Etude des charpentes de l'abbaye de Royaumont (95), Fondation Royaumont

Frédéric Epaud

Étude sur les charpentes de l'abbaye de Royaumont

Cette étude a été commandée par la Fondation Royaumont et réalisée de mai à juin 2006 par Frédéric Epaud, docteur en archéologie du bâti (UMR6577-CRAHM, CNRS, Caen)

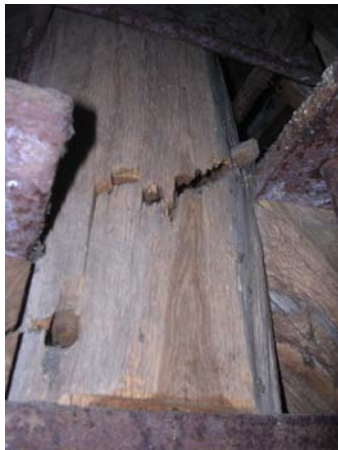
"Déchirement" du poinçon lié au surpoids de la ferme
