# La restauration du perron nord de la terrasse des Éléphants à Angkor Thom. Rapport sur la première année de travaux (avril 1996-avril 1997)

Christophe Pottier

Christophe Pottier. La restauration du perron nord de la terrasse des Éléphants à Angkor Thom. Rapport sur la première année de travaux (avril 1996-avril 1997). Bulletin de l'École française d'Extrême-Orient, 1997, 84 (1), pp.376-401. 10.3406/befeo.1997.3821 . halshs-02043431

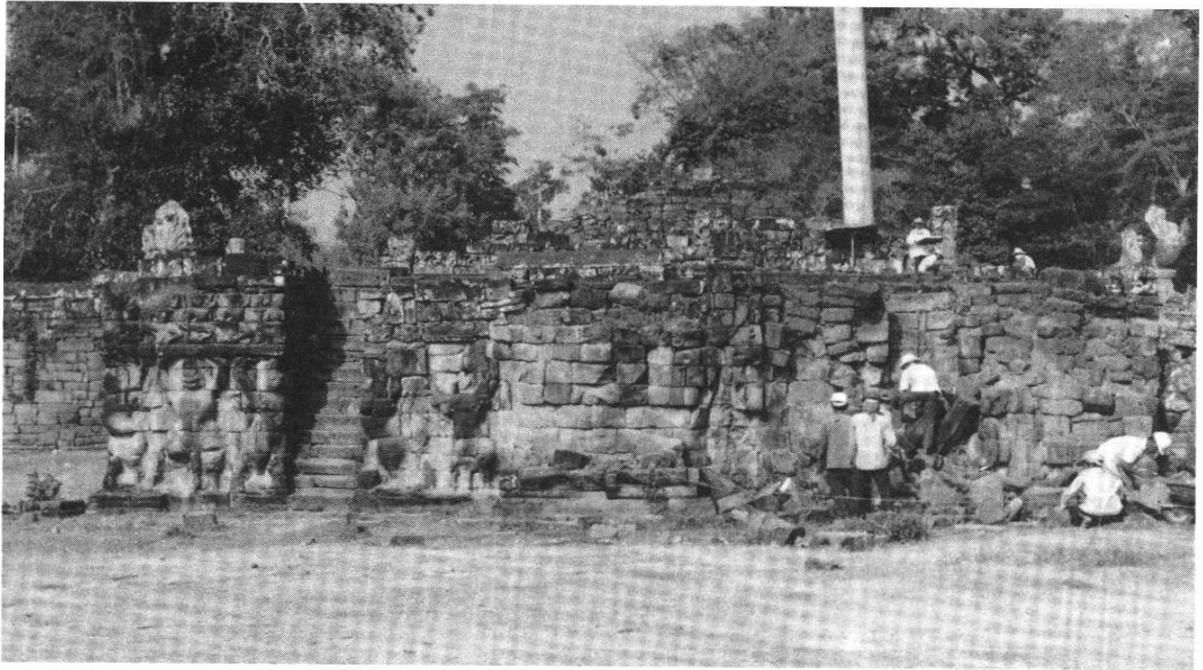
Le troisième état, extension orientale du perron, est sans conteste l'élément qui se présentait en 1996 dans les plus mauvaises conditions (Ph. 1). Structurellement, les restaurations précédentes s'étaient attachées à rendre une cohésion à l'appareillage allègrement « tripatouillé » avant le XX<sup>e</sup> siècle (le mot est de H. Marchal, rappelons-le). Le parement de grès, orné de reliefs (lions et *garuda* en atlantes, éléphant tricéphale, registre supérieur de danseuses et de divinités assises), est particulièrement fin et certains blocs ne présentent que quelques centimètres d'épaisseur. Le parement avait donc été, en 1953, en grande partie déposé et remonté avec des ancrages métalliques puis rejointoyé. Mais, outre la faiblesse des blocs et leur mauvaise condition de préservation, des tassements différentiels se produisaient très nettement aux angles et, ajoutés aux problèmes du parement, ils entraînaient le décollement de celui-ci. Ce phénomène n'a pas été l'objet de consolidations suffisantes et semble avoir continué malgré les restaurations réalisées, comme le laissent penser les nombreux joints mortoyés en 1952 qui s'étaient rouverts en 1996.

Pour comble de malchance un grand arbre, un *dipterocarpus alatus*, situé à environ 5m de l'angle nord-est s'est abattu en 1989 sur plus de la moitié de la face orientale, pulvérisant la majeure partie de l'angle nord-est et la moitié nord du panneau central avec les têtes de son éléphant tricéphale. Les nombreux crampons métalliques insérés dans les blocs en 1953 ont répercuté le choc et entraîné de nombreuses fêlures. Un total de 487 blocs et fragments de blocs ont été retirés des éboulis (dont trente blocs divers — têtes d'éléphants, trompes — ramenés en 1993 par la Conservation d'Angkor dans son dépôt). La situation d'instabilité du sommet de la moitié nord était telle que les autorités cambodgiennes nous avaient demandé en 1995 d'en fermer l'accès au public.

En 1996, on constatait donc pour cette seule partie plusieurs problèmes importants: tassements des angles, effondrement et bris de blocs, lacunes des parties supérieures et quantité de blocs incongrus. Considérant que cet édifice avait déjà été grandement démonté en 1953, et donc que son authenticité n'était plus que relative, une anastylose était projetée.

Photo 1 : Face orientale du perron nord avant dégagement, mars 1996.

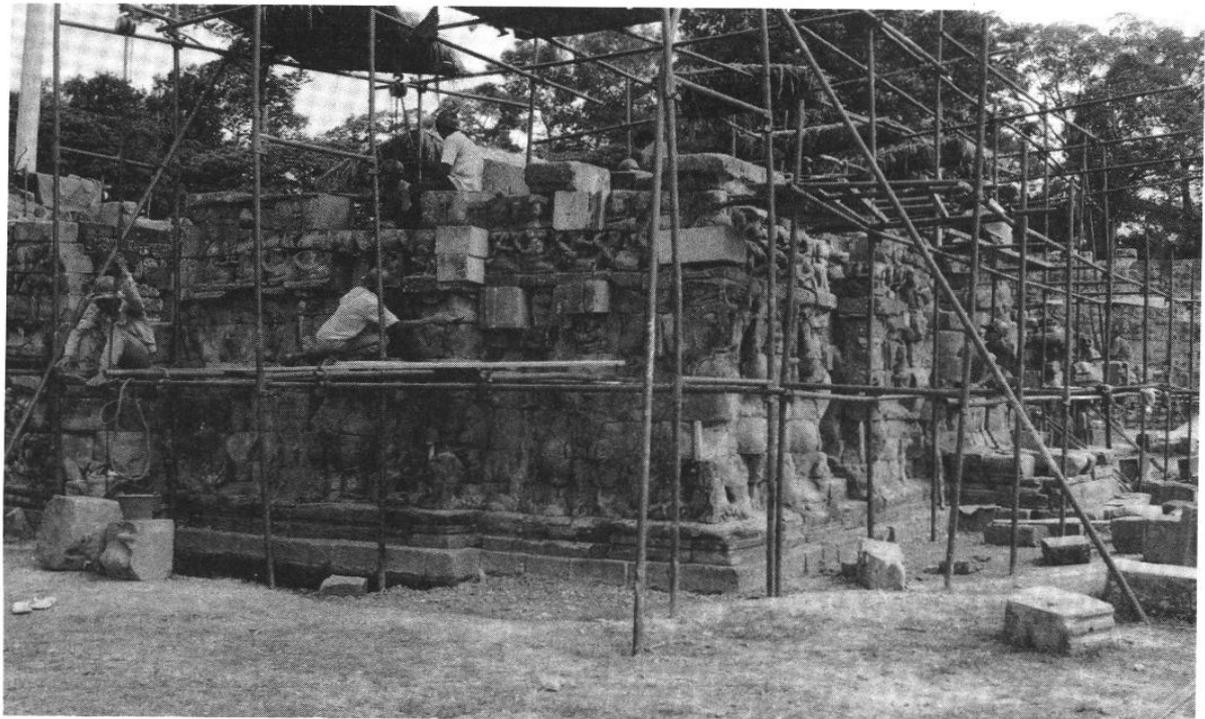
Photo 2 : Remontage de M3, avril 1997.

Au début d'octobre, sur la dalle de béton armé préalablement couverte d'une étanchéité, le calage des premières assises a été engagé et en mars, tous les blocs dont l'emplacement était sûr étaient remontés (photo 3). Au fur et à mesure du remontage du parement était réalisé le mur interne en blocs de latérite maçonnés au mortier léger de ciment. Ce mur a été dressé derrière chaque panneau de parement, sous les escaliers (les deux escaliers d'origine à l'est, et l'escalier neuf à l'ouest qui permet de descendre depuis le sommet de M3 jusqu'au pied des reliefs de M2), et derrière le parement de blocs de latérite appareillés à joints vifs de la face ouest. Par ailleurs étaient réalisés le drain périphérique à la base de la dalle et les descentes à l'intérieur du massif.

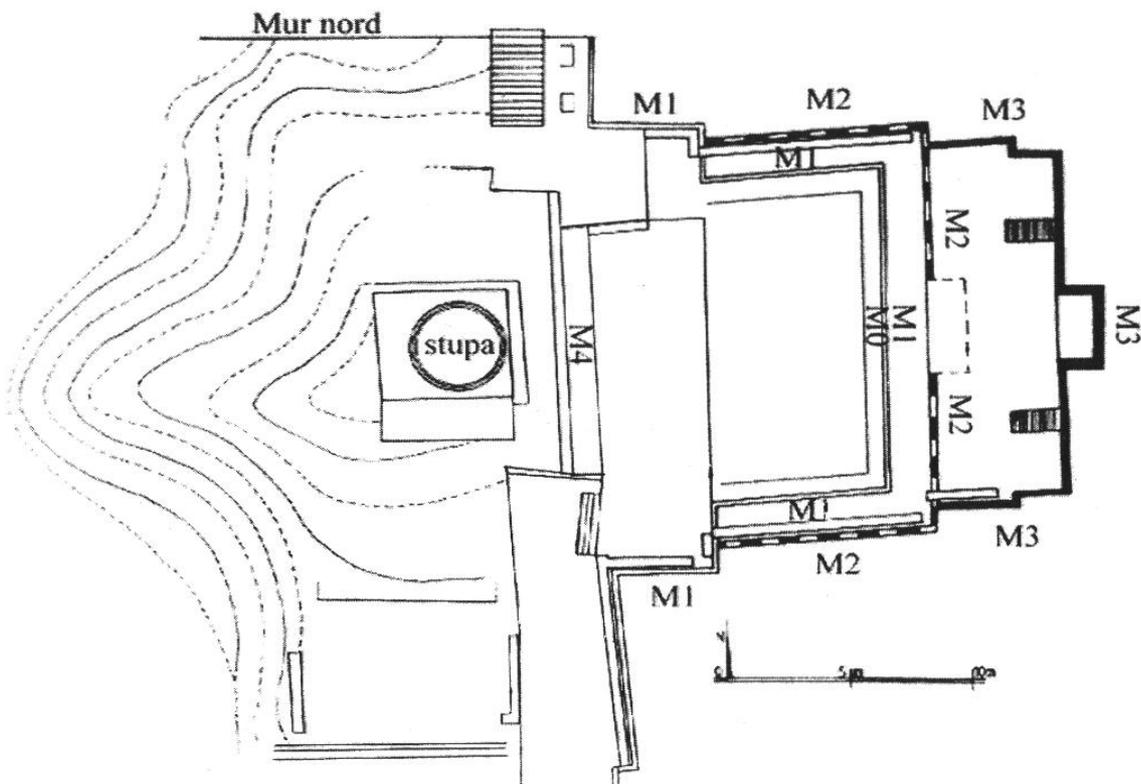
Les recherches menées cette année nous permettent actuellement de considérer sur la face orientale l'existence de six structures distinctes, révélatrices d'époques diverses (fig. 1):

Fig. 1: Plan d'ensemble du perron nord de la Terrasse des éléphants avant travaux.

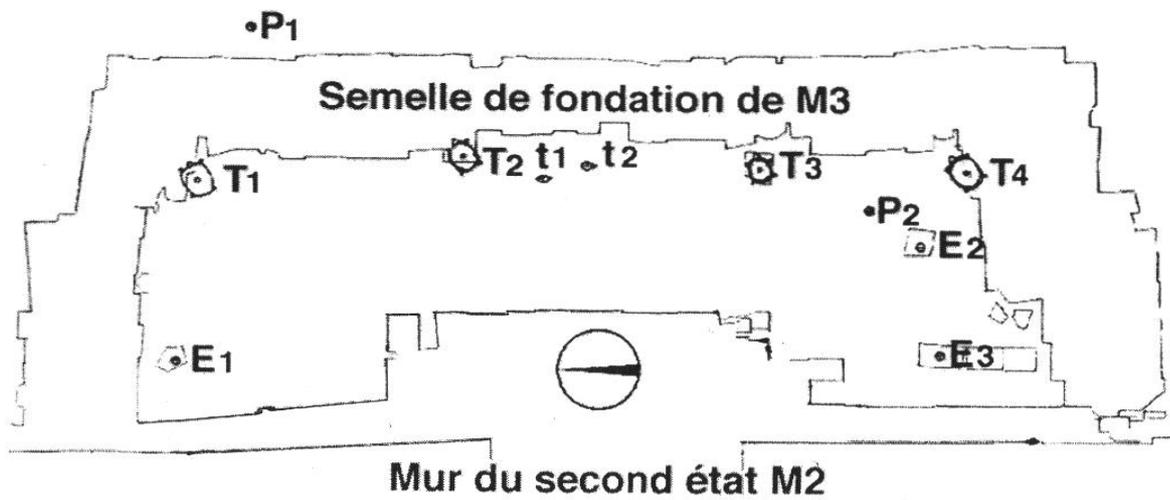
La découverte majeure — ou au moins la plus spectaculaire — faite à l'occasion du démontage réside dans le dégagement d'un réseau remarquable de dépôts de fondation constitué d'objets inédits (cf. fig. 2 et photos. p. 402-407).

Au niveau des dernières assises, correspondant à la surface de la fosse de fondation originelle, onze dépôts ont été mis au jour en divers emplacements :

Fig. 2: Fondation de M3, localisation des dépôts de fondation.
