Le programme de restauration du temple d'Opet à Karnak. Campagnes 2005-2008

Emmanuel Laroze, Agnès Oboussier

Emmanuel Laroze, Agnès Oboussier. Le programme de restauration du temple d'Opet à Karnak. Campagnes 2005-2008. Cahiers de Karnak, 13, , pp.327-344, 2010. halshs-02590597

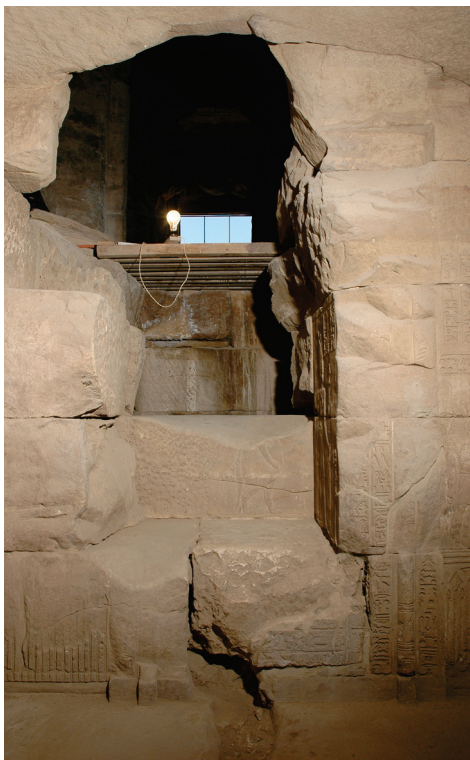
La chapelle de soubassement fut découverte par Georges Legrain⁹ lorsqu'il réalisa des dégagements autour du temple. Le fond de la chapelle, ou « niche », était très endommagé et l'entrée dans le temple se faisait alors par cette pièce, d'un accès plus commode que celui de la grande porte ouvrant sur la cour (**fig. 4**). Les restes de la niche formaient des sortes de marches qui conduisaient directement, à travers une brèche dans le sol, au saint des saints. Dans le cadre du projet de restauration, il a été décidé de ré-ouvrir la grande porte du temple et de restituer la niche de la chapelle de soubassement ainsi que le dallage du saint des saints.

Fig. 4. La niche de soubassement avant sa restauration en 2006. © Cnrs-Cfeetk/Y. Stoeckel.

Les trois assises du côté gauche de la niche ayant disparues, trois nouveaux blocs ont été retaillés dans du grès neuf¹⁰. Les moulures ont été reconstituées symétriquement au côté droit partiellement conservé. Nous avons restitué les reliefs dont nous étions sûrs (tores, corniches...), et avons laissé un surplus de matière là où le doute persistait. Ce fut le cas pour le couronnement du linteau dont aucun indice ne permettait de retrouver l'image.

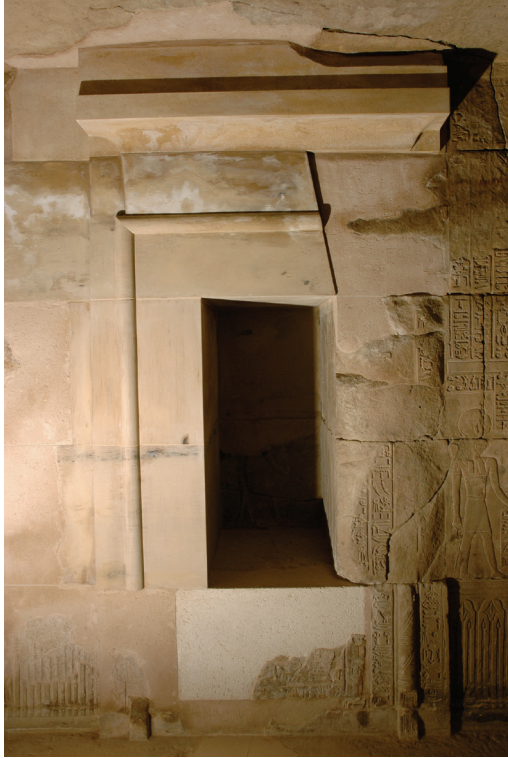
Fig. 6. La niche de soubassement après sa restauration.
© Cnrs-Cfeetk/Y. Stoeckel.

La restauration du fond de la chapelle redonne une bonne lisibilité à un ensemble qui était à la fois très détérioré et difficile à interpréter (**fig. 6**). Le reste d'un décor de la partie basse de la déesse Opet qui était préservé sur un fragment a pu retrouver sa place au fond de la niche restituée¹¹.

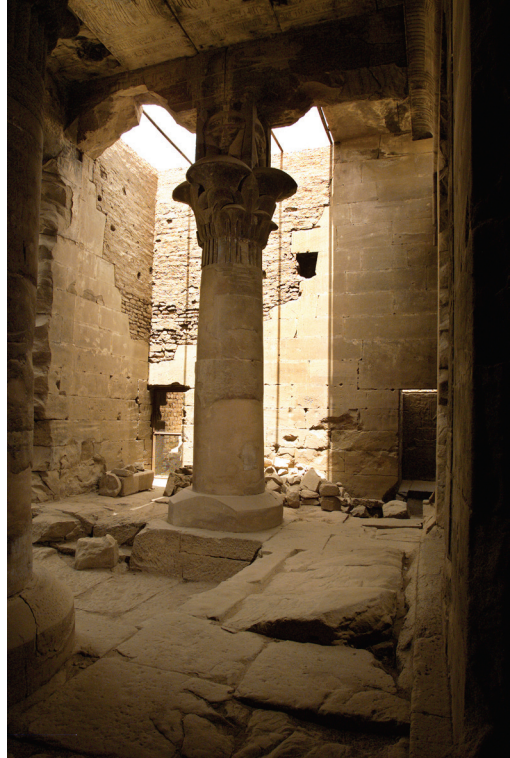
Les embrasures des portes, le plafond de la salle des offrandes et les architraves de la salle hypostyle étaient eux aussi très détériorés. Il semble qu'un vaste incendie alimenté par le bois des portes et la chaleur ascendante de foyers installés au cours des siècles dans le temple en soit la cause.

C'est l'intrados, au niveau des dalles du plafond et des architraves où s'exercent les efforts de traction qui a été le plus affecté (**fig. 7**). Des fissures sont apparues à la suite de chocs thermiques et les fragments sont tombés. Les parties en compression, dans lesquelles les forces sont encore en action, sont intactes et encore en place, suivant approximativement la forme d'un arc. De nombreuses fissures découpent toutefois les restes des architraves qui, malgré leurs altérations, ont jusqu'à ce jour soutenu les dalles de plafond. Leur consolidation devenait toutefois indispensable.

Fig. 7. La salle hypostyle en 2005 ; une partie du dallage a disparu, les architraves sont très détériorées. À l'arrière plan, le mur moderne en brique crue a été démonté au cours de l'été 2006. © Cnrs-Cfeetk/G. Pollin.

Après avoir rapidement écarté la solution du démontage complet de la toiture qui aurait impliqué une restauration des blocs au sol, nous avons choisi de les consolider *in situ*. Cette solution, qui présentait l'avantage évident de minimiser les perturbations dans l'équilibre structurel du temple, n'en demeurait pas moins complexe. En effet, il était indispensable de définir une méthode de soutènement du plafond afin d'entreprendre la consolidation des architraves. Après avoir envisagé différentes solutions, c'est finalement la construction d'un mur en brique cuite d'environ un mètre de largeur qui a été adoptée (**fig. 8**). Deux autres murs moins larges ont également été dressés perpendiculairement à ce dernier pour soutenir temporairement l'architrave nord-ouest particulièrement endommagée (**fig. 9**). Toutes les architraves et le linteau de la porte d'entrée ont été restaurés en même temps.

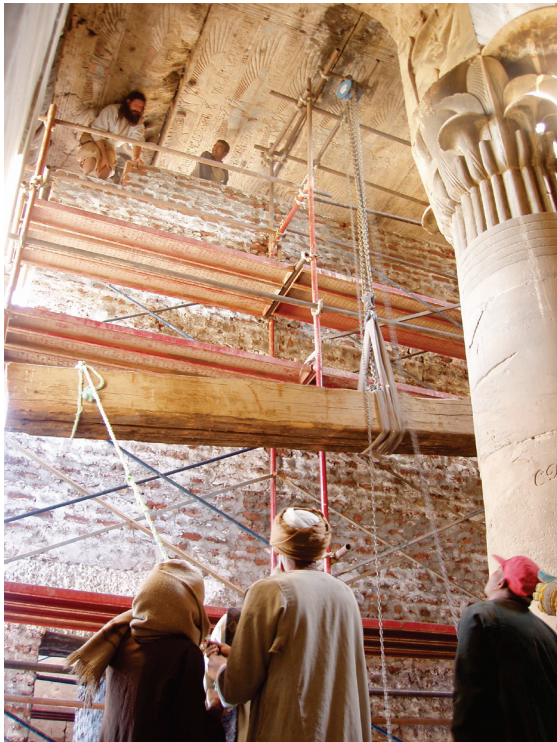
Fig. 8. Le mur de soutènement provisoire en briques dans la salle hypostyle. Une poutre en bois est hissée pour être placée sous le plafond afin de répartir convenablement les charges sur le mur. © Cnrs-Cfeetk/E. Laroze.

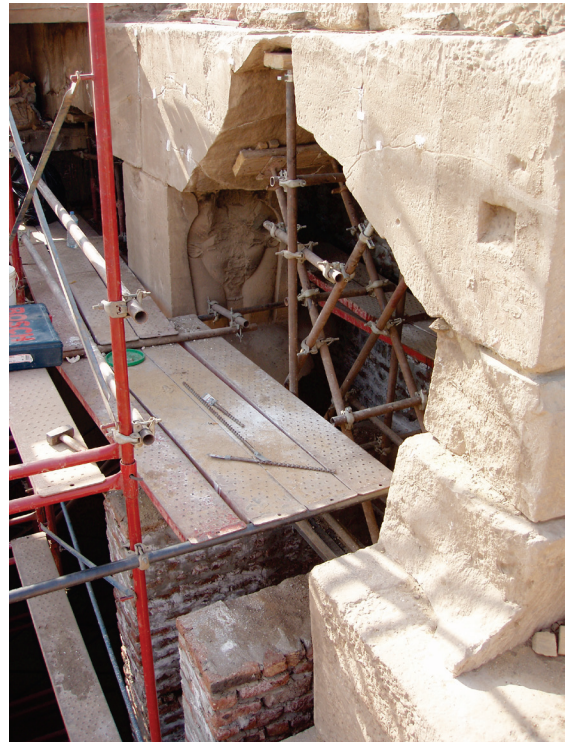
Fig. 9. L'étalement de l'architrave nord-ouest avant sa restauration. Dans le bas de la photo on aperçoit le mur de soutènement en brique. © Cnrs-Cfeetk/E. Laroze.

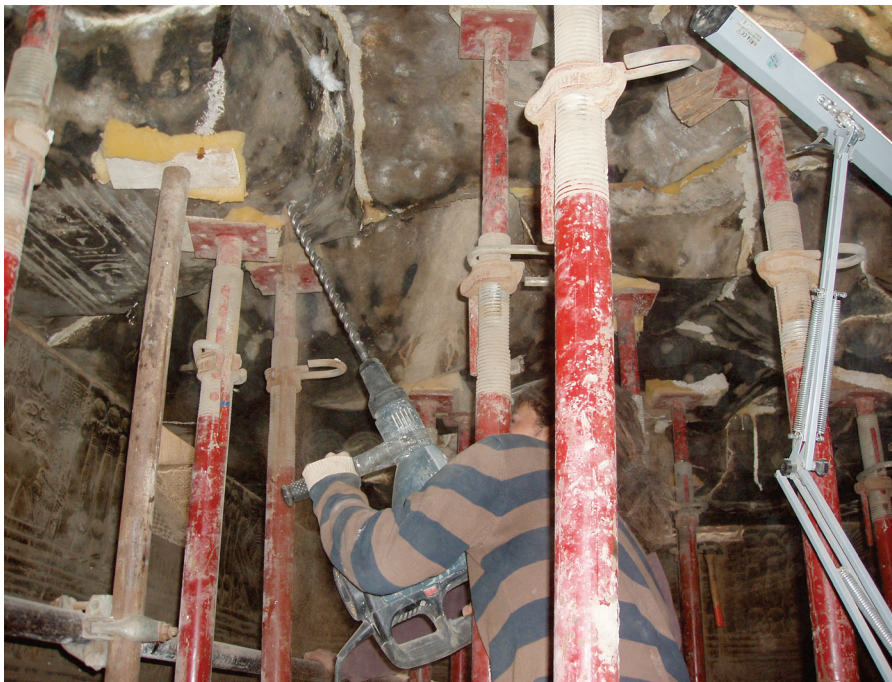
Fig. 13. Pour renforcer le plafond de la salle des offrandes des conduits sont percés afin d'y introduire des tirants métalliques. © Cnrs-Cfeetk/E. Laroze.

Quatre IPN de 7 cm ont été installés parallèlement au sens des dalles du plafond en évitant que leurs extrémités reposent au droit des fenêtres latérales. Les cinq ouvertures endommagées ont été restaurées afin de leur rendre leur aspect d'origine et de veiller à restituer, à l'intérieur de la salle, la luminosité d'origine. Les parties manquantes ont été reconstituées avec des morceaux de briques mélangés à un ciment maigre. Un réseau de fil de fer, liaisonné avec des pointes scellées à l'époxy sur les plans de cassure, assure l'armature du mortier.

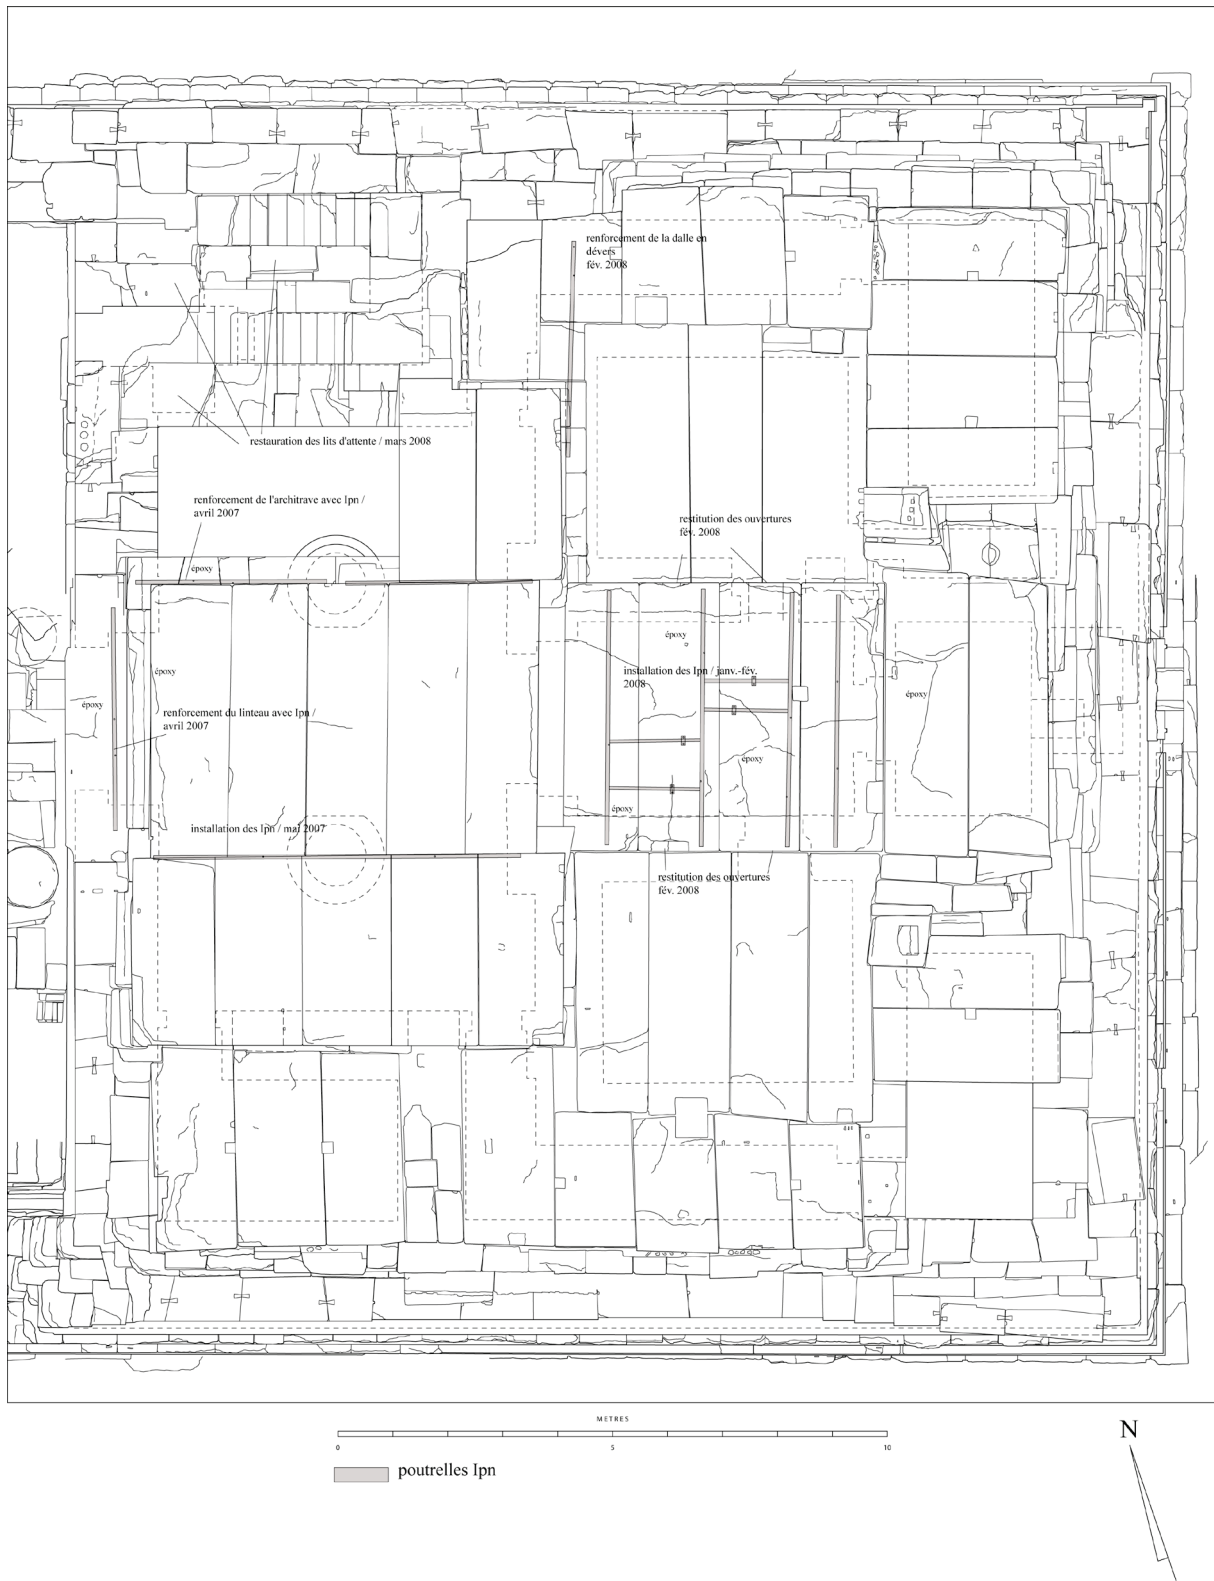
Fig. 14. Plan des toitures ; localisation des restaurations et des consolidations. © Cnrs-Cfeetk/E. Laroze.

La consolidation du plafond de la salle des offrandes a suivi globalement le même protocole que celui des architraves (**fig. 12-14**).

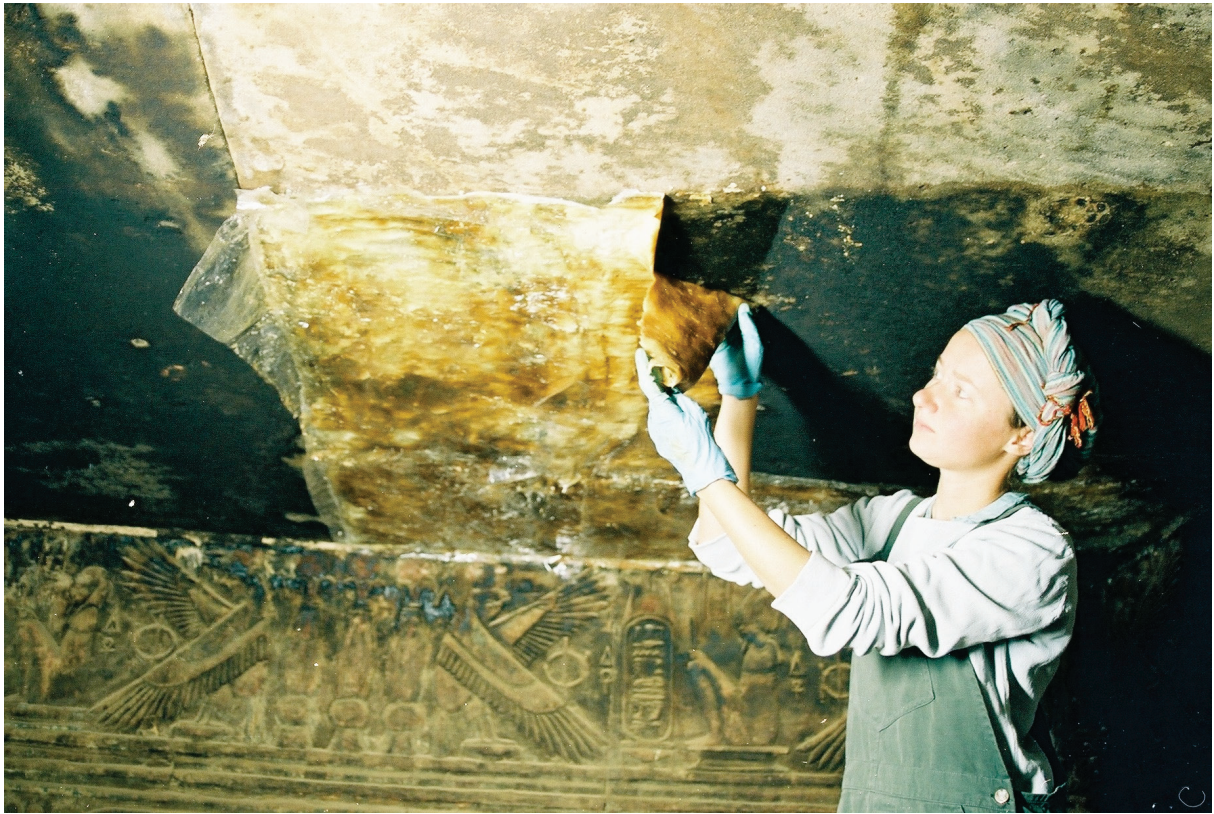
Après une vingtaine de siècles d'occupation, les parois décorées des quatre salles principales du sanctuaire étaient couvertes d'une couche noire très dense, produit de l'association de la suie déposée sur les murs et des sels indurés dus aux remontées capillaires. Celle-ci gênait considérablement la lecture des décors présents sur les murs ²⁰.

Fig. 15. Premiers essais de nettoyages par compresses sur le plafond et dans les registres supérieurs de la chapelle Nord. Cécilia Sagouis enlève une compresse posée la veille ; celle-ci a dissout et absorbé une grande partie des accumulations de surface. © Cnrs-Cfeetk/A. Oboussier.

- Premièrement, un nettoyage chimique visant à affaiblir la couche noire indurée évoquée précédemment a été entrepris. Des compresses de carbonate d'ammonium ²² à 3 % dans l'eau ont été appliquées sur les parois décorées. Après une période variable, allant de deux à vingt-quatre heures selon les surfaces, les compresses ont été retirées et la zone nettoyée à l'eau (**fig. 15-16**).

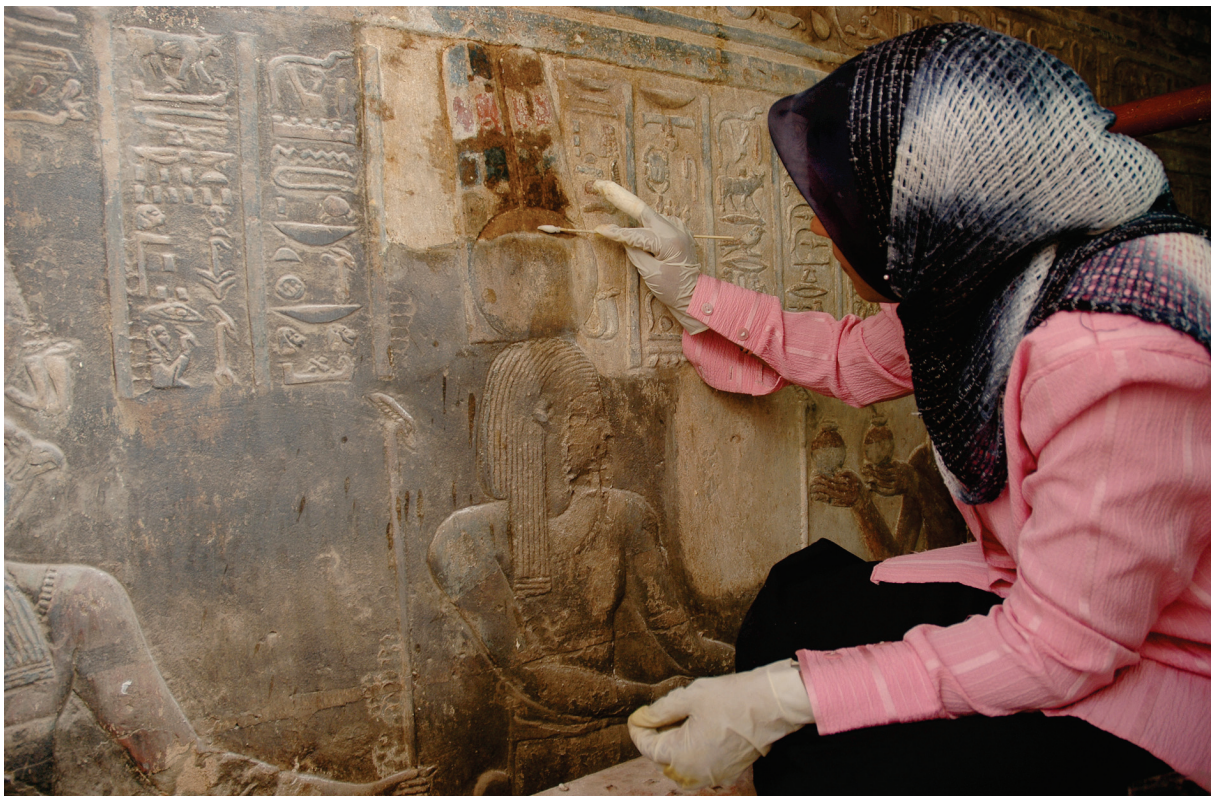
Fig. 16. Wouafa Abd'el Hamd nettoie les reste de sa compresse à l'aide d'un coton imbibé d'eau. La différence entre les parties recouvertes de suie et de sels et les parties nettoyées est très nette. © Cnrs-Cfeetk/A. Chéné.

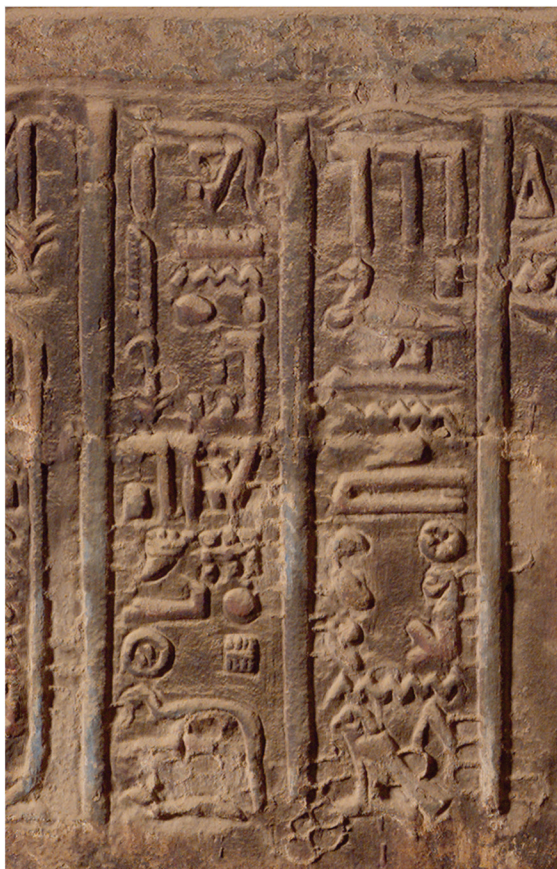
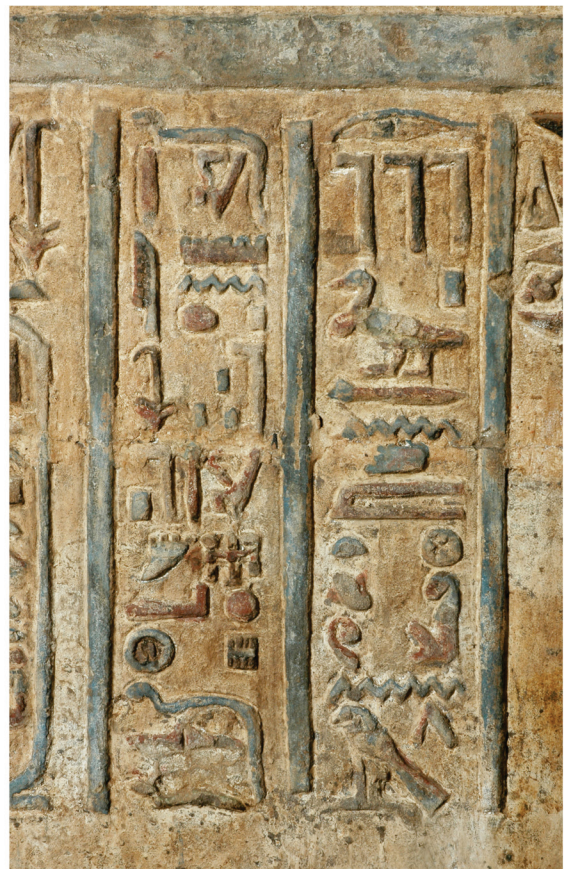
Le résultat est spectaculaire tant il a permis de retrouver la polychromie d'origine qui apporte une dimension nouvelle à la lecture des scènes (**fig. 18**). En effet, ces interventions ont non seulement mis au jour des couleurs qui soulignent les décors sculptés mais, de plus, elles révèlent des informations sur la technique d'exécution. On remarque, par exemple, que le fond blanc préparatoire présente de longues coulures très fines, laissant penser qu'il a été appliqué sans soucis de finitions. Les motifs colorés ont aussi été exécutés très rapidement puisque des petites éclaboussures de couleurs sont visibles autour des figures peintes sans qu'on ait ressenti le besoin de les effacer. La dextérité et le sens du détail sont pourtant incontestables quand on regarde les vêtements de certains personnages les mieux conservés. D'infimes traces d'or ont été également détectées dans certaines zones comme les colliers, bracelets et sur les visages de certaines figures ²³.

Fig. 18. Chapelle Nord, mur Ouest, détails avant et après nettoyage. © Cnrs-Cfeetk/A. Chéné.

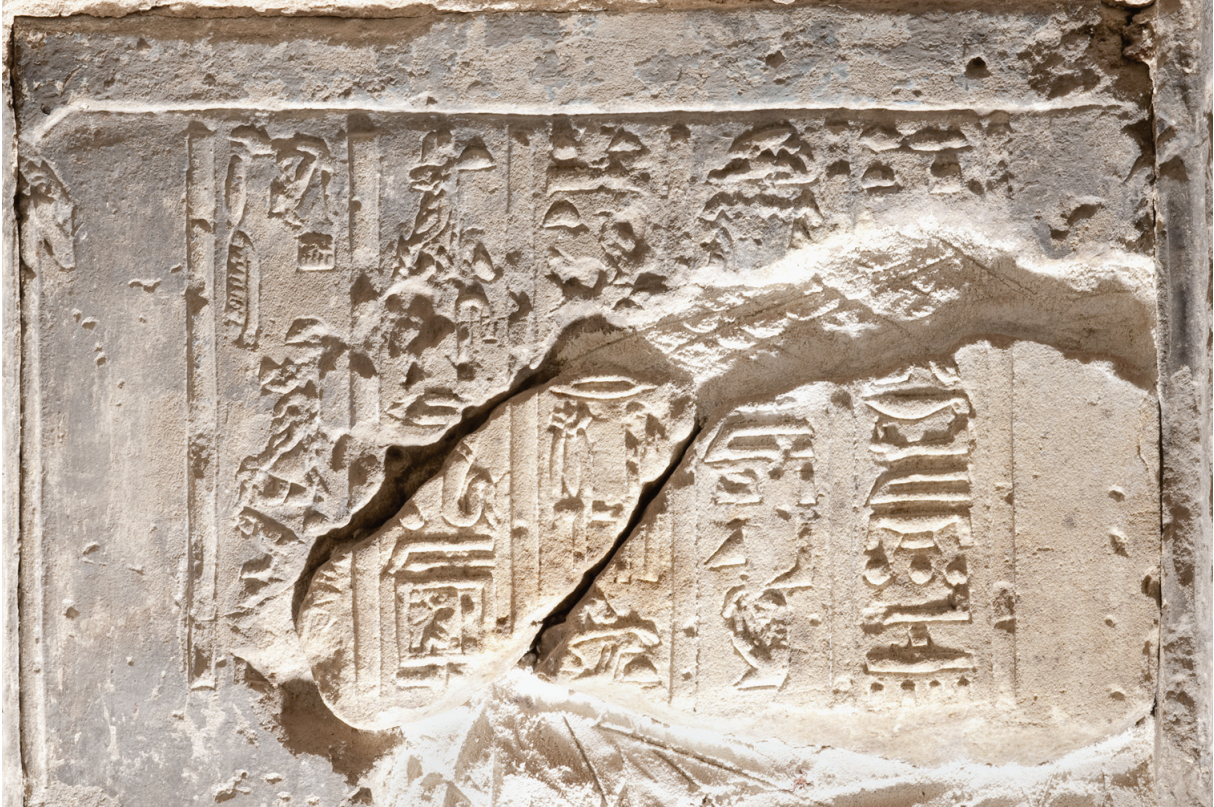
Plus d'une dizaine de fragments épars ont été trouvés lors des prospections à l'intérieur ou aux alentours du bâtiment. La plupart proviennent des passages de porte. Deux d'entre eux sont particulièrement intéressants puisqu'ils complètent le texte très lacunaire donnant la dimension et la nature de la statue qui se trouvait dans la niche ²⁵. Ils ont tous été replacés à leur ancien emplacement (**fig. 19**).

Fig. 19. Exemple de collage dans la niche du Naos. Les deux fragments ont été collés provisoirement à la résine époxy puis maintenus définitivement avec une maçonnerie de briques et de chaux. © Cnrs-Cfeetk/J.-Fr. Gout.

Ils ont été collés à la résine époxy pâteuse Araldite 2015 ²⁶ avec, au préalable, un nettoyage des surfaces à encoller. Certains, difficiles à caler, ont été maintenus par quelques points de scellement chimique à prise très rapide, le temps que la colle époxy sèche et les maintienne solidement. Le plus gros des éléments à caler, celui qui complète la niche du naos, a été simplement maintenu par une

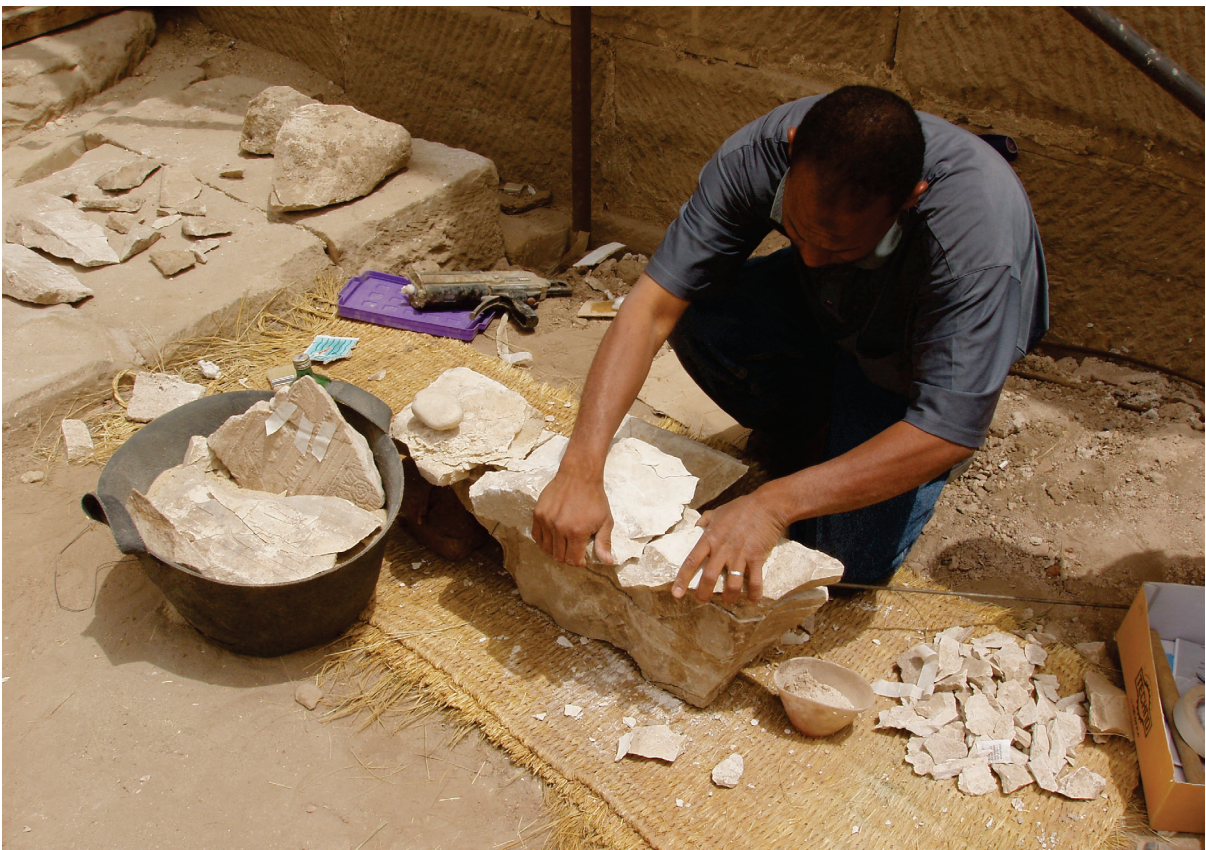
Fig. 20. Restauration par Saat Zaki d'un bloc en calcaire (n° 2382) découvert dans la cour. La dégradation par feuilletage de certains blocs en calcaire nécessite un long travail de recomposition avant le collage. © Cnrs-Cfeetk/E. Laroze.

À l'occasion des deux campagnes de fouilles conduites en 2006 et 2007 autour du temple ²⁸, de nombreux blocs remployés dans le massif de fondation situé au milieu de la cour ²⁹ ont été retirés. Les blocs en calcaire, en particulier ceux situés sur la partie supérieure du massif, ont été restaurés (**fig. 20**). Ils étaient souvent très altérés et présentaient des fragmentations multiples. Un travail de réassemblage et de recollage à la résine époxy en pâte a été effectué avec, au préalable, des primaires d'accrochage appliquées sur les plans de cassure à la résine époxy liquide. Des goujons ont été insérés et fixés à la résine Araldite 2015 pour maintenir les fragments entre eux. Des mortiers à la chaux ont été posés dans les manques. Certains blocs ont gardé leur polychromie, qu'il a été nécessaire de nettoyer et de consolider avec du Paraloid B72 à 3% dans le toluène.

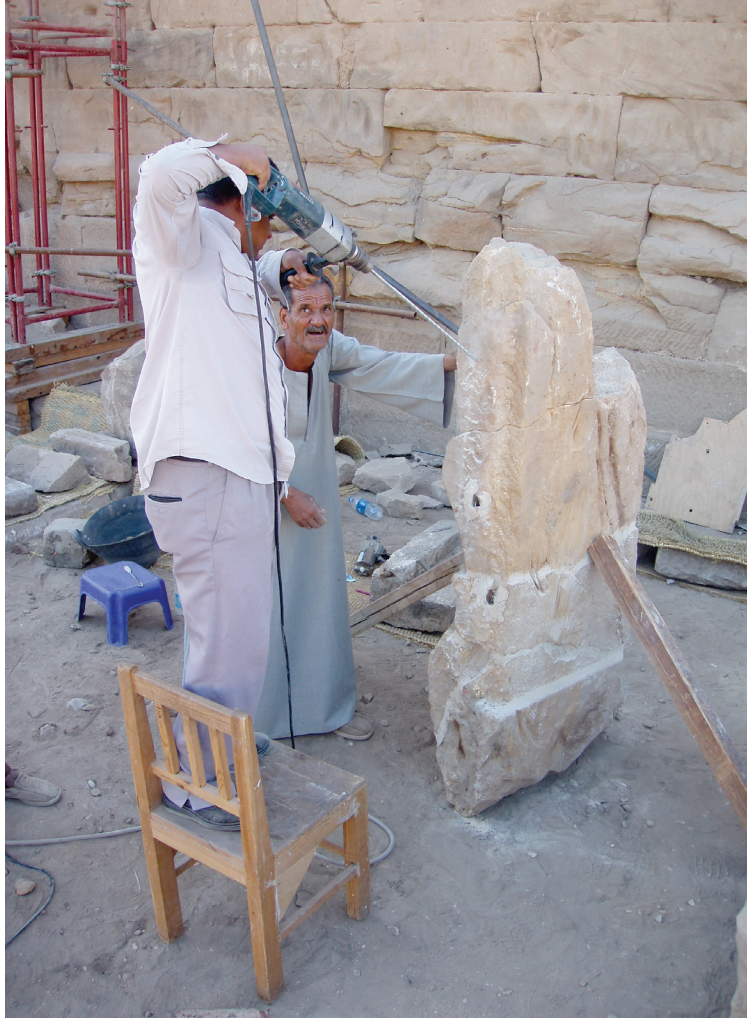
Fig. 21. Mahmud Saïd Ahmed avec l'aide d'Abdou Quoraïem perce le bloc n° 2408. Une tige en acier galvanisé, enrobée dans de la résine, est ensuite insérée dans le trou afin de solidariser les différents fragments. © Cnrs-Cfeetk/E. Laroze.

Dans la limite sud-ouest du massif de fondation, un grand bloc fracturé en grès, remployé comme dallage, déversait vers le sud. Il a été déplacé, consolidé et remis à l'horizontale ³⁰. Sur le côté est, un bloc cassé en plusieurs parties (bloc n° 2408) a également été retiré et réassemblé selon la procédure évoquée précédemment pour les blocs en calcaire ³¹ (**fig. 21**).
