”La prise en compte des enduits peints lors des opérations d’archéologie préventive

Julien Boislève, Jean-Yves Breuil, Arnaud Coutelas, Ophélie Vauxion

La prise en compte des enduits peints lors des opérations d'archéologie préventive

Présentation de cas significatifs

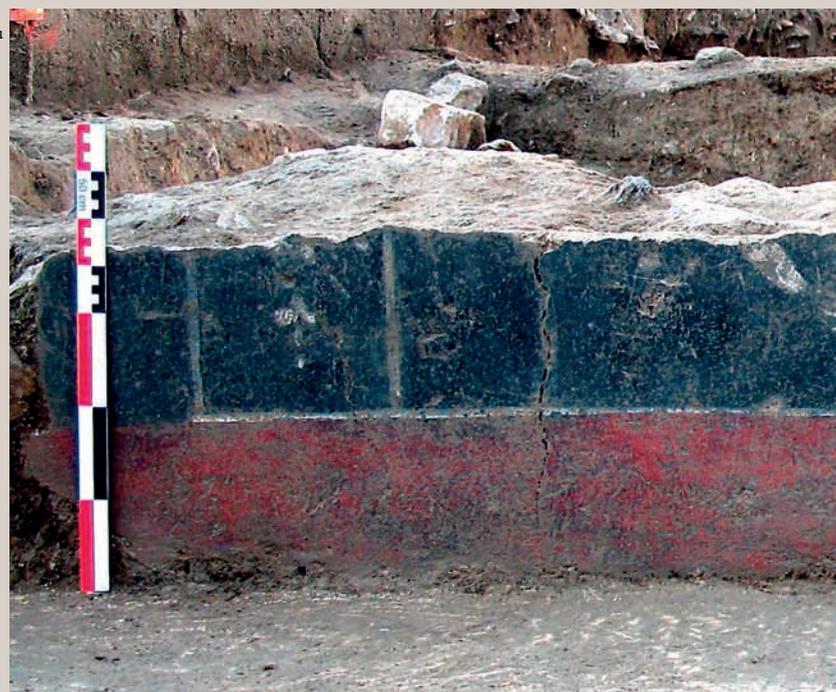
1. Bien qu'encore en place, l'enduit est parfois désolidarisé de son support et l'effondrement menace. Son dégagement total se fait au dernier moment, une fois toute la pièce fouillée, puis il est rapidement nettoyé et relevé avant d'être déposé.

D'une élévation maximale de 70 cm [ill. 1], les enduits *in situ* ont tous été documentés

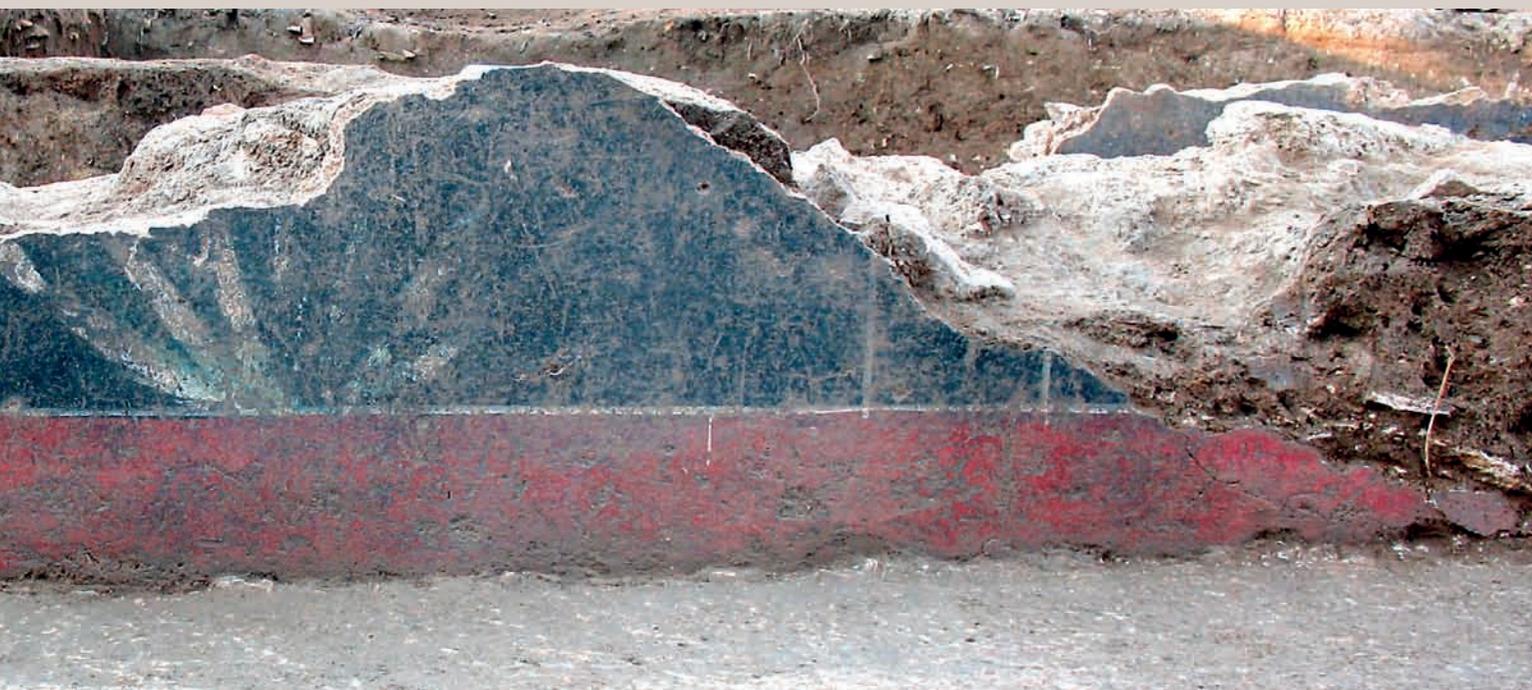
2. Effondrement en place: le carroyage permet de localiser les plaques dans la pièce. Le travail sur photo conserve le plan de dépose (et donc de remontage) des différents éléments.
 3. L'encollage permet la conservation des connexions. La méthode, plus rapide sur le terrain, augmente considérablement le temps de traitement en étude et doit être réservée aux cas extrêmes.

fragment par fragment [ill. 2]. Par sécurité, les connexions sont marquées par un trait de craie. Certaines peintures effondrées, trop fragiles, ont été prélevées par encollage [ill. 3]. Les peintures sont conditionnées en cagettes numérotées, permettant de disposer d'un inventaire constamment à jour. Seuls quelques ensembles particulièrement difficiles à prélever ou laissant entrevoir peu de perspectives de restitution ont été abandonnés. Même les décors les plus simples ont été retenus, car ils s'inscrivent dans des séries bien définies et livrent des indices architecturaux.

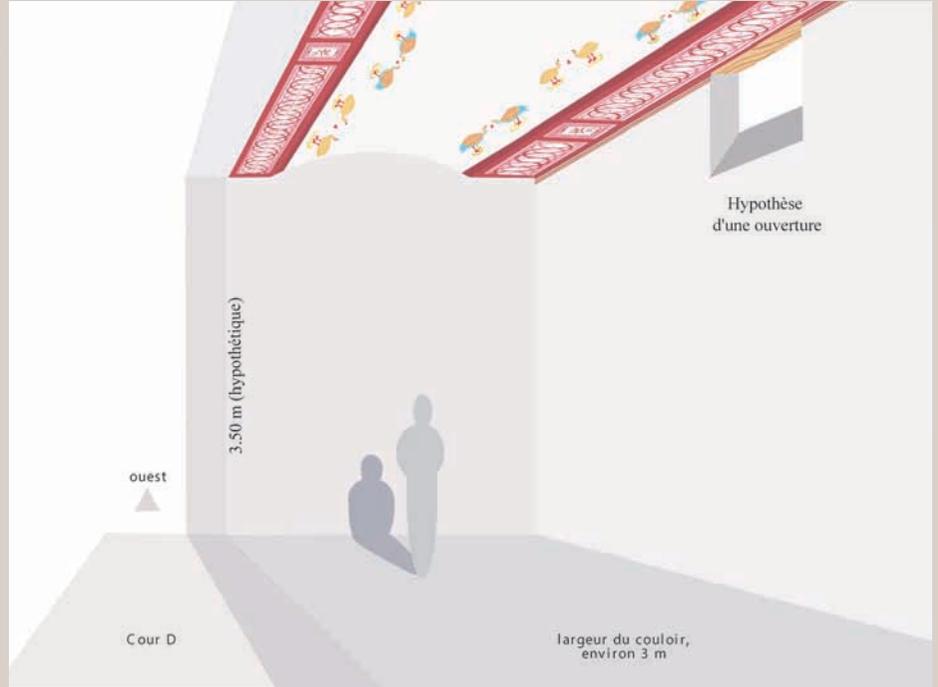
1. Mané-Véchen, restitution de la galerie E. Seul le décor de plafond est connu: voûte surbaissée ornée de pintades, bordée de plates-bandes avec frise de cercles sécants.
2. Martigues, décor élégant avec des rinceaux de vignes. La palette chromatique est restreinte, mais le choix des motifs montre le souhait d'un décor soigné et cossu.

un ramassage minutieux et méthodique a permis d'aboutir à des résultats inespérés. Les premiers ensembles étudiés, de 2002 à 2005, concernaient l'aile nord de la *villa*; les fragments étaient complètement écrasés par les piétinements de squatteurs tardifs. Tout d'abord, les enduits de la galerie E ont révélé un décor de plafond de forme peu courante: une voûte surbaissée, bordée de plates-bandes [III.1]. Cette découverte résulte de l'observation attentive des fragments, dont certains présentent différents angles (en ressaut ou en biseau) et d'autres, une surface légèrement courbe. Aussi, à un endroit précis de la plate-bande, nous avons pu observer l'empreinte du chambranle d'une fenêtre haute. Cette ouverture permettait à la lumière d'entrer dans la salle adossée à la galerie. Ensuite, l'assemblage et l'étude des fragments prélevés dans la salle J ont montré qu'elle était agrémentée de niches arquées et que le mur nord était couronné d'une lunette qui laissait pressentir l'existence d'une voûte. Celle-ci fut confirmée par le remontage de quelques plaques incurvées.

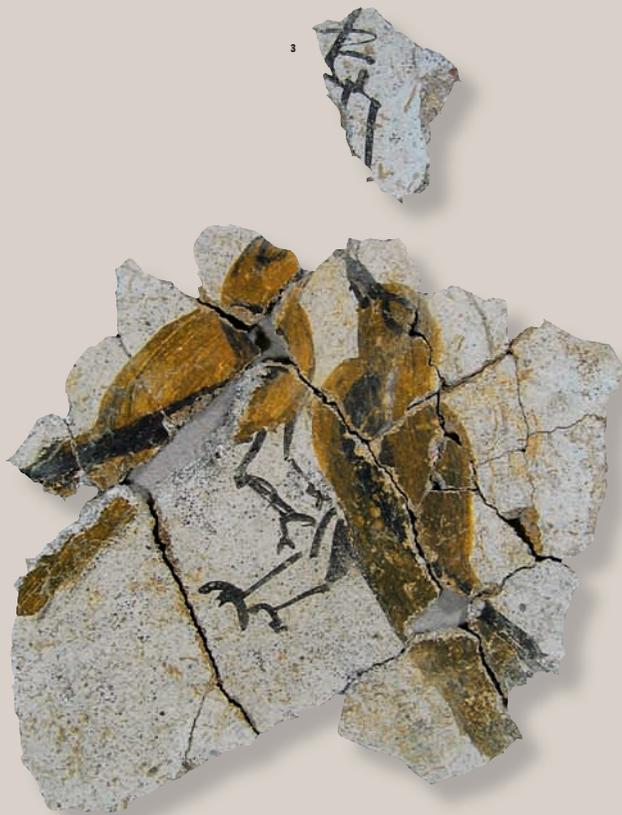
3. Martigues, deux grives suspendues par le bec. Cette représentation d'une nature morte animalière est le seul exemple connu en Gaule, à ce jour. Elle témoigne des pratiques alimentaires décrites par Columelle.

conservés, deux présentent une originalité : deux petites grives mortes suspendues par le bec [ill. 3]. Hormis le fait qu'il s'agit d'une nature morte animalière (nous n'en connaissons pas d'autre exemple à ce jour en Gaule; les fruits ont connu plus de succès), la représentation de grives, motif particulier choisi par le propriétaire, est significative. Lorsque l'on consulte les textes anciens, notamment ceux de Columelle, on apprend que la grive était élevée et gavée et qu'elle était considérée comme un produit de luxe, un mets recherché au coût élevé.

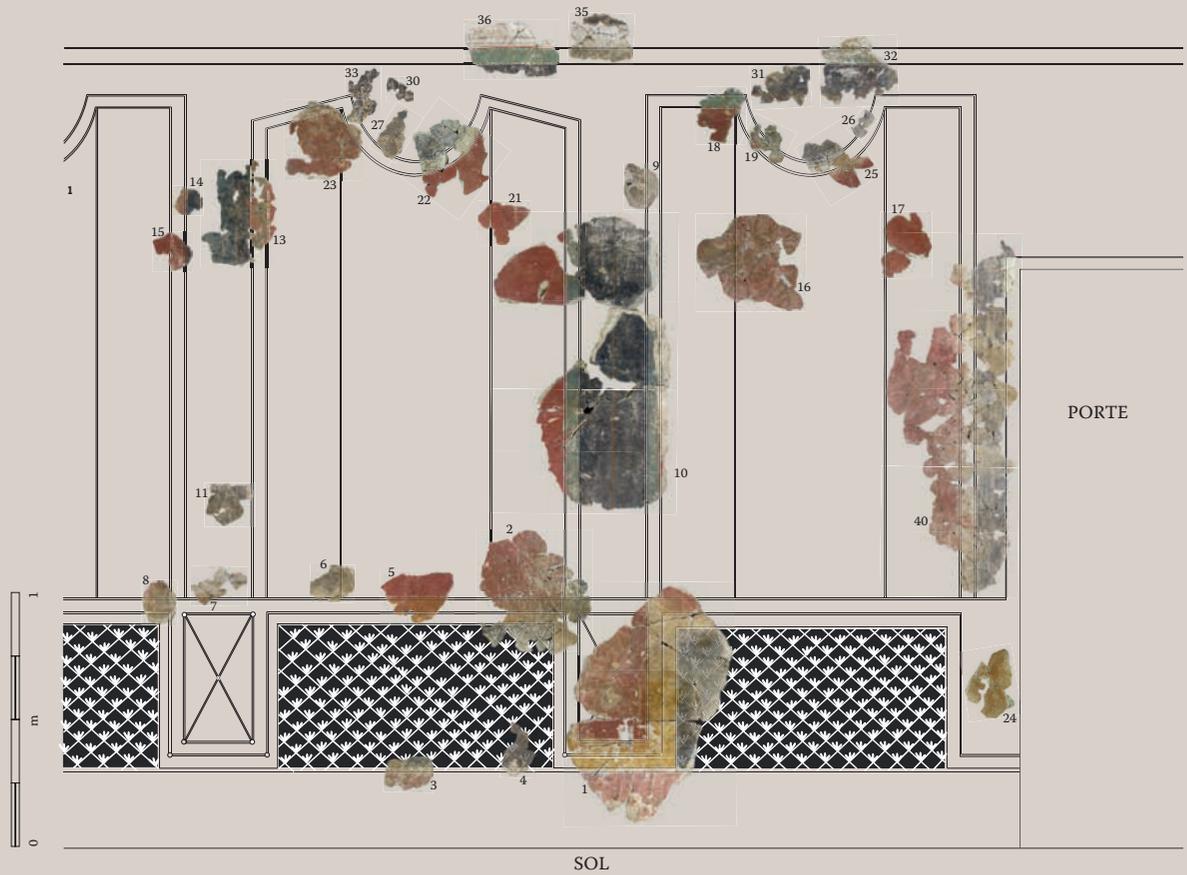
1. Proposition de restitution du décor polychrome.
 Les grandes lignes sont données par les plaques « clefs » reconstituées lors de l'étude.
 Les dimensions restées inconnues (notamment les hauteurs) sont évaluées à partir des observations réalisées sur les décors de Gaule.

De nombreux enduits peints ont été découverts dans les déblais de démolition. Lors de l'étude, la recherche d'assemblages a été facilitée par le ramassage intégral et minutieux des peintures. Si quelques grands fragments existent, l'essentiel du corpus est constitué de petits morceaux. Un décor polychrome a pu être partiellement recomposé grâce à des plaques «clefs», dont plusieurs ont été obtenues par des remontages de nombreux petits éléments. Il s'organise en plusieurs zones, selon un schéma fréquemment représenté en Gaule [III.1].

Une zone inférieure aux compartiments successivement longs et étroits surmonte une plinthe. Elle est séparée d'une zone principale à alternance de panneaux et d'interpanneaux par une bande (ou une double bande) de transition qui court le long de la paroi. Dans notre cas, ces éléments comportent néanmoins quelques particularités. Ainsi la bande de transition entre les deux zones est doublée uniquement au niveau des longs compartiments et encadre sur trois côtés les petits, formant des méandres. En outre, la partie supérieure des panneaux, le plus souvent rectiligne, présente ici une découpe, droite ou en biseau, en demi-cercle, bordée de petits festons. Il est intéressant de noter que l'ornementation est essentiellement placée en zone inférieure: un motif bien connu dans les décors picturaux romains, la barrière de jardin de type «claustra», a été repris, agrémenté de petites feuilles. Il est employé en tant que simple ornement géométrique, sans aucun lien avec un décor de jardin. Les interpanneaux, habituellement agrémentés de candélabres aux compositions variées, ne sont ornés que d'un filet médian. Enfin, l'observation attentive des fragments et du mortier a démontré la présence d'une porte, ce qui complète la connaissance architecturale de cette pièce.

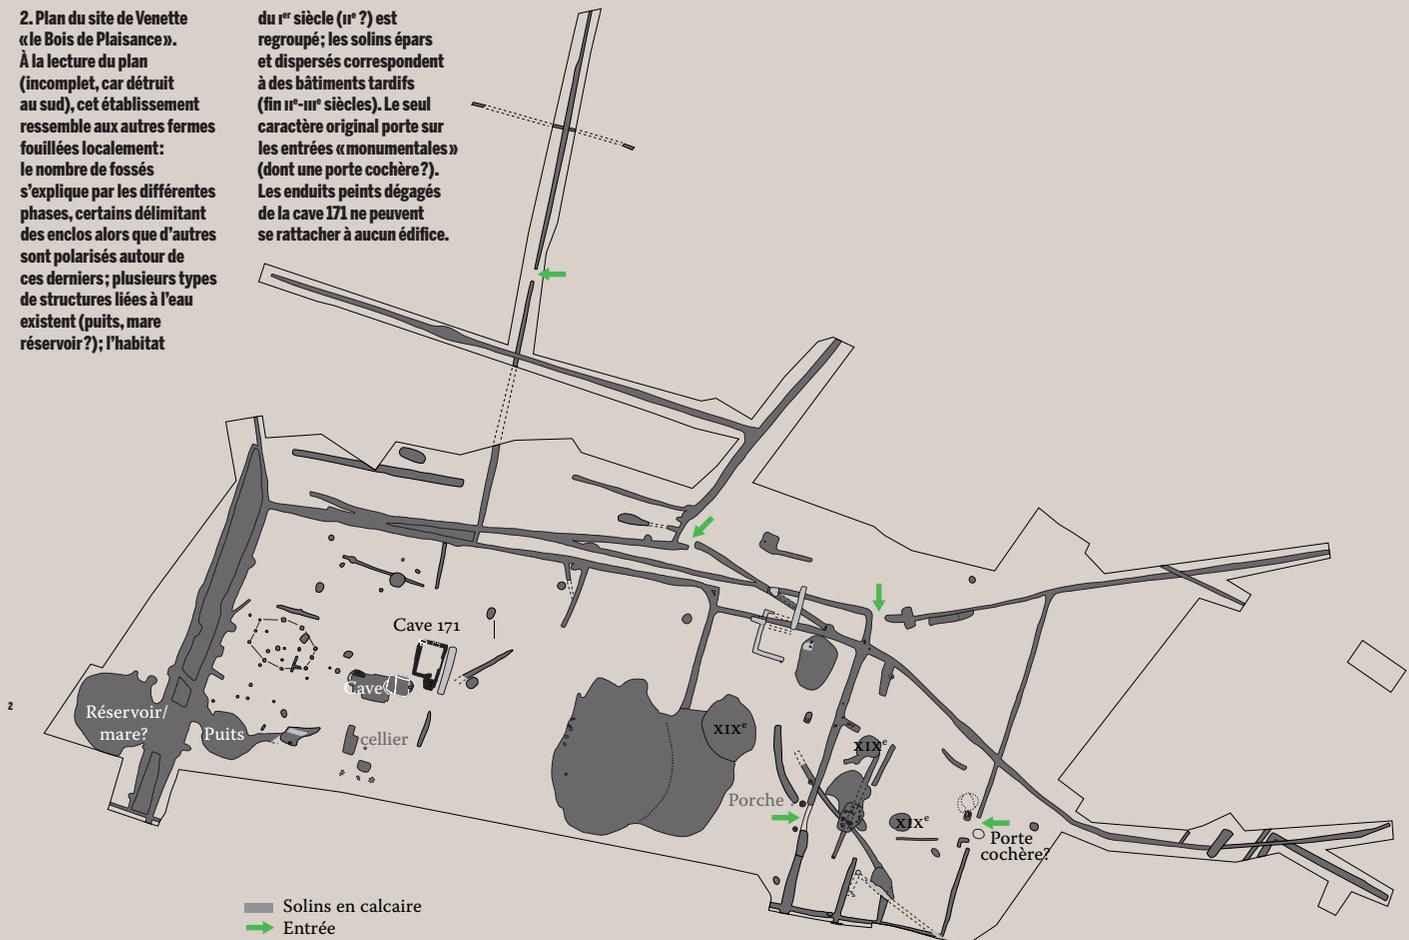
2. Plan du site de Venette « le Bois de Plaisance ».
 À la lecture du plan (incomplet, car détruit au sud), cet établissement ressemble aux autres fermes fouillées localement: le nombre de fossés s'explique par les différentes phases, certains délimitant des enclos alors que d'autres sont polarisés autour de ces derniers; plusieurs types de structures liées à l'eau existent (puits, mare réservoir?); l'habitat

du I^{er} siècle (I^{er} ?) est regroupé; les solins épars et dispersés correspondent à des bâtiments tardifs (fin I^{er}-III^e siècles). Le seul caractère original porte sur les entrées « monumentales » (dont une porte cochère?). Les enduits peints dégagés de la cave 171 ne peuvent se rattacher à aucun édifice.

L'étude des enduits peints occupe une place prépondérante pour la compréhension du site. En effet, la seule lecture du plan, des structures et du mobilier aurait conduit à le mésestimer et à le situer au simple rang de ferme [III.2]. Comparé aux autres habitats fouillés à proximité, celui de Venette se démarque par ce qui ressemble à une porte cochère et surtout pour les enduits peints. La présence de ces derniers incite à l'élever à un rang supérieur, soit une petite villa. Il faut donc considérer que l'affichage du statut se matérialise moins sur la structuration et l'étendue de l'habitat que sur l'élévation. D'ailleurs, si la découverte des peintures impliquent de pénétrer dans la maison du maître, le positionnement au sommet d'une butte et le porche massif participent au caractère ostentatoire externe.
