La fin du château ou la Wasserburg du XVIe s.

Jean-Jacques Schwien

Jean-Jacques Schwien. La fin du château ou la Wasserburg du XVIe s.. Annuaire de la société d'histoire sundgauvienne. Numéro spécial: " Buttenheim ", 1986, pp.47-74. halshs-00006266

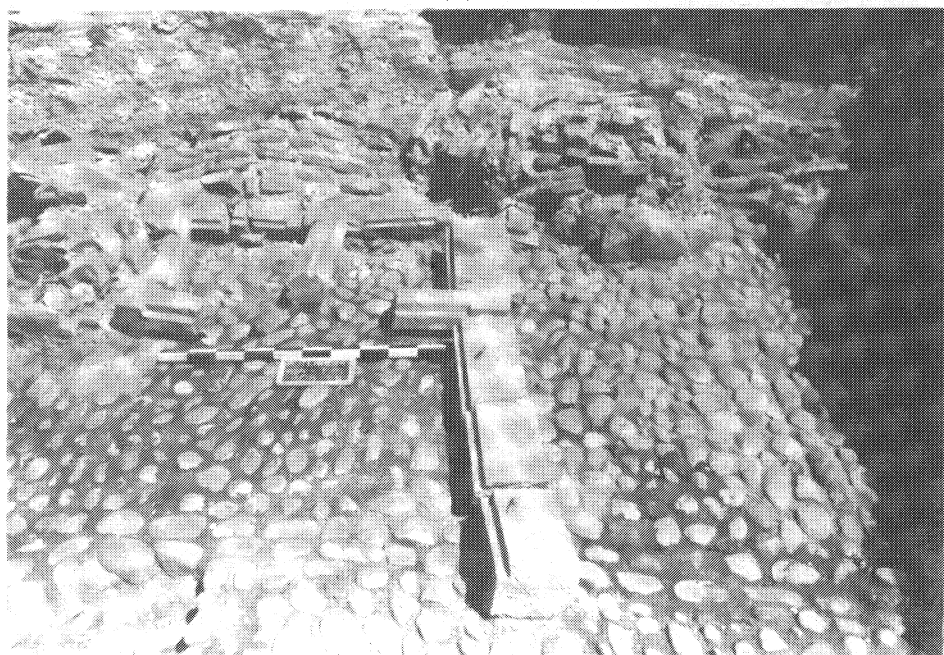
*Une fenêtre du mur couché. L'arc de décharge en briques au dessus du linteau
s'est disloqué en s'écrasant contre le mur du bâtiment nord.*

Par chance, le travail des démolisseurs n'a pas été systématique et une partie des éléments des ouvertures (portes, fenêtres et placards) ont été conservés. La fenêtre 1 est la plus complète. Il s'agit d'une ouverture haute de 2 m, large de 1,20, comportant encore des parties de meneaux. Tous ces éléments sont en grès rose. Le linteau est un

parallélépipède dont la face externe est décorée d'un fronton. Les montants ont une moulure simple se terminant en cuillère à l'extérieur, et une feuillure à l'intérieur. Quatre gonds subsistent de même que des logements de barreaux. La partie au-dessus du linteau était partiellement conservée bien que très disloquée par son écrasement sur le mur d'en face : on y remarquait un arc de décharge fait de deux lignes (au moins) de très grandes briques.

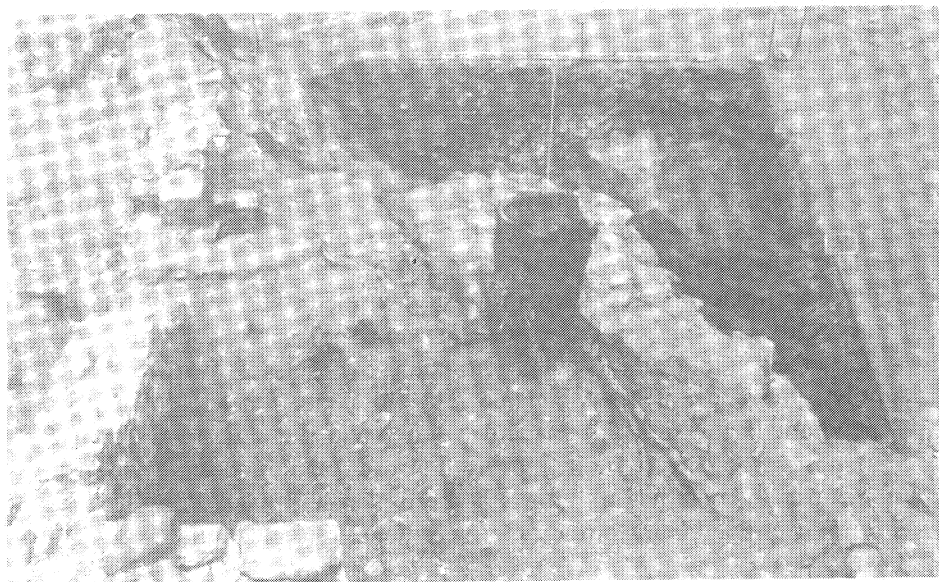
*La pièce du bâtiment nord avec le mur extérieur au premier plan et le mur de refend (avec le seuil) à gauche. En contrebas (derrière la souche), les vestiges maçonnés d'un état antérieur (un donjon médiéval ?)
 Vue prise du sud vers le nord.
 Cliché J. J. Schwien*

Plusieurs observations ont cependant pu être faites. Le mur extérieur (853) était crépi et enduit à la chaux des deux côtés. Il conserve encore les traces de deux niches ou placards, au niveau du sol, l'une à embrasures droites, l'autre à embrasures en V. Profondes toutes deux de 0,30 m, la première est large de 0,70 m et la seconde de 1,20 m. L'angle est de ce bâtiment est encore visible.

A cette façade est accolé un mur perpendiculaire (854), lui aussi crépi des deux côtés et comportant un angle au nord. Il est coupé en son milieu par un seuil de porte, large de 0,70 m et dont les crapaudines sont encore visibles.
