Les bains du Palais de Trajan à Bosra.

Les bains du Palais de Trajan à Bosra

Fouilles et relevés des bains associés à une grande demeure d'époque byzantine et omeyyade. Rapport des opérations menées au sein de la mission archéologique française en Syrie du sud, dirigée par F. Braemer, en septembre-octobre 2008

Pauline Piraud-Fournet¹ – IFPO Damas et 'Ala Salah² - DGAM Bosra- Janvier 2009³.

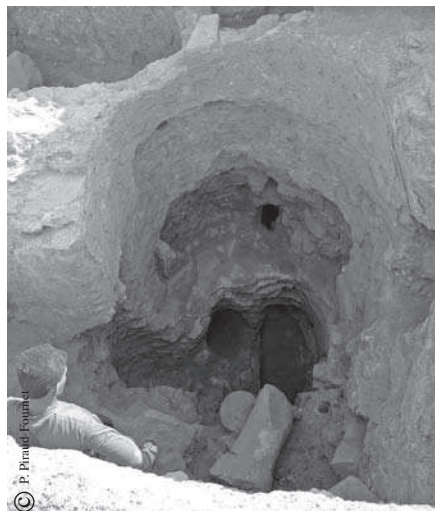
Fig. 15 Vue de la salle chaude 7. Les éléments balnéaires mobiliers (arrivées d'eau, robinets, baignoires) et les éléments de décor ont été récupérés. L'enduit porte, par son état de dégradation, les marques de ce pillage. Au fond, les hypocaustes qui permettaient de chauffer la baignoire. Photo P. Piraud-Fournet.

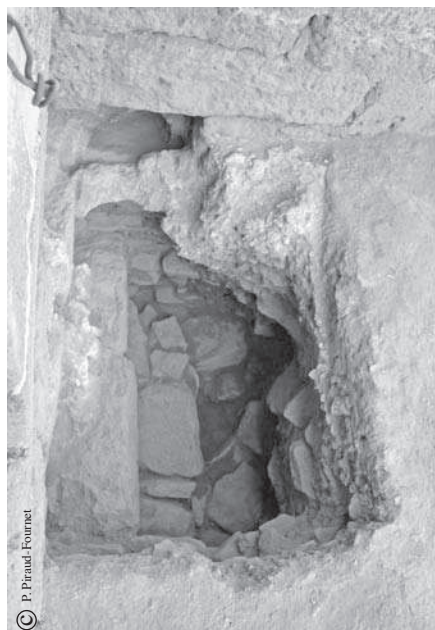
Fig. 18 Sondage dans l'angle sud-ouest de la cour du Palais de Trajan. Tranchée de fondation du bâtiment sud et de la cage d'escalier, perturbée par l'installation d'une canalisation longeant la façade sud. Photo P. Piraud-Fournet.

Signalons un dernier sondage (**fig. 18**) qui ne visait, dans un premier temps, qu'à comprendre comment se faisait la circulation des eaux entre la citerne, les bains et la cour de la maison, mais qui s'est révélé essentiel puisqu'il nous a finalement donné l'occasion de fouiller la tranchée de fondation du corps de bâtiment sud du Palais de Trajan. Une grande quantité de matériel céramique est sorti de cette fouille, d'époque nabatéenne et romaine (I^{er} s. ap. J.-C.), ainsi que du matériel datable du IV^e s. ap. J.-C. et beaucoup de matériel datable de la première et de la deuxième moitié du V^e s. ap. J.-C. Alors que la fouille des bains a présenté beaucoup de matériel postérieur au V^e s., et particulièrement du matériel tout à fait caractéristique du VI^e s., cette tranchée semble en être dépourvu. Nous resterons prudents et vérifierons, à l'occasion d'une prochaine mission, par un second sondage, l'époque d'édification de cette demeure importante de Bosra. Mais d'ores et déjà, nous sommes tenté d'attribuer sa construction à la fin du V^e siècle ap. J.-C., rejoignant peu ou prou les résultats de l'analyse strictement architecturale.

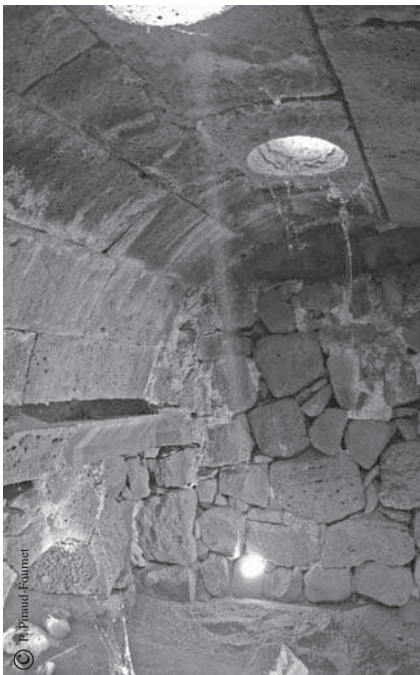
Fig. 20 Salle chauffée par hypocaustes des petits bains privés d'une maison de 'Imtan en Syrie du Sud (inédit). Photo P. Piraud-Fournet.
