Le site de l'abbaye de Marmoutier (Tours, Indre-et-Loire). Rapport 2007

LE SITE DE L'ABBAYE DE MARMOUTIER (TOURS, INDRE-ET-LOIRE)

Rapport 2007
Deuxième et troisième parties

2^{EME} PARTIE : BILAN DE L'ANALYSE ARCHITECTURALE DE L'HOTELLERIE (2005-2007)

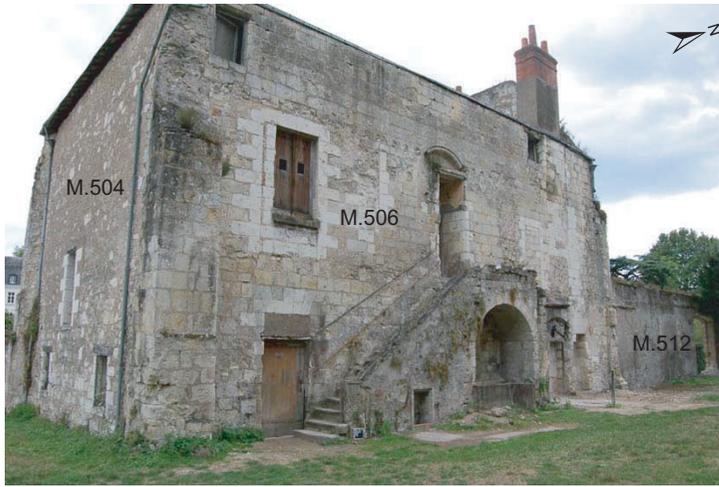
A : Angle nord-est du bâtiment, murs 504 (est) et 506 (nord)

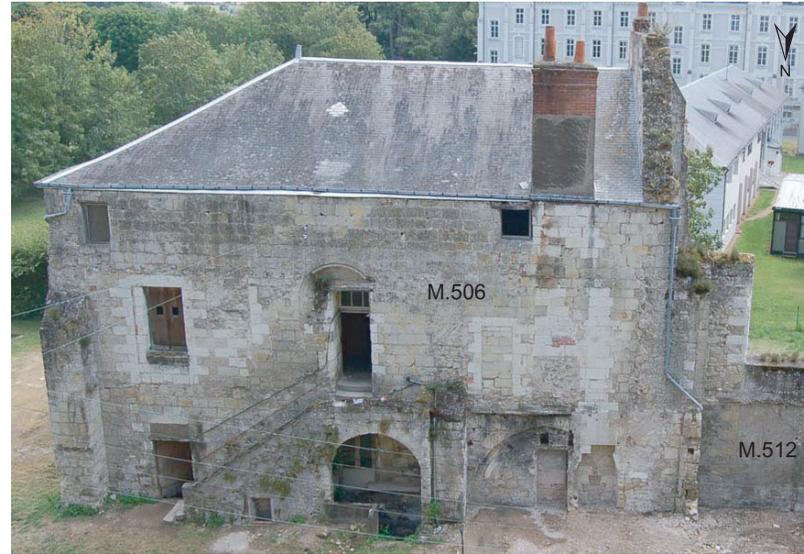
B : Face nord du bâtiment (mur 506)

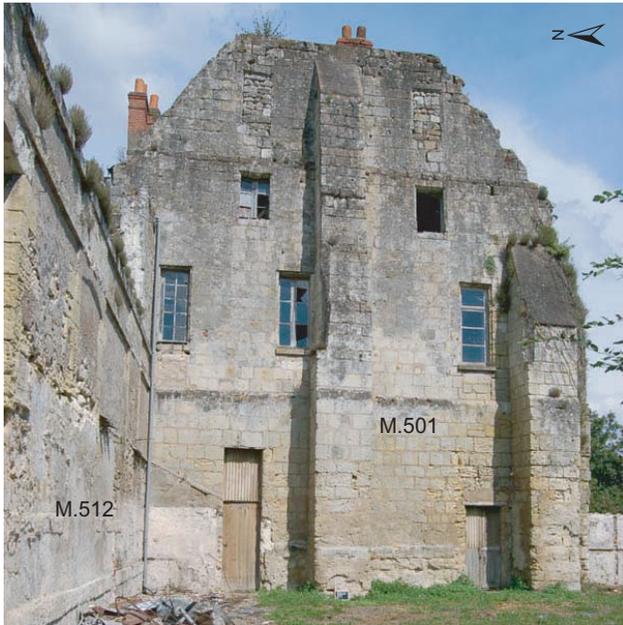
C : Face ouest du bâtiment (mur 501) et mur 512 (mur sud du corps de bâtiment ajouté à l'époque moderne)

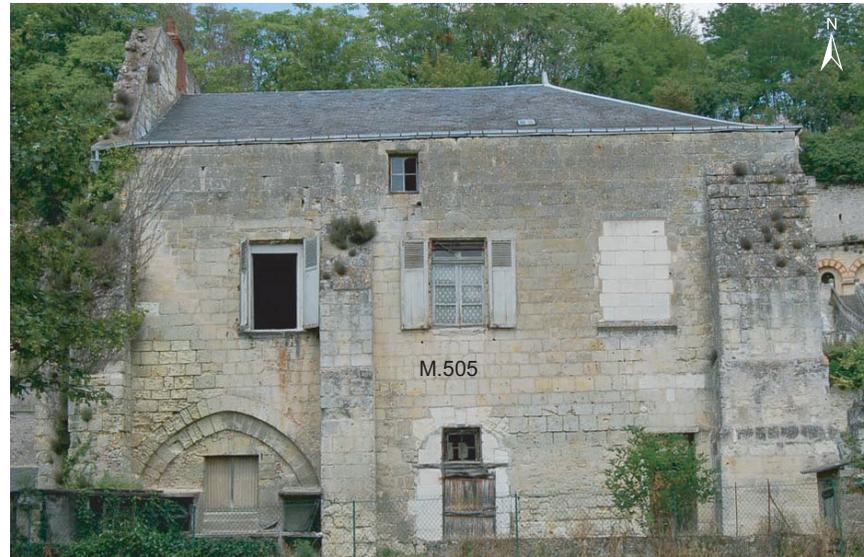
D : Face sud du bâtiment (mur 505)

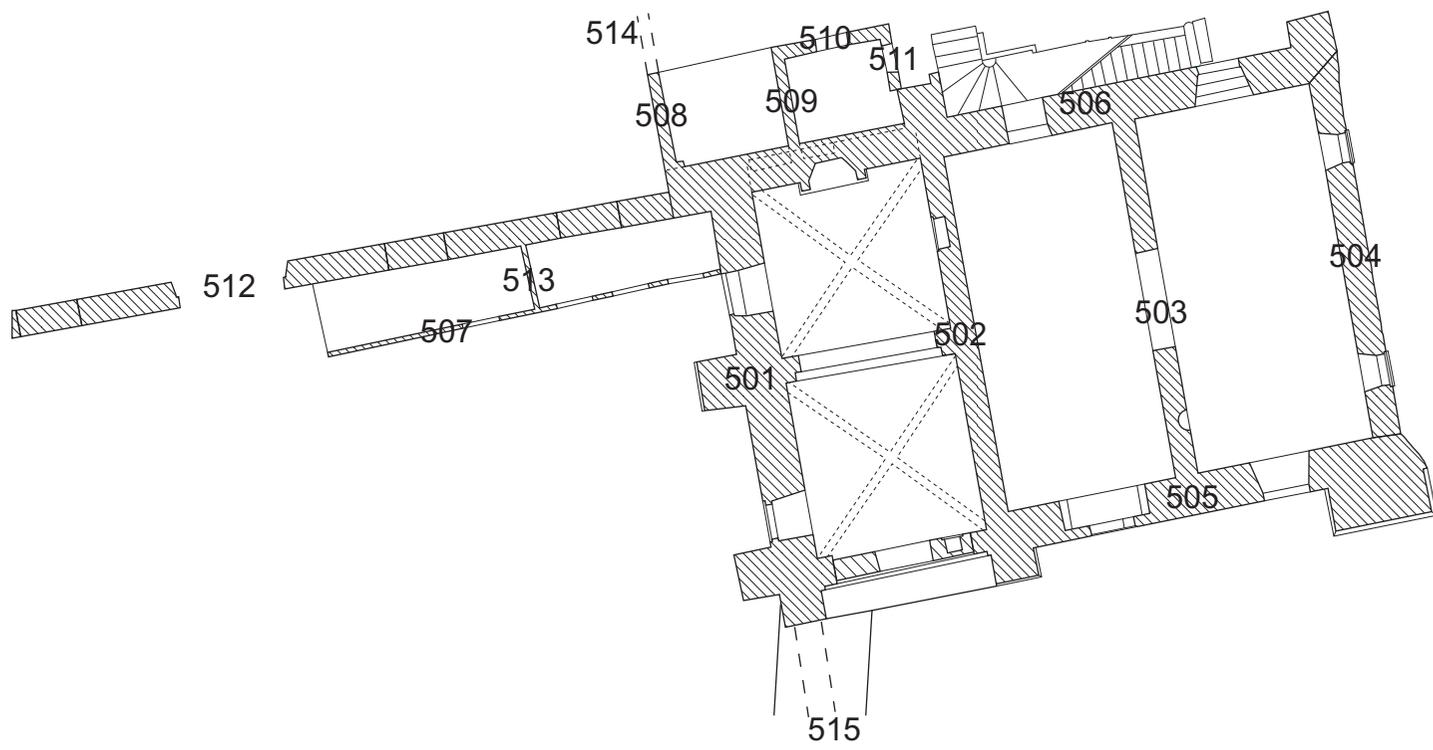
Tours site 17 - Marmoutier 2007
 Fig. 3
 Zone 3
 Plan du rez-de-chaussée : localisation des murs

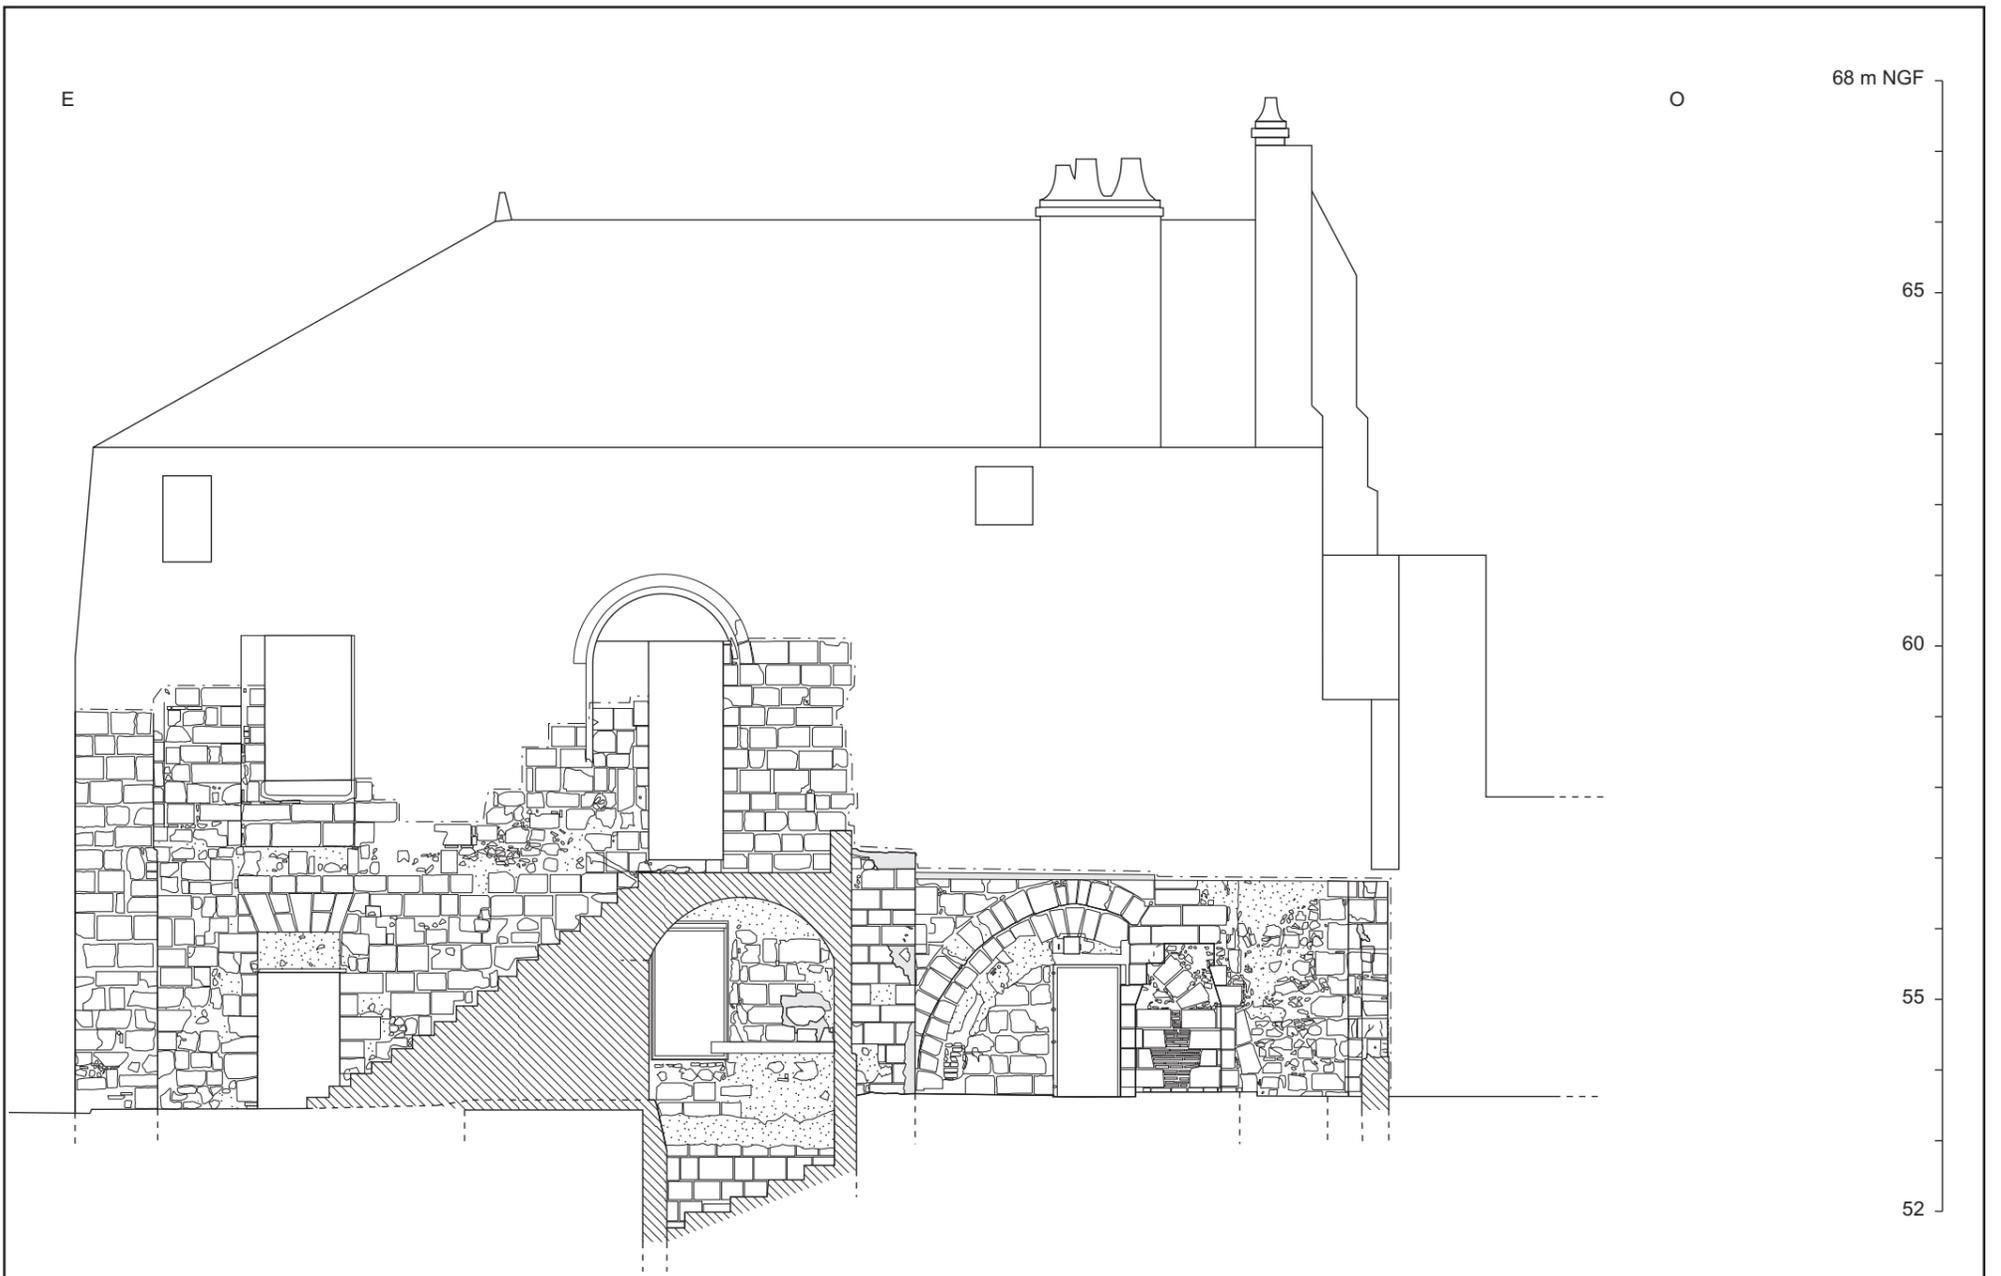
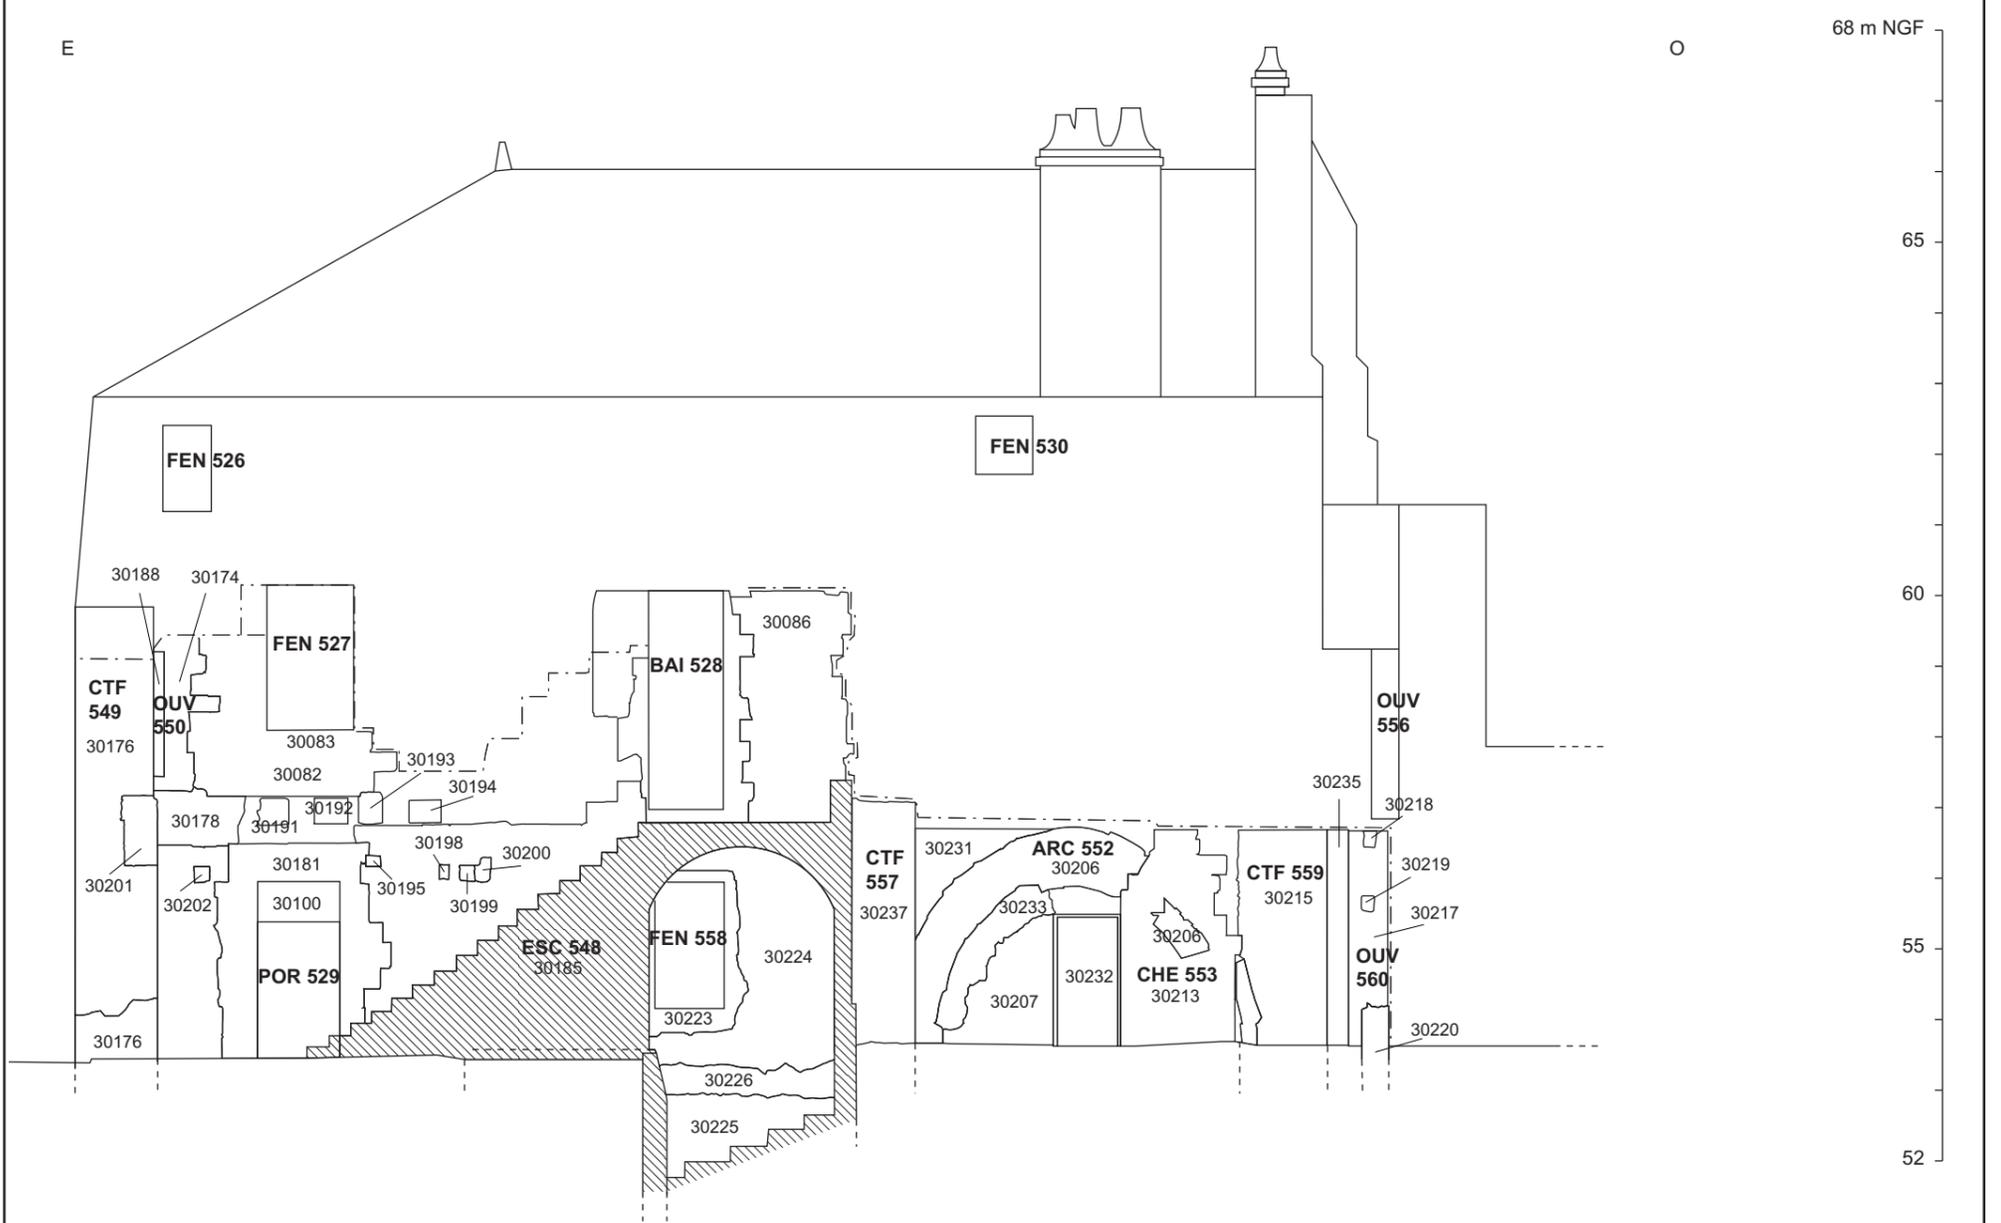
Fig.6

Relevé de la façade extérieure du mur 506 et localisation des EA et des UC

Le mur 506 présente une maçonnerie aux parements intérieurs et extérieurs réalisés en pierres de taille de moyen appareil de tuffeau blanc disposées en appareil réglé qui encadrent un blocage de moellons de tuffeau ; l'ensemble (UC 30086) est lié à la chaux (fig. 6, 7, 12 et 13). Large d'un mètre, le mur est scandé par trois contreforts plats (CTF 549, 557 et 559) sans doute d'un type identique. Saillants d'environ 85 cm du parement du mur, ils sont larges d'1,13 m, à l'exception du contrefort le plus à l'ouest qui pouvait être un peu plus large (1,24 m). Aujourd'hui, aucun de ces contreforts n'est conservé dans son état d'origine : tous ont été plus ou moins bûchés. A l'ouest, CTF 559 (UC 30234) a été totalement détruit : il fut bûché au nu du mur (UC 30215) (séquence 1005), lors de la construction de l'aile du 18^e siècle. La partie haute du contrefort central (CTF 557, maçonnerie : UC 30205) fut elle aussi bûchée au nu du mur (UC 30204), au même moment ; la partie basse est encore conservée, mais sa face nord fut toutefois reparementée (UC 30237). Même si sa hauteur fut peut-être réduite (UC 30177) et malgré quelques menues reprises (UC 30176 et 30201), le contrefort oriental (CTF 549, maçonnerie UC 30175) est le mieux conservé de la façade nord. Il présente un ressaut chanfreiné qui réduit son épaisseur de 9 cm à une hauteur de 57,15 m NGF ; sa partie haute se termine par un glacis (fig. 2, 6 et 7).

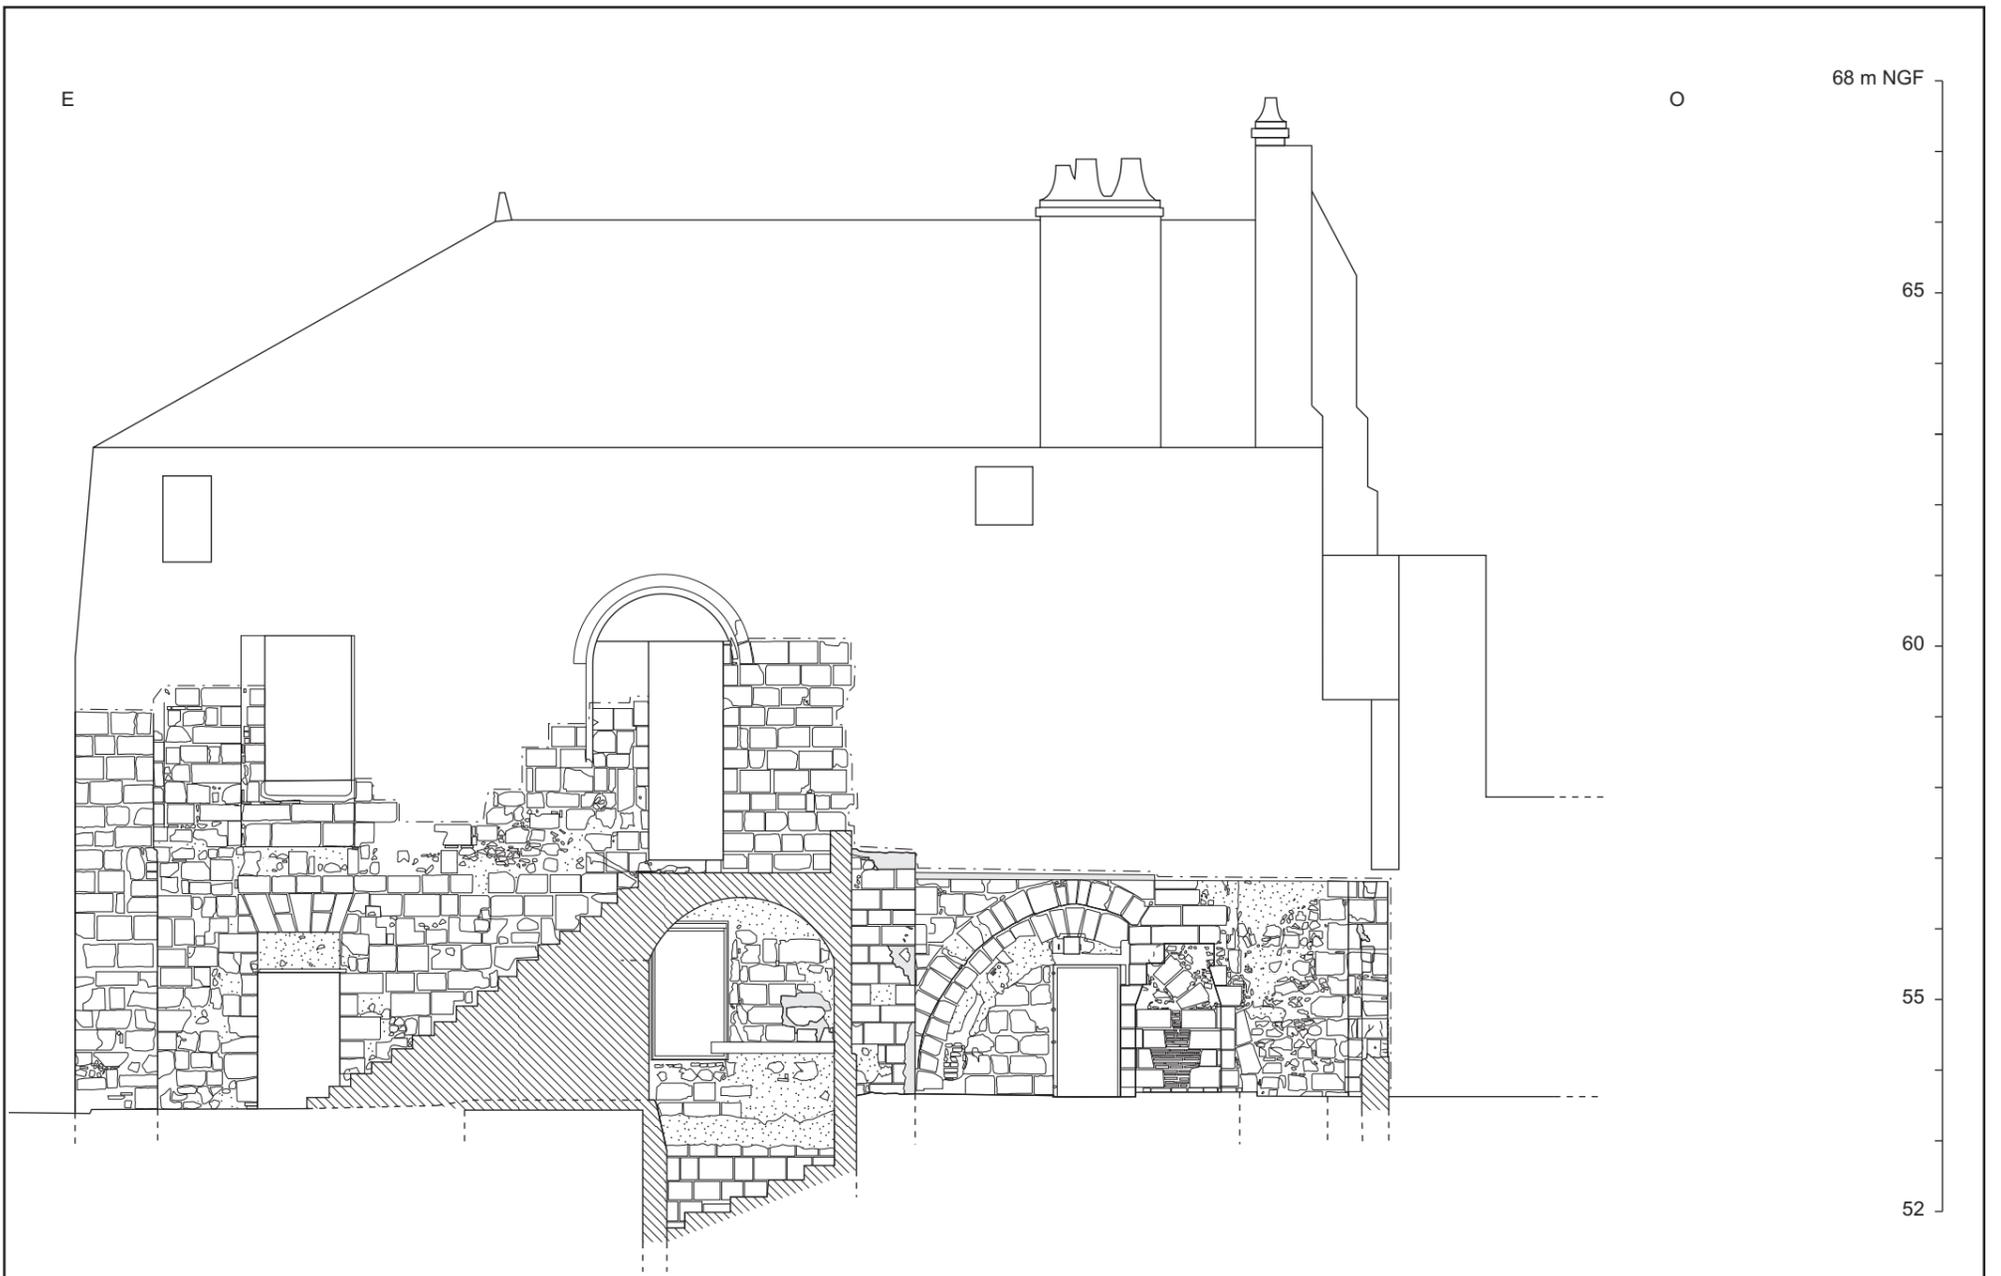
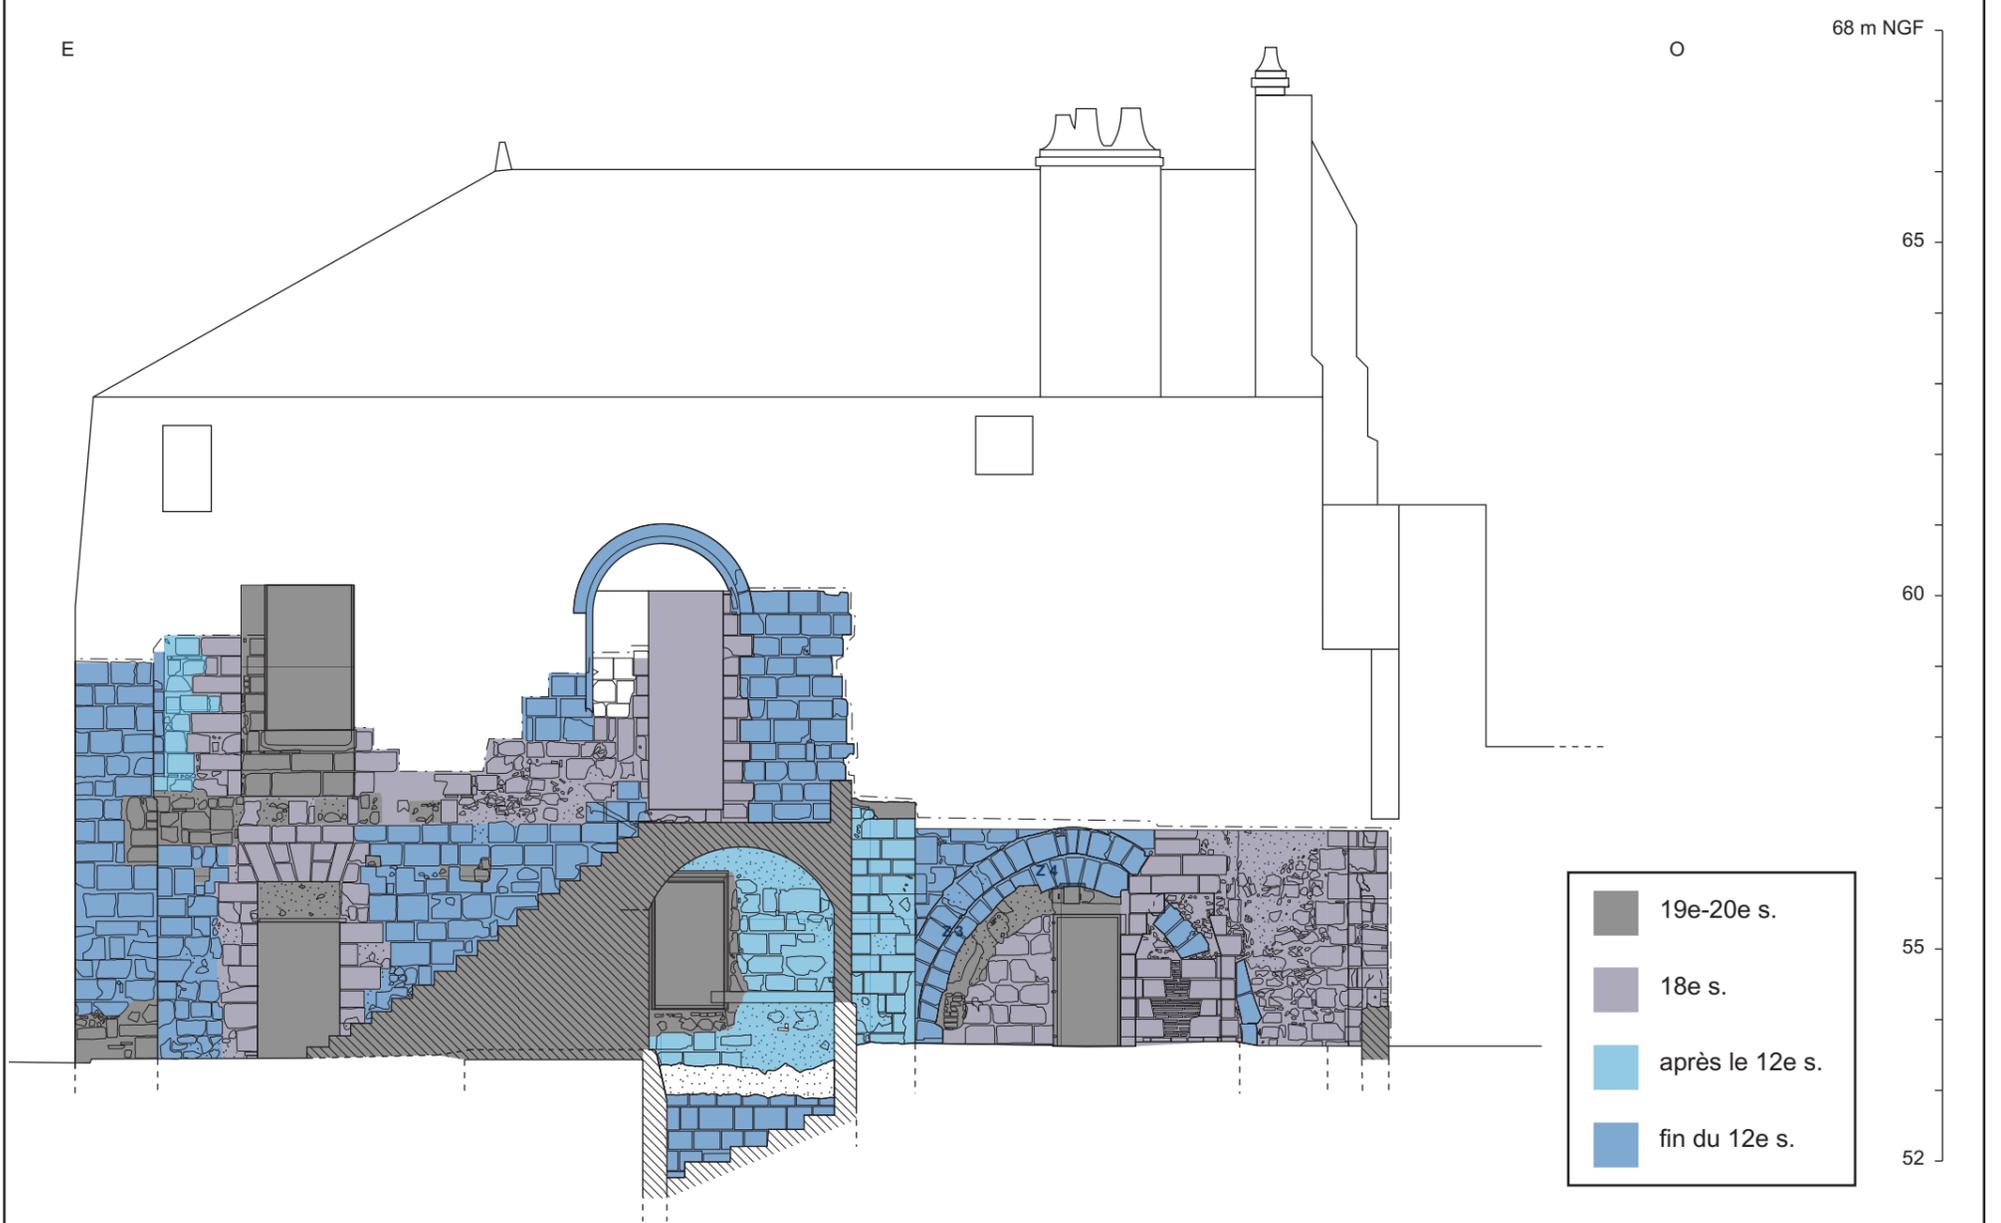
Fig.7

Relevé de la façade extérieure du mur 506 et proposition de phasage

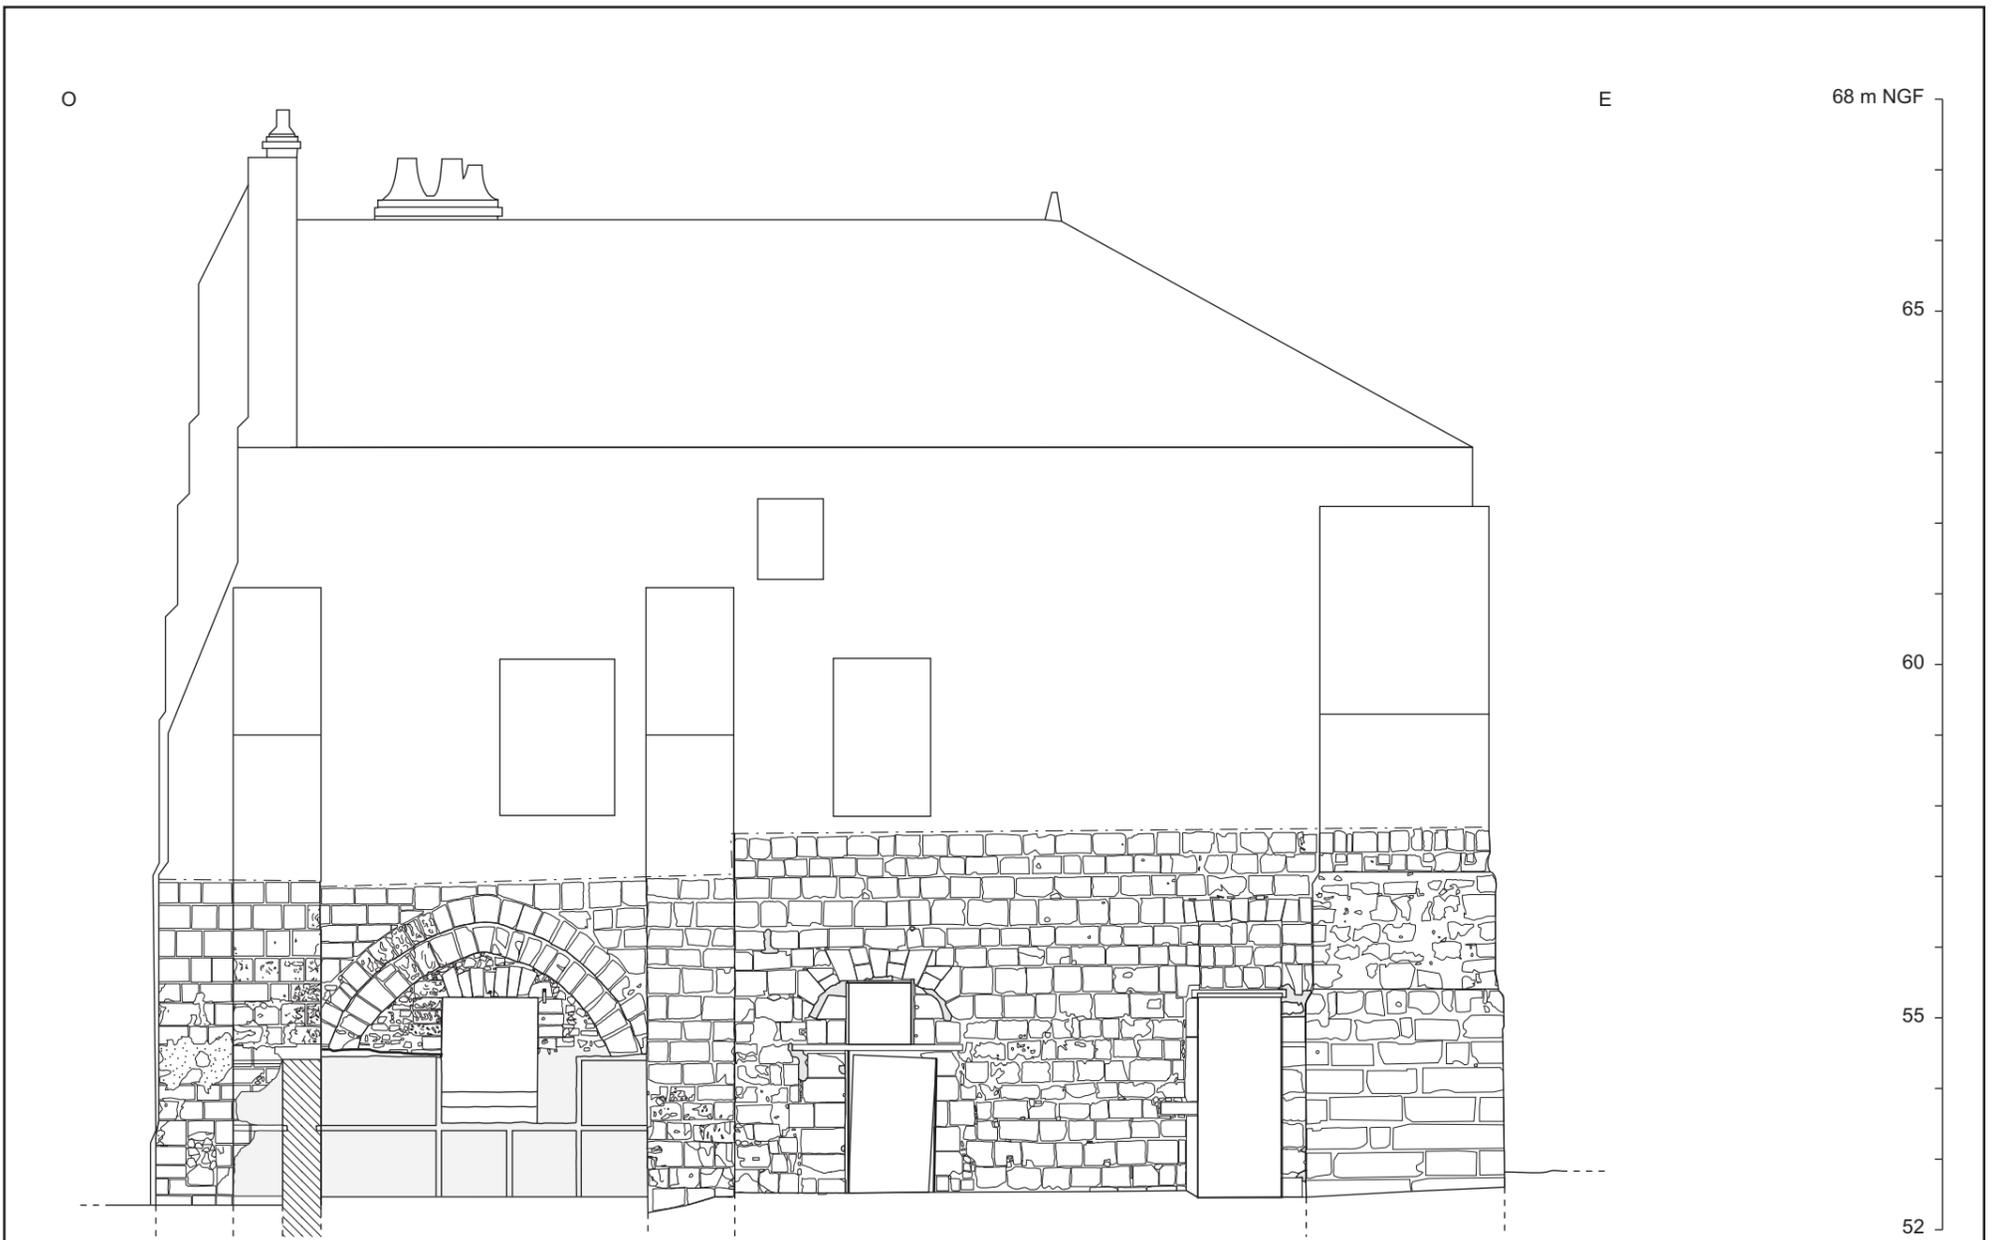
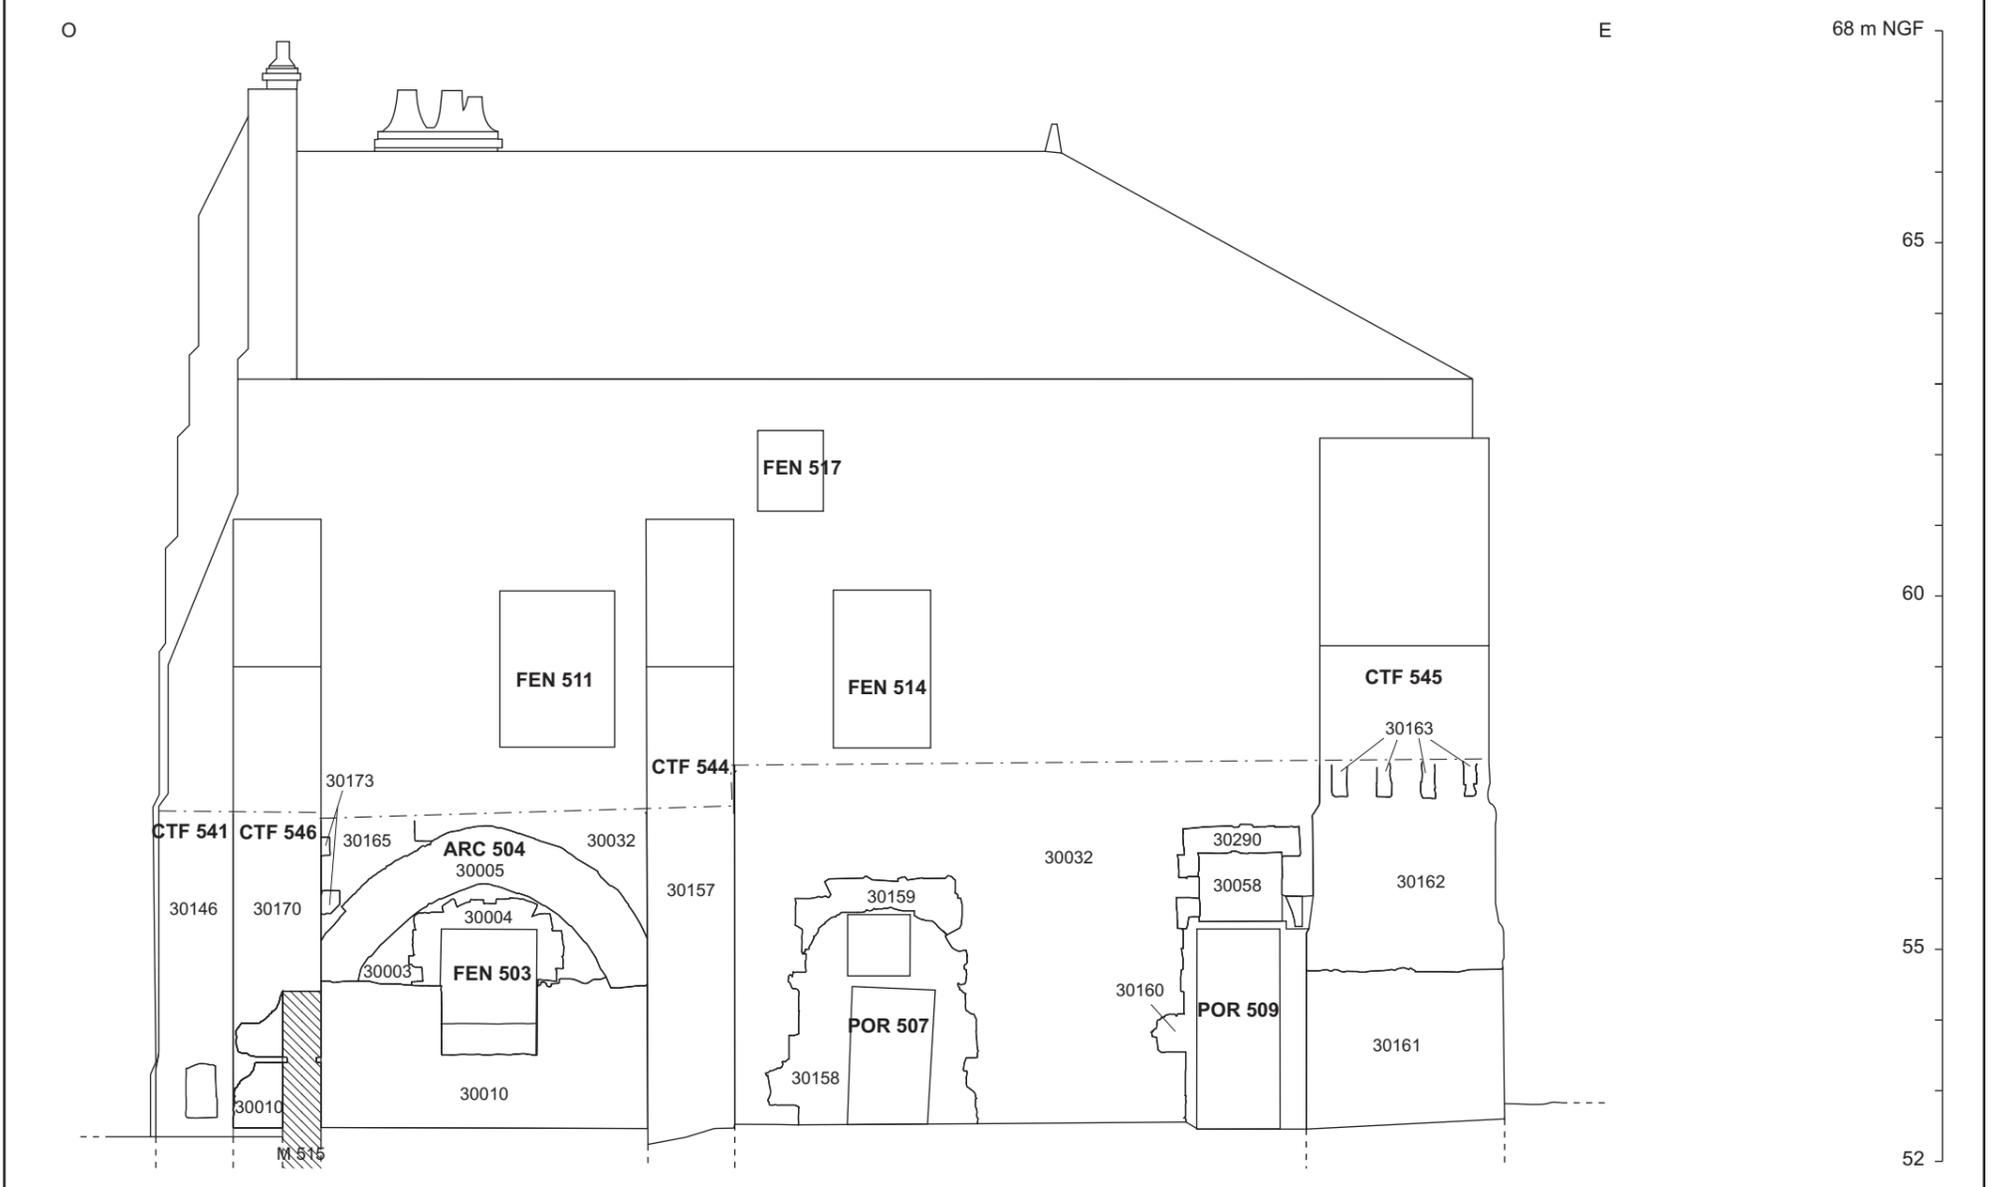
Fig.8

Relevé de la façade extérieure du mur 505 et localisation des EA et des UC

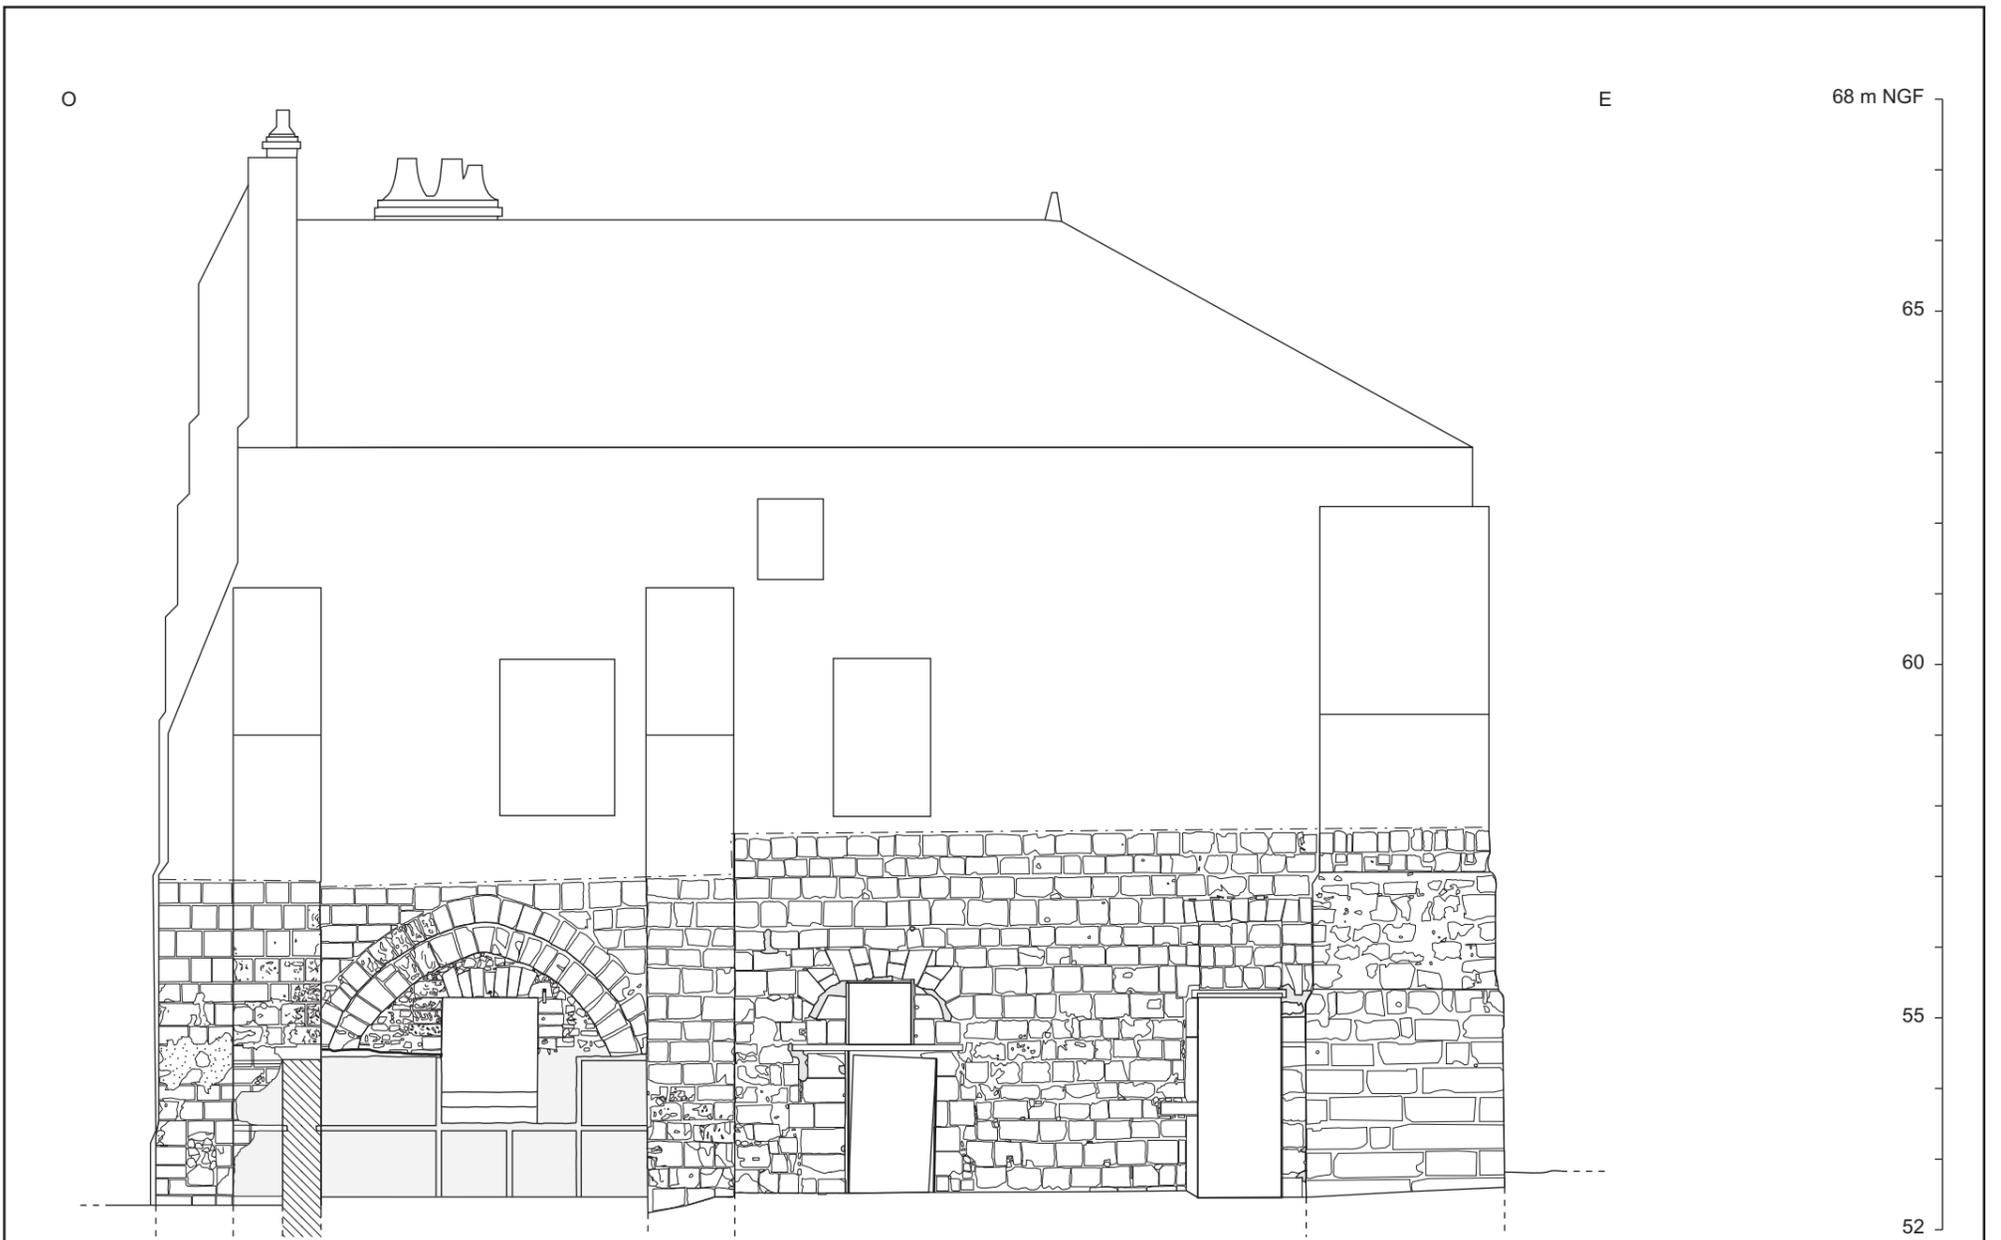
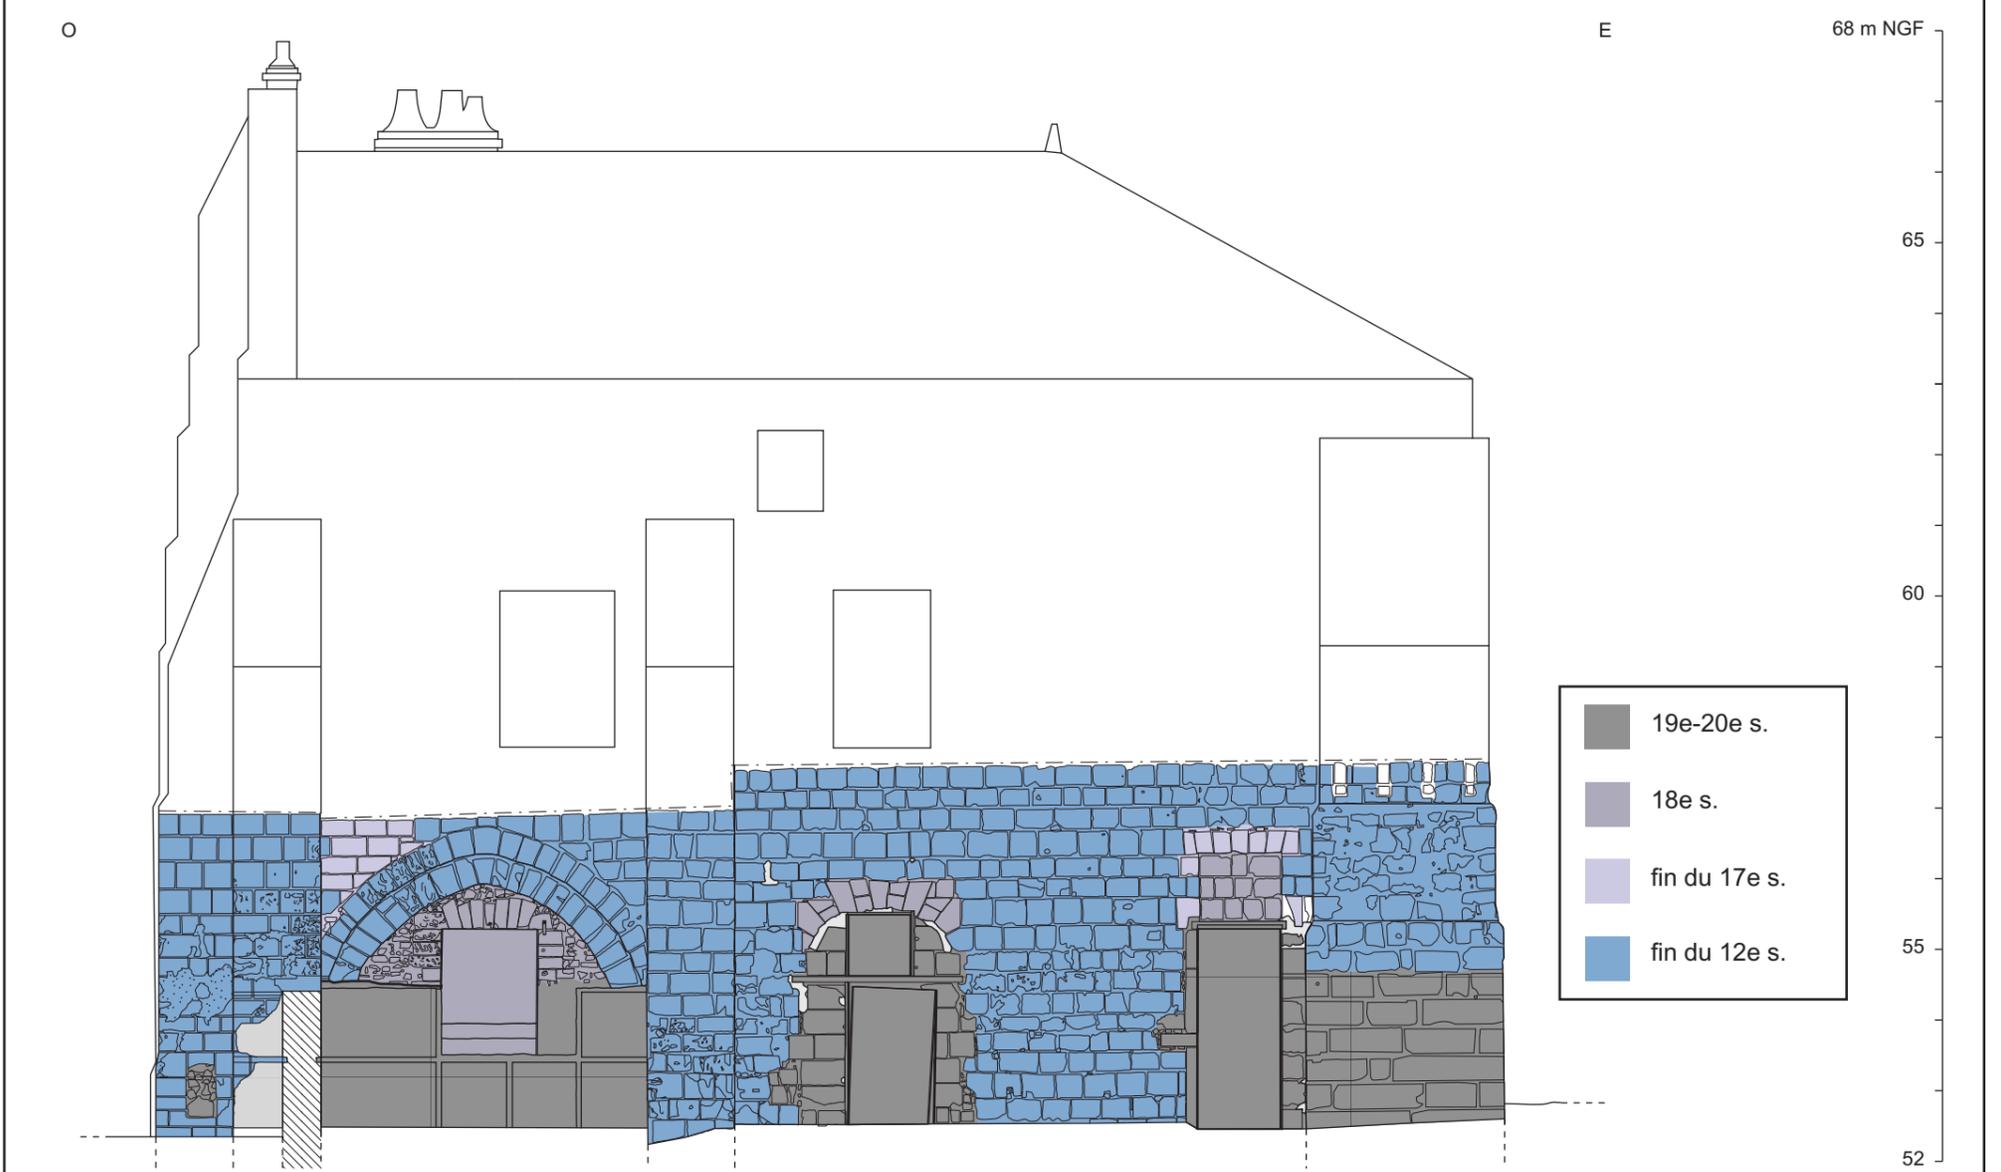
Tours site 17 - Marmoutier 2007
 Fig.9
 Zone 3
 Relevé de la façade extérieure du mur 505 et proposition de phasage
