Le site de l'abbaye de Marmoutier (Tours, Indre-et-Loire). Rapport 2007

LE SITE DE L'ABBAYE DE MARMOUTIER (TOURS, INDRE-ET-LOIRE)

Rapport 2007
Deuxième et troisième parties

2^{EME} PARTIE : BILAN DE L'ANALYSE ARCHITECTURALE DE L'HOTELLERIE (2005-2007)

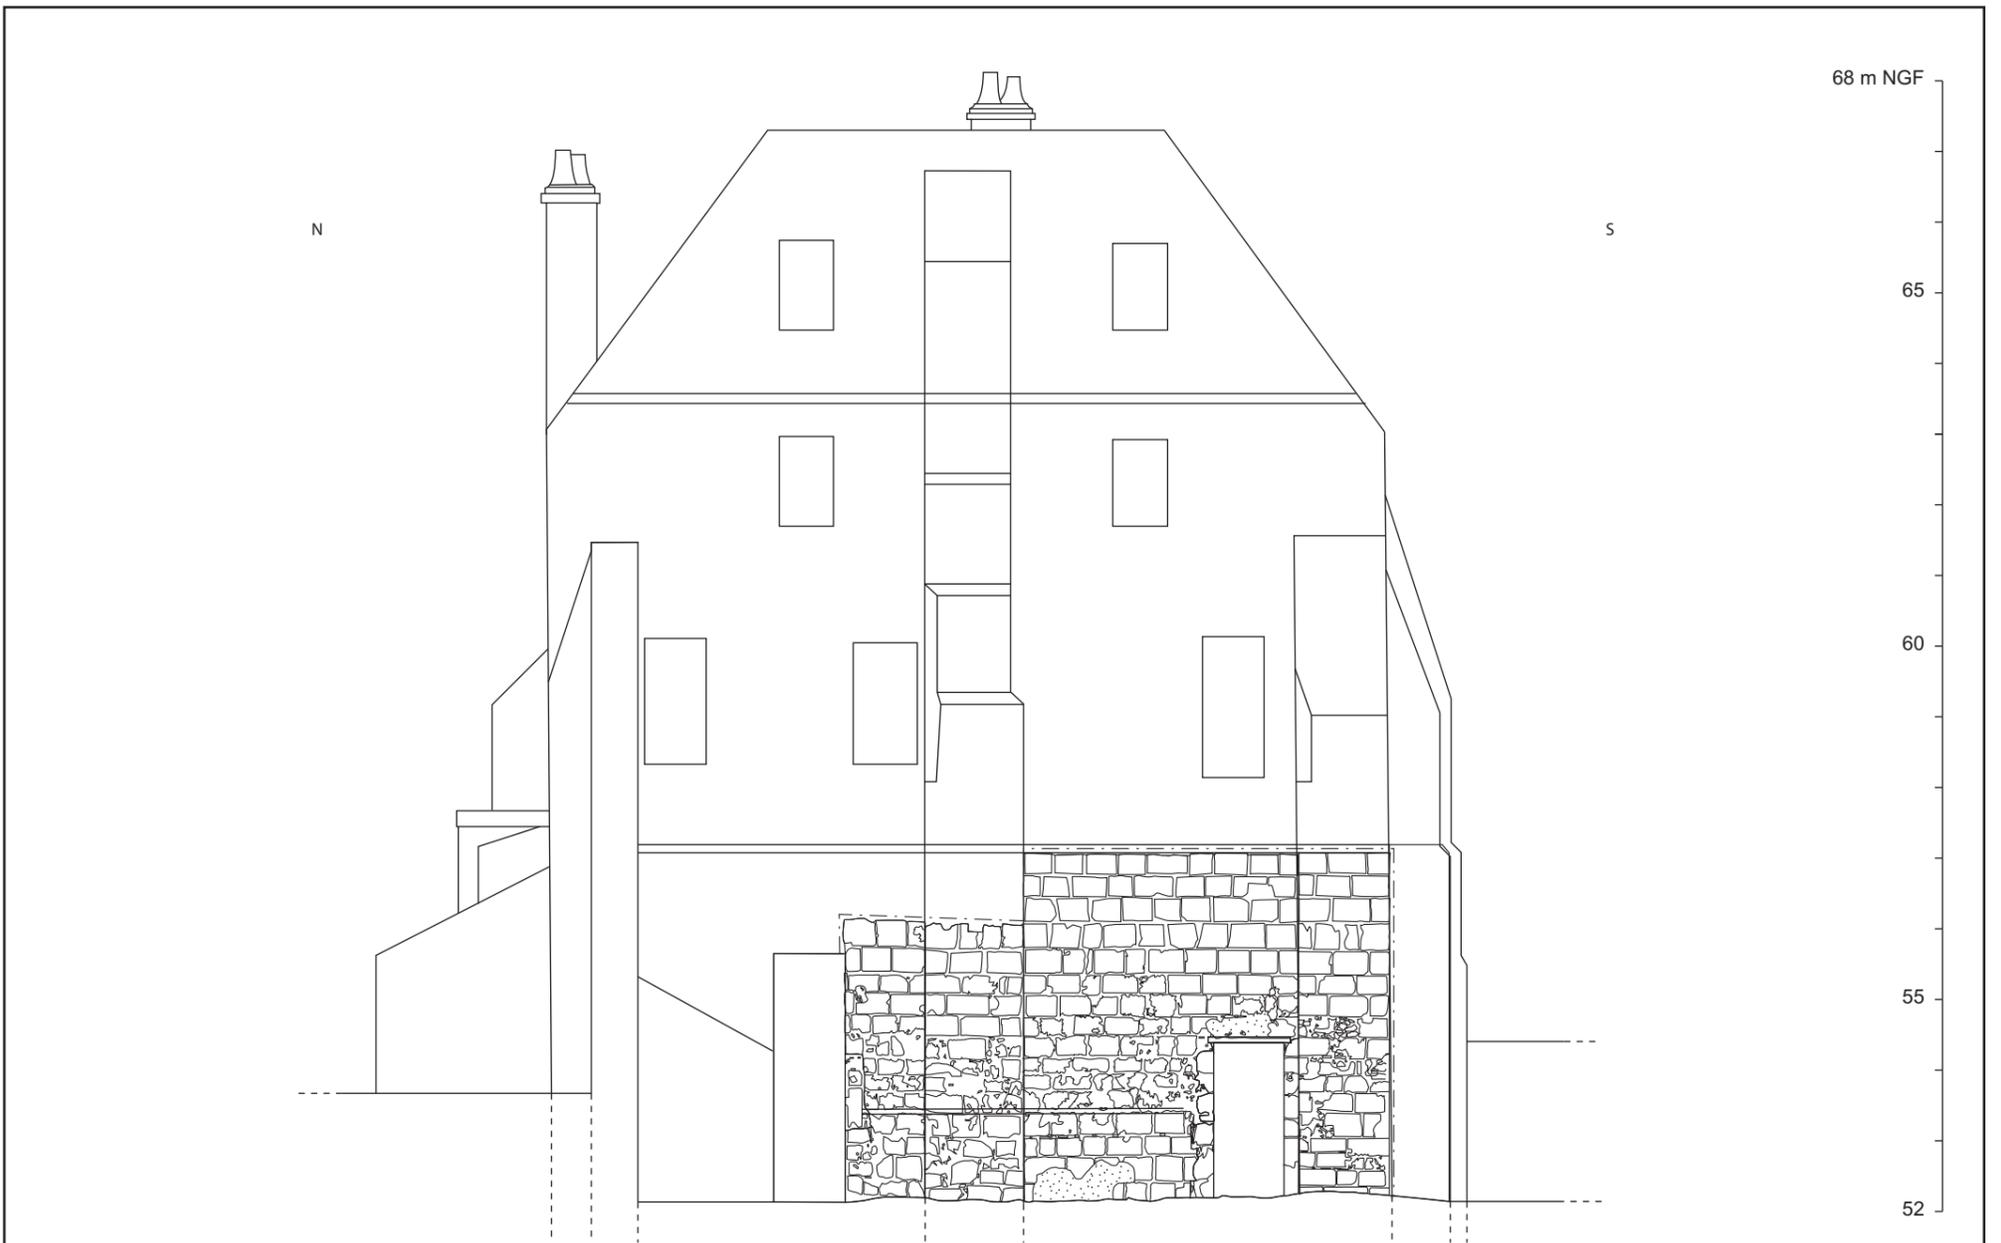
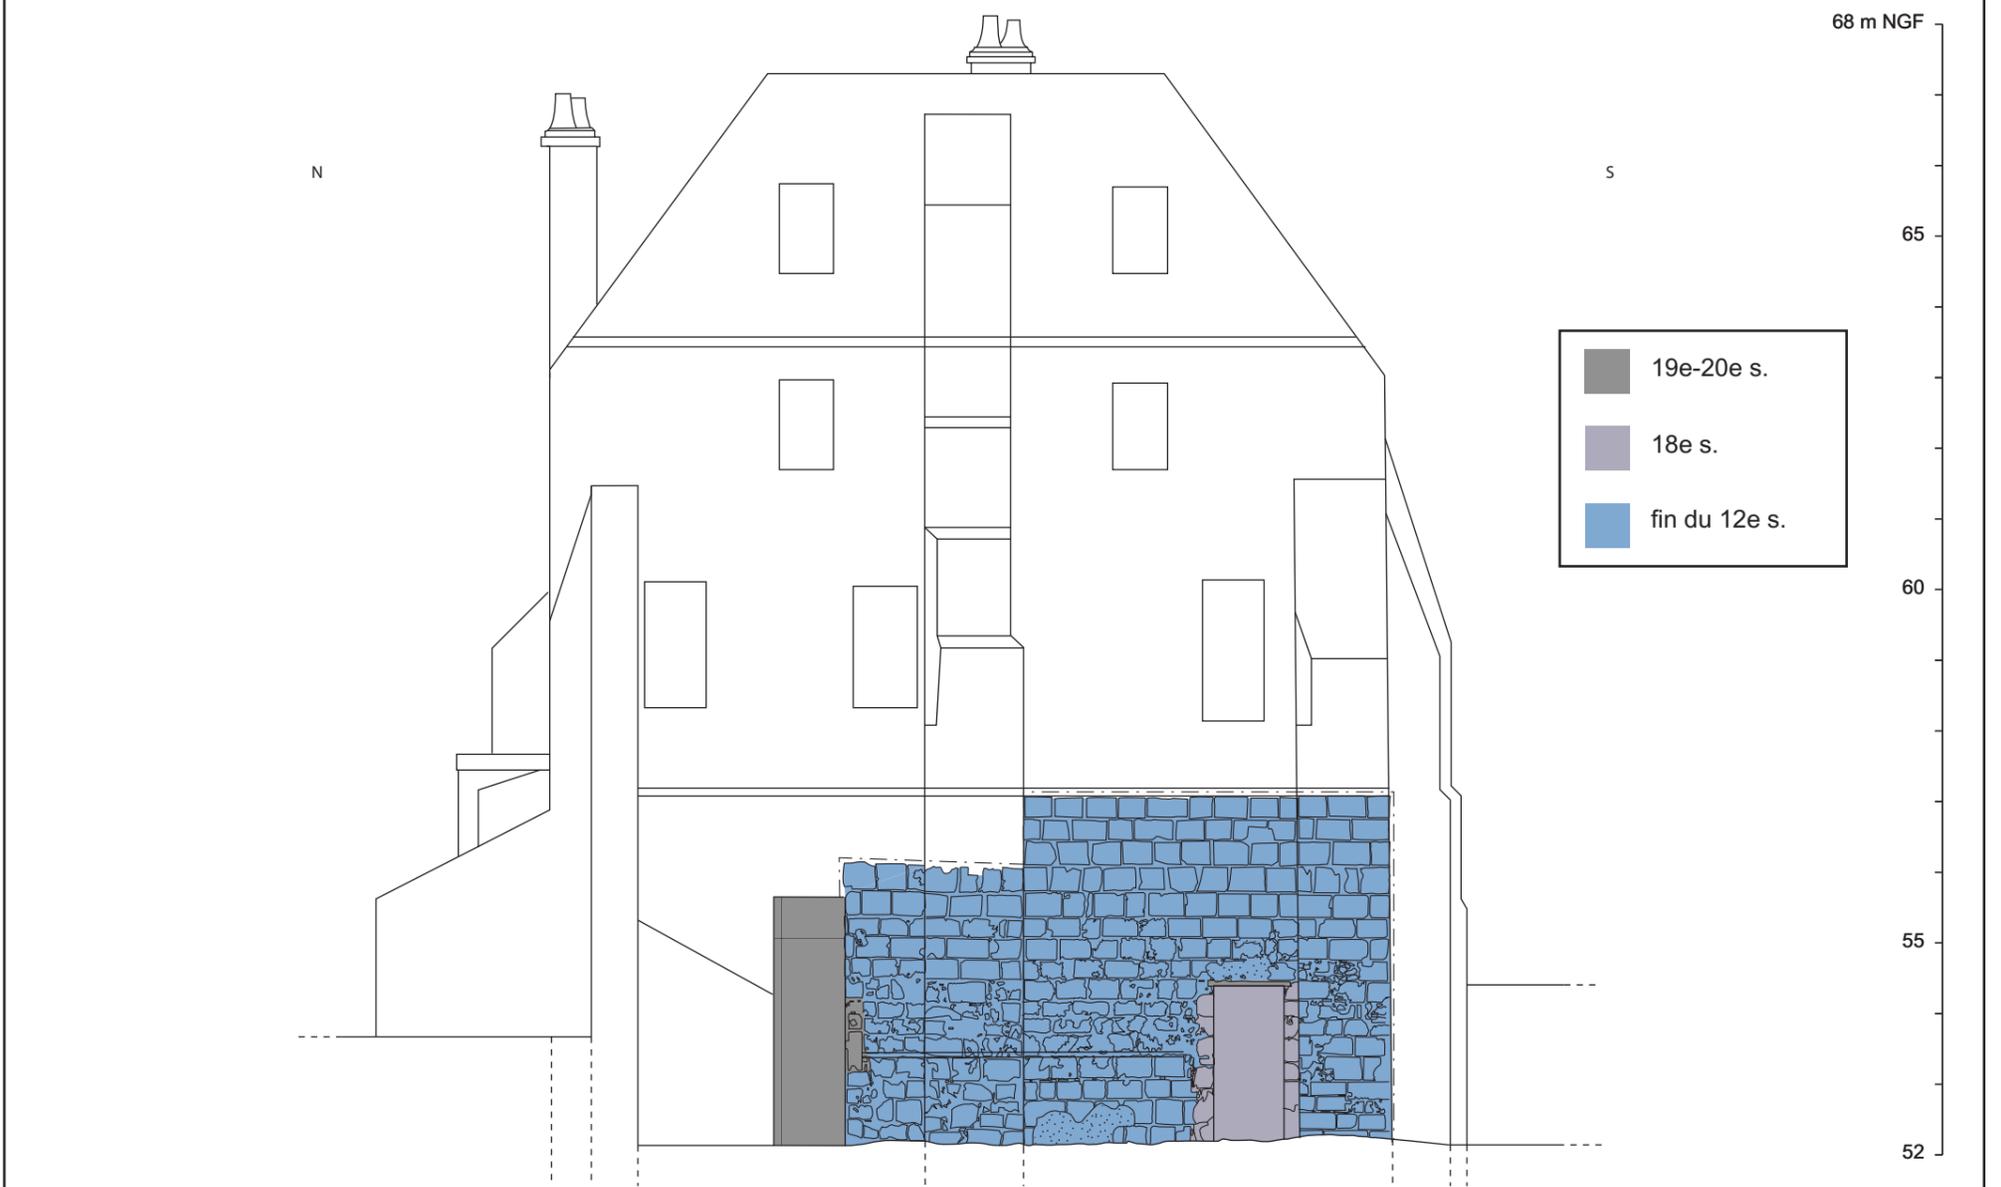
Fig.11

Relevé de la façade extérieure du mur 501 et proposition de phasage

contrefort central. Le deuxième ressaut continu court sur toute la façade en traversant les trois contreforts. Le troisième correspond à l'assise située immédiatement au-dessus des plates-bandes des fenêtres 531 et 532 ; il est donc plus haut que le sommet des contreforts latéraux, mais ne se retrouve pas non plus sur le contrefort central. Trois autres ressauts sont à mentionner, mais à la différence des précédents présents sur toute la façade, ceux-ci n'appartiennent qu'au contrefort central. Ils sont situés entre les deux ressauts les plus hauts et seul le plus bas d'entre eux est bagué c'est-à-dire qu'il épouse les trois faces du contrefort, contrairement à tous les autres observés dans la construction qui n'occupent que la face extérieure. Toutes les ouvertures de ce mur pignon sont des percements plus récents (*cf. infra*, séquence 1003) et aucun indice de baies appartenant à la séquence 1001 n'est conservé dans ce mur (fig. 10, 11, 16 et 17).

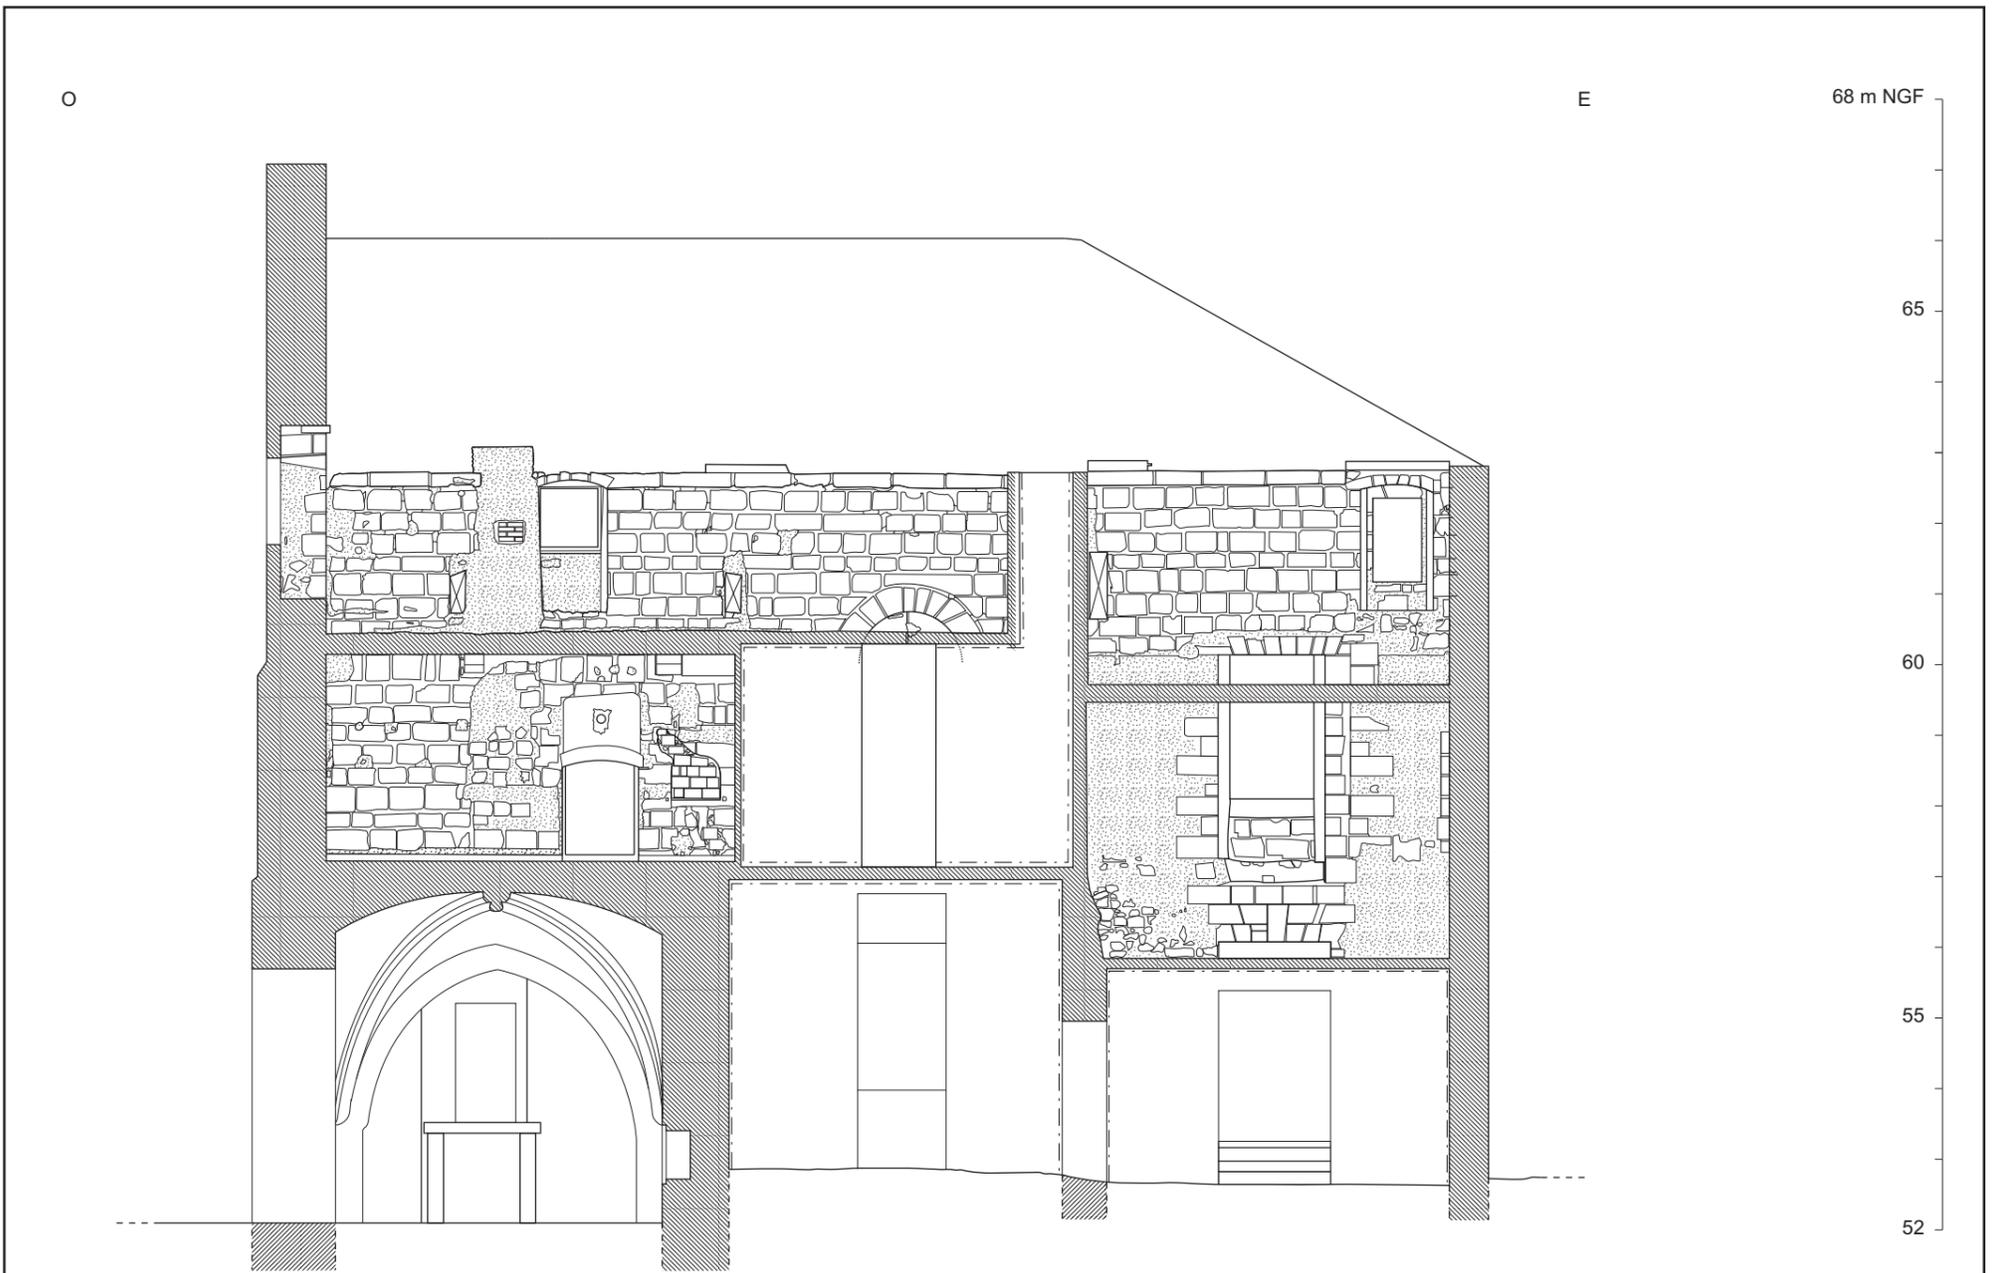
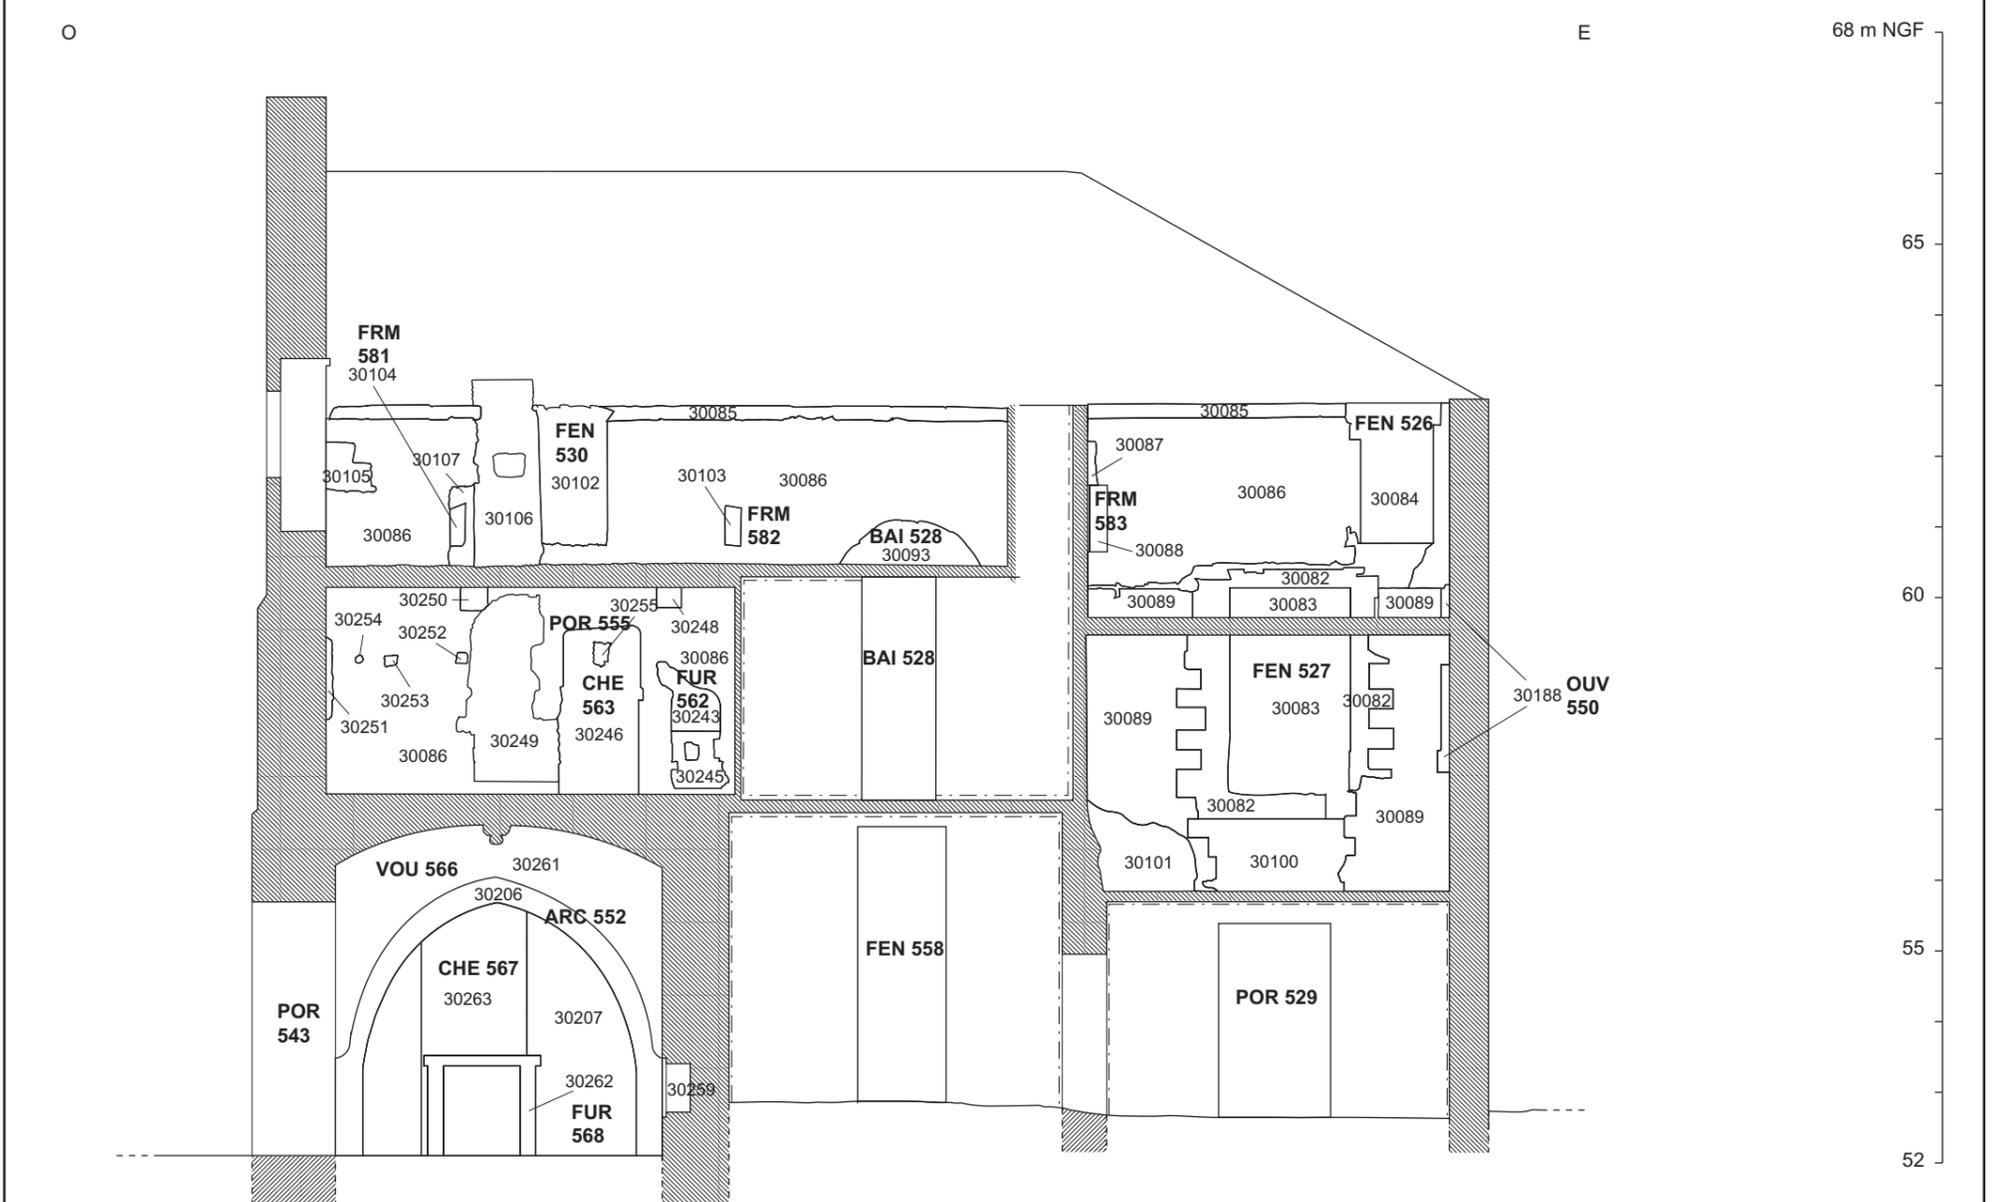
Fig.12

Relevé de la face intérieure du mur 506 et localisation des EA et des UC

Le décor de faux joints rouges n'est pas absent du rez-de-chaussée puisqu'il est observable de manière partielle dans la salle occidentale, présent jusque sur les ogives et les voûtains des voûtes 505 et 566 qui couvrent cet espace. En effet, toute la partie occidentale du bâtiment, c'est-à-dire l'espace situé entre les murs 501 et 502, était couverte d'un voûtement toujours en place : il se divise en deux travées séparées par un arc doubleau dont chacune est couverte d'une voûte d'ogive quadripartite (fig. 16 et 17). L'ensemble est caractérisé par un décor simple : les ogives sont simplement ornées d'un épais tore qui devait se prolonger le long des pilastres (fig. 21 b et c). Au nord et au sud, cet espace voûté était ouvert par les arcs brisés déjà décrits, respectivement ARC 552 et 504, tandis qu'à l'ouest il semble qu'il fut à l'origine aveugle. A l'est, le mur 502 contre lequel les voûtes s'appuient appartient lui aussi à la séquence primitive (1001) ; le piquetage de l'épais revêtement de ciment appliqué contre sa face orientale (soit dans la pièce médiane du rez-de-chaussée) a permis de découvrir une ancienne ouverture (sans doute également une porte) large d'environ 1,60 m et couverte d'un arc surbaissé (fig. 21 d). Cette ouverture fut fortement oblitérée lors de l'aménagement de la porte 564 ; côté ouest, l'arc fut même intégralement récupéré et le négatif de cette ouverture est à peine visible à travers la perturbation liée au percement de la porte moderne (POR 564). Sur ce même mur 502, dans la pièce médiane, le décapage de l'enduit a également permis de reconnaître en différents endroits les indices irréfutables de la présence d'un voûtement aujourd'hui détruit mais qui à l'origine était sans doute identique à celui encore en place à l'ouest du mur. Non seulement les retombés des voûtes sont parfaitement visibles à chaque extrémité mais encore la présence au centre du mur du pilastre de l'arc doubleau ne fait pas de doute, malgré son important bûchage (fig. 21 d). Comparés au voûtement encore en place, ces vestiges s'interprètent sans ambiguïté comme appartenant à une structure rigoureusement identique. Ces mêmes remarques s'appliquent également à la maçonnerie 30101 du mur 506 qui correspond au bûchage d'un voutain (fig. 12 et 13)

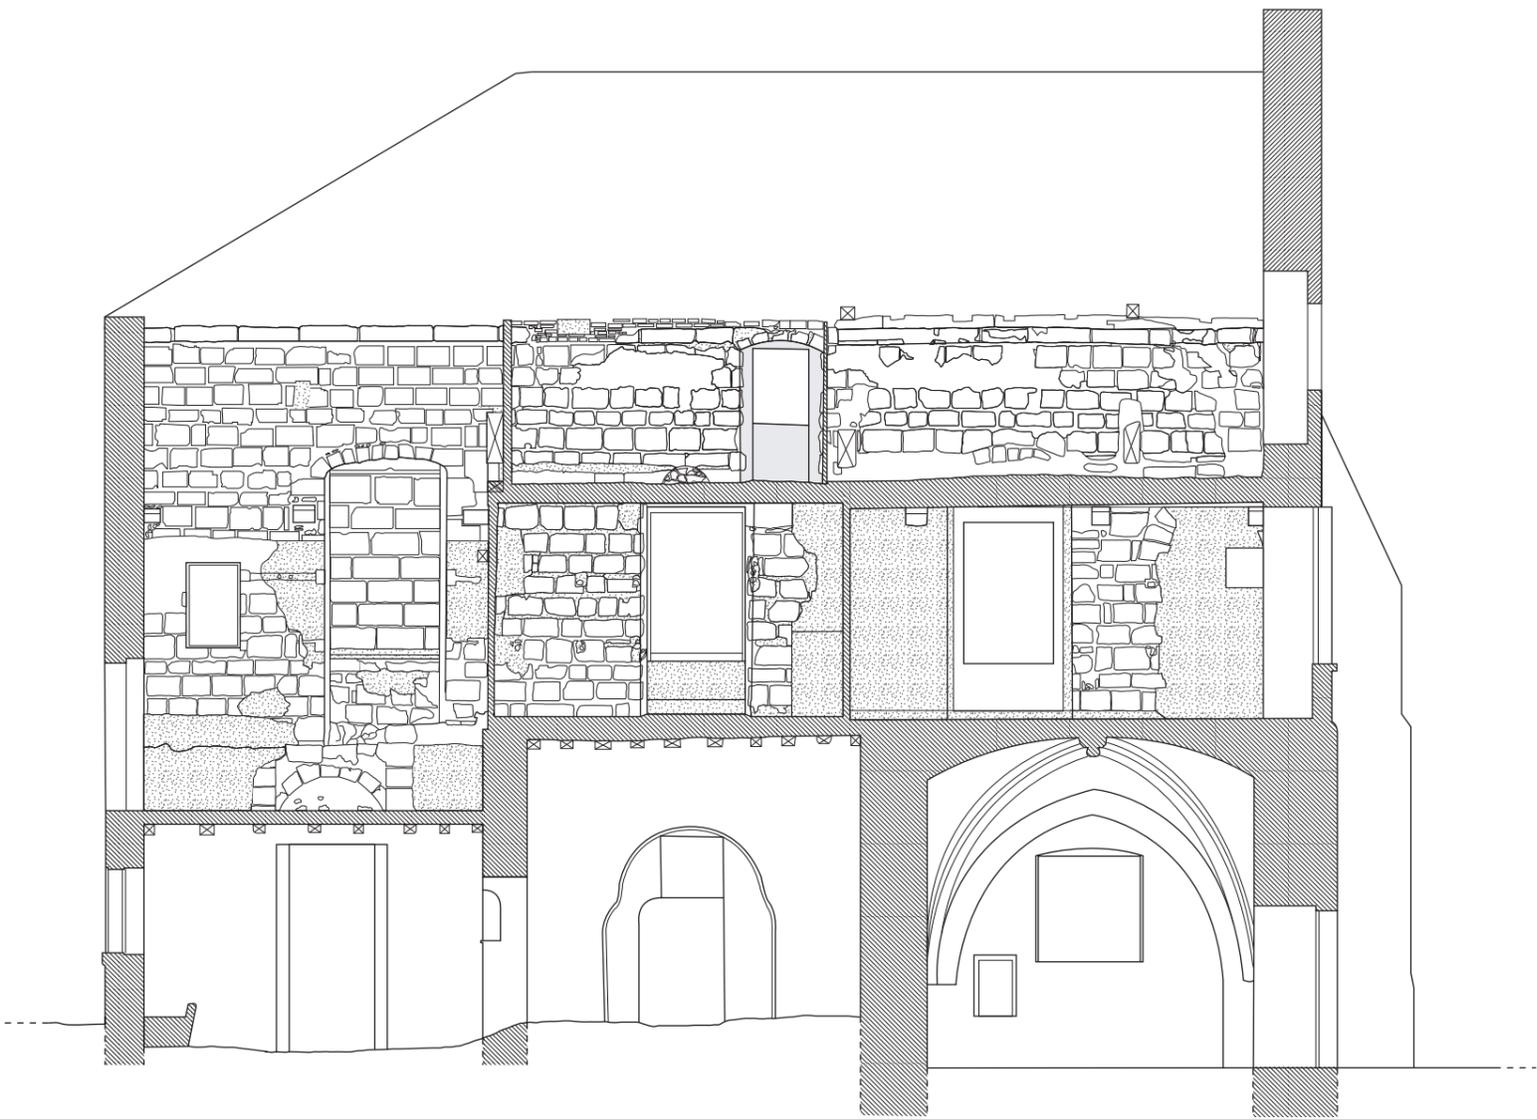
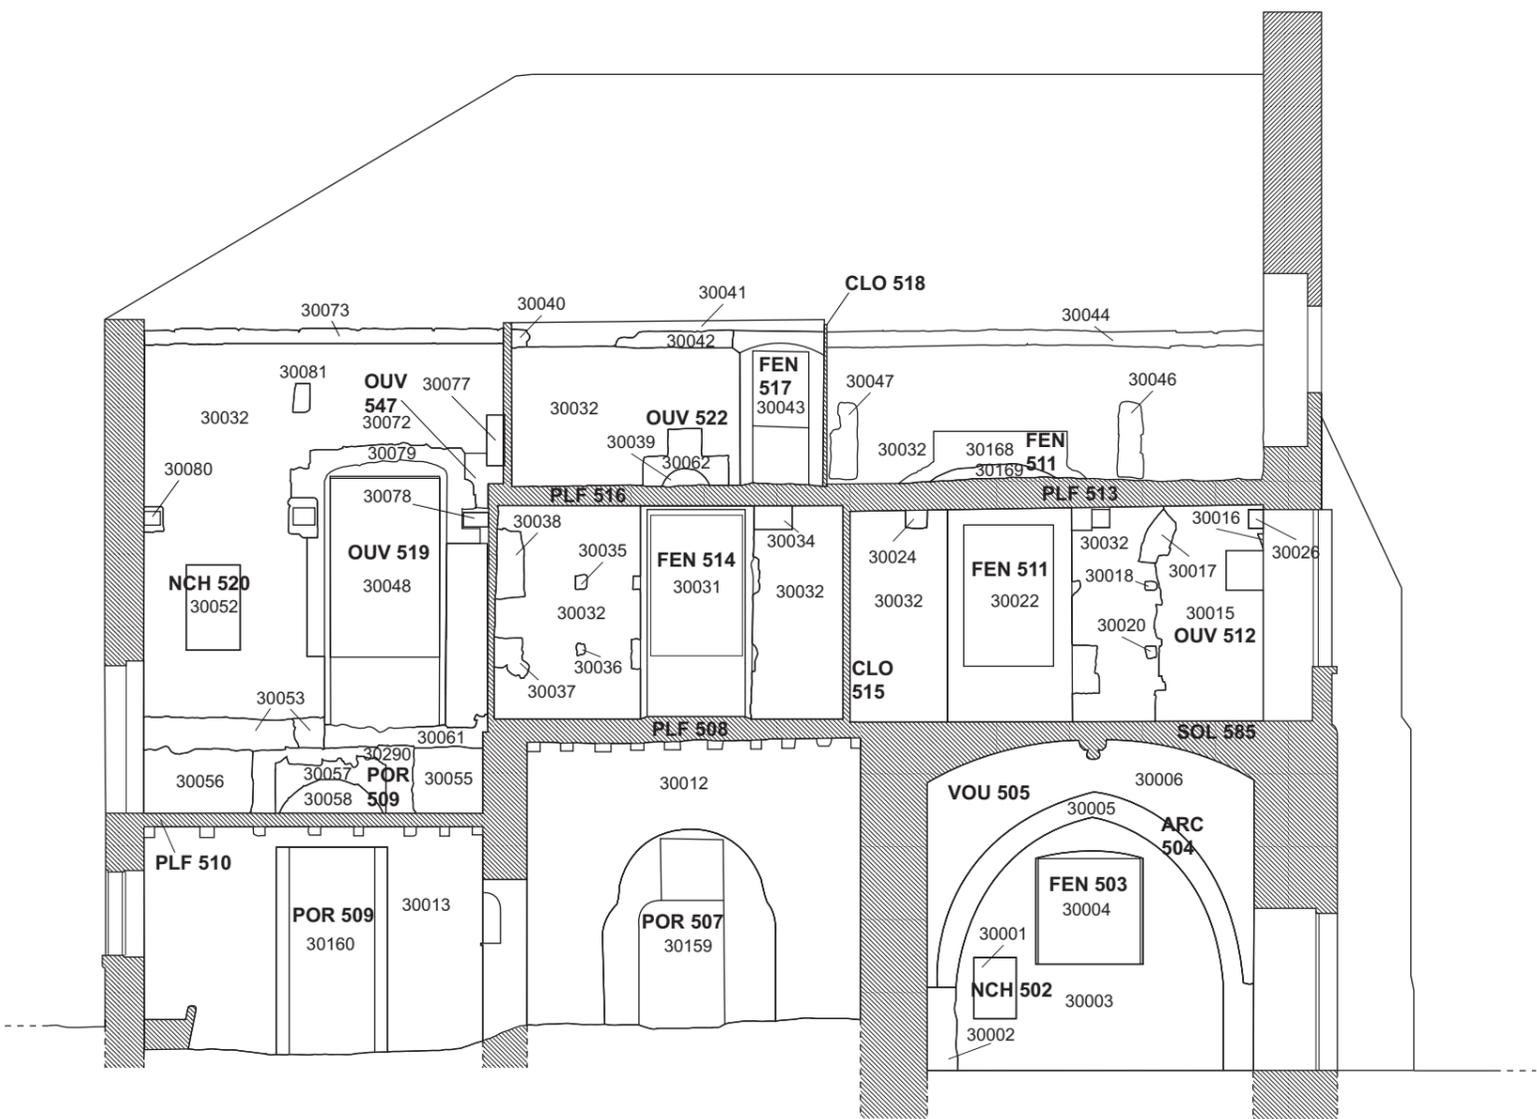
Fig.14

Relevé de la face intérieure du mur 505 et localisation des EA et des UC

d'un arc plein cintre (UC 30017 et 30016) qui dispose de claveaux extradossés (fig. 14, 15 et 19 b). Une partie de cet arc fut détruite lors du bouchage de la baie (UC 30015) ainsi que l'intégralité du piédroit gauche. Côté extérieur, c'est tout l'arc qui fut démonté lors du bouchage de la baie : seul son négatif est visible entre le parement 30032 et la reprise de maçonnerie (UC 30165) (fig. 19 c). Là encore, à l'intérieur, sur le front de l'arc, on reconnaît un décor de faux claveaux stylisés associé à un décor de faux joints rouges.

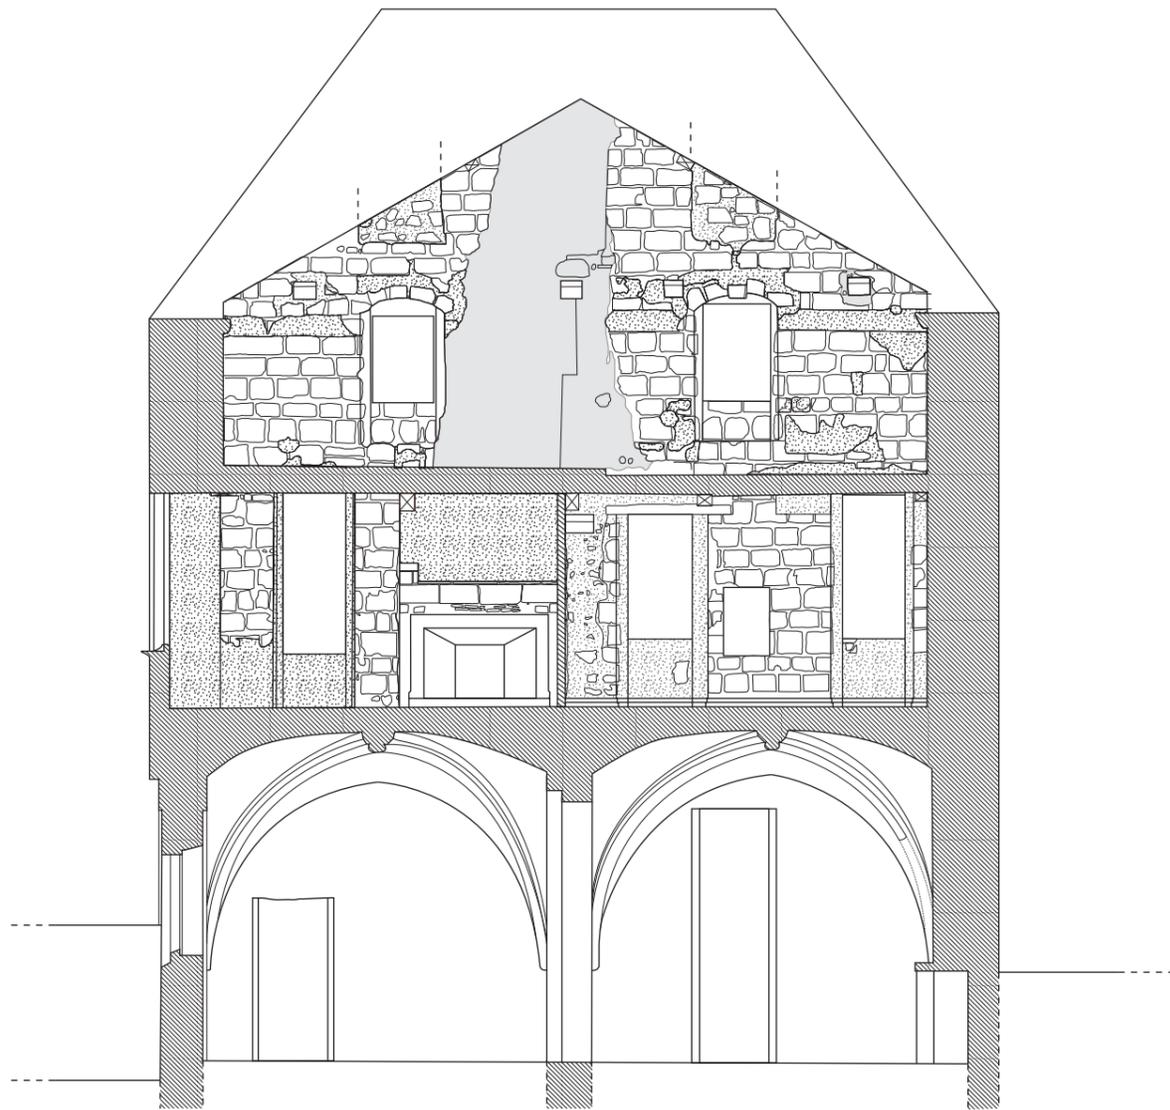
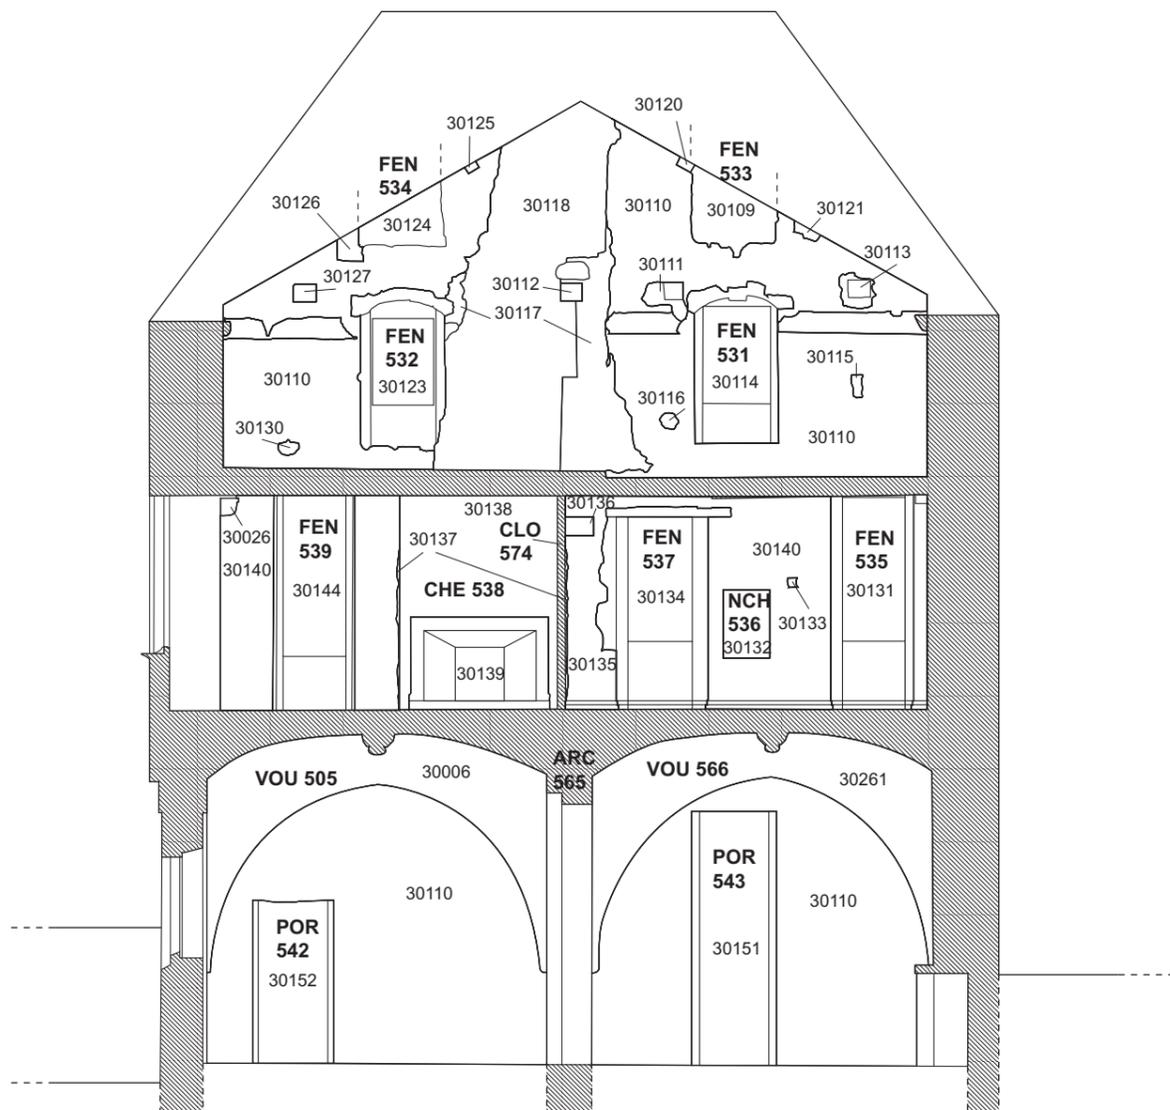
Fig.16

Relevé de la face intérieure du mur 501 et localisation des EA et des UC

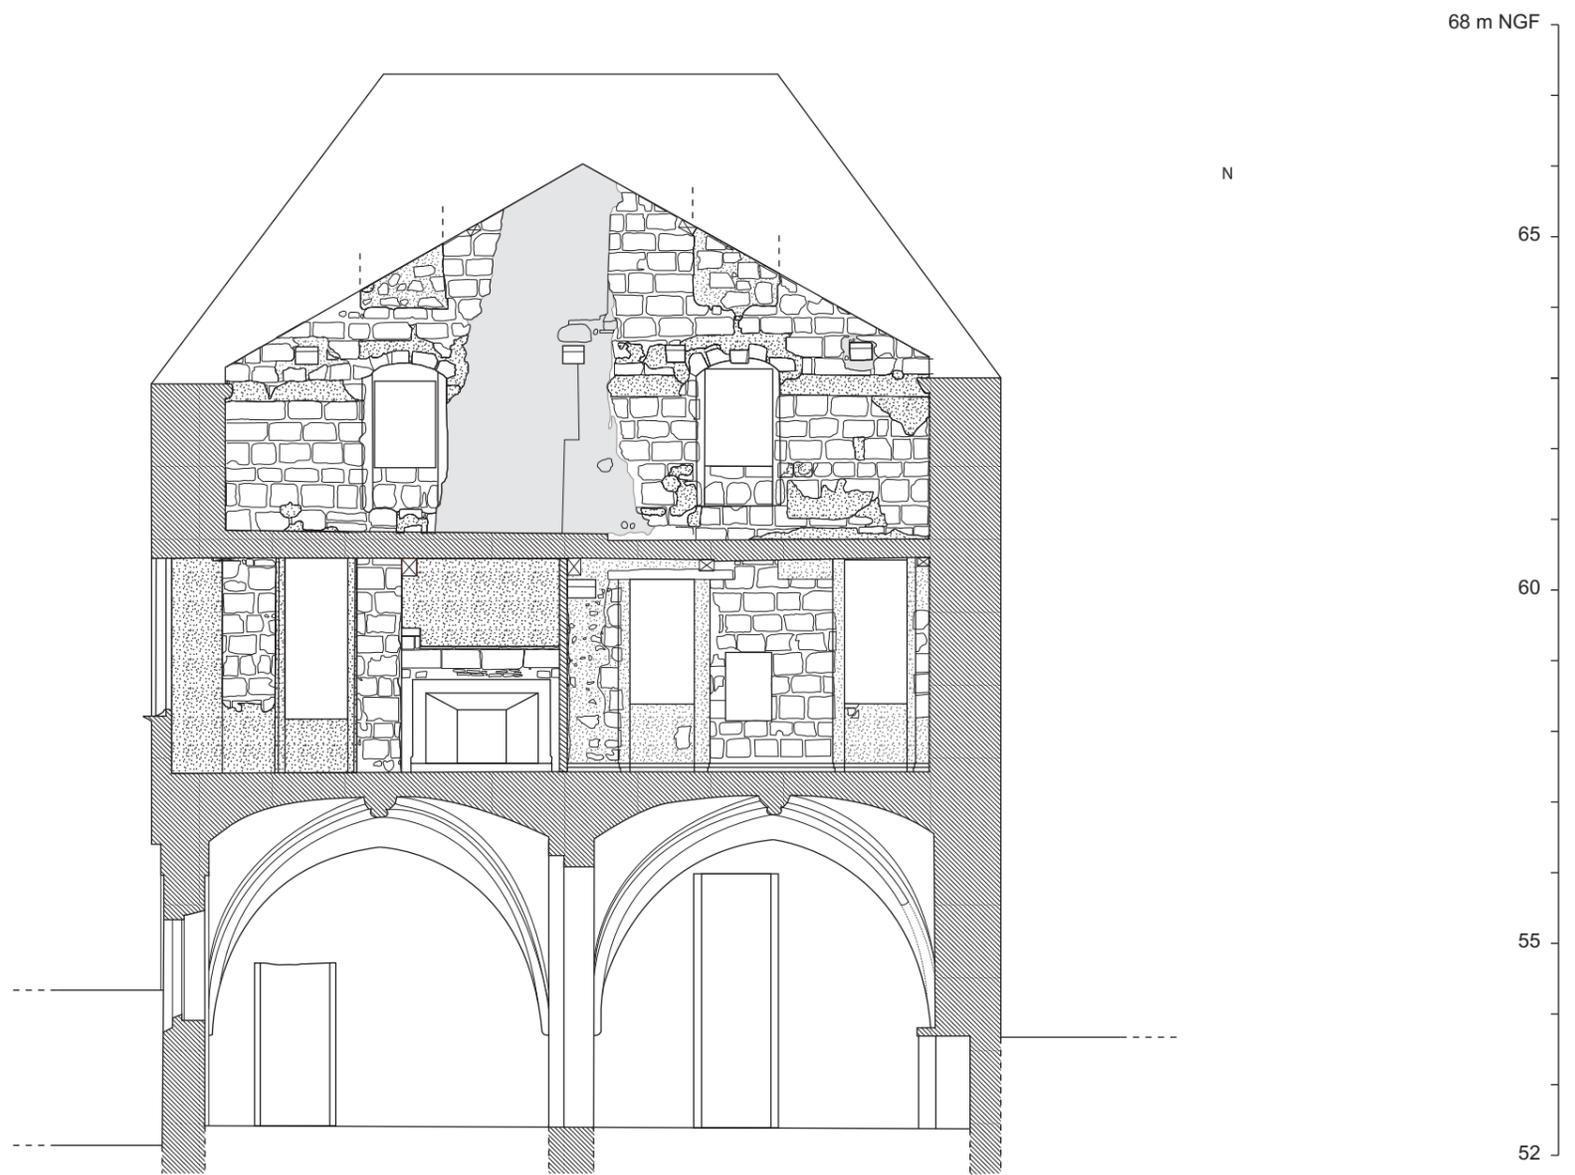
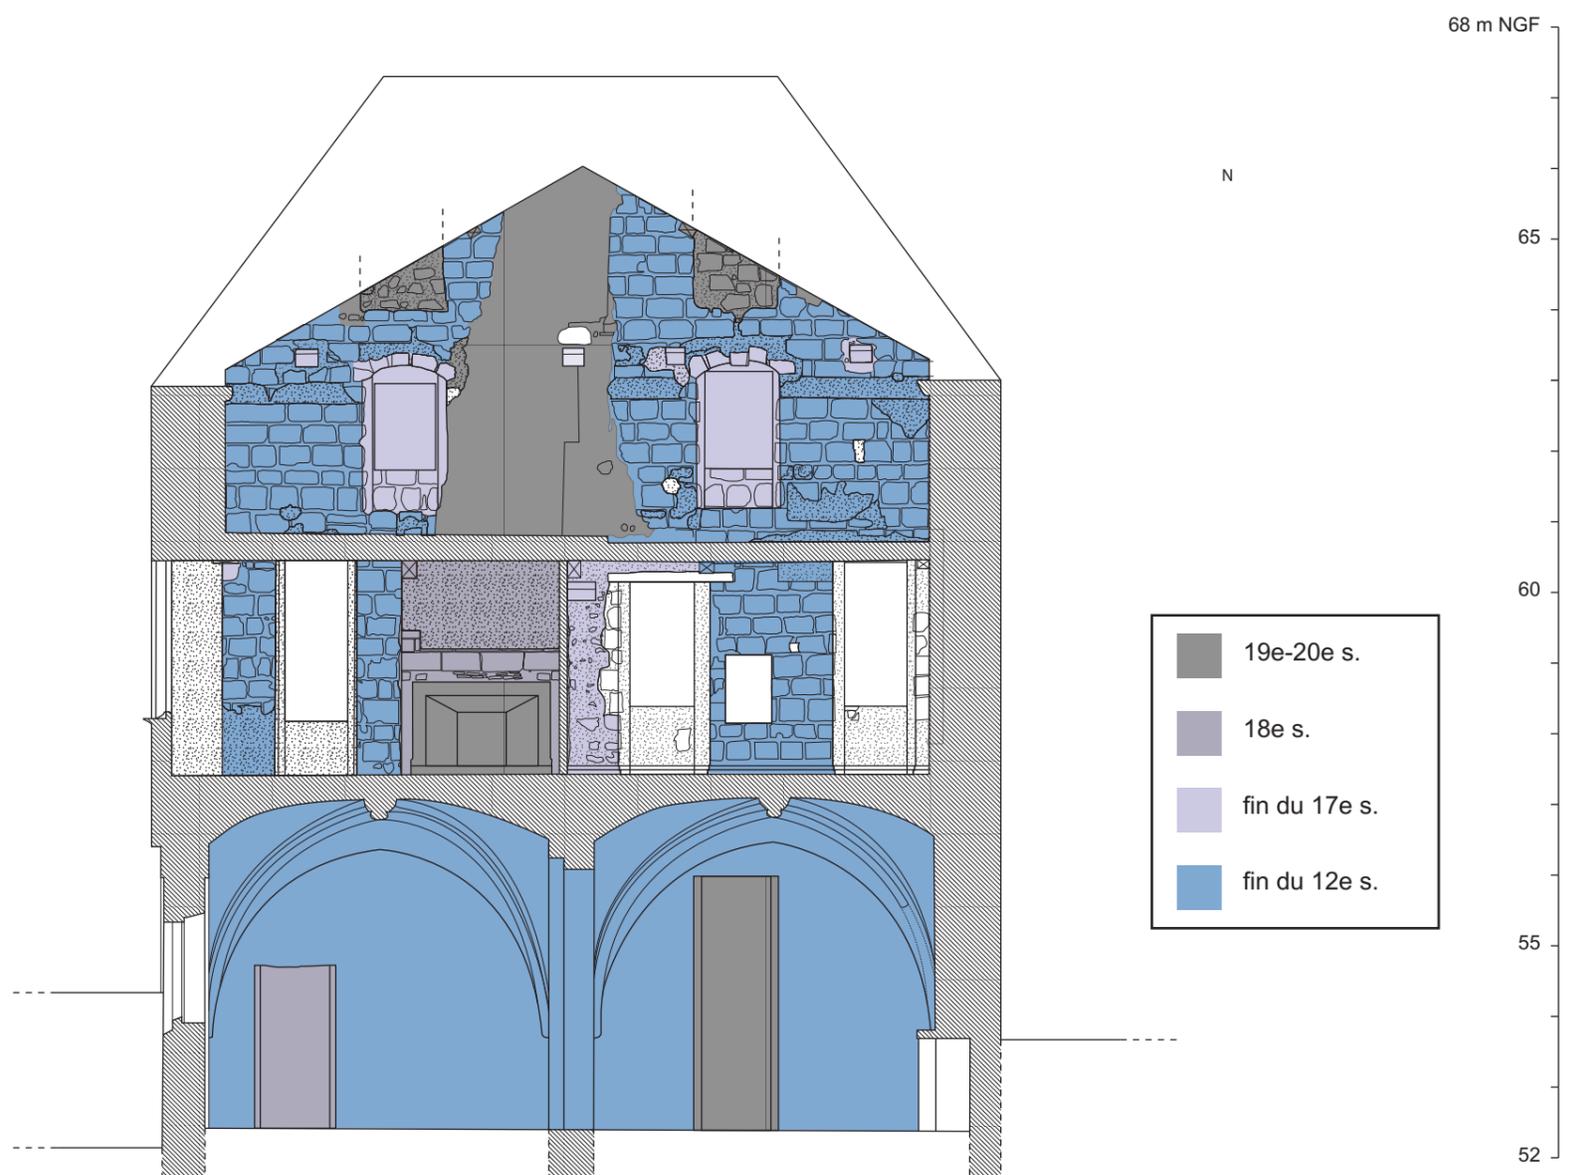
Fig.17

Relevé de la face intérieure du mur 501 et proposition de phasage

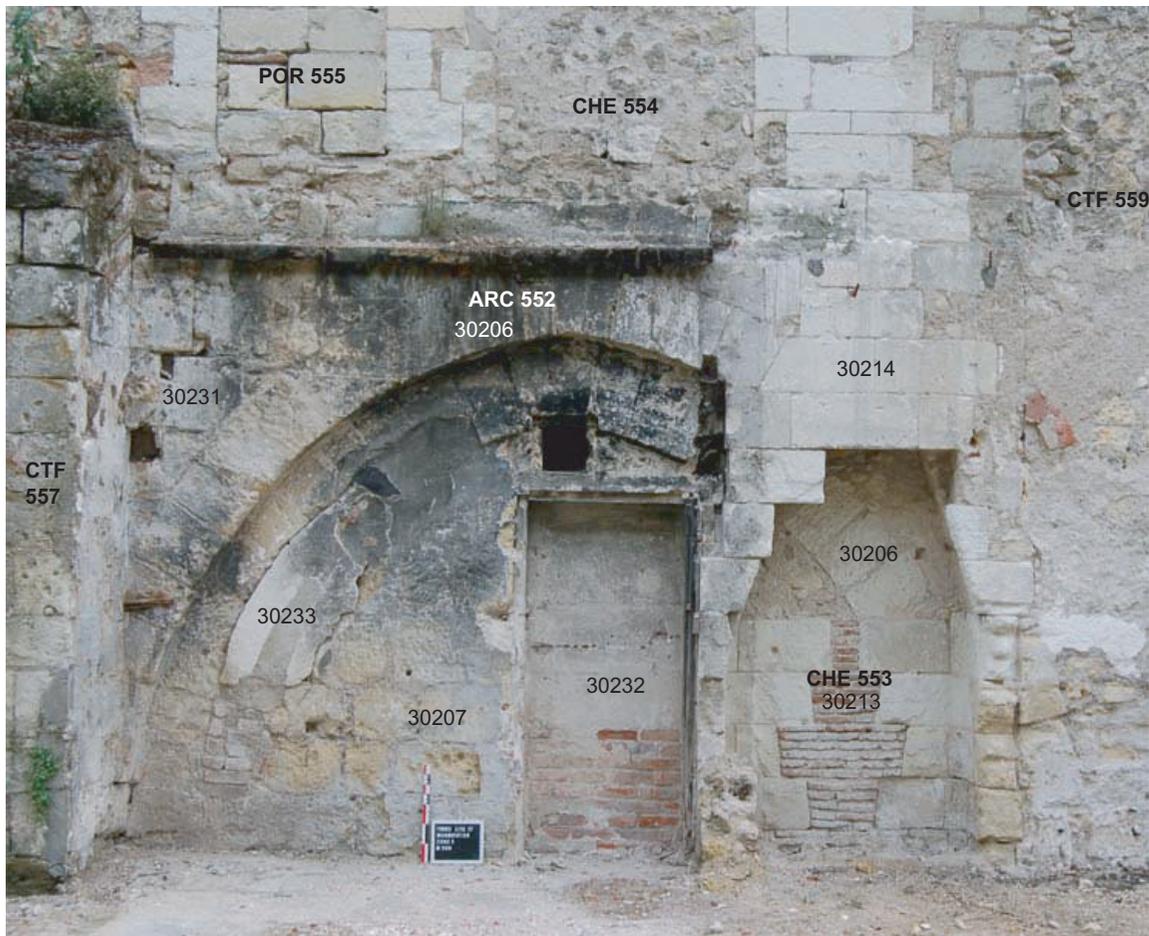
Fig.A : Face nord du mur 506

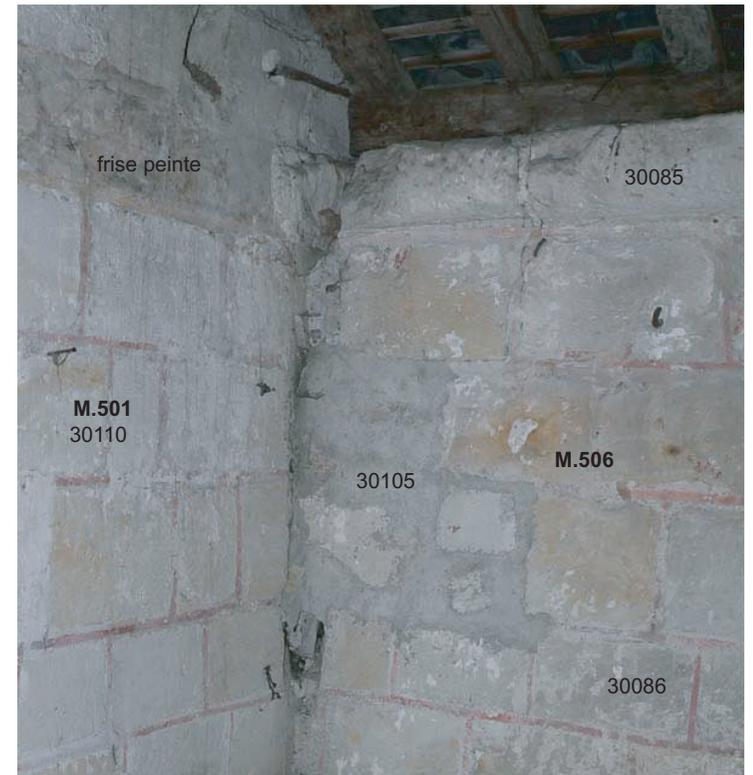
Fig.B : Angle nord-ouest du bâtiment au niveau 3 de l'élévation : décor de faux joints et frise à motifs géométriques au même niveau sur le pignon ouest (M.501)

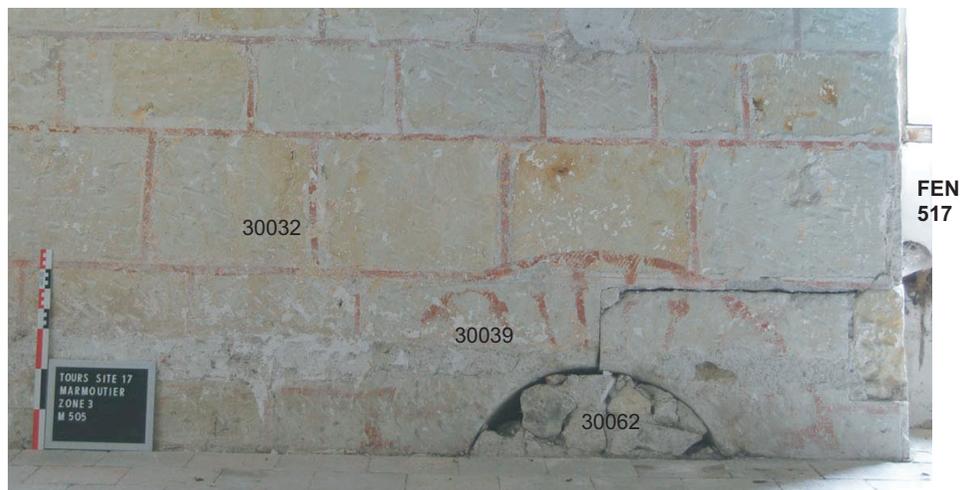
Fig. A : Le décor de faux joints rouges et les faux claveaux de l'OUV 522 (niveau 3)
