Le site de l'abbaye de Marmoutier (Tours, Indre-et-Loire). Rapport 2007

LE SITE DE L'ABBAYE DE MARMOUTIER (TOURS, INDRE-ET-LOIRE)

Rapport 2007
Deuxième et troisième parties

2^{EME} PARTIE : BILAN DE L'ANALYSE ARCHITECTURALE DE L'HOTELLERIE (2005-2007)

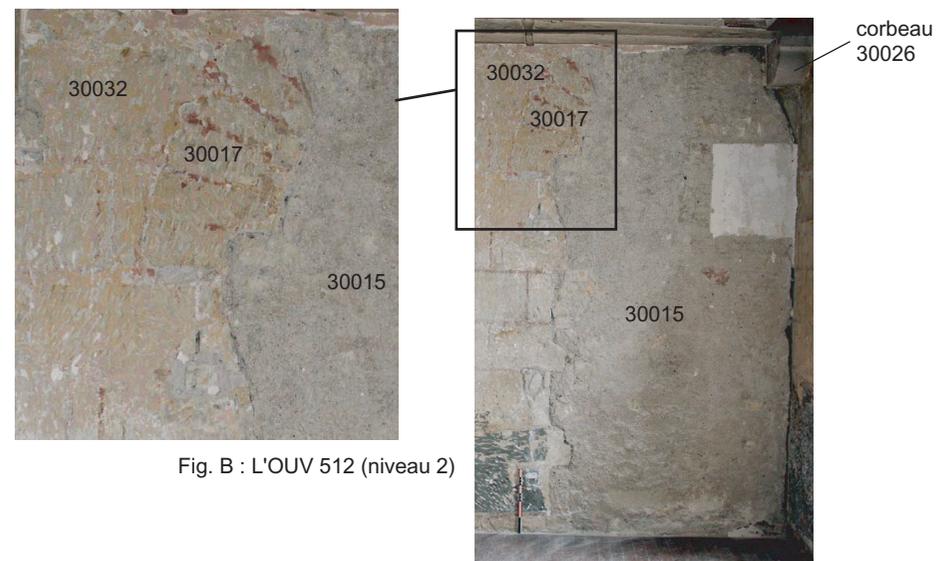
Fig. B : L'OUV 512 (niveau 2)

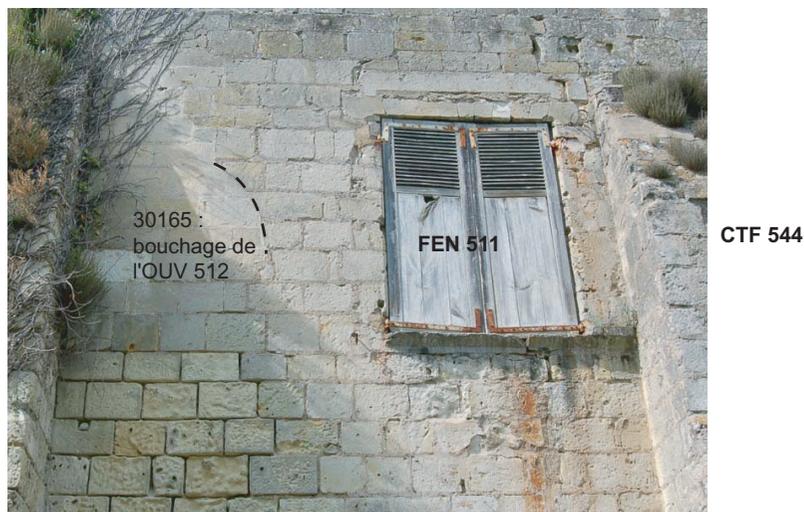
Fig. C : mur 505 face sud, traces de l'OUV 512 et FEN 511

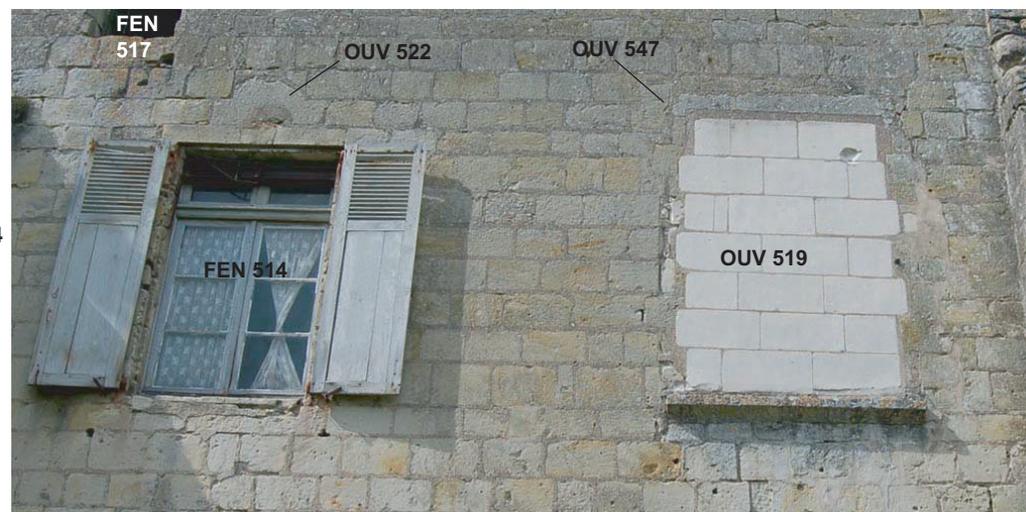
Fig. D : mur 505 face sud, traces des OUV 519, 522 et 547, FEN 514

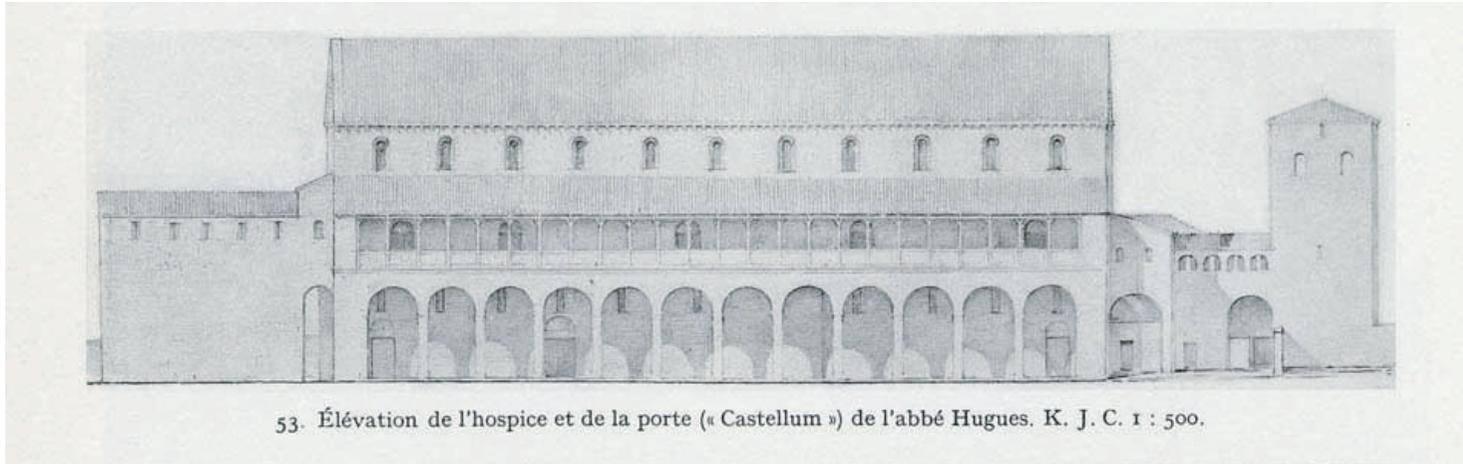
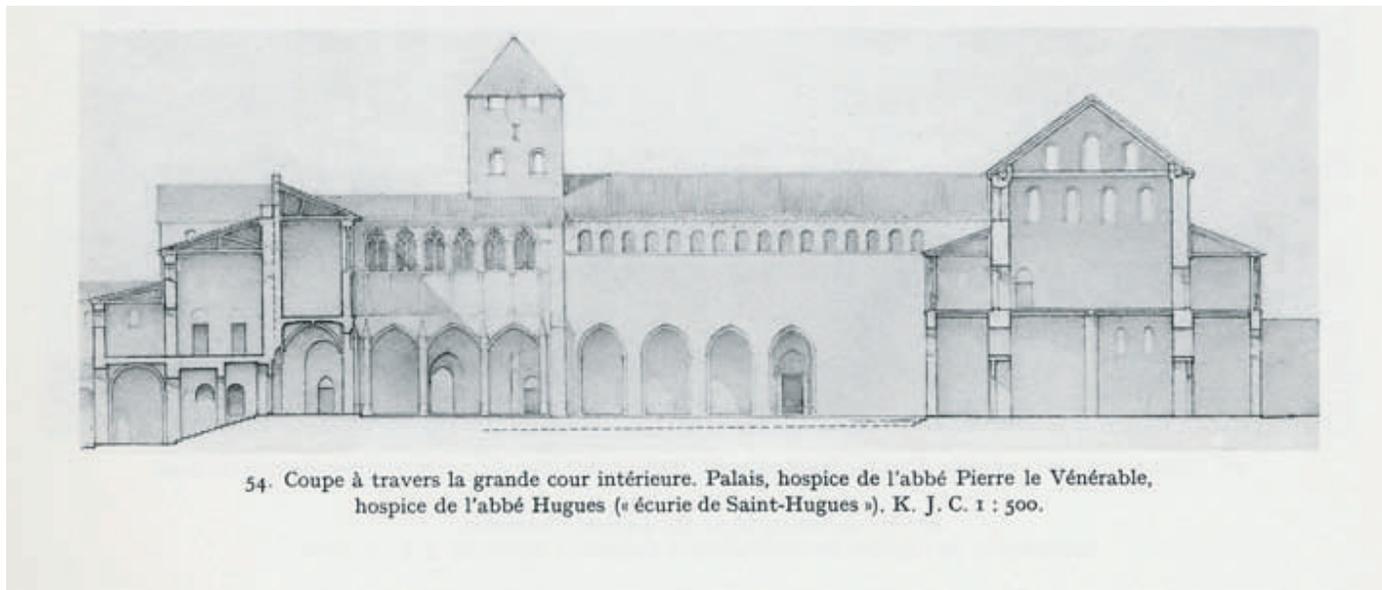
Fig. 20

L'hôtellerie de Cluny (Hospice de l'abbé Hugues), relevés tirés de CONANT 1968, fig. 53 et 54

L'interprétation de cette ouverture est difficile. Sa largeur d'1,31 m et sa hauteur proche de 3 m, mais aussi sa position dans le mur suggère davantage une porte qu'une fenêtre. Quelle pouvait alors en être la fonction ? Aucune trace d'un arrachement de maçonnerie n'est visible sur le parement extérieur du mur 506. Faudrait-il croire que cette porte donnait accès à une structure en bois en encorbellement sur la façade ? Pourtant, sur la façade sud, aucune série de trous de poutres ne vient étayer cette hypothèse. On doit exclure la présence de latrines en encorbellement, qui auraient alors été à l'aplomb de l'ouverture créée par l'ARC 504. Reste l'hypothèse d'un balcon ou d'une galerie. Cette dernière proposition est sans doute la plus vraisemblable, même si architecturalement rien ne vient appuyer cette hypothèse, à l'exception peut-être du fait que le seuil de la porte 512 correspond précisément au ressaut chanfreiné des contreforts. L'hypothèse d'une galerie est d'ailleurs renforcée par la comparaison avec celle qui est restituée à l'hôtellerie de Cluny, connue sous le nom d'Écuries Saint-Hugues et aussi datée du 12^e siècle ; toutefois, elle ne présentait pas de contreforts à contourner (STRATFORD 1992 : 392) (fig. 20).

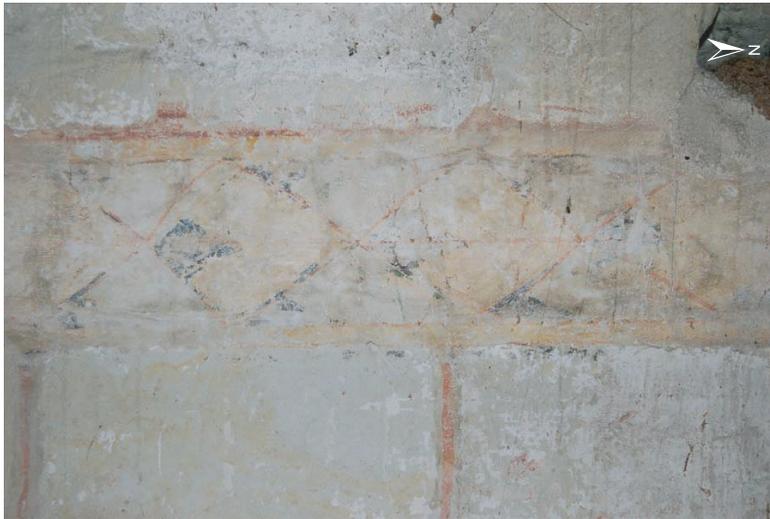
Fig. A : Détail de la frise peinte sur le mur 501, au troisième niveau d'élévation

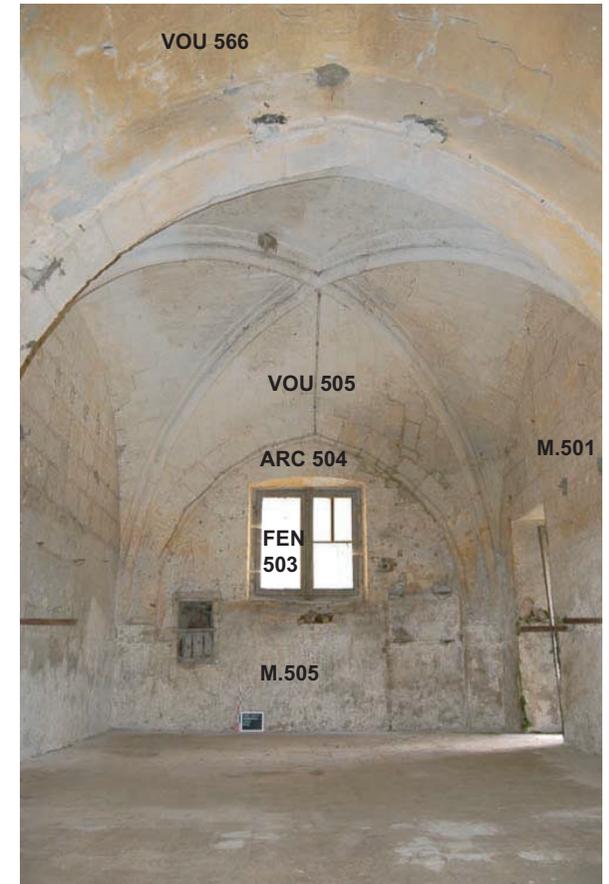
Fig. C : L'extrémité occidentale du bâtiment : le mur 505 et les voûtes

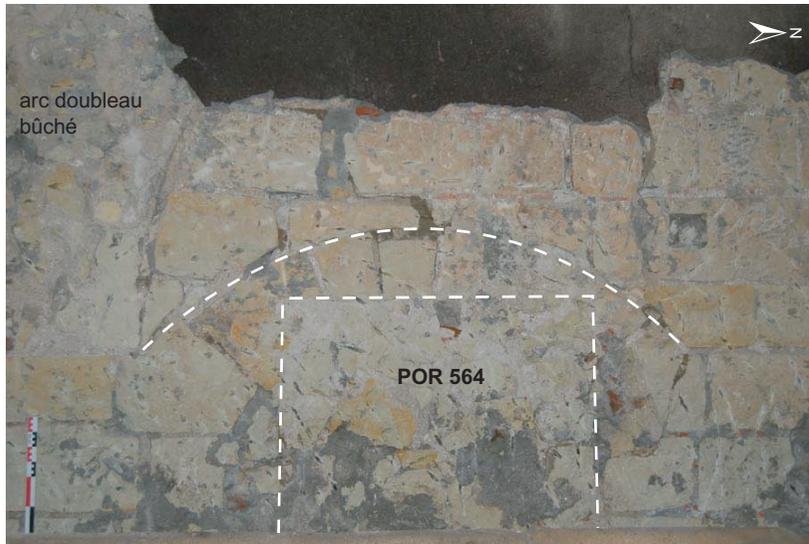
Fig. D : La porte antérieure à la POR 564, dans le mur 502, face est

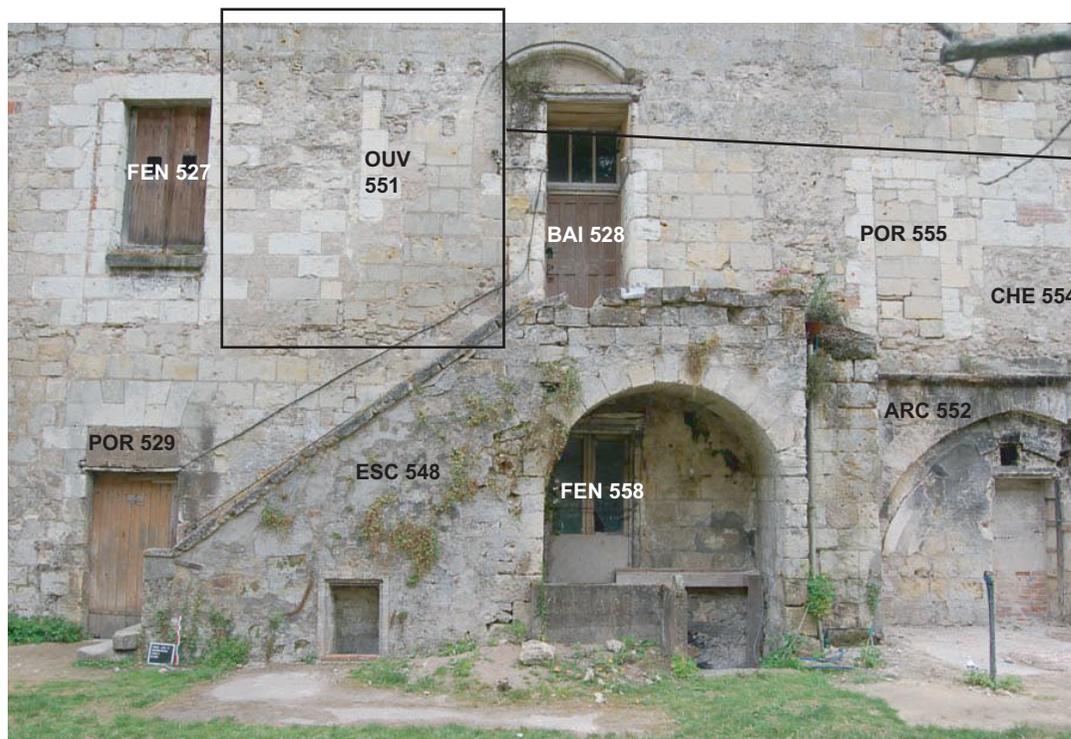
Fig. A : La partie orientale du mur 506

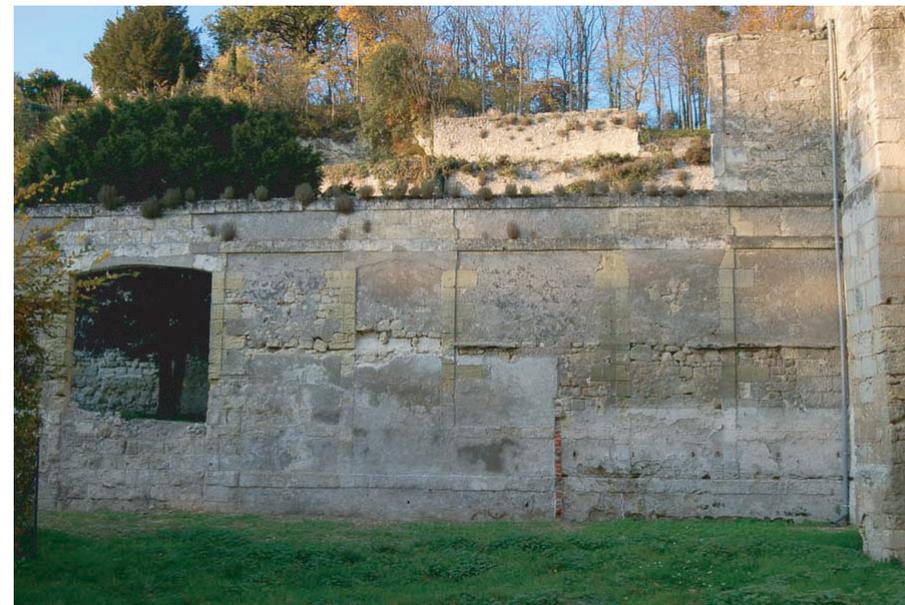
Fig. B et C : Façade sud de la nouvelle aile (mur 512)

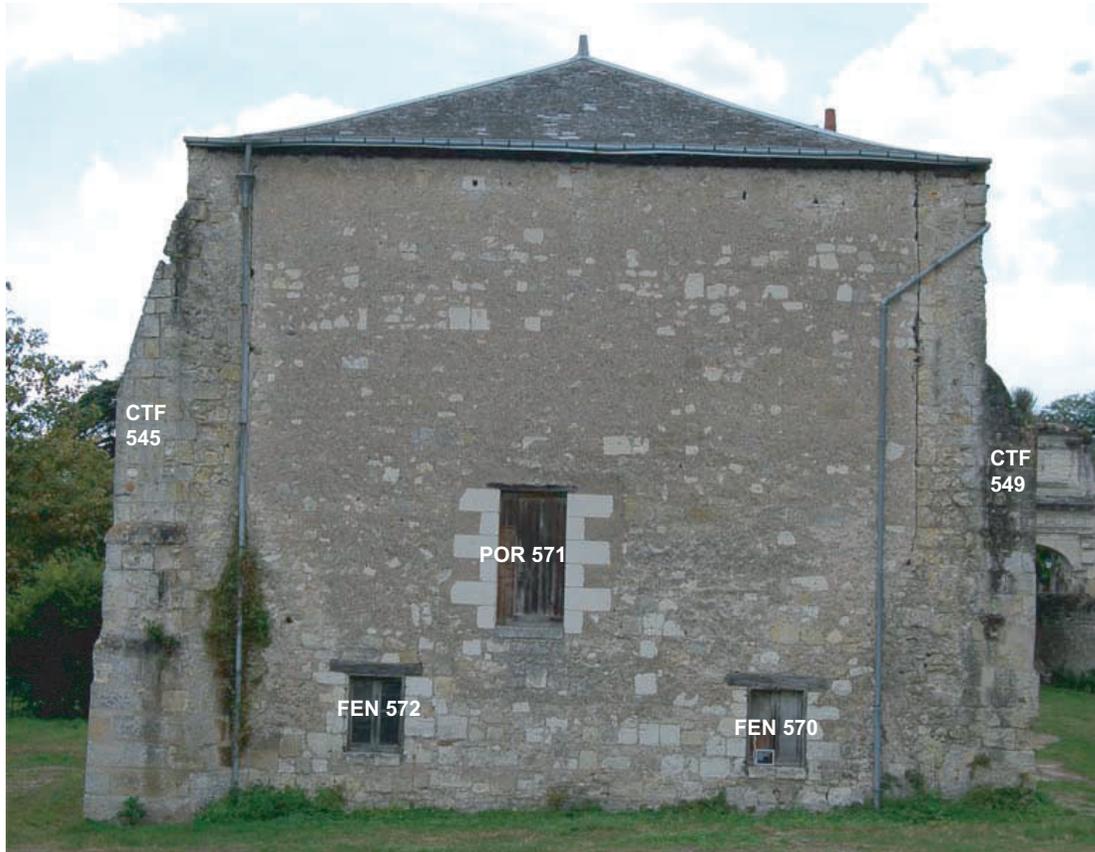
Fig.A : Le mur 504 (séquence 1011), fermant le bâtiment après la démolition de la partie orientale

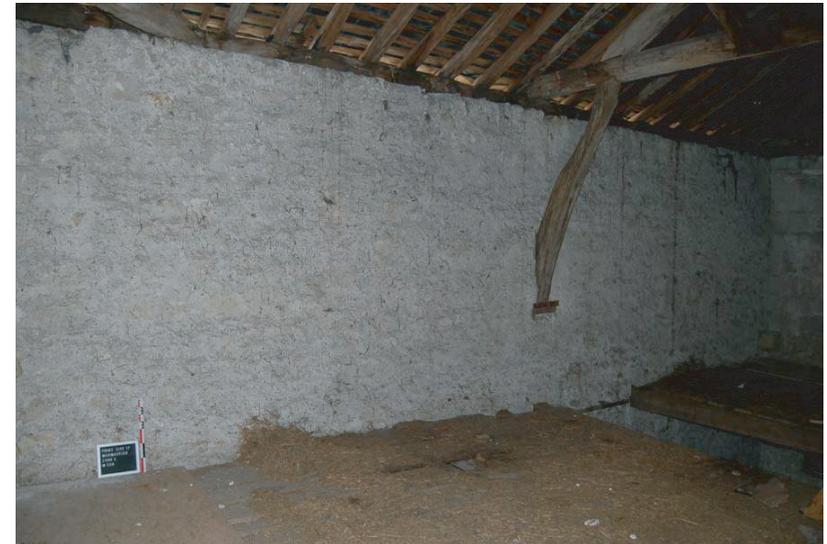
Fig.B : Face intérieure de M.504 : ancrage d'un aisseleur de la charpente au troisième niveau d'élévation

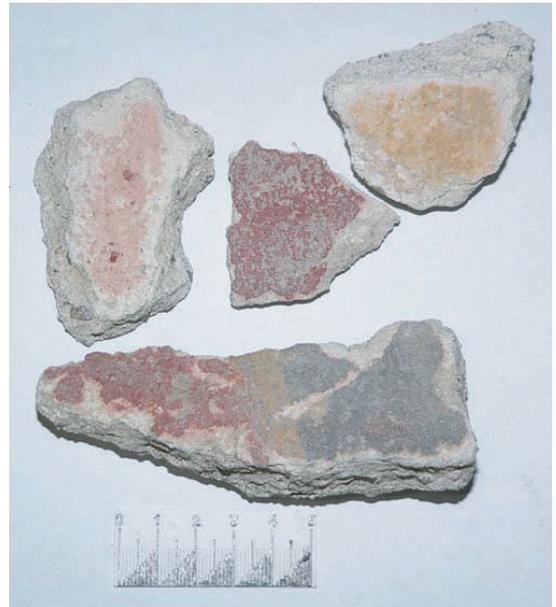
Fig.3 : Fragments d'enduits peints du même type : la couleur dégradée fait apparaître un *intonaco* rosé (caisse 24, sac 13, secteur 1-TR.I)

- Fig. 3 :** Fragments d'enduits peints du même type : la couleur dégradée fait apparaître un *intonaco* rosé (caisse 24, sac 13, secteur 1-TR.I).
- Fig. 4 :** Blocs de tuffeau liés au mortier portant le même type d'enduit peint (caisse 51, sac n°472, secteur 1-TR.I).

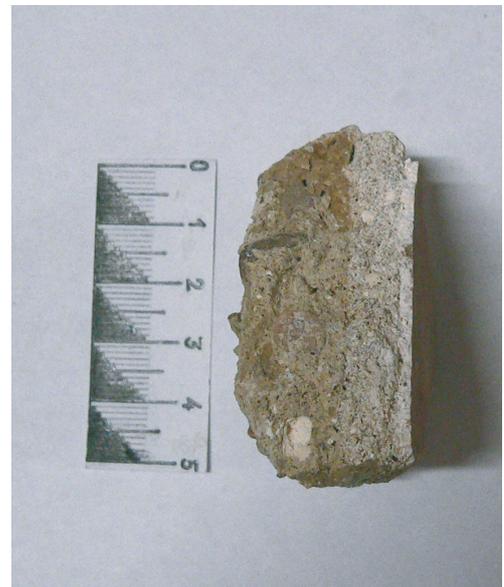
Fig.5 : enduit romain d'un type différent (caisse 94, sac 64, secteur 2, crypte)
