# Les architectes de l'Arménie médiévale usaient-ils de dispositifs parasismiques ?

Patrick Donabédian

Patrick Donabédian. Les architectes de l'Arménie médiévale usaient-ils de dispositifs parasismiques ?. Revue des études Arméniennes, 2012, 34, pp.169-242. halshs-00906180

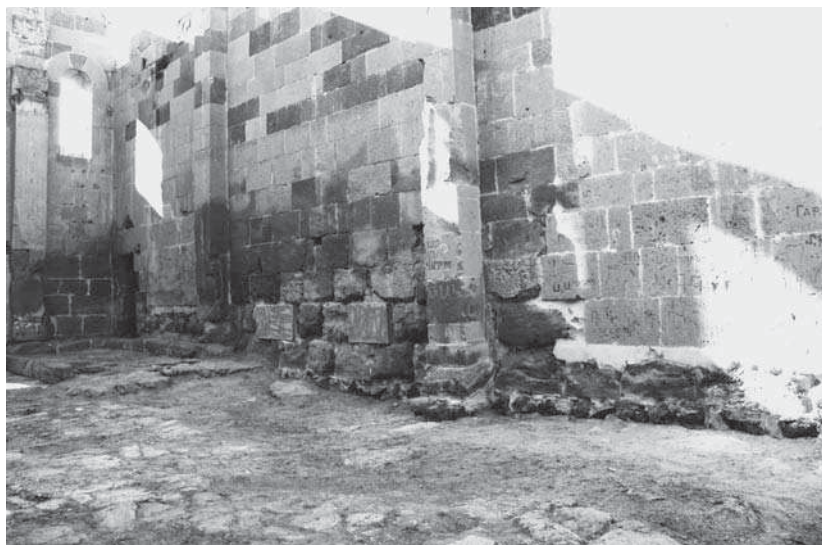
Fig. 3

Ereruyk<sup>5</sup>, basilique. Intérieur, assise de fondation au bas du mur nord et angle nord-ouest.

- a) Le mur nord de la basilique laisse apparaître, au pied de sa face intérieure, une première assise qui correspond à l'assise de fondation. La présence de cette assise est aujourd'hui anormalement visible à l'intérieur de la basilique<sup>24</sup>, surtout depuis le nettoyage de son intérieur par la mission de 2011<sup>25</sup> (fig. 3). Or cette assise de fondation est constituée de pierres de basalte de taille moyenne, voire petite, à peine dégrossies, posées apparemment à même le sol (les soubassements de cette première assise n'ont pas fait l'objet d'un sondage).

<sup>25</sup> Cette assise est visible parce qu'elle n'est plus cachée par le gradin — sorte de banc — qui longeait probablement à l'origine le mur nord sur sa face intérieure, dans le prolongement de la plateforme encore visible dans l'angle nord-ouest (fig. 3), gradin qui a disparu.

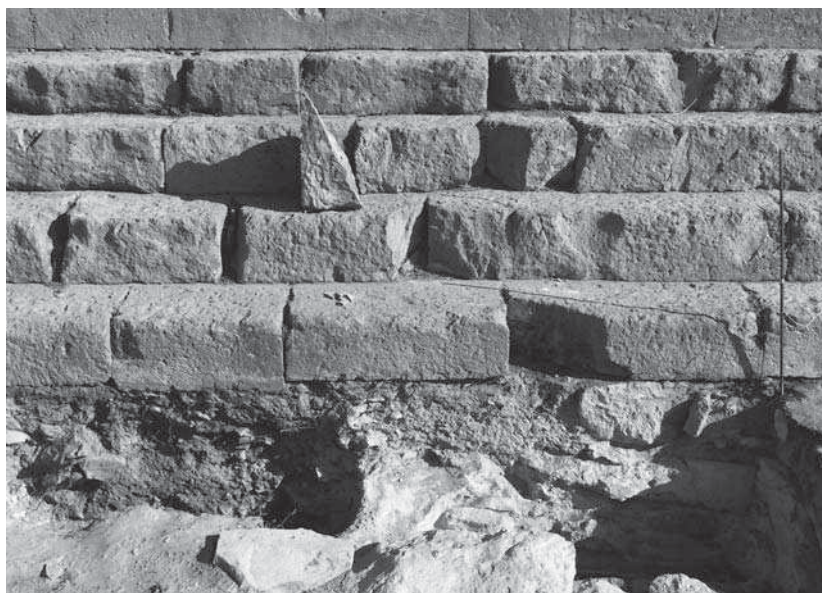
Fig. 4

Ereruyk<sup>5</sup>, basilique. Sondage sur le bord sud de la *krepis*.

- b) Le sondage réalisé sur le flanc sud de la basilique, où un niveau de colluvionnement couvre encore le plateau rocheux, a montré, sous la *krepis*, une absence de fondations, avec tout au plus une simple préparation du sol, et des blocs laissés ici et là pour servir de calage à la première assise du podium (fig. 4). Mais dans le cas d'une plateforme servant elle-même apparemment de fondation, cette absence est normale.

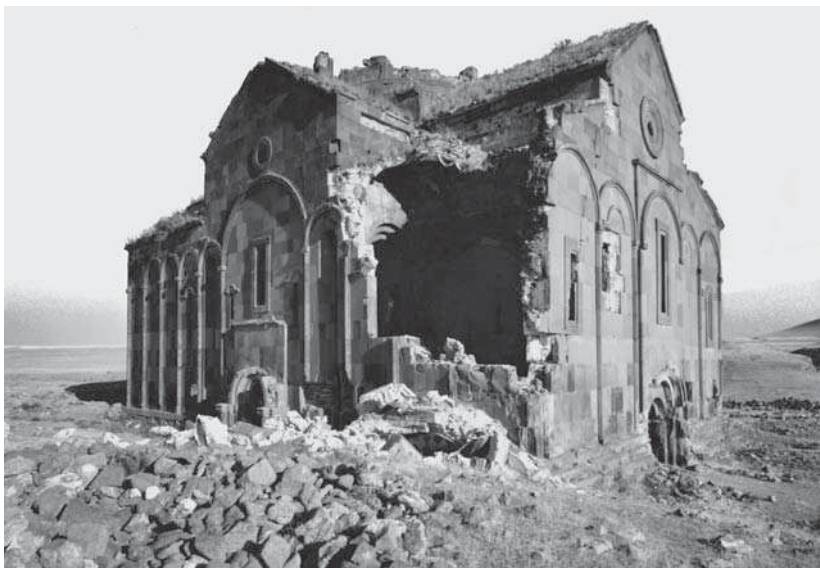
Fig. 34  
Ani, cathédrale. Vue générale nord-ouest après le séisme de 1988.  
Photo R. et B. Elbrecht (1991).
