## LATTARA (Lattes, Hérault) 2012

Rapport de  
fouille programmée

# *Lattara* (Lattes, Hérault)

Rapport intermédiaire

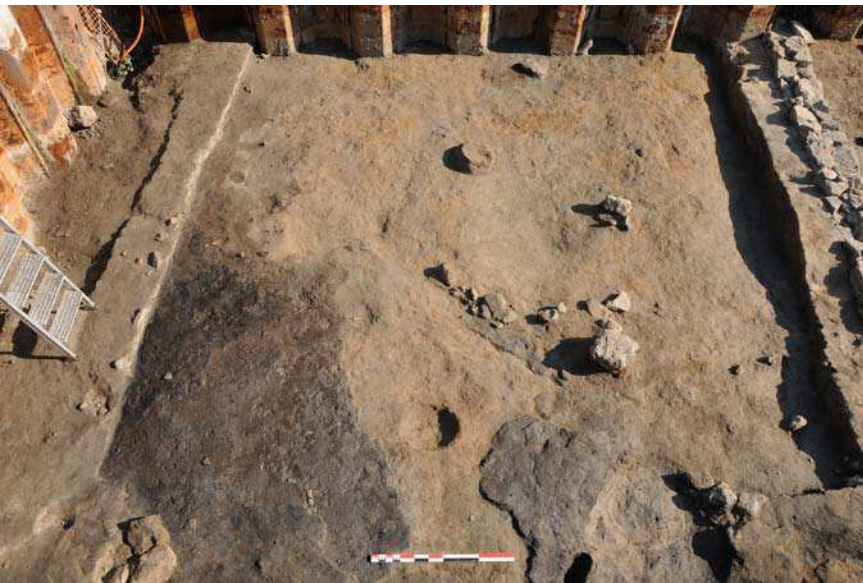
■ Fig. 3 : Vue d'ensemble, depuis le sud, du secteur 67. Abîmée sur une grande partie de la pièce, la préparation de sol en argile 69031 laisse apparaître le remblai de sable sous-jacent 69032. Au sud et dans l'angle sud-ouest de la pièce, à proximité du mur MR69047, le sol est mieux conservé et présente des traces de rubéfaction. Dans la moitié nord, vers le centre de la pièce, se trouve l'amas argileux SB69094, correspondant à une possible base de poteau en bois.

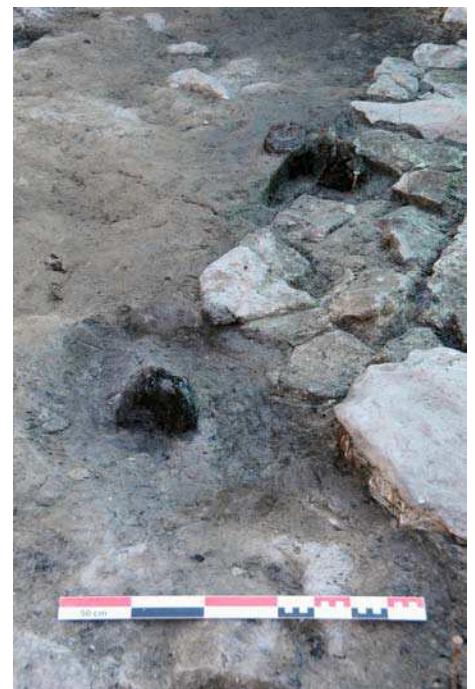
■ Fig. 34 : Vue depuis l'ouest du chambranle avec le montant 53947 au premier plan et le montant 53993 au second plan avec la crapaudine en bois 53950 plus à gauche. Entre les deux se distingue le seuil 69027 de la porte PR69001.

Ces deux derniers murs sont séparés par la porte PR69001, située à 2,30 m de l'angle sud-est du bâtiment. Cette ouverture mesure 80 cm de large et présente la particularité d'être encore associée à des éléments en matériau périssable (fig. 34). Premièrement, les deux bases du chambranle en bois ont été découvertes. La première d'entre elles (53947) limite la porte sur son flanc ouest. Elle correspond à un poteau circulaire non taillé de 13 cm de diamètre pour 31 cm de haut, carbonisé à son sommet et gorgé d'eau dans la partie basse, dont la base est naturellement courbée et posée sur le fond d'un creusement circulaire irrégulier de 25 cm de profondeur maximale (53939). Le

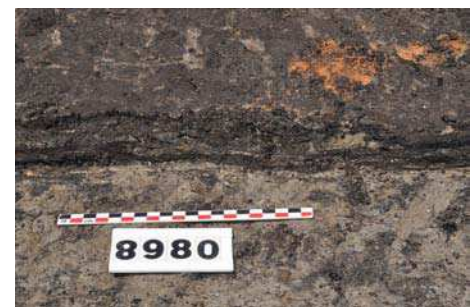
■ Fig. 10 : Les micro-couches du niveau 55160 et la couche 55161 en dessous ; prise de l'Est.

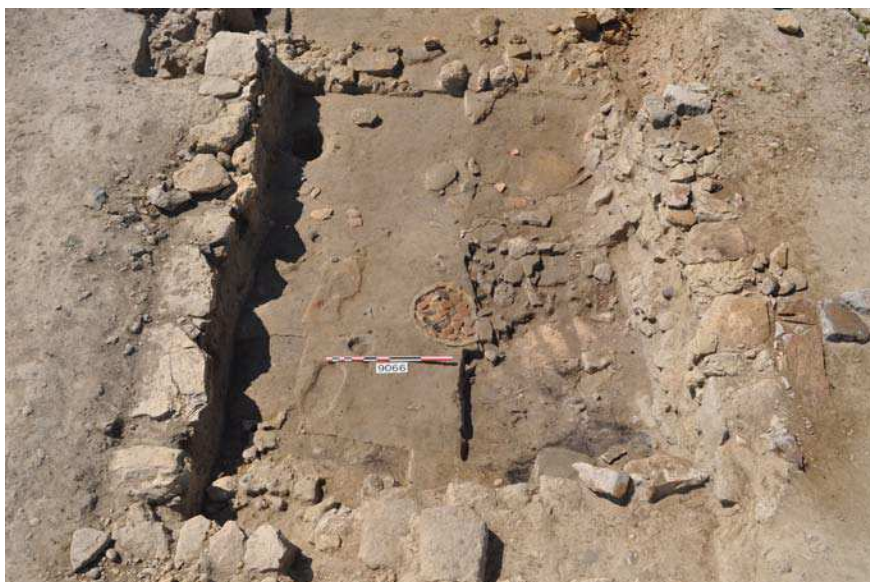
■ Fig. 26 : Vue générale du secteur 1 montrant la petite crête et dépressions des deux cotés sous les grosses dalles de SB52937 ; prise du Nord.

Ni la forme précise ni la fonction de cette grande structure surprenante ne sont encore claires. Mais la fouille de 2012 a montré que les dalles se trouvaient sur plusieurs planches de bois conservés dans des états différents (bois carbonisé, bois conservé sans carbonisation, bois minéralisé, et bois très dégradé et réduit à une surface jaune et très tendre). Le terrain sous les dalles (**fig. 26**) se présente comme s'il y avait une sorte de petite crête orientée est-ouest vers le milieu de la pièce et des bassins creux des deux cotés. La crête, sur laquelle plusieurs des dalles supérieures ont été brisées, montre encore des petits fragments de dalles de grès éparpillés sous les grosses dalles. Il est possible qu'on ait ici les restes d'un petit mur de support ou autre structure, mais cela restera à vérifier avec la fouille de 2013. Vers le Nord, une dépression a livré les traces d'au moins 6 planches de bois orientées Nord-Sud (55151, 55167, 55169). Vers le sud, l'autre dépression a livré les traces de 2 autres planches de bois (55152, 55163) orientées Est-Ouest et Nord-ouest/Sud-est (**fig. 27 et 28**). Dans la partie nord, l'US 55151 consiste en un fragment de bois assez bien conservé, du moins sur un côté, qui a été trouvé en association avec un grand clou en fer. Des échantillons du bois ont été prélevés et envoyés au laboratoire pour analyse par les spécialistes. La partie bien conservée se trouve vers le Sud, avec le reste de la planche en pente descendante vers le Nord. Elle mesure 14,5 cm de largeur, 43 cm de longueur, et environ 2-3 cm

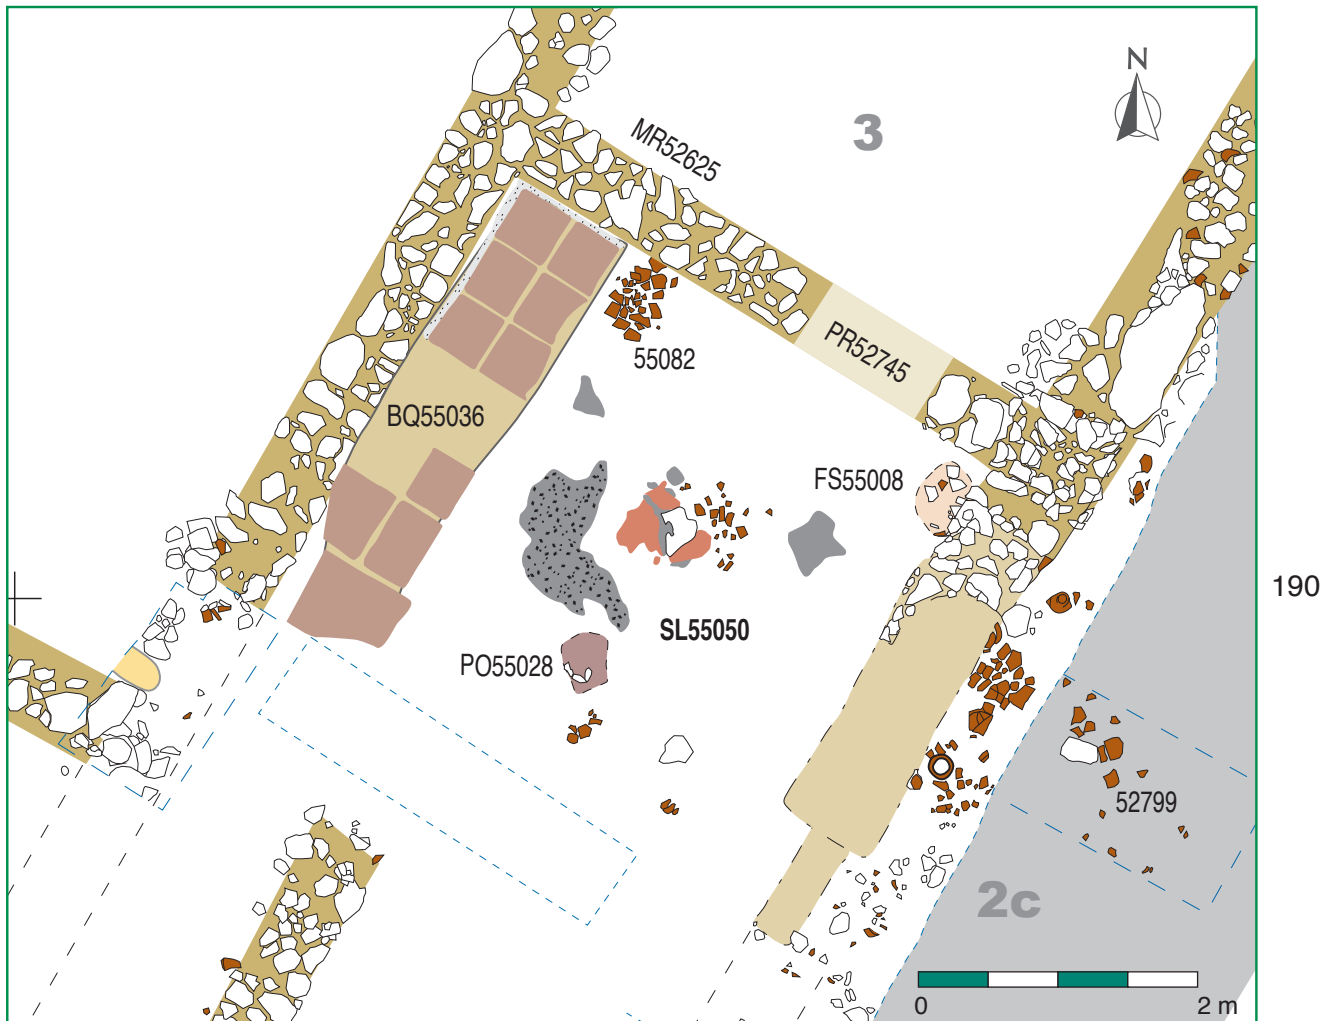
■ Fig. 37 : Plan du secteur 4 au niveau du sol SL55050 avec la banquette BQ55036 et le foyer FY55074.

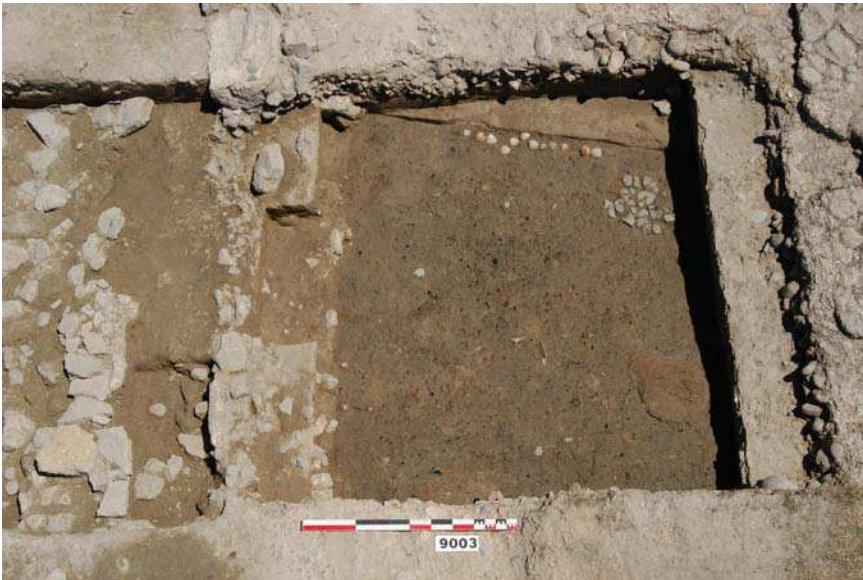
■ Fig. 23 : Vue plongeante, depuis l'ouest, du sol 137043 qui est délimité à l'est et au nord par les murs en terre massive MR137041 et MR137040. À gauche sur la photo on peut voir la calade 75115.

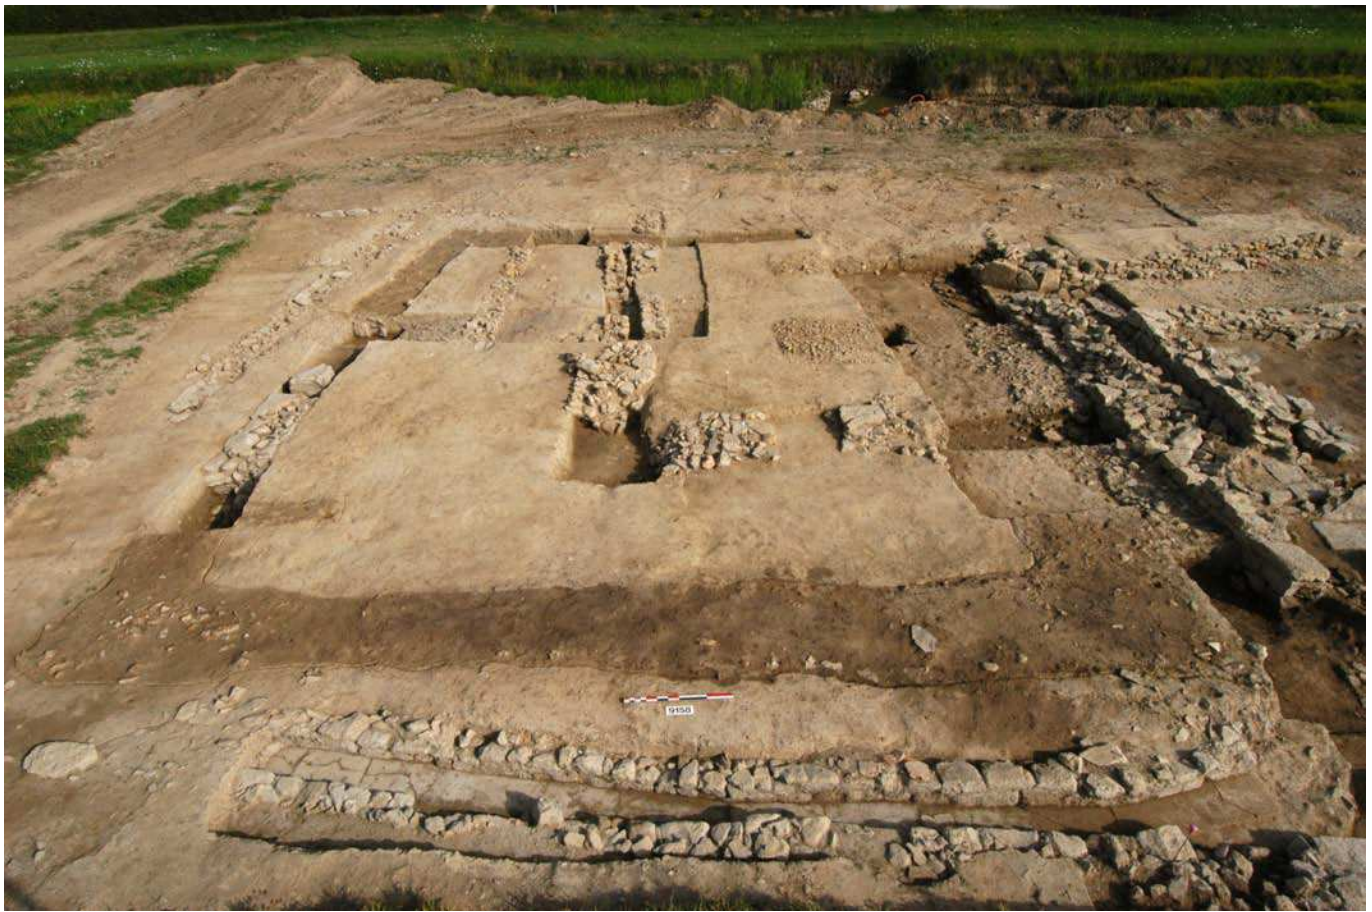
■ Fig. 32 : Vue d'ensemble de la zone 76, prise du sud, avec en premier plan le caniveau CN76008 et la tranchée d'épierrement de mur TR60015, d'orientation est-ouest.

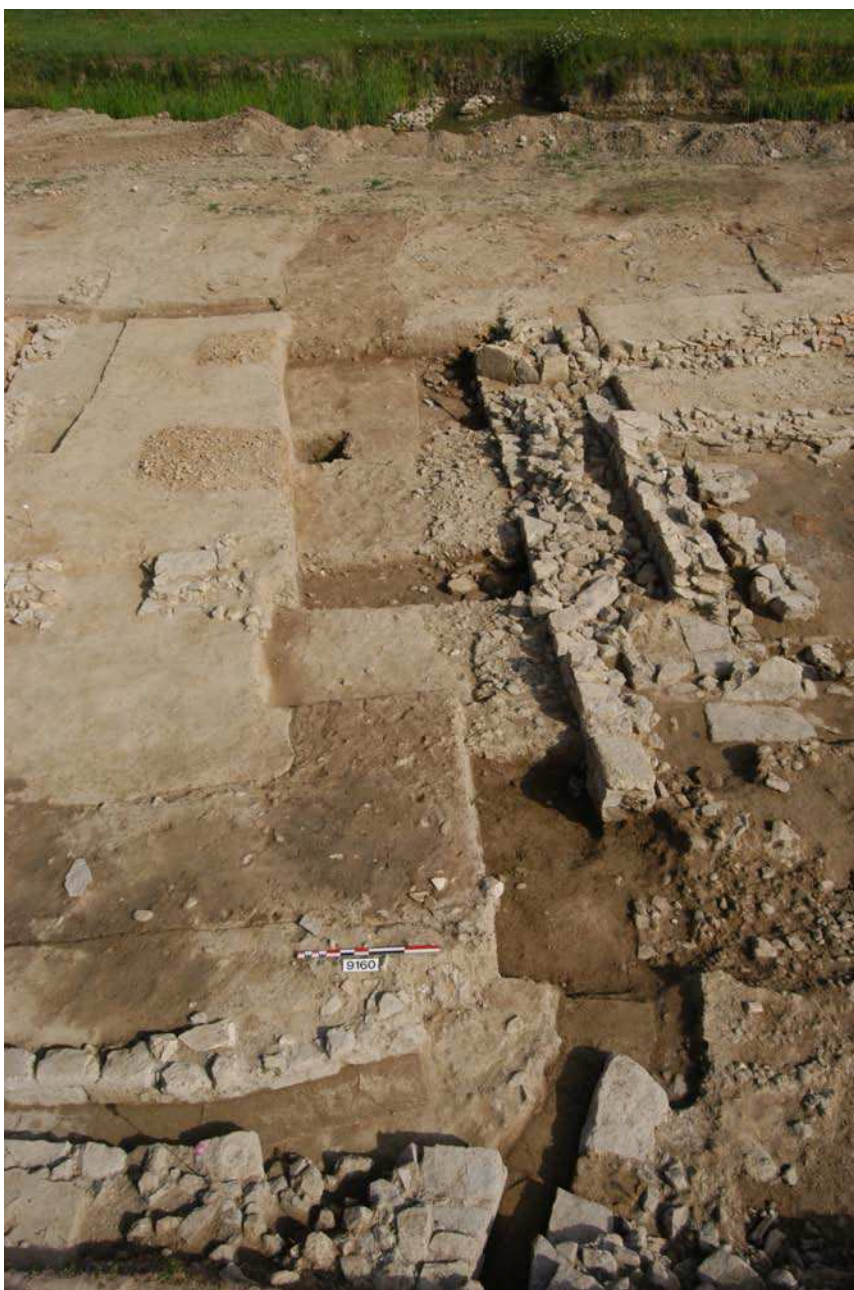
■ Fig. 36 : Vue d'ensemble, depuis le sud, du collecteur COL142019 et des caniveaux secondaires CN76008 et CN142030.

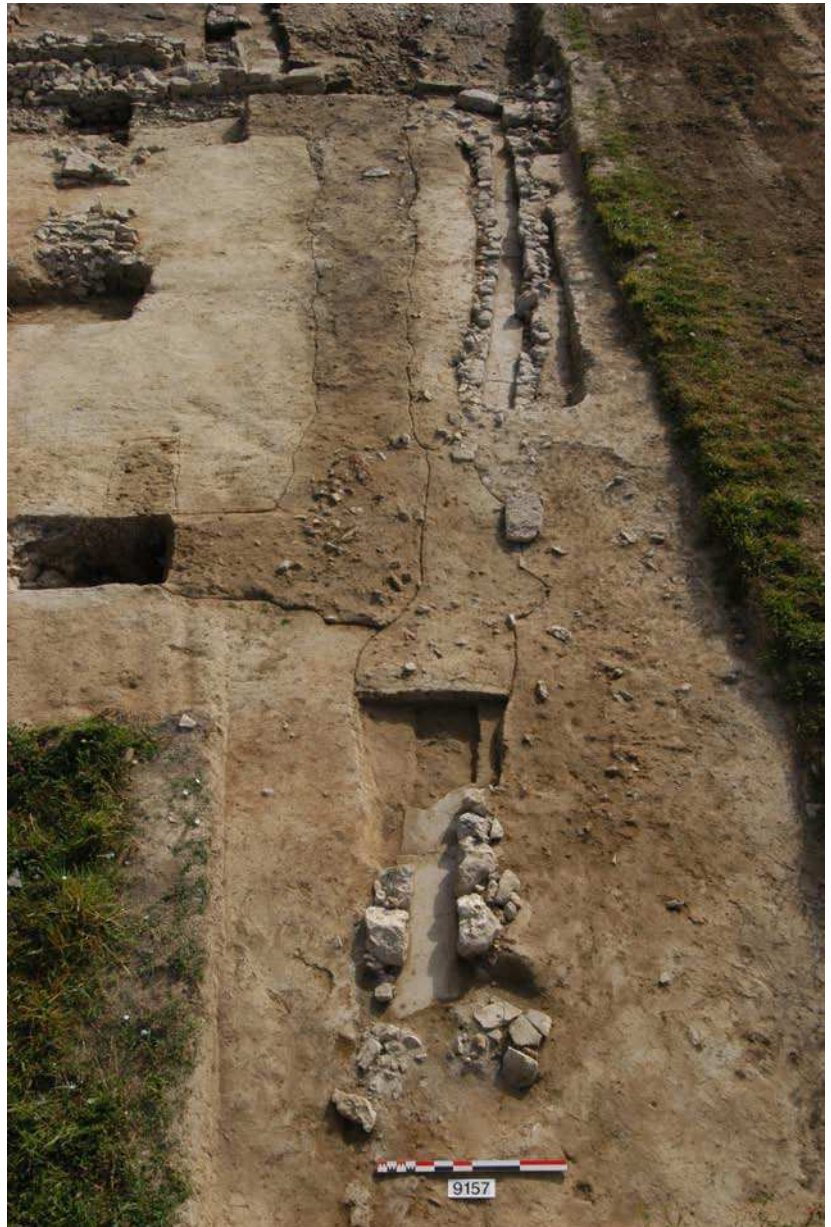
■ Fig. 40 : Vue d'ensemble, depuis l'ouest, du caniveau CN76008.

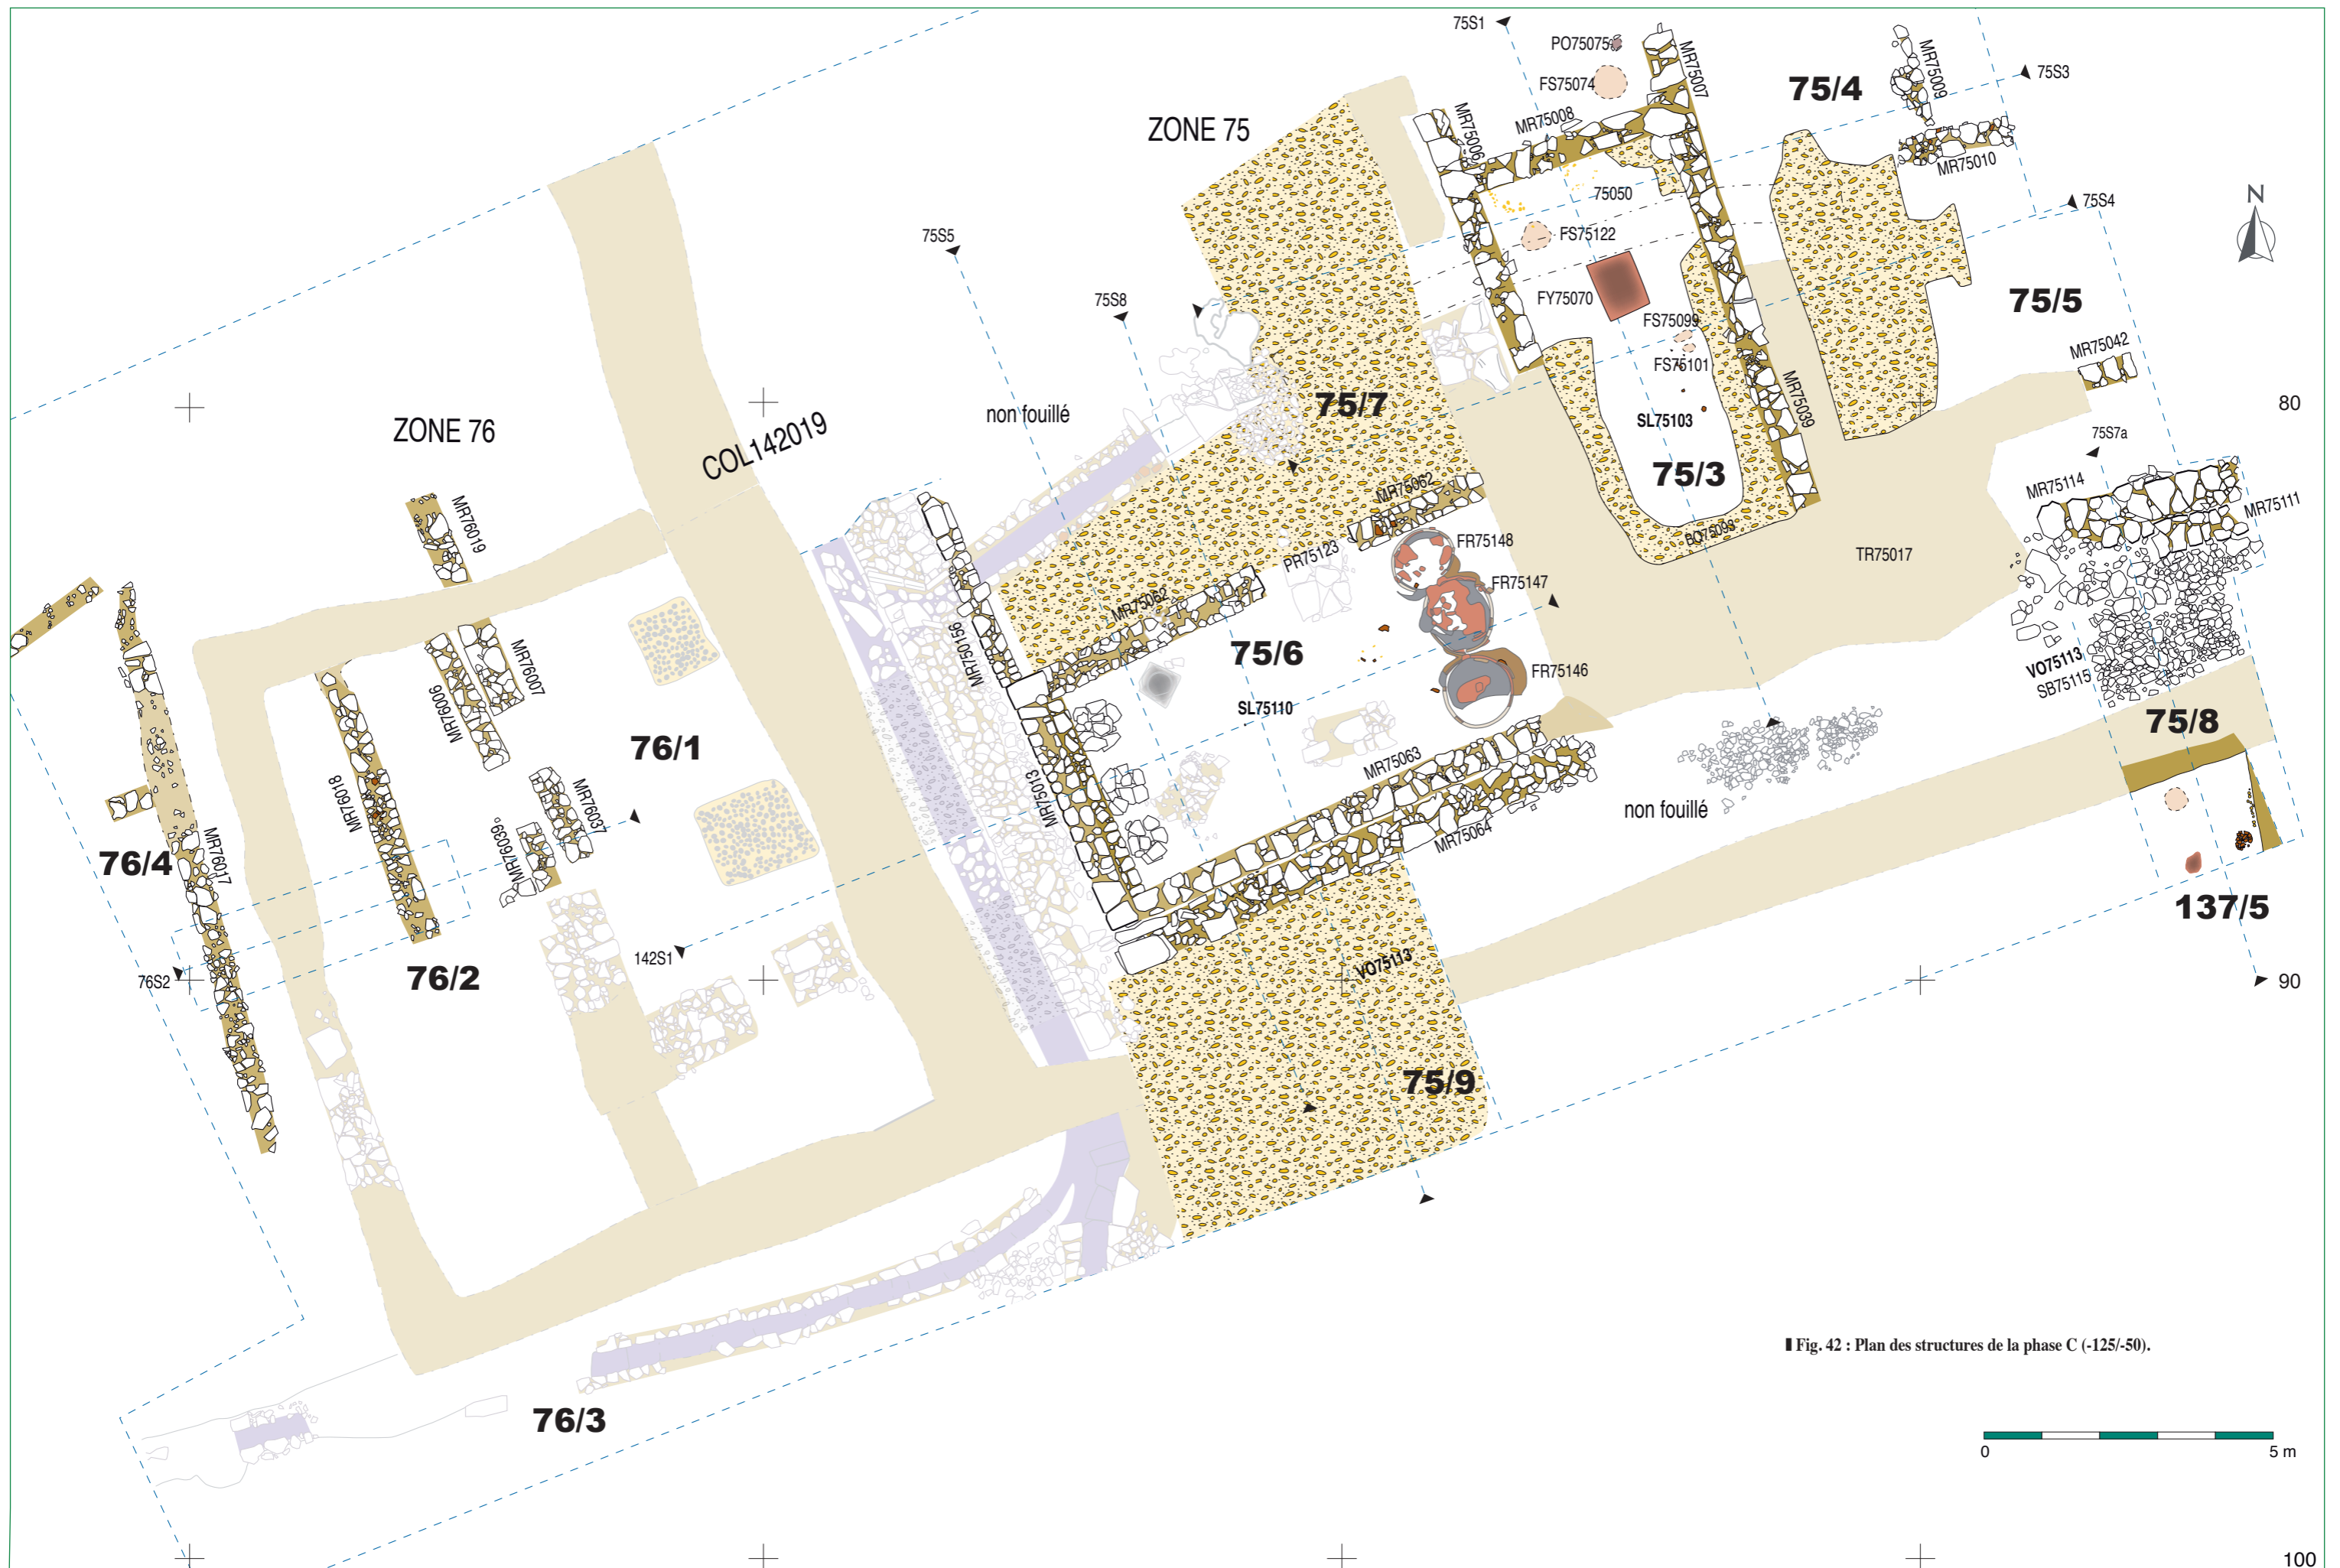
Fig. 42 : Plan des structures de la phase C (-125/-50).
