Tours site 17 - Marmoutier 2012
Fig.32
Zone 4
Localisation des secteurs de fouille.

Principaux éléments observés entre 2006 et 2011 sur le bâtiment 2.

Origine du bâtiment 2 : hypothèses successives.

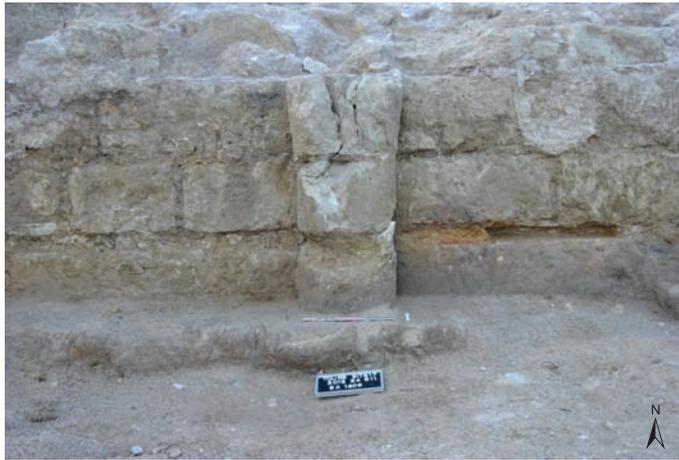
a. Colonnnette engagée (COL.1306) dans le mur M. 1002.

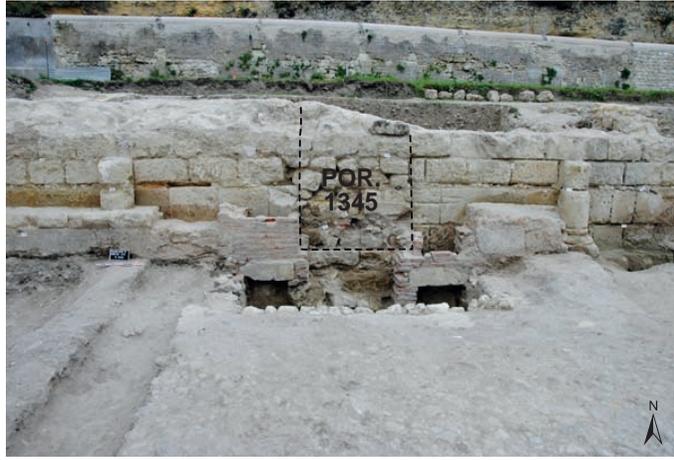
b. Le mur M. 1002, face sud, et la porte POR.1345.

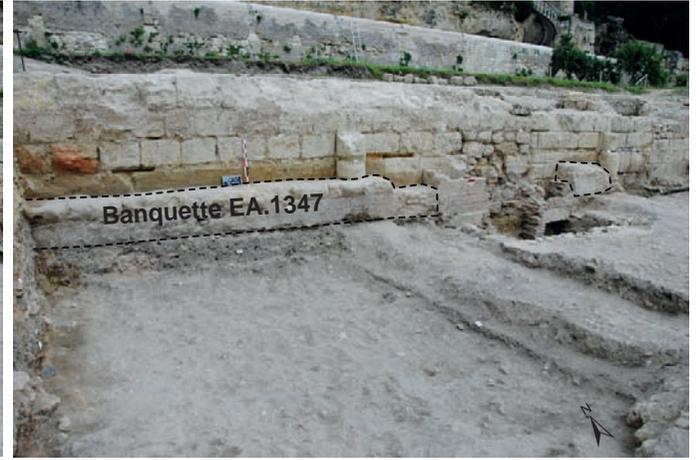
c. La banquette EA.1347.

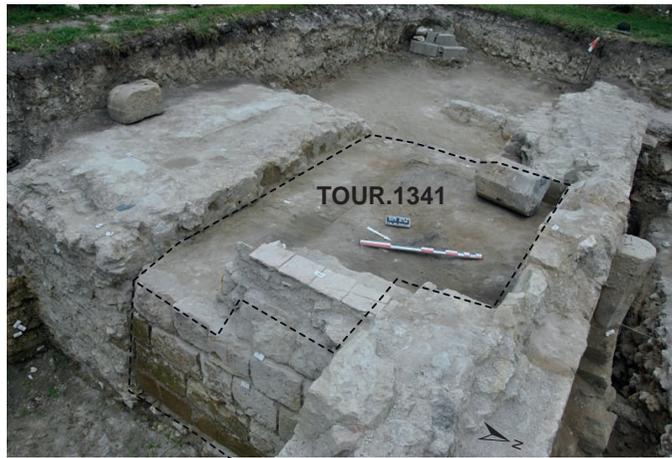
d. La tourelle TOUR.1341 au sud du bâtiment.

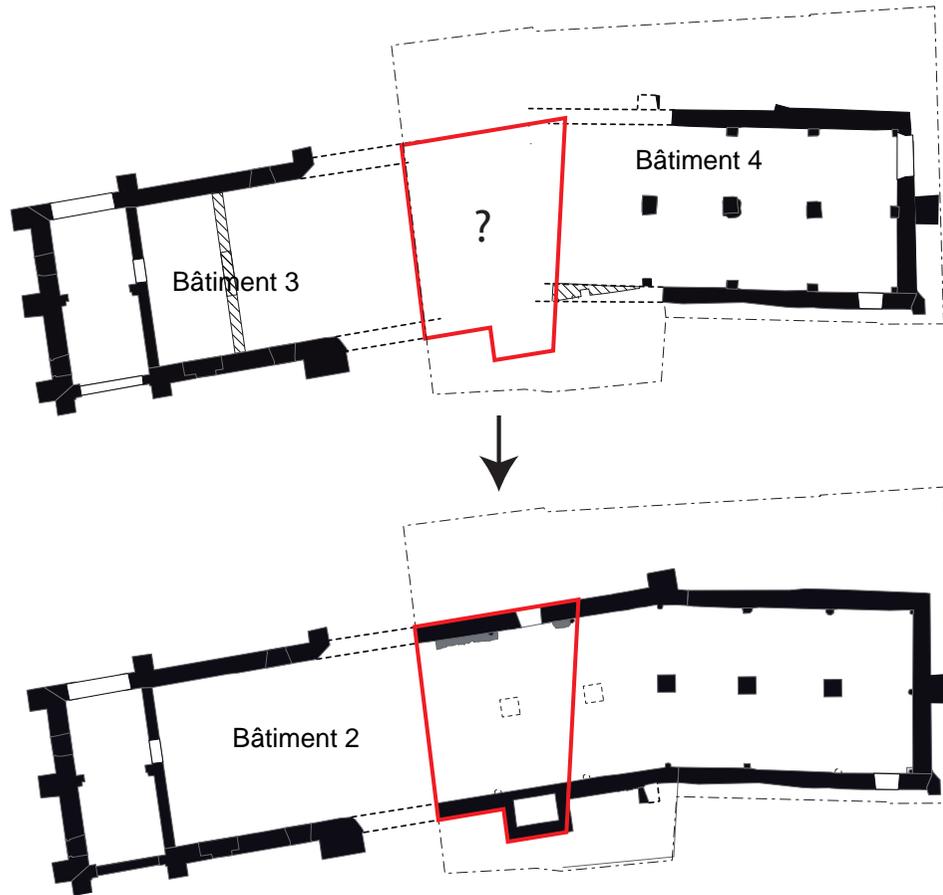
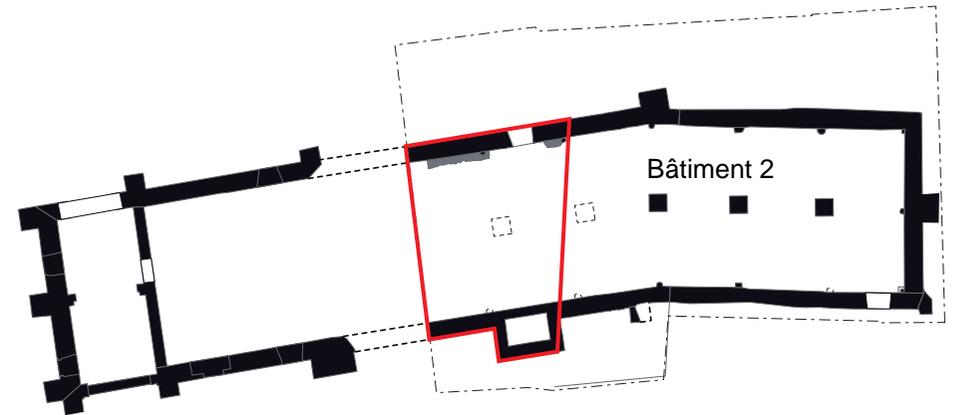
Fig.35

Hypothèse 2011
 Deux bâtiments distincts de la fin du 12^e s.
 jusqu'à la fin 13^e - début 14^e s.

Hypothèse 2012
 Création d'un bâtiment unique fin 12^e - début 13^e s.,
 utilisé jusqu'au 18^e s.

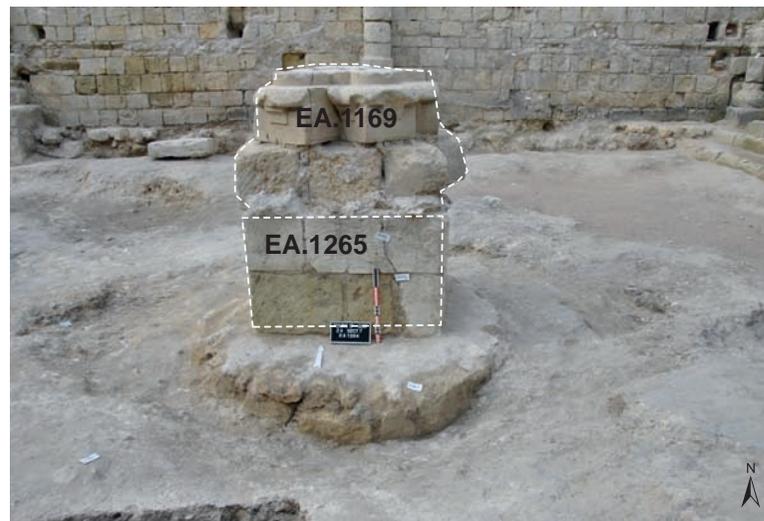
a. Support central quadrilobé (EA.1166).

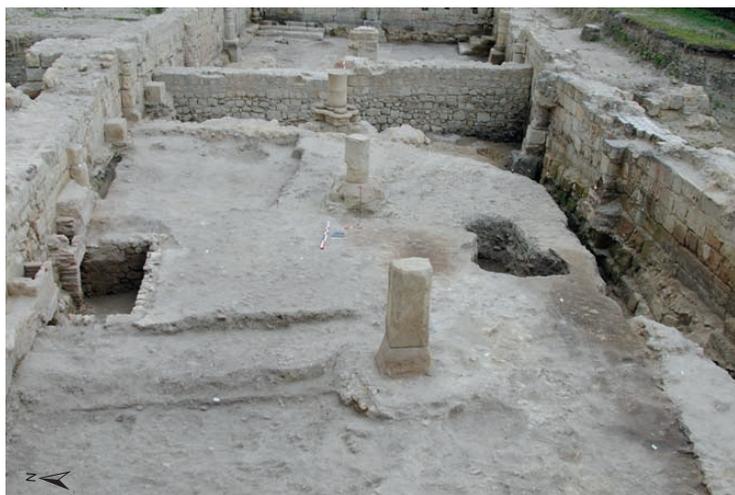
b. Superposition des supports du 12e s. (EA.1265) et du 13e s. (EA.1169).

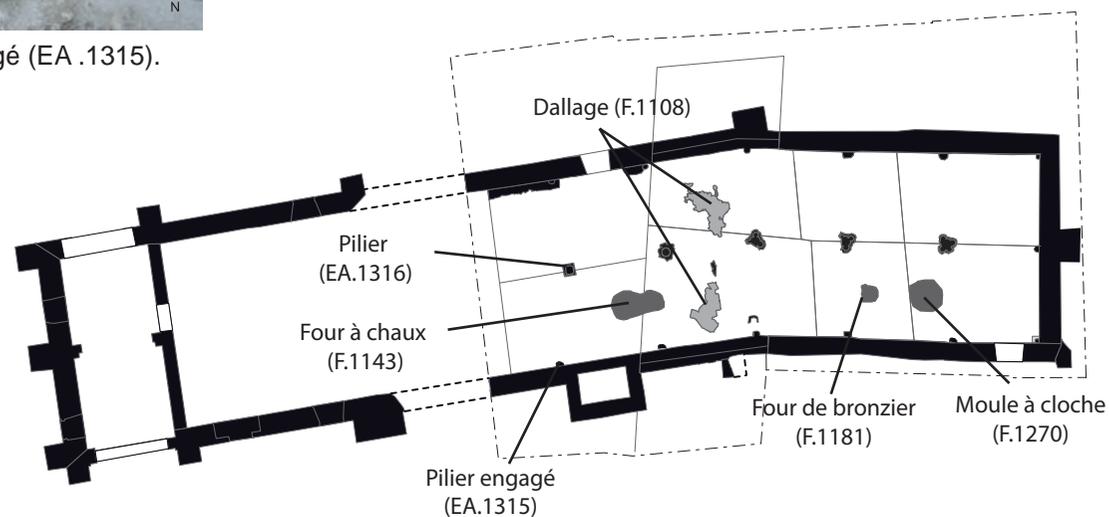
d. Dallage (F.1108).

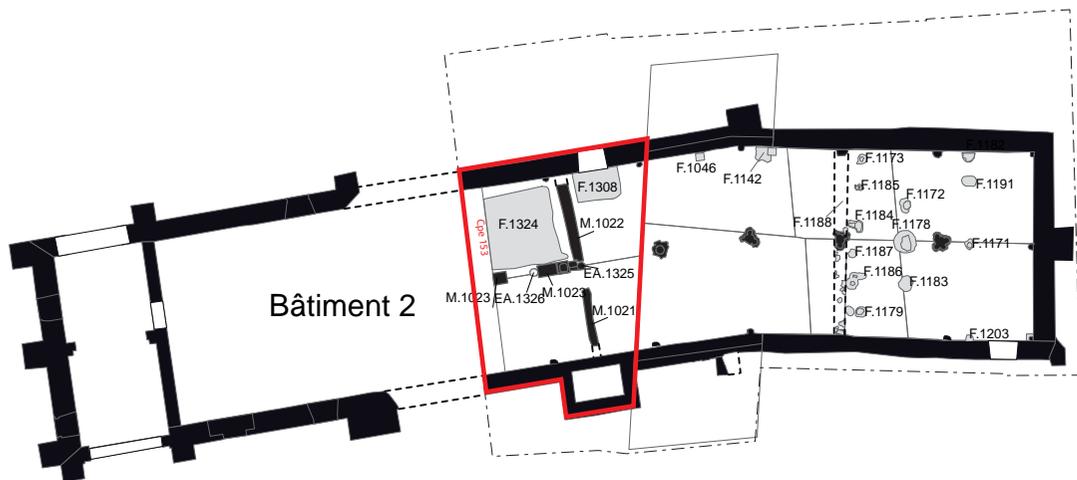
a. La fosse F.1324 et les murs M.1022 et M.1023.

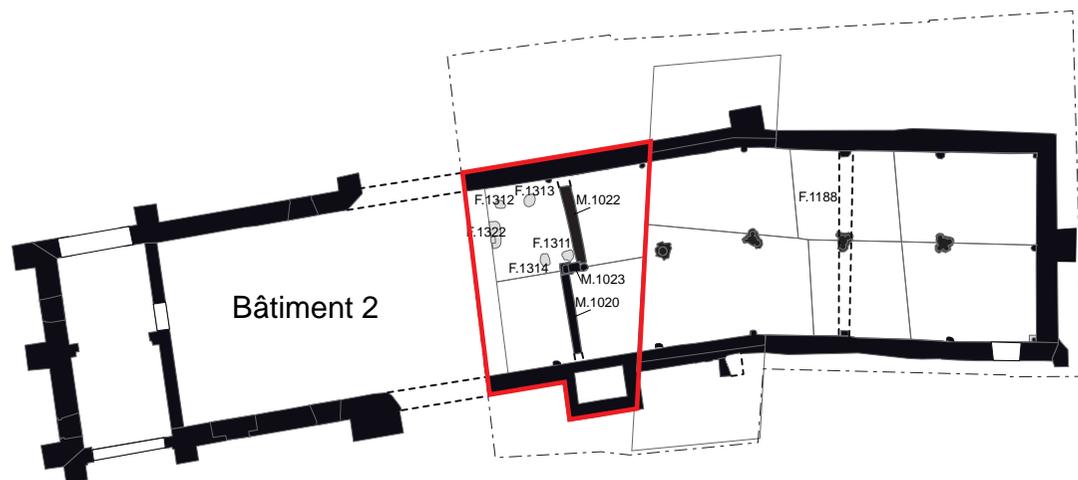
b. Les trous de poteau F.1322, 1313, 1312 et 1314.

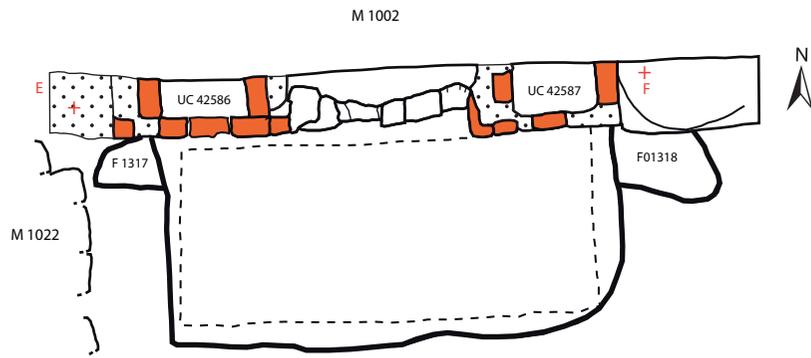
a. Plan de la fosse F.1308.

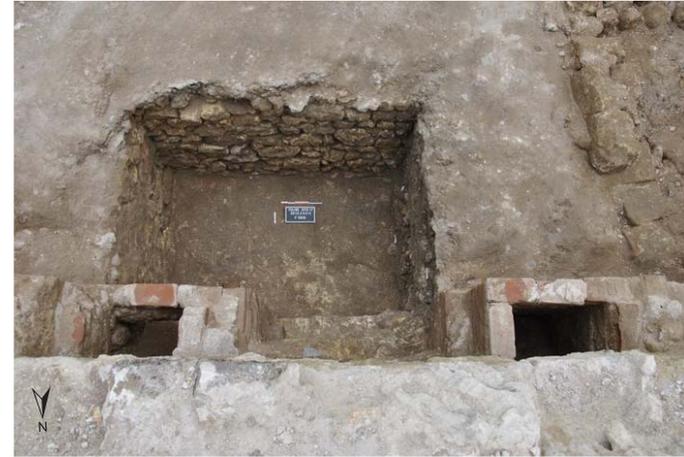
b. Fosse F.1308 en cours de fouille.

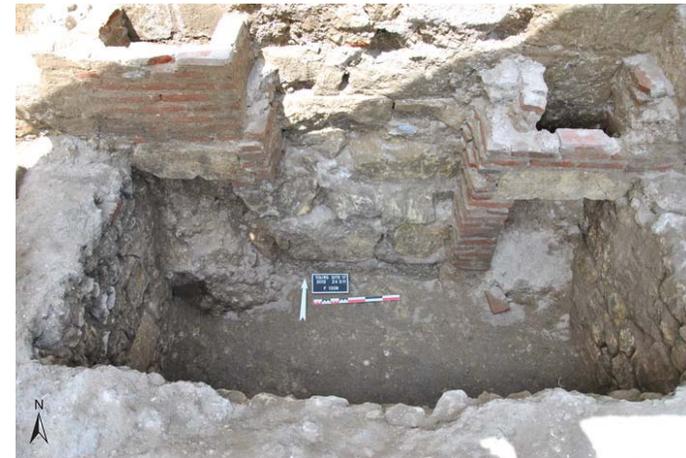
d. Fosse F.1308, en fin de fouille.

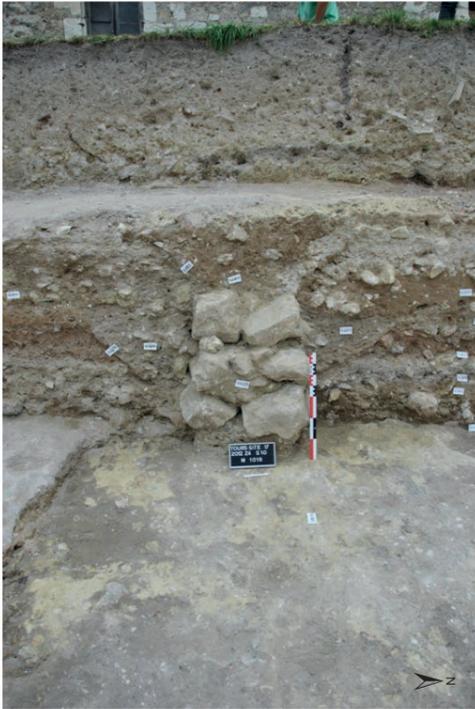
a. Mur M.1019 dans la coupe 163.

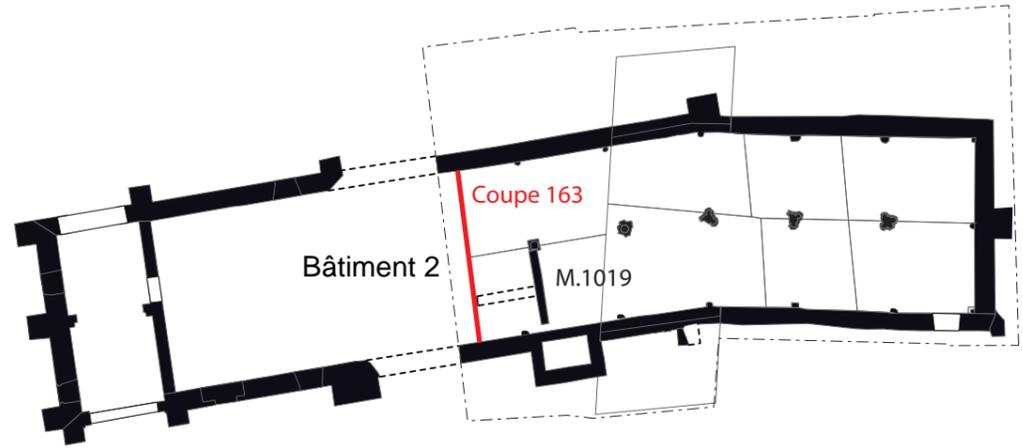
b. Plan du réaménagement (5) du bâtiment 2.

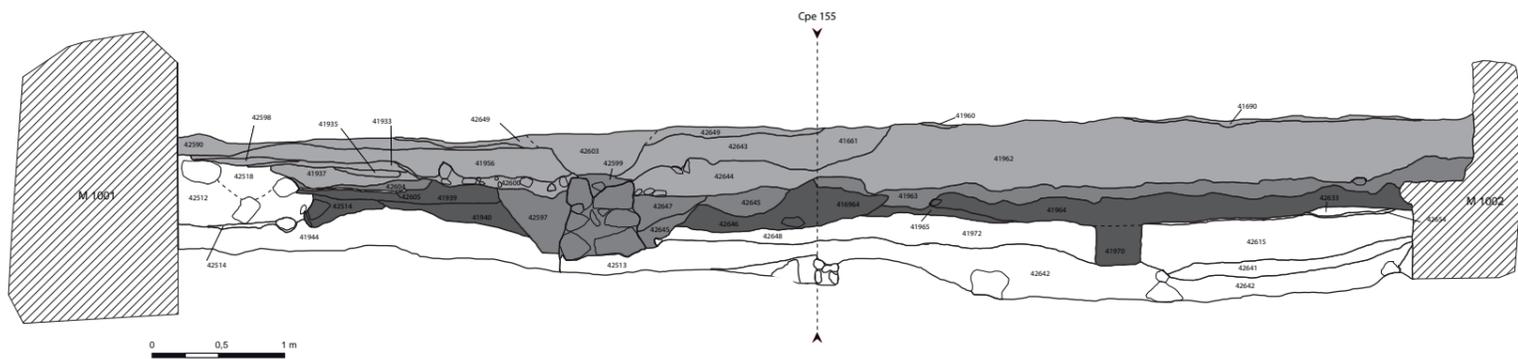
c. Coupe 163, couches fonctionnant avec les deux derniers réaménagements du bâtiment 2.

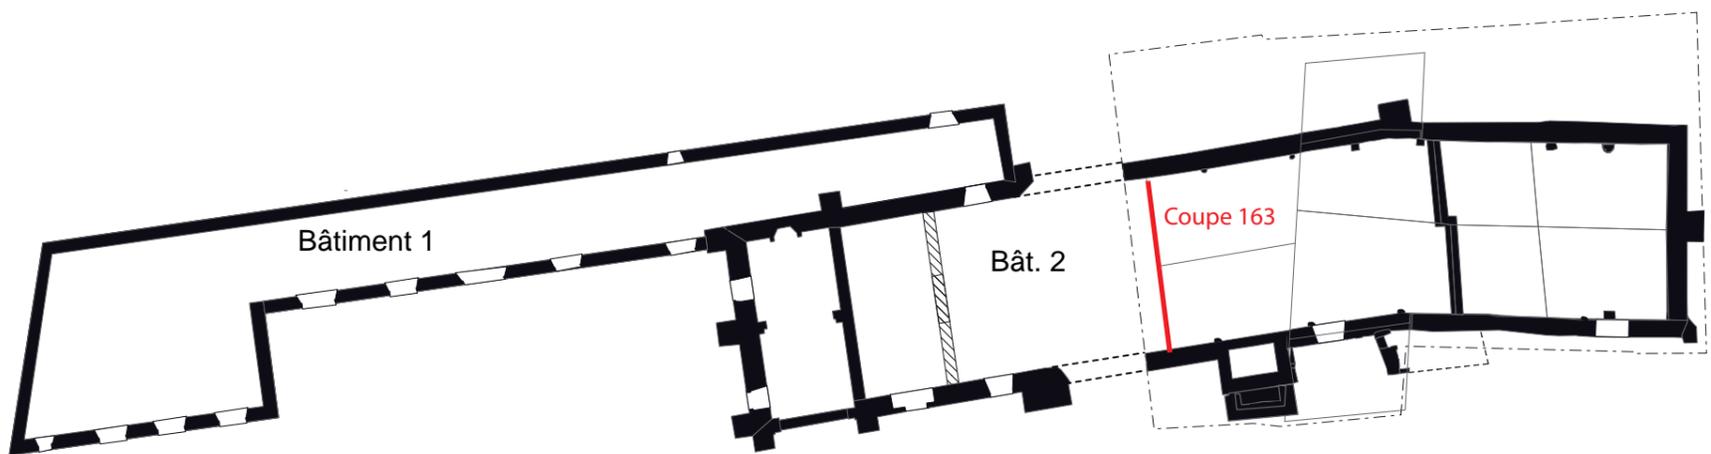
d. Plan du dernier réaménagement (6) du bâtiment 2.

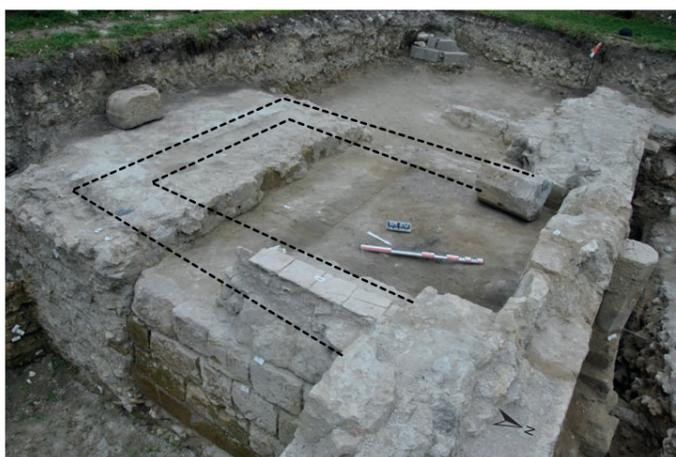
e. Emprise de la nouvelle tourelle d'escalier édifiée à la fin du 18e s..

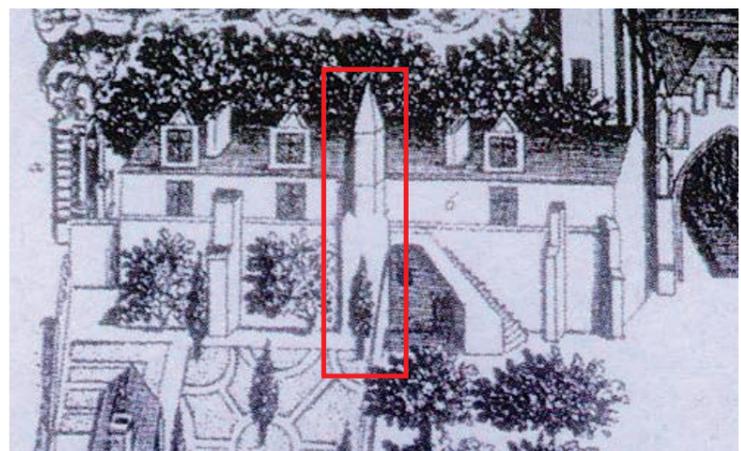
f. Ancienne tourelle dessinée sur le *Monasticon Gallicanum*.

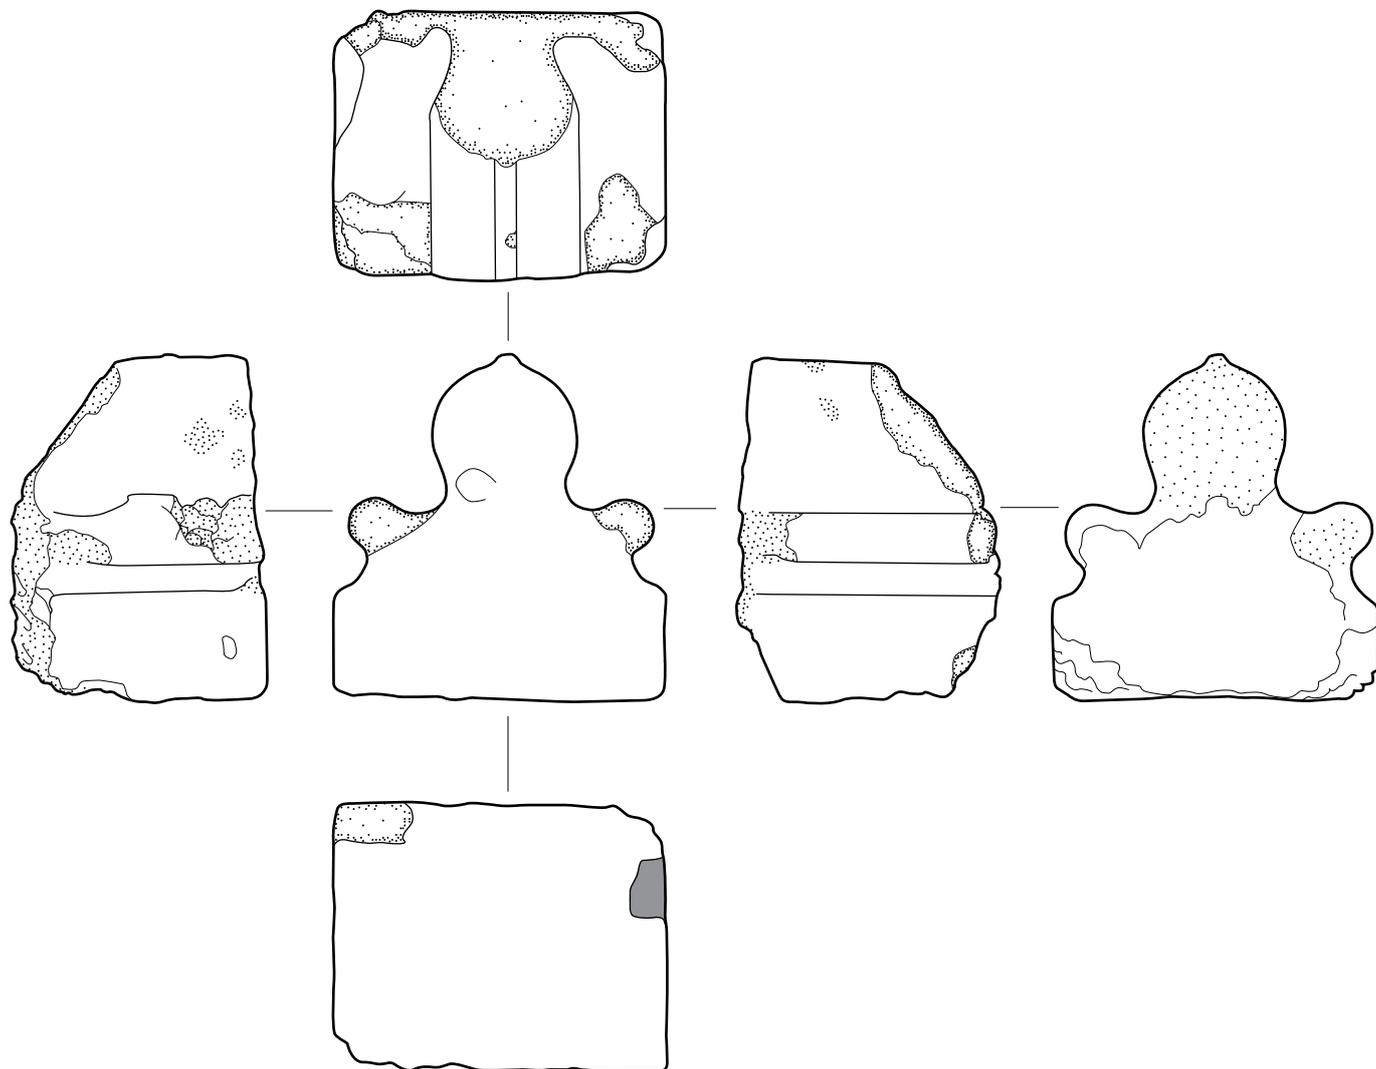
Fig.52

Nervure (LAP 18) provenant de l'abbatiale gothique

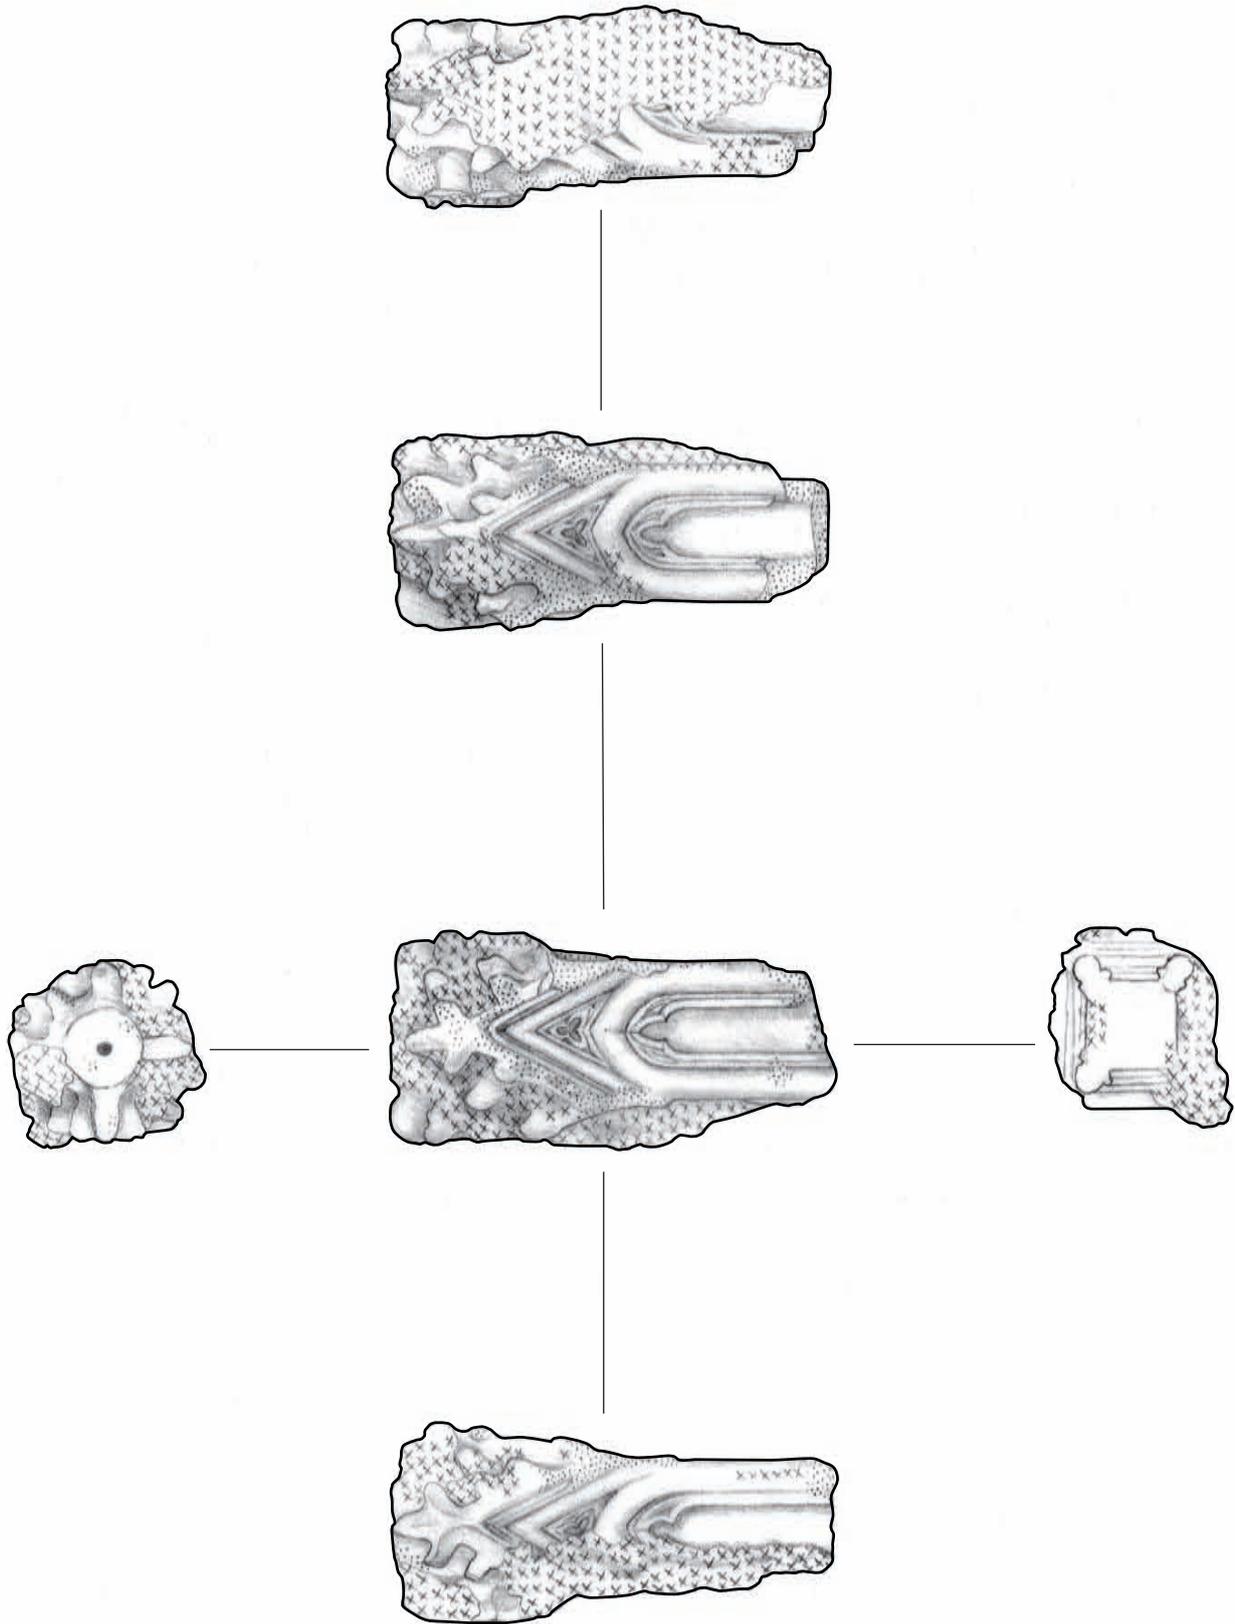
Fig.53

Fragment de pinacle (LAP 84)

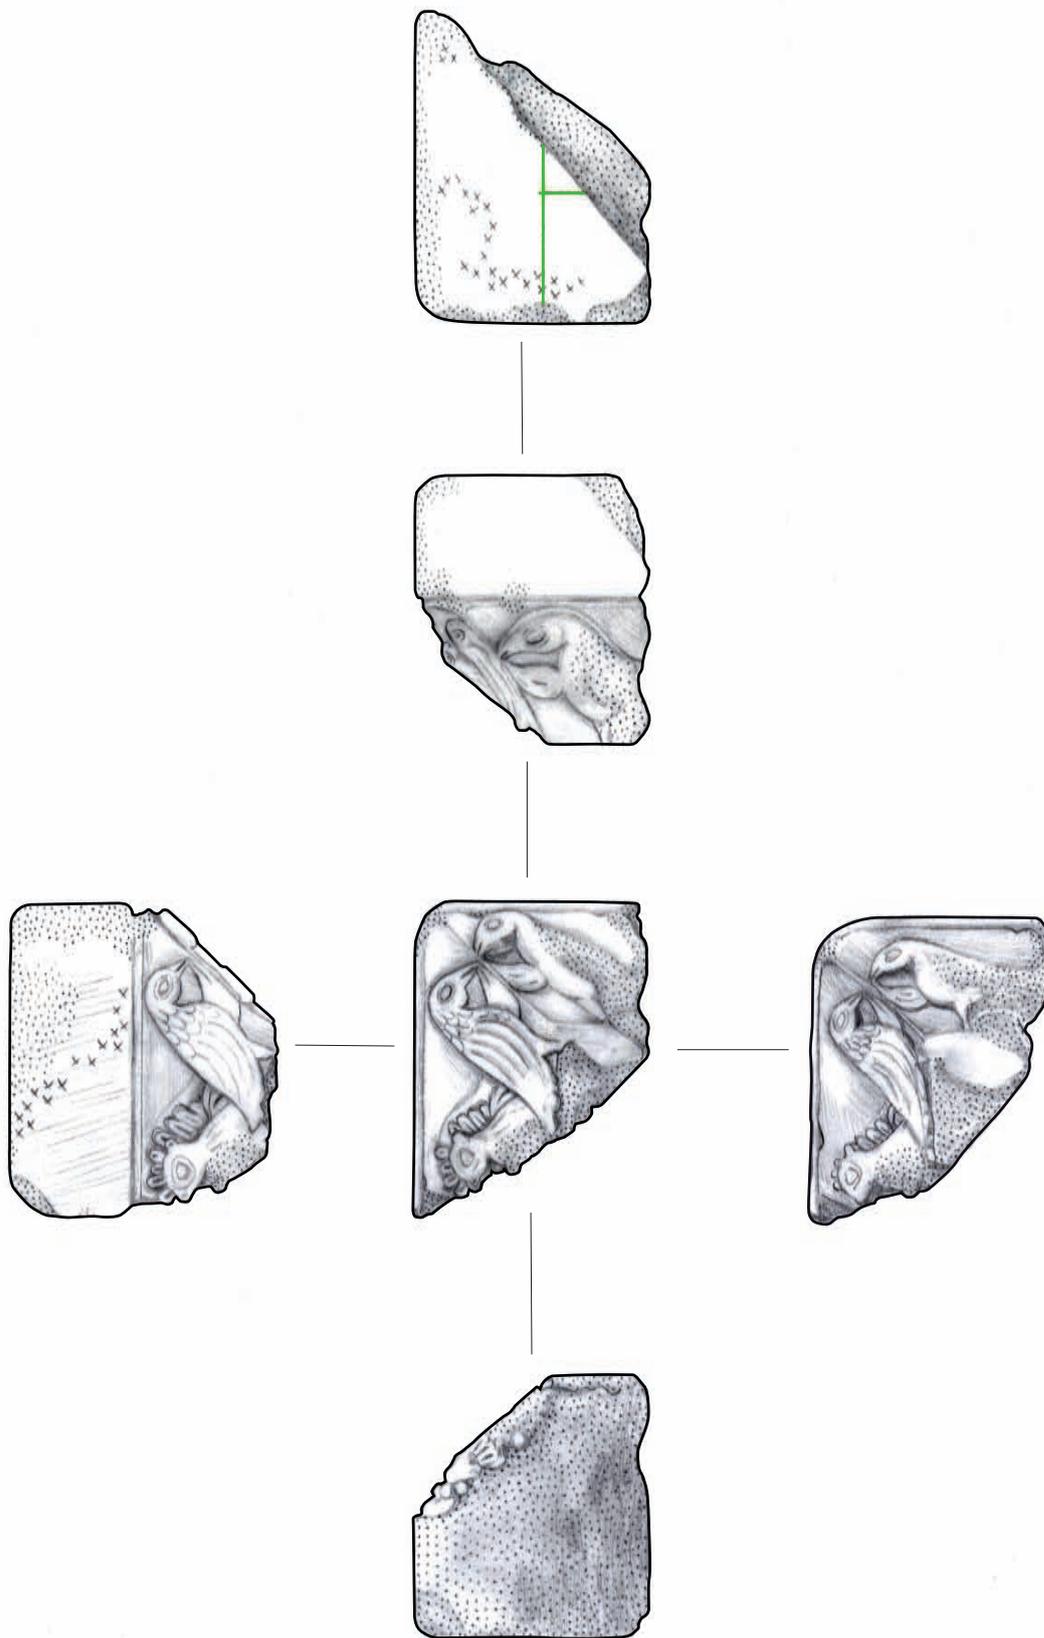
Fig.54

Fragment de chapiteau roman à décor zoomorphe (LAP 85 - US 11496)

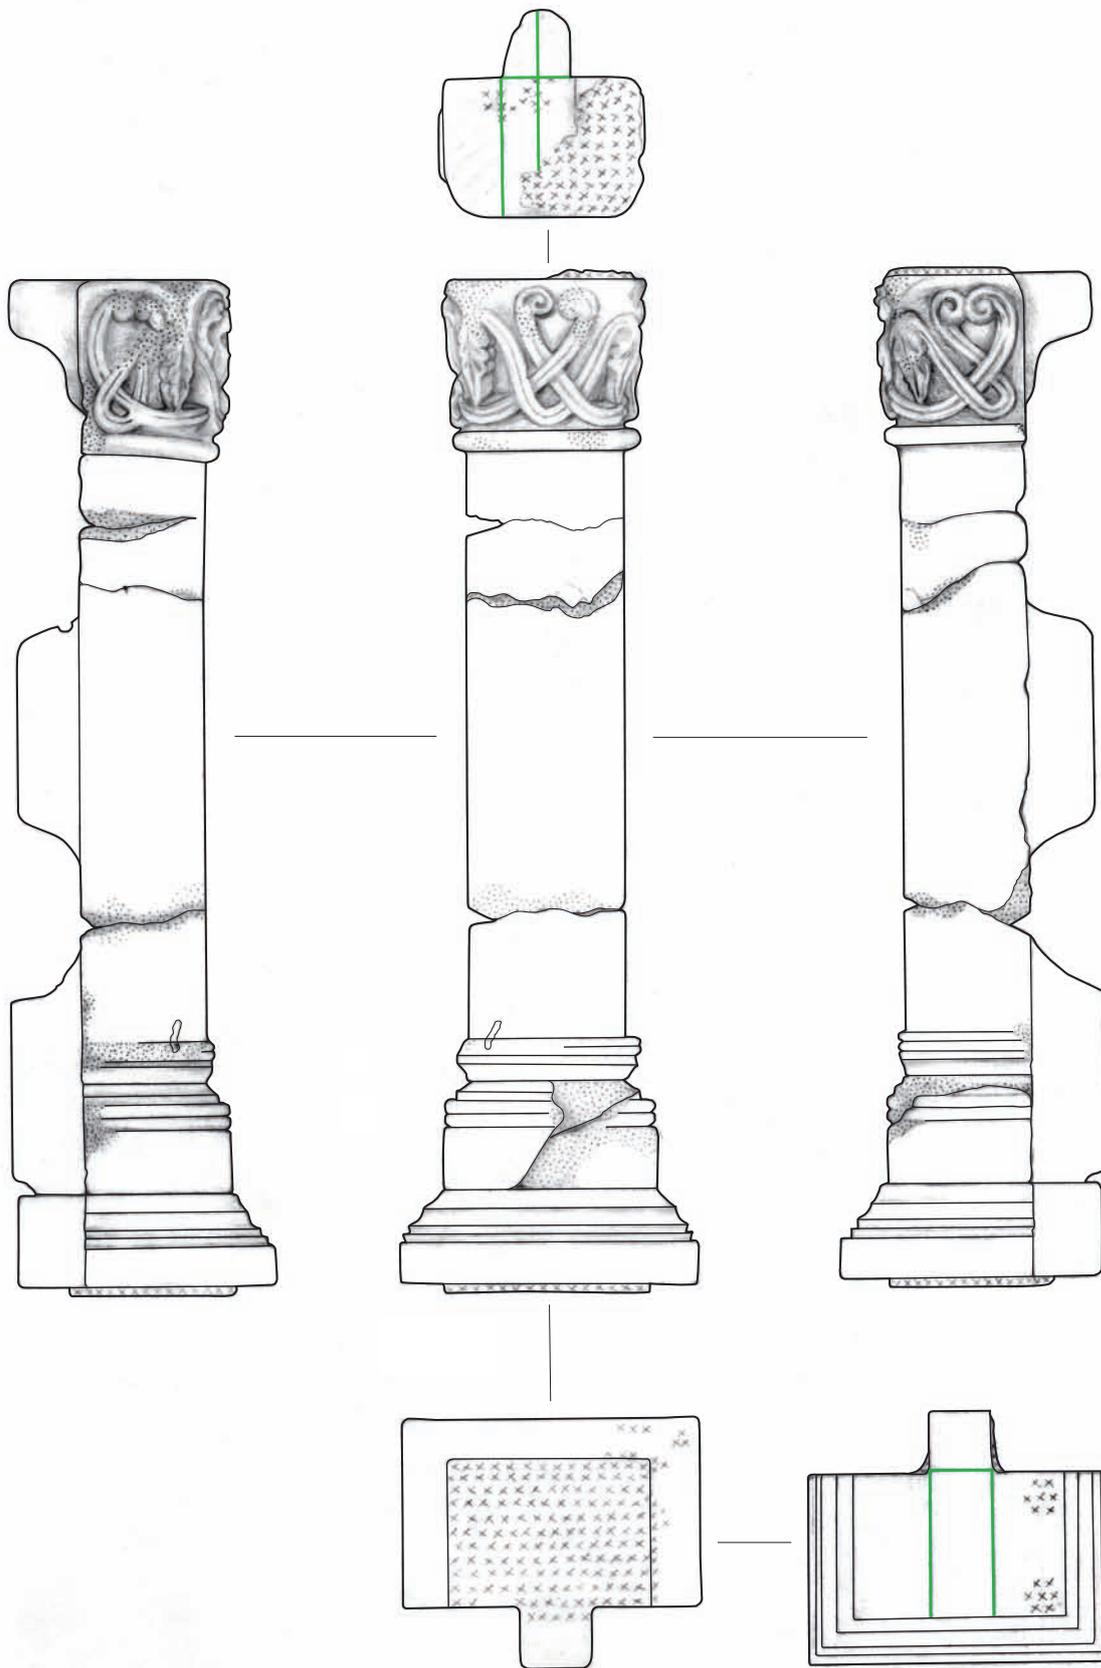
Fig.55

Différents éléments d'une baie provenant de l'ancienne hôtellerie
(US 41169)

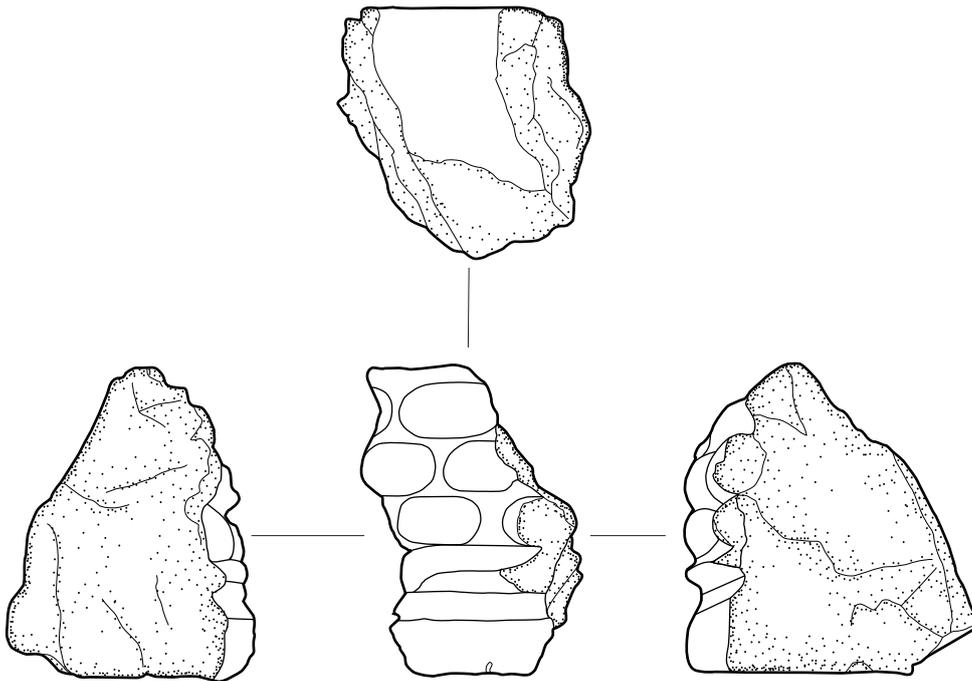
Tours site 17 - Marmoutier 2012
Fig.56
Zone 1
Fragment de corniche à billettes (LAP 03)

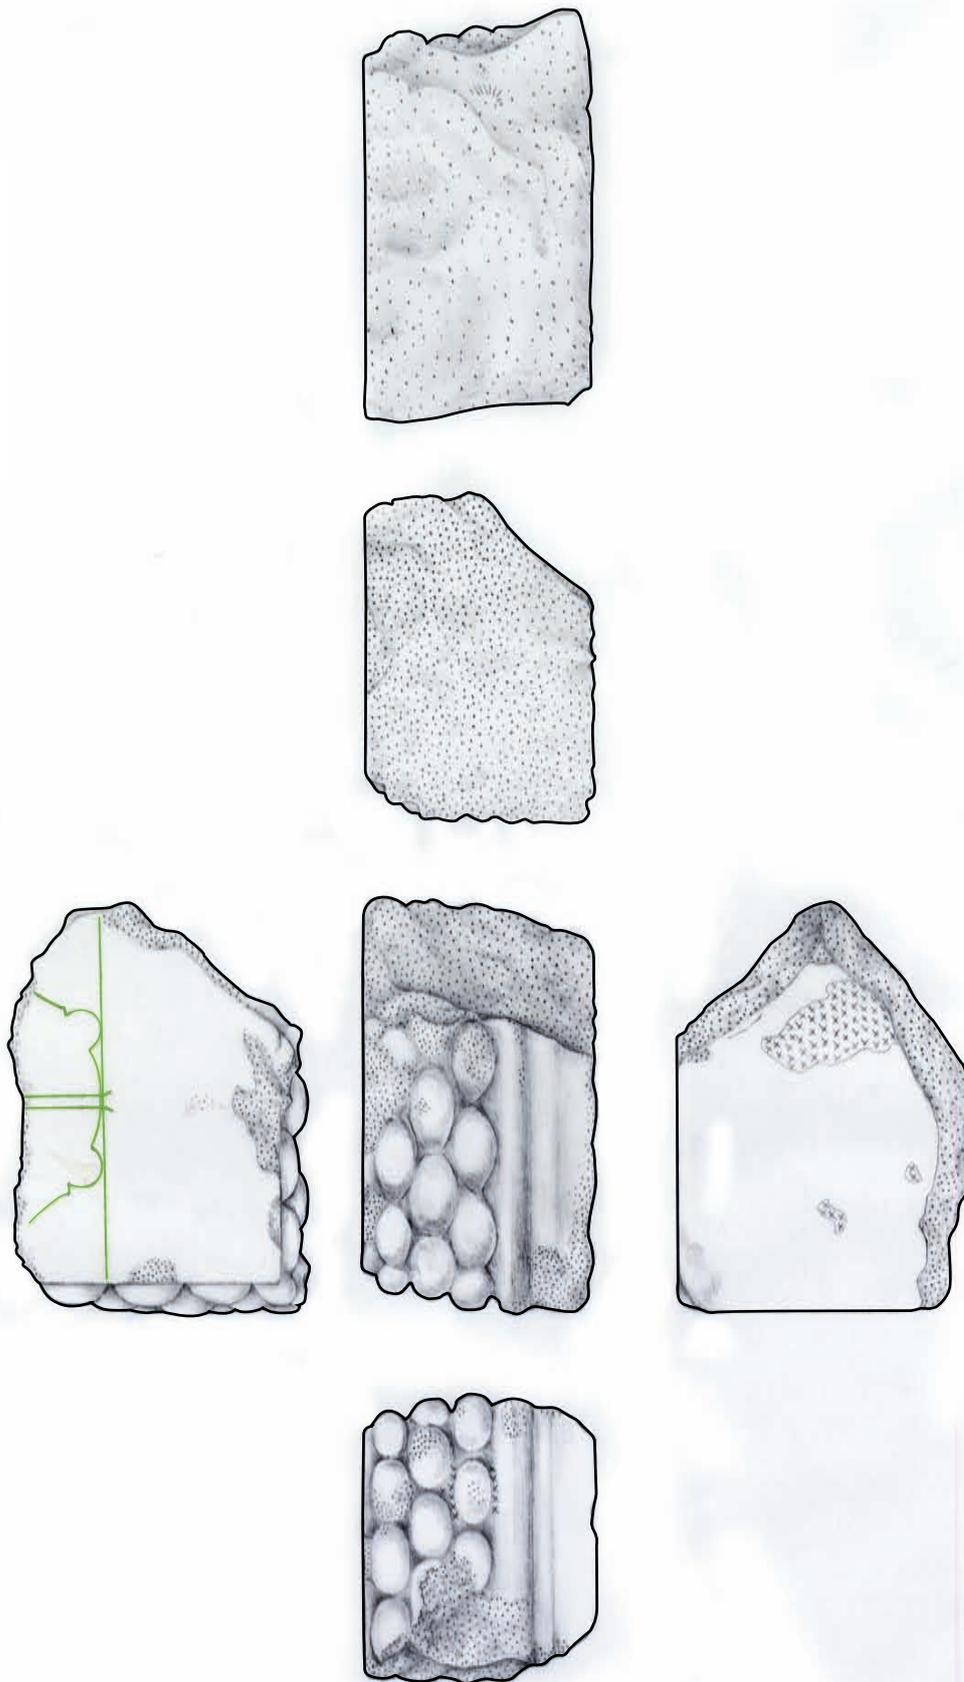
Fig.57

Fragment de corniche à billettes et tracé préparatoire (LAP 53)
