Loches. Première campagne de fouilles sur la forteresse

Rapport de sondages archéologiques

Première campagne de fouilles sur la forteresse

Sondages archéologiques réalisés du 17 juin au 12 juillet et du 16 sept. au 31 oct. 2013

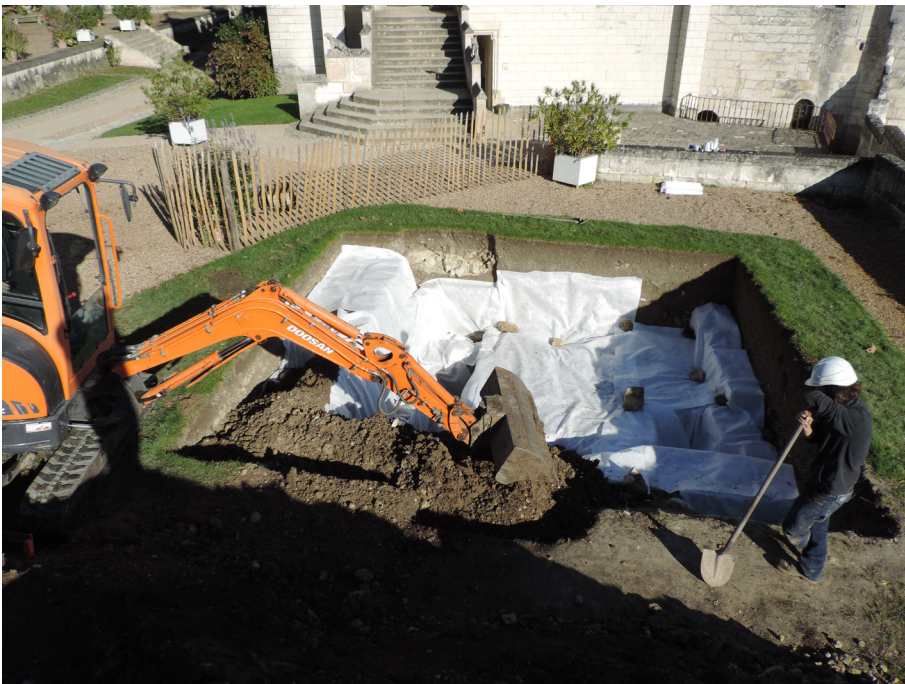
Fig. 16 : Photographie du sondage 4 en cours de rebouchage, avec protection des vestiges au préalable

L'ensemble des sondages a été rebouché immédiatement. Les vestiges maçonnés ont fait l'objet d'une protection à l'aide de géotextile ([fig. 16](#)).

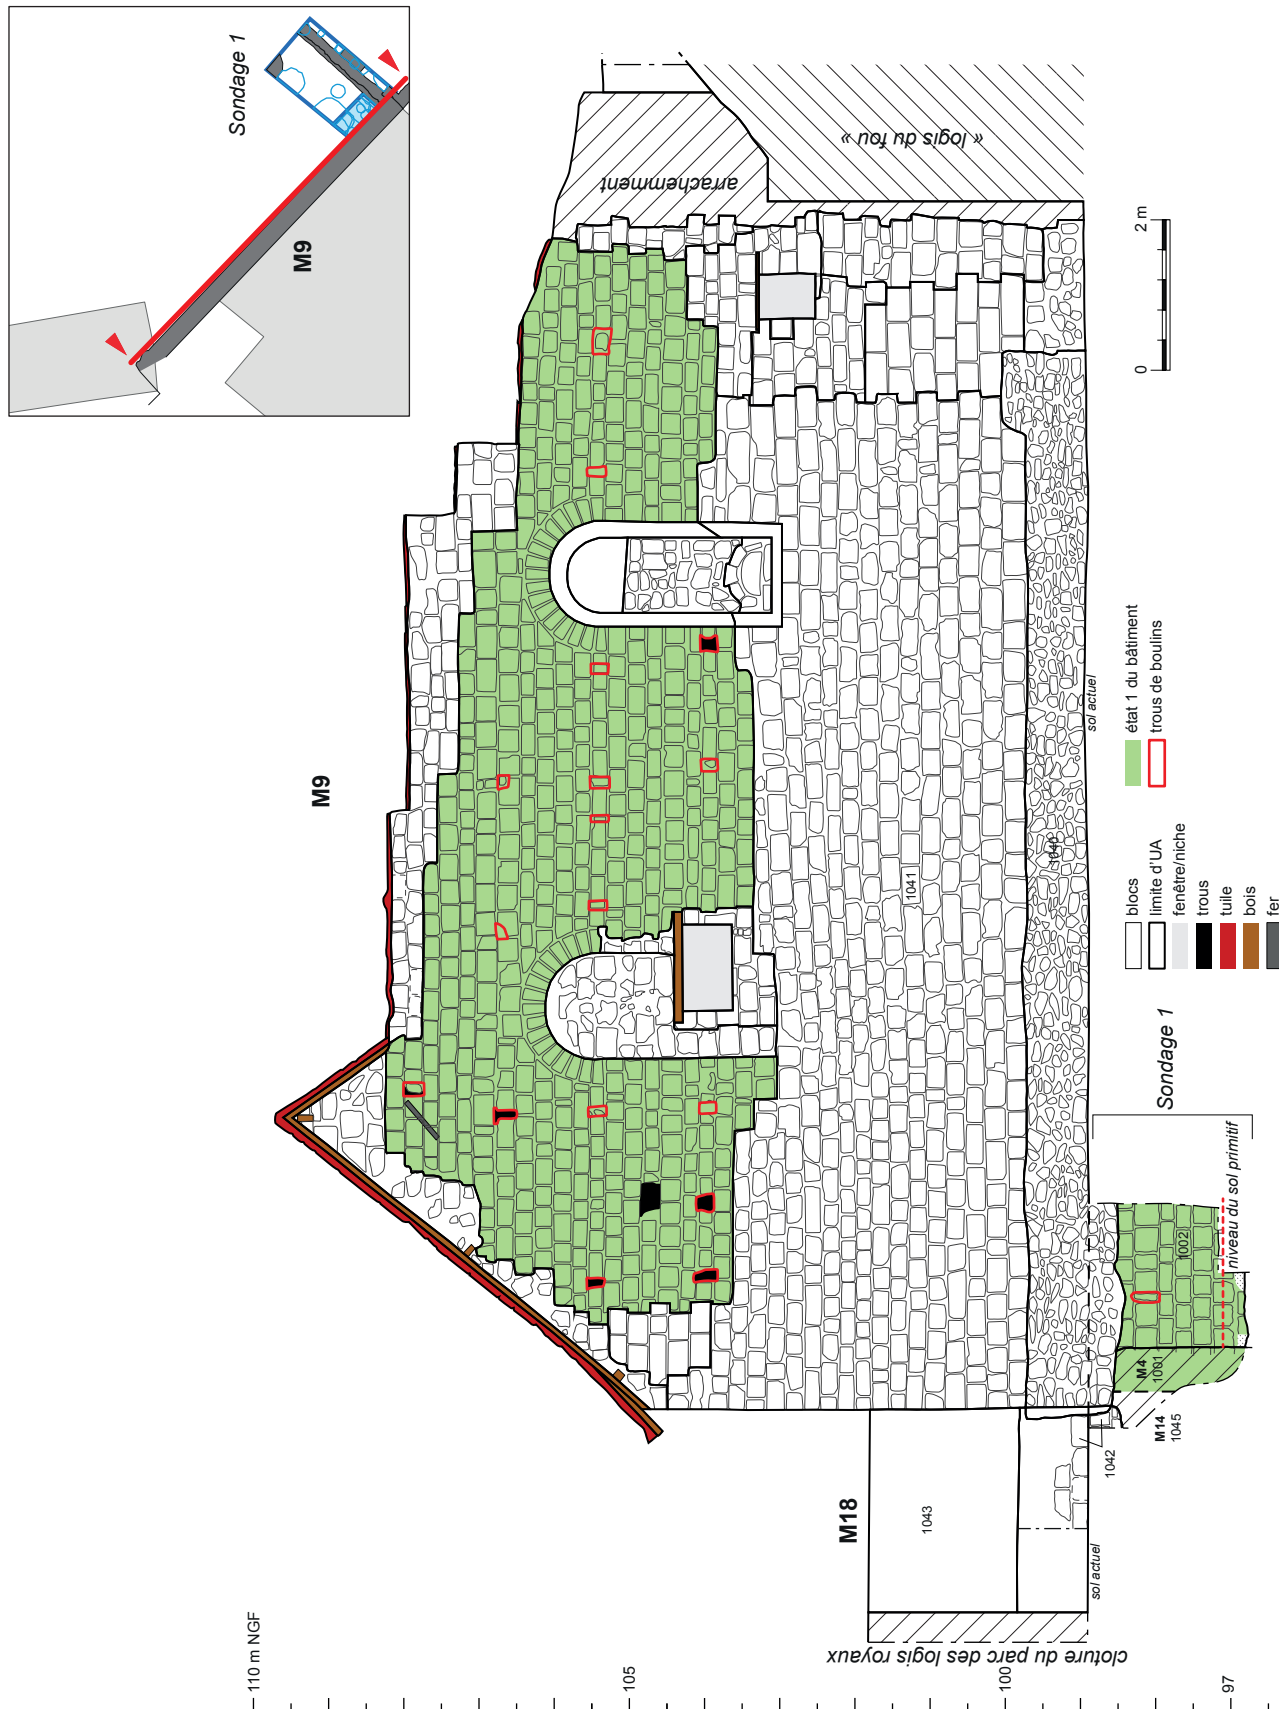
Fig. 23 : Relevé de l'élevation du mur à baies romanes, réalisé à partir de photographies redressées (M9).

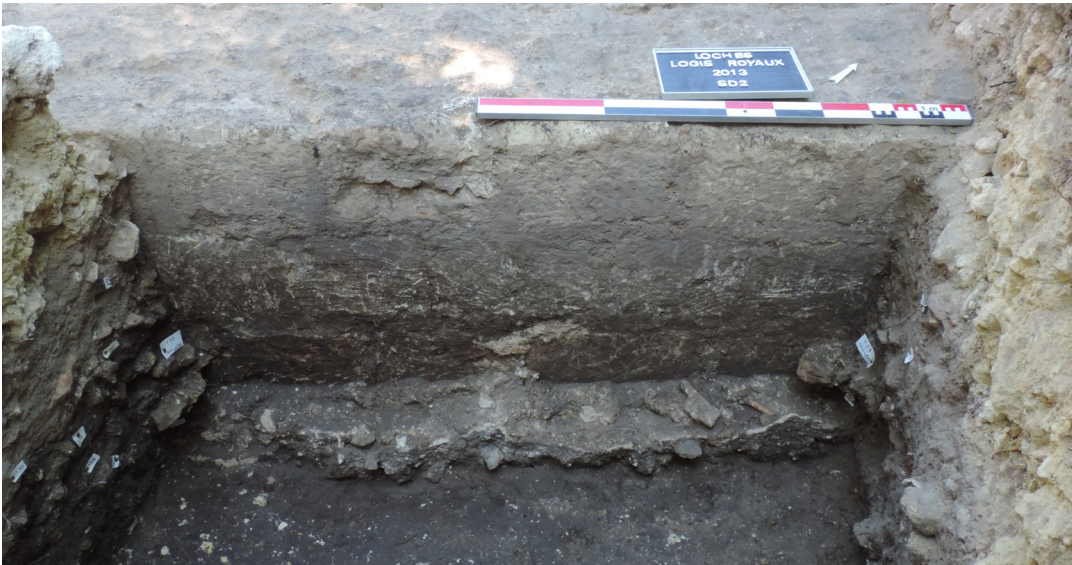
Fig. 32 :
Photographie
du mur M5,
et son ressaut
de fondation
UA 1158.

avec le constat d'une rupture de pente importante dans le secteur. Cependant, la faible épaisseur de M5 (65 cm) ne peut concorder avec l'interprétation d'une courtine de rempart. Peut-on ainsi penser que M5 n'est qu'un simple mur de terrasse destiné à retenir les terres au sommet de l'éperon et à séparer des zones de cour extérieure ayant fonctionné avec le bâtiment roman, d'une éventuelle lice située entre M5 et un pan de rempart (non reconnu) plus au nord-ouest ? Ou bien doit-on imaginer un secteur très peu fortifié avant les 12-13^e siècles, où le simple alignement de bâtiments le long de la rupture de pente marque la limite entre l'intérieur et l'extérieur du *castrum* ? Ces hypothèses restent à vérifier par une fouille plus extensive.

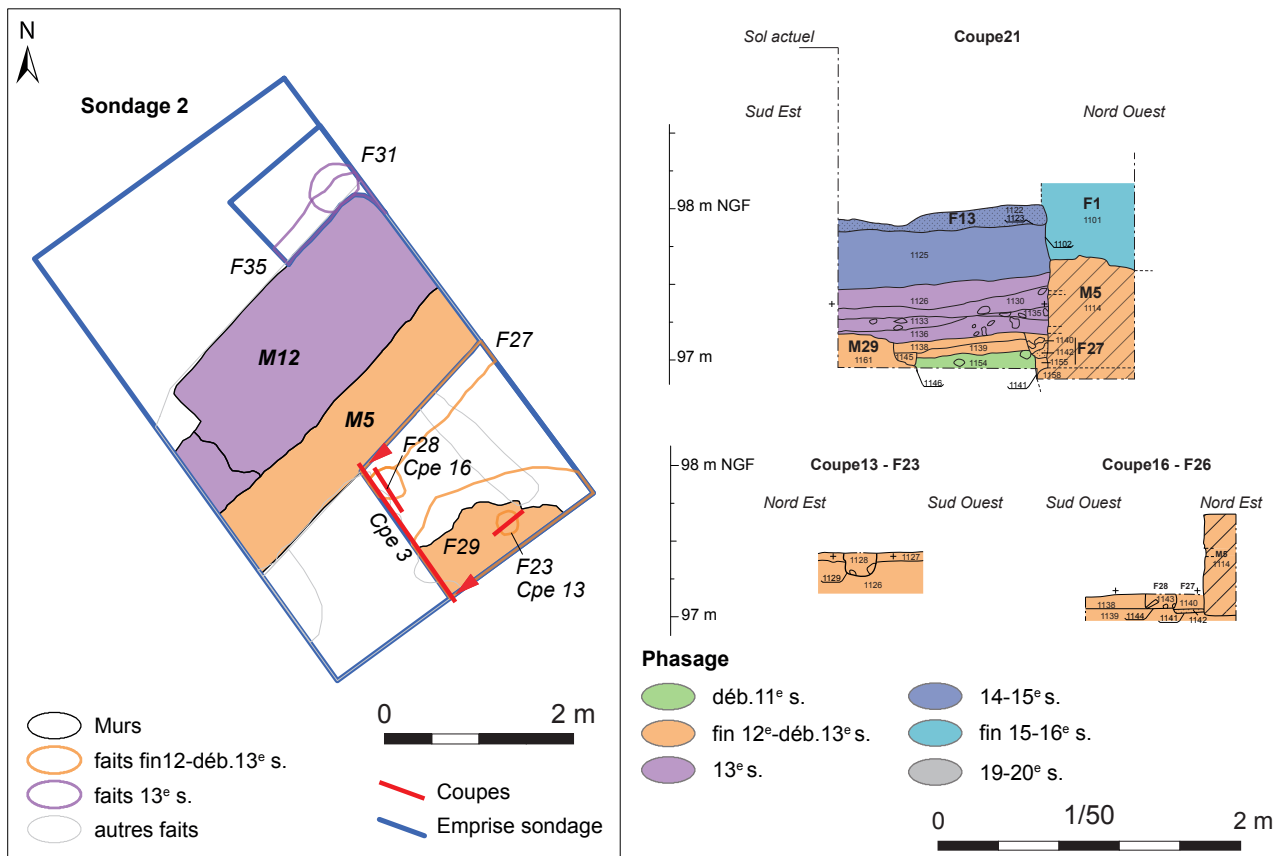
Fig. 33 : Plan des vestiges des 12-13^e siècles, coupes 13, 16 et 21 du sondage 2.

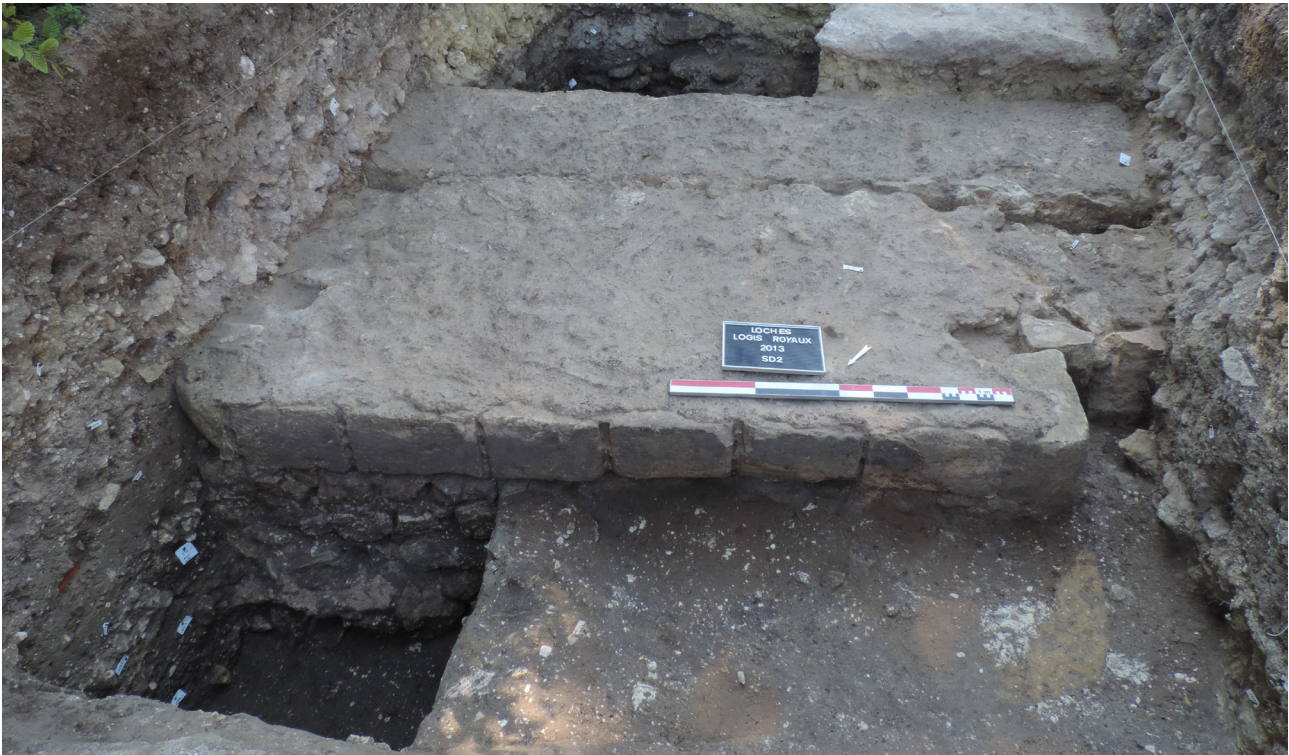
Fig. 35 : Photographie de M12.

Donner une interprétation fonctionnelle de ces deux derniers états de maçonneries de M12 serait pour le moins hasardeux. Elle ne saurait être précisément définie autrement que par une fouille élargie.

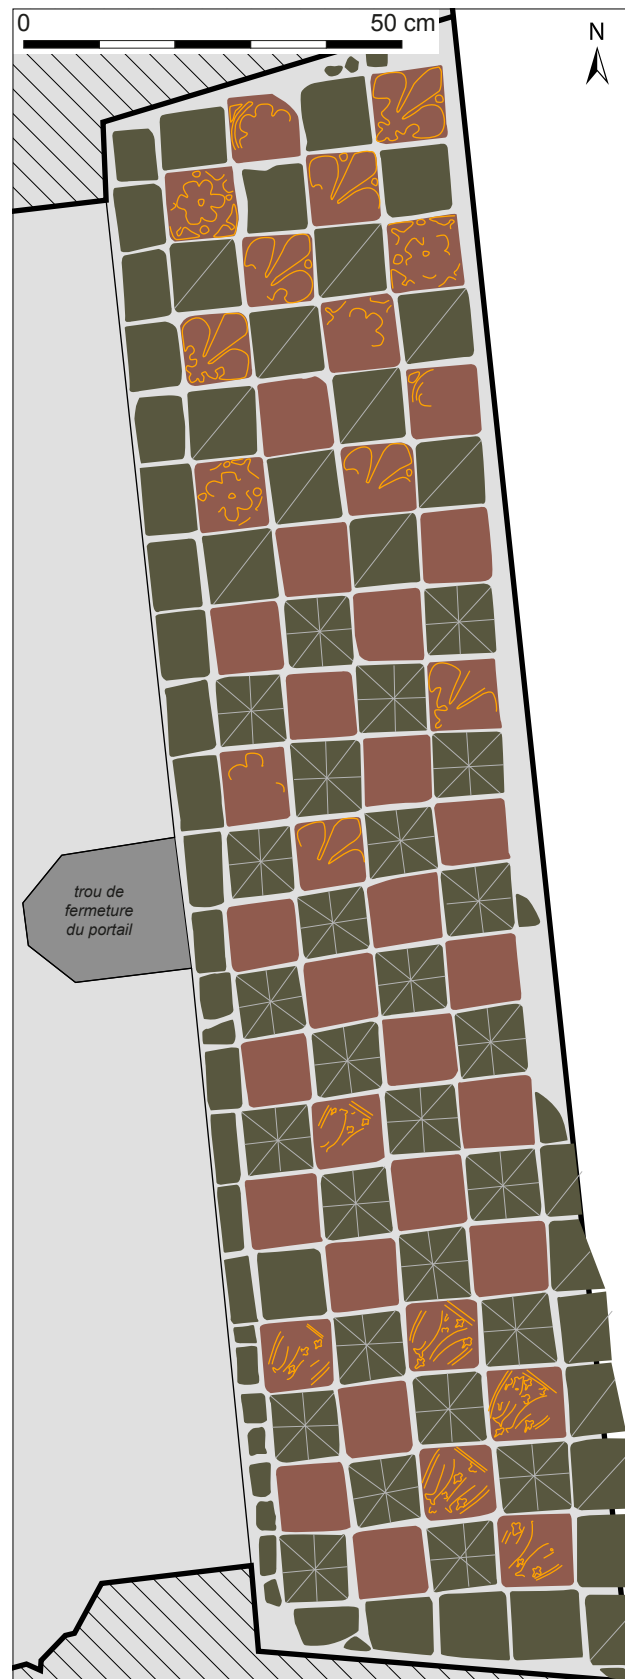
Fig. 52 : Relevé des décors du carrelage vernissé.

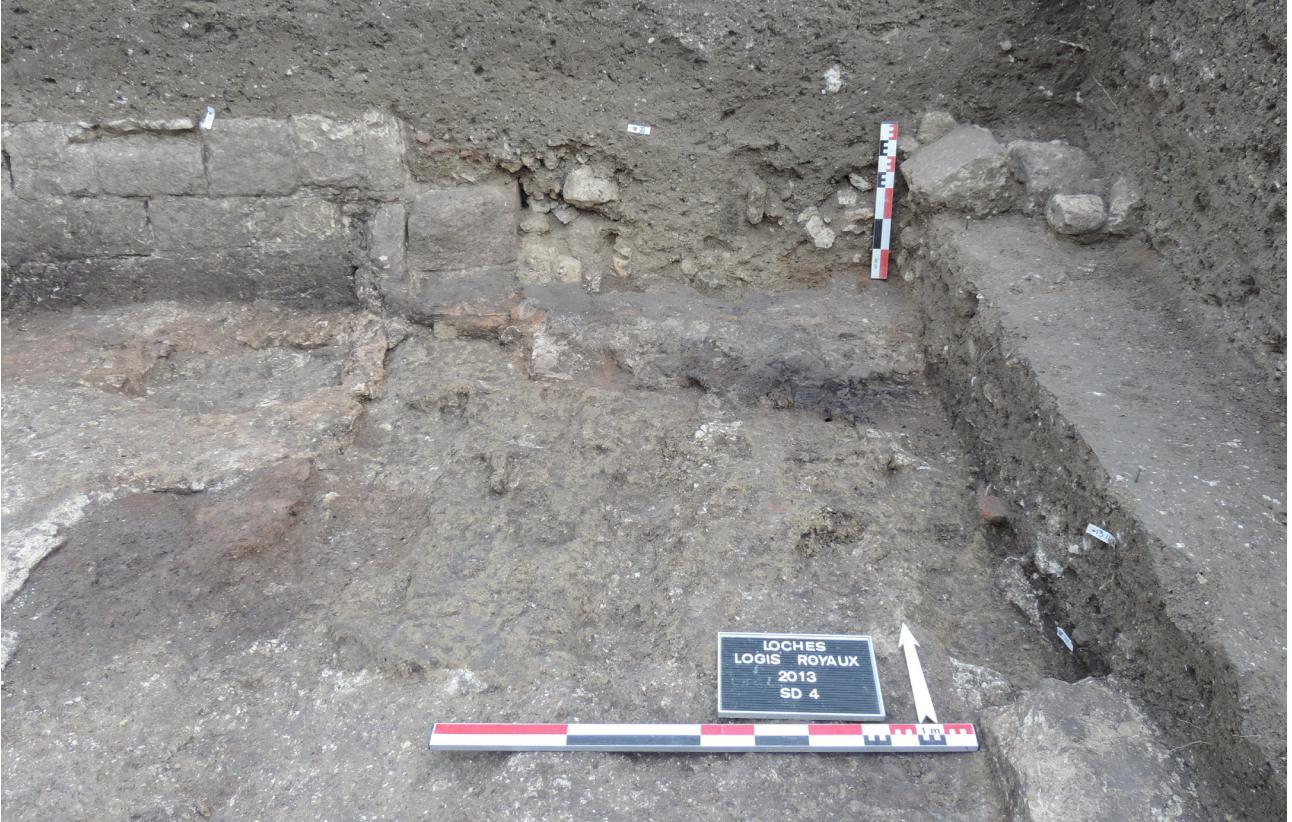
Fig. 73 : Détail de la cheminée de M62 et de l'âtre F67.
