LE SITE DE L'ABBAYE DE MARMOUTIER (TOURS, INDRE-ET-LOIRE)

Rapport 2017

Volume 2 : figures

UMR 7324 CITERES – Université François Rabelais de Tours - CNRS
Laboratoire Archéologie et Territoires
Décembre 2017

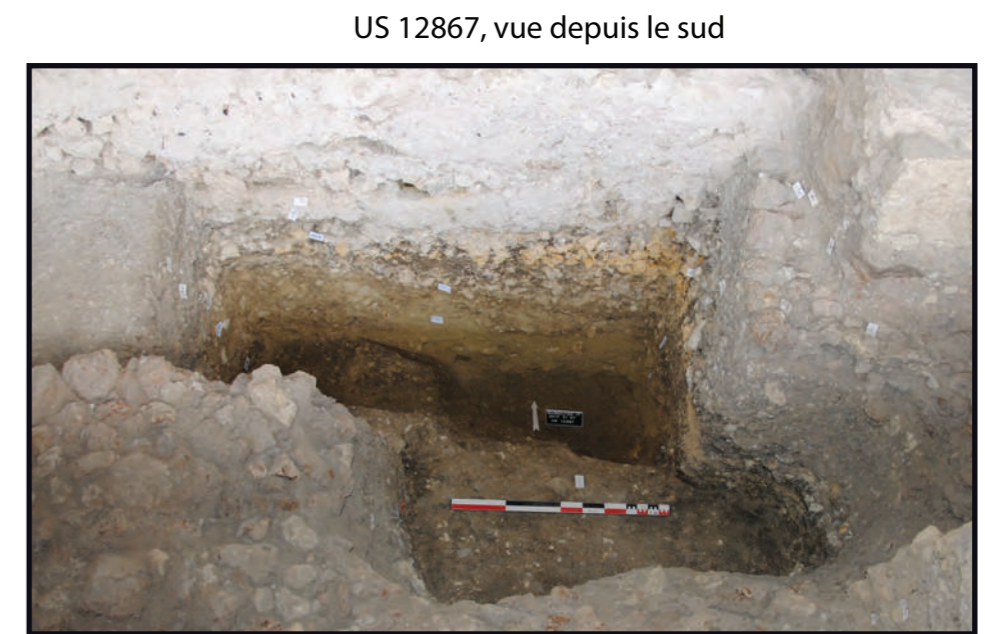
Tours site 17 - Marmoutier 2017
Fig. 5
 Zone 1, Secteur 7
 Les niveaux naturels, coupe 229.

Fig. 5 : Les niveaux naturels, coupe 229.

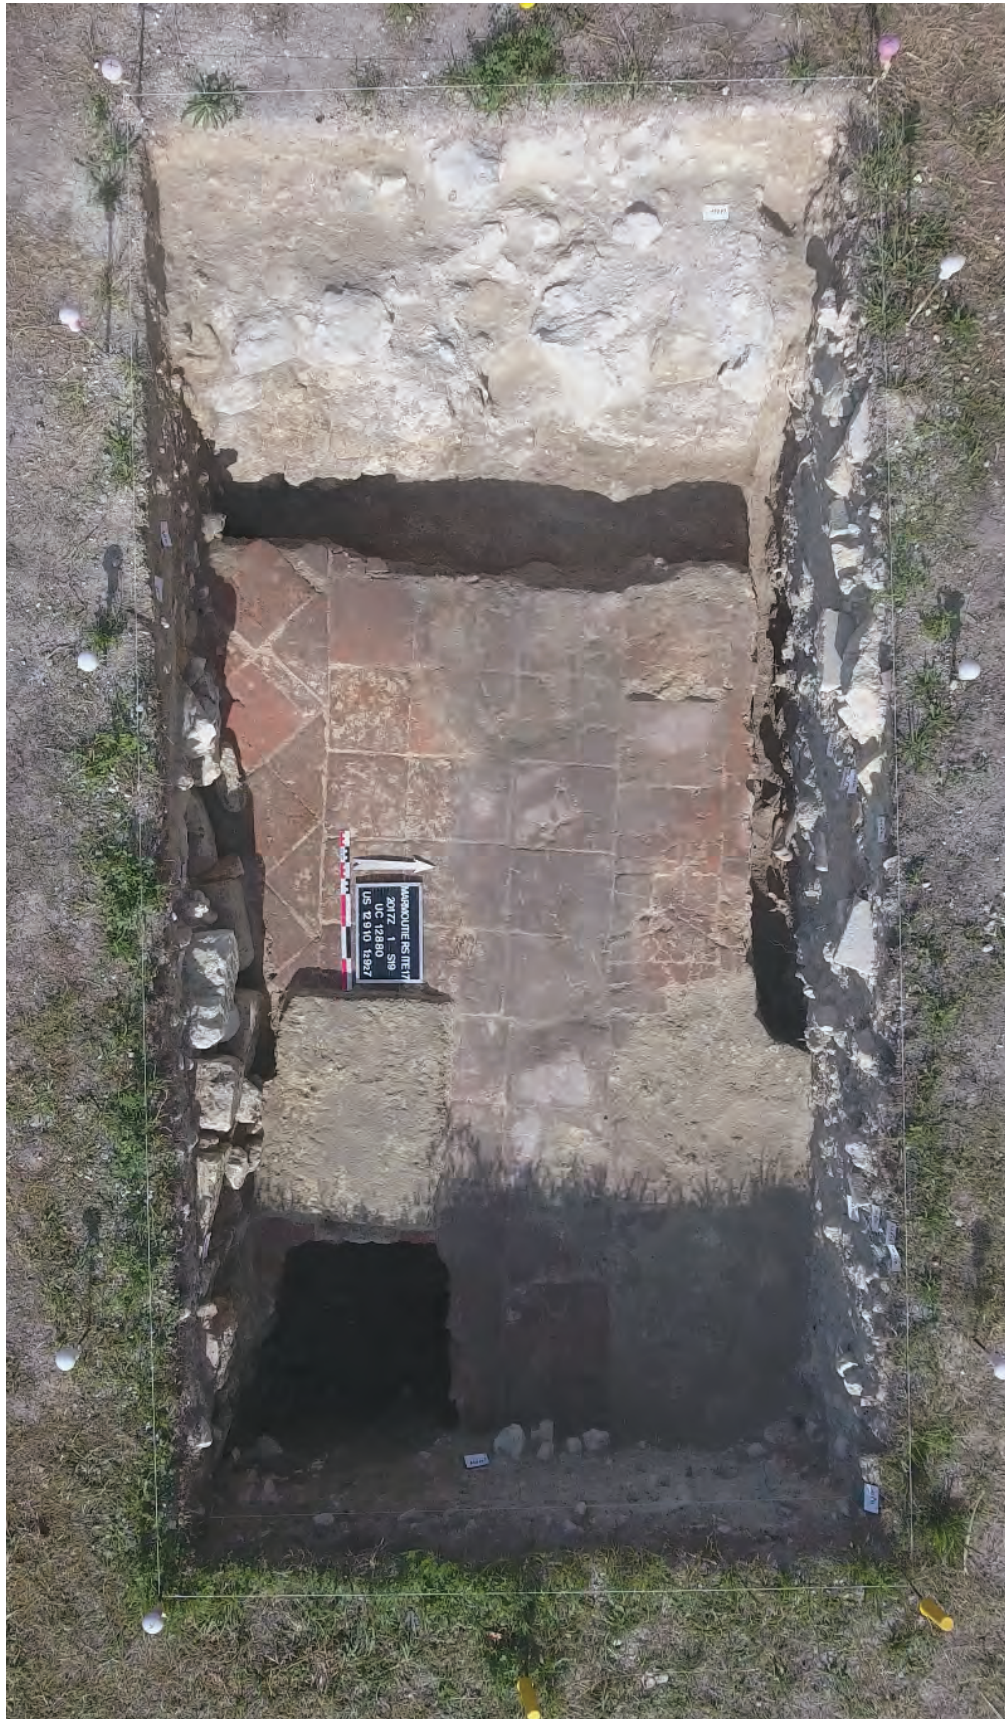
Vue générale du secteur en fin de fouille

Le pavement de l'abbatiale romane (état 2).

Fig. 10 : Le pavement du second état roman, vue aérienne.

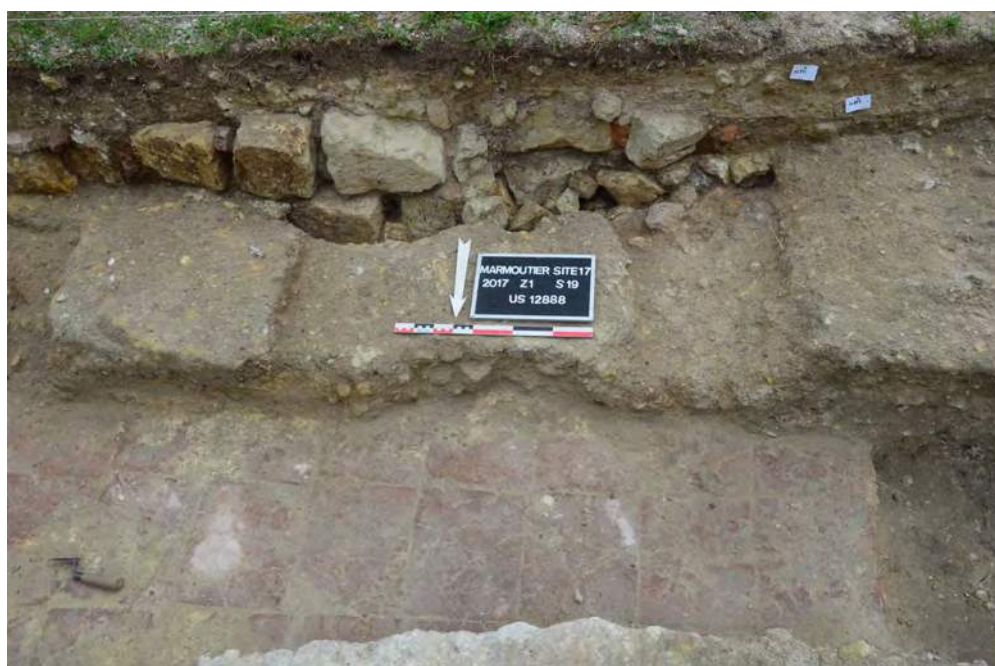
Recharges de sol ou niveaux de chantiers sur le pavement roman

La structure F. 445 après démantèlement de M 146

Détail du comblement de la tranchée de construction de F. 445

Les recharges de sol et l'aménagement F. 445.

Fig. 11 : Les recharges de sol et l'aménagement F. 445.

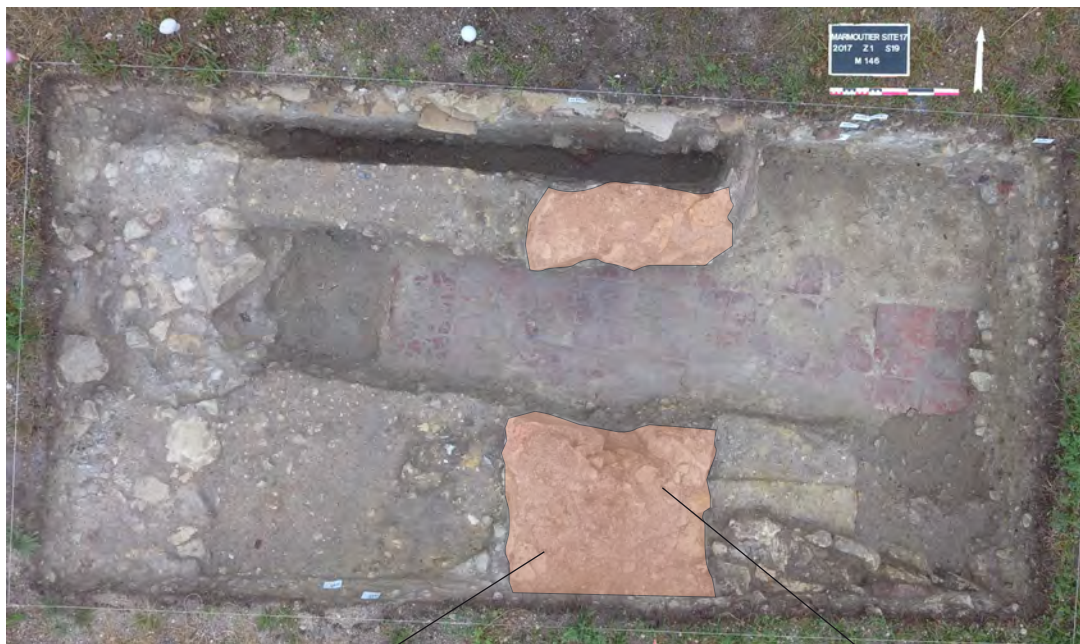
Le mur 146 et les éléments employés dans ses maçonneries.

Fig. 12 : Le Mur 146 et les remplois qu'il contenait.

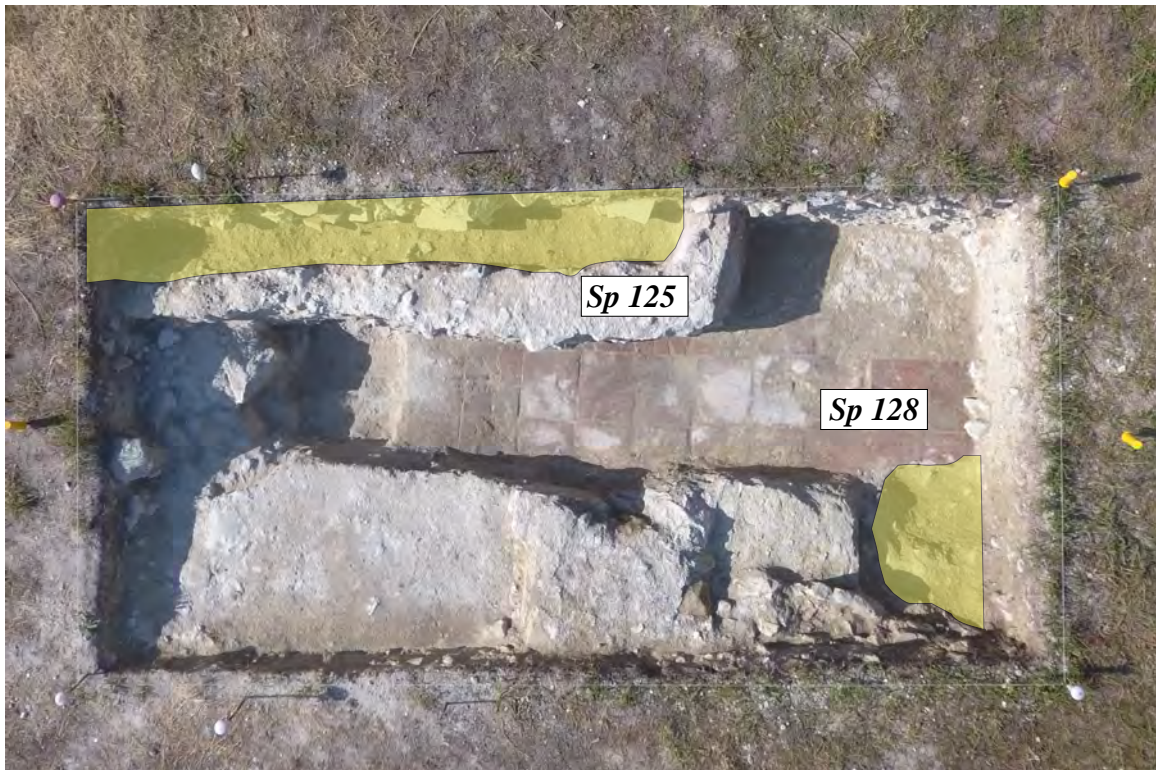
Individu en place et os humains pris dans le comblement de la tombe SP 125

Détail de l'emplacement supposé du cercueil (12920) de la tombe SP 128 (le contraste est renforcé)

Sépultures modernes situées dans l'emprise du sondage.

Fig. 13 : Sépultures modernes situées dans l'emprise du sondage.

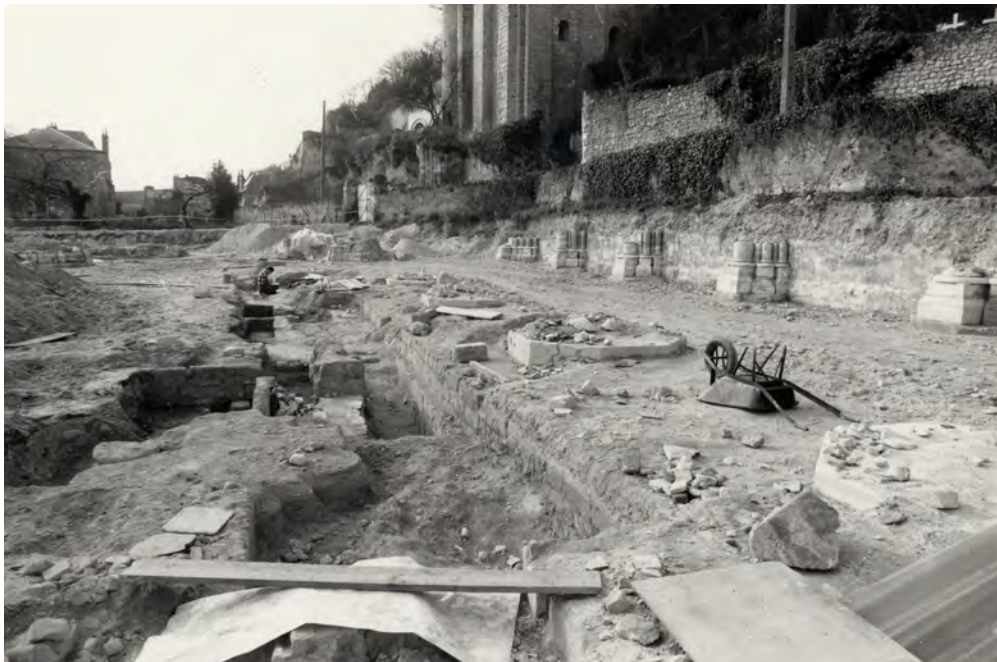
F. 458 : Limites approximatives des différents comblements

F. 458 : Emprise du sondage de Ch. Lelong

Photographie des fouilles de Ch. Lelong

Perturbations récentes : les fouilles de Ch. Lelong (F 458).

Fig. 14 : Perturbations récentes : les fouilles de Ch. Lelong (F 458).

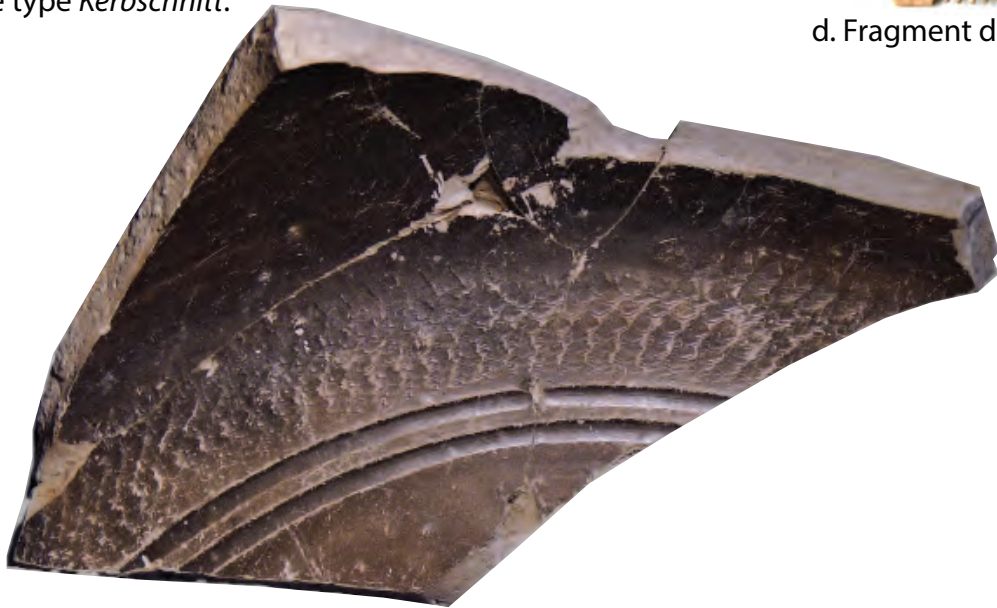
a. Antéfixe découverte à Marmoutier et celle de Saran (dessins S. Jesset).

b. Fragment de plaque de ceinturon à décor incisé de type *Kerbschnitt*.

c. Fragment de peigne.

d. Fragment de peigne.

e. Exemple de DSP (toDSP1, guilloché E).

Quelques éléments de mobilier retrouvés dans les terres noires.

Fig. 20 : L'occupation des 5^e-6^e s., mobilier.

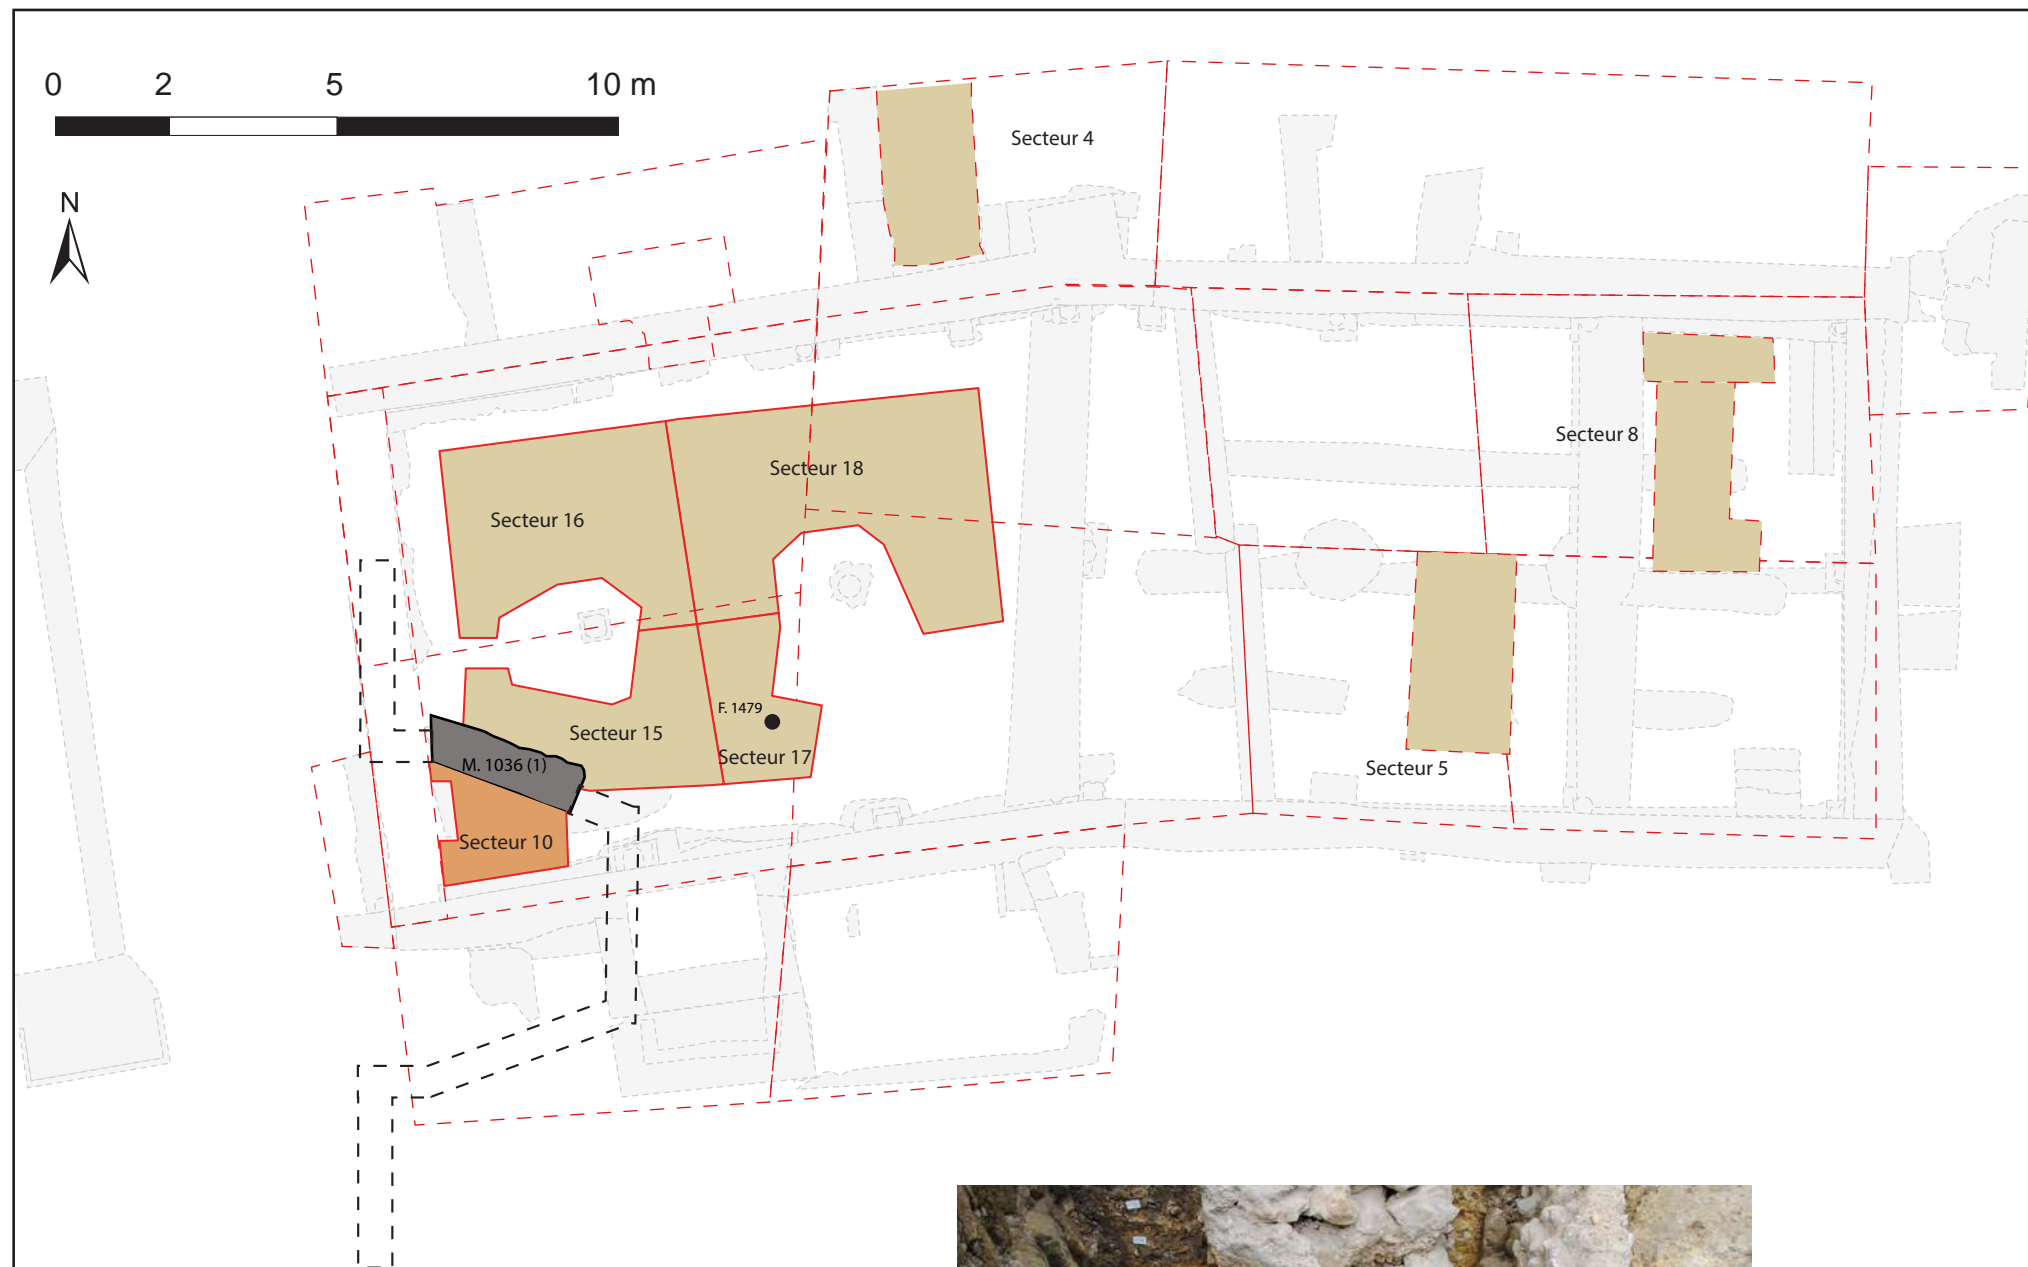
b. F. 1479, vue depuis l'ouest.

c. Mur M.1036 (1), vue depuis l'est.

a. Niveaux d'occupation intérieure en secteur 10.

c. Détail de l'enduit présent sur la face interne du mur M.1036 (1).

Les niveaux des 6^e-7^e s. (1) : un édifice de culte (?) et son environnement, plans et photos.

Fig. 22 : Les niveaux des 6^e-7^e s. (1) : un édifice de culte (?) et son environnement, plan et photos.

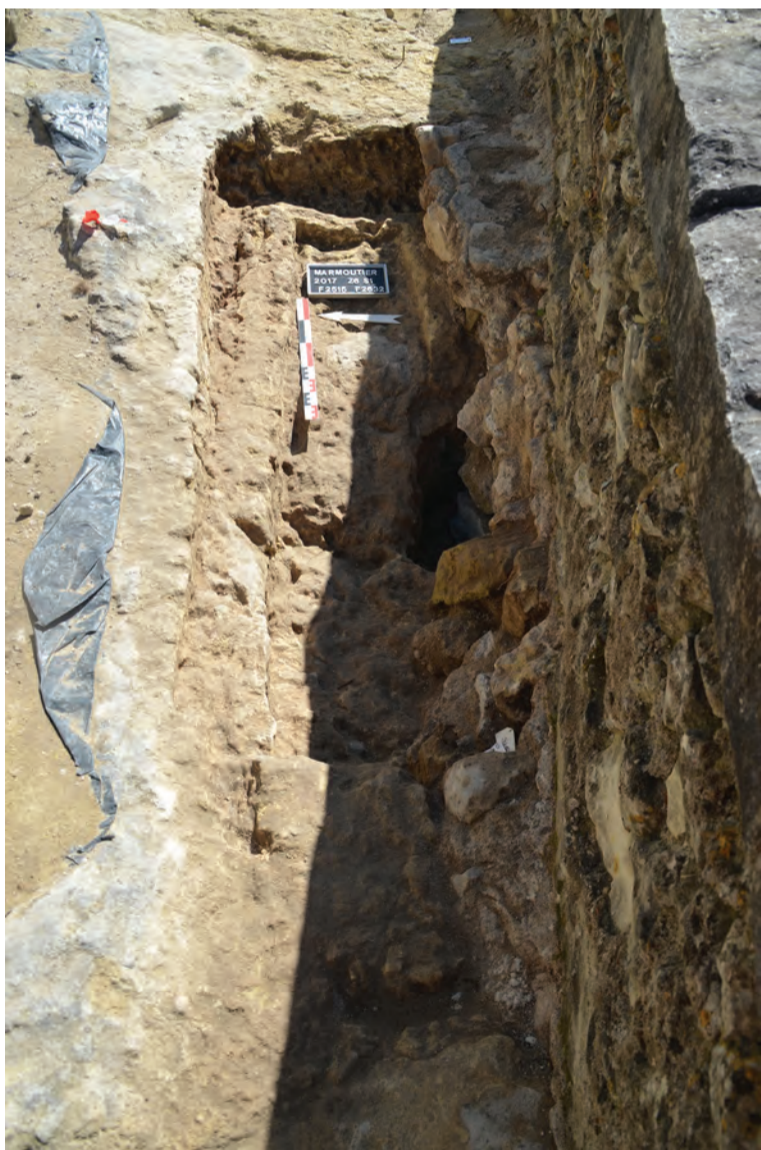
Fig. 35

Vue générale depuis l'ouest de F.2615 et F.2632

en haut : vue générale depuis le nord de F.2515 avant la fouille
à droite : détail du ressaut ébauché au niveau de la tête de la fosse

Vue zénitale de F.2632

Les tombes F.2511, F.2515, F.2518, F.2519, F.2520 et F.2632.

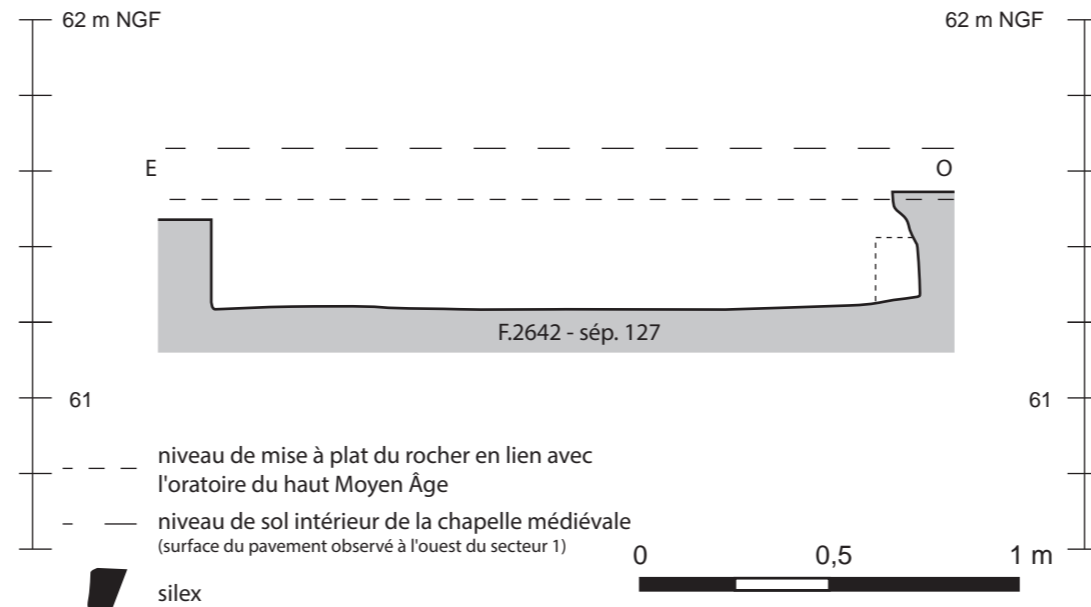
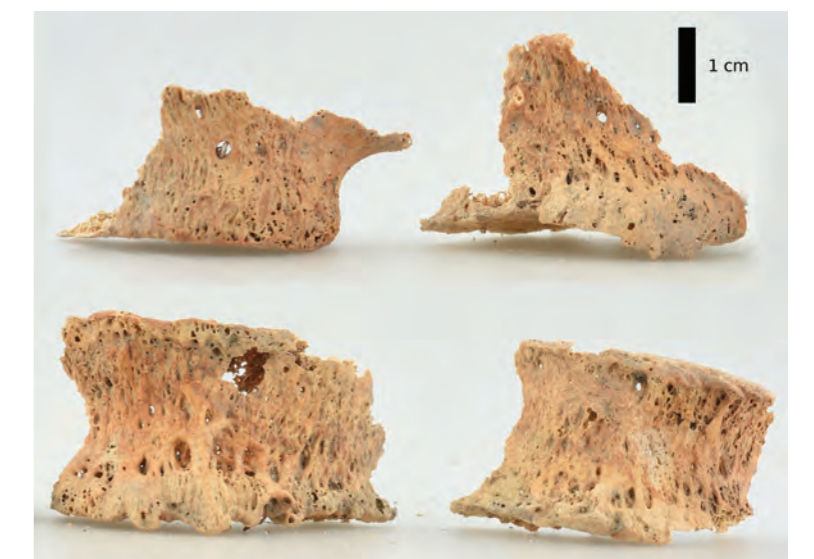
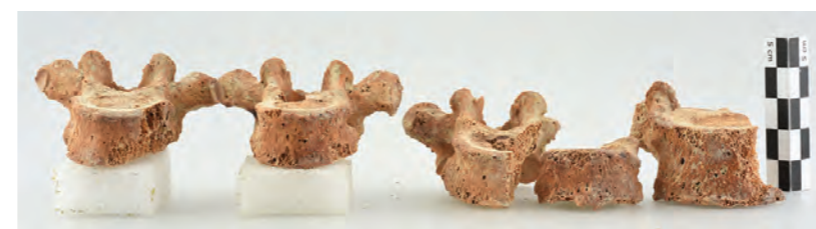
a - vue depuis l'est de F.2633 et de F.2642 au début de leur fouille
 b - vue depuis l'est de F.2633 et de F.2642 après leur fouille
 c - vue zénitale des deux sépultures en cours de fouille

d - relevé des sépultures 126 et 127

e - dents de l'individu 126 : M1 supérieure droite (en haut à gauche); M2 supérieure droite (en bas à gauche); M3 supérieure droite (en haut à droite). Un dépôt de tartre anormalement important recouvre partiellement la surface des couronnes. Une carie est également visible.

g - dentition visible sur l'os maxillaire gauche (en vue inférieure) de l'individu 127.1. Le remodelage (en rouge) témoigne de la perte de dents ante-mortem.

h - stéophytes visibles sur les corps partiels des vertèbres lombaires de l'individu 127.1, critères secondaires du diagnostic d'une maladie hyperostotique

f - hypervascularisation visible sur les corps des vertèbres thoraciques (en vue antérieure) de l'individu 126, indice d'une possible tuberculose

Tours site 17 - Marmoutier 2017
 Fig. 38
 Zone 6, Secteur 1
 Les sépultures 126 (F.2633) et 127 (F.2642).

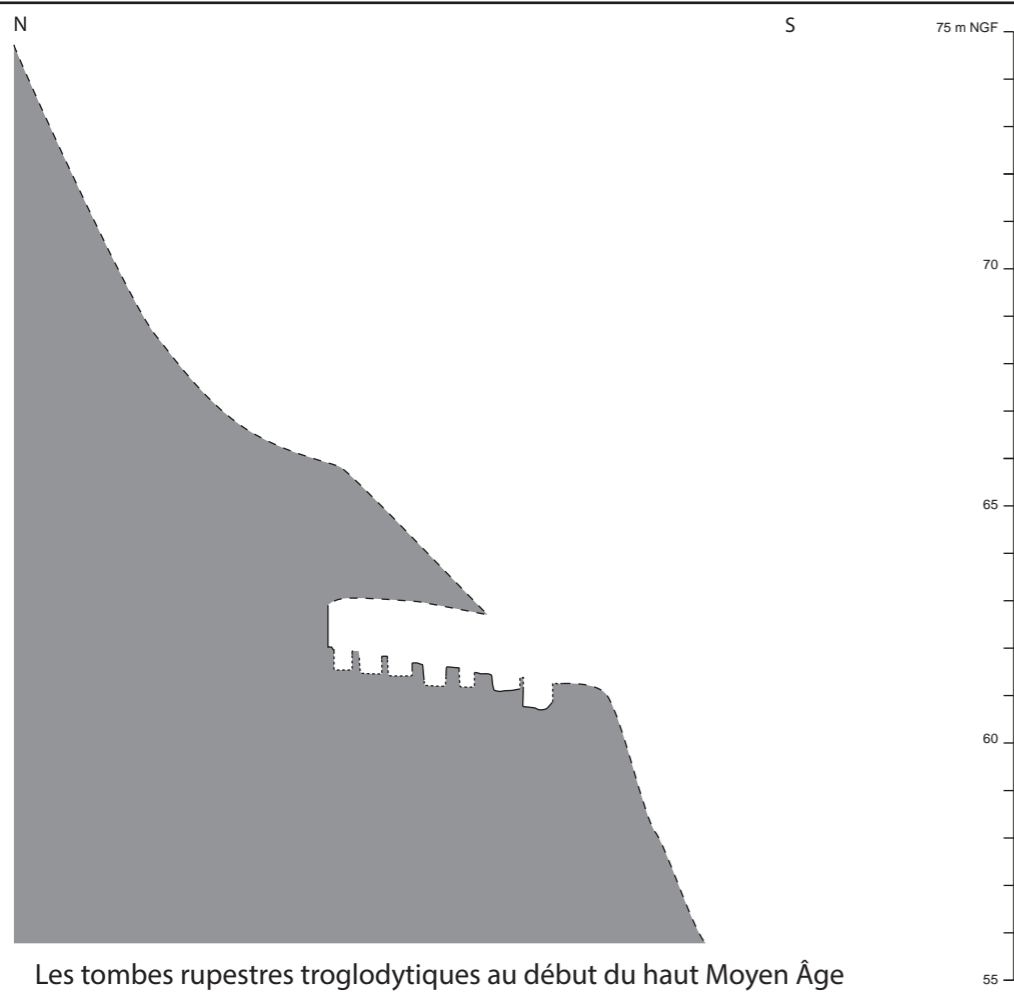
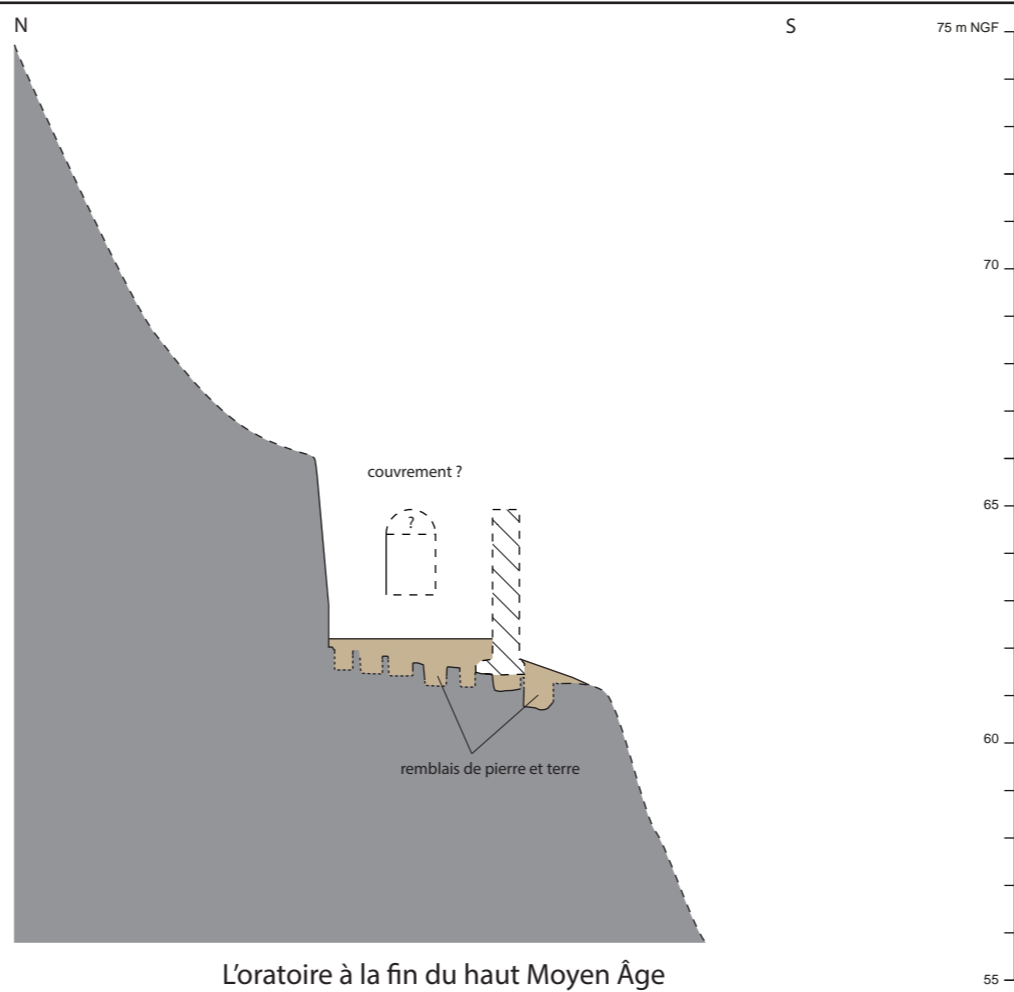
Tours site 17 - Marmoutier 2017
Fig. 41
 Zone 6, Secteur 1
 Proposition de restitution des différents états de la chapelle : coupes transversales nord-sud.
 UMR 7324 CITERES - LAT - D. Morleghem et I. Fournier
