**L'hôtel Ferrier, un hôtel particulier des XVe -XVIIIe siècles (Riez, 04) : une opération de déconstruction.
Regards croisés sur les données archéologiques et dendrochronologiques.**

L'hôtel Ferrier, un hôtel particulier des XV^e-XVIII^e siècles (Riez, 04) : une opération de déconstruction. Regards croisés sur les données archéologiques et dendrochronologiques

Résumé

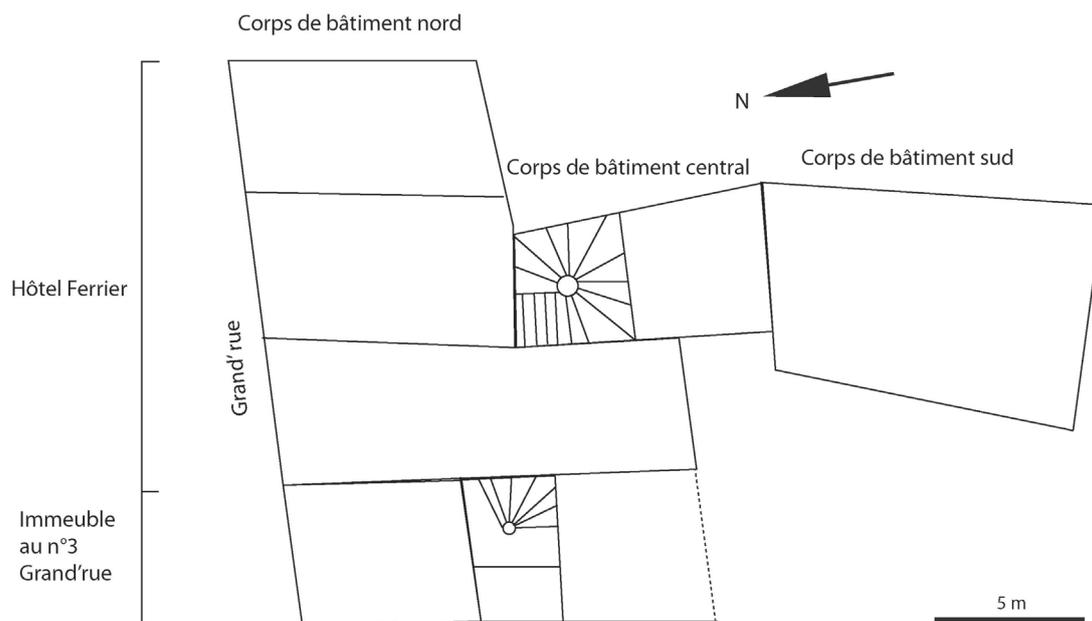
Fig. 1 – Plan de l'hôtel Ferrier et de l'immeuble au n°3 Grand' rue
(L. Shindo, d'après Tissot 2013, V2, annexe V).

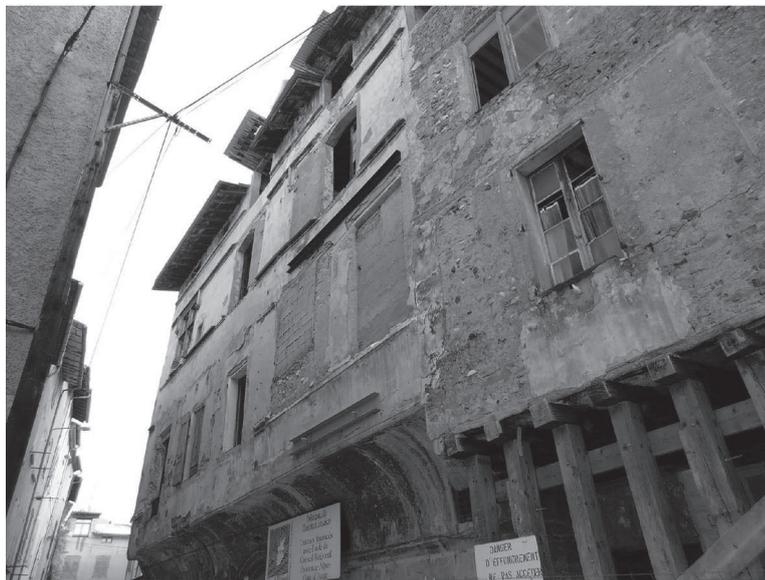
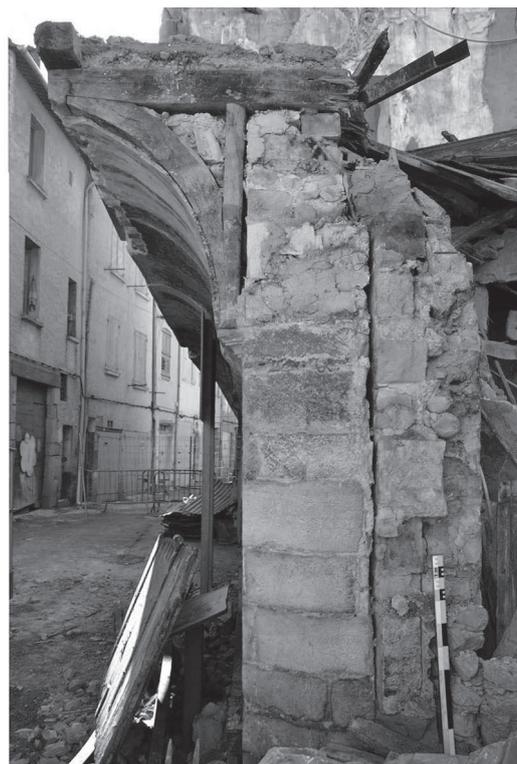
Fig. 3 – À gauche, façades à encorbellement des immeubles n° 1 et 3 Grand'Rue à Riez, en février 2013. À droite, bois formant la structure de l'encorbellement du n° 1 Grand'Rue (clichés : SDA04).

Ils présentaient tous deux une façade en encorbellement (les seules conservées jusqu'alors à Riez) (fig. 3). Celle de l'hôtel Ferrier avait pour particularité d'être voûtée en quart-de-rond, celle du n° 3, Grand' Rue d'être soutenue au rez-de-chaussée par un plafond à entrevous à décor héraldique dont la datation reste incertaine. Ils étaient tous deux richement ornés. Les dessus-de-porte et les manteaux de cheminées étaient ornés de bas-reliefs en plâtre dits gypseries. L'hôtel Ferrier était éclairé à l'origine par des fenêtres à croisées associées à des cordons d'appuis et des larmiers traversant la façade, datées stylistiquement du tournant du XV^e siècle et du début du XVI^e siècle (fig. 4). Cette datation a été confirmée par l'étude dendrochronologique des plafonds à la française (voir plus loin) qui recouvraient l'ensemble des niveaux du bâtiment nord, dès leur

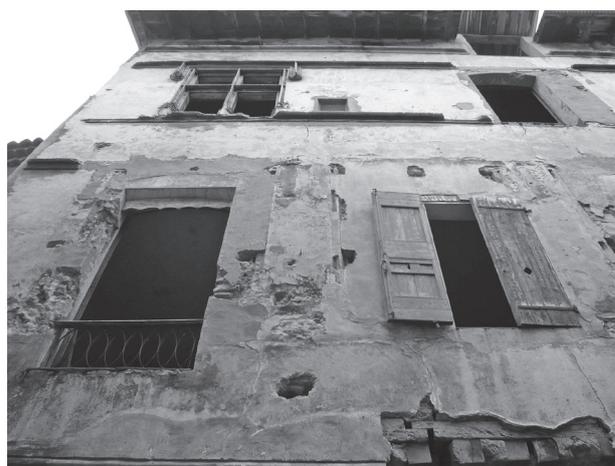
Fig. 4 – Fenêtre à croisée au deuxième étage, façade nord de l'hôtel Ferrier (cliché : L. Shindo).

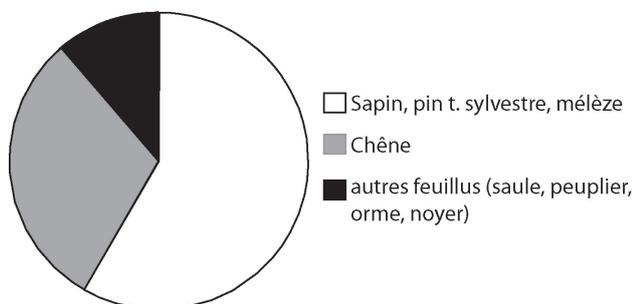
Fig. 5 – Essence des 612 pièces de bois prélevées.

divers feuillus comme le noyer (*Juglans* sp.), l'orme (*Ulmus* sp.) et les bois dits «tendres» (saule et peuplier *Salix* sp. / *Populus* sp.) (fig. 5).

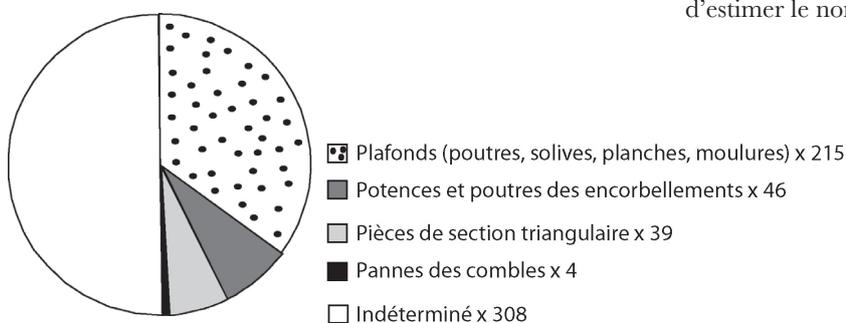
Fig. 6 – Fonction des 612 pièces de bois échantillonnées.

La moitié des pièces de bois prélevées est donc constituée d'éléments de plafonds (215 prélèvements sur des poutres, des solives, des closoirs, des ais d'entrevous et des moulures); des pièces de bois soutenant les étages en encorbellements de l'hôtel Ferrier et de l'immeuble au n° 3 (46 échantillons); des pièces de section triangulaire, peut-être des chevrons (39 échantillons) et les quatre pannes de la charpente de l'hôtel Ferrier⁵ (fig. 6).

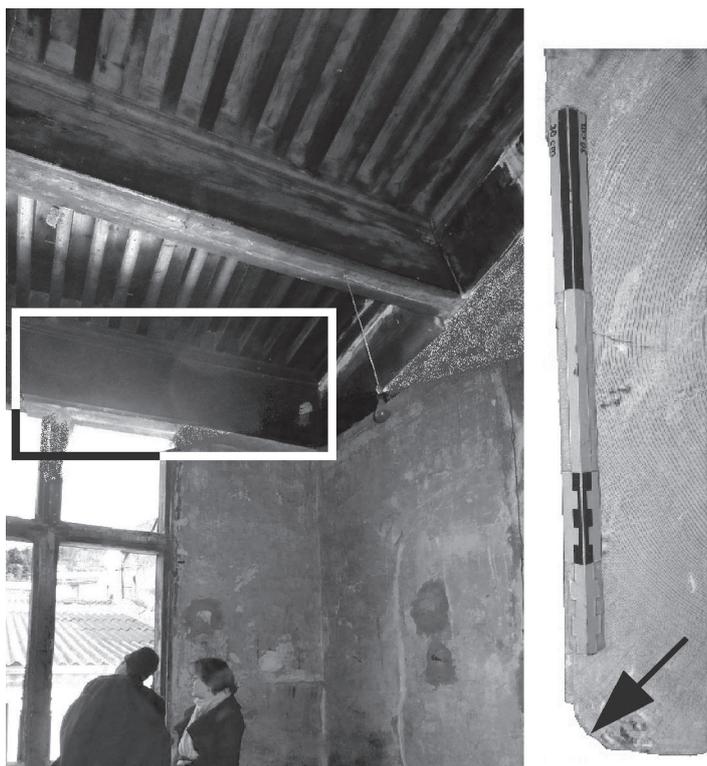
Fig. 7 – Localisation de la planche 0416601_46 (partie supérieure du mur nord, deuxième étage de l'hôtel Ferrier). Sur la photographie de droite, la flèche indique les cernes les plus récents (clichés: L. Shindo).

Le premier échantillon, 0416601_46, est une planche de plafond, courant sur toute la longueur du mur nord, dans sa partie supérieure, au deuxième étage de l'hôtel Ferrier. Sa localisation dans le bâtiment est clairement identifiée par le marquage à la bombe de chantier (fig. 7). Cette pièce de bois est datée 1345-1516. Le dernier cerne de l'arbre est très proche : au vu de l'équarrissage, il n'en manque que quelques-uns, probablement moins de cinq.

Cette planche était disposée de telle manière que son angle arrondi, là où sont les derniers cernes formés par l'arbre, soit plaqué contre le mur et donc non visible. Il n'était donc pas nécessaire de façonner quatre angles droits à cette planche. Cette pièce de bois provient d'un arbre abattu après 1516 et probablement avant 1521.

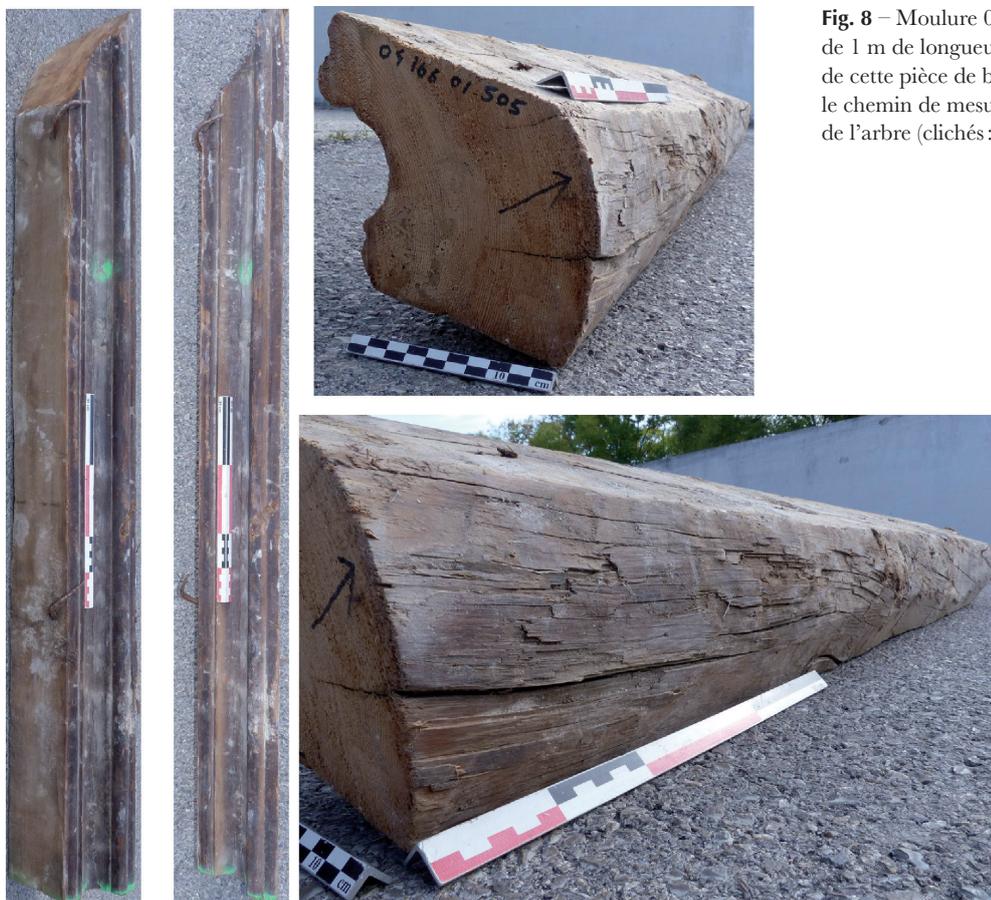
Fig. 8 – Moulure 0416601_505. Une section de 1 m de longueur a été prélevée. La face courbe de cette pièce de bois n'a pas été équarrie et le chemin de mesure atteint bien le dernier cerne de l'arbre (clichés: L. Shindo).

La deuxième pièce, 0416601_505 est datée 1410-1521. C'est une longue moulure prélevée en mars 2014, à la toute fin du chantier de déconstruction. Elle appartient à un des plafonds à poutres et solives apparentes de l'hôtel, mais sa provenance reste inconnue. Comme pour la pièce précédente, la face courbe de la pièce, celle avec les cernes les plus récents de l'arbre, était dissimulée au regard (les moulures sont sculptées du côté de la moelle). Cette partie courbe de la moulure correspond à la périphérie et montre que l'arbre n'a pas été équarri, mais simplement écorcé et le dernier cerne est présent (fig. 8).

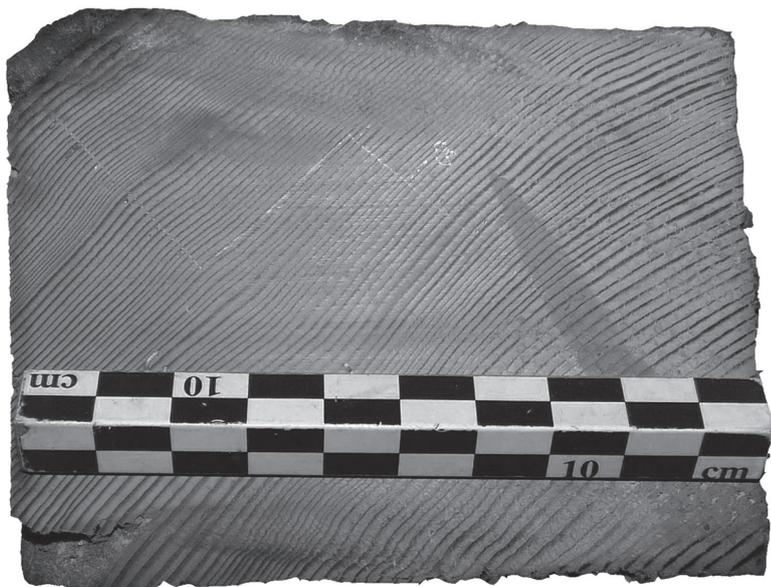
Fig. 9 – L'échantillon 0416601_362 conserve de l'écorce (dans la partie supérieure gauche de la photographie) et provient d'un sapin abattu à l'automne-hiver 1533-1534 (cliché: L. Shindo).

Le troisième échantillon, 0416601_362, est daté 1435-1533. Il conserve de l'écorce, le dernier cerne complet de l'arbre est donc présent (fig. 9) et sa date d'abattage est alors connue à l'année près : automne-hiver 1533-1534. C'est une solive provenant d'un plafond à poutres et solives apparentes, sans que sa localisation exacte puisse être précisée (elle a été prélevée vers la fin du chantier, en janvier 2014, lors de la destruction des premier et deuxième étages du corps de bâtiment nord de l'hôtel Ferrier). Cette date de 1533-1534 est postérieure aux dates précédentes. Étant donné que la construction des plafonds du corps de bâtiment nord de l'hôtel Ferrier est homogène⁶, soit cette pièce de bois a été utilisée pour une restauration, soit elle est issue d'un des plafonds des corps de bâtiment central ou sud de l'hôtel Ferrier, soit elle provient de l'immeuble au n° 3. Elle est le témoin d'une phase de travaux non documentée jusqu'à présent, une dizaine d'années après celle de 1521-1522.

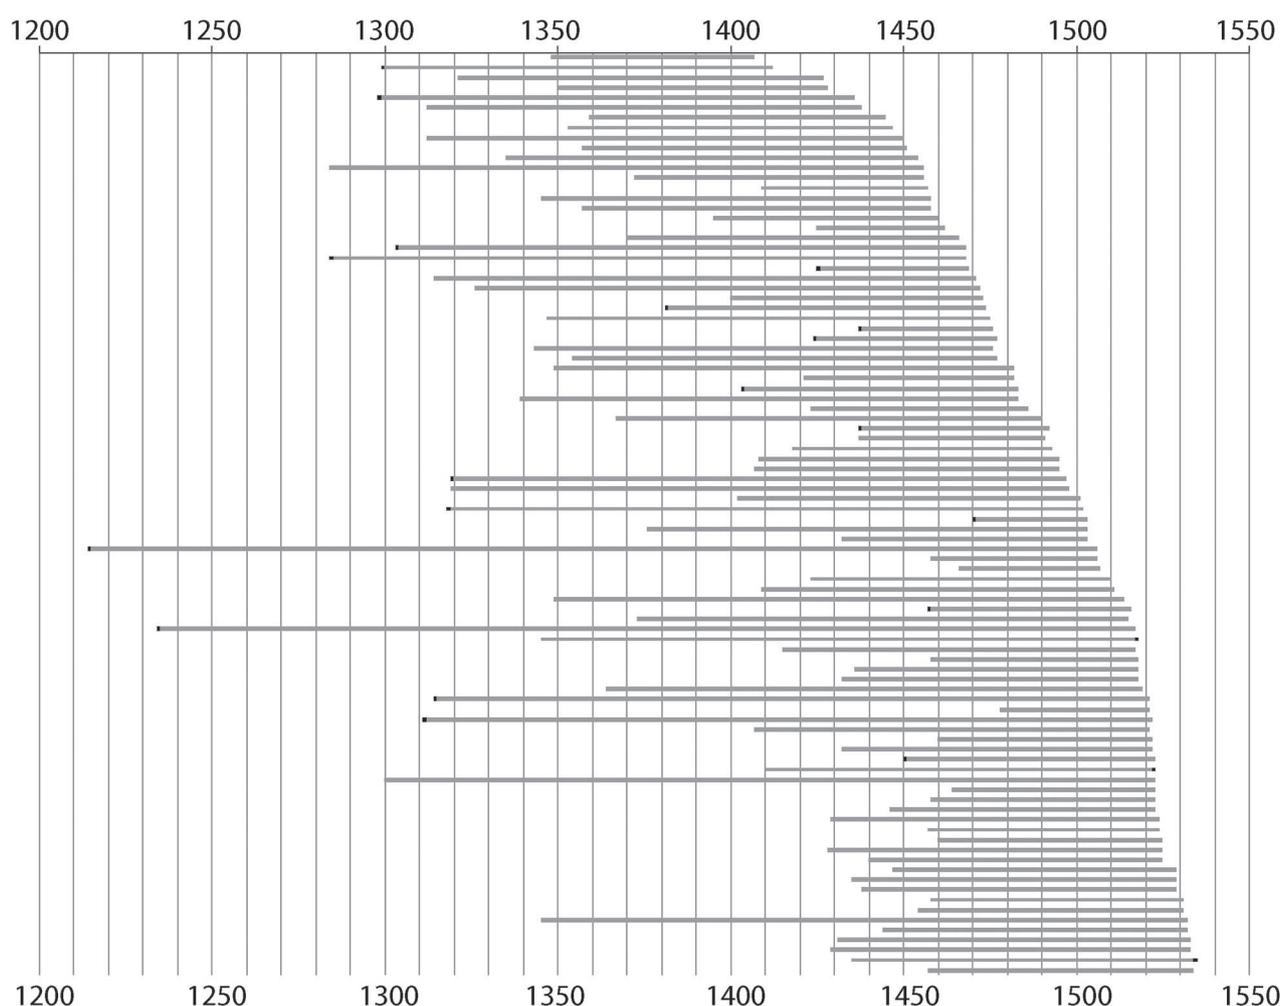
Fig. 10 – Diagramme de synthèse des séries dendrochronologiques datées des 92 pièces en sapin provenant de plafonds. Les moelles conservées sont indiquées en noir, ainsi que les derniers cerne.

Le diagramme de synthèse montre la distribution de ces 92 sapins datés (fig. 10). Aucune phase d'abattage ne se distingue précisément sur le graphique. Cela peut être dû à la non-conservation des derniers cernes des bois. Néanmoins, il est clair que la majorité de ces plafonds a été construite au milieu du XVI^e siècle, une période faste pour la famille Ferrier.

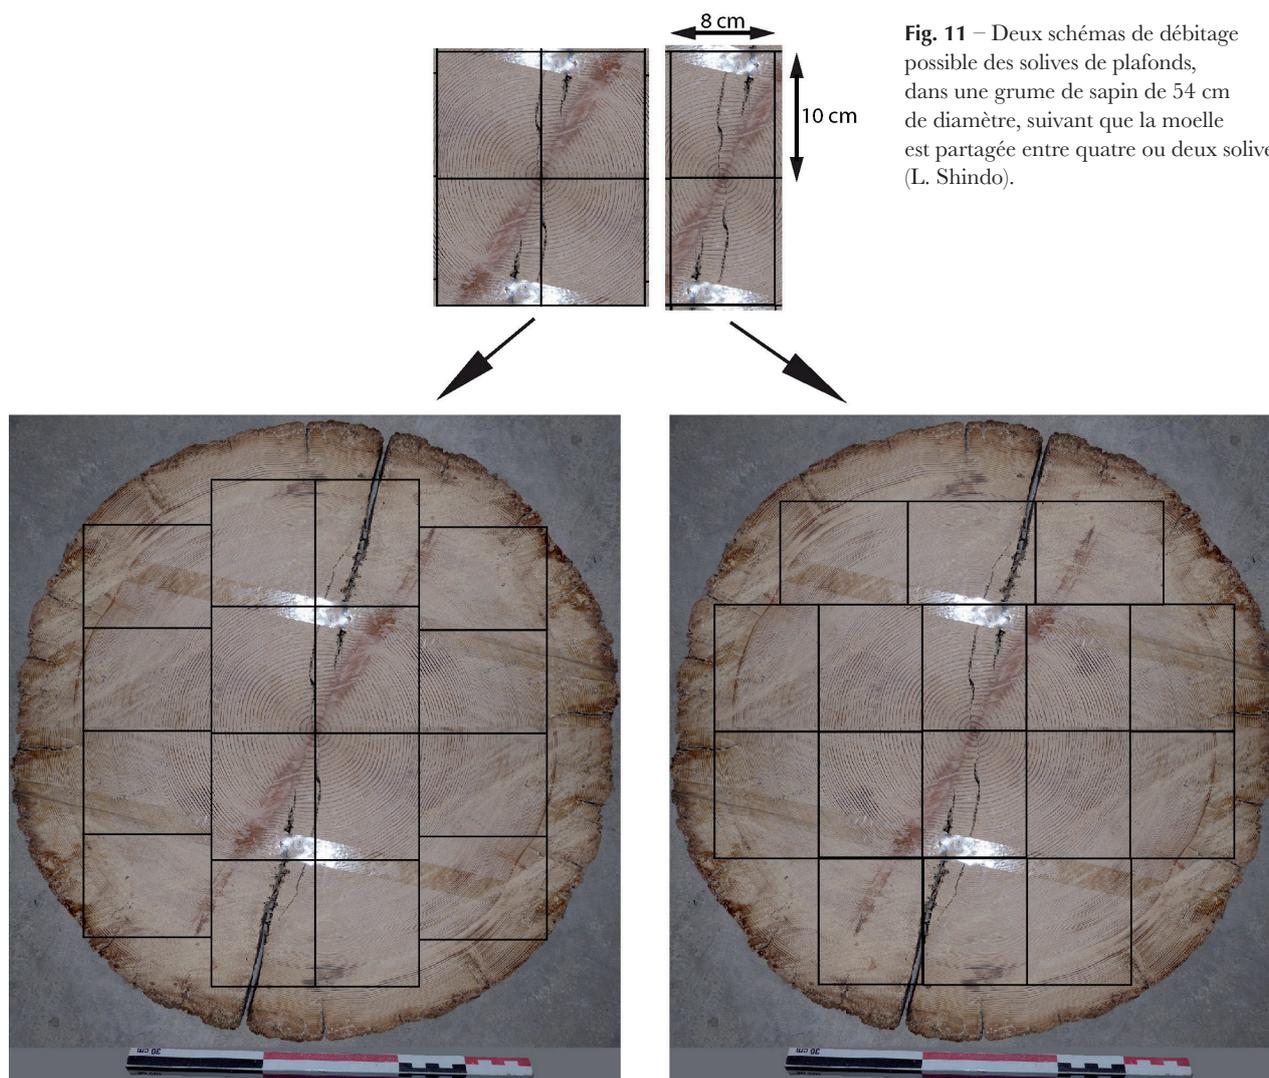
Fig. 11 – Deux schémas de débitage possible des solives de plafonds, dans une grume de sapin de 54 cm de diamètre, suivant que la moelle est partagée entre quatre ou deux solives (L. Shindo).

Deux schémas de débitage ont été déterminés suivant la position de la moelle sur les échantillons : la moelle est soit partagée par quatre solives, soit par deux solives. Et, dans les deux cas, jusqu'à 16 sections de solives sont contenues la section d'une grume (fig. 11).

Cinq solives de 2 m de long peuvent être débitées dans la longueur d'une grume de 10 m, cela signifie, qu'en théorie, 80 solives (5 x 16) peuvent être débitées dans une grume. Ici, nous ne tenons ni compte du trait de scie et de la perte de matière que cela engendre, ni de la conicité de la grume.

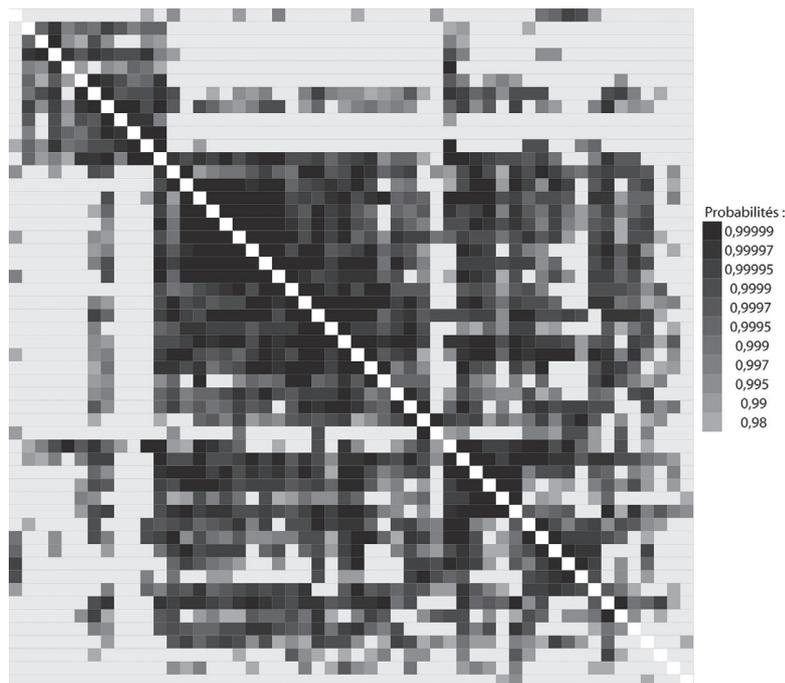
Fig. 12 – Matrice carrée des probabilités associées aux coefficients t de Student, des 52 séries de sapin datées, provenant des solives des plafonds à poutres et solives apparentes (transformation par la méthode du Corridor). Ce tableau à double entrée présente la probabilité des synchronisations entre les 52 bois. Plus la case est foncée, plus la probabilité de la synchronisation entre les deux bois concernés est forte (matrice automatiquement dessinée par le logiciel Dendron IV, Lambert 2014, référence précédemment citée) (L. Shindo).

Pour cela, nous avons calculé la matrice carrée de corrélation des 52 séries de sapin provenant des solives de plafond (fig. 12).

Cette matrice met en exergue deux groupes nettement distincts. Le plus important est constitué des solives dont le dernier cerne date de la première moitié du XVI^e siècle (39 individus), le plus petit, en haut à gauche de la matrice, de solives dont le dernier cerne date de la deuxième moitié

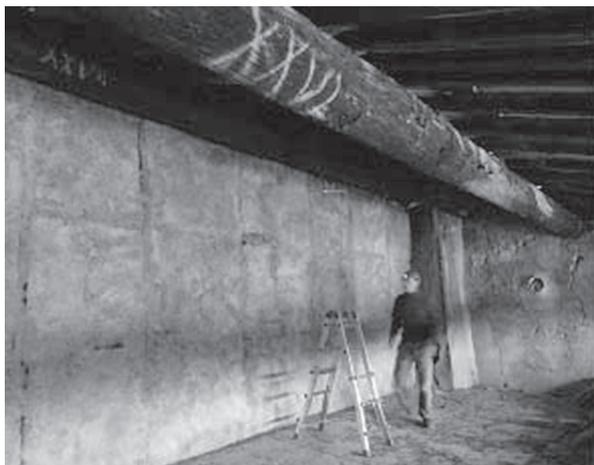
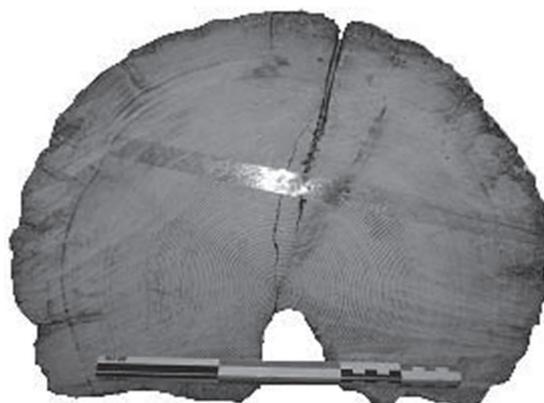
Fig. 13 – La panne faitière, marquée «XXVII», au deuxième plan sur la photographie de gauche, est située dans l'ombre au sommet de la cloison. Elle a été échantillonnée sous forme de section (0416601_54, photographie de droite). La panne au premier plan («XXVI») a été carottée mais n'est pas datée pour l'instant (clichés: L. Shindo).

La panne faitière 0416601_54 est datée 1347-1521 et le cerne mesuré 1521 est le dernier cerne de l'arbre, ce qui fournit une date d'abattage à l'automne-hiver 1521-1522. La panne 0416601_43 (la deuxième en partant du nord) est datée 1421-1521 mais nous ne pouvons pas confirmer la présence du dernier cerne de l'arbre (fig. 13).

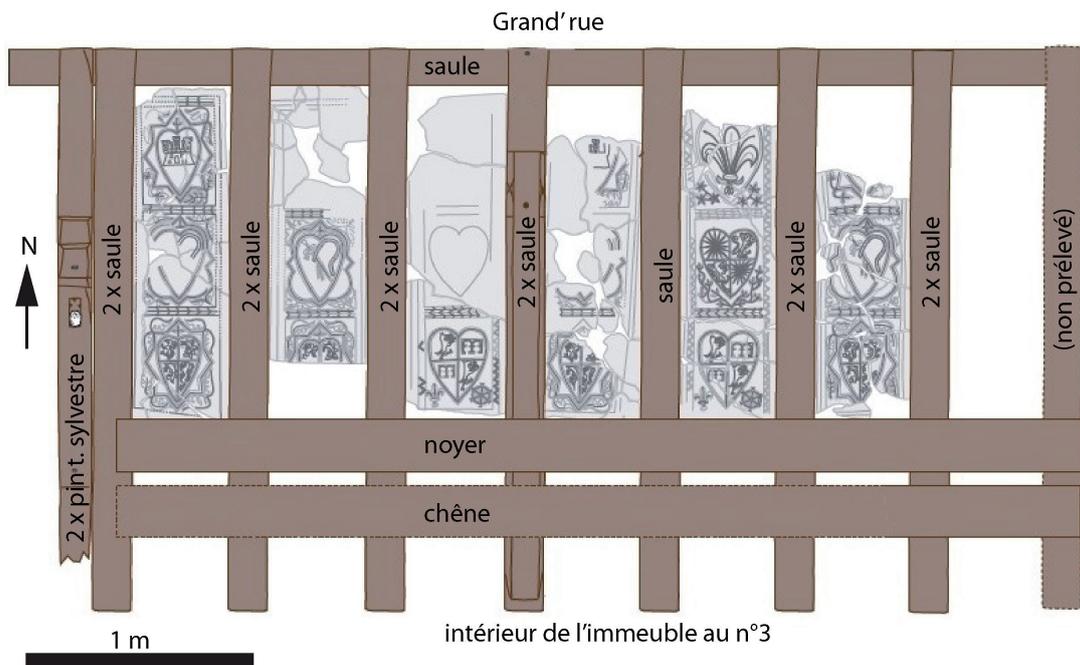
Fig. 14 – Essences des pièces de bois du plafond à entrevous de l'immeuble au n° 3 (M. Tissot).

Les sept solives échantillonnées, supportant la structure en encorbellement de l'immeuble au n°3, sont composées de deux poutres superposées et moulurées, exception faite de la solive n°3, formée d'une seule pièce non moulurée et correspondant sans doute à une réfection du plafond¹⁰. Ces solives sont clouées, au nord, à une sablière haute et sont posées, au sud, sur deux sablières basses. À l'est, une solive (composée également de deux poutres superposées) fonctionne avec l'hôtel Ferrier (fig. 14).

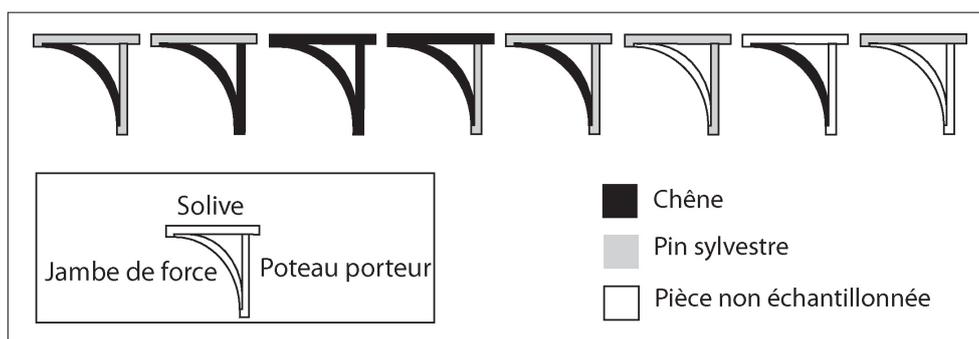
Fig. 15 – Schéma des huit potences échantillonnées, soutenant la façade en encorbellement de l'hôtel Ferrier (L. Shindo).

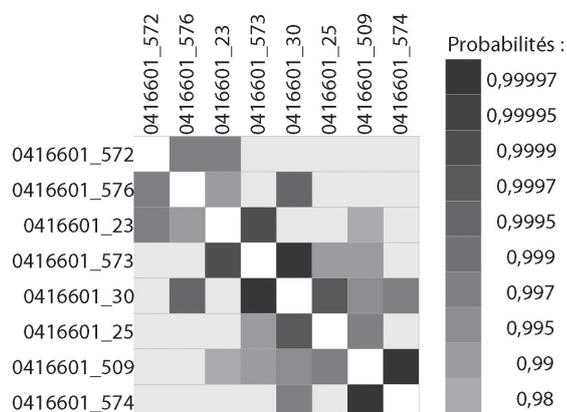
Fig. 16 – Matrice carrée des probabilités associées aux coefficients t de Student, de huit des dix séries individuelles de chêne synchrones (transformation par la méthode du Corridor).

Huit des dix séries individuelles des éléments en chêne synchronisent avec des valeurs du t de Student significatives et un bon synchronisme visuel des courbes de croissance (fig. 16). La chronologie moyenne couvre une période de 264 ans mais les tests sur les référentiels disponibles n'aboutissent à aucune datation.

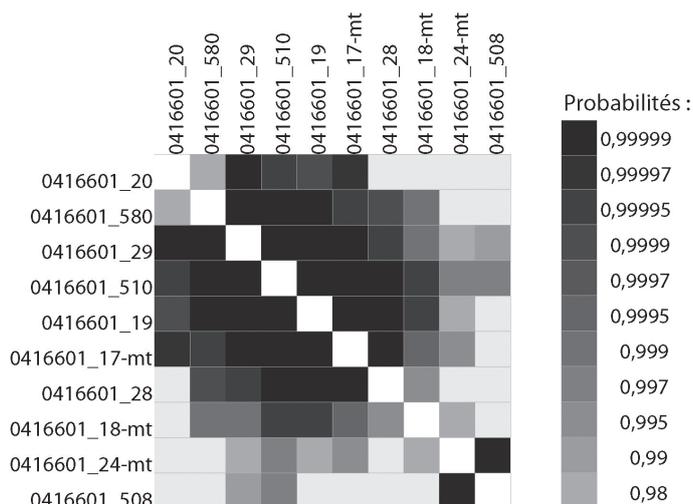
Fig. 17 – Matrice carrée des probabilités associées aux coefficients t de Student, de dix des onze séries individuelles de pins type sylvestres synchrones (transformation par la méthode du Corridor).

De même, dix des 11 séries individuelles des échantillons en pin type sylvestre synchronisent avec des valeurs du t de Student élevées et un bon synchronisme visuel des courbes de croissance (fig. 17). Ces séries correspondent aux solives et aux poteaux porteurs des consoles, ainsi qu'aux deux pièces de bois constituant la solive entre l'immeuble au n° 3 et l'hôtel Ferrier. La chronologie moyenne de ce groupe couvre une période de 176 ans. Comme la chronologie du groupe des séries de chênes, cette chronologie n'est pas datée, en raison de l'absence de référentiel du pin sylvestre couvrant la période attendue (les tests sur les référentiels d'autres essences comme le mélèze et le sapin n'aboutissent à aucune datation).

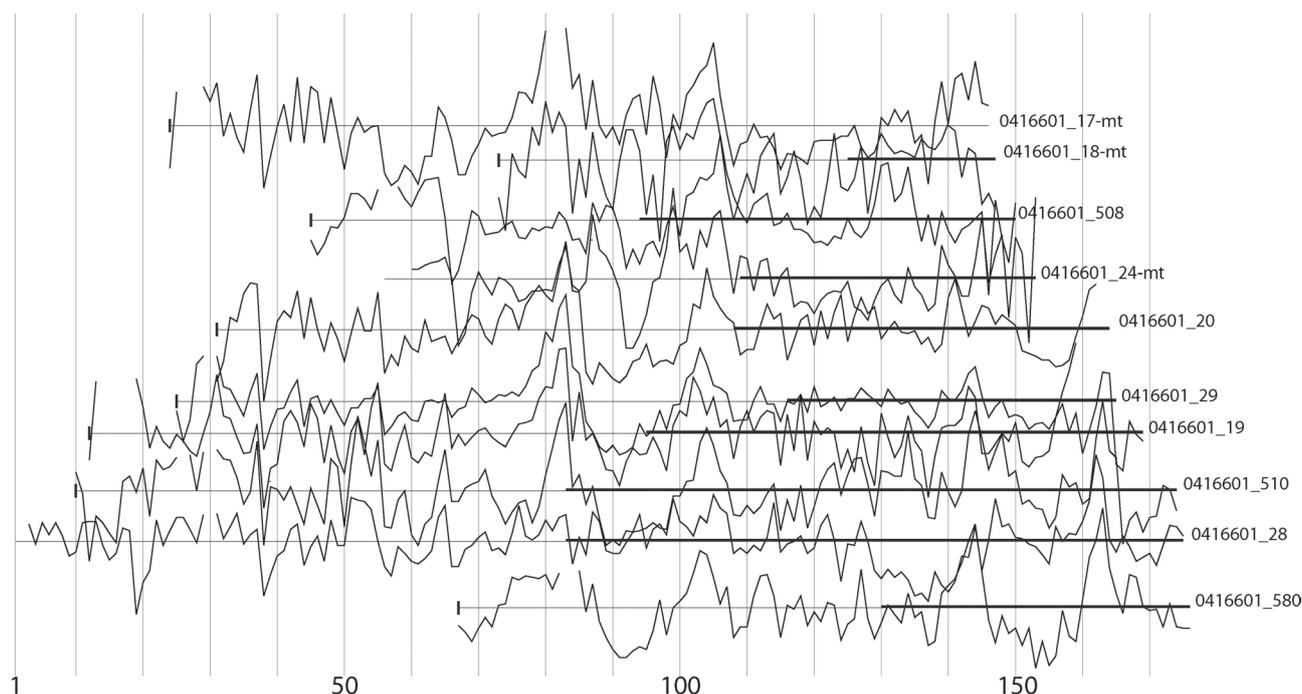
Fig. 18 – Représentation graphique de dix des onze séries de pin type sylvestre dans leur position de synchronisation (transformation par la méthode du Corridor).

La représentation graphique des séries individuelles de pins type sylvestres (fig. 18) montre que les deux séries correspondant aux bois situés entre l'immeuble n° 3 et l'hôtel Ferrier (0416601_17 et 18) sont antérieures de 20 ans aux séries en pin sylvestre de l'encorbellement. Cependant, comme leurs derniers cernes ne sont pas conservés (équarrissage et érosion), il n'est pas possible de se prononcer sur une réelle antériorité de ces deux pièces.
