Étude de l'habitat civil médiéval des 11e-15e siècles de la vallée du Loir autour de Lavardin (Loir-et-Cher), Campagne 2020, Prospections thématiques sur le bâti médiéval (2e année)

Emeline Marot, Gaël Simon, Clément Letor

Autorisation de prospection thématique n°19/0281 (30 avril 2019)
Décembre 2020

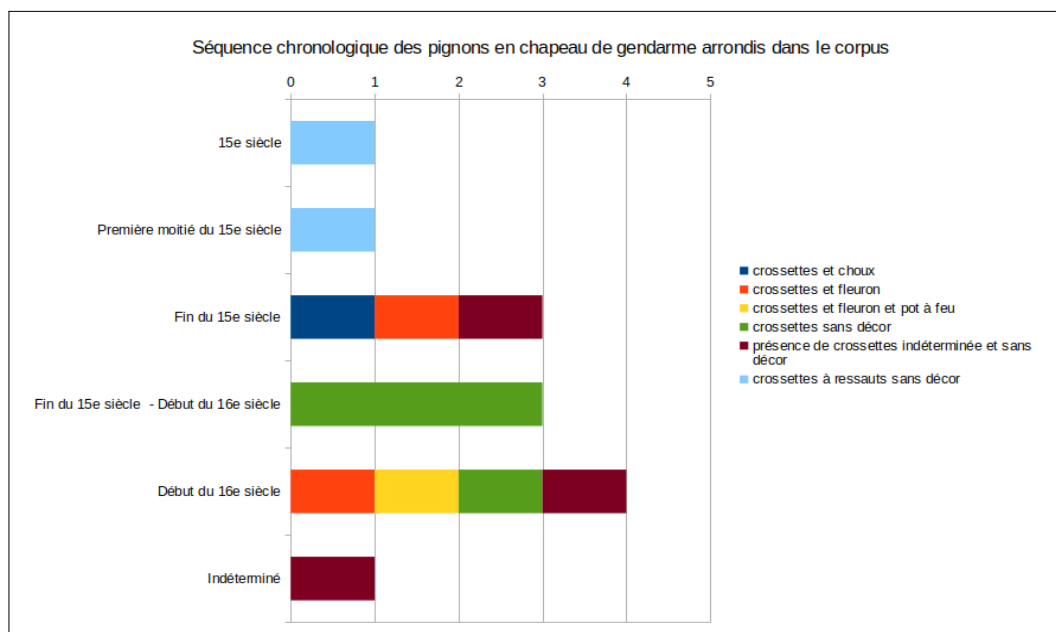
Figure 26: Les pignons à rampants en chapeau de gendarme arrondis

En l'état de nos données, nous avons pu identifier cinq types de pignons découverts utilisés dans l'architecture civile du 14^e au 16^e siècle. Aucun exemple des 12^e – 13^e siècles ne nous est connu hormis sur l'église Saint-Oustrille de Montoire, qui présente des rampants arrondis. Cela est dû au faible nombre de ces édifices dans notre corpus, aux reprises opérées dans les niveaux de comble ou à la destruction des pignons découverts à partir de l'époque contemporaine.

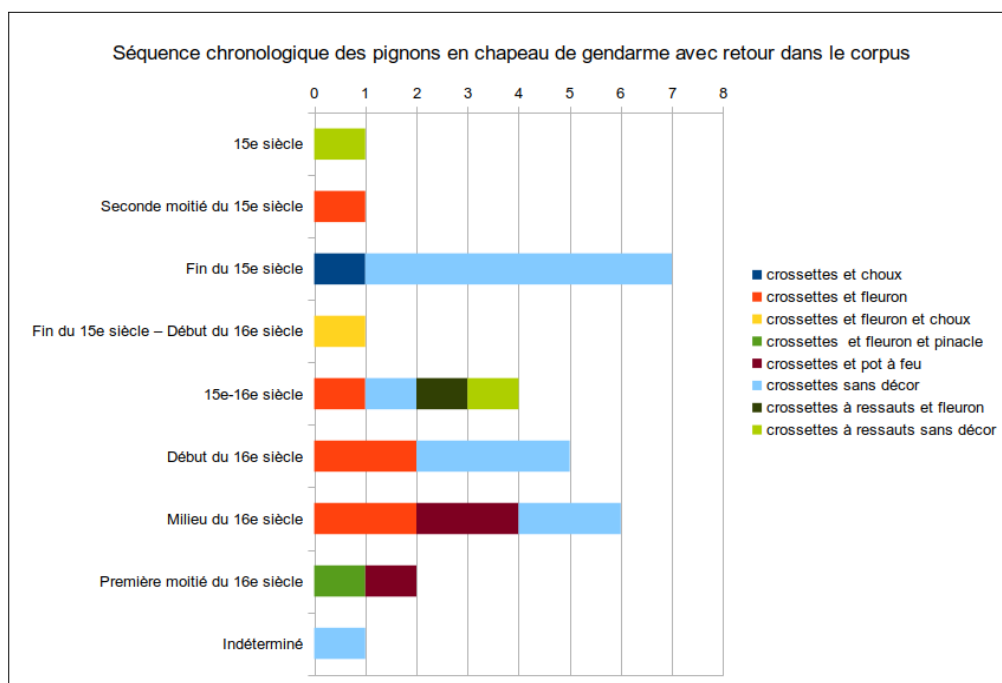
Figure 29: Les pignons à rampants en chapeau de gendarme avec retours sur les crossettes

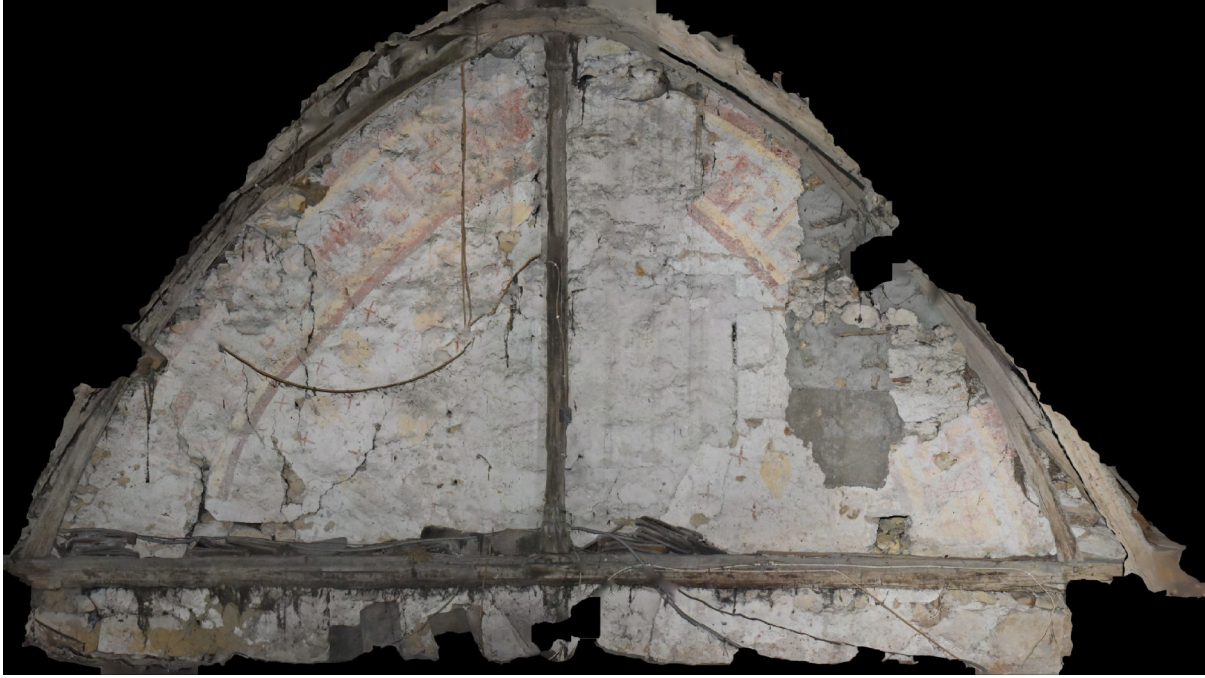
Figure 46 : Prieuré de Lunay : Orthophotographie du pignon ouest du bâtiment Sud, avec une frise peinte de blasons alternant avec des motifs géométriques

Le comble du bâtiment sud comporte en outre un décor peint sur le pignon ouest, impliquant que l'étage était à l'origine une salle sous charpente et que le plancher du comble a été ajouté après (Figure 46). Une frise peinte suit la forme de la charpente voûtée, tandis que le mur au-dessous est badigeonné en blanc avec un semis de croix ou de fleurs rouges. La frise est bordée de deux bandes de chaque côté, rouge à l'extérieur et jaune à l'intérieur. Au milieu, des blasons rouges, blancs et jaunes alternent avec des éléments géométriques de même couleur (Figure 47, Figure 48). Un exemple similaire est conservé dans le prieuré de Dissay-sous-Courcillon situé dans la Sarthe, non loin de notre zone d'étude ; ces peintures ont été datées de la fin 13^e siècle ou du début du 14^e siècle (DAVY 2007).

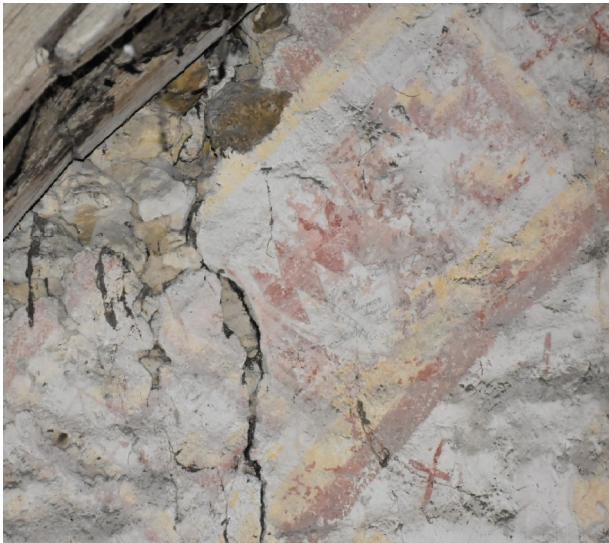
Figure 47 : Prieuré de Lunay : Détail d'un blason de la frise

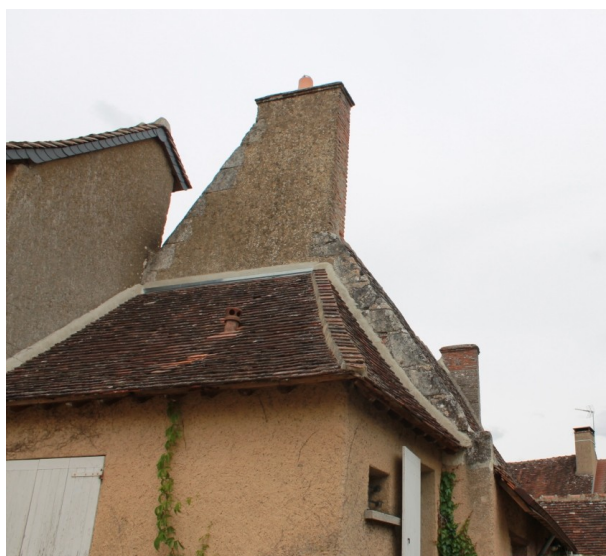
Figure 54 : Bâtiment situé Vieux bourg à Artins, avec des pignons découverts (corpus 0005)

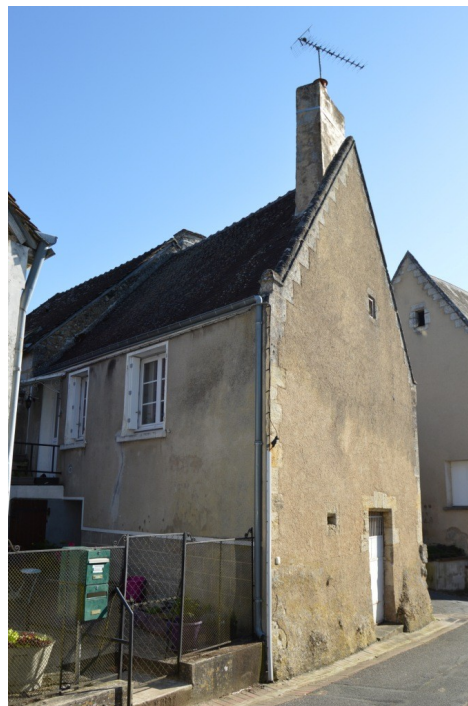
Figure 129 : Maison rue du Tertre des Boulangers à Thoré (corpus 1907)

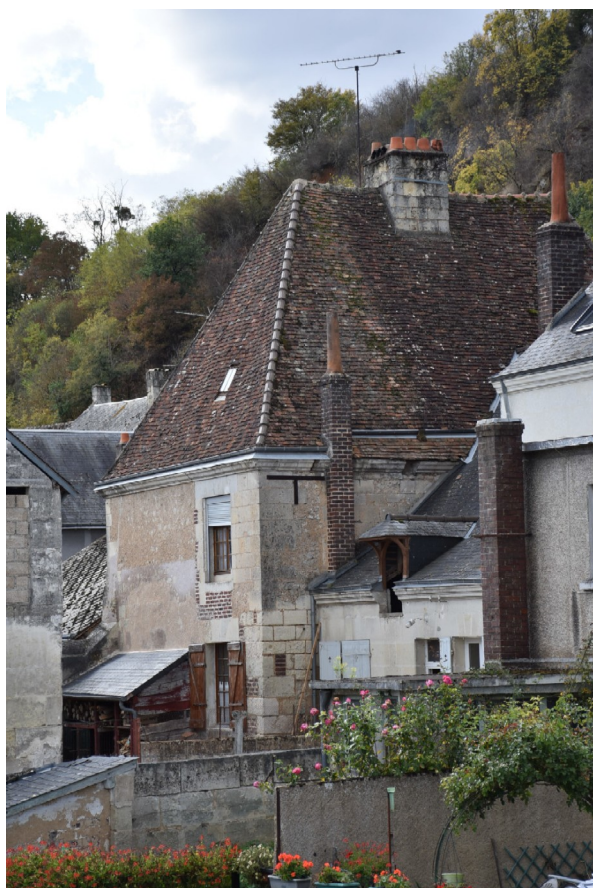
Figure 147 : Ensemble bâti 0708, Vue du bâtiment depuis le nord-est

Situé sur l'axe principal du bourg, ce bâtiment se distingue dans le tissu urbain par sa hauteur et son plan presque carré. Il est élevé sur trois niveaux et présente une toiture en croupe surmontée d'une souche de cheminée maçonnée en moyen appareil placée au centre, peut-être sur un mur de refend (**Figure 147**). L'édifice est construit en blocs de moyen appareil disposés en assises réglées à joints moyens (**Figure 148**). Le mur ouest a été en partie repris en moellons et des aménagements en brique sont également visibles sur les façades. Une tourelle d'escalier en pan de bois est accolée au mur sud, mais son ossature ne semble pas dater d'avant la fin du 16^e siècle, tout comme la toiture en croupe du bâtiment. L'origine de ce bâtiment reste incertaine en l'absence d'une visite intérieure et aucune ouverture ancienne n'est visible sur les façades. Son parement diffère de ce que l'on peut observer sur les édifices du 16^e siècle entièrement appareillés où les pierres ont des arêtes vives et des joints fins, suggérant une datation plus ancienne du bâtiment.

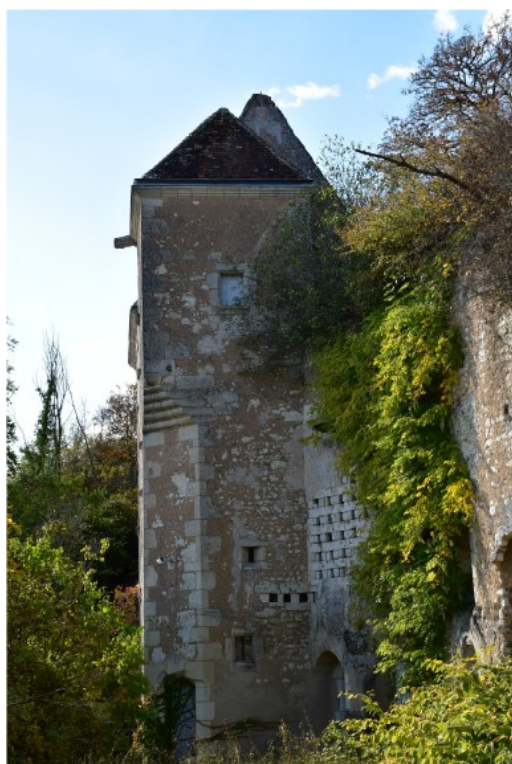
Figure 157 : Ensemble bâti 0816, Vue du manoir depuis l'Est

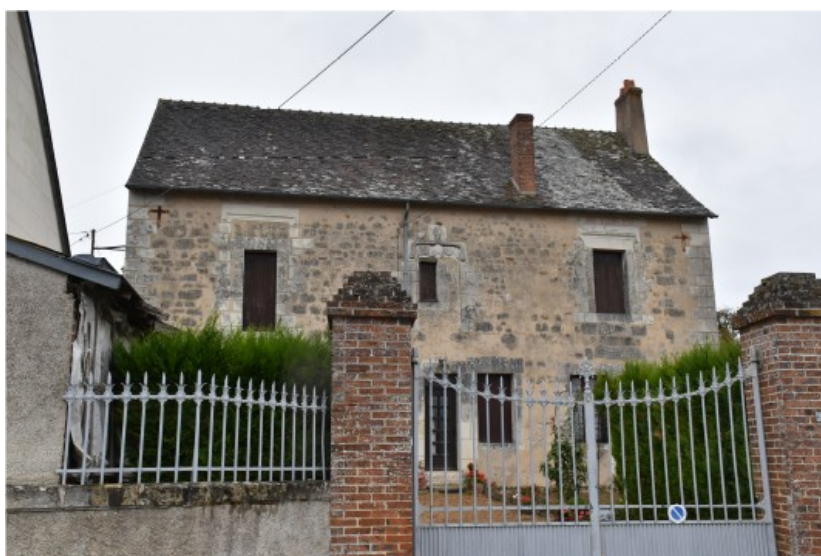
Figure 175 : Ensemble bâti 1064, La façade principale du manoir

La datation du bâtiment reste difficile à établir. Saint-Venant pense que l'édifice présente des caractéristiques propres aux constructions du 14^e siècle sans plus de précisions, mais la forme générale des ouvertures et leurs décors suggèrent davantage une datation dans le 15^e siècle.

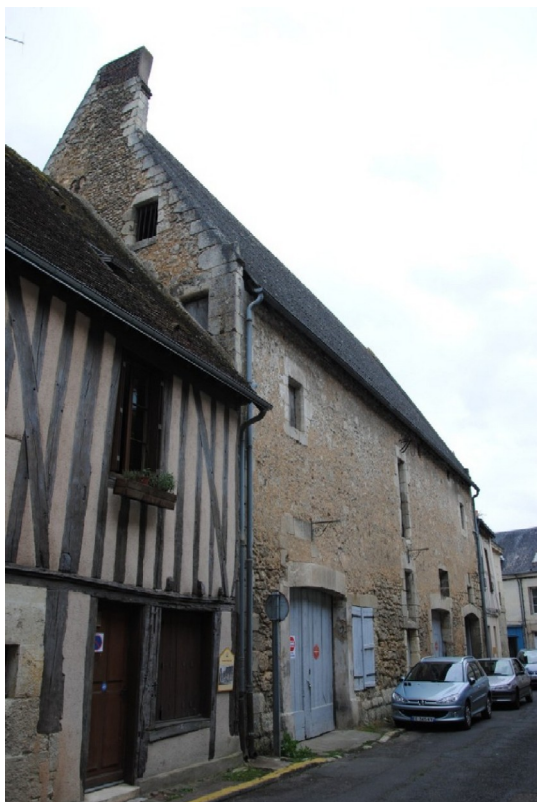
Figure 178 : Ensemble bâti 1024, Vue du mur gouttereau sur rue du grenier à sel

L'édifice pourrait dater du premier tiers du 15^e siècle si l'on compare la forme de la plate-bande avec ce qui se fait à la même époque dans le cloître des Augustins.

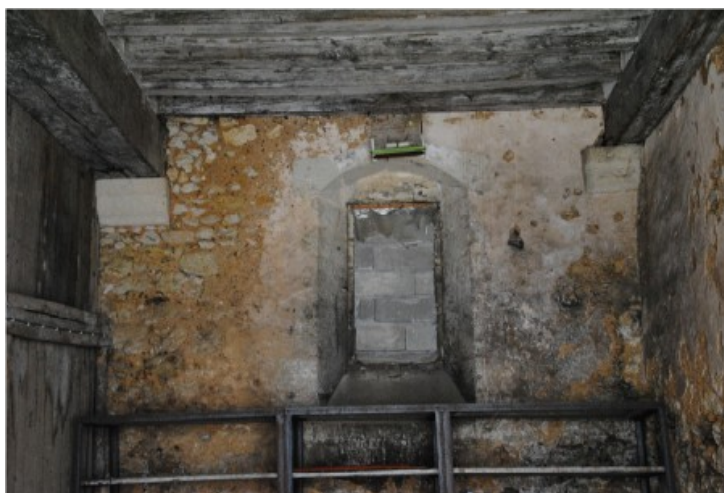
Figure 180 : Ensemble bâti 1024, Vue intérieure d'une baie

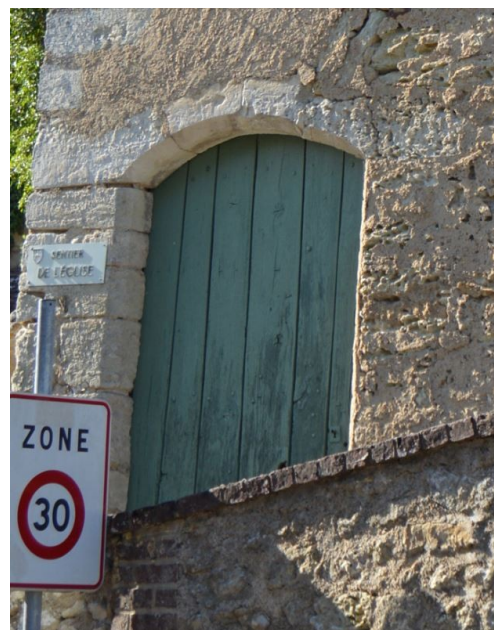
Figure 206 : Ensemble bâti 1900, Détail de la porte d'entrée
