# Mission archéologique française à Paphos : rapport de la campagne de fouilles 2023

**Mission archéologique française à Paphos**  
**Quatrième programme de recherches archéologiques à Paphos (Chypre)**

« *Nea Paphos*, une cité en transformation :  
De la fondation ptolémaïque à la reconstruction impériale » (2023-2026)

**Rapport de la 1<sup>ère</sup> année du programme**

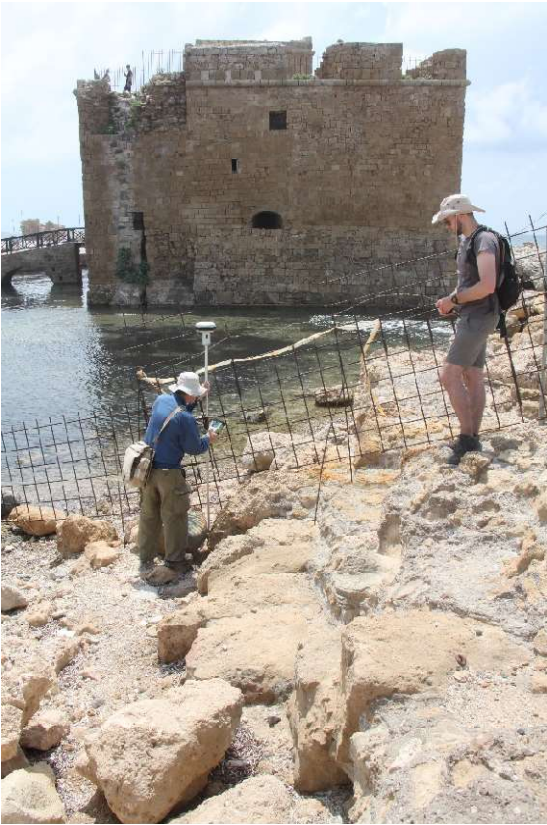
Relevés du rempart Sud à l'ouest du *kastro* (château ottoman). Vue vers l'Est.

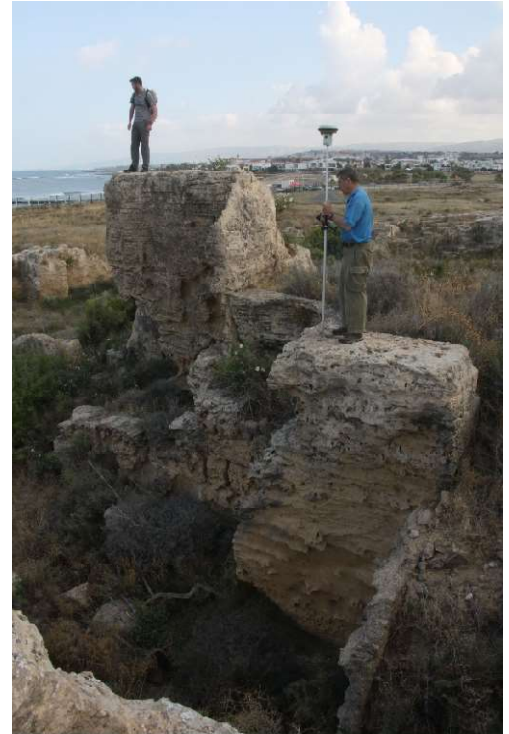
Relevés sur le rempart Ouest : tour rupestre. Vue vers le Nord.

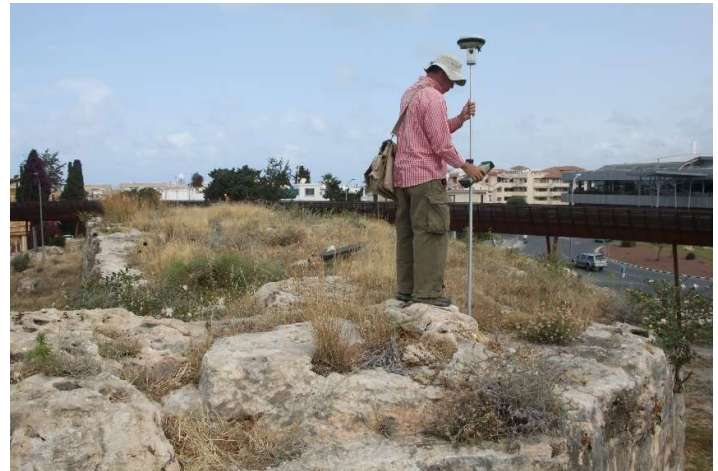
Relevé du soubassement du rempart Nord au Nord-Ouest de la colline de *Fabrika*.

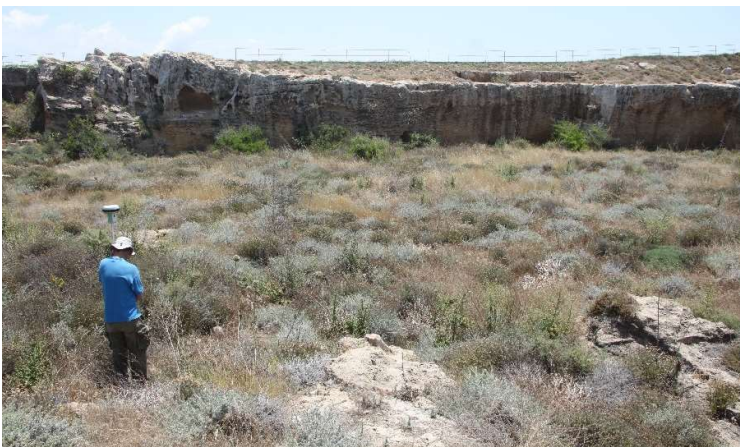
Relevé du rebord occidental du fossé du rempart Ouest (constrescarpe) et du soubassement d'un *proteichisma* (?)

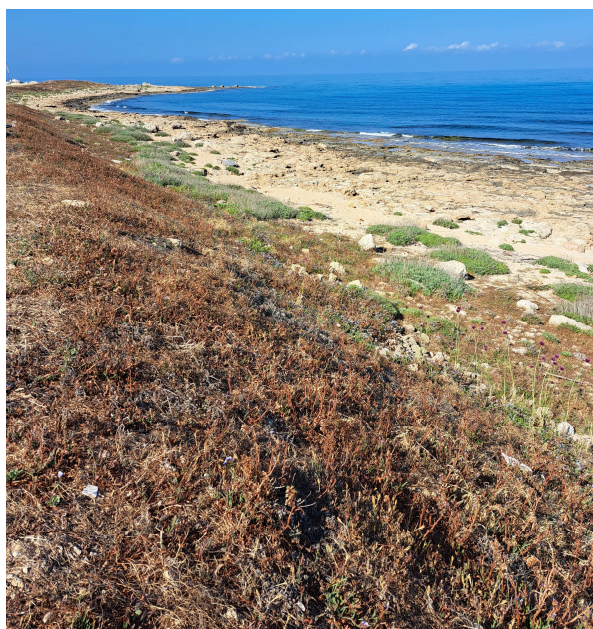
Fig. 6. La ligne de rupture de pente créée par le rempart Ouest. Vue vers le Sud et le cap Maloutena. Cliché : Mafap/C. Balandier

Le rempart Ouest a été l'objet de toutes nos attentions et du plus grand nombre d'opérations. Le tracé de ce dernier avait été repéré par K. Nicolaou sur photos aériennes dans les années 1960 et par C. Balandier, sur le terrain, en 1997. La ligne de rupture de pente au-dessus de la plage est en effet formée artificiellement par l'existence d'un mur dont la hauteur était conservée jusqu'à 3,50 m selon un sondage implanté contre le parement Est en juillet 1997. Le tracé de ce mur se devine encore aujourd'hui dans la topographie (**fig. 6 et 7**). Nous avons tiré parti de la reconstruction du chemin piétonnier et des travaux d'aménagement de son tracé pour effectuer différents sondages sur le tracé de ce rempart depuis l'endroit où il oblique vers l'Est à la hauteur du phare jusqu'à son extrémité méridionale avant qu'il ne prenne la direction de l'Est en direction du *kastro* (château ottoman).

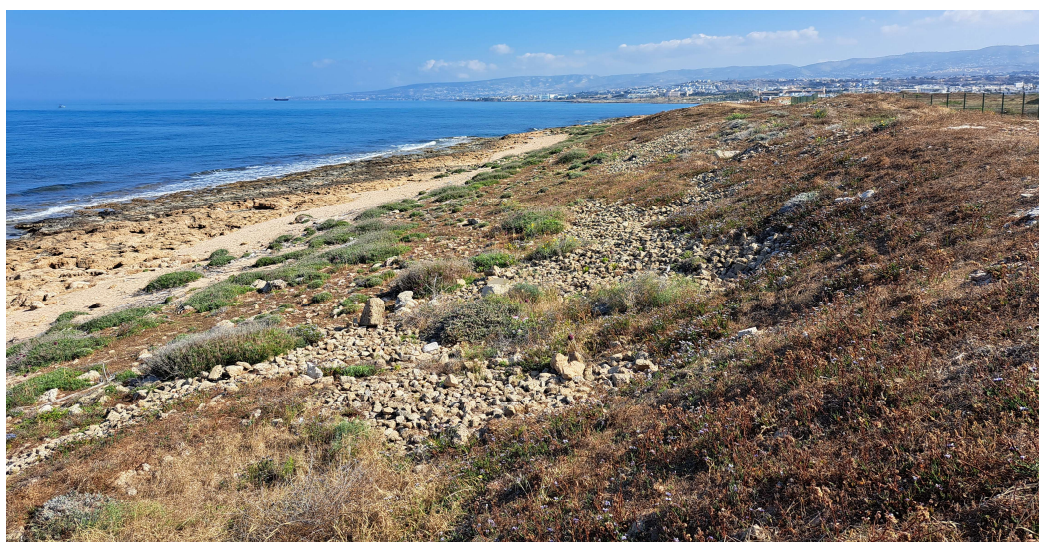
Fig. 7. Le tracé du rempart Ouest créant une ligne de rupture de pente. Vue vers le Nord. Cliché : Mafap/C. Balandier

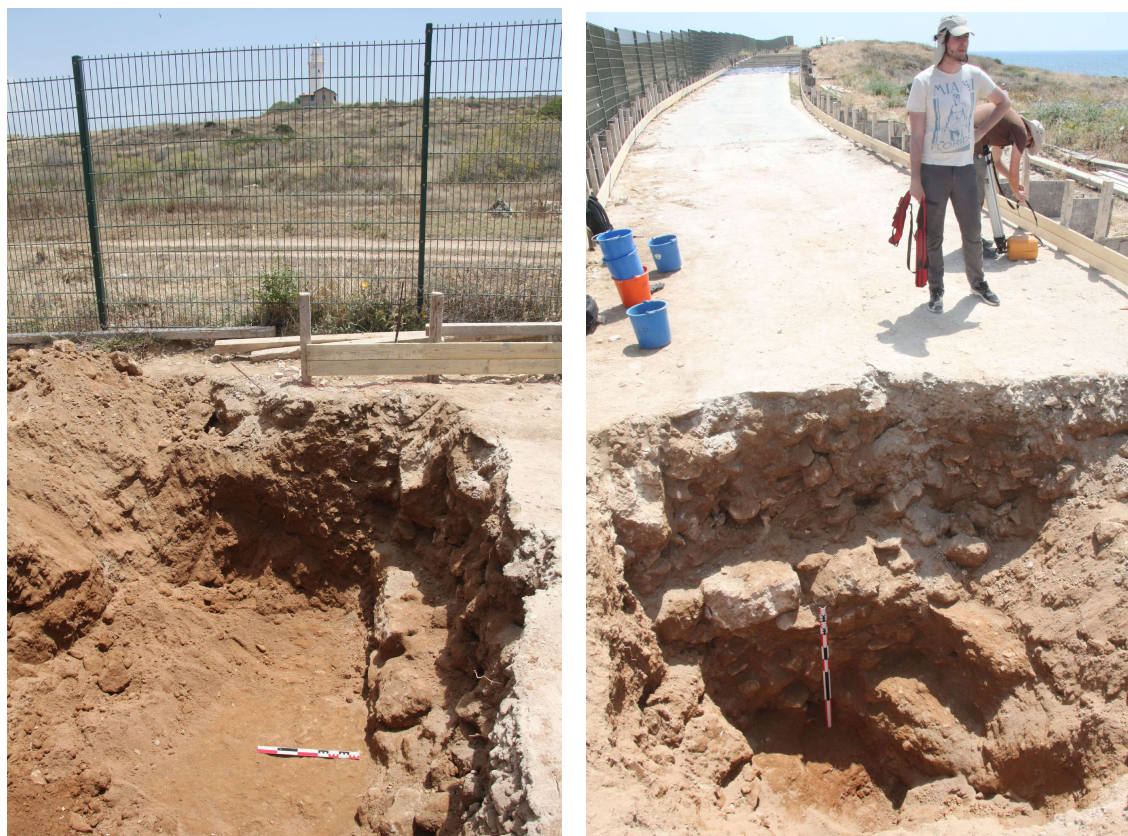
Fig. 8 et 9. Le parement sous la voie piétonne. Vues vers l'Est et le Sud. Clichés : MafaP/C. Balandier

Les fouilles ont mis en évidence l'existence d'un mur qui est apparu 20 cm sous le niveau de préparation de l'ancien chemin pédestre, constitué d'un sable blanc très fin et de petites pierres. Endommagé dans sa moitié supérieure, le mur s'est en partie effondré au moment de la fouille. Cependant, la coupe orientale du sondage montre que le mur s'élevait au moins sur 1,73 m. Découvert en limite sud du sondage, une seule face du mur a été observée (**fig. 8 et 9**). Ce mur a été construit avec des blocs de taille en remploi et des pierres brutes qui ont été maçonnés avec de la terre ; la facture est très grossière.

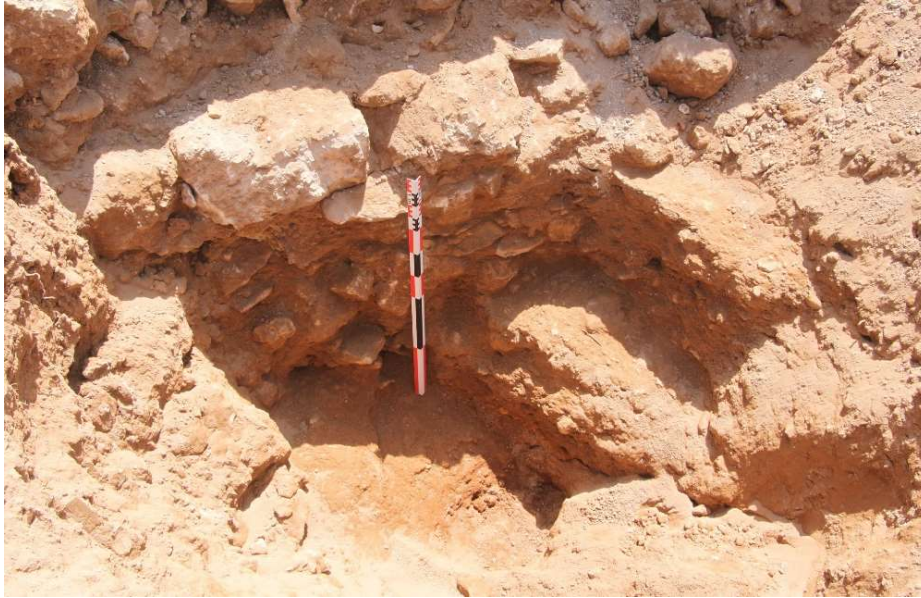
Fig. 10. Vestiges des différents niveaux identifiés contre la face du mur Est-Ouest. Vue vers le Sud.  
Cliché : Mařap/M. Guintrand.

En atteignant le substrat rocheux, le sondage a permis d'établir une séquence stratigraphique montrant l'ensemble des niveaux d'occupation de ce secteur de la ville antique (**fig. 10 et 11**). Au fond du sondage, le substrat rocheux a été atteint à une altitude de 2,48 m au-dessus du niveau actuel de la mer. Il ne présente pas de trace d'aménagement, il est brut.

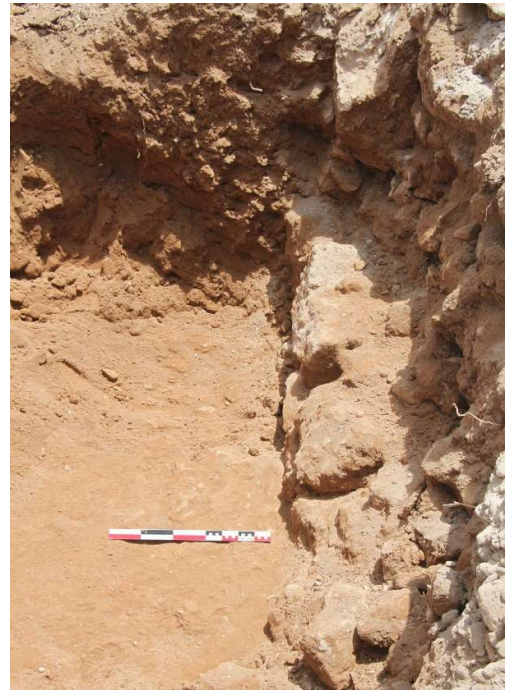
Fig. 12. Vue du deuxième sol dégagé en plan, vue vers l'est. Cliché : MafâP/M. Guintrand.

Le mur est fondé dans la couche 23.106, sur une profondeur de 20 cm. Aucune tranchée de fondation n'a été repérée. Un premier sol (23.105) de fonctionnement d'une épaisseur de 3 à 4 cm a été observé. Il est en terre battue, composé d'un sédiment limono-sableux, gris et compact, mêlé à du petit cailloutis et des fragments de céramique. La zone a ensuite été remblayée par la couche 23.104 qui marque l'abandon du premier sol. La couche 23.104 ne présente pas d'indices montrant que le remblaiement du premier sol est consécutif à une destruction. Il s'agit d'une couche de sédiment limono-sableux brun-rouge peu compacte, comportant quelques pierres, quelques galets et des fragments de céramique. Cette couche a été nivelée pour préparer un deuxième et dernier sol (23.103), environ 40 cm au-dessus du premier. Ce deuxième sol est très similaire au premier ; il mesure aussi 3 à 4 cm d'épaisseur et il est composé d'un sédiment limono-sableux gris et compact, ainsi que du petit cailloutis et de la céramique (**fig. 12**).

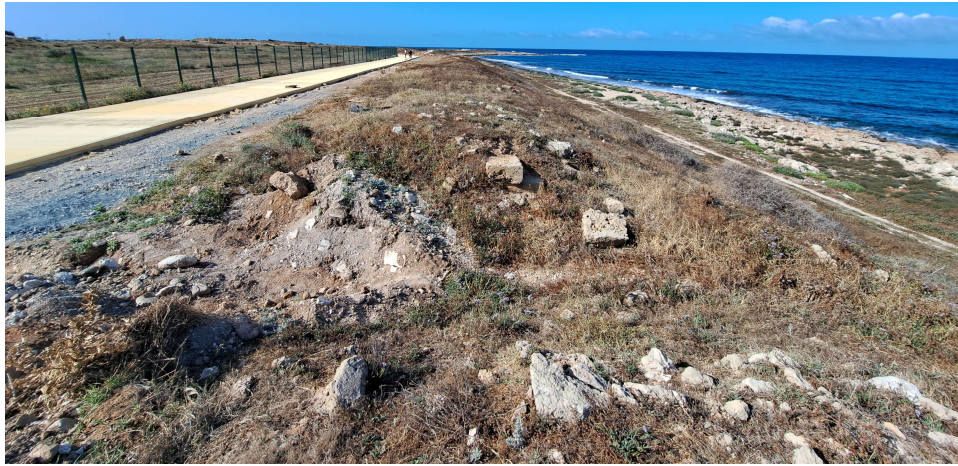
Fig. 13. Le rempart Ouest endommagé par une brèche. Vue vers le Sud. Cliché : MafaP/C. Balandier.

En 1997, pour évacuer les eaux de pluie, le rempart Ouest avait été coupé par une brèche, sans que la Municipalité ne soit consciente qu'elle traversait là des vestiges. Claire Balandier, qui avait alors alerté le Département des Antiquités de Chypre, avait obtenu de procéder à un nettoyage de la coupe Sud, dont les résultats avaient été publiés dans le *RDAC* 1999. Or, les travaux de destruction de l'ancien revêtement du chemin piétonnier et la reconstruction de celui-ci en béton armé ont à nouveau endommagé le rempart dans le même secteur (**fig. 13**). Cette fois-ci, les deux coupes ont été nettoyées ainsi que le sommet de celles-ci afin de vérifier les observations faites en 1997 et d'ouvrir de nouveaux sondages (**fig. 14 et 15**).

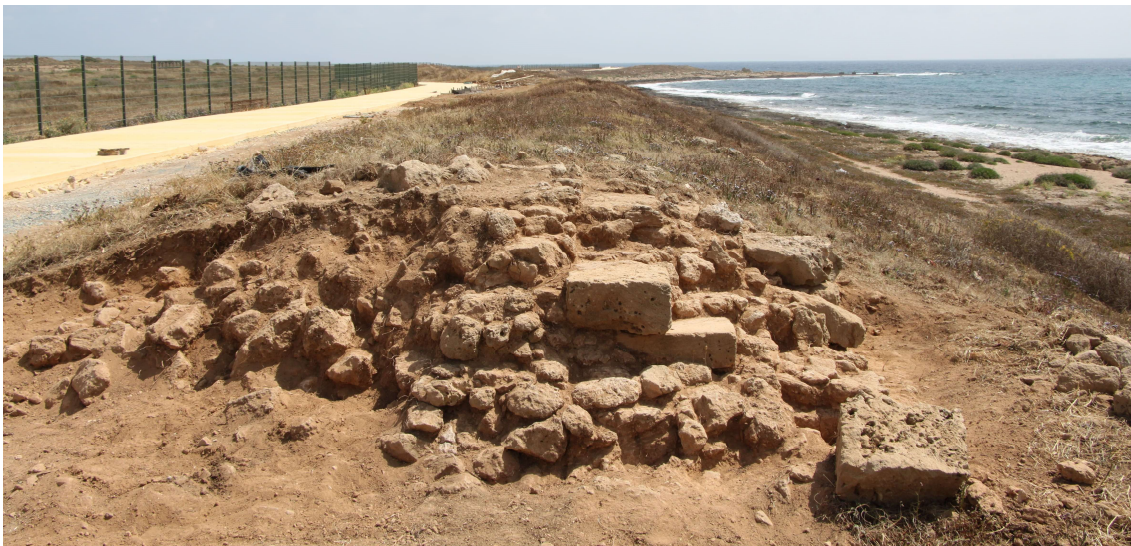
Fig. 14. La coupe Sud après nettoyage. Vue vers le Sud. Cliché : MafaP/C. Balandier.

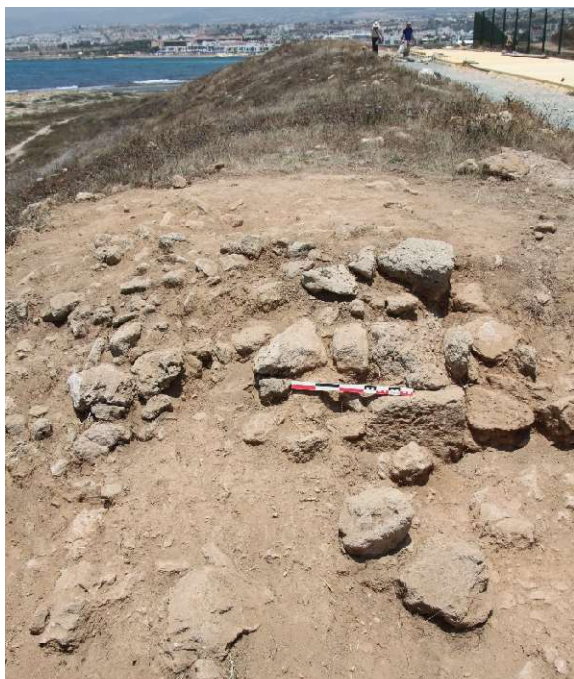
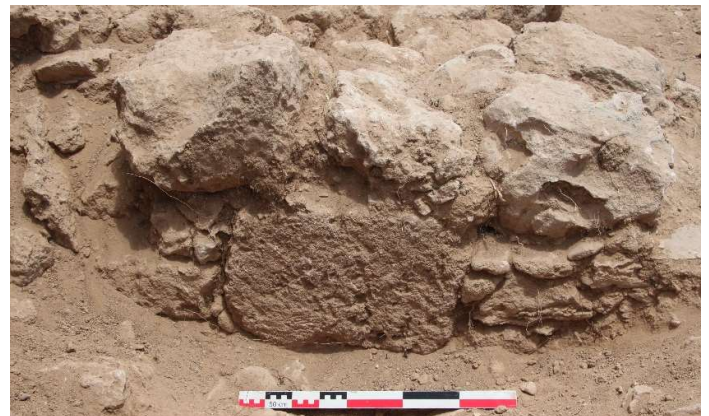
Fig. 15 et 16. Les parements du mur délimités dans la coupe Nord et vue du parement Ouest. Clichés : MafaP/C. Balandier.

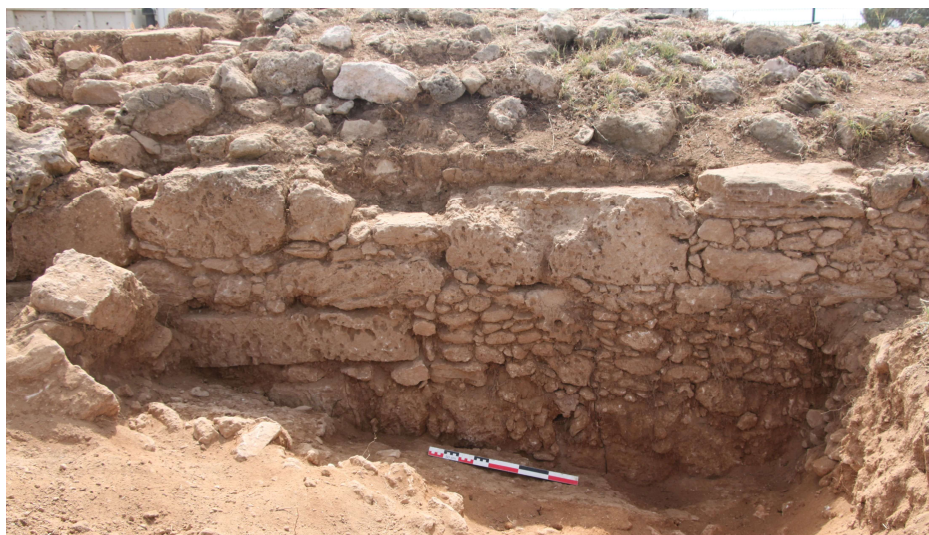
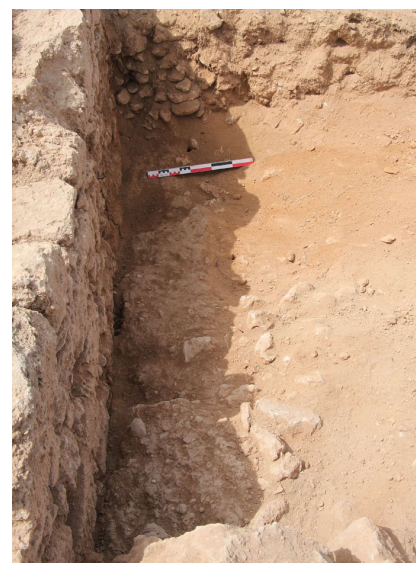
Fig. 17 et 18. Niveau d'abandon du mur devant le parement fait de blocs de taille et pierres de tout venant. Vues vers l'Est et le Nord. Clichés : Mafâp/C. Balandier.

Le sondage est implanté sur environ 5m de long (N/S) sur 2 m de large (Est/ouest) contre la face du mur, sur la ligne de rupture de pente au-dessus du niveau du littoral. Le retrait du colluvionnement récent contre l'assise supérieure conservée permet de dégager une assise de blocs de taille de calcaire, de moyennes dimensions, et d'une lacune, au sud, comblée par des pierres de tout venant. Cette assise repose sur une assise beaucoup plus irrégulière, constituée de blocs de taille moins épais et de nombreuses petites pierres de tout venant dans les lacunes (**fig. 17**). Un niveau dur est atteint, sur lequel reposent des blocs tombés de l'élévation : il s'agit donc du dernier niveau d'abandon du mur. Il ne s'agit pas d'un niveau de fonctionnement car il n'est pas jointif avec le mur et descend vers le Sud. Il s'agit plutôt d'un remblai, qui s'est affaissé, et sur lequel sont tombés des blocs à la suite de l'abandon du mur.

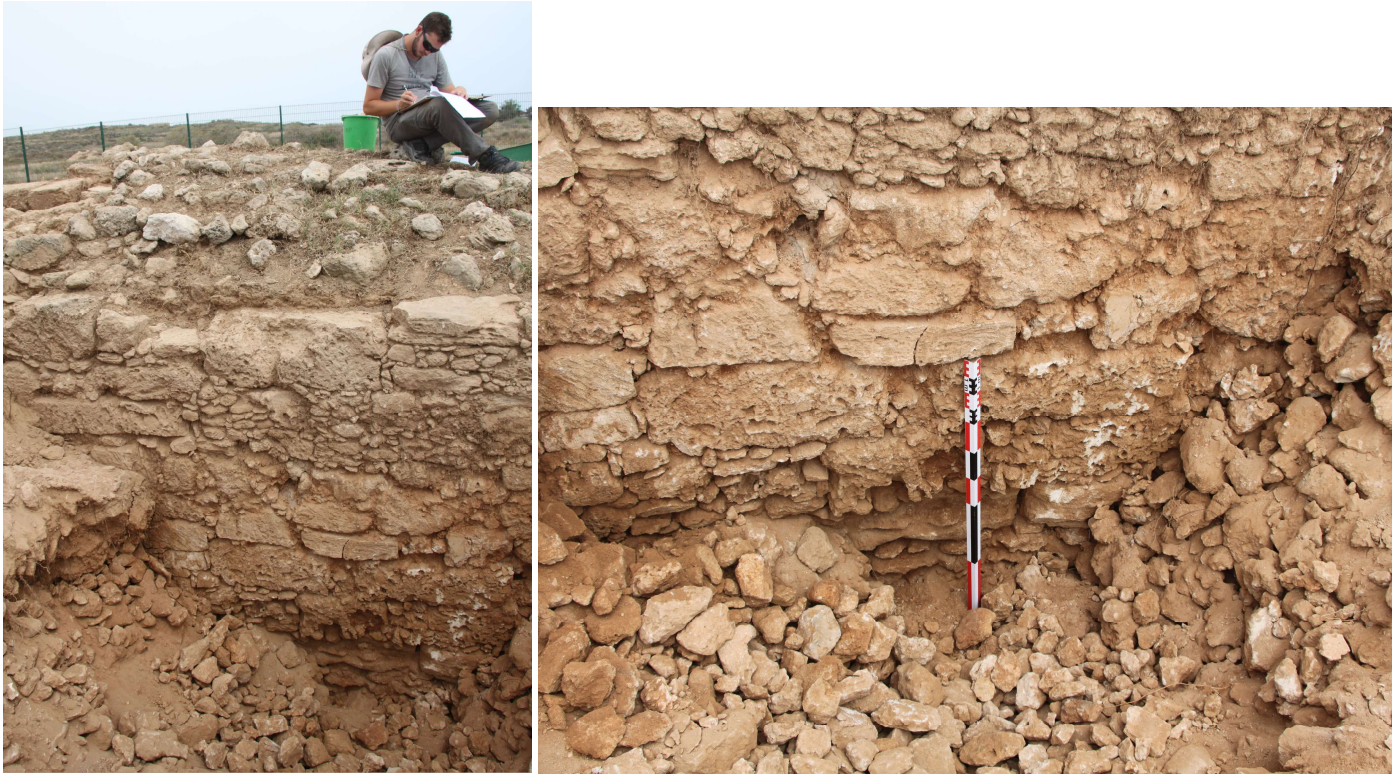
Fig. 19 et 20. L'épais remblai de tout-venant contre la face Ouest du mur. Vue vers l'Est. Clichés : Mafap/C. Balandier.

La fouille de ce niveau d'abandon confirme qu'il s'agit du sommet d'un épais remblai. Celui-ci est constitué de pierraille et de terre argileuse très fine, mêlée de nombreux gros fragments de céramique (notamment amphorique) et d'objets lithiques : l'ensemble étant très instable (beaucoup de vides) et colossal à enlever à la main (**fig. 19**), nous sommes autorisés par le Département des Antiquités à recourir aux moyens mécaniques pour poursuivre le retrait de cet épais remblai.

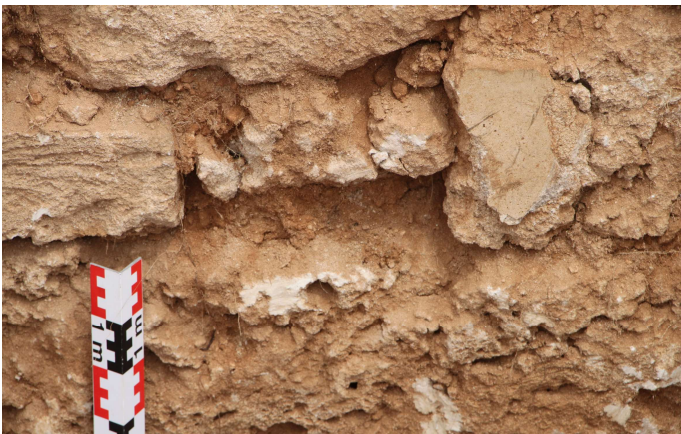
Fig. 21. Résidu d'enduit peint sur un bloc.  
Clichés : Mafap/C. Balandier.

Sous ce niveau d'abandon, on constate que le parement ne comporte plus de petites pierres de comblement des lacunes (**fig. 20**). La partie supérieure du mur, au-dessus de ce niveau d'abandon, semble donc avoir été restaurée, grossièrement, à l'aide de petites pierres, à une période probablement tardive, qui reste à dater. Deux assises sont peu régulières, mais constituées de blocs de calcaire grossièrement équarris, peu épais. On s'étonne de trouver un résidu d'enduit peint sur ces blocs : le parement avait-il été enduit ou s'agit-il d'un bloc en remploi isolé (**fig. 21**) ?

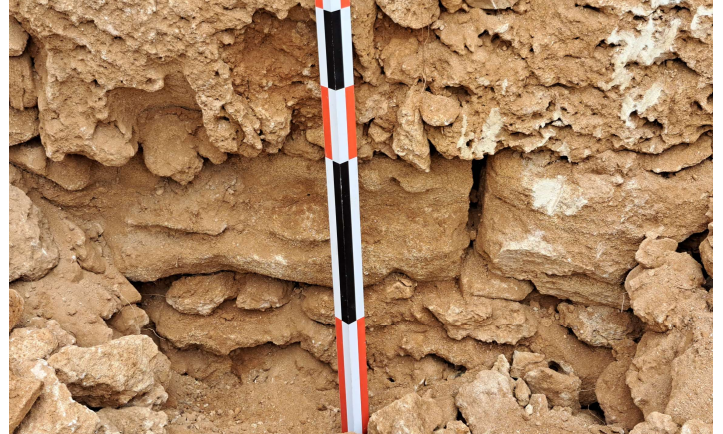
Fig. 22. Bloc érodé et pierres de calage en dessous.

Ces assises reposent sur des assises de blocs de plus grandes dimensions et aux parements comportant des alvéoles comme si la pierre était érodée. Peut-être s'agit-il de blocs en remploi ? Le parement d'un de ces blocs est même surcreusé et des petites pierres, qui ressemblent à des éclats de taille, semblent caler le bloc en question (**fig. 22**). L'assise inférieure dégagée sur quelques centimètres, très irrégulière, laisse également penser que l'on n'est pas loin de la fondation 2,50 m environ sous le lit d'attente de la première assise dégagée.

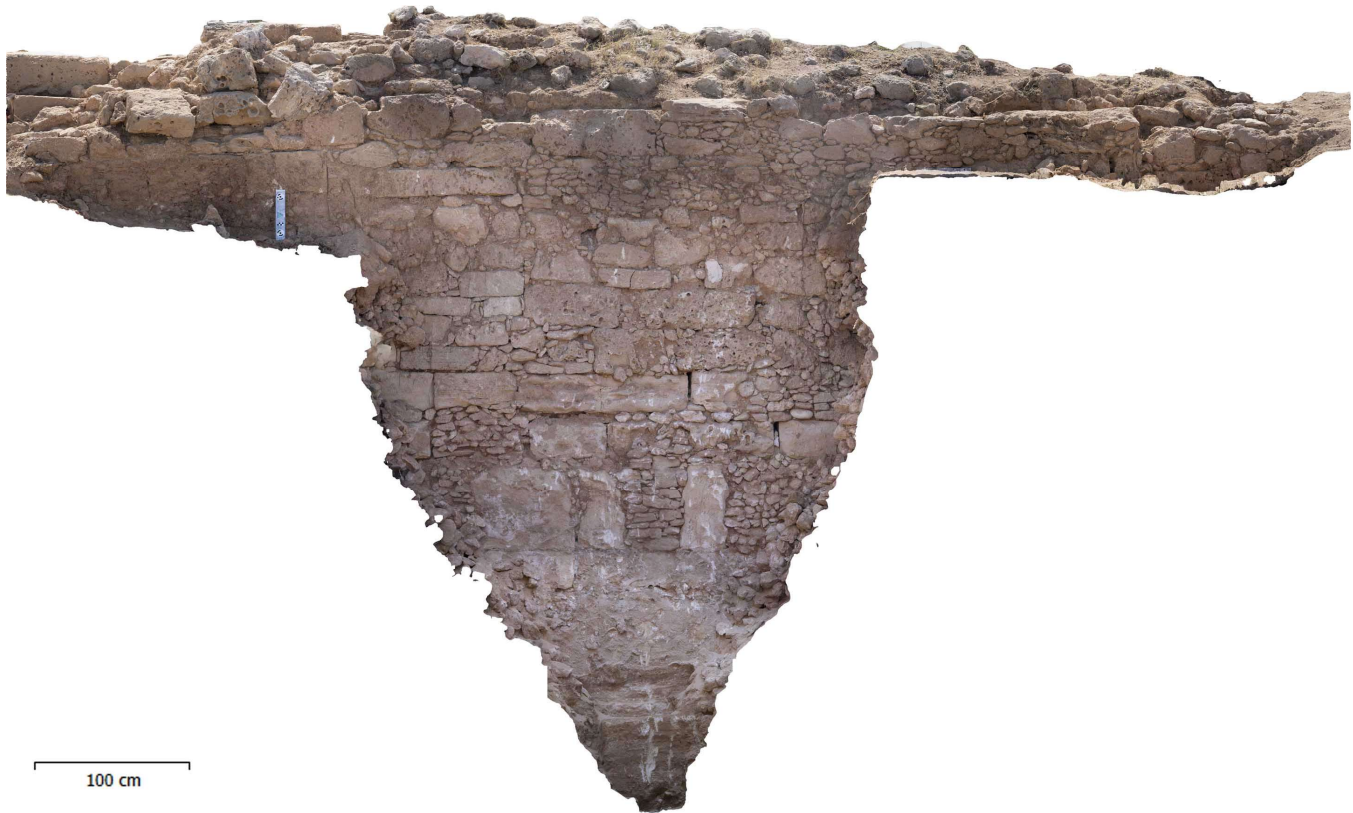
Fig. 23. Le parement Ouest dégagé jusqu'à l'assise de fondation. Réalisé pour la MafâP par T. McClinton (Gettys Institute).

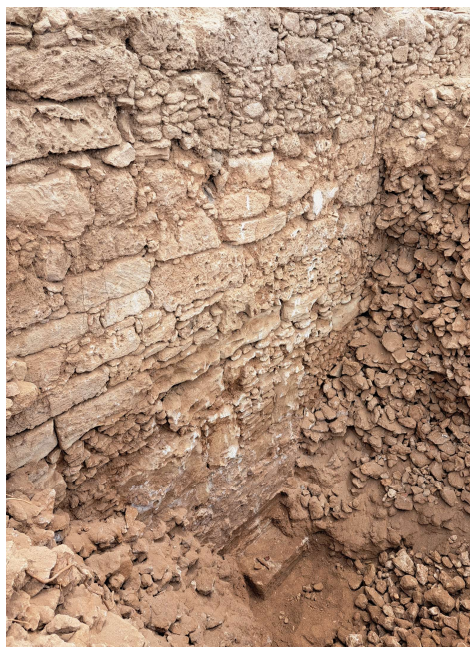
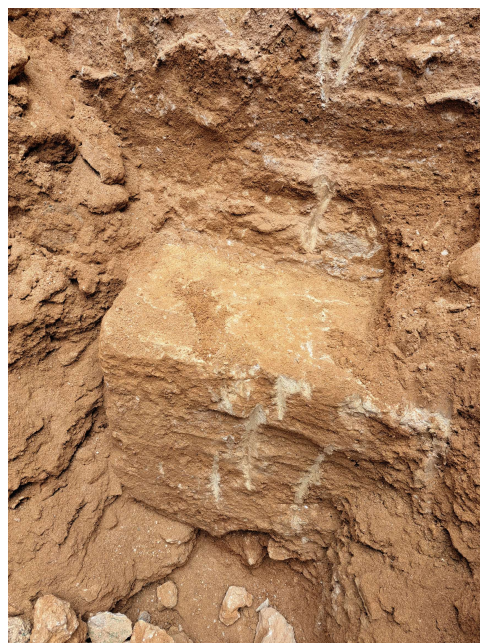
Fig. 24 et 25. Le bloc isolé mis au jour au pied du parement, lié à celui-ci par les concrétions. Vues vers le Sud-Est et l'Est.  
Clichés : MafâP/C. Balandier.

Cependant, la couche sablo-argileuse dans laquelle il est pris, et sur laquelle il repose en partie, semble correspondre au chantier de construction du mur. Il s'agit donc plutôt d'un bloc non mis en œuvre dans l'élévation. Cette couche repose sur une couche de sable, mêlé de petits coquillages, de quelques centimètres (**fig. 26**), sous laquelle la roche naturelle est atteinte, exactement au niveau de la mer, dont l'estran se trouve à une trentaine de mètres plus à l'Ouest.

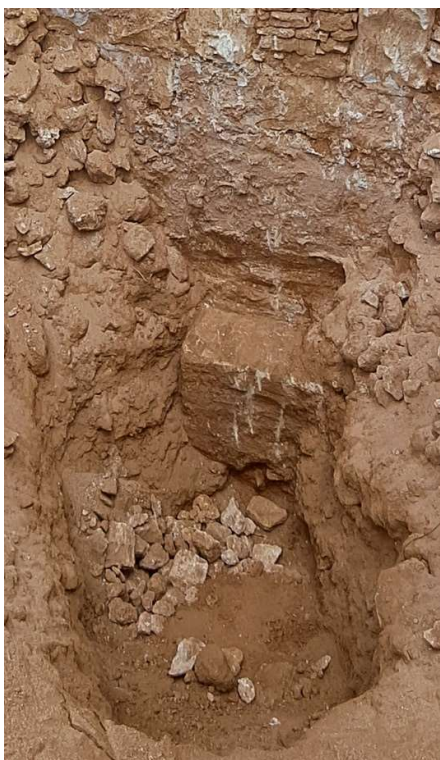
Fig. 26. Le fond du sondage (dans lequel des pierres du remblai sont retombées) : le mur est fondé sur la roche, recouverte de sable et de coquillages. Vue vers le Nord-Est.  
Cliché : Mafap/C. Balandier.

On notera que c'est une couche argilo-sableuse similaire, ocre rougeâtre foncée, qui a été mise au jour au-dessus de la couche sableuse recouvrant la roche dans le sondage de l'opération 1 (voir *supra*).

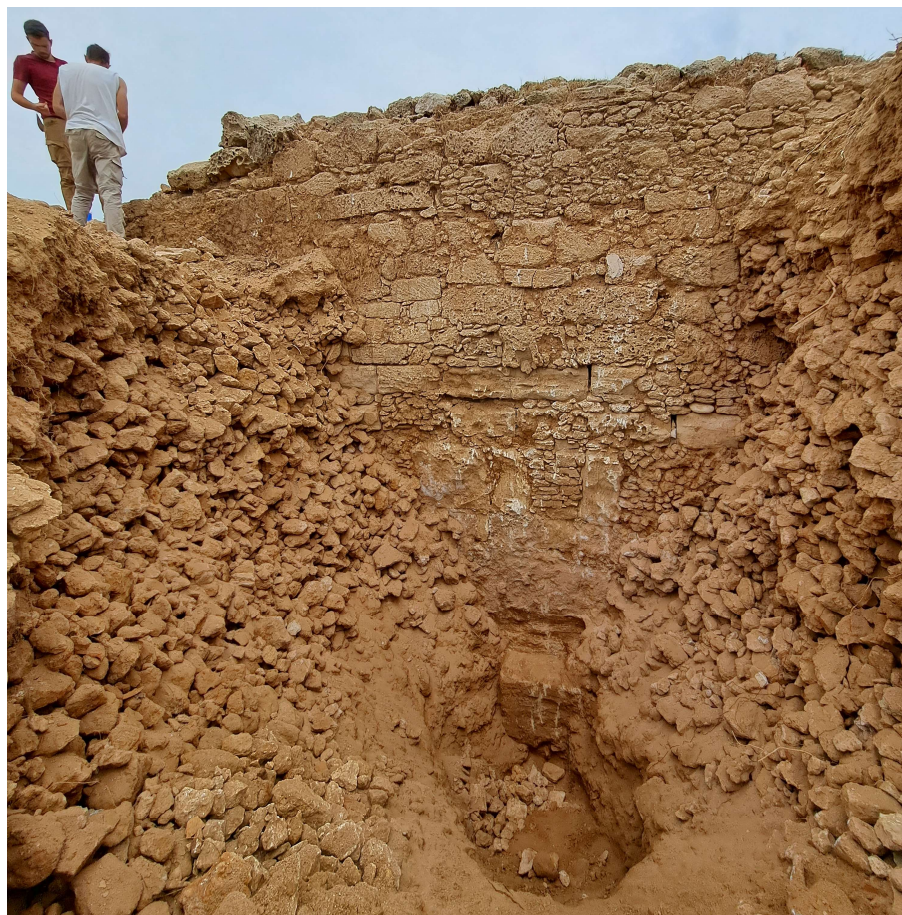
Fig. 27. Le mur fondé sur la roche marine a une élévation conservée sur plus de 5 m de hauteur.  
Vue vers l'Est avant de reboucher. Cliché : Ma/af/C. Balandier.

**Résultats du sondage 2** : La présence d'un mur, de près de 5 m de haut (**fig. 27**), créant une ligne de rupture de pente artificielle a été confirmée, tout le

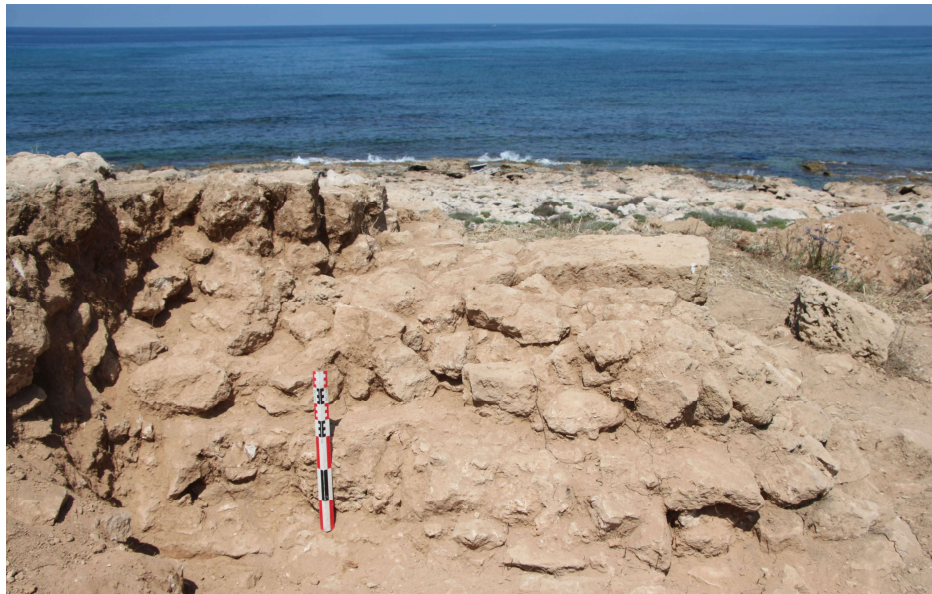
Fig. 28. Effondrement contre la face Est du mur. Vue vers l'Ouest. Cliché : Mañap/M. Tastayre.

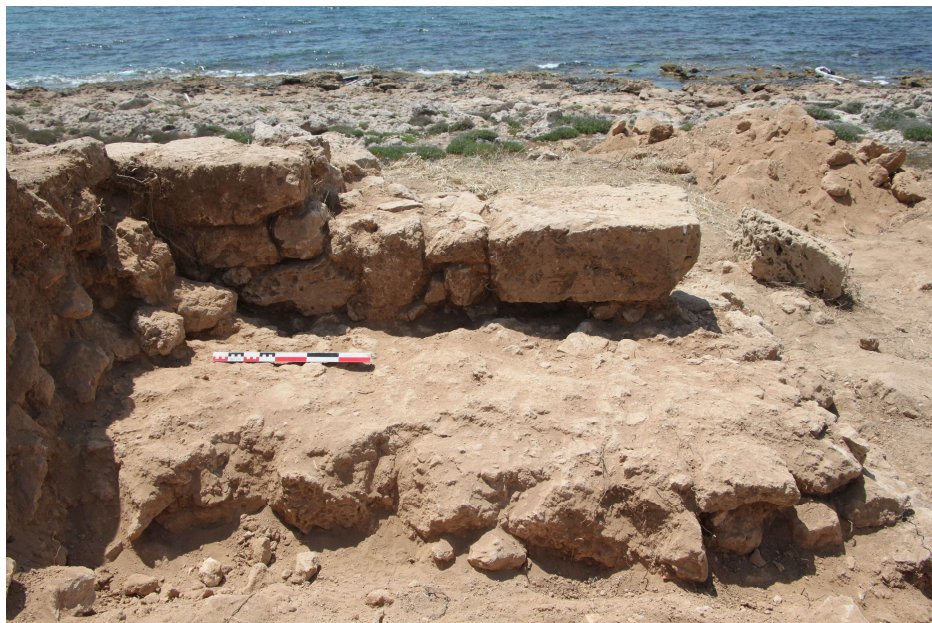
Fig. 29. Niveau plan sous le lit de pose de l'assise de blocs de taille. Vue vers l'Ouest. Cliché : Mañap/M. Tastayre.

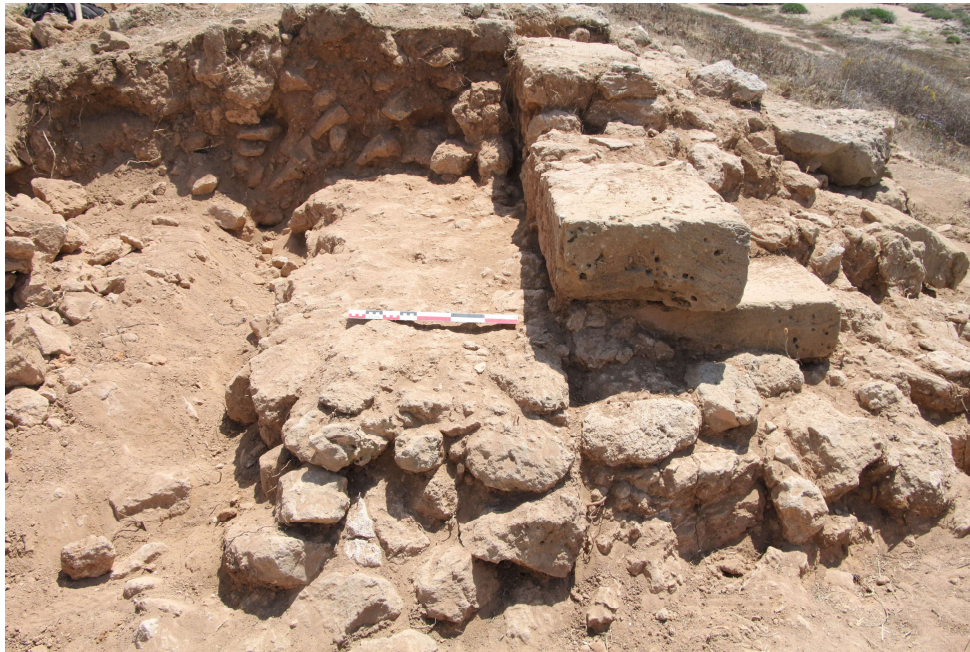
Fig. 30. Coupe Sud : le niveau plan contre l'assise de blocs de taille. Vue vers le Sud. Cliché : Mařap/M. Tastayre.

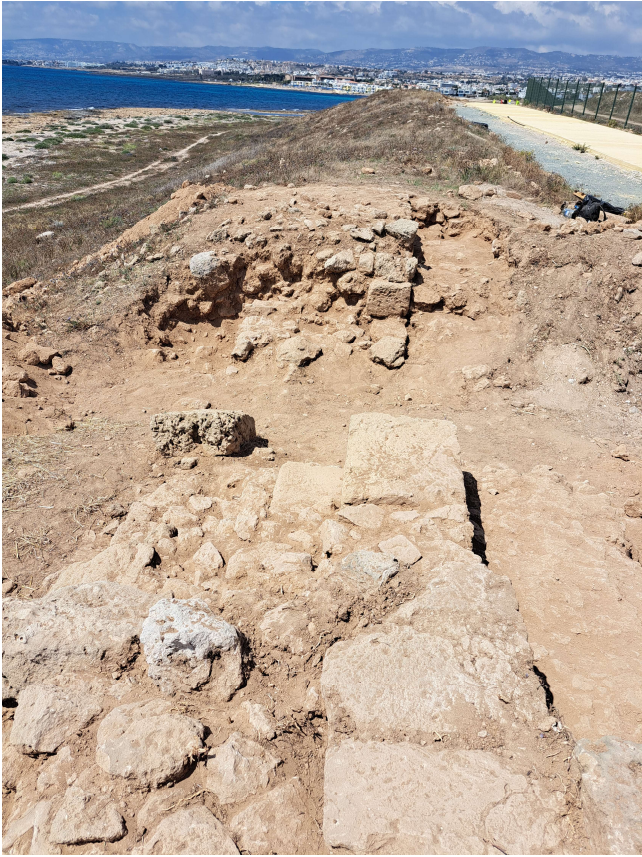
Fig. 32. Le mur Ouest sectionné par la brèche : le niveau plan contre le parement Est, constitué de blocs de taille, se poursuit au Nord. Vue vers le Nord. Cliché : Mafap/C. Balandier.

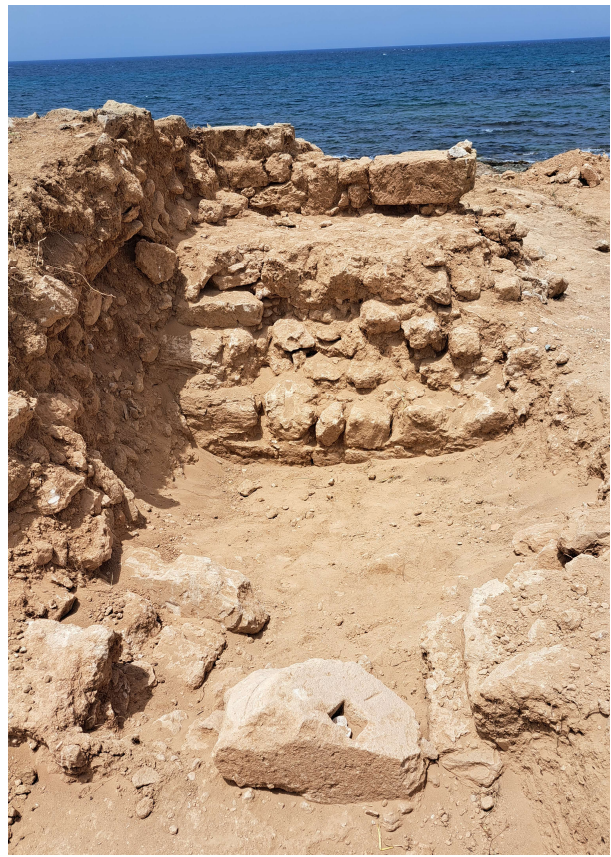
Fig. 33. Elargissement du sondage à l'Est du remblai nivelé. Mise au jour d'un mur de soutènement du remblai et d'un autre mur comportant un fragment de chapiteau en remploi. Vue vers l'Ouest. Cliché : Mafap/C. Balandier.

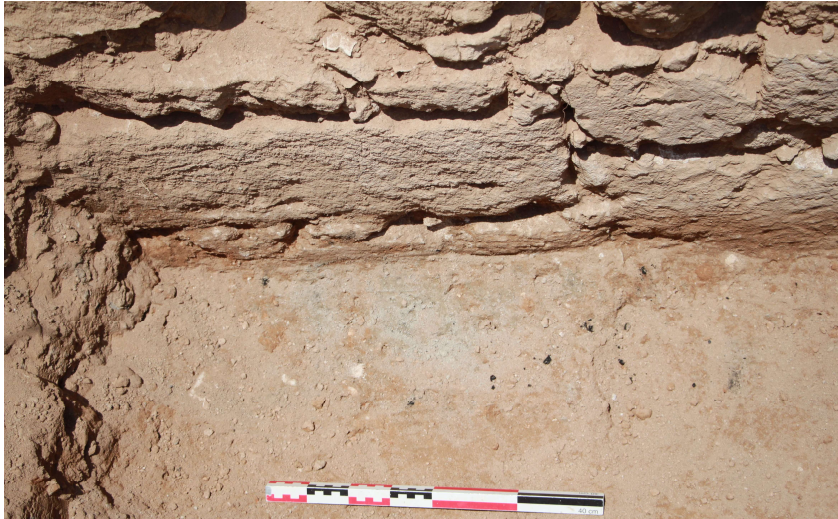
Fig. 35. La couche argileuse avec traces de charbon contre le parement avec petites pierres de calage intersticielles. Vue vers l'Ouest. Cliché : Mafap/B. Miola.

La fouille est poursuivie contre l'assise de blocs limitant le remblai à l'Est : la terre est argileuse et ocre orangé. Bien qu'on ne constate pas de différence de texture ou de couleur, un niveau comporte des traces de charbon (**fig. 35**). Il s'agit bien d'un mur au parement assez soigneusement réalisé, constitué d'assises peu épaisses de blocs de petites dimensions, à la face layée et entre lesquelles ont été insérées de petites pierres de calage. Cette technique est dissemblable de celle observée sur le parement Ouest, où des pierres de tout-venant servent à combler des lacunes dans le mur.

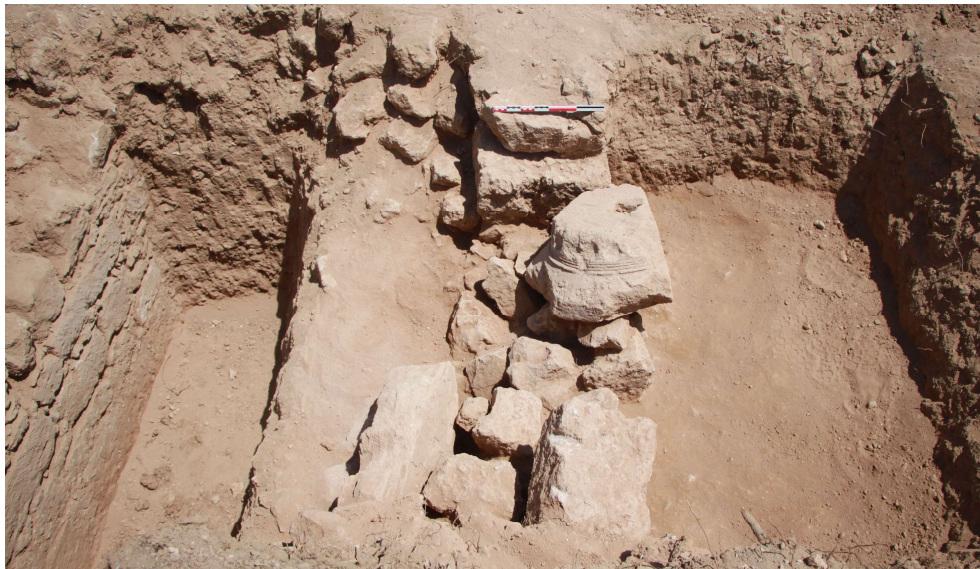
Fig. 36. À gauche, le niveau d'arrêt de fouilles dans la terre argileuse ocre orange contre le parement avec pierres de calage, à droite le mur rudimentaire et la partie Est du sondage. Vue vers le Nord. Cliché : Mafap/B. Miola.

En raison du manque de temps (le Département des Antiquités souhaitant reboucher les sondages profonds, d'autant plus dangereux qu'ils sont à proximité immédiate du chemin piétonnier), nous interrompons la fouille au pied de ce parement, dégagé sur 1,20 m, pour la poursuivre à l'est du mur rudimentaire, fait de bric et de broc, dans lequel a été placé le chapiteau retaillé (**fig. 36 et 37**).

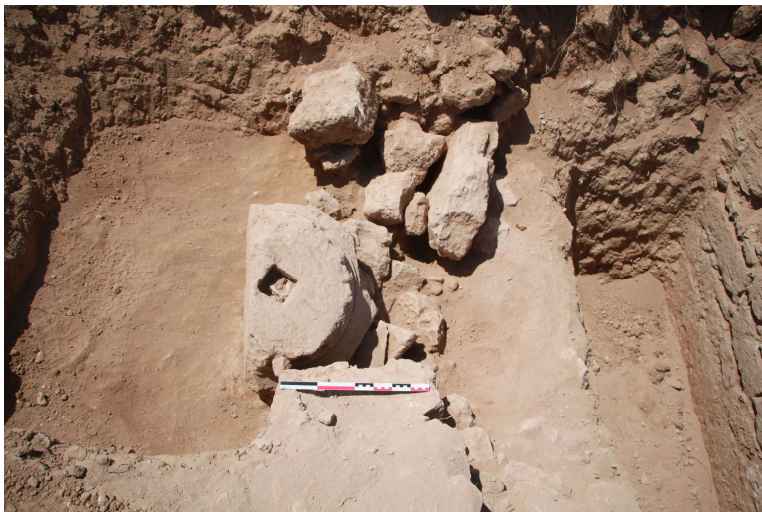
Fig. 37. À gauche, le niveau d'arrêt de fouilles dans la même terre argileuse ocre orange contre le mur rudimentaire, en partie détruit, et à droite le niveau d'arrêt de fouilles au pied du mur au parement avec pierres de calage. Vue vers le Sud. Cliché : MafâP/B. Miola.

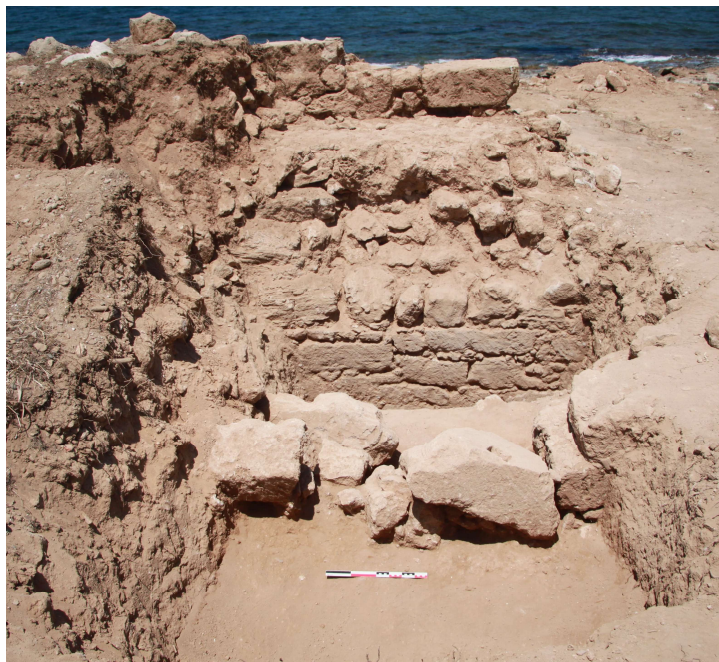
Fig. 38. Fin du sondage 3. Vue du mur rudimentaire au premier plan, du parement à petites pierres de calage au second plan, sur lequel repose le remblai contre l'assise supérieure conservée du mur le plus à l'ouest. Vue vers l'Ouest. Cliché : MafâP/C. Balandier.

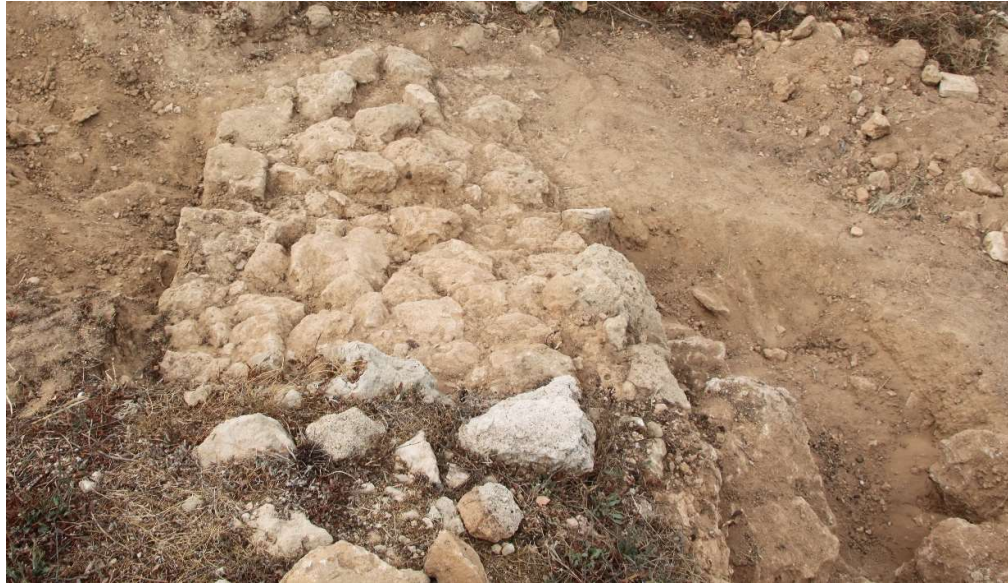
Fig. 39. Le mur Nord-Sud dégagé en surface constitué de pierres de tout venant. Vue vers le Sud. ©C. Balandier/MaFaP

Au Sud, un mur plein a été mis au jour constitué de pierres de tout venant et d'éclats de taille. Seules les pierres des faces sont taillées (**fig. 39 et 40**). Ce mur, dont seule la partie supérieure a été dégagée, est d'orientation Nord-Sud et semble dans le prolongement du précédent, mais sa fonction reste à déterminer : il n'est pas érigé comme le rempart, ni comme un mur de soutènement puisqu'il a deux faces. Il ressemble à la partie supérieure du mur mis au jour dans le sondage ouvert contre le parement Ouest (sondage 2). La face Ouest dégagée est en partie effondrée.

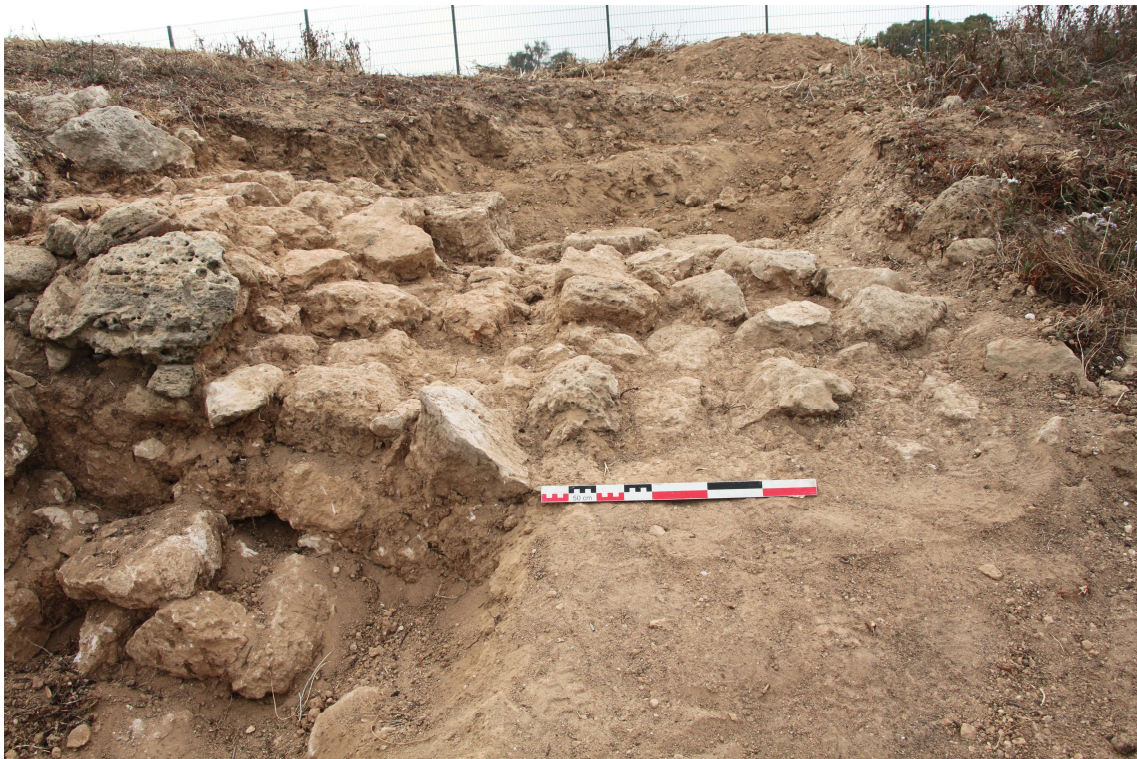
Fig. 40. Le mur Nord-Sud constitué de pierres de tout venant : parement Ouest en partie effondré. Vue vers l'Est. ©C. Balandier/MaFaP

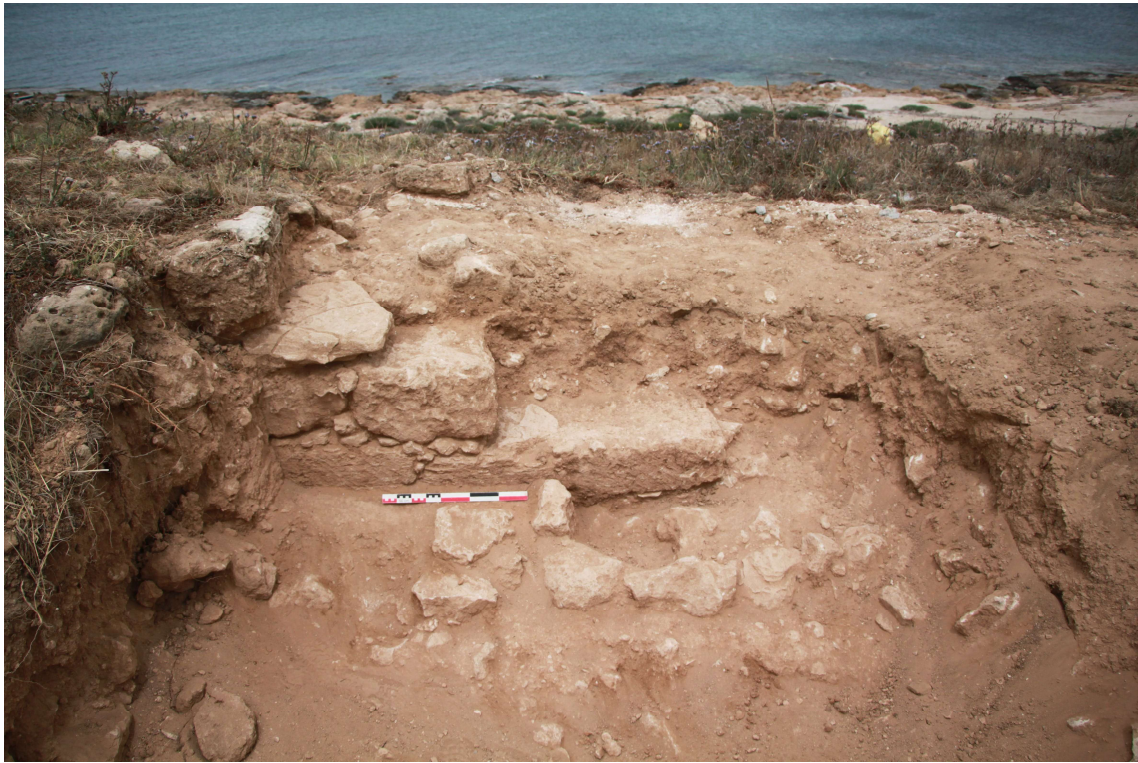
Fig. 41. Deux assises de blocs de taille circa 20 m au Nord de la tranchée. Vue vers l'Ouest. ©M. Tastayre/Mafap

Au nord de la tranchée, une vingtaine de mètres au nord de celle-ci, deux blocs de de taille alignées sont visibles : leur nettoyage fait apparaître une assise inférieure. De petites pierres de calage sont visibles entre les blocs (**fig. 41**). Cette face Est du mur n'est pas dans le prolongement de la face Est du mur mis au jour plus au Sud. On décape donc la surface entre la tranchée et ces blocs : Un alignement de pierres comportant un lit d'attente étant visible en surface, on procède à un nettoyage de surface (**fig. 42**) qui confirme que le mur se prolonge vers le Nord avant de faire un léger décrochement vers l'Est (**fig. 43**) sur 0,45 m environ avant de

Sous les deux premières assises de pierres (**fig. 41**), une troisième assise est mise au jour, mieux conservée : au niveau de son lit de pose on retrouve un grand nombre de petites pierres de calage. Quelques centimètres plus bas, un niveau est atteint (23.804). Il s'agit vraisemblablement du dernier niveau d'usage du mur (**fig. 44**). Les pierres de calage pourraient signaler le niveau à partir duquel le mur a été restauré dans sa dernière phase d'usage.
