# Mission archéologique française à Paphos : rapport de la campagne de fouilles 2023

**Mission archéologique française à Paphos**  
**Quatrième programme de recherches archéologiques à Paphos (Chypre)**

« *Nea Paphos*, une cité en transformation :  
De la fondation ptolémaïque à la reconstruction impériale » (2023-2026)

**Rapport de la 1<sup>ère</sup> année du programme**

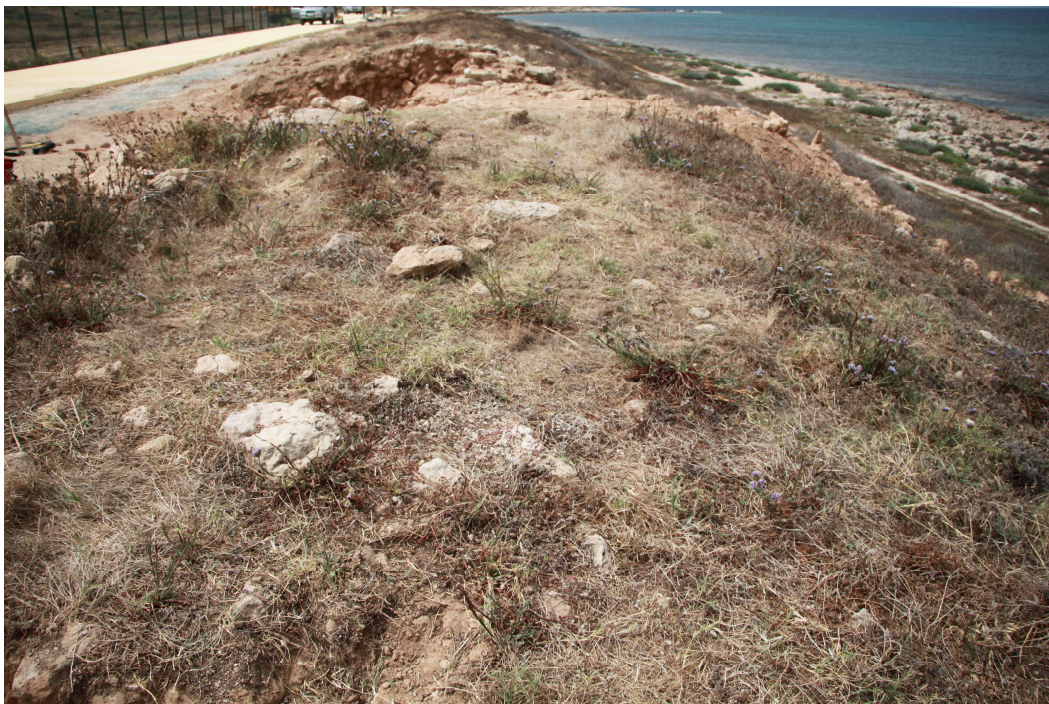
Fig. 42. Pierres avec lit d'attente visible en surface au Nord de la tranchée. Vue vers le Sud. ©C. Balandier/Mafap

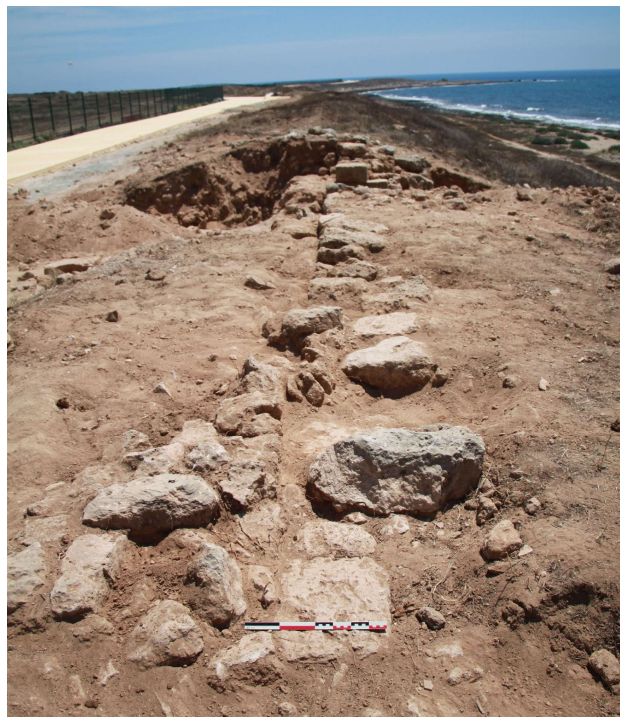
Fig. 43. Dégagement du prolongement du mur vers le Nord en surface. Au premier plan, décrochement du mur vers l'Est. Vue vers le Sud ©C. Balandier/MafaP.

Au nord de la tranchée, une vingtaine de mètres au nord de celle-ci, deux blocs de de taille alignées sont visibles : leur nettoyage fait apparaître une assise inférieure. De petites pierres de calage sont visibles entre les blocs (**fig. 41**). Cette face Est du mur n'est pas dans le prolongement de la face Est du mur mis au jour plus au Sud. On décape donc la surface entre la tranchée et ces blocs : Un alignement de pierres comportant un lit d'attente étant visible en surface, on procède à un nettoyage de surface (**fig. 42**) qui confirme que le mur se prolonge vers le Nord avant de faire un léger décrochement vers l'Est (**fig. 43**) sur 0,45 m environ avant de

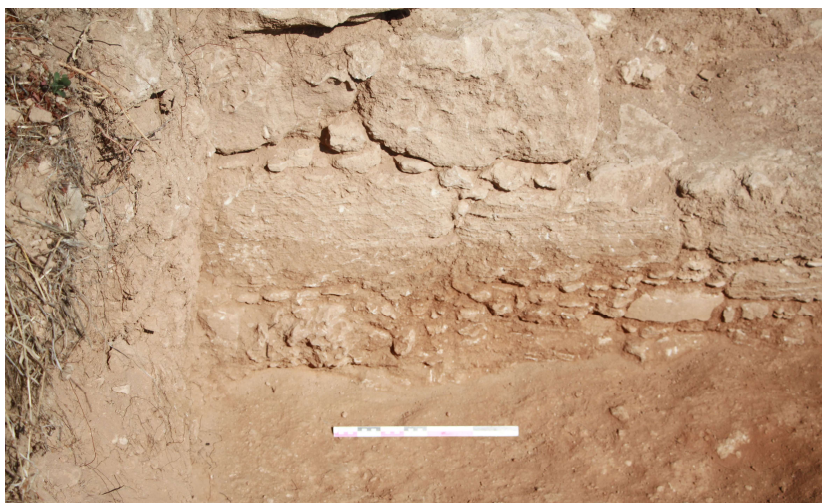
Fig. 44. La face Est du mur avec petites pierres de calage et dernier niveau d'usage (?). Vue vers l'Ouest. ©M. Tastayre/MafaP.

Sous les deux premières assises de pierres (**fig. 41**), une troisième assise est mise au jour, mieux conservée : au niveau de son lit de pose on retrouve un grand nombre de petites pierres de calage. Quelques centimètres plus bas, un niveau est atteint (23.804). Il s'agit vraisemblablement du dernier niveau d'usage du mur (**fig. 44**). Les pierres de calage pourraient signaler le niveau à partir duquel le mur a été restauré dans sa dernière phase d'usage.

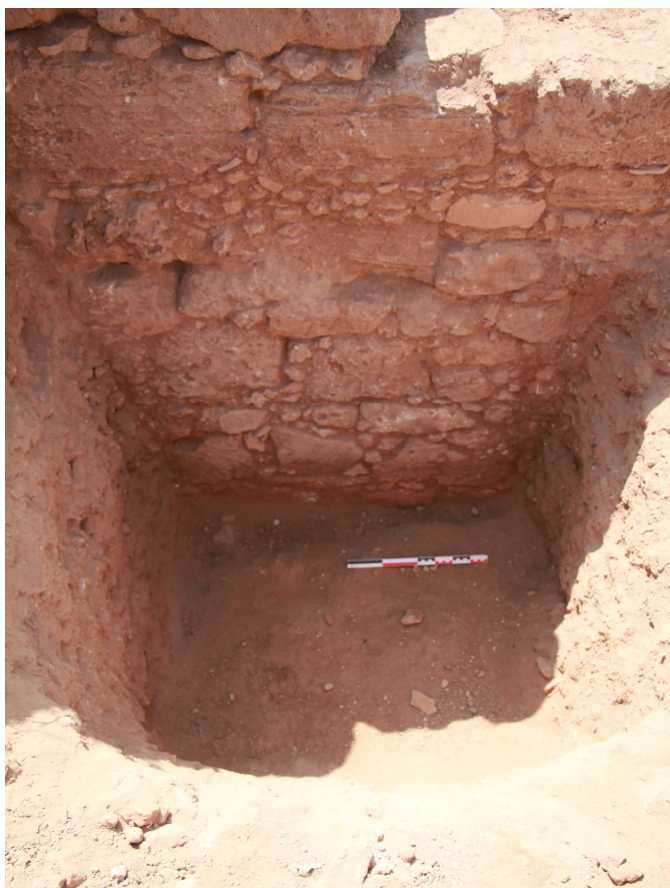
Fig. 45. Niveau d'usage sur remblai contre la face du mur : phase d'abandon. Vue vers l'Ouest. ©M. Tastayre/MafâP.

Plus bas, apparaissent des poches de sable ocre oranger (23.806) qui recouvre un niveau compact (23.806) : il pourrait s'agir d'un niveau d'usage, au sommet d'un remblai, mais il ne s'agit pas d'un sol à proprement parler car il n'est pas jointif avec la face du mur (**fig. 45**).

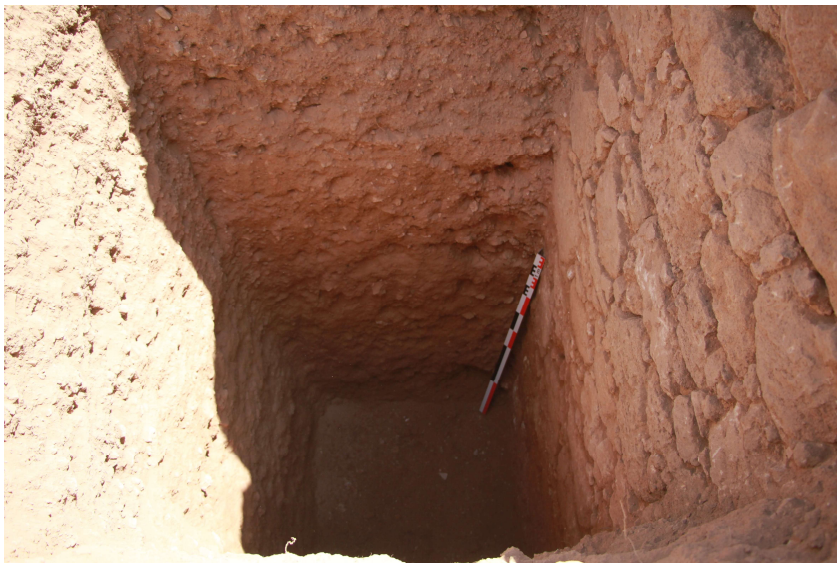
Fig. 46. Niveau plus compact dans le remblai contre la face du mur. Vue vers le Sud. ©M. Tastayre/MafaP.

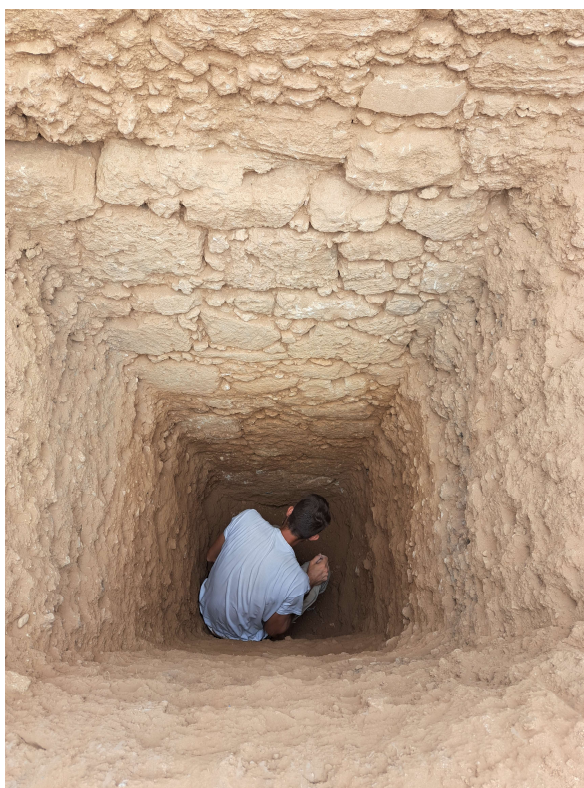
Fig. 47. Changement du type de construction : plus gros blocs, mieux taillés, sous les petites pierres de calage (niveau de reconstruction du mur). Vue vers l'Ouest. ©C. Balandier/MafaP

Contre la face du mur, on note une zone plus sableuse sur environ 0,10 m de large et sur 0,20 m d'épaisseur (23.808) qui ressemble à une tranchée de fondation. Il s'agit d'une intrusion contre le mur car on retrouve ensuite le même remblai (23.807). Ce niveau semble être le témoignage d'un niveau de restauration du mur car, en dessous, la face comporte moins de pierres de calage entre les blocs à peine dégrossis. On constate aussi la présence de mortier et d'argile entre les blocs du mur comme les fragments présents dans le remblai. En dessous, on note la présence d'un bloc mieux taillé et de dimensions plus importantes qui finit dans la berme Nord (L. 0,40m minimum x 0,30 de hauteur) (voir le haut du mur **fig. 47**).

À 4,80 m du haut du sondage (au niveau de circulation 2023) (**fig. 47**), une couche sableuse comportant des éclats de taille et des fragments de mortier est atteinte contre le mur : il pourrait s'agir de la tranchée de fondation du mur (23.809). Environ 20 cm plus bas (5 m depuis le haut du sondage), la plage est atteinte (**fig. 48**). Le sable recouvre une couche argileuse de faible épaisseur qui semble avoir servi à niveler la roche, atteinte 5 m sous le niveau de circulation actuel (**fig. 49 et 50**), quasi au niveau de la mer.

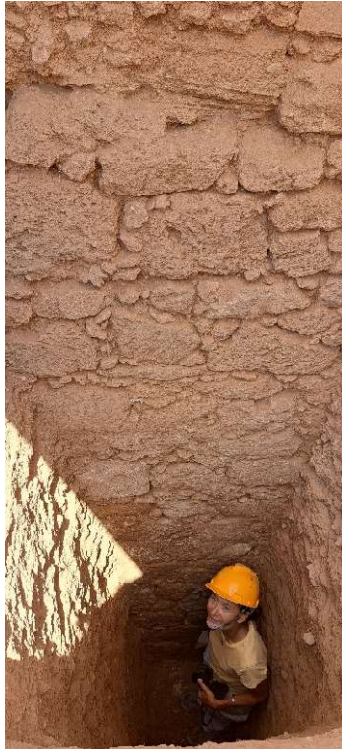
Fig. 48. Fond du sondage : - 5m.  
Vue vers l'Ouest. ©M. Tastayre/MafâP.

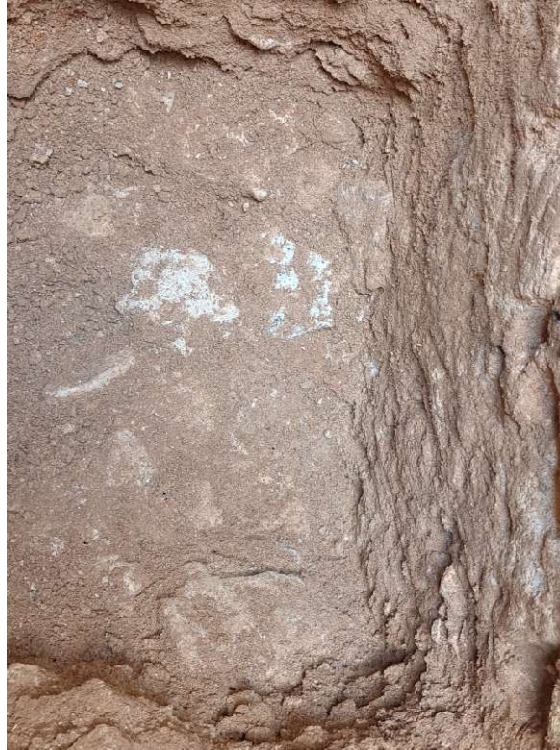
Fig. 49. Pied du mur : couche de sable au-dessus de la roche.  
Vue vers le Sud. ©C. Balandier/MafâP

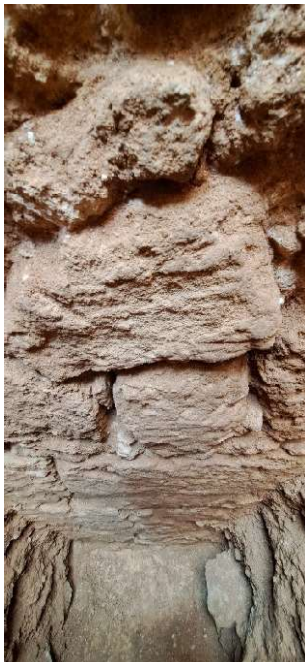
Fig. 50. La roche est atteinte.

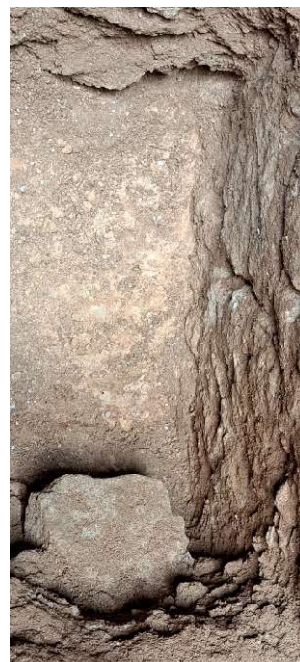
Fig. 51. Détail de la roche sur laquelle est fondé le mur. Vue vers l'Ouest.

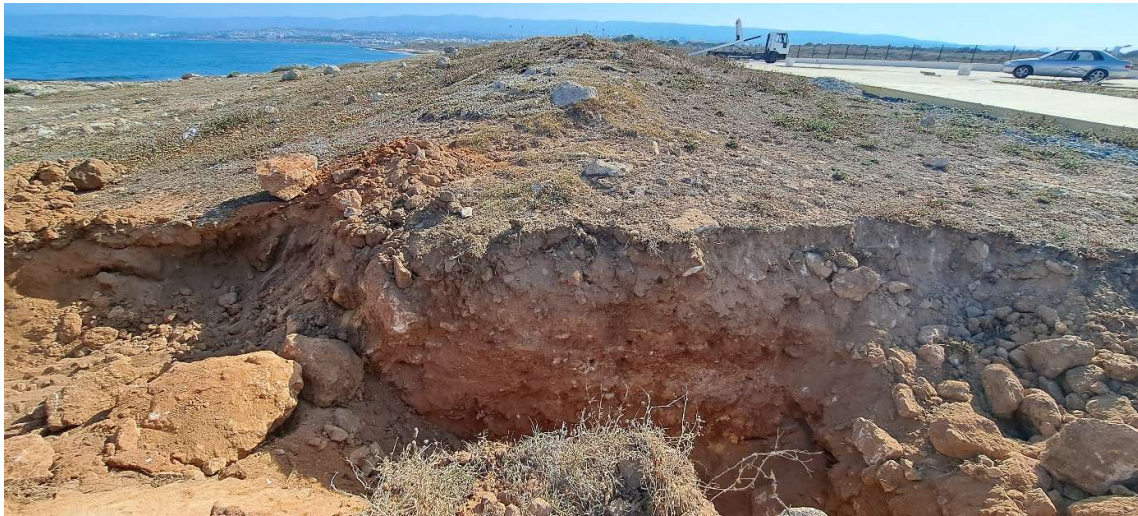
Fig. 52. Cap *Maloutena* : extrémité sud du rempart Ouest. Terre argileuse ocre oranger et pierres brutes d'extraction à l'Ouest. Vue vers le Nord. © C. Balandier/MafâP

La mise au jour d'une terre très argileuse et ferrugineuse, ocre oranger (**fig. 52**), rappelle celle observée dans la structure interne du rempart Est, ainsi qu'au nord de la colline de *Fabrika*. Pour vérifier s'il s'agit bien de la terre de la structure interne, on fait une coupe à travers le tracé supposé du rempart : la couleur ocre oranger s'interrompt à l'Ouest où apparaît une série de pierres brutes de taille, de grandes dimensions, alignées selon une direction Nord-Sud. Elles ne sont pas mises en œuvre, mais semblent avoir servi de fondation (**fig. 53**). Leurs dimensions sont comparables à celles des blocs trouvés en place sur le rempart Est et le rempart Ouest, notamment au pied du parement Ouest (sondage 2).

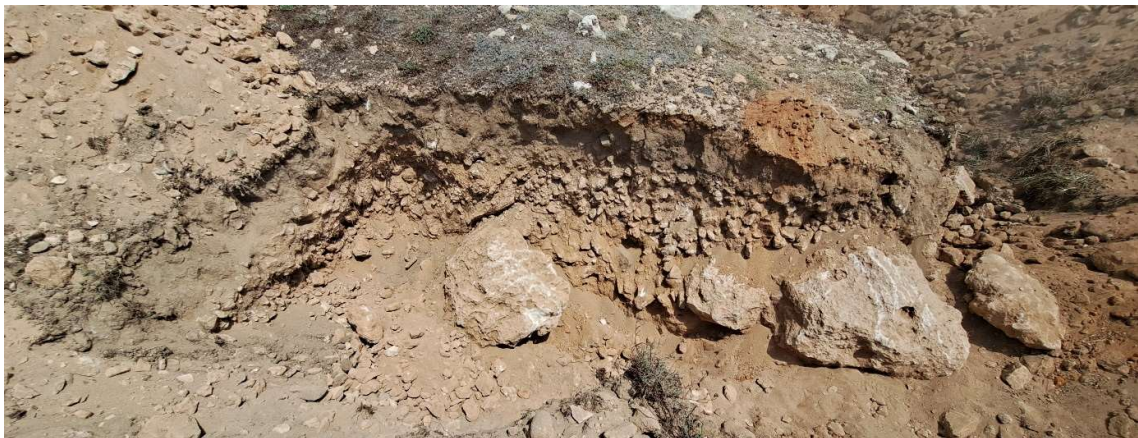
Fig. 53. Cap *Maloutena* : extrémité sud du rempart Ouest. Blocs de fondation du parement Ouest. Vue vers l'Est. © C. Balandier/MafâP

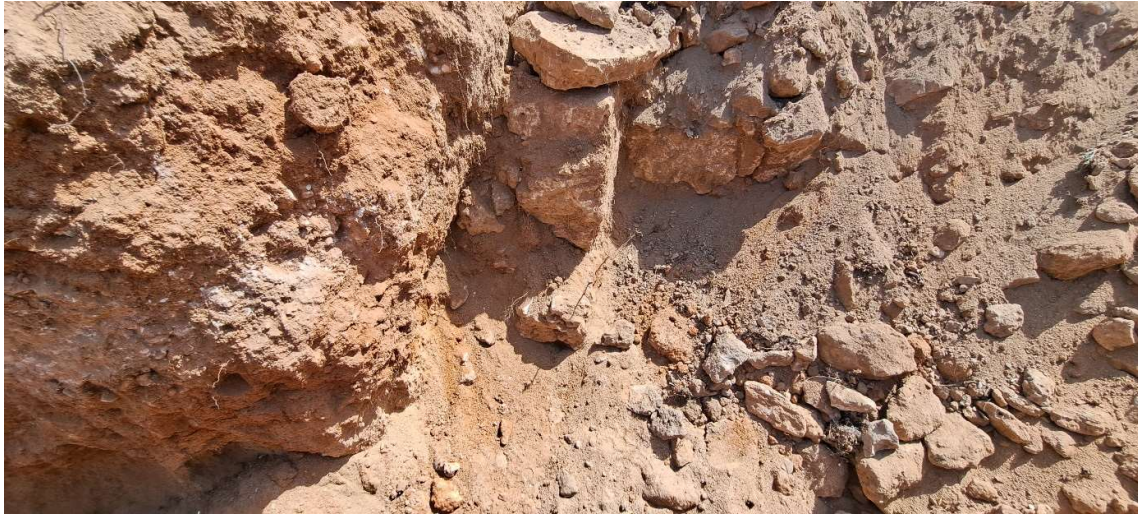
Fig. 54. Mise au jour de trois assises de blocs contre la couche argileuse ocre oranger. Vue vers le Nord. ©C. Balandier/MafaP

Aucune assise n'étant clairement construite à l'Ouest, un nettoyage est effectué à l'Est pour voir si le mur effectue un changement de direction à cette hauteur : trois assises de blocs apparaissent (**fig. 54**) là où s'interrompt la couche ferrugineuse : on pense avoir mis au jour les vestiges du parement Est du mur.

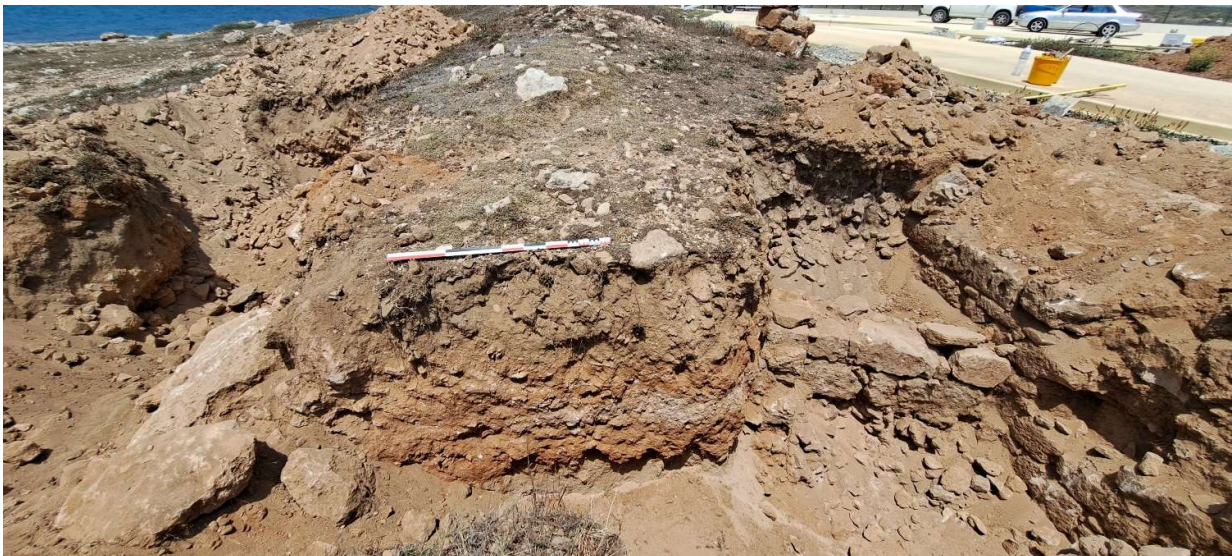
Fig. 55. La couche argileuse orange est délimitée à l'Ouest par les gros blocs bruts d'extraction et à l'Est par un muret. Vue vers le Nord. ©C. Balandier/MafaP

Cependant, une face de mur perpendiculaire à ce dernier (Est-Ouest) est mise au jour (**fig. 55 et 56**) qui rejoint une autre face de mur d'orientation Nord-Sud. Dans un premier temps, on pense avoir mis au jour un passage, qui aurait été bouché, mais les deux murs Nord-Sud ne sont pas parallèles. Il s'agit sans doute d'une installation tardive implantée contre la structure interne du rempart dont les parements semblent avoir été totalement pillés en ce point.

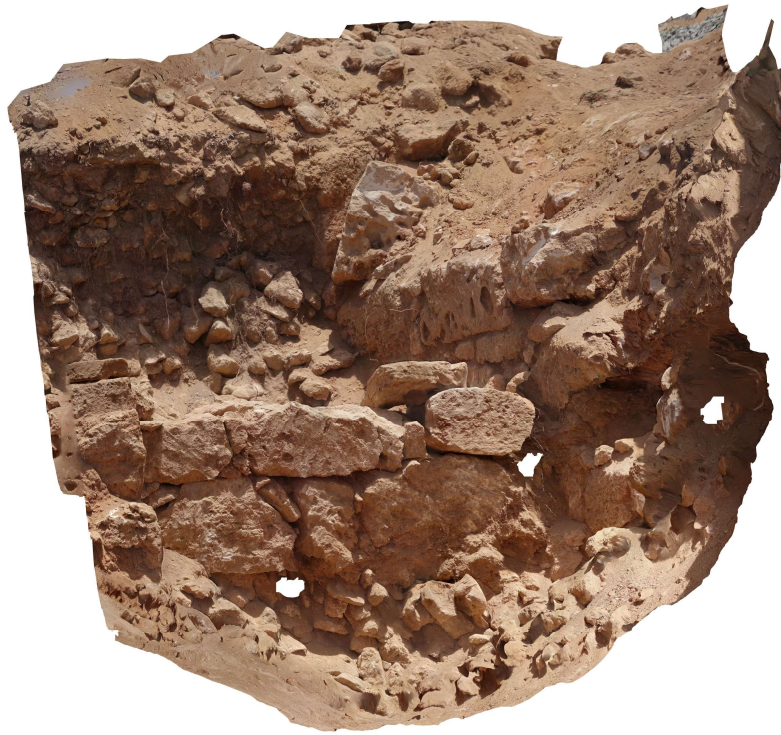
Fig. 56. A gauche, les trois assises contre la structure interne et le muret perpendiculaire venant s'appuyer contre l'autre mur NO/SE. Vue vers le Nord. Orthophoto : M. Tastayre/Mafap

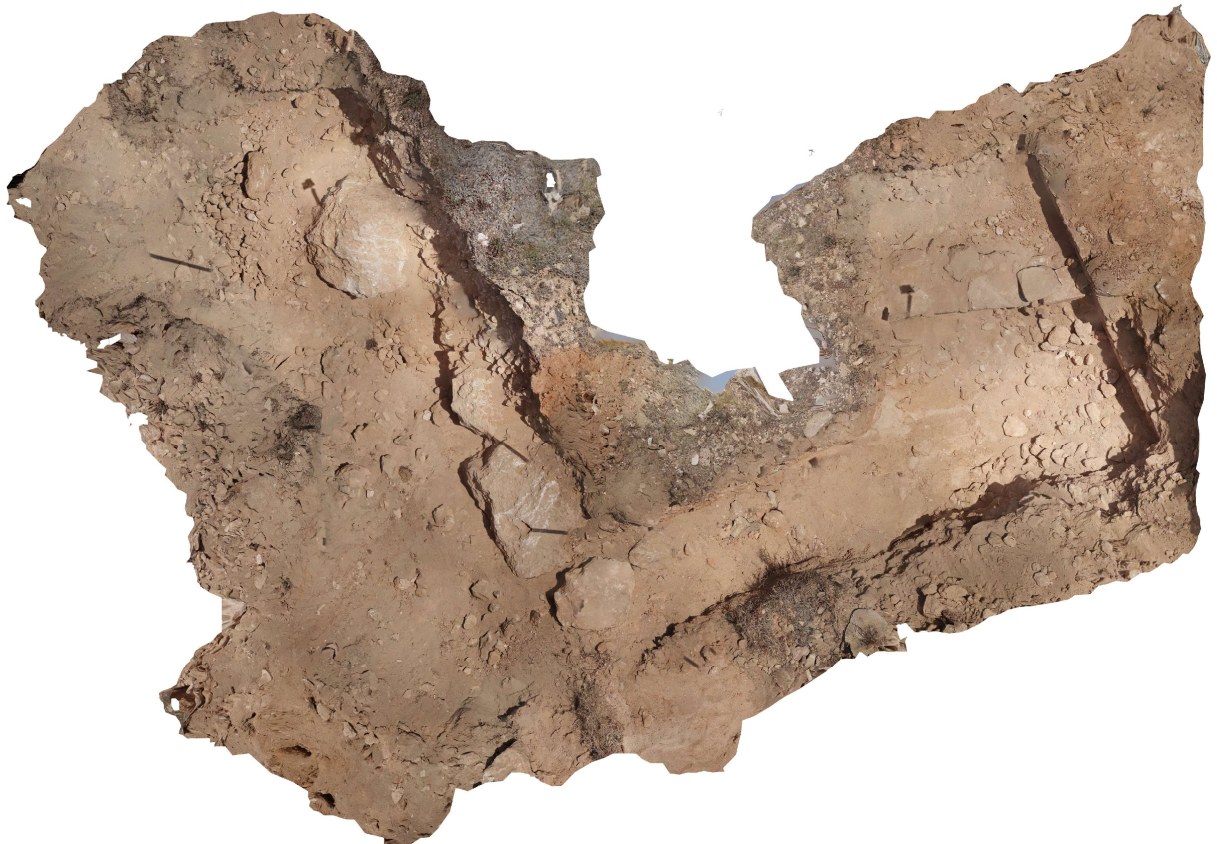
Fig. 57. Cap *Maloutena* : extrémité sud du rempart Ouest. Blocs de fondation du parement Ouest et murs postérieurs. Le Nord est en haut. Orthophoto : Mafap/M. Tastayre.

**Résultats du sondage 5 (fig. 57) :** l'angle Sud-Ouest du rempart semble avoir été totalement pillé : il n'en reste que la structure interne constituée d'argile compacte orangée et de gros blocs bruts d'extraction alignés probablement destinés à servir de fondation au parement Ouest.

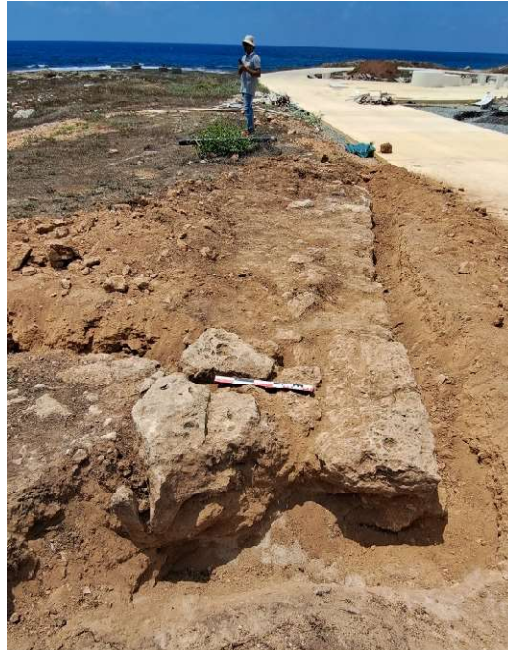
Fig. 58. L'alignement de blocs dégagé en surface. Vue vers l'Ouest. ©C. Balandier/MafâP

Le dégagement de ces blocs en surface a fait apparaître le parement d'un mur de direction Est-Ouest (**fig. 58 à 60**). Il est détruit à l'Est et à l'Ouest par des perturbations modernes consécutives à l'utilisation d'engins mécaniques. Son épaisseur ne permet pas de dire qu'il s'agit du rempart hellénistique. Il semble qu'il s'agisse plutôt d'un mur de bâtiment implanté sur le tracé de l'ancien rempart, peut-être à la suite du réaménagement du bord de mer à l'époque romaine. Le mobilier archéologique est très mélangé en surface. Les blocs de taille pourraient être de rempli.

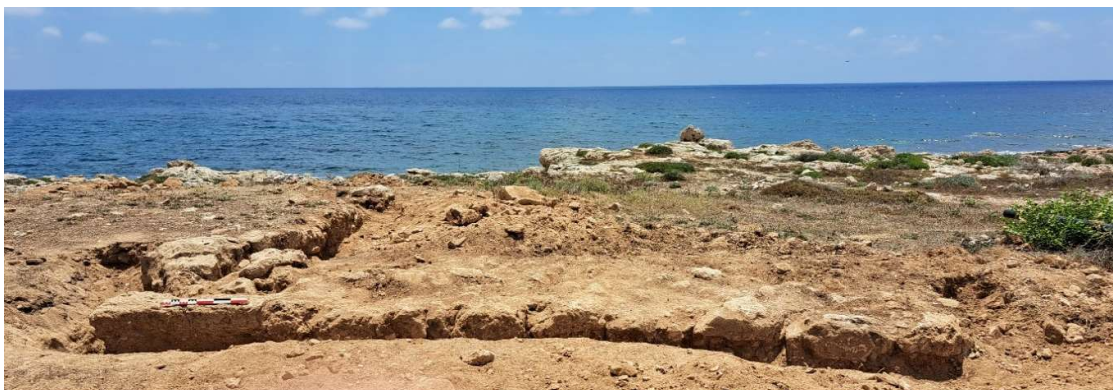
Fig. 59. Le mur mis au jour en bordure sud du chemin environ 50 m à l'est du cap *Maloutena*. Vue vers le Sud. ©C. Balandier/MafâP.

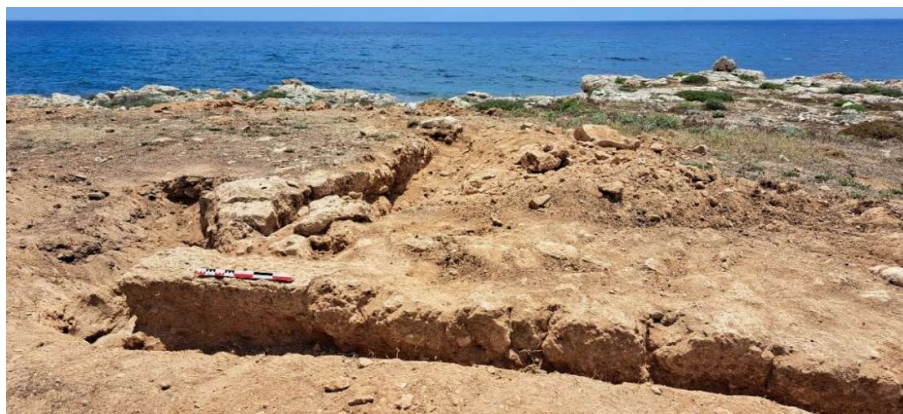
Fig. 60. Détail du mur : blocs de taille. Vue vers le sud. ©C. Balandier/MafàP

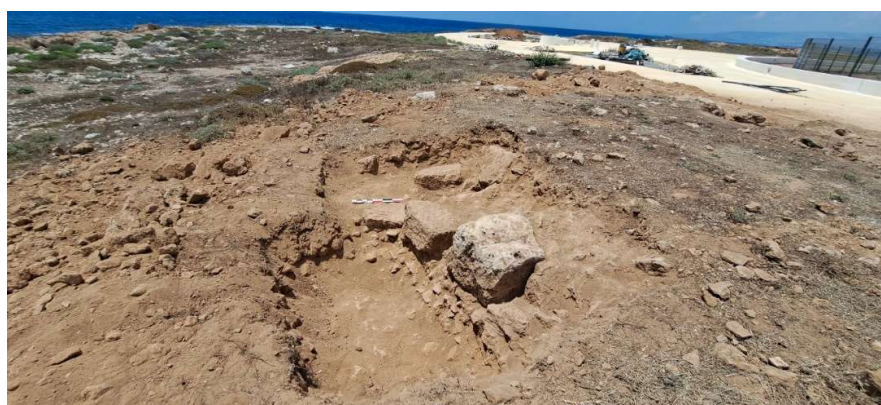
Fig. 61. L'alignement de blocs avec lits d'attente environ 5 m au sud de l'alignement du bord du chemin. Vue vers l'Ouest.  
©C. Balandier/MafàP

Au niveau de l'interruption Est de ce mur, on note un alignement de pierres brutes d'extraction, en surface, alignées perpendiculairement (N/S) à ce dernier. La présence d'un autre alignement de blocs (E/O) presque parallèle au premier, quelques mètres plus au sud, a conduit à procéder à un dégagement de surface pour vérifier s'il ne pourrait pas s'agir du parement externe d'un même mur (éventuellement du tracé du rempart hellénistique) (**fig. 61 et 62**). Les blocs sont de dimensions similaires à certains blocs mis au jour dans le rempart Est et présentent des lits d'attente.

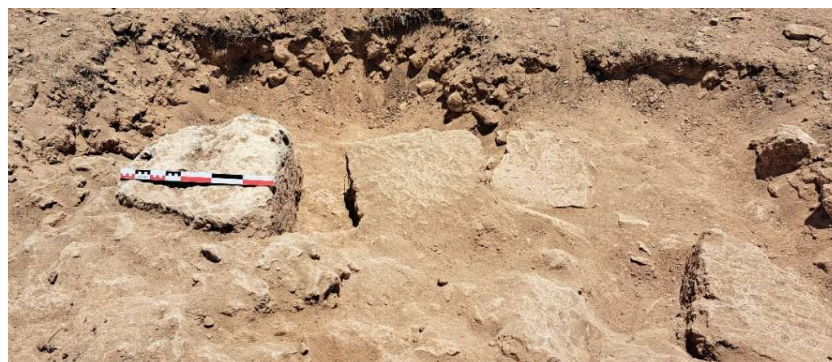
Fig. 62. L'alignement de blocs avec lits d'attente. Vue vers le sud. ©C. Balandier/MafàP

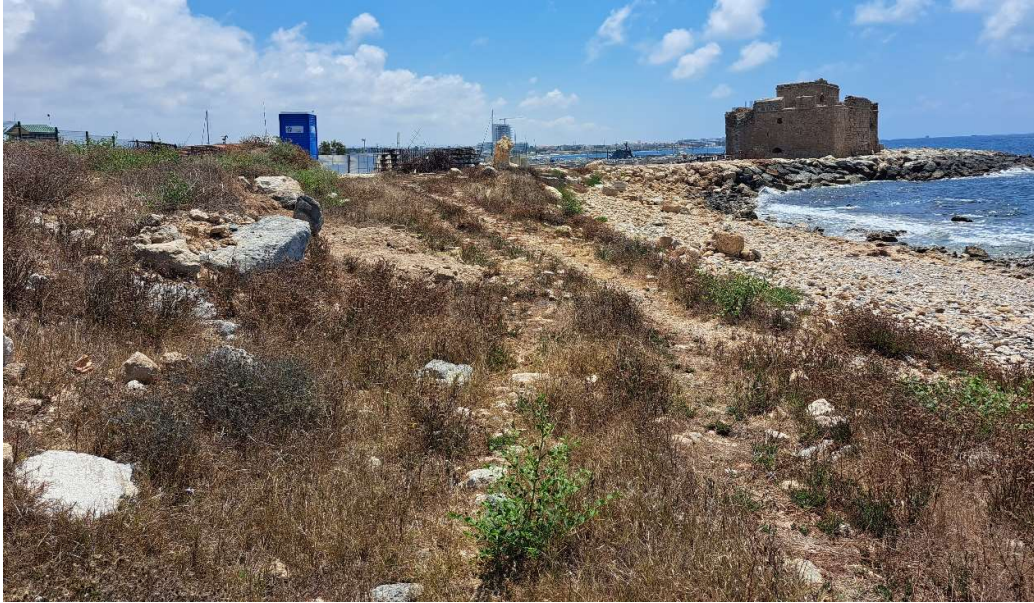
Fig. 63. L'assise de blocs, à gauche, à environ 60 m au Nord-Ouest du château ottoman. Vue vers l'Est.  
Cliché : C. Balandier/Mafap.

À l'ouest du port, sur le tracé supposé du rempart hellénistique méridional, les tempêtes de l'hiver 2021/2022 avaient mis au jour une assise de blocs de grandes dimensions, similaires à ceux visibles en façade du rempart Est, qui n'avait encore jamais été repérée (**fig. 63**).

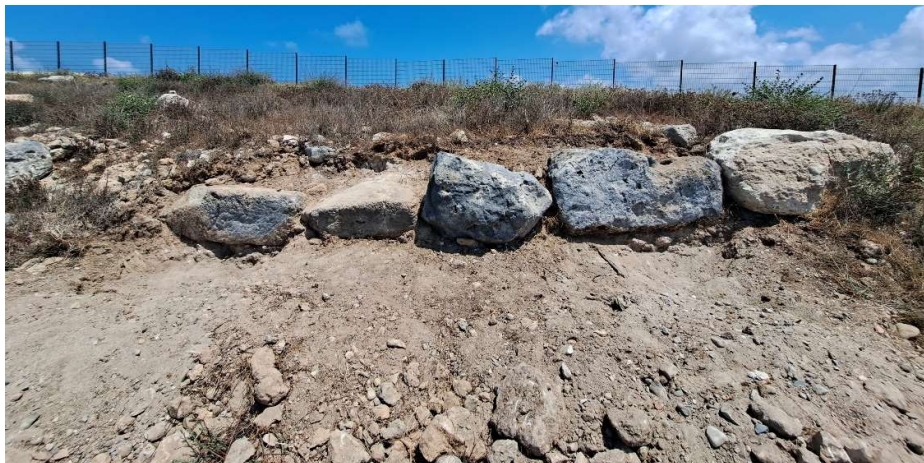
Fig. 64. L'assise de blocs après nettoyage : elle repose sur la terre. Vue vers le Nord. Cliché : C. Balandier/Mafap.

Il fallait vérifier la date et la fonction de cette assise. Un sondage a ainsi été implanté contre la face externe (Sud) du mur et un nettoyage effectué sur le dessus de celui-ci pour en déterminer l'épaisseur. La réponse a été vite obtenue : il s'agit d'un mur de soutènement réalisée pour soutenir le remblai sur lequel est implanté le chemin littoral qui contourne la clôture du parc archéologique. Les blocs ne sont pas liés entre eux et l'assise inférieure repose sur de la terre et non sur une fondation (**fig. 64**). Ces blocs pourraient provenir du rempart hellénistique, mais sont donc ici remployés dans un mur de soutènement très tardif.

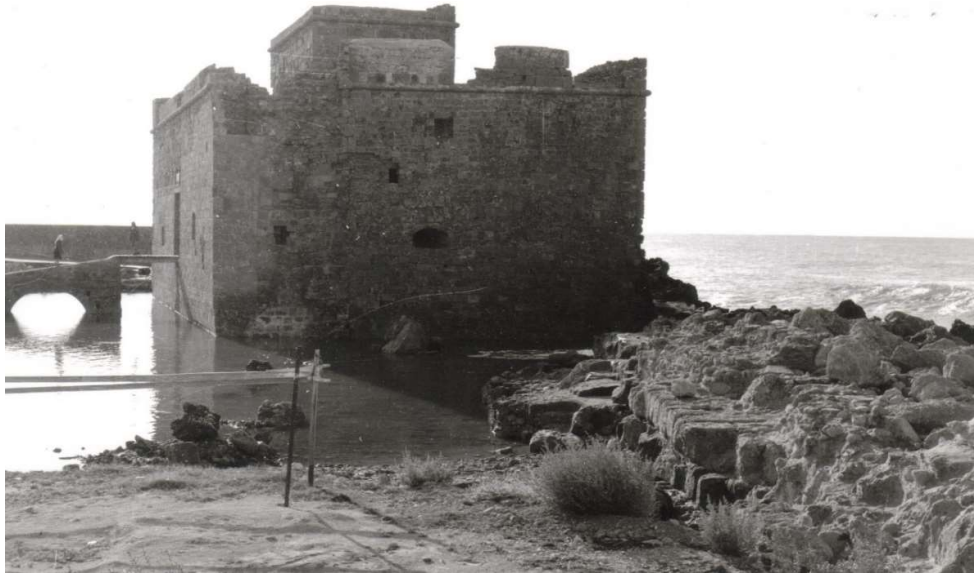
Fig. 64. Rempart Sud à l'ouest du *kastro* : l'assise de blocs disposés en boutisses est bien visible à droite. Vue vers l'Est. Cliché : Department of Antiquities of Cyprus, B.19.852.

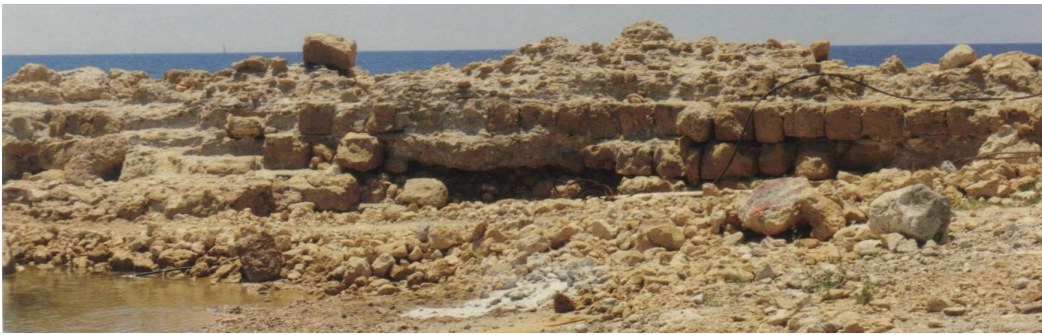
Fig. 65. Rempart Sud : face Nord avec assises de boutisses (état en 2015). Vue vers le Sud. Cliché : C. Balandier

Immédiatement à l'ouest du *Kastro*, une assise de blocs de taille de grandes dimensions, disposés en boutisses, était le seul vestige visible du rempart antique à proximité du port jusqu'à il y a peu (fig. 65 et 66).

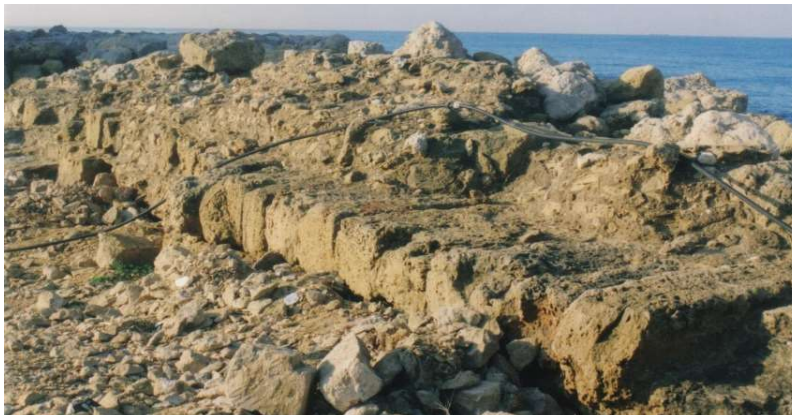
Fig. 66. Détail de l'assise de boutisses (état en 2015). Vue vers le Sud-Est. Cliché : C. Balandier.

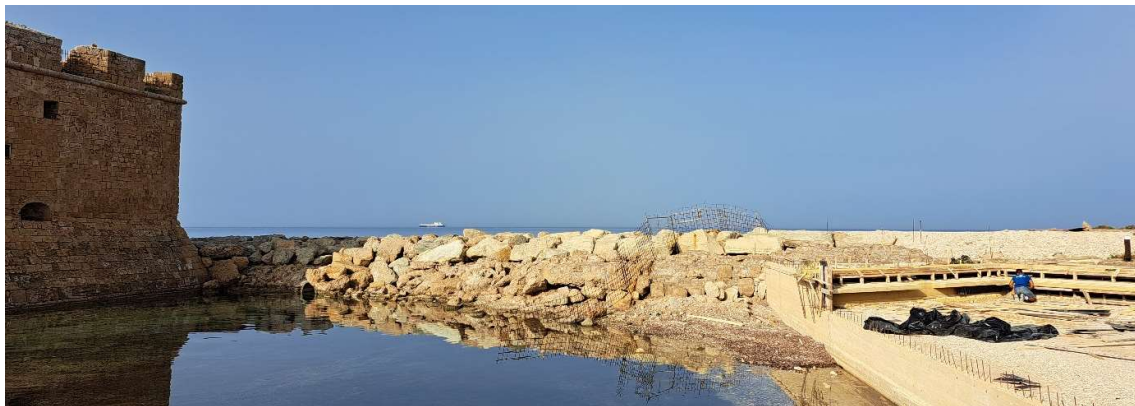
Fig. 67. Les vestiges de l'assise de blocs de boutisses sous les blocs du brise-lame moderne et la plateforme en construction à droite. Vue vers le Sud. Cliché : Mafap/C. Balandier

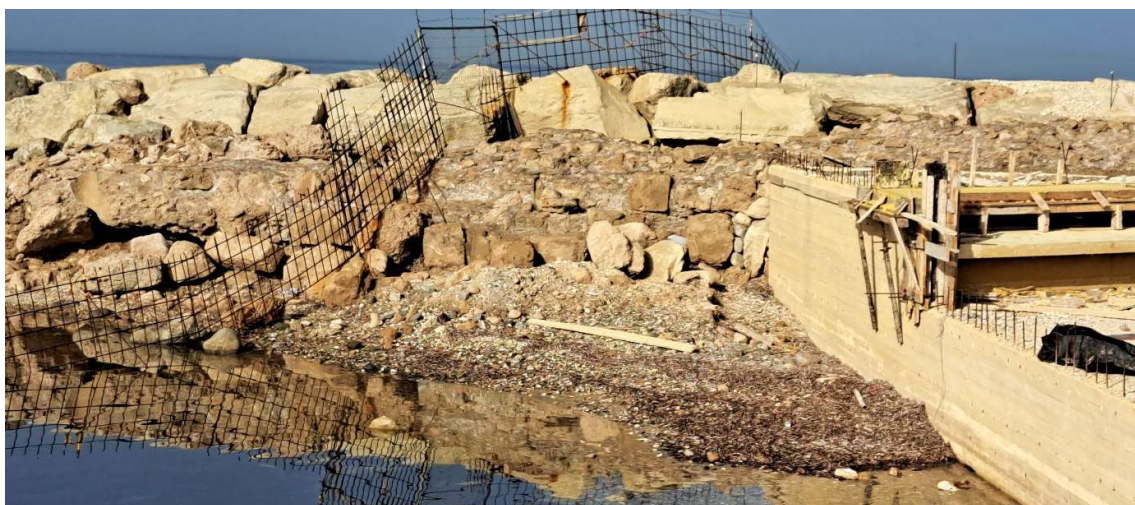
Fig. 68. L'assise de boutisses du rempart sous les gros blocs modernes. Vue vers le Sud. Cliché : Mafap/C. Balandier.

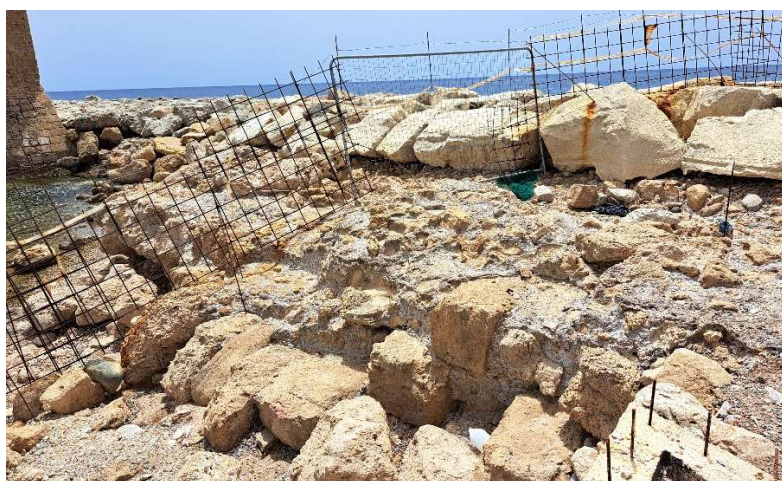
Fig. 69.

Détail des vestiges  
du mur à boutisses.  
Vue vers le sud-est.

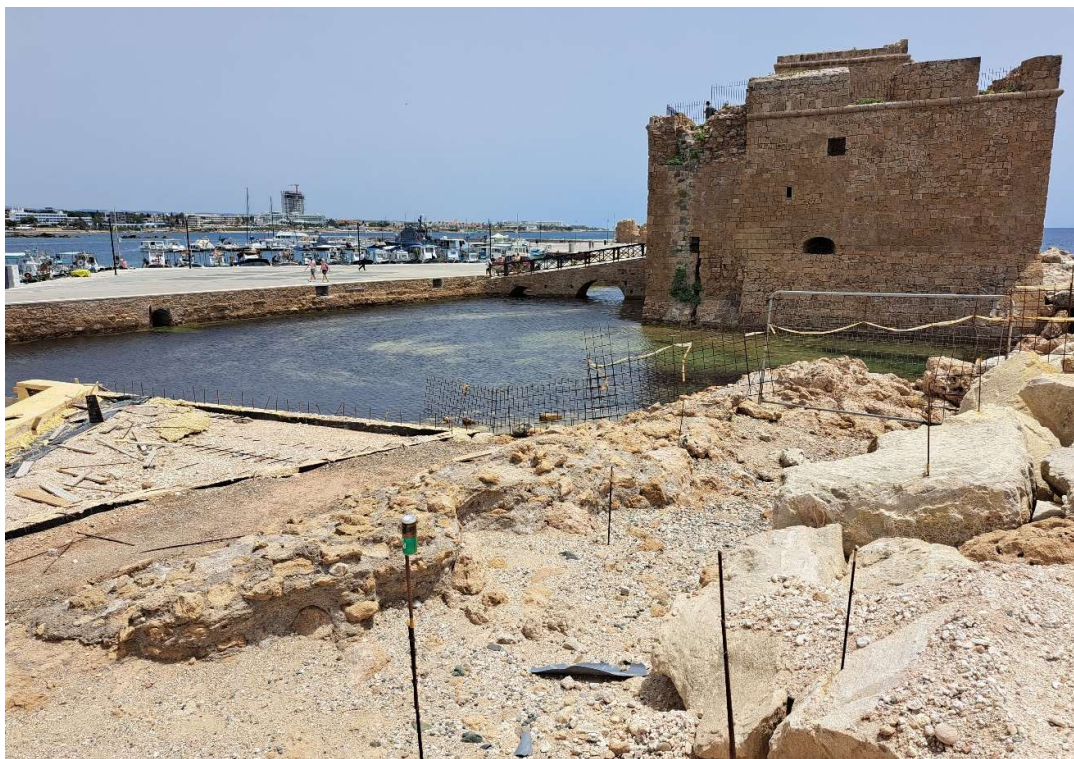
Fig. 70. Prolongement du rempart vers l'Ouest et délimitation des travaux d'extension de la plateforme qui devaient recouvrir ce dernier. Vue vers le Nord-Est. Cliché : MafaP/C. Balandier.

L'aménagement d'une plateforme et de gradins sur le tracé même du mur comportant cette assise de blocs de boutisses, conservée au pied de la face Est du château, risquait d'endommager ces vestiges archéologiques dont une partie était déjà dissimulée par la terre accumulée à l'arrière d'un mur de béton coulé en avant de la face du mur début mai 2023 (fig. 67 à 69). Cette assise de boutisses comme le prolongement de cette portion de l'enceinte urbaine vers l'Ouest risquaient en effet de disparaître sous la dalle de béton (fig. 70).

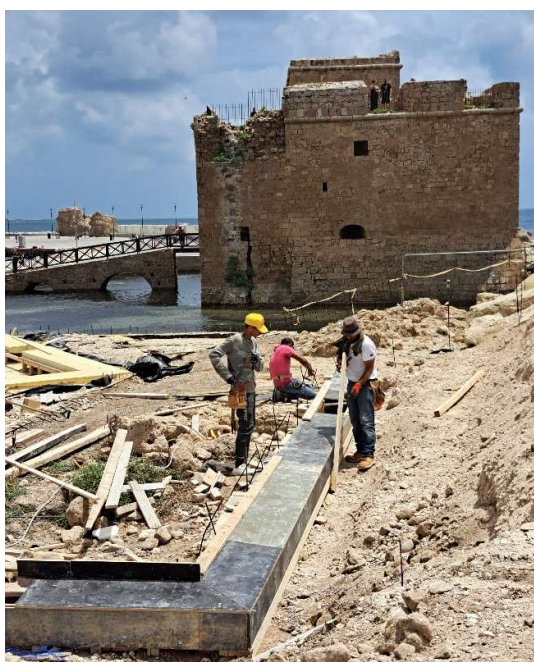
Fig. 71. Le coffrage en cours de construction sur le tracé du rempart. Vue vers l'Est. Cliché : MafaP/C. Balandier.

Or, ce mur devait se prolonger plus loin vers l'Ouest et un coffrage venait d'être construit sur son tracé (**fig. 71**). Aussi, des fouilles de sauvetage ont été effectuées : l'opération n'a duré que quelques jours, mais elle a permis de vérifier que des vestiges de l'enceinte urbaine antique subsistaient, que le mur se prolongeait plus à l'Ouest et de le mettre en évidence (**fig. 72**).

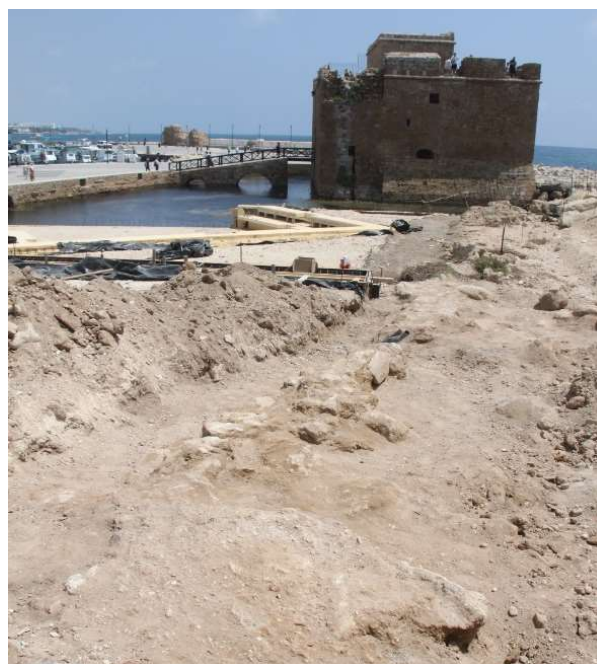
Fig. 72. Vestiges de l'assise supérieure conservée du mur vers l'Ouest. Vue vers l'Est. Cliché : MafaP/M. Guinand

Le premier objectif était de dégager le rempart en plan, afin d'éviter qu'il soit endommagé par les travaux d'aménagement. Il a ainsi été mis en évidence sur 16 m de long (fig. 72 et 73).

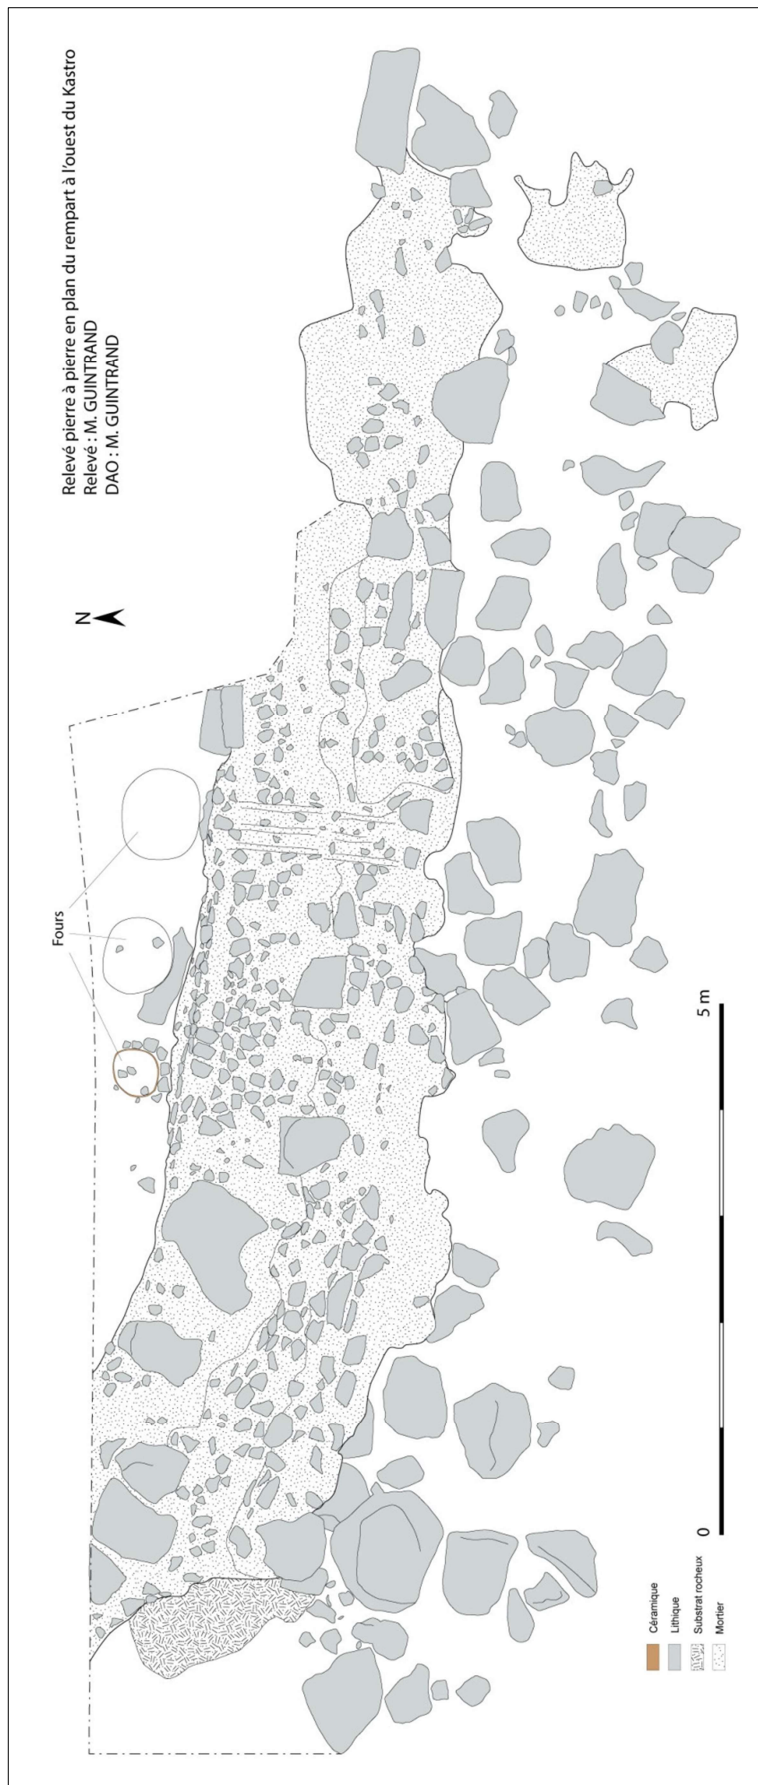
Fig. 73.- Relevé pierre à pierre des vestiges du rempart et des fours.  
Réalisation : M. Guintrand/Maf/aP

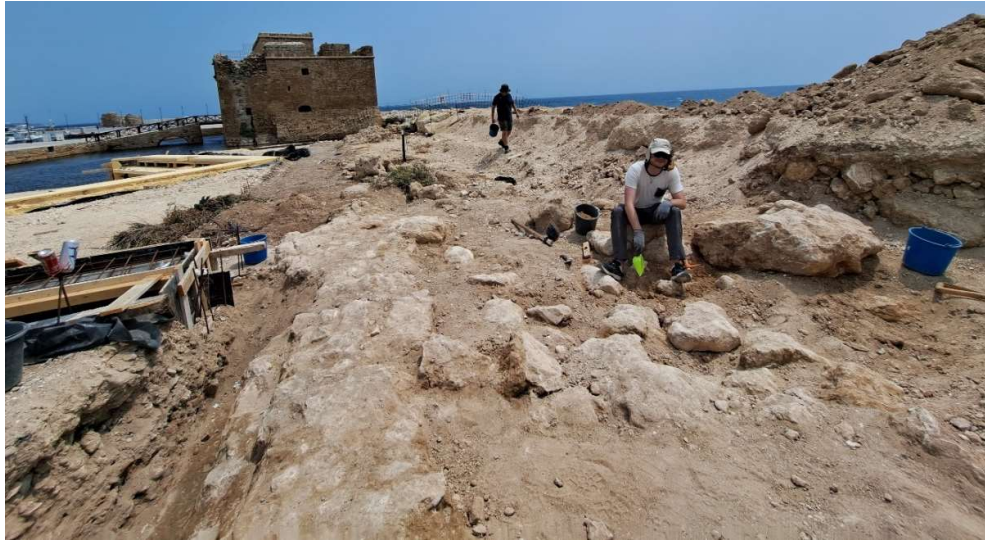
Fig. 74. Décapage du dessus de la structure interne du mur et recherche (vaine) de son parement Sud. Vue vers l'Est.

Nous n'avons donc pas été en mesure de dégager le rempart sur toute son épaisseur, mais celle-ci a pu être dégagée en surface sur une épaisseur maximale de 2,50 m (**fig. 74**). Le mur se poursuivait sous l'épais remblai accumulé au Sud et mêlé de blocs bruts d'extraction de grandes dimensions constituant le brise-lames moderne implanté sur la ligne du rivage. Aussi, la face sud du mur n'a pas pu être mise au jour : peut-être est-elle conservée sous ces gros blocs, mais il a été impossible de retirer ceux-ci avec les moyens à notre disposition. Elle peut aussi avoir été détruite par la mer elle-même au cours du temps lorsqu'elle était à l'air libre. Nous avons ensuite concentré notre opération de sauvetage sur la face Nord du rempart.

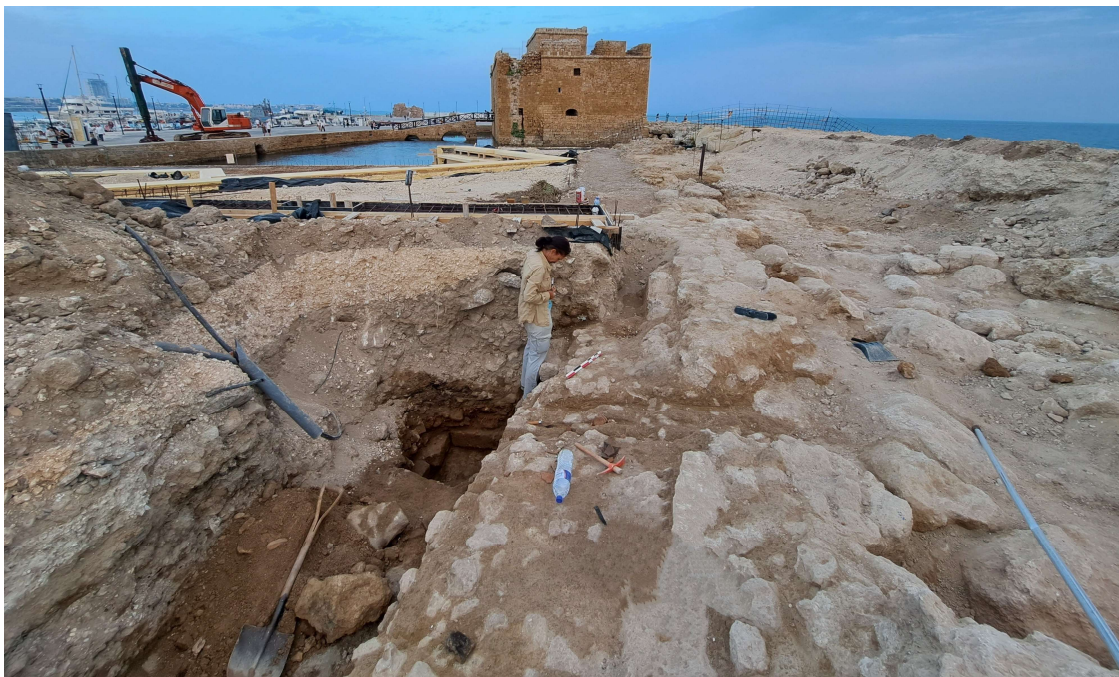
Fig. 75. Sondage contre la face Nord du rempart, sous les couches de pierraille et de décharge modernes. Vue vers l'Est.

Après la mise au jour du massif de remplissage, la fouille a dégagé le remblai constitué par une décharge sauvage, du XX<sup>e</sup> siècle, accumulée contre la face Nord du mur et qui reposait sur son dernier niveau d'usage. Celle-ci se voit clairement en coupe (couche marron clair sous la couche récente de pierraille ayant servi à égaliser le terrain) (**fig. 75**).

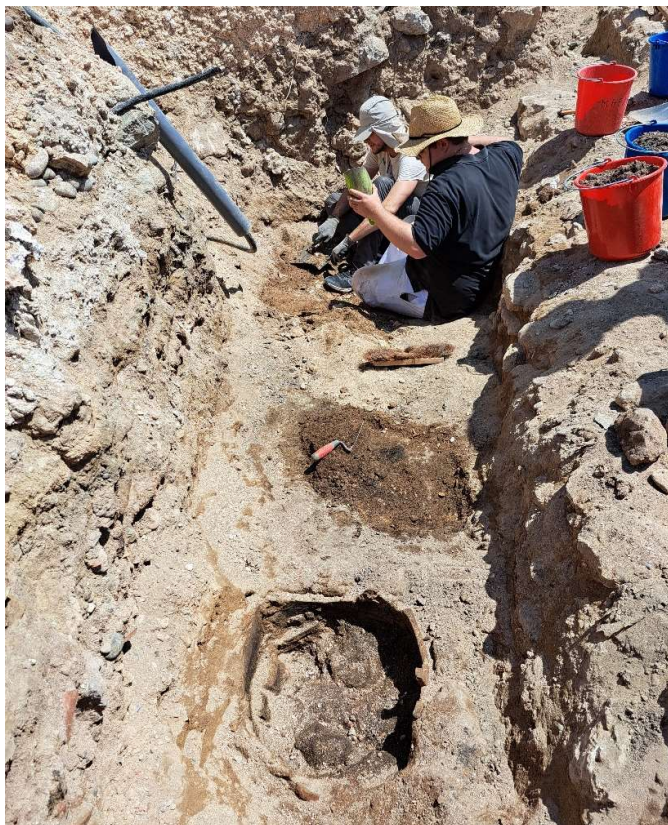
Fig. 76. Fours en cours de fouille contre la face Nord du rempart. Vue vers l'Est. Cliché : Maf/P/C. Balandier. Fig. 77. Amas d'ossements hors du four à paroi de céramique contre la face Nord du rempart. Vue zénithale. M. Guintrand.

Contre la face Nord du rempart trois fours ont été découverts (**fig. 73 et 76**), deux en pleine terre et un dans une céramique (fond d'amphore ?). Ce dernier a été fouillé, il était comblé par du charbon, des pierres avec des traces de combustion et du sable. La grande quantité d'objets métalliques et surtout des clous en alliage cuivreux, jamais utilisés, permet de proposer que ces fours avaient servi à la fabrication de clous. Les quelques tessons mis au jour semblent indiquer que ces fours sont tardifs, vraisemblablement d'époque ottomane. L'étude de la céramique permettra de le préciser, notamment l'expertise de Véronique François.
