# Mission archéologique française à Paphos : rapport de la campagne de fouilles 2023

**Mission archéologique française à Paphos**  
**Quatrième programme de recherches archéologiques à Paphos (Chypre)**

« *Nea Paphos*, une cité en transformation :  
De la fondation ptolémaïque à la reconstruction impériale » (2023-2026)

**Rapport de la 1<sup>ère</sup> année du programme**

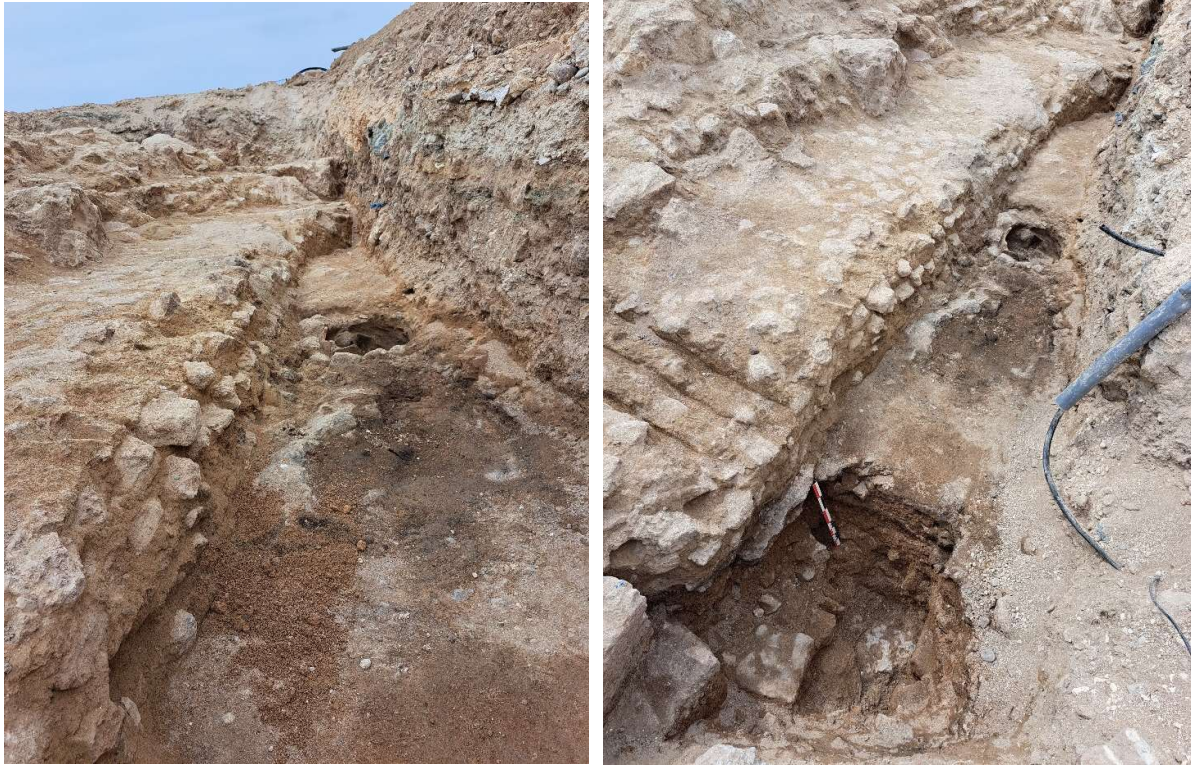
Fig. 78 et 79. Le four oriental délimité en surface avant fouille et vidé après fouille. Vue vers l'Ouest. Clichés : MařaP/ C. Balandier.

Un sondage d'1 m de côté a été réalisé contre la face nord du rempart et implanté de façon à pouvoir fouiller en partie le four en pleine terre le plus oriental (**fig. 78 et 79**). Conservé sur 30 cm de profondeur, ce four présente une succession de fines couches de charbon, de terre rubéfiée, de cendre et de sédiment sableux avec des inclusions de pierres calcaires et de céramique (**fig. 80**). Cette séquence stratigraphique montre que le four a été réutilisé plusieurs fois. La fouille a aussi montré que le four s'appuie contre le massif de remplissage du rempart, il lui est donc clairement postérieur (**fig. 81**).

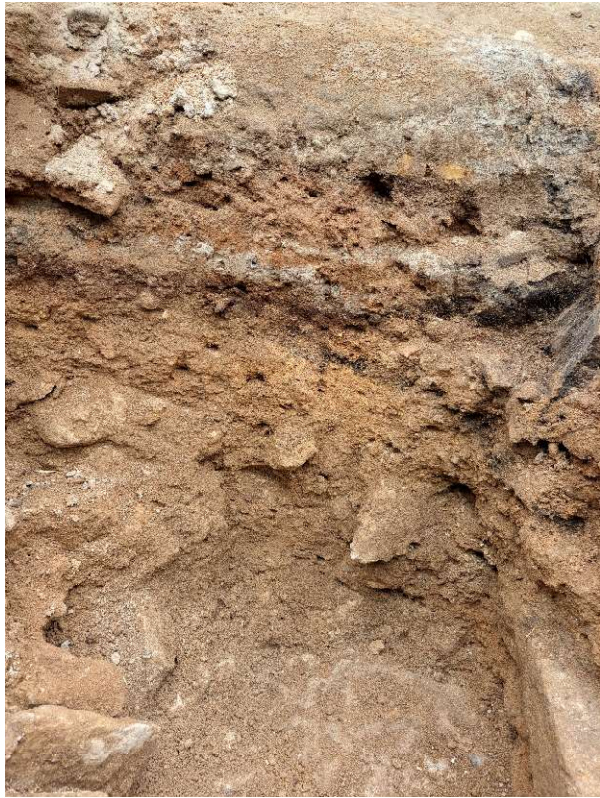
Fig. 80. Strates rubéfiées successives témoignant d'un usage long du four. Vue vers l'Ouest.  
Vue vers l'Ouest. Cliché : MařaP/C. Balandier

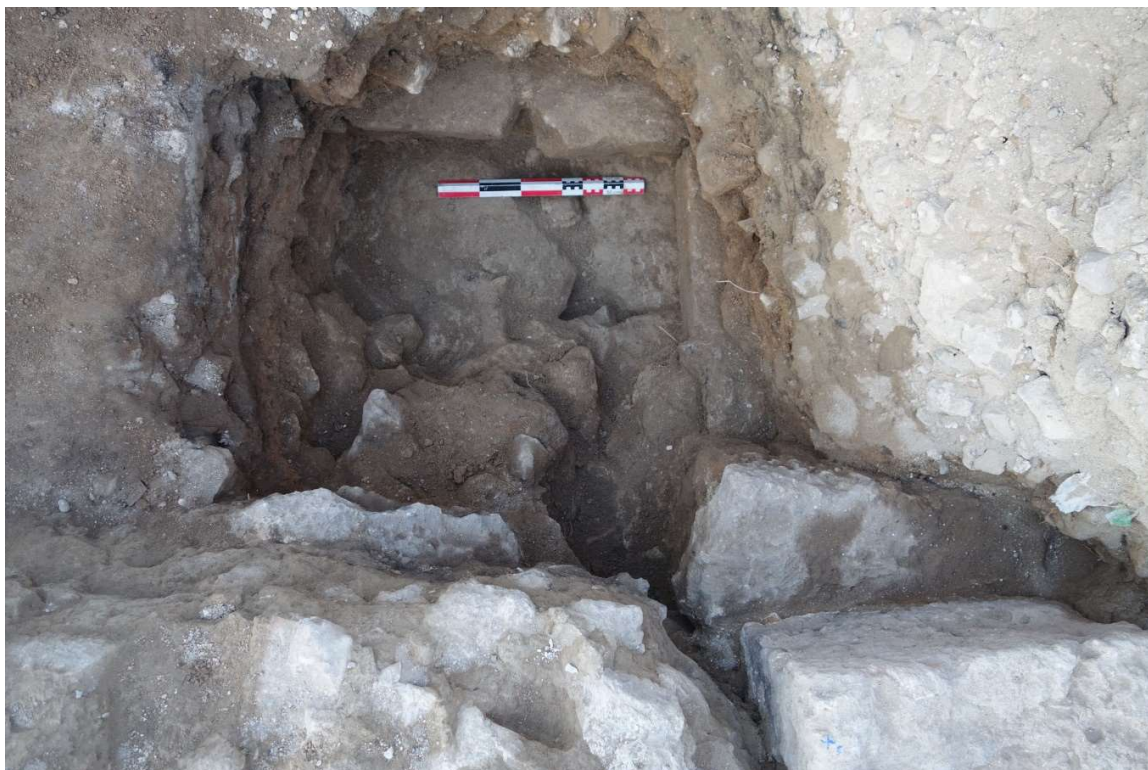
Fig. 82. Vue zénithale du sondage en fin de fouilles. Le Nord est en haut. Cliché : Mafap/M. Guintrand.

Deux autres murs, conservés sur une seule assise ont également été découverts dans le fond du sondage : l'un au nord et l'autre à l'est (**fig. 82 à 86**). Ils sont perpendiculaires entre eux, mais ils ne suivent pas tout à fait l'axe du rempart. Les blocs de ces deux murs ont été taillés et maçonnés avec un mortier beige. Ils ont été fondés sur le substrat rocheux et dans la couche de sable de plage qui recouvre ce dernier.

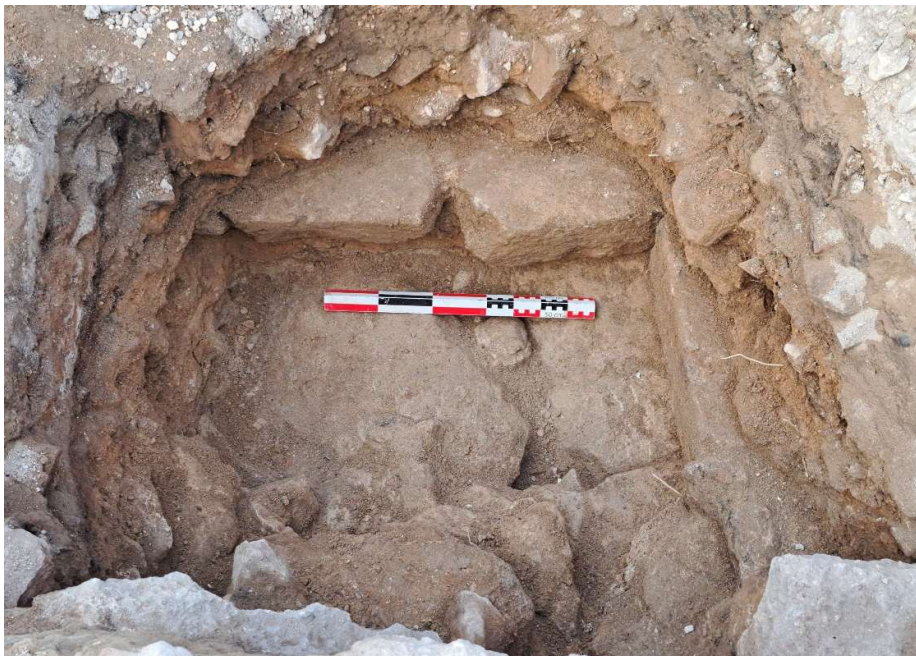
Fig. 84. Détail du fond du sondage : les blocs des deux assises parallèles sont posées sur une légère couche de sable recouvrant directement le substrat rocheux (plage fossilisée). Le Nord est en haut. Cliché : Mañap/ C. Balandier.

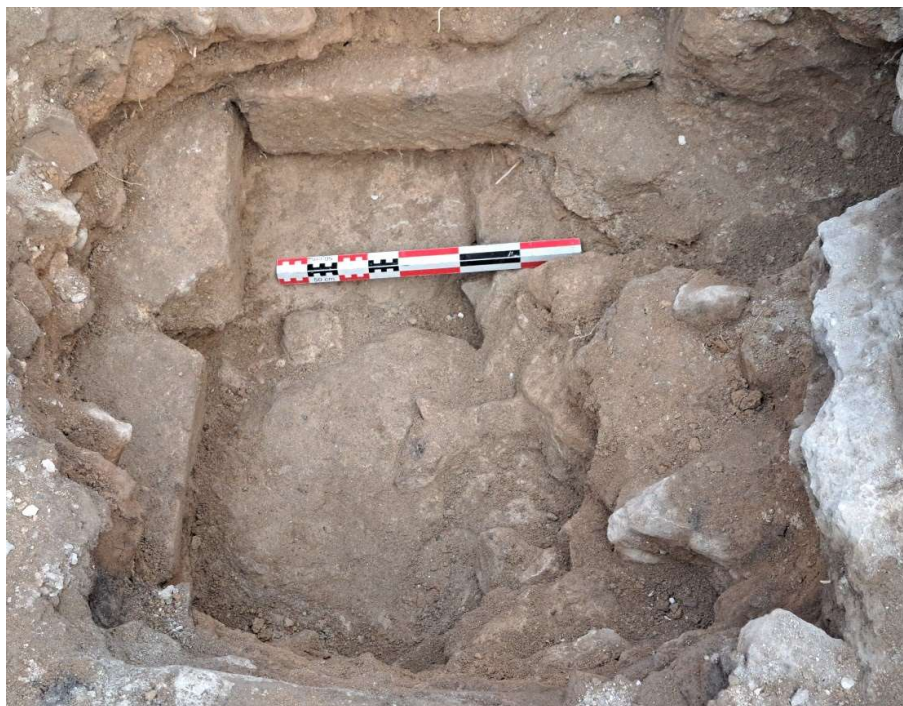
Fig. 85. Vestiges de deux assises de murs perpendiculaires fondés sur la roche. Vue zénithale. Le Nord est à gauche. Cliché : Mañap/C. Balandier.

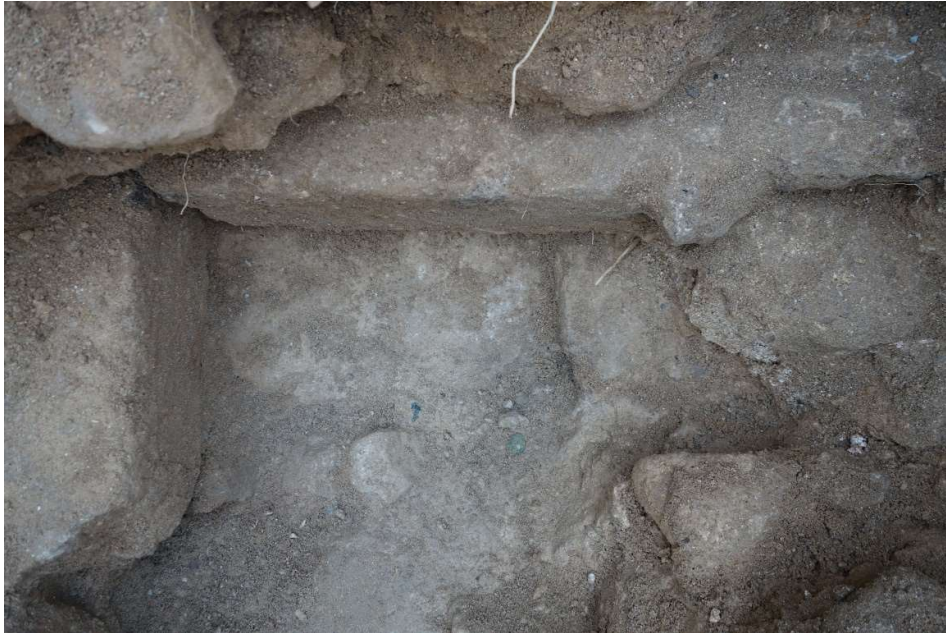
Fig. 86. Vue zénithale des deux monnaies dans la couche de sable sur le substrat rocheux. Cliché : Mafap/M. Guintrand.

Il apparaît clairement que ces deux murs perpendiculaires sont les seuls vestiges d'une phase d'occupation du secteur du port antérieure à la construction du rempart. Leur datation est donc fondamentale. La couche de sable sur laquelle ils ont été fondés comportait de la céramique, notamment deux cols d'amphore et deux monnaies illisibles au moment de la découverte (**fig. 86 à 88**).

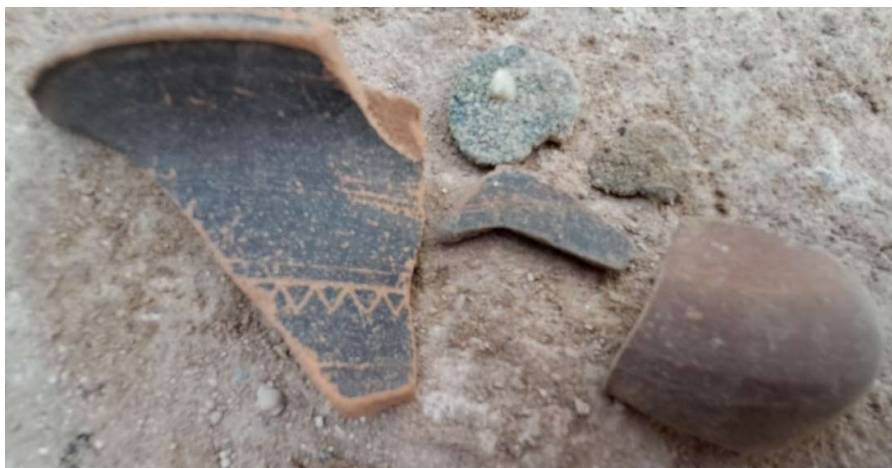
Fig. 87. La monnaie extraite de la couche et les fragments de céramique qui l'accompagnaient. Cliché : C. Balandier.

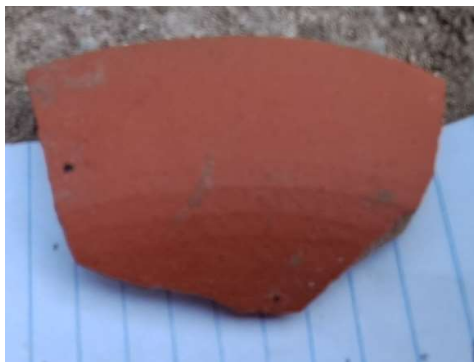
Fig. 88. Bord de sigillée orientale (?). Cliché : C. Balandier.

Un bord de céramique sigillée oranger a été prélevé dans la couche sableuse ocre oranger, sous le bloc de taille du mur orienté Nord-Sud (**fig. 88**) reposant sur la légère couche de sable sur le substrat rocheux.

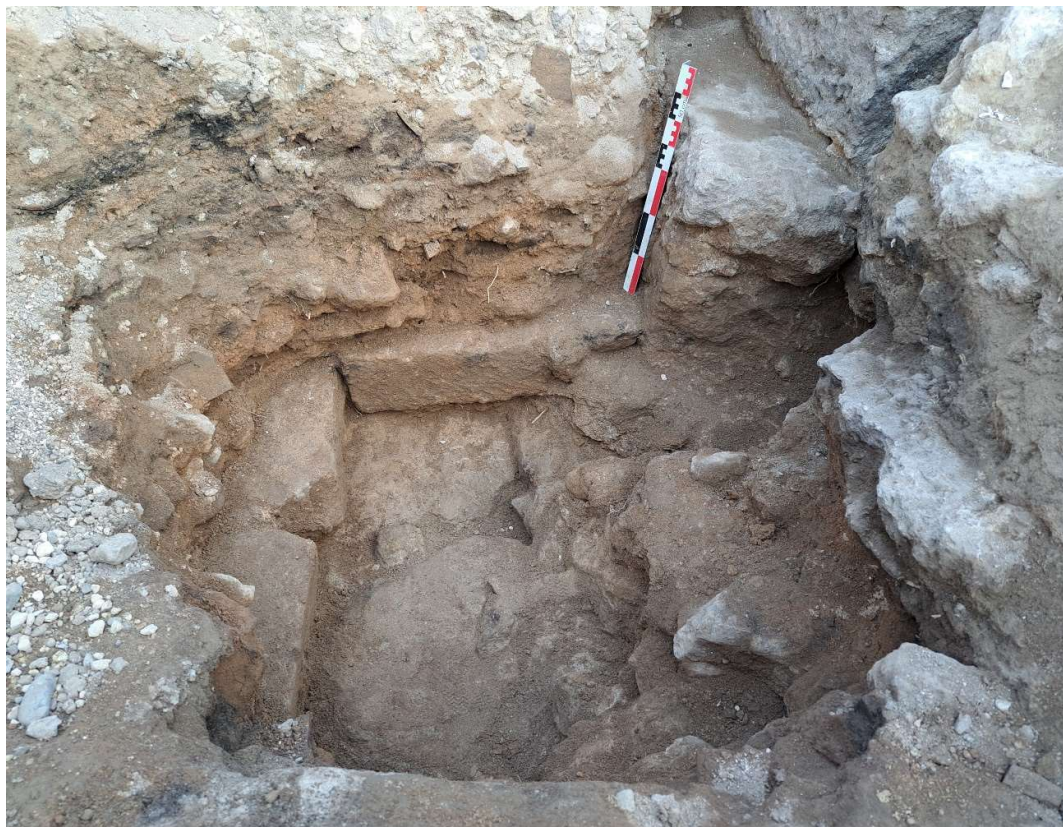
Fig. 89. L'aménagement en pierre parallèle au rempart et la couche de sable de plage, dans le fond du sondage, vue zénithale. Le Nord est à gauche. Cliché : Mafap/M. Guintrand.

Le rempart a donc été érigé dans un secteur déjà occupé : l'assise de réglage à la base de sa fondation repose sur le lit d'attente de l'assise de blocs orientée Nord-Sud mise au jour au fond du sondage (**fig. 89**).

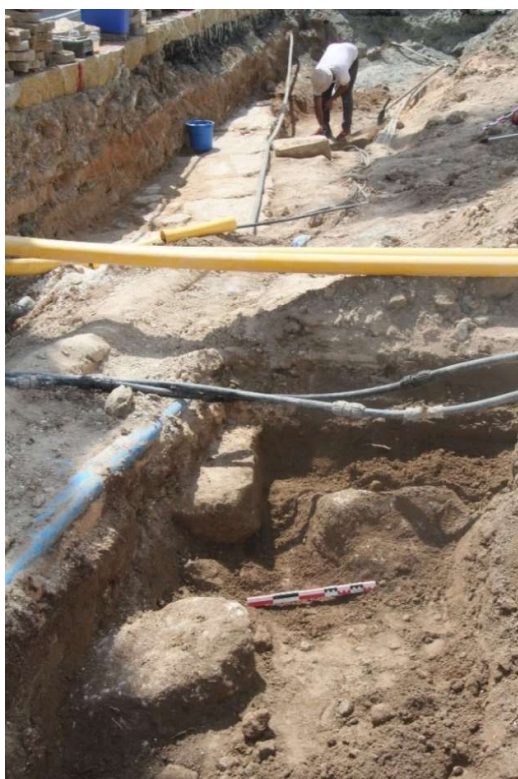
Fig. 92. Odos Artemidos L'extrémité Nord conservée de l'assise de blocs mise au jour. Vue vers le Sud-Est. Cliché : MafâP/M. Guintrand.

Le dégagement en plan (**fig. 91 à 93**) et un sondage réalisé contre la face sud du mur (**fig. 94**) ont permis mis en évidence les phases d'occupation de ce lieu. Le sondage a atteint le substrat rocheux à une faible profondeur, 60 cm sous le niveau de lit d'attente des blocs de l'assise. Une couche recouvre le substrat rocheux : elle est constituée d'un sédiment limono-sableux brun-rouge, de pierres de dimensions variables, de petits nodules de mortier et de fragments de céramique. Vraisemblablement, il s'agit d'une couche de remblai antérieure à la construction du mur et qui a probablement eu pour fonction de niveler ce secteur, où la roche est brute, et peut-être de rehausser le niveau. Le mur a été fondé dans cette couche (**fig. 95**).

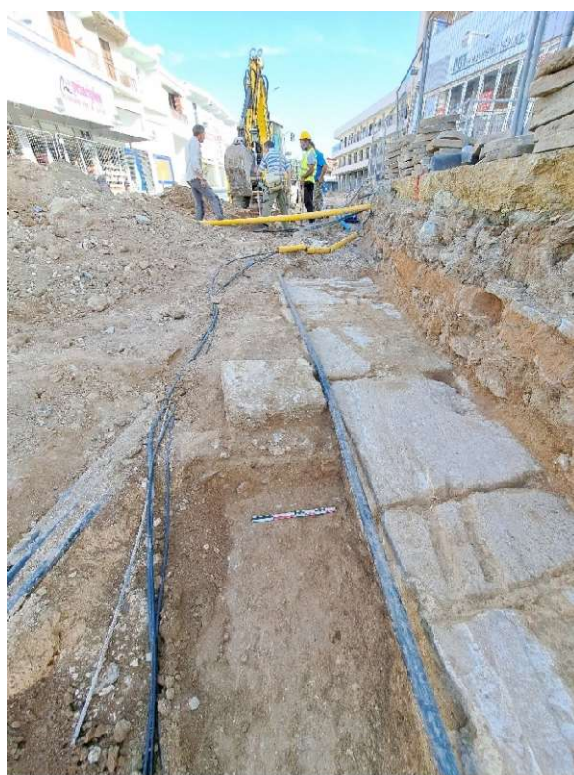
Fig. 93. Odos Artemidos. Lit d'attente de l'assise de blocs conservés et sol contre son parement Ouest. Vue vers le Nord. Cliché : MafâP/C. Balandier.

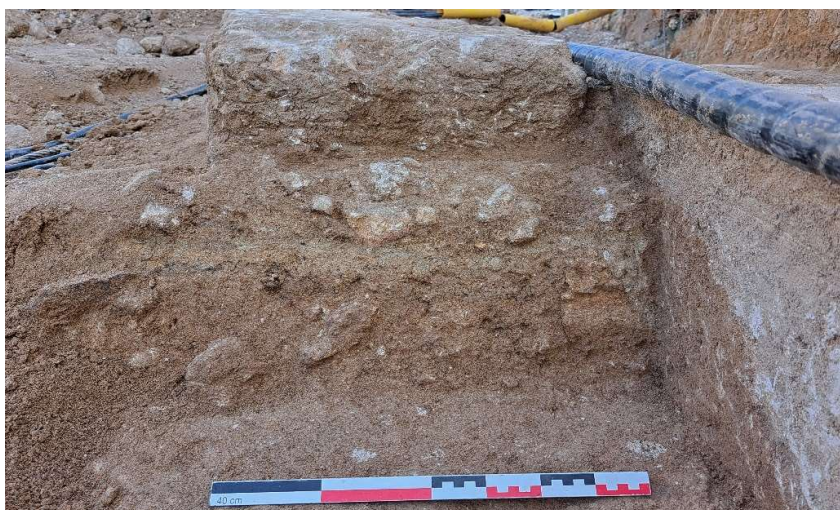
Fig. 94. Le sondage implanté contre la paroi (Nord-Ouest) de l'assise mise au jour. Vue vers le Nord. Cliché : MafâP/C. Balandier

du mur (**fig. 94 et 95**). Le mur a ensuite été détruit comme en témoigne la couche sur le sol constituée d'un sédiment limono-sableux brun avec des pierres, des nodules d'un mortier identique à celui ayant servi à la maçonnerie du mur, quelques blocs de taille.

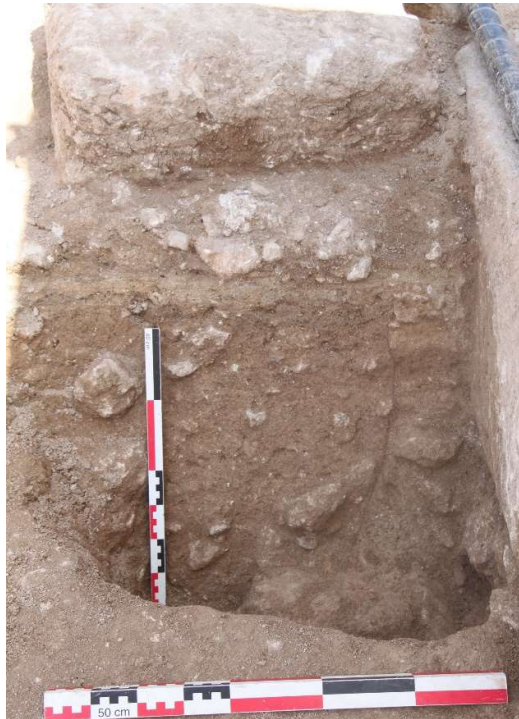
Fig. 95. Vue en coupe du sondage contre la face sud du mur, vue vers l'ouest. Cliché : MařaP/M. Guintrand.

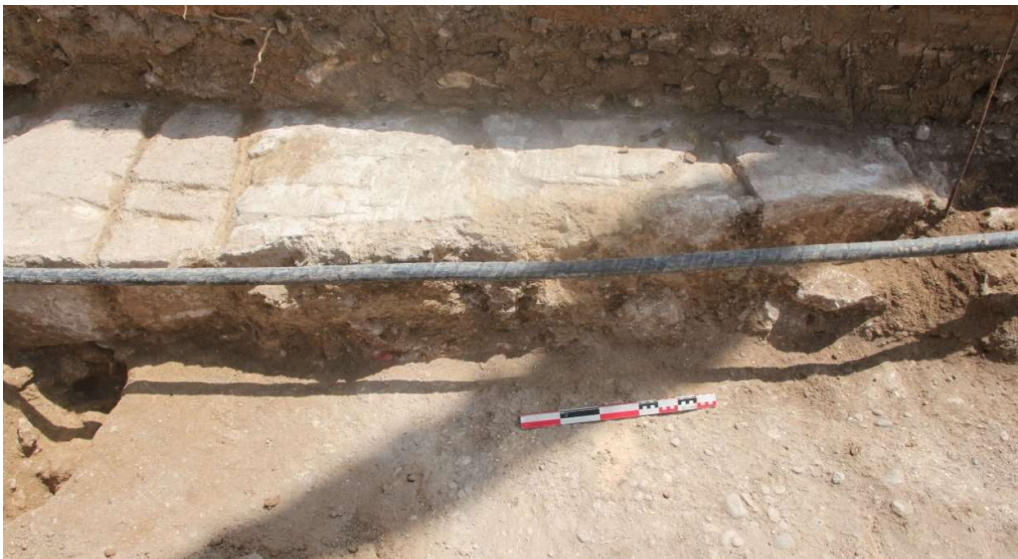
Fig. 96. La face Sud-Ouest du mur après dégagement, vue vers le Nord-Est. Cliché : MařaP/M. Guintrand.

Le mur a été fondé dans cette couche de remblai qui recouvre la roche. Mal conservé, il ne possède qu'une seule assise de blocs mesurant 0,40 m de hauteur. Il est orienté Est/Ouest et mesure 6 m de longueur. Seule la face sud était visible (**fig. 96**) ; son épaisseur exacte n'est donc pas connue, mais elle était au moins d'1,30 m. La tranchée de fondation a été creusée jusqu'à atteindre la roche, mais le mur n'est pas fondé directement sur celle-ci. Il est fondé sur un lit de pierres mêlées à du sédiment et comportant des tessons de céramique. Il est composé de blocs de taille de dimensions variables maçonnés avec du mortier beige. L'un des blocs est une base de colonne en remploi.

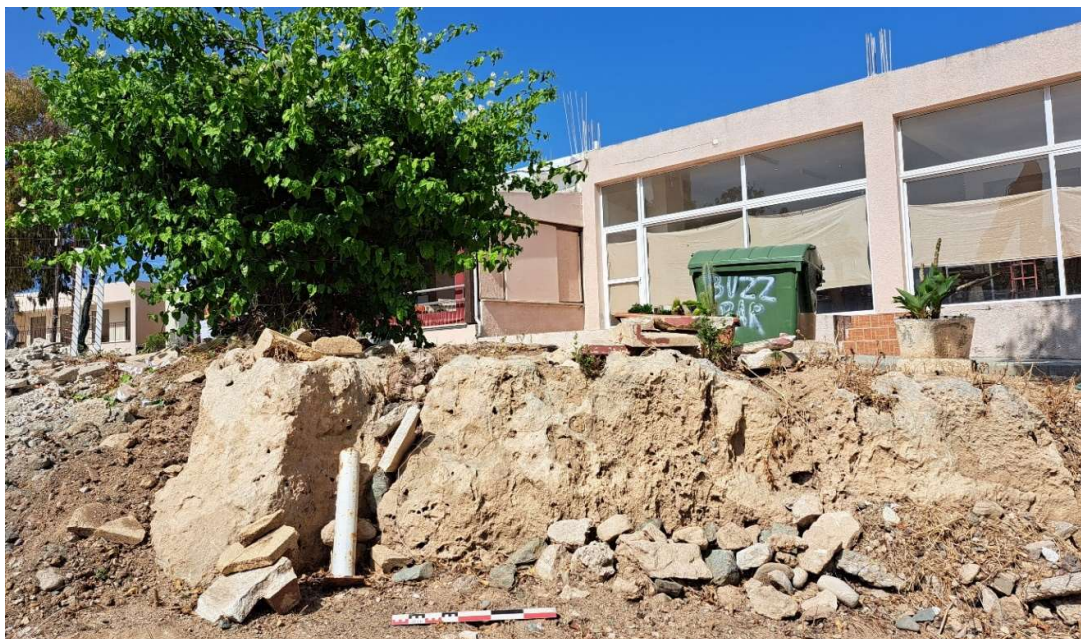
Fig. 97. Bloc (?) et roche taillée au Nord de la rue. Vue vers le Sud-Ouest. Cliché : C. Balandier.

Lors du travail de topographie sur le tracé de l'enceinte urbaine, en mai 2023, la destruction d'une maison récente en bordure de la rue longeant la face Nord du substrat retaillé sur lequel a été construite l'église Panaghia Theoskepasti a attiré notre attention sur ce qui ressemblait à de gros blocs ou à la roche aménagée (**fig. 97 et 98**) en limite de la rue perpendiculaire qui partait vers le Nord.

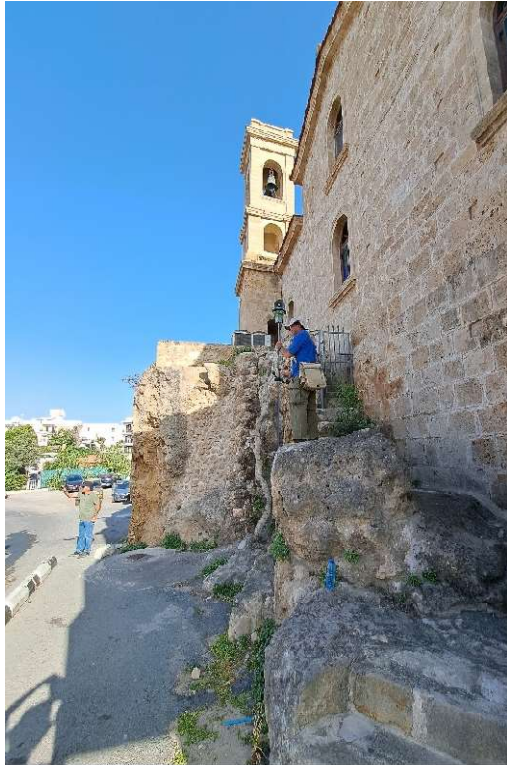
Fig. 98. Soubassement rocheux de l'église Panaghia Théoskepasti. Vue vers l'Est. Relevé topographique par la MafâP/Efa. Clichés : MafâP/C. Balandier.

Or, ce substrat rocheux servant de socle à l'église est considéré, depuis la synthèse de K. Nicolaou (1966) sur la topographie de Paphos, comme le soubassement d'une tour de flanquement d'une porte (**fig. 98**). Ce soubassement a dû d'abord être le résultat de l'extraction de la roche pour extraire des blocs ayant pu servir à l'érection du rempart Est comme à celui d'autres bâtiments.

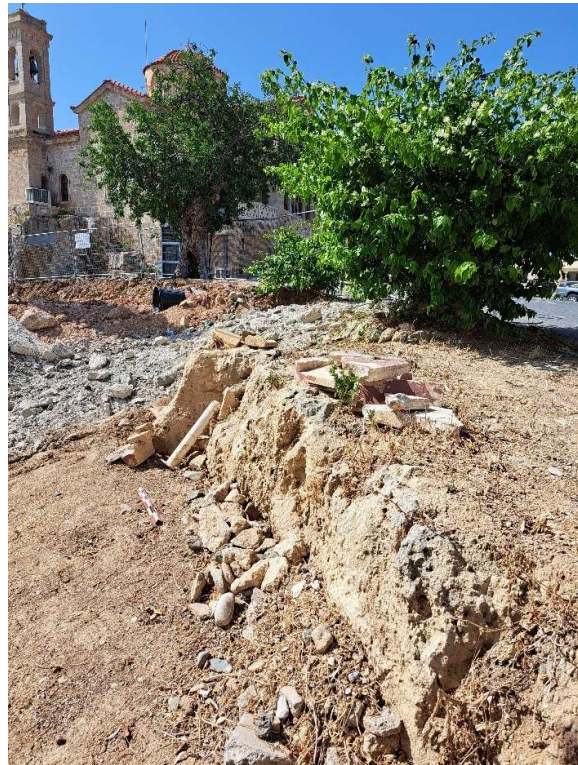
Fig. 99. La roche taillée au Nord de l'église. Vue vers le Sud.

La régularité du front de taille visible (**fig. 99**) pouvait faire penser qu'il avait servi à asseoir le rempart. C'est la fouille du Département des Antiquités, dirigée par Eustathios Raptou, qui a permis de le confirmer quelques mois plus tard, en octobre 2023.

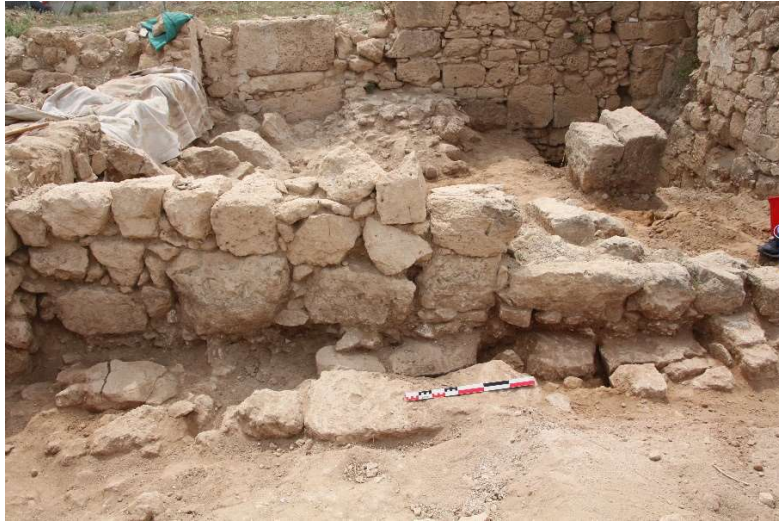
Fig. 102. Le mur Ouest de la pièce : mise au jour de la fondation originelle sous la réfection tardive.  
Vue vers l'Est. Cliché : Mafap/N. Lauriol

La fouille du résidu de sol mis en évidence en 2022 au pied de la paroi Ouest du mur Ouest a mis au jour les vestiges d'un mur antérieur (**fig. 102**). Il s'agit de la fondation du mur d'origine de la pièce 12 dont l'élévation a été totalement détruite. Le prolongement de ce mur vers le Sud a été recherché sous le remblai de destruction du bâtiment (**fig. 103**). La fouille a montré que ce mur Ouest se prolongeait jusqu'au mur d'échiffre Nord de l'escalier. Une différence de traitement de la fondation et l'épaisseur plus importante de deux blocs délimitant ce secteur, témoignent de la présence d'une ouverture : il s'agit probablement de la fondation du seuil de l'accès à la pièce (**fig. 104 et 105**).

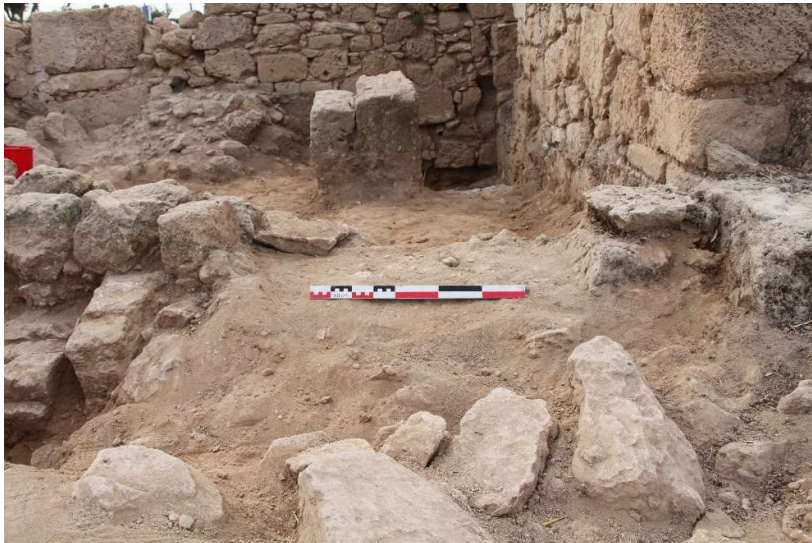
Fig. 103. Le remblai tardif sur le prolongement du mur Ouest. Vue vers l'Est. Cliché : Mafap/L. Bonnemain.

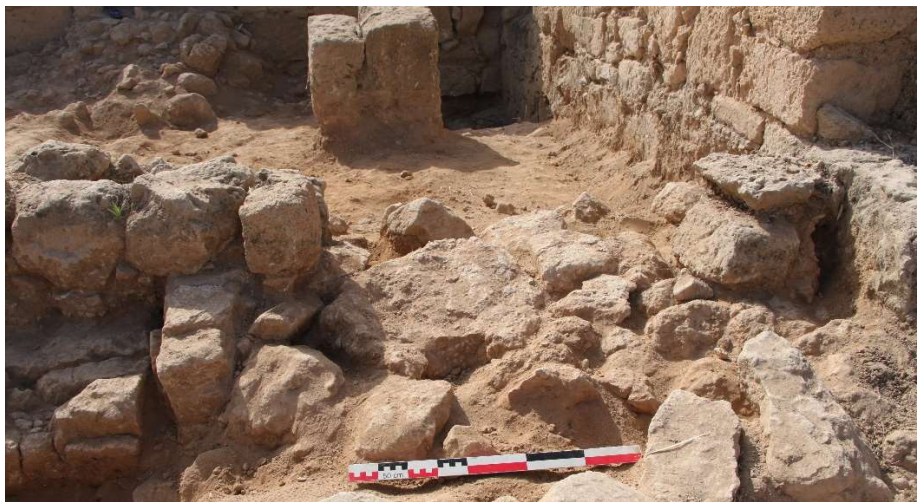
Fig. 104. Le prolongement du mur Ouest vers le Sud : fondation du seuil de la pièce. Vue vers l'Est.  
Cliché : Mafap/L. Bonnemain.

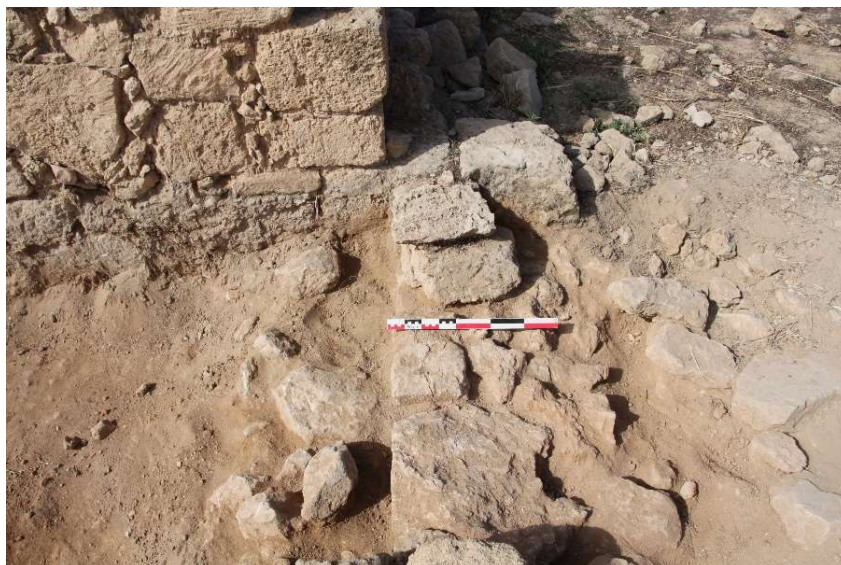
Fig. 105. Le prolongement du mur Ouest vers le Sud : fondation du seuil de la pièce. Vue vers le Sud.  
Cliché : Mafâp/L. Bonnemain.

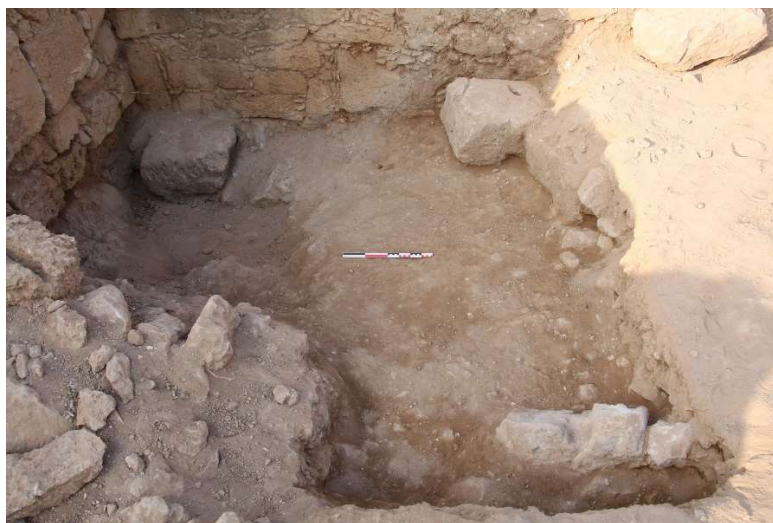
Fig. 106. Le remblai argileux de la pièce sous l'effondrement du mur Nord. Vue vers le Sud.  
Cliché : Mafâp/L. Cabourdin.

Le deuxième objectif était de mettre au jour un seuil de fonctionnement de la pièce. Face à l'imposante masse constituée par l'effondrement du mur Nord de la pièce et pour ne pas fragiliser les enduits peints encore en place à la base de la face Sud du mur, la fouille du remblai a été limitée à la moitié sud de la pièce (**fig. 106**).

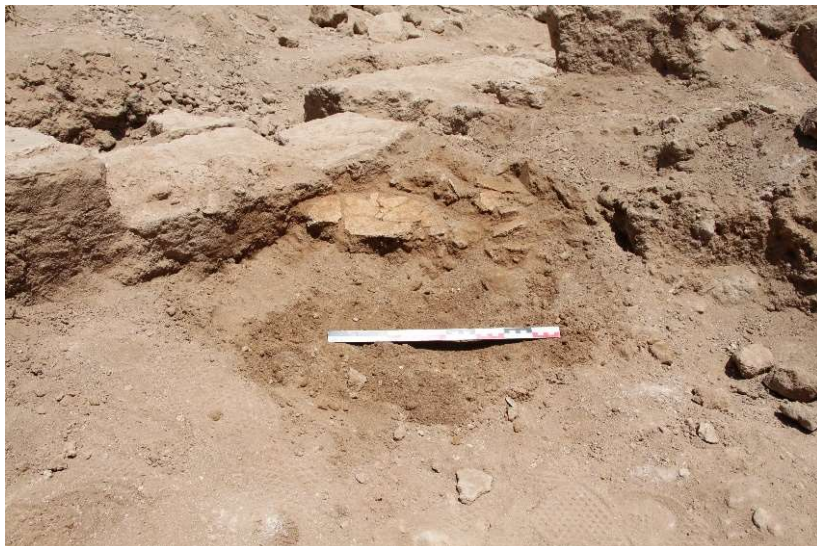
Fig. 107. Fragment d'enduits peints contre la face Est de l'assise subsistante du mur Ouest : niveau d'abandon/destruction de ce mur. Vue vers l'Ouest. Cliché : Mafap/A. Deleuze-Dordron.

Ce remblai était constitué d'une terre argileuse très fine, mêlée de blocs de taille provenant du mur. Contre la face Est du mur Ouest ont été mis au jour des fragments d'enduits peints qui témoignent de ce que l'assise inférieure du mur appartient au mur d'origine de la pièce et du bâtiment (**fig. 107**). Il s'agit d'enduit monochrome, blanc. Le même enduit a été observé sur un bloc de taille pris dans la couche de remblai, qui est la couche de destruction et d'abandon de la pièce (**fig. 108**). Dans cette couche, contre la face Est du mur Ouest, a été découvert un fragment de canalisation en terre cuite, peut-être l'extrémité d'un siphon (**fig. 109**). Celui-ci n'était pas en place.

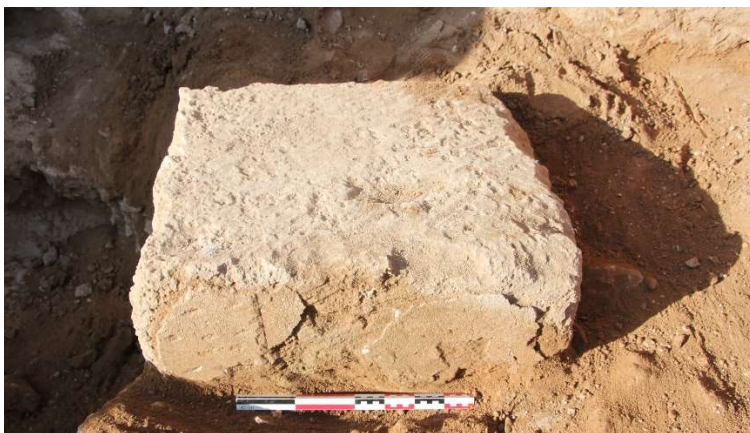
Fig. 108. Couche de remblai de la pièce : bloc de taille comportant de l'enduits sur une de ses faces. Vue vers le Sud. Cliché : Mafap/L. Cabourdin.

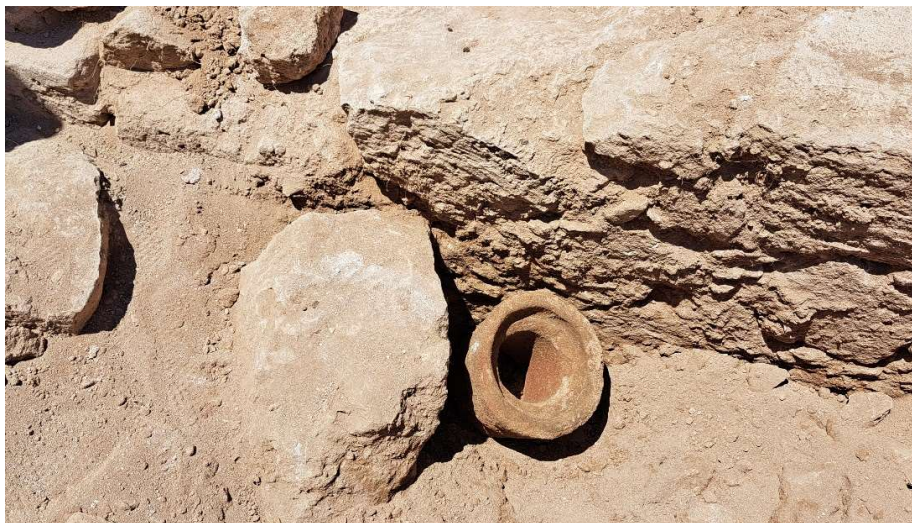
Fig. 109. Couche de remblai de la pièce : fragment de conduite hydraulique en terre cuite contre la face Est du mur Ouest. Vue vers l'Ouest. Cliché : Mafap/C. Balandier.

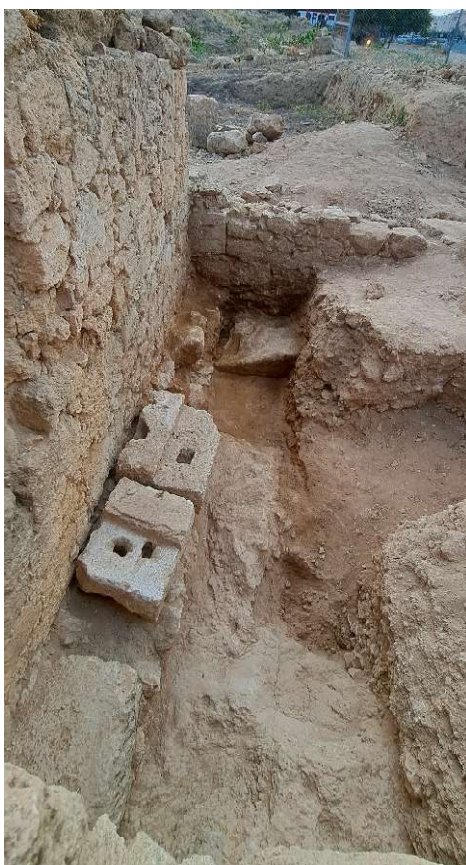
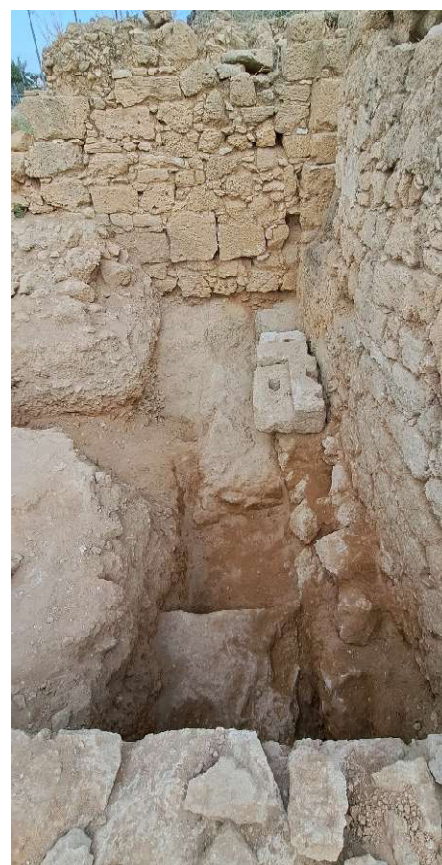
Fig. 110. La roche est atteinte et porte des traces d'extraction. Fig. 111. Le mur Sud (à droite) est fondé sur un mur plus ancien.  
Clichés : MafâP/C. Balandier

Deux fragments de pierre de seuil ont été également mis au jour, provenant probablement de la porte de cette pièce dont le lit de fondation a été identifié dans l'angle sud-ouest (**fig. 110**).

Aucun sol n'a malheureusement été identifié jusqu'à ce que soit atteinte une couche beaucoup plus argileuse et sableuse, de couleur ocre rougeâtre foncé, dont la partie supérieure correspond exactement à la reconstruction du mur Sud de la pièce (mur d'échiffre Nord de l'escalier) (**fig. 111**). En effet, la base du mur, comme cela avait pu être observé dans l'angle sud-est de la pièce en 2019 est construite avec beaucoup plus de soin et en recourant à de petites pierres de calage. Ce mur Sud antérieur reposait sur le substrat à son extrémité orientale, mais la fouille de cette année a montré qu'il est fondé plus bas à l'Ouest : le ressaut de son assise de fondation, assez épais (0,40 cm environ) a été mis au jour : il était recouvert de cette couche argileuse ocre rougeâtre foncé.

Sous cette couche a été mise au jour une couche de de pierraille et éclats de taille, caractéristique des fonds de carrière qui recouvrait le substrat qui portait des sillons d'extraction (**fig. 110 et 111**).

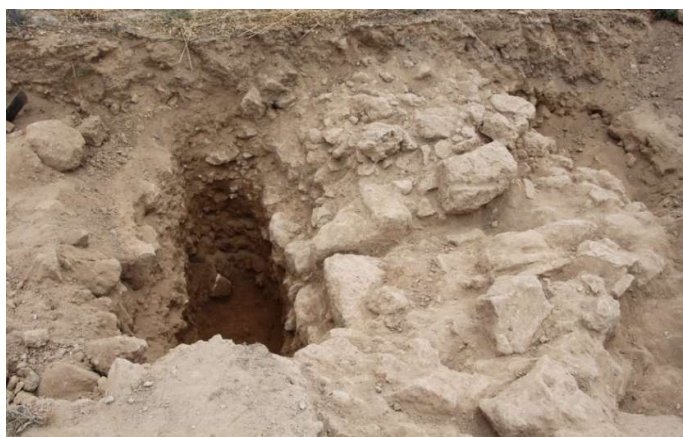
Fig. 112. Le prolongement du mur Est vers le Nord : il se transforme en mur de soutènement. Vue vers le Sud. Cliché : Mafap/C. Balandier

Une dizaine de mètres au nord du mur Nord de la pièce 12, une tranchée effectuée en septembre 2022 par la Municipalité de Paphos, le long du grillage délimitant notre zone de fouilles, pour enterrer des câbles électriques a endommagé un mur. Ce mur se trouvant dans l'axe du mur arrière (Est) de l'aile Est du bâtiment, il pouvait en être le prolongement et nous espérions qu'il permettrait de préciser la limite orientale de celui-ci (**fig. 113**). Cependant, ce mur était beaucoup plus épais, construit avec peu de soin et ne comportait qu'une seule face : il s'agit donc d'un mur de soutènement (*analemma*) (**fig. 112**), probablement tardif.

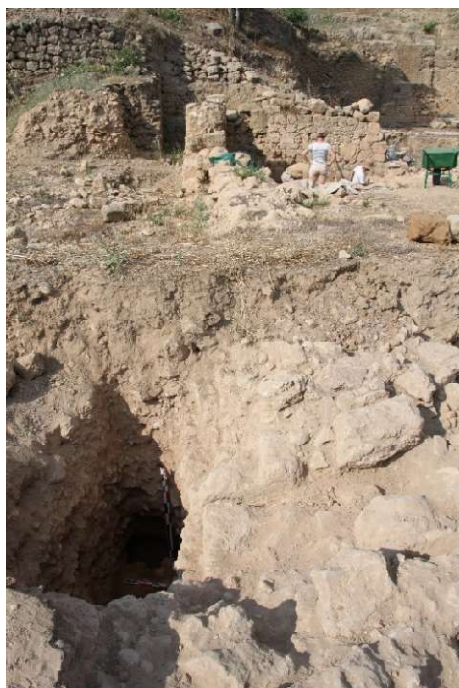
Fig. 113. Sondage contre la face Est du mur à 10 m au Nord de la pièce 12. Vue vers le Sud. Cliché : Mafap/C. Balandier.

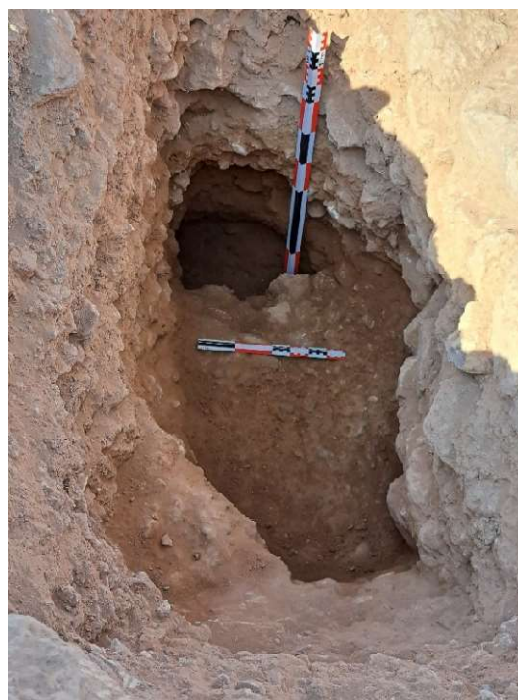
Fig. 114. Sondage contre la face Est du mur de soutènement. Vue zénithale. Le Nord est en bas. Cliché : Mafap/C. Balandier

Pour tenter de dater celui-ci, un sondage a été ouvert contre le parement (Est) du mur (**fig. 114**) : le remblai, très dur, recouvrait le substrat, retaillé : il s'agit probablement à nouveau d'un fond de carrière.

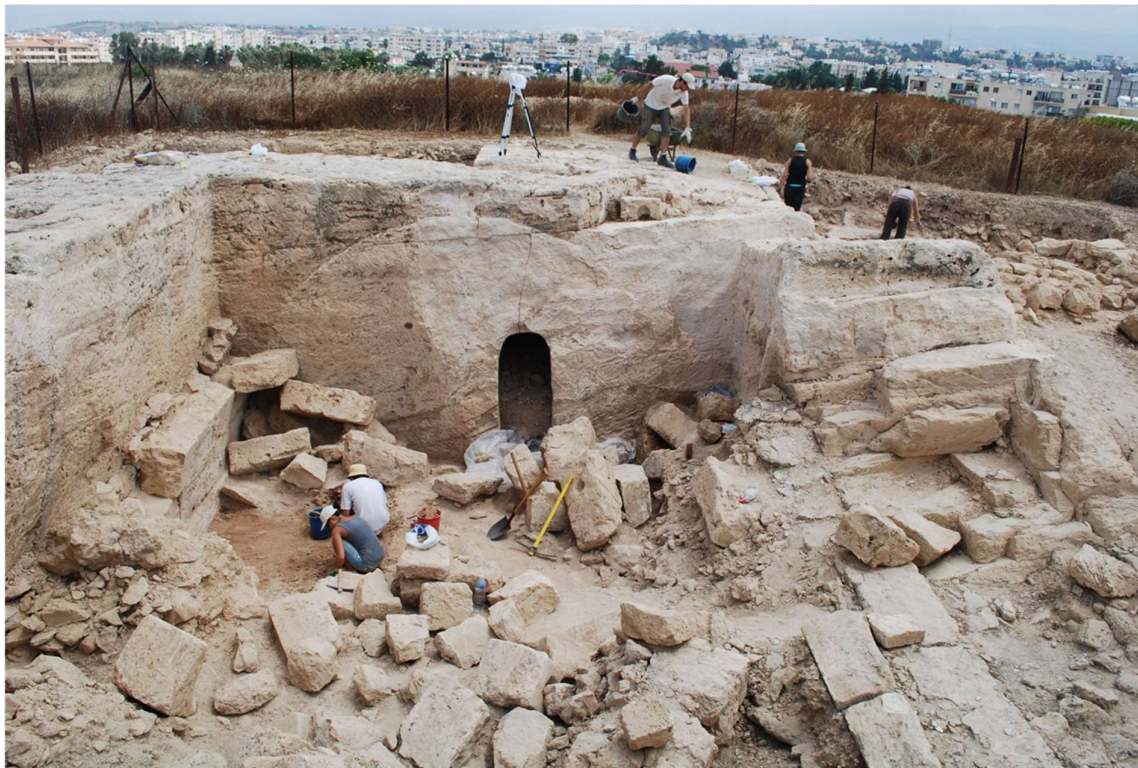
Fig. 117. Vue de la citerne en cours de fouilles avec le débouché de la galerie souterraine à travers la paroi Nord. Vue vers le Nord. Cliché : Mafap/C. Balandier 2011.

La galerie souterraine mise en évidence, au Nord de la citerne, est donc creusée directement dans le grès dunaire de la colline et ne suit pas un tracé rectiligne parfait (**fig. 116 et 117**). En coupe transversale, on observe la galerie rupestre comme un trapèze plus large à la base avec une dimension d'environ 0,75m et resserré sur son sommet avec une largeur d'environ 0,55m. Elle mesure un peu plus de 15m de long avant d'être interrompue par un éboulement s'infiltrant par un regard depuis la surface, au Nord. Nous ne pouvons donc observer qu'une petite partie du creusement. Une trentaine de mètres est encore nécessaire pour rejoindre l'aqueduc visible en surface, plus au Nord encore. Sa hauteur intérieure mesure, au plus haut, 1,90 m et 1,65m à son débouché dans la citerne. Les parois internes portent, de part et d'autre, une fissure horizontale régulière environ à mi-hauteur du tunnel (**fig. 119**). Les traces d'une érosion caractéristique d'une circulation de l'eau, sont visibles sur les parois, bien marquées en dessous de cette fissure, moins pour la partie supérieure où l'on retrouve davantage de traces de taille. De même l'ensablement, parfois très important, dû à l'effritement de la roche de grès dunaire au contact de l'eau, témoigne du passé en eau de cette galerie. On observera par ailleurs, en haut des parois et à intervalles réguliers, de petites encoches ayant très vraisemblablement servi à accueillir des lampes à huile pendant le travail des mineurs<sup>3</sup>

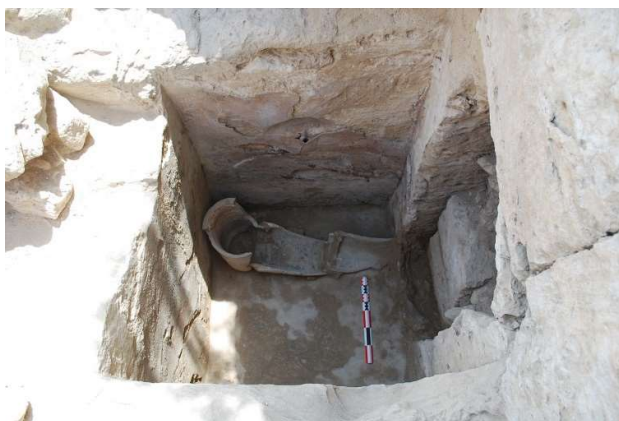
Fig. 120. Puits avec siphon et ouverture bouchée de la galerie Sud. Vue vers le Sud. Cliché : Mafap 2011.

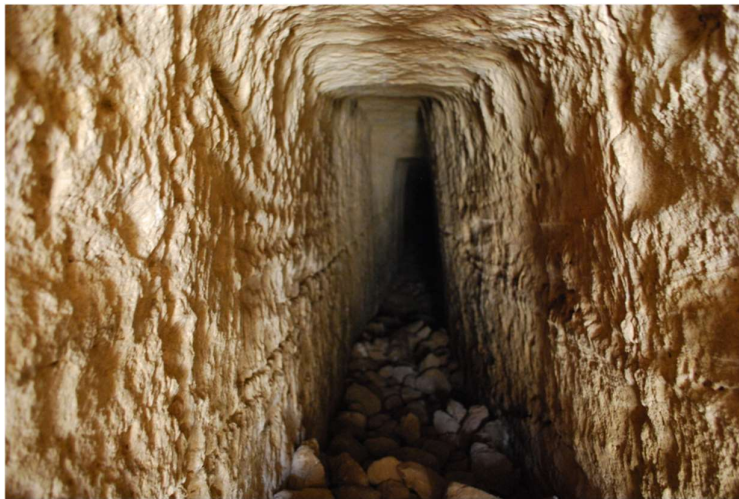
Fig. 123. La galerie Nord de la colline de *Fabrika*.  
Vue vers le Nord. Cliché : MafâP/C. Balandier 2011.

Si l'on effectue une comparaison entre Paphos et Alexandrie, on constate que les points communs sont nombreux. La canalisation rupestre observée au Nord de la citerne de la colline de *Fabrika*, partage effectivement nombre des aspects de la définition que nous venons de citer : comme dans les cas alexandrins, elle est creusée dans le grès dunaire, semble suivre une fissure de la roche et débouche dans un puits. D'un point de vue technique, du moins dans la forme architecturale, l'ouvrage paraît également fort similaire. C'est pour ces raisons que je pense voir avec cette galerie rupestre de *Fabrika*, un hyponome de type alexandrin (**fig. 123 et 124**) Si les fouilles alexandrines ont révélé des hyponomes encore en capacité de s'alimenter en eau, l'ouvrage creusé à travers la colline de *Fabrika*, lui, semble aujourd'hui hors d'usage, soit parce que la nappe phréatique qu'il exploitait est épuisée, soit que l'ensablement encore visible ait obstrué totalement la conduite. Il faut dire que les hyponomes alexandrins bénéficiaient, en plus de l'eau captée, d'une alimentation artificielle par le canal et les canaux de la ville en fonction des crues du Nil. Les eaux boueuses du grand fleuve égyptien étaient alors charriées et filtrées de manière naturelle par les propriétés du grès dunaire avant d'être consommées. On peut alors se questionner sur la capacité de l'aqueduc situé au Nord de notre galerie souterraine. Ce dernier vient en effet s'enfoncer dans le grès dunaire de la colline et entretient donc une relation directe avec l'hyponome. La jonction entre la section aérienne et souterraine n'est cependant pas encore fouillée. Il reste intéressant de noter que l'aqueduc a peut-être eu cette même fonction en acheminant des eaux extérieures jusque dans l'hyponome de la colline de *Fabrika*.
