Une charpente à croupe sculptée du XI^e siècle : l'église Saint-Pierre de Neufmarché-en-Lyons

Frédéric Epaud, Vincent Bernard

Une charpente sculptée du XIe siècle : l'église Saint-Pierre de Neufmarché-en-Lyons (Seine-Maritime)

In: Bulletin Monumental. Tome 161 N°2, année 2003. pp. 101-115.

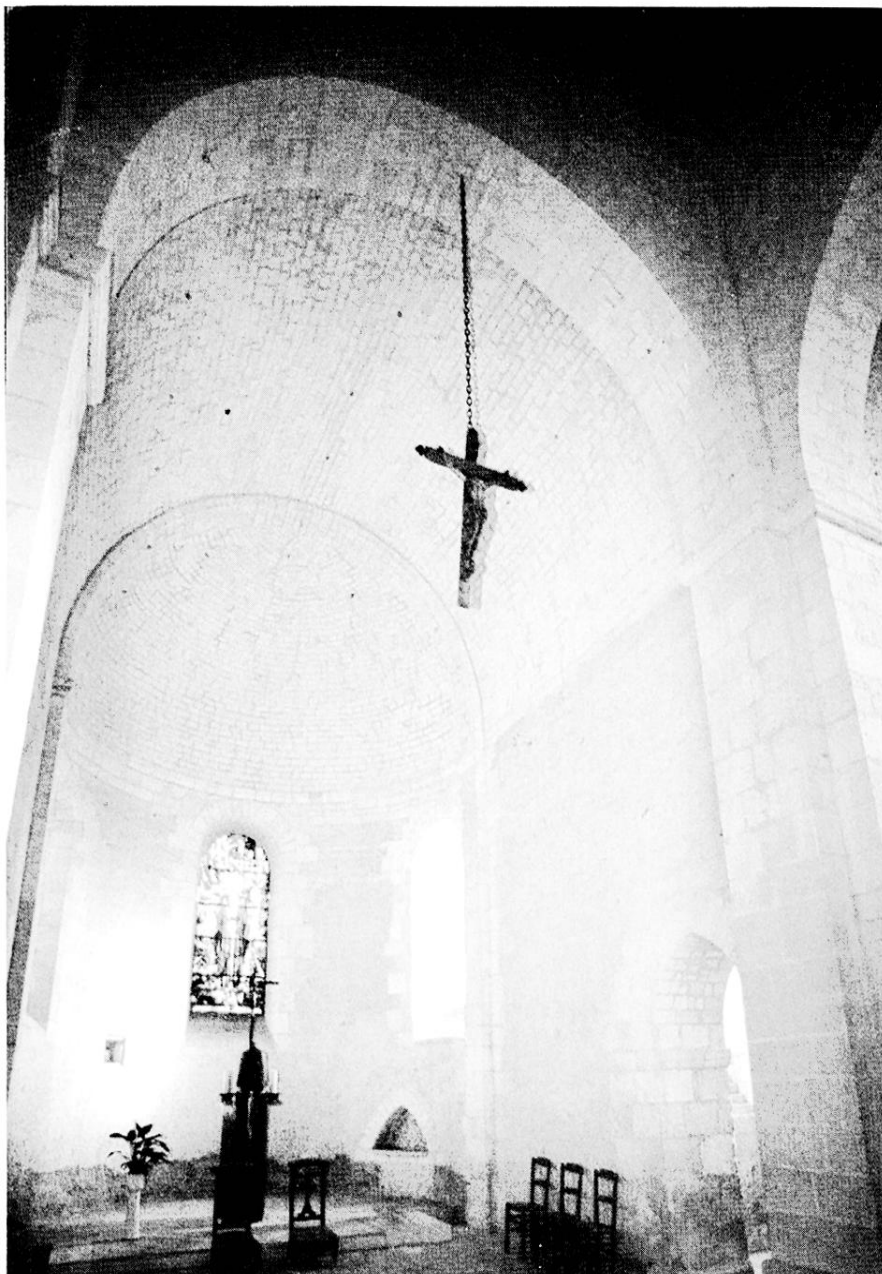
Fig. 3 - Vue intérieure du chœur.

Le chœur comporte une travée droite voûtée en berceau terminée par une abside couverte d'un cul-de-four (fig. 3). Il est flanqué latéralement de deux chapelles à chevet plat communicant chacune avec le chœur par un passage, réaménagé au XII^e siècle, en arc brisé retombant sur une imposte décorée d'un damier. Ces chapelles étaient couvertes à l'origine d'une voûte d'arêtes.

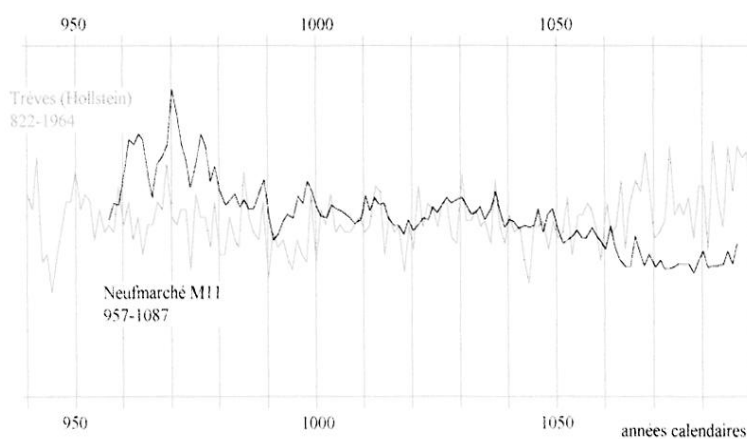
Fig. 13 - Datation de la moyenne dendrochronologique « Neufmarché M10 ».

de la charpente de croupe. Confrontée aux références dendrochronologiques européennes les plus pertinentes chronologiquement et géographiquement, la séquence issue de Neufmarché obtient une bonne proposition de datation tant du point de vue régional qu'extra régional : ainsi, le 1^{er} cerne de cette moyenne de 131 ans est situé en 957 et le dernier cerne mesuré en 1087 ¹⁹, grâce notamment aux chronologies normandes provenant de Rouen, « Place de la Pucelle » (763-1070) ou de Brionne, « Le Donjon » (853-1127), mais aussi grâce aux étalons dendrochronologiques constitués dans le Bassin parisien (-348/1995) ²⁰, dans l'Est de la France (581-1991) ²¹ ou encore en Allemagne de l'Ouest (822-1964) ²². Le bon résultat du test « W » n'est pas le seul critère recherché ici ; en effet, la réitération d'une même proposition entre plusieurs références constitue véritablement une aide dans le choix d'une datation. Son acceptation n'est, bien sûr, opérée là encore qu'après vérification sur table lumineuse du bon niveau de concordance entre la courbe à dater et les courbes de référence (fig. 13). En l'occurrence, la datation de « Neufmarché M11 » en 957-1087 peut être considérée comme valide, compte tenu du bon étalonnage dendrochronologique dont on dispose pour la Normandie.
