## Mission archéologique franco-ouzbègue de Bactriane septentrionale : Rapport 8 (2000).

MISSION ARCHEOLOGIQUE FRANCO-OUZBEQUE DE BACTRIANE SEPTENTRIONALE

**BILAN DE LA CAMPAGNE 2000**

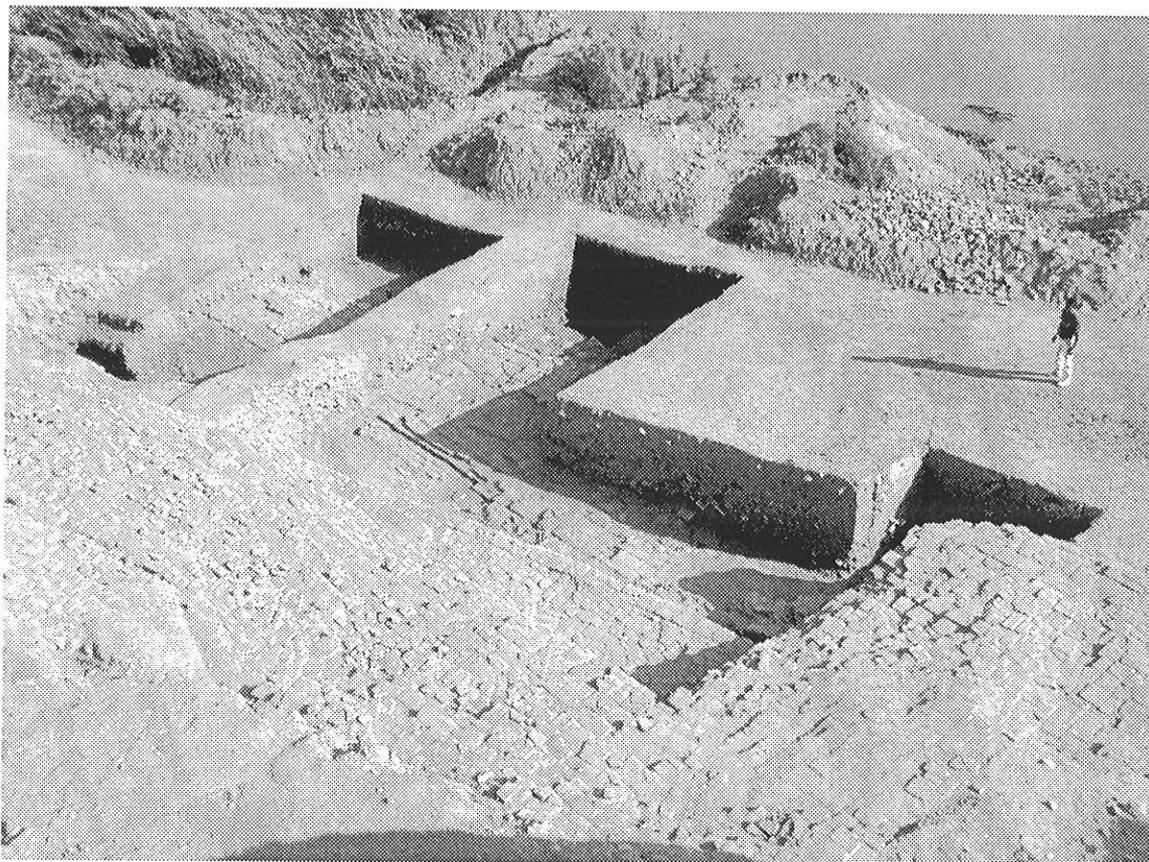
fig 6 : Citadelle. Chantier angle sud-est.  
Vue générale du chantier (secteur oriental) en fin de fouille. Vue vers l'Est depuis le sommet de la forteresse

- Fig. 6 - Citadelle, chantier angle SE : Vue générale du chantier (secteur oriental en fin de fouille. Vue vers l'Est depuis le sommet de la forteresse.

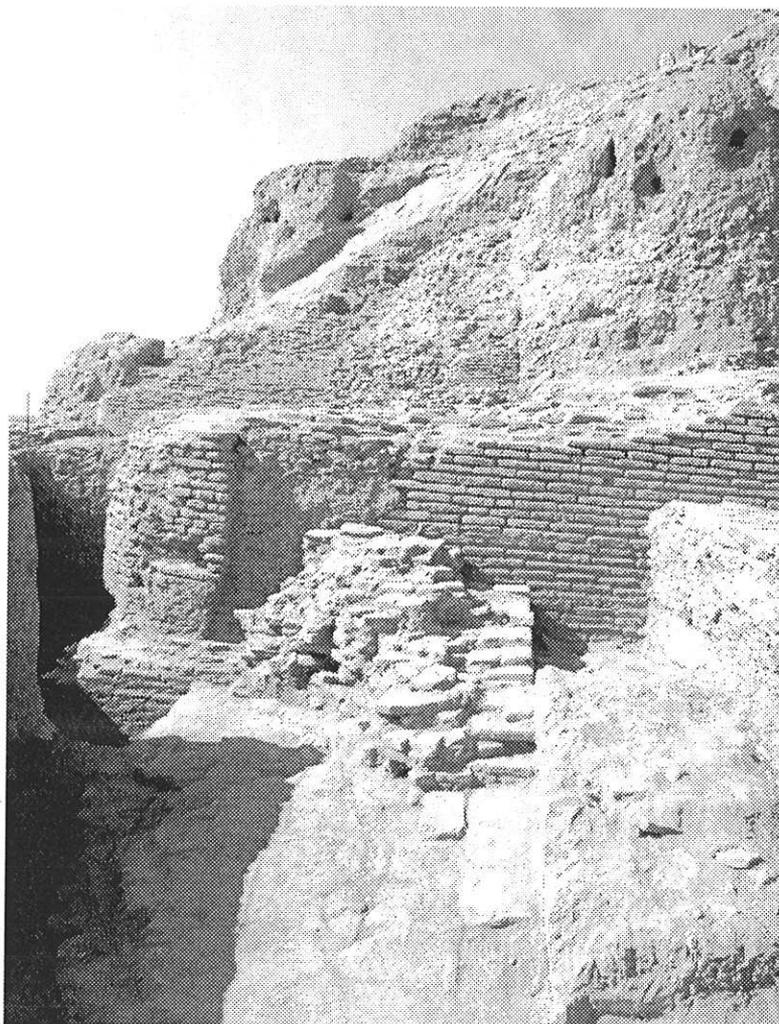
**Fig 8 : Citadelle. Chantier angle sud-est.**  
 Vue de la face orientale du massif 4. On distingue nettement la réfection de sa partie avant et le contact avec les maçonneries du nouveau mur(23) et du mur (15a)

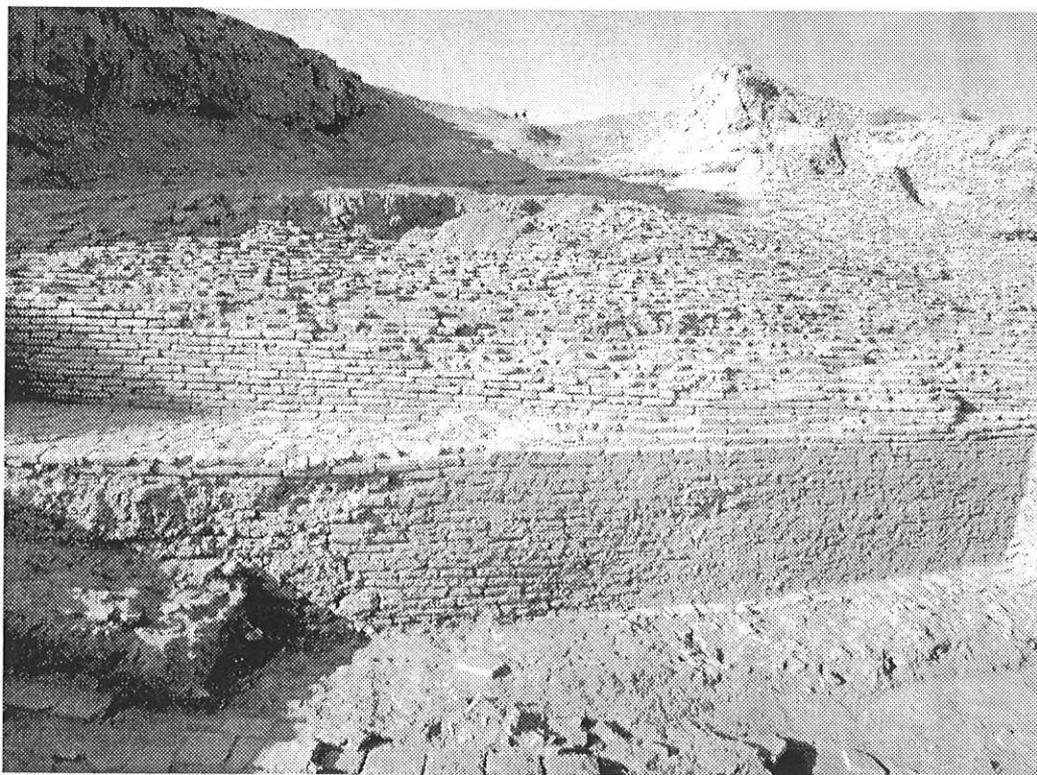
**Fig 9 : Citadelle. Chantier angle sud-est.** Vue de la face de la muraille 15 partiellement dégagée. On distingue nettement la différence d'appareil entre les 2 parties a et b et le niveau de briques 16b passant sous le mur 15. A l'arrière plan, l'ensemble de la zone détruite et les vestiges du rempart oriental. Vue vers le Nord.

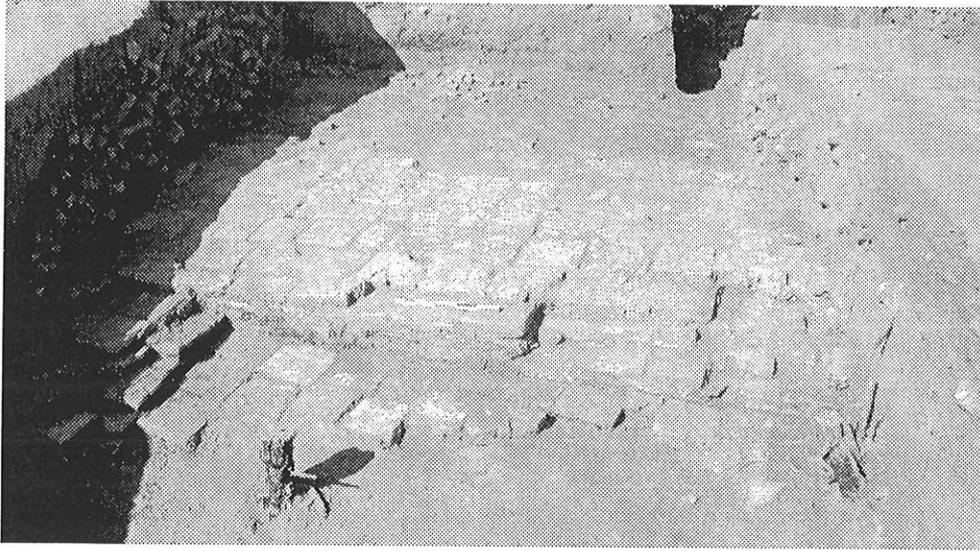
**Fig 10 : Citadelle. Chantier angle sud-est.** Vue de la muraille 23 dans les carrés P.V et P.VI. A l'avant, départ du bastion 24, à gauche, et restes de dallage, au centre. On distingue nettement les traces de chenilles sur le sommet du mur 23. Au premier plan, fond de la zone de destruction par les engins mécaniques. Vue vers le Nord.

Le mur 23, épais de 2,20 m, comporte, à environ 9,50 m du mur 4, un bastion rectangulaire (bastion 24a) qui fait saillie vers le fleuve (2,10 x 1,50 m environ) et dont la maçonnerie est liée à celle du mur 23 ; ce bastion est ceint d'une seconde maçonnerie qui lui est accolée sur ses trois côtés, le tout formant en plan un ouvrage semi-circulaire (bastion 24b) de 5,25 m de diamètre et qui se projette jusqu'à 3,25 m à l'avant du mur 23.

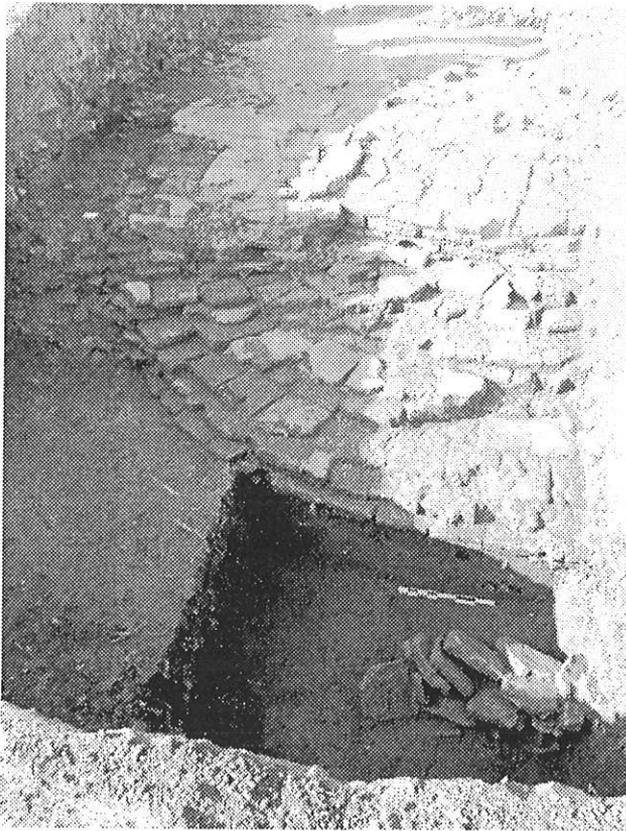
**Fig 11 : Citadelle. Chantier angle sud-est.** Vue des vestiges du bastion 24 et de la muraille 23 dans les carrés O.V et O.VI. Au premier plan, sondage dans les niveaux en place montrant la couche d'argile sur laquelle repose le bastion, couche contenant une masse de briques écrasées. Vue vers le Nord.

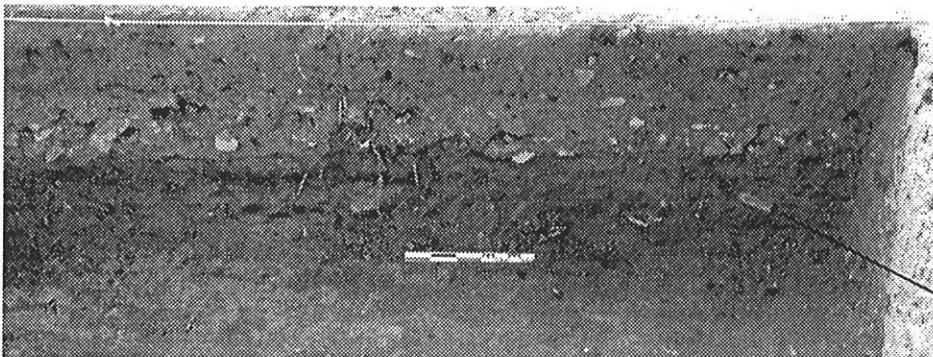
**Fig 12 : Citadelle. Chantier angle sud-est.** Vue de la paroi sud du sondage O.V montrant la masse de débris liés à l'action des bulldozers et la présence d'une bouteille contemporaine. Vue vers le Sud.

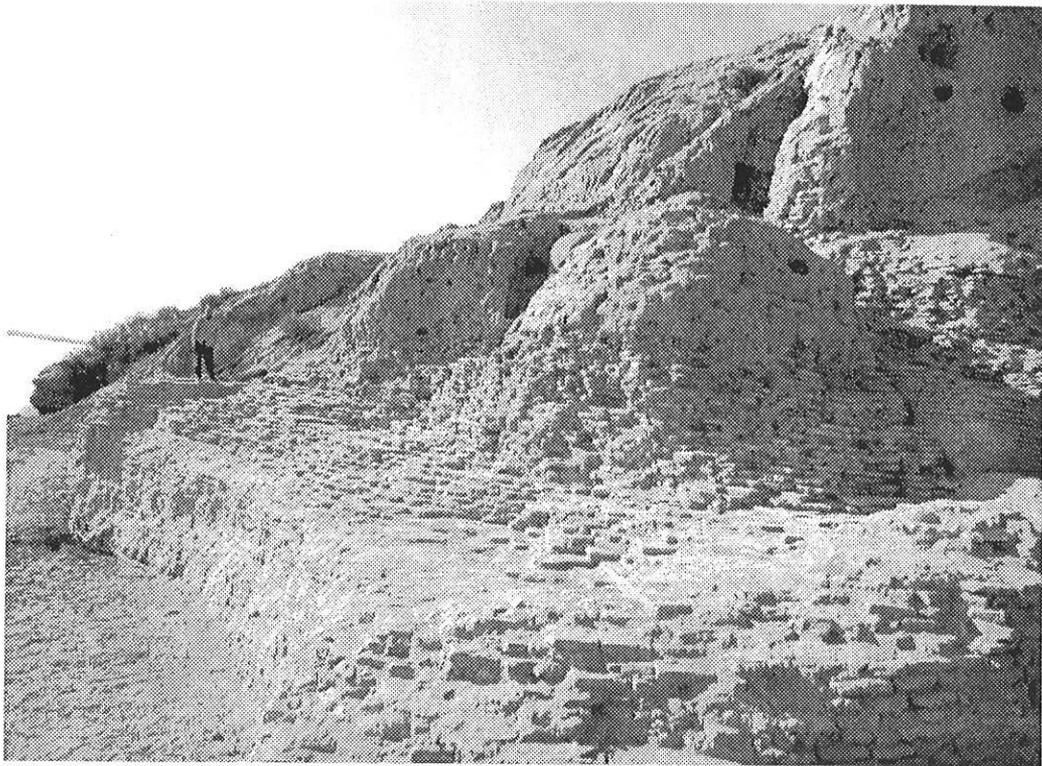
Fig 13 : Citadelle. Chantier angle sud-est. Vue générale du bastion 10 après son dégagement intégral. On voit nettement que sa partie supérieure, dont ne subsistent que des vestiges de la tour 9, a été partiellement détruite selon deux directions orthogonales. Vue vers l'Ouest.

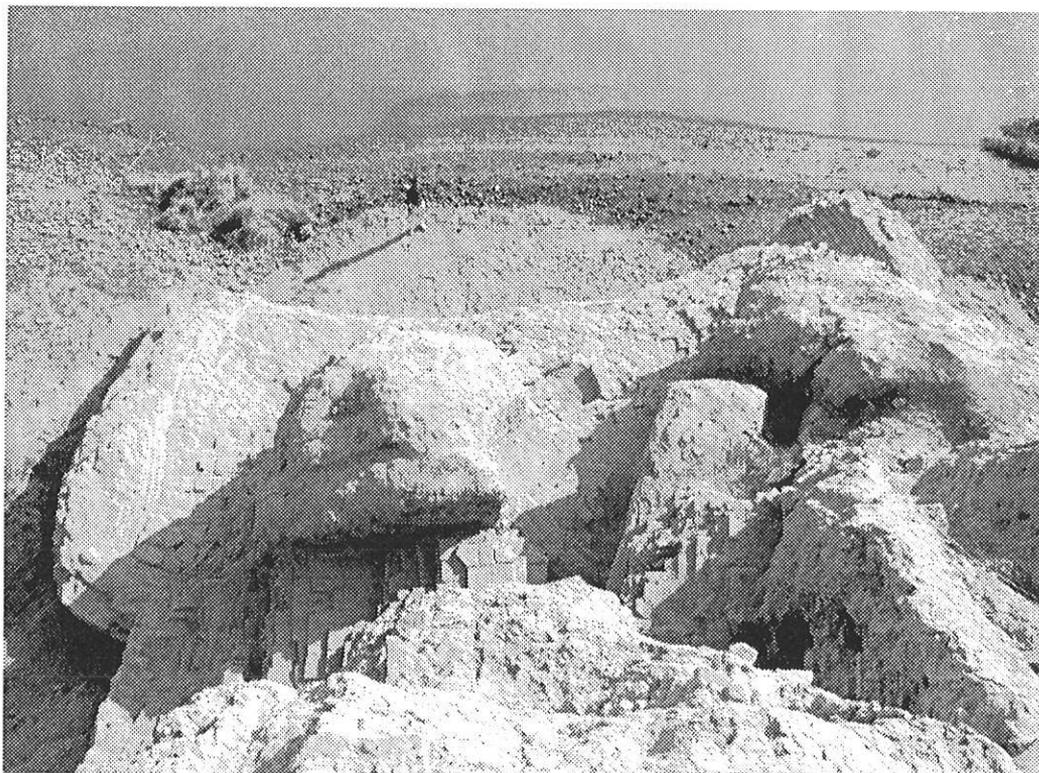
Fig 14 : Citadelle. Chantier angle sud-est. Vue du bastion 10 depuis le sommet de la partie conservée des remparts. On distingue nettement la zone extérieure ouest et est maçonnée au mortier de chaux et mieux préservée que la zone centrale maçonnée à l'argile. Au premier plan, le local circulaire intérieur de la tour, en partie occupé par un rocher allongé. (La zone semi circulaire à l'avant du bastion est constituée de remblais récents et n'a aucune signification pour l'interprétation de la forme de la partie disparue).

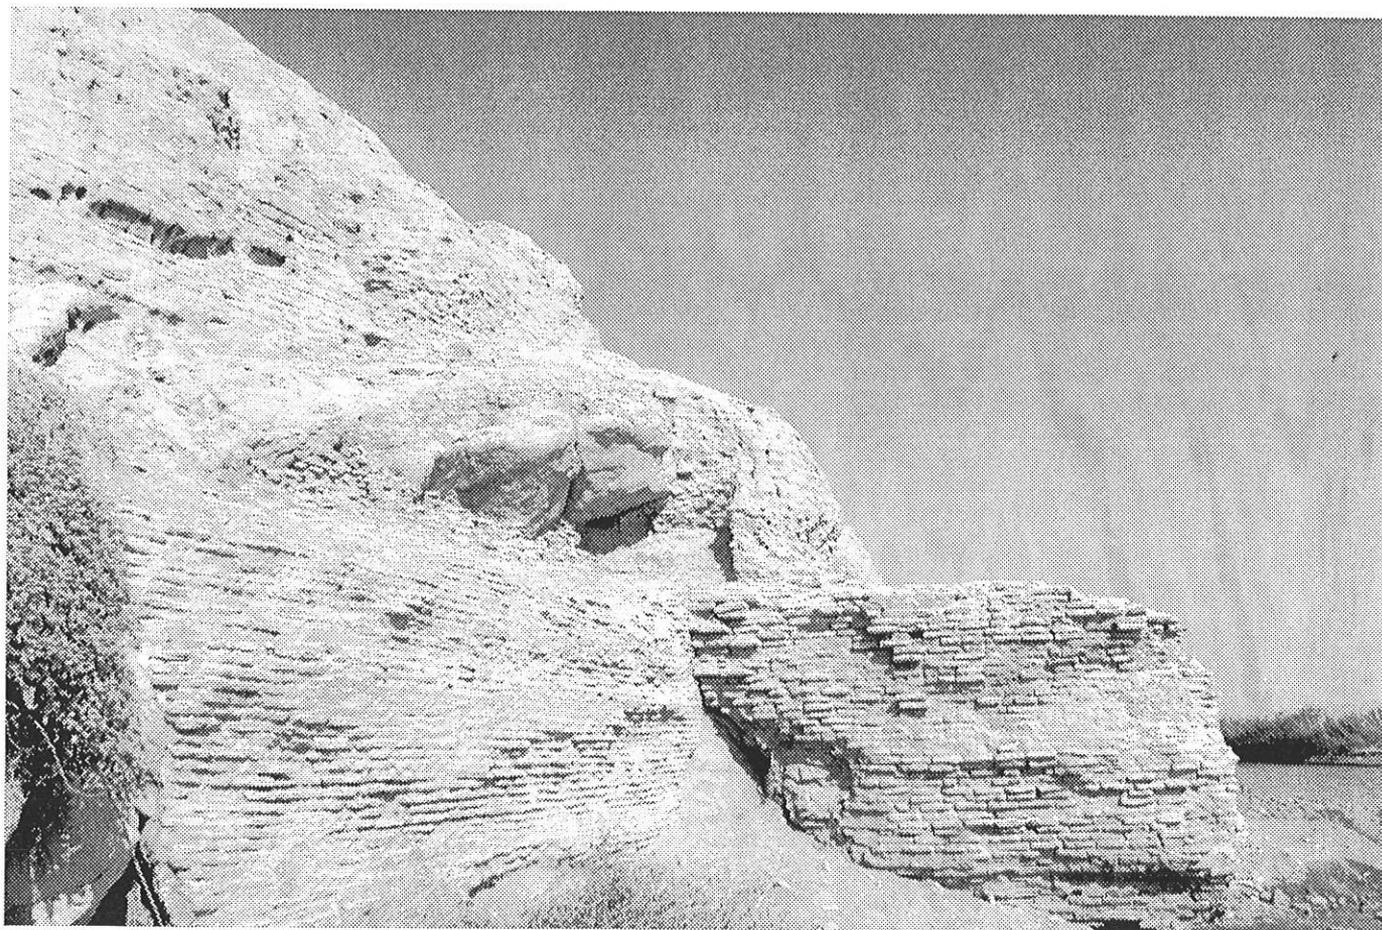
Fig 15 : Citadelle. Chantier angle sud-est. Vue du bastion 10 et du mur 13 contre lequel le bastion est accolé. A gauche les remparts conservés de la forteresse. Vue vers l'Est.

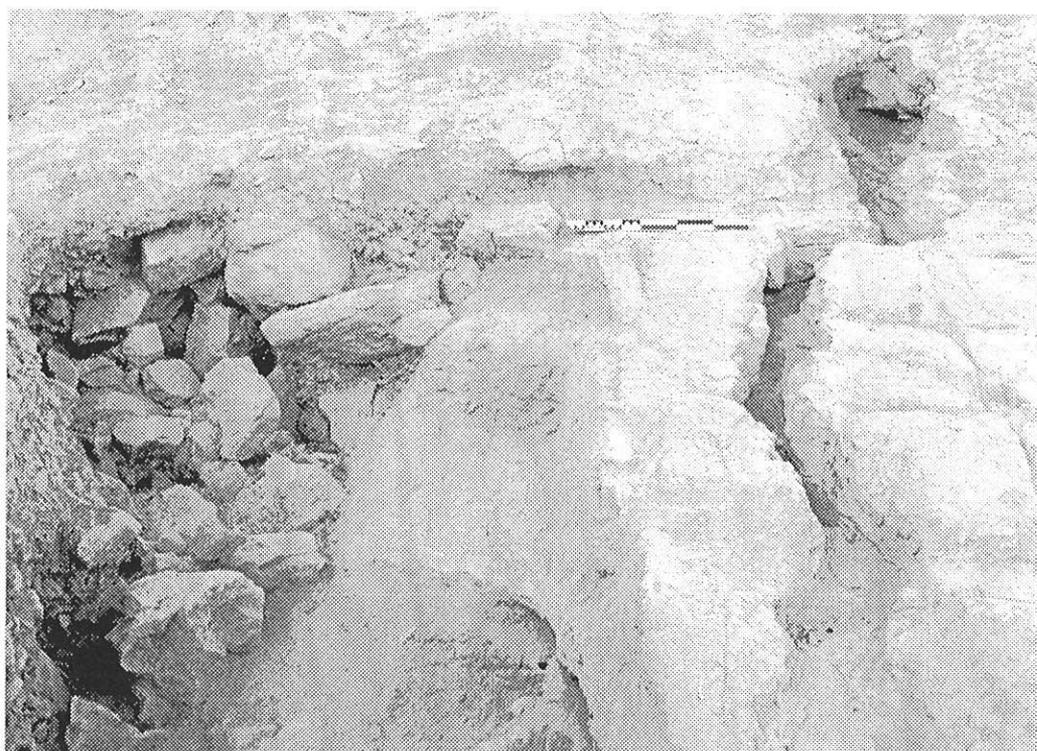
Fig 16 : Citadelle. Chantier angle sud-est. Sondage le long du mur 22 (Kouchan) au Nord de la zone. A gauche, les couches antérieures à la construction du mur ont été détruites par les bulldozers et comblées par des fragments de roche.

Au nord, enfin, un petit sondage pratiqué le long de la face occidentale de la première muraille d'époque kouchane pour tenter d'obtenir un matériel permettant une datation précise n'a permis de constater que la destruction jusqu'au rocher des sols associés.

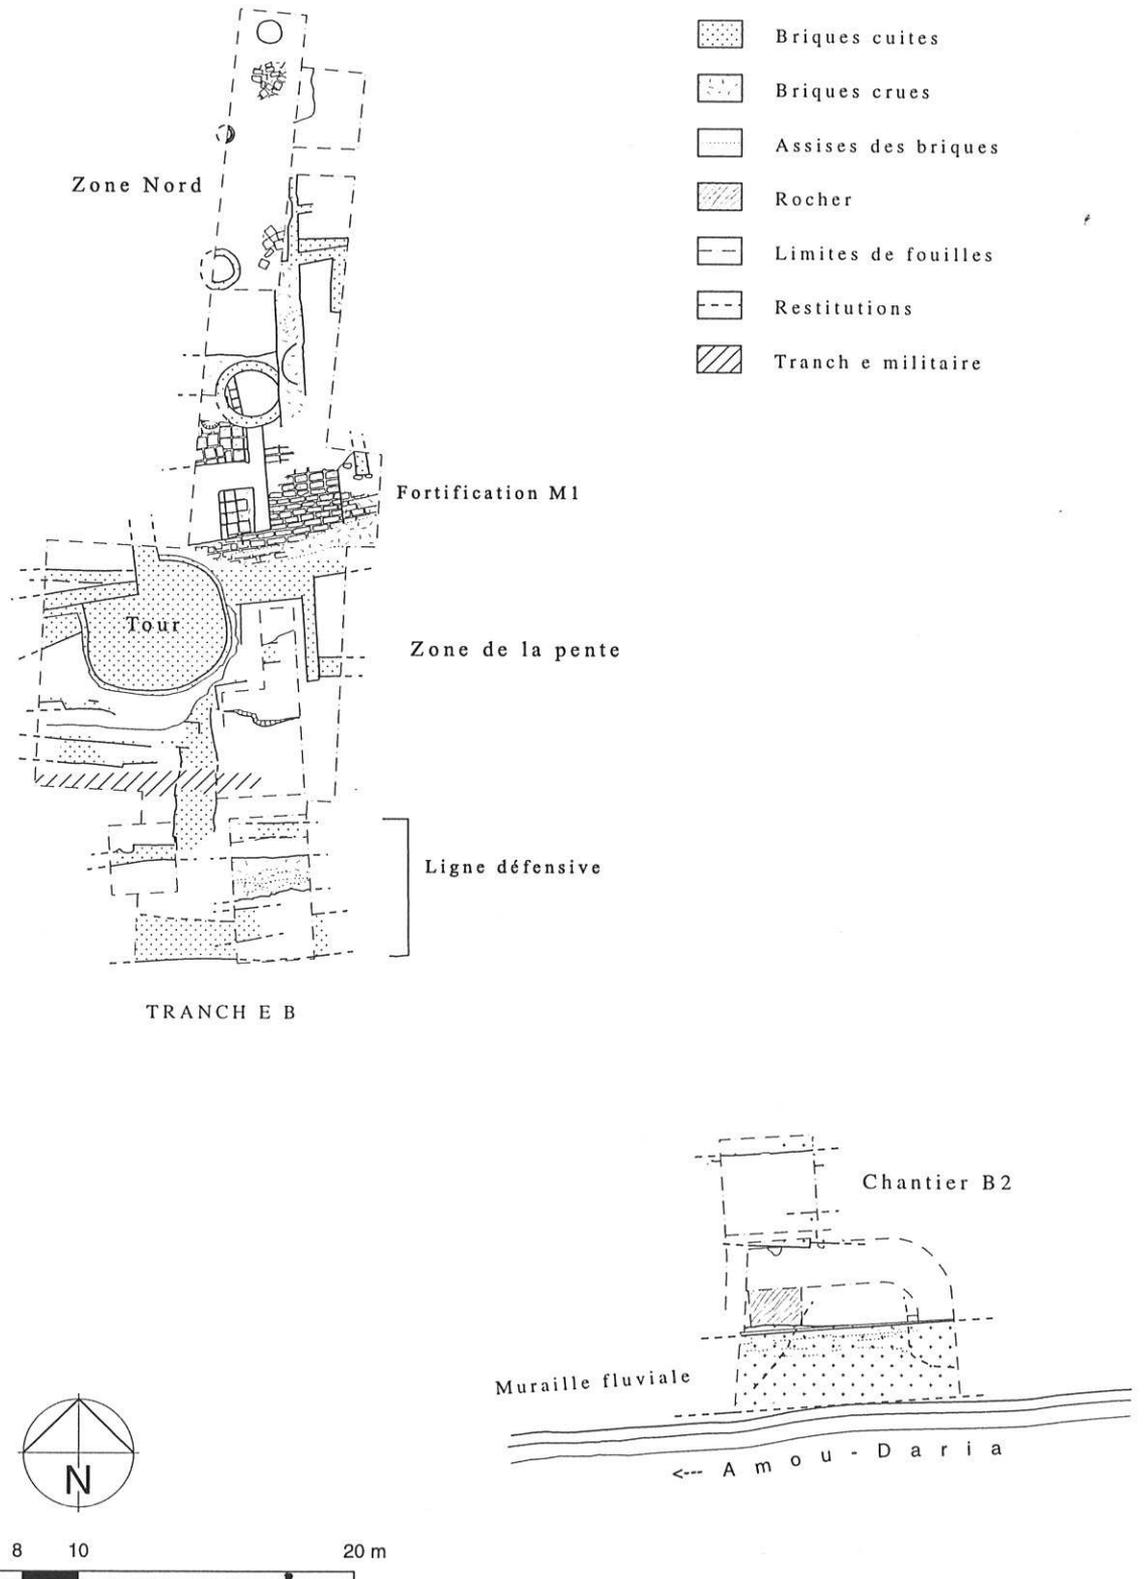
Fig. 18 : Citadelle. Plan général de la grande tranchée et du chantier B2

TERMEZ 2000, Citadelle  
 Tranchée B et chantier B2  
 Plan de localisation  
 relevé et dessin par J. Humbert

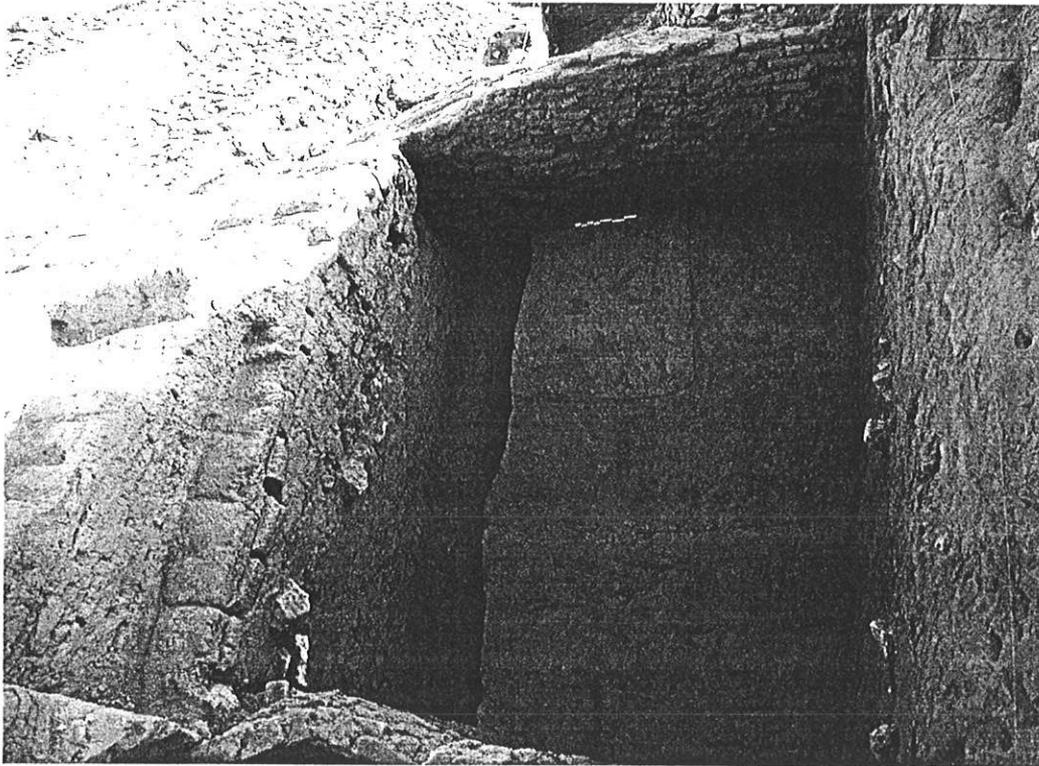
Fig. 21: Grande tranchée. Zone Nord. Apparition des maçonneries kouchanes à l'arrière de la muraille médiévale en briques rectangulaires. Vue vers le Sud.

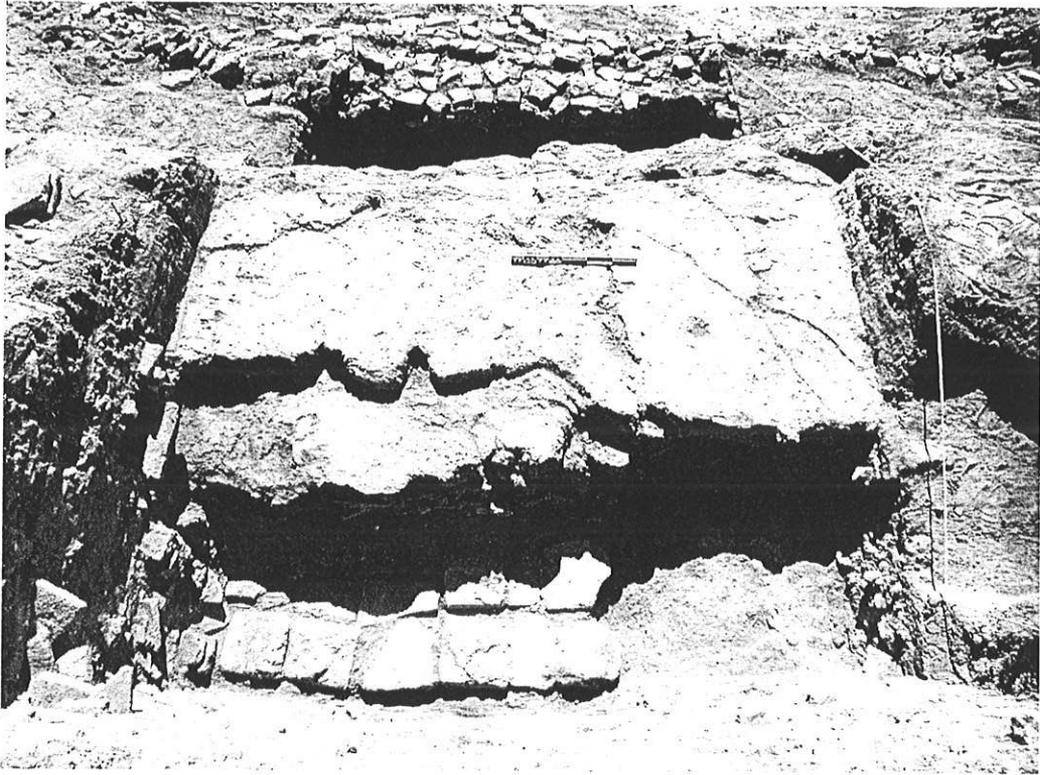
Fig. 24 : Grande Tranchée. Zone de la pente. Mur de palsa en 2ème plan entaillé par un mur de maison en 1er plan(en cours de démontage) et par la muraille transversale au 3ème plan. Vue vers le Sud

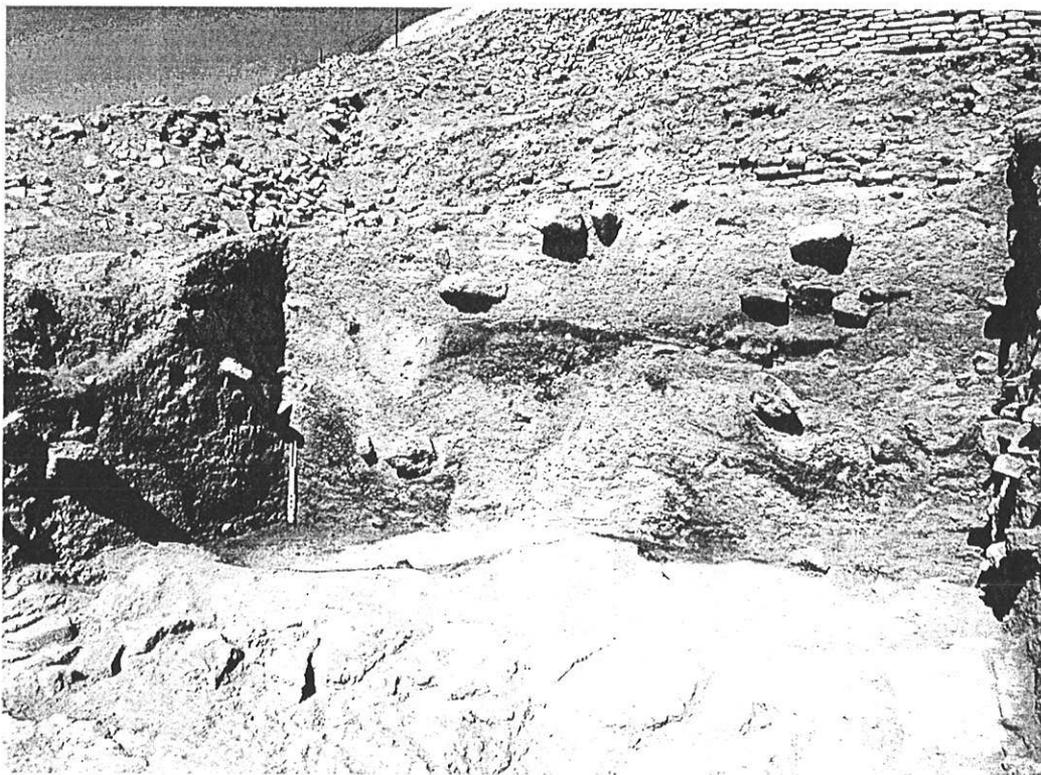
Fig.25 : Grande Tranchée. Zone de la pente. Fosses cendreuses à l'ouest de la tranchée. Vue vers le Nord.

- Fig. 25 - Citadelle, grande tranchée : Zone de la pente, fosses cendreuses à l'Ouest de la tranchée. Vue vers le Nord.

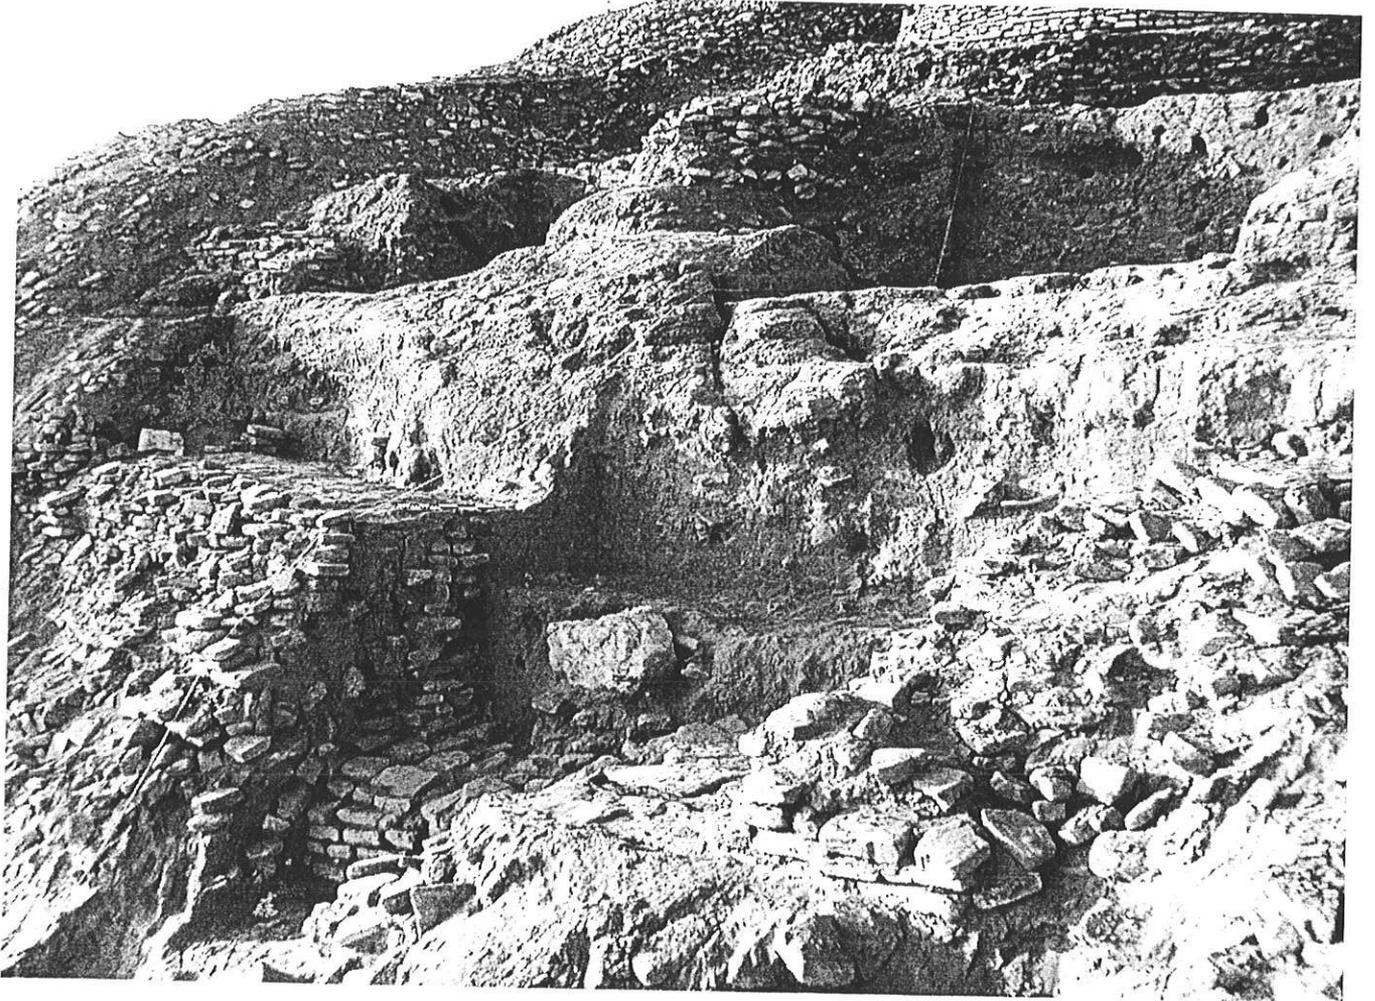
Fig.26 : Grande Tranchée. Zone de la pente, secteur sud. Vue générale de la ligne défensive. On distingue nettement au premier plan les deux états de l'habillage en briques cuites de la face sud et, à l'arrière, la partie centrale en pasha et briques crues. Vue vers l'Ouest.

A l'avant du mur de pahsa court le mur de briques cuites M15-17, très dégradé, que nous avons précédemment identifié à un ouvrage léger à caractère défensif. Ce mur a été partiellement démonté sur une largeur de près de 3 m. L'opération a révélé la structure du mur de pahsa qui est composé de matériaux hétérogènes et semble s'être fortement dégradé. L'édification du mur M15-17 a détruit presque intégralement un appareil de briques crues qui constituait la face de cette muraille M58. D'autre part, on a pu observer la nature relativement complexe de la construction de la maçonnerie M15-17 qui apparaît comme une réfection d'une muraille plus ancienne (M15A) dont la face s'est visiblement écroulée dans la pente. C'est, en fait, contre les vestiges de cette maçonnerie, consolidés par une masse de pahsa, que le mur M15-17 a été édifié sous la forme d'une petite plateforme (M17) destinée à asseoir la maçonnerie de M15.

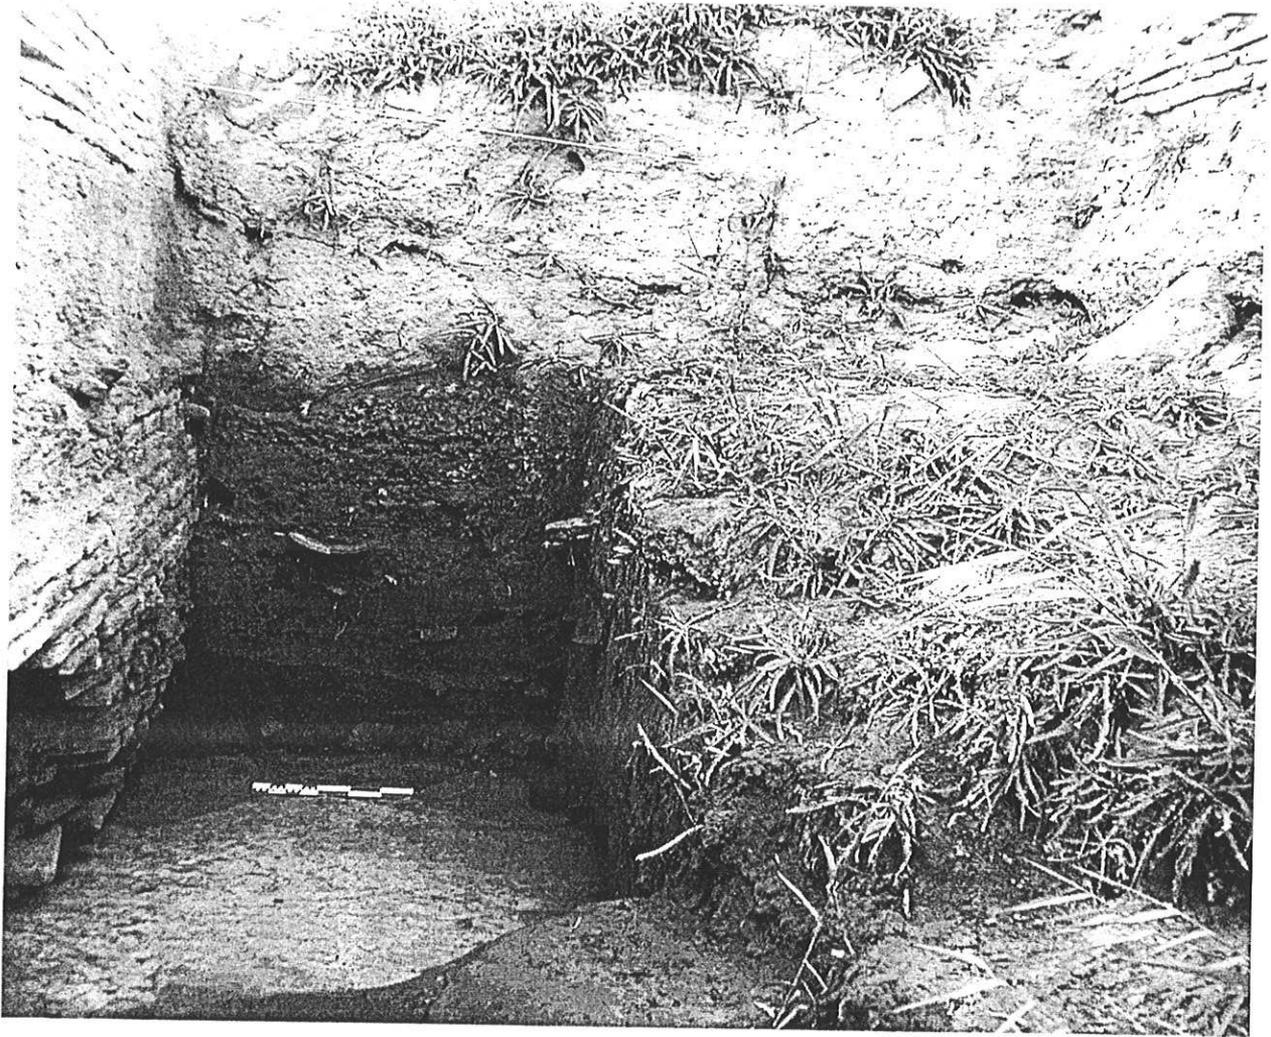
Fig 29 : Citadelle, chantier B2. Sondage à l'arrière du rempart fluvial. Coupe ouest B, 1 mètre à l'arrière de la précédente. Niveau régulièrement disposé coupé par la fondation du rempart, et couches accumulées à l'arrière de celui-ci.

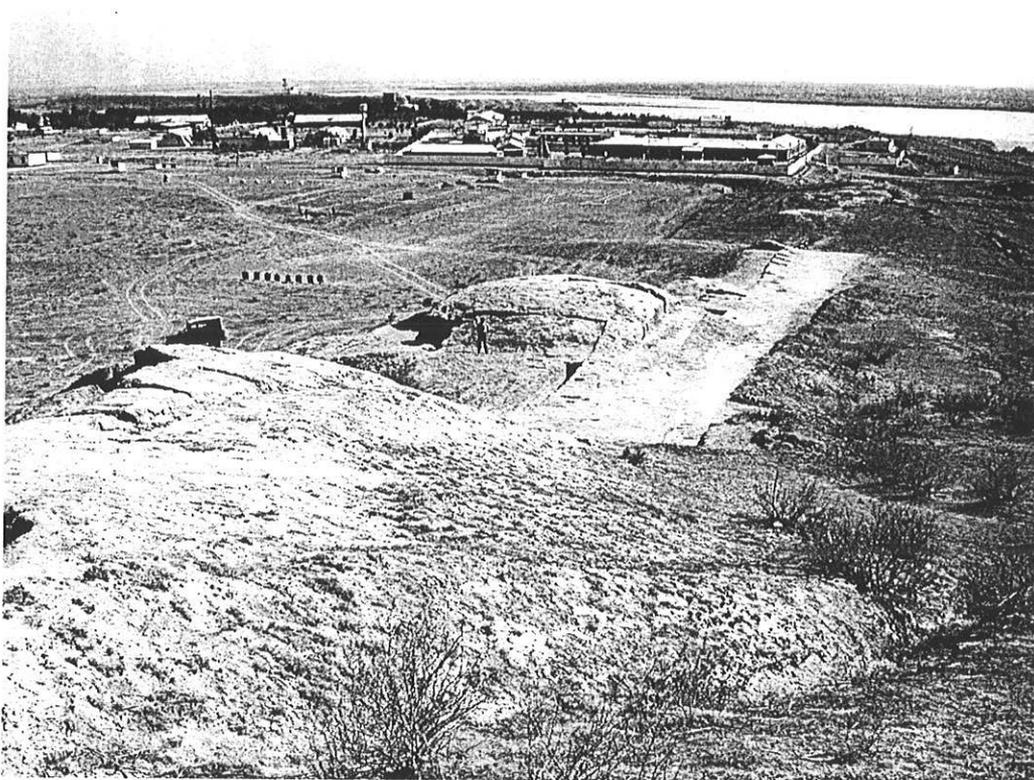
Fig 32 : Tchingiz Tepe I. Vue générale du rempart oriental depuis l'arrière de la tour 2. Vue vers le Sud.

- Fig. 32 - Tchingiz Tepe 1. Vue générale du rempart oriental depuis l'arrière de la tour 2. Vue vers le Sud.
- Fig. 33 - Tchingiz Tepe 1. Vue du secteur C2. Tour 4 et, en arrière plan, courtine tour 4 - tour 5. Vue vers le Sud.

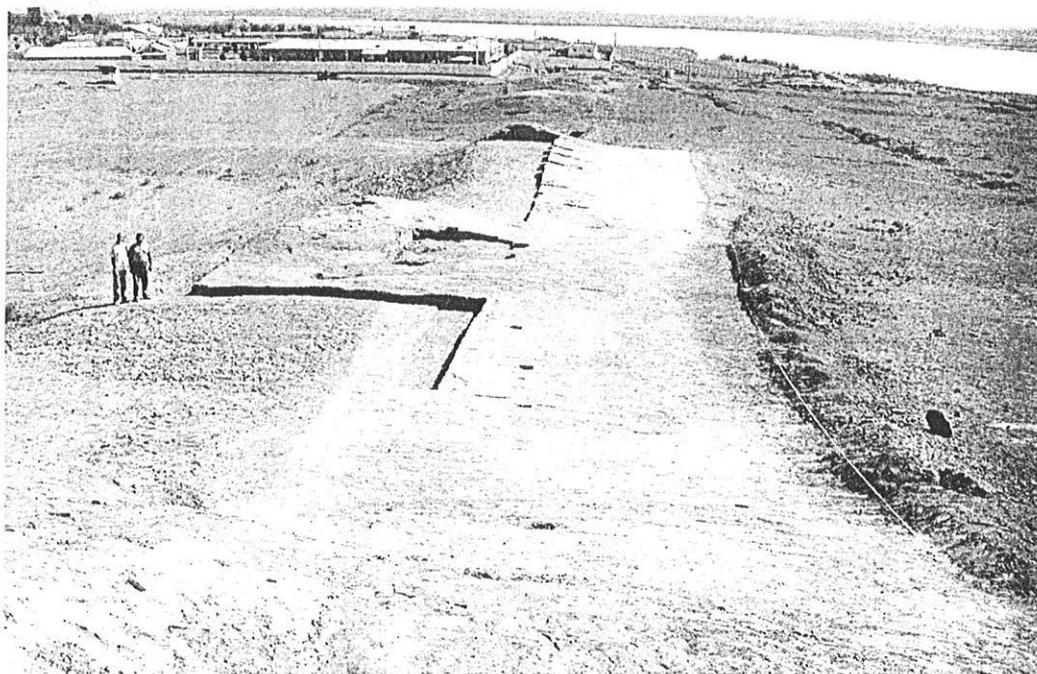
Fig 33 : Tchingiz Tepe I. Vue du secteur C2. Tour 4 et, en arrière plan, courtine tour 4-tour 5. Vue vers le Sud

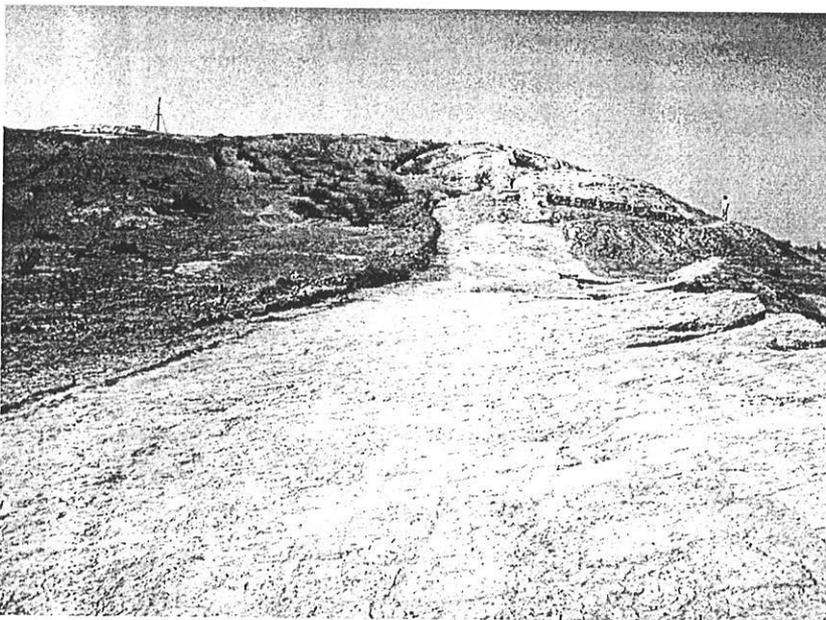
Fig 35 : Tchingiz Tepe I. Courtine tour 5-tour 4. Au premier plan le sommet massif du rempart, en briques se dirigeant vers le Nord. A l'arrière plan, la tour 3 et l'angle nord-est de l'enceinte.

- Fig. 34 - Tchingiz Tepe 1. Vue générale du rempart depuis le Sud-Ouest. Fin de fouille.
- Fig. 35 - Tchingiz Tepe 1. Courtine tour 5 - tour 4. Au premier plan le sommet massif du rempart en briques, se dirigeant vers le Nord.

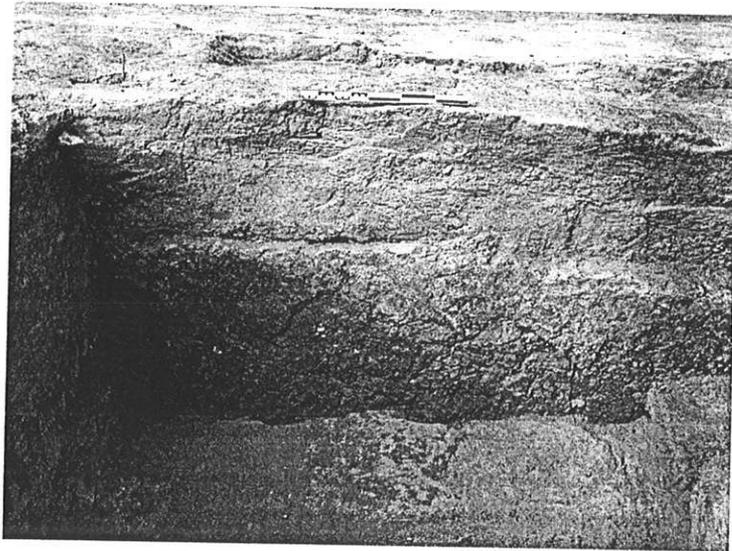
Fig 36 : **Tchingiz Tepe I.**  
Sondage A. Vue en élévation de la face orientale de M1 et M4. La limite des deux maçonneries apparaît nettement à mi-hauteur de la paroi. Vue depuis l'Est.

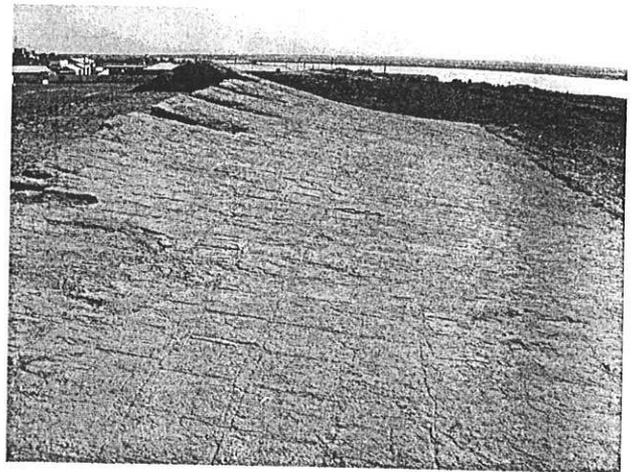
Fig 37 : **Tchingiz Tepe I.** Courtine T4-T5 et tour 5. Massif de briques crues Vue depuis le Nord

- Fig. 37 - Tchingiz Tepe 1. Courtine tour 4 - tour 5 et la tour 5. Massif de briques crues. Vue depuis le Nord.
- Fig. 38 - Tchingiz Tepe 1. Sommet de la courtine tour 4 - tour 5.

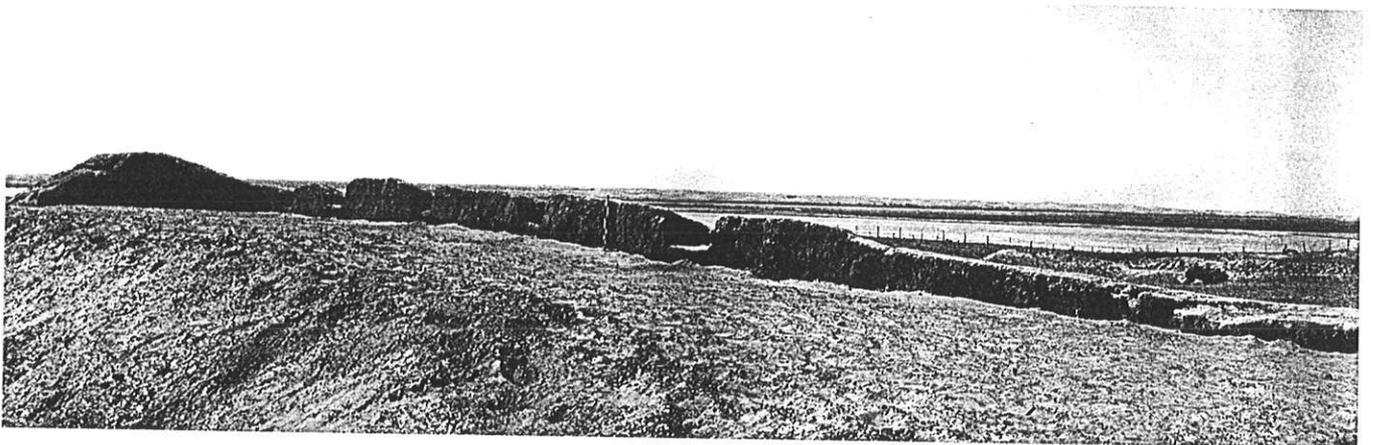
Fig 38 : **Tchingiz Tepe I.** Sommet de la face de la courtine

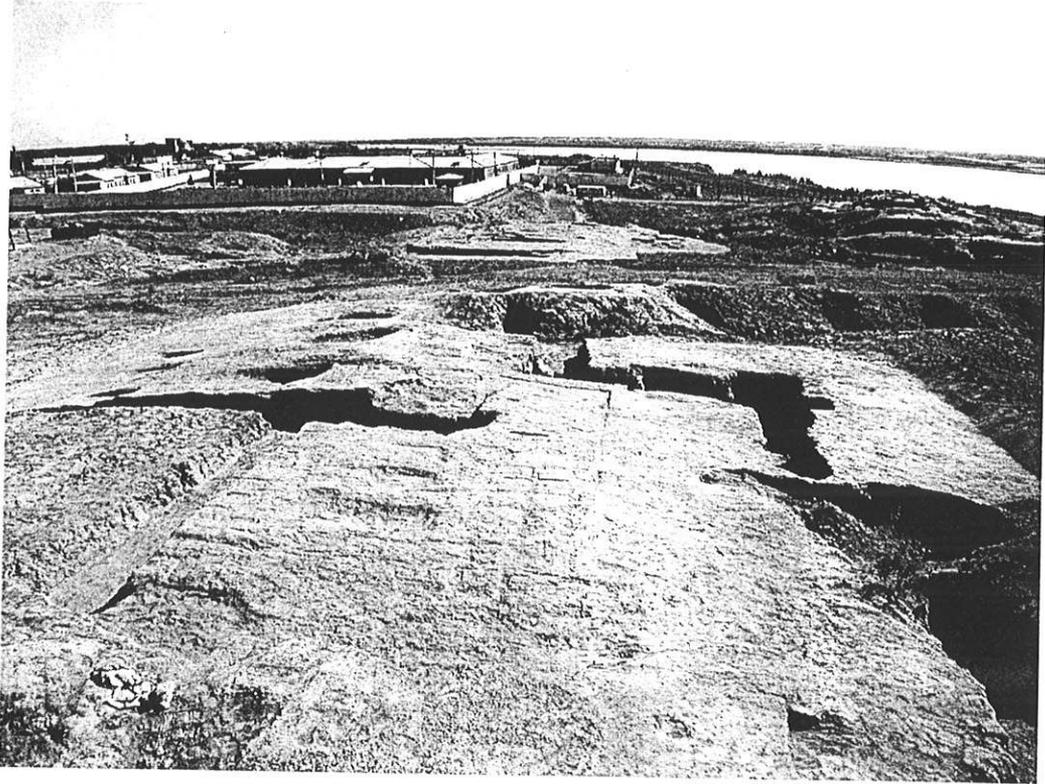
Fig 39 : **Tchingiz Tepe I.** Tour 8. Au premier plan, mur du rempart dont on distingue les briques. Adroite, tranchée militaire. Au deuxième plan, Tour 9. Au fond à droite, le Tchingiz Tepe 2. Vue

- Fig. 39 - Tchingiz Tepe 1. Tour 8. Au premier plan, mur du rempart dont on distingue les briques. À droite, tranchée militaire. Au deuxième plan, Tour 9. Au fond à droite, le Tchingiz Tepe 2. Vue depuis le Nord.

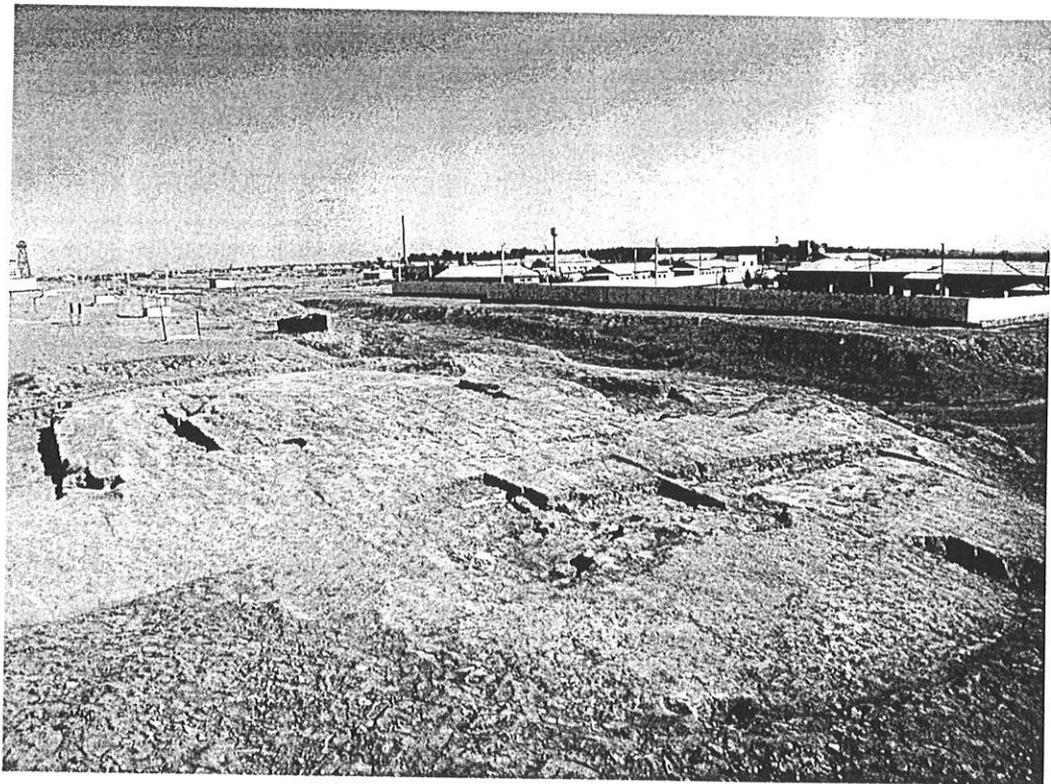
Fig 40 : **Tchingiz Tepe I.** Tour 9. Au premier plan, les restes des murs enduits antérieurs à la tour. Vue du Nord-Ouest.

- Fig. 40 - Tchingiz Tepe 1. Tour 9. Au premier plan, les restes des murs enduits antérieurs à la tour. Vue du Nord-Ouest.
- Fig. 41 - Tchingiz Tepe 1. Vue générale du rempart en fin de fouille. Au premier plan, la tour 9 dont l'appareil de briques bien conservé est très visible. Vue vers le Nord.

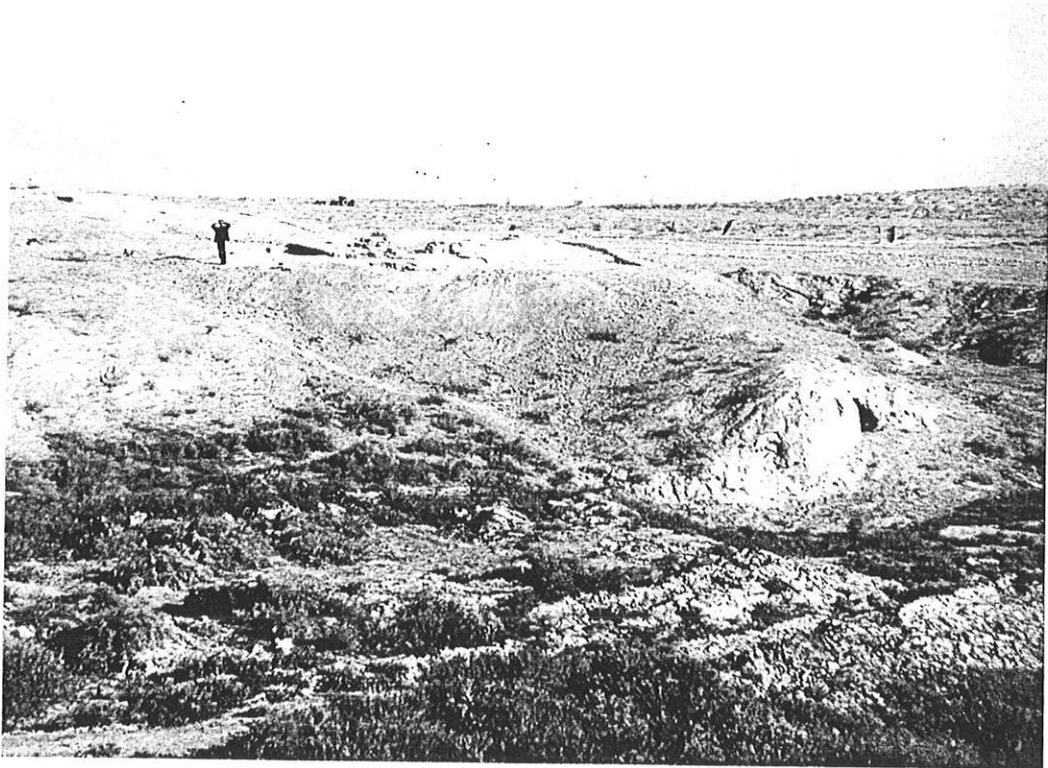
Fig 42 : Tchingiz Tepe I. Vue de la dépression située au Sud de la Tour 9. Vue depuis le Tchingiz 2.

- Fig. 42 - Tchingiz Tepe 1. Vue de la dépression située au Sud de la Tour 9. Vue depuis le Tchingiz 2.
- Fig. 43 - Tchingiz Tepe 2. Vue générale du bâtiment. Noter les traces de bulldozer sur les constructions. Vue depuis le Sud-Est.
