## Mission archéologique franco-ouzbègue de Bactriane septentrionale : Rapport 8 (2000).

MISSION ARCHEOLOGIQUE FRANCO-OUZBEQUE DE BACTRIANE SEPTENTRIONALE

**BILAN DE LA CAMPAGNE 2000**

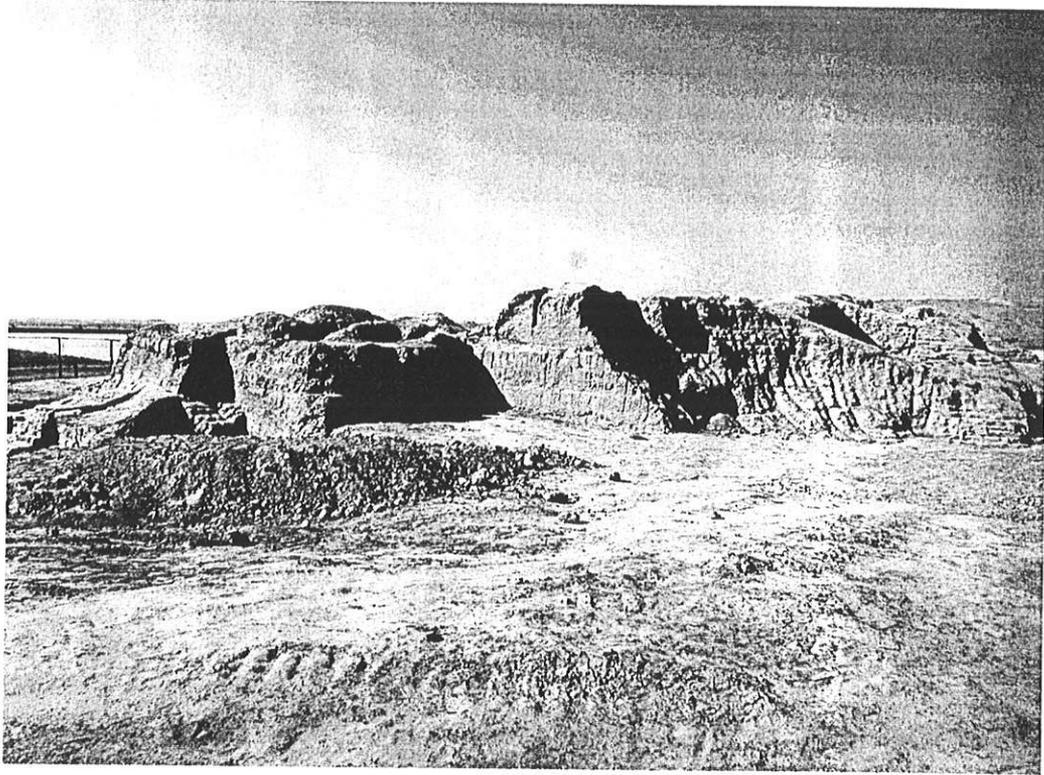
Fig 43 : Tchingiz Tepe 2. Vue générale du bâtiment. Noter les traces de bulldozer sur les constructions. Vue depuis le Sud-Est.

- Fig. 42 - Tchingiz Tepe 1. Vue de la dépression située au Sud de la Tour 9. Vue depuis le Tchingiz 2.
- Fig. 43 - Tchingiz Tepe 2. Vue générale du bâtiment. Noter les traces de bulldozer sur les constructions. Vue depuis le Sud-Est.

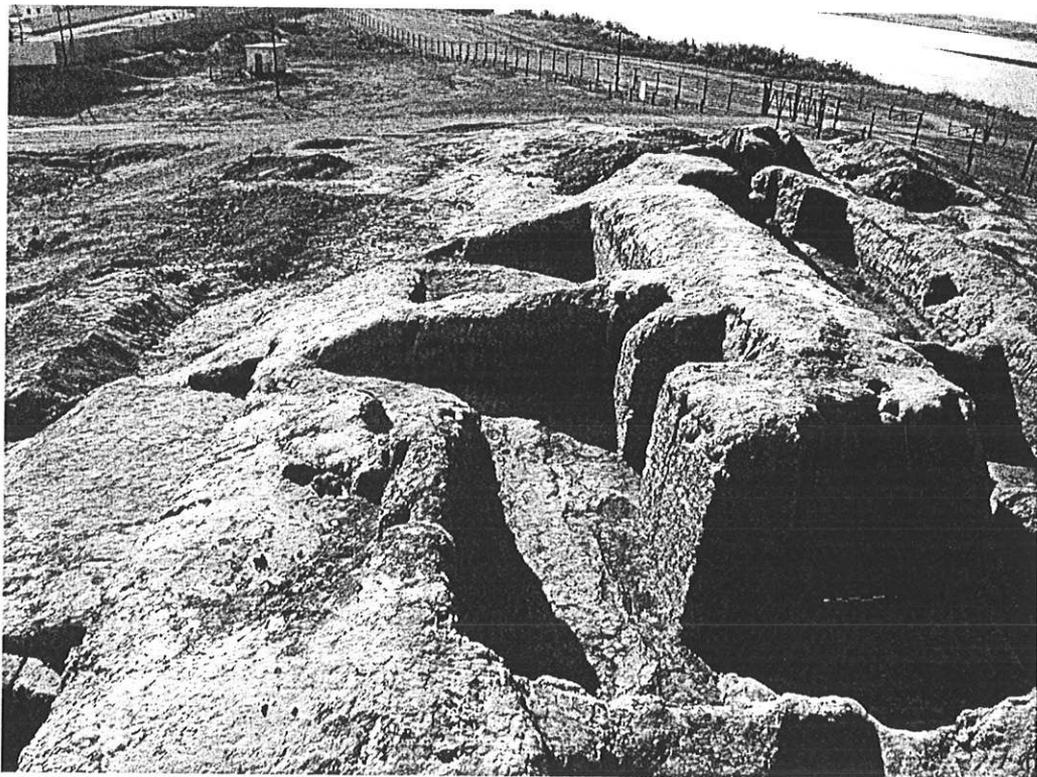
Fug. 44 : Tchingiz Tepe 2. Vue générale de la fouille ancienne après nettoyage. Vue vers le Sud

- Fig. 44 - Tchingiz Tepe 2. Vue générale de la fouille ancienne après nettoyage. Vue vers le Sud.
- Fig. 45 - Tchingiz Tepe 2. Vue générale du chantier en fin de fouille. Vue depuis le Sud.

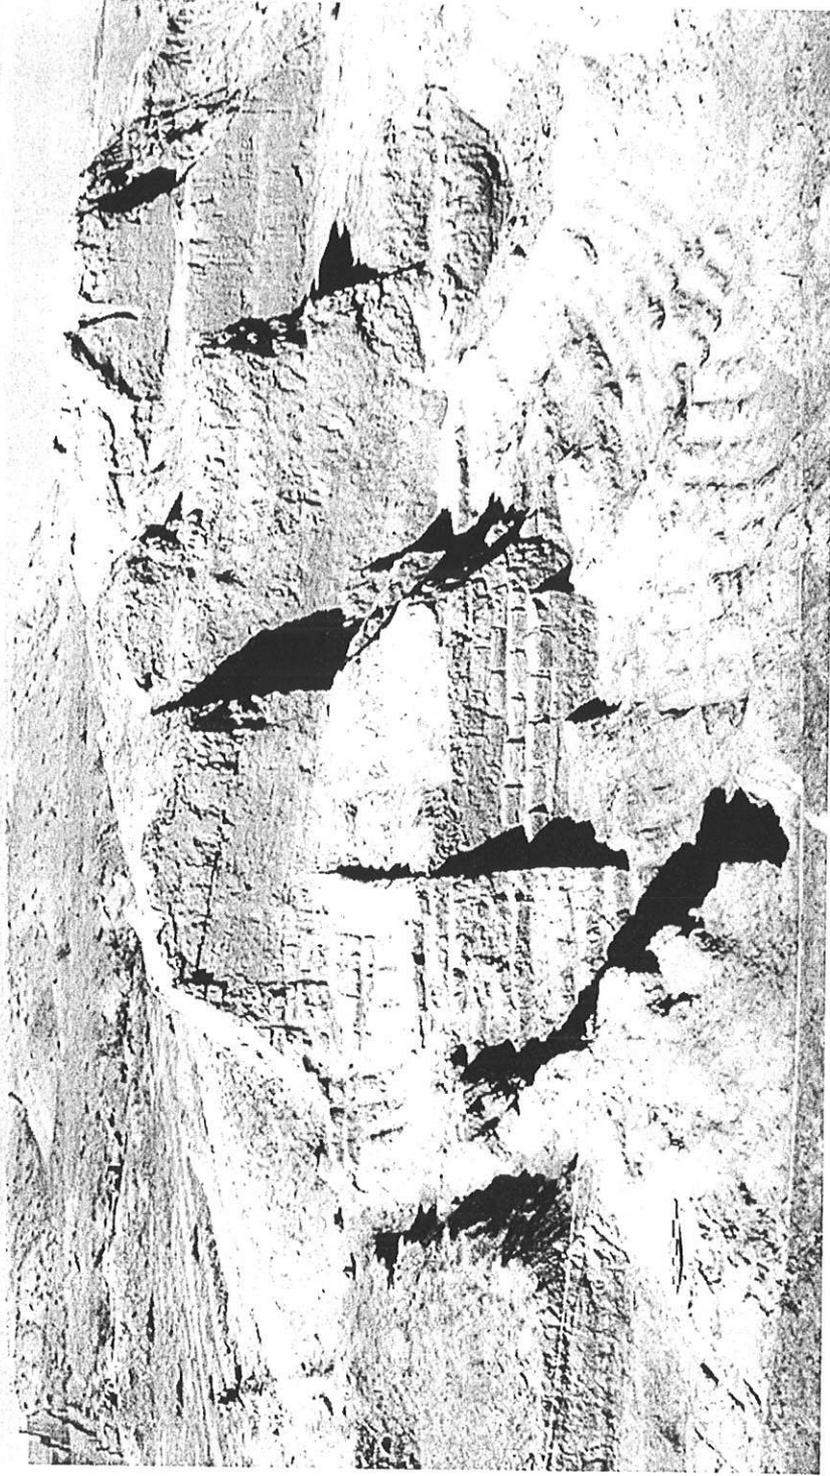
Fig 45 : Tchingiz Tepe 2. Vue générale du chantier en fin de fouille. Vue depuis le Sud.

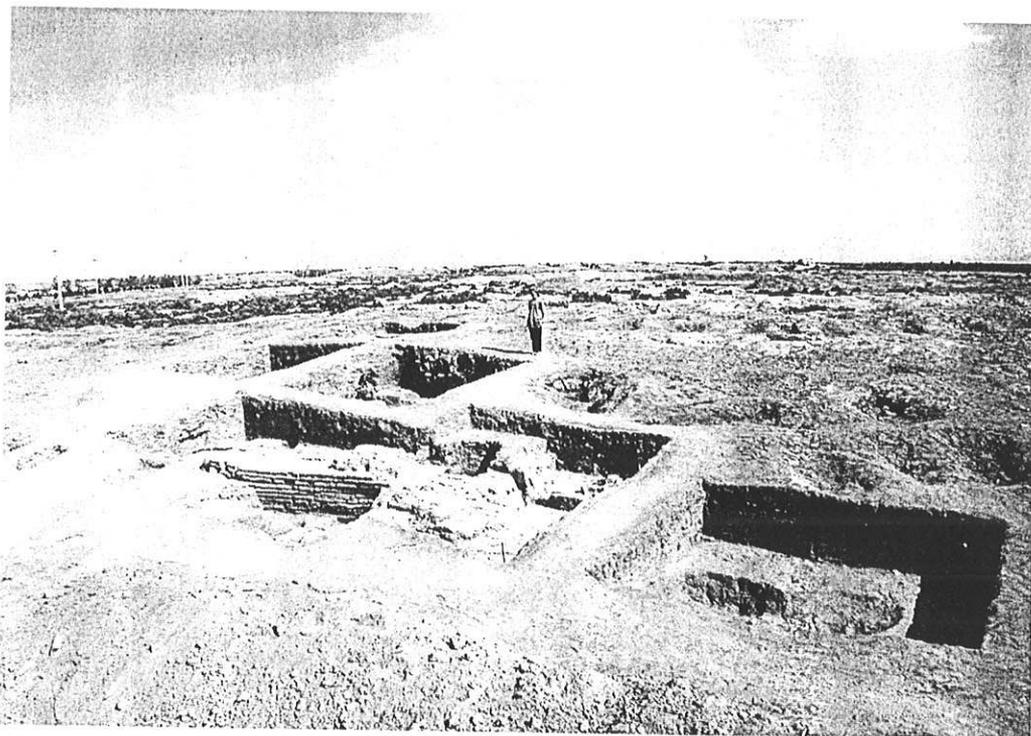
Fig 47 : Ville islamique. Vue d'ensemble du chantier en fin de fouille. Vue vers l'Est.

- Fig. 47 - Ville islamique : Vue d'ensemble du chantier en fin de fouille. Vue vers l'Est.
- Fig. 48 - Ville islamique : Vue d'ensemble du chantier en fin de fouille. Vue vers le Nord.

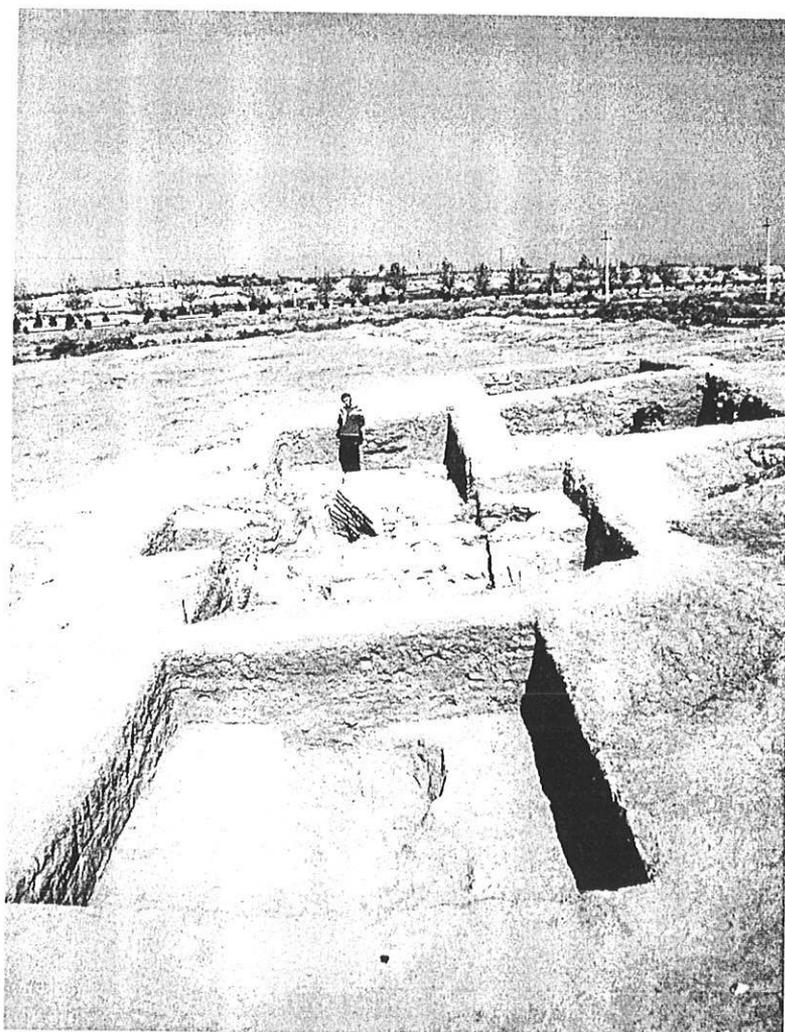
Fig 48 : Ville islamique. Vue d'ensemble du chantier en fin de fouille. Vue vers le Nord.

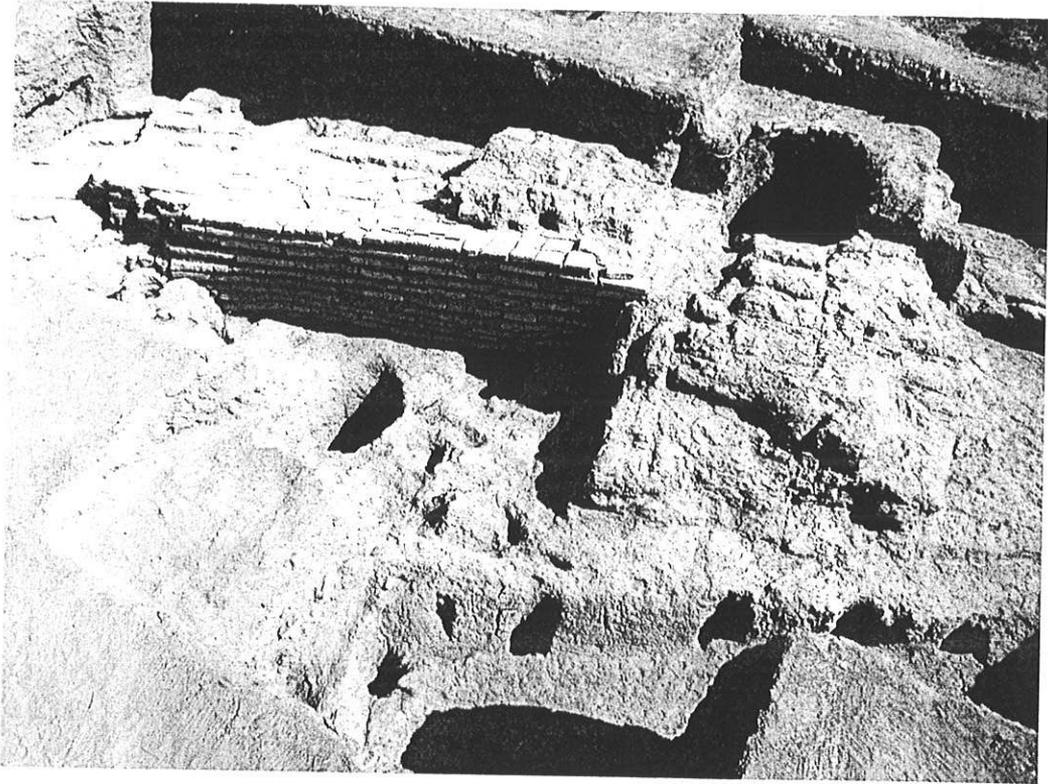
Fig 49 : **Ville islamique**. Vue de la partie occidentale du chantier en fin de fouille. Plateforme de briques cuites adossée à la maçonnerie et, au premier plan, fossé bordé de trous de poteaux. Vue vers le Nord-Est.

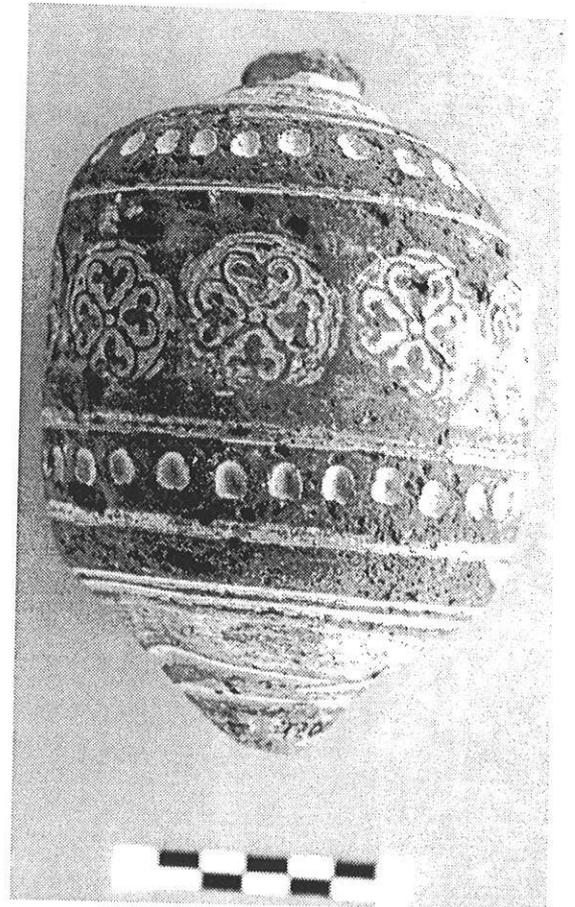
**Fig. 52:** Ville islamique. Céramique. «Grenade».de forme élargie: décor floral et poinçons.

- Fig. 52 - Ville islamique. Céramique. "Grenade" à décor floral et poinçons.
- Fig. 53 - Ville islamique. Céramique. "Grenades" de forme allongée avec décor géométrique.

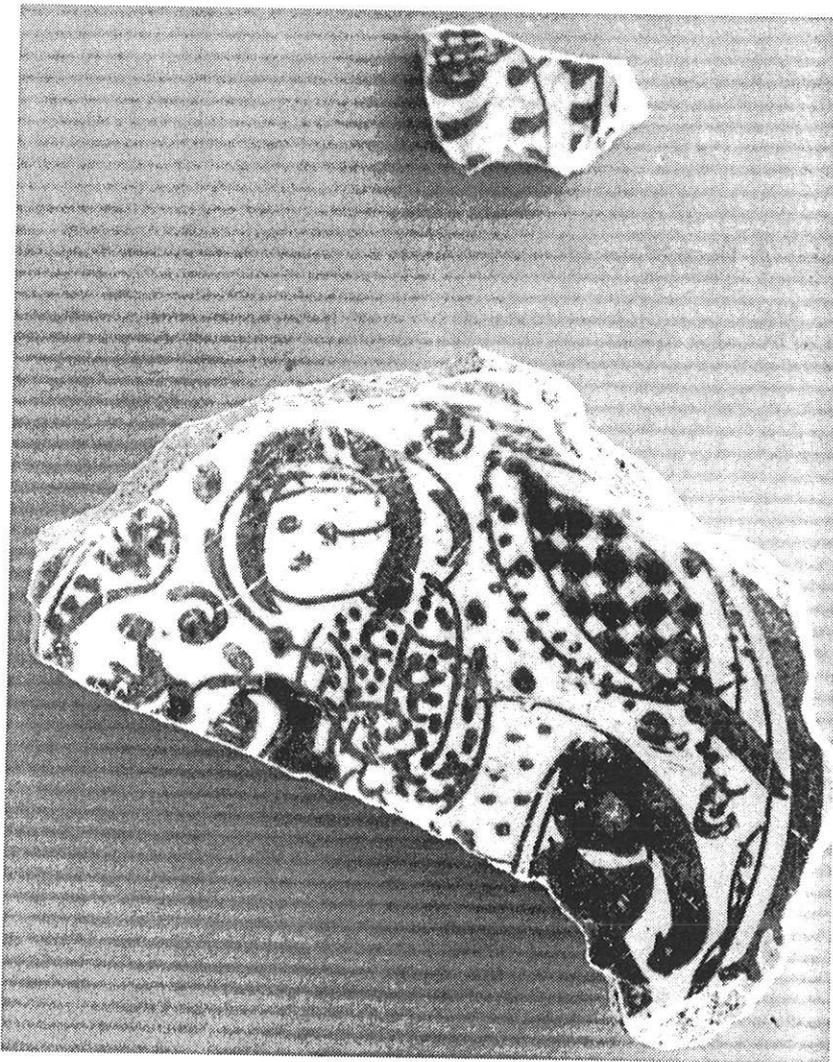
Fig. 58: Ville islamique. Céramique. Fragment de vase à glaçure métallique représentant un personnage sur un éléphant.

- Fig. 57 - Ville islamique. Céramique. Cruchons à décor géométrique peint et incisé.
- Fig. 58 - Ville islamique. Céramique. Fragment de vase à lustre métallique représentant un personnage sur un éléphant.

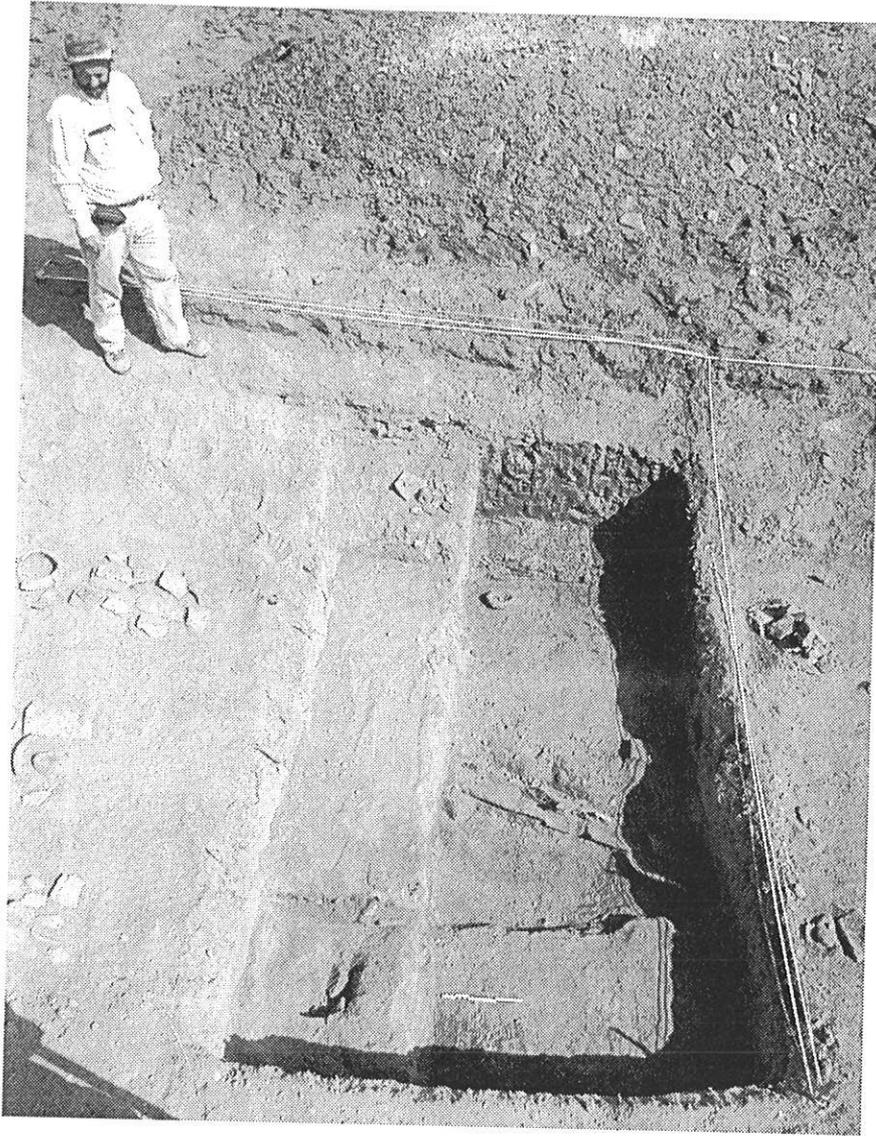
**Fig. 63 : Quartier des métallurgistes.**  
Sondage dans les couches et les déblais  
de boteur contenant des scories métal-  
liques. Au fond du sondage on aperçoit  
les vestiges d'une canalisation  
Vue vers l'Est.

Sinon tous les déchets "ferreux" examinés et/ou recueillis sont des déchets de forge : scories informes et *scories en culot*\*, *battitures*\* (plates, contournées ou en billes), chutes de métal. Ces chutes sont extrêmement corrodées ; les scories trouvées en sondage, vers 1 m, sont nettement plus altérées que celles qui sont trouvées proches de la surface ou en surface (eau salée).

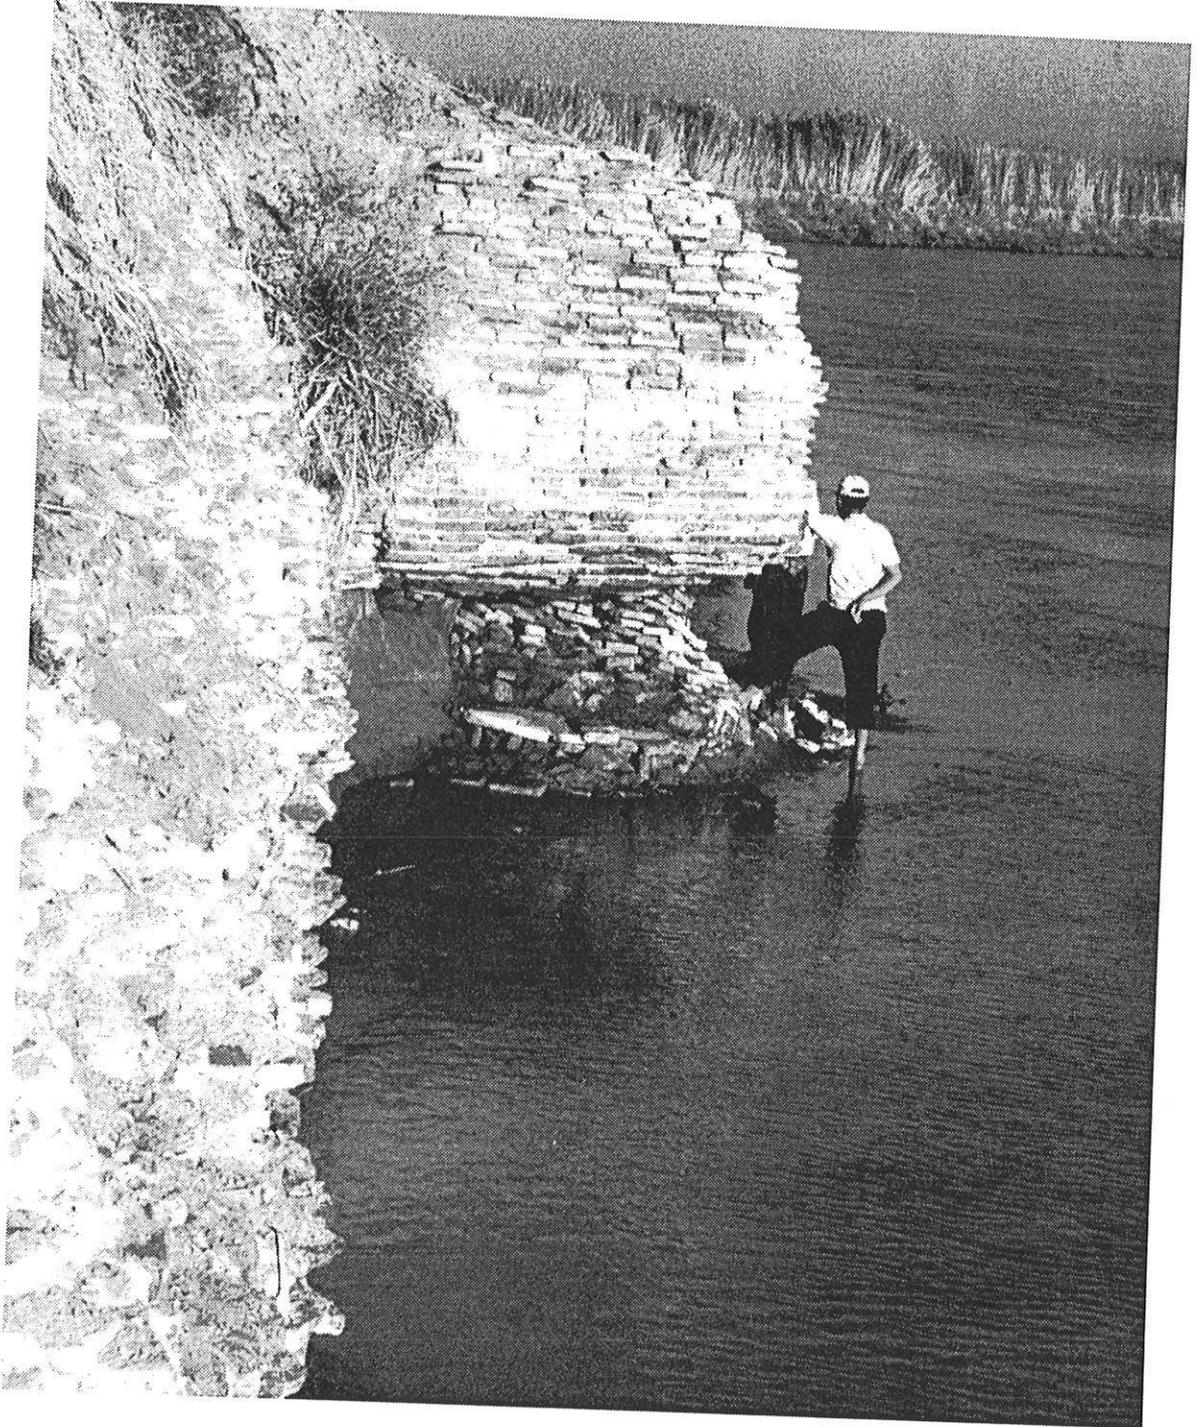
Fig. 66 : Ancienne Termez. Citadelle.  
Restauration expérimentale en cours d'un des bastions de la  
muraille fluviale.  
• Vue vers l'Ouest.

Enfin, il convient de mentionner ici la mise en œuvre du programme de consolidation des fortifications fluviales de Termez dont la dégradation se poursuit de manière irréversible. Ce programme, qui bénéficie de l'aide de l'UNESCO, a reçu l'aval des autorités ouzbèques. Des discussions sont en cours pour obtenir l'aide technique des établissements Bouygues qui se sont déclarés intéressés par ce programme
