Mission archéologique franco-ouzbègue de Bactriane septentrionale : Rapport 11 (2003).

RAPPORT POUR LA COMMISSION CONSULTATIVE DES RECHERCHES ARCHÉOLOGIQUES À L'ÉTRANGER
SESSION DE NOVEMBRE 2003

*Mission archéologique franco-ouzbèque
de Bactriane septentrionale*

BILAN DE LA CAMPAGNE 2003

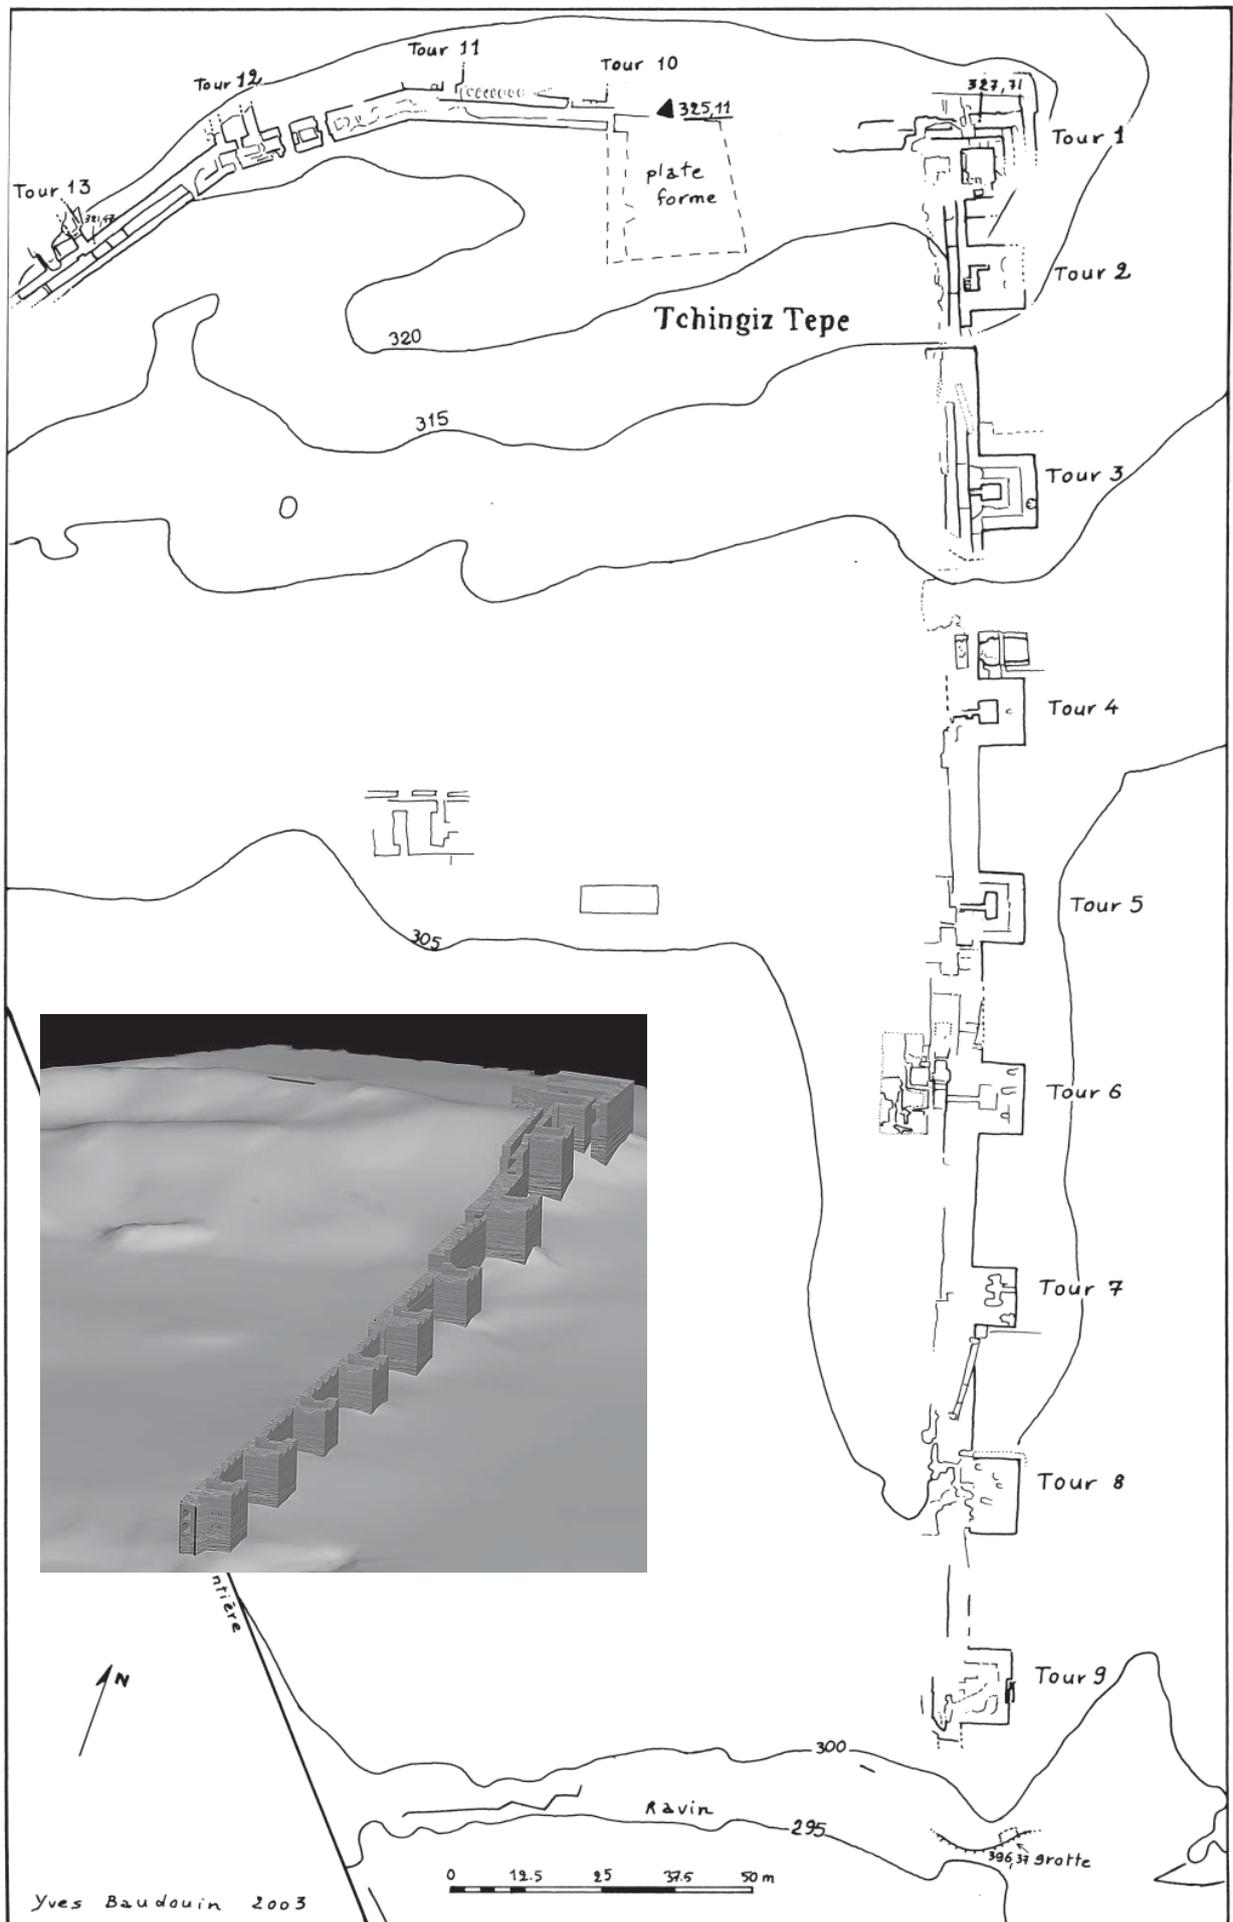
Fig. 12 - Tchingiz Tepe. Plan d'ensemble de la fortification de la colline de Tchingiz Tepe avec restitution de la façade orientale. Relevé Y. Baudouin, 3D J.-B. & B. Houal

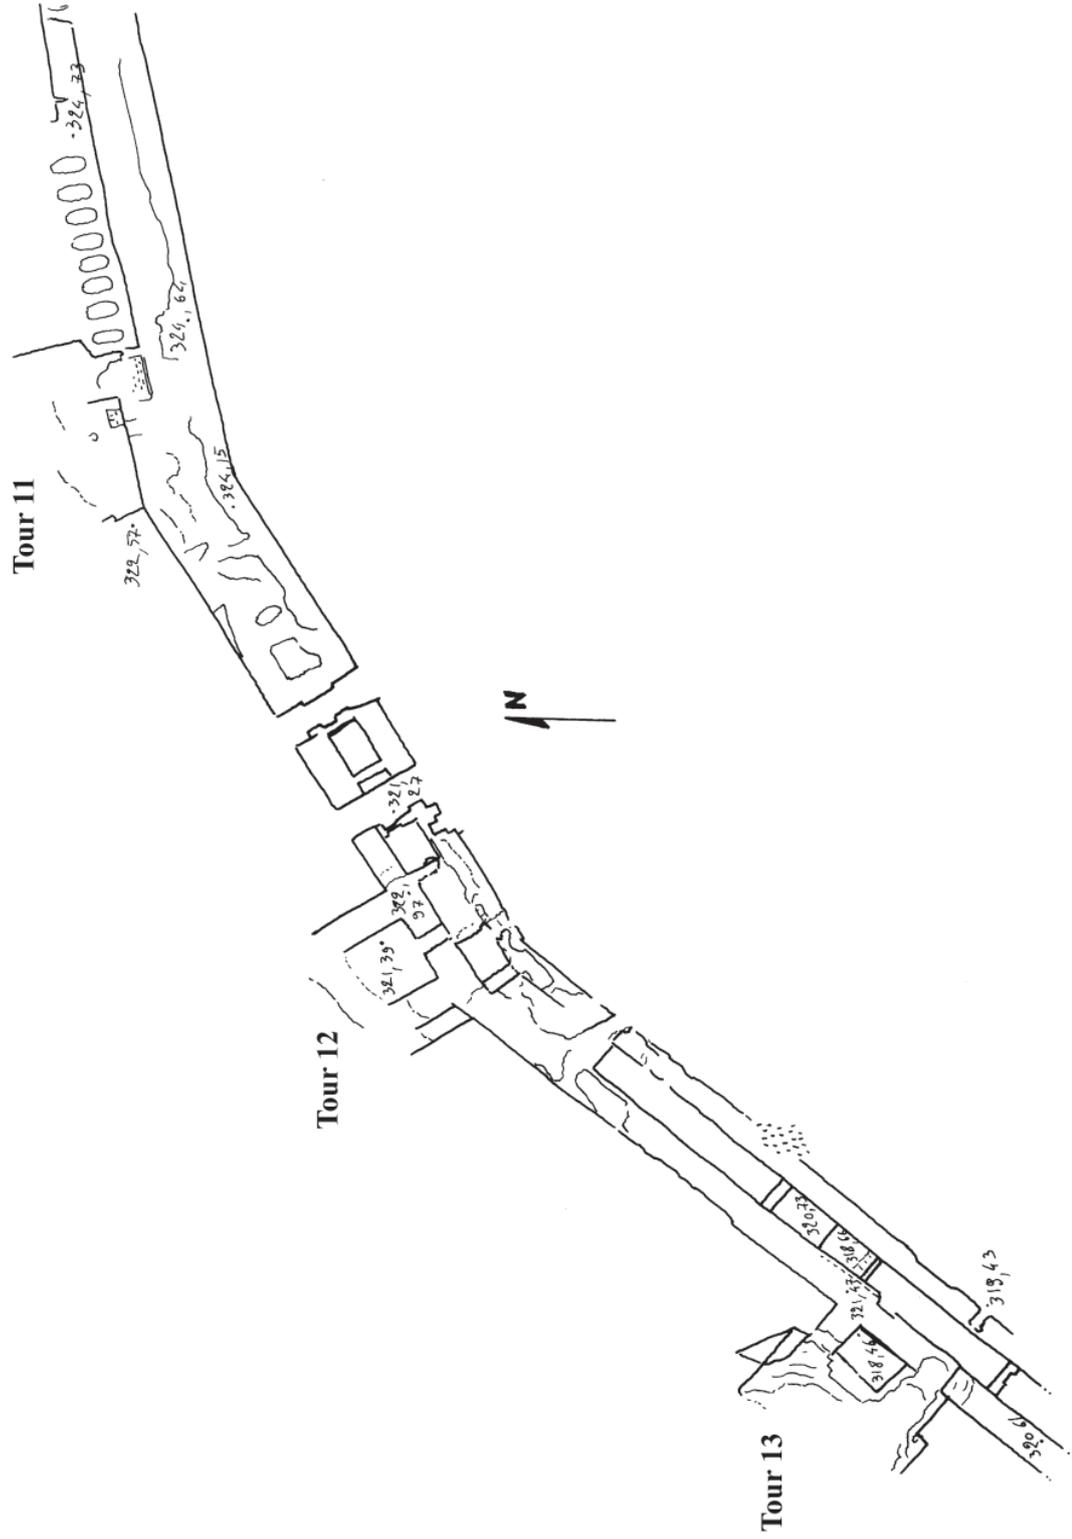
Fig. 13 - Tchingiz Tepe. Plan de la fortification septentrionale. Relevé Y. Baudouin.

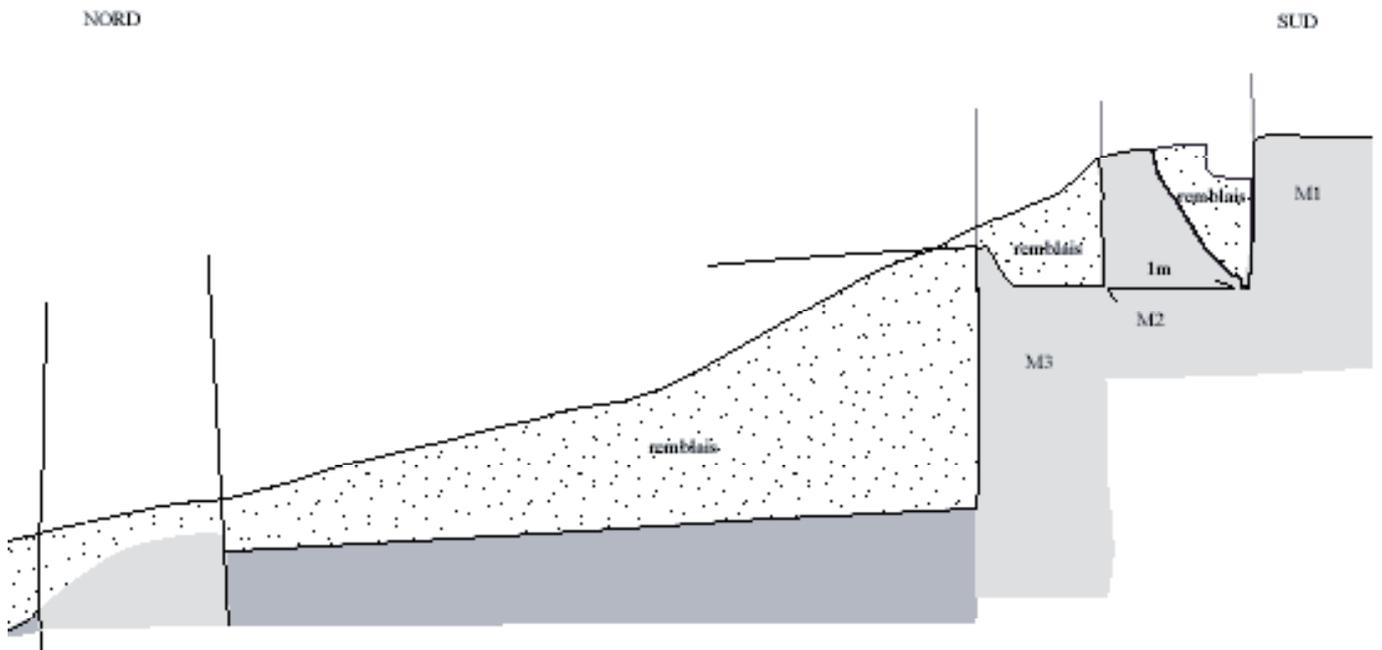
Fig. 34 - Temple. Coupe sur la limite de la plateforme du secteur B. Vue vers l'est.

Fig. 50 - Temple, zone B. Limite nord de la plateforme coupée par des tranchées militaires. Au premier plan, série de maçonneries et de remblais (voir coupe Fig. 34).

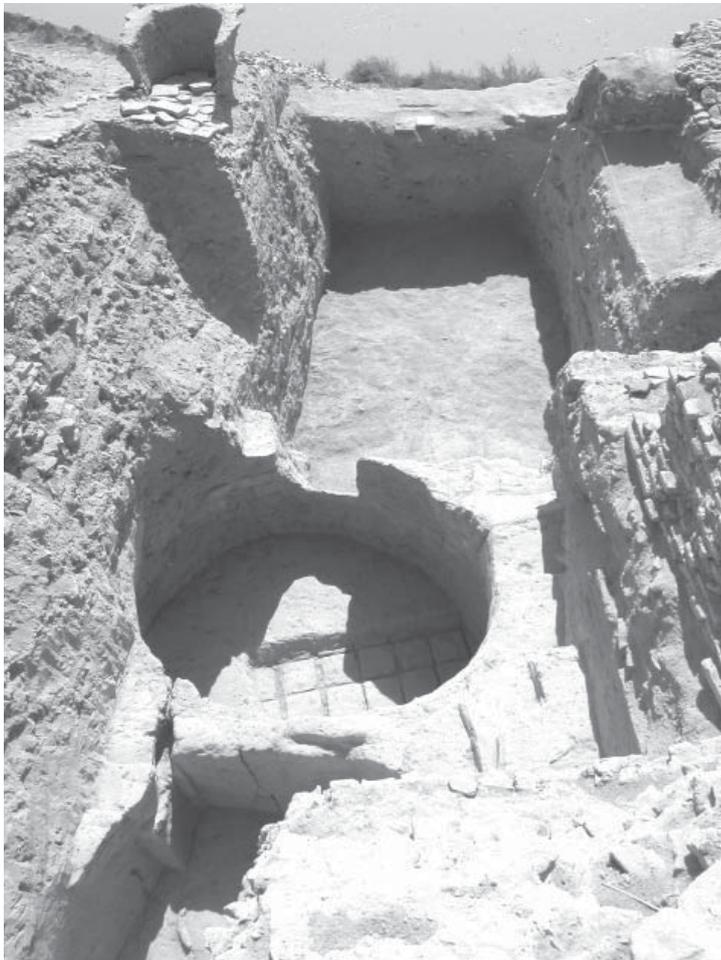
Fig. 6 - Citadelle. Tranchée, secteur sud. Vue en plan en fin de campagne. Vue vers le sud.

Lors de la campagne 2002, le sondage ouvert à l'emplacement des murs M12 et M4c avait permis de mettre en évidence des couches d'occupation du début du IIIe siècle de n. è., c'est-à-dire, de la grande époque kouchane, mais sans traces de maçonnerie correspondant à la muraille attendue. Cette année, le travail a donc été consacré à approfondir l'ensemble de la zone entre la muraille de briques cuites M4 qui constitue la limite nord de cette partie du chantier et la tranchée militaire actuelle pour atteindre les états antiques de la fortification (**Fig. 5, 6 et 8**)
