## Moras-en-Valloire (Région Rhône-Alpes - Département de la Drôme). Campagne de prospection et de relevés sur le site du château delphinal

# MORAS-EN-VALLOIRE

Rapport final d'opération

## Campagne de prospection et de relevés sur le site du château delphinal

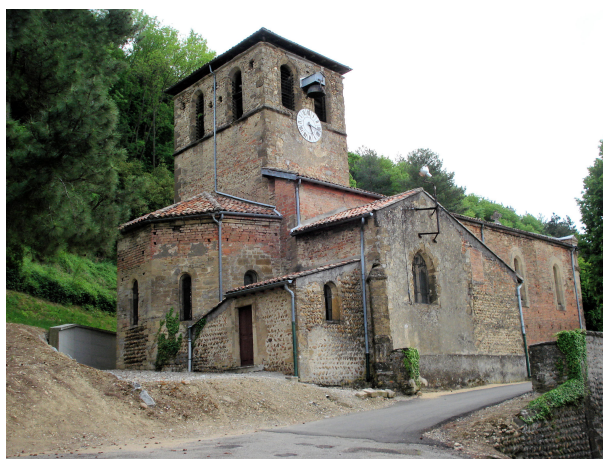
Figure 8 : vue du chevet de l'église Notre-Dame

Aucun site médiéval n'a fait l'objet d'investigations poussées dans la Valloire, malgré l'existence de nombreux édifices encore en élévation. À Moras même, on recense ainsi l'église Notre-Dame (fig. 8), largement remaniée, ainsi que les portes inférieure et médiane, deux des quatre tours-portes qui permettaient de pénétrer dans le bourg médiéval.

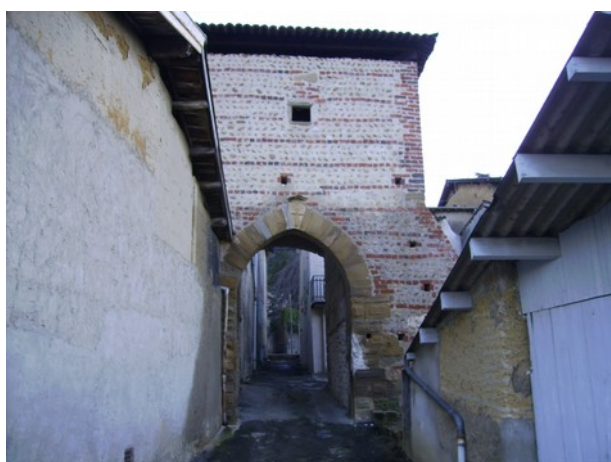
Seule la porte inférieure a conservé son aspect d'origine : ses murs sont construits avec, successivement, trois ou quatre assises de galets, séparées par une assise de brique rouge-orangée, matériau utilisé pour les chaînes d'angle. L'encadrement de la porte elle-même est en molasse (fig. 9).

Figure 9 : façade extérieure de la porte inférieure de Moras

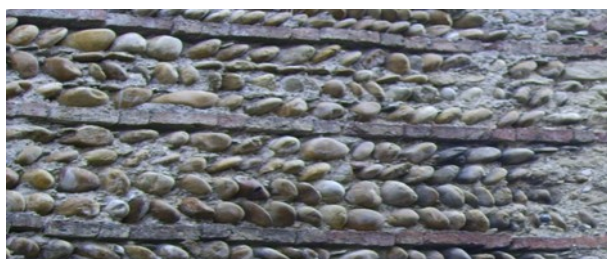
L'enceinte du bourg, dont de nombreux pans sont conservés au sud et à l'est, présente la même alternance de briques et de galets, ces derniers étant disposés en un *opus spicatum* irrégulier (fig. 10).

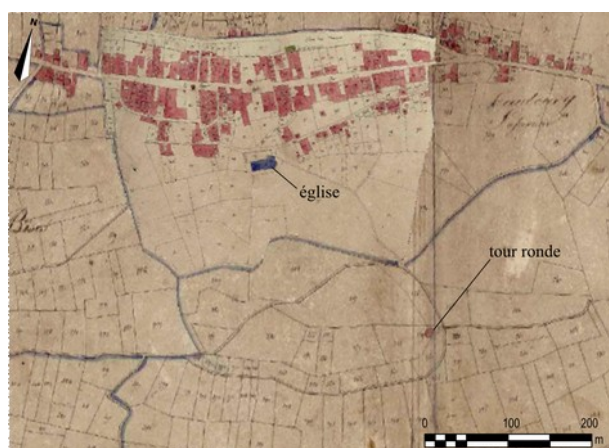
Figure 11 : extrait du cadastre napoléonien de Moras (1818)

Petit à petit, le site est abandonné et divisé en parcelles, dont l'agencement sur le cadastre napoléonien (fig. 11) semble contraint par la permanence des enceintes. Entre 1854 et 1856, le diocèse de Valence achète tous les terrains situés entre l'église et l'ancienne tour maîtresse, pour y aménager un chemin de procession vers la statue de la Vierge qui remplace désormais cette dernière.

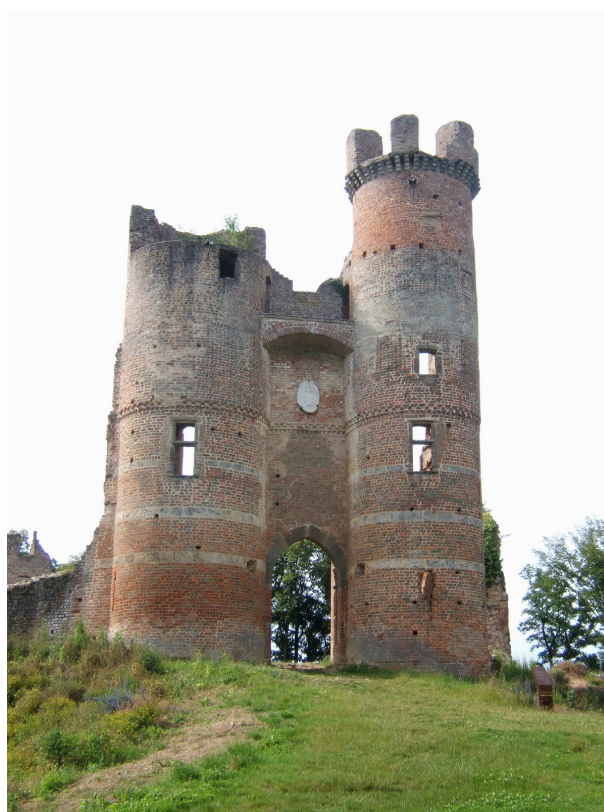
Figure 12 : châtelet d'entrée du château de Bressieux

Moras est aussi située à proximité de deux des rares châteaux dauphinois récemment fouillés. Celui de Bressieux (fig. 12), mentionné en 1107, a ainsi connu plusieurs campagnes de fouilles et d'études de bâti en 1983 et 1992 (Harlé-Sambet, Moyroud 2009).

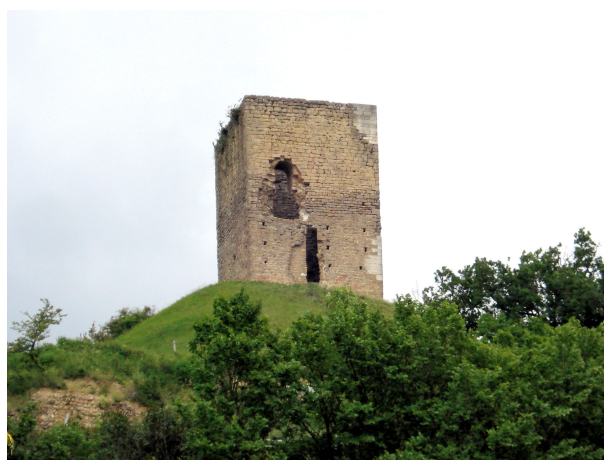
Figure 13 : vue gde la tour d'Albon

Le complexe palatial d'Albon (fig. 13), berceau historique de la première dynastie delphinale, a été fouillé, pour sa part, entre 1994 et 2002 (De Meulemeester, Poisson 2004). Les matériaux évoqués sont d'origine locale, qu'il s'agisse des galets ou de la molasse, conglomérat rocheux d'apparence sableuse, dont la présence naturelle a été reconnue à Albon, dans la vallée de la Galaure, ou encore sur le plateau de Chambaran. La brique est également utilisée massivement dans l'architecture médiévale et moderne locale, par exemple à Bressieux, les bâtiments plus récents employant majoritairement le pisé.

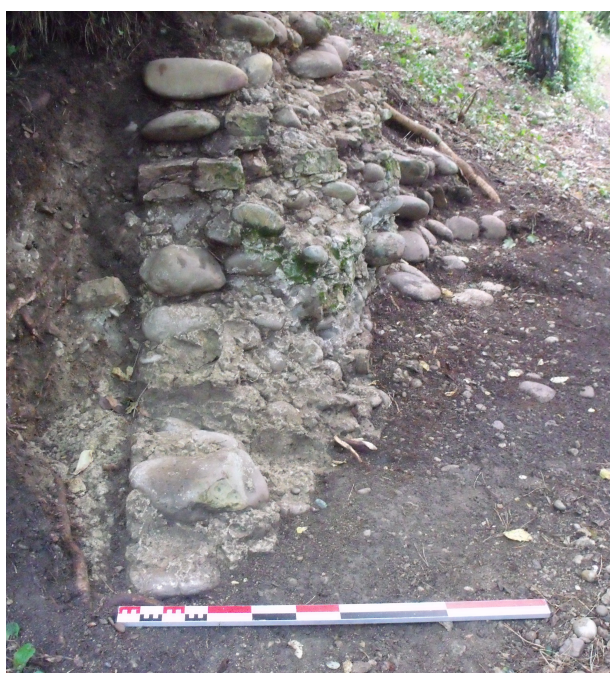
Figure 19 : vue en coupe du mur F02 du côté nord

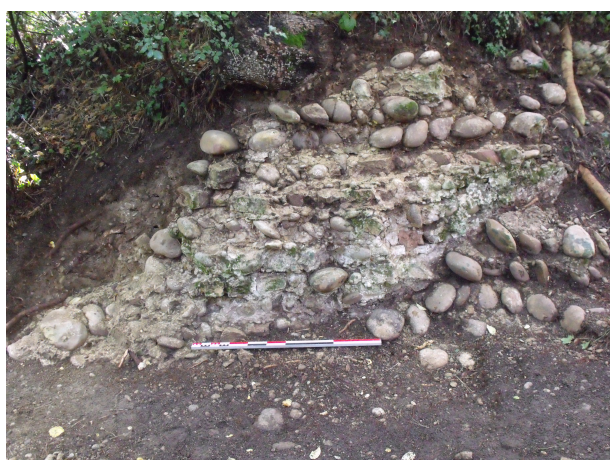
Le parement ouest du mur est conservé au-dessus de cette couche (fig. 20). Il comprend d'abord deux assises de molasse et de brique (US 02.07), au-dessus desquelles on trouve des galets posés en *opus spicatum*, liés par le même mortier blanc-beige que précédemment (US 02.08 et 02.09), suggérant l'appartenance de l'ensemble des couches à une même phase de construction.

Figure 20 : vue générale du parement ouest du mur F02

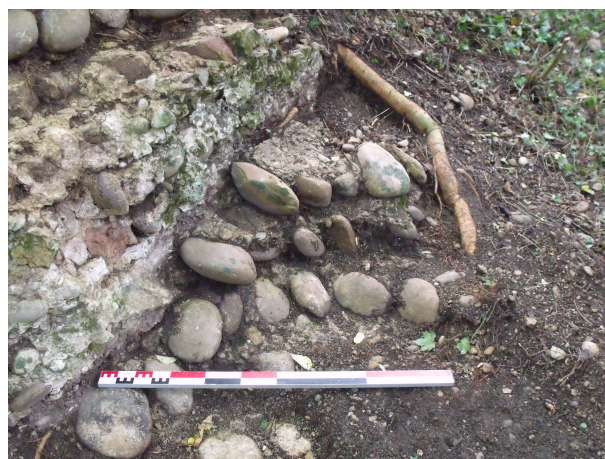
Un amas de gros galets (US 03.01) est plaqué contre l'US 02.03 du côté ouest (fig. 21). Par précaution, il a paru préférable de considérer cet ensemble comme une structure différente (F03). Son allure et sa position font penser à un contrefort, sans réelle certitude.

Figure 21 : détail de l'aménagement F03

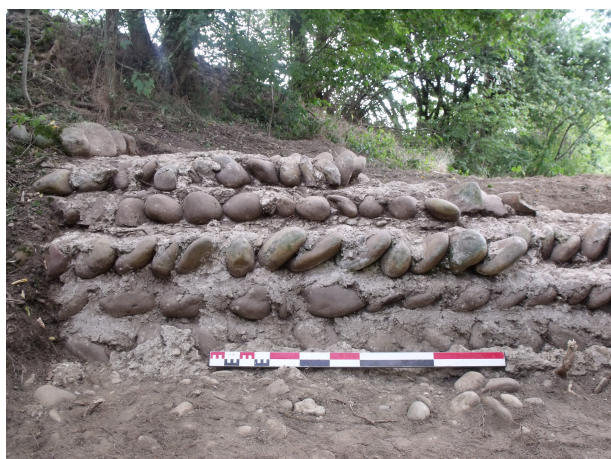
Figure 26 : détail du parement est de F06

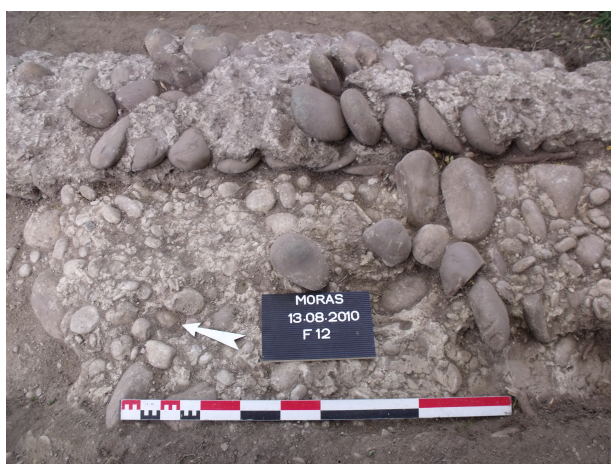
Figure 27 : détail de l'US 06.02

Une couche de mortier, similaire au précédent, sur laquelle reposent de gros galets semblant disposés sur deux assises (US 06.02), vient s'appuyer contre le parement ouest de F06 (fig. 27 et 28). Il a paru judicieux de distinguer cet ensemble comme une structure à part entière (F12), dont la nature ne peut pas être déterminée avec certitude. Il pourrait s'agir

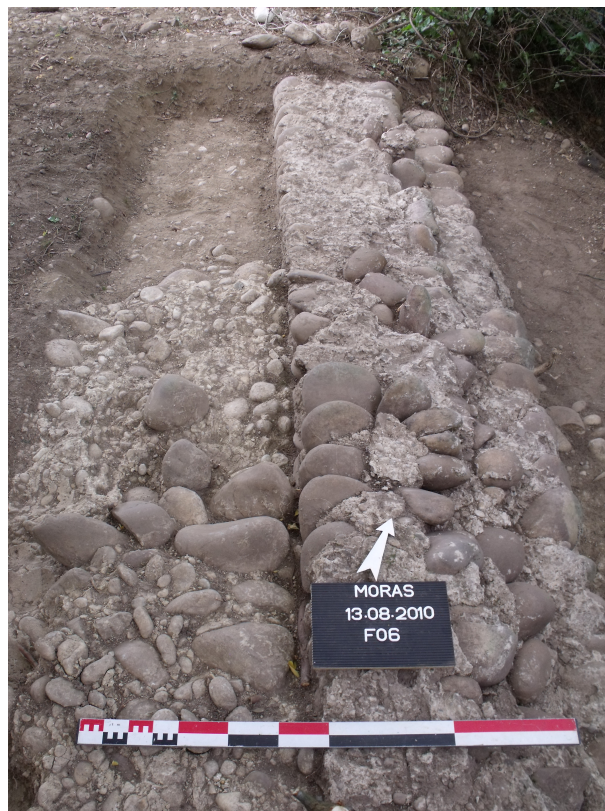
Figure 28 : vue générale de F06 et F12

Le dégagement de ces deux structures a permis de collecter un mobilier assez varié, concentré à l'ouest de F06, donc à l'intérieur de l'enceinte. On recense à cet endroit 14 tessons de céramique commune fine ou semi-épaisse, grise ou orangée, un fragment de porcelaine, associés à des fragments de brique rouge et de tuile canal grise. Du côté est, on retrouve d'autres tuiles et un unique tesson de céramique commune grise. À l'exception de la porcelaine, clairement contemporaine, ces types de productions peuvent dater aussi bien de la période médiévale que de l'époque moderne et avoir été dispersés à l'occasion des travaux agricoles.

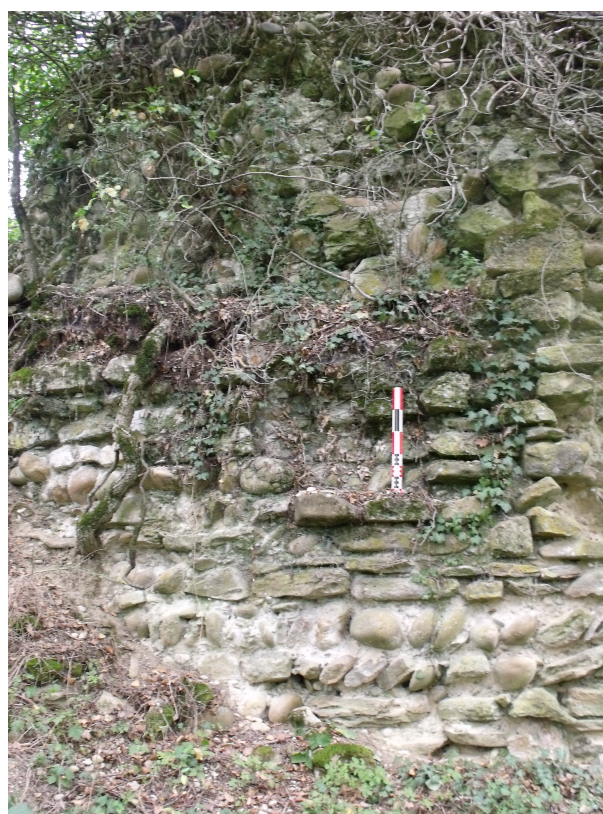
L'angle sud-est du secteur B est occupé par une tour ronde (F08), qui n'a pas été étudiée de près, en raison du refus du propriétaire de laisser les archéologues accéder à son terrain. Les observations sommaires effectuées montrent qu'elle est bâtie en galets et en molasse (fig. 29), que son diamètre intérieur est d'environ 3,50 m, les murs faisant 1,00 m d'épaisseur, soit approximativement la même que celle de F06. Le mode de jonction entre ce dernier et la tour n'est évidemment pas connu. Cet édifice est décrit à plusieurs reprises dans les sources delphinales, en particulier dans une visite de 1417-1418, au cours de laquelle le commissaire aux fortifications ordonne de nombreux travaux tout autour : construction d'une poterne protégée par une barbacane, aménagement d'un troisième étage, ou encore de galeries (ADI 8B435).

Figure 29 : détail du parement sud de la tour F08

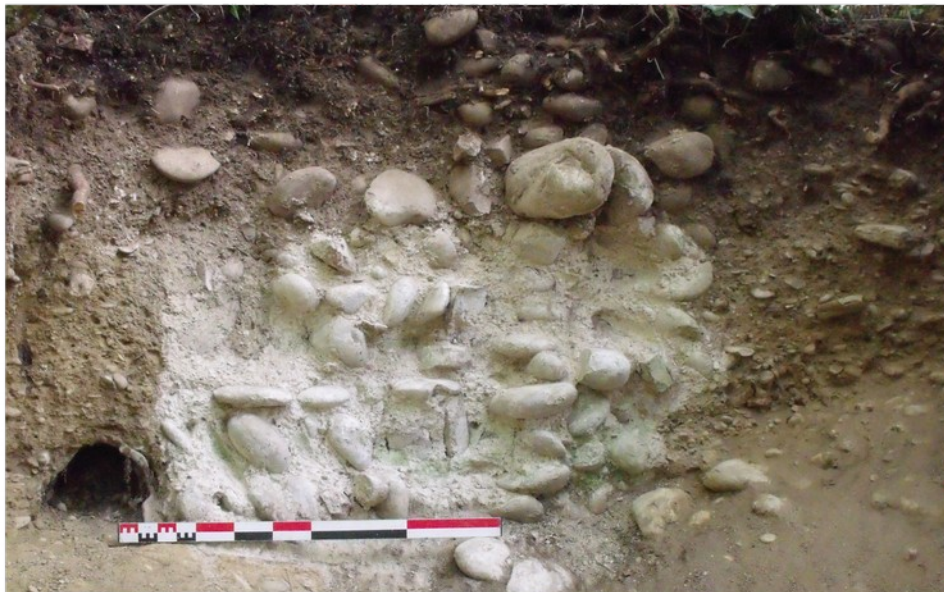
En revanche, il apparaît que le sondage en question a entamé un mur (F05), dont la direction nord/sud est reprise par le talus qui sépare les secteurs A et B (fig. 31). Le mur F05 pourrait donc correspondre à l'enceinte de la haute-cour, occasionnellement évoquée dans les sources écrites. Il s'agit d'une maçonnerie de galets liée par un mortier de chaux très blanc, avec des inclusions de cailloutis (US 05.10). La section relevée mesure, en moyenne, 1,40 m de large sur 0,90 m de haut. Une seule assise horizontale, constituée de galets posés à plat, est bien repérable. Du côté est, un alignement vertical de

galets pourrait correspondre au parement du mur, partiellement effondré.

Figure 31 : relevé et photographie de la coupe sud de F05

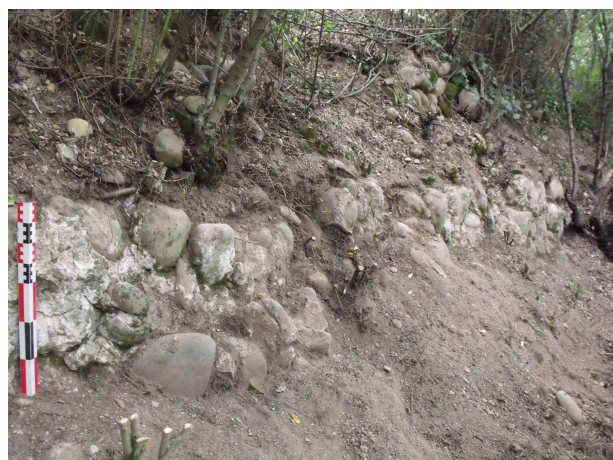
Lors de prospections antérieures, la présence de structure maçonnées avait été remarquée au sud de la madone. Un débroussaillage partiel de la zone a permis non seulement de les retrouver, mais de constater qu'il s'agissait d'un seul et même mur entourant la motte (F10), apparaissant à la même cote que le mur F05. Ces vestiges étant situés en plaine pente, leur étude s'est résumée à un simple nettoyage, sur une hauteur moyenne de 0,50 m, correspondant approximativement à deux assises et à la couverture photographique la plus complète possible (fig. 32).

Figure 32 : vue générale du mur F10 depuis le sud-ouest

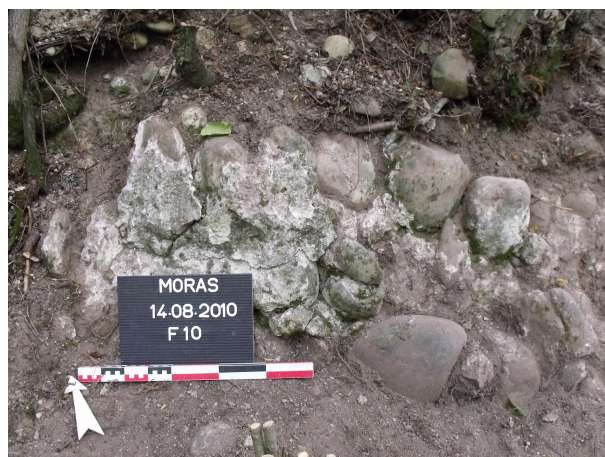
Figure 33 : détail de l'US 10.01

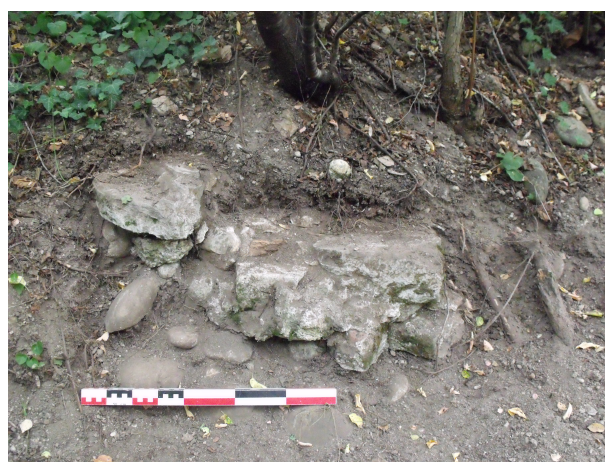
Figure 34: détail de l'US 10.02

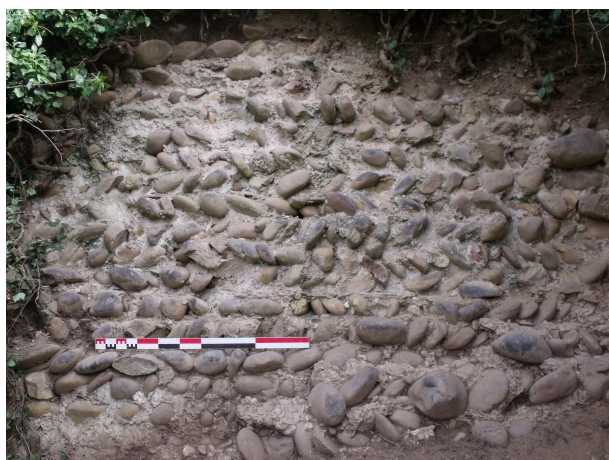
La dernière structure découverte lors de cette campagne est un pan de mur (F11) situé sur le versant sud de la colline, épousant grossièrement la même direction que F04 et F10. La section observée mesure environ 3,00 m d'est en ouest, sur 2,50 m de hauteur maximale. Elle occupe le rebord du plateau, comme les murs F04 et F06, similitude qui conduit à proposer l'appartenance de F11 à l'enceinte méridionale du château. Si cette interprétation est la bonne, elle modifie légèrement les hypothèses antérieures relatives au tracé de cette dernière.

Figure 35 : vue générale du parement sud de F11

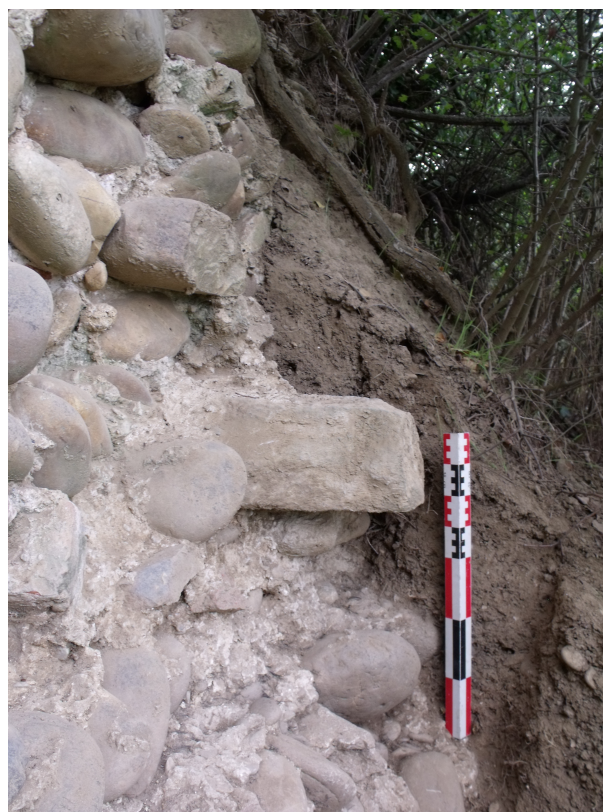
avec un bloc de molasse et de leur position en saillie formant un angle droit avec le reste du mur (US 11.02). Ils pourraient indiquer l'emplacement d'une maçonnerie détruite, peut-être un angle du mur.

Figure 36 : détail de l'US 11.02

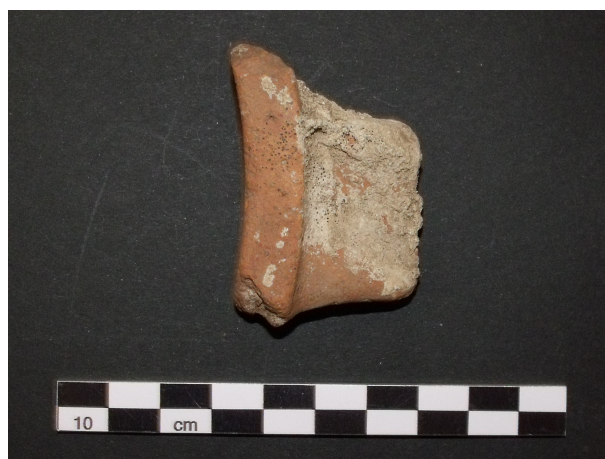
Le secteur A a livré 66 tessons, pour un NMI de 22, ce qui en fait l'ensemble le plus important du corpus. Il s'agit uniquement de céramique commune, à pâte grise (61%) ou orangée (19%). Le seul fragment lié à F02 est un bord à pâte orangée épaisse, avec une lèvre confondue et une anse assez large (3,5 cm), sur laquelle on trouve des traces d'un mortier blanc compact, ce qui laisse supposer que ce fragment était pris dans la maçonnerie (fig. 37). Le type de pâte utilisé est courant aux XV<sup>e</sup>-XVI<sup>e</sup> siècles, mais n'en est pas non plus caractéristique. Au plus peut-on exclure une datation postérieure au XVIII<sup>e</sup> siècle.

Figure 37 : bord provenant du nettoyage de F02

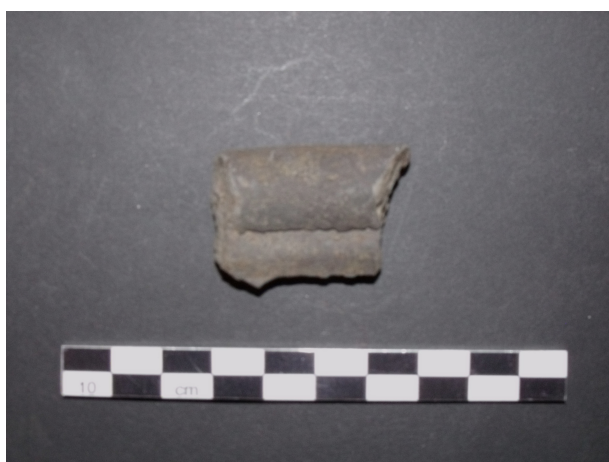
L'ensemble issu du nettoyage de F04 est important numériquement, avec au moins 17 individus distincts, dont une majorité de pâte grise, éventuellement orangée en surface, avec, la plupart du temps, des inclusions de chamotte ou de charbon. Parmi la céramique grise, un tesson présente des traces d'engobe marron, sept autres sont couverts d'une glaçure translucide sur leur face interne. Deux bords, à pâte semi-épaisse avec des inclusions de quartz, rappellent certaines productions des XIV<sup>e</sup>-XV<sup>e</sup> siècles découvertes à Albon (fig. 38).

Figure 38 : bord provenant du nettoyage de F04

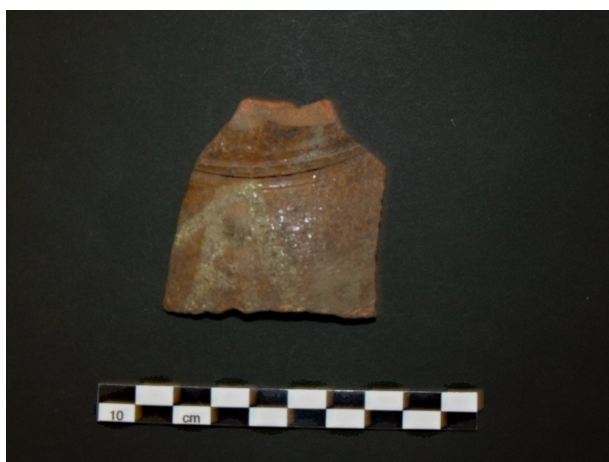
On trouve des traces de glaçure marron ou métallescente sur six tessons à pâte orangée, traitement plutôt caractéristique de la période moderne. Enfin, dans un lot de cinq tessons à pâte grise à coeur et orangée en surface, un fragment présente les traces d'un décor à la peinture blanche (fig. 39).

Figure 39 : fragment de panse avec décor provenant du nettoyage de F04

Le choix d'un décor entrelacé clair sur fond rouge-orangé rappelle le groupe 1 du vaisselier des ateliers d'Érôme et de Ponsas, dans lequel on retrouve ce type de motifs sur des engobes sombres. La production en question est bien connue et datée

principalement des XVI<sup>e</sup>-XVIII<sup>e</sup> siècles (Faure-Boucharlat et al. 1996 : 104-111 ; Horry 2011 : 48-49).

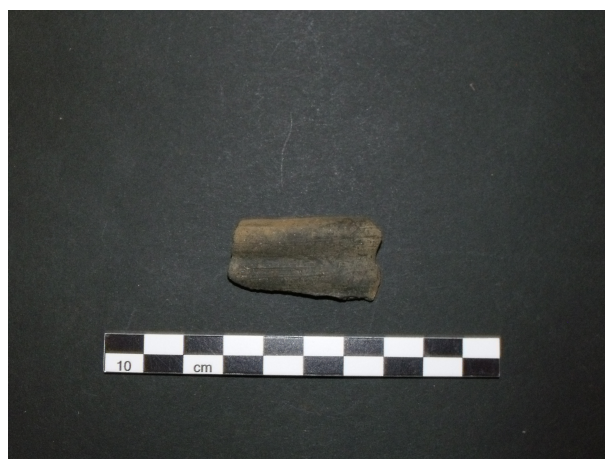
Le secteur B a livré, lui, 26 tessons, pour un NMI de 16 et une proportion pratiquement égale de céramique commune grise (12 tessons) et orangée (11). 15 d'entre eux proviennent du nettoyage de F06, les autres du ramassage de surface, avec le même équilibre constaté entre les deux principales productions. La céramique grise est plus homogène que précédemment, sans glaçure ni décor.. Le seul tesson remarquable est un bord à lèvre retroussée, à pâte fine, presque noir côté externe et orangé côté interne (fig. 40).

Figure 40 : bord ramassé à la surface du secteur B

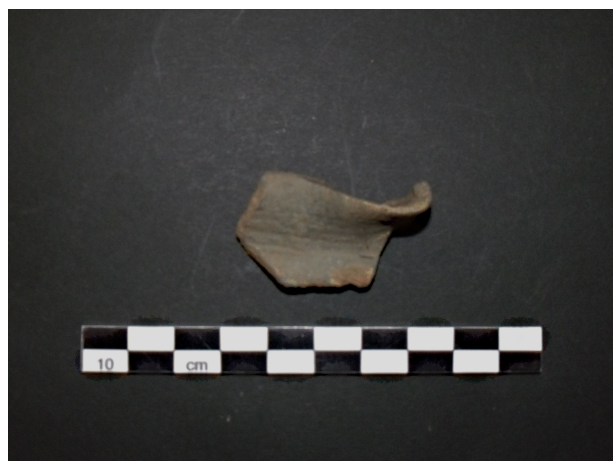
Seuls cinq tessons proviennent du secteur C. Il s'agit uniquement de céramique grise à pâte fine, l'un des tessons étant associé à F05 et portant un décor de lignes parallèles tracées à la molette, les autres à F11. On peut noter, en particulier, la présence d'un bord à pâte grise, avec un bec verseur pincé (fig. 41).

Figure 41 : fragment de bec provenant du nettoyage de F11

D'après la forme du bec, il s'agit d'un fragment de cruche, d'un type présent dans de nombreux corpus des XV<sup>e</sup>-XVI<sup>e</sup> siècles. On peut citer, à titre d'exemple, la cruche n°4 du référentiel i-ceramm pour la région Rhône-Alpes (fig. 42).

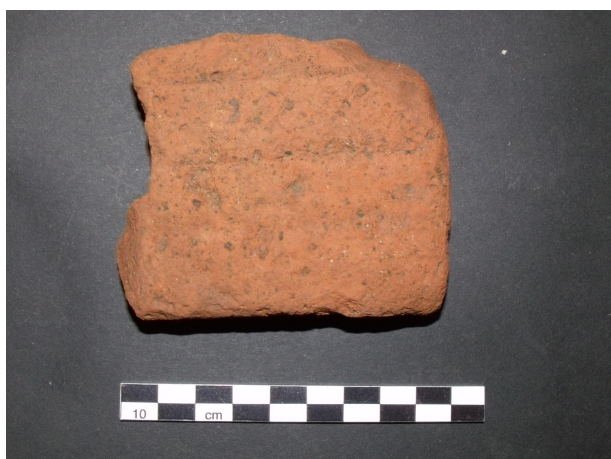
Un élément trouvé en surface dans le secteur B mérite une attention particulière. C'est un fragment parallépipédique, à pâte rouge sombre, avec quelques

inclusions de charbon et de quartz, sur une face duquel on distingue nettement deux rainures parallèles (fig. 45). Selon toute vraisemblance, il s'agit d'une pilette d'hypocauste, les stries indiquant le côté sur lequel était posé la pilette supérieure, chaque colonne ainsi formée servant à supporter un sol en terre cuite, l'air chaud circulant entre elles. Jean-Michel Poisson a indiqué en avoir découvert de semblables lors de la fouille du site castral d'Albon, indiquant, dans les deux cas, le réutilisation de matériaux provenant de sites antiques.

Figure 45 : pilette d'hypocauste ramassée à la surface du secteur B
