**Lucé (Centre - Eure-et-Loir). 9-15 rue de la République.
Surveillance de travaux aux abords de l'église
Saint-Pantaléon**

RAPPORT DE
SURVEILLANCE
ARCHÉOLOGIQUE

Surveillance de travaux aux abords de
l'église Saint-Pantaléon

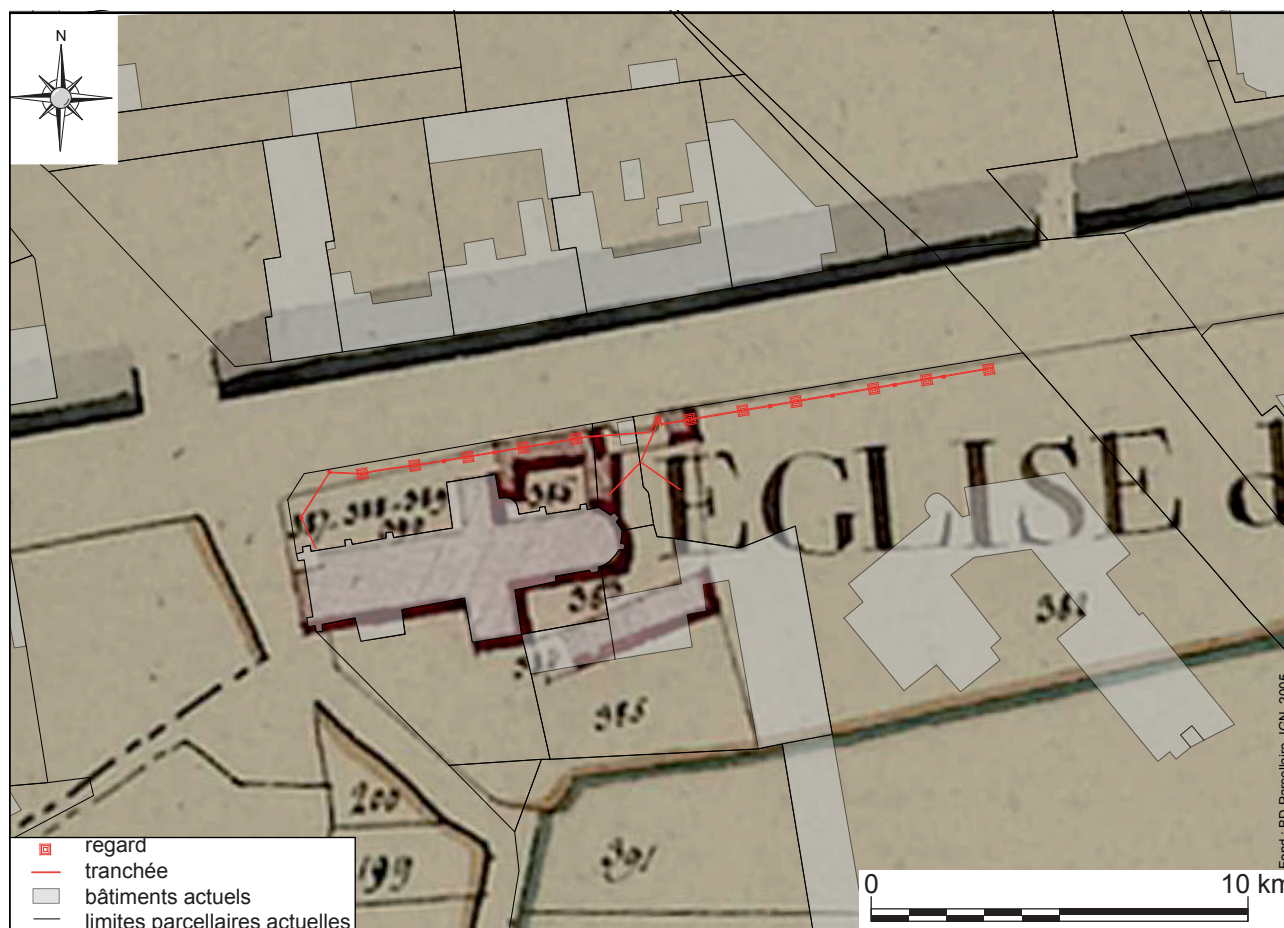
Figure 6 : report du tracé des tranchées et des limites parcellaires actuelles sur le cadastre de 1809

étudiée est donc le cadastre napoléonien de cette commune, daté de 1809 (fig. 6). Il montre qu'un bâtiment avec ce qui semble être une cour intérieure occupe le terrain compris entre le chevet et le bras nord du transept. Sa forme et sa position pourraient indiquer qu'il s'agit du cloître monastique. Il n'est pas représenté sur le plan de l'église dressé en 1853 (fig. 7), qui appartient à une série de plans commandée par le Conseil général, mais il peut s'agir d'un oubli volontaire, les annexes étant rarement dessinées sur ces documents. On peut remarquer la présence d'un porche en charpente à l'avant de l'édifice, construit en 1750 et démoli en 1925 (Hénault 1872 : 283 ; Mollé 2000).

À la jonction des tranchées 3 et 4, il faut signaler la présence de gros blocs de silex et de poches de mortier beige. Ces éléments, de même que la présence de nombreux fragments de TCA, sont sans doute liés à la démolition du bâtiment indiqué sur le cadastre de 1809 (fig. 6).

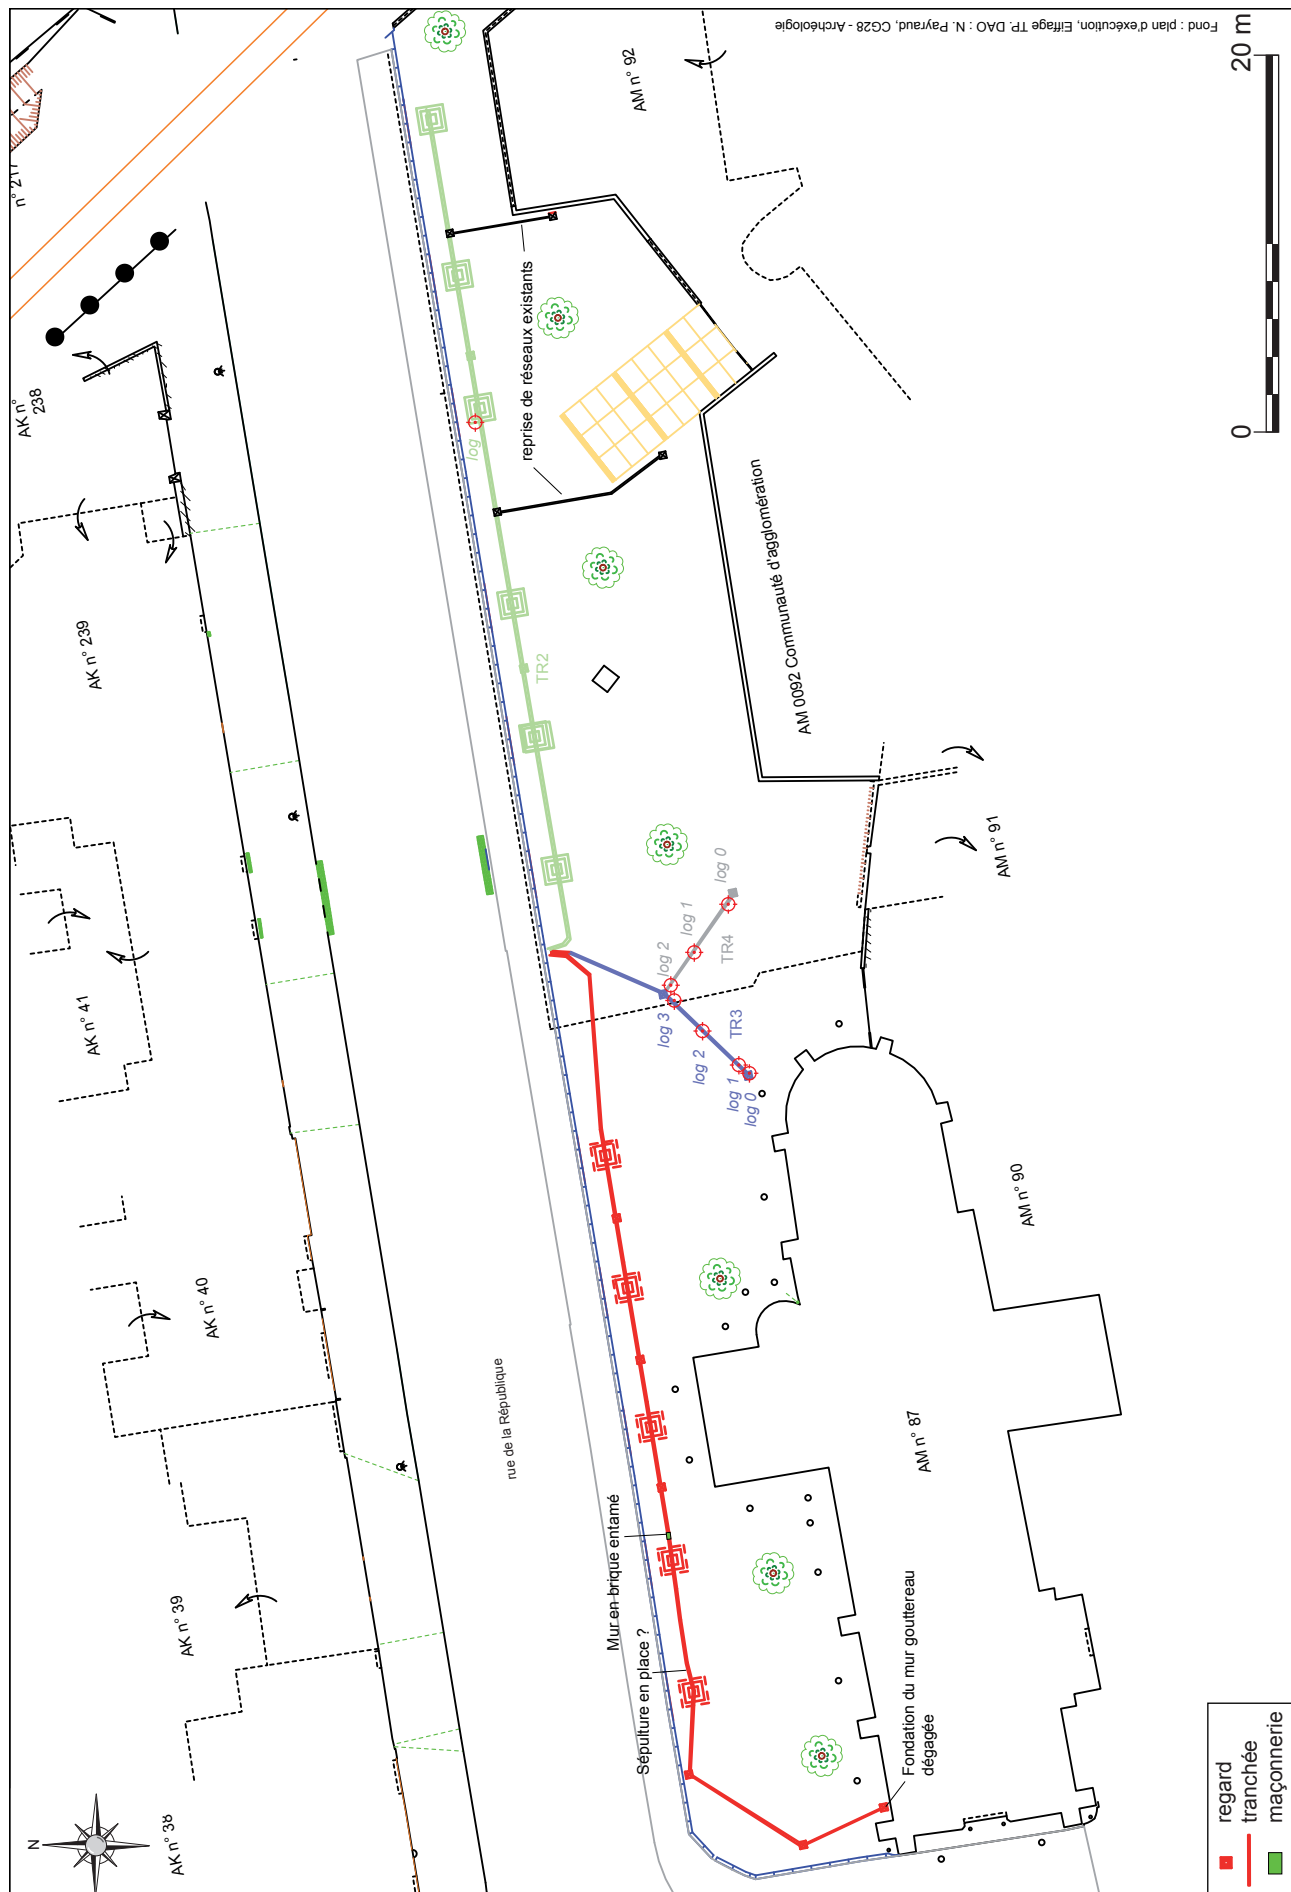
Figure 8 : plan général des tranchées et des observations archéologiques

L'ensemble des découvertes a été reporté sur le plan d'exécution dressé par l'entreprise Eiffage (fig. 8).

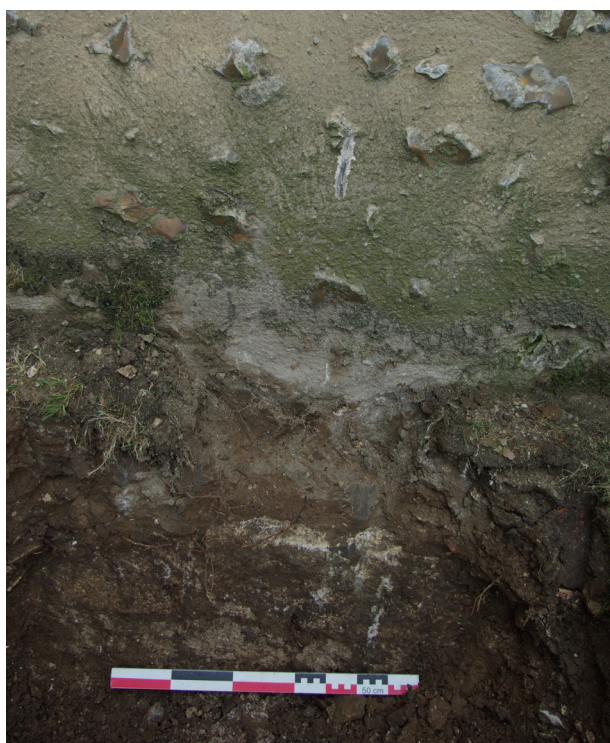
Figure 9 : détail du massif de fondation du mur gouttereau nord de l'église

La fondation du mur de l'église apparaît 0,20 m sous la surface et a été dégagée sur toute la hauteur de la tranchée (1,00 m). Elle est faite de blocs de calcaire et de silex noyés dans un mortier de chaux beige (fig. 9).

Ce massif est mis en place dans un limon brun clair, hétérogène, avec des inclusions de calcaire, rencontré, sous des formes diverses, dans toutes les tranchées. L'effondrement des

parois a entraîné l'impossibilité de déterminer la présence ou non d'une tranchée de fondation.

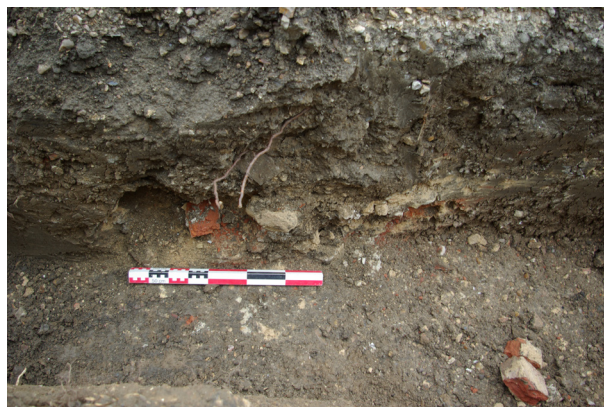
Figure 10 : détail du muret observé dans la paroi nord de la tranchée 1

La seule structure maçonnée identifiée au cours de cette opération, à proximité du bras nord du transept, est un muret en brique orangée et mortier de chaux beige, entamé par la pelle mécanique à 0,50 m de profondeur et observé en coupe sur 0,50 m de haut et 0,50 m de large. (fig. 10).

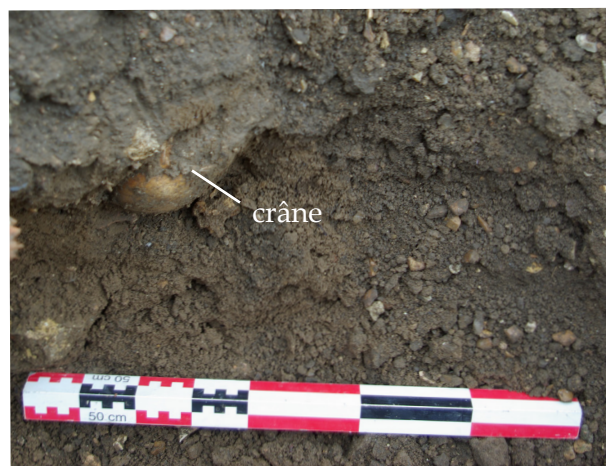
Figure 11 : détail d'un fragment de calotte crânienne observé dans la paroi nord de la tranchée 1

Selon les ouvriers travaillant sur le chantier, les ossements humains ont été ramassés dans la totalité de la tranchée. On peut supposer qu'ils proviennent des couches de limon situées sous la terre végétale, dont l'épaisseur varie de 0,10 à 0,20 m. Un fragment de calotte crânienne pouvant appartenir à une sépulture en place a été repéré dans la berme nord, au niveau du deuxième regard (fig. 11).

L'inventaire des ossements a permis de dénombrer 188 fragments (3,2 kg), dont deux vertèbres, 22 fragments de calotte crânienne et 34 os longs, aucun de ces derniers n'étant conservé en intégralité. Rien ne permet de déterminer le nombre d'individus auxquels appartiennent ces restes. Les seules anomalies osseuses remarquées sont une fracture semi-ouverte d'un os long et une perforation ovale (2 x 1 cm) dans un crâne, laquelle pourrait indiquer une trépanation.

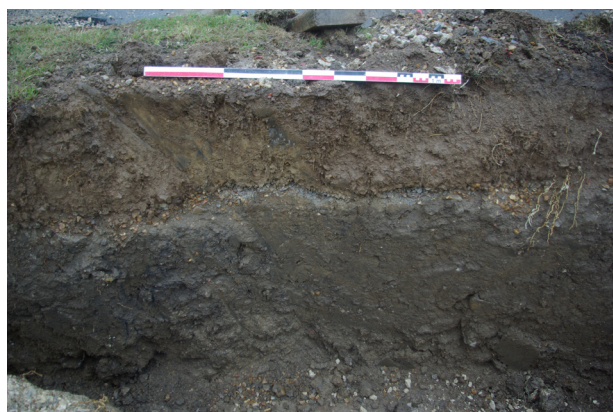
Figure 12 : détail de la paroi nord de la tranchée 2

La deuxième tranchée prolonge la précédente, dont elle reprend l'alignement, sur 44,50 m. Elle mesure, en moyenne, 0,60 m de large sur 1,10 m de profondeur. Son ouverture a été faite sans surveillance archéologique. Aucun élément de mobilier ne semble y avoir été découvert. La stratigraphie, observée aux deux-tiers de sa longueur, est la suivante : 0,10 m de gazon et de terre végétale reposant sur 0,04 m de graviers, qui recouvrent un limon argileux brun, riche en racines et nodules de calcaire, dont l'épaisseur est supérieure à 1,06 m (fig. 12).

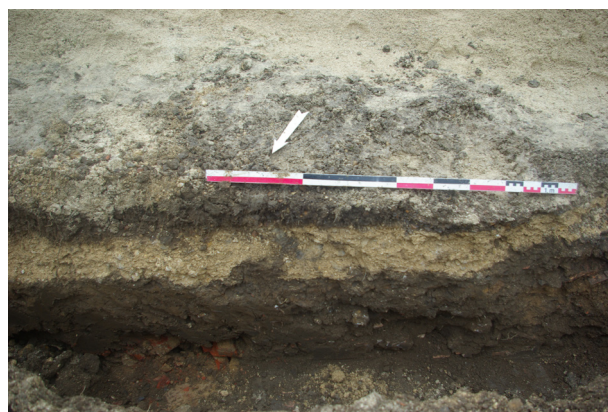
Figure 13 : détail de la paroi sud-est de la tranchée 3 (log 3)

- Log 3 (fig. 13) : terre végétale (0,10 m), sable blanc et cailloux (0,25 m), limon brun homogène très compact (0,50 m), limon brun plus meuble, avec beaucoup de fragments de TCA et des nodules de mortier rose (plus de 0,70 m).

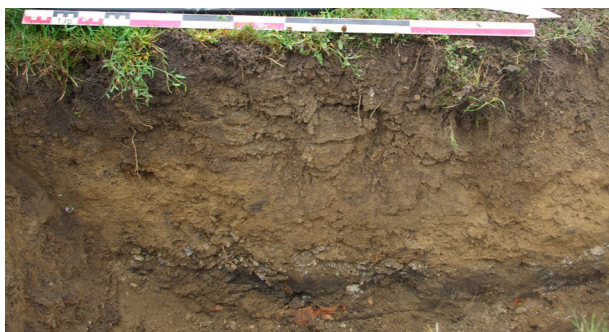
Figure 14 : détail de la paroi nord-ouest de la tranchée 4 (log 0)

- Log 0 (fig. 14) : terre végétale (0,10 m), limon brun clair, meuble et homogène (0,50 m), mélange de gravier et de nodules de calcaire blanc (0,58), limon brun-noir compact, avec des inclusions de TCA (plus de 0,75 m). Quelques fragments de terre cuite ont été prélevés : il s'agit de briques rouges, de tuiles et de tomettes de facture moderne, voire contemporaine.
