Mission Marmara. Campagne 2005

MISSION MARMARA

CAMPAGNE 2005

29 août – 9 septembre

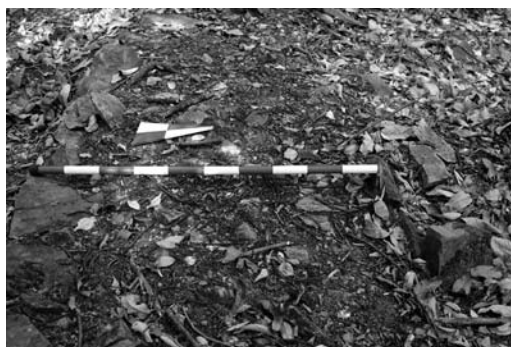
05_Arnautköy_004

Une visite plus attentive du site nous a permis de trouver les traces d'un mur au sud de l'église : il est visible à son extrémité occidentale dans un trou de fouille clandestine, appelé par nous trou 1 (*dossier 05.Arnautköy (30-08 et 8-09), photo 05.Arnautköy 001, clôture, angle SW, trou 1*), et ses parements sont discernables sur une quinzaine de mètres depuis son extrémité orientale (*photos 05.Arnautköy 002 et 003*). Ce mur a une longueur de 42m et une épaisseur d'environ 1m10 (*photo 05.Arnautköy 004*). Adossées à ce mur des pièces grossièrement carrées (+/- 3,15m) au nombre de neuf (peut-être dix), dont la plus orientale a été entièrement fouillée, et les autres plus superficiellement, les murs de refend ayant environ 70 cm d'épaisseur (*photo 05.Arnautköy 005*).

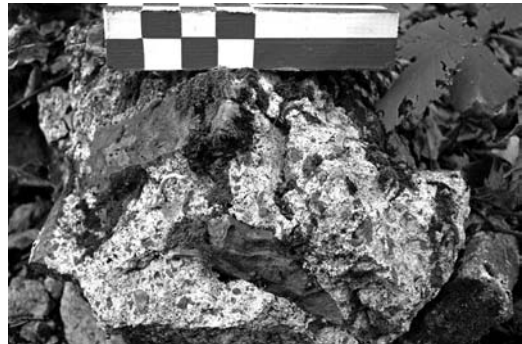
05_Arnautköy_015_trou7

- Trou 7 : Se trouve dans le prolongement du mur sud, à 5 mètres de l'angle SW. Mortier à tuileau (photo 05.Arnautköy 15)

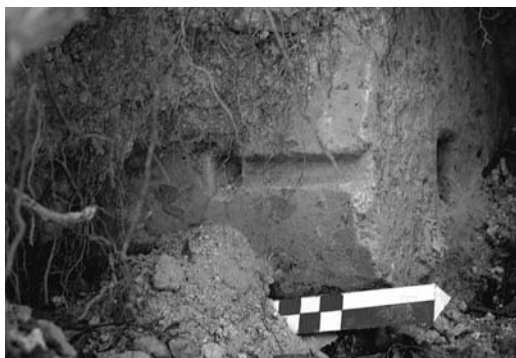
05_Arnautköy_034

Visible, une rainure verticale de 18*3,5*2, tête de la rainure plus profonde (3cm) et évasée (5cm) : il s'agirait soit d'une agrafe, soit d'un crampon (*photo 05.Arnautköy 34*).

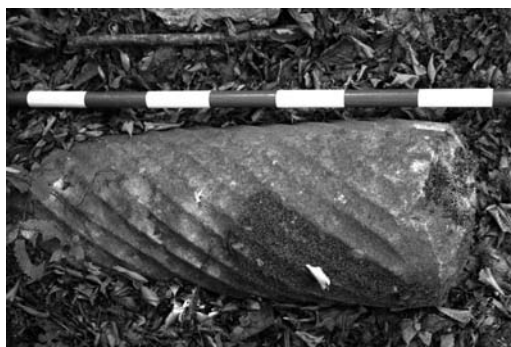
05_Arnautköy_041

- 5) Élément 43 : fragment de fut de colonnette torsadée en vert antique, sans doute déplacé, à l'extérieur de l'église, près du mur N (*photo 05.Arnautköy 41*)
Diam. 24cm.

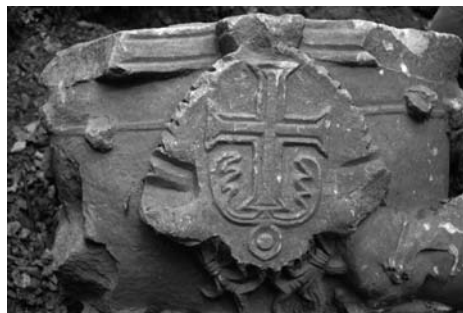
05_Arnautköy_054

les deux faces à la 'corne d'abondance'

Sur les deux autres faces, le chapiteau est décoré en son centre par une sorte de corne d'abondance (?), au-dessus de laquelle est nouée comme une guirlande (végétale ?), l'ensemble, vertical, occupant toute la hauteur des trois registres (*photo 05.Arnautköy 56*). Sur la face où ce décor est visible (*photo 05.Arnautköy 57*), les éléments

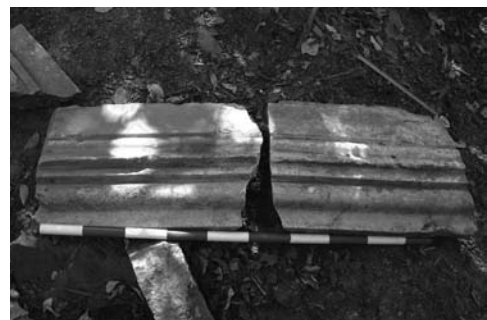
05_Arnautköy_081

2) Élément 28, a, b, c. (*photo 05.Arnautköy 81*)

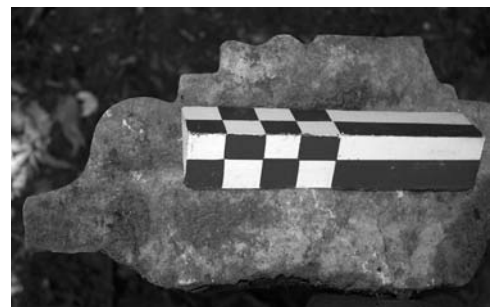
05_Arnautköy_085

Description des moulures en commençant par la tranche opposée à la tranche moulurée (*photo 05.Arnautköy 85 et 86*) : une surface plane, un ressaut d'une hauteur de 5 (précédé d'un petit ressaut, non mesuré), surface plane de 9, une première rainure de largeur 3, prof 0,5, un arrondi, deuxième rainure de largeur 4, prof. 0,5, moulure à angle droit, largeur entre les deux sommets 2,5, hauteur 2,5, puis nouveau ressaut 2,5*2,5, un arrondi de largeur 5, hauteur 5, moulure ou ressaut à angle droit, 3,5*3,5

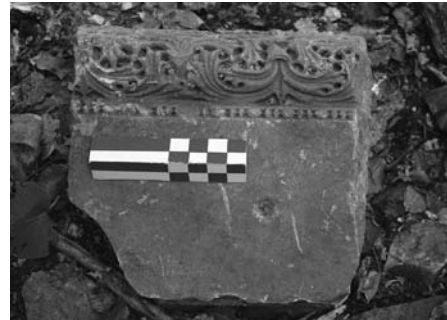
05_Arnautköy_088

- Élément 32 (*photo 05.Arnautköy 88*)
bloc décoré sur les deux tranches opposées, l'une étant une corniche, l'autre portant un décor à plusieurs registres. Remployé (traces de mortier). En face de l'entrée de l'église.

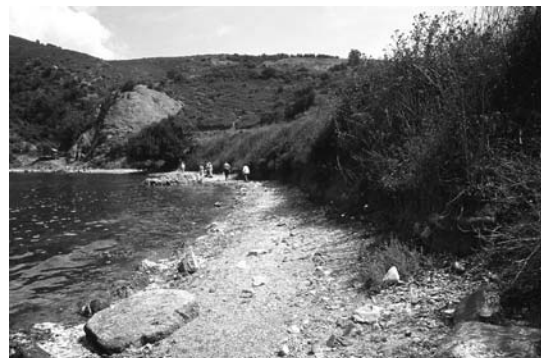
05.Kapanca.031

Proche de cette extrémité orientale, à 189 m à vol d'oiseau du début de la jetée, à l'aplomb d'un gros rocher (cf. *photo, dossier Kapanca, 05.Kapanca.31*), se trouve un petit bassin d'eau douce alimenté par une source et maçonné, des briques liées au mortier ayant été réutilisées pour

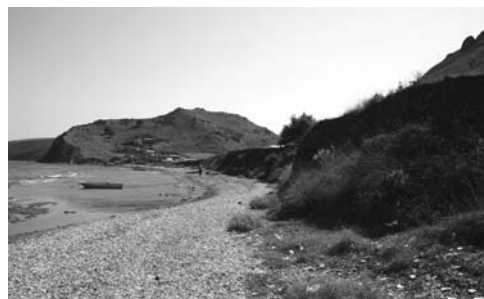
05.Ketenderesi.02

Quelques mètres en retrait de la mer, une falaise vive d'argile de 4 mètres environ détermine la ligne de côte (*photo, dos05.Ketenderesi.02 et 03*). Dans cette falaise des vestiges discontinus de fondations sont rythmés à intervalles irréguliers de piles saillantes dont deux sont à coup sûr byzantines (mortier à tuileau). La datation des autres piles est impossible (mortier blanc à la chaux).

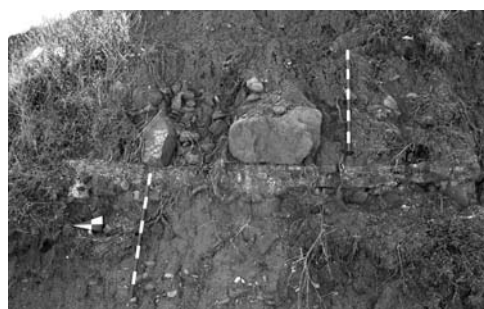
05.Ketenderesi.14

- enfin, à **35 m** de ces structures byzantines, second élément byzantin : base de fondation avec semelle de mortier à tuileau sur une longueur de 4,2 m et une épaisseur de 30 cm à environ 1,60 m du sol actuel de la plage (*photo, 05.Ketenderesi.13 et 14*).

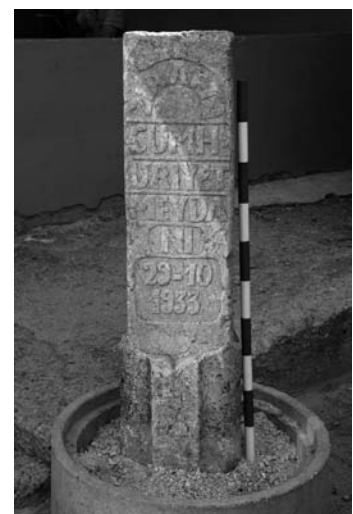
05.Rte Kap-Nil.32

Un pilier de chancel en marbre gris (?), retaillé pour porter une inscription célébrant la construction de la place en 1933 (*photo, 05.Rte Kapanca-Nilufer.32 et 33*). L : 23, l : 32, hauteur visible : 1,08. Bande saillante verticale d'une largeur de 12. Mortaise 7*7,5, prof. 5,5.

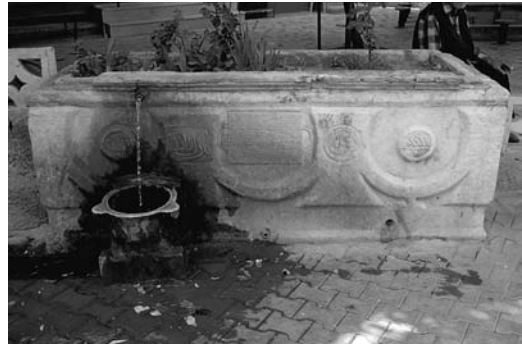
05.Rte Kap-Nil.38

- sur la place (*photo, 05.Rte Kapanca-Nilufer.37*) un sarcophage romain sert de fontaine (*photo, 05.Rte Kapanca-Nilufer.38*). Deux médaillons, une inscription centrale grecque (*photo, 05.Rte Kapanca-Nilufer.39*): « Ménophanès, fils d’Apolonios, petit-fils de Théogénès, de son vivant, pour lui et sa femme Tata, a fait ce monument, qui ne sera pas pour ses héritiers » (2^{ème} siècle ap. JC au plus tard, inscription inédite ?). Resculpté au 19^e, inscriptions ottomanes dans les médaillons et au centre. Il viendrait d’Akçalar (extrémité orientale du lac d’Apolyont).

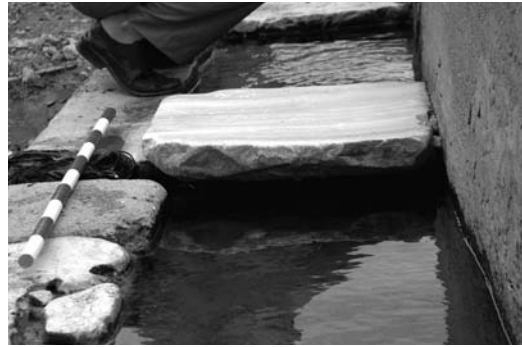
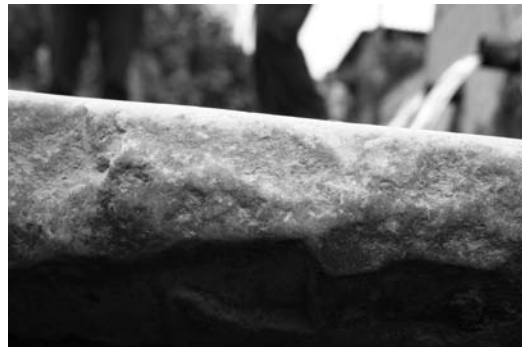
- une colonne cassée, bandeau d'un côté : l. 120, diam. 36
 - une autre colonne cassée avec mortaise : l. 115, diam. 35 (un seul visible)
- dans une rue près de la mosquée, servant de séparation dans le bassin d'une fontaine, caché par l'eau (*photo, 05.Rte Kapanca-Nilufer. 44*)
- un chapiteau ionique à imposte : la dimension du lit d'attente, poli peut-être par son usage moderne (?), est de 59*58 ; une croix sur deux faces de l'imposte ; entre les deux volutes, 24 cm (*photo, 05.Rte Kapanca-Nilufer. 45, 46, 47, 48 et 49*)
