# LE SITE DE L'ABBAYE DE MARMOUTIER (TOURS, INDRE-ET-LOIRE)

**Rapport 2006**

**Sous la direction d'Elisabeth Lorans**

**Université de Tours -CNRS  
CITERES, UMR 6173  
Laboratoire Archéologie et Territoires  
Décembre 2006**

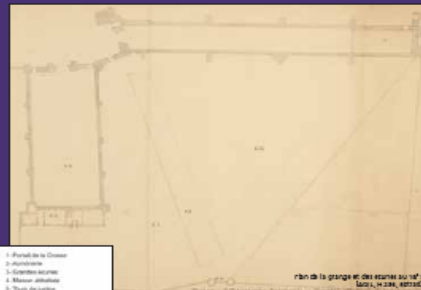
Plan de la grange et des écuries au 10<sup>e</sup> siècle, basé sur un cadastre.

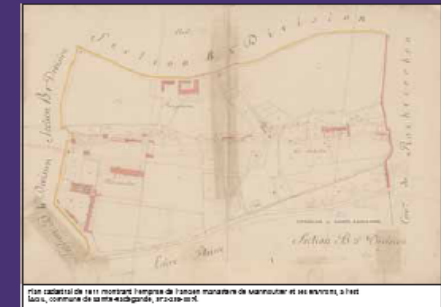
Plan cadastral de 1811 montrant l'emprise de l'ancien monastère de Marmoutier et ses environs à l'échelle.

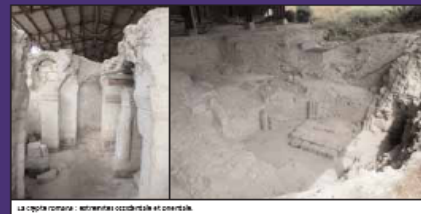
La crypte romane : entrées occidentale et orientale.

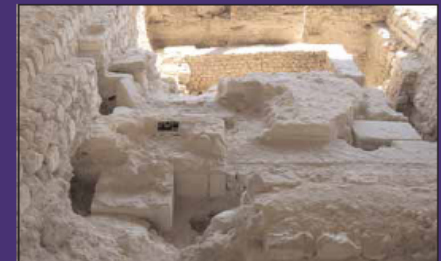
Vestiges de l'église de la fin du 10<sup>e</sup> siècle : à l'est l'arcature et le cloître.

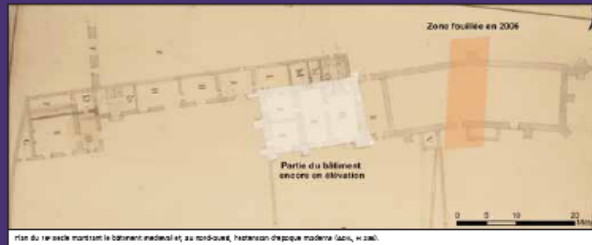
Plan du 19<sup>e</sup> siècle montrant le bâtiment primitif et au nord-ouest, l'extension d'époque moderne (Lach, n° 236).

Long d'environ 50 m pour une largeur de 12 m, ce bâtiment comportait deux niveaux et présentait aux deux tiers de sa longueur une inflexion qui reste à expliquer : campagnes de construction distinctes ou contrainte topographique ?

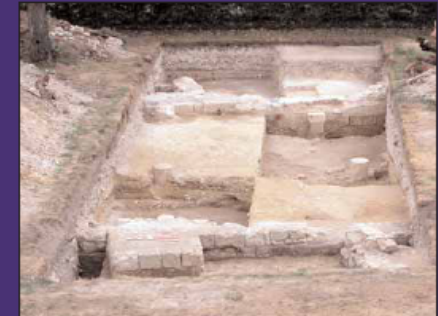
Vue générale de la zone en fouille, prise du nord. Au centre, l'angle de la colonnade séparant l'espace résidentiel en deux niveaux.

Édifié en moyen appareil, le bâtiment était pourvu de contreforts massifs. Le rez-de-chaussée, cloisonné et partiellement voûté, était surmonté d'un étage, correspondant à un volume unique dans la partie préservée : on peut supposer l'existence d'une grande salle à fonction résidentielle au-dessus d'un niveau à fonction de service.
