Le site de l'abbaye de Marmoutier (Tours, Indre-et-Loire). Rapport 2011

LE SITE DE L'ABBAYE DE MARMOUTIER (TOURS, INDRE-ET-LOIRE)

Rapport 2011

Sous la direction d'Elisabeth Lorans

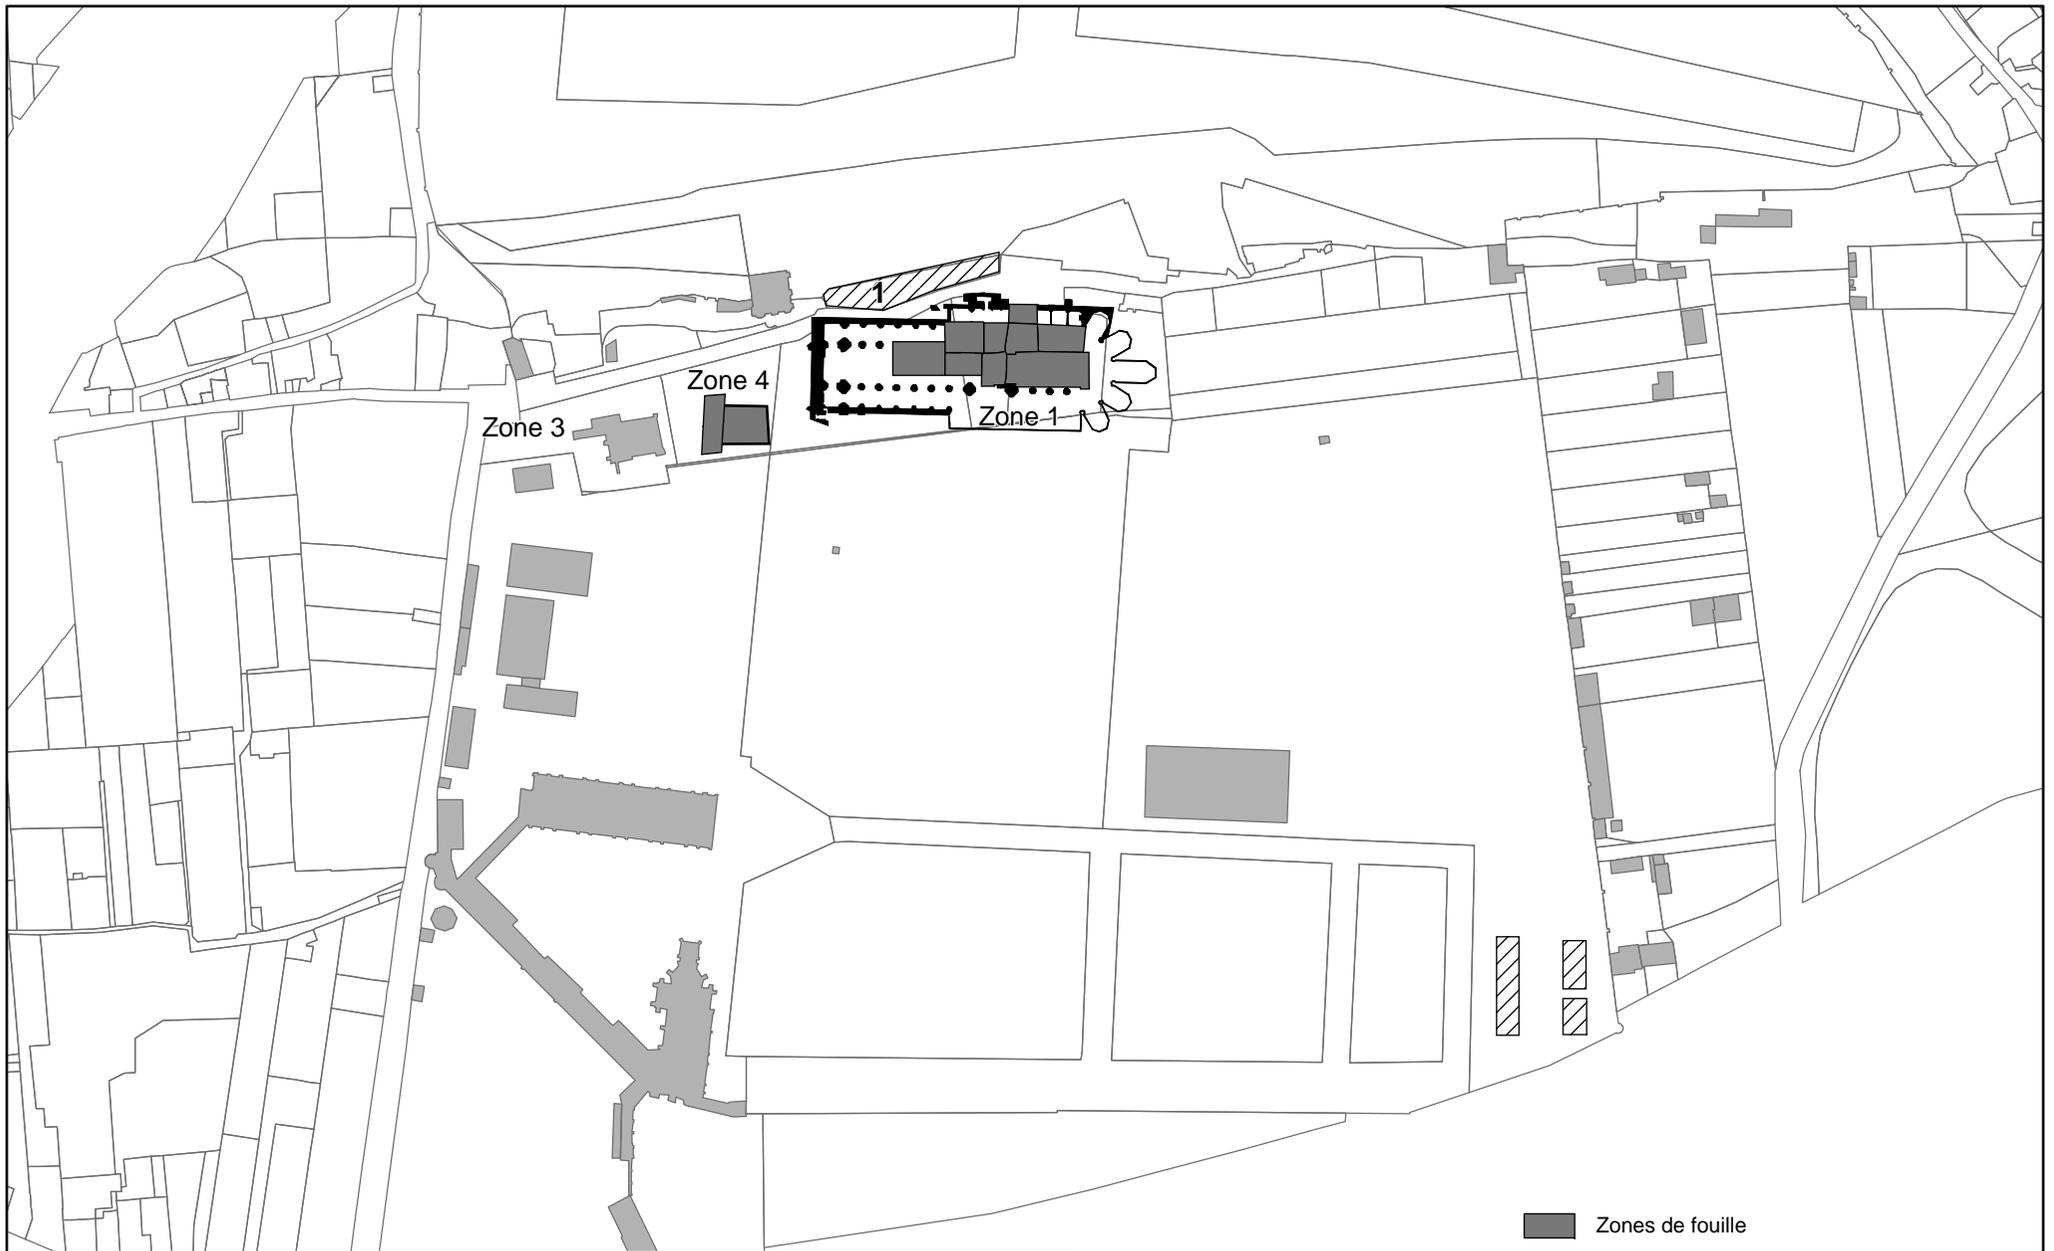
Tours site 17 - Marmoutier 2011
Fig. 3
 Localisation des zones de fouille en 2011.

Depuis 2006, les interventions portent principalement sur deux parties distinctes du site (Fig. 2 et 3) : d'une part, l'emprise de la dernière église abbatiale (zone 1), d'autre part, l'hôtellerie de l'abbaye dont le tiers occidental encore en élévation correspond à la zone 3 tandis que les deux autres tiers, détruits au début du 19^e siècle, sont maintenant presque intégralement accessibles à la fouille (zone 4).

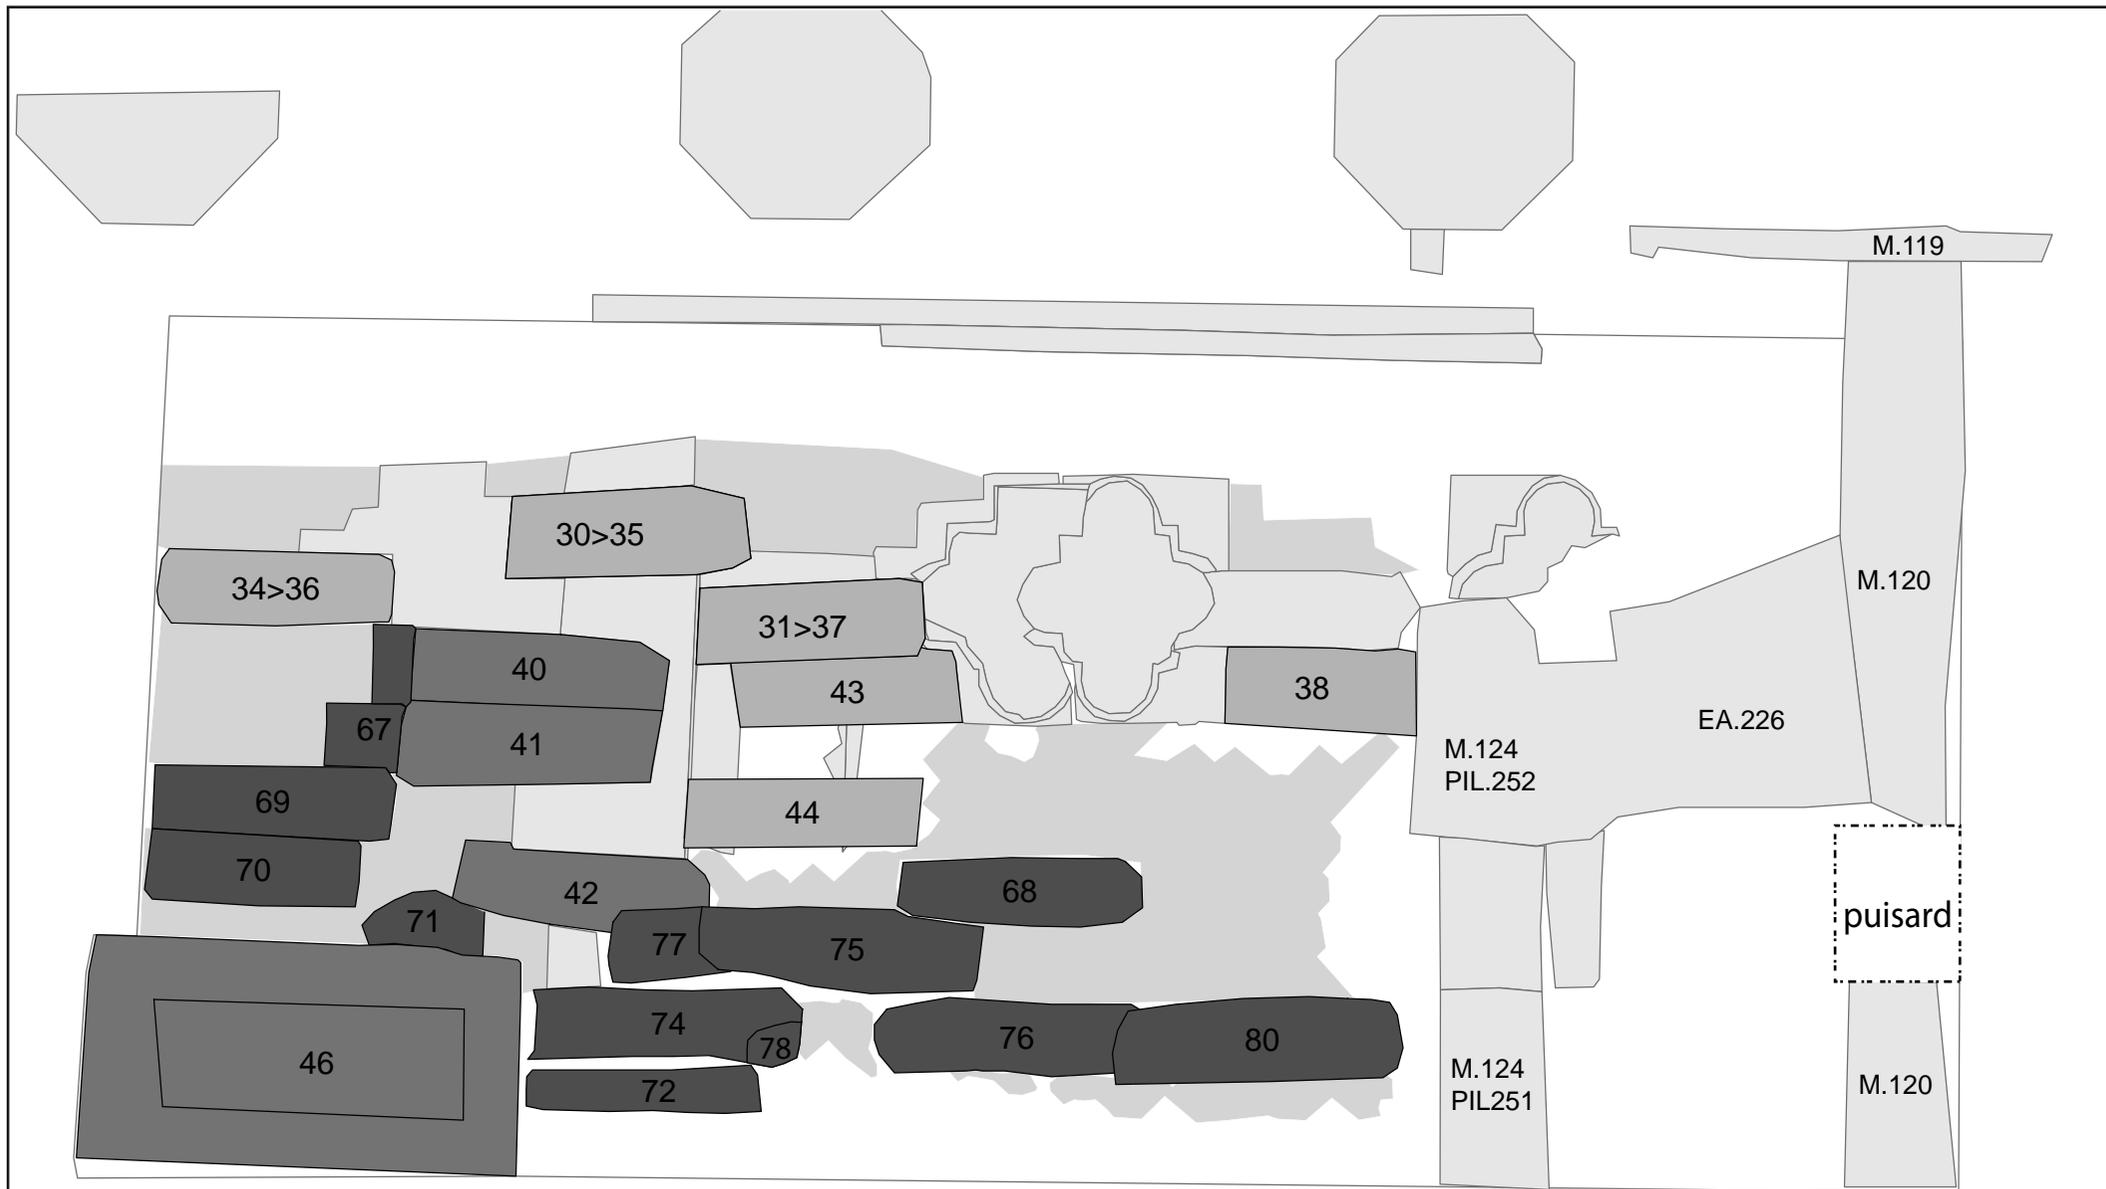
Tours site 17 - Marmoutier 2011
Fig. 11
 Zone 1, secteur 8
 Plan général des sépultures modernes.

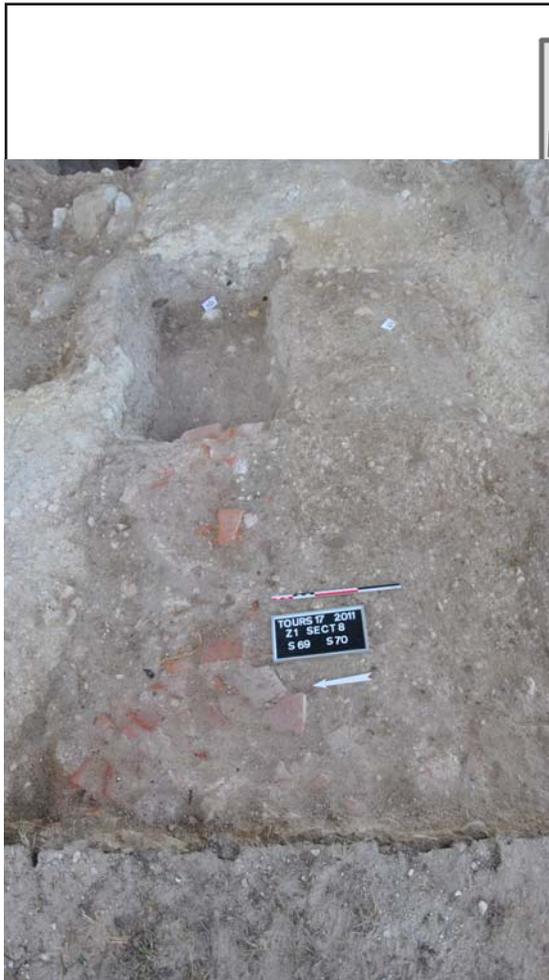
Les sépultures S.69 et S.70 en cours de fouille.

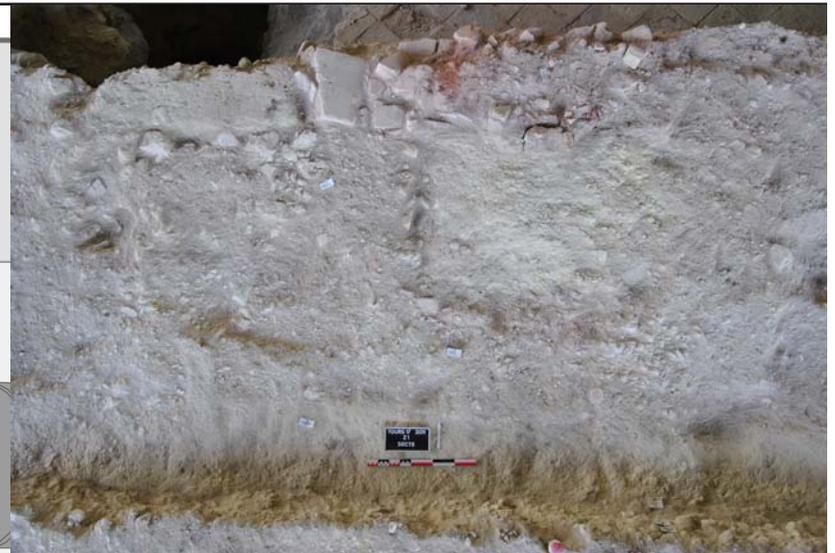
S.68 à l'ouverture de la fouille en 2011 (en haut de la photo).

S.68 en cours de fouille : les dalles de couverture apparaissent.

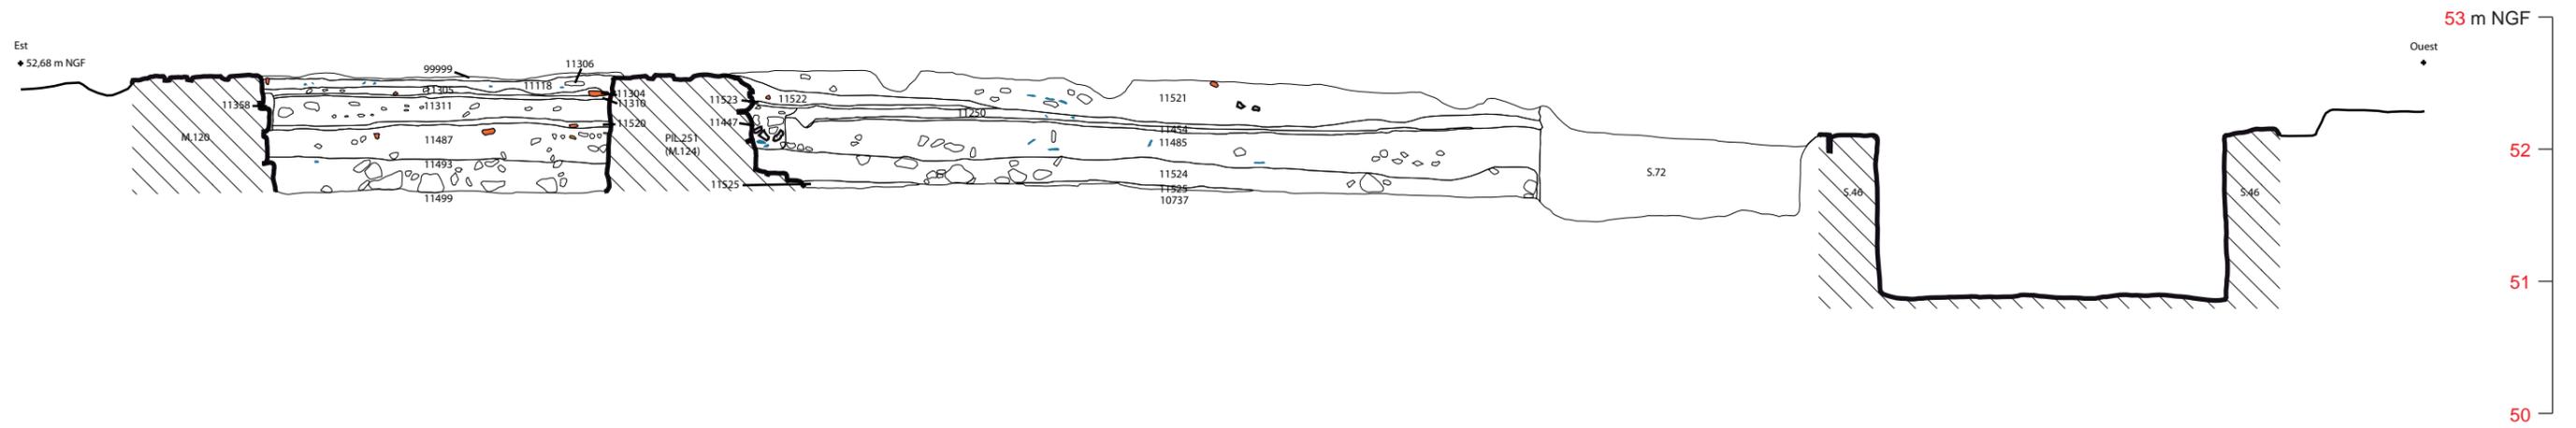
Tours site 17 - Marmoutier 2011
Fig. 24
 Zone 1, secteur 8
 Coupe 224.

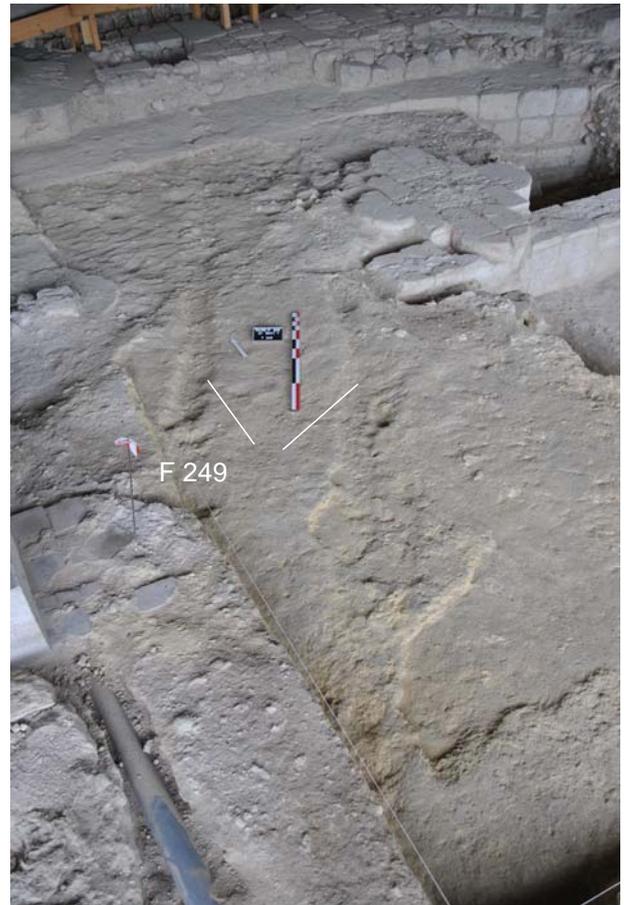
Ornières menant jusqu'au mur de chaînage de l'abbatiale gothique (F.249)

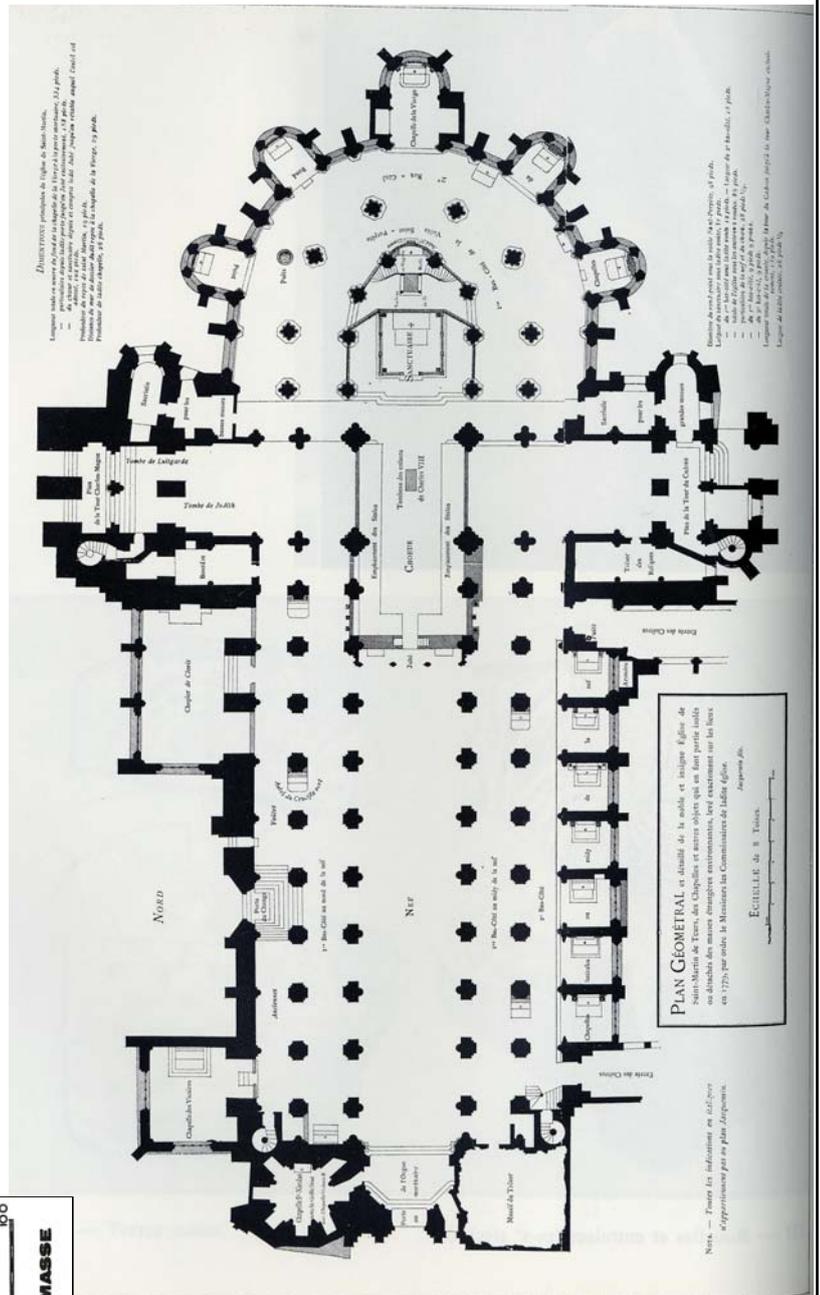
c. Plan de Ch. Lelong :
M.94 est interprété
comme façade
provisoire de l'église
romane, au 13^e siècle
(Lelong 1983 : 1).

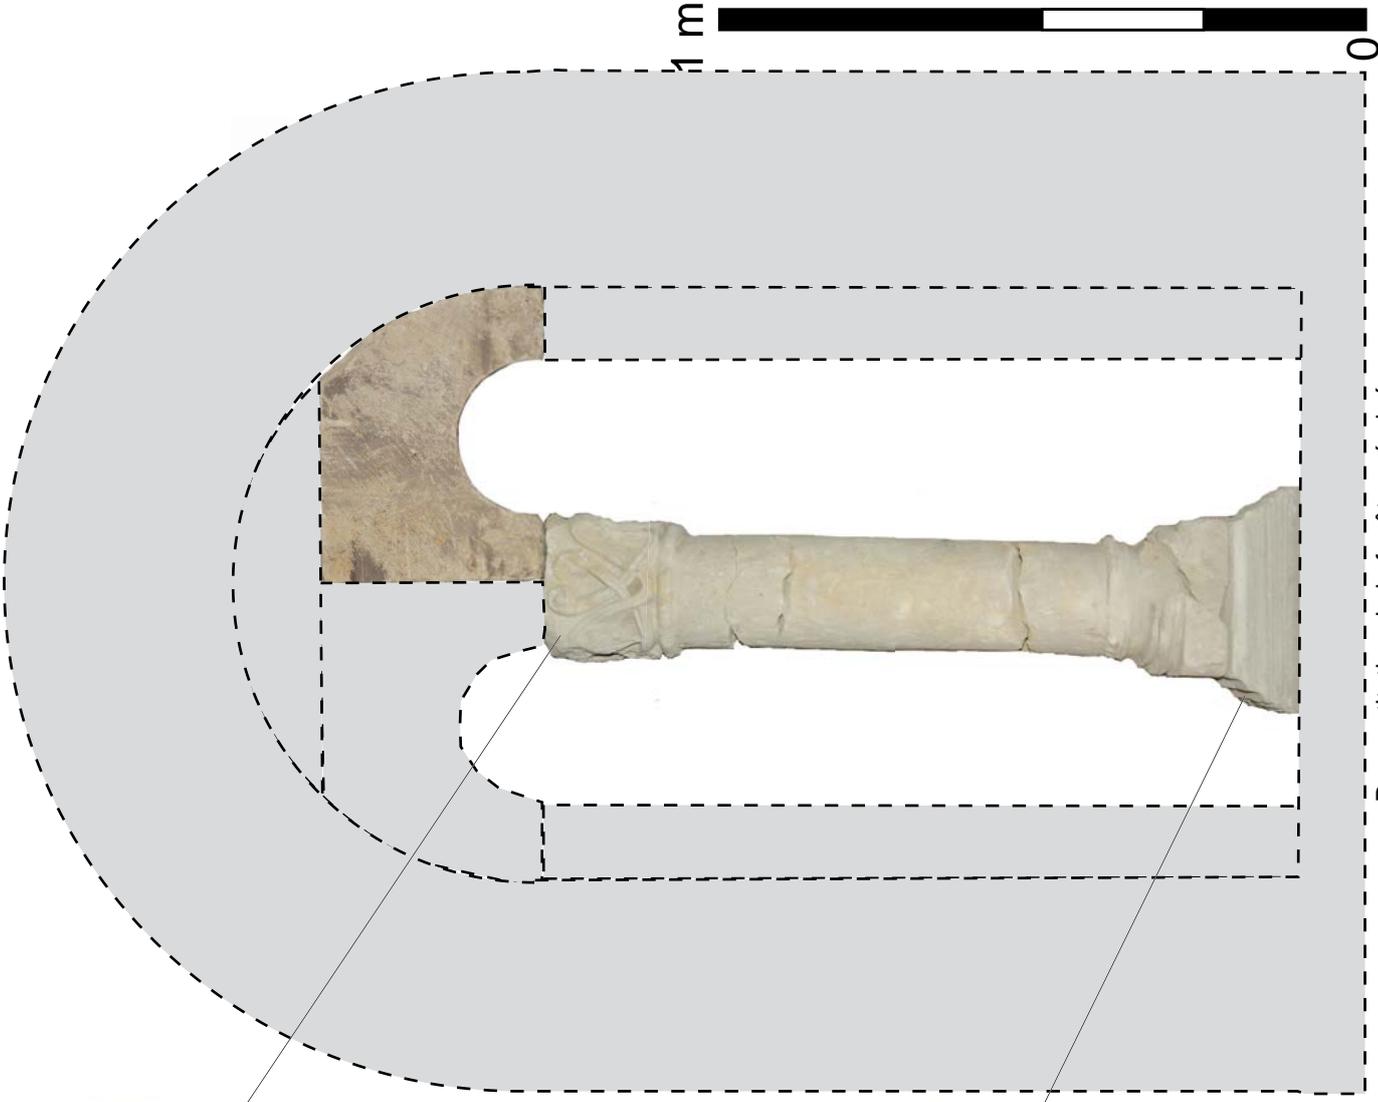
e. Reconstitution de la fenêtre géminée.

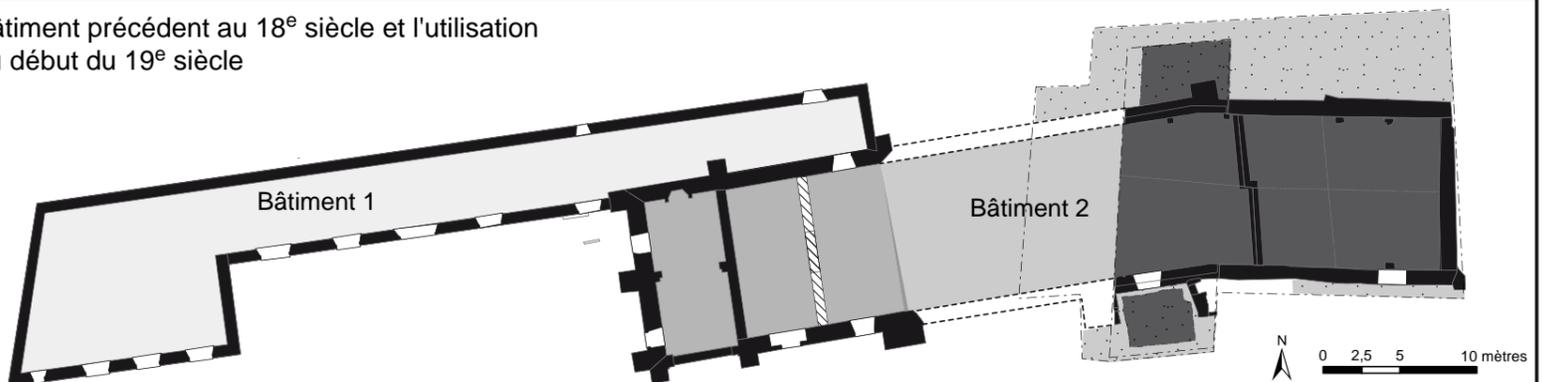
Tours site 17 - Marmoutier 2011
 Fig. 54
 Zones 3 et 4
 Chronologie générale des constructions.

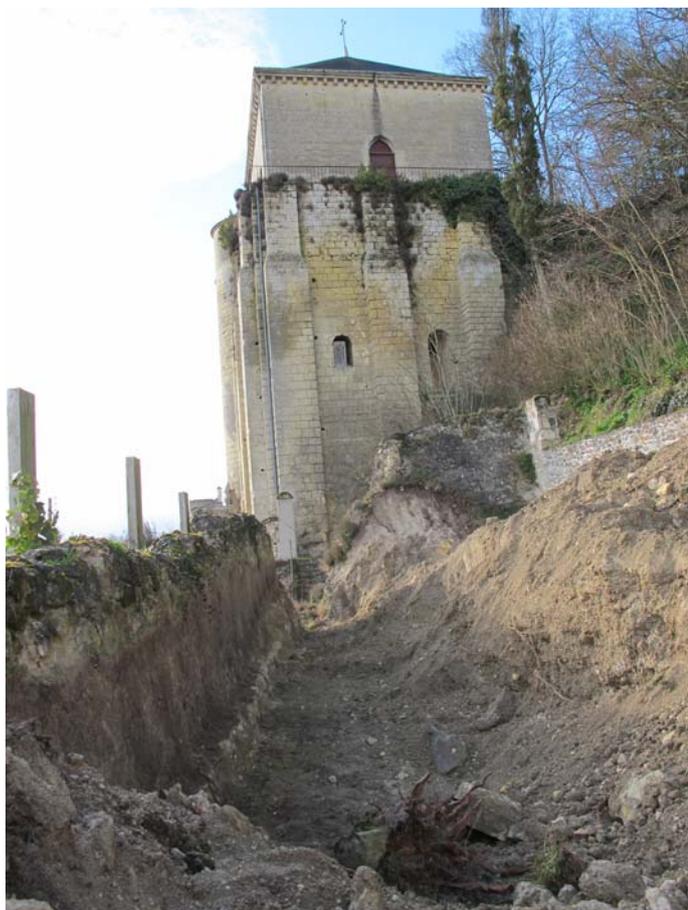
a. Mur de terrasse. Tranchée sur la face nord.

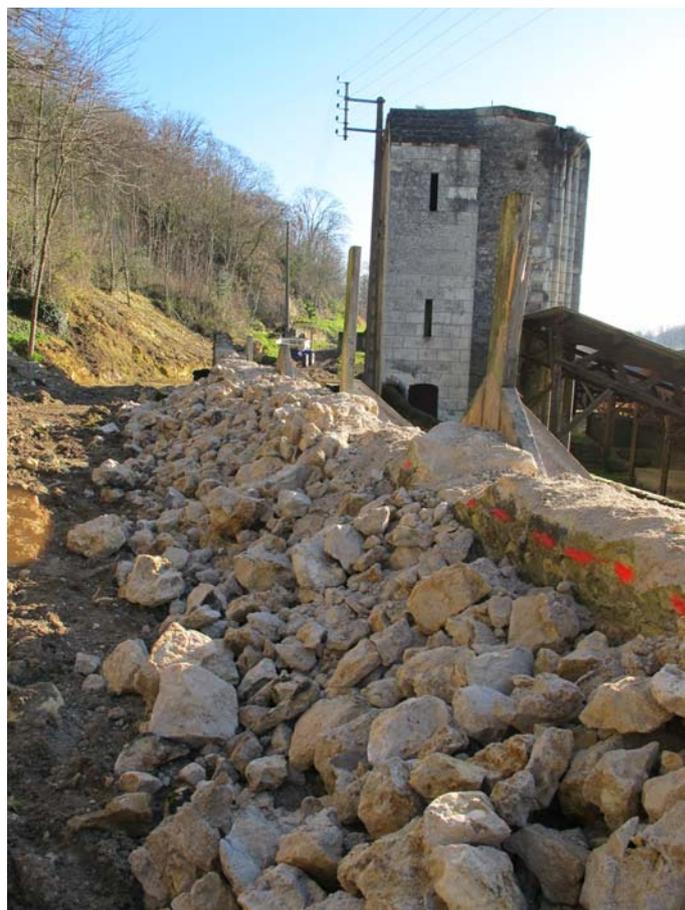
c. Démolition de la partie supérieure du mur.

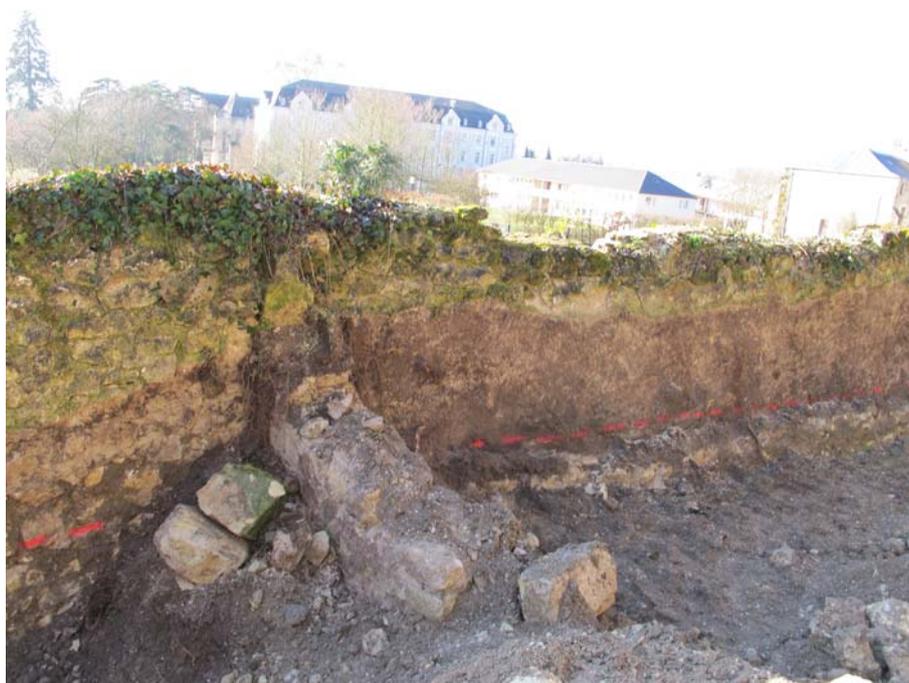
b. Maçonnerie nord-sud.

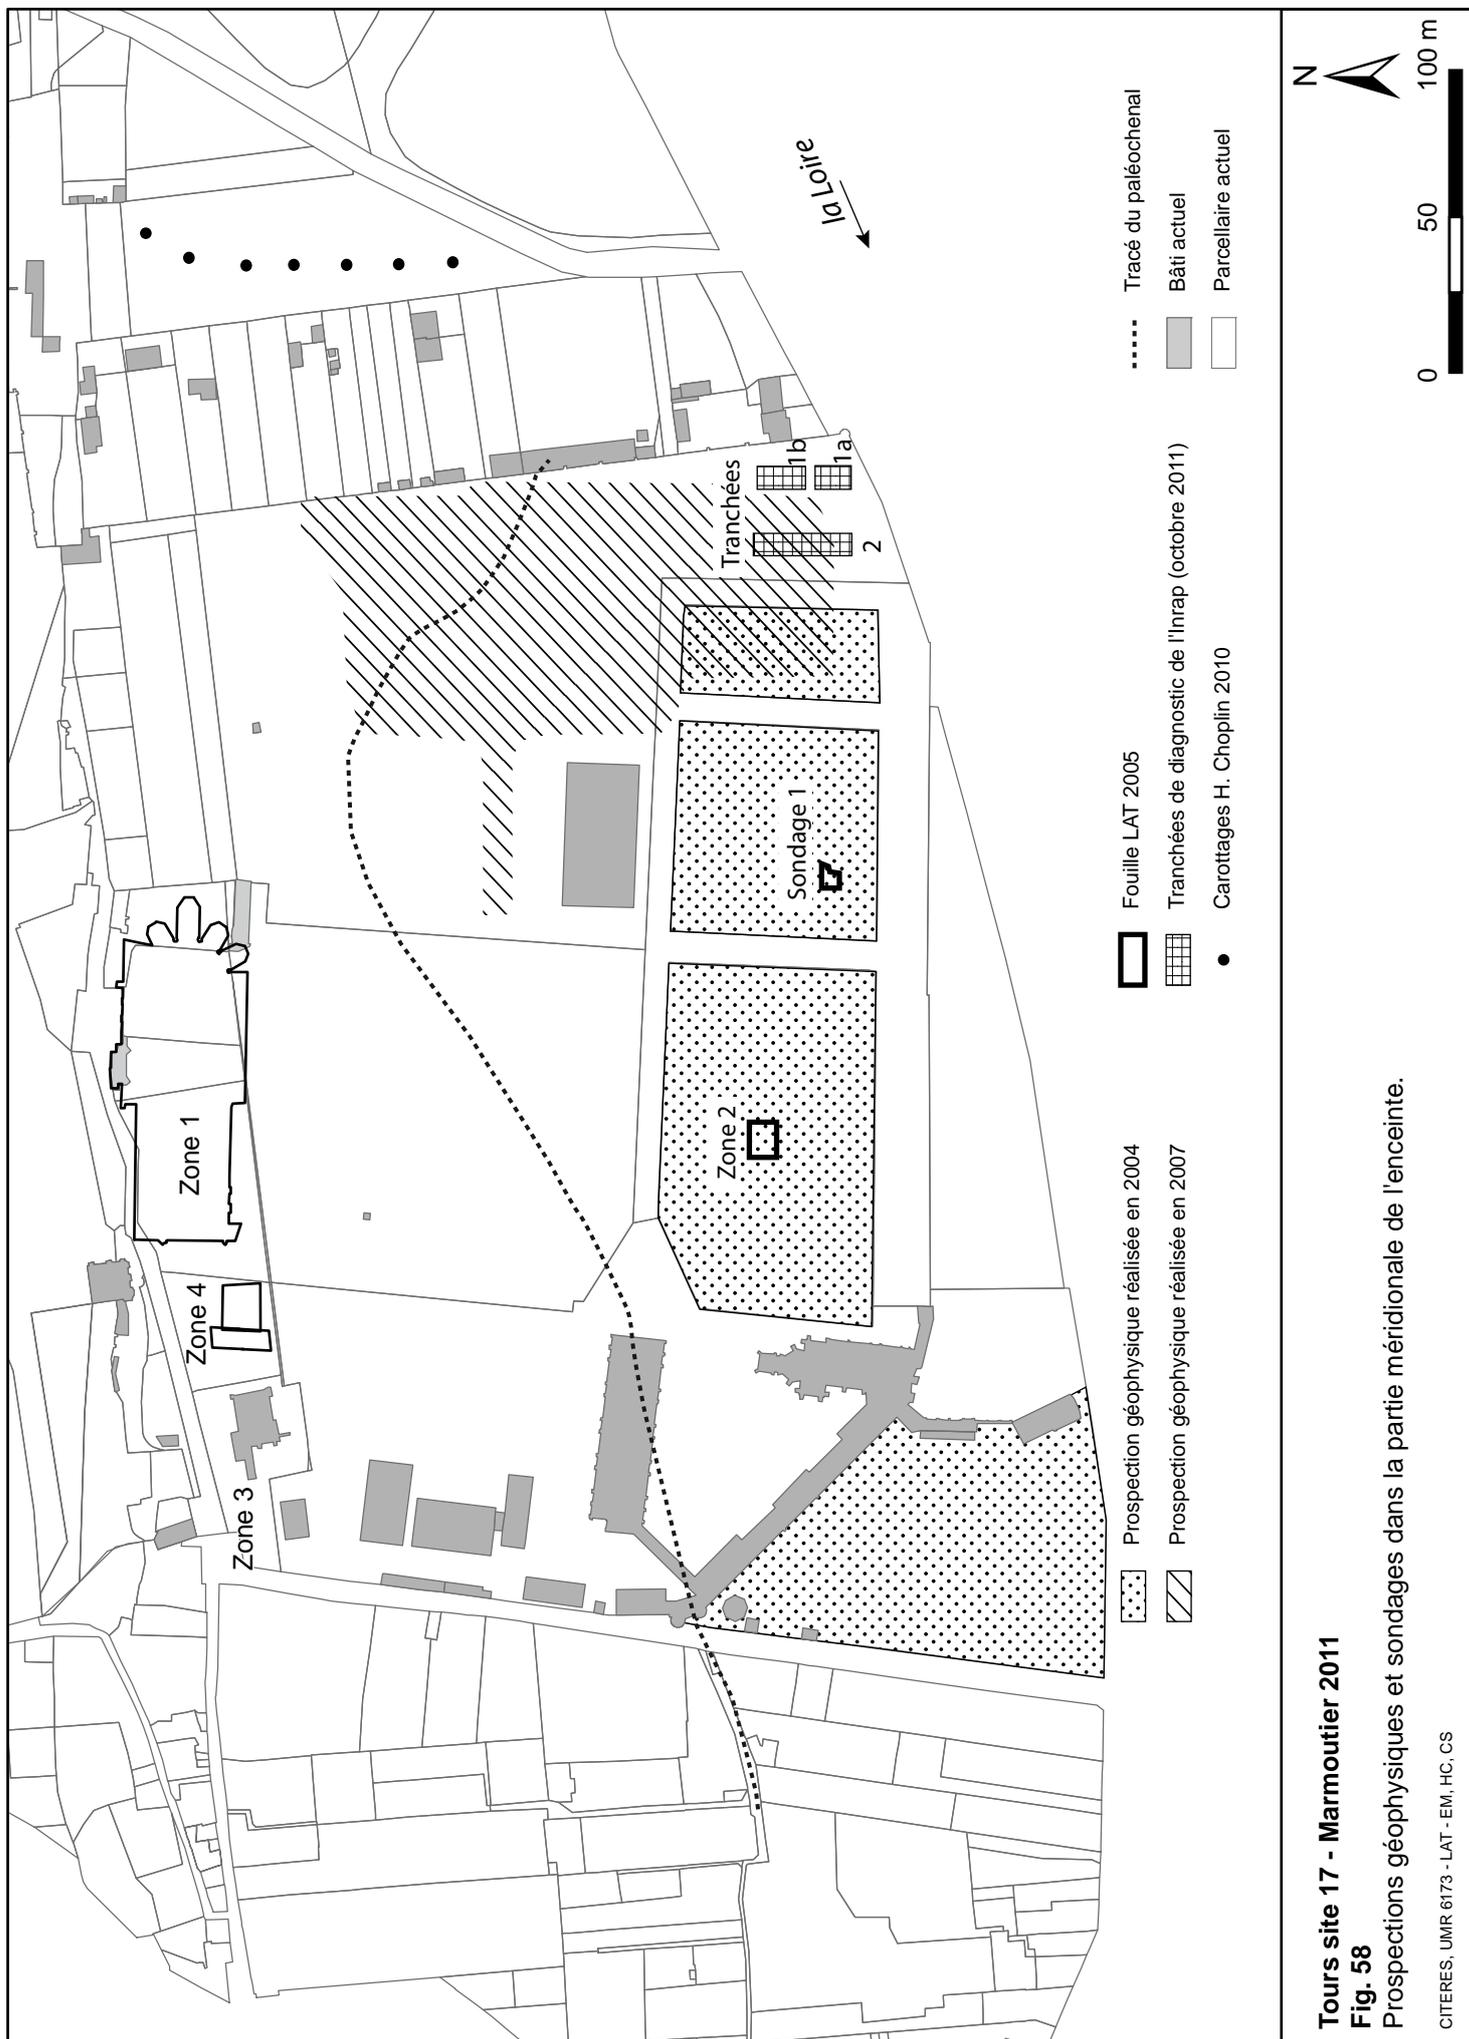
Prospections géophysiques et sondages dans la partie méridionale de l'enceinte.

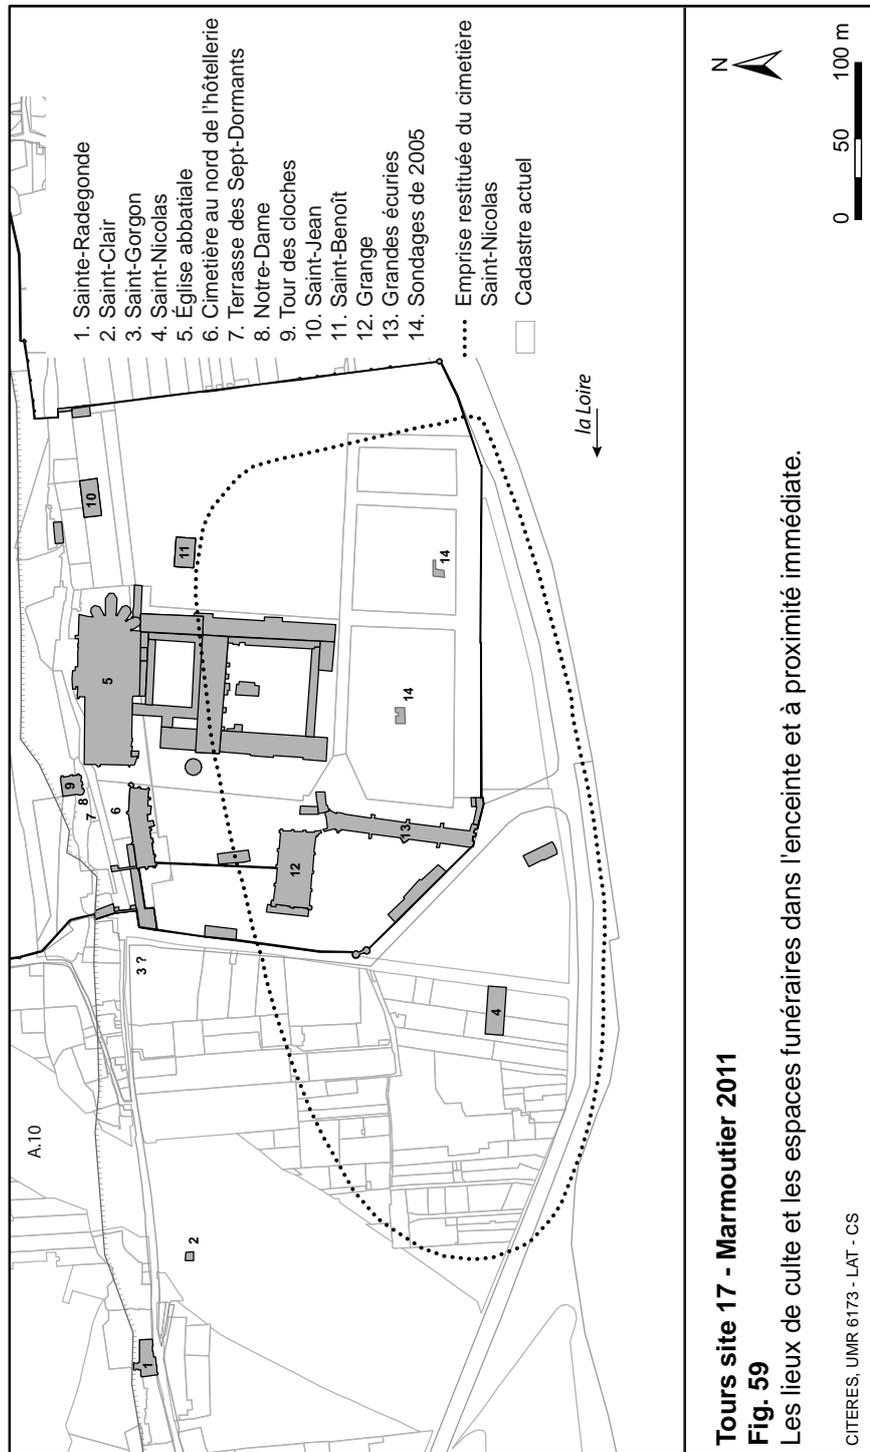
Les lieux de culte et les espaces funéraires dans l'enceinte et à proximité immédiate.

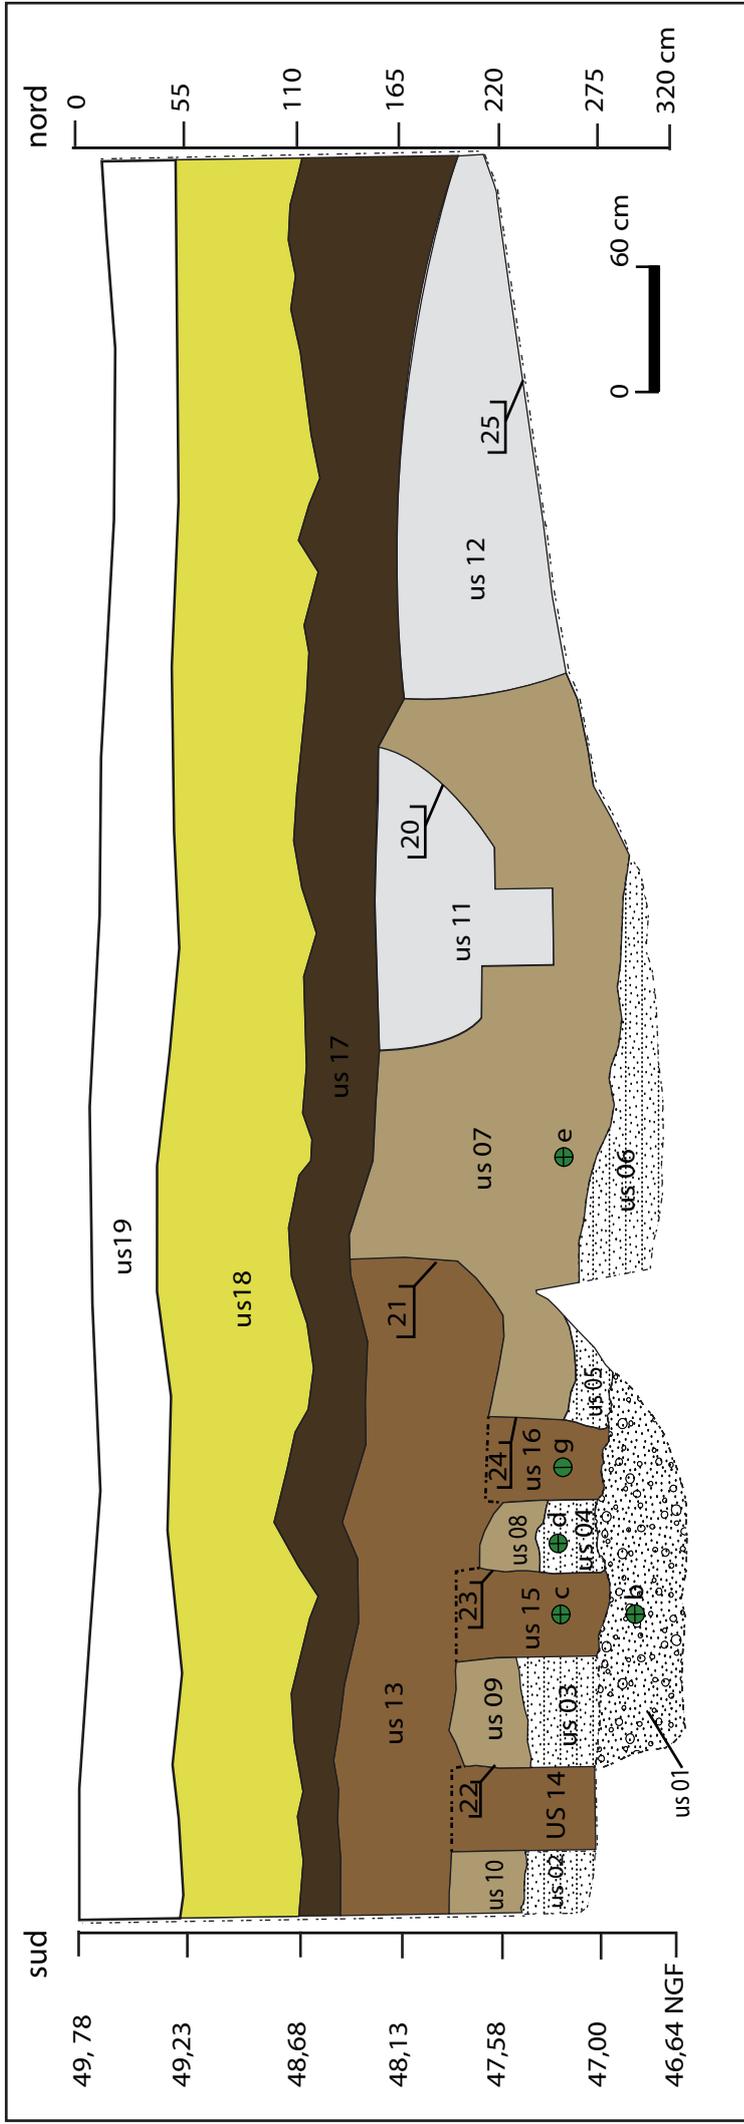
Tours site 17 - Marmoutier 2011
Fig. 60
 Dessin de la coupe de la tranchée 1a.

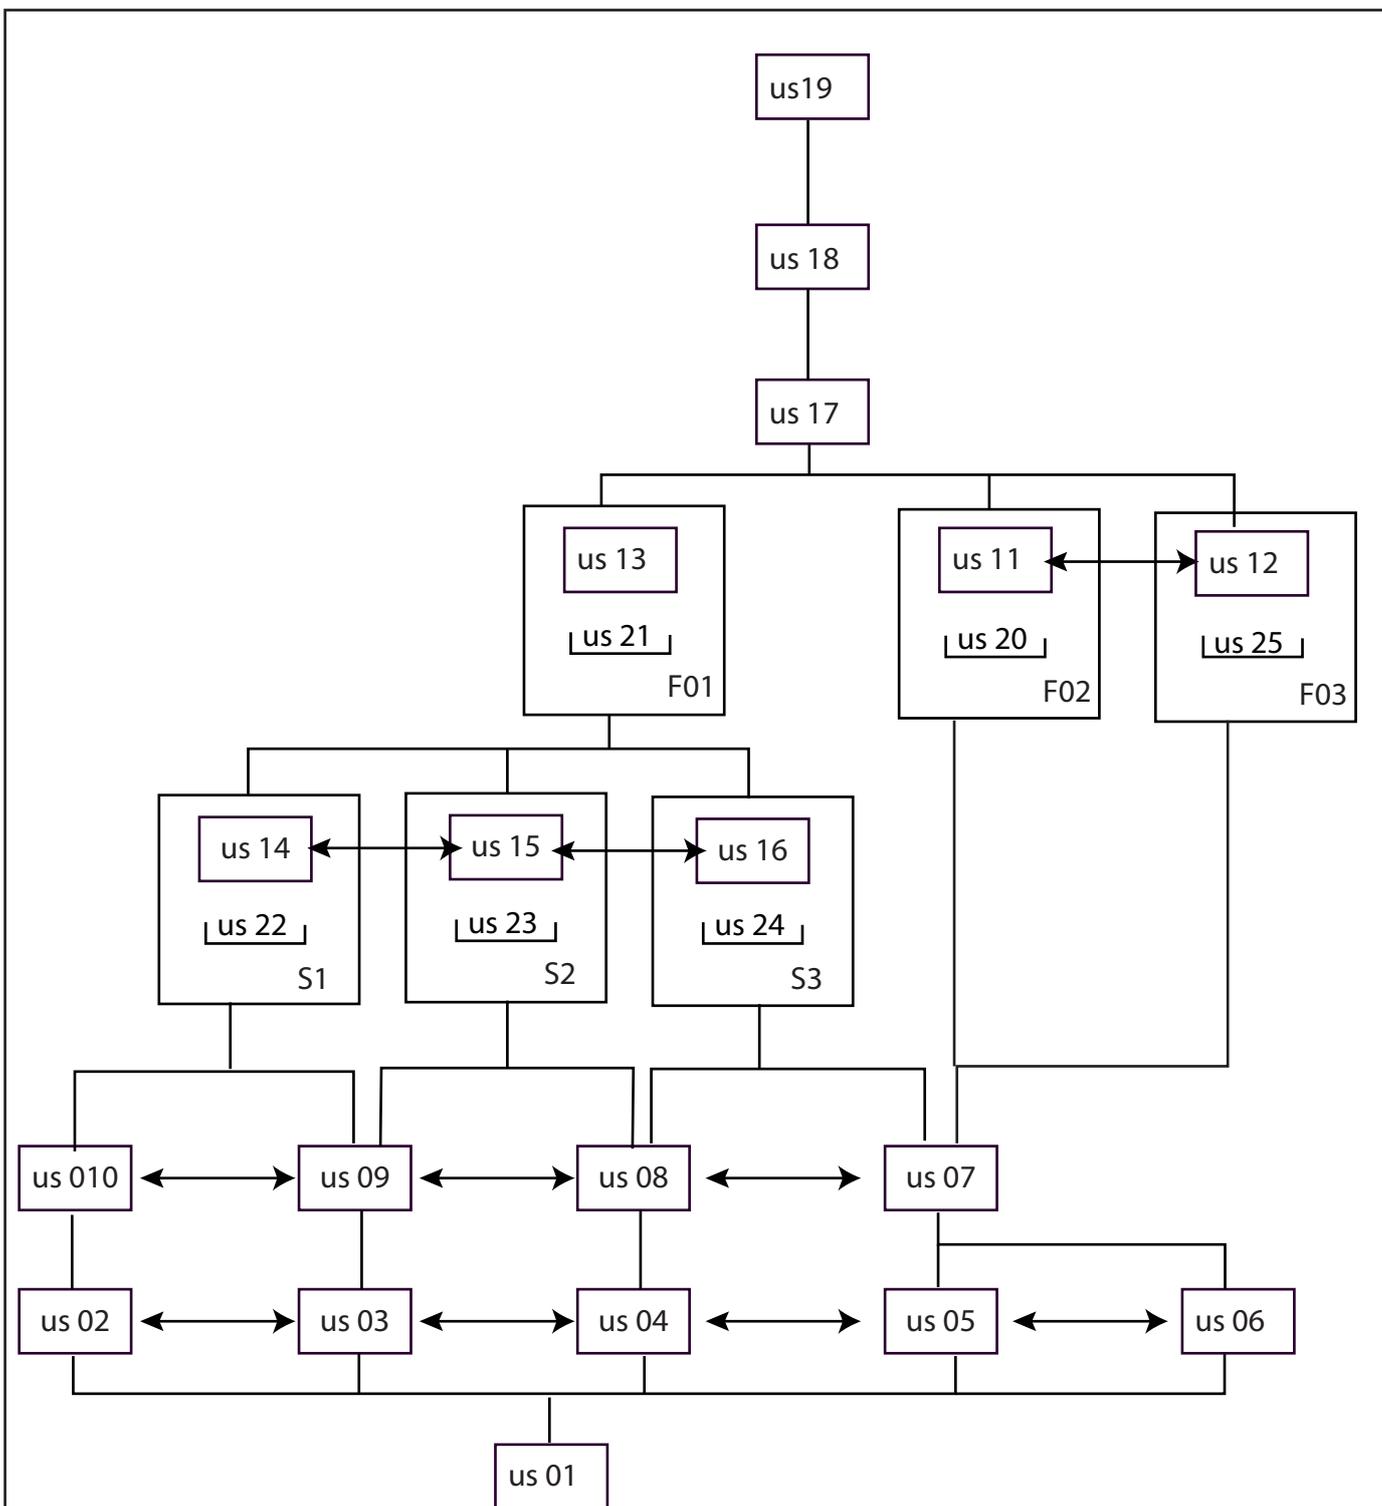
Tours site 17 - Marmoutier 2011
Fig. 61
 Diagramme stratigraphique de la coupe 1.
