Pompéi, Pistrina: recherches sur les boulangeries de l'Italie romaine

POMPÉI, PISTRINA : RECHERCHES SUR LES BOULANGERIES DE L'ITALIE ROMAINE

École française de Rome, Centre Jean-Bérard (UMS 1797, CNRS-EFR), Soprintendenza speciale per i beni archeologici di Napoli e Pompei et Ministère des Affaires étrangères (Paris)

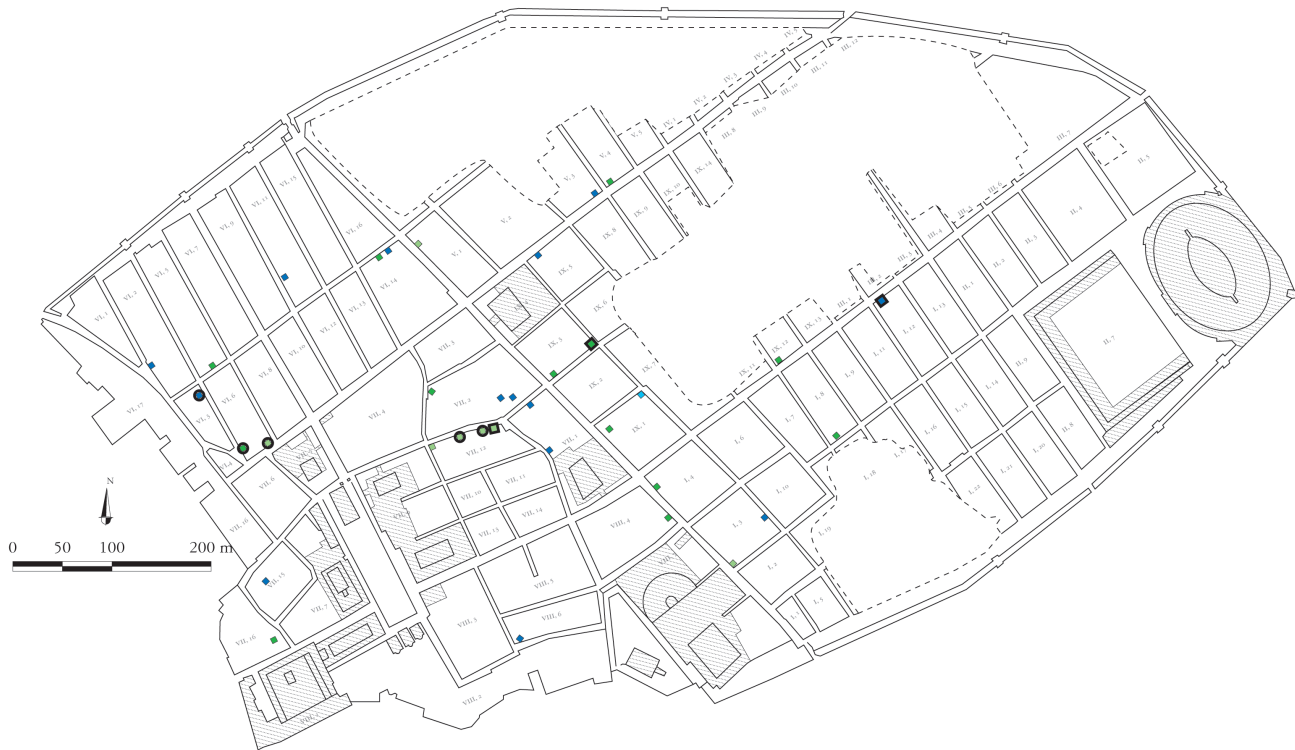
- ◆ TYPE A (Laboratoire avec meules, boutique)
- ◆ TYPE A1 (Laboratoire et boutique)
- ◆ TYPE B (Laboratoire avec meules)
- ◆ TYPE B1 (Laboratoire sans meule)
- Boulangeries relevées durant la campagne 2008
- Boulangeries relevées et étudiées (nettoyages / sondages) durant la campagne 2008

Fig. 59 - Pompéi, *Pistrina*. Plan de répartition des boulangeries dans l'espace urbain pompéien.

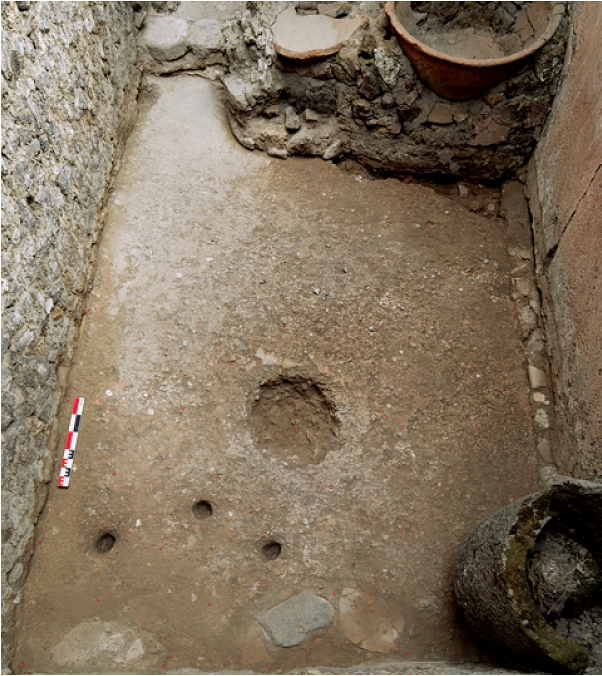
Fig. 65 – Pompéi, *Pistrina*. Salle de pétrissage (120) de la boulangerie IX 3, 19-20. Le pétrin en pierre a été déplacé dans l'angle sud-ouest de la pièce (en bas, à dr.), mais subsiste au sol la fosse qui l'accueillait en fonctionnement; la nature des trois creusements situés en deçà de la fosse reste indéterminée. Au fond, contre la paroi orientale, podium dans lequel sont insérées deux jattes pour la levée de la pâte (vue de l'ouest; mosaïque de photos à partir de clichés S. Aho).

pression y a été observée (fig. 65). L'un des tuyaux s'achevait, après avoir traversé un mur, dans la *meta* transformée en réceptacle dans la pièce 118. Le trop-plein se déverse sur le sol par le biais de deux encoches. Deux aménagements en briques et tuiles qui partent du centre de la pièce et qui divergent dans des directions sud-est et nord-est participent à cet ensemble d'installations vouées à faciliter le nettoyage des grains.

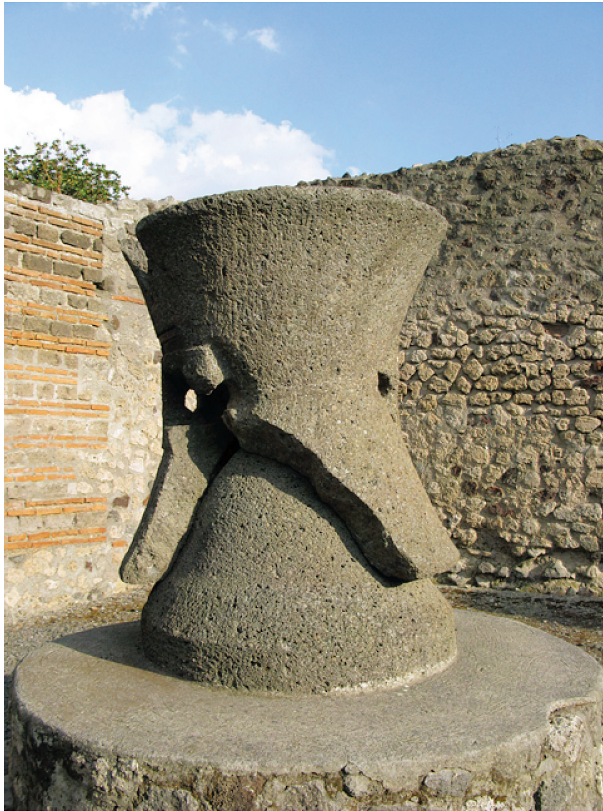
Fig. 66 – Pompéi, *Pistrina*. Épaisseur importante de l'extrémité de la paroi de la face de mouture du *catillus* d'un des moulins de la *Casa del forno* (VI 3, 3.27-28; cliché S. Longepierre).

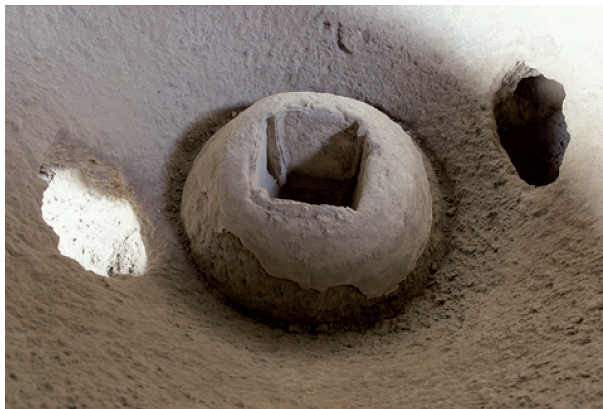
Fig. 67 – Pompéi, *Pistrina*. Sommet de la *meta* d'une meule située dans la boulangerie I 12, 1-2 (pièce 3), garnie d'une feuille de plomb pour emmancher l'axe vertical. L'usure a perforé les parois du *catillus* (cliché A. Gailliot).

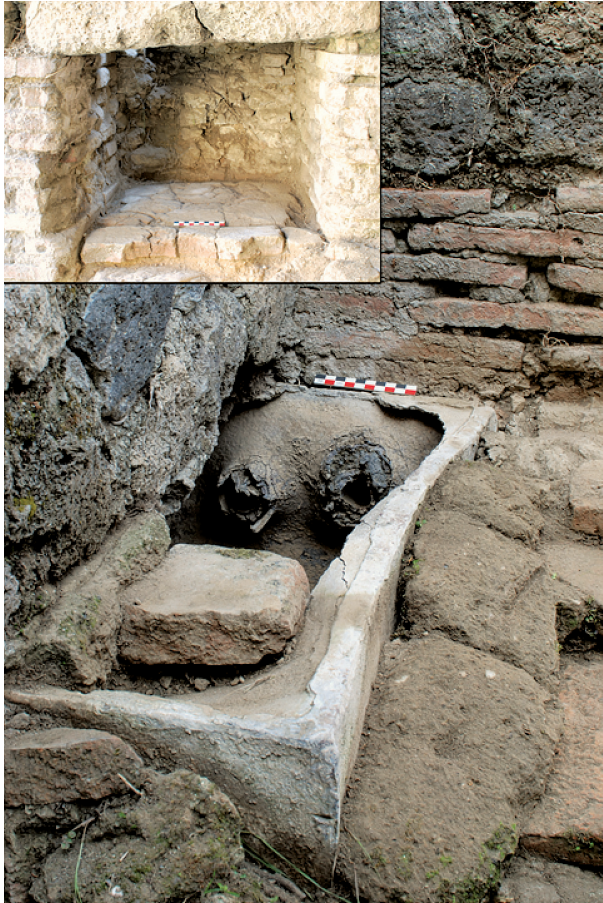
Fig. 71 - Pompéi, *Pistrina*. Chauffe-eau en plomb inclus dans le four de la boulangerie VII 12, 11. La face supérieure ayant disparu, on voit les tuyaux de remplissage et de vidange dans la paroi. En encadré, chambre de chauffe du même aménagement, vu de l'autre côté (clichés N. Monteix).

2. Alimentation d'un caisson de plomb à fonction de chauffe-eau, alimenté par cette même conduite ou par une dérivation, généralement placé en hauteur, dans un angle du four, entre le mur diaphragme et le mur de la chambre de cuisson, une vanne permettant d'actionner les sorties d'eau (fig. 71). Dans deux cas seulement, les caissons sont encore visibles (I 12, 1-2 et VII 12, 11); dans les autres cas, à une exception près, leur présence peut être restituée en fonction du négatif observable dans la maçonnerie. Le caisson est généralement appuyé sur des piédroits latéraux en maçonnerie de briques ou sur des blocs de lave placés sur les côtés. Il se trouve à une hauteur comprise entre 25 et 36 cm par rapport à la surface de chauffe. Dans certains cas, une ouverture dans le mur diaphragme permettait un accès manuel pour un puisage dans le caisson.

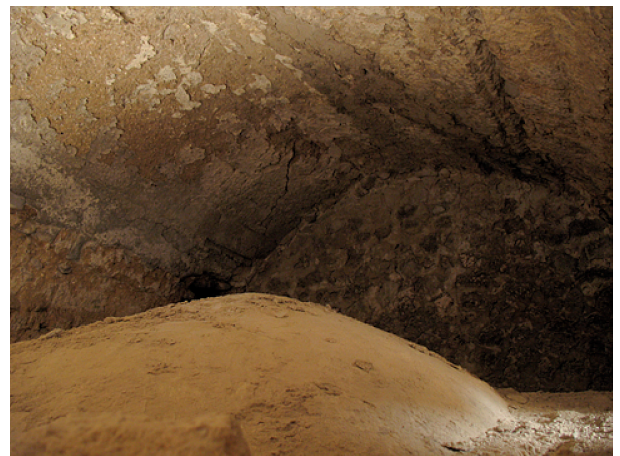
Fig. 73 - Pompéi, *Pistrina*. Vue de l'intérieur de la coupole du four en VII 2, 3.6-7. Notez le premier rang de blocs en trachyte (cliché A. Coutelas).

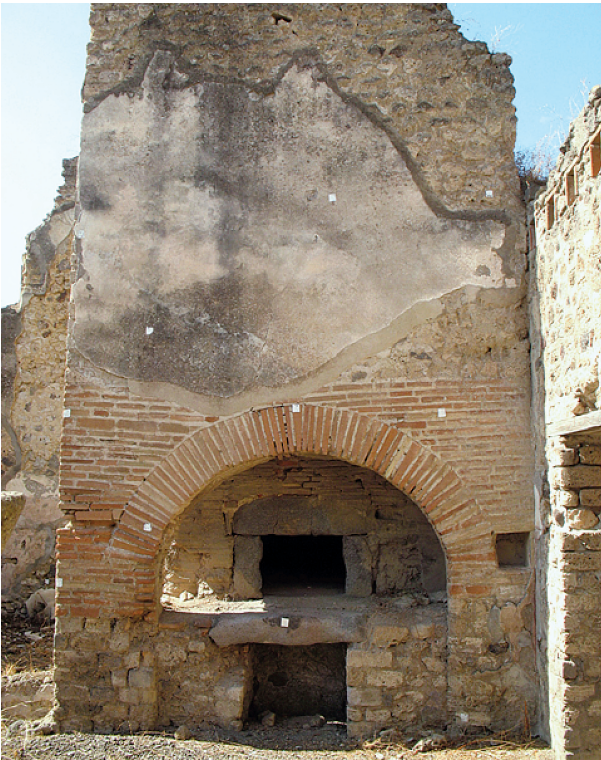
Fig. 74 – Pompéi, *Pistrina*. Vue générale du four en V 4, 01-02. En avant de la gueule du four et de l'autel se trouve le mur diaphragme, avec son arc caractéristique. Notez les changements d'appareil entre les zones inférieure et supérieure de la paroi (cliché A. Coutelas).
