POMPÉI, *PISTRINA* :
RECHERCHES SUR LES BOULANGERIES DE L'ITALIE
ROMAINE

École française de Rome, Centre Jean-Bérard (USR 3133, CNRS-EFR), Soprintendenza speciale per i Beni archeologici di Napoli e Pompei, Ministère des Affaires étrangères (Paris) et Institut européen d'histoire et des cultures de l'alimentation (Tours)

La seconde campagne du projet « *Pistrina* – Étude des boulangeries de l'Italie romaine » s'est déroulée à Pompéi du 31 août au 2 octobre 2009⁵, en continuant d'explorer deux voies. La première consiste à étudier l'ensemble des 36 boulangeries pour comprendre leurs aménagements et leur agencement spatial, tout en créant une documentation normalisée. La seconde a été de poursuivre les sondages entamés l'an passé.

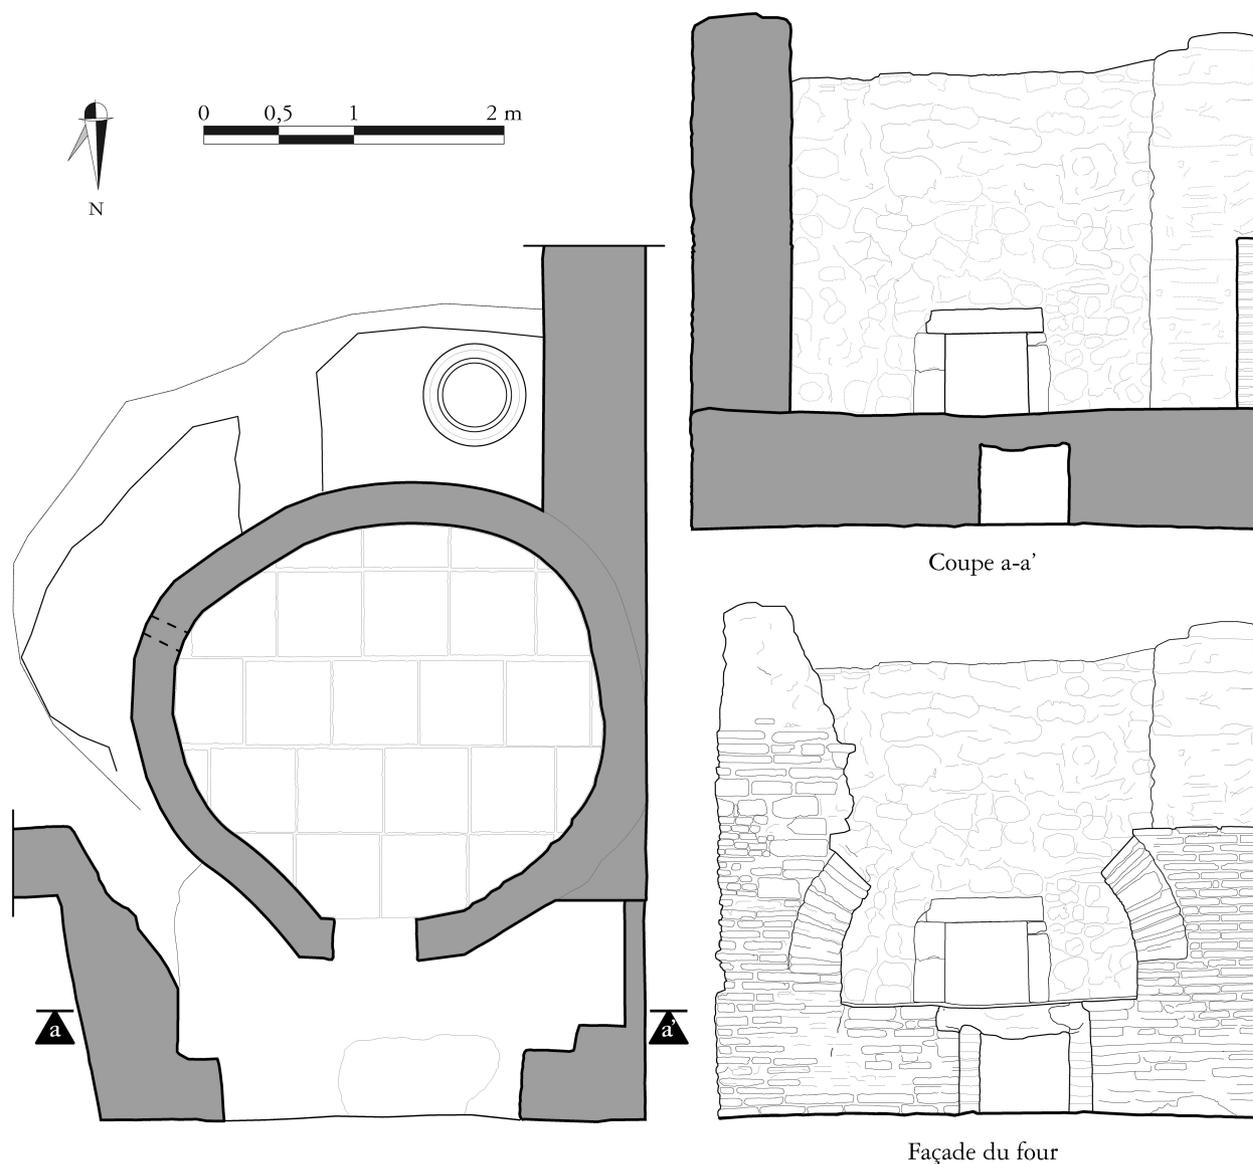
Fig. 63 – Pompéi Pistrina. Relevé de la façade, coupe sagittale plan du four situé dans la boulangerie V 3, 8 (relevé-dessin : V. Albano; échelle : 1/50).

détaillée : pour chacun d'entre eux, une ou deux vues en élévation ont été réalisées, en fonction de la présence ou non d'un mur diaphragme, ainsi que trois coupes selon les axes horizontal, sagittal et frontal (fig. 63).

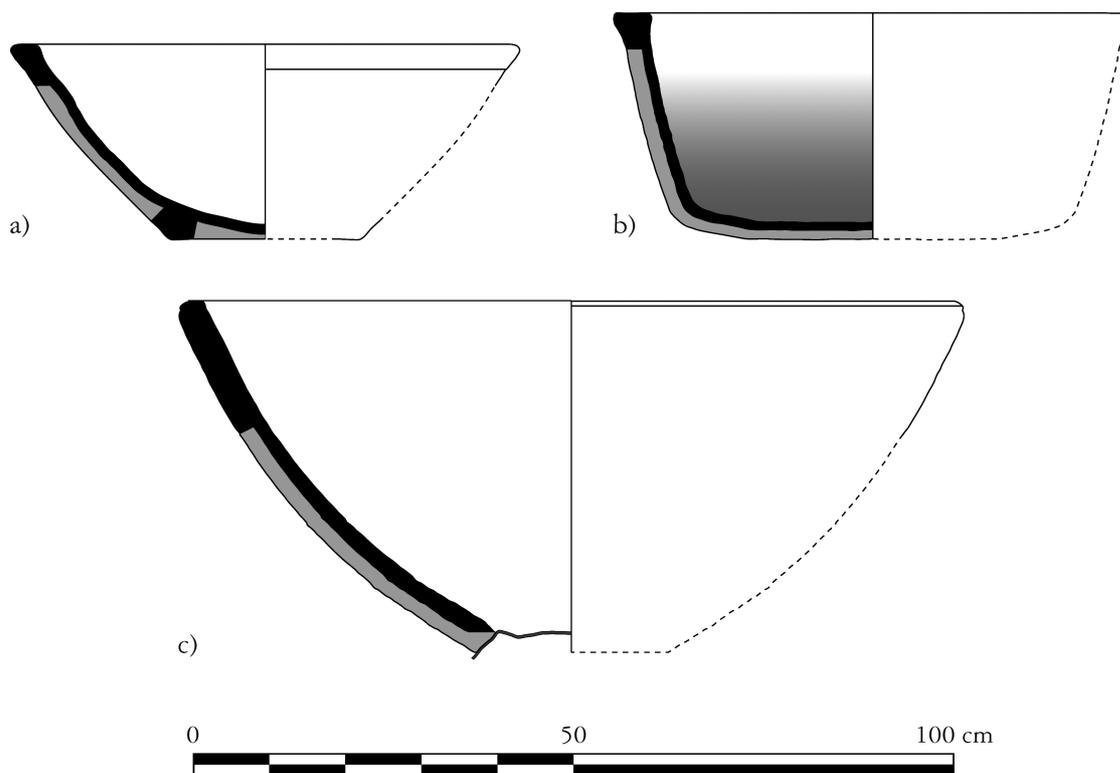
Fig. 64 – Pompéi *Pistrina*. Principaux types de jattes céramiques utilisées pour le pointage dans les boulangeries pompéiennes. Le trait pointillé de la paroi extérieure est lié à l'insertion de ces jattes dans des éléments maçonnés. a) type «à parois évasées» (IX 1, 3.33); b) type «à parois verticales» (IX 1, 3.33); c) type «demi *dolium*» (V 3, 8; dans la coupe, la feuille de plomb constituant le fond a été représentée; dessins : N. Monteix; échelle 1/10).

souvent évasés et de grandes dimensions, relativement étanches – mais pas suffisamment pour contenir des liquides –, fortement ancrés sur des podiums. Ces récipients peuvent être regroupés par deux ou trois et présentent alors parfois des formes différentes. Les trois principaux types mis en évidence sont les suivants : le premier est un récipient largement ouvert, à parois évasées et lèvre aplatie, élargie vers l'extérieur (fig. 64, a); le second est de dimension plus réduite, les parois sont verticales, la lèvre est aplatie et légèrement épaissie des deux côtés (fig. 64, b); le troisième est dépourvu de fond et pourrait correspondre à un demi *dolium* globulaire, soit retaillé, soit cuit directement avec cette forme (fig. 64, c). En ce qui concerne la forme des podiums, deux solutions ont été observées : soit un aménagement intégralement maçonné dans lequel est inséré le récipient, soit en fixant celui-ci sur un *catillus* de meule en remploi à l'aide d'une importante couche de mortier. Lorsque le troisième type de récipient est employé, une feuille de plomb peut obturer l'œillard de la meule (fig. 64, c et fig. 65). La large ouverture de ces jattes, associée à une faible profondeur, permet de proposer

une hypothèse d'utilisation : il s'agirait des récipients utilisés pour le pointage, première fermentation légère de la pâte avant la formation des pâtons. La proximité de ces aménagements avec le pétrin pourrait conforter cette hypothèse.

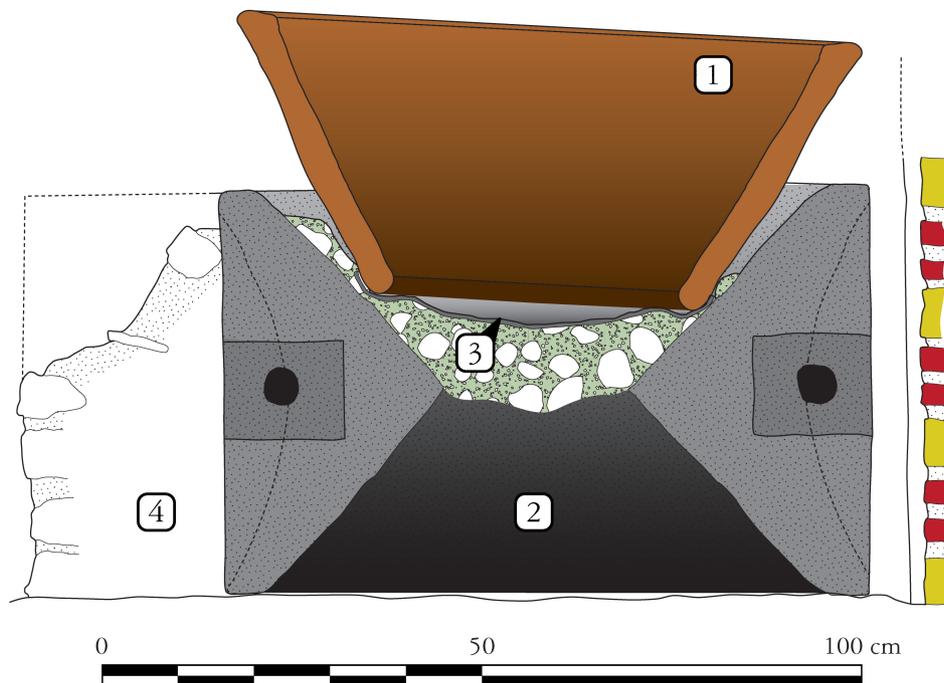
Fig. 65 - Pompéi *Pistrina*. Coupe restituée de la jatte de pointage installée sur une meule en remploi dans la boulangerie IX 5, 4. 1) jatte (de type «demi *dolium*»); 2) meule en remploi; 3) feuille de plomb utilisée comme fond, posée sur du mortier; 4) muret contenant la meule (relevé : N.M.; DAO : R. Macario / N.M.; échelle : 1/10).

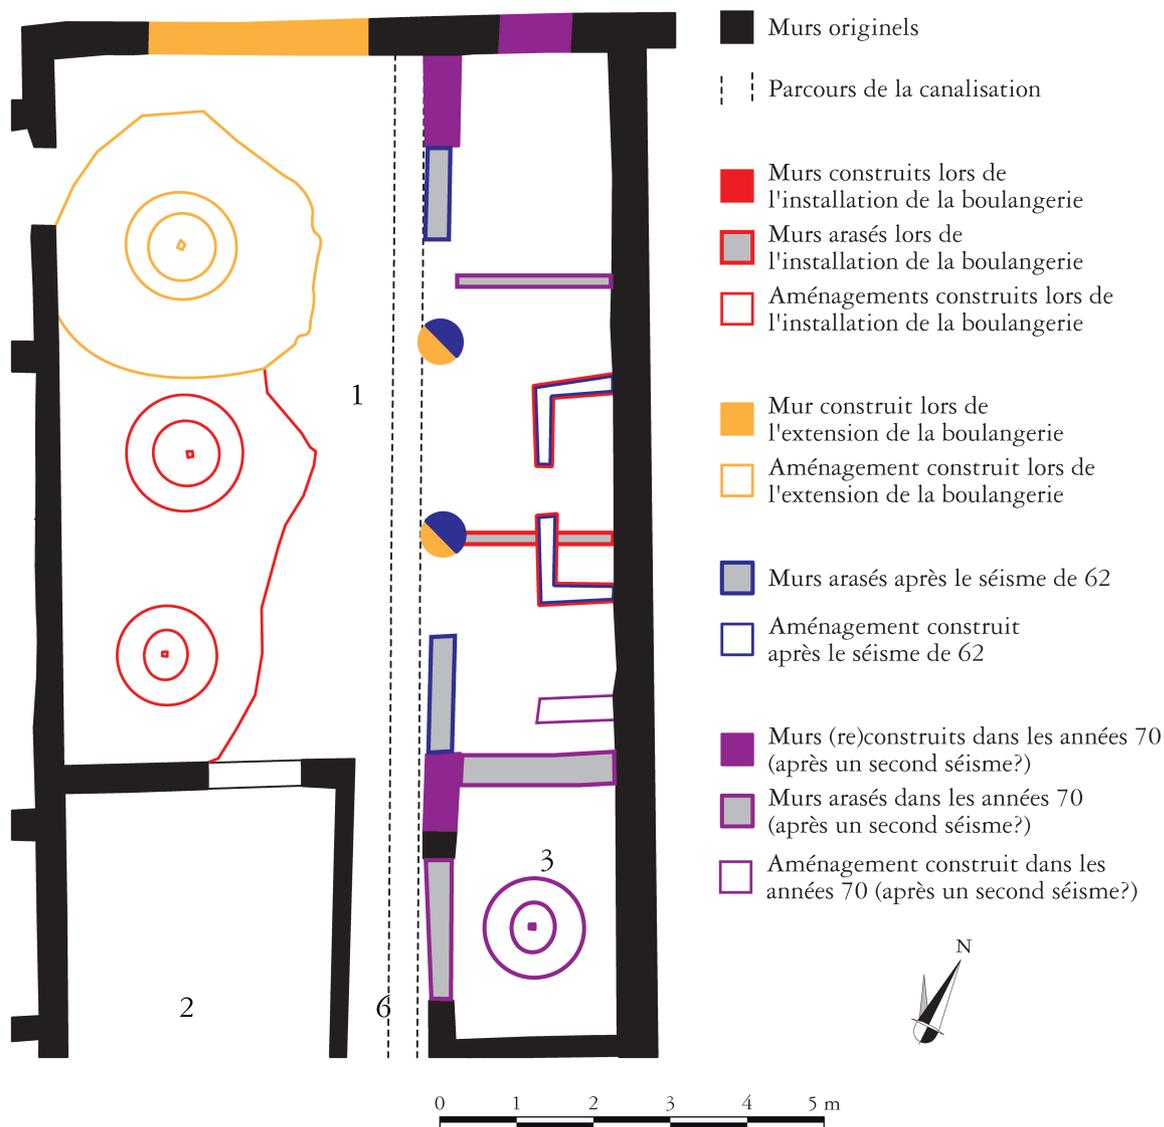
Fig. 66 - Pompéi *Pistrina*. Plan schématique des transformations survenues depuis la création de la boulangerie I 12, 1-2 (échelle : 1/100).

En I 12, 1-2, nous avons étendu la fouille initiée durant la campagne 2008 afin de comprendre les rythmes d'installation de la boulangerie dans cette maison (fig. 66).

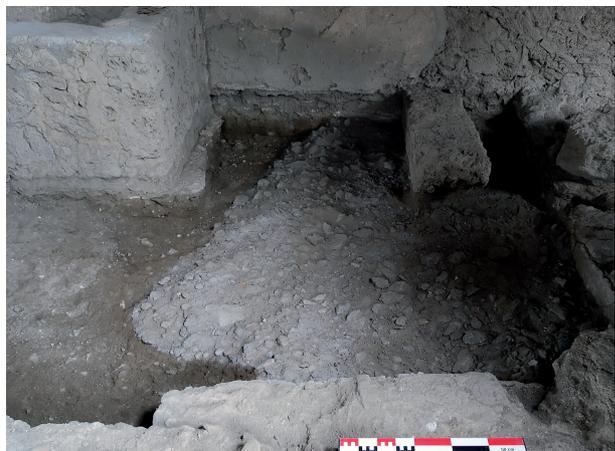
Fig. 67 - Pompéi *Pistrina*. Couche de déchets de taille de fragments de basalte, probablement de meules, correspondant à l'installation de la boulangerie I 12, 1-2 (cliché O. Mignot / EFR).

Une partie des murs de la construction originelle a été aperçue lors des fouilles, exclusivement dans la partie occidentale de la salle des meules. Ils ont été partiellement arasés pour permettre la mise en place de la boulangerie. Les travaux liés à cette installation sont massifs. Après la pose du dallage pour les deux meules les plus au sud et l'installation des moulins, certains déchets liés à leur taille et à leur ajustement ont été utilisés pour constituer une partie du remblai déposé dans l'ensemble de la pièce (fig. 67). Un rehaussement de la canalisation doit être associé avec ces travaux. À

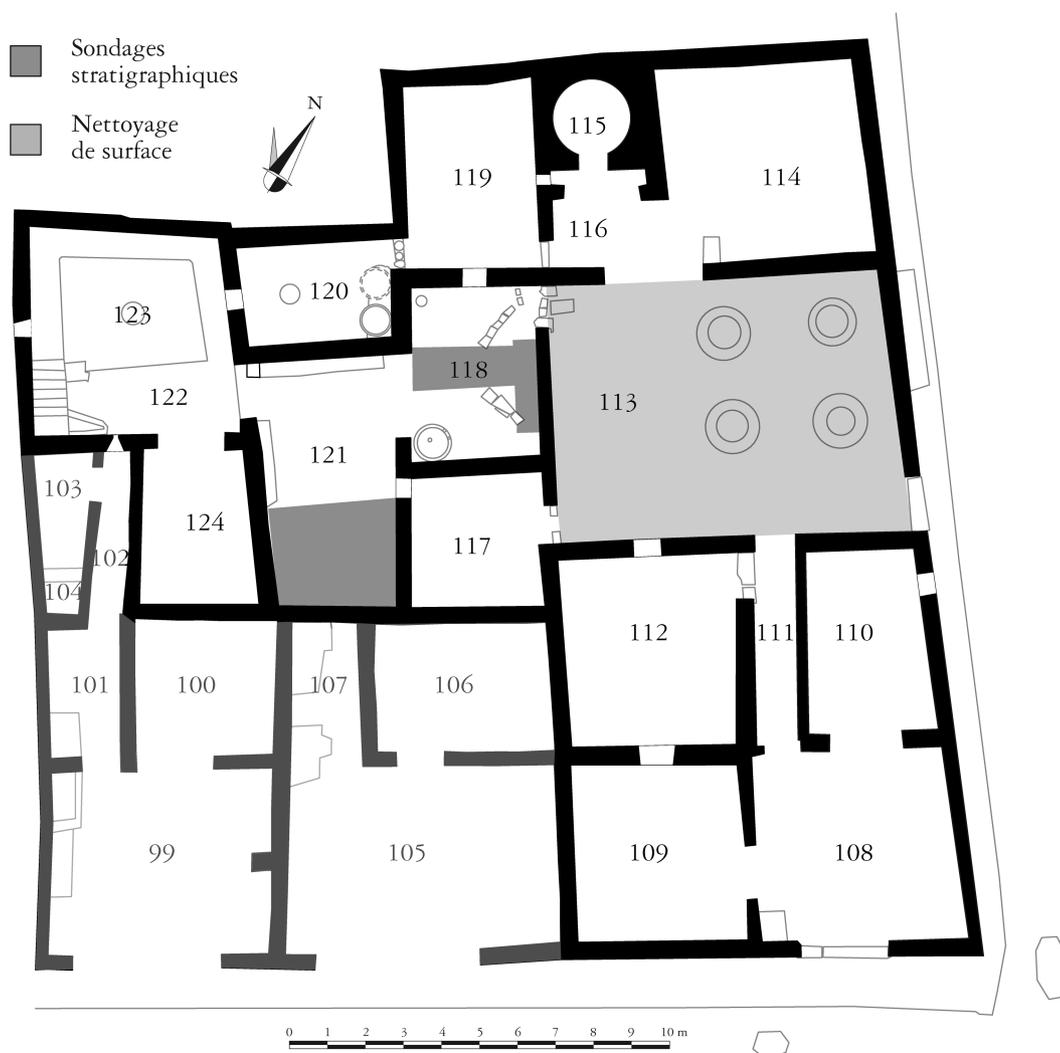
Fig. 68 - Pompéi *Pistrina*. Localisation des sondages réalisés en 2009 dans la boulangerie IX 3, 19-20 (échelle : 1/100).

meules (118 et 121; fig. 68). Ces travaux ont permis de mettre en évidence les transformations du système d'approvisionnement en eau, avant et après la création de la boulangerie, mais également de cerner les modifications successives du parcellaire. La stratigraphie observée s'est révélée fortement perturbée notamment par un effondrement de terrain survenu dans l'antiquité, probablement en lien avec le(s) séisme(s) de la seconde moitié du I^{er} siècle de notre ère. L'étude du matériel étant encore en cours, la succession ici proposée reste relative.

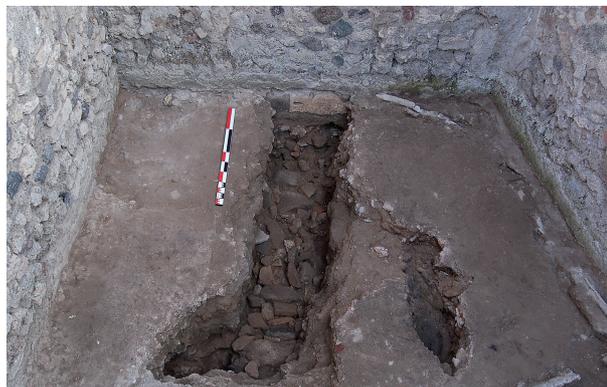
Fig. 69 – Pompéi Pistrina. Réfection de la couverture de la canalisation traversant la pièce 121 du nord au sud. Dans la paroi méridionale, on note, au-dessus du passage de la canalisation, un bloc en remploi couvert de stuc de I^{er} style, correspondant au rehaussement de la seconde phase de la pièce (cliché S. Aho / EFR).

La dernière phase est scandée par des travaux dont seule la succession relative peut être déterminée pour l'instant. Dans un premier temps, sans que l'on ne puisse en expliquer le motif – l'évocation d'un nouveau séisme reste possible –, la canalisation acheminant l'eau hors de la pièce 121 est refaite (fig. 69). Ensuite, le principal aménagement est constitué par un accès au réseau d'eau sous pression, perceptible par l'installation de tuyaux en plomb qui parcourent la pièce 121. Outre la fontaine de la pièce 122, ces *fistulae* servent à irriguer au moins l'un des récipients de « lavage », peut-être les deux. Conséquemment, la bouche de citerne de la pièce 121 est bouchée par un bloc de lave. Le récipient de l'angle sud-ouest est probablement changé : il s'agit désormais d'une *meta* de meule remployée qui porte encore les stigmates de l'écoulement de l'eau calcaire de l'aqueduc (fig. 70).

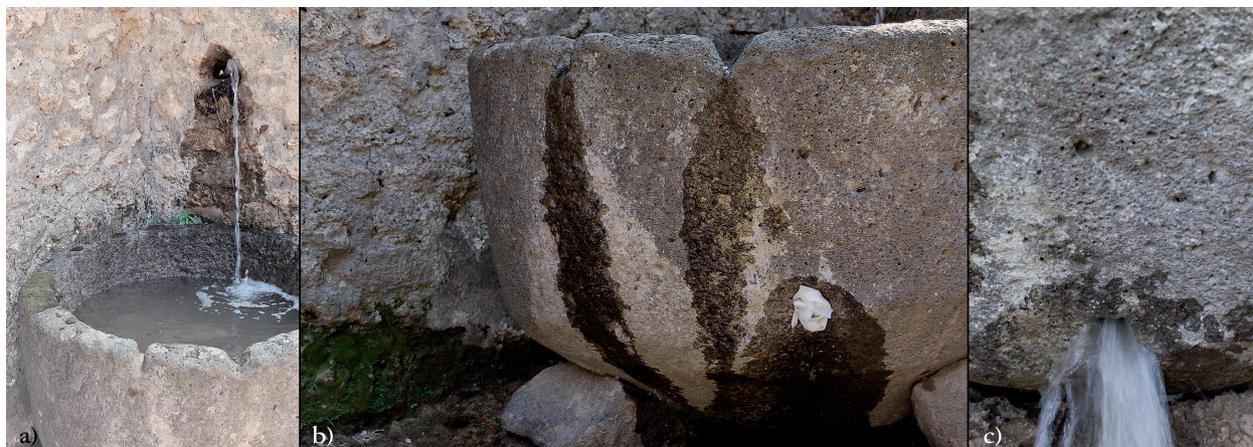
Fig. 70 – Pompéi *Pistrina*. Expérience de remplissage de la meule remployée comme bassin dans la boulangerie IX 3, 19-20. a) remplissage en cours depuis le point d'arrivée de la *fistula* en plomb; b) débordement de la meule remplie, on note les traces de calcaire de part et d'autre du passage de l'eau s'échappant du récipient; c) vidange de la meule (clichés N.M. / EFR).
