## **Saint-Rémy-de-Blot (Puy-de-Dôme) : nouvelles observations sur l'évolution architecturale de la forteresse de Château Rocher (XIII<sup>e</sup>-XX<sup>e</sup> siècle)**

*SAINT-RÉMY-DE-BLOT (PUY-DE-DÔME) : NEW OBSERVATIONS ON THE ARCHITECTURAL DEVELOPMENT OF THE FORTRESS OF CHÂTEAU ROCHER (13<sup>th</sup>-20<sup>th</sup> CENTURY)*

**Résumé :** Le site de Château Rocher (Saint-Rémy-de-Blot, Puy-de-Dôme), a fait l'objet d'une courte opération archéologique préventive à l'automne 2008, portant sur l'angle nord-est du bâtiment. Les observations sur le bâti et les sondages archéologiques réalisés au cours de cette étude permettent de mieux cerner l'histoire monumentale de la partie nord du château. L'état architectural le plus ancien conservé correspond à un édifice de plan barlong, aux angles arrondis, dont la date de construction pourrait remonter à la fin du XII<sup>e</sup> ou au tout début du XIII<sup>e</sup> s. À cette première phase succède une forteresse agrandie, cantonnée de tours circulaires, qui intègre le bâtiment antérieur. Cette seconde campagne architecturale, postérieure à la conquête de l'Auvergne par Philippe Auguste, est difficile à dater précisément, bien que cer

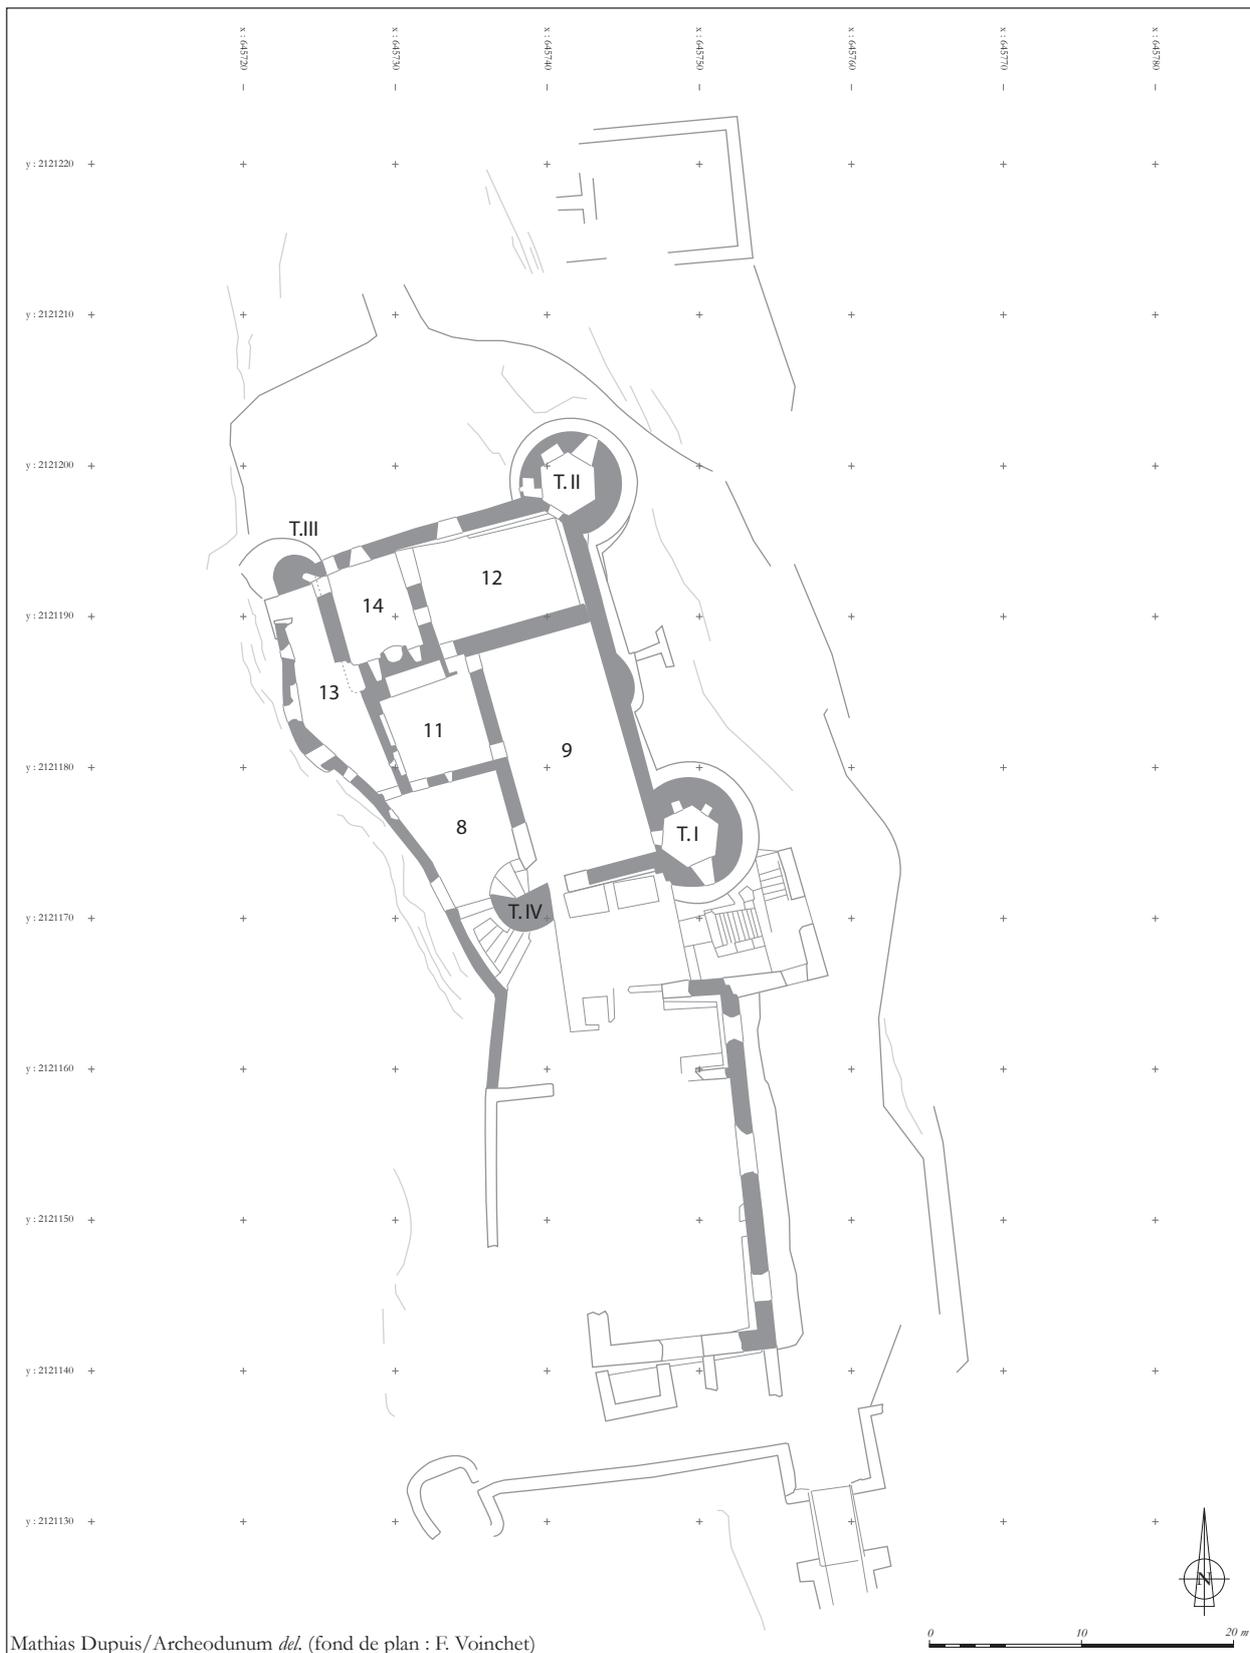
Fig. 5 : Plan du château au rez-de-chaussée et numérotation des différents espaces (Mathias Dupuis / Archeodunum, d'après un fond de plan de F. Voinchet).

Bien que très affecté par les campagnes de restauration qui se sont succédé depuis les années 1960, le site conserve dans son ensemble ses dispositions d'origine (Fig. 5). Le château est implanté sur un plateau rocheux (gneiss à biotite et sillimanite), qui se développe en éperon vers le nord, bordé à l'ouest par un méandre de la Sioule et à l'est par un petit ru affluent. Les corps de bâtiment occupent un promontoire orienté sud-est / nord-ouest, qui domine le plateau et qui se découpe en une falaise d'environ 150 m de hauteur vers l'ouest, à l'aplomb du cours de la Sioule. Les flancs nord et est du plateau présentent un abrupt moins prononcé et descendent progressivement vers les cours d'eau. L'accès principal est au sud, dans la continuité de la route qui se dirige vers le hameau de Blot le Rocher. Une première enceinte délimite une vaste terrasse qui contrôle les flancs est et sud du plateau. Le château est protégé par une seconde enceinte, entourée d'un fossé et enjambée au sud par un pont conduisant à la lice.

L'édifice se divise en deux corps de bâtiment, séparés par une faille rocheuse. Le bâtiment nord, orienté sud-est / nord-ouest, est basé sur un plan en L cantonné par quatre tours d'angle circulaires. Le logis est formé par les pièces qui dessinent ce plan en L, réparties sur un niveau de sous-sol (pièces 17,

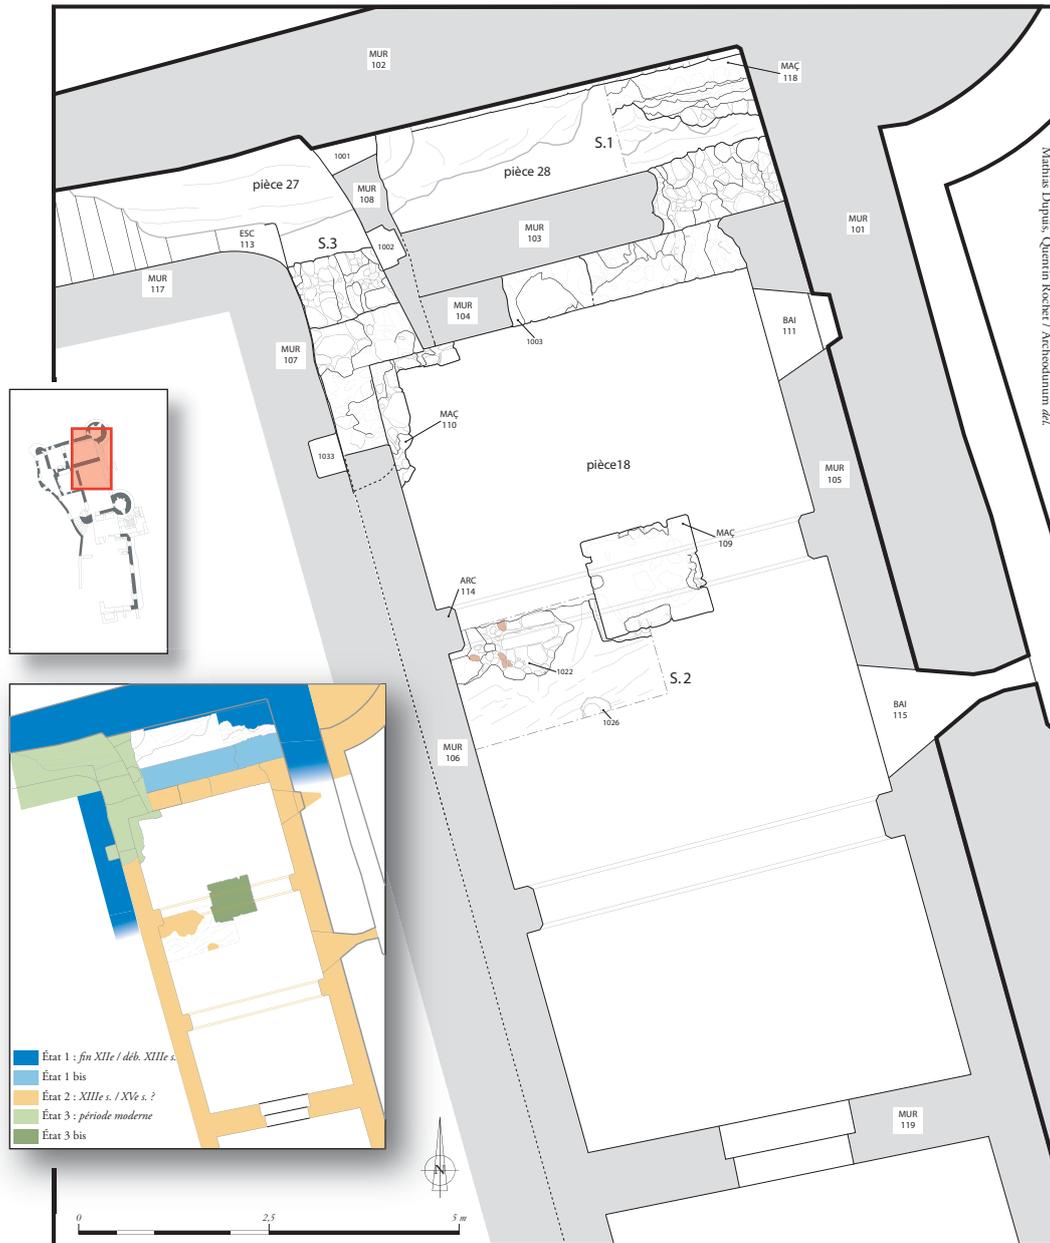
Fig. 6 : Plan des pièces 17 et 18 et localisation des sondages (Mathias Dupuis / Archeodunum).

Le secteur concerné par l'opération archéologique est situé à l'angle nord-est de la pièce 12 (Fig. 6). Le niveau inférieur de cette pièce est formé par un espace voûté en berceau (pièce 17 au sud et 18 au nord), qui longe le mur de courtine est sur toute sa longueur. À l'extrémité nord de la pièce 18, un mur forme une séparation avec les pièces 28 et 27. Cette dernière est une cage d'escalier donnant accès au niveau supérieur. Celui-ci est formé par les pièces 12 et 14 qui longent le mur de courtine nord. Un dernier étage est formé par le niveau qui surmonte la pièce 14.

ciser la nature des aménagements internes de ce premier bâtiment. Néanmoins, les sondages au sol pratiqués au niveau inférieur, dans la partie nord de la pièce 18 (Fig. 6), apportent des indices archéologiques supplémentaires. En effet, deux maçonneries découvertes lors du dégagement de cette pièce peuvent être situées chronologiquement entre le premier état de construction et le réaménagement du château dans une seconde phase de construction, sur laquelle nous reviendrons plus bas (cf. *infra*, ch. 3).

La première de ces maçonneries (MUR 107 ; Fig. 6, 14) est un mur terrasse, orienté nord-sud, qui prend appui contre le socle rocheux (ou bien contre des niveaux de remblai ?) à l'ouest et qui permet le passage vers les niveaux de cave à l'est, par le biais d'une cage d'escalier aménagée tardivement (pièce 27, cf. *infra*, ch. 4). La seconde maçonnerie (MUR 103) est un mur perpendiculaire au mur 107, qui vient directement en appui contre celui-ci et contre le parement interne du mur de courtine 101.

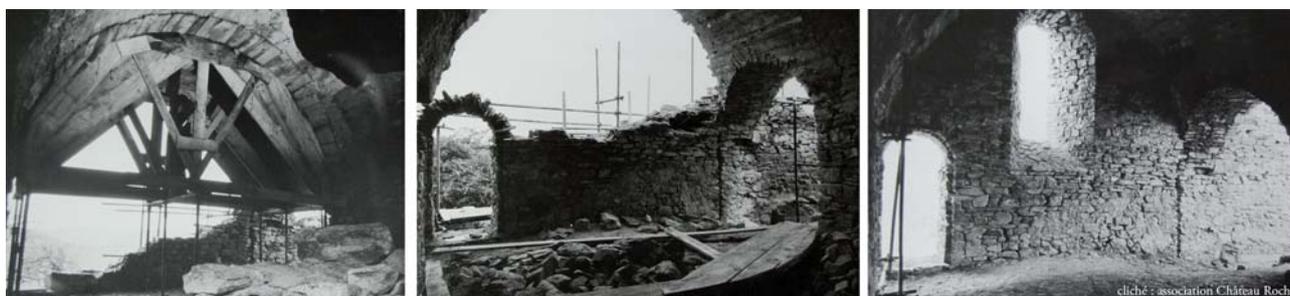
Fig. 7 : Vue de la pièce 14 en cours de restauration depuis le sud (association Château Rocher).

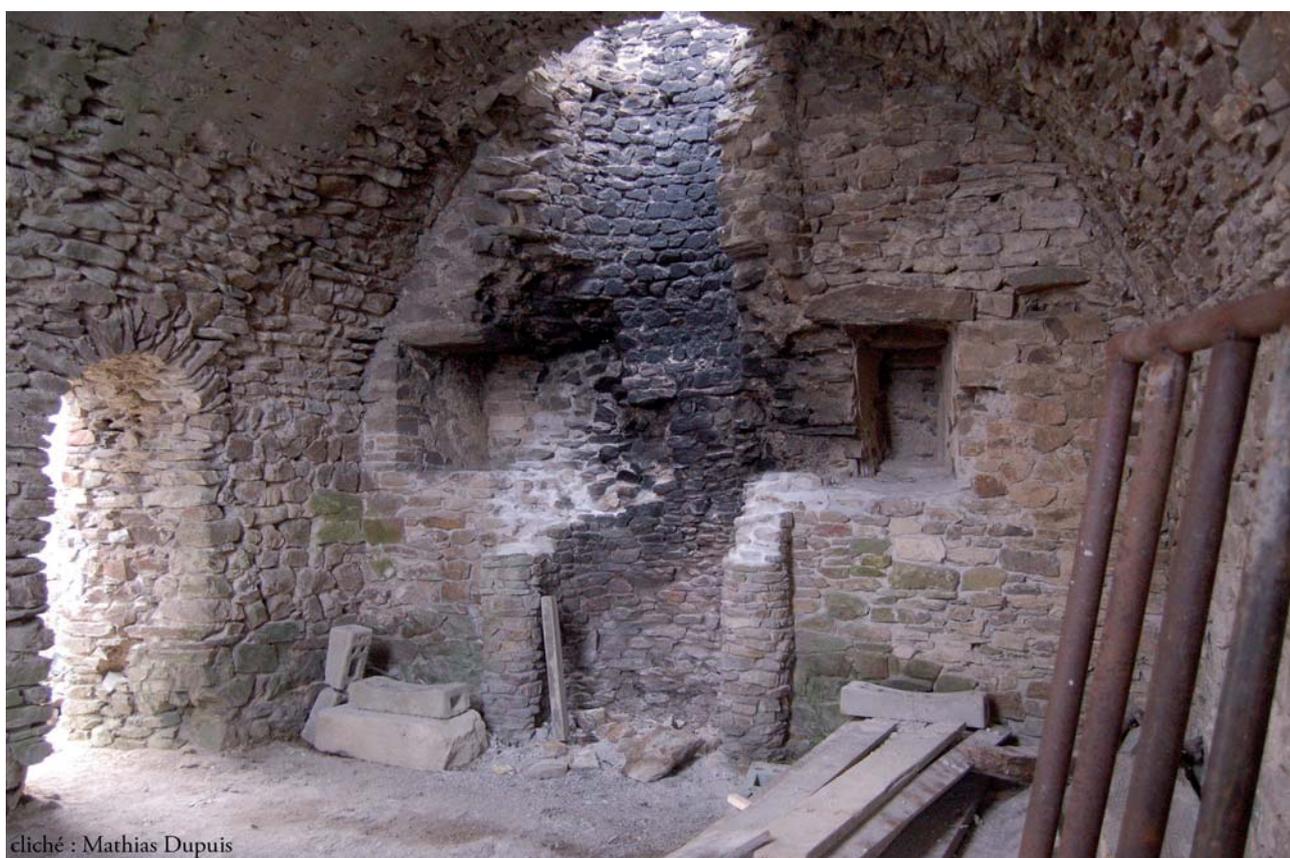
Fig. 8 : Vue de la pièce 14 depuis le nord, cheminée à foyer arrondie encadrée par les deux baies ébrasées (Mathias Dupuis).

d'autre de laquelle prennent place deux petites baies très ébrasées qui ouvraient à l'origine vers le sud (Fig. 8). À l'étage, le mur ouest est percé de deux ouvertures, dont l'une est rebouchée, et les parties hautes du mur sud conservent les traces d'encastrement des poutres de couverture. Au même niveau, le mur oriental est conservé sur quelques mètres et le mur nord est entièrement démoli (Fig. 10, 11).

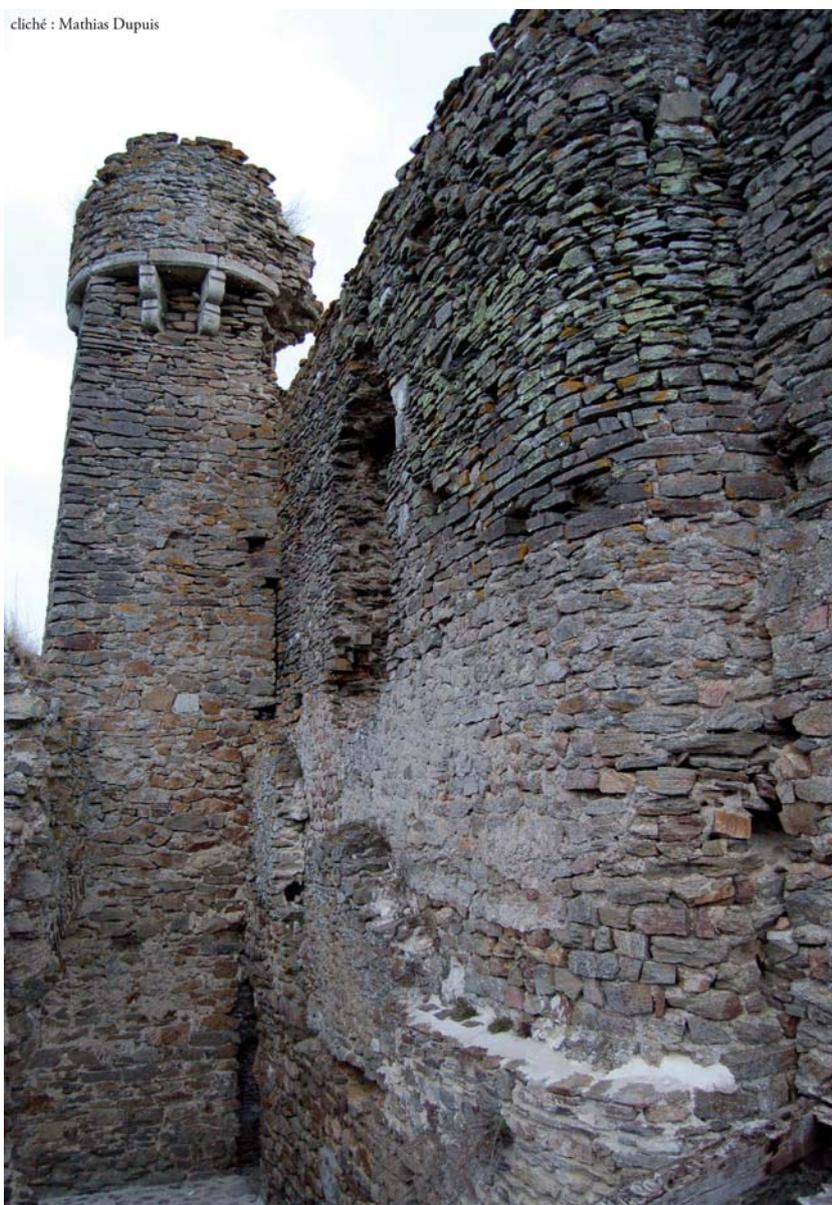
Fig. 9 : Vue de la paroi extérieure du mur ouest de la pièce 14 depuis le sud-ouest, on remarque l'angle arrondi sur lequel est appuyé le mur ouest de la pièce 11 ainsi que les relations stratigraphiques avec la tour III (Mathias Dupuis).

doté d'une amorce de voûte en berceau (Fig. 9). La construction du contre-mur répond à la nécessité de donner un appui à la retombée de la voûte qui couvrait le couloir 13, ce dernier correspondant sans doute à une extension du château vers l'aplomb de la falaise. La grande ouverture de plain-pied aménagée à l'étage de la pièce 14 (Fig. 11) semble avoir été insérée tardivement dans ce mur, comme l'indiquent des différences notables entre l'appareillage du mur et celui qui forme son encadrement. On peut supposer que son aménage-

bien réglées, surtout sur la paroi ouest du mur occidental de la pièce 14 (Fig. 9)<sup>14</sup>. Les parties basses des murs de courtine sont particulièrement larges, renforcées par une série de ressauts de fondation sur le mur nord et par un appareillage de dimensions

14. Un changement d'appareillage, observée à mi hauteur de ce mur (Fig. 9), pourrait toutefois suggérer une étape de chantier, voire une phase de construction intermédiaire.

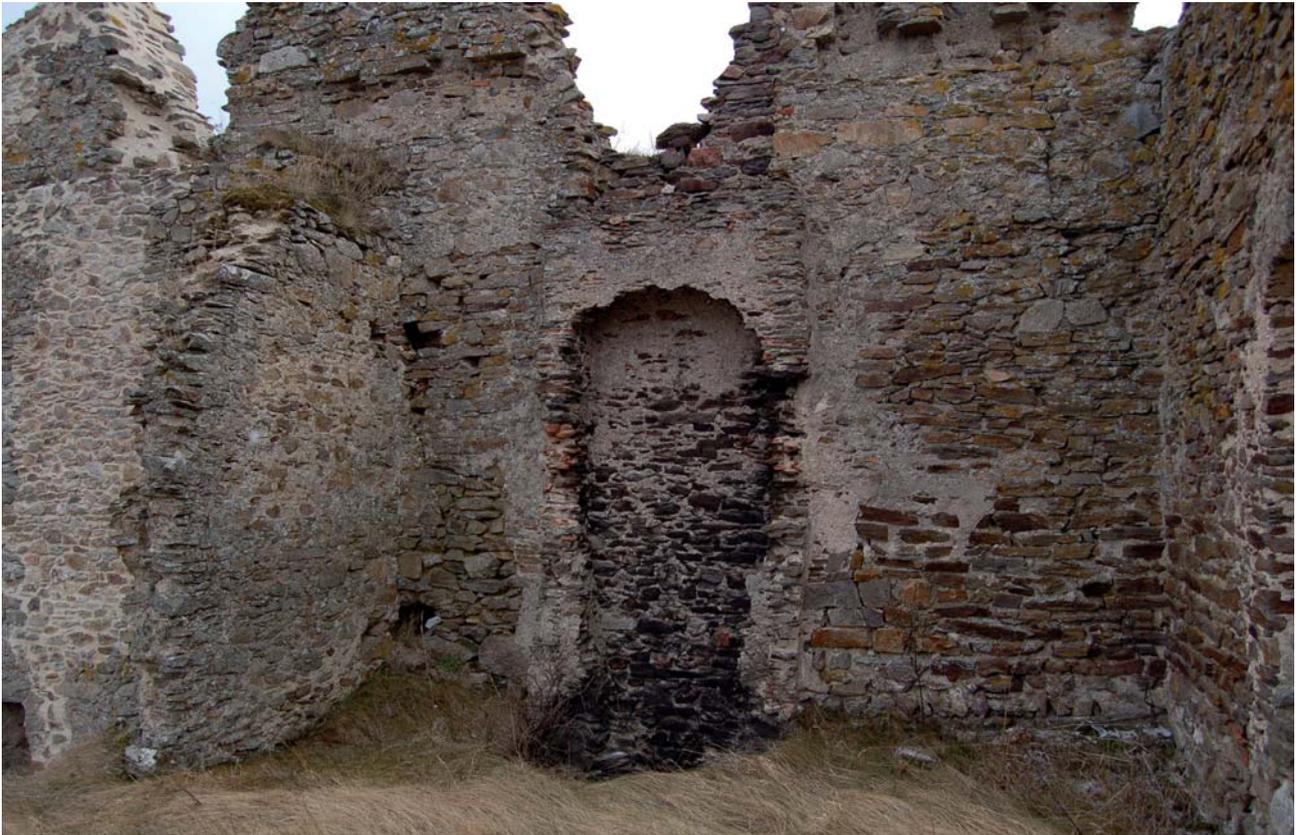
Fig. 10 : Vue de l'étage supérieur de la pièce 14 depuis le nord (Mathias Dupuis).

castrement des poutrelles de couverture – et le mur sud est entièrement reconstruit sur sa moitié est – à la jonction avec le mur de refend oriental (Fig. 10). On constate d'ailleurs un léger désaxement en plan entre le mur sud de la pièce 14 et celui de la pièce 12 (Fig. 5). L'installation de la tour III est également postérieure à la construction de la pièce 14, puisque les parties basses de cette tour viennent s'appliquer contre le parement du mur ouest (Fig. 9). Cette observation est confirmée au niveau supérieur, où l'on remarque que l'angle nord-ouest de la pièce 14 a

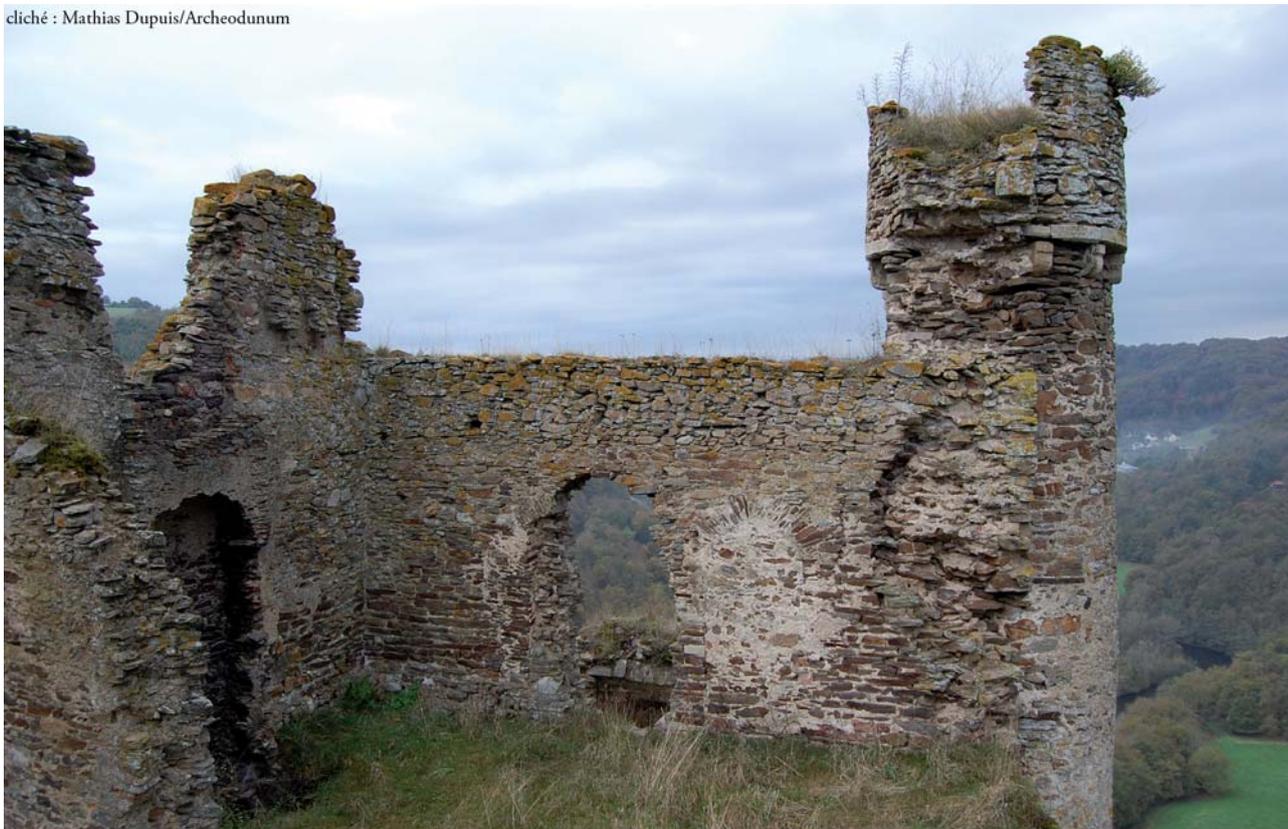
Fig. 11 : Vue de l'étage supérieur de la pièce 14 depuis le nord-est (Mathias Dupuis / Archeodunum).

On remarque que le mur ouest et une partie du mur sud de la pièce 14 sont construits avant la pièce 11 et la tour III. En effet, le mur nord de la pièce 11, qui jouxte la pièce 14 au sud, vient nettement en appui contre un angle arrondi formé par ces deux murs (Fig. 9) ; il bouche également les deux petites baies ébrasées situées sur le mur sud (Fig. 8). À l'étage supérieur, les deux murs sont repris dans leurs parties hautes (Fig. 11) – sous le niveau d'en-

baie rebouchée, voisine de l'ouverture de plain-pied (fig. 11) pourrait également appartenir à ce premier état. Les dispositifs de circulation permettant d'accéder d'un niveau à l'autre ont entièrement disparus, tout comme les aménagements d'aisance (latrines).

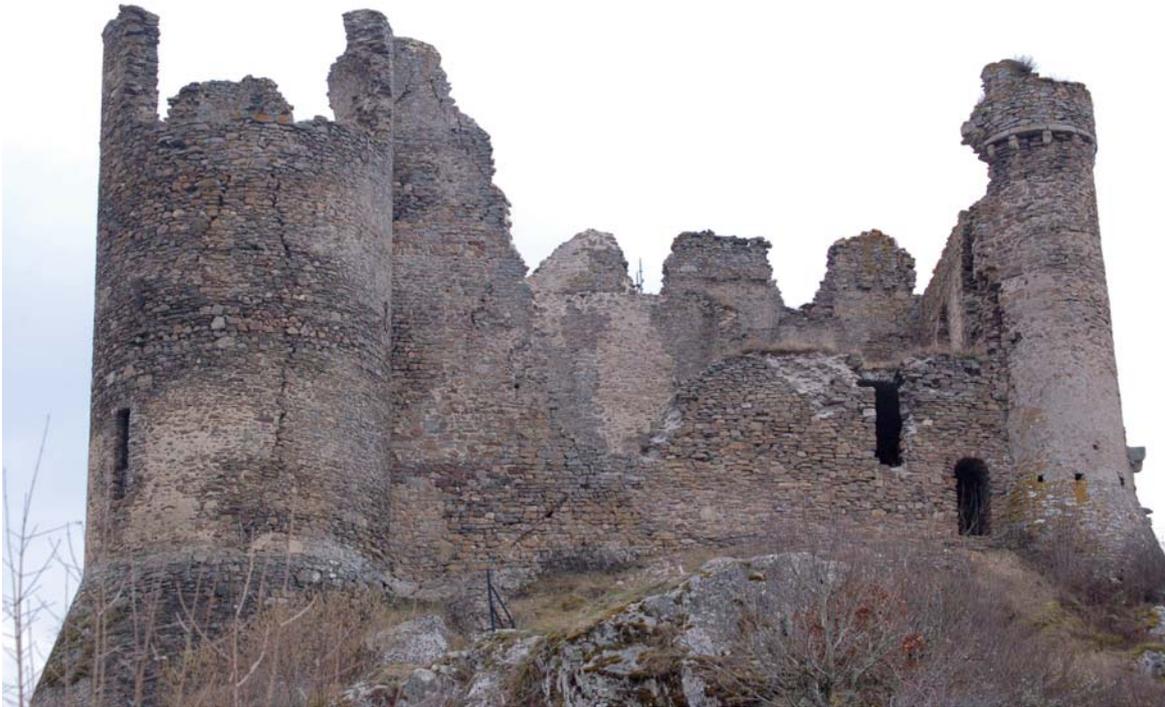
Fig. 12 : Vue de la façade nord, encadrée par les tours II et III (Mathias Dupuis).

sur ses deux derniers mètres (Fig. 12). L'absence de chaînage entre ce mur et la tour II semble résulter de deux phases de construction bien distinctes, puisque le mode de construction observé dans d'autres parties du château, par grandes étapes horizontales, plaiderait plutôt en faveur d'un chaînage régulier des tours avec les murs de courtine. De plus, cette relation chronologique peut être étayée par des observations anciennes, comme celles d'Édouard Gattien de Clérambault à la fin du XIX<sup>e</sup> siècle – qui signale que : “ la courtine de l'est ne fut d'abord flanquée que par des segments de tours (*sic*) formant une faible saillie ; plus tard on remplaça ceux des angles par deux tours de 6 mètres de diamètre, dépassant le niveau des courtines ; un segment existe encore [dans la tour II] ; l'on aperçoit dans l'intérieur des tours les fondations des deux autres ” (Clérambault 1893 : 11)<sup>12</sup> – ou encore par celles des membres de l'association Château Rocher, relatées

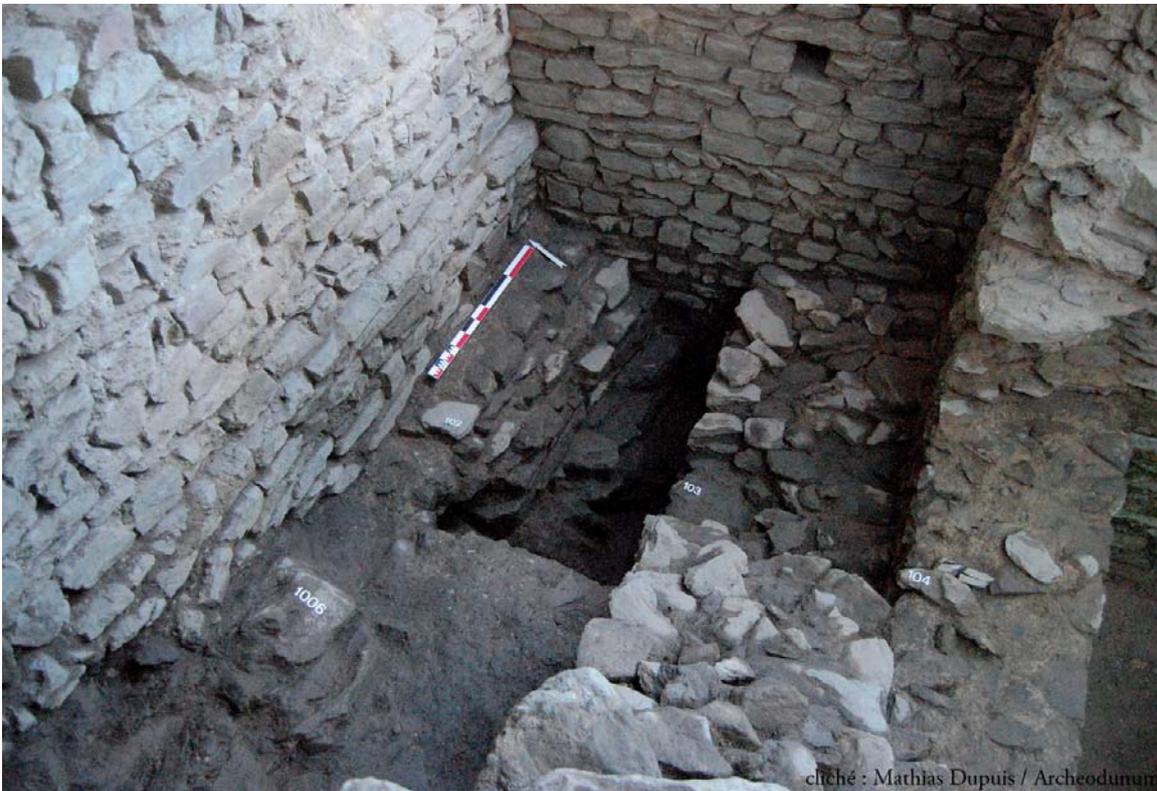
Fig. 13 : Vue du sondage 1 et de l'angle entre les murs de courtine 101 et 102 depuis le sud-ouest (Mathias Dupuis / Archeodunum).

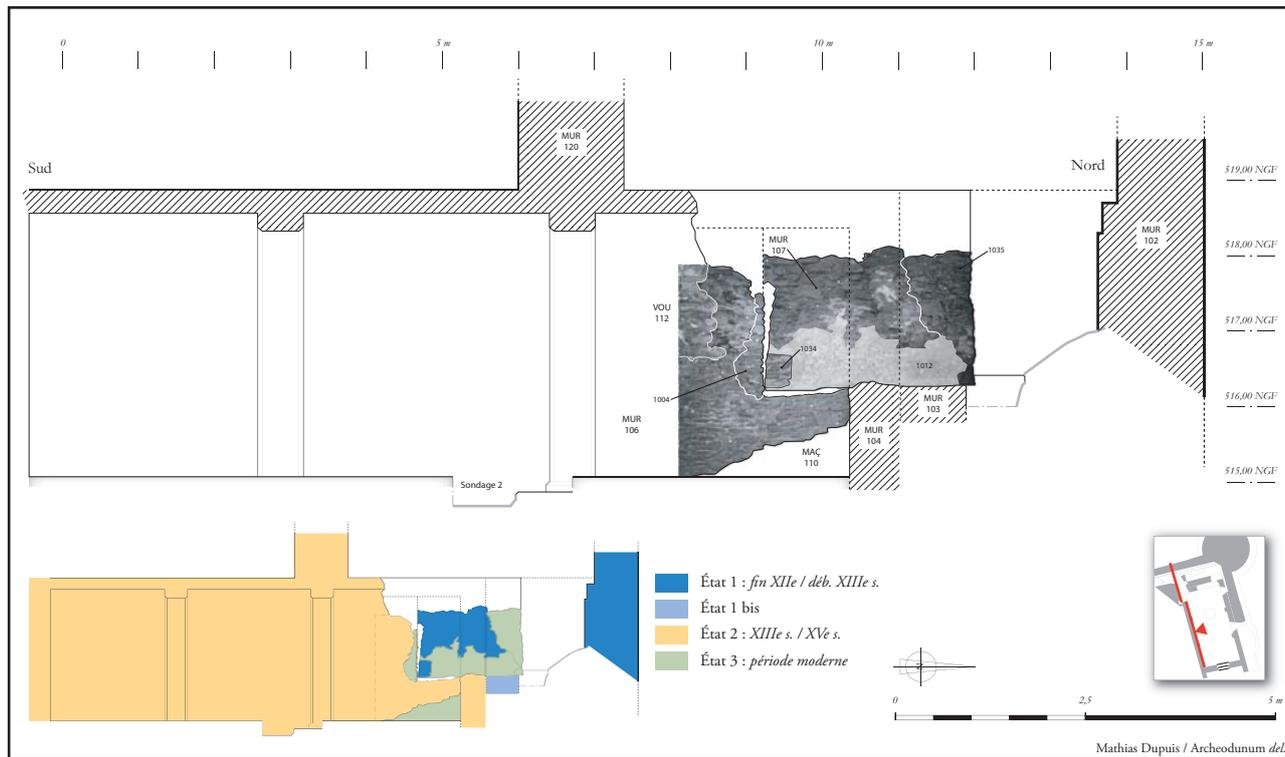
Fig. 14 : Photomontage et phasage de l'élévation ouest des pièces 18 et 27 (Mathias Dupuis / Archeodunum).

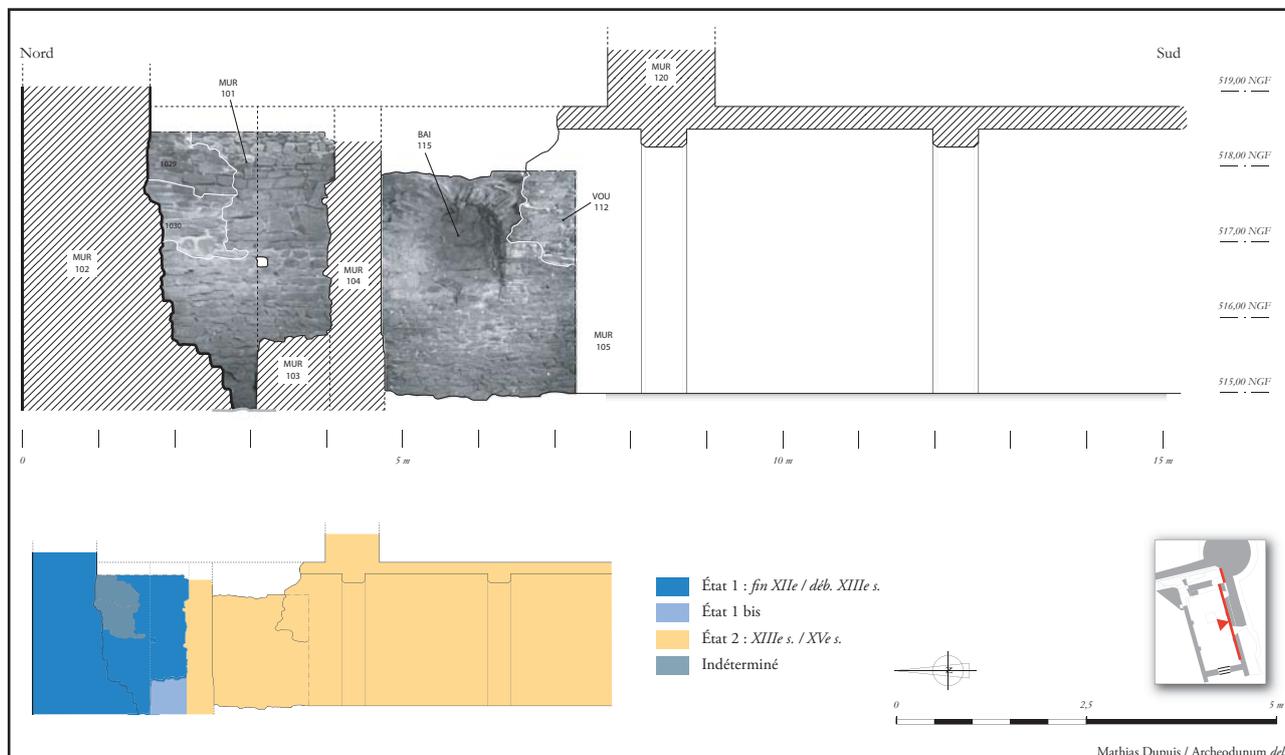
Fig. 15 : Photomontage et phasage de l'élévation est des pièces 18 et 28 (Mathias Dupuis, Quentin Rochet / Archeodunum).

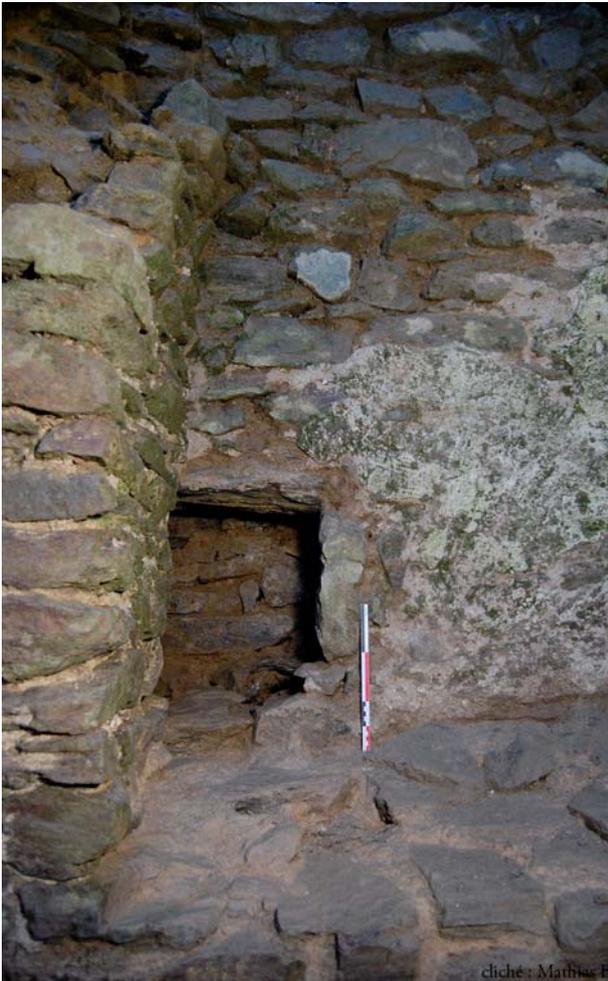
Fig. 17 : Vue de la niche 1033 depuis l'est  
(Mathias Dupuis/Archeodunum).

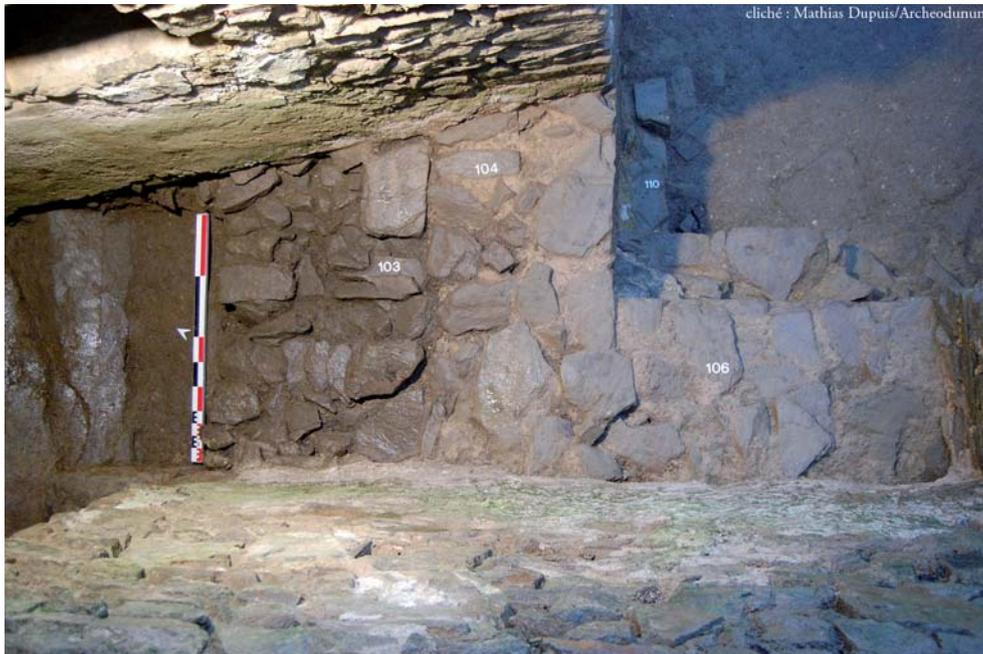
Fig. 18 : Vue du sondage 3 depuis l'ouest (Mathias Dupuis / Archeodunum).

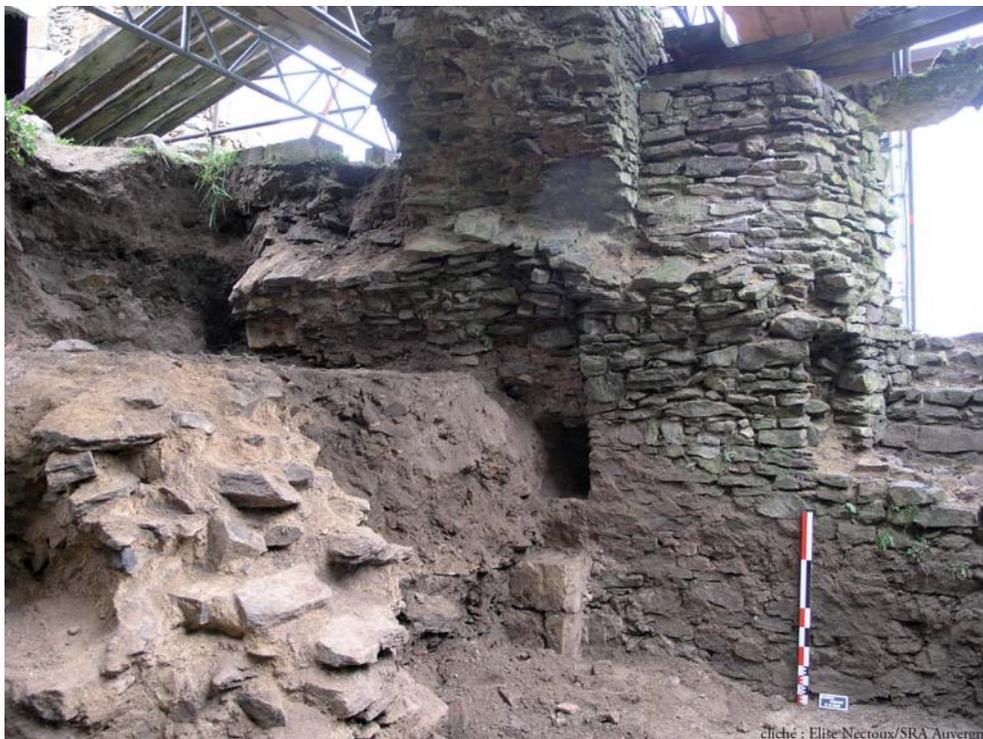
Fig. 19 : Vue de la paroi est de la pièce 18 en cours de dégagement (Élise Nectoux / SRA Auvergne).

Courant 2006, le remontage d'une voûte couvrant les pièces basses du logis nord a entraîné la mise au jour de structures bâties (Fig. 19). Ces découvertes ont donné lieu, à l'automne 2008, à une courte intervention archéologique<sup>3</sup> qui a permis d'effectuer de nouvelles observations sur l'angle nord-est du château, à travers la réalisation de trois sondages au sol (Fig. 6) et d'une étude sommaire du bâti (Dupuis 2009). Or ce secteur s'avère être un élément clé pour comprendre la genèse du site et ses premières transformations architecturales.
