La Riche, prieuré Saint-Cosme

Rapport de diagnostics archéologiques

Prieuré Saint-Cosme

AVRIL 2014

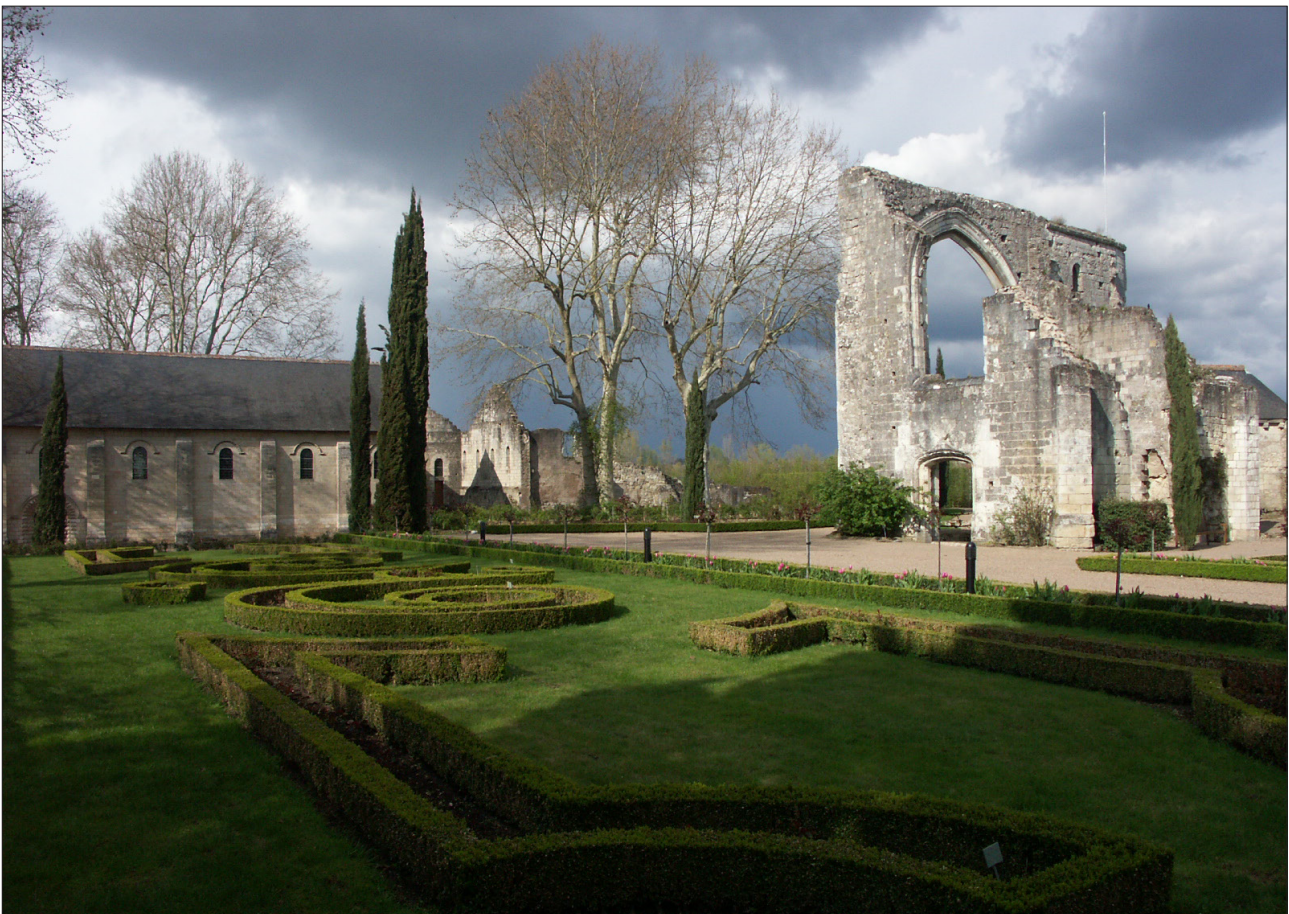
Photo 1 : vue du prieuré avant les fouilles (2004). À gauche, le réfectoire, à droite, les ruines de l'église

Le prieuré Saint-Cosme (La Riche), propriété du Conseil général d'Indre-et-Loire, fait l'objet d'un vaste programme de restructuration du site et de réfection des jardins. Cet ensemble est aujourd'hui très ruiné (**photo 1** et **planche 2 - les planches de format A3 se trouvent en fin de section à partir de la p. 111 et suiv.**), et le parti de présentation qui en est fait ne donne pas au visiteur la perception claire du fait qu'il se trouve dans un ancien monastère médiéval. En effet, le prieuré doit sa renommée touristique au fait que le poète Pierre de Ronsard en a été le prieur commendataire depuis 1565,

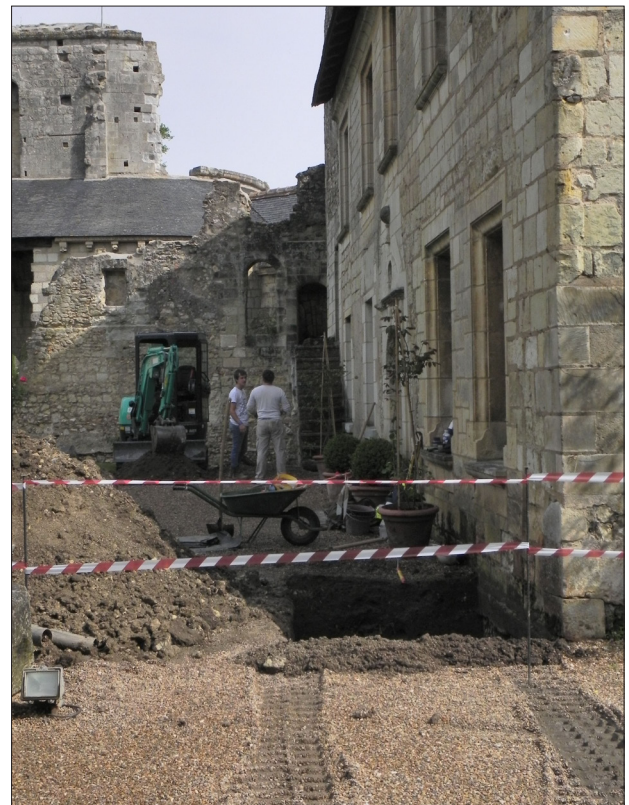
Photo 3 : le sondage n°61 à l'angle sud-ouest du logis du prieur

L'opération correspondant à la prescription n°13/0353 s'est déroulée en deux tranches (**figure 3**). La première s'est déroulée du 17 au 21 juin 2013, dans l'enceinte du prieuré, avec l'ouverture de deux sondages au pied de la façade du logis du prieur, la façade ouest devant recevoir un nouveau système de caniveau et de drain des eaux de pluies (sondages n°61 et 62 ; **photos 3-4**). Ils ont été implantés dans les angles sud-ouest et nord-ouest du logis. Le pied de la façade, qui avait été en partie remblayé, a pu ainsi être observé, et les résultats ont complété l'étude du bâti menée pendant la fouille de 2009 par Julien Noblet (Noblet 2011).

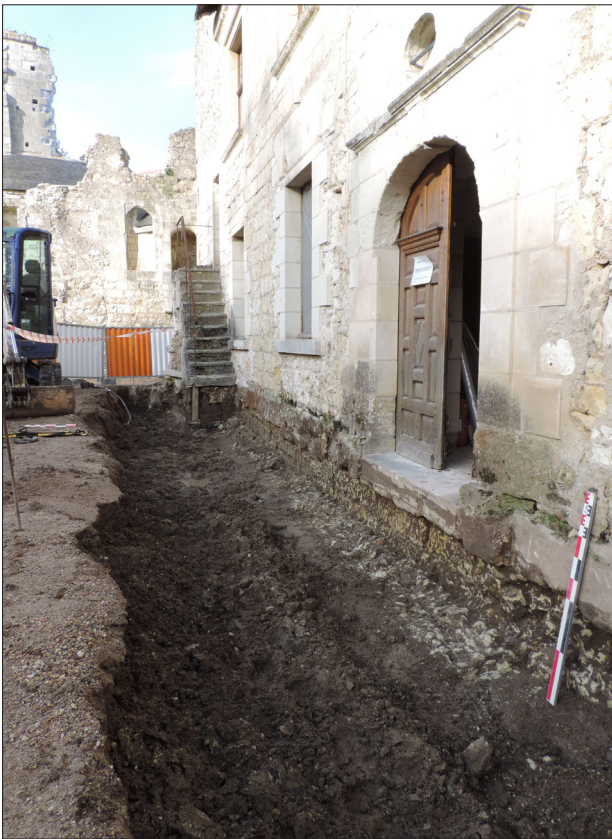
Photo 4 : la tranchée pour l'installation des réseaux et du drain devant la façade ouest du logis du prieur, après la réalisation des sondages n°61 et 62 (la maçonnerie apparente le long de la façade est un drain de la seconde moitié du 20^e siècle)

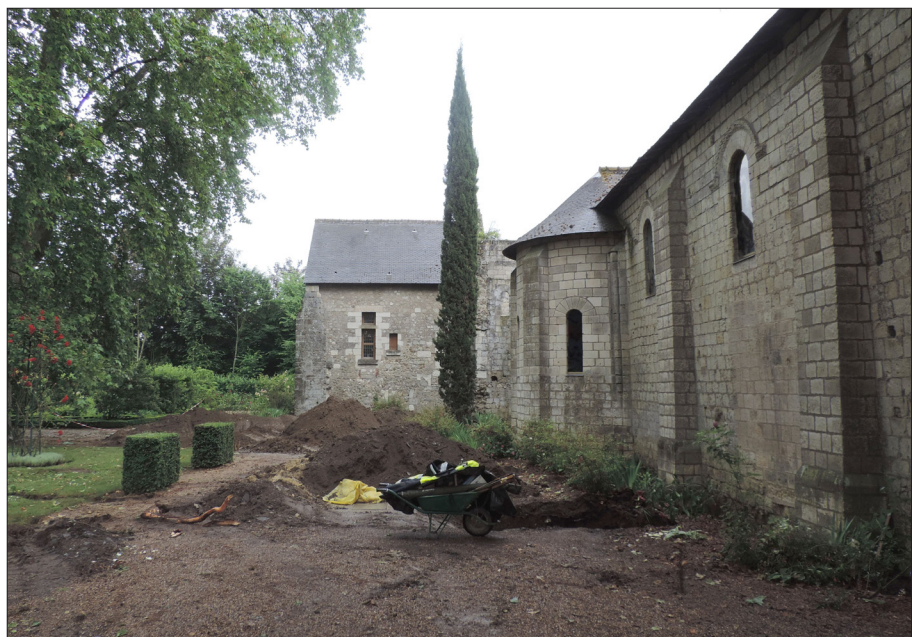
Photo 5 : les sondages le long de la façade nord du réfectoire ; au premier plan, le sondage n°64

Puis deux sondages ont été ouverts au nord du réfectoire, sous forme de tranchées orientées nord-sud à partir du gouttereau nord, afin de vérifier la nature des remblais, présumés récents dans ce secteur (sondages n°63 et 64 ; **photos 5-6-7**).

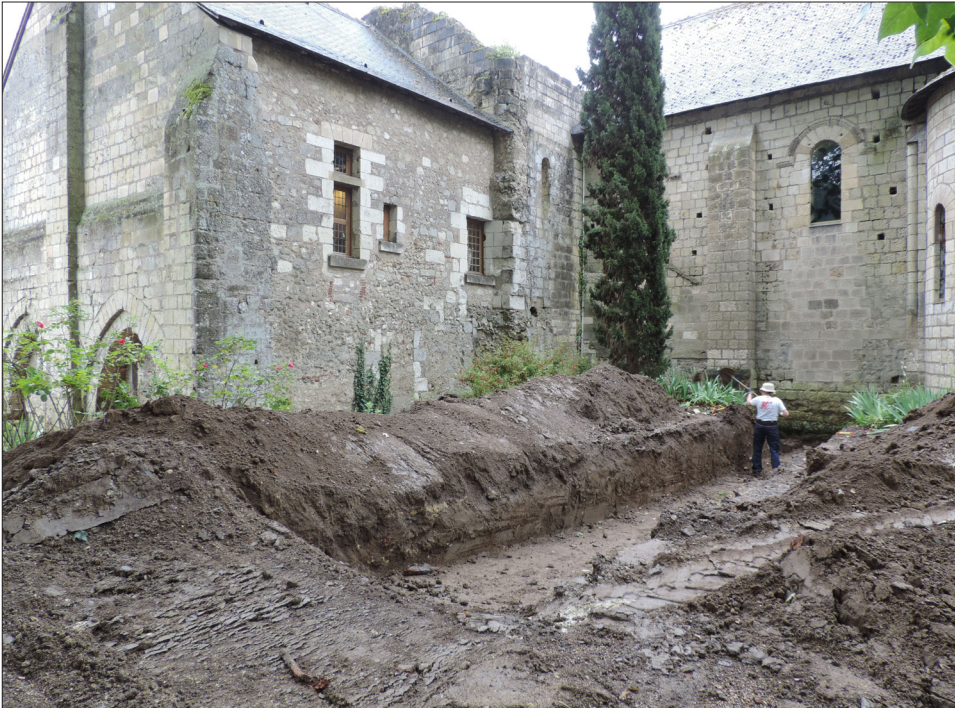
Photo 6 : le sondage n°63 devant la façade nord du réfectoire

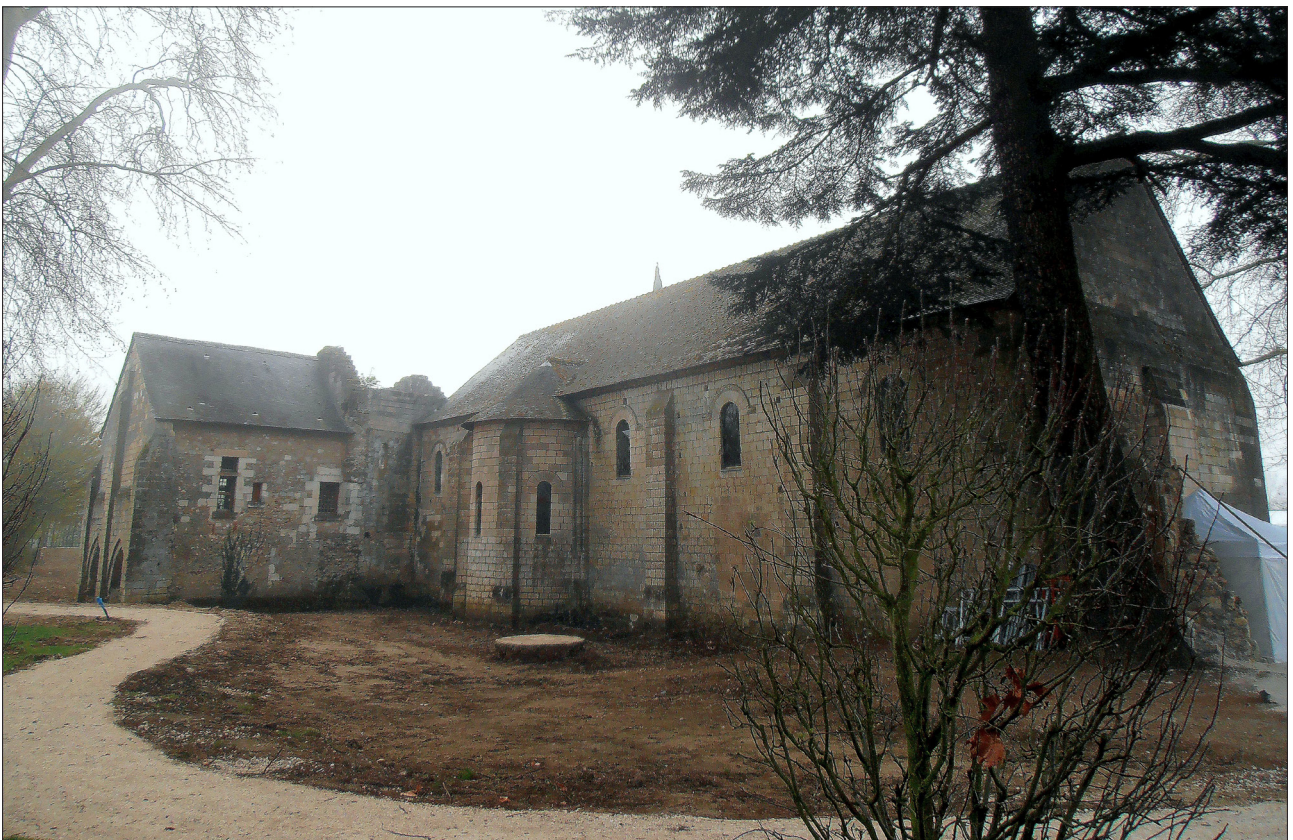
Photo 7 : le reprofilage du terrain devant la façade nord du réfectoire permet maintenant d'en apprécier toute l'ampleur (mars 2014)

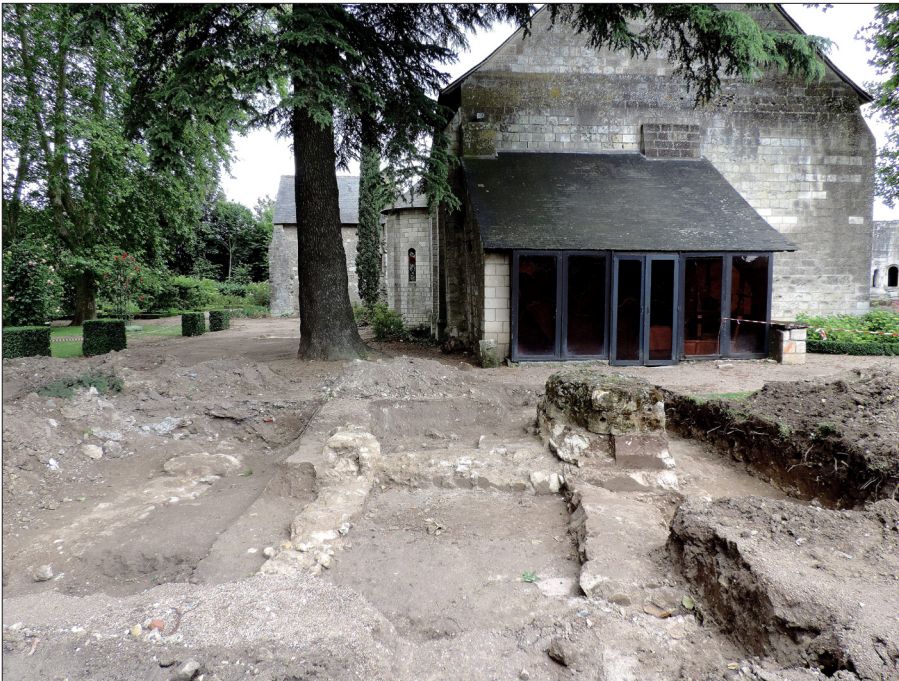
Photo 8 : : le sondage n°65 au nord-ouest du réfectoire, à l'issue du décapage. L'édicule moderne disgracieux le long du pignon ouest du réfectoire a été détruit dans le cadre de la réfection des jardins

Le sondage n°65, implanté au nord-ouest du réfectoire, avait pour but de confirmer ou d'infirmer la présence et la succession de bâtiments présents sur des plans anciens (**photos 8 et 30**).

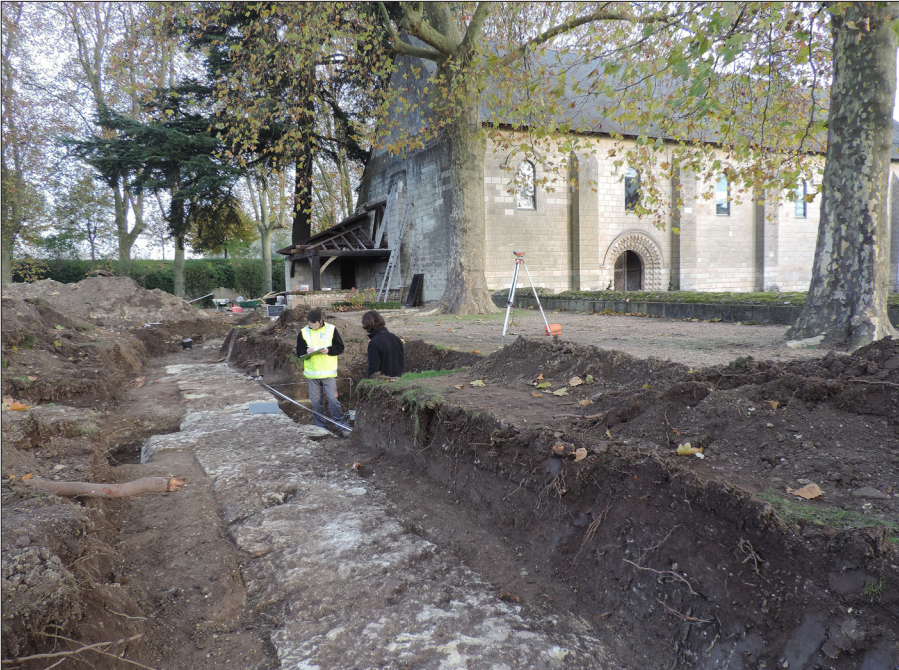
Photo 10 : : la tranchée T8 a découvert le sommet du mur gouttereau ouest de l'aile occidentale du carré claustral

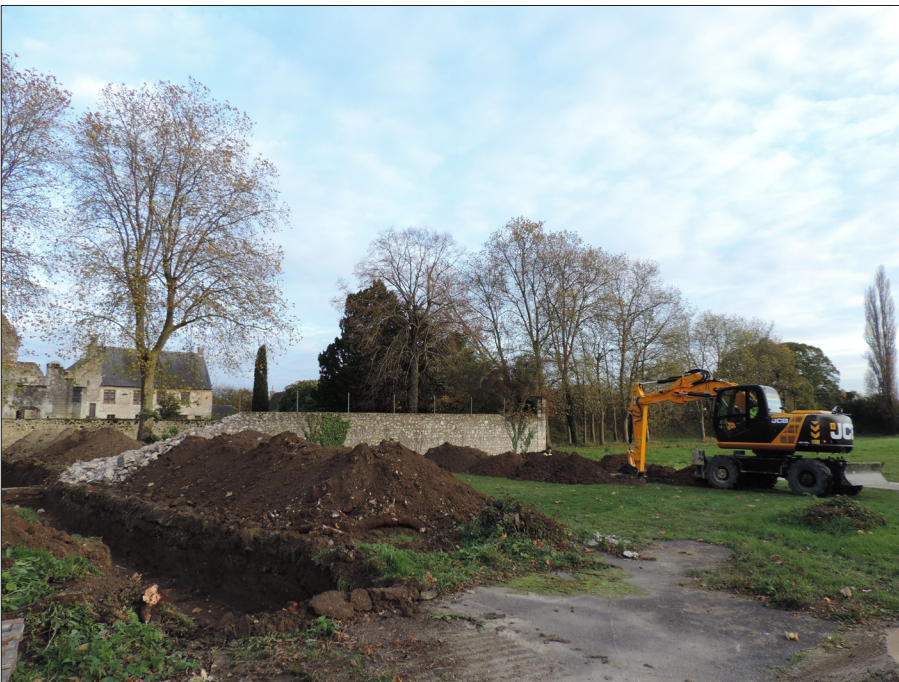
Photo 11 : : les tranchées T3 (au premier plan) et T7 (en cours d'ouverture), à l'ouest de l'aile occidentale du carré claustral

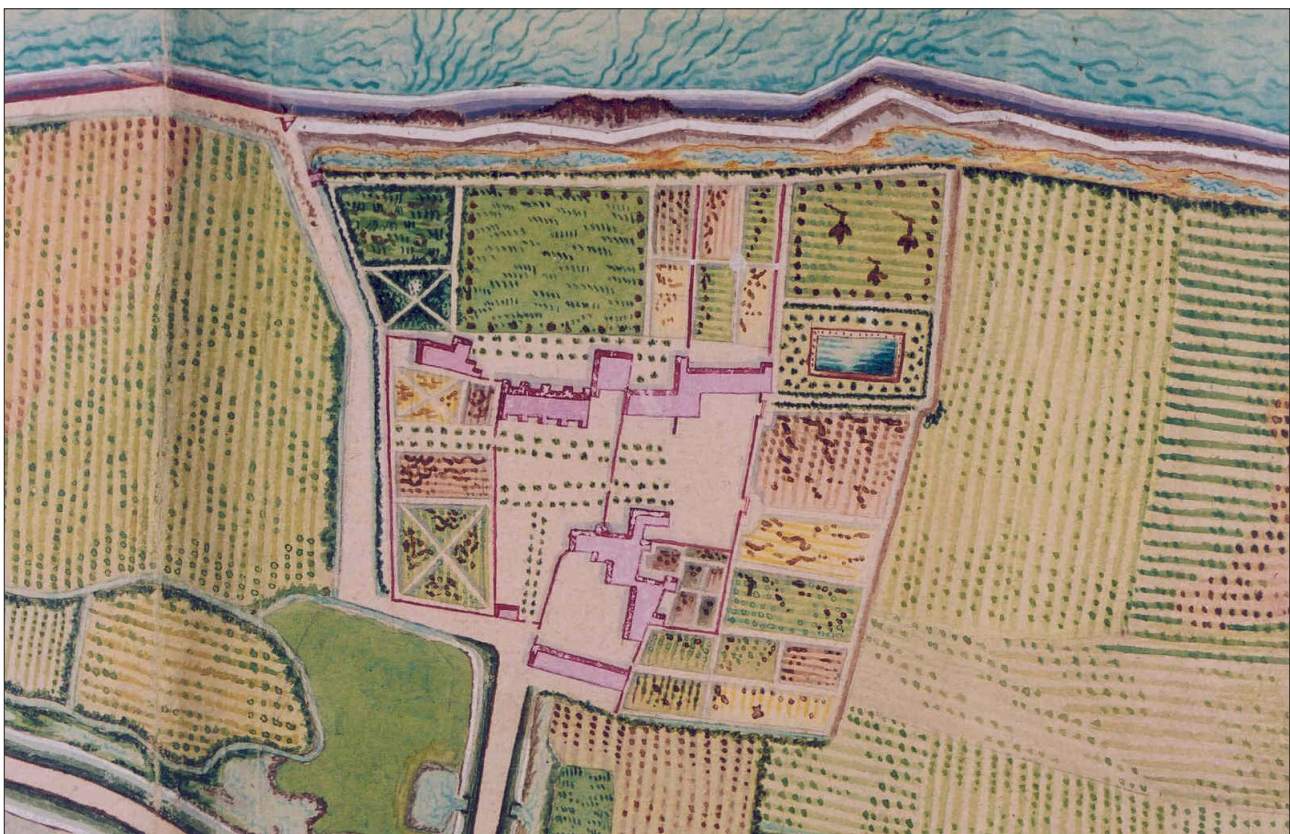
Fig. 8 : plan du domaine de Saint-Cosme en 1784 (ADIL G. 524, partie centrale). La Loire et le Nord sont en haut

Aux 17^e-18^e siècles, le chenal latéral a disparu (**planches 4-5-6**, accrétion n°4, phase 6), seules subsistent au sud du prieuré des zones humides, drainées par un fossé qui enserré la propriété et alimente une pisciculture ; un pont sur le chemin d'accès au prieuré figure sur un plan de 1784 (**figure 8**). De l'autre côté, depuis au moins le 11^e siècle (**planche 6**, phase 3), la rive de la Loire a reculé vers le nord, ce qui permit d'installer un jardin à la française devant le bâtiment dit du « sous-prieuré », au début du 17^e siècle. Cette « tendance générale du système de la Loire à rejoindre le nord de la plaine alluviale » a été reconnue également à Tours lors d'une fouille à l'emplacement de la clinique des Dames Blanches, où elle débute entre le 4^e et le 9^e siècle (Gardère *in* Fouillet 2011 : vol. 3, 65). Ce déplacement vers le nord a aussi été noté lors d'une étude archéologique récente sur les ponts de Tours (Hirn 2013 : 28).

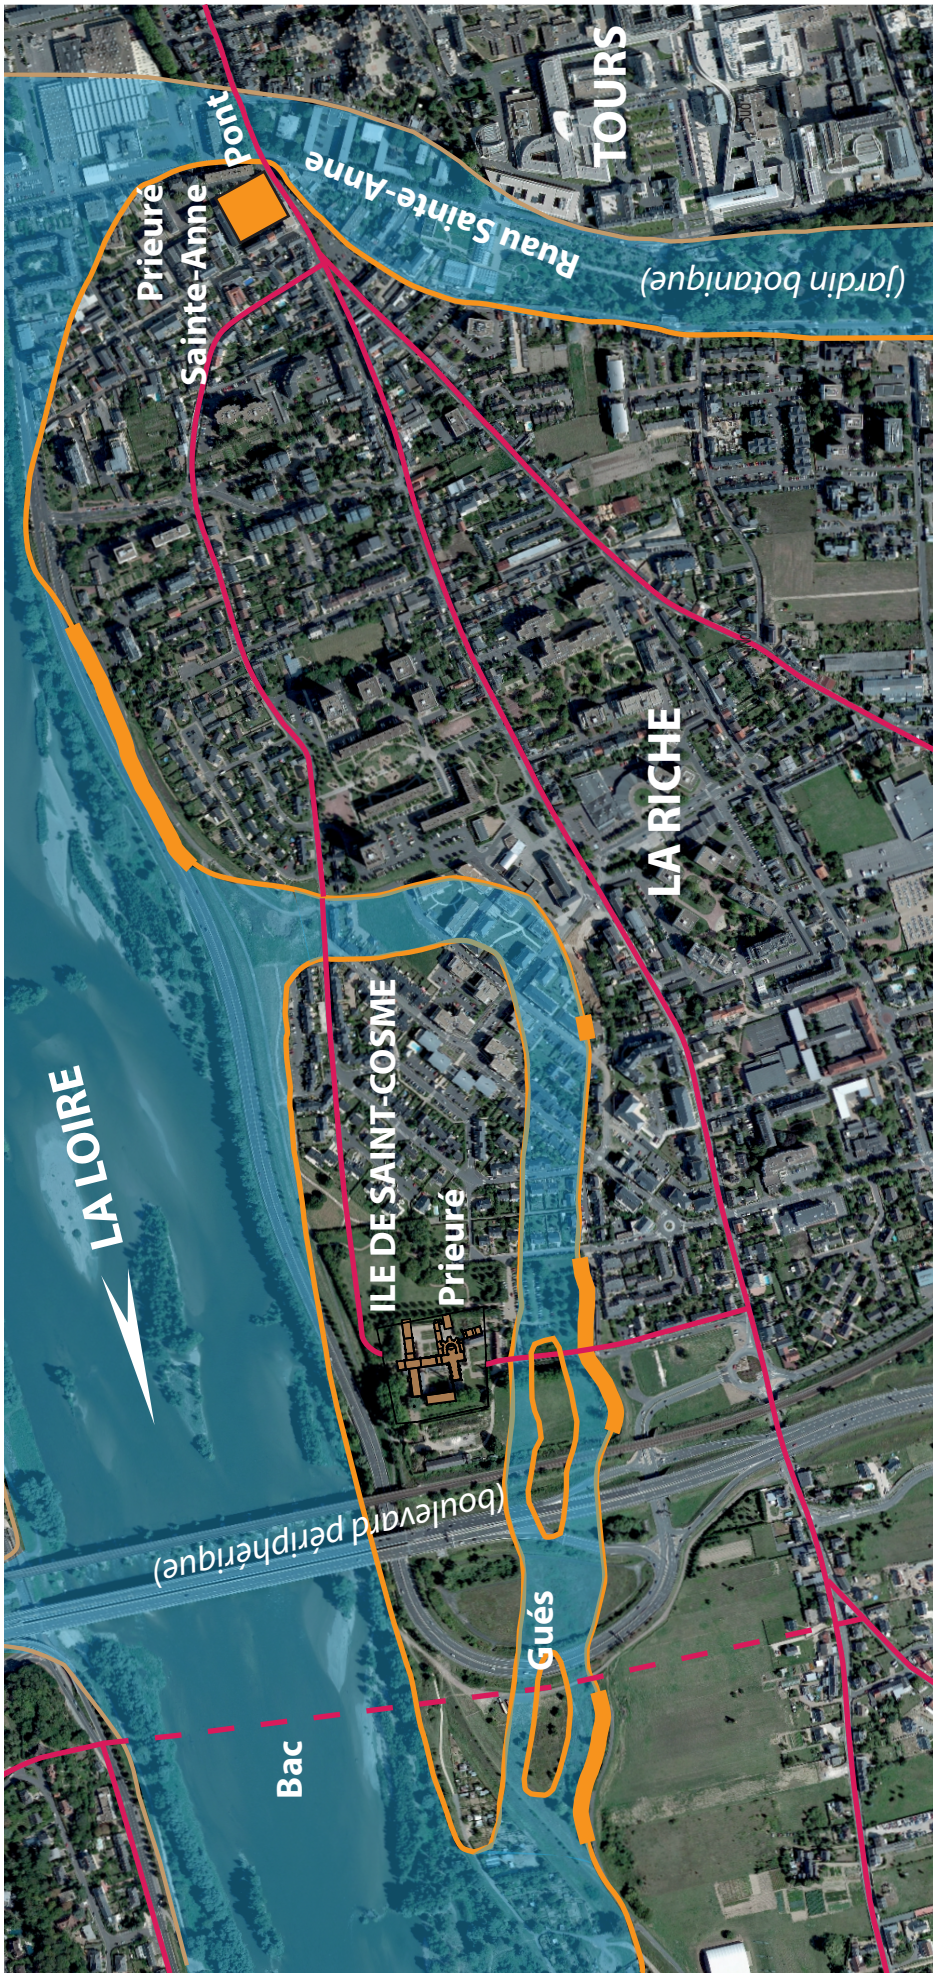
Grâce à des forages, on connaît l'histoire sédimentaire de l'île de Saint-Cosme. La coupe stratigraphique montre les différentes phases de comblement de la Loire et de son chenal latéral sud depuis 3 000 ans (marrons et violet). L'échelle horizontale est la même que celle de la photographie aérienne au-dessus, par contre, l'échelle des altitudes a été beaucoup exagérée.

Fig. 11 : l'île de Saint-Cosme dans le paysage actuel

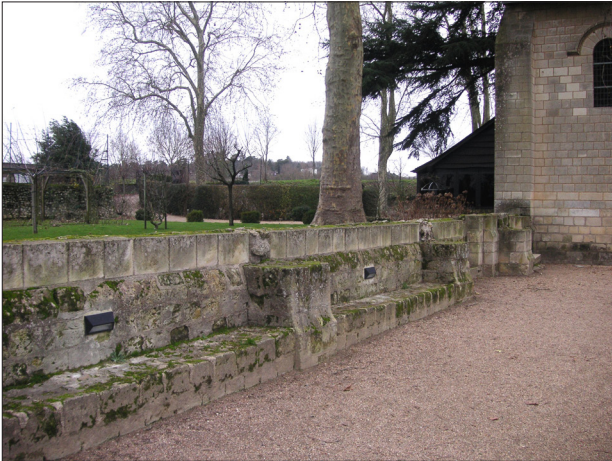
Photo 13 : l'extrémité nord du gouttereau oriental de l'aile des convers, très restauré au 20^e siècle

platanes vénérables qui ne seront pas enlevés. Seule la base de son mur gouttereau oriental était visible, dégagée en 1968 avec l'ensemble du cloître. Il a subi d'importantes restaurations (**photo 13**). Pour le reste, seul l'angle nord-ouest était encore visible, en saillie dans un parterre de gazon (**photo 14**). Ce

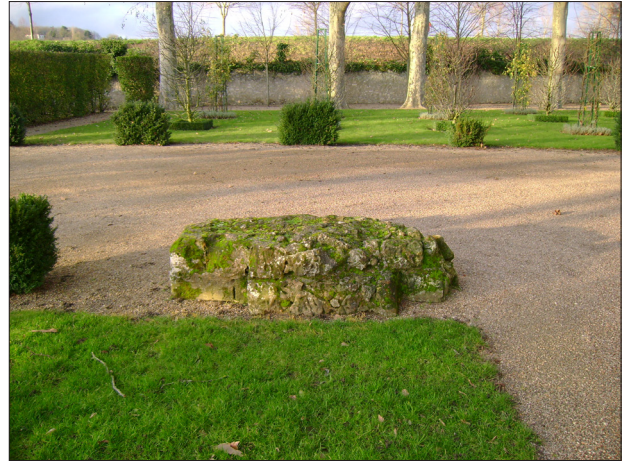
Photo 14 : l'angle nord-ouest de l'aile des convers, un moignon de maçonnerie dépassant du sol du jardin (vue vers le nord)

moignon de maçonnerie assez informe était difficile à interpréter avec certitude. Identifié comme l'angle nord-ouest du bâtiment claustral lors du diagnostic de 2006, ce qui permettait d'estimer sa largeur, il figurait comme tel sur les plans généraux du prieuré restitués (par exemple Dufaÿ *et al.* 2007 : fig. 19 et 32). En revanche, il avait plutôt été interprété comme l'angle sud-est d'un bâtiment qui s'étendait à l'ouest du réfectoire, lors du travail sur la modélisation du site consécutive aux fouilles de 2009-2010 (Dufaÿ, Gaultier 2011 : 91, et fig. 9-10 et 13-14). On verra que c'est la première de ces deux hypothèses qui s'est avérée la bonne.

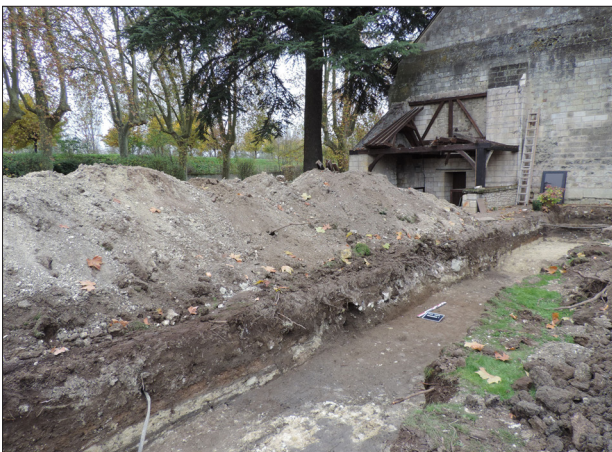
Photo 15 : la tranchée T1, partie est

Deux tranchées est-ouest (T1 et T2) ont concerné le bâtiment (photos 15-16-17 ; figure 15). De plus, nous avons décapé les arases du gouttereau ouest (M502 ; T9) et du pignon sud (M501) (T8 et T9), pour être certains du plan (et éviter la plantation d'arbres sur le mur en question). Ces murs sont bien conservés, à faible profondeur sous la surface (photos 18 à 21). Toutefois, le mur ouest M502 a été récupéré dans sa partie nord, en même temps qu'un mur est-ouest situé dans l'alignement du mur sud du réfectoire. Il n'y a aucun mur de refend. Le mur M502 est large de 1,18 m, parements compris. Il est conservé sur une longueur de 25,60 m et sa construction est homogène, avec un mortier gris-rosé assez fin. Le parement interne en calcaire blanc

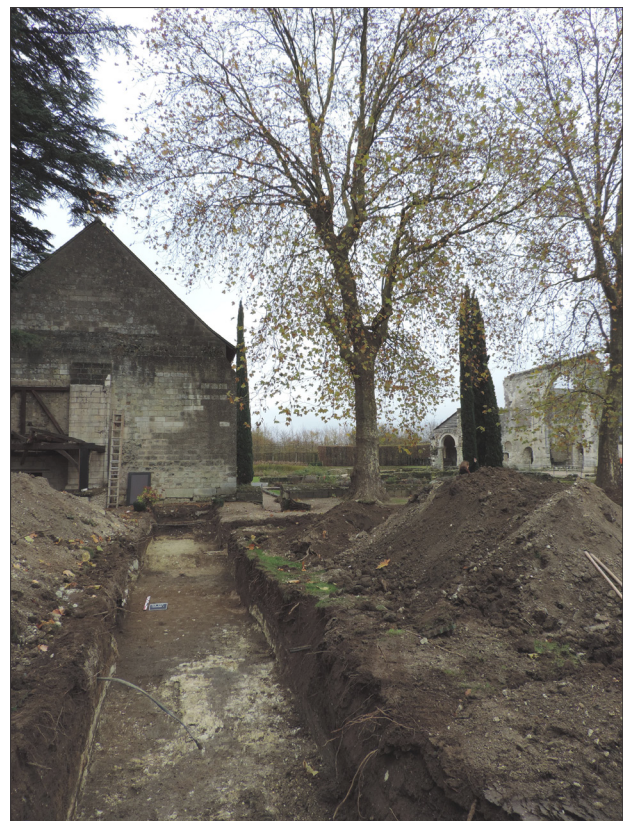
Photo 16 : la tranchée T1, partie est (au fond, le pignon ouest du réfectoire des moines)

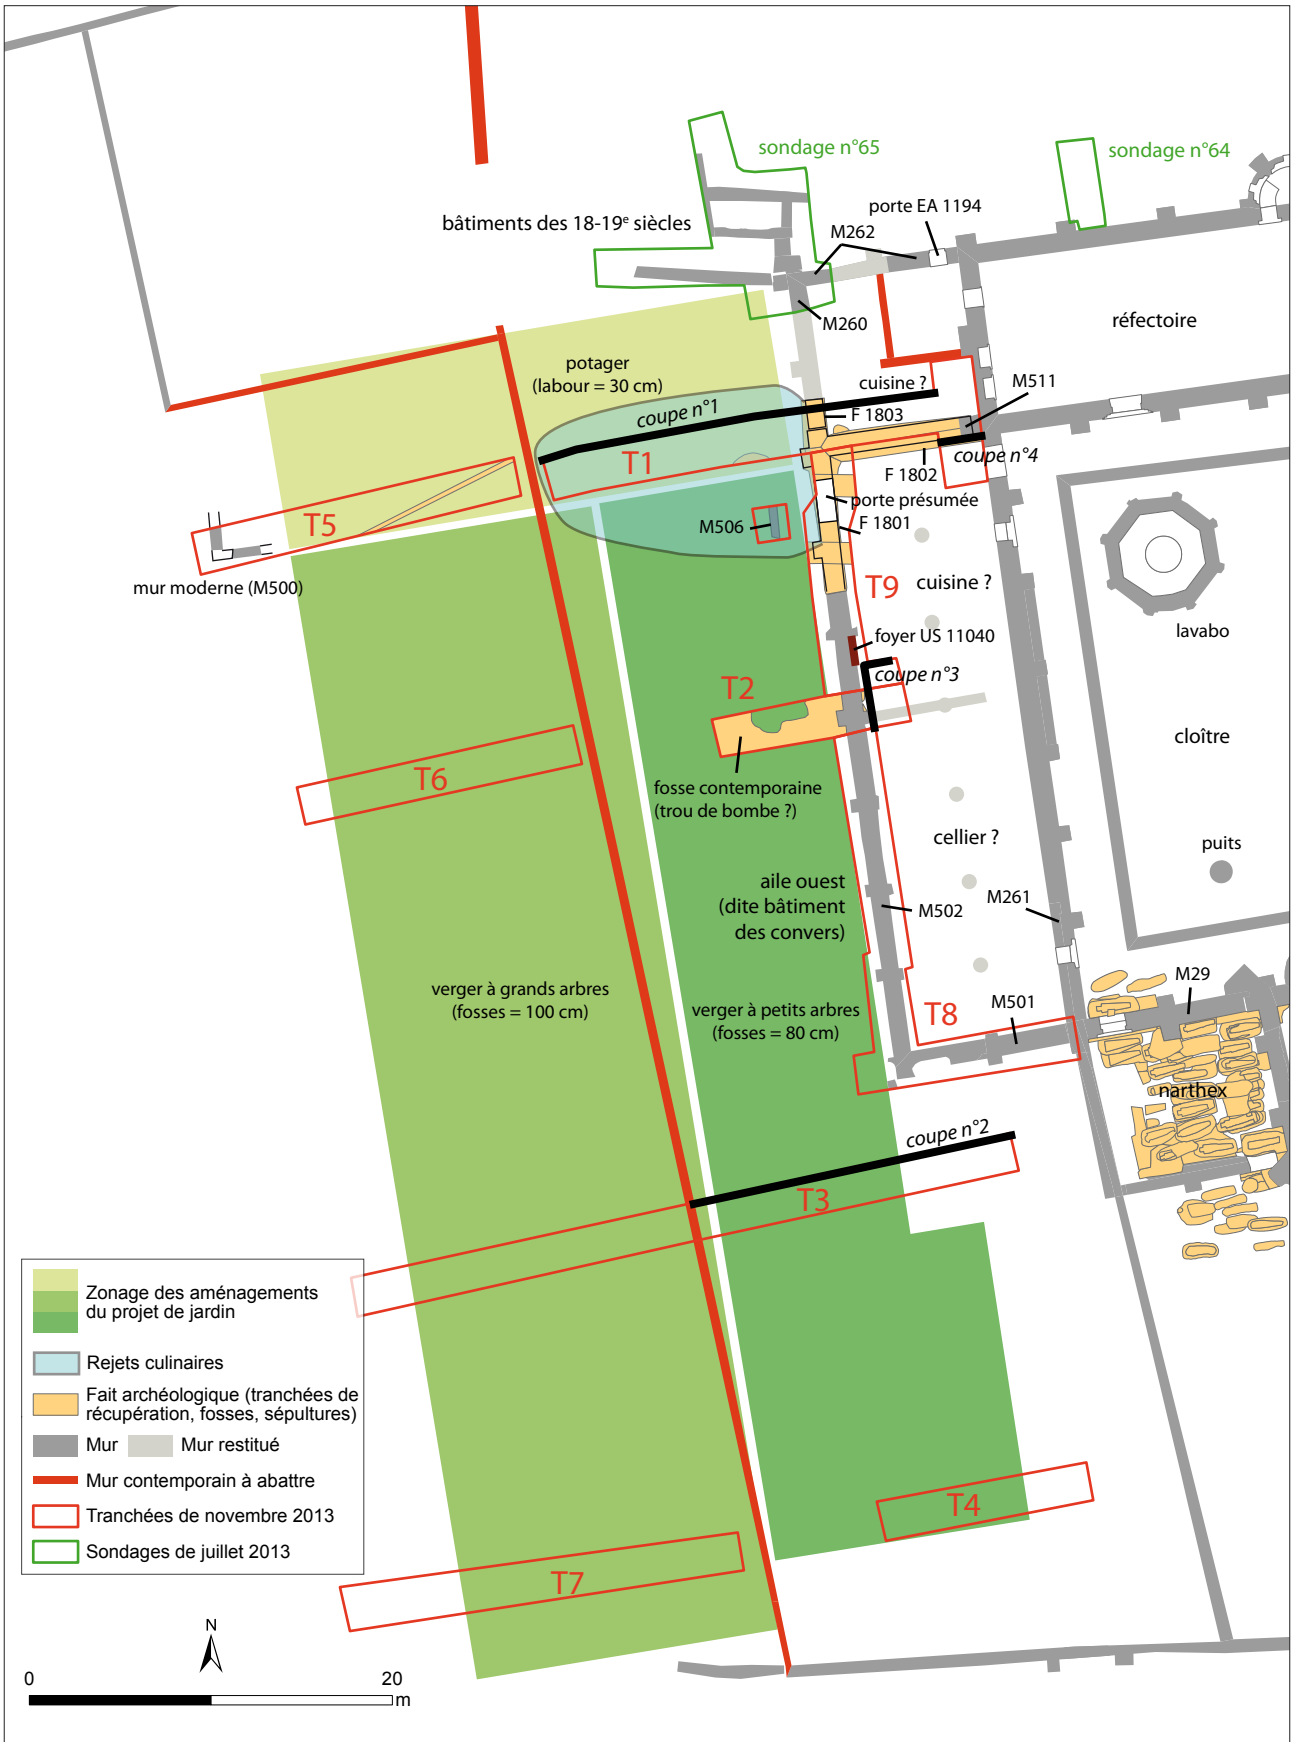
Fig. 14 : emplacement des tranchées et sondages concernant l'aile des convers

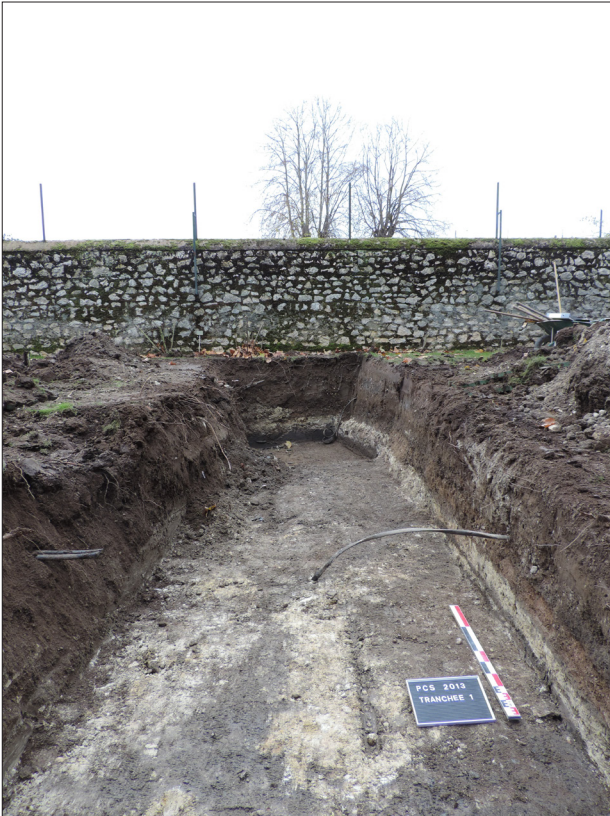
Photo 17 : la tranchée T1, partie ouest (au fond, mur moderne qui sera abattu dans le cadre du projet de jardin)

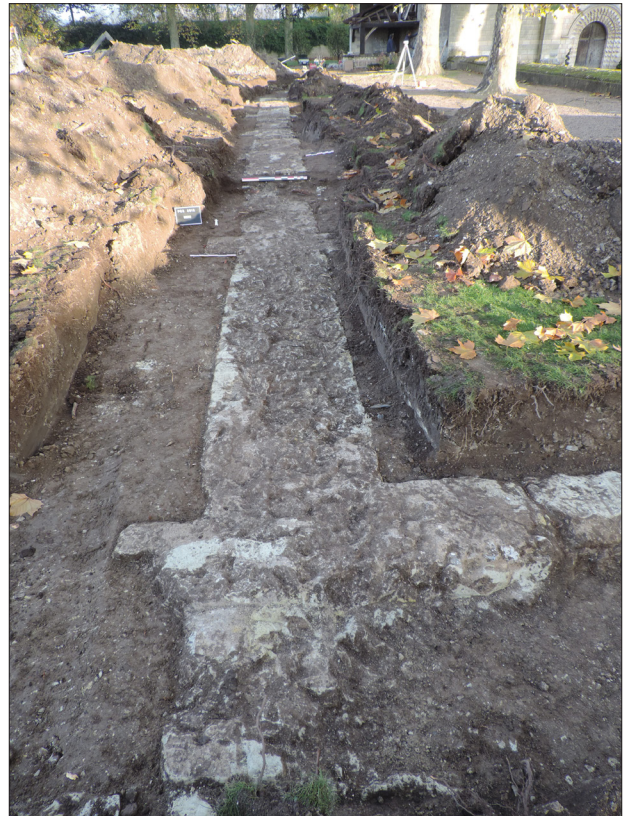
Photo 18 : le mur gouttereau M502 et l'angle sud-ouest de l'aile des convers dans les tranchées T8 et T9 (vue vers le nord)

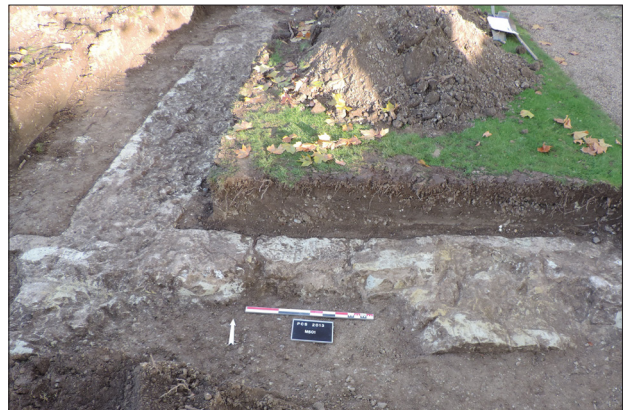
Photo 19 : le pignon sud M501 de l'aile des convers dans la tranchée T8 (vue vers le nord)

présente des traces de layage très nettes et des joints beurrés. Le blocage est constitué de blocs de calcaires et de rognons de silex. La coupe du mur montre qu'il est fondé sur un niveau de déchets de taille, sans doute en espace ouvert plutôt qu'en tranchée. Aucune porte n'y a été observée.

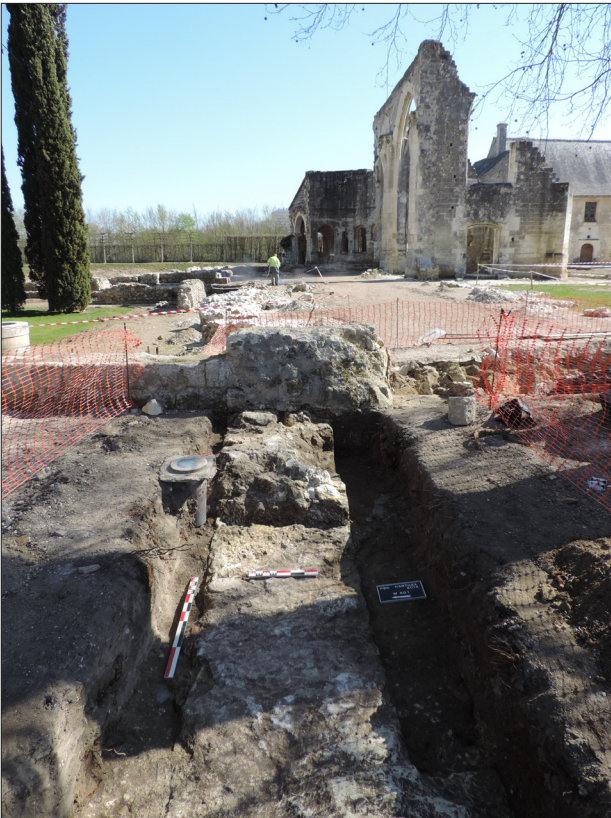
Photo 20 : le pignon sud M501 de l'aile des convers dans la tranchée T8, dans l'alignement du gouttereau nord de l'église (vue vers l'est)

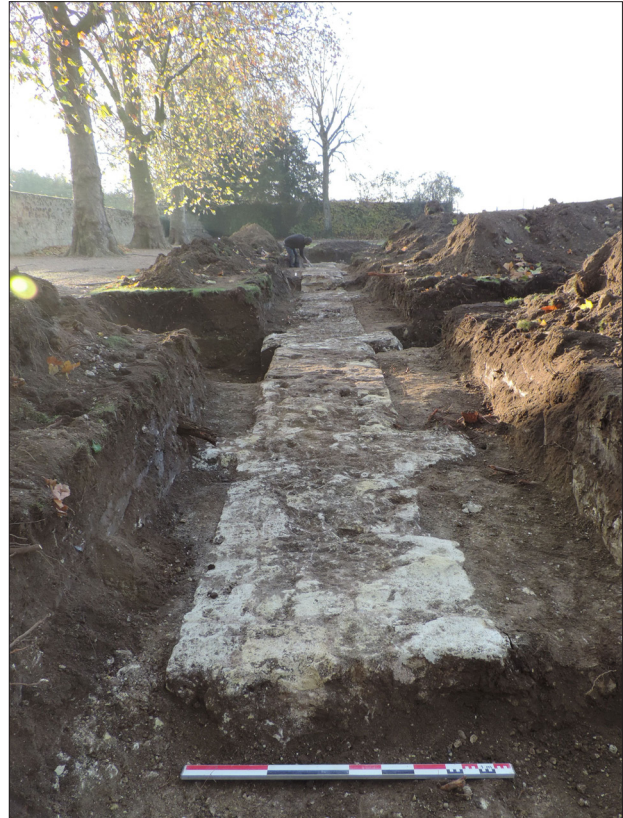
Photo 21 : le mur gouttereau M502 de l'aile des convers dans la tranchée T8 (vue vers le sud)

Ce mur M502 est pourvu extérieurement de contreforts rectangulaires, espacés en moyenne de 4,75 m. Ils ne sont pas en face des contreforts du mur oriental M261, bien que ces derniers possèdent le même rythme. Cela est dû au fait que la première travée de ce mur oriental, vers le sud, est nettement plus grande (5,90 m), peut-être pour y loger une porte (mais la porte symétrique, au nord, n'a pas engendré d'élargissement de la travée). Sur sa face interne, M502 est pourvu de pilastres peu saillants (une vingtaine de centimètres). On ne sait pas si le mur opposé possède de tels pilastres, car il n'a pas été dégagé, mais cela est probable.

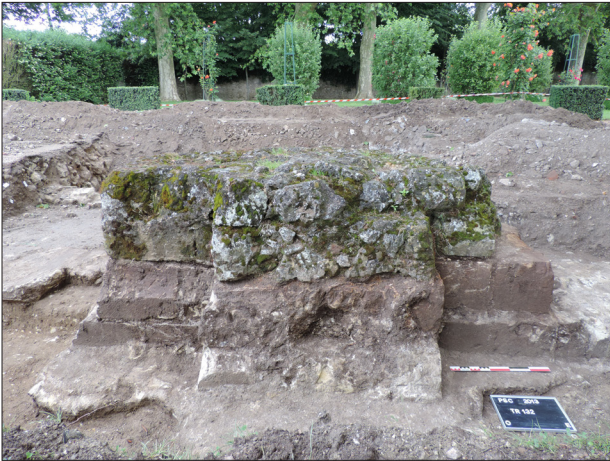
Photo 22 : l'angle nord-ouest de l'aile des convers dans le sondage n°65 (vue vers le nord)

Le pignon nord (M262) a été observé dans le sondage n°65, localisé à partir du moignon de maçonnerie visible, présumé être l'angle nord-ouest de l'aile et/ou l'angle sud-est d'un bâtiment s'étendant au nord-ouest du réfectoire. Un tel bâtiment existe effectivement, mais nettement postérieur à cet angle de maçonnerie ; on y reviendra plus tard (§ 2.3). Le sondage a montré de façon indubitable que cet angle était bien celui de l'aile ouest du carré claustral, avec deux contreforts d'angle dont la base saillante est chanfreinée (**photos 22 et 23, planche 13**). Le pignon, monté sur une large fondation, a été suivi sur 2,50 m de long (M262). Partant de l'angle nord-ouest du réfectoire, il est encore conservé en élévation partielle sur quatre mètres de long (M276), percé d'une petite porte (EA 1194, **figure 17**). Il en manque une portion médiane qui n'a pas permis de vérifier la présence ou l'absence d'un contrefort et d'un pilastre centraux.

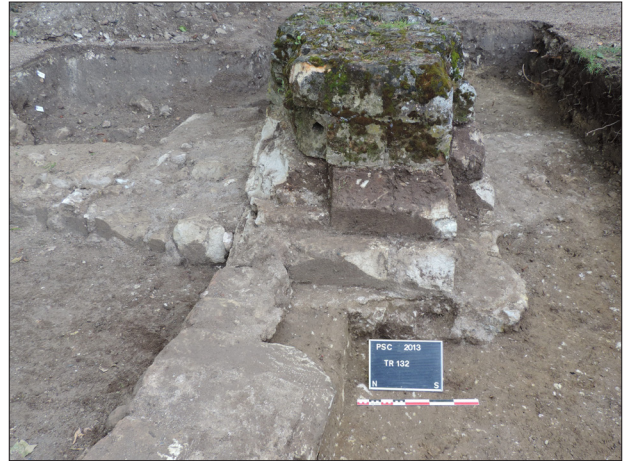
Photo 23 : l'angle nord-ouest de l'aile des convers dans le sondage n°65 (vue vers l'est)

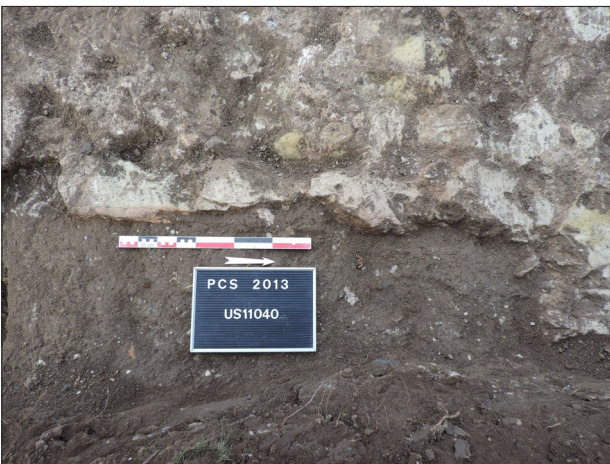
Photo 24 : traces de rubéfaction sur le parement interne du mur M502 de l'aile des convers, signalant un possible foyer culinaire

Juste au nord de la tranchée n°2, des traces de rubéfaction (US 11040) affectent le parement de M502 sur deux à trois centimètres de profondeur, entre deux pilastres, signalant la présence d'un foyer (**photo 24** et localisation **figure 14**). Aucun élément spécifique de cheminée n'a toutefois été vu (pas de piédroit ou de contrecœur), mais nous ne sommes pas descendus jusqu'au sol du bâtiment à cet endroit.

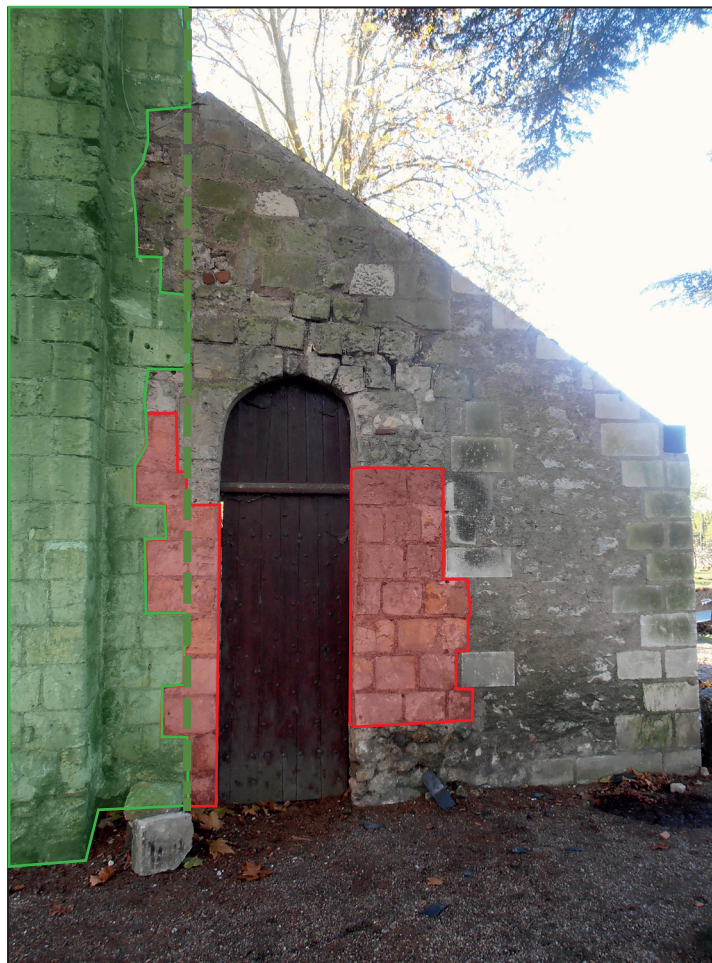
Fig. 17 : mise en évidence du pignon nord de l'aile des convers accolé à l'angle nord-ouest du réfectoire, subsistant dans une maçonnerie plus récente (photo prise en novembre 2013, pendant la démolition de l'appentis contemporain flanquant le pignon ouest du réfectoire)

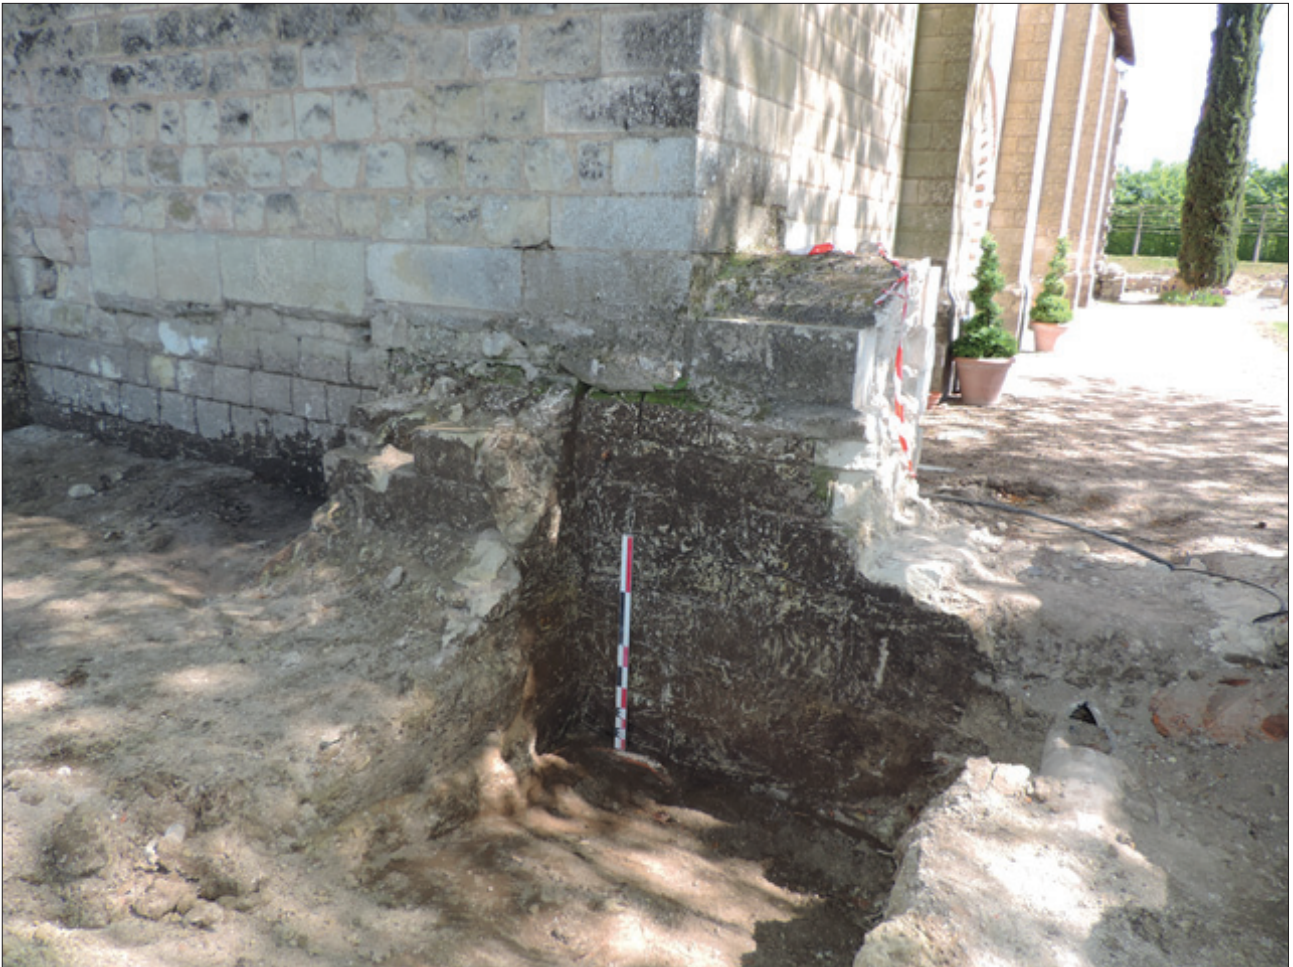
Photo 25 : angle sud-ouest du réfectoire. On voit la base du contrefort sud-ouest du réfectoire, et, devant, la fondation du pignon de l'aile des convers (M511). On note aussi la continuité du mur gouttereau oriental de cette aile avec le pignon du réfectoire, signe que ce mur est antérieur au bâtiment, qui s'est greffé dessus

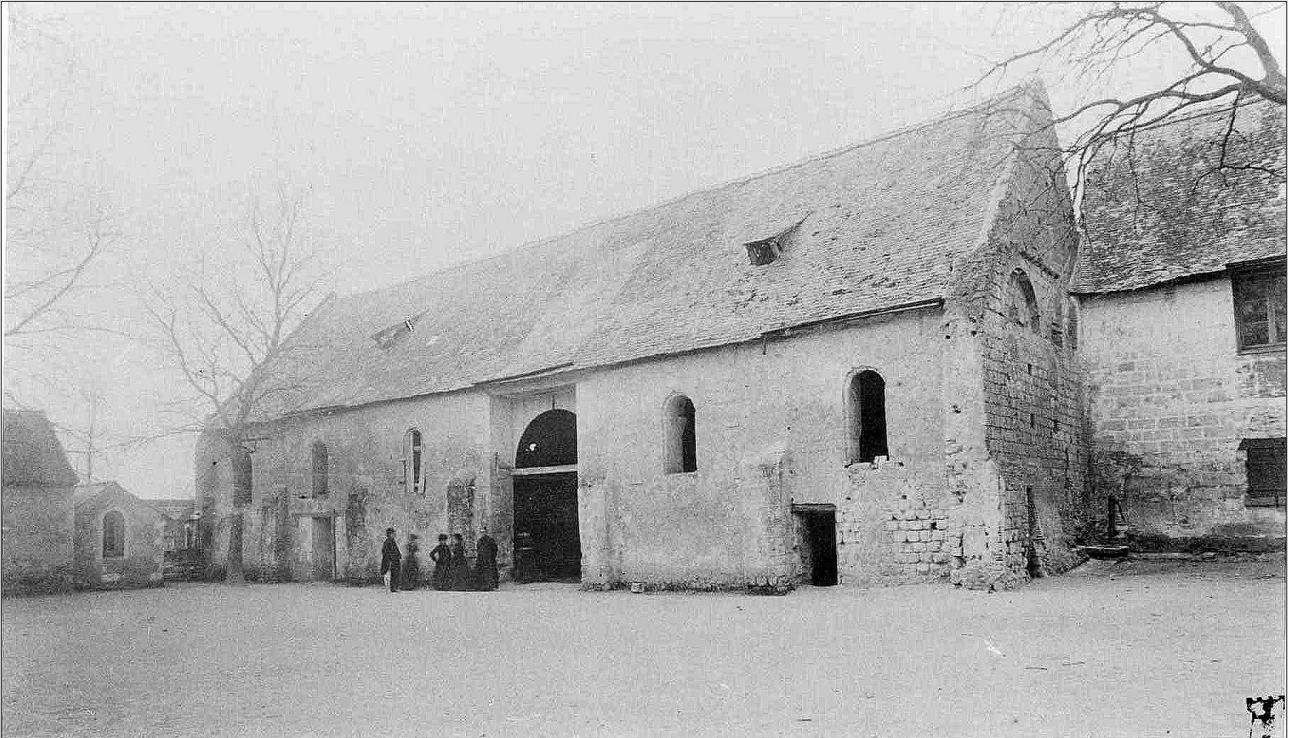
Photo 26 : le réfectoire du prieuré transformé en grange au 19^e siècle. A gauche, on voit l'extrémité nord de la nouvelle aile ouest remplaçant l'aile des convers (photo Boutineau, avril 1891, bibliothèque municipale de Tours, Ic 872)

au cadastre « napoléonien » sur lequel il ne figure pas, et a été détruit avant (ou pendant ?) les bombardements de 1944, car il ne figure plus sur les photos de l'époque. On le connaît par plusieurs photographies, prises en 1891 (extrémité nord, **photo 26**), 1907 (Ferrandon 2007 : fig. 7), 1908 (**photo 27**) et vers 1910 (Ferrandon 2007 : fig. 2 et 3) ; il figure encore sur un plan de 1925¹⁶ (**figure 20**). Il servait au patronage (« Œuvre Saint-Joseph »),

Cette partie de bâtiment pourrait correspondre à celui qui est figuré sur les deux plans de 1757 et 1784, au nord-est du réfectoire. Il est identifié comme le logement du « *jardinier et garde* » sur le plan de 1784. Il figure toujours sur le cadastre « napoléonien », sur le plan de 1856 déjà cité ([figure 18](#)) et sur celui de 1866, où il est dit contenir une « *boulangerie, 2 chambres, 2 cabinets, 1 cellier* » (Ferrandon 2007 : 6-7, [figure 19](#)). On l'aperçoit encore sans doute sur la photographie de 1891 ([photo 26](#)), à l'arrière-plan entre le réfectoire et l'aile qui lui est perpendiculaire.
