La Riche, prieuré Saint-Cosme

Rapport de diagnostics archéologiques

Prieuré Saint-Cosme

AVRIL 2014

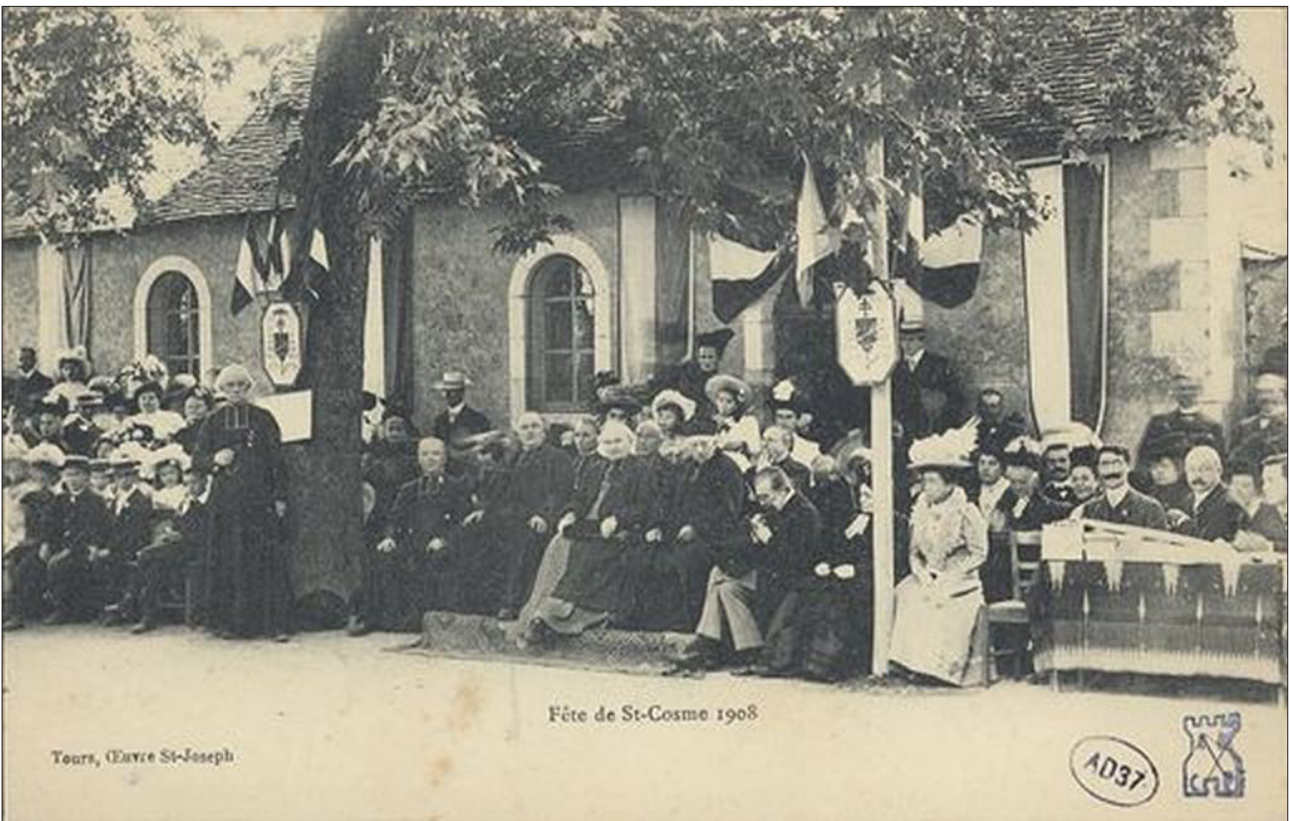
Photo 27 : la nouvelle aile ouest remplaçant l'aile des convers en 1908 (carte postale de l'Oeuvre Saint-Joseph, AD37)

au cadastre « napoléonien » sur lequel il ne figure pas, et a été détruit avant (ou pendant ?) les bombardements de 1944, car il ne figure plus sur les photos de l'époque. On le connaît par plusieurs photographies, prises en 1891 (extrémité nord, **photo 26**), 1907 (Ferrandon 2007 : fig. 7), 1908 (**photo 27**) et vers 1910 (Ferrandon 2007 : fig. 2 et 3) ; il figure encore sur un plan de 1925¹⁶ (**figure 20**). Il servait au patronage (« Œuvre Saint-Joseph »),

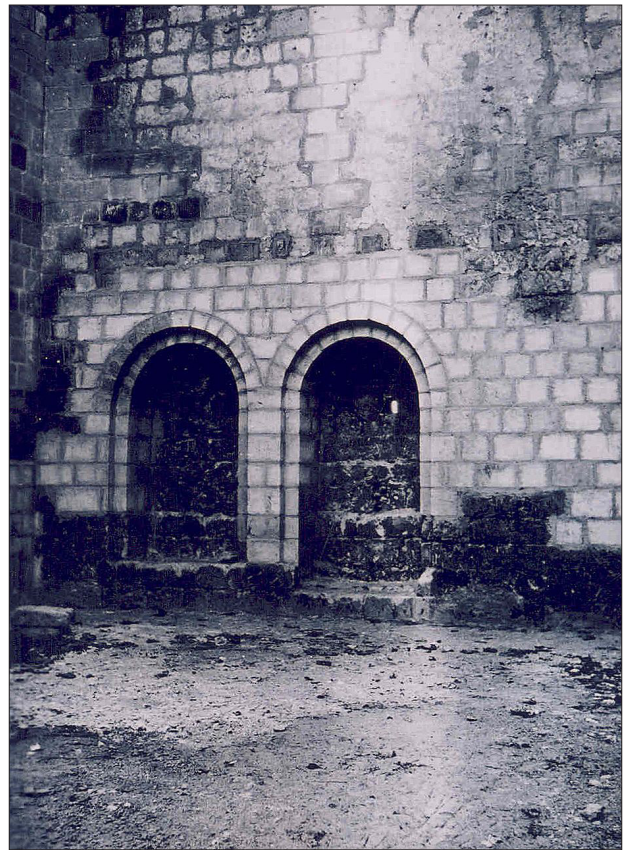
Photo 28 : le réfectoire en cours de restauration par l'ACMH Bernard Vitry vers 1951 (archives du STAP). On voit la reconstruction de deux niches-placard dans le pignon ouest. Dans celle du nord (à droite), subsiste un jour qui pourrait être la trace de l'ancien passe-plat communiquant avec la cuisine adjacente

l'usage à cette fin de la partie nord du cellier. Elle était reliée au réfectoire par un passe-plat, dont les traces dans le mur ouest de ce dernier sont encore visibles avant la restauration de Bernard Vitry (**photo 28**). Avant l'extension du bâtiment, son extrémité nord, la plus proche du réfectoire, aurait pu servir de cuisine, comme en témoigneraient les traces de foyer (US 11040) retrouvées le long du gouttereau ouest et les couches d'occupation contenant des rejets culinaires. Ce foyer aurait eu une durée de fonctionnement courte, à la mesure de cette affectation provisoire de l'extrémité du bâtiment, ce qui expliquerait son caractère non construit.

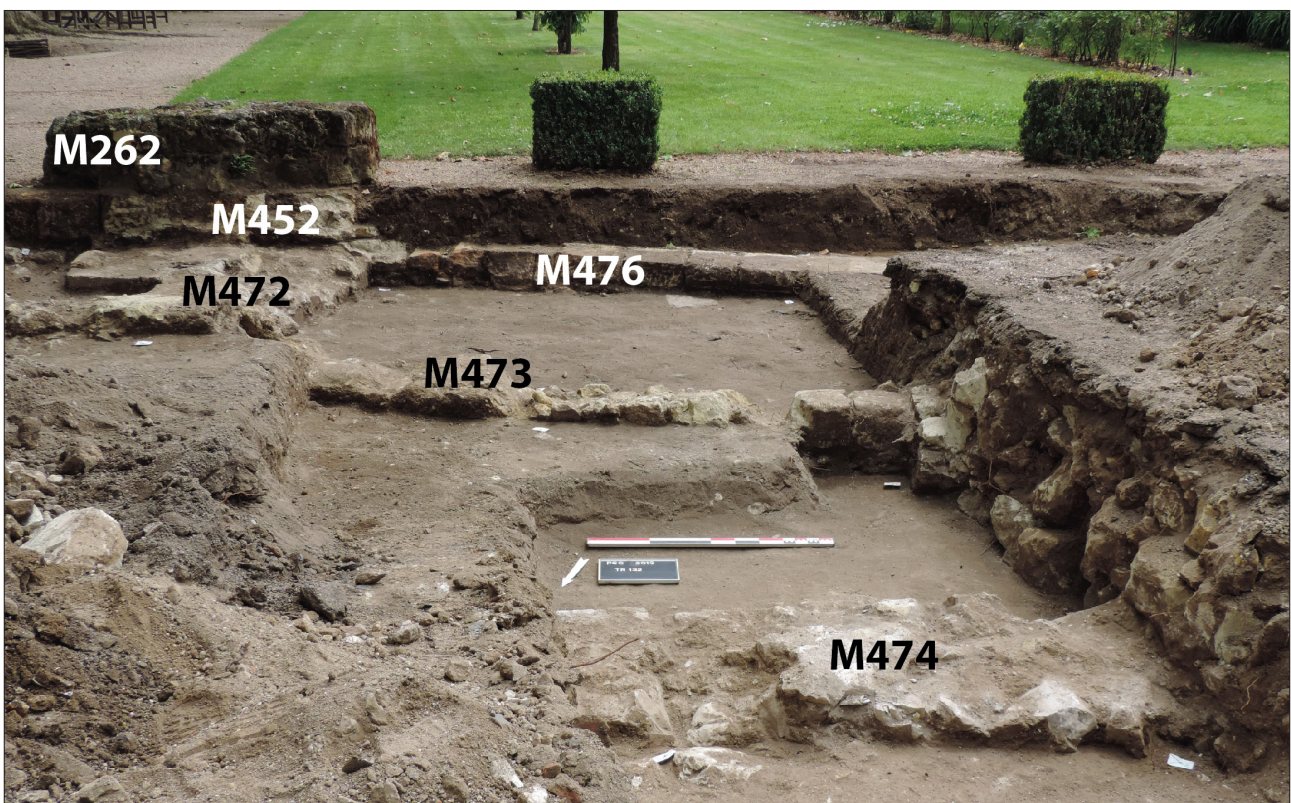
Photo 29 : vue générale du sondage n°65 (vue vers le sud)

Avec la phase encore suivante, nous faisons un saut jusqu'à l'époque moderne. Plusieurs murs ont été découverts, dont les relations stratigraphiques entre eux ne sont pas toujours faciles à définir (**figure 21, photo 29**). Trois murs ont été considérés comme synchrones, parce qu'ils possèdent une

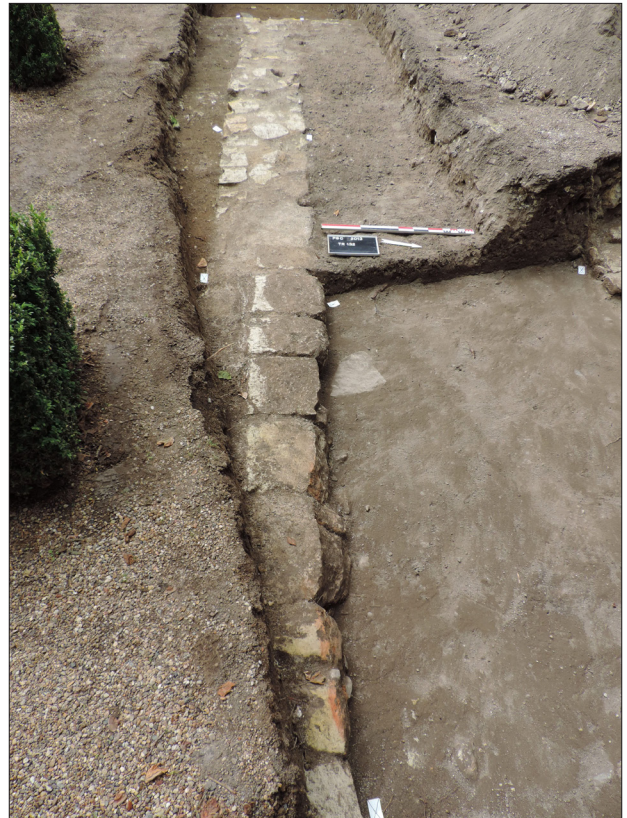
Photo 30 : le mur M476 (vue vers l'ouest). Devant l'ardoise, on remarque cinq morceaux de couvercle en bâtière provenant de tombes médiévales

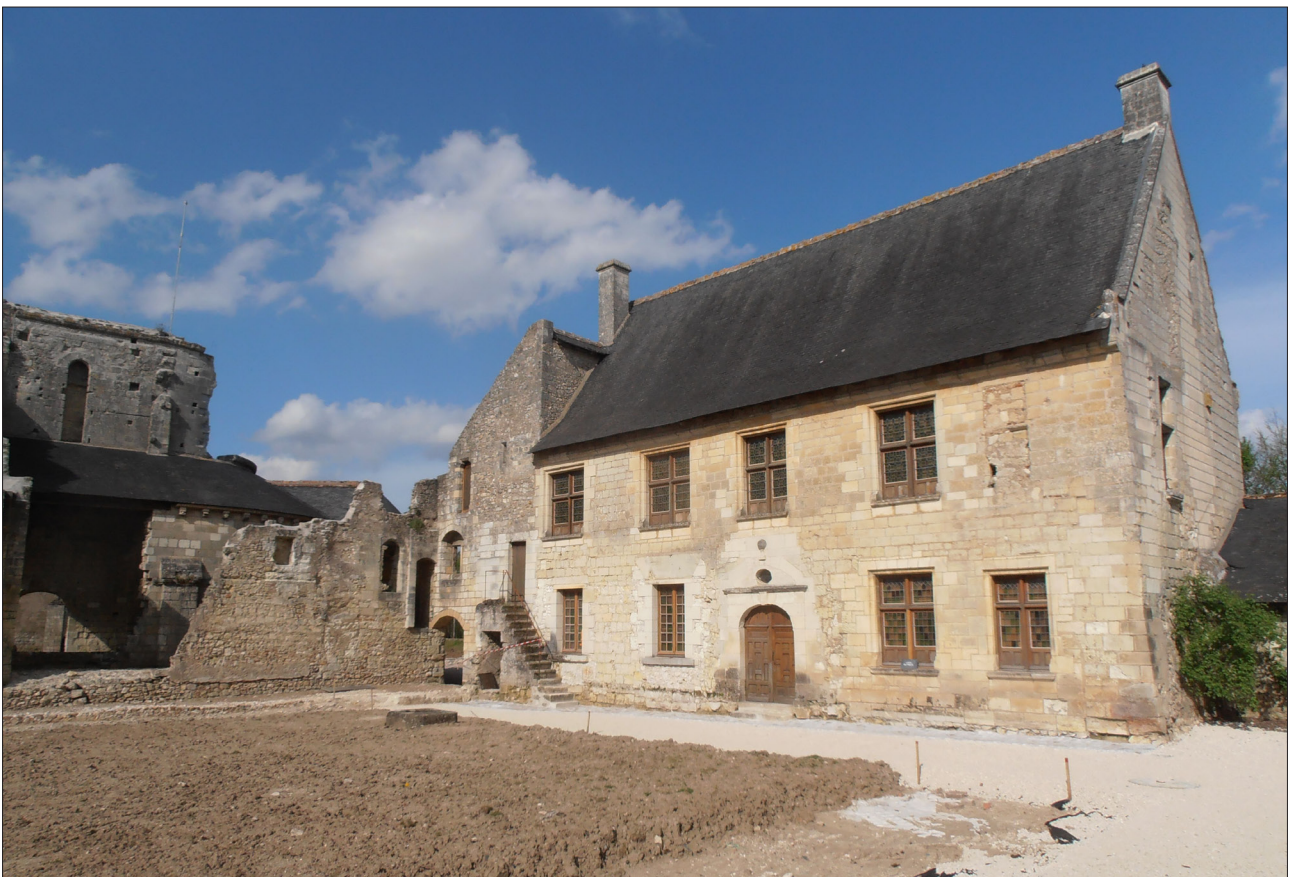
Photo 31 : façade ouest du logis du prieur, avec les ruines du logis du sacristain et le chœur de l'église (à gauche). État en mars 2014

Le logis dit « du prieur », au sud de l'église ([photos 31 et 32](#)), n'était pas inclus dans la prescription de fouille de 2009-2010, car il ne devait pas être touché. Toutefois, dans le cadre de cette

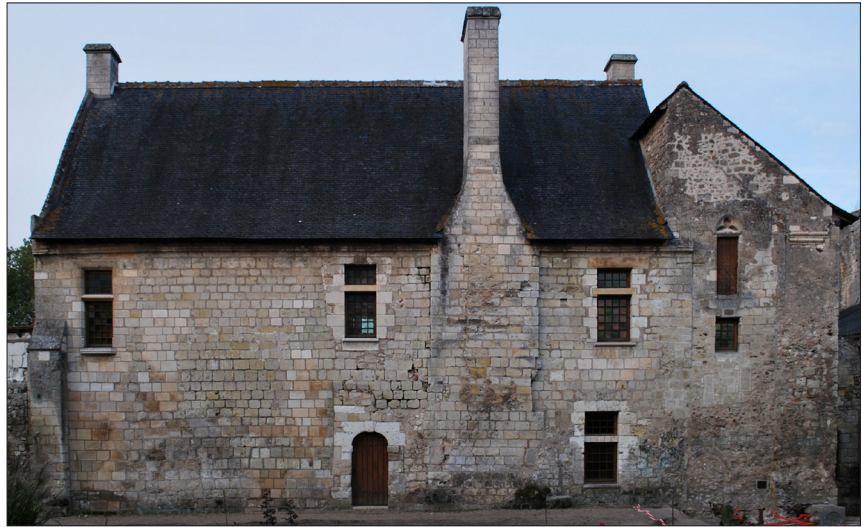
Photo 32 : façade est du logis du prieur (photo redressée Julien Noblet, Sadil, 2009)

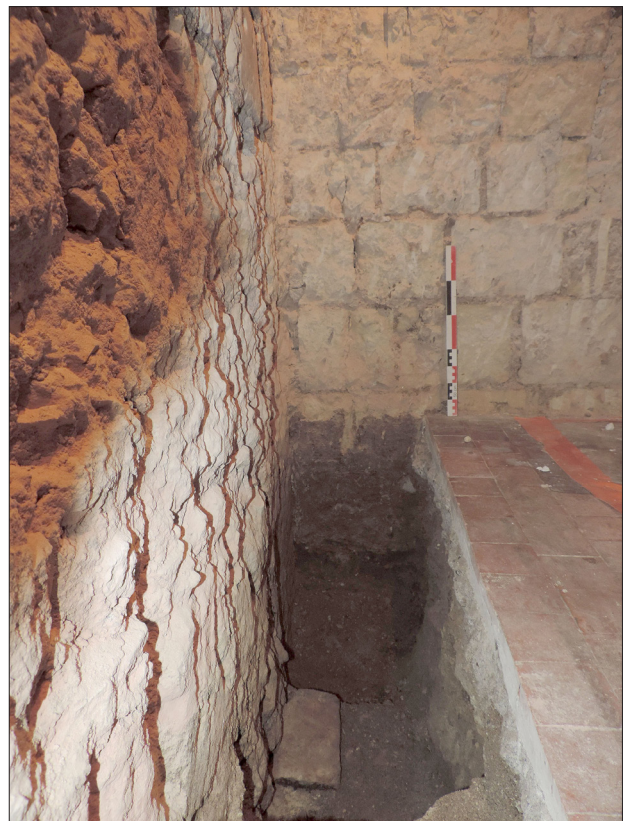
Photo 33 : le sondage n°68, dans l'angle sud-est du logis du prieur (rez-de-chaussée (vue vers le sud))

L'observation de la partie basse de l'élévation (F1656) du mur de façade (M263) a permis de mettre au jour la limite basse de la porte bouchée EA 1660 (**planche 16**). La pierre de seuil a été récupérée. Son niveau correspond à un reste de dallage retrouvé dans le sondage n°68 (**photo 33**). Cette porte constituait l'accès d'origine à cette partie du rez-de-chaussée, au 14^e siècle. Elle a ensuite été bouchée, au 15^e siècle, au profit d'une nouvelle porte percée dans le pignon (M268), plus haute pour s'adapter au remblaiement général du site à cette époque (**figure 25**). Cette nouvelle porte a été vue grâce au piquetage de l'enduit intérieur du rez-de-chaussée (l'extérieur est caché par l'aménagement des toilettes modernes). Elle correspond sans doute à la transformation de cette extrémité du logis en cuisine, au moment de la construction de l'extension nord. En effet, celle-ci est venue détruire le four culinaire qui saillait sur ce pignon (il en reste l'arc d'ouverture ; Noblet 2011 : 151). Il a été remplacé par un autre four, un peu plus petit, qui s'ouvrait dans le pignon opposé ; **figure 25**). La porte a pu

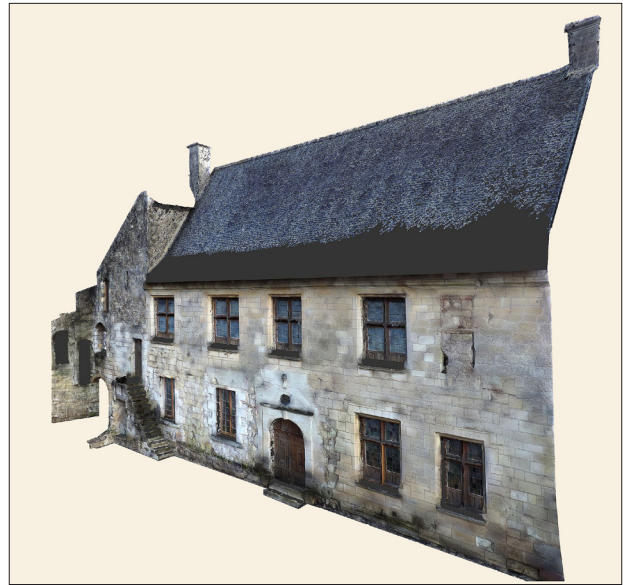
Photo 35 : restitution de la façade ouest du logis par photogrammétrie 3D (Matthieu Gaultier, Sadil, 2014)

en 2014, consacrée à Pierre de Ronsard (qui habita ce lieu). Une tranchée de drainage devait être creusée devant la façade ouest, qui occasionna préalablement la réalisation de deux sondages (sondages n°61 et 62, dans le cadre du diagnostic n°13/0353) (photos 3 et 4, figures 23 et 24, planches 16 et 17). À l'intérieur, afin d'assainir les murs, une tranchée périphérique fut réalisée dans la dalle en béton qui avait été posée dans les années 1950, et un sondage pratiqué dans l'angle sud-est (sondage n°68 ; photo 33). Enfin, les enduits modernes ont été piquetés. Il a été profité de tous ces travaux pour réaliser, en février-mars 2014, un relevé en photogrammétrie 3D et en lasergrammétrie, de l'intérieur et de l'extérieur du bâtiment (Matthieu Gaultier ; photos 34 et 35 ; figure 25)¹⁷. Tout ceci a permis de nouvelles observations.

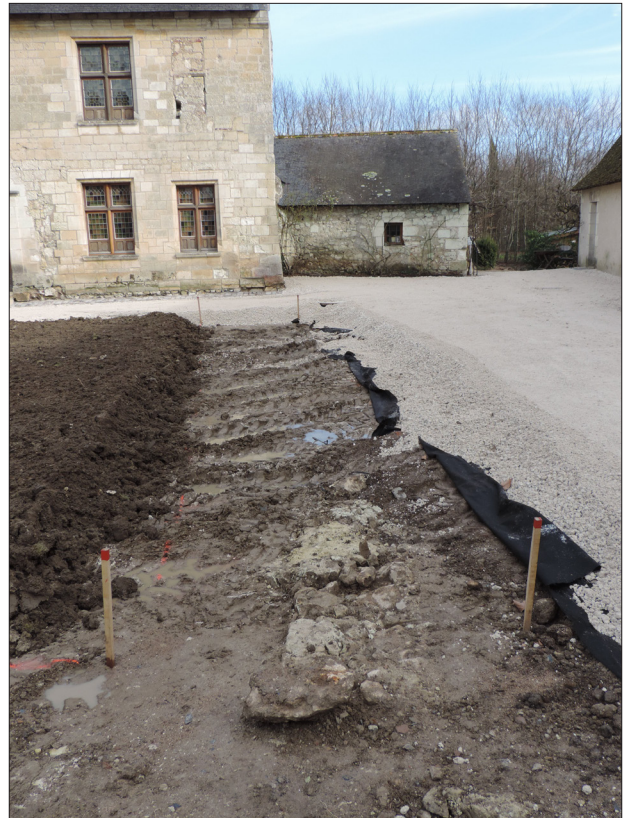
Photo 36 : le mur sud du clos du prieur (M22), apparu lors des travaux de terrassement pour le nouveau jardin. Entre la terre végétale et la grave se trouve l'emplacement de la future pergola, inspirée de la réalité archéologique. Elle est légèrement décalée vers le sud pour éviter qu'elle ne soit fondée sur les vestiges (février 2014)

La tranchée du diagnostic de 2006 (**planche 18**) avait montré que ce mur M470 = M21 avait un parallèle au nord, dans la même position stratigraphique : M19. Ces murs sont à peu près parallèles eux-mêmes à des murs situés de part et d'autre (M14 au nord de M19, M22 au sud de M21). Début 2014, lors de travaux de terrassement superficiels liés à l'aménagement du futur jardin, ce mur a été dégagé dans sa continuité (**photo 36**). Ces murs forment le clos du prieur devant son logis (**planche 1**, phase 11).

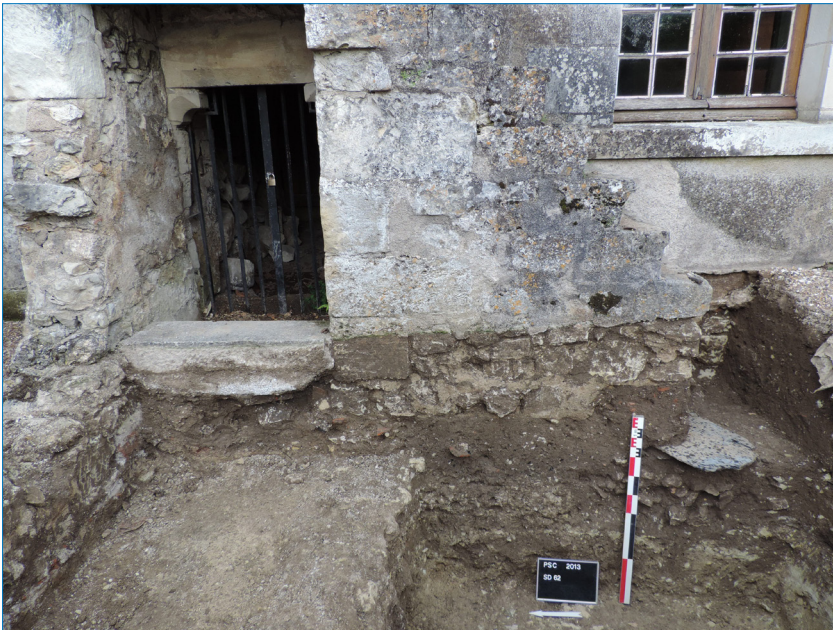
Photo 37 : le sondage n°62, au pied de l'escalier F1396 situé à l'angle nord-ouest du logis du prieur (vue vers l'est)

et 20, photos 37 à 39). Comme le sondage n°61, le sondage n°62 a été ouvert les 1^{er} et 2 juillet 2013 à l'aide d'une mini-pelle, puis manuellement. Une des problématiques était d'analyser le départ de l'escalier très raide qui dessert le premier étage de l'extension du logis (à quelle profondeur descendait-il sous le sol actuel ?), et de le dater. On a découvert par ailleurs que la dernière fenêtre du rez-de-chaussée vers le nord était en fait une porte, ultérieurement transformée en fenêtre. Enfin, on a pu mettre en évidence l'existence d'un petit corps de bâtiment à l'angle du logis du prieur et celui du sacristain, qui n'avait pas été identifié.

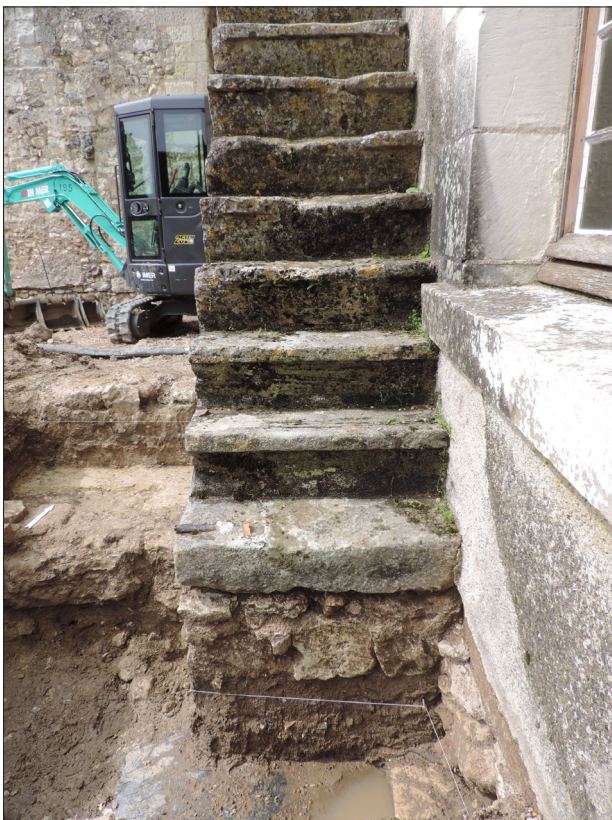
Photo 38 : l'escalier F1396 vu du sud, perché au sommet de la stratigraphie. À gauche, au niveau de la flèche de nord, le mur M471. Au premier plan, l'ardoise provenant d'une couverture de tombe d'enfant

Enfin, un escalier très raide de dix marches (F1396) a été construit le long de la façade du logis, pour desservir le premier étage de l'extension nord, où une porte a été percée (**planche 19, photos 38 et 43**). Cet aménagement n'est pas daté, mais il n'est peut-être pas antérieur au 19^e siècle. Il est en tous cas postérieur à la séquence de remblais US 112 et 113, dans lesquels il est fondé.

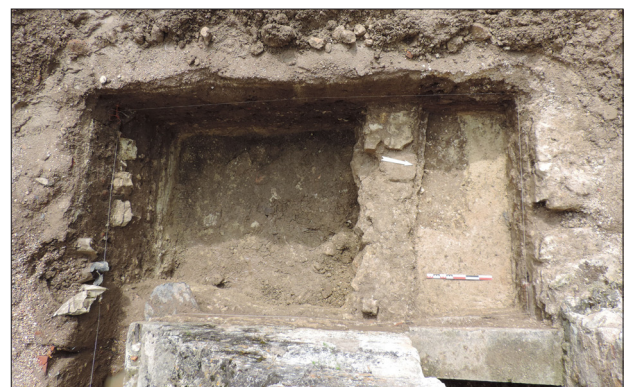
Photo 39 : le sondage n°62 vu du haut de l'escalier F1396. À peu près au centre, le mur M471 (le nord est à droite)

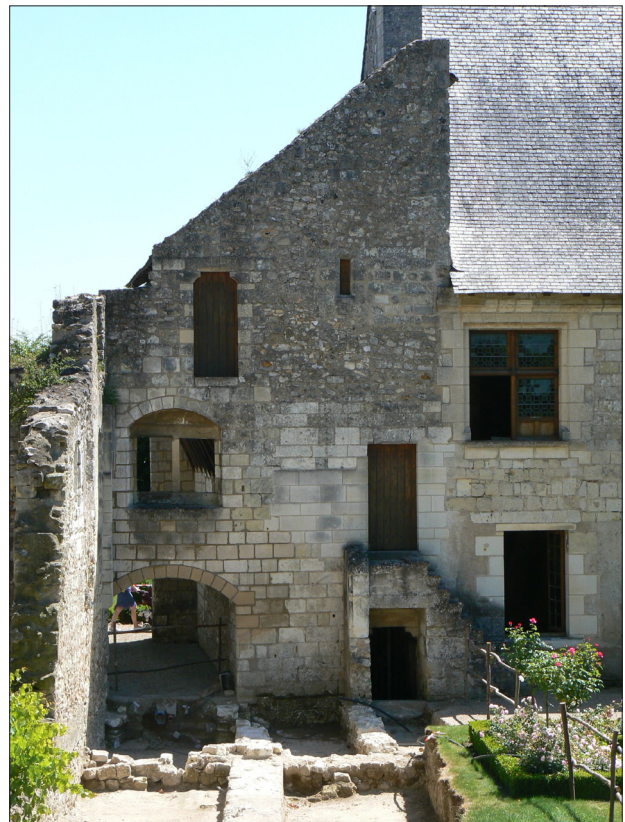
Photo 40 : le secteur du sondage n°62 lors des fouilles de 2009 (vue vers l'est)

Ces maçonneries peuvent en effet s'interpréter comme constitutives d'un nouveau corps de liaison entre le logis du prieur et celui du sacristain. On peut mettre M471 en rapport avec des maçonneries observées lors du diagnostic de 2006 et les fouilles de 2009-2010 ([photo 40](#)). Le mur M17 lui est perpendiculaire et pourrait avoir constitué le gouttereau de ce petit bâtiment. Il semble que l'extrémité est du mur M14 ait pu constituer un refend, à moins que le petit massif M37 ne soit le départ d'un tel refend ([figure 23](#)) ; en tous cas, l'espace entre M14 et M471 est dallé de terre cuite (US 6523, [photo 41](#)). M471 pourrait aussi être un refend, car l'emprise de ce bâtiment le dépasse vers le sud, hors du sondage, comme en témoigne l'extension du carrelage. On obtient ainsi

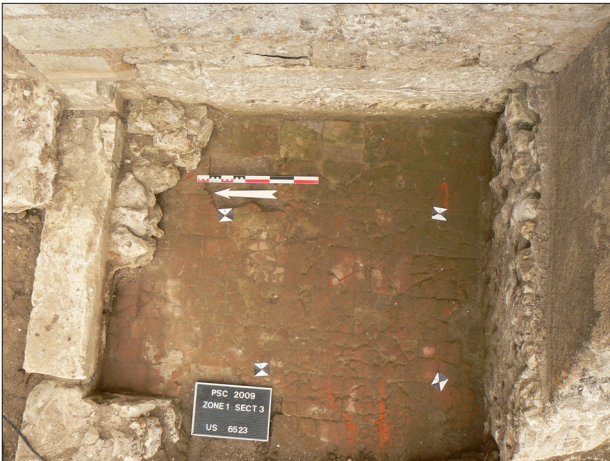
Photo 41 : la pièce carrelée à l'angle nord-ouest du logis du prieur, au nord de l'escalier F1396, lors des fouilles de 2009

un bâtiment rectangulaire de 9 m x 4,40 m environ, divisé en trois pièces. Dans l'angle nord-ouest de la pièce nord, il y avait un escalier en vis, en bois¹⁹. Par le biais d'un étage, il devait permettre de desservir le logis du prieur et celui du sacristain. Sur le mur gouttereau de ce dernier, on voit encore le négatif de cet escalier, et l'arrachement du mur M17 (photos 42 et 43).

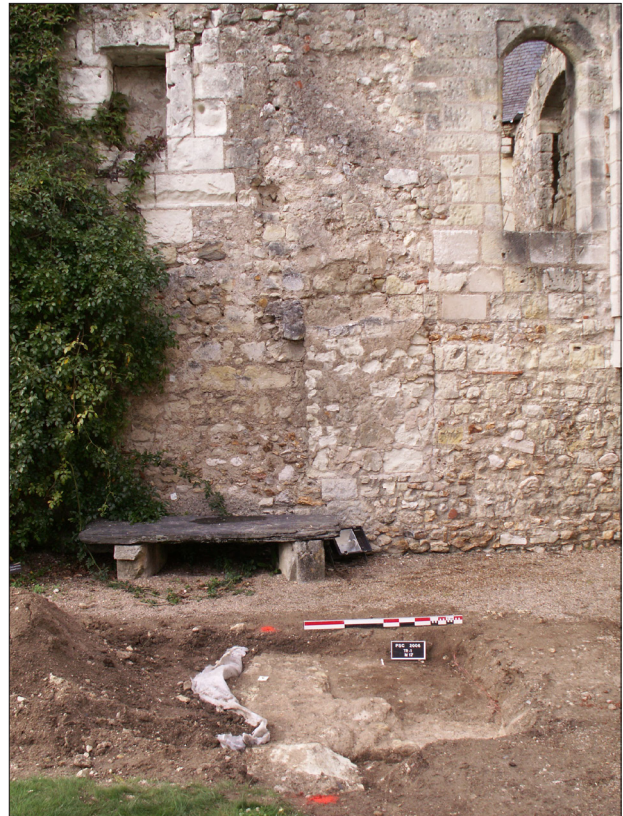
Photo 42 : la trace de l'escalier en vis dans le mur du logis du sacristain, et le mur M17 dans la tranchée n°1 du diagnostic de 2006 (au premier plan) (vue vers le nord)

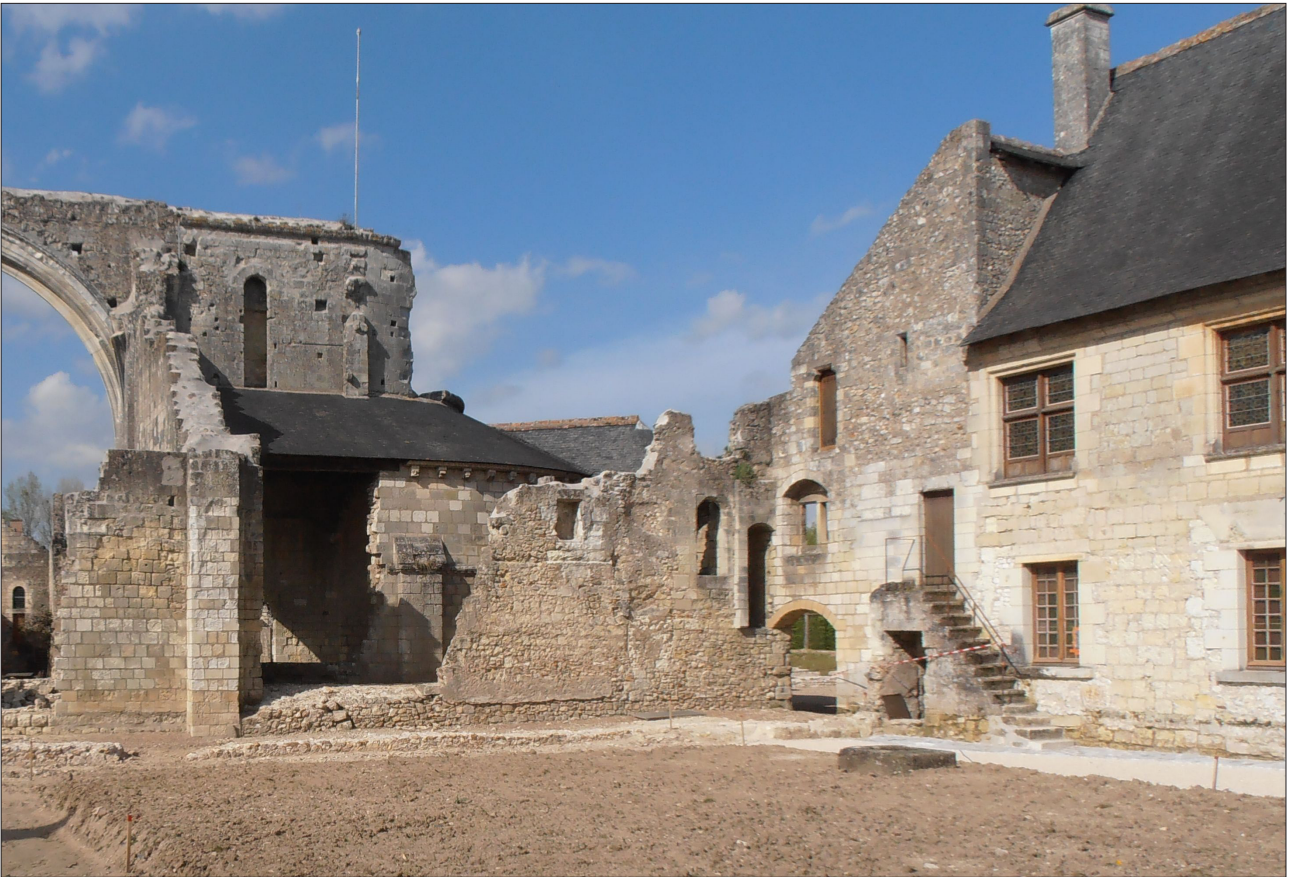
Photo 43 : vue générale de l'angle entre le logis du prieur et l'église (mars 2014)

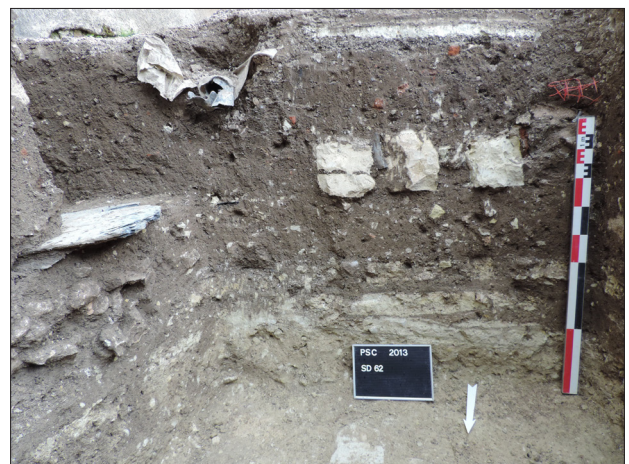
Photo 44 : vue de la petite allée pavée F1648, en coupe (sondage n°62)

Une étroite allée pavée sommairement (trois rangées de blocs de calcaire) a été aménagée dans l'US 112, affleurant à sa surface (F1648) (**planche 20**, coupe D-E, **photo 44**). Elle est parallèle à la façade du logis du prieur et se situe dans l'axe du bâtiment de la phase précédente, aux restes duquel il devait donner accès. En effet, ce dernier fut amputé de la pièce sud, mais le mur M471 ne sera démonté que dans un second temps : sa tranchée de récupération F1604 est visible dans l'US 112 (**planche 19**). C'est peut-être à ce moment que la pièce renfermant l'escalier en vis fut agrandie à l'est par l'adjonction d'un petit espace carré (M250 et 251, vus lors de la fouille de 2009-2010).

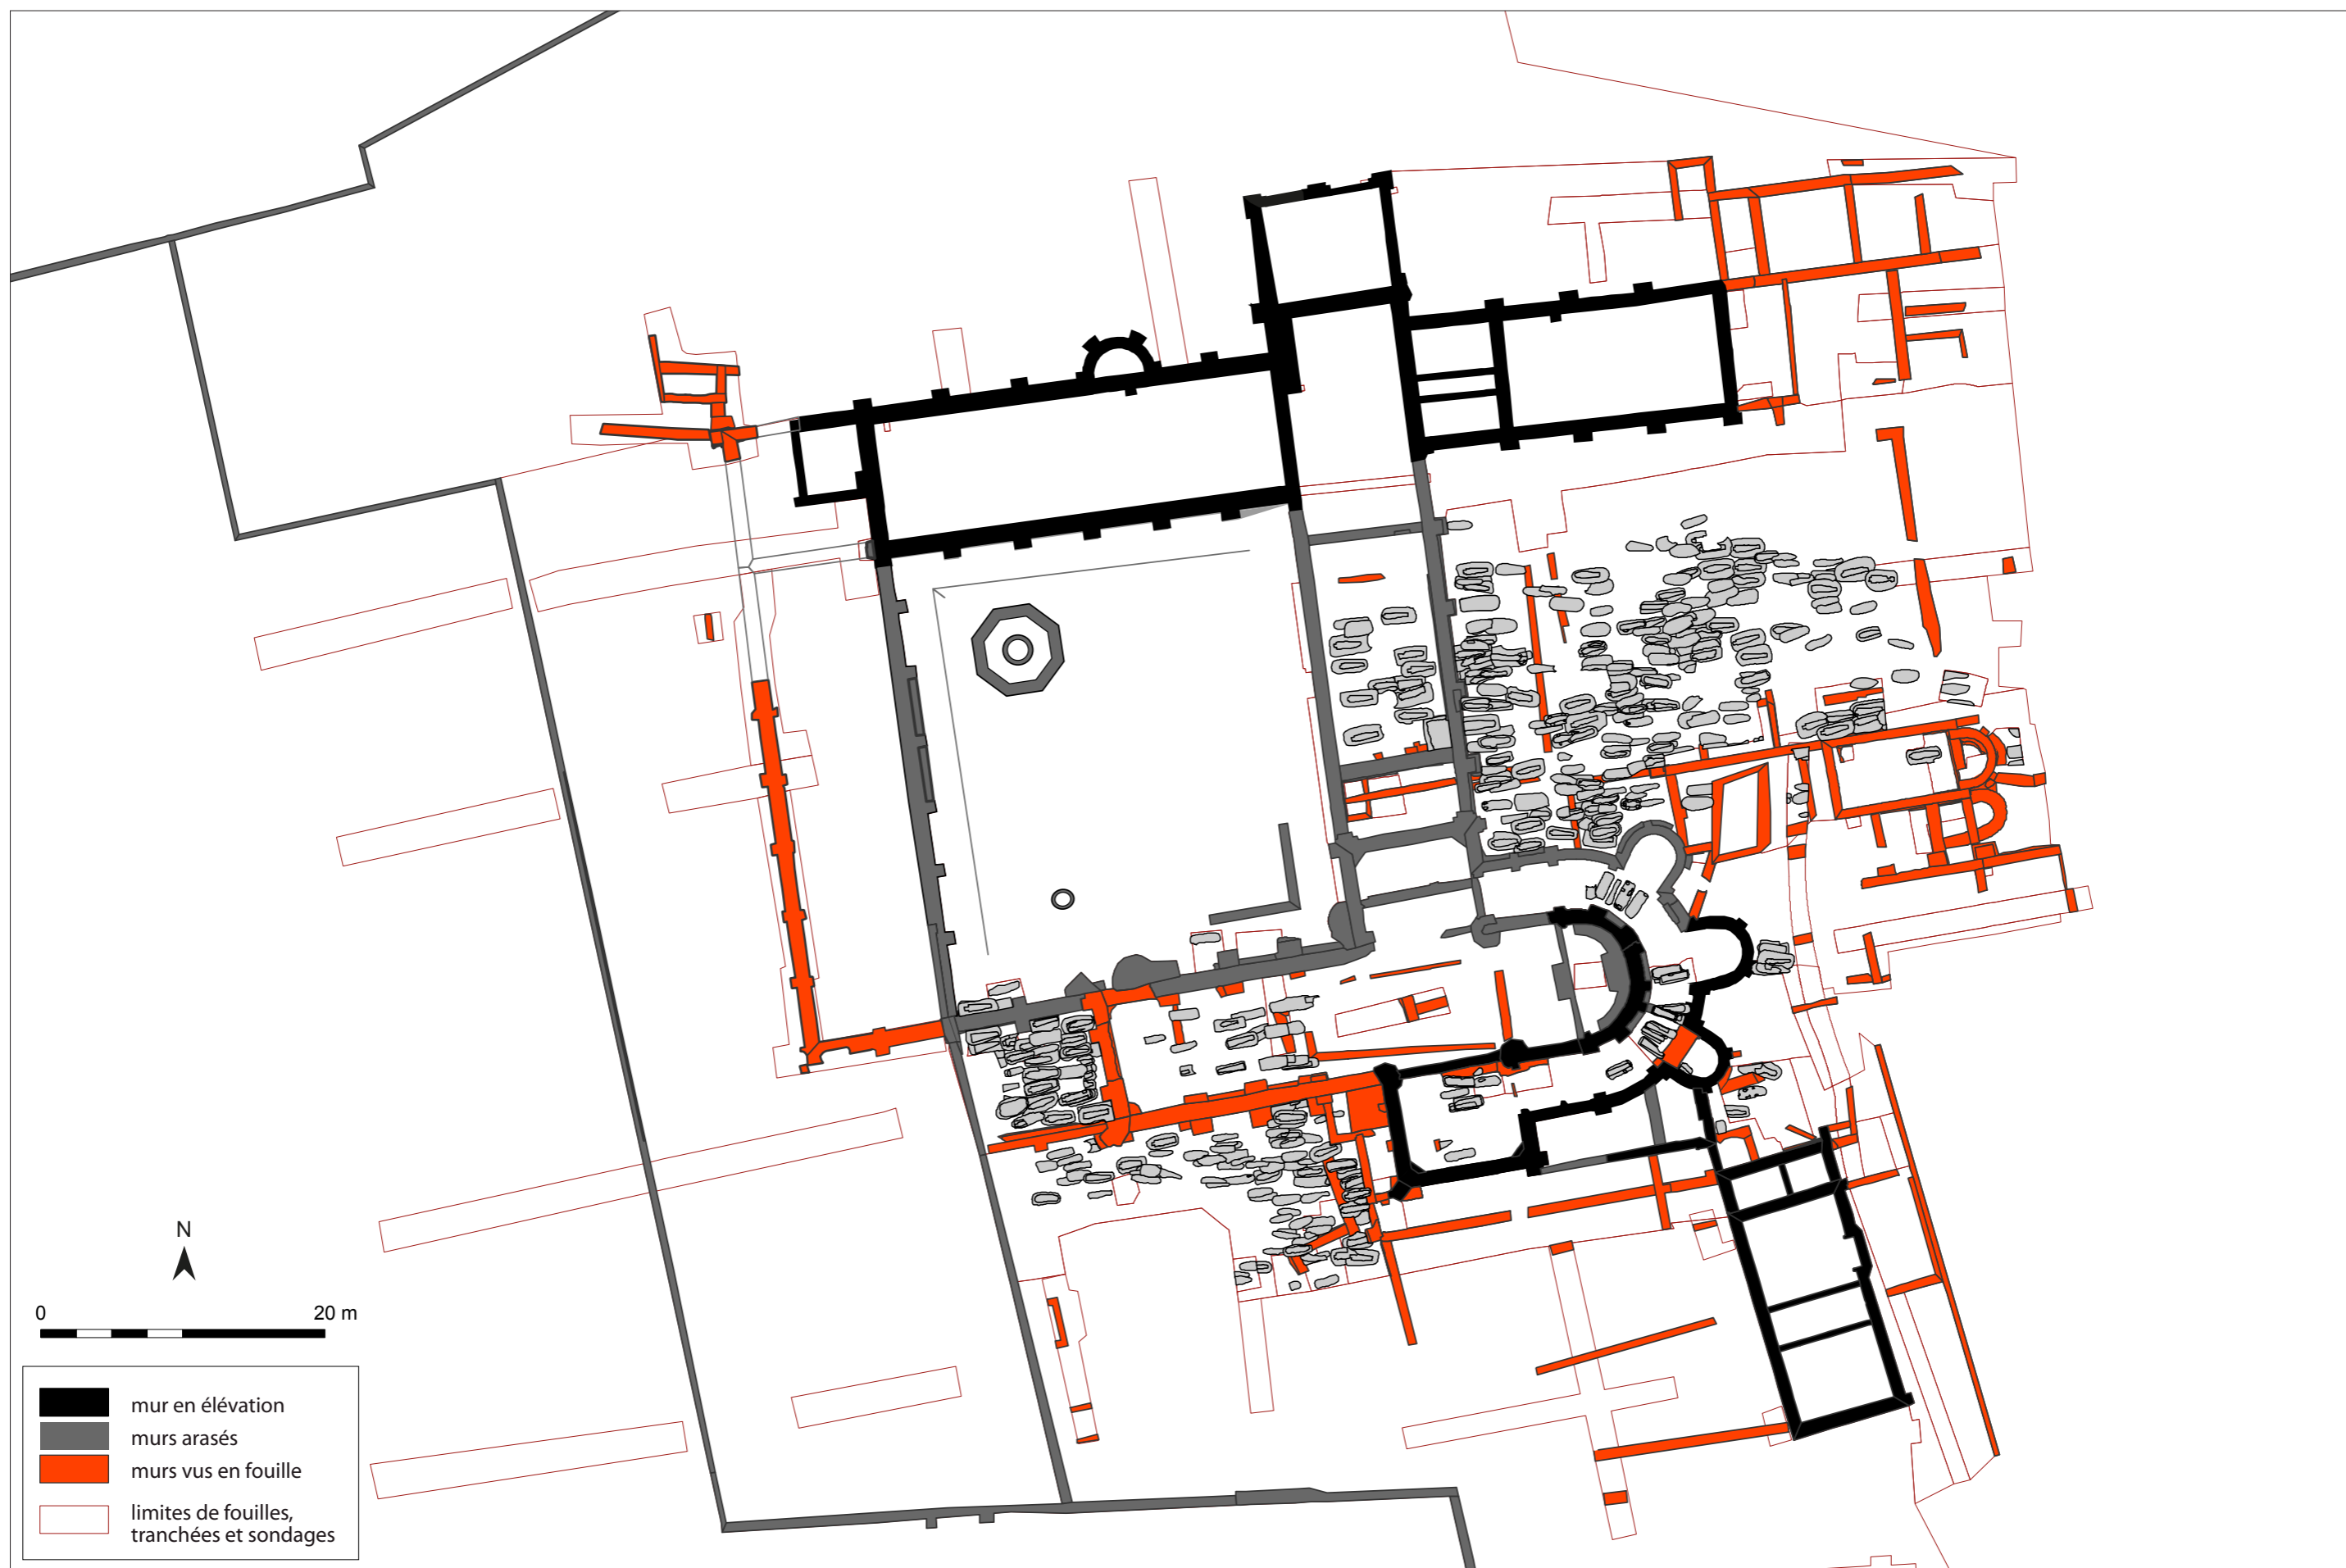
Planche 2 : plan général du site avec les sépultures fouillées en 2009-2010 (Sadil)

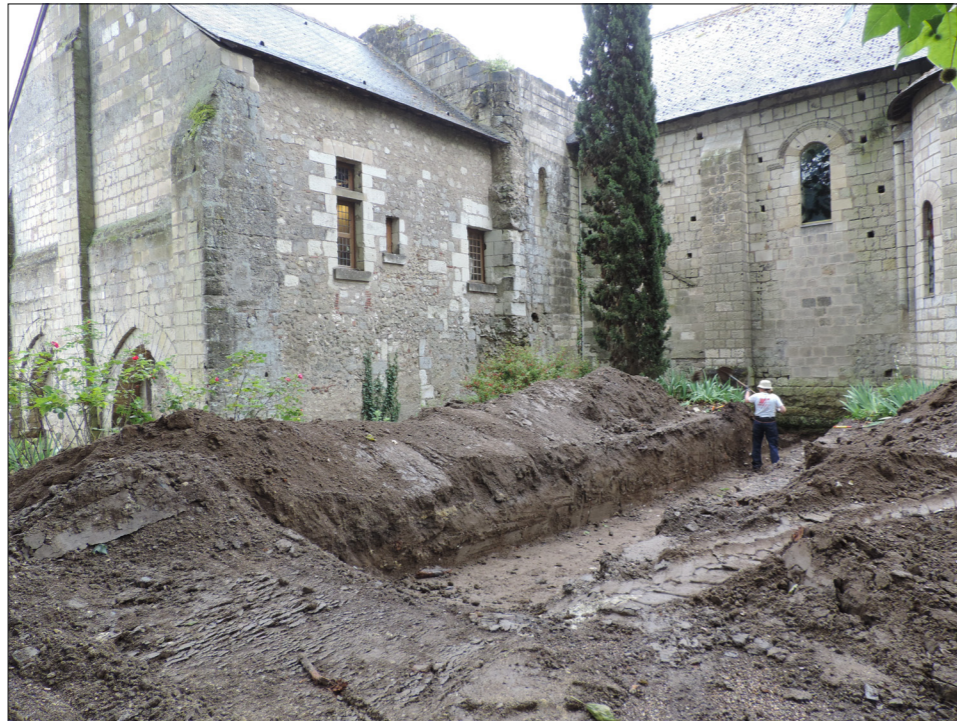
vue générale du sondage 63 (cliché C.-C. Tan)

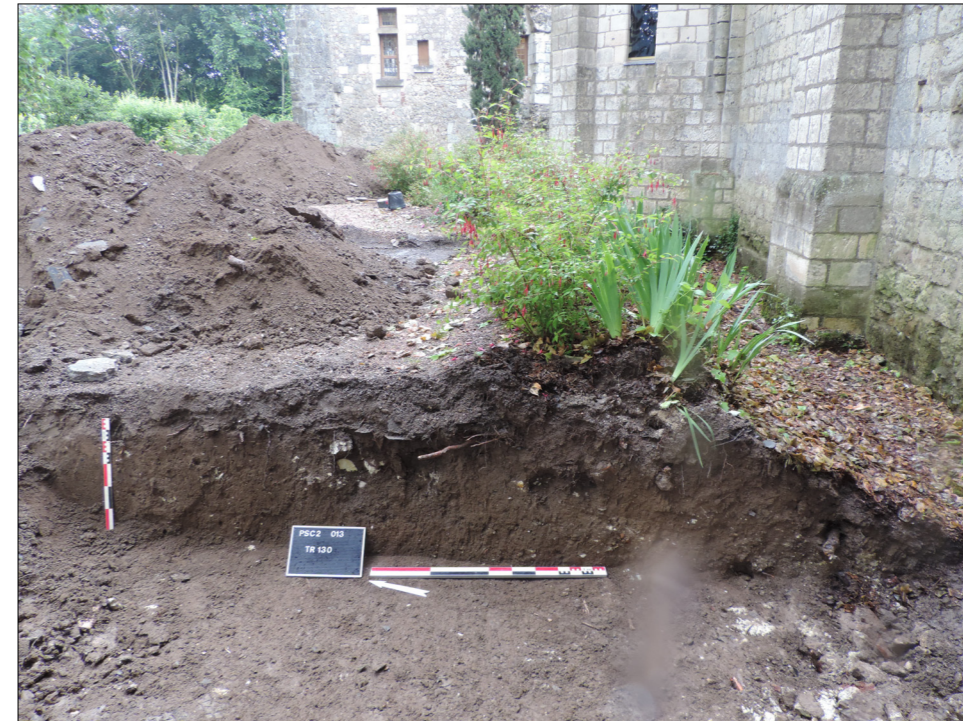
vue générale du sondage 64 (cliché C.-C. Tan)

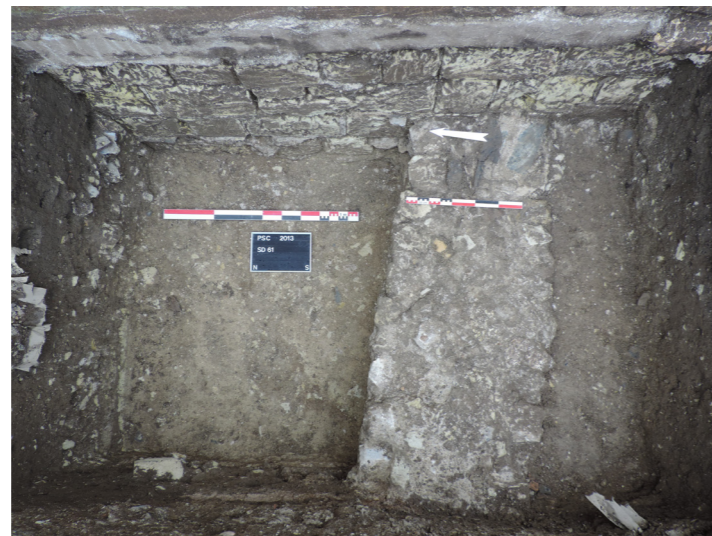
vue zénithale du sondage 61 (cliché C.-C. Tan)

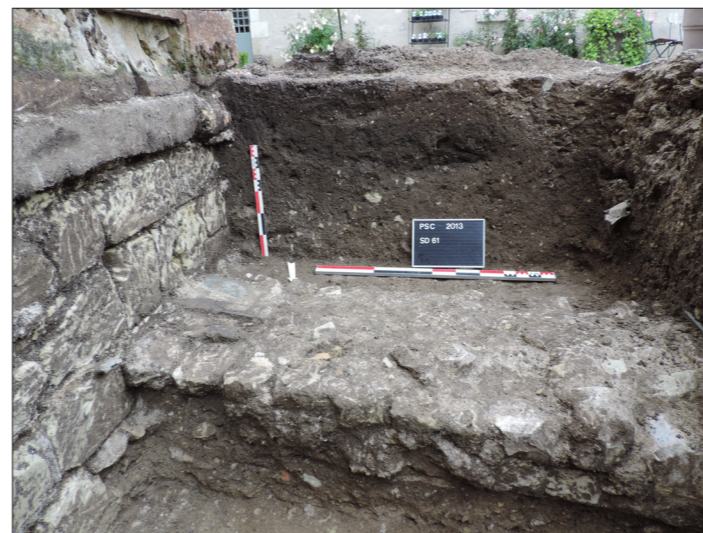
coupe ouest-est du mur F1607 et du sondage 61 (cliché C.-C. Tan)

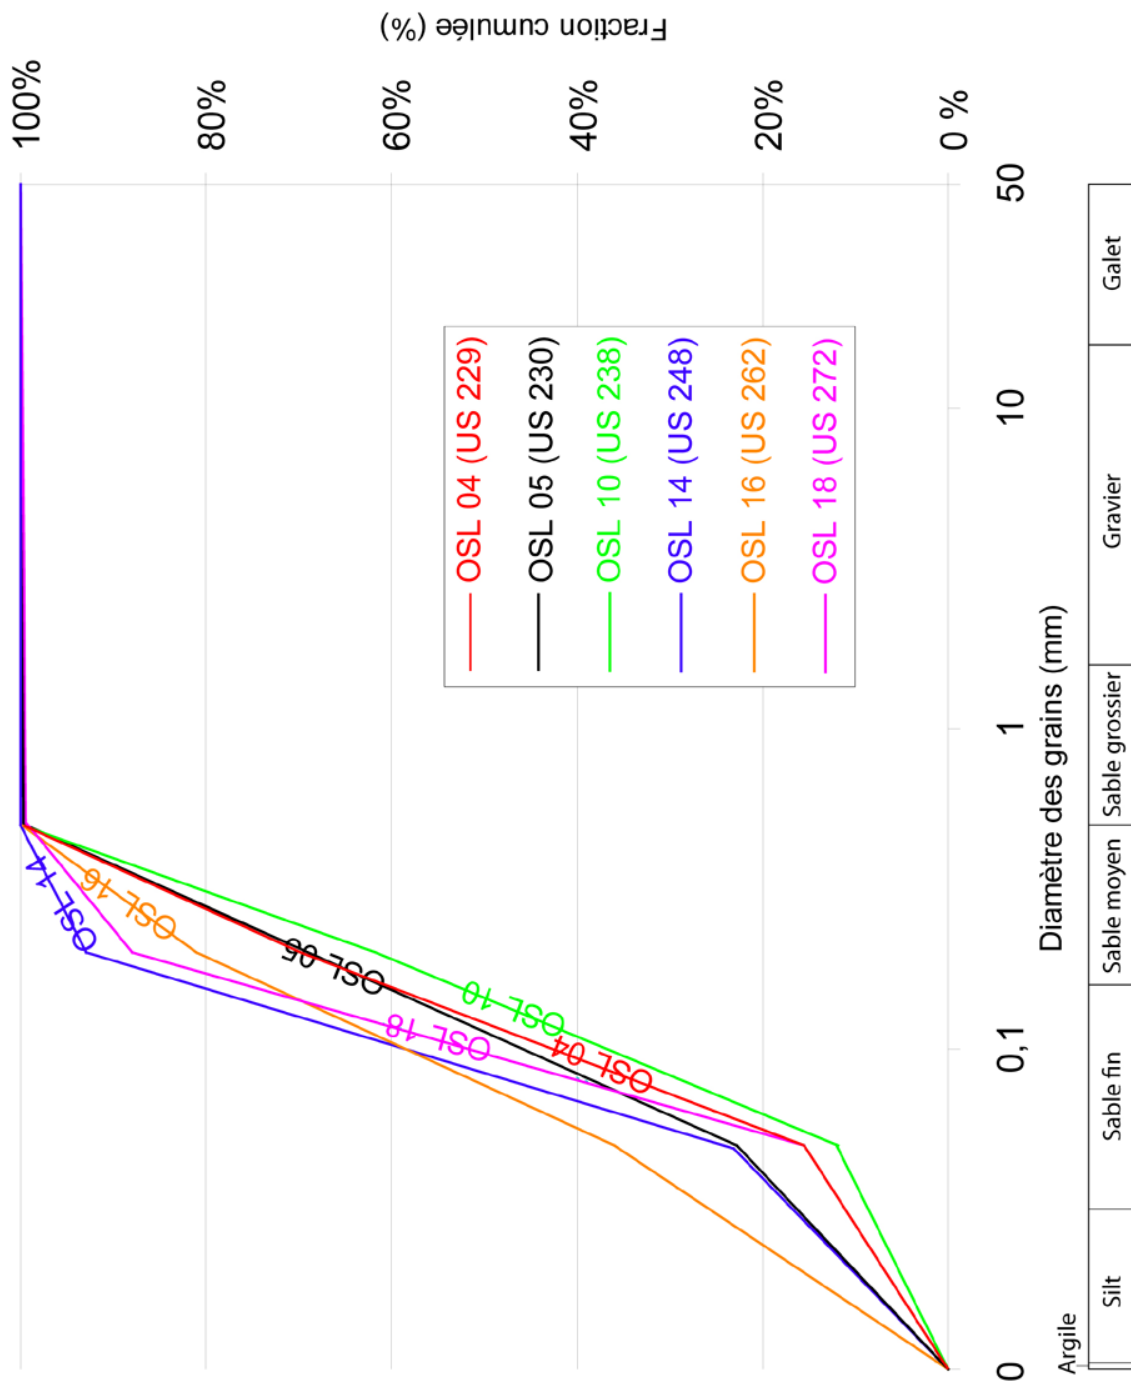
Figure 21 : granulométrie des échantillons de sédiments sablo-silto-argileux

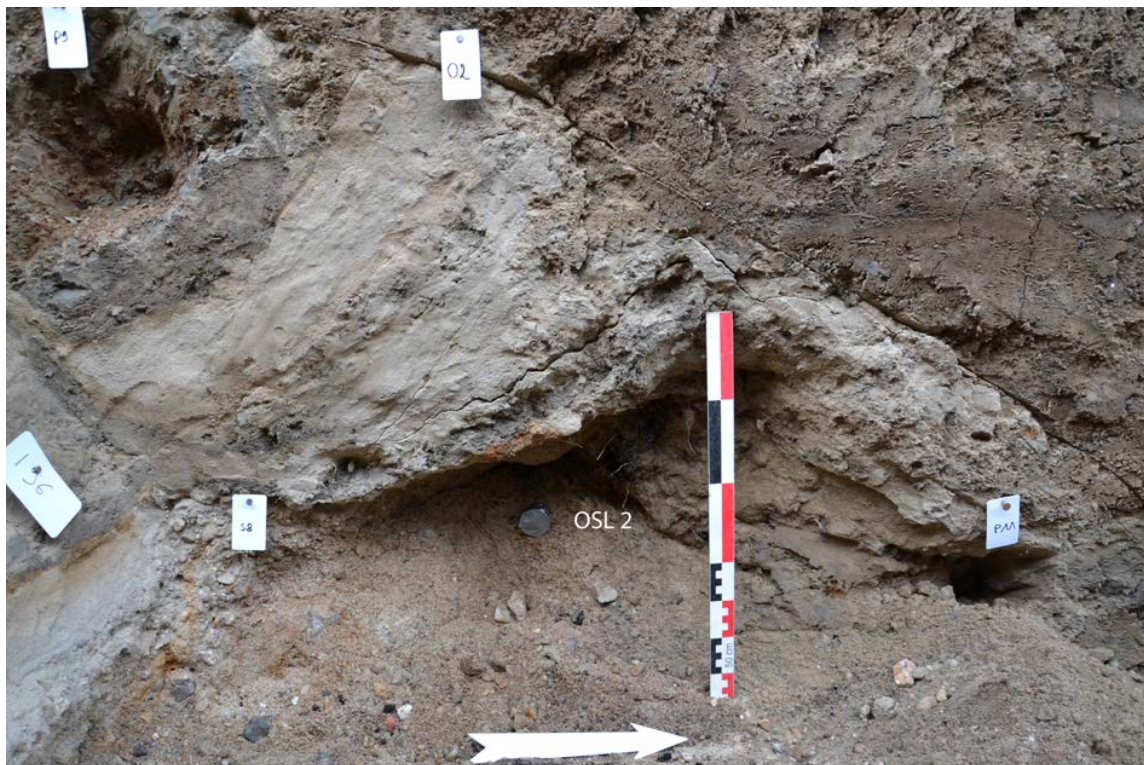
Annexe 1 : cliché de l'échantillon OSL 2 avant son extraction

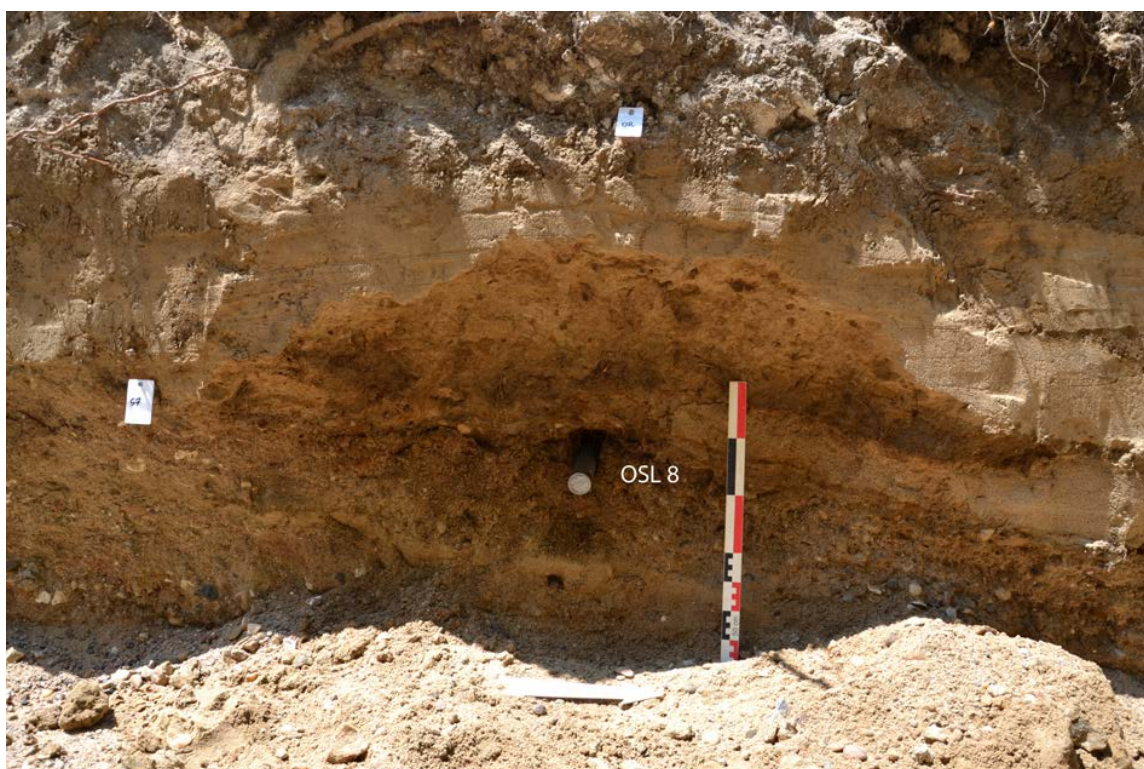
Annexe 2 : cliché de l'échantillon OSL 8 avant son extraction

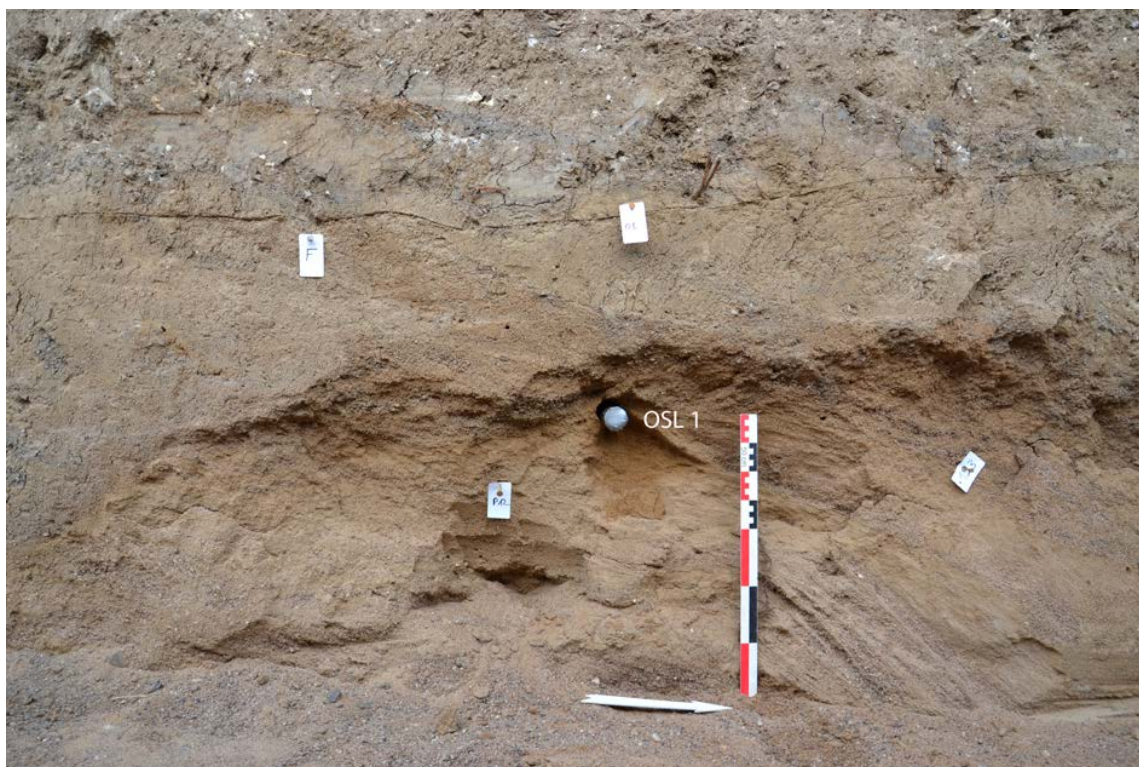
Annexe 5 : cliché de l'échantillon OSL 1 avant son extraction
