La Riche, prieuré Saint-Cosme

Rapport de diagnostics archéologiques

Prieuré Saint-Cosme

AVRIL 2014

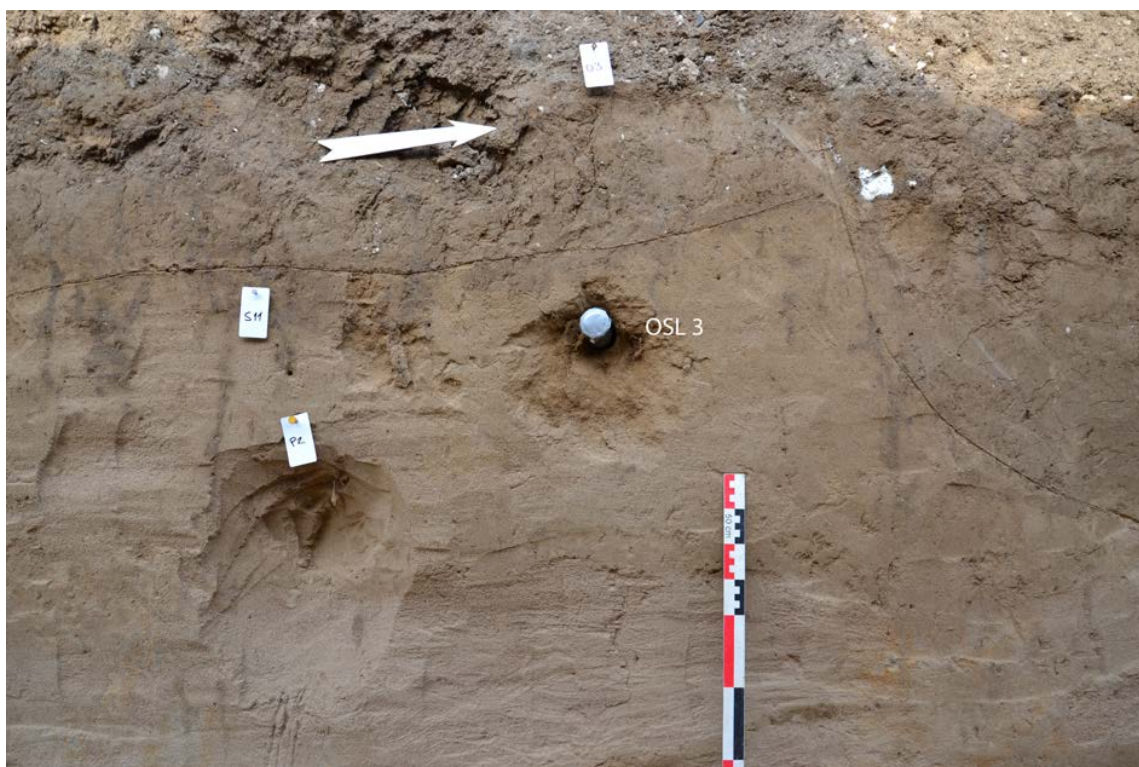
Annexe 6 : cliché de l'échantillon OSL 3 avant son extraction

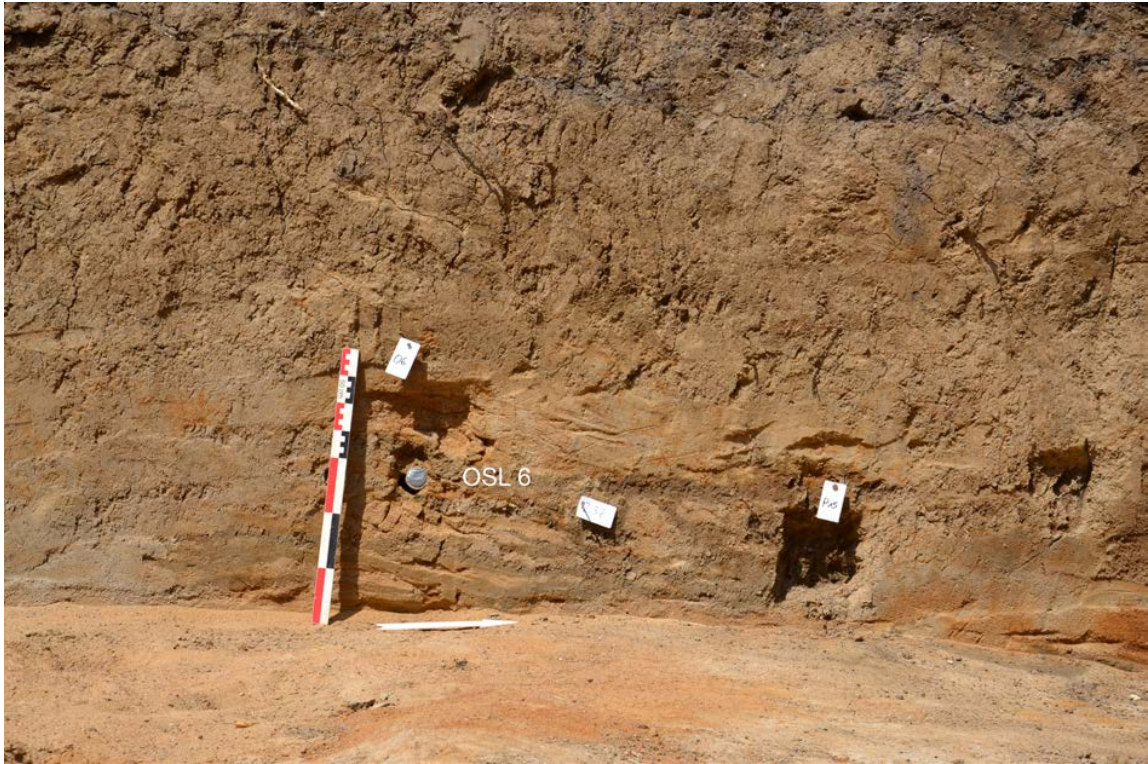
Annexe 7 : cliché de l'échantillon OSL 6 avant son extraction

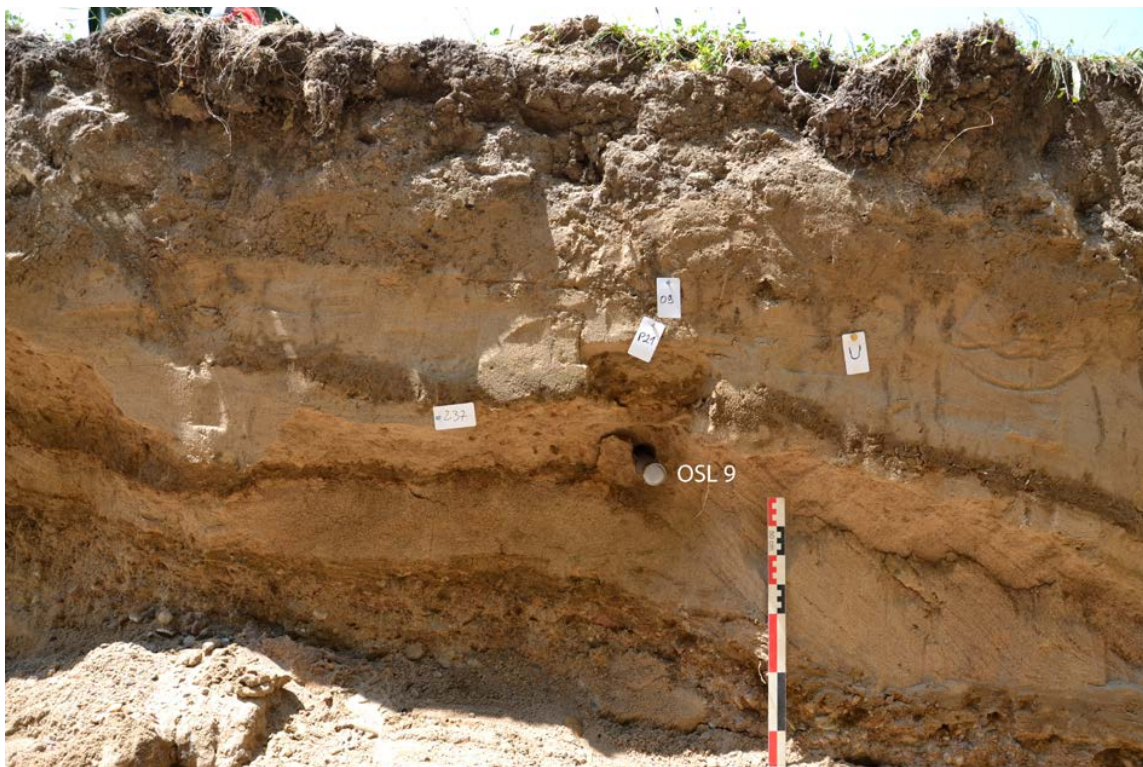
Annexe 9 : cliché de l'échantillon OSL 9 avant son extraction

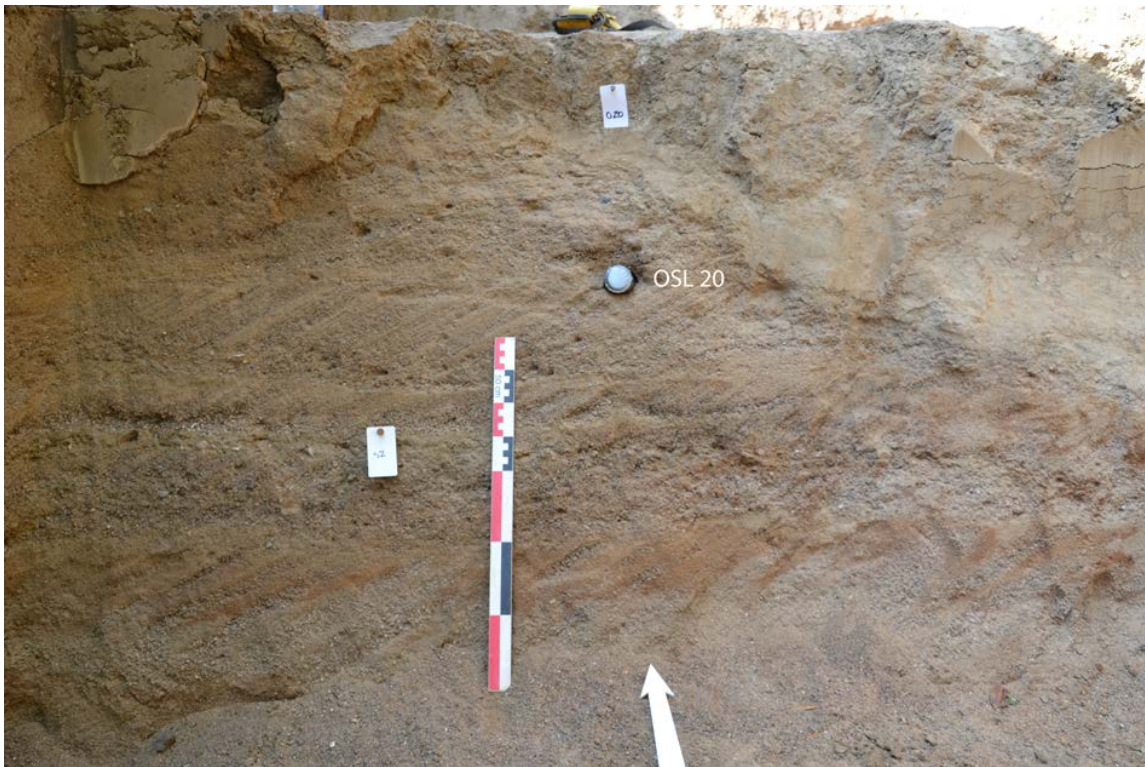
Annexe 11 : cliché de l'échantillon OSL 20 avant son extraction

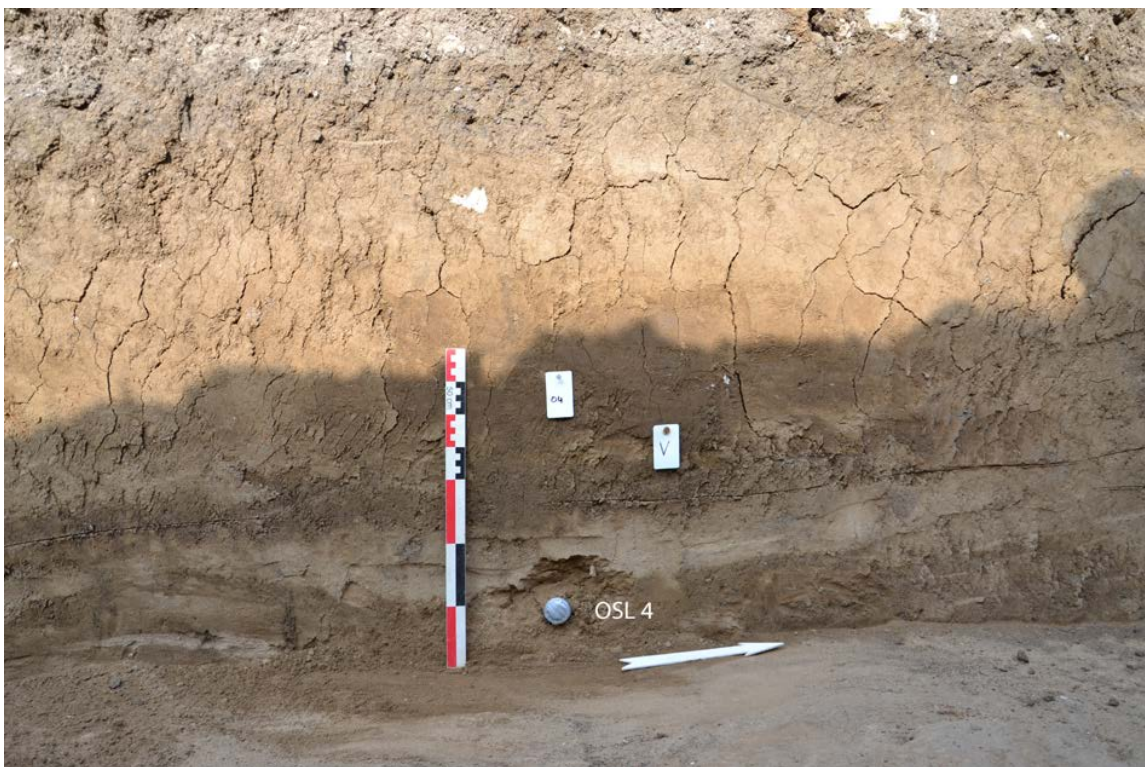
Annexe 12 : cliché de l'échantillon OSL 4 avant son extraction

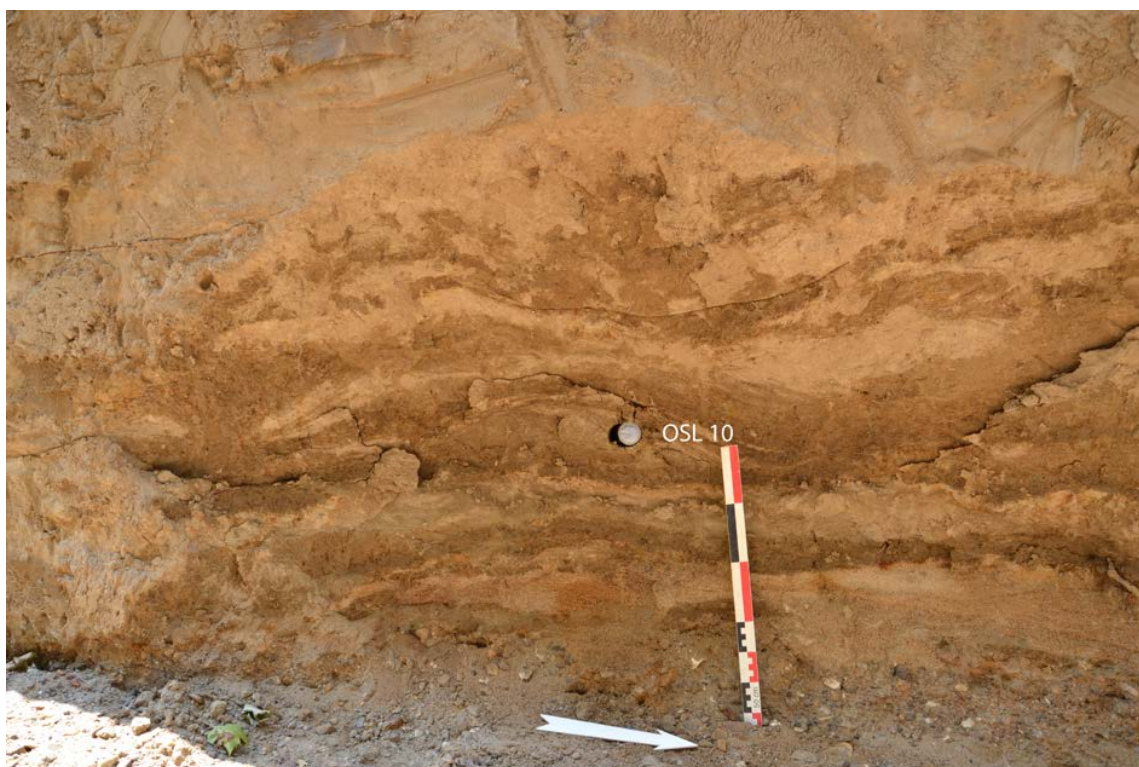
Annexe 14 : cliché de l'échantillon OSL 10 avant son extraction

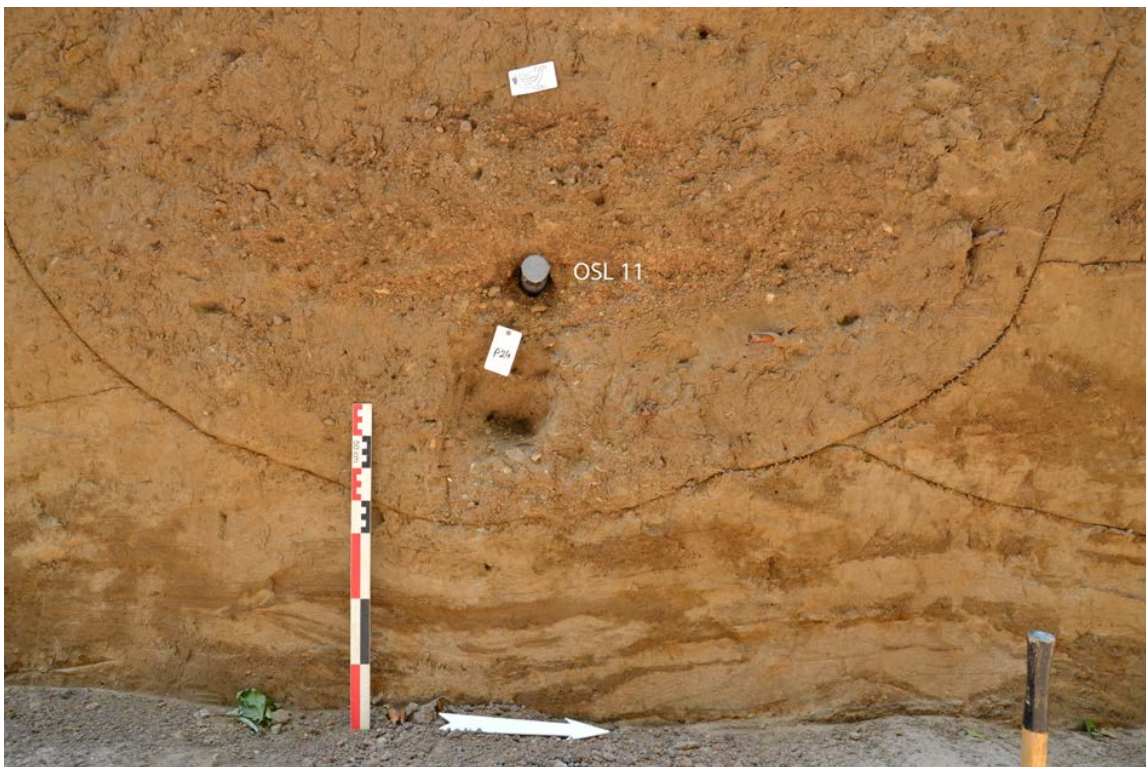
Annexe 16 : cliché de l'échantillon OSL 11 avant son extraction
