## Saint-Chaffre de Faugères, première approche d'une église rurale, de la villa alti-médiévale à l'édifice actuel

**SAINT-CHAFFRE DE FAUGERES :**  
première approche d'une église rurale,  
de la villa alti-médiévale à l'édifice actuel

*juillet 1999*

commune de Faugère, Département de l'Ardèche

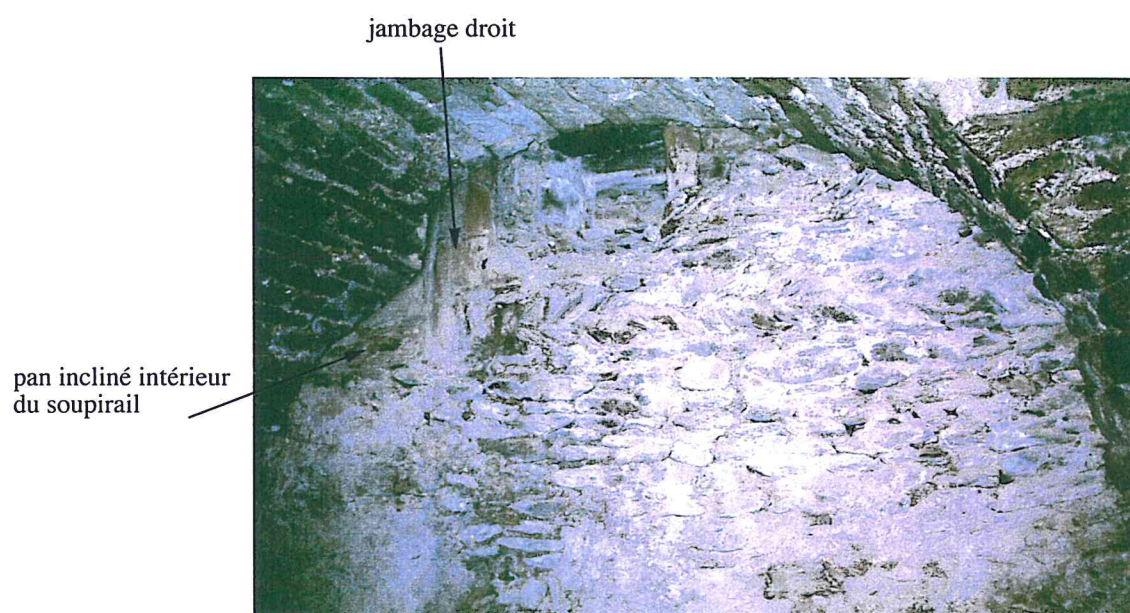
Figure 11 :  
Soupirail intégré au mur nord du presbytère.

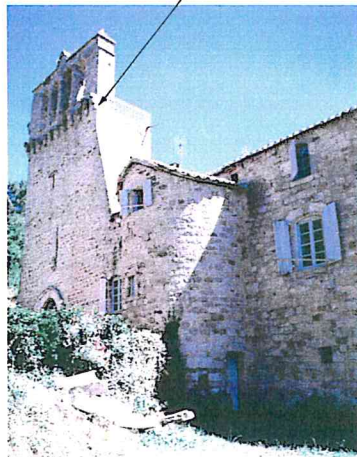
Figure 21 :

tour d'angle côté nord

tour d'angle côté sud

Vues des archères nord et sud de la tour d'angle.  
Au sommet du clocher, une console de mâchicoulis gravée  
(motif anthropomorphe)

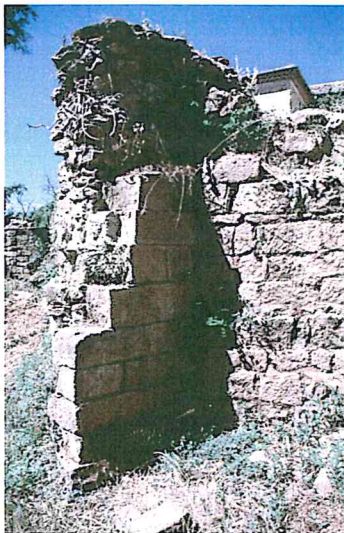
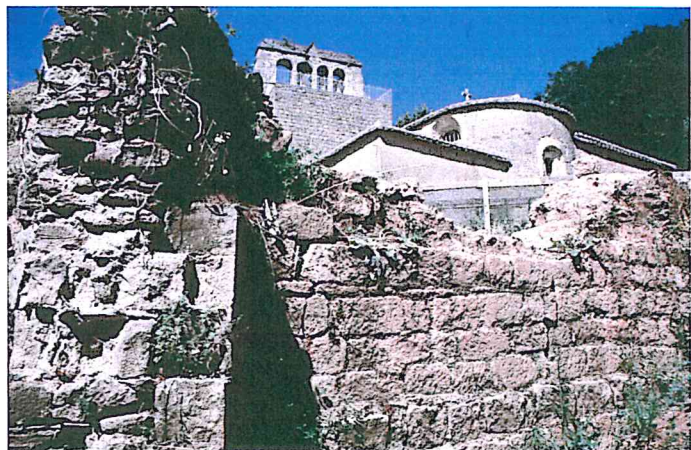
Figure 25 :

Contrairement aux moellons équarris des murs de courtines les blocs qui forment les parements du contrefort ont leurs faces dressées.

Vues du contrefort positionné au point d'inflexion est du rempart.

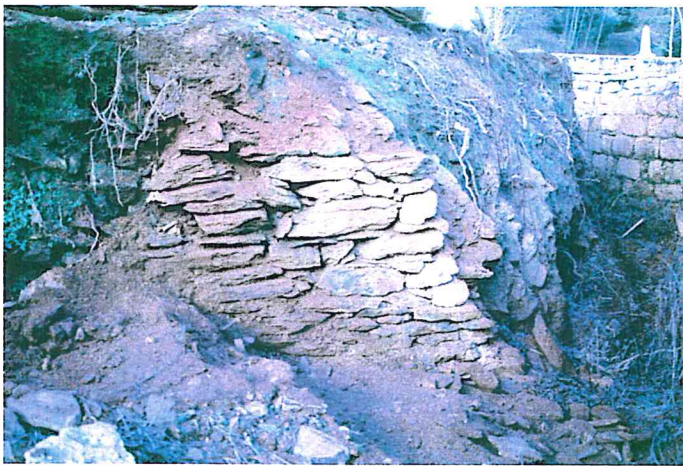
Figure 31 :  
Mur de pierre sèche mis au jour pendant le sauvetage de 1997.
