Kurtarılması Gereken Önemli Bir Anıt: Khıdzgonk Surb Sarkis Kilisesi

Patrick Donabédian

KURTARILMASI GEREKEN BİR ANIT KHIDZGONK SURP SARKİS KİLİSESİ

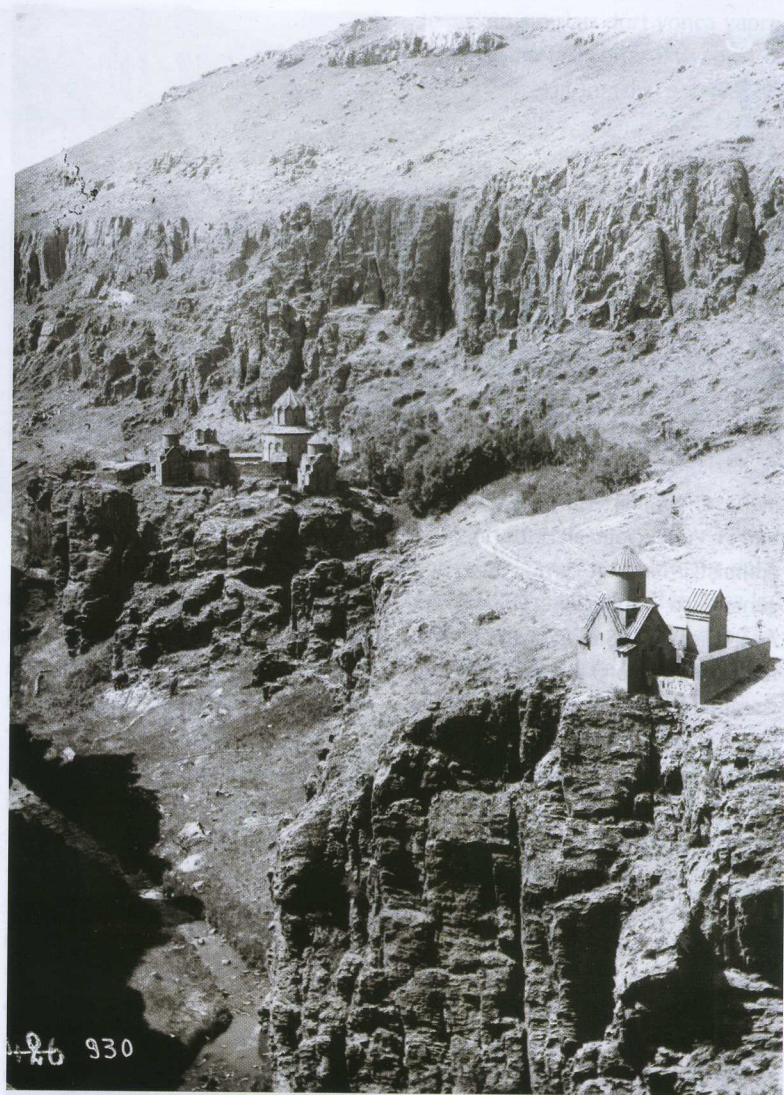
Foto 1.
Khudzgonk.
Manastırın beş
kilisenin de
dahil olduğu
güneydoğudan
genel görünüşü,
yakl. 1900.

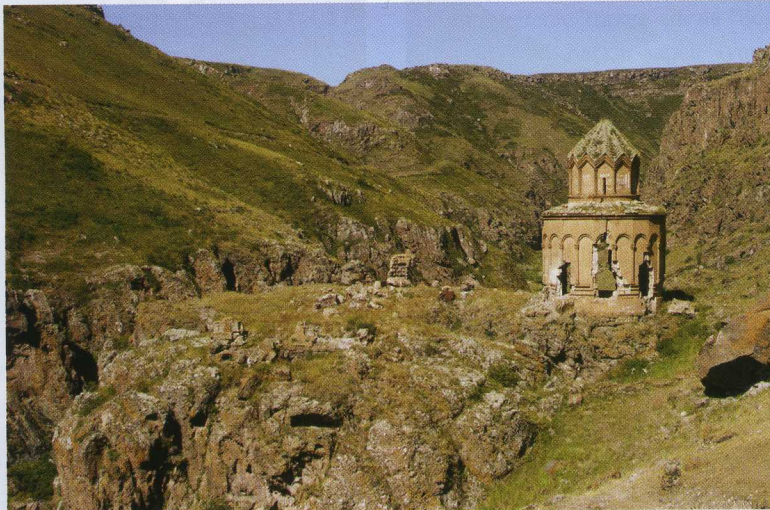
Foto 5.
Khıdzgonk.
Günümüzde
doğudan genel
görünüş. Tek
başına Surp
Sarkis Kilisesi
(1024), 2013.

manastır binaları ise aynı düzlüğün batı ve güney yamaçları üzerine inşa edilmişti. Merkezi grup kuzeyden güneye şu yapılardan oluşuyordu: Ana kilise Surp Sarkis (ayakta kalan tek kilise), (Foto 5) sonra küçük Surp Garabed (Yahya Peygamber) Kilisesi ve Surp Asdvadzadzin (Meryem Ana) Kilisesi (son iki kilisenin sırası bazı yayınlarda farklıdır). Diğer iki şapel ise daha doğudaki başka kayalık çıkıntılar üzerine inşa edilmişti. (Foto 1) İşte böylece, dikkate değer derecede güzel seçilmiş bir yerde, doğayla mükemmel bir ahenk içinde, geleneklere riayetle tasarım özgürlüğünün iç içe geçişinin özgün bir örneğini görmek mümkün oluyordu.

(Foto 5) Nitekim, depremlerin tahrip ettiği diğer Ermeni anıtlarının aksine bu anıtın çevresinde çok az sayıda yıkılmış duvar parçası bulunur. En iyi durumdaki oyma taşlar, birkaç kilo-metre ötede bulunan Digor kasabası ya da Derinöz köyüne yeniden kulla-nılmak üzere götürülmüş olabilir, an-cak yüksek ölçekli bir yer sarsıntısı ardından görülmesi beklenebilecek büyük kalıntı yığınlarının ortadan kaybolmuş olmasını açıklamakta zorlanıyoruz. Yakında bir yerleşim yeri bulunmadığı ve sit alanına eri-şimin son derece kısıtlı olduğu göz önünde bulundurulursa, manastırın sistematik bir temizleme işleminden geçirilmiş olması da ihtimal dahilinde değildir.

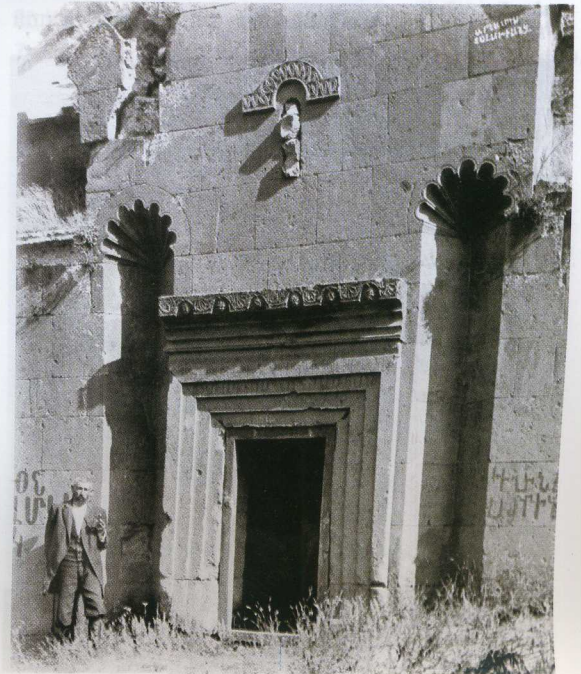
Foto 9.
Surp Krikor
Lusavoriç Şapeli,
kuzeybatıdan
genel görünüş,
yakl. 1900.

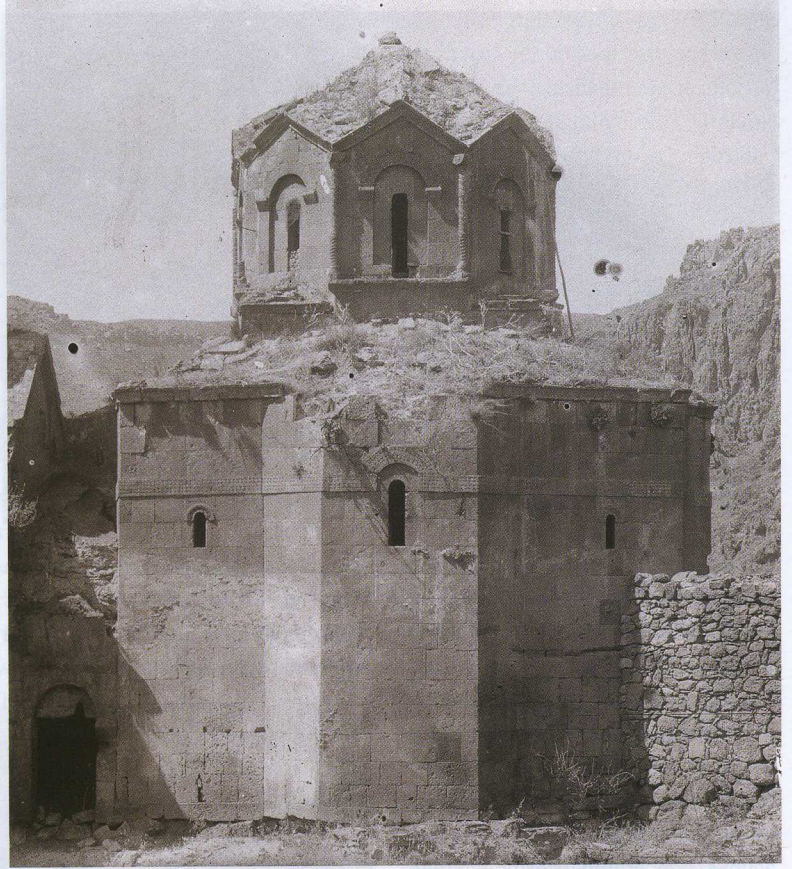
Foto 13.
Surp Garabed Kilisesi. Tambur ve şemsiye biçiminde külah, güneyden, yakl. 1900.

Her iki yapıda, Khıdzgonk'ta (Foto 13) olduğu gibi Zarinça'da (Foto 12) da, kubbenin biçimi dikkatleri üzerine çeker —aşağıda tekrar bu konuya döneceğiz— sekiz saçaklı külâh, sekizgen tamburun her bir köşesinde bulunan yarım sütunlar üzerine oturur. Her iki kilisede sekizgen tamburun köşelerine yerleşen bu yarım sütunlar burguludur. Zarinça'nınkiler epeyce kalındır. Yeri gelmişken, burma sütunların 10. ve 11. yüzyıllarda özellikle Kars'ta, Ani Surp Krikor Bahlavuni Kilisesi'nde, Horomos'ta, Işkhan'da ve Dao'daki Oşkhk'ta görüldüğünü de anımsatalım. Khıdzgonk'ta ise burma sütunlar ilginç bir biçimde, sekizgen tamburun yalnızca dörtlü eksen cephelerinde, kaidelerinden geçen bir şeritle birbirine bağlanır. Her iki yapıda tamburun sütunlar arasında kalan sekiz yüzeyi girintili

Khıdzgonk'taki ve Zariñça'daki (Foto 12, 13) iki kubbenin yeniliği şemsiye biçimli külahlarıydı. Khıdzgonk ile Zariñça'daki kiliselerin 9. yüzyıl sonu

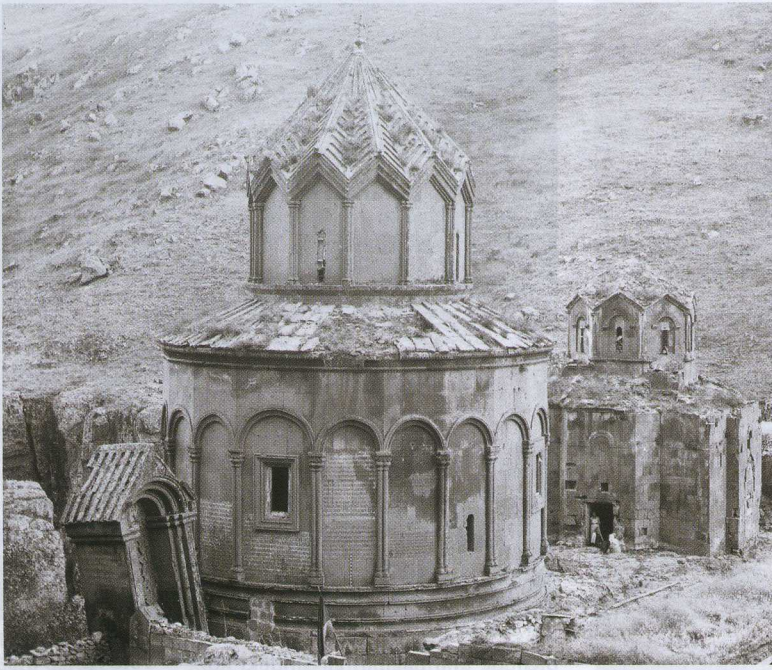
Foto 16.
Surp Sarkis
Kilisesi (1024),
kuzeybatıdan
görünüş
(sağda-güneyden:
Surp Garabed),
yakl. 1910.

Son belirlemelerimiz Khıdzgonk Manastırı'nın ana kilisesi olan ve dik-katimizin merkezinde bulunan, mucizevi biçimde fakat yalnızca kısmen günümüze ulaşabilen o zarif dairesel planlı Surp Sarkis Kilisesi'ne ilişkin olacak. (Foto 16, 17) Tarihçi Anili Samuël yapının 1024'te²⁷ Prens Sarkis Vestès tarafından sipariş edildiğini naklede (vestès²⁸ son Ani kralına ve Pakraduni hanedanına ihanet ettiği için de hazin bir dille anar onu).²⁹ Bu bilgi 1033 tarihli bir bağış kitabesiyle de kısmen doğrulanmaktadır; kitabede adı geçen prensin kilisenin hamisi olduğu belirtilir.³⁰ (Foto 18) Bugün büyük zarar görmüş durumda olan kilisenin kuzey cephesindeki bu kitabenin, renk kullanımıyla dikkat çektiğini de geçerken belirtelim: Zemin beyaz, ilk üç satır ise kırmızıdır. Ayrıca kilisenin üzerinde 11. ila 13. yüzyıllara ait son derece özenli, kimi yerde dikkate değer bir zarafetle yazılmış fakat ne yazık ki çoğu yerde üzerinde buldukları taşların ve duvar örgüsünün tahribatından dolayı kesintiye uğrayan çok sayıda kitabenin bulunduğunu da söyleyelim. 1211 tarihli bir kitabede Ermeni ve Gürcü orduları başkomutanı Şehinşah Zakarya, manastırı kurtardığını (yani toprakları Selçuklulardan geri aldığını) ilan etmektedir.³¹ 13. yüzyıl ortalarından sonra ise kitabe yazımı

1920'de bile ağır derecede hasara uğramış olan⁵⁴ ve birçok fotoğrafın tehlikeli biçimde eğilmiş olduğunu (Foto 16) gösterdiği Surp Sarkis'in yanındaki haçkar da tıpkı Surp Krikor'un yanındaki gibi yok olmuştur.

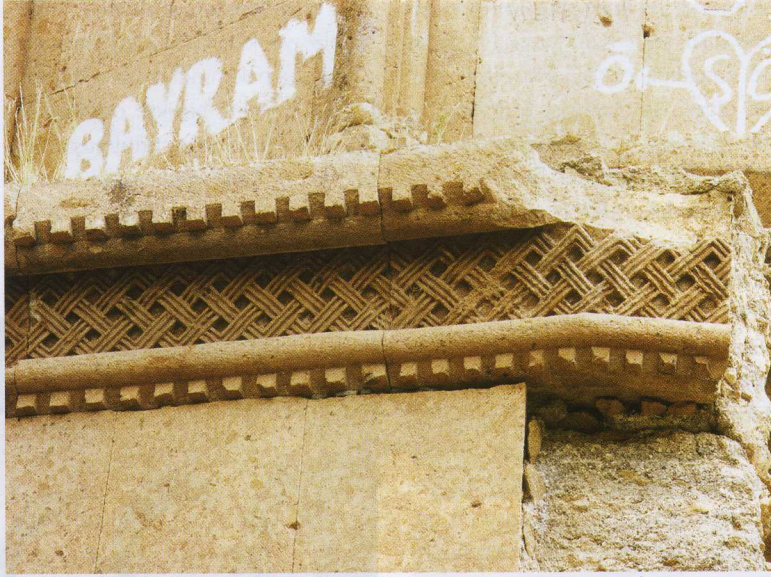
Foto 26.
Khudzgonk.
Surp Sarkis
Kilisesi (1024),
tambur ve
şemsiye
şeklinde kubbe,
2013.

yorsak, bu türden hiçbir kubbeye görülmez. Hemen üzerlerinde bulunan şemsiye biçimli külahın eğimli (Foto 26) düzlemlerine açılmış oluklar ve çıkıntılı şeritler de Antik Yunan ve Roma çatılarında düz ve tümsekli kiremitlerle oluşturulan kaburgaları anımsatır; bu da ortaçağ Ermeni çatı mimarisinde sıkça görülen bir formdur. Fakat burada bu oluklar şemsiyenin tepe ucuna doğru dikey, aşağılara doğru da çapraz çizgiler halinde alışılmadık derecede ince bir işçilikle yontulmuştur. Görülüyor ki, maruz kaldığı şartlara rağmen ve belki de 13. yüzyılda yapılmış olması muhtemel onarım sayesinde, Surp Sarkis bugün dahi bu kubbe biçiminin en incelikli ve güzel örneklerinden birini sunmaktadır.

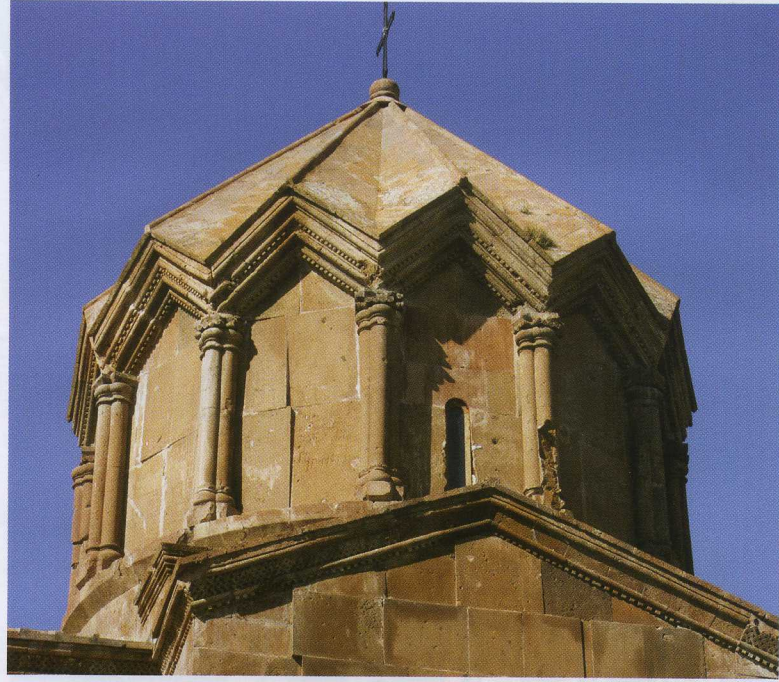
Foto 28. Marmaşen, ana kilise (1201), tambur ve şemsiye şeklinde kubbe.

oyulmuş ağır oluklu kütlelerden oluşur. Bunlar eşit uzunlukta üç çıkıntıyla ritim verilmiş bir çeşit "korniş" meydana getirir. Marmaşen'de (Foto 28) söveler birbirine yakındır fakat

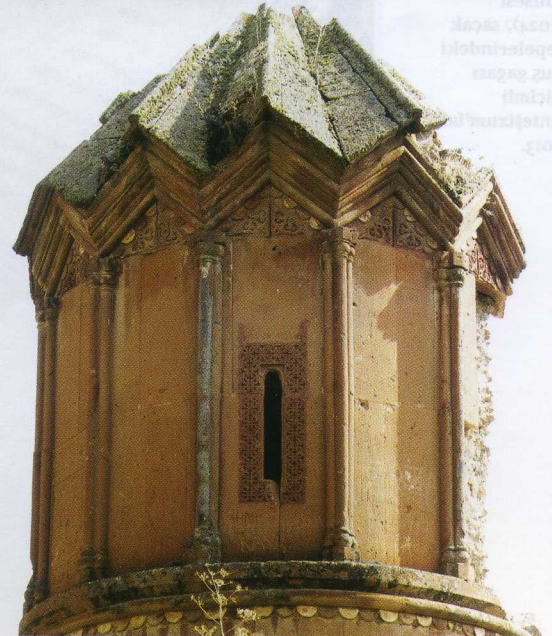
Foto 30. Ani, Bekhents veya Bakireler Manastırı (13. yüzyıl başı), tambur ve şemsiye şeklinde kubbe.

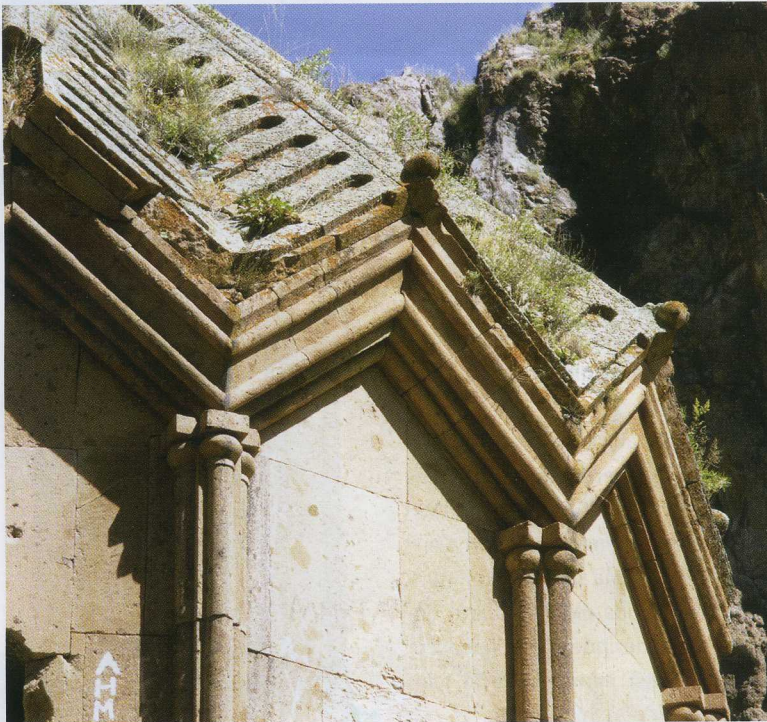
Foto 32.
Khudzgonk.
Surp Sarkis
Kilisesi
(1024), saçak
tepelerindeki
kuş gagası
biçimli
*anteftixum'*lar,
2013.

Alışılmadık bir özellik dikkatleri çeker: Saçakların üst uçları da, bir tür akroterion yahut antefiks* misali, hafifçe kancalı küçük birer top şeklinde yontulmuştur. (Foto 32) Birçok saçığın ucunda bugün hâlâ korunmuş bulunan bu form, eğer yanılmı-

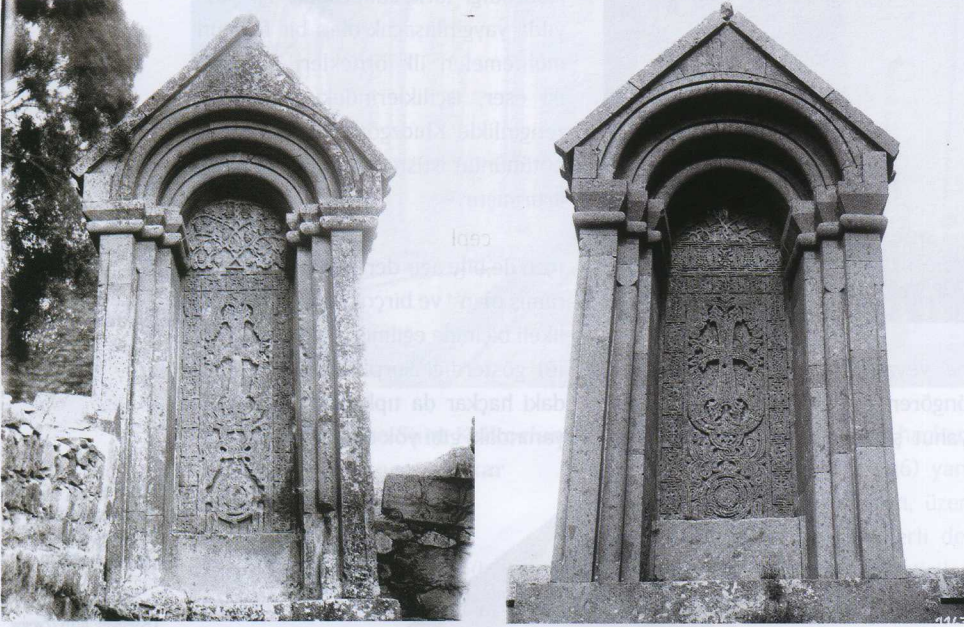
Foto 36. Surp Sarkis'in kuzeyinde haçkar (11. yüzyıl başı), yakl. 1910.

kiyle gene aynı tip ikinci bir haçkar-şapeli bulunuyordu, (Foto 36) yani tamamı kaide üzerine oturan, üzeri taş çatkiyla kapatılmış kemerli derin içbükey bir niş içine yerleştirilen haçkardan oluşuyordu. Ermeni yazıların sıklıkla *ormnap'ak xač'k'ar*

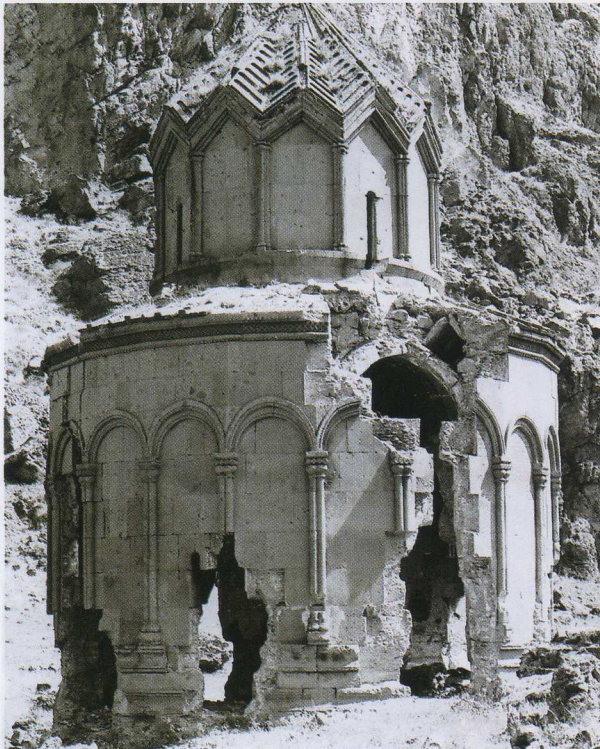
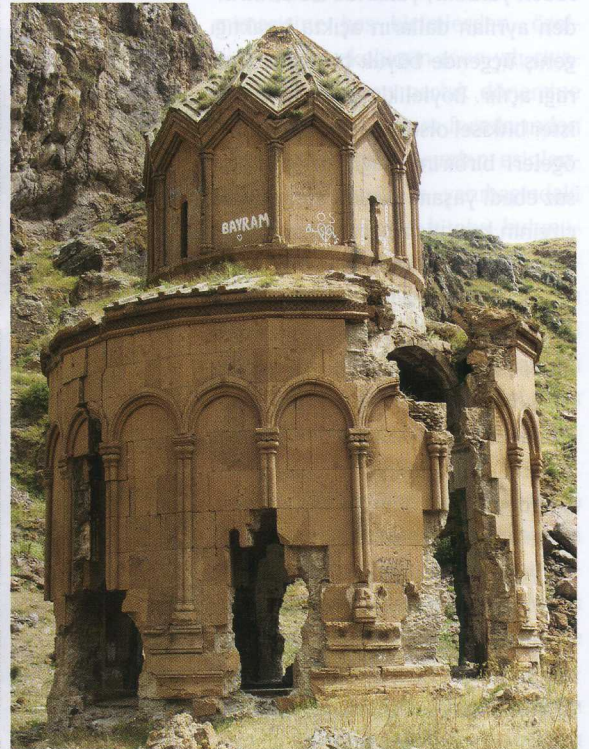
Foto 38. Surp Sarkis Kilisesi, 1980 ve 2013 tarihli fotoğrafların mukayesesi: Kulahtan doğuya doğru çatının yıpranması.

Her halükârda, Surp Sarkis'teki tahribatın esasen 1980 öncesine dayandığından ve 1988 depremiyle ilgisinin bulunmadığından emin olabiliyoruz. Zira, 1980⁶¹ ve 2013 yıllarında çekilmiş aynı cepheye ait iki fotoğraf serisini karşılaştırdığımızda, duvarların durumunun bu süre zarfında çok az değiştiğini görebiliriz. (Foto 38) Sadece tamburunun dış ve iç söveleriyile çatı biraz daha hasar görmüştür; kubbenin⁶² tepesinde bir delik oluşmuş, külah kaplamaları zedelenmiş ve güney yarımkubbesinin çatısındaki çökme doğuya doğru yayılmıştır. (Foto 20, 38, 41) Ancak, binanın geri kalanı 1980'den beri neredeyse hiç değişmemiştir; özellikle içerdeki çatlak ve yarıklar aynıdır. Sadece duvar yazılarının sayısı artmıştır. Buradan, Aralık 1988⁶³ depreminin yarattığı hasarın çok önemli olmadığı sonucuna varabiliriz. Zaten bu depremin merkez üssü Khıdzgonk yerleşkesine yaklaşık yüz kilometre mesafededir.

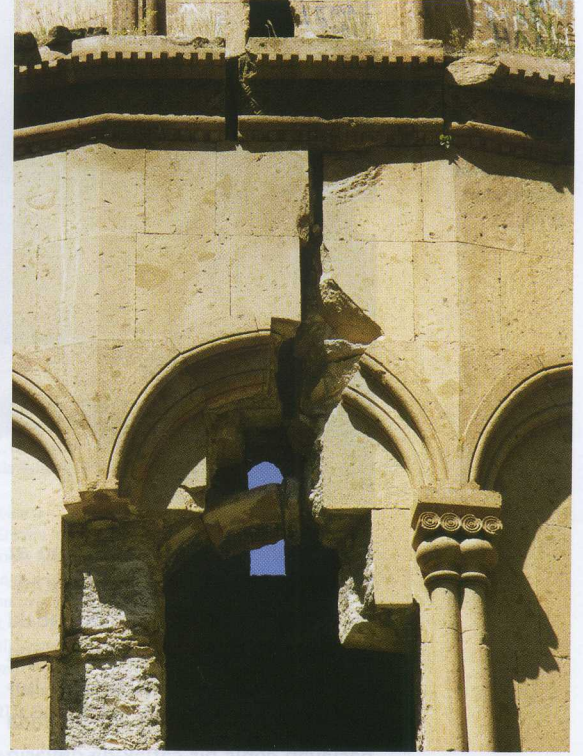
Foto 39, Khıdzgonk. Surp Sarkis Kilisesi, doğu cephesinin merkezi, 2013.

Doğu cephesindeki durum da en az bunun kadar kaygı vericidir. Orada da yarım kubbenin karşısındaki merkezi alanı neredeyse tamamen boşlukta bırakan geniş bir oyuk bulunmaktadır. (Foto 39) Bu noktada başlayan geniş bir çatlak da duvarın iç aksamının dengesini bozmuş, absidal pencereden geriye kalanların üzerindeki iç kemeri de zedelemiştir. Benzer hasarlar kuzey ve batı (Foto

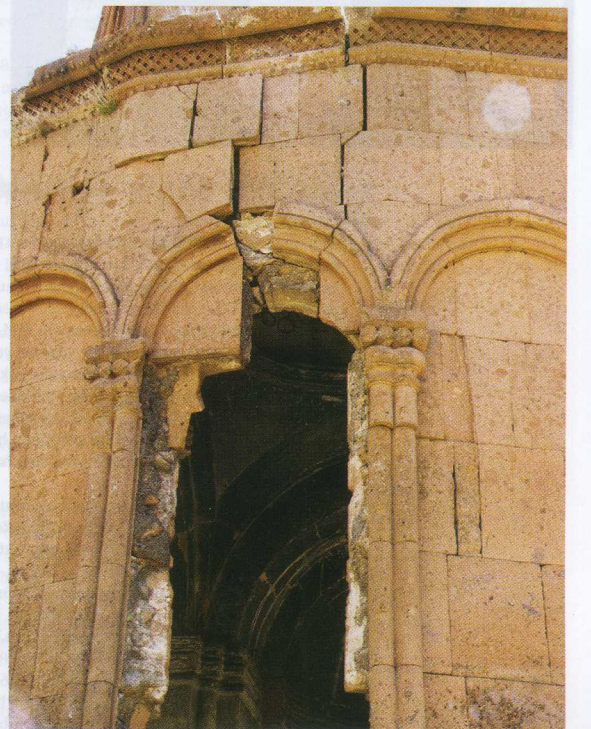
Foto 40. Khıdzgonk. Surp Sarkis Kilisesi, batı cephesinin merkezi, 2013.

40) cephelerinin merkezlerinde de bulunur. Bunun neticesi de en az güney cephesindeki kadar vahimdir, çünkü çokgenin üst kısmındaki geniş bölümler tamamen yerlerinden oynamıştır, çatlakların iki ucu genellikle simetrik değildir.

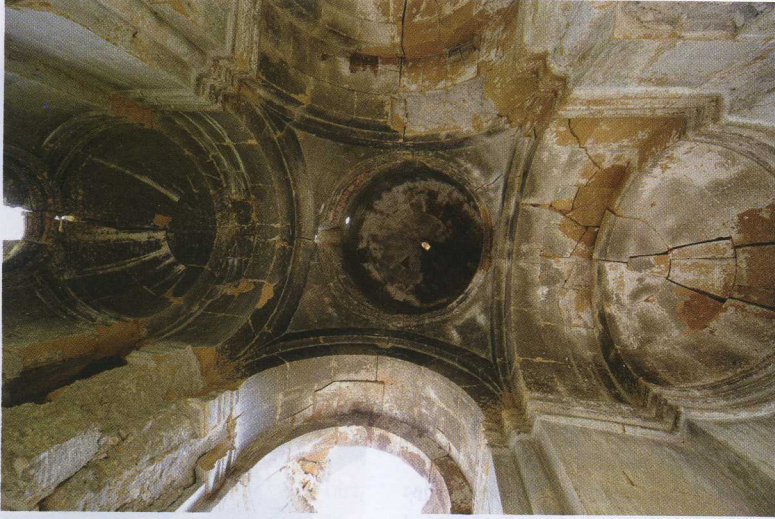
Foto 42.
Khudzgonk.
Surp Sarkis
Kilisesi, içeriden
görünüş, batı
yönünde, 2013.

İmdi, hesaba katılması gereken ikin-ci argümana gelelim. Surp Sarkis'in gövdesindeki derin yarıklar (Foto 17, 38, 42) biraz kuşkuyla bir yapıya sa-hiptir. Dolayısıyla geriye, geniş çaplı kasti bir yıkım ihtimalini değerlen-dirmek kalıyor. Bu ihtimal de iki var-sayımdan yola çıkarak incelenebilir. Birincisine göre, manastırın bütünü 20. yüzyıl ortalarına doğru, patlayıcı maddelerle yıkılmış olabilir.⁵⁶ Bu açıklama genel kabul görmektedir, çünkü yerel çapta birçok tanıklıkla da desteklenmiştir.⁵⁷ Oysa bu var-sayım, dört yapının yok olmasını ve
