Les enduits peints de la chapelle axiale de l'abbatiale carolingienne de St-Philbert-de-Grandlieu

Bénédicte Palazzo-Bertholon

L'ABBATIALE CAROLINGIENNE DE SAINT-PHILBERT-DE-GRANDLIEU

LES ENDUITS PEINTS

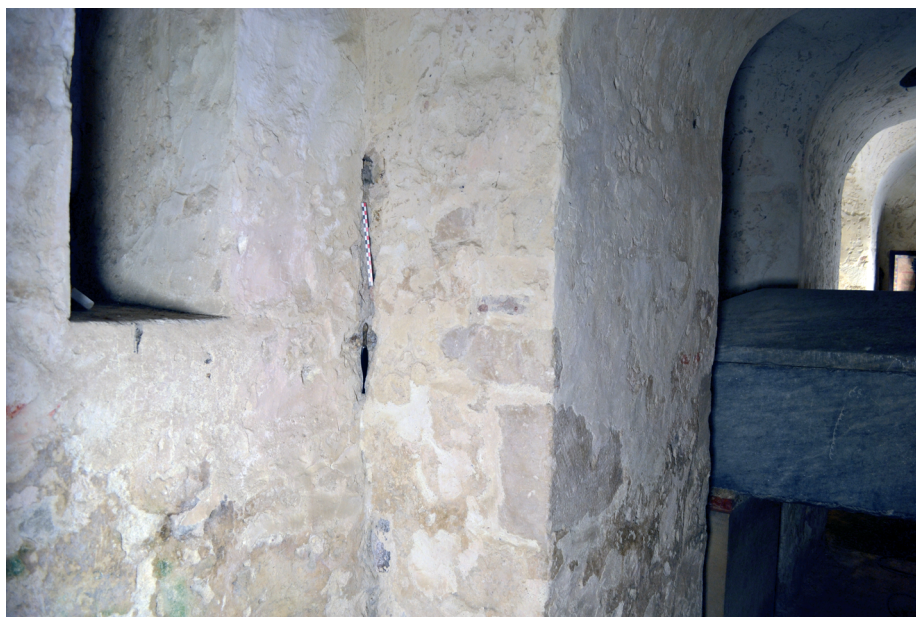
Fig. 9 - Saint-Philbert-de-Grandlieu, abbatale Saint-Philbert, crypte, élévation nord-sud, paroi est, zone 1. Localisation de la zone d'observation et de prélèvement des enduits dans l'angle formé par le pilier avec le mur oriental.

Un premier enduit (enduit 1), appliqué sur la maçonnerie est présent dans les arcatures nord (zone 1) [fig. 9 et 10] et centrale (zone 2). Dans la partie centrale de la crypte, de part et d'autre du sarcophage en pierre de Saint-Philibert, on identifie, sur le mur orienté est-ouest, des vestiges

Un second enduit (enduit 2) recouvre le premier (enduit 1) et couvre l'angle formé par le pilier avec le mur est de la crypte : cet enduit 2 est donc postérieur à la construction des piliers qui supportent la voûte¹¹. On en trouve le témoignage sur l'arcature nord (zone 1), l'arcature centrale (zone 2) et l'arcature sud (zone 3) [fig. 8, 9 et 10].
