Découverte d'une salle de trait du XIII^e siècle dans les combles de la cathédrale de Bayeux (Calvados)

Frédéric Epaud

Frédéric Epaud. Découverte d'une salle de trait du XIII^e siècle dans les combles de la cathédrale de Bayeux (Calvados). Bulletin Monumental, 2012, 169-4, pp.345-350. halshs-01243352

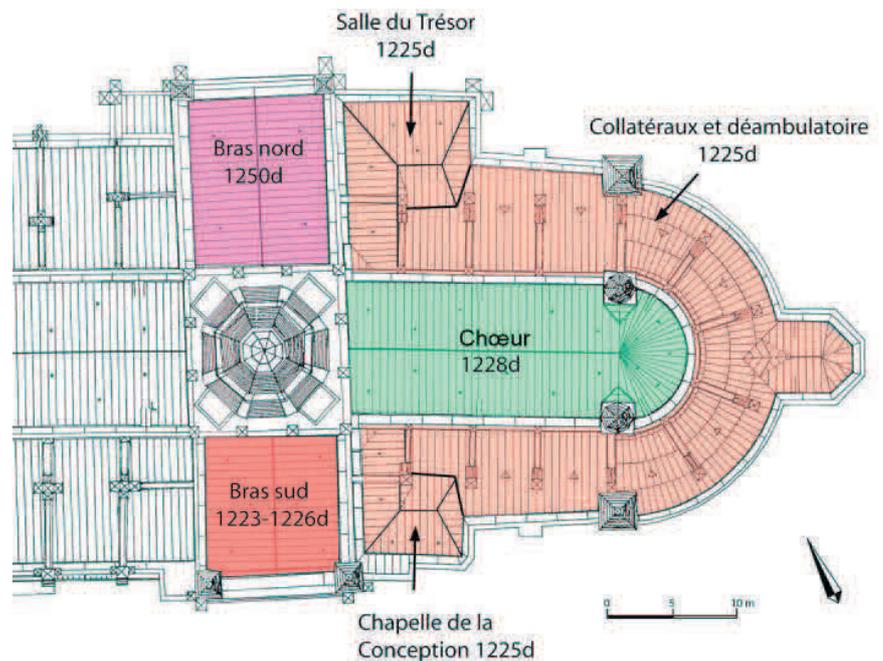
Fig. 1 - Bayeux, cathédrale, plan des toitures orientales avec datations dendrochronologiques des charpentes (dessin F. Épaud sur fond de plan B. Decaris).

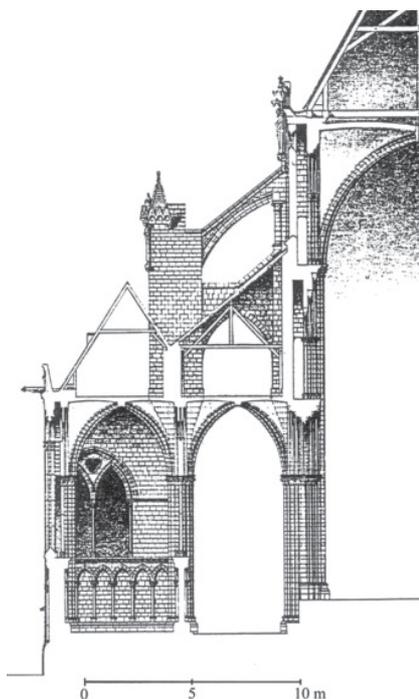
Fig. 2 - Bayeux, cathédrale, coupe transversale du collatéral sud et de la chapelle de la Conception, vue vers l'ouest (V. Ruprich-Robert, *Cathédrale de Bayeux. Plans, coupes, élévations*, s.l.n.d.).

Le collatéral et le déambulatoire. La toiture du collatéral et du rond-point du chœur est en appentis sur le pourtour du chœur, avec une pente de 44° (fig. 2). Prenant originellement naissance contre le transept roman, le comble est continu avec une longueur axiale de 68 m pour une largeur au sol de 7,60 m et une hauteur de 6,75 m contre le mur aveugle du triforium (fig. 3). Lors de l'édification des deux bras du transept gothique, la toiture, à l'ouest, a été rabattue par un pan droit perpendiculaire afin de dégager les grandes verrières orientales des croisillons. Contrairement à la plupart des combles de bas-côtés où la circulation est difficile en raison des voûtes et de l'encombrement des

Le comble de la chapelle de la Conception. Contemporaine de l'édification des collatéraux, cette chapelle latérale sud présente une toiture orientée est-ouest, parallèle et contiguë à celle du collatéral, au droit d'un muret de 2,60 m de haut, reliant les culées des deux premiers arcs-boutants (fig. 2 et 3). Elle se termine à l'est par une croupe droite et à l'ouest par un pan droit qui recoupe aussi le comble du déambulatoire et correspond à un remaniement lié à la construction du bras sud. Une porte permet d'y accéder depuis le comble du collatéral. Au sud de la toiture, une petite terrasse permettait d'accéder à l'escalier du bras sud. Les reins des voutains de cette chapelle avaient eux aussi été comblés pour établir un sol en mortier sur une superficie de 40 m². D'après les réemplois, la charpente à chevrons-formant-fermes présentait des fermes constituées d'un

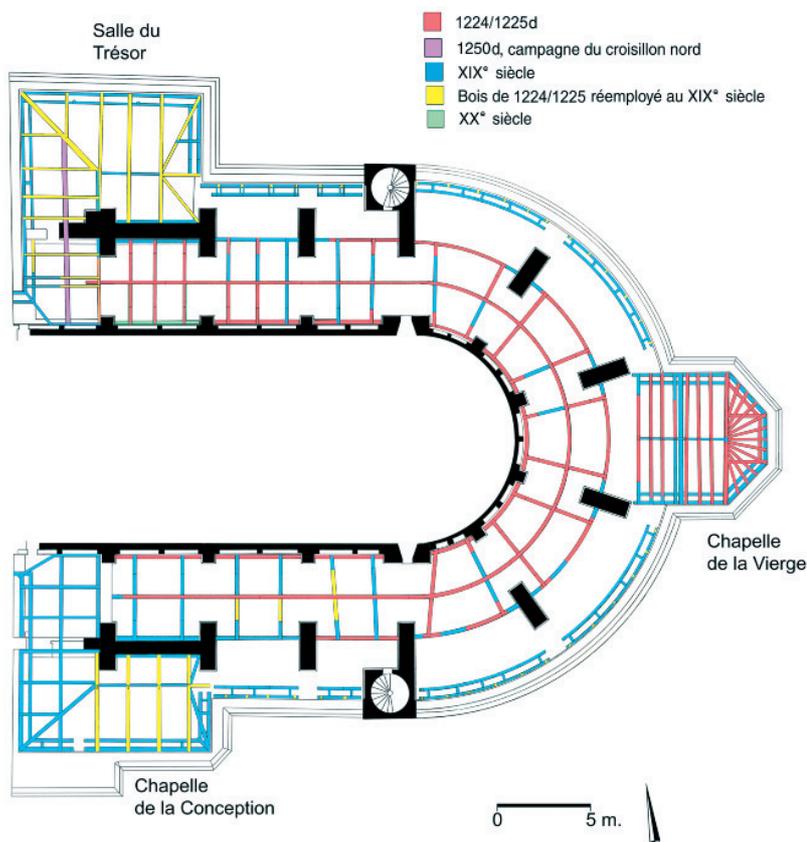
Fig. 3 - Bayeux, cathédrale, plan des charpentes des collatéraux, du déambulatoire et des chapelles (relevé et dessin F. Épaud).

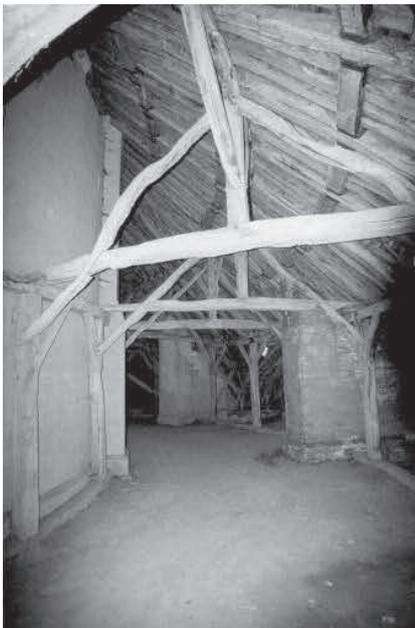
Fig. 4 - Bayeux, cathédrale, comble du déambulatoire.

entrants, le comble est ici dégagé de tout obstacle, selon une conception d'origine (fig. 4). Les reins des voûtains ont tous été remblayés afin d'établir un sol en mortier qui autorise une circulation sur les voûtes. La charpente, datée de 1225d, présente ici un système original de fermes portées par un portique constitué de deux pans de bois, intercalés entre les contreforts et les culées des arcs-boutants⁴. Les fermes sont placées à 3 m du sol, sur les sablières hautes, permettant ainsi une libre circulation, sans obstacle, sur le sol et une exploitation de cet espace sur une largeur de 4 m tout le long des collatéraux et du rond point. Rien n'a cependant permis d'identifier une activité particulière liée à ces dispositions originales. Cet espace, accessible par deux escaliers en vis situés à la naissance du déambulatoire, communique avec les combles des chapelles latérales et axiale.

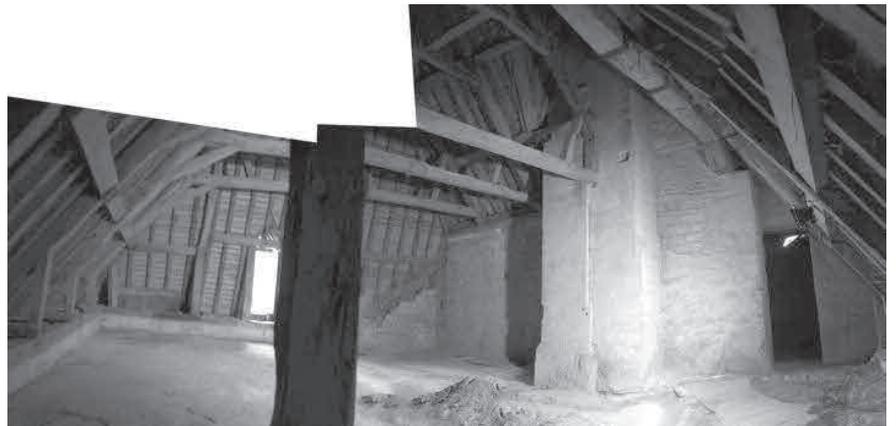
Fig. 6 - Bayeux, cathédrale, comble de la salle du Trésor (photomontage F. Épaud).

Le comble de la salle au Trésor (fig. 6 et 7). La toiture qui couvre la salle au Trésor est identique à celle de la chapelle sud. Orientée est-ouest, elle est adjacente à celle du collatéral ; son versant sud s'appuie sur un muret et son versant nord descend jusqu'au chéneau. À l'est, le comble est fermé par une croupe droite. De nombreux réemplois dans la charpente actuelle, du XIX^e siècle, autorisent une restitution des structures d'origine et des transformations.

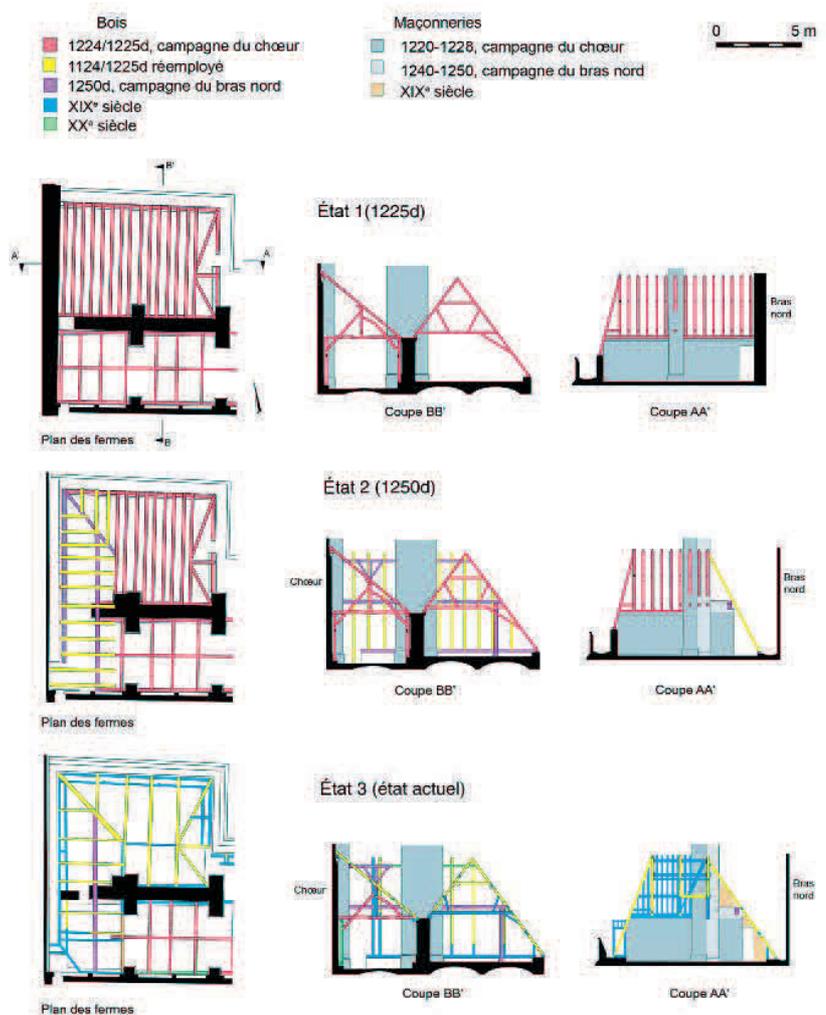
Fig. 7 - Bayeux, cathédrale, plan et coupes du comble de la salle du Trésor (relevé et dessin F. Épaud).

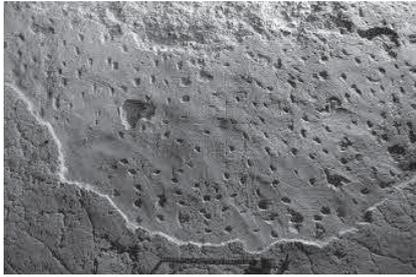
Fig. 8 - Bayeux, cathédrale, comble de la salle du Trésor, tracés apparaissant sous le sol de mortier, sur un enduit piqueté pour l'accrochage de ce dernier

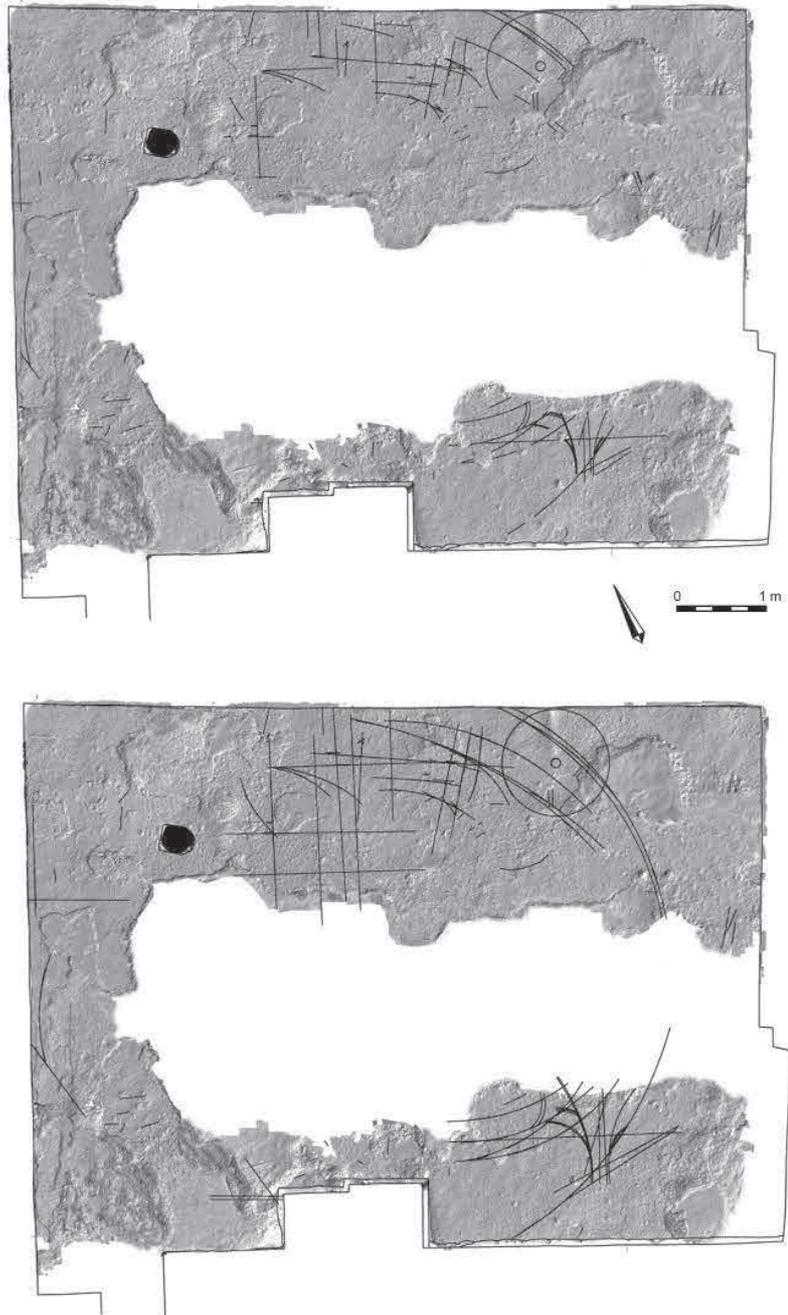
Fig. 9 - Bayeux, cathédrale, comble de la salle du Trésor, relevé (en haut) et restitution (en bas) des tracés (scanner Morel Mapping Workshop et CRT Morlaix ; DAO F. Épaud).

Le sol et l'enduit lissé qui le recouvre appartiennent au premier état (1225d) puisqu'ils sont recoupés par l'adjonction de la culée du bras nord gothique de l'état 2 (1250d). On constate que ce sol d'origine a été rendu à l'ouest après l'état 2, à la suite du remaniement de la toiture. À une période indéterminée, toute la surface du sol a été piquetée afin de le recouvrir d'une épaisse couche de mortier. Le dégagement de ce dernier sol, très érodé et dépourvu de tout indice archéologique, a permis de révéler sur le sol sous-jacent de nombreux tracés conservés uniquement sur la périphérie de la salle en raison du piétinement au centre (fig. 8). Sur ces surfaces préservées, la faible profondeur de l'incision des traits et la dégradation de l'enduit de surface expliquent qu'une partie seulement des tracés d'origine a été conservée. Leur relevé a nécessité l'utilisation d'un scanner, en complément des mesures manuelles (fig. 9). Réalisés à la règle, au cordeau et au compas, ces tracés sont

On distingue deux types de tracés. Le premier concerne les traits rectilignes dont la plupart sont perpendiculaires entre eux, orientés suivant les côtés de la salle et

dessinant, au nord, un réseau quadrillé irrégulier. Quelques droites orientées différemment se mélangent aux précédentes. Le second type concerne les tracés courbes. Ils sont tous réalisés au cordeau ou au compas et représentent une quinzaine de segments d'arcs d'ouvertures distinctes, orientés vers le centre de la salle avec la faite à l'est. Quelques uns sont orientés perpendiculairement aux précédents, au sud-est de la salle, avec des ouvertures plus petites. Un cercle complet de 61,8 cm de rayon, avec un second plus petit au centre, de 5,5 cm de rayon, semblent isolés à l'écart des autres tracés. Certains segments d'arcs prennent naissance à la rencontre des axes rectilignes ou tangentent ces derniers. De ce qui est observable, il apparaît qu'aucun dessin complet et cohérent de réseau de baie ou de remplage n'est représenté. La plupart de ces tracés sont isolés, superposés pour certains et orientés selon des axes distincts.

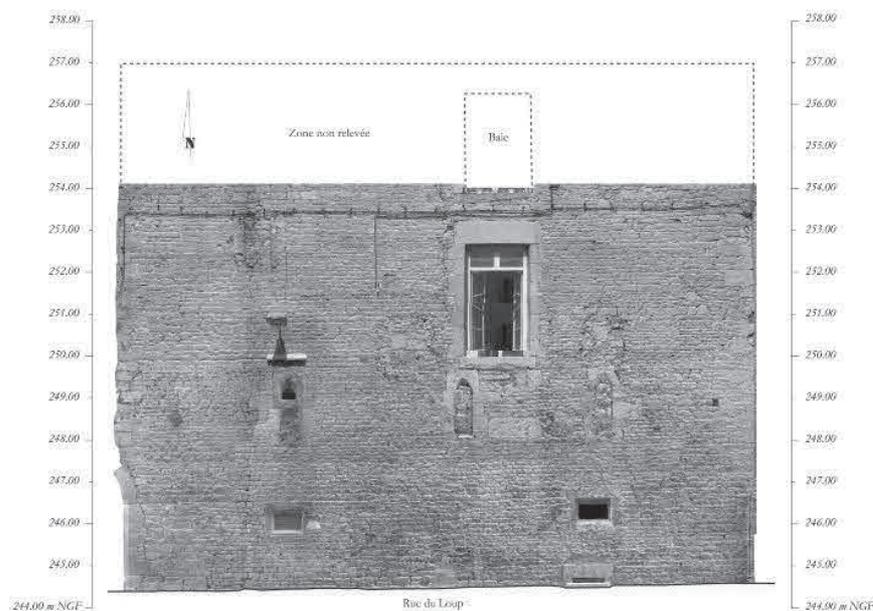
Fig. 1 - Besançon, rue du Loup, façade, relevé par assemblage de photographies redressées (M.-L. Bassi).

autour d'une cour, implantés sur une parcelle irrégulière à l'angle de la rue Pasteur et de la rue du Loup. Si la construction de l'hôtel est traditionnellement attribuée au XVIII^e siècle, la chronologie des bâtiments s'est révélée beaucoup plus complexe et englobe des élévations médiévales. Une façade (fig. 1), en particulier, a retenu notre attention en raison de la présence de trois baies en tiers-point visibles depuis la rue du Loup. Le relevé et l'analyse de cette élévation ont conduit à identifier les vestiges d'un bâtiment médiéval presque entièrement conservé⁴.
