Approche ethnoarchéologique des charpentes à poteaux plantés : les loges d'Anjou-Touraine

Frédéric Epaud

Frédéric Epaud. Approche ethnoarchéologique des charpentes à poteaux plantés : les loges d'Anjou-Touraine. *Archéologie médiévale*, 2009, 39, pp.121-160. halshs-01243359

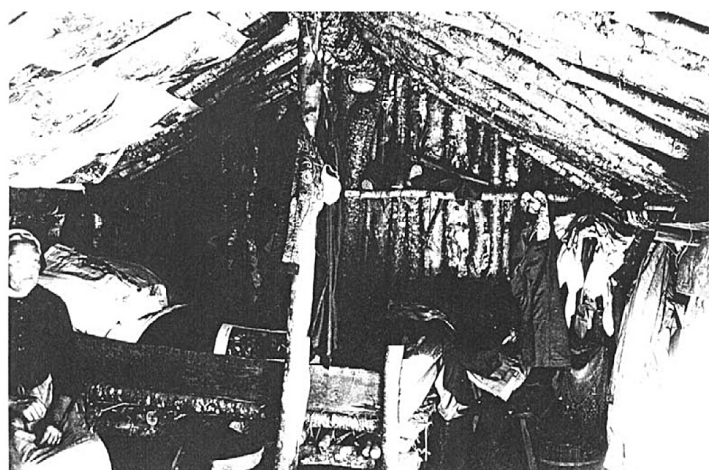
Fig. 2 Forêt de Château-la-Vallière, Indre-et-Loire, intérieur d'une loge avec vue de poteaux faîtières, début XX^e siècle (cl. Serv. rég. Inu. Centre).

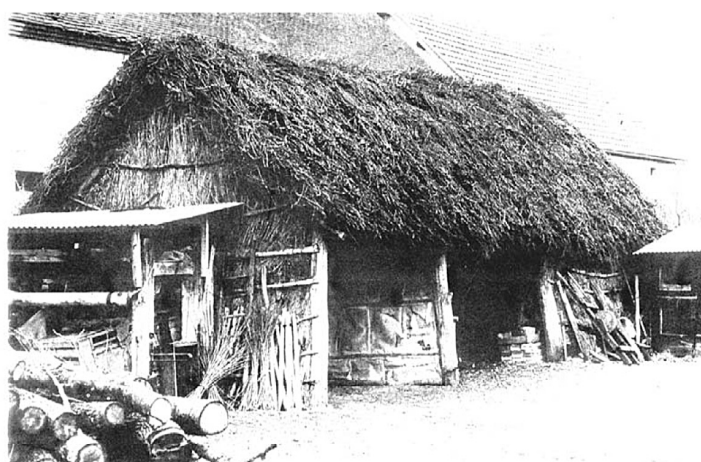
Fig. 3 Remise agricole à poteaux plantés, Nièvre, début XX^e siècle (GUIBAL 1982, p. 35).

L'emploi du poteau planté a perduré également dans certains bâtiments agricoles en Poitou-Charentes⁷, en Bretagne⁸, dans l'Allier⁹, la Nièvre et la Sologne (fig. 3). Il s'agissait le plus souvent d'un édifice de taille moyenne sur poteaux, situé dans la cour de la ferme, couvert en matières végétales, servant à la fois d'atelier, de bûcher, de resserre et éventuellement de remise pour les chariots de l'exploitation.

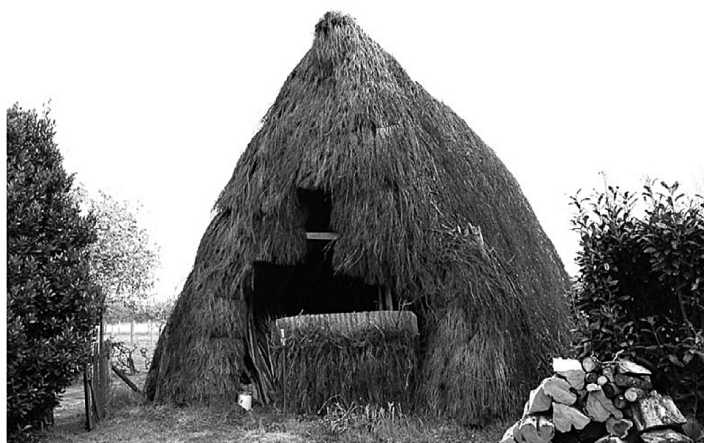
Fig. 8 Ambillou, «La Chaussée». Entrée de la loge (cl. F. É.).

L'entrée, large de 3 m environ et haute de 3,50 m, est aménagée sur la première ferme. Elle est encadrée de poteaux plantés dans le sol et fixés en tête aux chevrons. Une porte

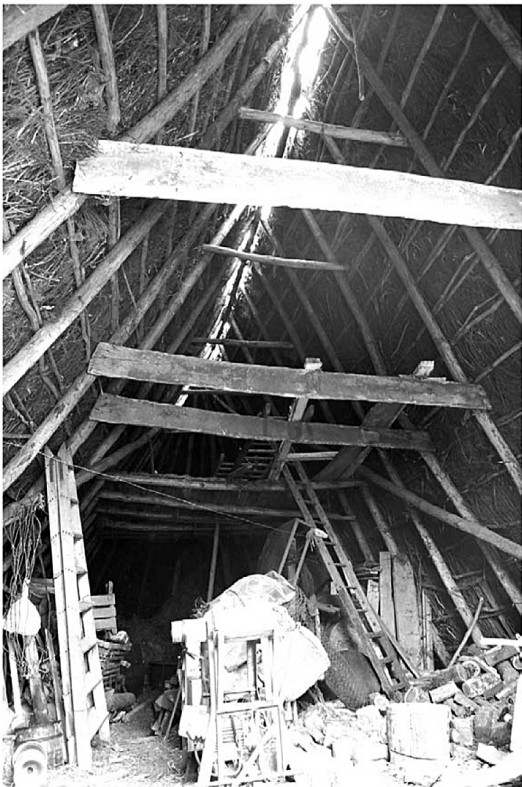
Fig 10 Ambillou, «La Chaussée». *Vue intérieure (cl. F. É.).*

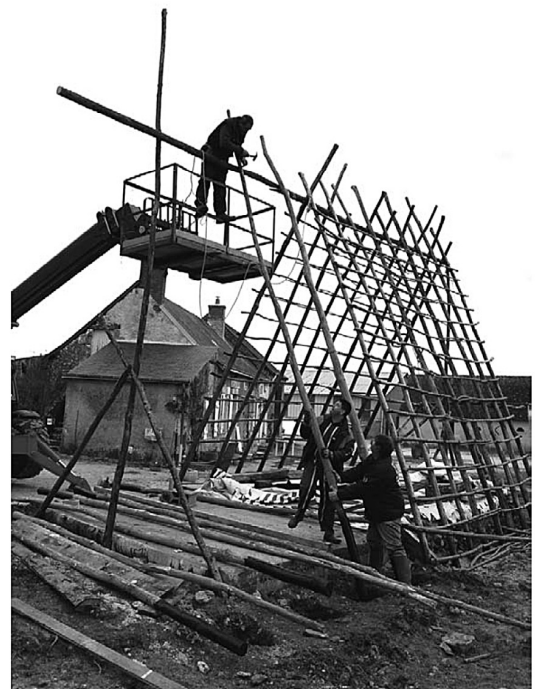
Fig. 12 Saint-Laurent-du-Lin, «La croix du Chêne pilé». *Reconstitution d'une loge. Une perche faîtière, clouée provisoirement à deux poteaux, sert à la mise en place des chevrons (cl. F. É.).*

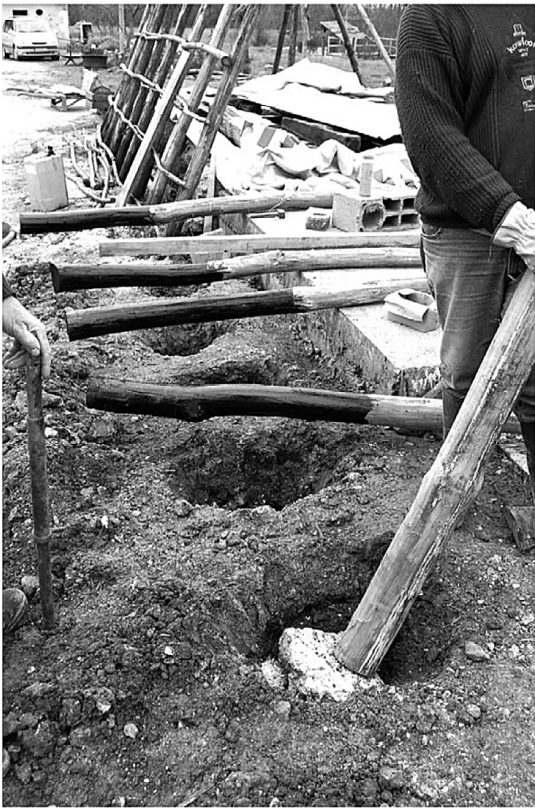
Fig. 13 Saint-Laurent-du-Lin, « La croix du Chêne pilé ». Calage des chevrons sur une pierre plate au fond des trous (cl. F. É.).

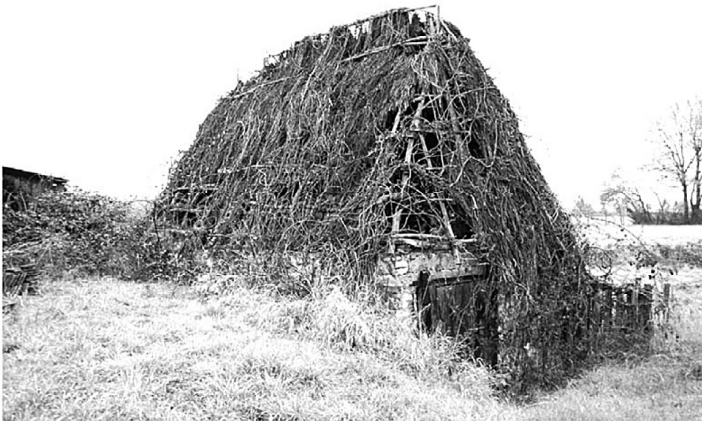
Fig. 16 Cléré-les-Pins, « La croix patée ». Loge sur cave semi-excavée (cl. F. É.).

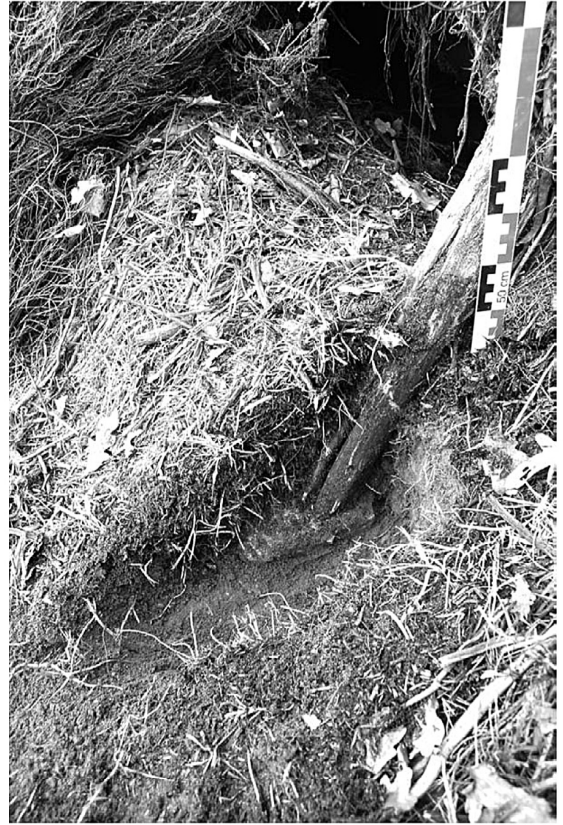
Fig. 21 Ambillou, « La Girardière ». Chevron enfoui en pied dans un talus et posé sur une pierre plate (cl. F. É.).

En appui sur la faîtière et les deux sablières, un chevronnage fait de perches en châtaignier de 4,50 m de long et de 6 cm de diamètre à la base, toujours écorcées, complète la charpente. Ces perches sont toutes ancrées dans le sol à 25 cm de profondeur et viennent en appui sur une pierre plate (fig. 21). Ce chevronnage comporte huit fermes, équidistantes de 60 cm, constituées chacune d'un couple de perches raidies par un petit entrait retroussé cloué en partie haute. Entre ces fermes s'intercalent quelques perches isolées, fixées elles aussi par cloutage aux sablières et faîtière, avec parfois une amputation de leur partie inférieure à l'arase de la sablière et une absence de perche en vis-à-vis sur le versant opposé. Pour assurer le contreventement du chevronnage, une perche de 7 m de long est clouée en sous-face des chevrons de chaque versant, disposée en biais en partant de l'angle inférieur de la toiture jusqu'à l'angle opposé supérieur, et dans le sens inverse pour l'autre versant.

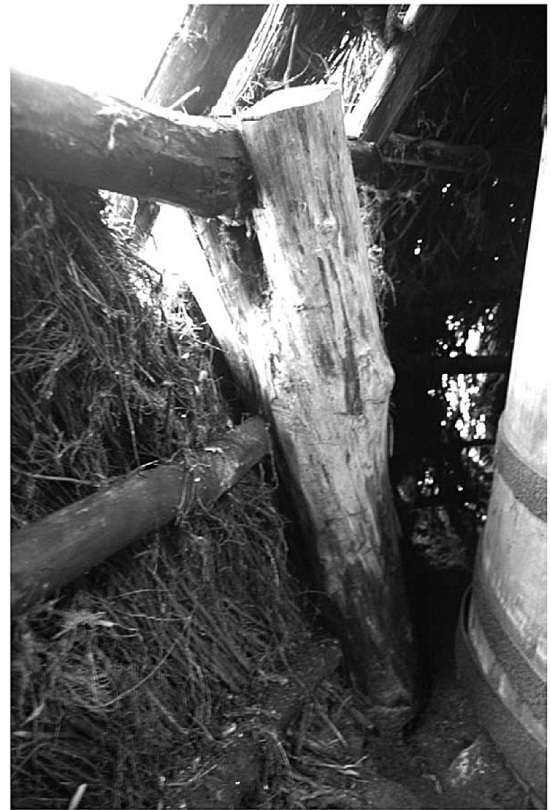
Fig. 27 Ambillou, « La Giberdière ». Poteau planté à fourche (cl. F. É.).

À l'exception du poteau nord du pan ouest qui reçoit la sablière dans une fourche naturelle (fig. 27), tous les autres sont en tête entaillés à mi-bois sur leur face externe pour asseoir la sablière. Celle-ci est parfois aplanie à la hache sur sa face interne, au droit des poteaux, faisant correspondre les faces droites pour une meilleure assise. Chaque assemblage est fixé par un clou enfoncé depuis l'extérieur. Hauts de 1,20 m hors sol, les poteaux sont plantés en terre à une profondeur de 0,80 m dans un trou de 0,70 m de diamètre d'ouverture (fig. 28-29). Ils sont centrés dans le trou et calés, en surface, par de grosses pierres calcaires, enfouies parfois jusqu'à 0,20 m de profondeur. Du fait de l'emploi du châtaignier pour tous ces poteaux, les bois se sont décomposés

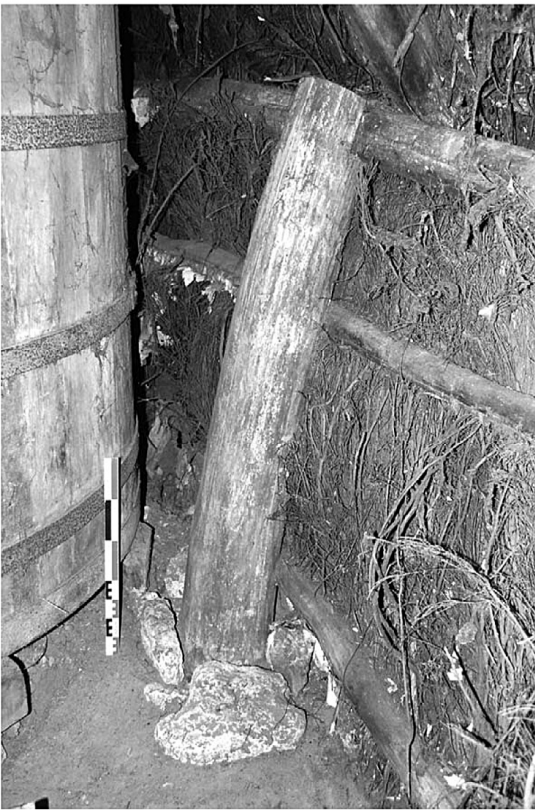
Fig. 28 Ambillou, « La Giberdière ». Poteau planté, avec pierres de calage en pied, déversé sous la poussée des fermes (cl. F. É.).

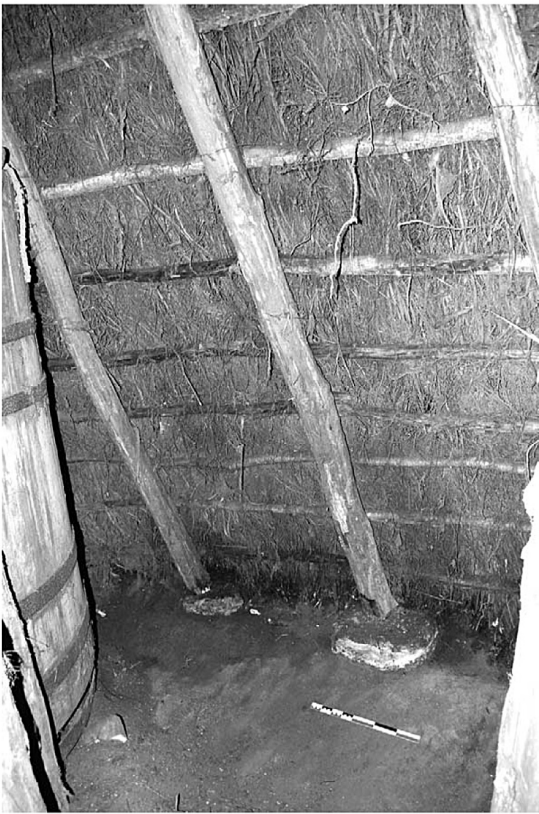
Fig. 31 Ambillou, « La Giberdière ». Pieds des chevrons de la croupe, en appui sur des pierres plates (cl. F. É.).

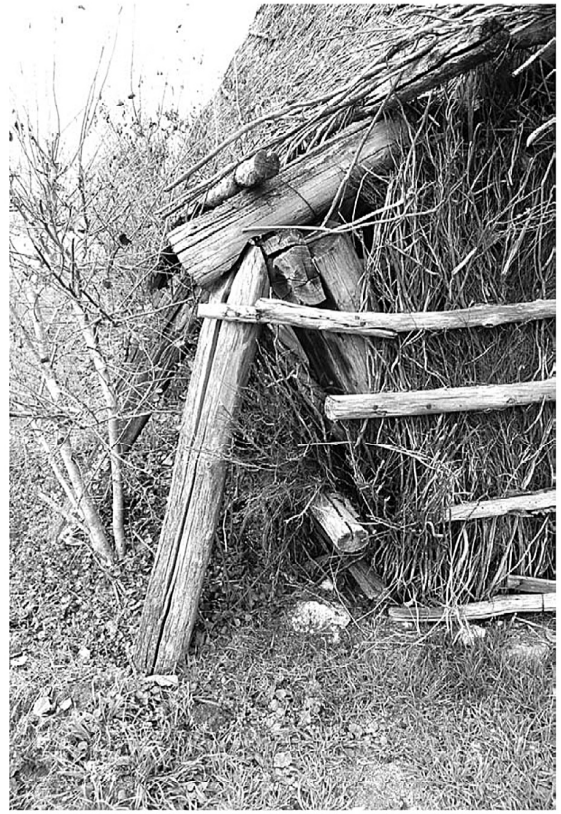
Fig. 32 Ambillou, « La Giberdière ». Poteau oblique de soutien (cl. F. É.).

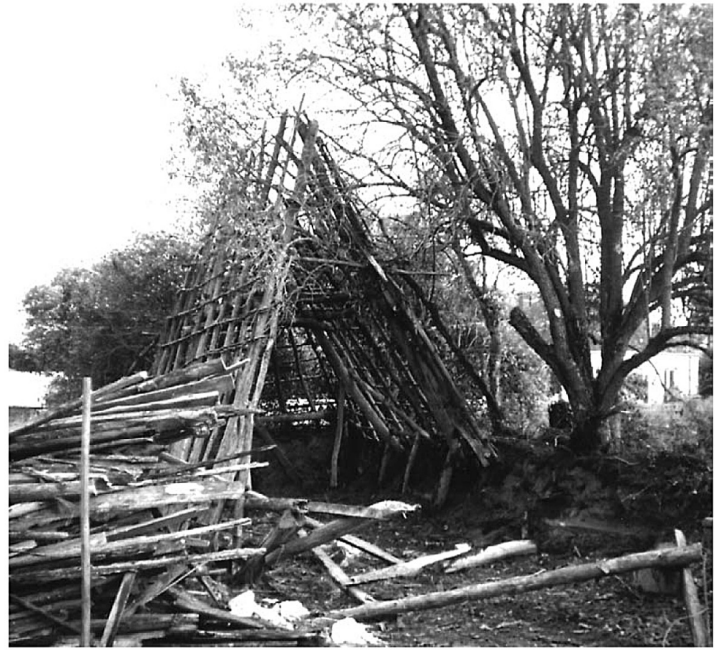
Fig. 36 Notre-Dame d'Alençon, « La Mare ».
Loge en cours de démontage, 2006 (cl. Rocher J.).

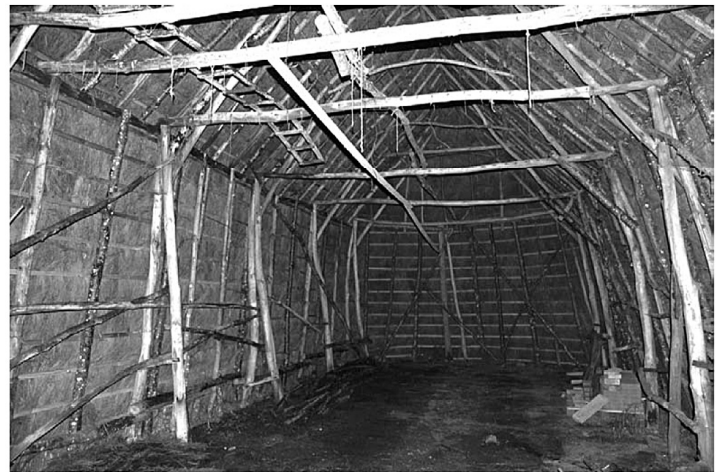
Fig. 40 Cléré-les-Pins, « Le Boulay », charpente constituée de perches (cl. F. É.).

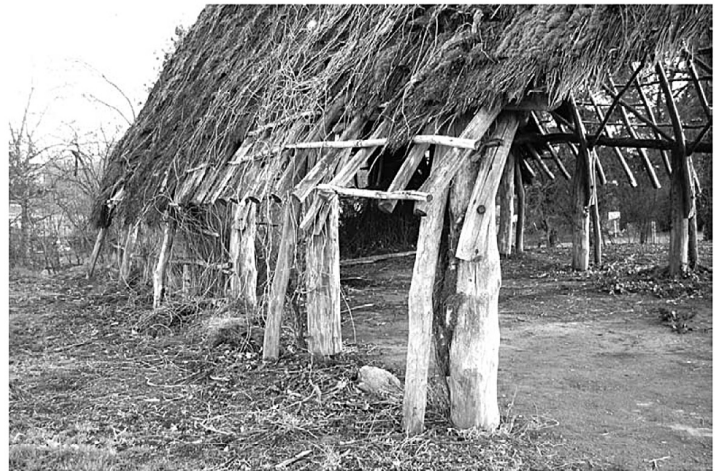
Fig. 44 Vihiers, « La Dauphinerie ». Poteaux plantés contrebutés (cl. F. É.).

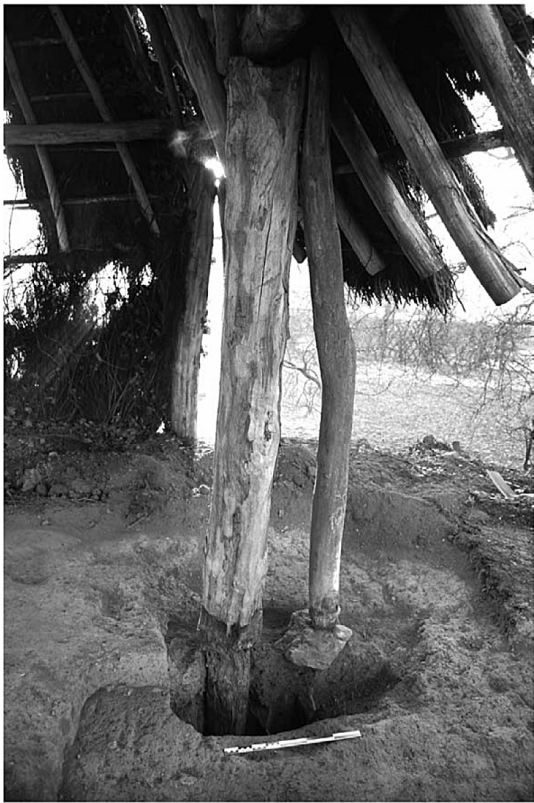
Fig. 48 Vihiers, « La Dauphinerie ». Cinquième poteau ouest avec son poteau oblique appuyé sur une pierre (cl. F. É.).

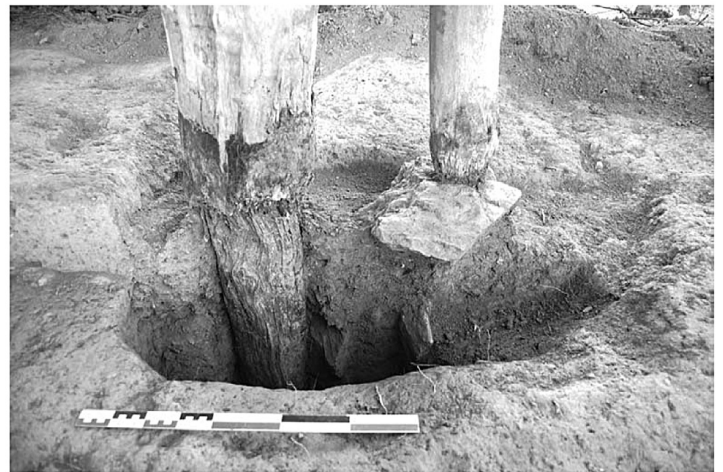
Fig. 50 Vihiers, « La Dauphinerie ». Trou de poteau avec le bois conservé du poteau (cl. F. É.).

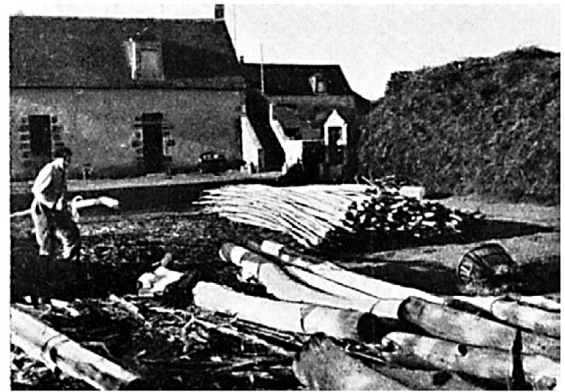
Fig. 54 *Matériaux pour la construction d'une loge en Anjou* (STEMMERMANN 1942).

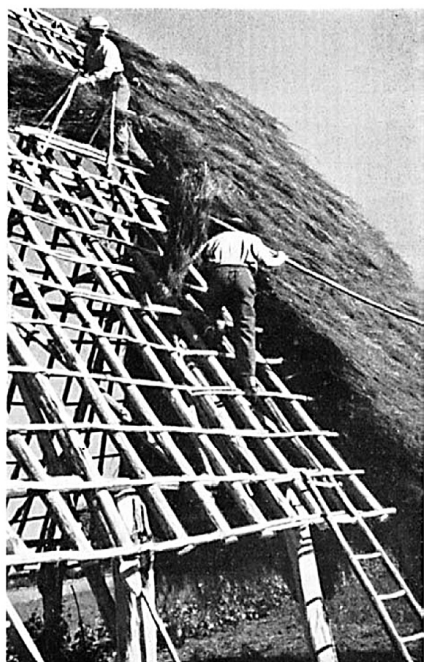
Fig. 60 Fixation des bottes en rangées verticales (STEMMERMANN 1942).

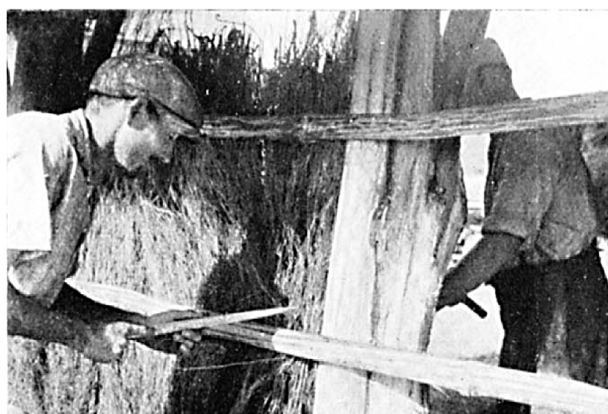
Fig. 61 Tissage des bottes des cloisons avec une aiguille en acacia (STEMMERMANN 1942).

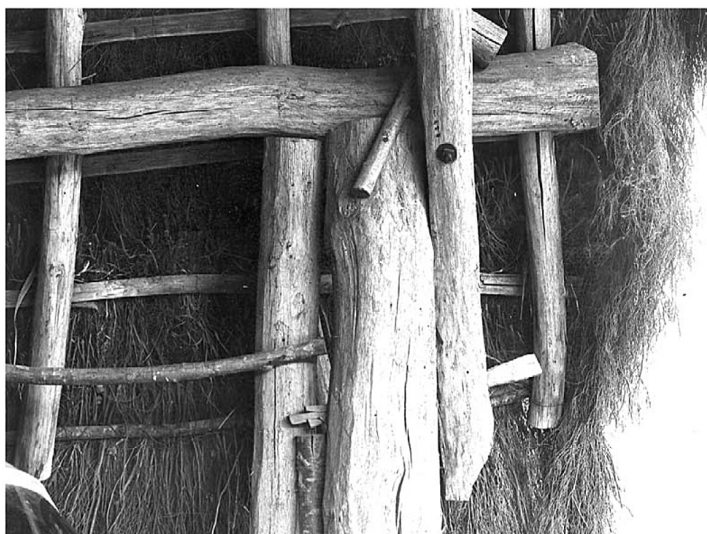
Fig. 65 Gennes, «*Le Haut Davy*», 1982.
*Fixation des arbalétriers aux poteaux par chevillage
 et aux sablières par un boulon (B. Rousseau, Inventaire du
 Patrimoine, Conseil général de Maine-et-Loire).*
