## Abbaye Saint-Amand de Rouen : étude d'un édifice en pan de bois du XIII<sup>e</sup> siècle

# Abbaye Saint-Amand de Rouen:

## étude d'un édifice en pan de bois du XIII<sup>e</sup> siècle

FRÉDÉRIC ÉPAUD

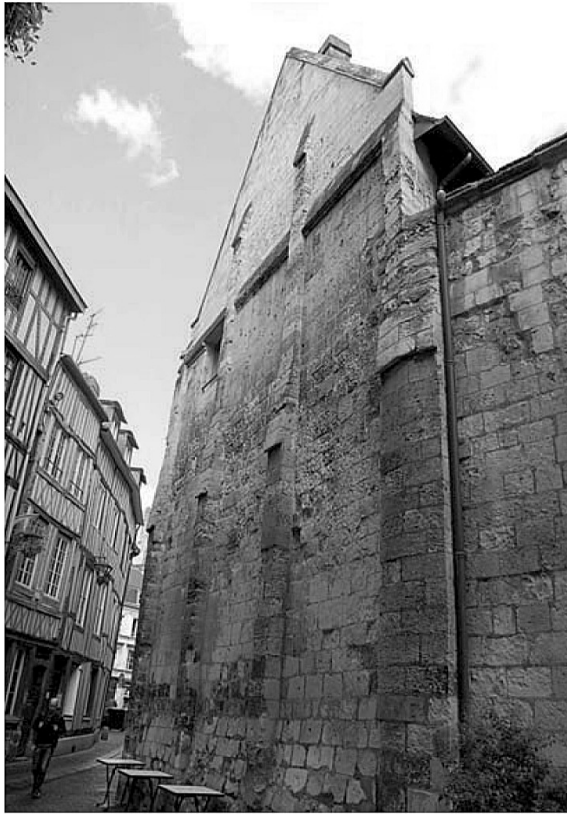
Fig. 2 > Mur de clôture secondaire de l'abbaye avec le pignon ouest du bâtiment (Cl. F. Épaul).

On observe nettement, à la jonction de la clôture primitive et du mur d'enclos secondaire, que ce dernier est venu s'y raccorder dans un second temps et qu'il ne s'agit pas d'une compartimentation d'origine. Cette clôture secondaire porte le pignon du bâtiment (fig. 2) ainsi que celui d'un second bâtiment, aujourd'hui disparu, qui lui faisait face, au sud de la cour<sup>10</sup>. Ces pignons sont soulignés par un larmier et renforcés par des contreforts peu saillants qui s'amortissent dans la base talutée du mur. Ces deux édifices étaient tous deux perpendiculaires à l'enceinte primitive et encadraient une petite cour fermée qui correspond à cette « cour rustique » que l'abbesse Emmeline avait fait enclorre en 1277, avec l'accord du roi.

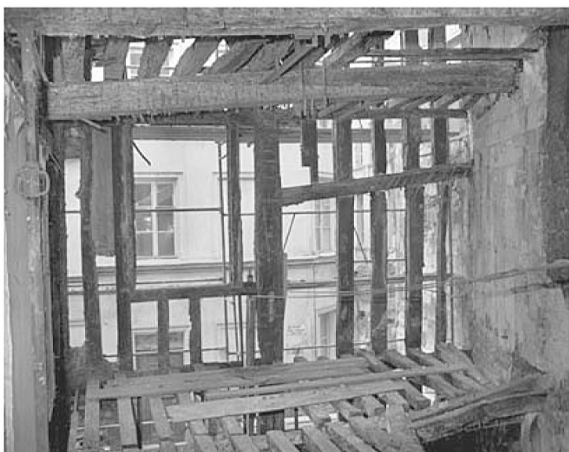
Fig. 4 > Façade sud, 1<sup>er</sup> étage, partie ouest (Cl. C. Kollman © 1984, IPRHN).

En 1984, le projet de réhabilitation, destiné à l'aménagement de plusieurs appartements locatifs, a révélé l'existence, derrière le revêtement en plâtre de la façade sud, d'un pan de bois d'époque moderne comprenant plusieurs éléments d'une structure antérieure (fig. 4 à 6) et, dans le comble, d'une charpente voûtée à chevrons-formant-fermes (fig. 7).

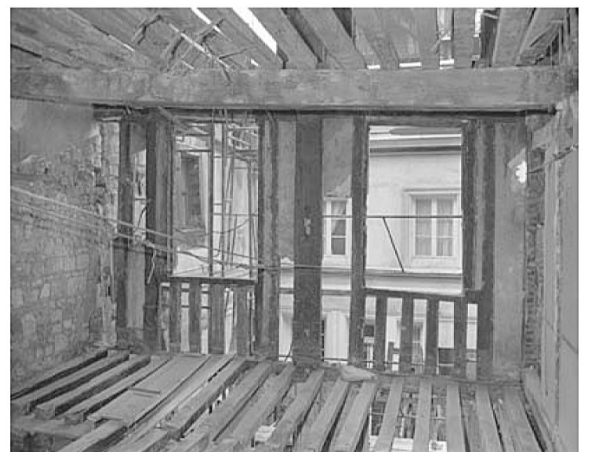
Fig. 5 > Façade sud, 1<sup>er</sup> étage, partie est (Cl. C. Kollman © 1984, IPRHN).

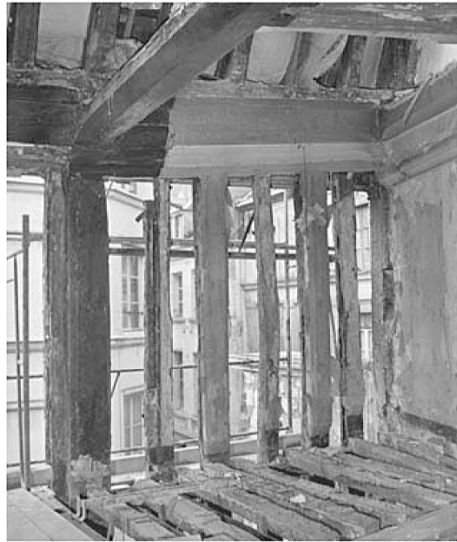
Fig. 6 > Façade sud, 2<sup>e</sup> étage,  
partie ouest (Cl. C. Kollman  
© 1984, IPRHN).

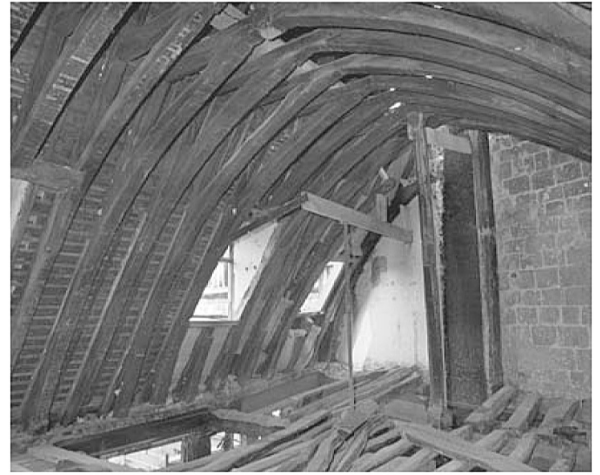
Fig. 7 > Charpente du comble,  
versant sud (Cl. C. Kollman  
© 1984, IPRHN).

Les poteaux de fond et les colombes de la façade sud sont assemblés aux sablières de la charpente du comble, confirmant ainsi leur contemporanéité. La charpente voûtée à chevrons-formant-fermes est subdivisée en quatre travées comprenant chacune quatre fermes secondaires (fig. 7, 9 et 13). Elle s'articule donc avec la trame du pan de bois grâce aux fermes principales assises en tête des poteaux d'ossature. Dans la travée ouest, du fait de l'inclinaison du mur pignon, les éléments des fermes secondaires sont assemblés à ceux de la ferme principale mitoyenne au mur, comme pour une noue, avec une remarquable qualité de taille des assemblages biais (fig. 14).

Les fermes secondaires ont la même structure, excepté l'entrait et le poinçon. La sous-face de leurs bois courbes est recouverte de clous destinés, d'après les négatifs visibles sur les photos prises en 1984 (fig. 7), à un lattis hourdé de plâtre. Il est donc délicat de se prononcer sur l'existence d'un lambris dès l'origine ou bien sur l'absence de couverture comme cela a été observé sur plusieurs charpentes voûtées du XIII<sup>e</sup> siècle<sup>16</sup>. Aucun décor peint n'a été observé sur les pignons.

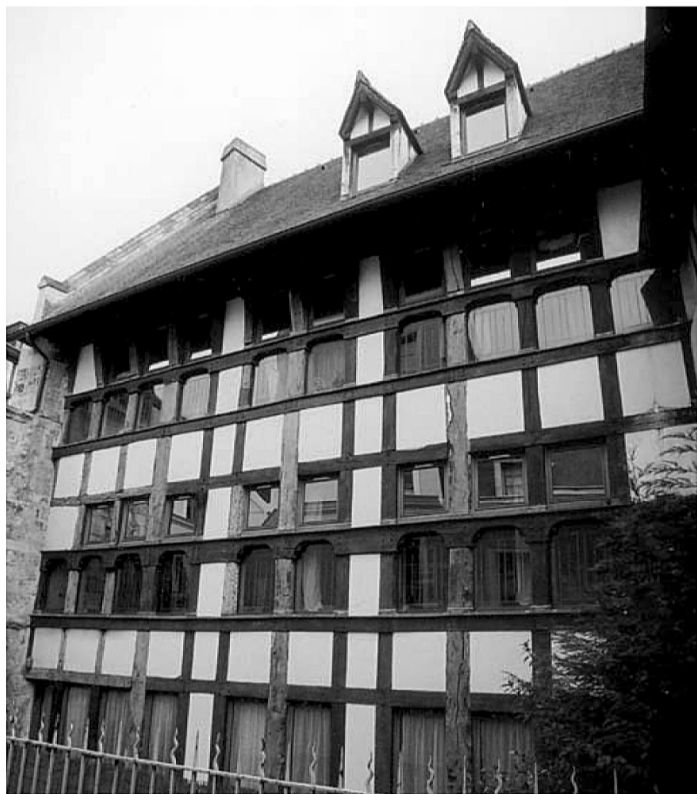
Fig. 10 > Façade sud actuelle, fidèle à la proposition de restitution excepté plusieurs baies supplémentaires. Les bois anciens conservés sont plus clairs (Cl. F. Épaud).

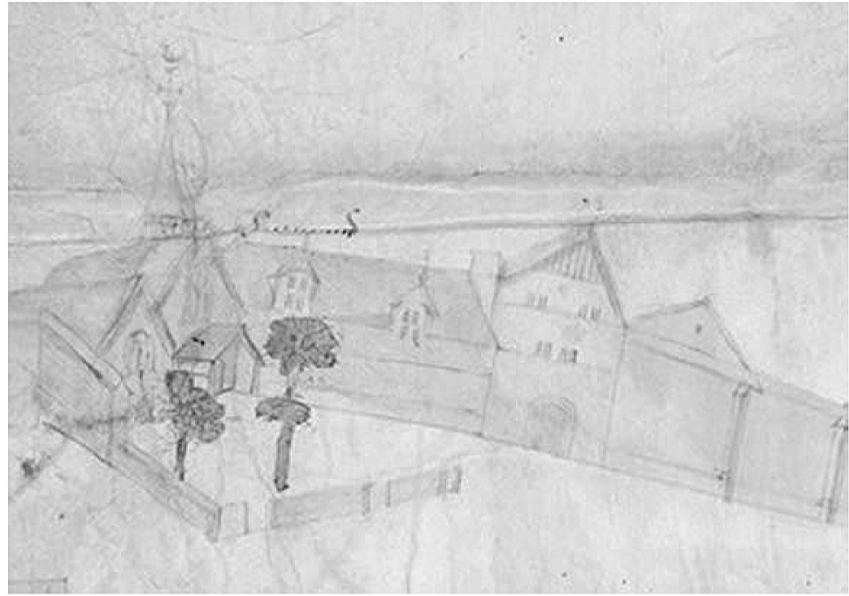
Fig. 12 > Vue de l'église abbatiale, à gauche, et de l'entrée de l'abbaye au centre, surmontée d'un pignon en pan de bois. À droite, un second pignon surmonte le mur d'enclos, correspondant probablement à la toiture couvrant l'escalier à vis et les latrines du bâtiment (*Livre des Fontaines* de Jacques Le Lieur, 1525 – Bibliothèque municipale de Rouen, ms. nouv. acq. 742).

du *Livre des Fontaines* de Jacques Le Lieur<sup>14</sup>, de 1525, représente justement une vue extérieure de l'enclos au nord, avec un pignon à l'emplacement supposé de cette toiture (fig. 12), antérieure donc aux transformations de 1630.

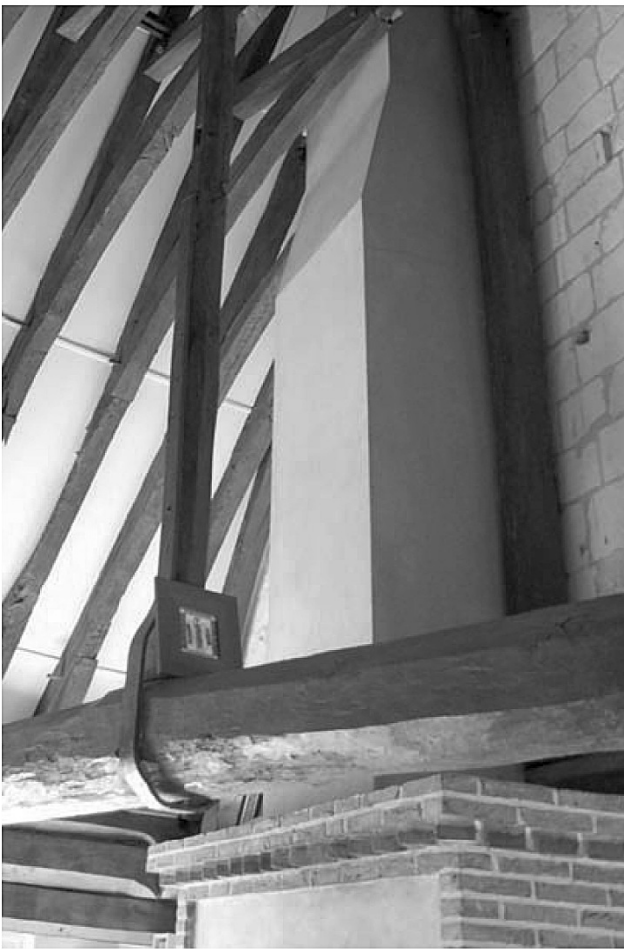
Fig. 13 > Charpente à chevrons-formant-fermes du comble (Cl. F. Épaul).

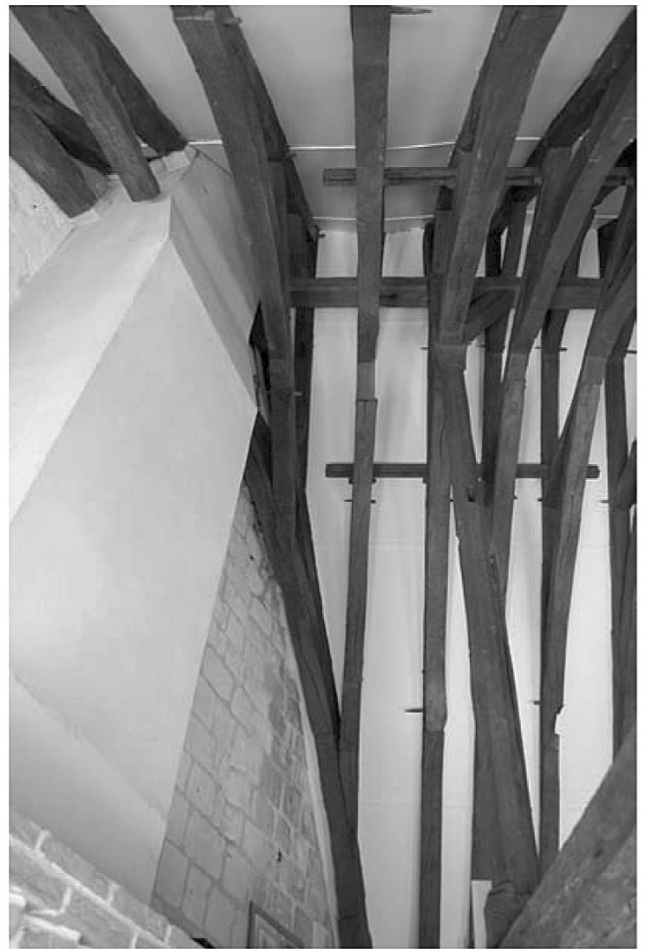
Fig. 14 > Raccords biais des fermes secondaires sur la ferme principale adossée au pignon occidental (Cl. F. Épaul).

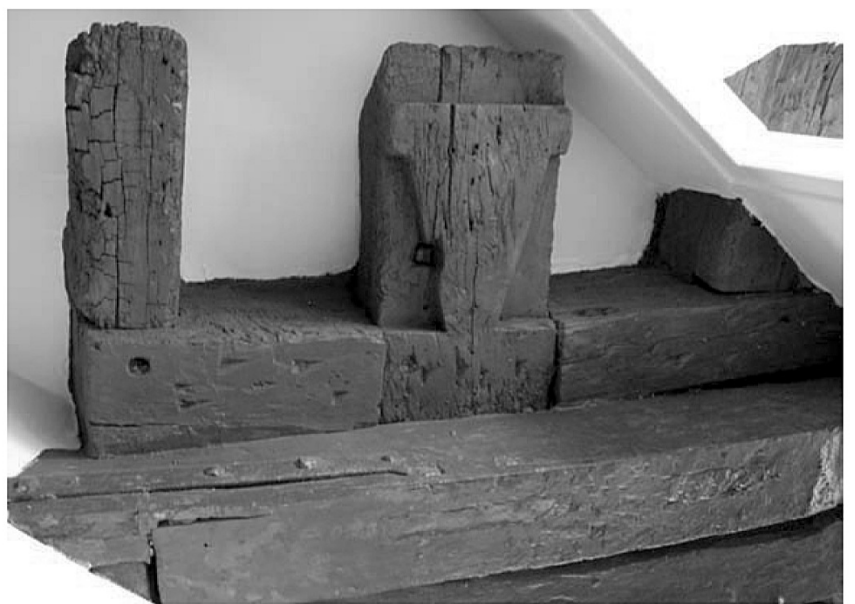
Fig. 16 > Sous-face d'un entrait avec son assemblage en queue d'aronde pour la sablière du pan de bois nord disparu (Cl. F. Épaud).
