## La grange de la commanderie Sainte-Vaubourg du Val-de-la-Haye (Seine-Maritime)

Frédéric Epaud

### *La grange et sa charpente (fig. 1 à 3)*

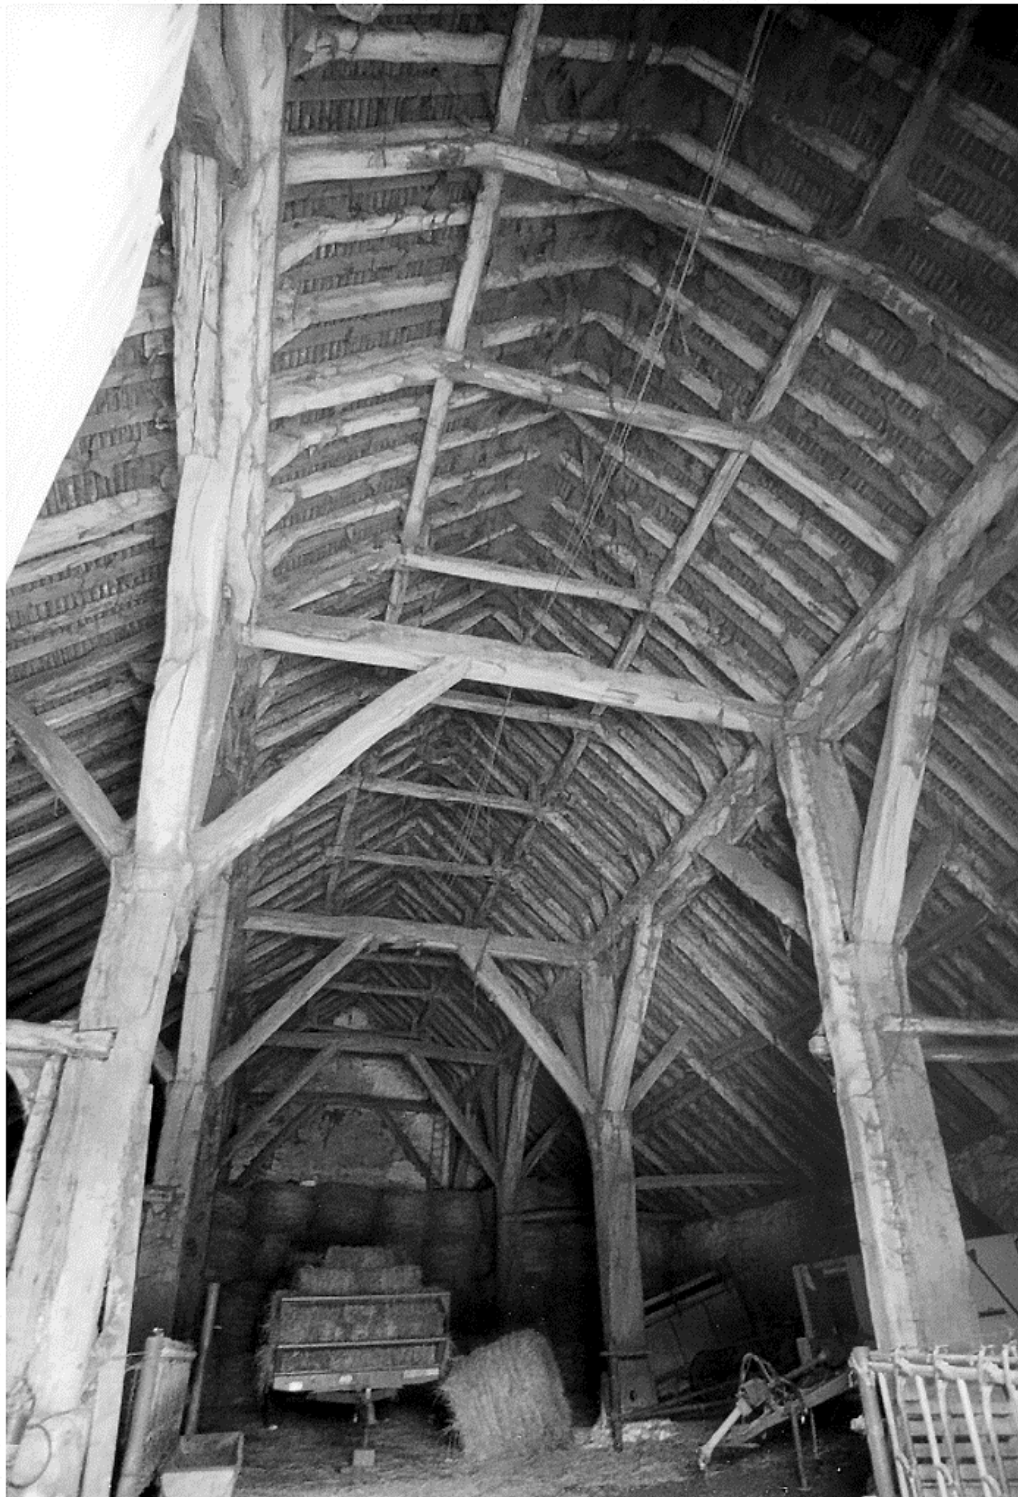
Fig. 2 Charpente de la grange, vue depuis l'entrée

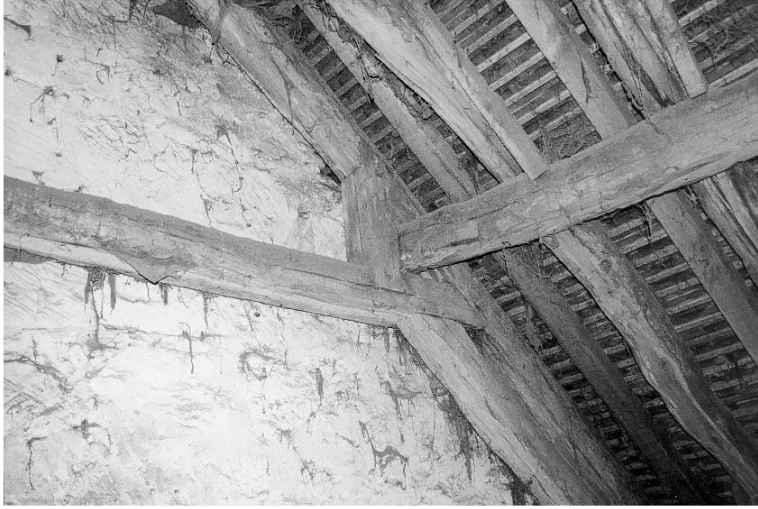
Fig. 6 Calage de la panne sur le faux entrait par une entretoise assemblée à mi-bois

Les fermes principales sont constituées à la base d'un entrait (31/36 cm de section) soulagé aux tiers de sa portée par deux aisseliers, un couple de chevrons raidis par un faux-entrait, et un couple de sous-chevrons destinés à renforcer les assemblages du faux-entrait. Les pannes sont posées aux extrémités du faux-entrait et retenues par une petite contrefiche assemblée par des mi-bois en demi-queue d'aronde (fig. 6). Les autres assemblages sont à tenon et mortaise.

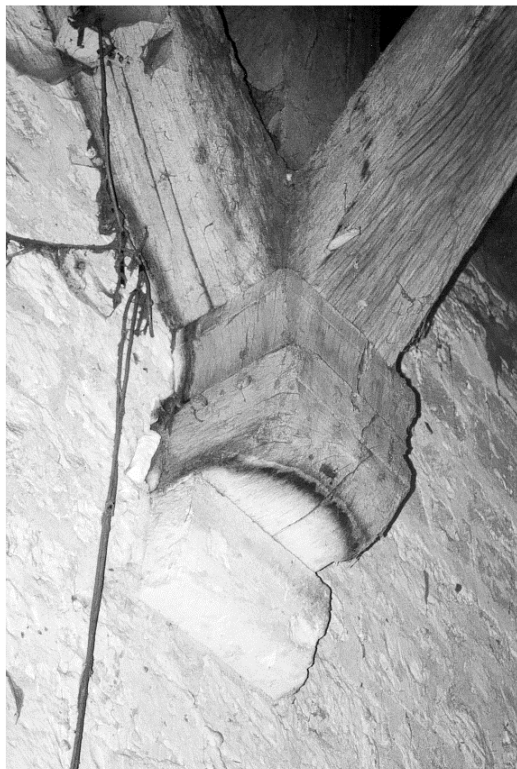
Fig. 8 Sabot en bois sculpté supportant le poteau d'une ferme principale contre le pignon

Les deux fermes principales placées aux extrémités de la charpente, contre les murs pignons, ne reposent pas sur des longs poteaux de fond mais sur des courts poteaux qui réceptionnent également les aisseliers et les contrefiches des bas-côtés. Ils sont assis sur un sabot en bois qui pénètre profondément dans les maçonneries sur 83 cm, et qui est lui-même soutenu par un large corbeau en pierre calcaire (fig. 8).

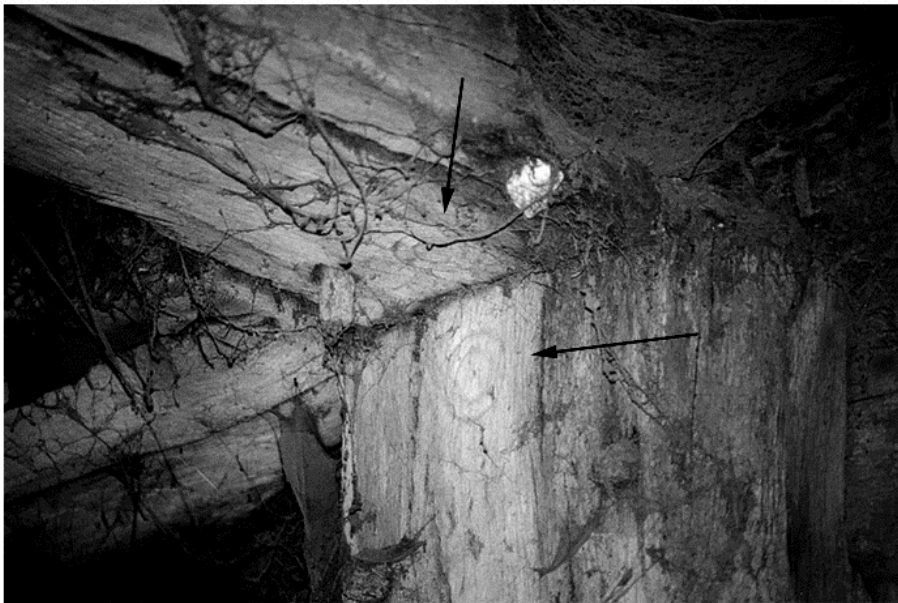
Fig. 13 Marques d'assemblage circulaires ⊙ en tête d'un poteau

Le second marquage, observé sur les pièces d'ossature, utilise un graphisme très original basé sur le cercle (fig. 12-13) avec des marques en forme de cercles imbriqués, associés parfois à des demis ou quarts de cercle. Elles sont toutes tracées à l'aide d'une rainette fixée à un petit compas, comme en témoigne la piqûre relevée au centre de tous les cercles et leurs rayons différents.
