**Etude archéologique
des charpentes médiévales
de la cathédrale Saint-Pierre
de Poitiers (86)**

ILLUSTRATION

Par Frédéric Epaud
Chargé de recherches au CNRS
Laboratoire Archéologie et Territoires, UMR6173 CITERES

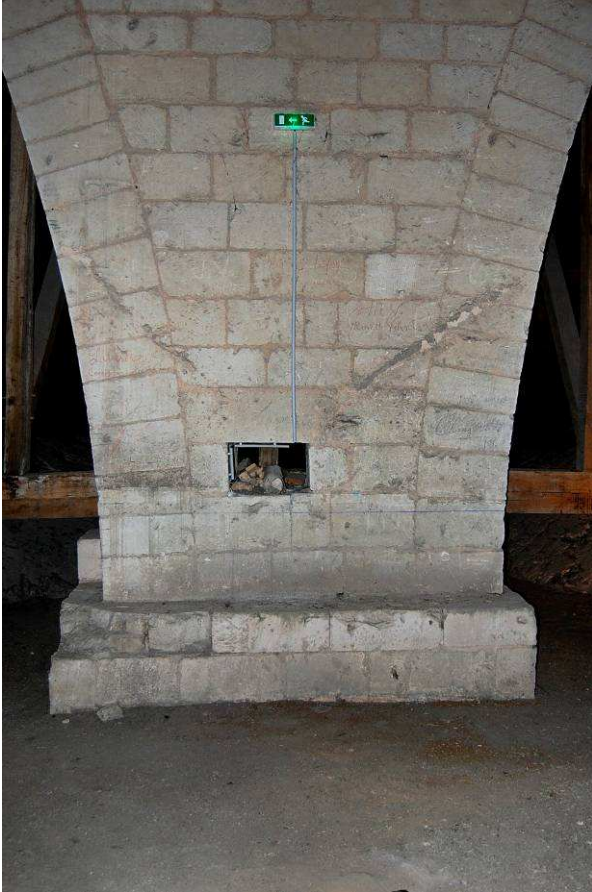
Fig. 5 : Tourelle nord-est du chœur avec en rouge l'arrêt de chantier.

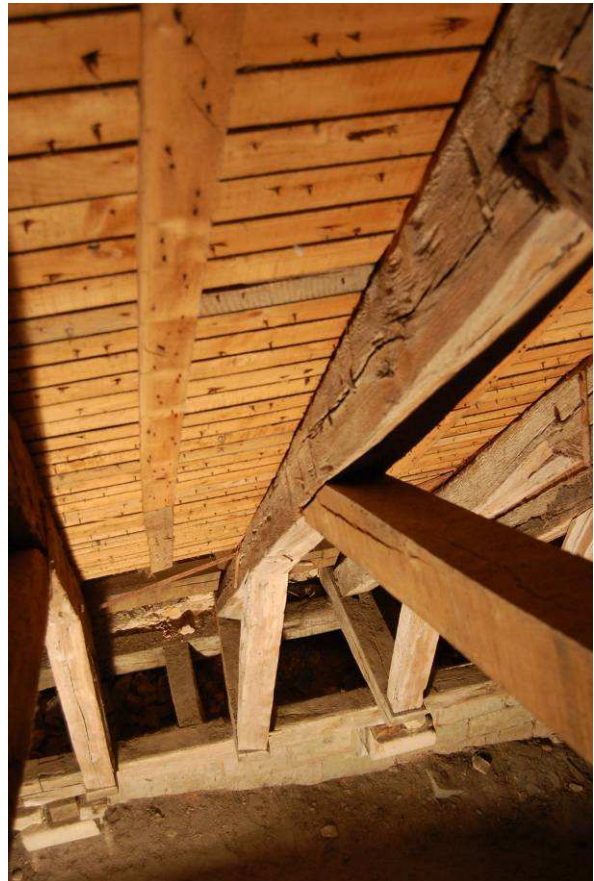
Fig. 8 : Chevron de F19 du croisillon sud qui a vrillé après sa mise en place, entraînant la jambe de force et le blochet.

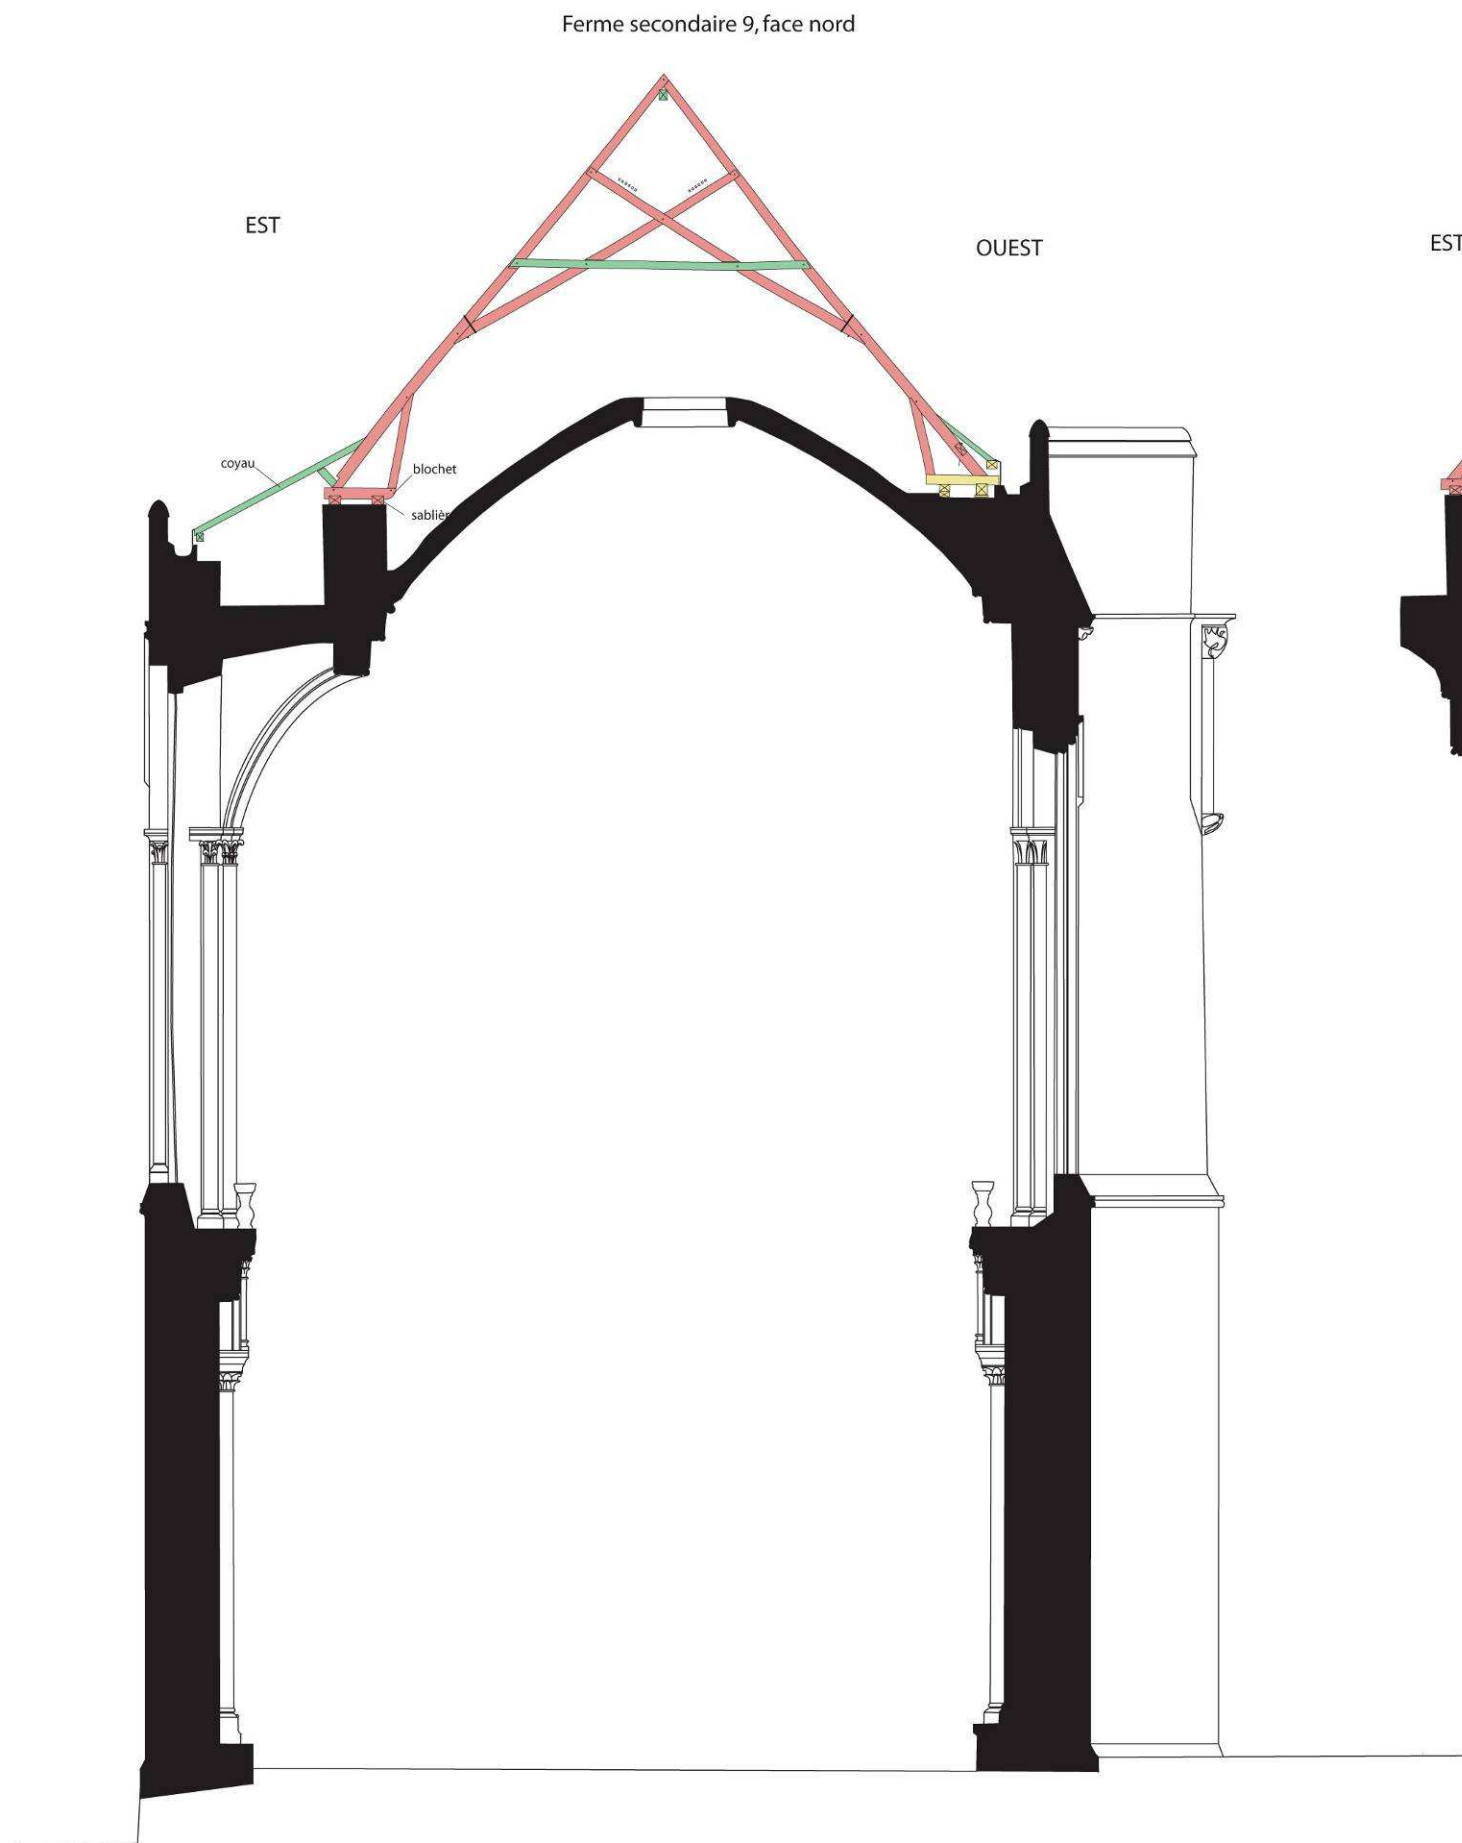
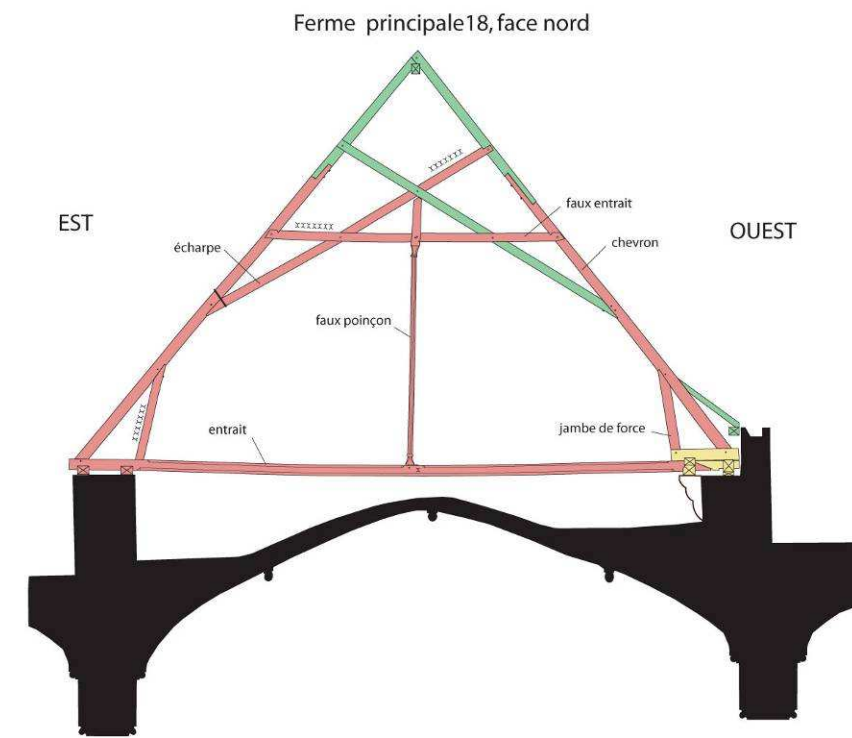
Fig. 19 : Coupes transversales du croisillon nord au droit d'une ferme principale et secondaire (relevé et DAO : F. E.)

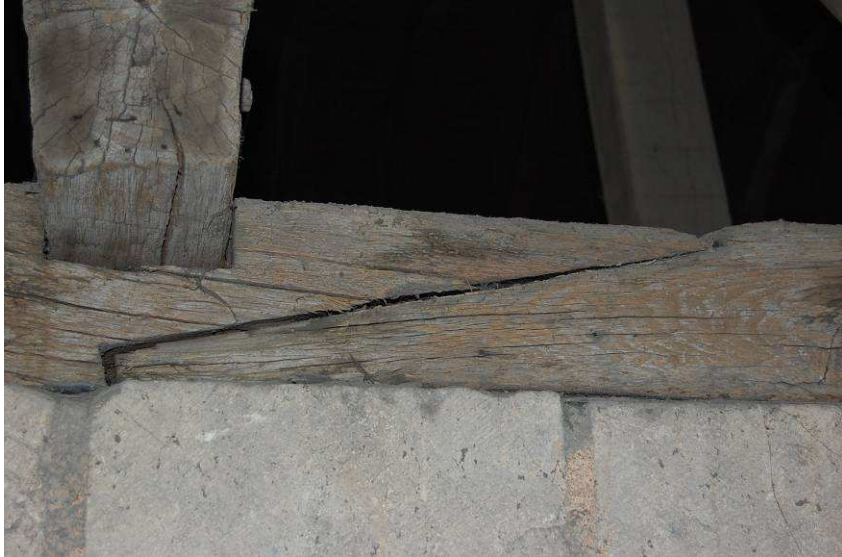
Fig. 20 : Enture oblique à talons biais des sablières

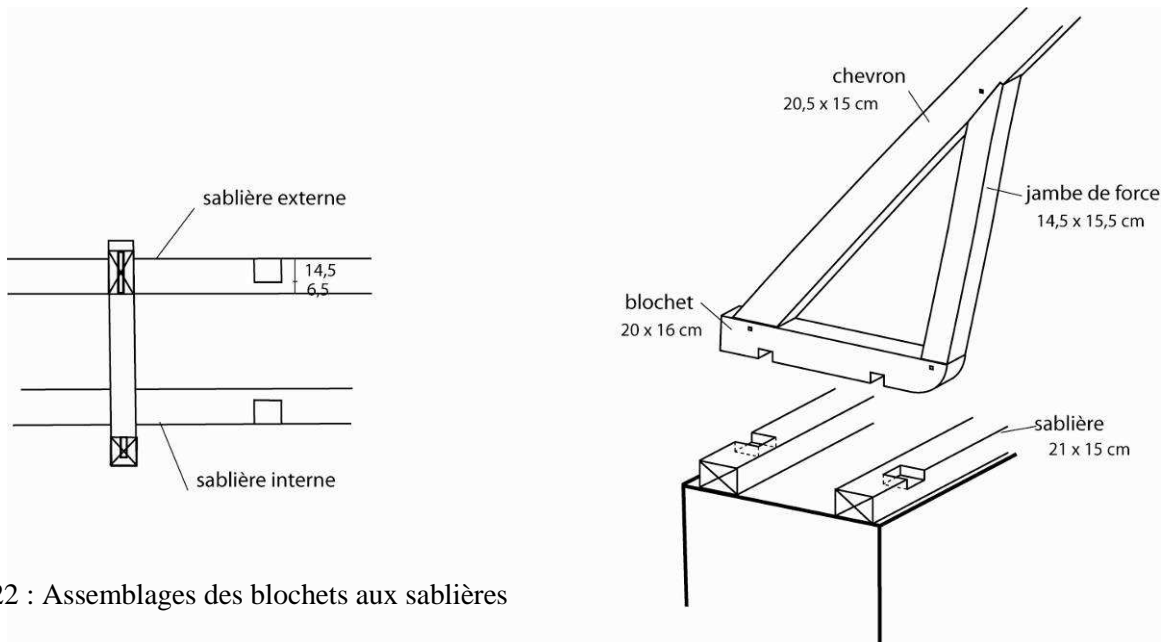
Fig. 22 : Assemblages des blochets aux sablières

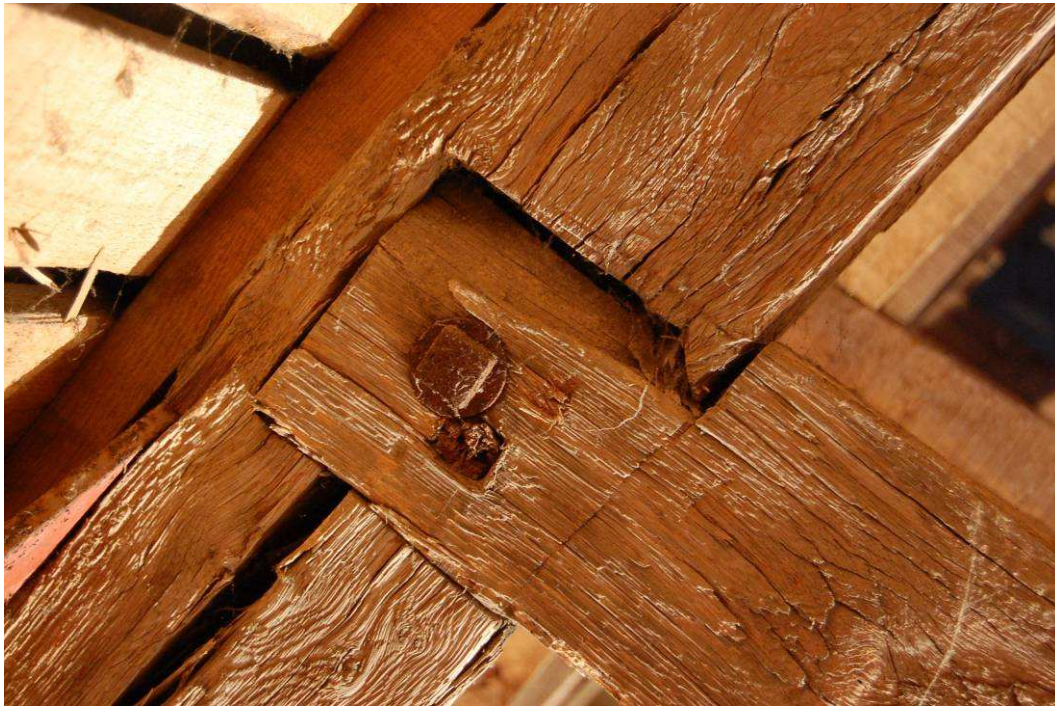
Fig. 32 : tracés de piquage

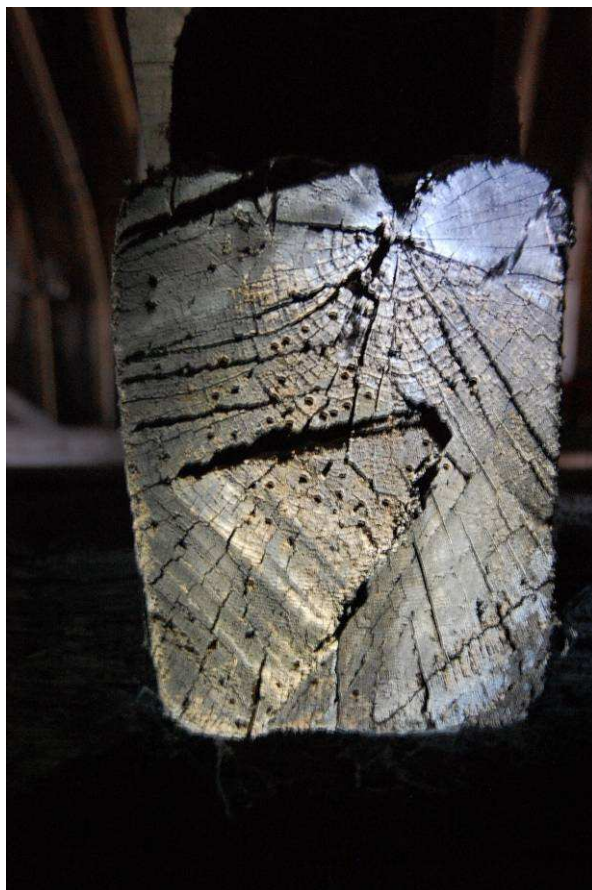
Fig. 33 : about de blochet taillé à la hache

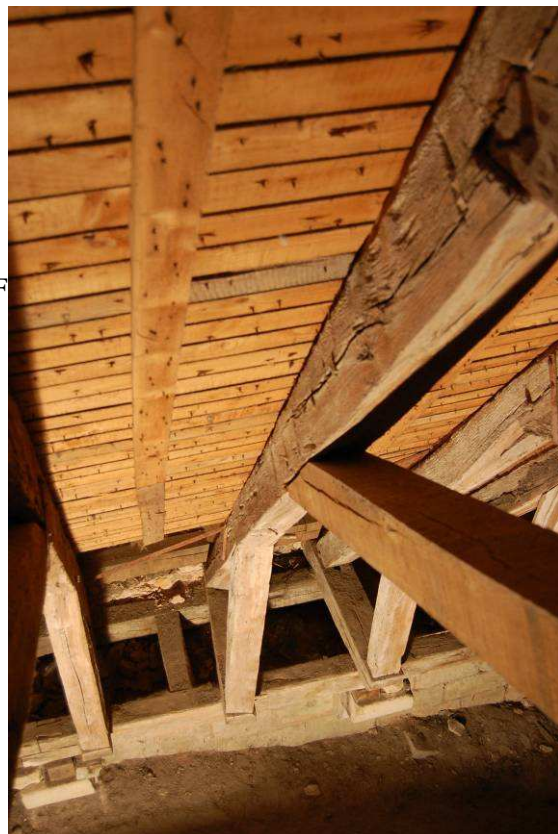
Fig. 38 : Torsion antihoraire du chevron ouest de F

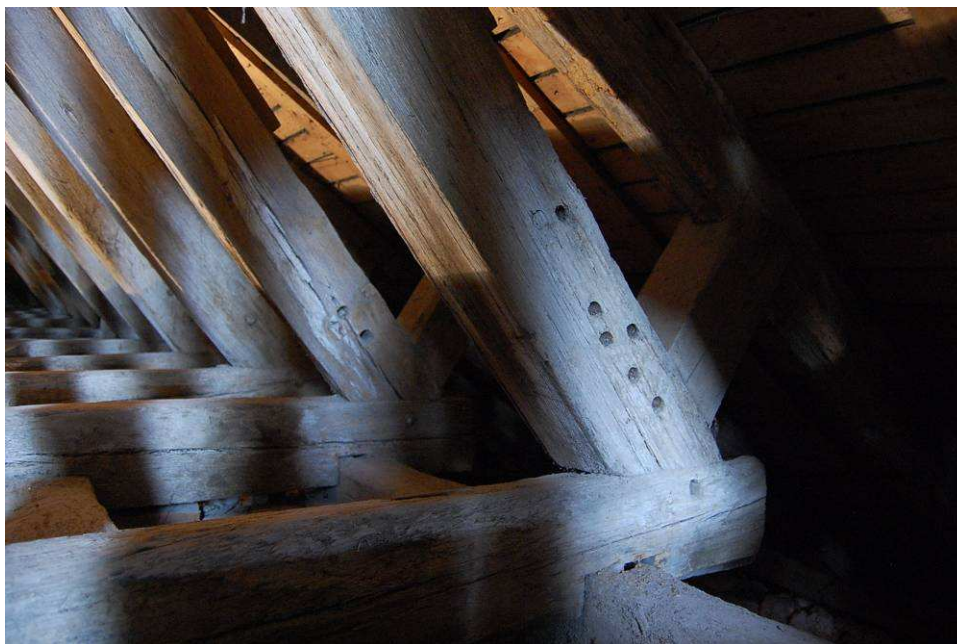
Fig. 44 : Trous de cheville sur la face sud des chevrons.

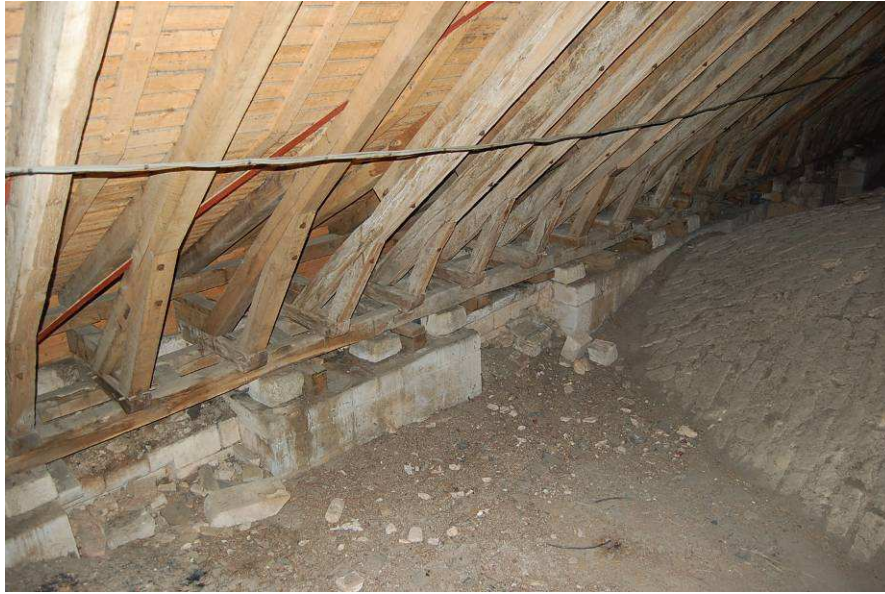
Fig. 58 : Gouttereau nord avec corniche en encorbellement entre des massifs de maçonneries. Les sablières sont tardives.

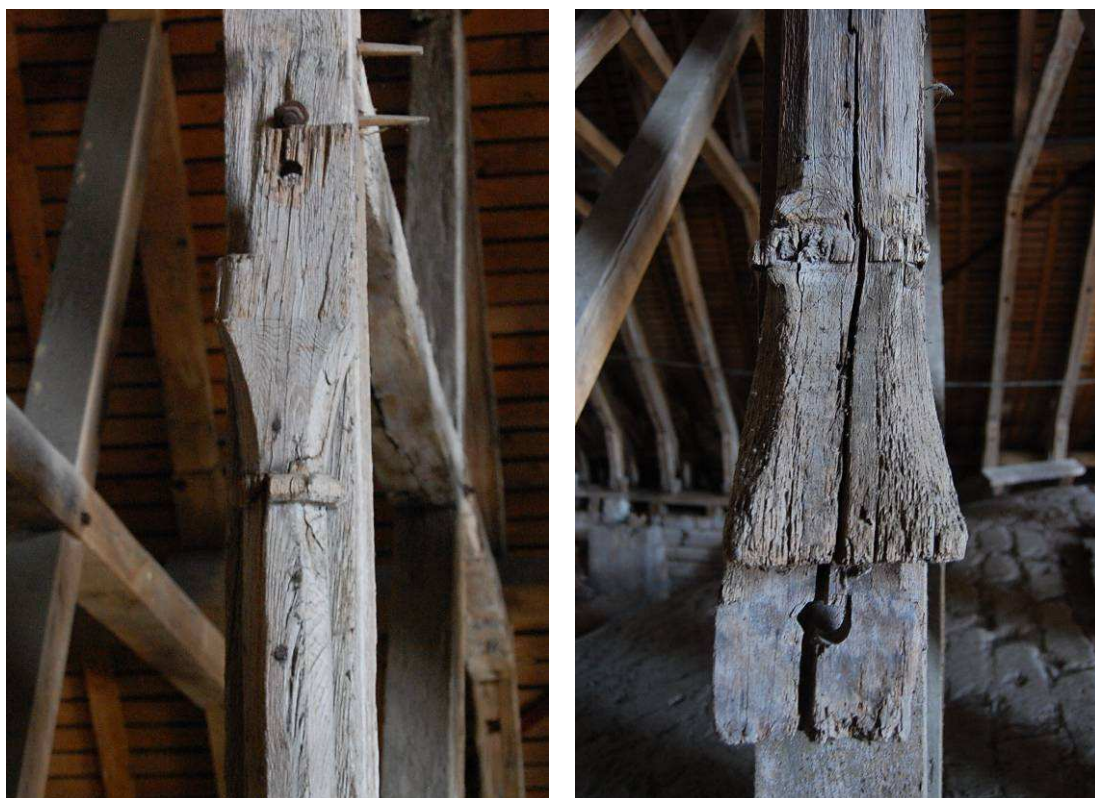
Fig. 65 : Tête et pied de poinçon, déposé après la restauration de 1983-88.
