Une cuisine d'époque romaine à Poitiers (Vienne)

Anne-Marie Jouquand

Anne-Marie Jouquand. Une cuisine d'époque romaine à Poitiers (Vienne). Gallia - Archéologie de la France antique, CNRS Éditions, 2013, Dossier : Cuisines et boulangeries en Gaule romaine, 70 (1), pp.121-124. halshs-01253150

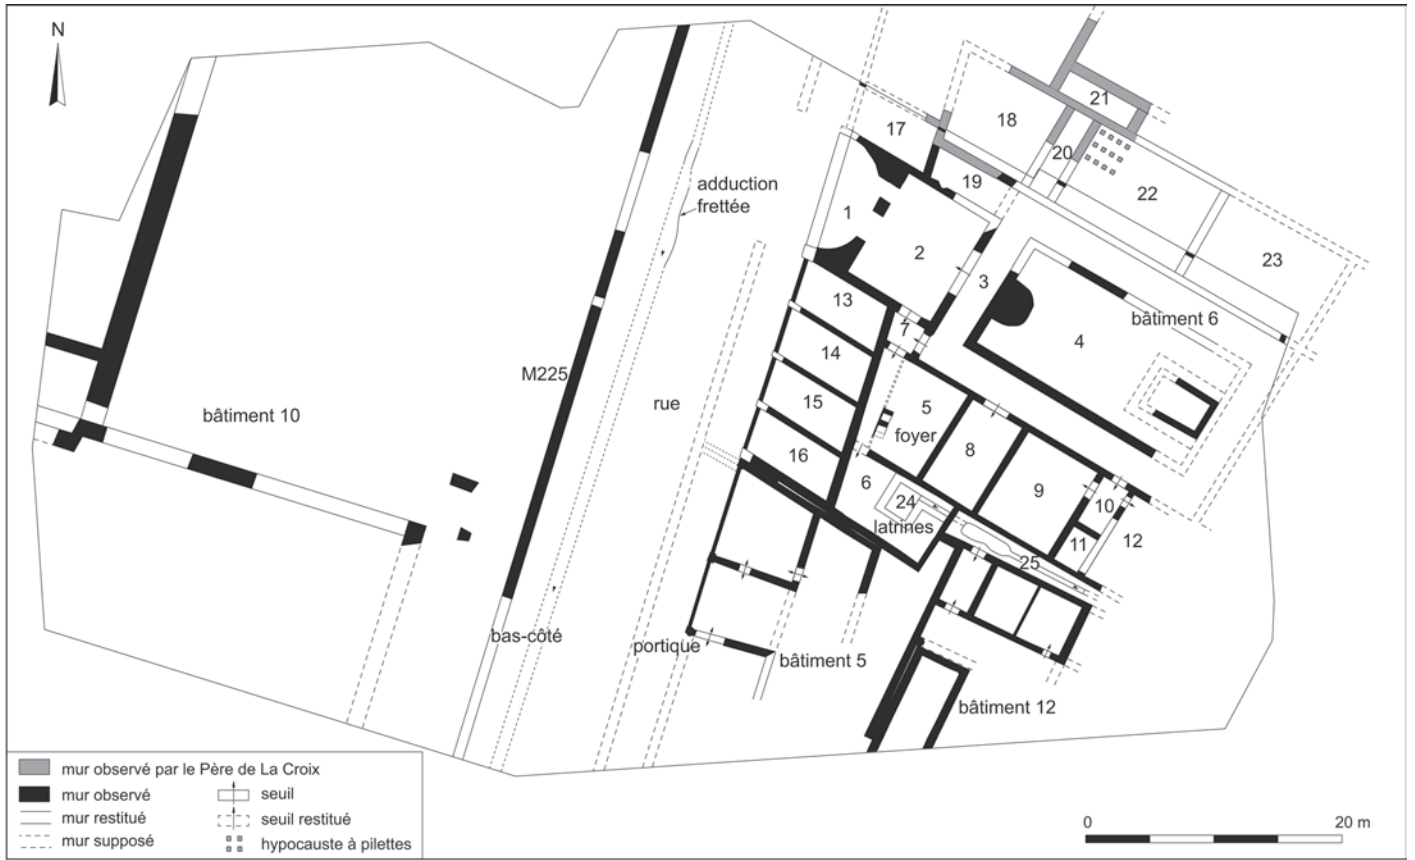
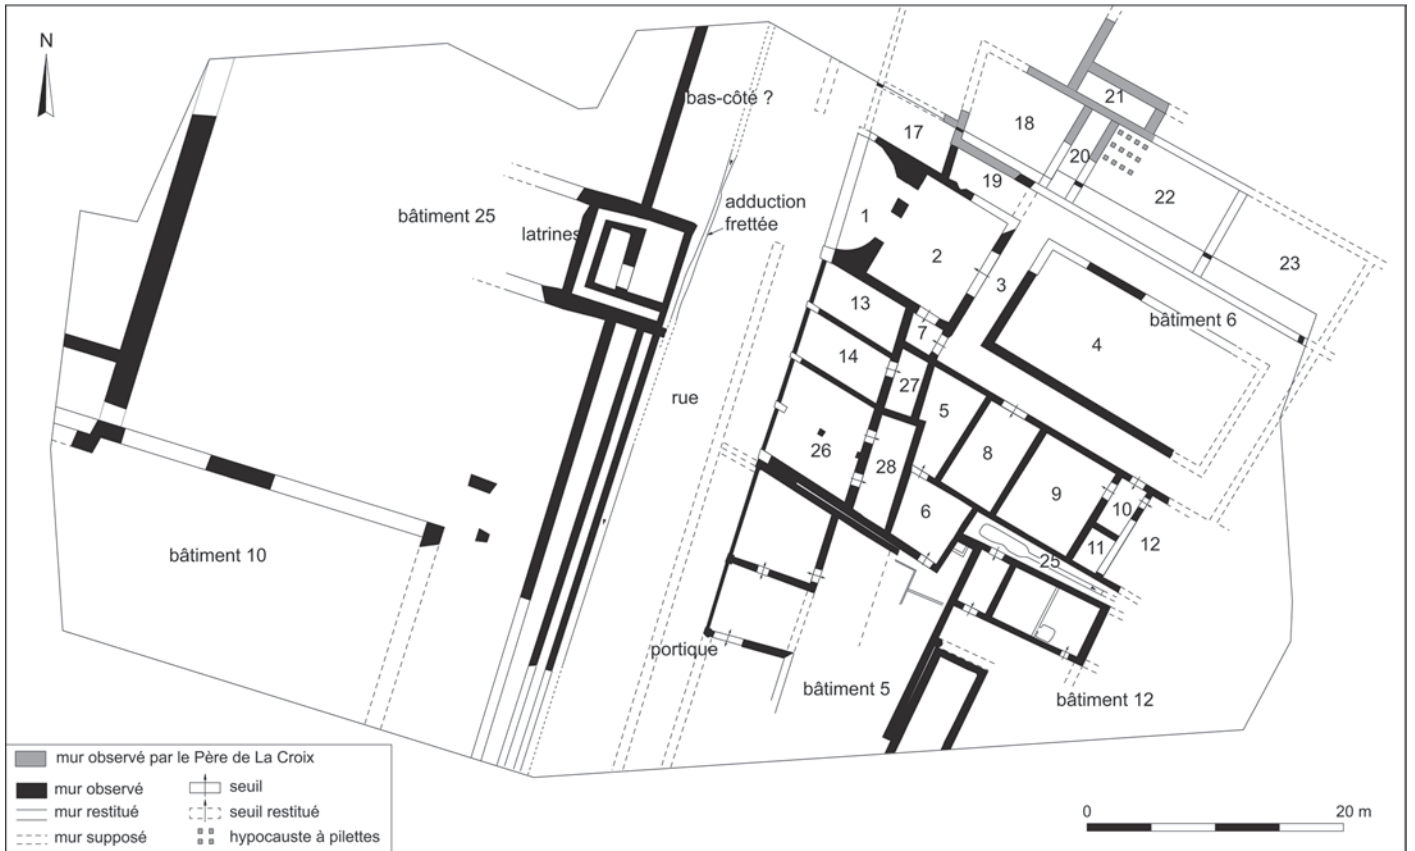
Fig. 125 – Plan général des vestiges de l'îlot des Cordeliers à Poitiers : 1, entre 100 et 140 apr. J.-C. ; 2, fin du I^{er} s.-première moitié du III^e s. apr. J.-C. (DAO : R. Bernard et V. Chollet, Inrap).

Le bâtiment 6, construit entre 110 et 140 apr. J.-C., qui était équipé de cette cuisine à l'origine, s'intègre en bordure de chaussée dans une parcelle de forme trapézoïdale héritée des découpages antérieurs et du percement de la chaussée (fig. 125, n° 1). Il succède à une *domus* à péristyle, issue du

Le plan longitudinal du bâtiment 6, de plus de 1 120 m² (reconnus), composé de 23 espaces distincts, s'organise autour d'un axe privilégié ouest-est (fig. 125, n° 2). Une entrée monumentale en exèdre (1), un grand vestibule de 67 m² (2) et le péristyle (3), en enfilade avec un jardin de 160 m² (4), dessinent

l'ossature du bâtiment, qui comprend à l'origine une cuisine (5), des latrines (6) et quatre boutiques (13 à 16) en façade, disposées en épis. La colonnade retrouvée effondrée dans la cour (4) permet de restituer un portique rhodien ionique d'une grande qualité (fig. 126). L'aile nord est, quant à elle, connue grâce aux fouilles du père de la Croix du début du siècle dernier (La Croix, 1905). Celles-ci ont permis de localiser précisément deux grandes pièces (22 et 23) de 80 m² chacune, probablement destinées aux réceptions. Deux petites pièces (19 et 25) peuvent être interprétées comme des cages d'escalier et suggèrent la présence d'un étage.

(Jouquand, Wittmann, 2010) (fig. 125, n° 2). On ignore bien évidemment sur quel laps de temps ce processus s'est déroulé et à partir de quand l'usage des espaces s'est transformé. Deux des boutiques (15-16) sont réunies pour former la vaste boutique d'un marchand de vases (26) et deux annexes aux ateliers de façade (27-28) sont créées, en empiétant sur l'emprise des espaces de service, en particulier la cuisine (5), dont les fourneaux sont rasés, et les latrines (6), qui sont hors d'usage. Ces deux pièces, désormais tronquées, sont accessibles uniquement depuis le cœur de l'îlot par les bâtiments riverains et probablement transformées en chambre ou en lieux d'habitation modestes. Elles ne comportaient aucun aménagement particulier. Comment interpréter ce démantèlement ? La cuisine est-elle déplacée dans un autre secteur ? Le bâtiment 6 change-t-il de statut au cours du temps ? Tout semble indiquer que, peu de temps avant l'incendie, il n'était déjà plus en capacité d'accueillir des convives en grand nombre, mais était partiellement transformé en immeuble de rapport.
