LE SITE DE L'ABBAYE DE MARMOUTIER (TOURS, INDRE-ET-LOIRE)

Rapport 2012-2014

Volume 2 : figures

UMR 7324 CITERES - Université de Tours - CNRS
Laboratoire Archéologie et Territoires
Janvier 2015

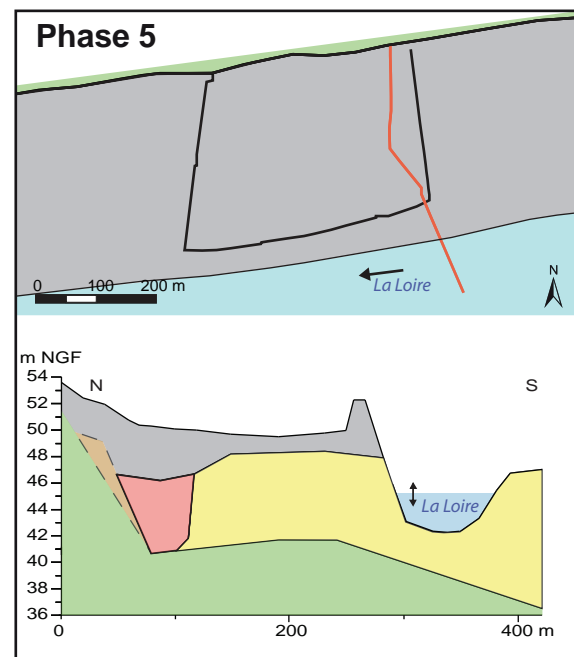
Tours site 17 - Marmoutier 2014
Fig. 3
 Evolution géomorphologique du site de Marmoutier.

- Dépôts anthropiques
- Alluvions (chenal secondaire)
- Alluvions (chenal principal)
- Alluvions et colluvions
- Calcaire turonien («Tuffeau»)

Fig 3 : Evolution géomorphologique du site de Marmoutier.

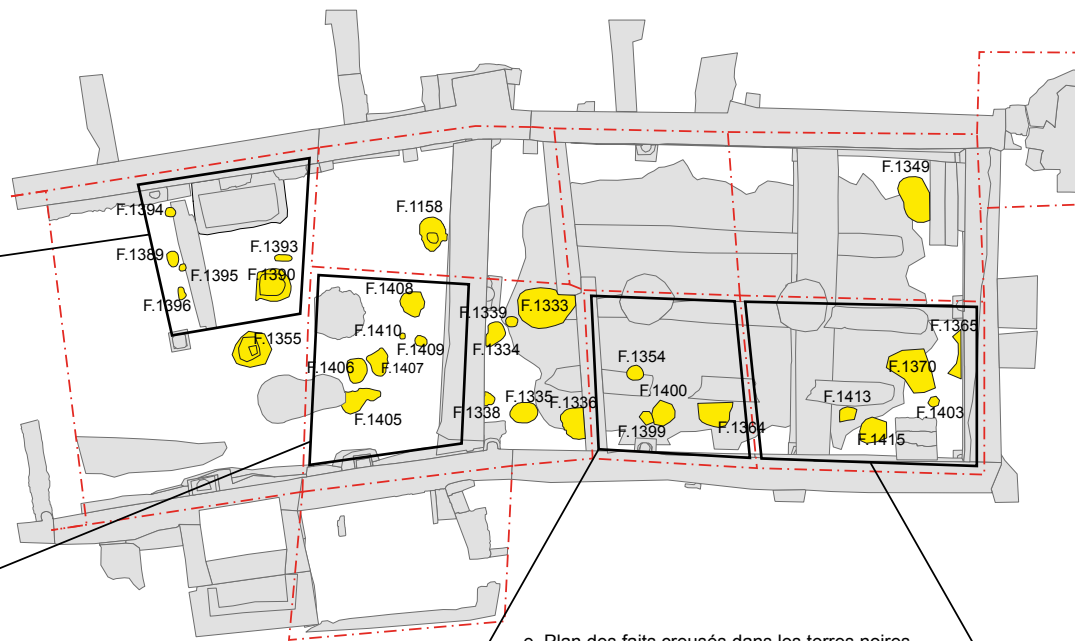
Fig. 6

e. Plan des faits creusés dans les terres noires

Ensemble des faits creusés dans les terres noires.

Fig.6 : Zone 4, Secteurs 2, 3, 5, 6, 7, 8, 10 et 11, Ensemble des faits creusés dans les terres noires.

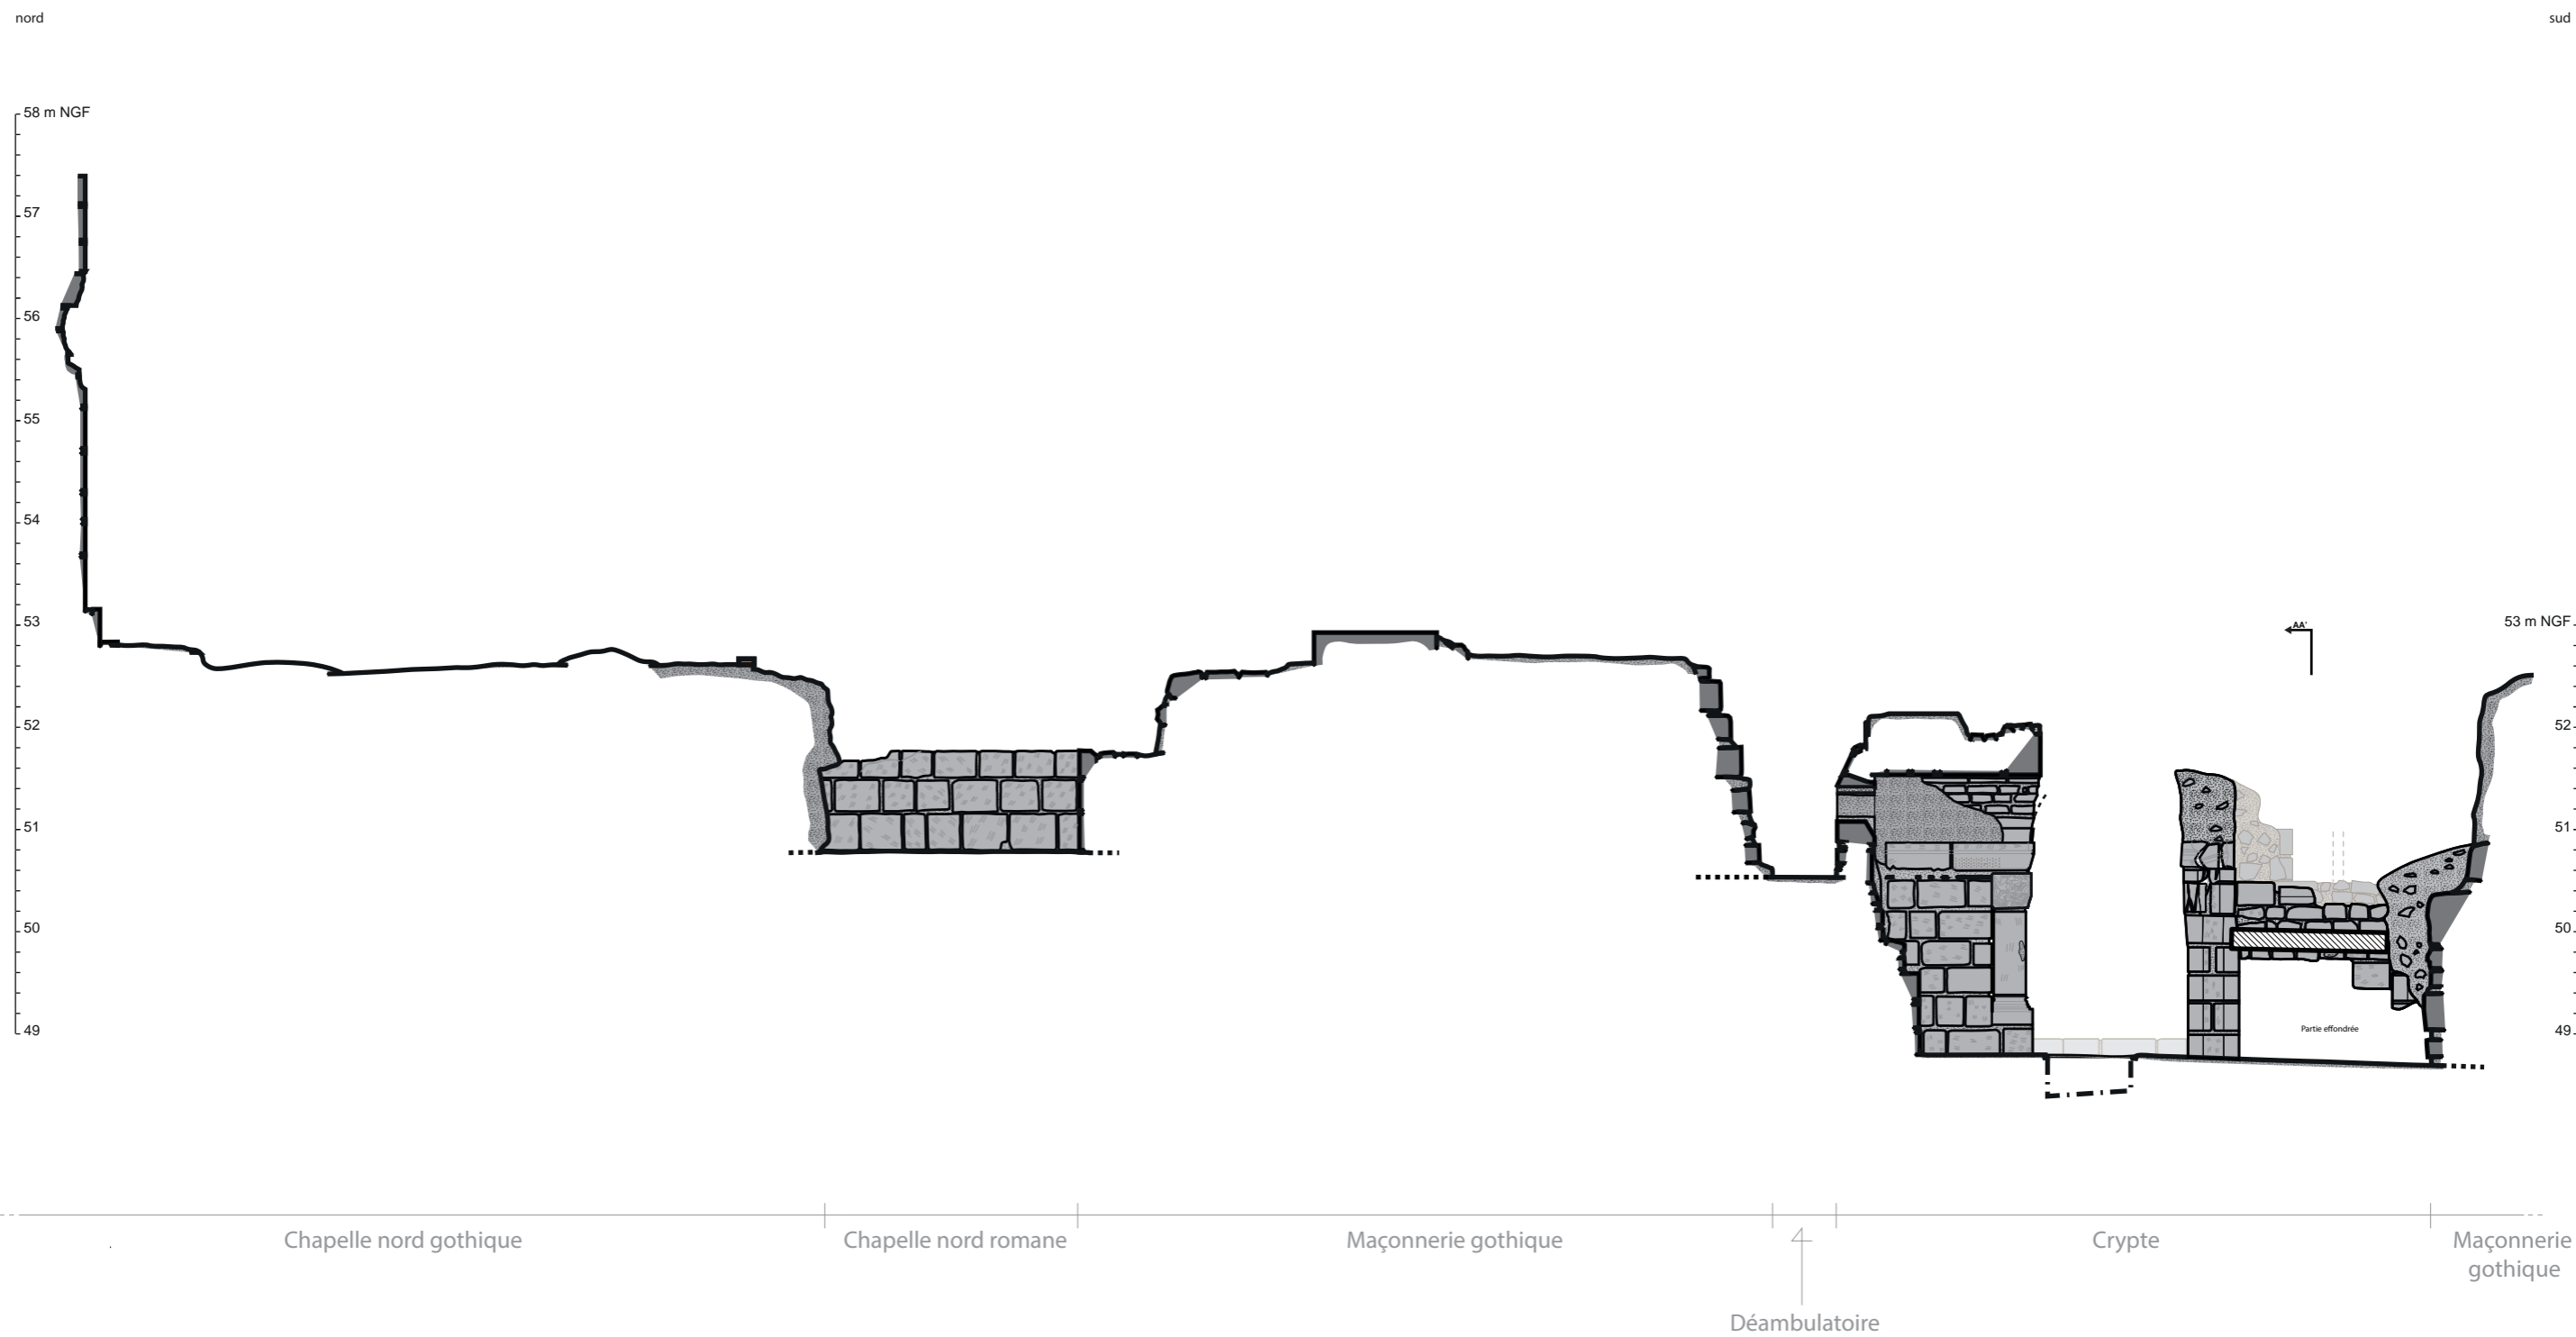
Tours site 17 - Marmoutier 2014
 Fig. 10
 Zone 1, Secteur 2
 Section transversale CC'

Fig. 10 : Zone 1, Secteur 2, Section transversale CC'.

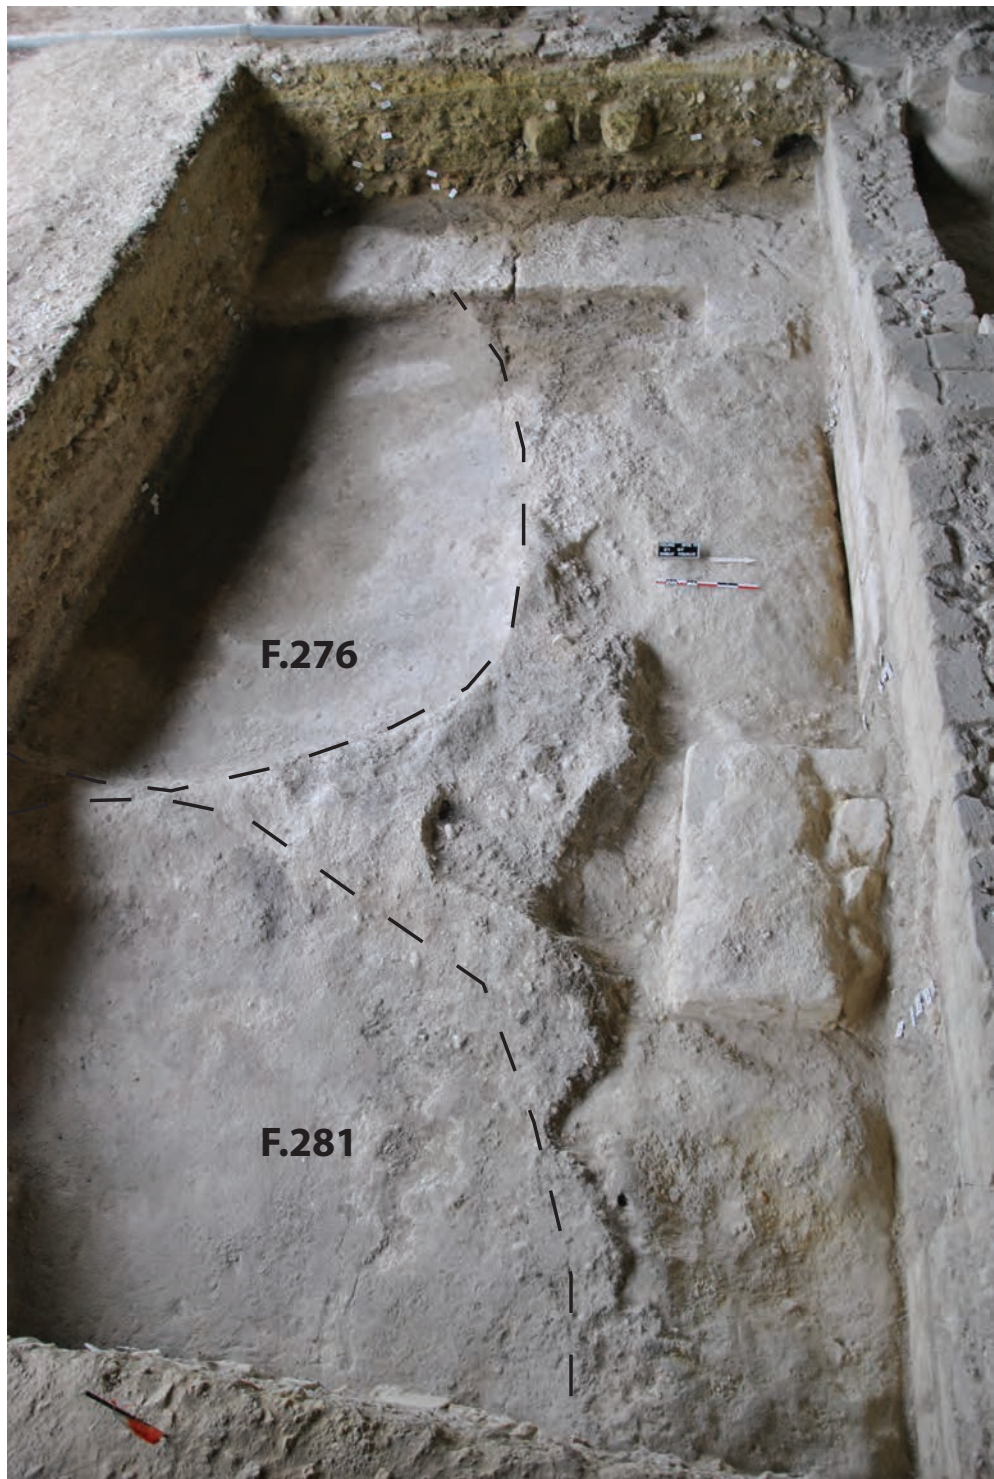
Vue générale depuis l'est

F.276 et F.281

Fig. 12 : Zone 1, Secteur 7, F.276 et F.281.

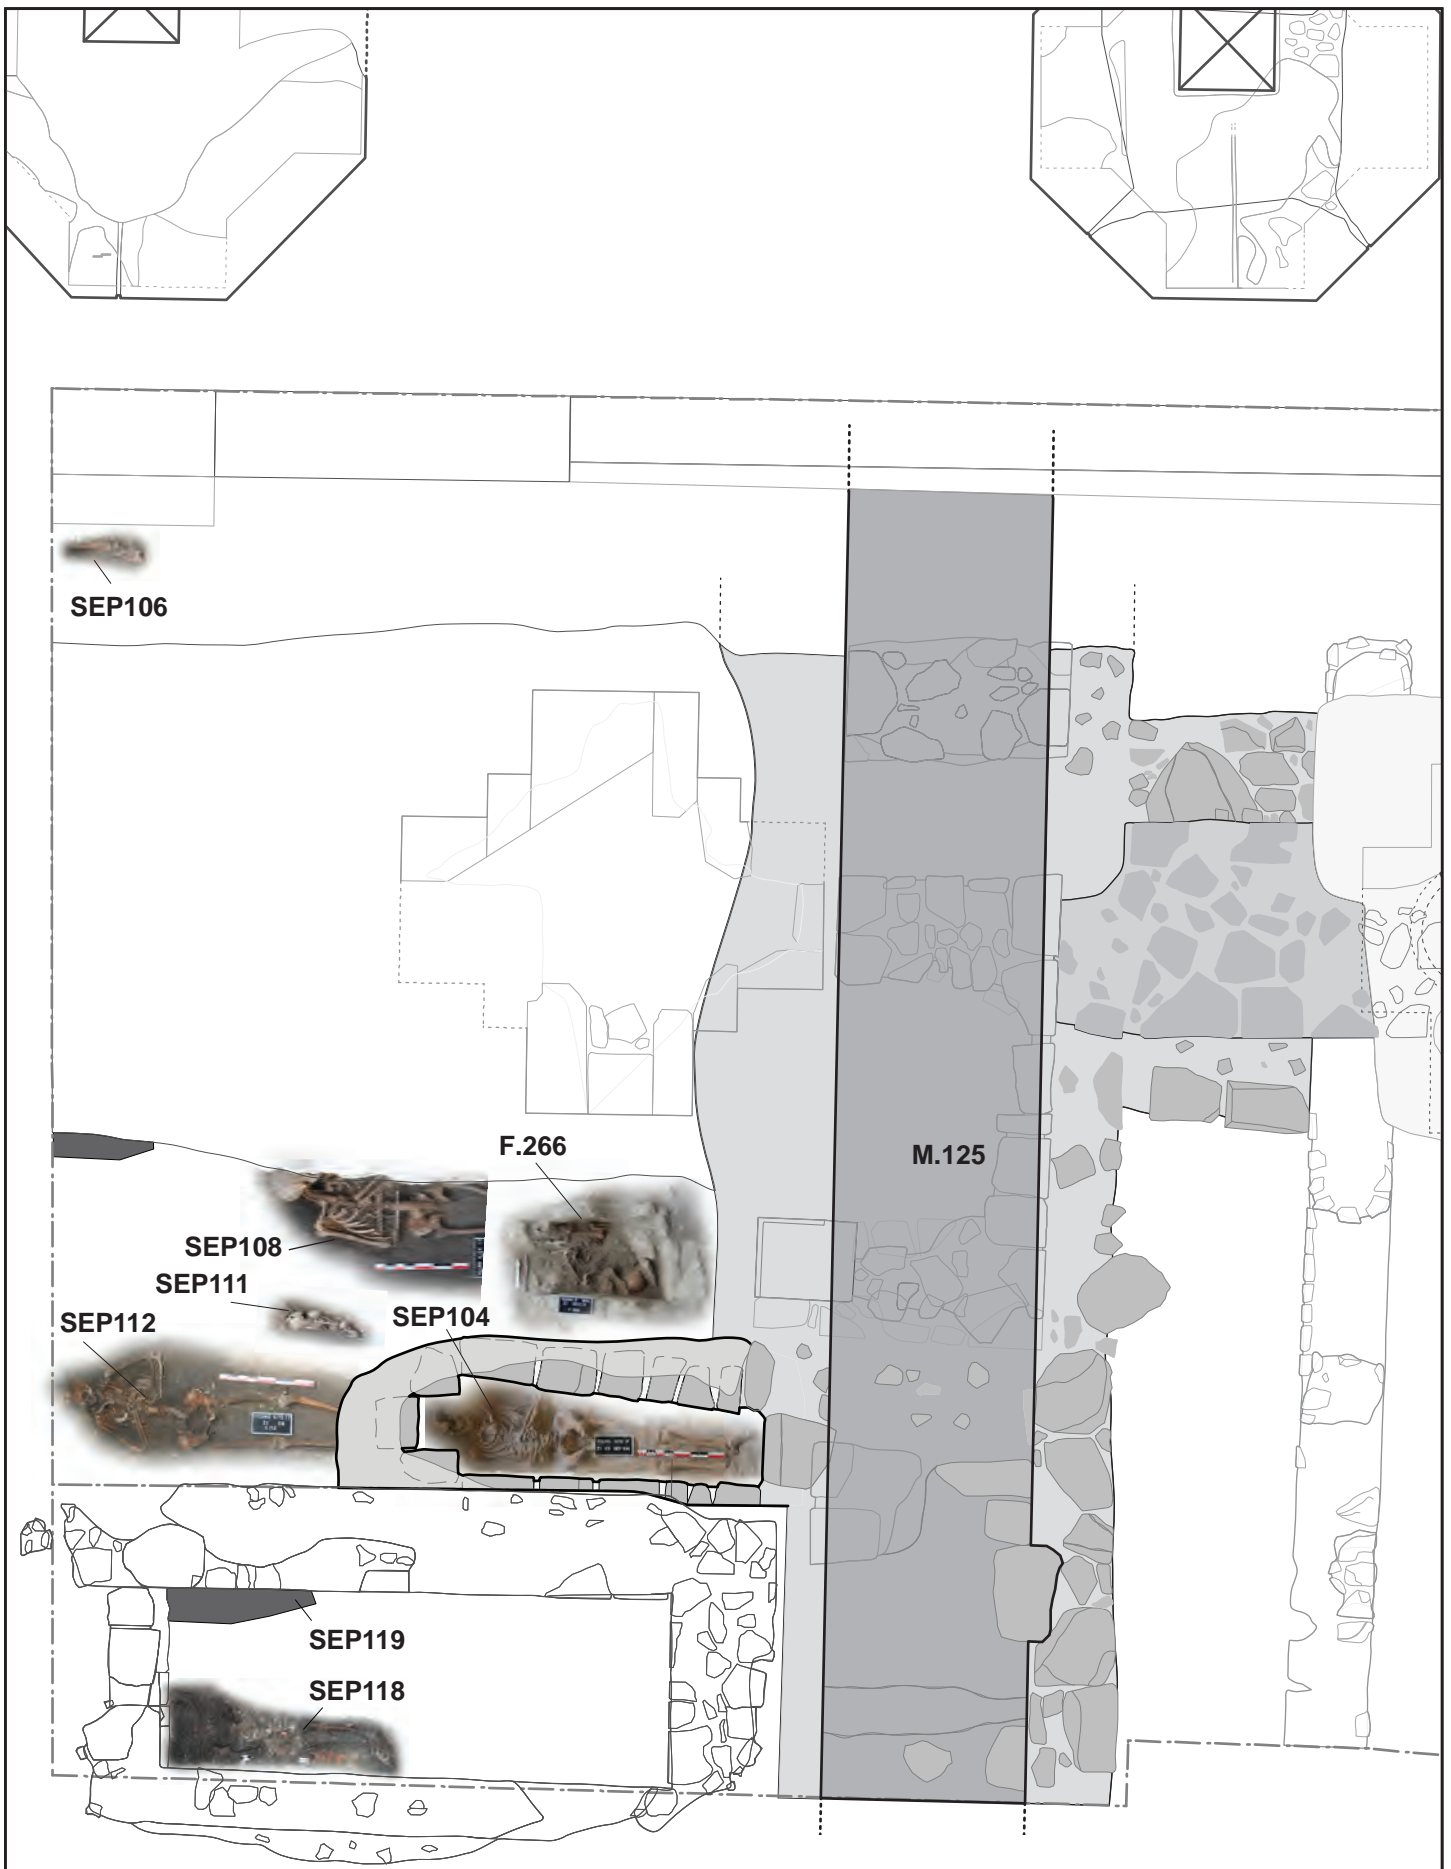
Localisation des sépultures à l'ouest de la façade de l'église romane (état 1).

Fig. 13 : Zone 1, Secteur 8, Localisation des sépultures à l'ouest de la façade de l'église romane.

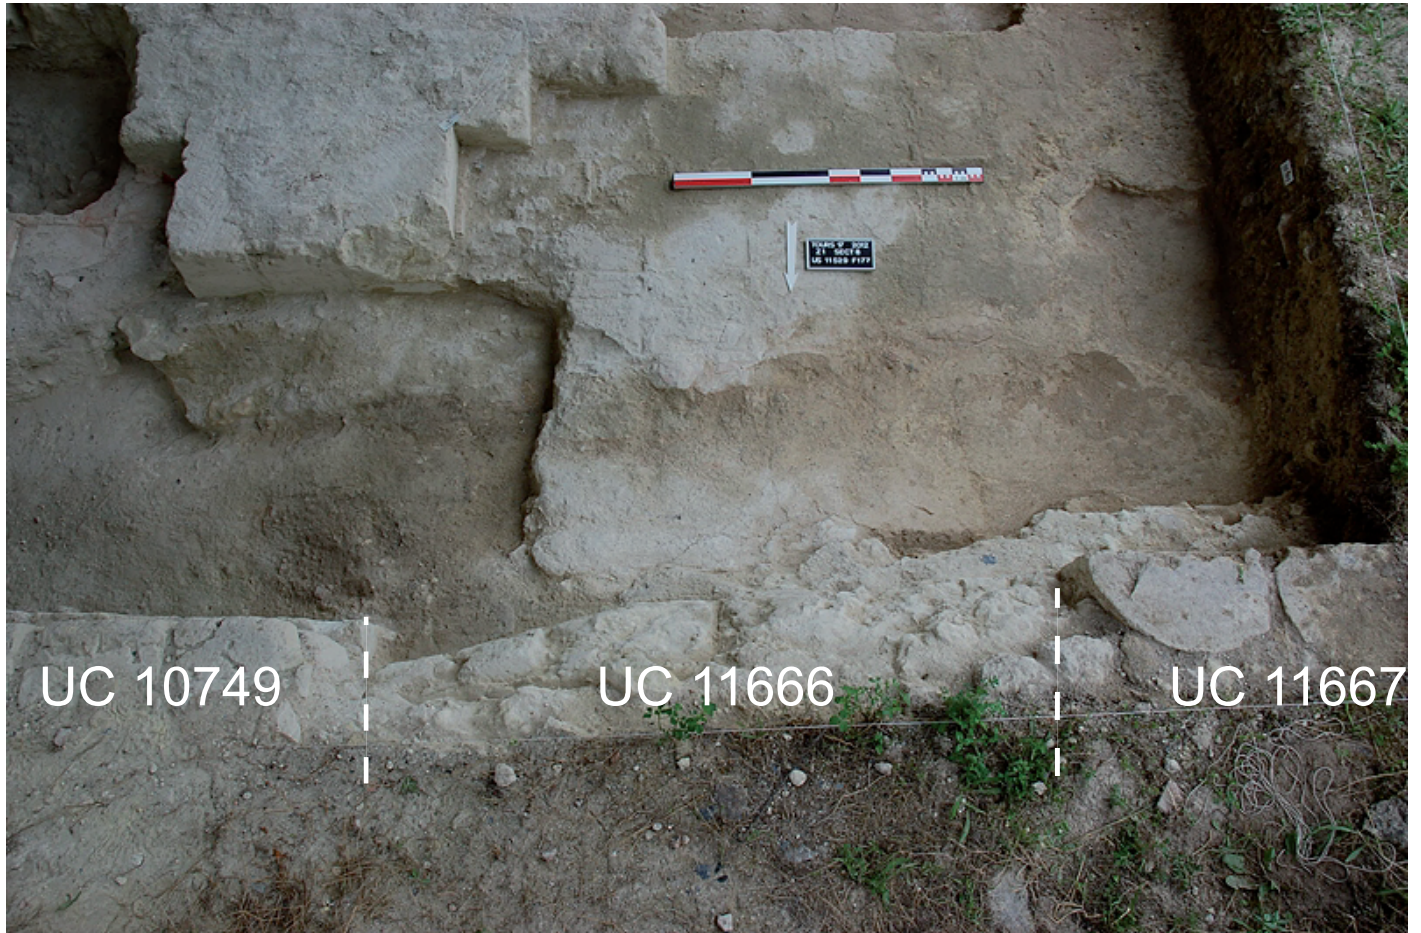
Partie occidentale de M.28 vue depuis le nord

Partie occidentale de M.28.

Fig. 16 : Zone 1, Secteur 8, Partie occidentale de M.28.

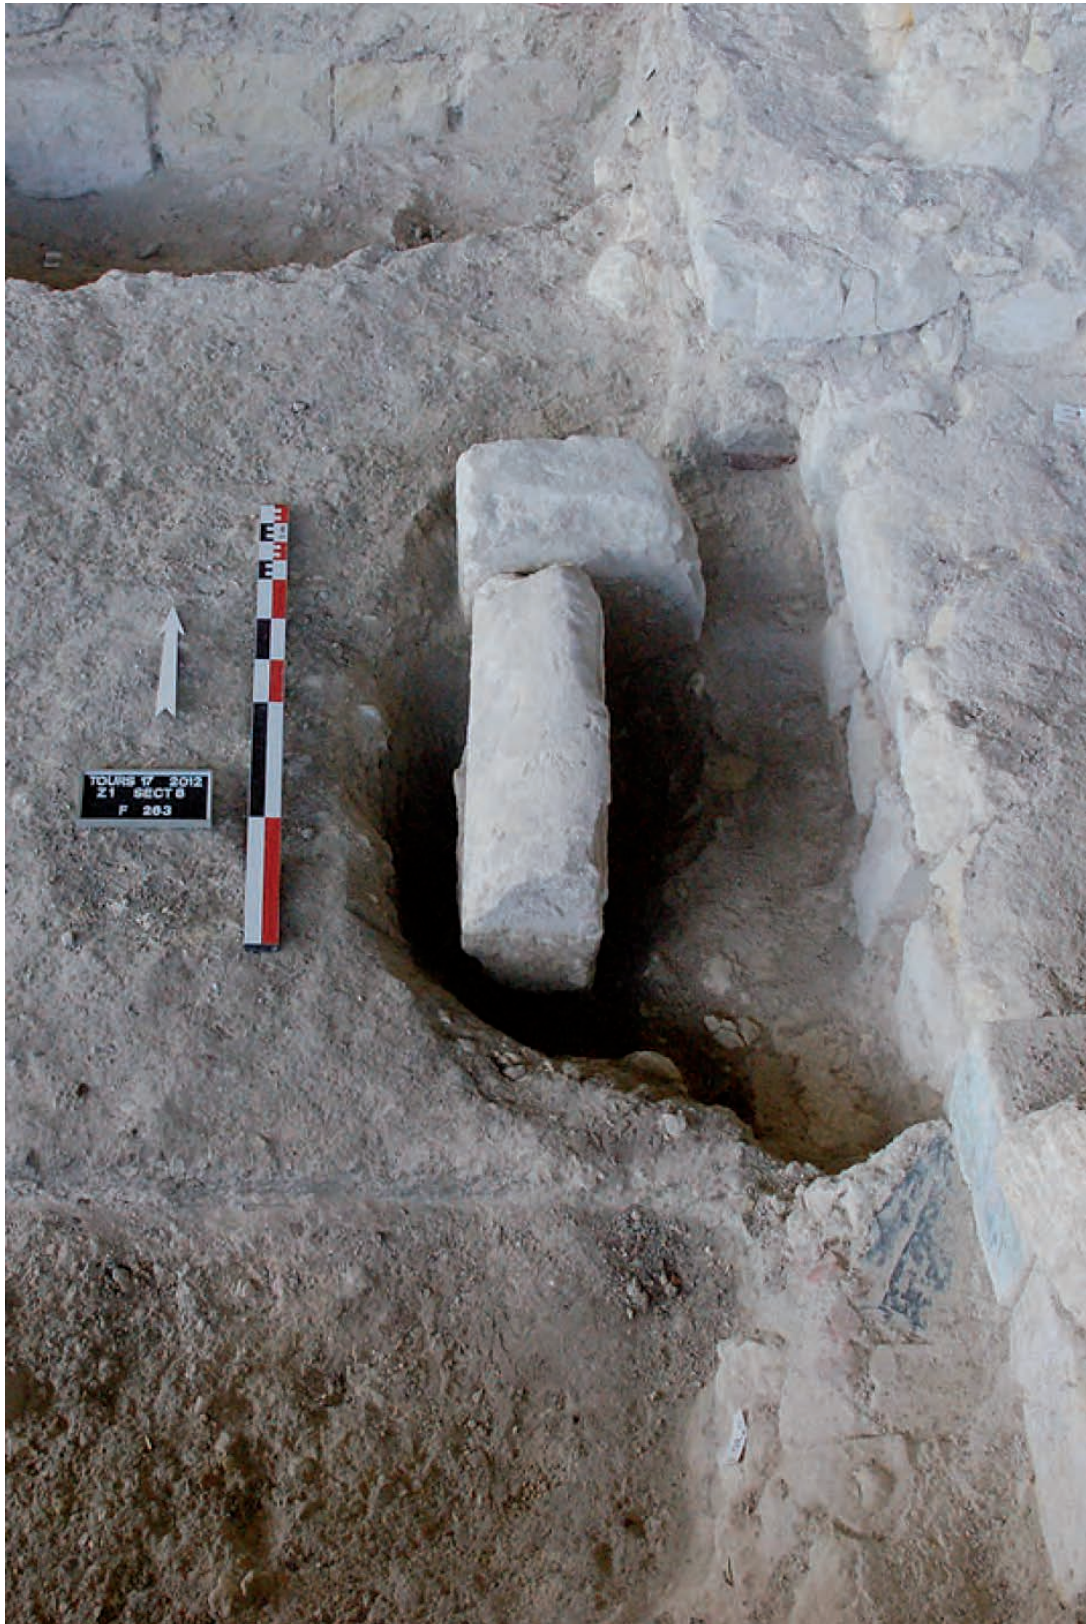
F.263, en cours de fouille (vue depuis le sud).

Fig. 18 : Zone 1, Secteur 8, F.263 en cours de fouille, vue du sud.

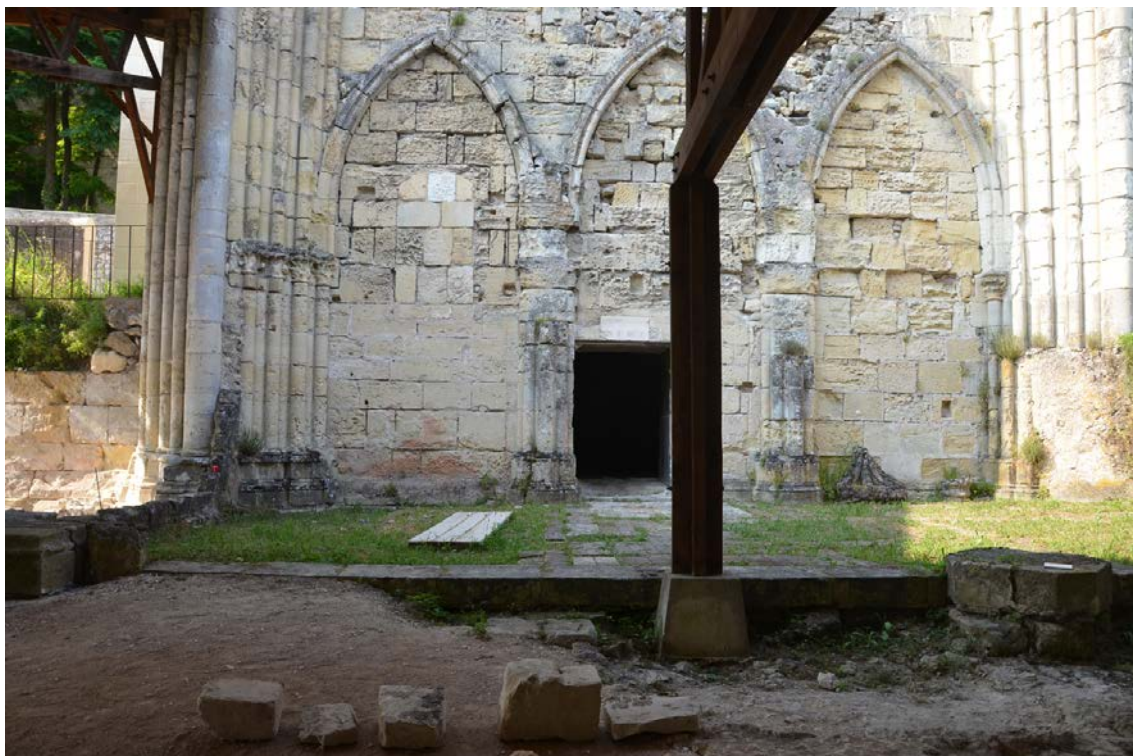
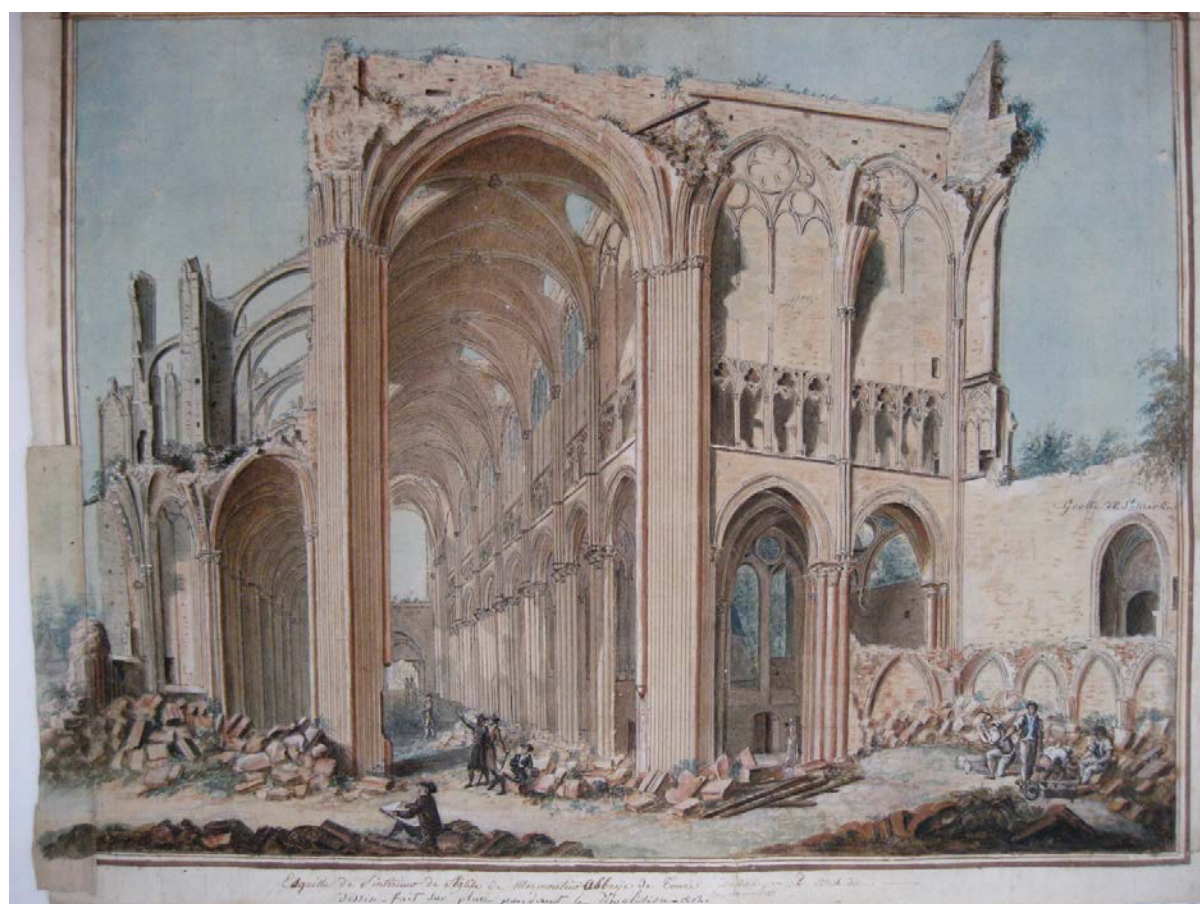
a. Partie conservée en élévation du bras nord du transept

b. L'église abbatiale en cours de démolition, vue de la nef et du transept, aquarelle de Morillon (SAT, 1802)

Photographies et dessin du transept de l'église.

Fig. 20 : Zone 1, Secteurs 10 et 11, Photographie et dessin du transept de l'église.

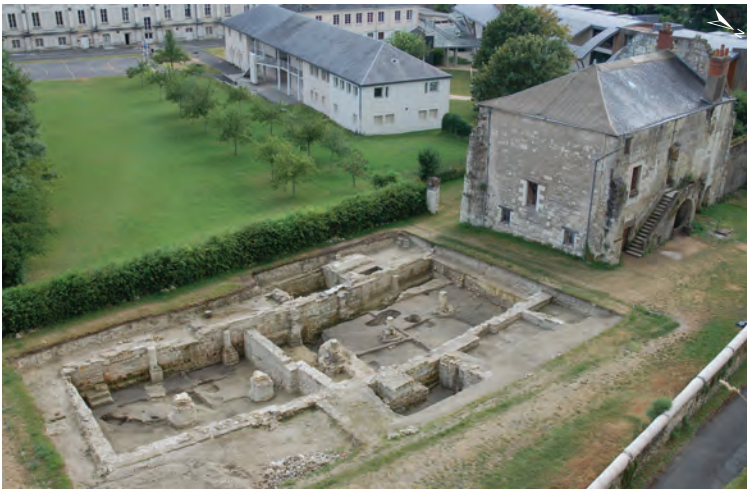
Etat actuel du bâtiment, vue du nord-est

Fin 12^e - début 13^e s. : Construction d'un grand bâtiment (l'hôtellerie du monastère)

18^e s. : Ajout d'une aile et réhaussement des niveaux de circulation (maison du Grand Prieur)

21^e s. : Etat actuel après les destructions du 19^e siècle et les fouilles archéologiques

Plan des bâtiments successifs dans l'emprise de l'hôtellerie.

Fig. 23 : Zone 4, Plan des bâtiments successifs dans l'emprise de l'hôtellerie.

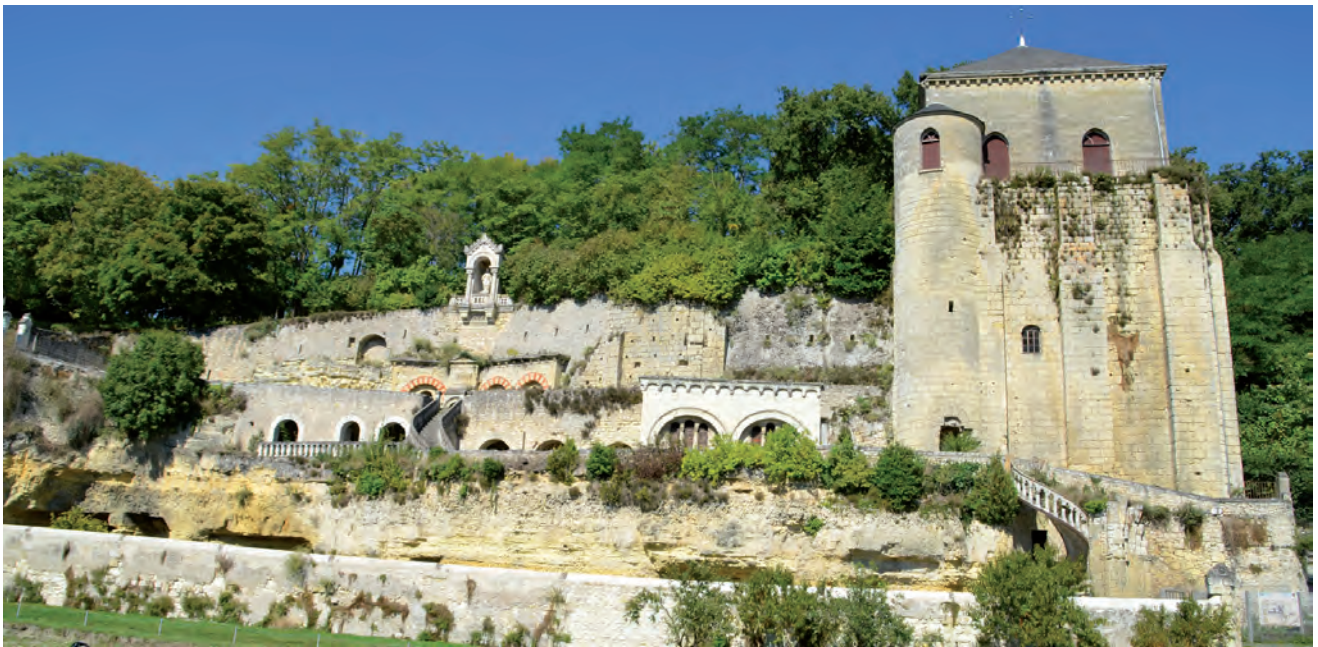
Les terrasses occidentales : la chapelle Notre-Dame-des-sept-Dormants et la tour des cloches.

Fig. 24 : Zones 5 et 6, Les terrasses occidentales : la chapelle Notre-Dame-des-sept-Dormants et la tour des cloches.

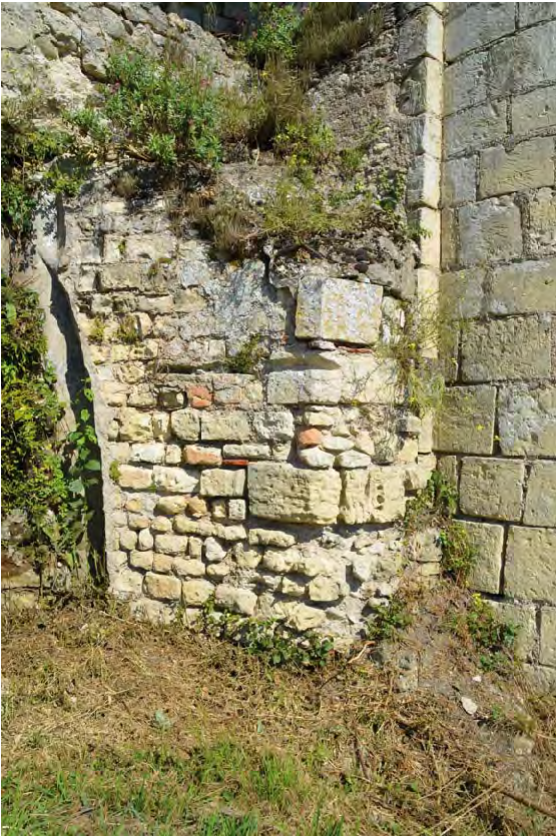
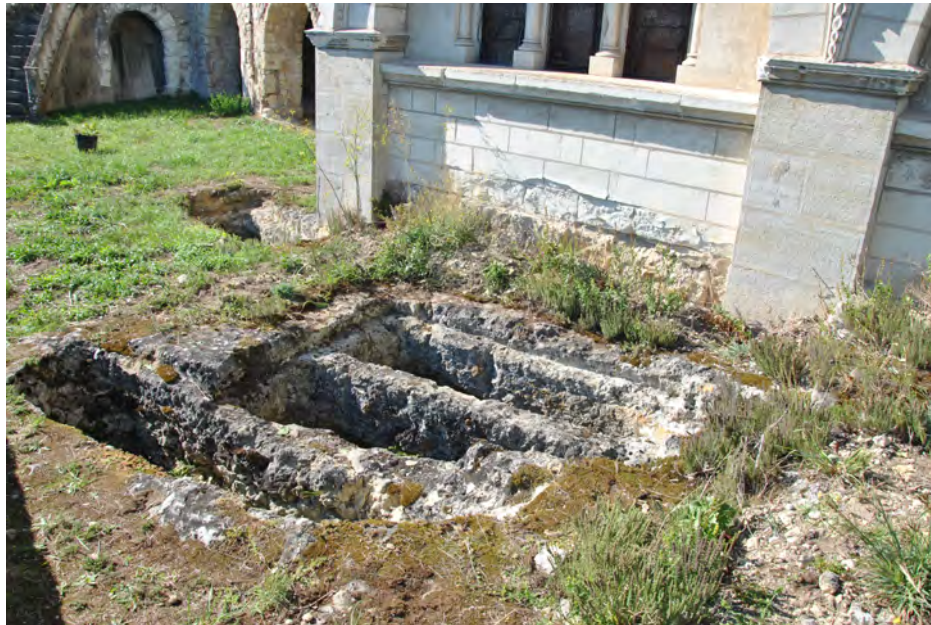
a. Vestiges du mur d'abside de l'oratoire du haut Moyen Âge.

b. Vue de la partie souterraine de la chapelle : creusements médiévaux et modernes.

c. Tombes rupestres de la première terrasse occidentale.

Photographies de l'oratoire, de la chapelle Notre-Dame-des-Sept-Dormants et des tombes rupestres.

Fig. 25 : Zone 6, Photographies de l'oratoire, de la chapelle Notre-Dame-des-Sept-Dormants et des tombes rupestres..

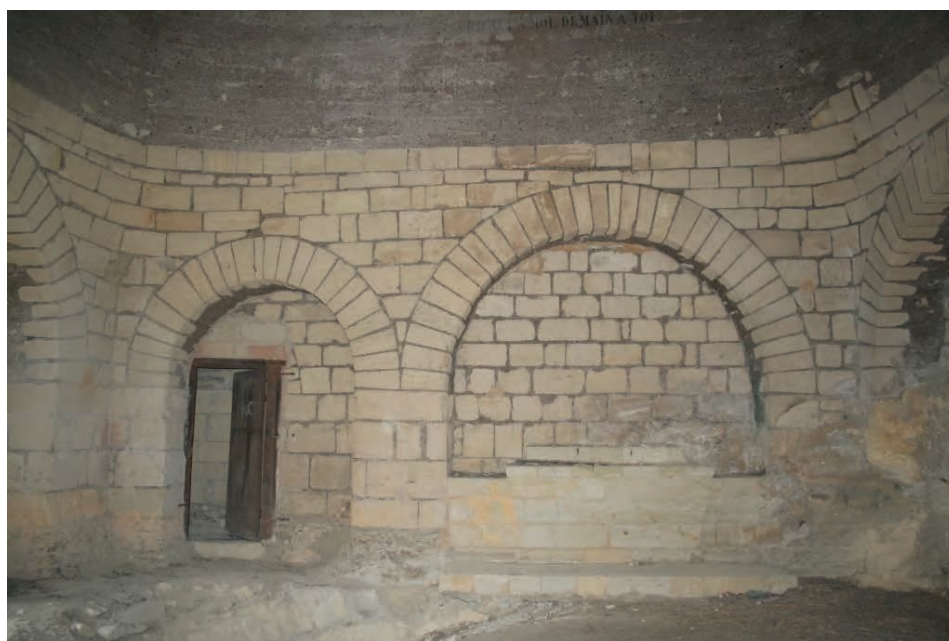
a. La tour des cloches et la chapelle Notre-Dame
(dessin de Gauguier, 1699, détail, BnF).

b. Le mur occidental de la salle haute de la tour avec
l'autel ajouté au 17^e s.

Dessin et photographie de la tour des cloches.

Fig. 26 : Zone 5, Dessin et photographie de la tour des cloches.

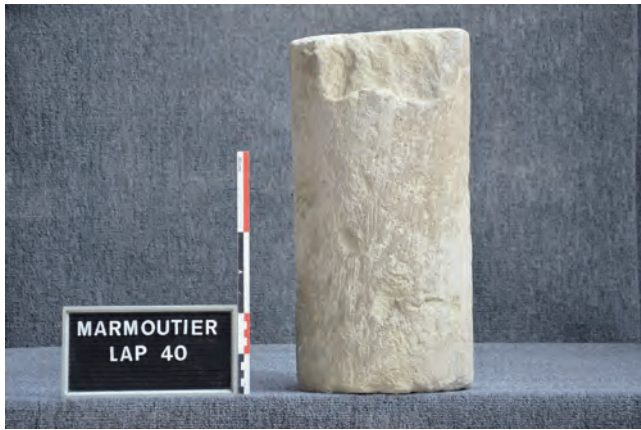
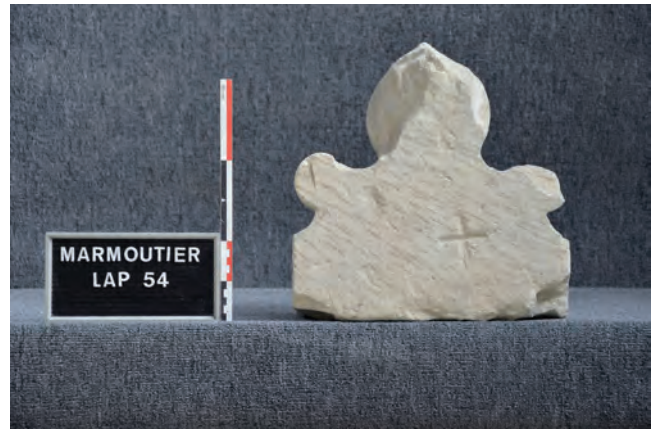
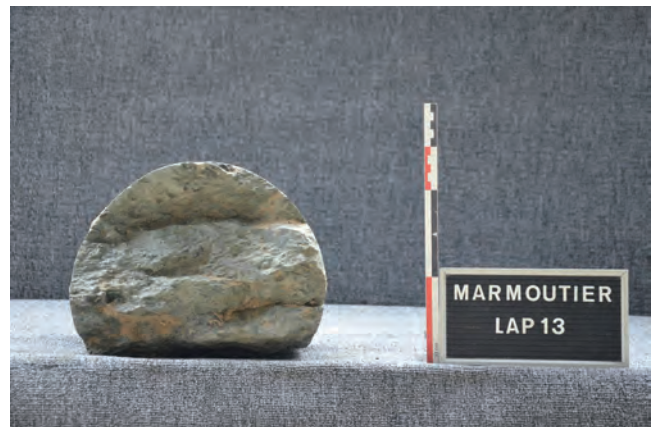
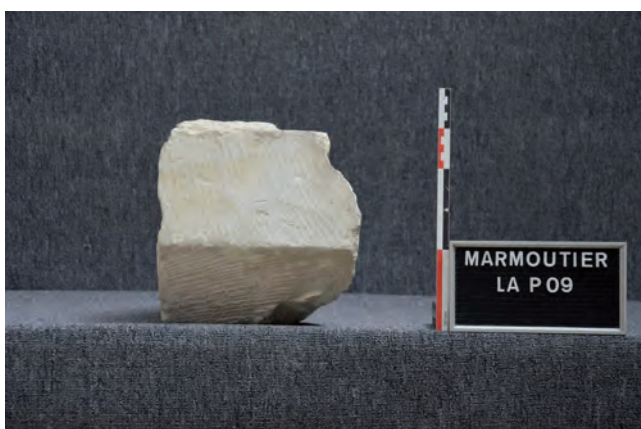
Étude lapidaire, exemples de photographies.

Fig. 32 : Étude lapidaire, exemples de photographies

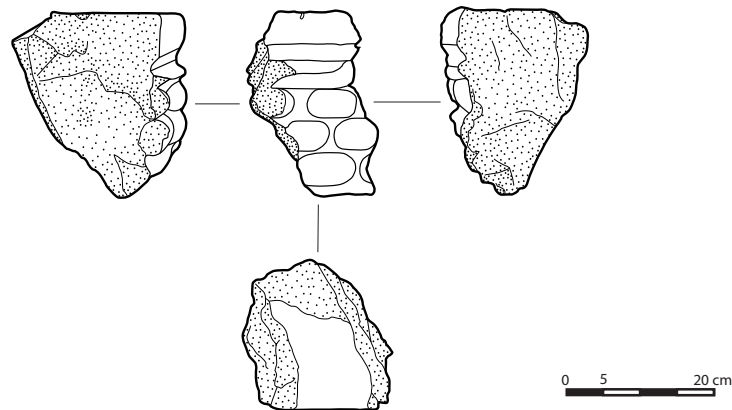
Fig. 35

En partie haute, la moulure est constituée d'une plinthe droite de 5 cm à laquelle fait suite un chanfrein. Trois rangs d'oves, de facture grossière, occupent l'essentiel de la partie sculptée. Un bandeau sculpté haut de 2 cm est présent en partie basse, bandeau qui est situé en retrait par rapport au plan de la plinthe.

Origine proposée : Crypte, au-dessus du chapiteau orné d'une scène de chasse.

Commentaires : Corniche qui ornait le piédroit occidental de l'accès à la crypte, et faisait retour au-dessus du chapiteau sculpté à décor de scène de chasse.

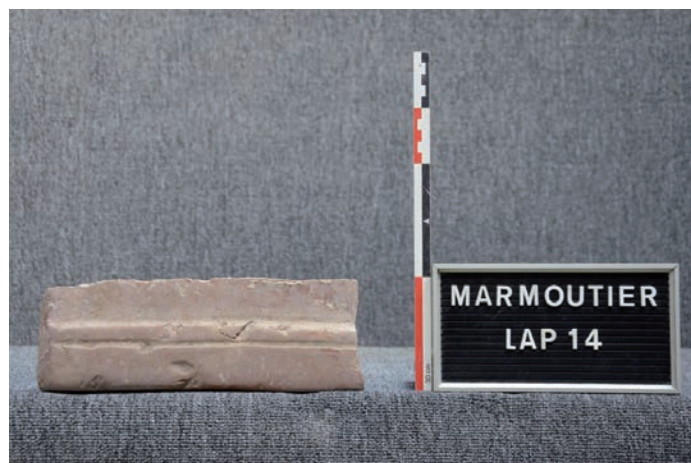
Fig. 36

Deux faces sont partiellement conservées. Elles sont perpendiculaires. L'une est simplement aplanie, sans aucun décor. L'autre est ornée d'une plinthe assez étroite (environ 6cm de large) qui est parcourue d'un anglet au tracé très irrégulier. Le reste de la face est en léger retrait par rapport au plan de la plinthe. Le bloc est en marbre rose, et l'ensemble est très usé.

Origine proposée : Remployé dans la crypte ; auparavant, autel de l'un des lieux de culte du complexe abbatial ?

Commentaires : À rapprocher d'un fragment de la même table désormais remployé dans les maçonneries de la partie occidentale de la crypte.

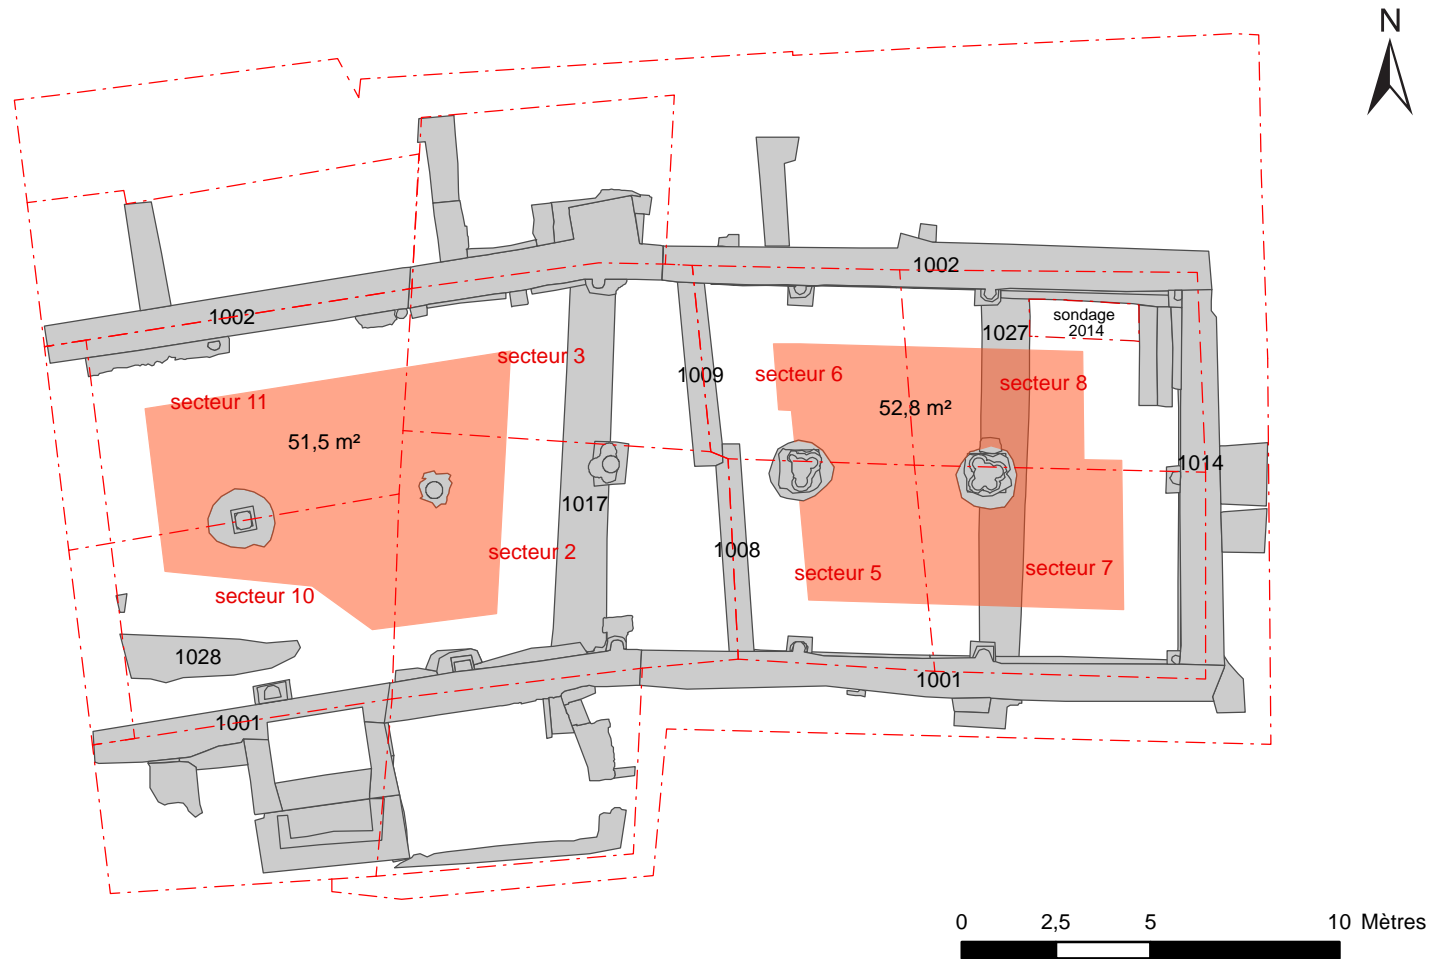
Plan de la zone 4 indiquant la superficie des niveaux du haut Moyen Âge accessibles à la fouille.

Fig. 40 : Zone 4, Plan de la zone 4 indiquant la superficie des niveaux du haut Moyen Âge accessibles à la fouille.
