# Rapport d'étude et d'intervention en conservation-restauration sur des fragments d'un plafond polychrome médiéval provenant de l'Hôtel de Gayon à Montpellier

**RAPPORT D'ETUDE ET D'INTERVENTION EN CONSERVATION - RESTAURATION**  
**SUR LES FRAGMENTS D'UN PLAFOND POLYCHROME MEDIEVAL PROVENANT DE**  
**L'HOTEL DE GAYON A MONTPELLIER**

Les éléments de boiseries polychromes, traités entre les mois de septembre 2013 et avril 2015, proviennent d'un plafond de l'Hôtel de Gayon, situé 3 rue de la Vieille à Montpellier. Pour avoir été mis à bas sans ménagement, ce plafond est réduit à un ensemble de vestiges incomplets qui comporte des segments, des fragments et une multitude de débris appartenant à des planches, des corniches, des couvre-joints ou des lames de plancher (fig.1 et 2). Cet ensemble est partie intégrante d'un programme décoratif, parfaitement homogène, de la pièce où il se situait. Il s'associe, en effet, à une peinture murale (fig. 3) dont la facture et certains éléments communs du vocabulaire pictural permettent de l'attribuer aux mêmes artisans. Du seul plafond, il ne subsiste sur place qu'une poutre toujours ancrée et une série de solives déposées au sol qui n'entraient

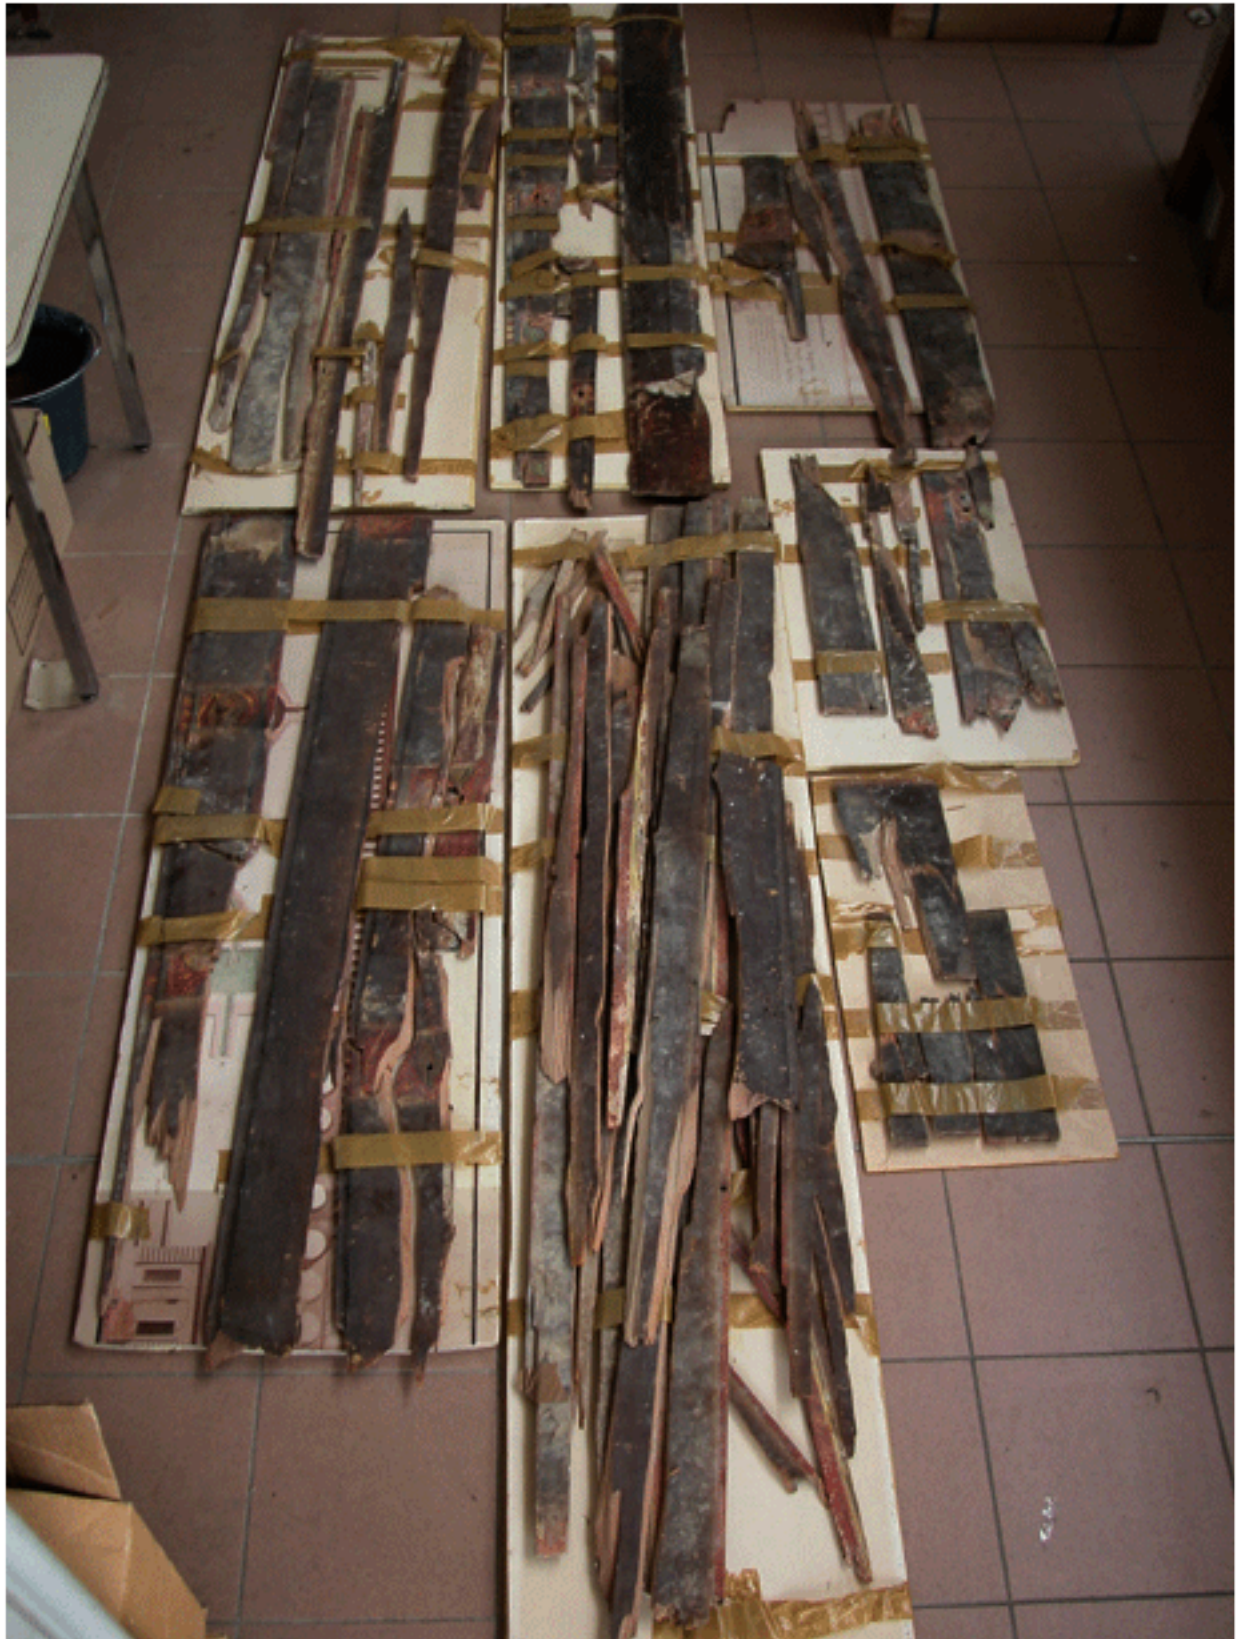
Fig. 1 : Ensemble des principaux fragments recueillis après l'abatage du plafond (cliché P. Maritoux, LA3M).

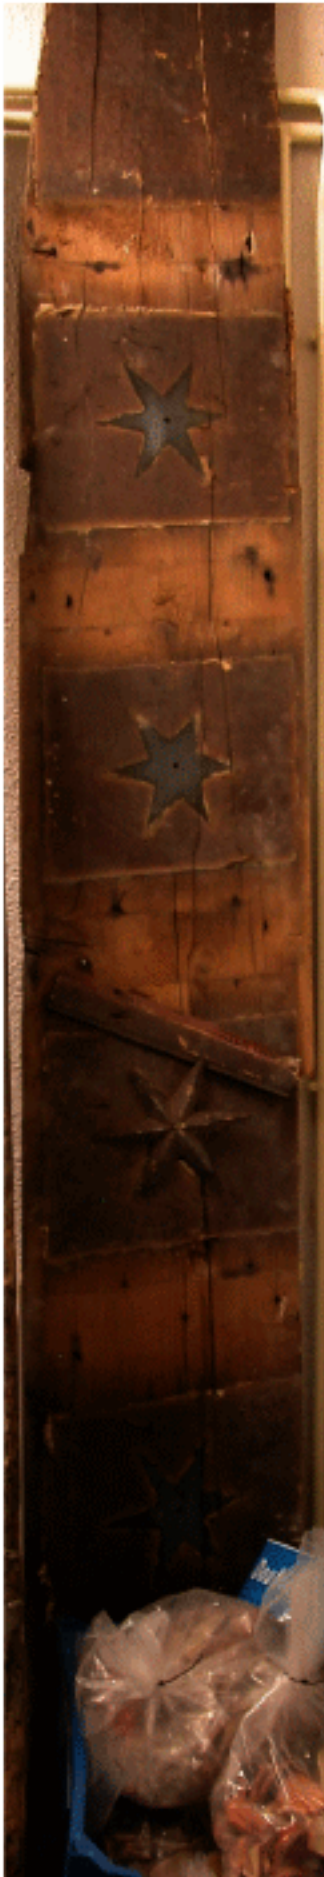
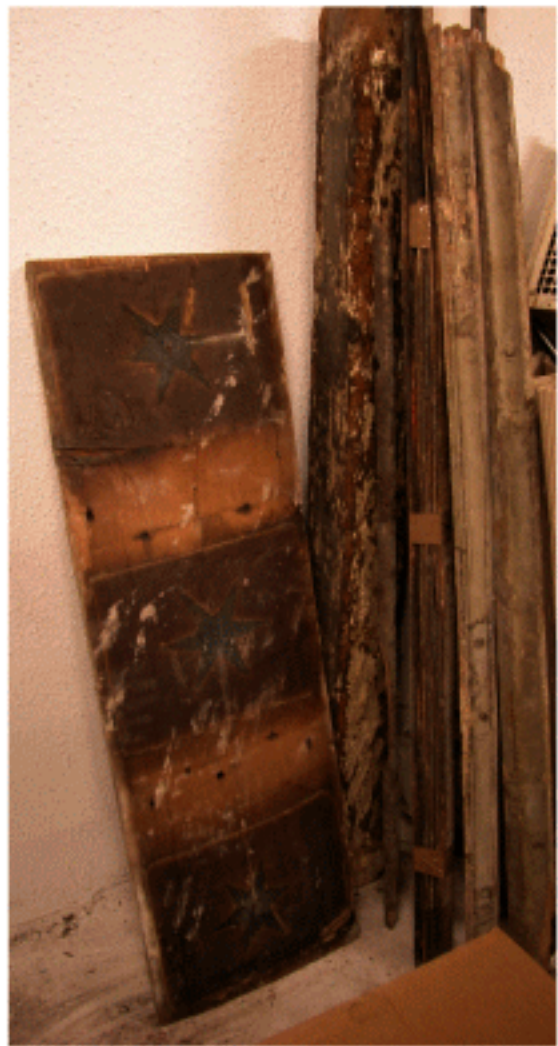
Fig. 2 : Fragments de lames de plancher, de couvre-joints et d'étoiles d'ornementation (clichés P. Maritiaux, LA3M).

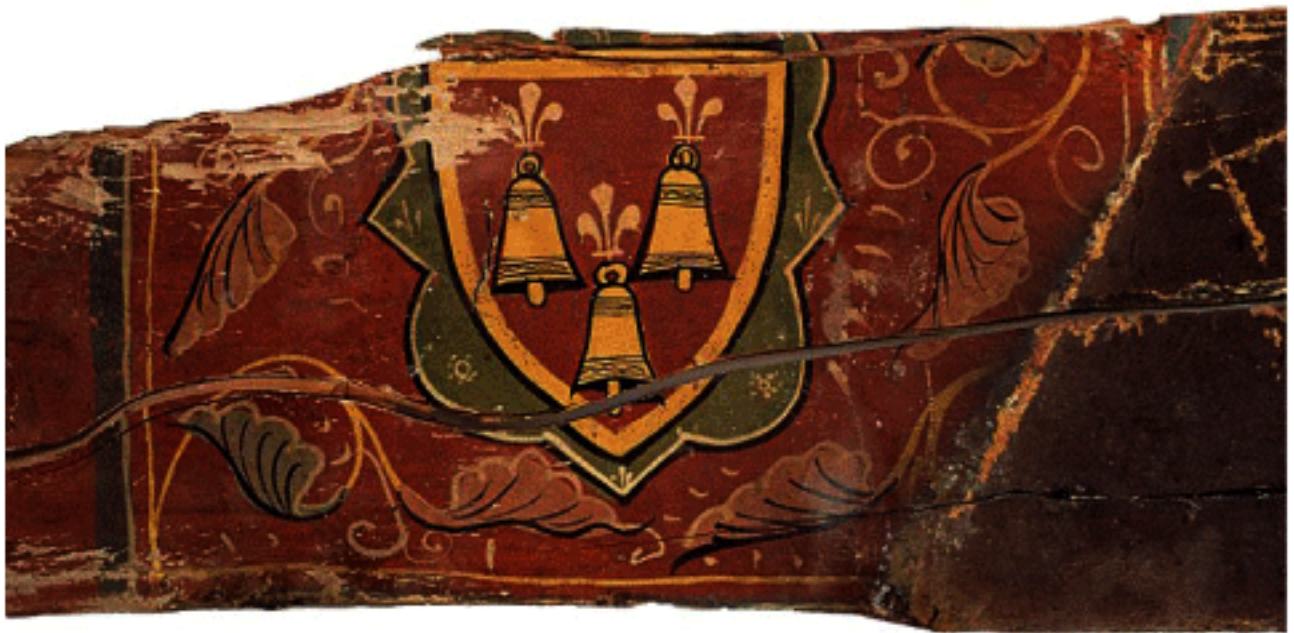
Fig. 5 : Extrémité d'un fragment de bandeau ("d" de la figure 4) prolongeant le registre des clossoirs telle qu'elle se présentait avant intervention. La surface où la polychromie originale est restée exempte de repeint correspond à la partie du bandeau engagée sur la poutraison. La limite oblique du badigeon brun suit l'inclinaison du clossoir venant buter sur le bandeau (cliché J.M Perin, Inventaire général, ADAGP).

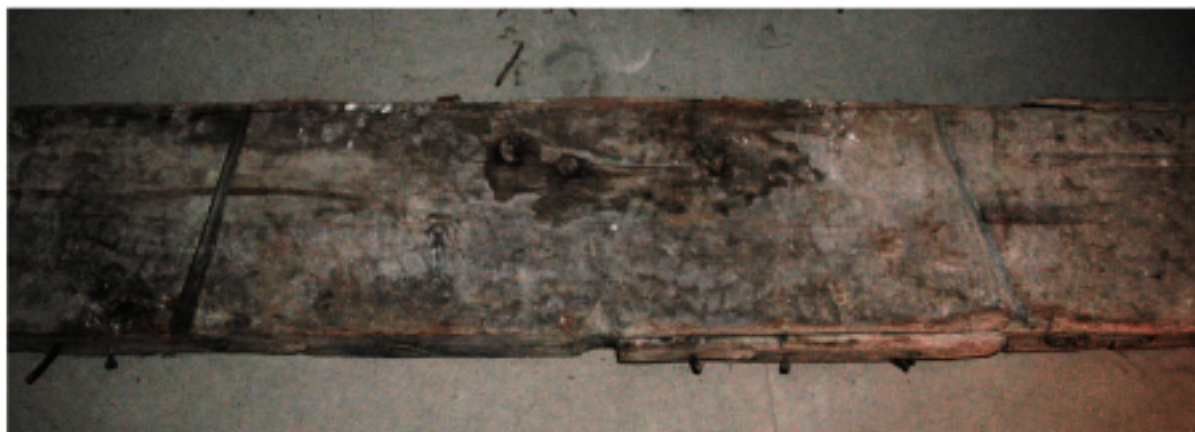
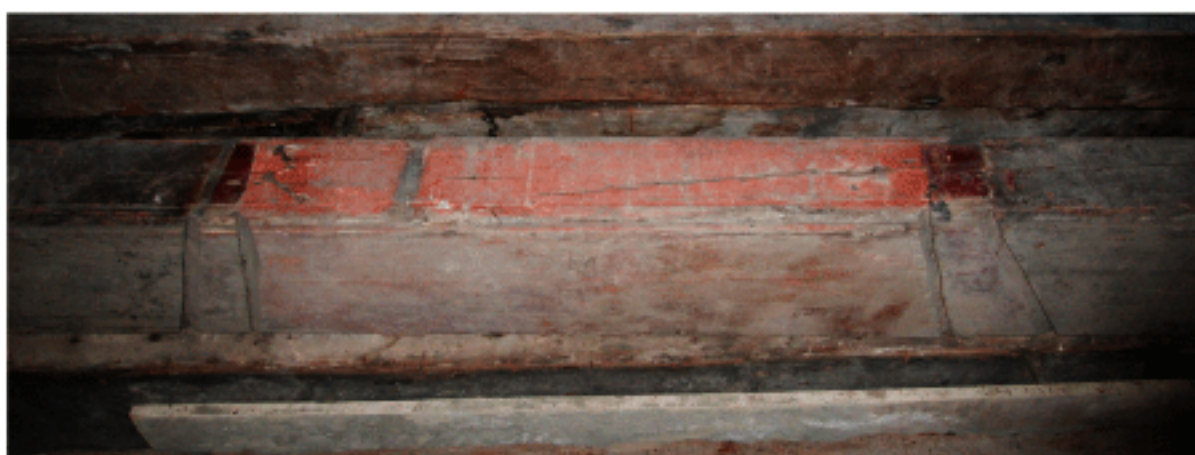
Solive de rive à rainures simples (cliché P. Maritiaux, LA3M).

Solive à rainures doubles (cliché P. Maritiaux, LA3M).

Positionnement des boiseries au regard des rainures doubles présentes sur les joues des solives.

Fig. 6 : Présence et position, sur les joues des solives, des rainures d'insertion des closoirs.

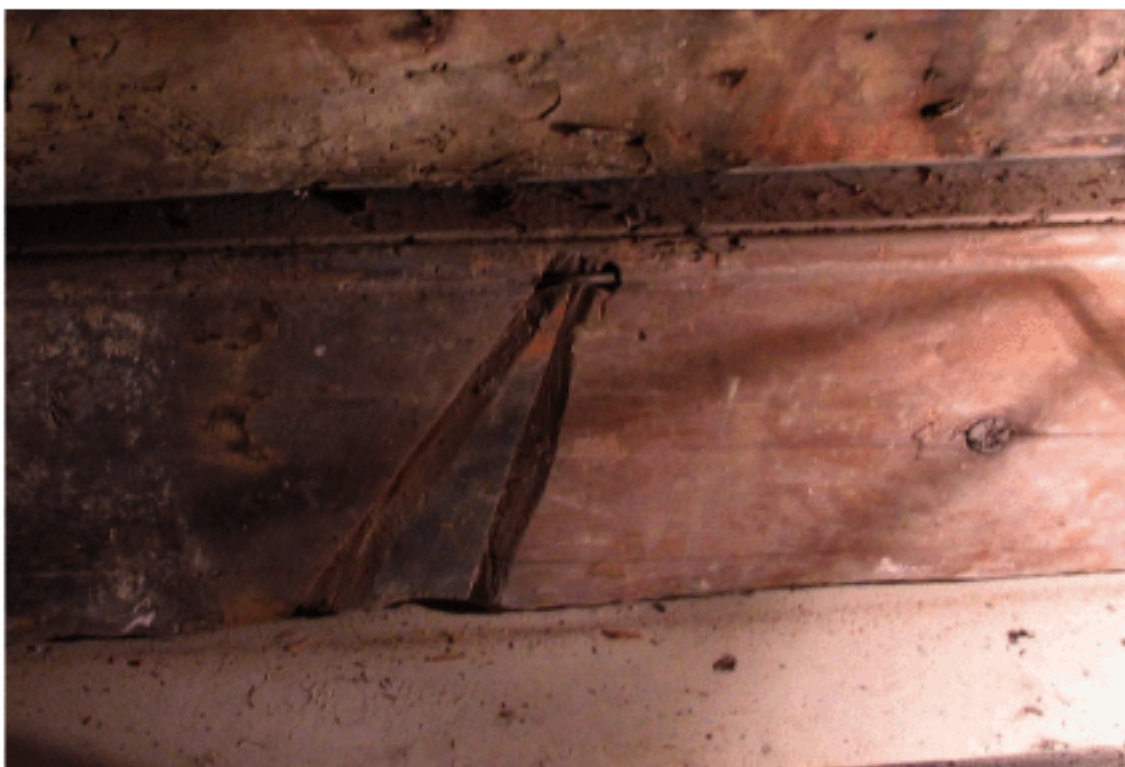
Fig. 7 : Rainures dont la distance et l'inclinaison les rendent sécantes sur l'arrête inférieure de la solive.

solives, sécants sur l'arrête inférieure (fig. 7). Il est possible que le débord, plus important d'un côté que de l'autre dans l'état ancien (en l'occurrence du côté où les rainures sont les plus proches), ait fait l'objet d'un rééquilibrage au second. D'autre part, l'absence de boudin d'angle sur les solives de rive (fig. 8), laisserait envisager que ces dernières étaient déjà habillées au premier état. Le rainurage unique suppose seulement que les éventuels bandeaux venaient alors buter sur les closoirs extérieurs du solivage et non l'inverse.

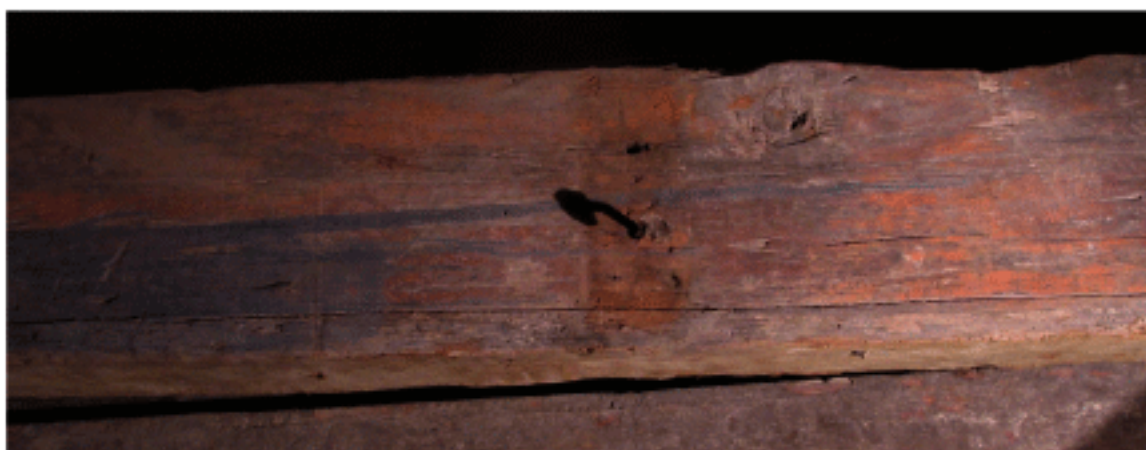
Fig. 8 : Solive de rive. Dépouvue de boudin d'angle, elle conserve l'empreinte et le clou de fixation d'un coin servant à la mise en place des bandeaux prolongeant le registre des closoirs. La surface présente une couche continue rouge usée mais aussi des traces superposées de bleu.

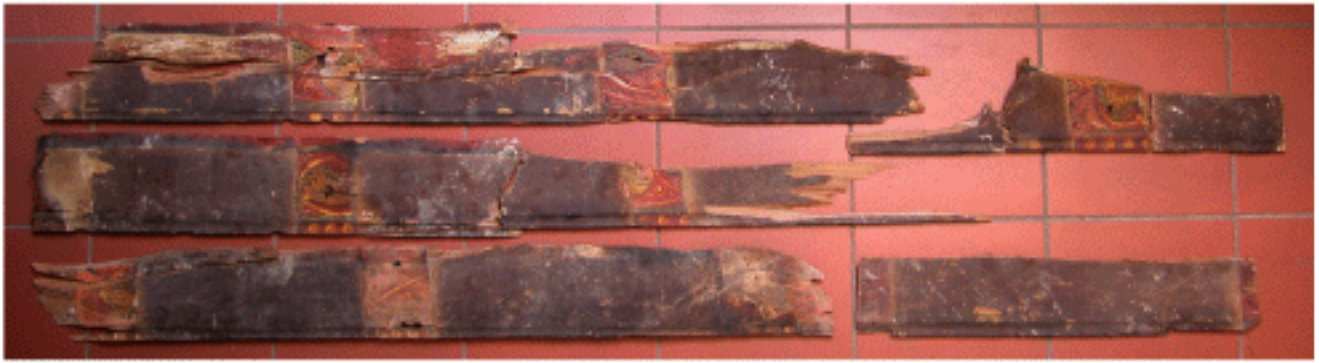
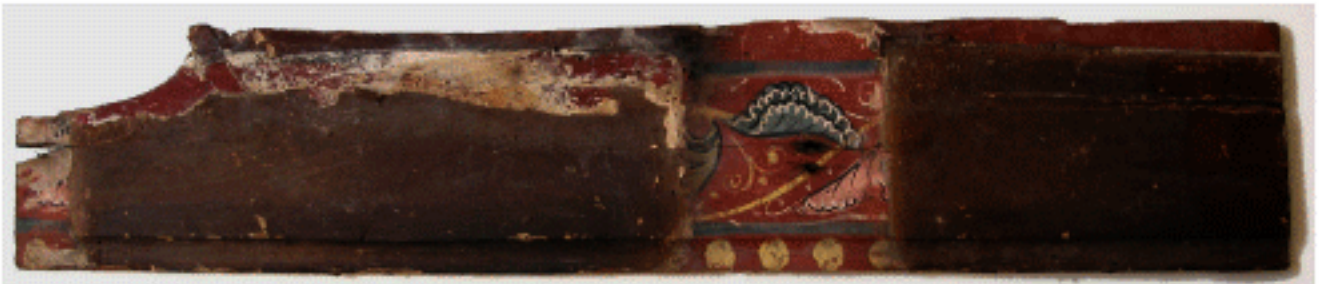
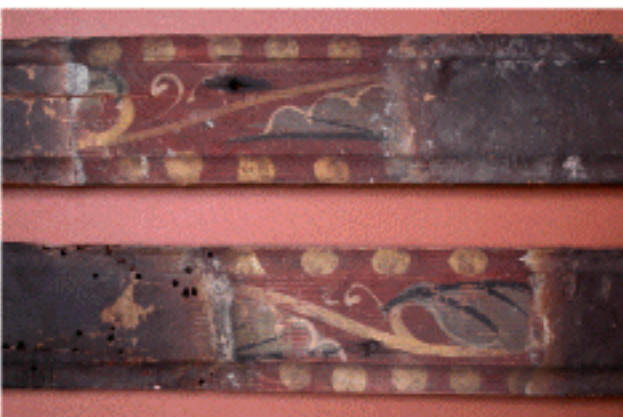
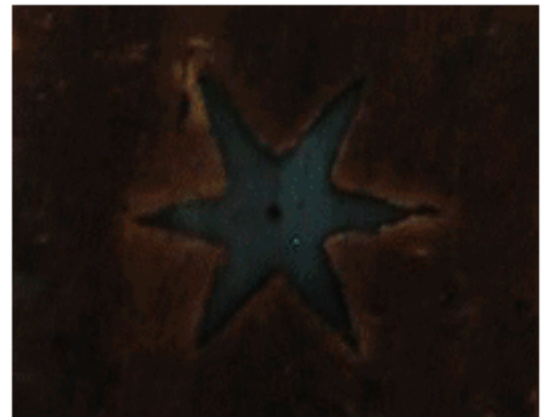
Fig. 9 : Polychromie originale visible avant intervention dans diverses surfaces préservées des repeints par des assemblages en superposition ou des éléments rapportés (clichés P. Maritoux, LA3M).

L'ensemble des fragments, était dans son dernier état recouvert par un badigeon très assombri par les dépôts de fumée. Néanmoins, la rupture des assemblages en superposition, occasionnée par l'abattage du plafond, a mis au jour des séquences polychromes exemptes de repeint, visiblement riches et élaborées (fig. 9). En préambule d'une intervention, une recherche de polychromie dans les surfaces badigeonnées et une étude stratigraphique ont été pratiquées afin de s'assurer de la continuité de cette couche, déterminer son état et la viabilité d'un dégagement en même temps que comprendre l'évolution de l'aspect du plafond entre son état originel et son état actuel.

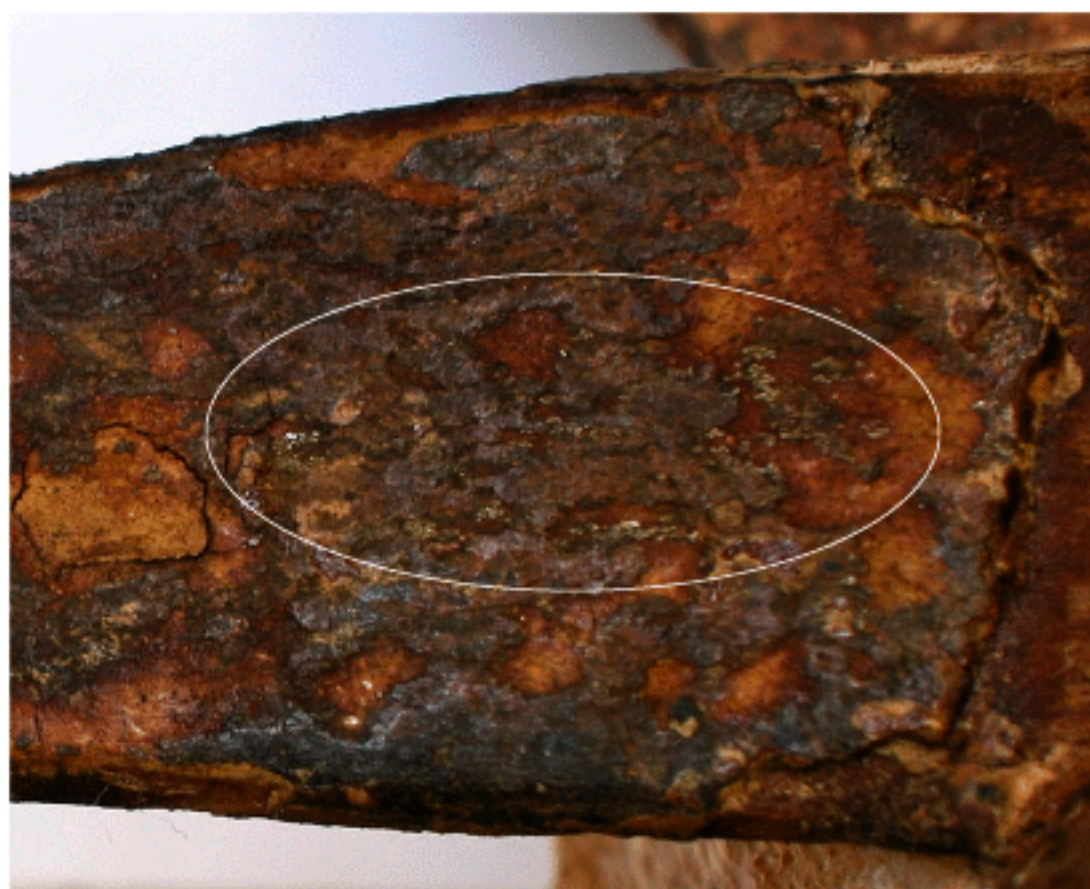
Fig. 11 : Points pailletés, à reflet métallique, disséminés à la surface de la couche grisâtre (cliché P. Maritiaux, LA3M).

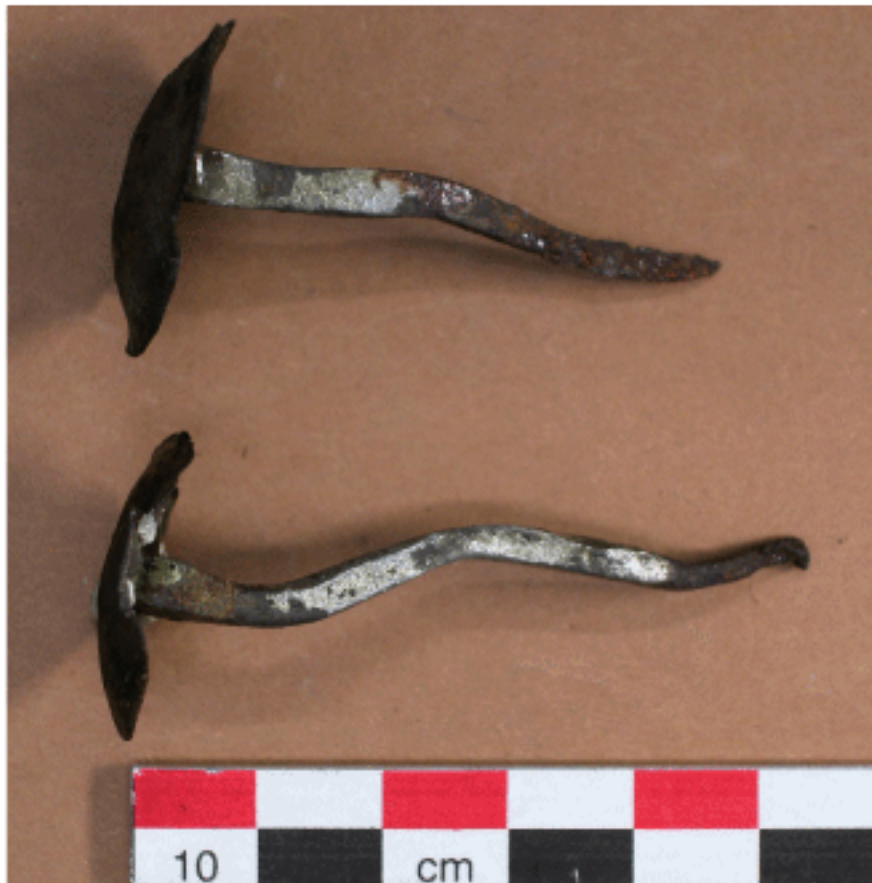
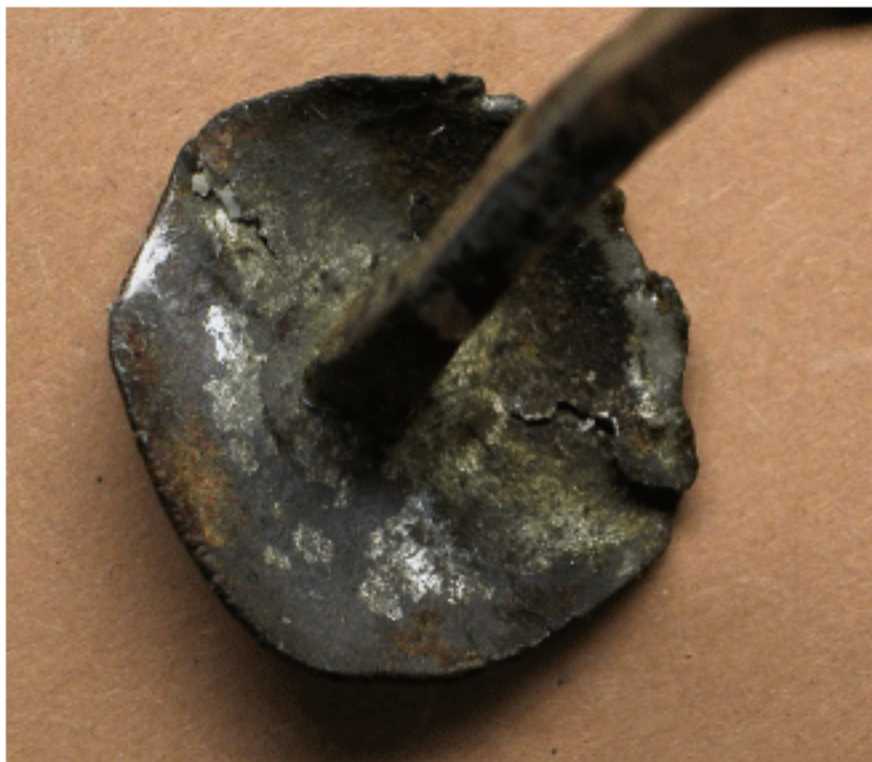
Fig. 12 : Présence de surfaces grises et brillantes sur les tiges et à l'intérieur des têtes des clous de fixation des étoiles. A noter la forme ondulée des tiges destinée à renforcer la fixation. D'autres pointes, plus rares, sont torsadées (clichés P. Maritiaux, LA3M).

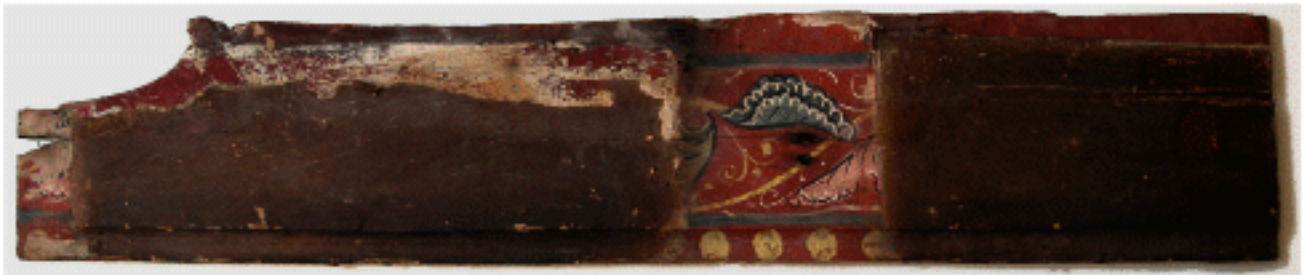
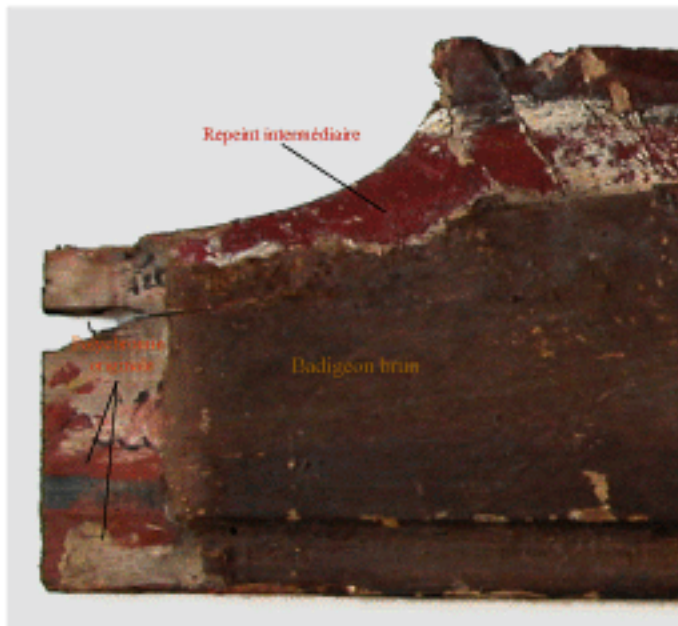
Détail, avant intervention, du côté gauche du panneau où les trois états chronologiques sont discernables.

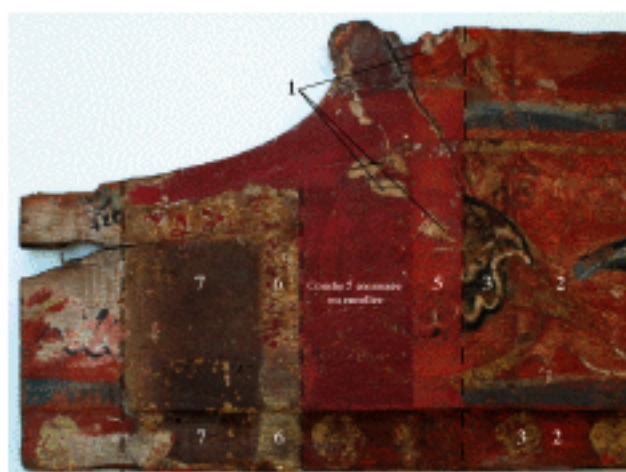
Polychromie originale préservée - Deuxième repeint en badigeon brun - Repeint rouge fait dans la gorge - Polychromie originale déglacée

Témoins stratigraphiques conservés sur le côté gauche du panneau (Les chiffres renvoient à la numérotation attribuée aux couches dans les coupes stratigraphiques reproduites au dessus).

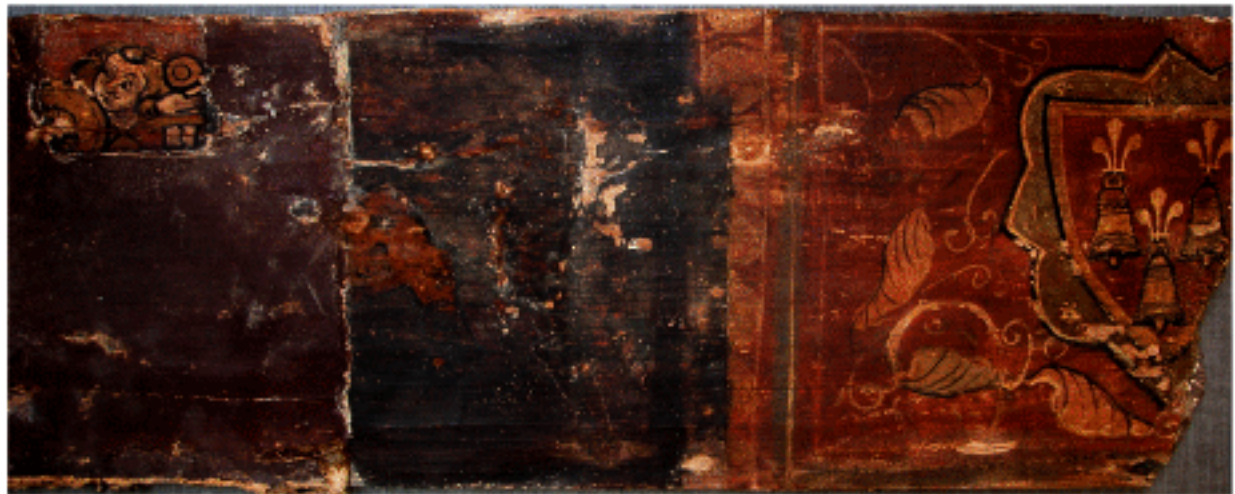
Fig. 15 : Fragment de bandeau en cours de dégagement. La polychromie originale (sonnée en haut et à gauche ; dégagée à droite) est complètement opacifiée par un épais dépôt de suie (séquence noire au centre). (cliché P. Maritiaux, LA3M)

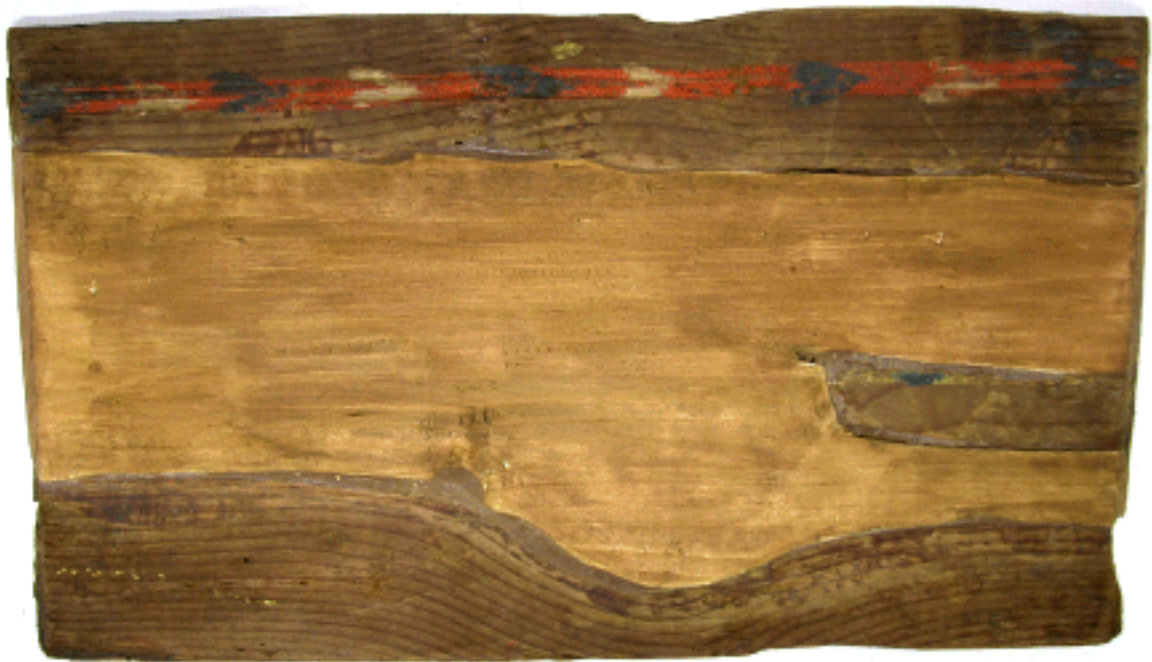
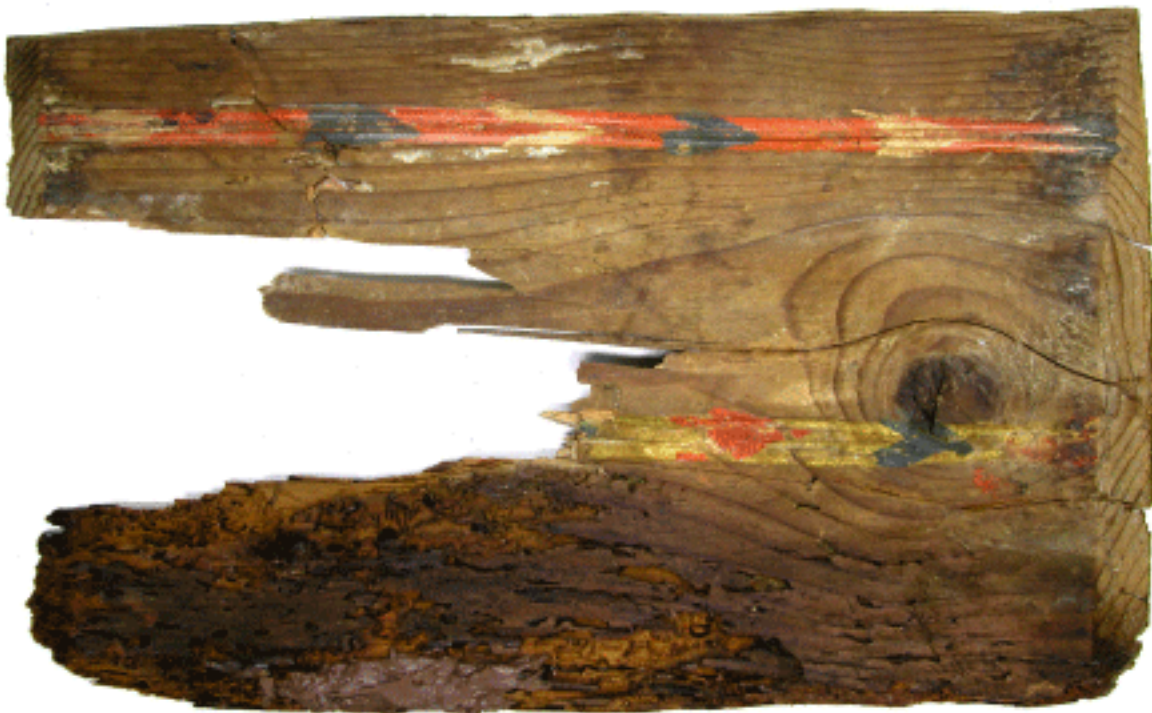
Revers des deux closoirs présentés en figures 42-a et 50.

Revers du fragment de bandeau présenté en figure 66-d.

Fig. 16 : Gorges à décors de chevrons polychromes présentes sur les revers de plusieurs boiseries (clichés P. Maritiaux, LA3M).

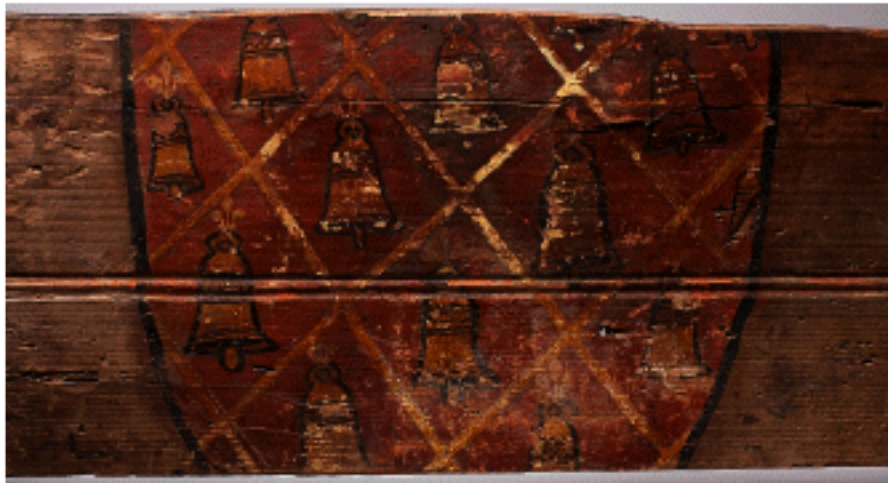
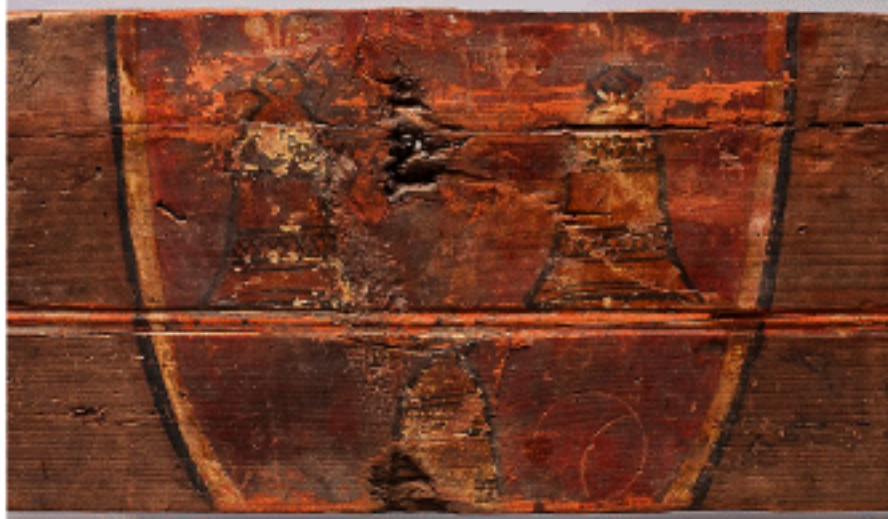
Détails du revers des deux fragments composant le bandeau présenté en figure 56.

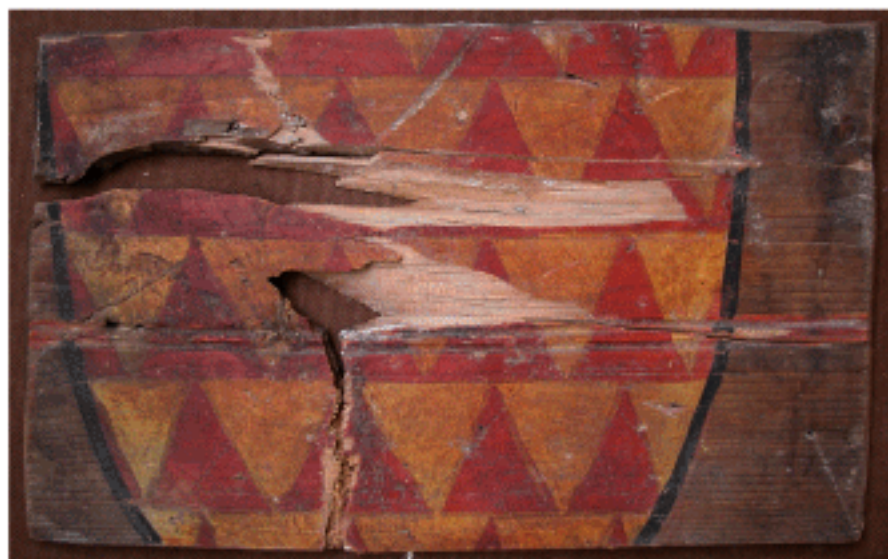
Revers du closoir présenté en figure 41 et 51.

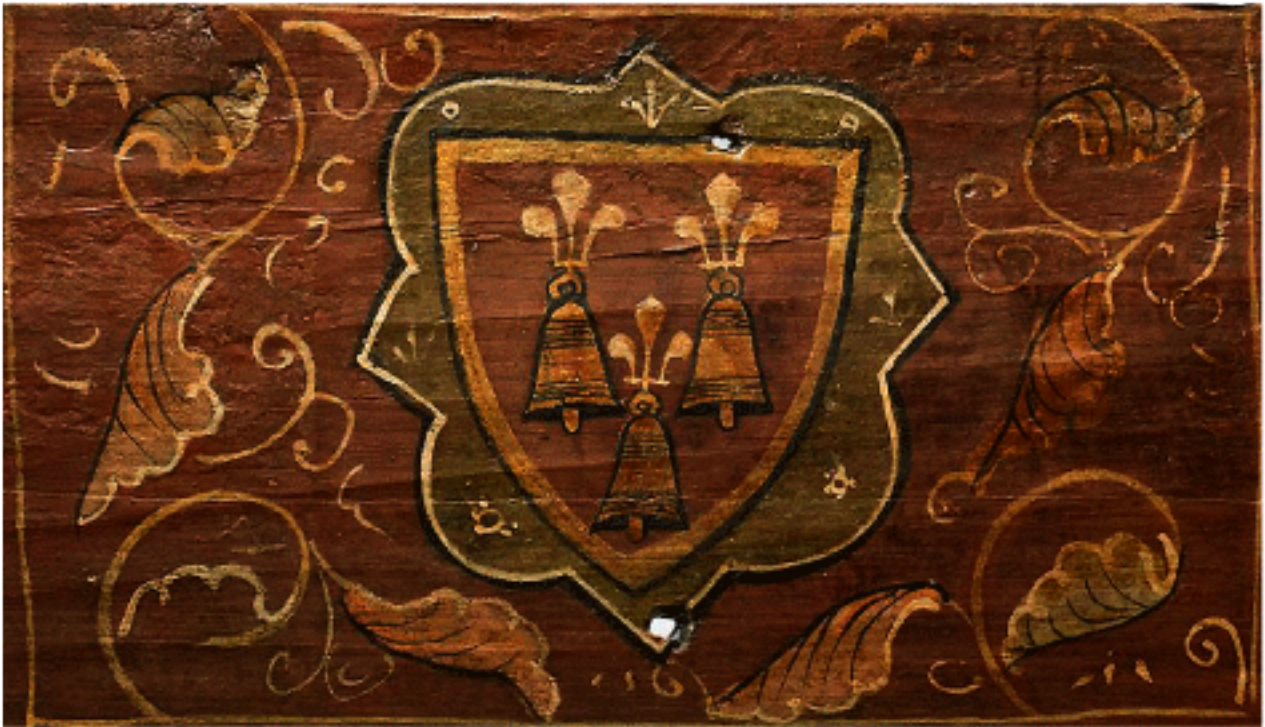
Fig. 18 : Traces rubanées, légèrement obliques, laissées par l'outil utilisé pour surfacer la planche avant la réalisation de la polychromie (cliché P. Maritoux, LA3M).

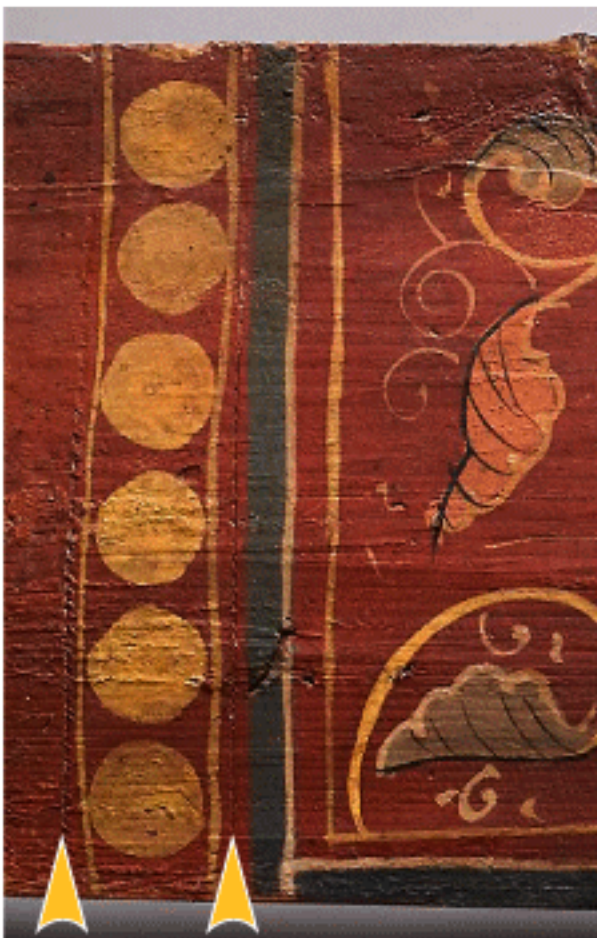
Fig. 19 : Incisions verticales délimitant les différentes séquences peintes sur les bandeaux qui prolongent le registre des closoirs (clichés P. Maritoux, LA3M).

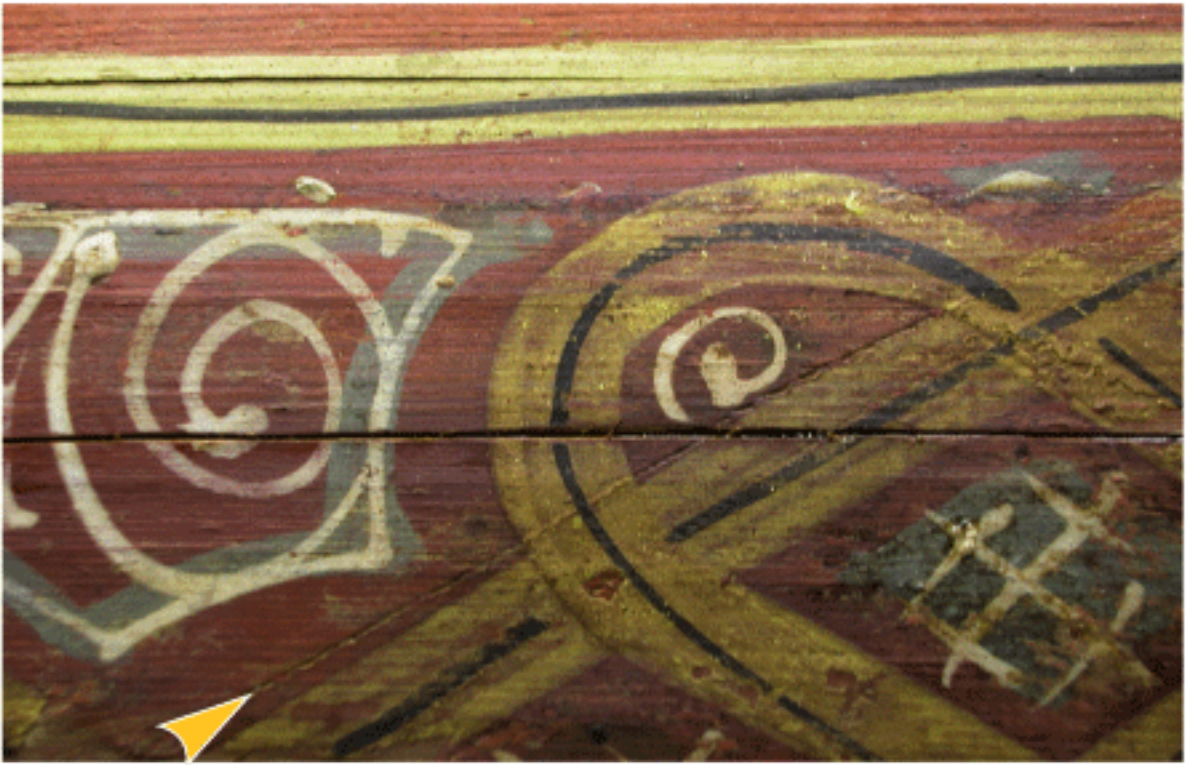
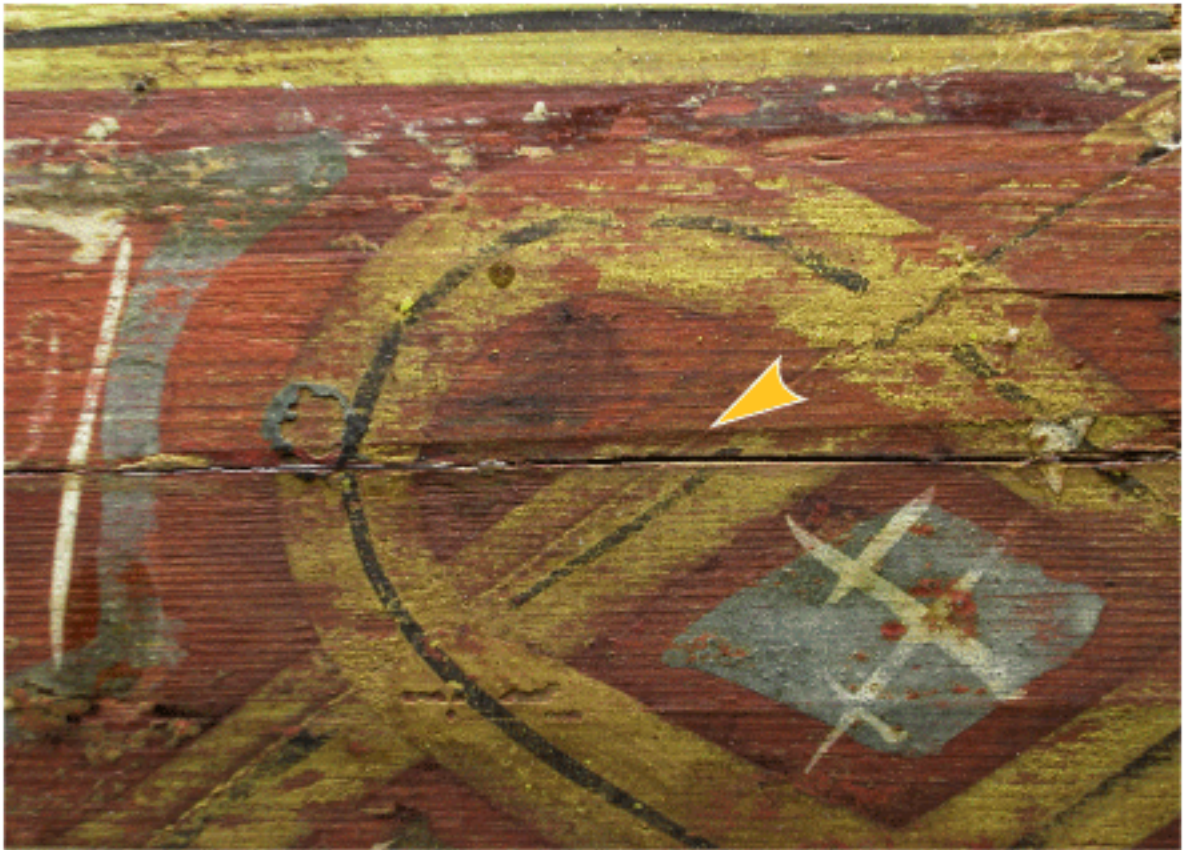
Fig. 20 : Incisions obliques servant de guide au tracé des motifs d'entrelacs (clichés P. Maritoux, LA3M).

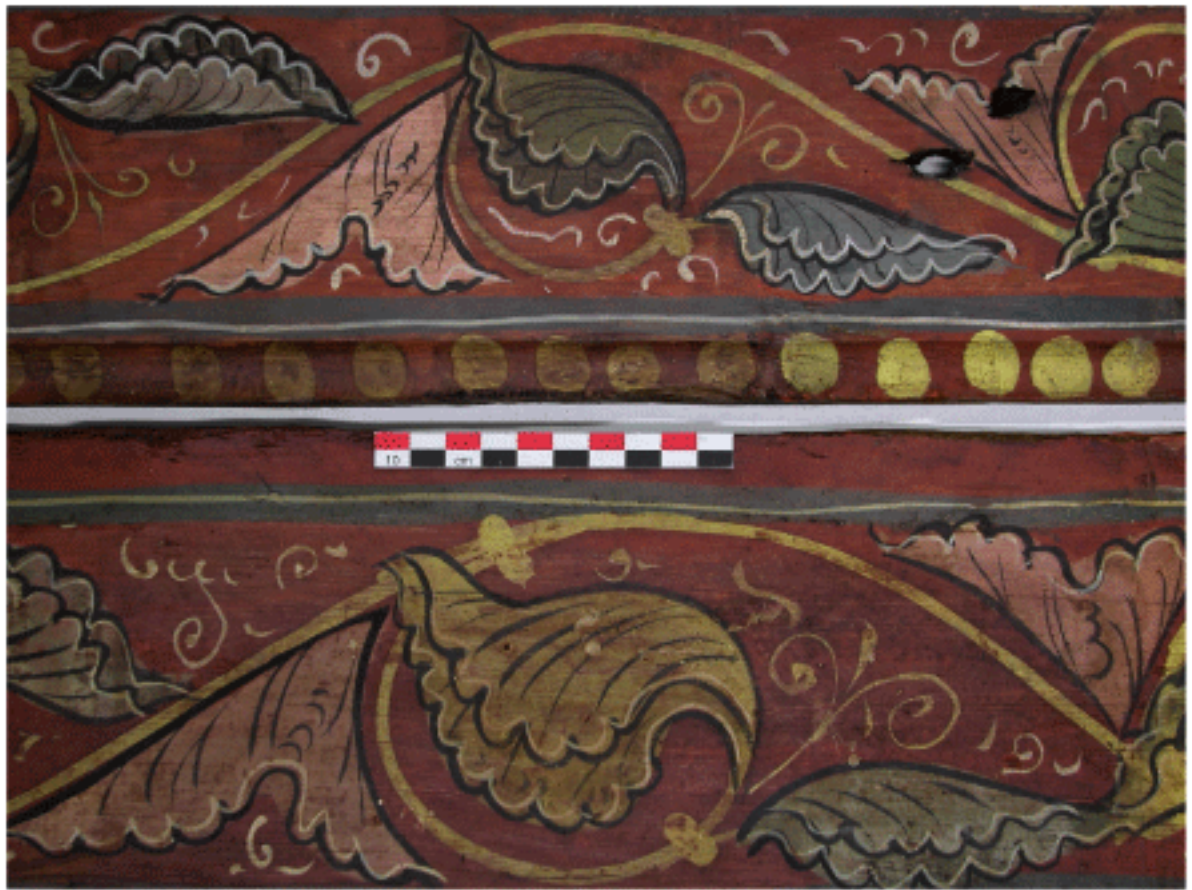
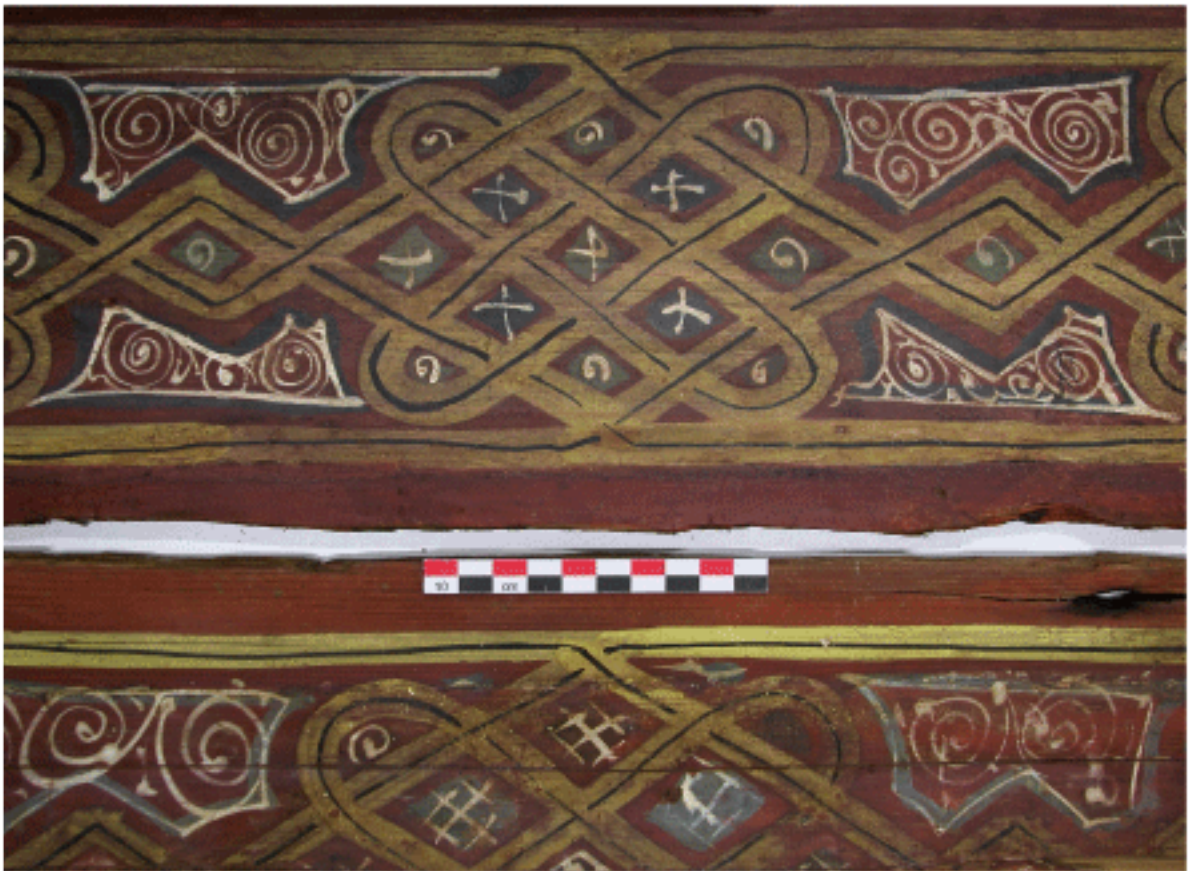
Fig. 21 : Variantes de module dans les tracés des motifs feuillagés ou des entrelacs (clichés P. Maritiaux, LA3M).

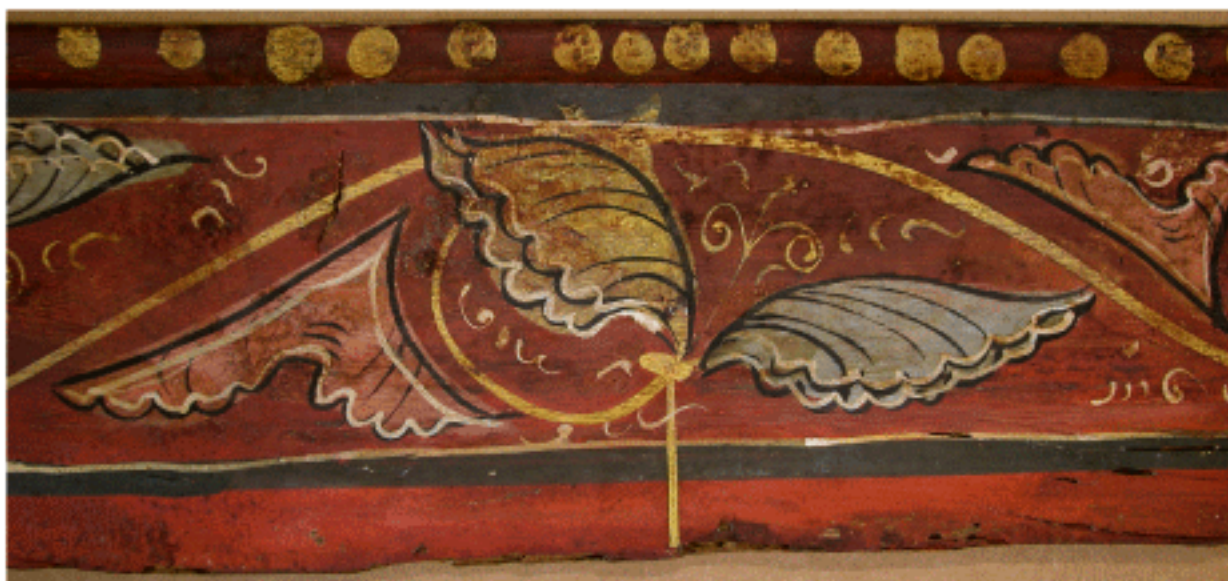
Fig. 22 : Coultre témoignant d'une exécution à la verticale et non à plat (cliché P. Maritiaux, LA3M).
