# Rapport d'étude et d'intervention en conservation-restauration sur des fragments d'un plafond polychrome médiéval provenant de l'Hôtel de Gayon à Montpellier

**RAPPORT D'ETUDE ET D'INTERVENTION EN CONSERVATION - RESTAURATION**  
**SUR LES FRAGMENTS D'UN PLAFOND POLYCHROME MEDIEVAL PROVENANT DE**  
**L'HOTEL DE GAYON A MONTPELLIER**

Les éléments de boiseries polychromes, traités entre les mois de septembre 2013 et avril 2015, proviennent d'un plafond de l'Hôtel de Gayon, situé 3 rue de la Vieille à Montpellier. Pour avoir été mis à bas sans ménagement, ce plafond est réduit à un ensemble de vestiges incomplets qui comporte des segments, des fragments et une multitude de débris appartenant à des planches, des corniches, des couvre-joints ou des lames de plancher (fig.1 et 2). Cet ensemble est partie intégrante d'un programme décoratif, parfaitement homogène, de la pièce où il se situait. Il s'associe, en effet, à une peinture murale (fig. 3) dont la facture et certains éléments communs du vocabulaire pictural permettent de l'attribuer aux mêmes artisans. Du seul plafond, il ne subsiste sur place qu'une poutre toujours ancrée et une série de solives déposées au sol qui n'entraient

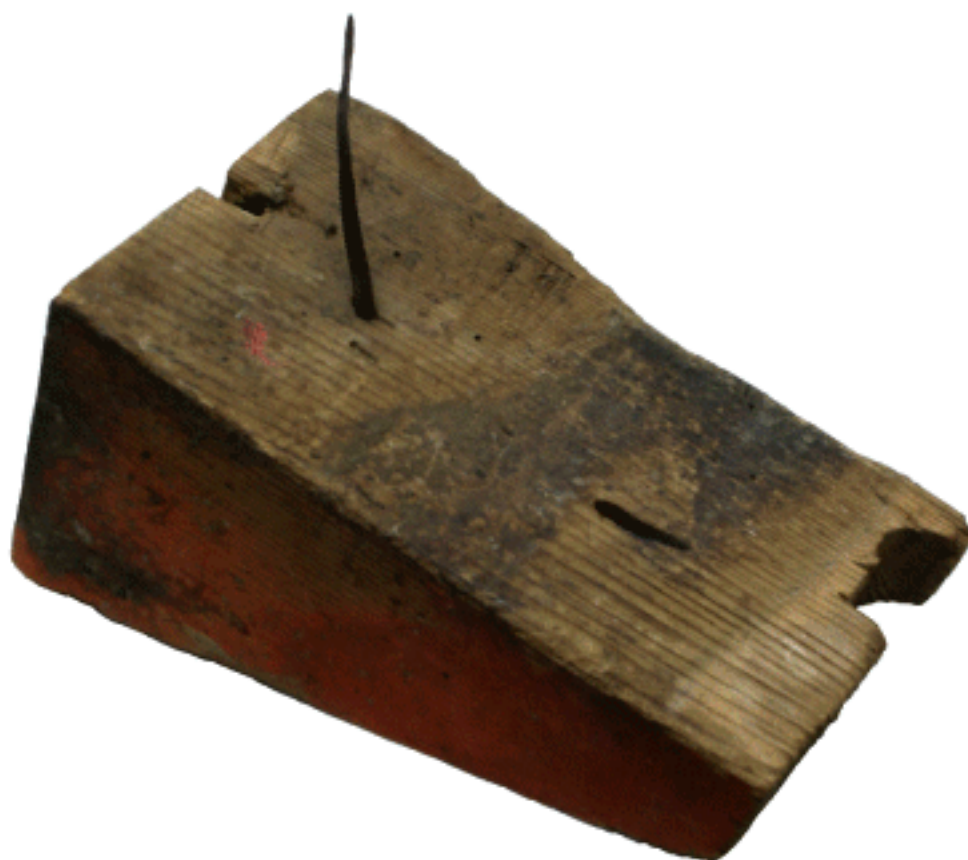
Fig. 23 : Un des coins utilisés pour la fixation des bandeaux sur les solives de rive (cliché P. Maritiaux, LA3M).

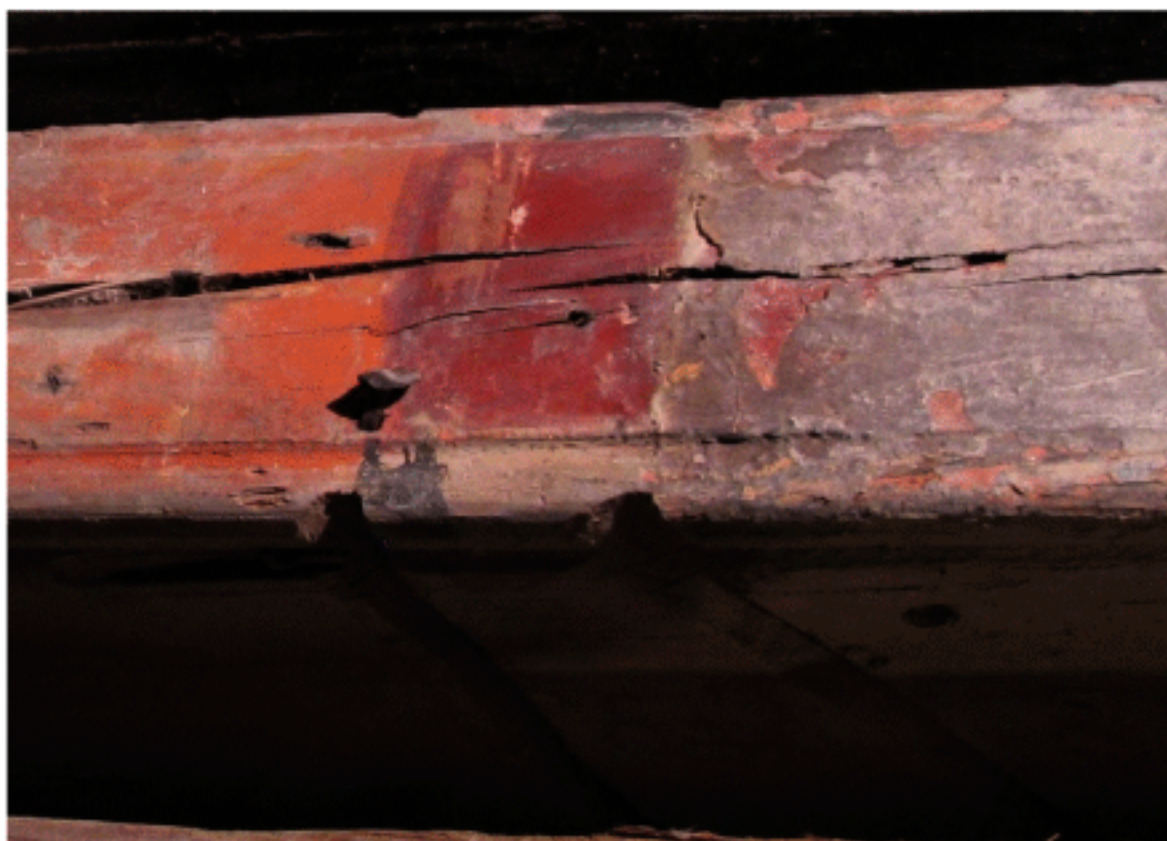
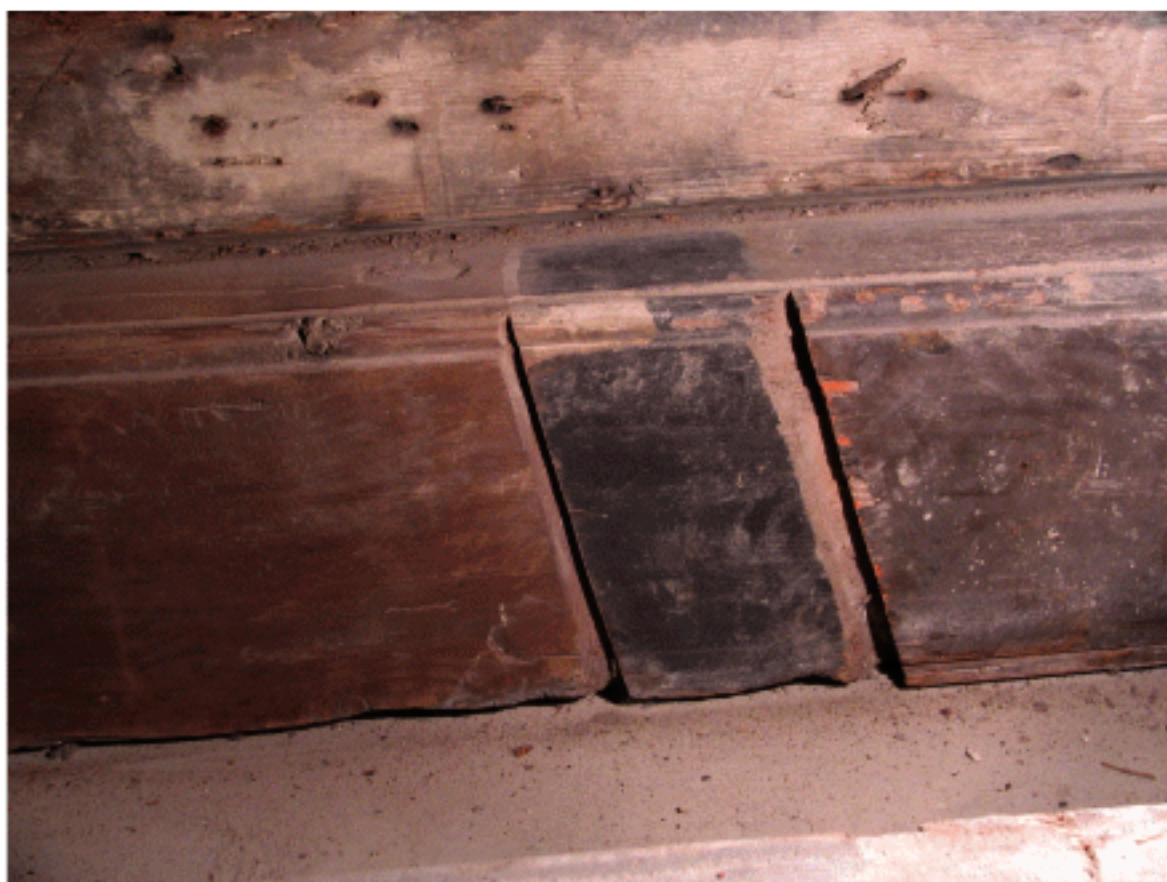
Fig. 24 : Éléments de polychromies, rouge ou noire, visibles entre les rainures d'insertion des closoirs constitutifs des deux états chronologiques du plafond. La solive de la vue supérieure montre aussi au passage de la poutre une couche orangée encore sous-jacente, peut-être une couche au minium (clichés P. Maritiaux, LA3M).

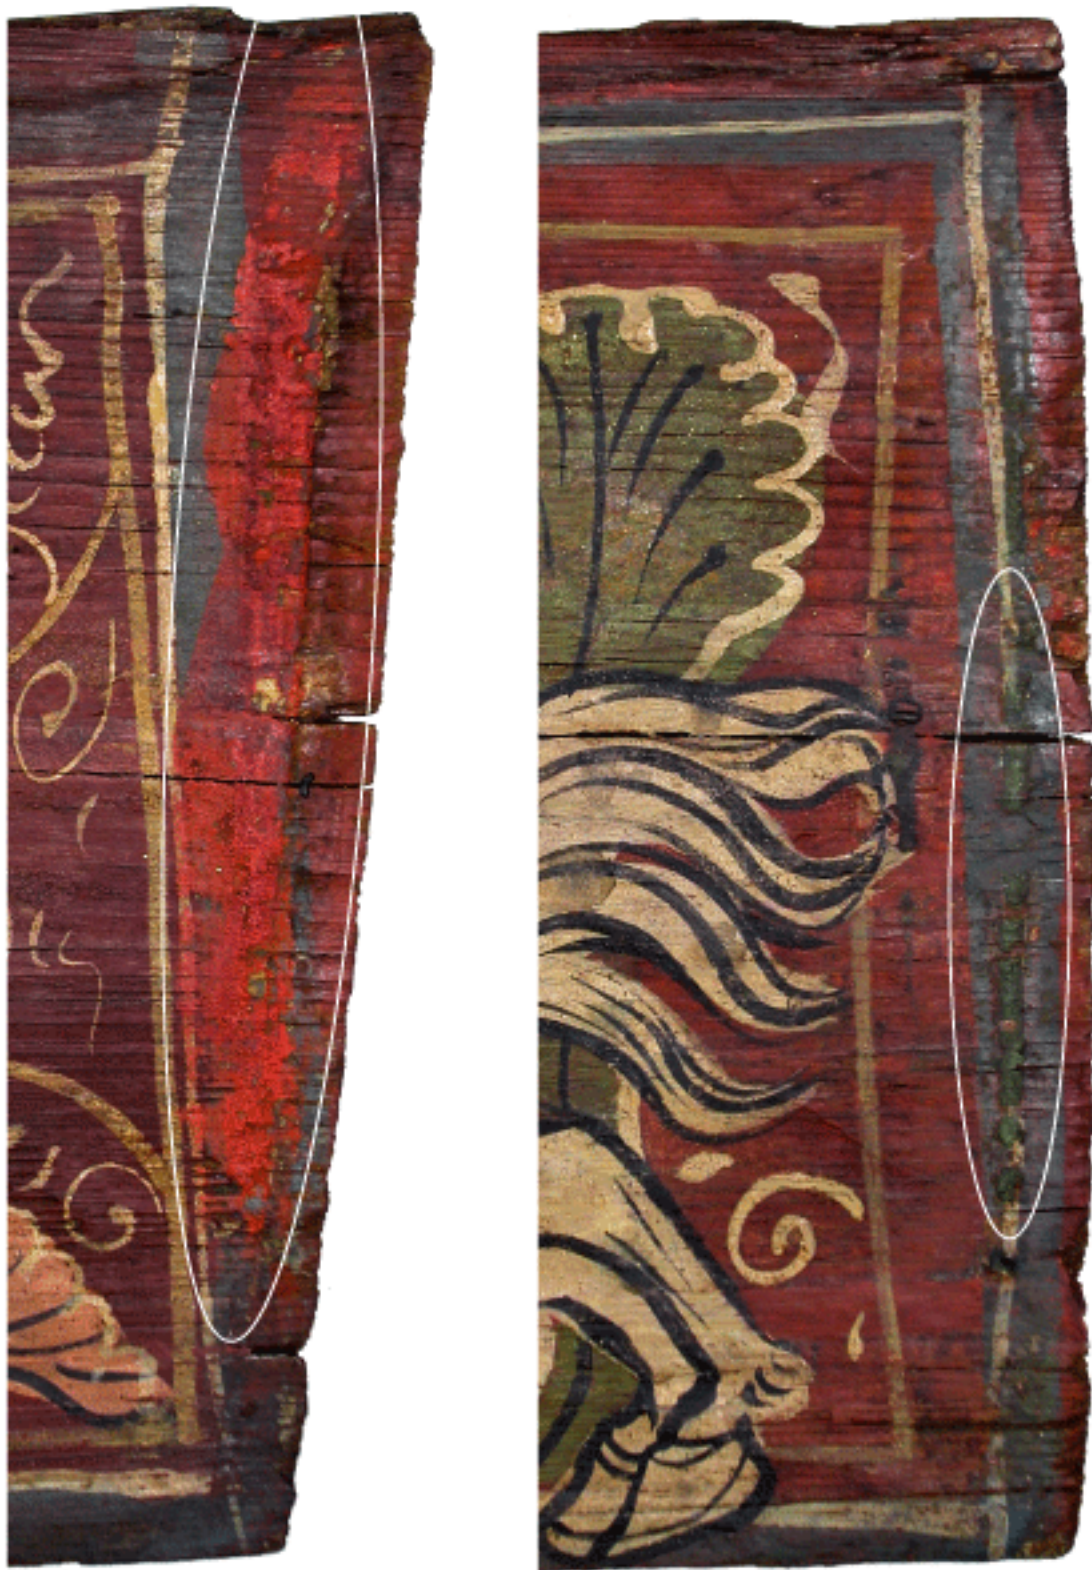
Fig. 25 : Débordements, sur les côtés de deux closoirs, de peinture rouge ou verte provenant de la mise en couleur des solives (clichés P. Maritiaux, LA3M).

61) c'est à dire au second état. Toutefois le dégagement de la polychromie originale des closoirs montrera, sur les côtés verticaux, des débordements de peinture (fig. 25) rouge ou verte qui proviennent d'une mise en teinte des solives. Distinctement sous-jacents aux deux repeints généralement observés dans les sondages stratigraphiques, ils s'avéreront insensibles aux produits utilisés pour dégager la couche originale. Sauf à considérer que ce niveau puisse provenir d'un repeint du solivage seul, antérieur aux deux autres, les débordements pourraient aussi caractériser une polychromie des solives propre au second état. Dans ce cas, la polychromie visible dans l'espace séparant les rainures distinguant les deux états du plafond appartiendrait, elle, au premier. Une étude stratigraphique dans les surfaces repeintes serait donc nécessaire pour élucider la chronologie des états polychromes successifs de ces éléments. En outre, l'une des solives de rive revêt une couche vermillonnée quelque peu usée et des traces discontinues de bleu venant en superposition (cf. fig. 8). Le vermillon observé, qui a par ailleurs presque plus la nuance du minium<sup>4</sup>, est aussi visible sur au moins une solive au passage de la poutre (cf. fig. 6), y compris sur la sous-face, alors que les autres sont vierges de peinture à cet endroit. L'existence de cette couche atteste, pour le moins, que certaines solives étaient peintes au moment de leur mise en œuvre. Elle pose aussi la question d'éventuels remplois au premier état.

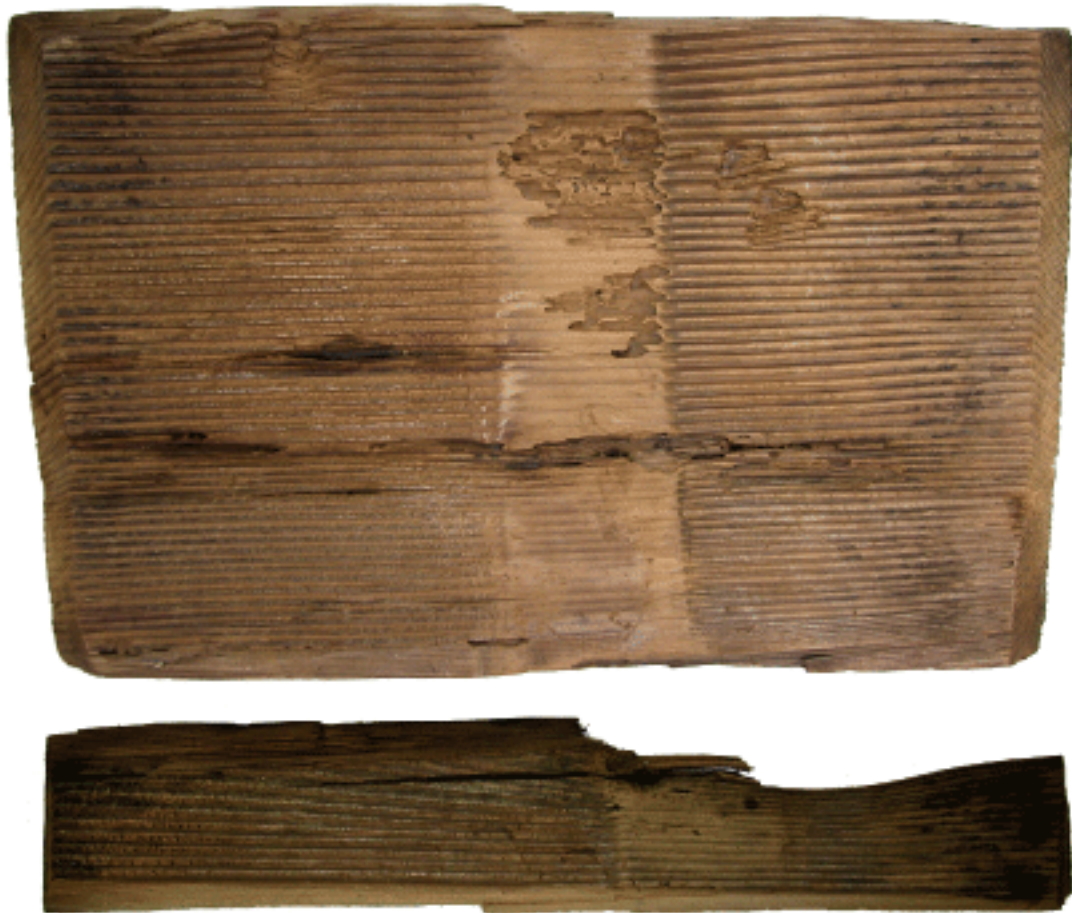
Fig. 26 : Revers du closoir et du fragment de closoir illustrés en figures 54-a et 65-e présentant une surface ravinée par le soleil et les intempéries (cliché P. Maritiaux, LA3M).

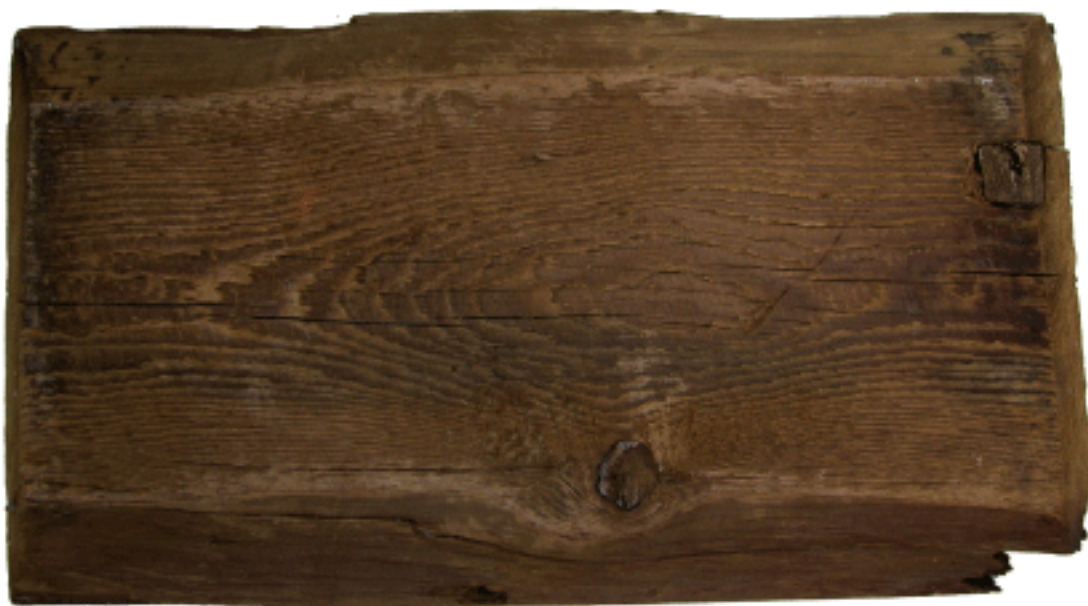
Fig. 27 : Revers brut de sciage du closoir illustré en figure 53 (cliché P. Maritiaux, LA3M).

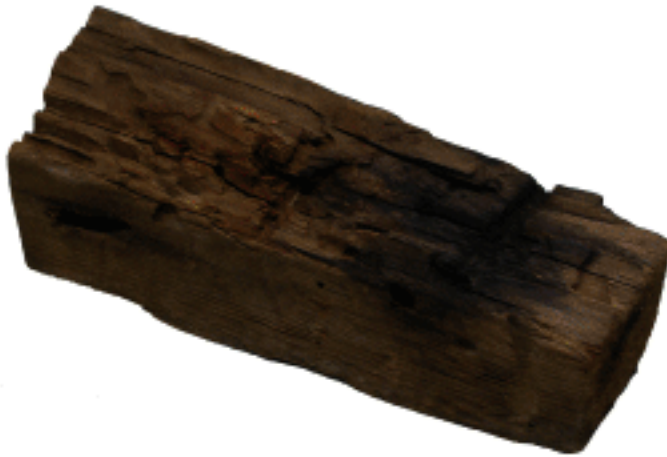
Fig. 28 : Pièce de bois assez informe ayant servi de coin pour la mise en place des bandeaux (cliché P. Maritiaux, LA3M).

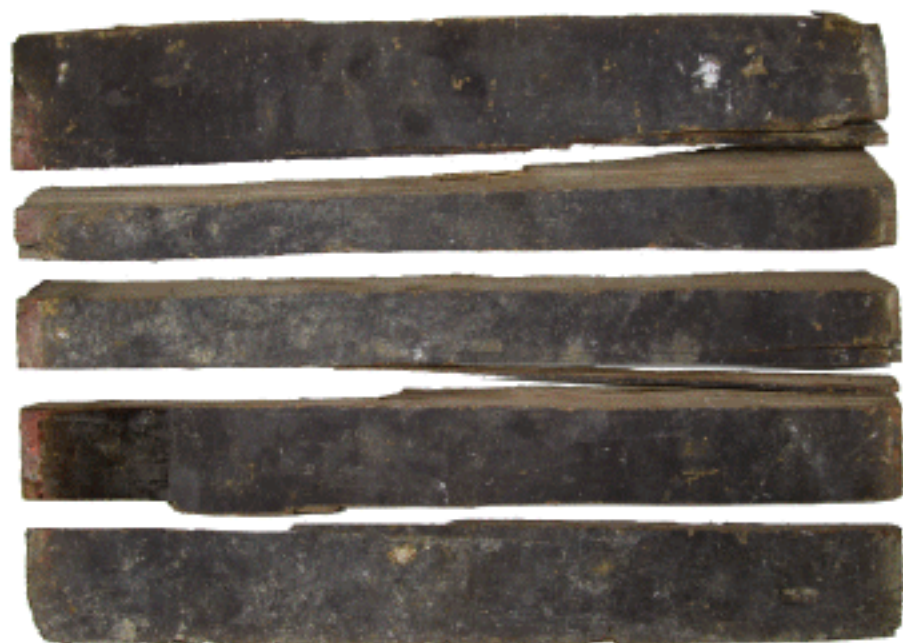
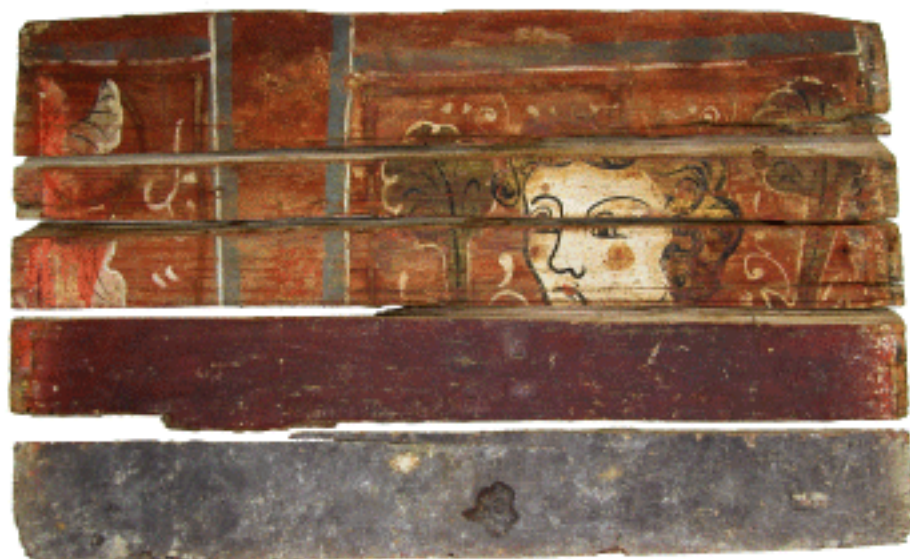
Fig. 34 : Quatre étapes de la restauration d'un closioir à figure masculine en buste (1, état initial. 2, en cours de dégagement. 3, après assemblage et masticage des lacunes. 4, après réintégration colorée. Clichés P. Maritiaux, LA3M).

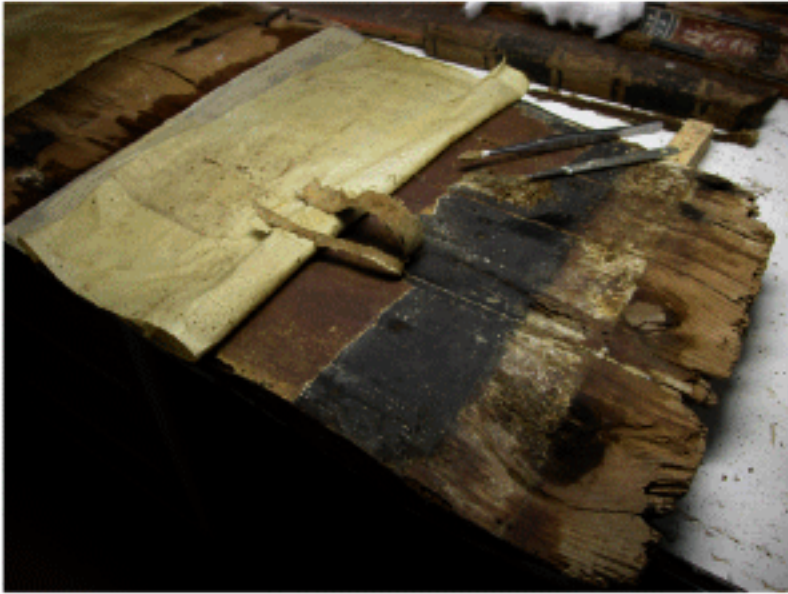
Fig. 38 : Elimination du badigeon brun sur la lame de plancher illustrée à droite. Exempte du repaint intermédiaire, la polychromie dégagée est complètement occultée par un dépôt dense de suie formant une couche opaque noire (cliché P. Maritiaux, LA3M).

badigeon superposé, par voie mécanique au scalpel après son ramollissement au moyen de compresses humides (fig. 38).

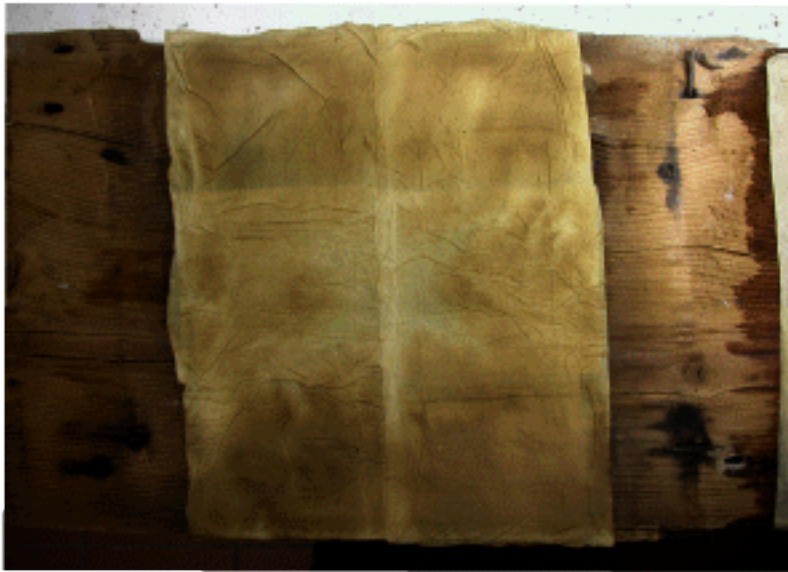
Fig. 39 : Nettoyage de la polychromie dégagée, par application de compresses imbibées d'une solution tensio-active. La suie imprègne progressivement la compresse de papier (cliché P. Maritiaux, LA3M).

de la couche de protection. Le temps de pose, variant généralement entre 3 et 8 minutes, a dû encore être diminué et la concentration du gel parfois réduite dans les surfaces les plus fragiles. Du fait de la présence d'hydroxyde de sodium dans sa composition, le gel et le repeint solubilisé ont été neutralisés et éliminés avec des coton-tiges imbibés d'eau acidulée (2 % d'acide citrique). Des compresses humides ont ensuite été appliquées, de façon répétée jusqu'à séchage complet, sur chaque fragment dégagé afin d'éliminer toute trace acide ou basique. La neutralité de l'eau de ces compresses, généralement acquise à la seconde application, a été contrôlée au moyen de papier indicateur de pH.

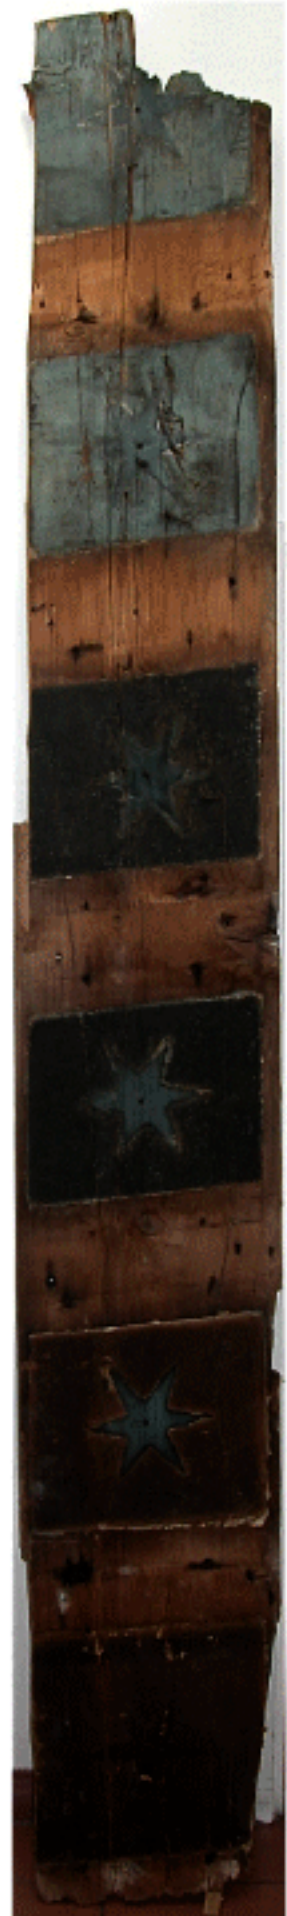
Fig. 40 : Dégagement et nettoyage de la polychromie de la principale lame de plancher conservée. Les deux compartiments inférieurs sont dans leur état initial. Le premier a été badigeonné alors que l'étoile avait déjà disparue. Le second montre, à l'emplacement de celle-ci, l'applat bleu de la couche originale. Dans les deux compartiments médians, la polychromie est dégagée mais reste complètement imprégnée et assombrie par la suie. Les deux compartiments supérieurs montrent la couche picturale dégagée et nettoyée (cliché P. Maritiaux, LA3M).

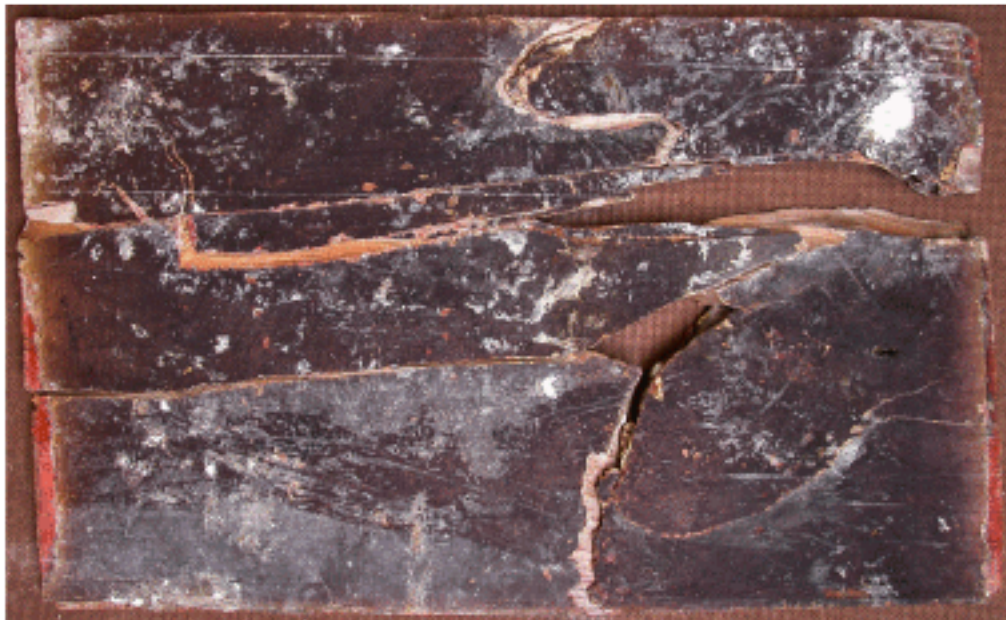
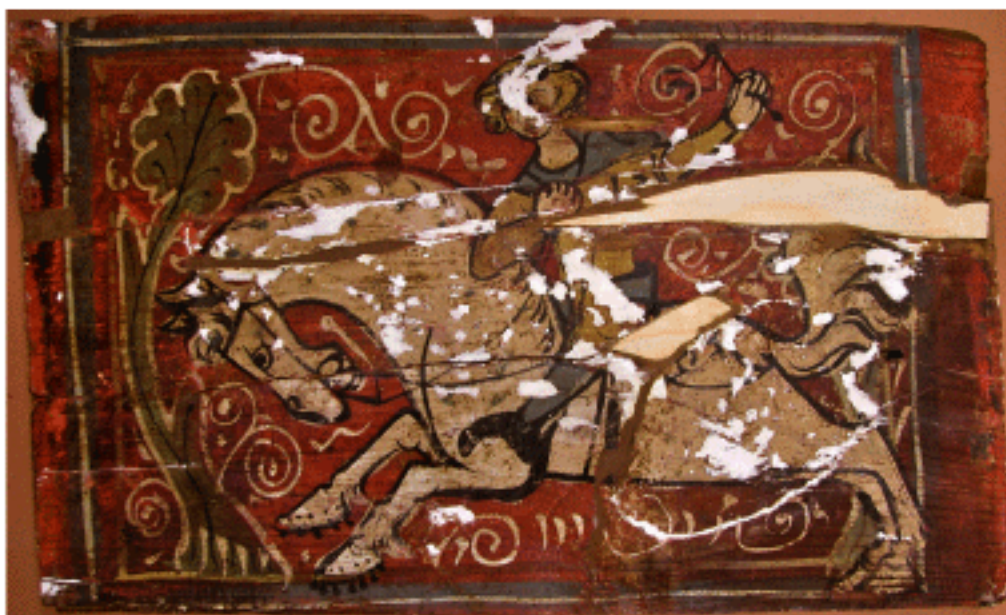
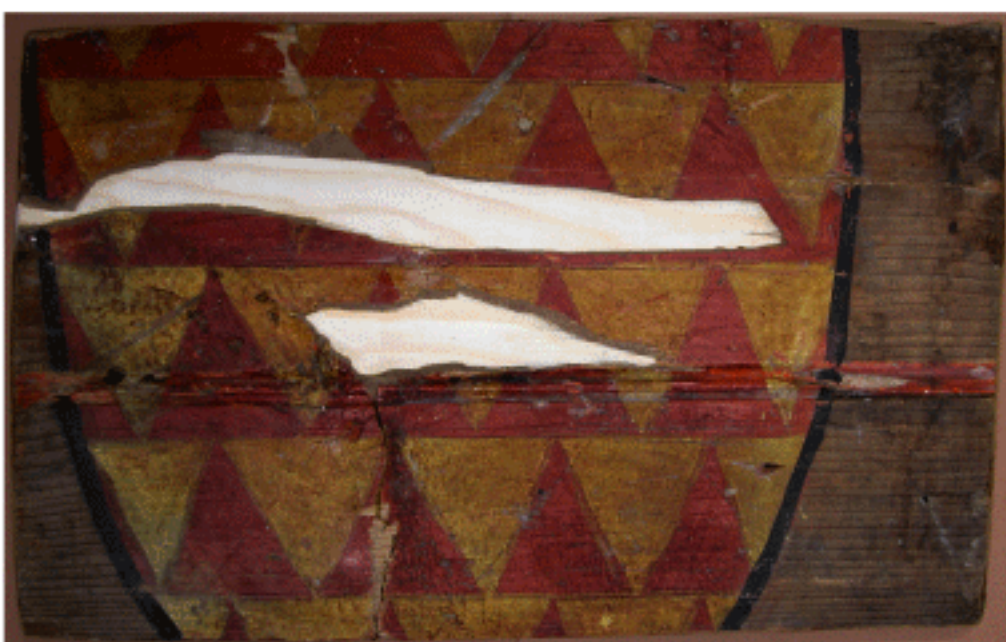
Fig. 41 : Conservation d'un closoir lacunaire composé de cinq fragments. Vue du haut avant intervention. Vue médiane (face) et vue du bas (revers) après conservation et réintégration du support (clichés P. Maritiaux, LA3M).

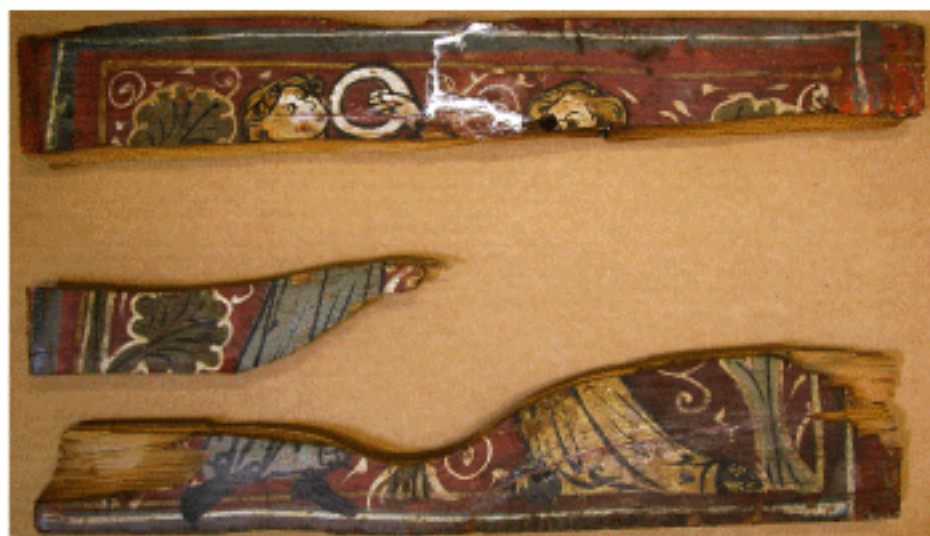
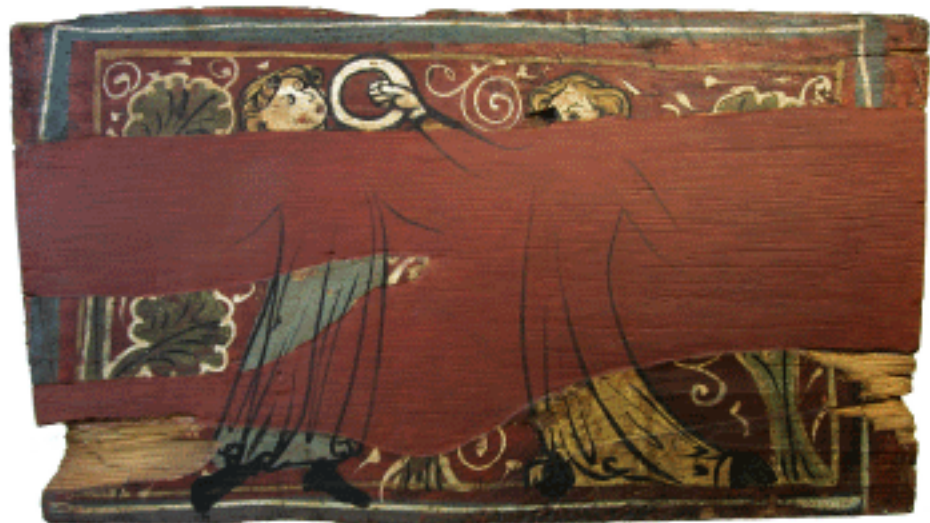
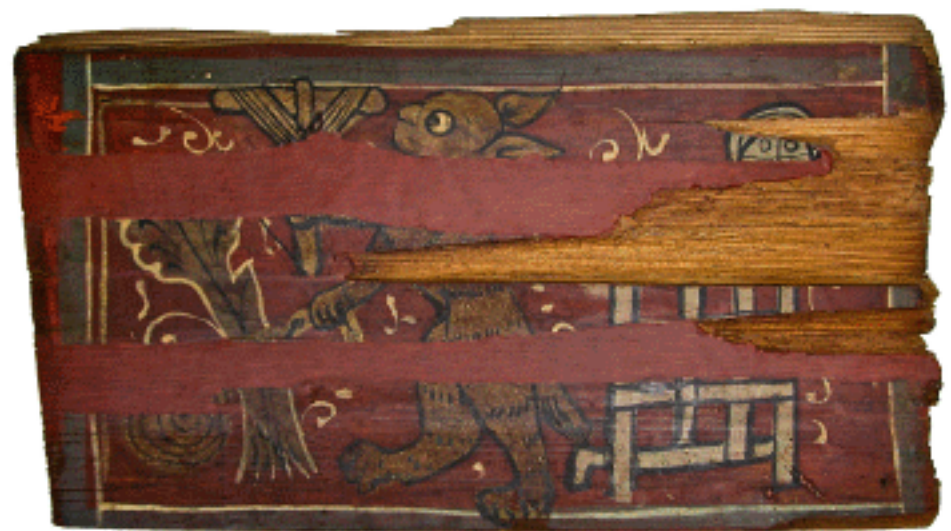
Fig. 42 : Deux clossoirs, en haut, en cours de traitement et en bas, après restauration (clichés P. Maritoux, LA3M).

- Assemblage de fragments constitutifs d'un closoir figurant un jeune homme en buste (fig. 34) de 39,5 x 23,4 x 2 cm. Faiblement lacunaire.
- Closoir figuratif à sujet d'amants (fig. 42-a) de 40 x 22,3 cm. Très lacunaire.
- Assemblage de fragments constitutifs d'un closoir figurant un petit animal mis en scène dans une activité artisanale (fig. 42-b) de 39 x 22 x 2,2 cm. Lacunaire.
- Closoir à motif d'écu blasonné (fig. 49) de 37 x 22,3 cm. Lacunaire.

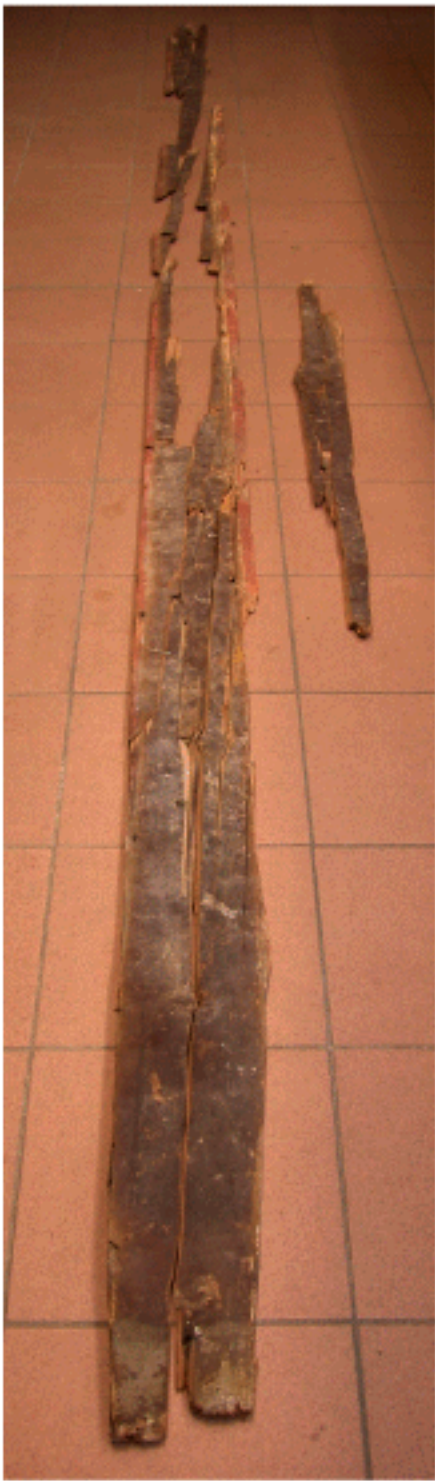
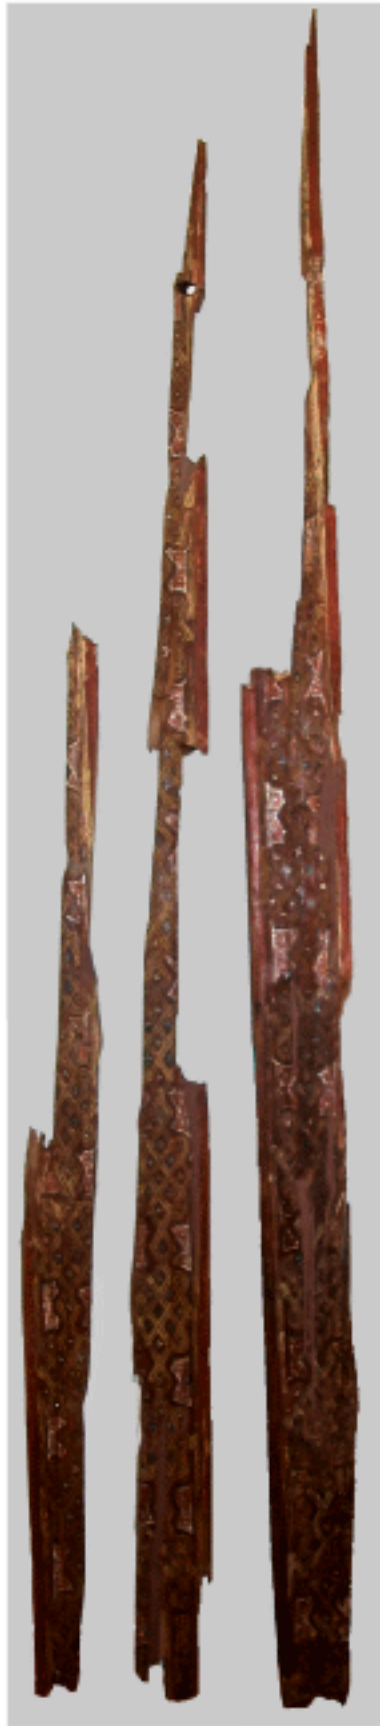
Fig. 45 : Planche à motif d'entrelacs longue de 5,25 mètres. A gauche, avant intervention. Au centre, après conservation et assemblage en trois groupes de fragments. A droite, assemblage virtuel des trois parties (clichés P. Maritoux, LA3M).

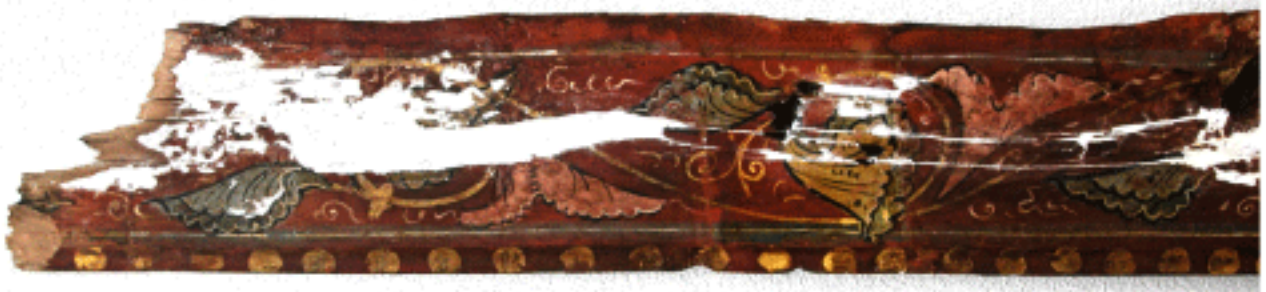
Fig. 47 : Détail, avant restauration, de l'extrémité gauche de la boiserie présentée dans l'illustration précédente. Les lacunes de la couche picturale sont mastiquées avant la réintégration colorée (cliché P. Maritiaux, LA3M).

Techniquement, les lacunes de polychromie survenues dans les surfaces originellement préparées ont été mastiquées (fig. 47) avec du Modostuc®. Les lacunes et les usures réduites à la seule épaisseur de la couche picturale, ont généralement fait l'objet d'une réintégration colorée à même le bois. Afin de dissocier la retouche de la couche originale, notamment au regard d'une intervention de dé-restauration, cette dernière a été isolée par application d'un film de Paraloid B72® à 5%. La retouche (cf. fig. 48 à 64) a, quant à elle, été effectuée au moyen de couleurs acryliques (Lascaux® Studio). La polychromie originale ayant été majoritairement exécutée à même le support, son usure normale fait que le fil des fibres dures du bois tend à affleurer et à être visuellement perceptible. Aussi, la réintégration colorée a-t-elle été mise en œuvre sous la forme de hachures suivant le fil du bois. Pour finir, une couche de cire micro-cristalline<sup>8</sup> (composée de paraffine et de cire cosmolloïde) a été appliquée en protection de surface.

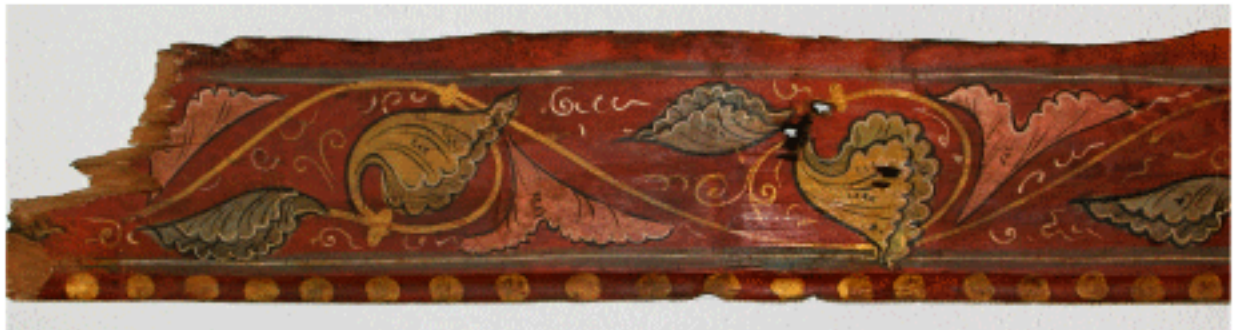
Fig. 48 : Détail de la vue précédente, après restauration (cliché P. Maritiaux, LA3M).

supérieur. La réintégration de la polychromie a donc essentiellement eu pour objet d'améliorer la lecture de chaque boiserie mais aussi d'homogénéiser l'ensemble au regard des lacunes, des usures mineures et de certaines tâches ponctuelles tout en respectant les particularités d'aspect liées à leur nature constitutive ou leurs incidents de parcours.

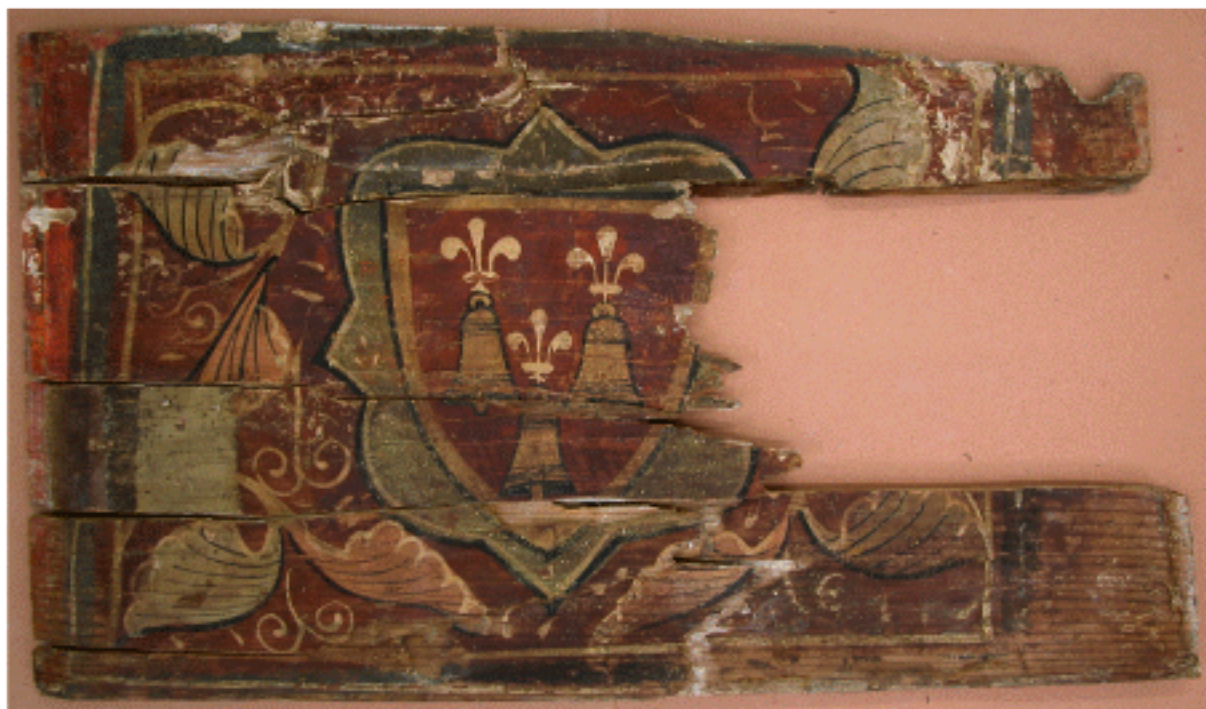
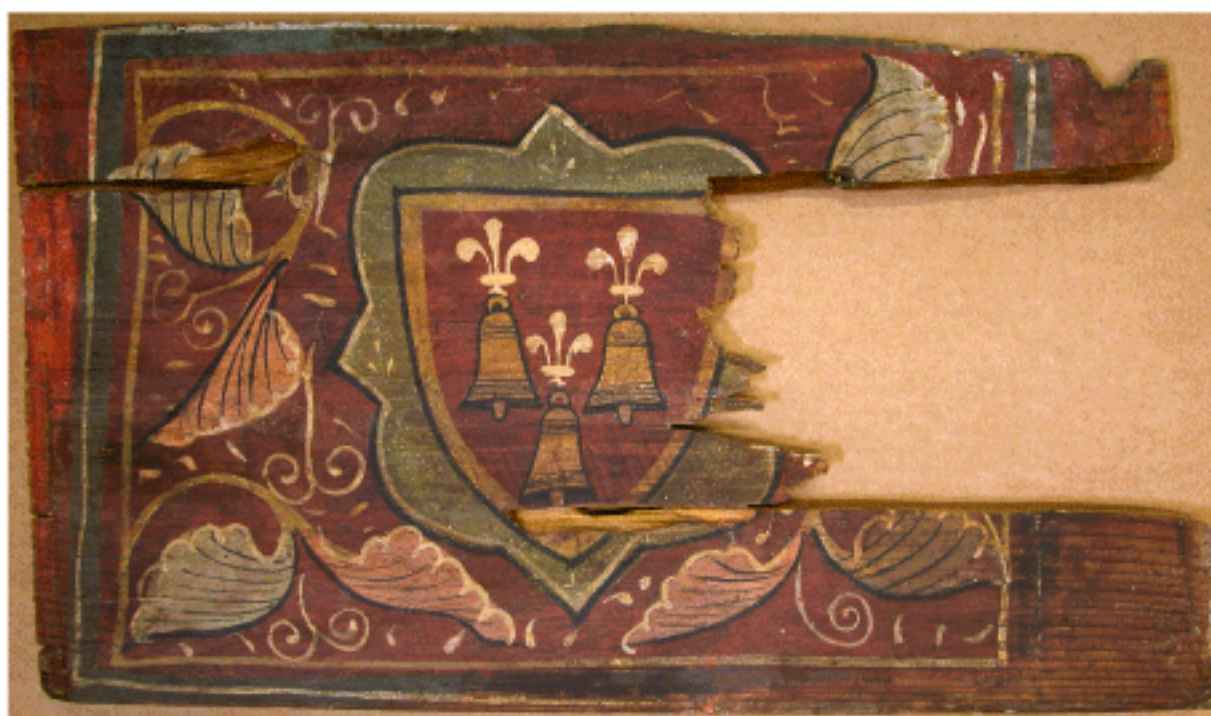
Fig. 49 : Closoir blasonné constitué de 6 fragments, en cours de dégagement et après restauration (clichés P. Maritoux, LA3M).

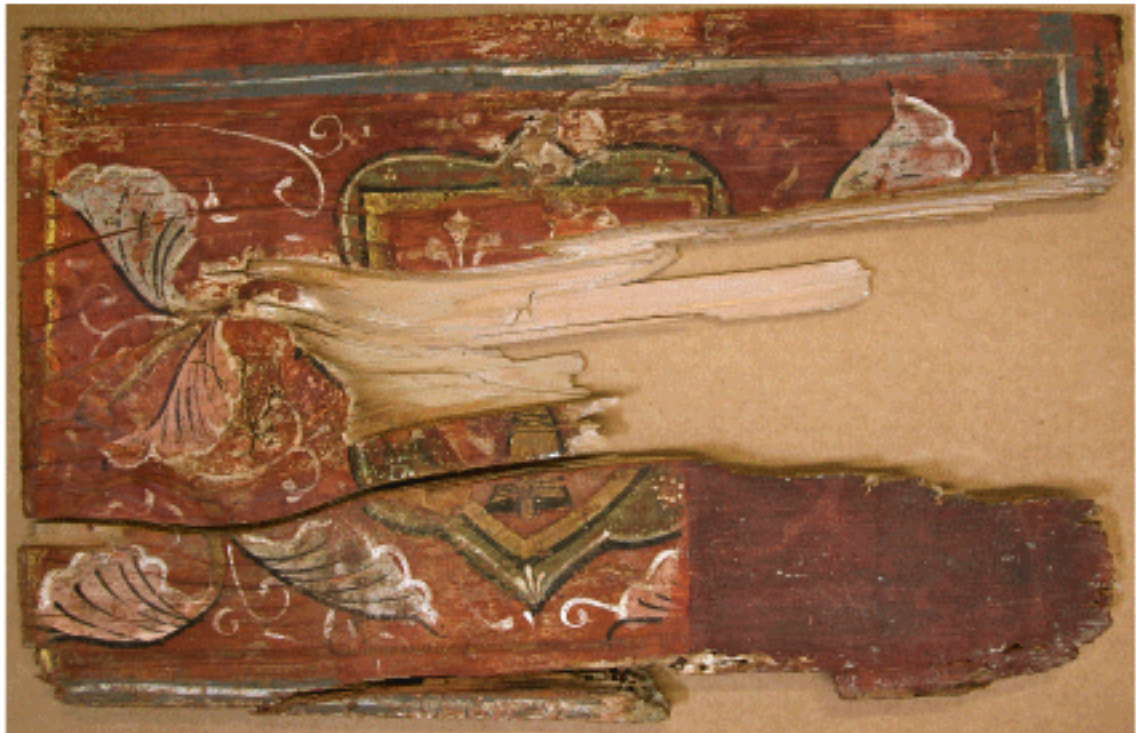
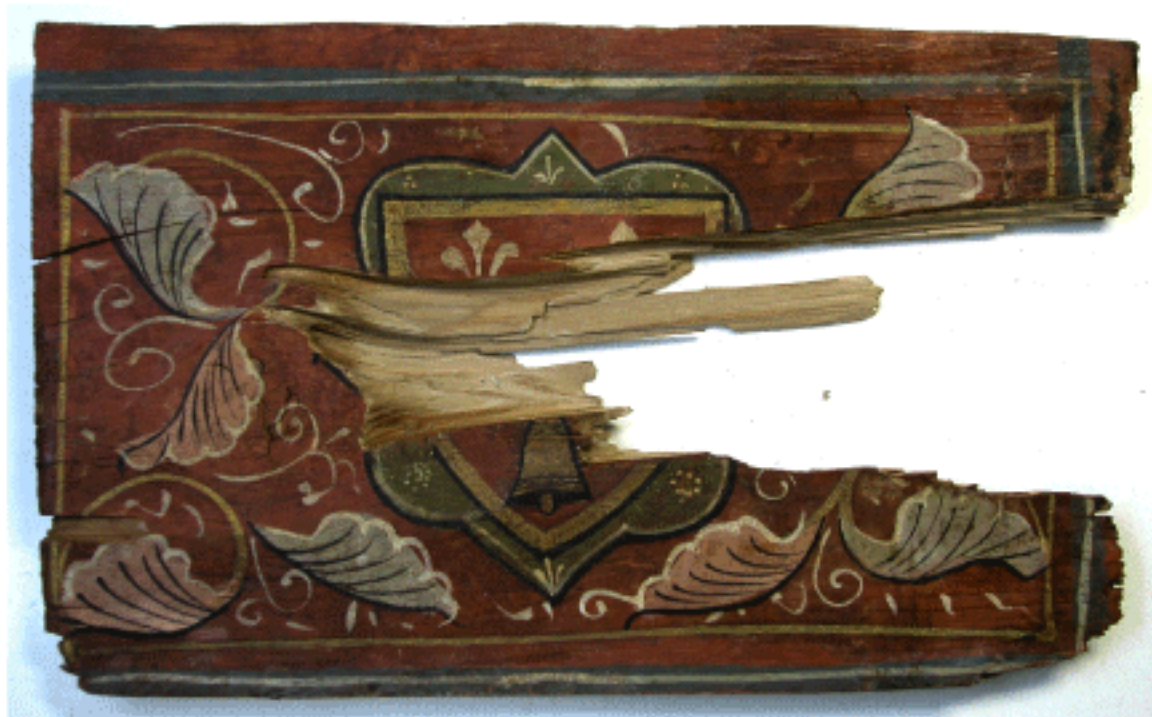
Fig. 50 : Closoir blasonné, constitué de trois fragments, en cours de dégagement et après restauration (clichés P. Maritoux, LA3M).

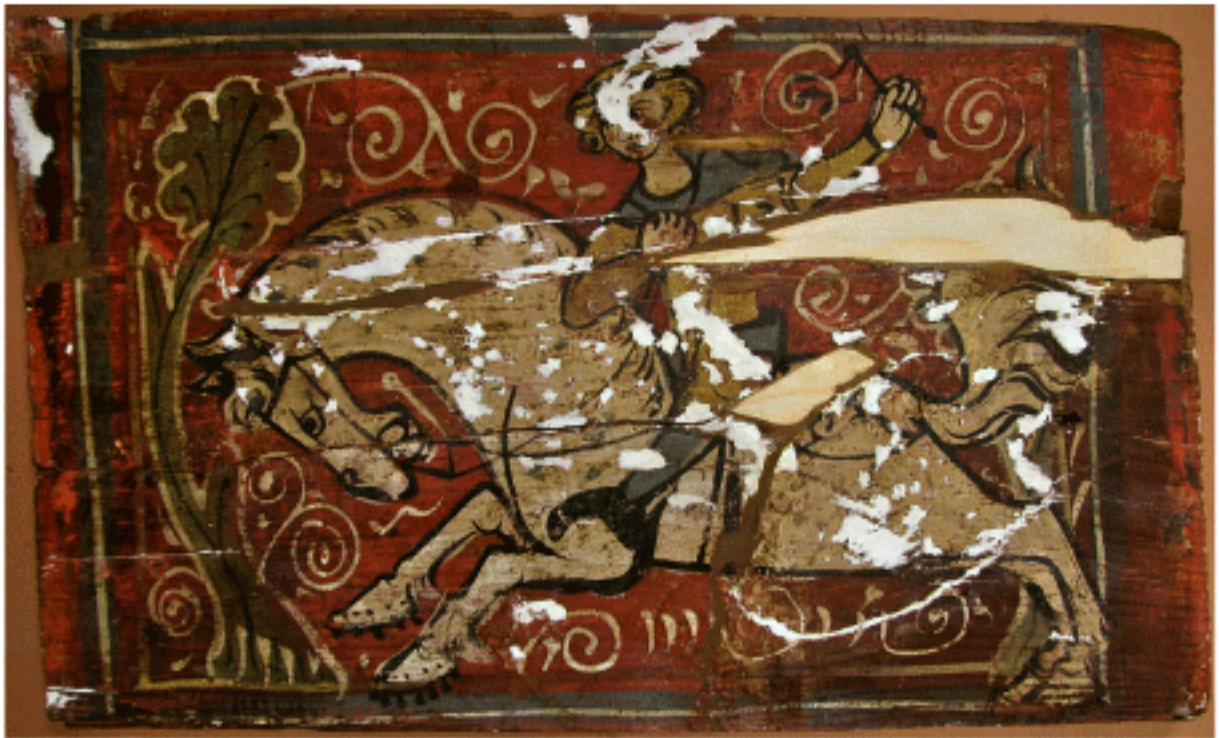
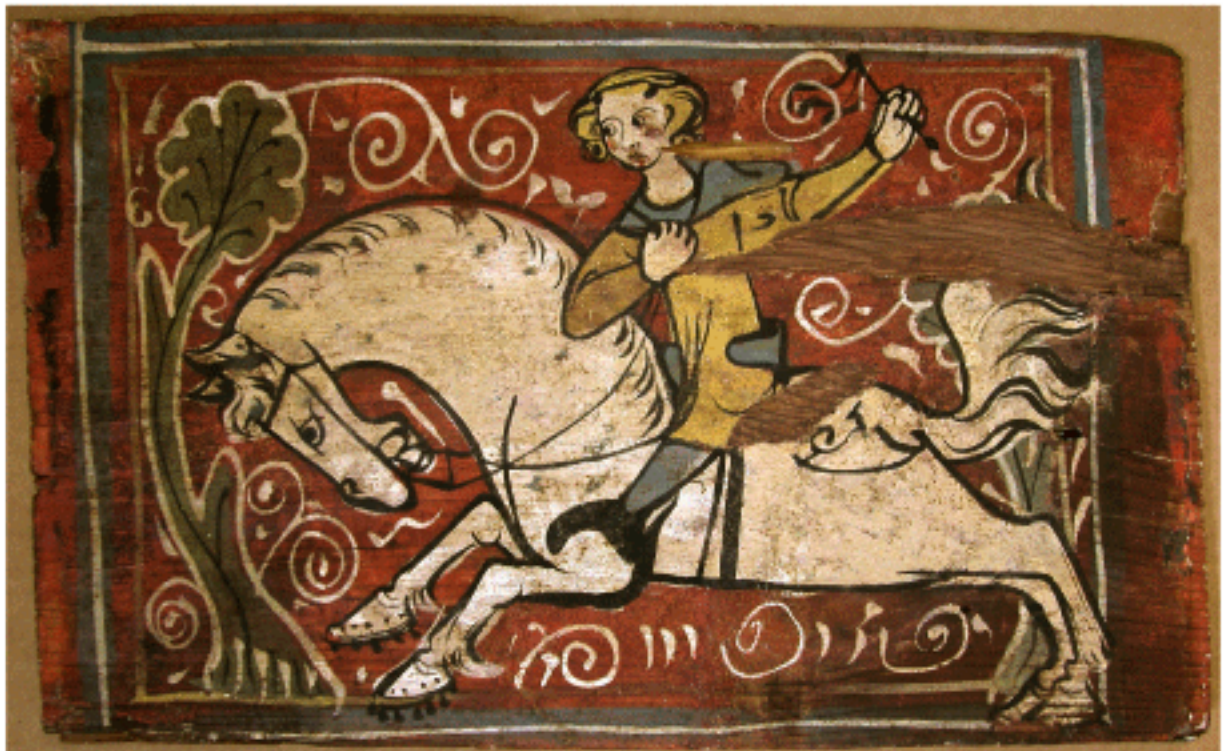
Fig. 51 : Closioir à figure de cavalier, après conservation et après restauration (clichés P. Maritiaux, LA3M).
