# Rapport d'étude et d'intervention en conservation-restauration sur des fragments d'un plafond polychrome médiéval provenant de l'Hôtel de Gayon à Montpellier

**RAPPORT D'ETUDE ET D'INTERVENTION EN CONSERVATION - RESTAURATION**  
**SUR LES FRAGMENTS D'UN PLAFOND POLYCHROME MEDIEVAL PROVENANT DE**  
**L'HOTEL DE GAYON A MONTPELLIER**

Les éléments de boiseries polychromes, traités entre les mois de septembre 2013 et avril 2015, proviennent d'un plafond de l'Hôtel de Gayon, situé 3 rue de la Vieille à Montpellier. Pour avoir été mis à bas sans ménagement, ce plafond est réduit à un ensemble de vestiges incomplets qui comporte des segments, des fragments et une multitude de débris appartenant à des planches, des corniches, des couvre-joints ou des lames de plancher (fig.1 et 2). Cet ensemble est partie intégrante d'un programme décoratif, parfaitement homogène, de la pièce où il se situait. Il s'associe, en effet, à une peinture murale (fig. 3) dont la facture et certains éléments communs du vocabulaire pictural permettent de l'attribuer aux mêmes artisans. Du seul plafond, il ne subsiste sur place qu'une poutre toujours ancrée et une série de solives déposées au sol qui n'entraient

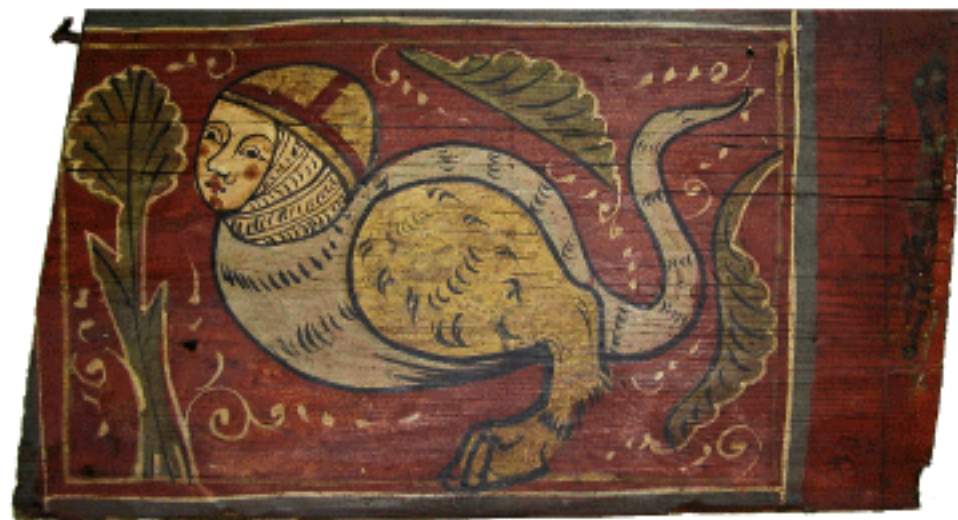
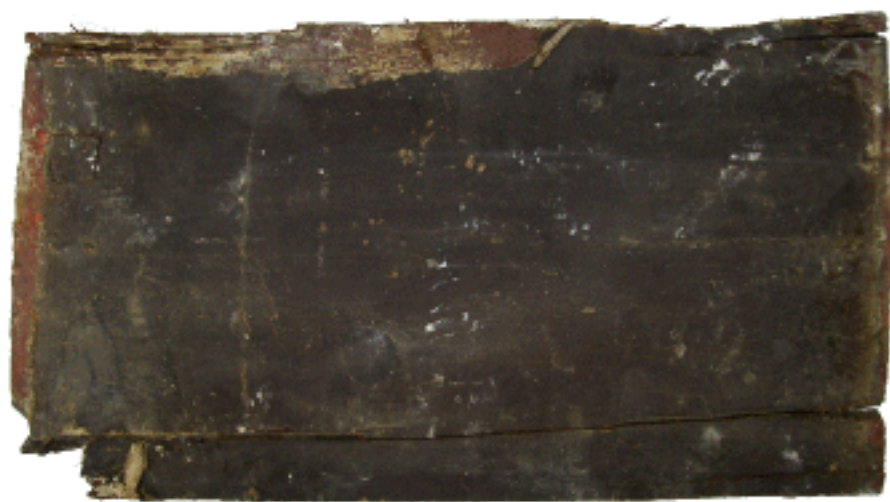
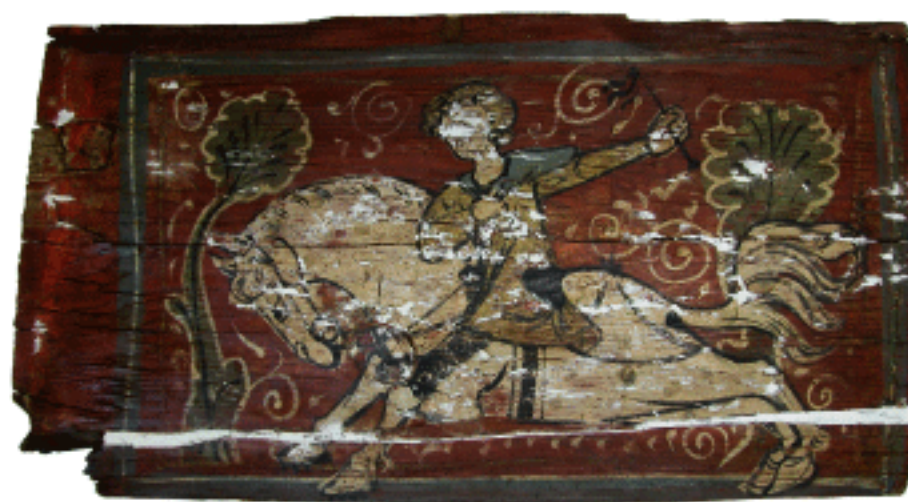
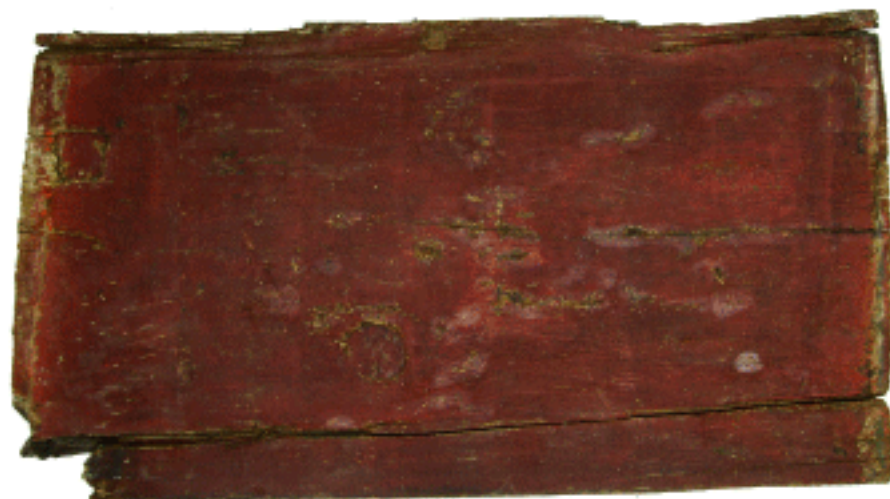
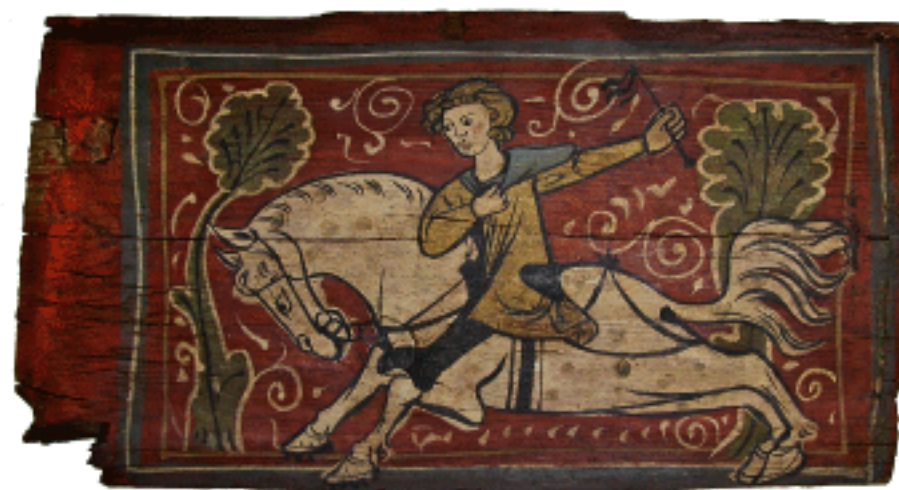
Fig. 53 : Quatre étapes de la restauration d'un closioir à figure de cavalier (1, état initial. 2, après élimination du badigeon de surface. 3, après élimination du premier repeint, assemblage et masticage des lacunes. 4, après réintégration colorée. (clichés P. Maritiaux, LA3M).

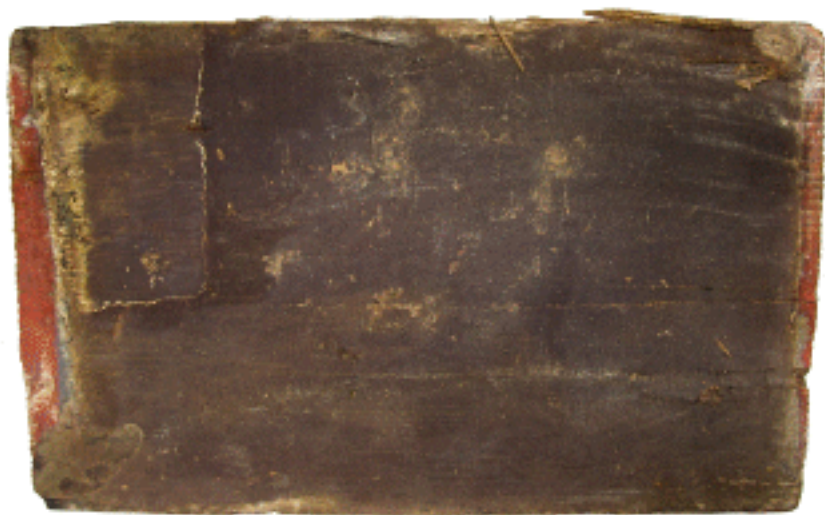
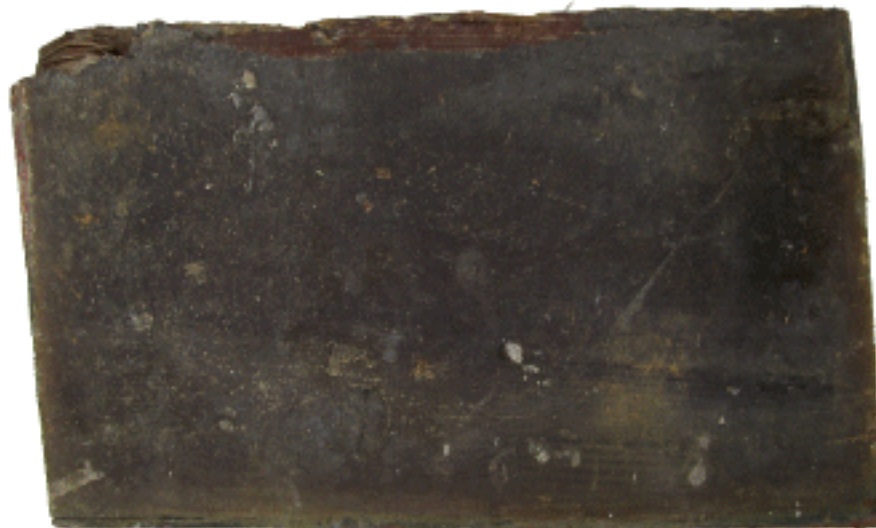
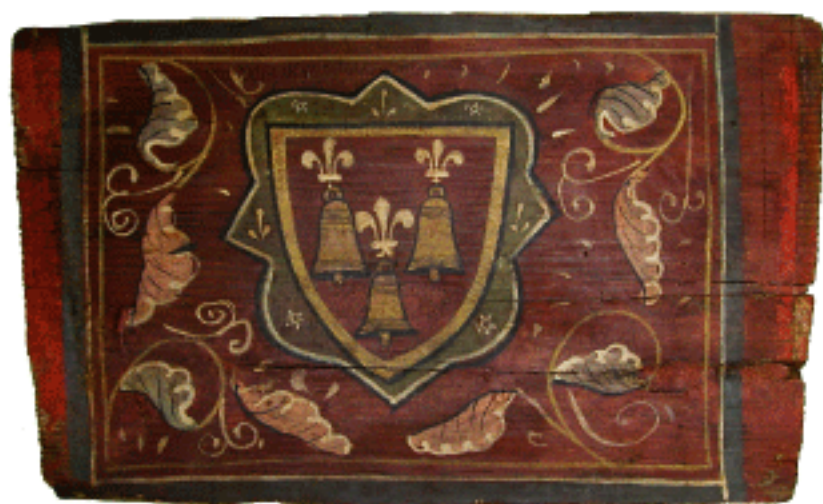
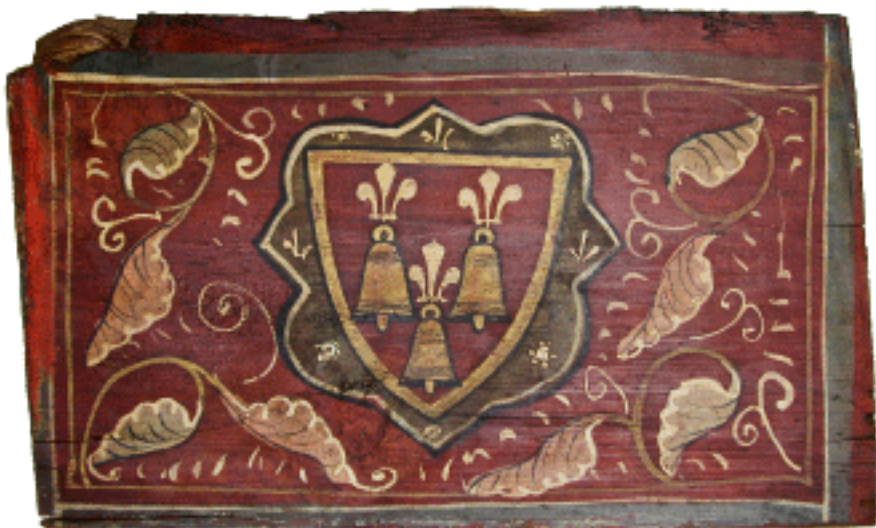
Fig. 54 : Deux closiers armoriés, en haut, avant intervention et en bas, après restauration (clichés P. Maritoux, LA3M).

- Closoir à motif d'écu blasonné (fig. 50) et de dimensions identiques au précédent. Lacunaire.
- Closoir figuratif à sujet de cavalier (fig. 51) de 39 x 22,3 cm. Presque complet.
- Closoir figuratif à sujet d'animal anthropomorphe casqué (fig. 52) de 42 x 23,5 x 2 cm. Complet.
- Closoir figuratif à sujet de cavalier (fig. 53) de 39,5 x 21,3 x 3,2 cm. Complet.
- Closoir à motif d'écu blasonné (fig. 54-a) de 39,4 x 23,8 x 2,8 cm. Complet.
- Closoir à motif d'écu blasonné (fig.54-b) de 38 x 22,8 x 2,3 cm. Complet.
- Closoir à motif d'écu blasonné (fig. 55-a) de 41,5 x 21,4 x 3,5 cm. Complet.
- Closoir à motif d'écu blasonné (fig. 55-b) de 49,6 x 23,5 x 2,5 cm. Complet.

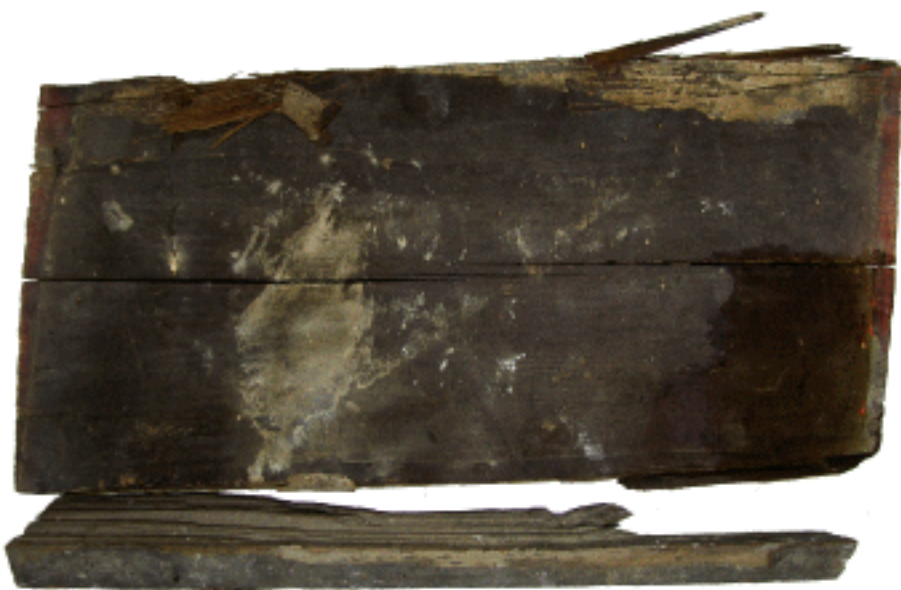
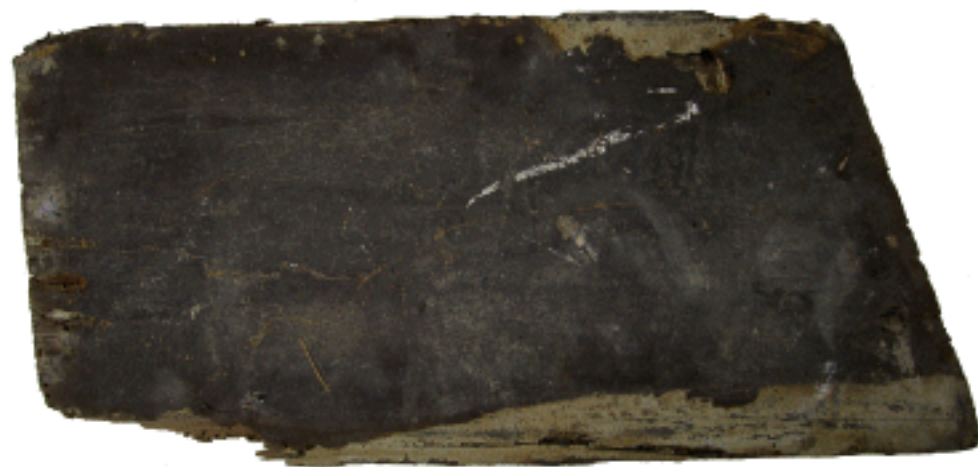
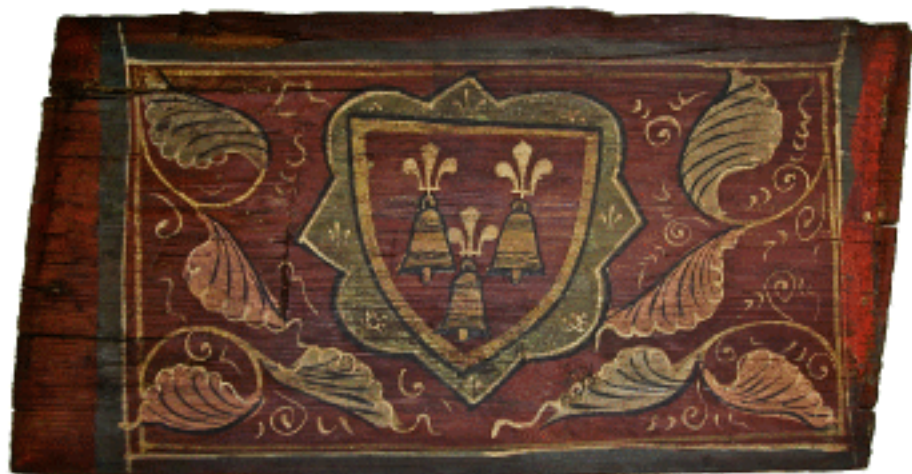
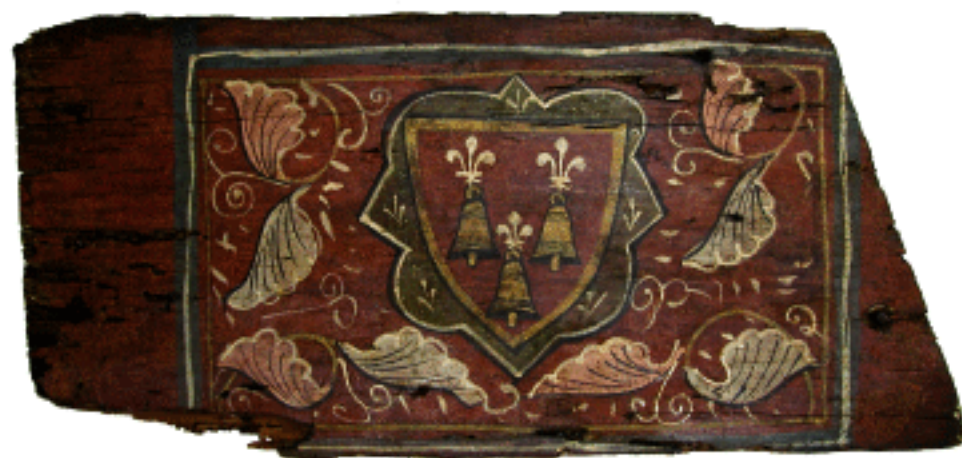
Fig. 55 : Deux closoirs armoriés, en haut, avant intervention et en bas, après restauration (clichés P. Maritiaux, LA3M).

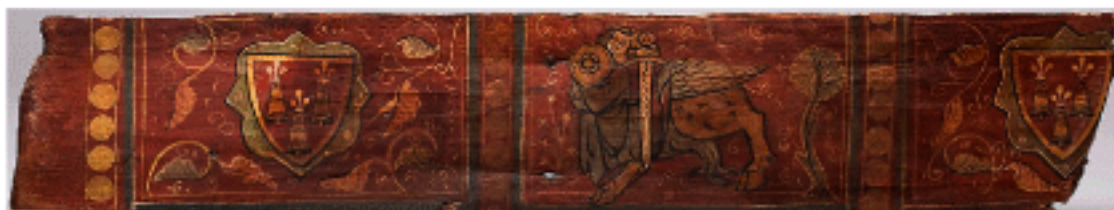
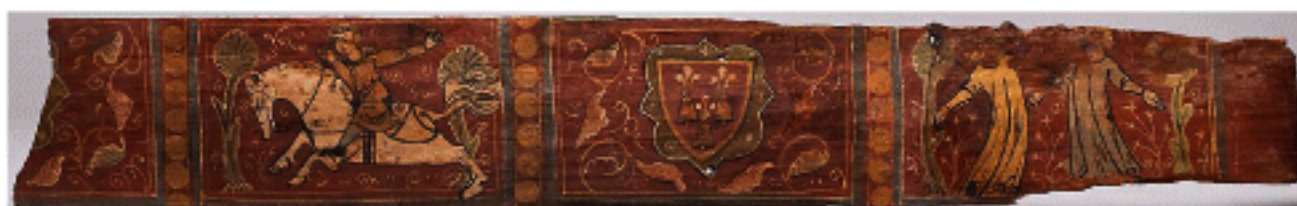
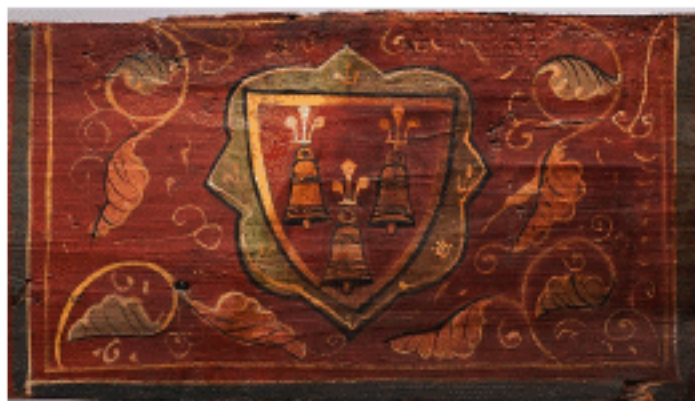
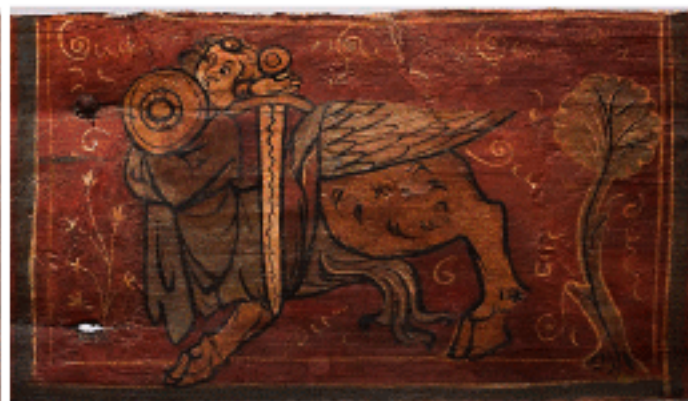
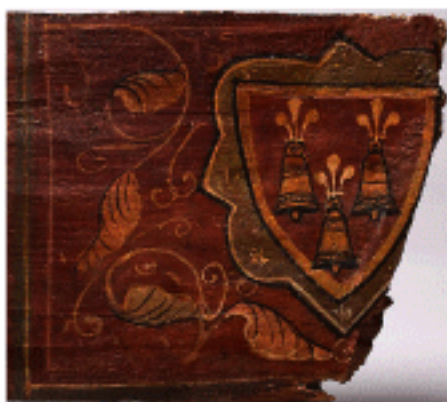
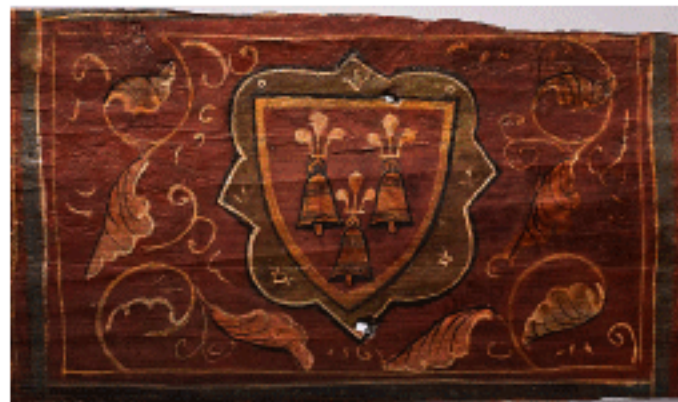
Les deux fragments constituant le bandeau.

Détails des séquences.

Fig. 56 : Bandeau, à séquences alternées d'écus armoriés et de scènes figuratives, prolongeant le registre des clossoirs le long des solives de rive (clichés P. Groscaux, LA3M).

Détails du revers des deux fragments composant le bandeau présenté en figure 56.

- Planche alternant motifs armoriés et figuratifs (fig. 56) de 260 x 22,9 cm. En deux fragments mais complète dans sa longueur.
- Planche alternant motifs armoriés et figuratifs (fig. 57) de 266,3 x 22 cm. En deux fragments. Lacunaire dans sa largeur et incomplète dans sa longueur.

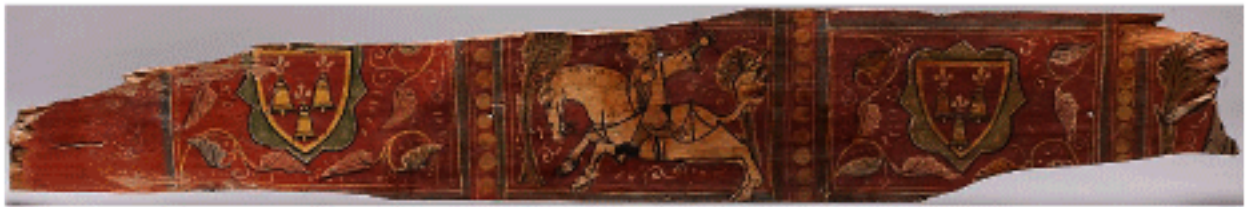
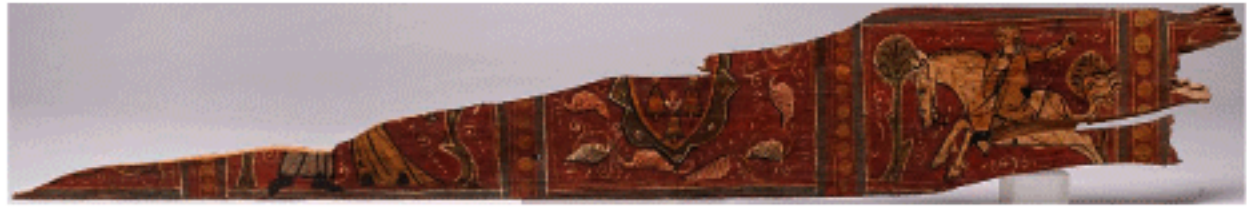
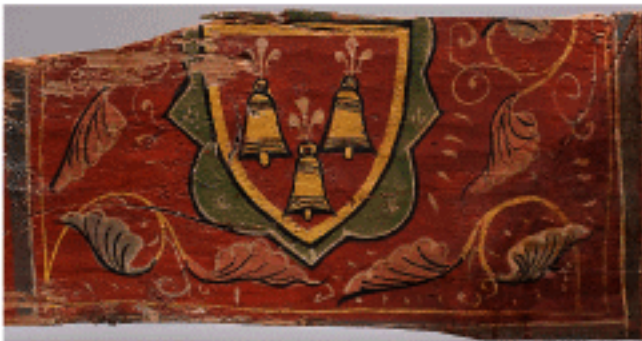
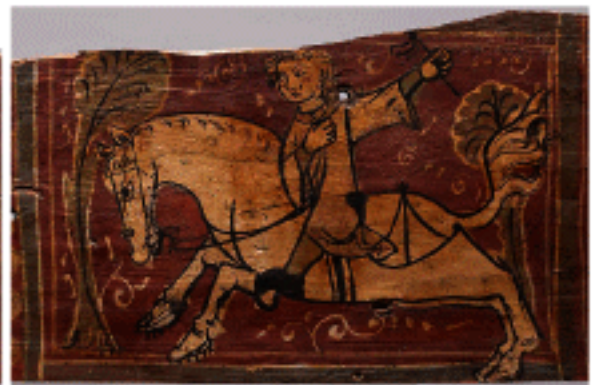
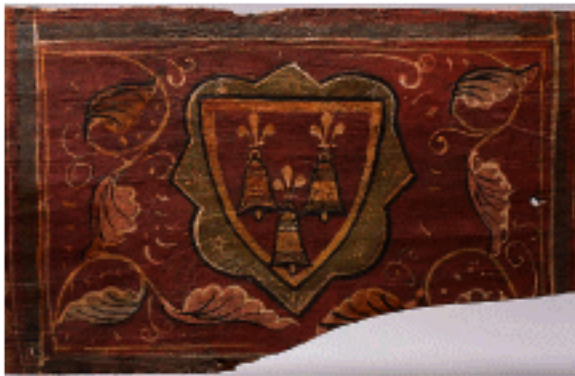
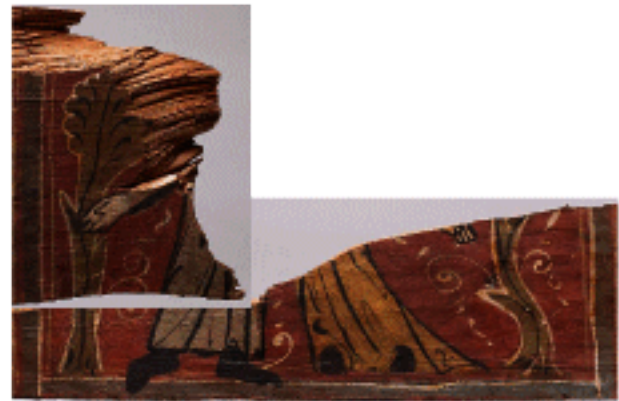
Les deux fragments constituant le bandeau.

Détails des séquences.

Fig. 57 : Bandeau, à séquences alternées d'écus armoriés et de scènes figuratives, prolongeant le registre des closoirs le long des solives de rive (clichés P. Groscaux, LA3M).

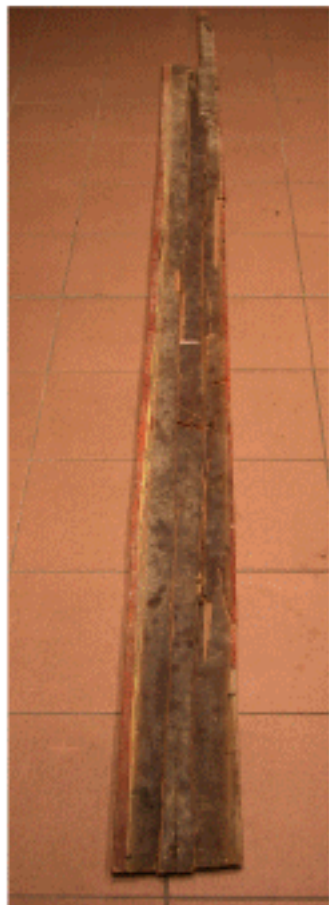
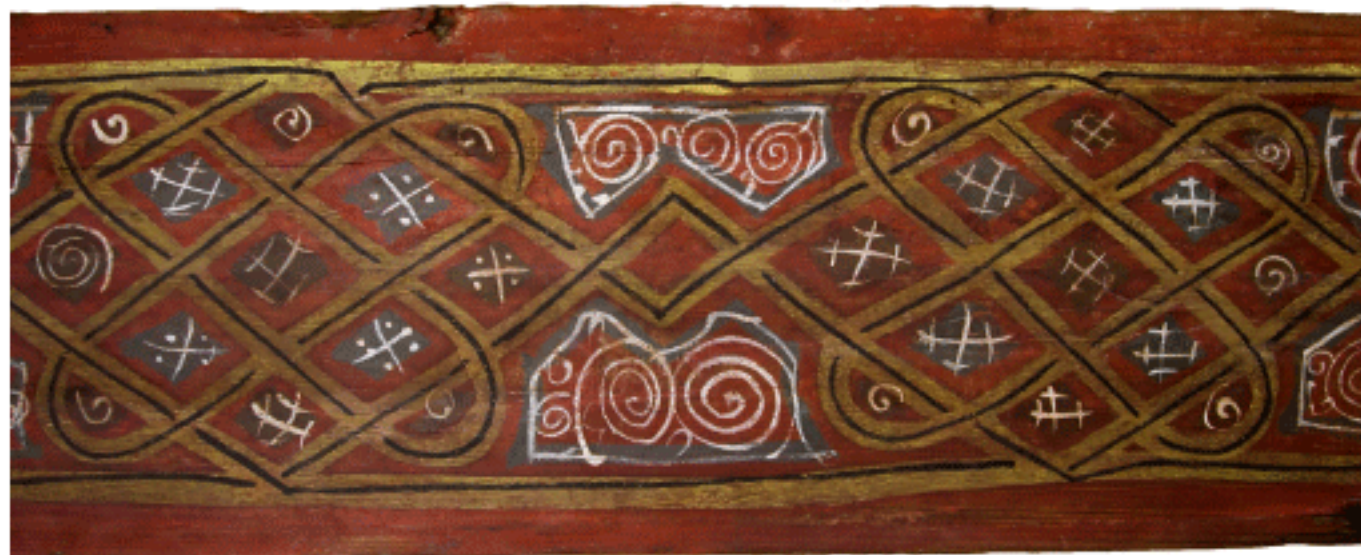
Vue avant intervention des fragments assemblés "à blanc".

Vue après intervention.

Fig. 58 : Planche à décor d'entrelacs servant de console au registre des closoirs et des bandeaux (clichés P. Maritoux, LA3M).

- Planche (fig. 58) de 356,5 x 18,5 cm. Complète dans sa longueur mais lacunaire dans sa largeur à l'une de ses extrémités.
- Planche (fig. 59) de 218,5 x 16,5 cm. Manque une des extrémités et lacunaire dans sa largeur aux deux extrémités.
- Planche (fig. 60) de 70,7 x 18 cm. Complète et revêtue d'un segment de la baguette d'angle bordant le registre des closoirs.

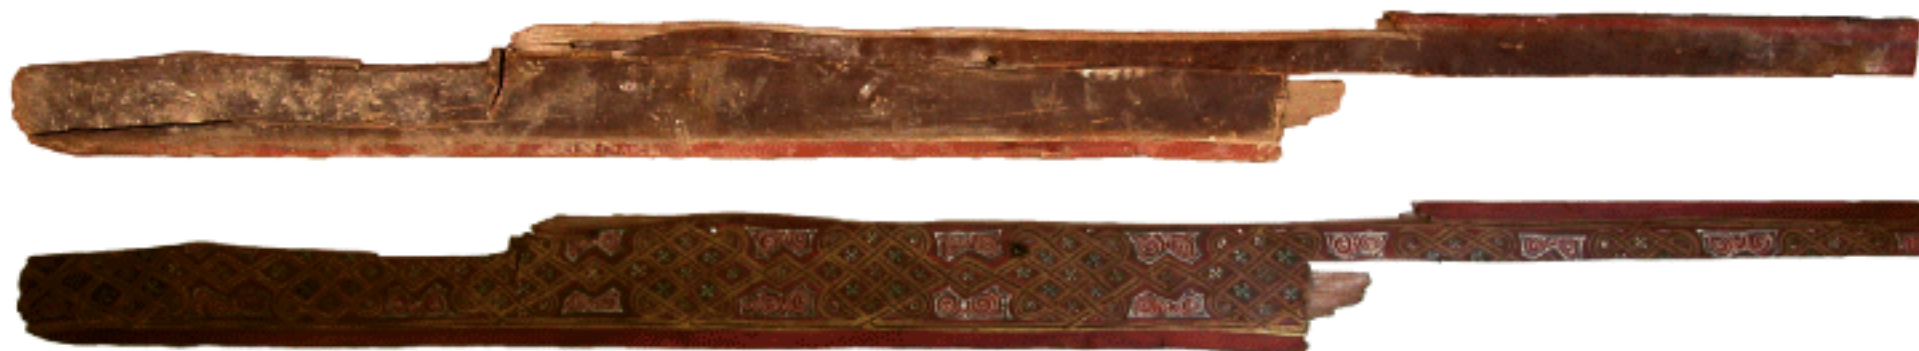
Fig. 59: Planche à motif d'entrelacs servant de console au registre des closoirs et des bandeaux, vue avant et après intervention (clichés P. Maritiaux, LA3M).

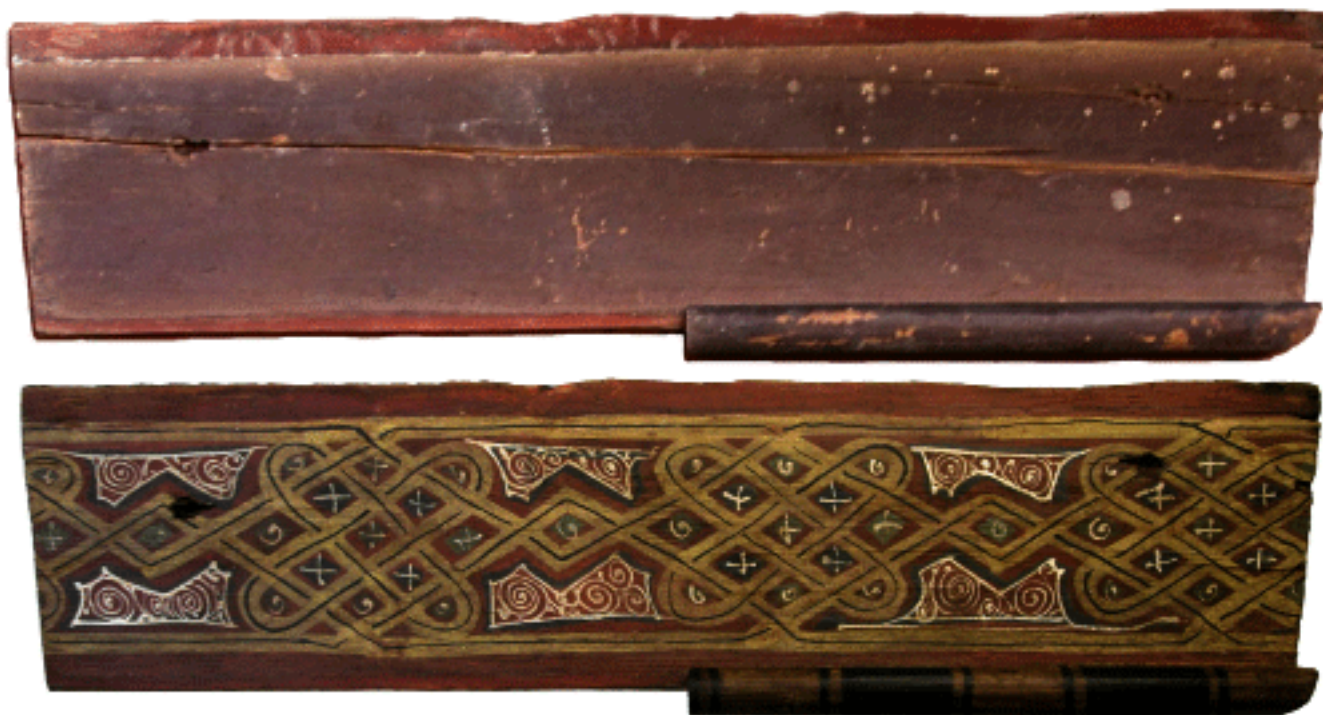
Fig. 60: Planche à motif d'entrelacs servant de console au registre des closoirs et des bandeaux, vue avant et après intervention (clichés P. Maritiaux, LA3M).

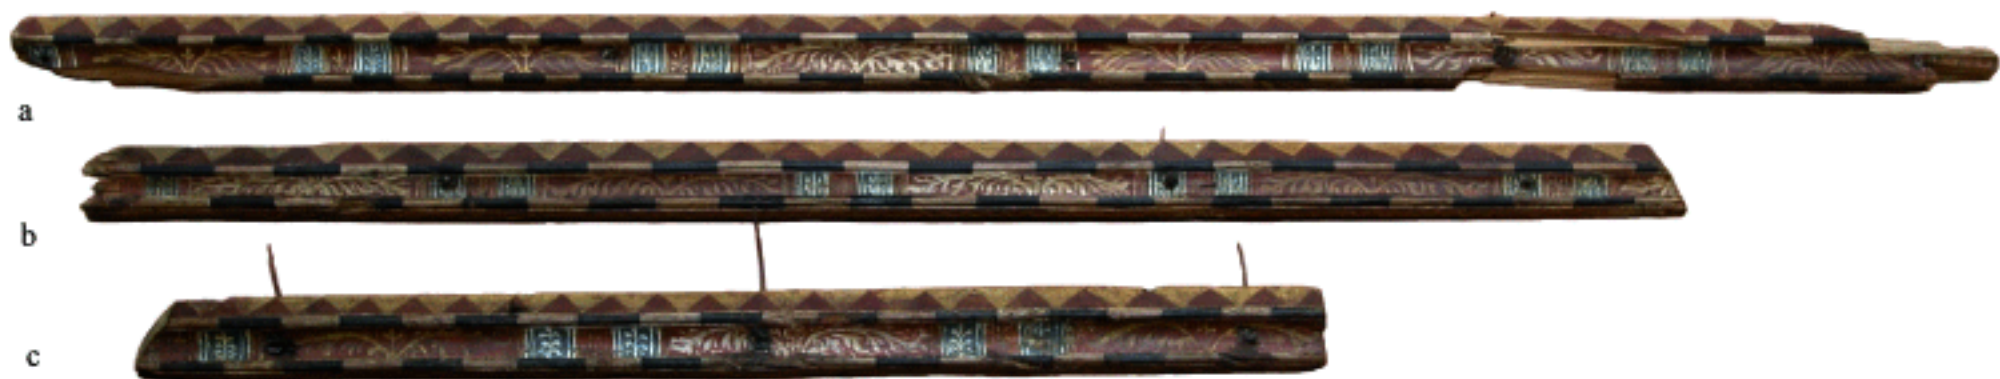
Fig. 61 : Trois segments de corniches. Vues d'ensemble et de détail (clichés P. Maritiaux, LA3M).

- Segment (fig. 61-a) de 218,5 x 6,5 x 5,1 cm. Manque une des extrémités et en partie lacunaire dans sa largeur (éclats).

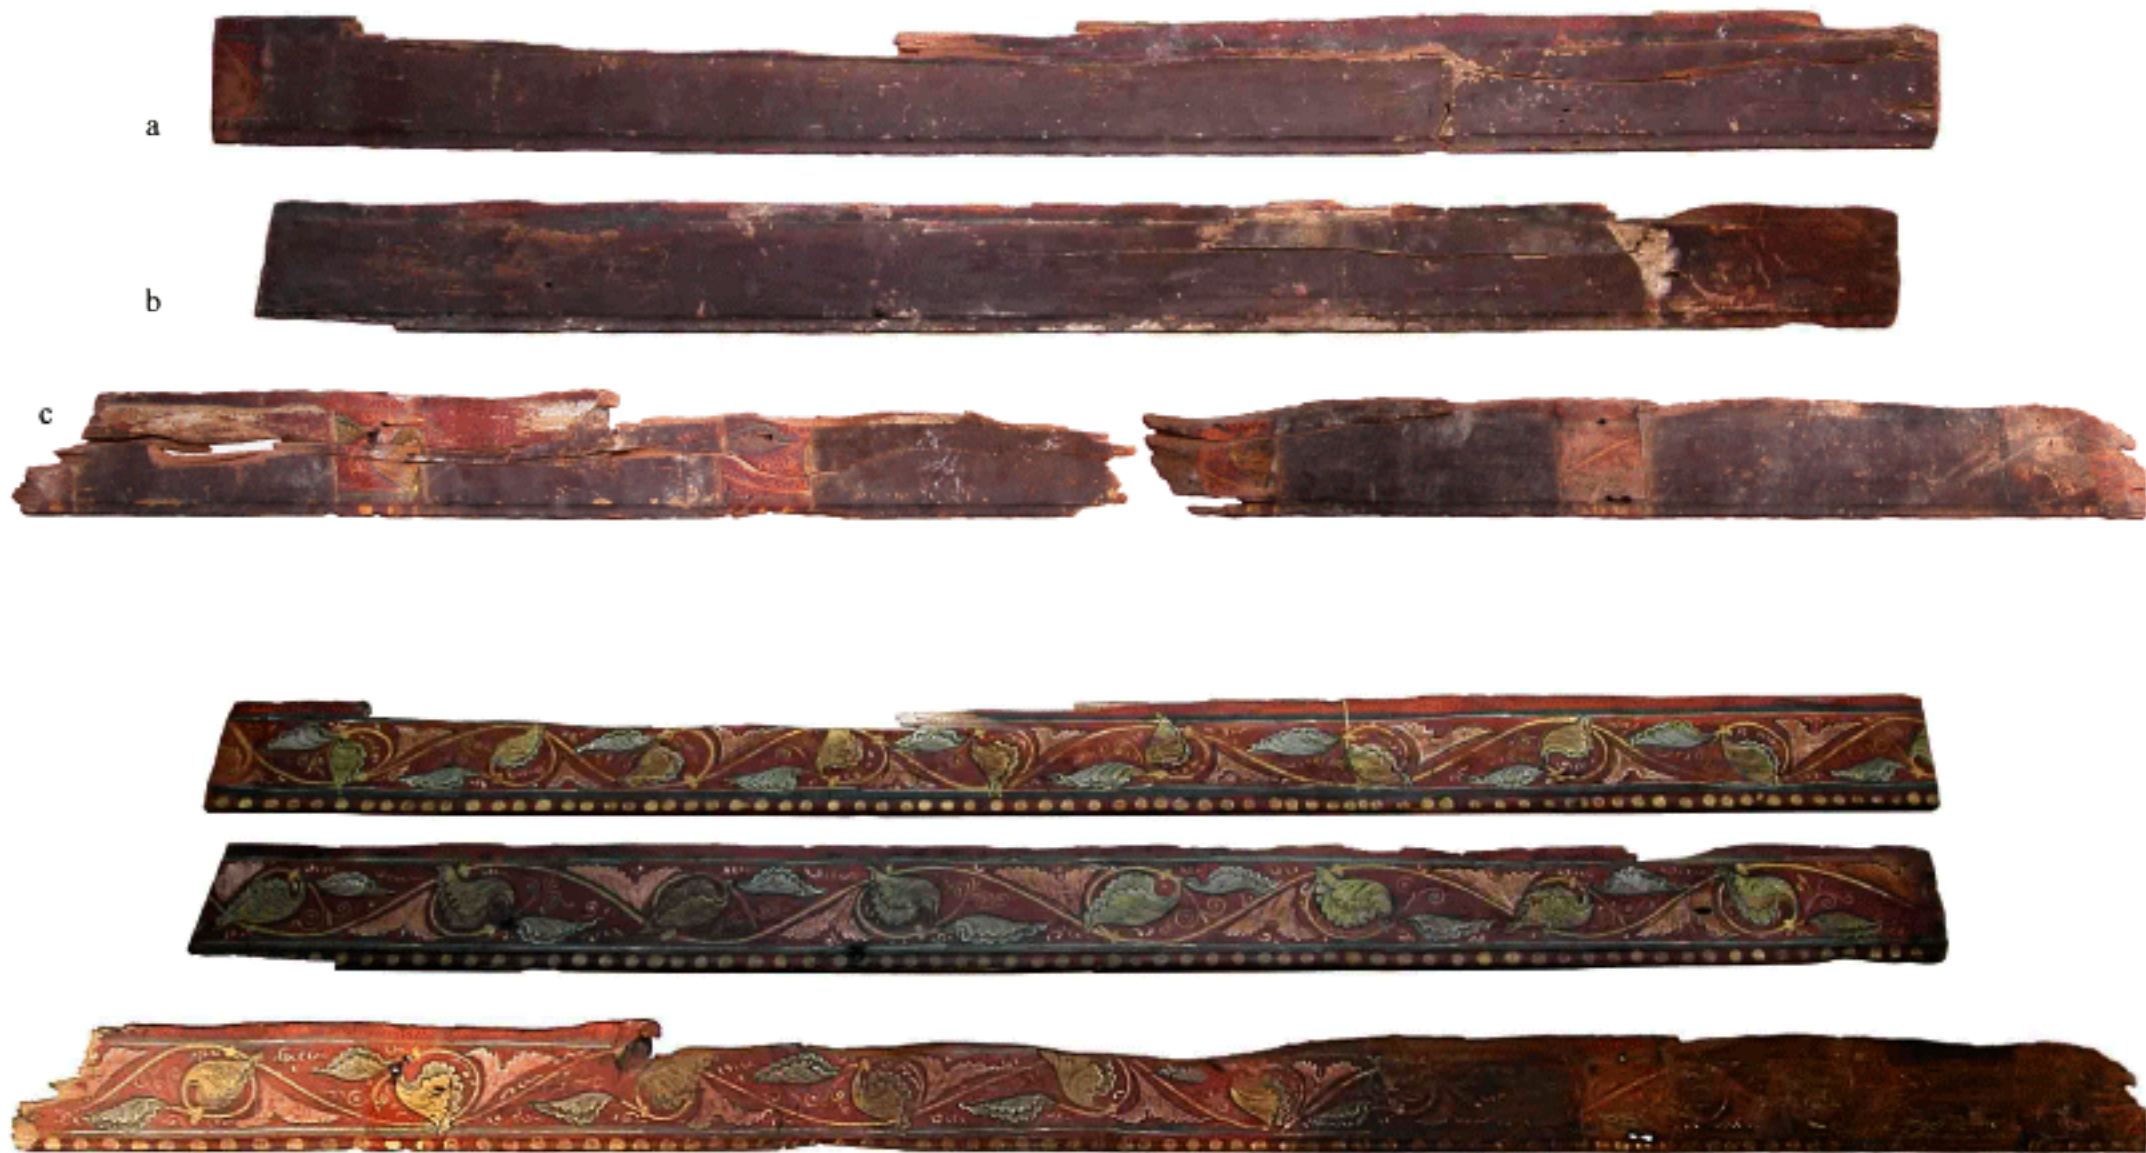
Fig. 62 : Trois planches à décor feuillagé avant et après intervention (clichés P. Maritiaux, LA3M).

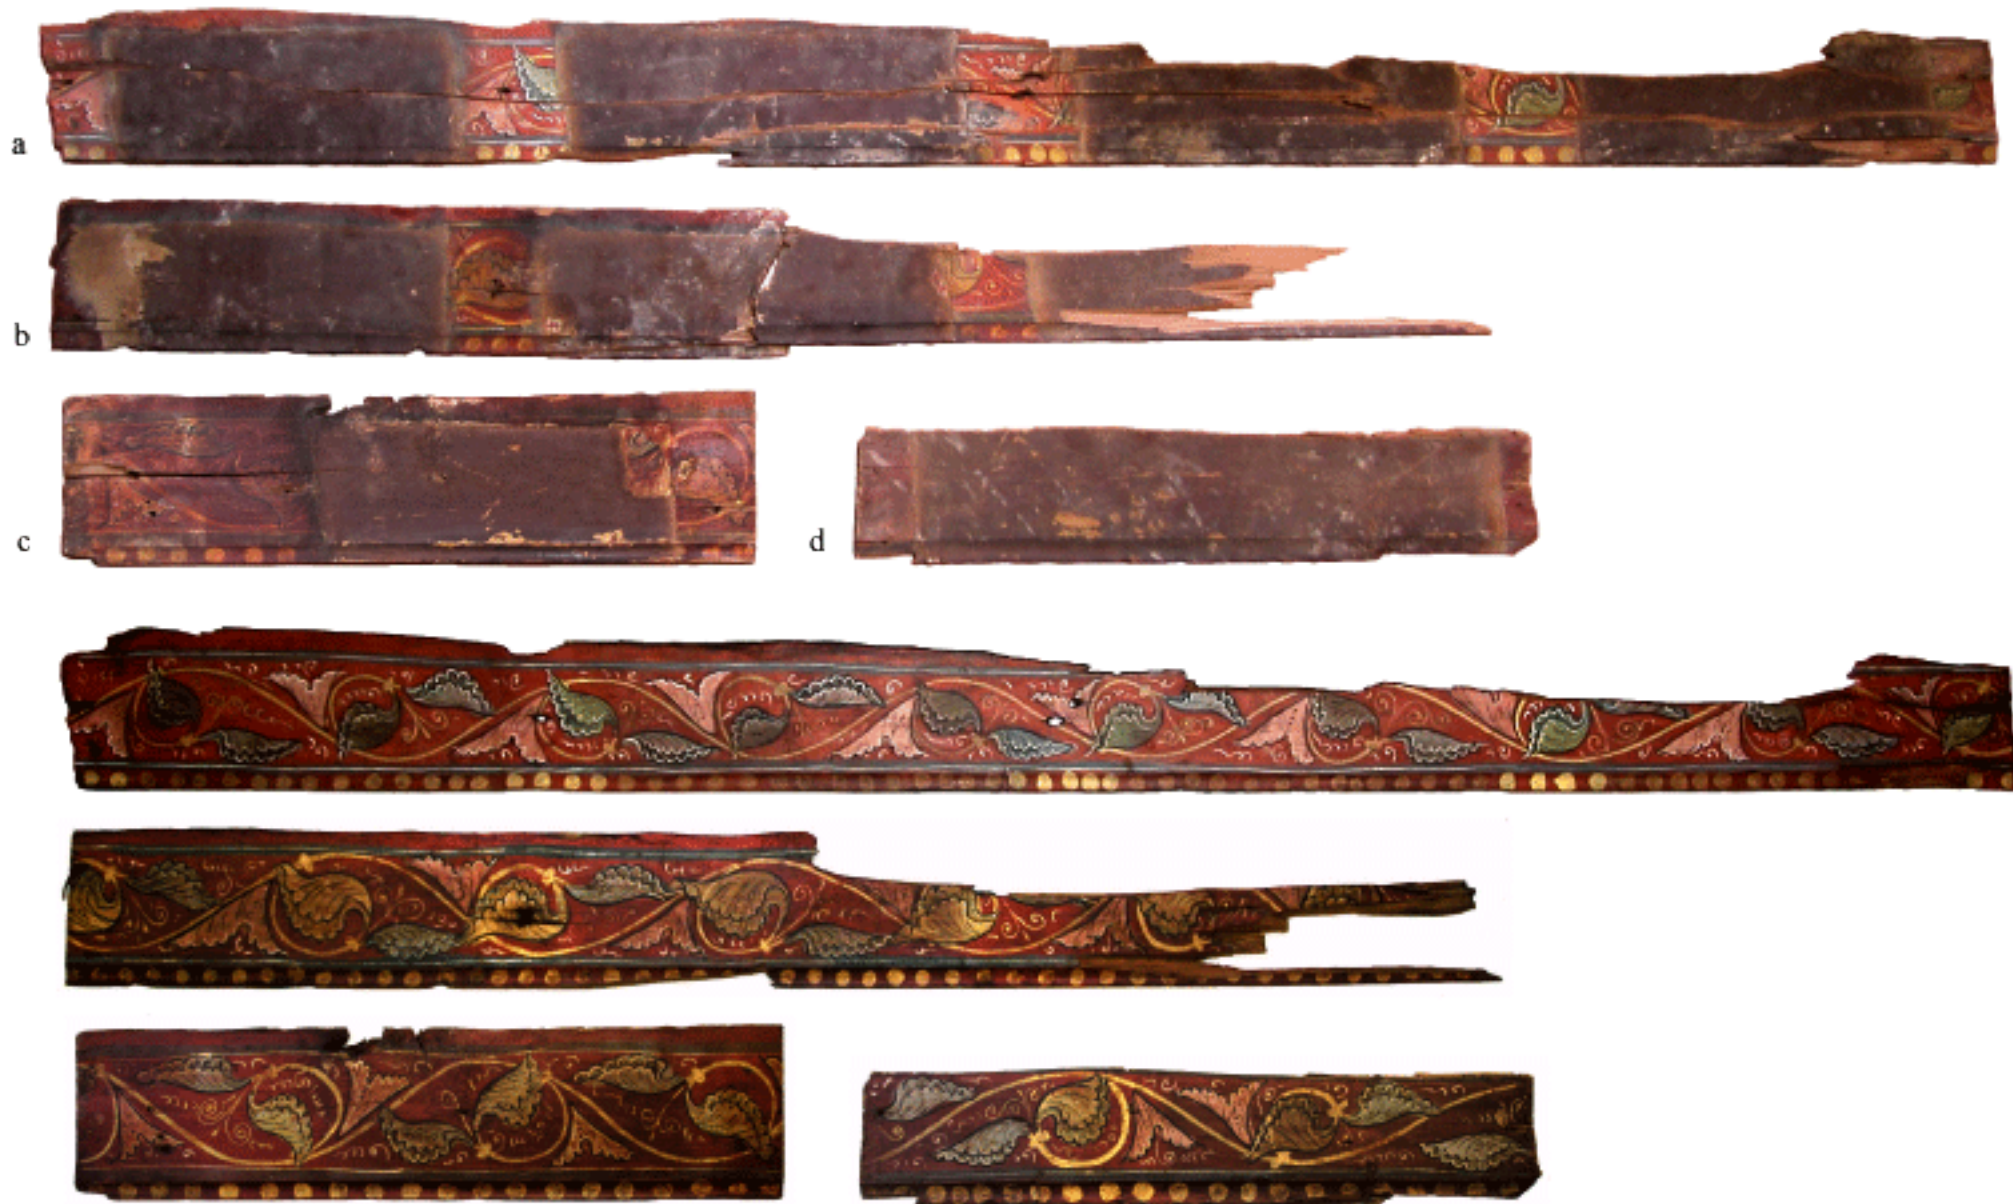
Fig. 63 : Quatre planches ou fragments de planches à décor feuillagé, avant et après intervention ( clichés P. Maritiaux, LA3M).

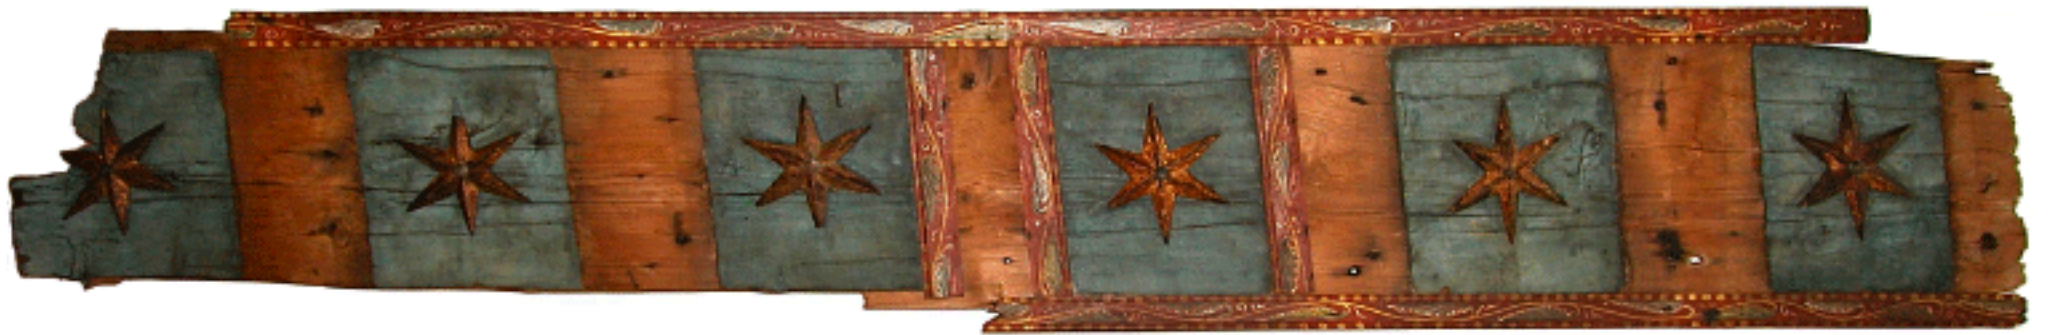
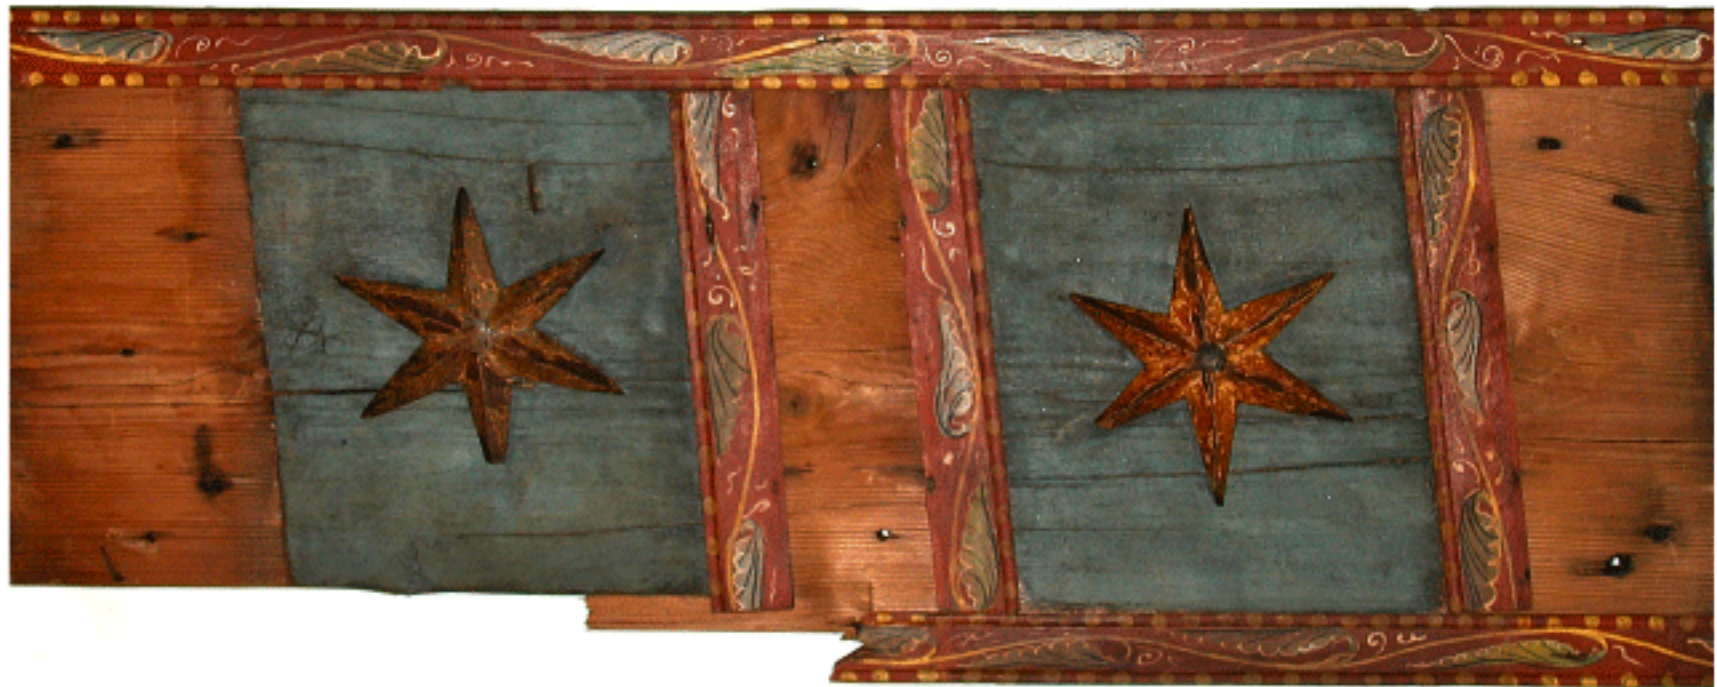
Fig. 64 : La principale lame de plancher après restauration et remise en place de couvre-joints et de baguettes de bordure des compartiments étoilés. Vues générale et détail (clichés P. Maritoux, LA3M).

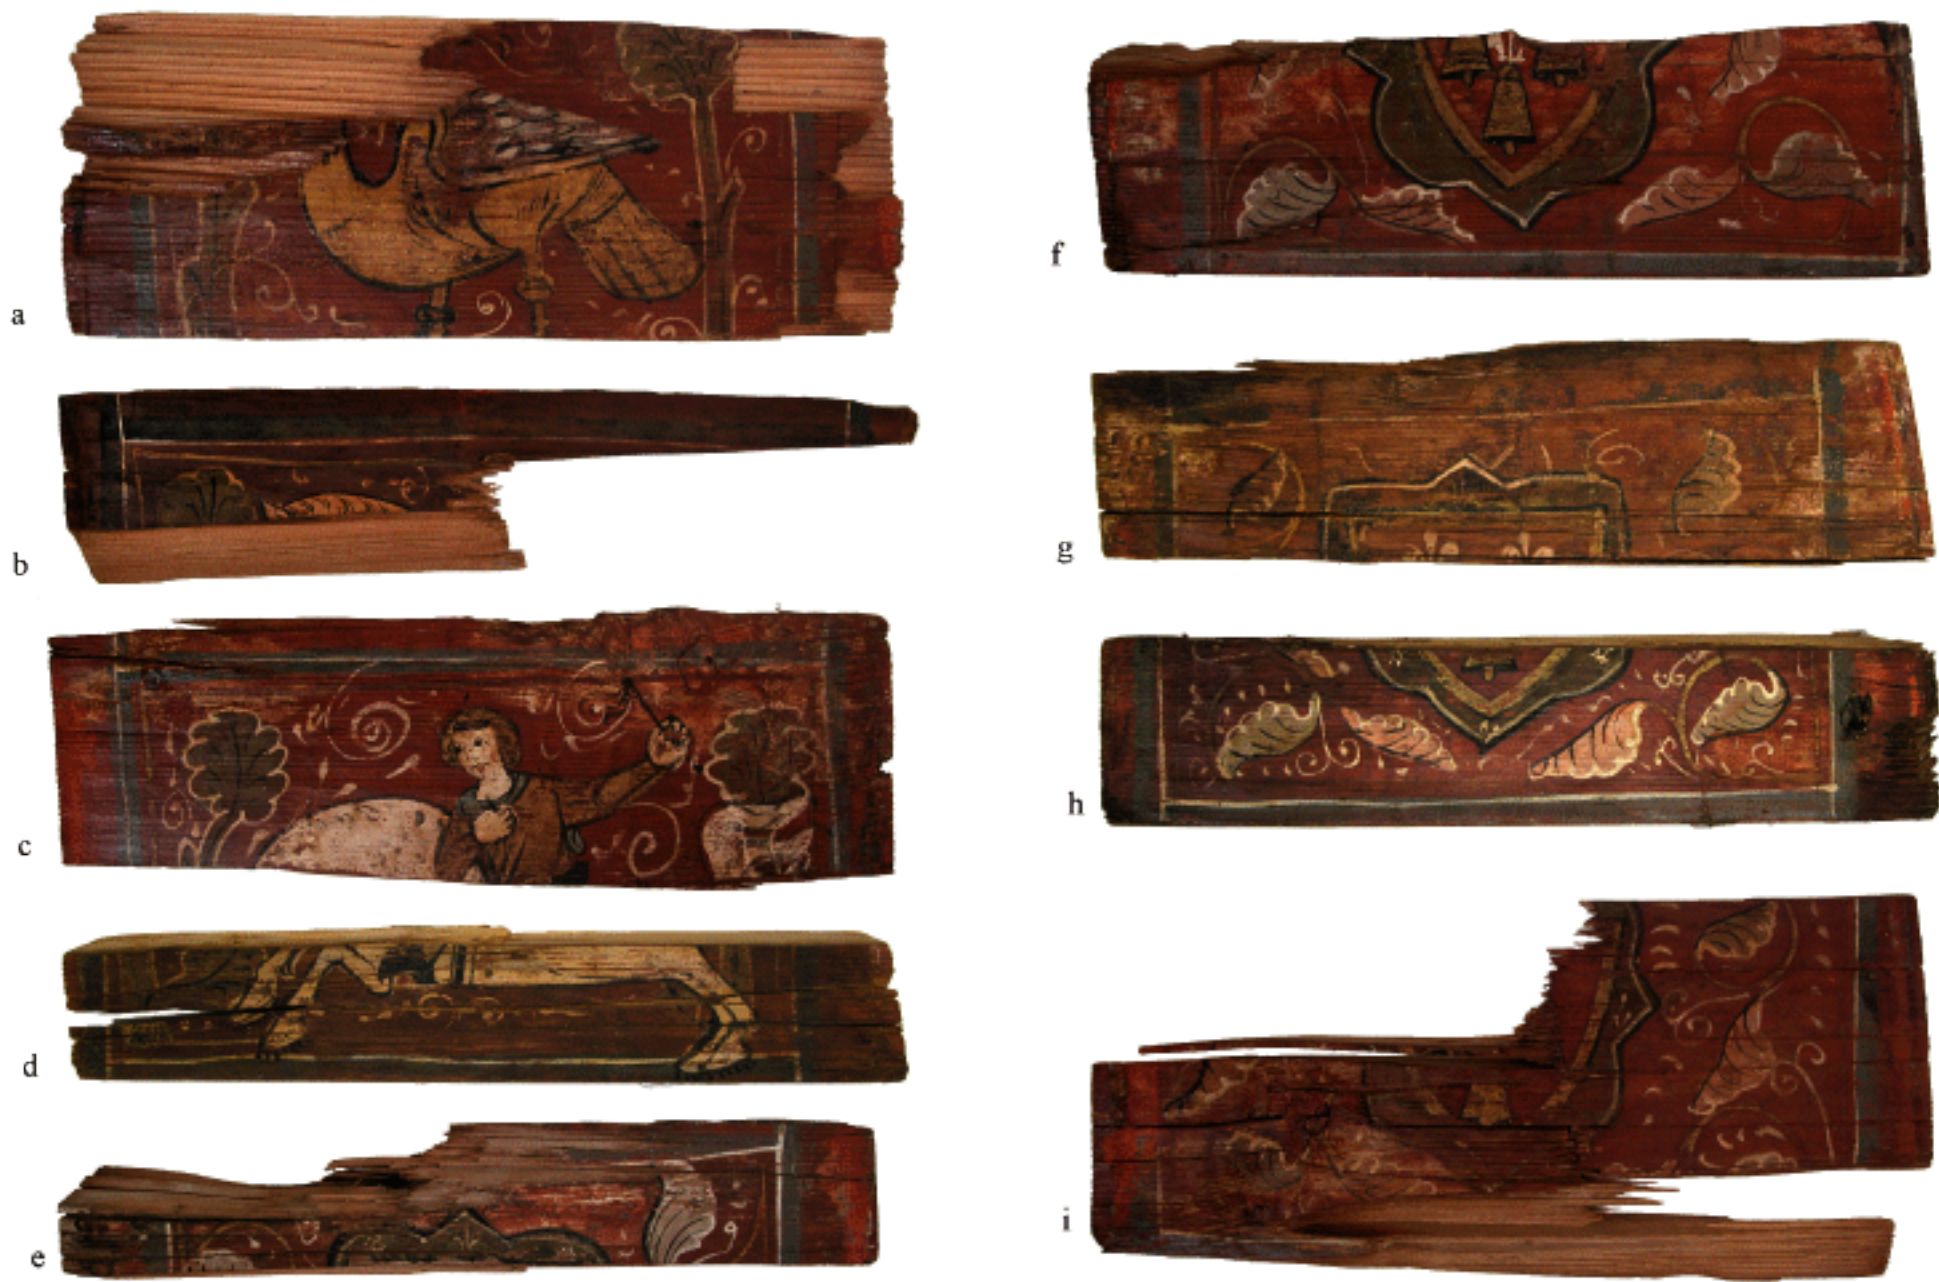
Fig. 65 : Divers fragments isolés de closoirs à motifs figuratifs ou armorisés après dégagement et conservation (clichés P. Maritiaux, LA3M).
