# Rapport d'étude et d'intervention en conservation-restauration sur des fragments d'un plafond polychrome médiéval provenant de l'Hôtel de Gayon à Montpellier

**RAPPORT D'ETUDE ET D'INTERVENTION EN CONSERVATION - RESTAURATION**  
**SUR LES FRAGMENTS D'UN PLAFOND POLYCHROME MEDIEVAL PROVENANT DE**  
**L'HOTEL DE GAYON A MONTPELLIER**

Les éléments de boiseries polychromes, traités entre les mois de septembre 2013 et avril 2015, proviennent d'un plafond de l'Hôtel de Gayon, situé 3 rue de la Vieille à Montpellier. Pour avoir été mis à bas sans ménagement, ce plafond est réduit à un ensemble de vestiges incomplets qui comporte des segments, des fragments et une multitude de débris appartenant à des planches, des corniches, des couvre-joints ou des lames de plancher (fig.1 et 2). Cet ensemble est partie intégrante d'un programme décoratif, parfaitement homogène, de la pièce où il se situait. Il s'associe, en effet, à une peinture murale (fig. 3) dont la facture et certains éléments communs du vocabulaire pictural permettent de l'attribuer aux mêmes artisans. Du seul plafond, il ne subsiste sur place qu'une poutre toujours ancrée et une série de solives déposées au sol qui n'entraient

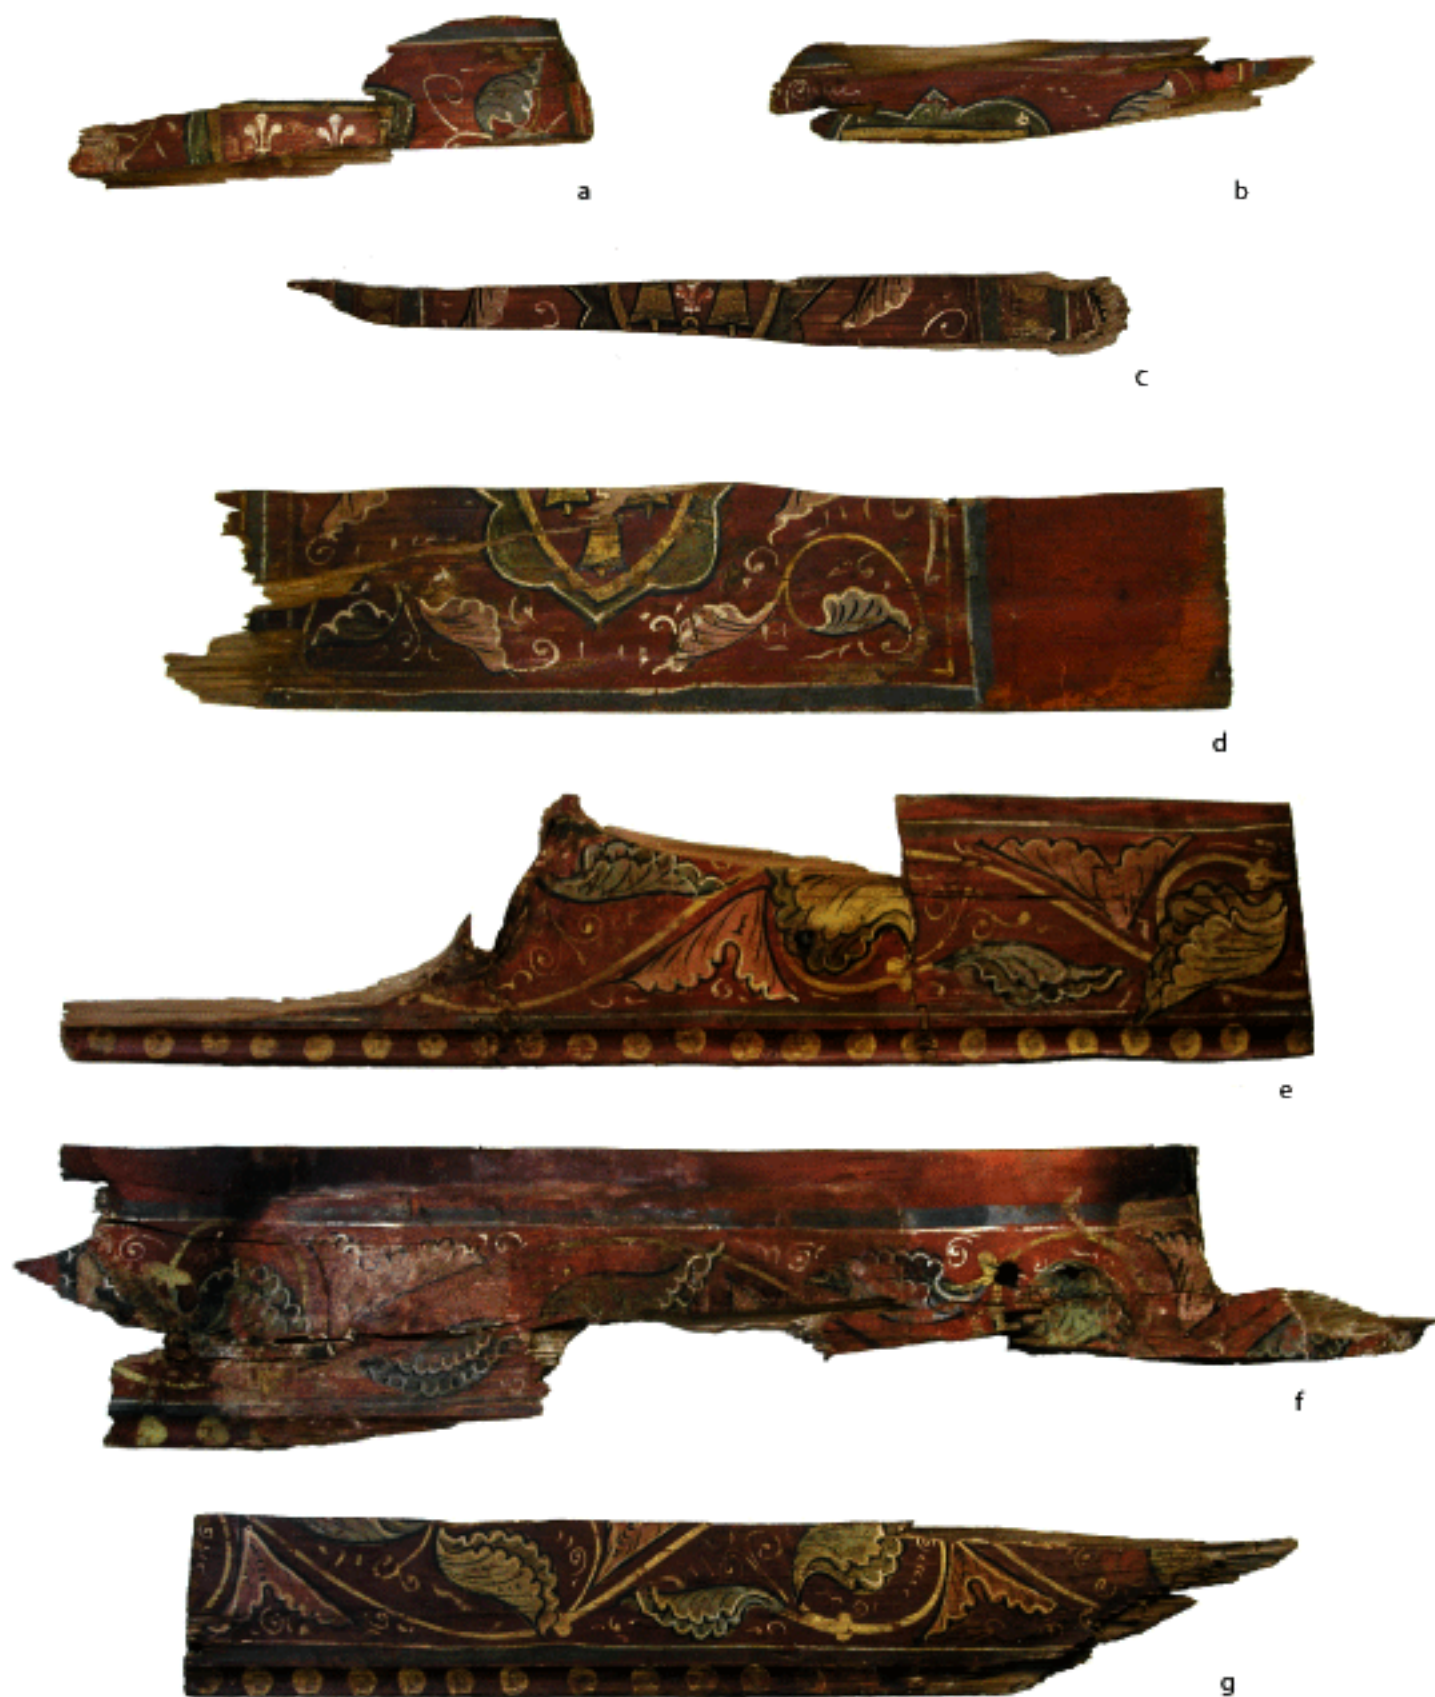
Fig. 66 : Fragments et assemblages de fragments non raccordables aux boiserries restaurées (clichés P. Maritiaux, LA3M).

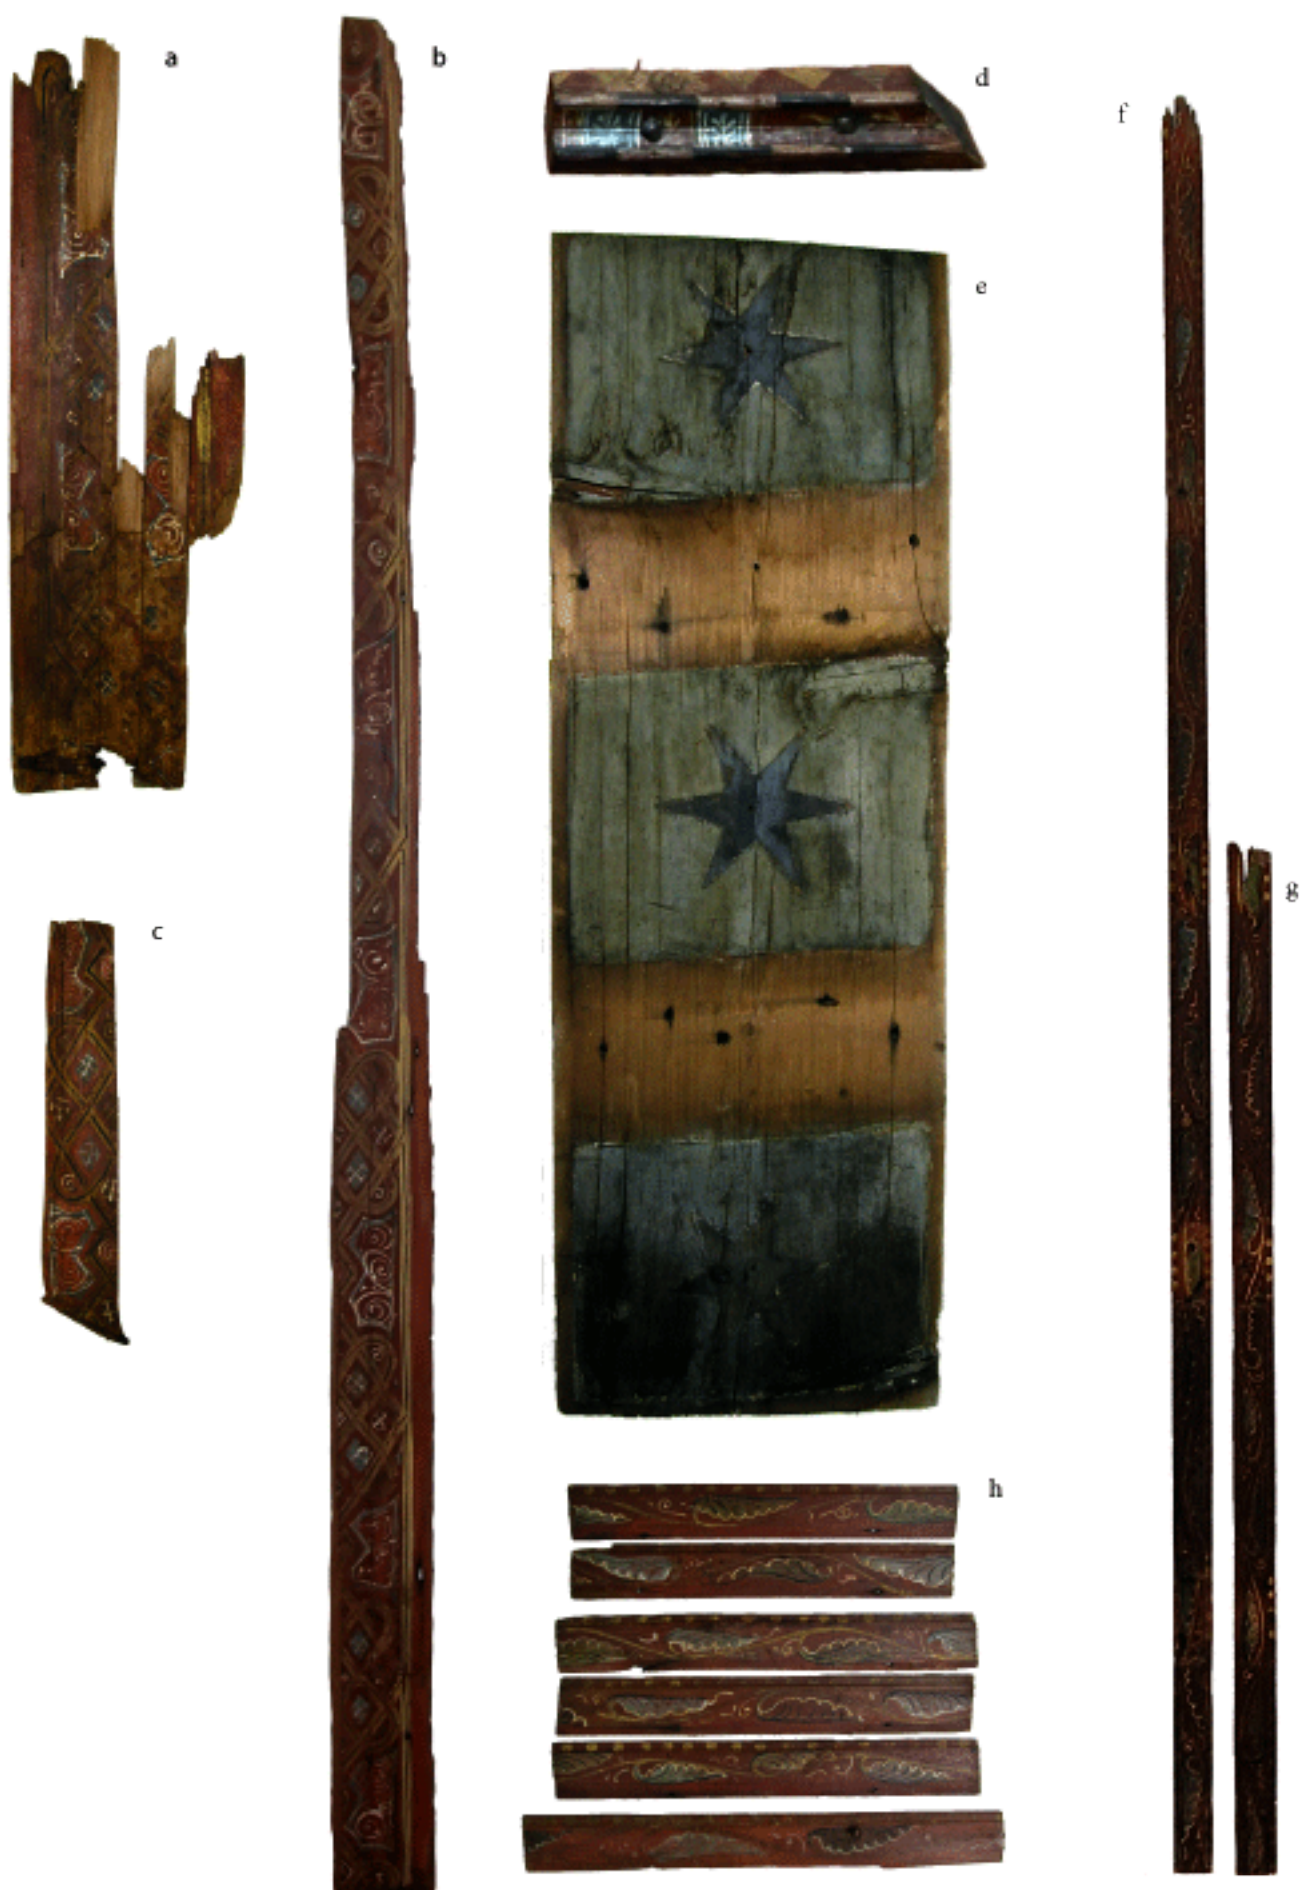
Fig. 67 : Fragments et assemblages de fragments non raccordables aux boiseries restaurées (vues sans rapport d'échelle), (clichés P. Maritiaux, LA3M).

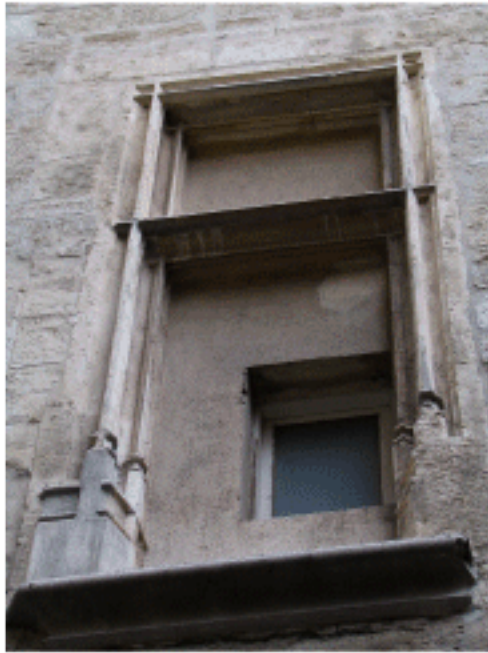
Fig. 68 : Fenêtre à meneau ouvrant sur la rue de la Vieille et éléments de modénature subsistant sur la façade donnant rue de la draperie rouge.

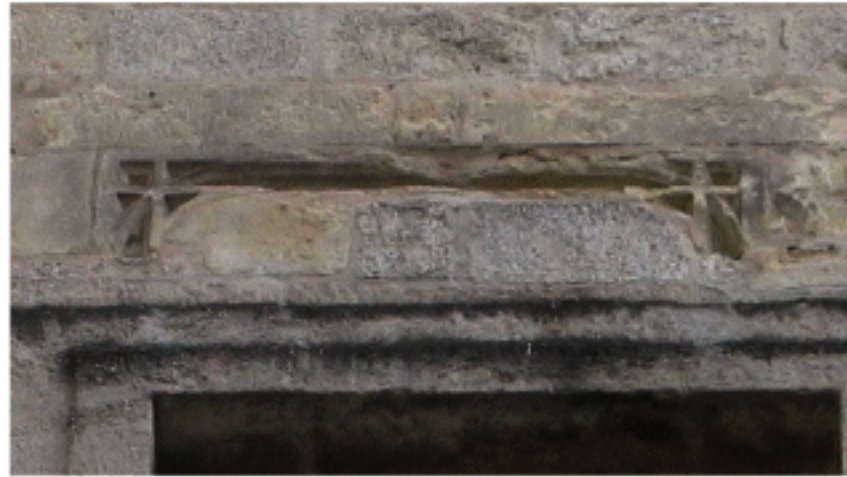
Fig. 69 : Modénatures de fenêtres à meneaux au tournant du XVème et XVIème siècles (aile Louis XIII du château de Blois et Hôtel Lallemand à Bourges).
