Rapport final d'opération: Prospection thématique au château de Rame (Rama), commune de CHAMPCELLA (Hautes-Alpes, 05)

Rapport final d'opération
PROSPECTION THEMATIQUE

CHATEAU DE RAME (*Rama*)
COMMUNE DE CHAMPCELLA (HAUTES-ALPES, 05)

Région Provence-Alpes-Côte-d'Azur
Département des Hautes-Alpes
Commune de Champcella (N°INSEE : 05031)
Arrêté d'autorisation n° 2012-172, Dossier n° 10219
Prospection menée en Juillet-Août 2012

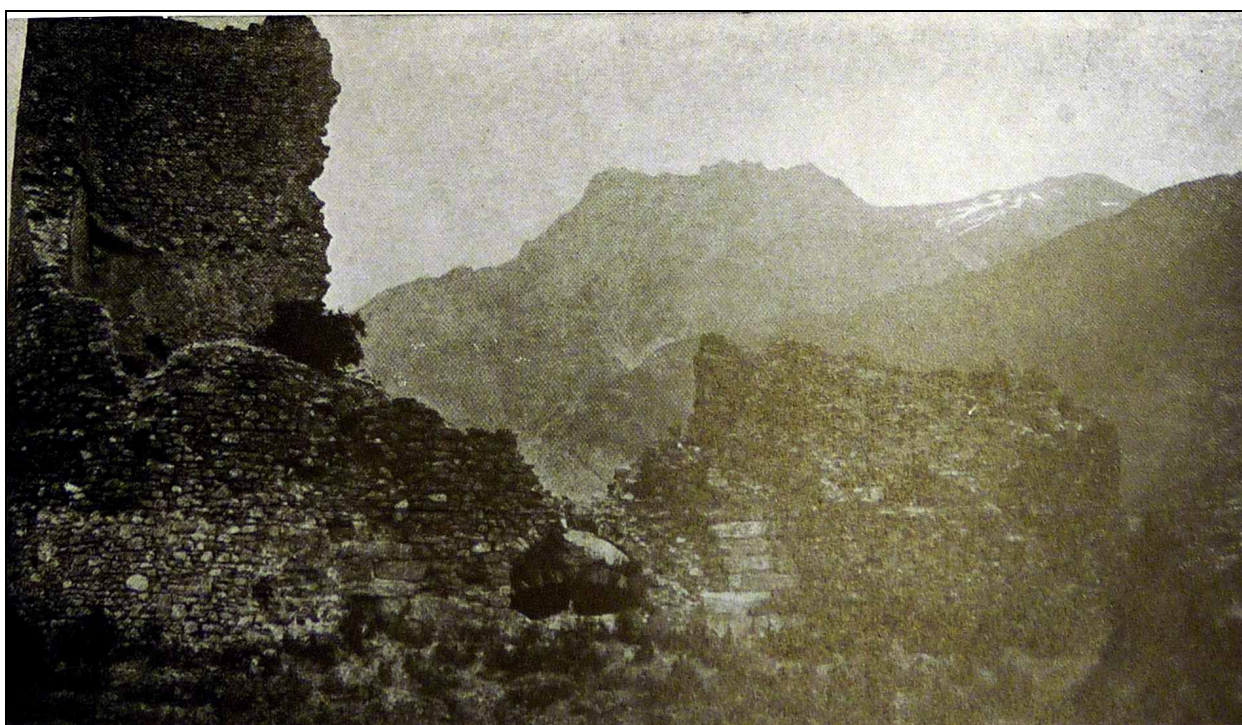
Figure 5: Entrée de l'enceinte de Rame vers 1890 (cliché E. C. publié par G. de Manteyer (Manteyer 1932 : pl IV)

Le portail d'entrée situé sur la partie sud est constitué de deux tours flanquant la porte d'accès à l'enceinte. Cela constitue un dispositif appelé « porte entre deux tours » qui apparaît à la fin du XIIe siècle (Durand 2009 : 29, fig. 40). Les vestiges qu'il reste de ce portail ont beaucoup évolué comme en témoignent la photographie publiée par G. de Manteyer, prise à la fin du XIXe siècle, et les photographies actuelles. L'arche de la porte apparaissait clairement sur l'ancienne photographie alors qu'actuellement elle est effondrée (Fig. 5). Seuls restent encore en place entre les deux tours les deux piédroits de marbre rose de Guillore conservés sur une hauteur d'environ 2,30 m. Des encoches pouvant accueillir les gonds de la porte sont encore visibles. Seul le parement externe est conservé et des éboulis se sont amassés dans l'épaisseur de la porte.

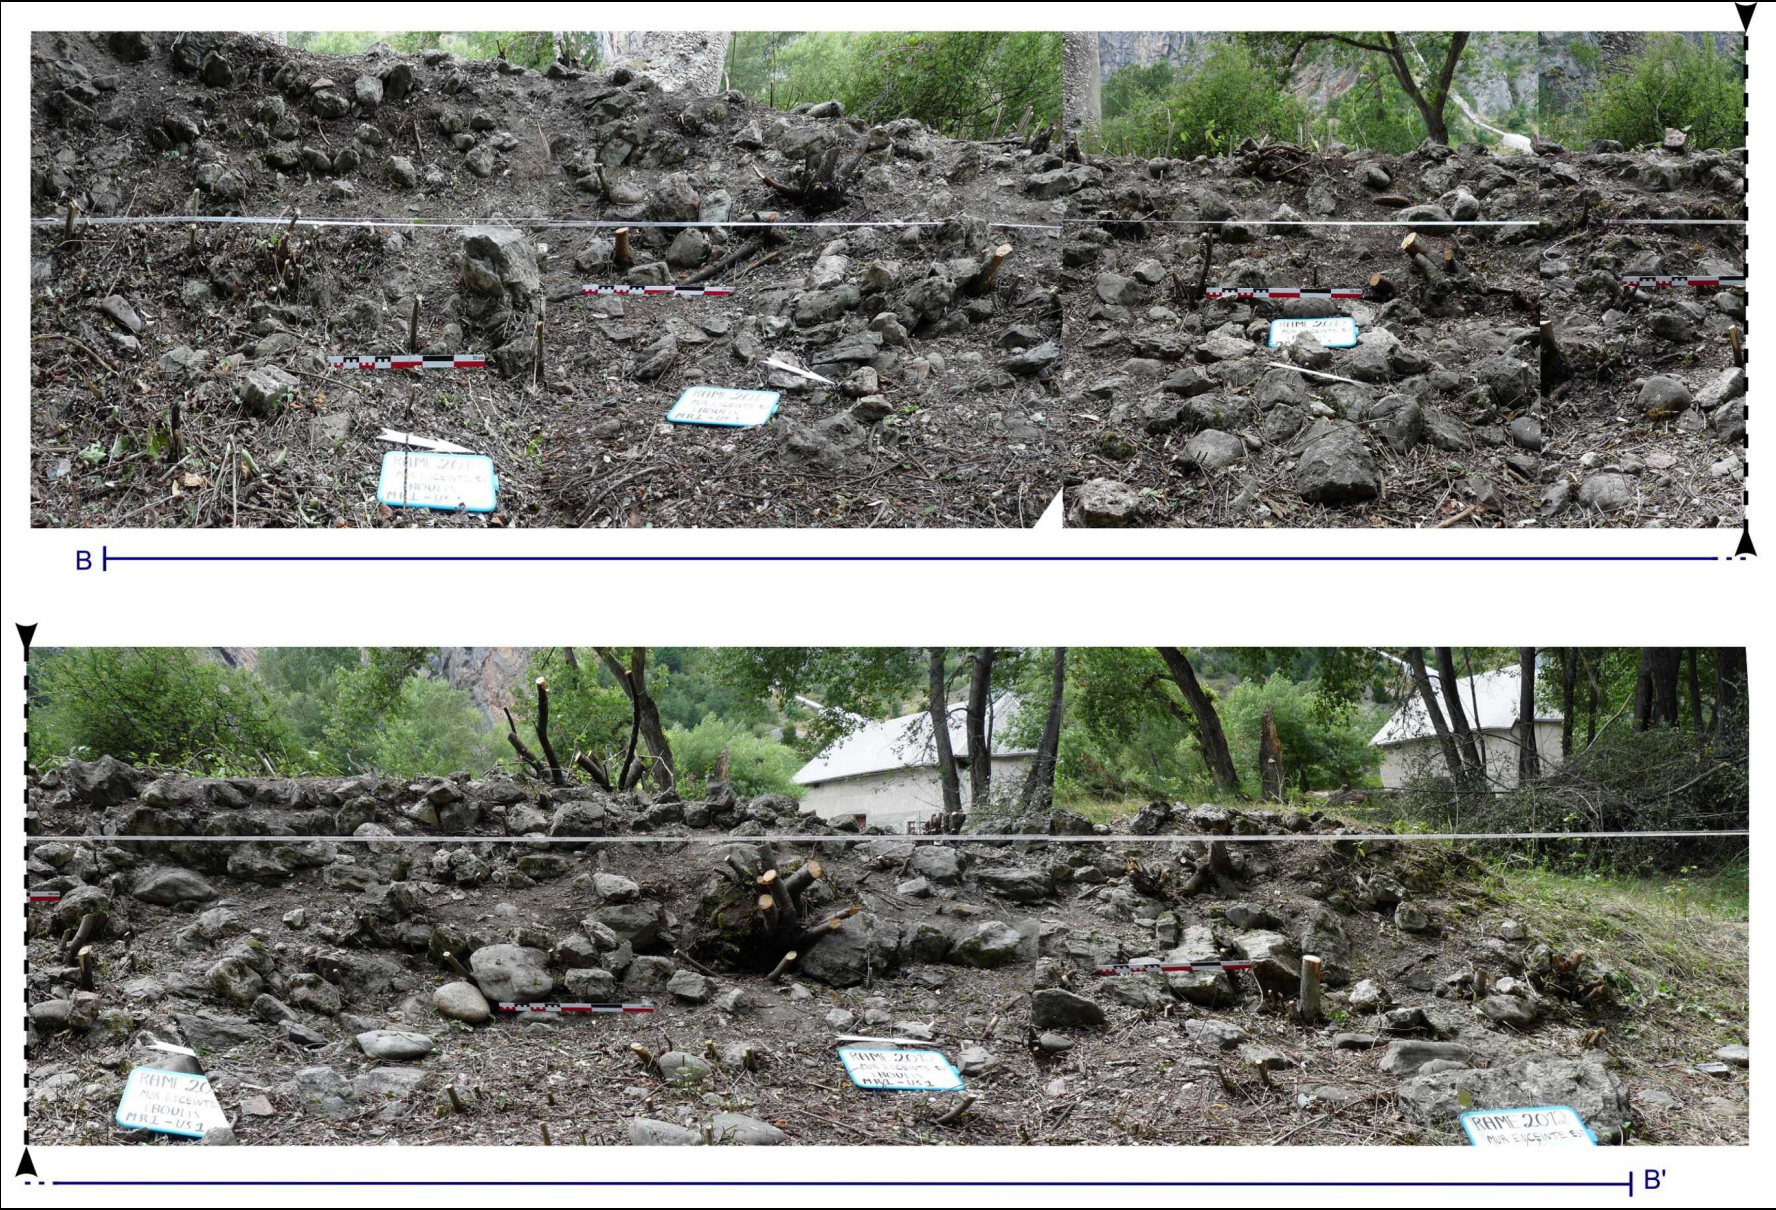
Figure 9: Relevé BB' de l'éboulis du mur MR1 (Réalisation C. Desmaris et B. Oury - 2012)

dégradé. Elles sont de petit et moyen modules et ne présentent pas de trace de taille. Cet ensemble a conservé la forme du mur mais ne permet pas de distinguer de parements interne ou externe. Une grande zone d'éboulis est présente de part et d'autre du mur, mais plus particulièrement du côté extérieur, entre l'enceinte et la route actuelle. Cela indique que le mur s'est sans doute éboulé vers l'extérieur. Aucun indice topographique ne permet d'attester la présence d'un fossé, mais la route goudronnée située quasiment contre l'enceinte entrave la lisibilité du terrain du côté extérieur. Sur le cadastre napoléonien, un chemin est déjà indiqué à cet endroit. Cette partie du mur s'interrompt vers le nord, mais rejoignait très certainement la tour d'enceinte TR1 qui présente une grande zone d'arrachement en direction de ce mur éboulé. Vers le sud, le mur éboulé est connecté à une partie de mur en bien meilleur état de conservation.

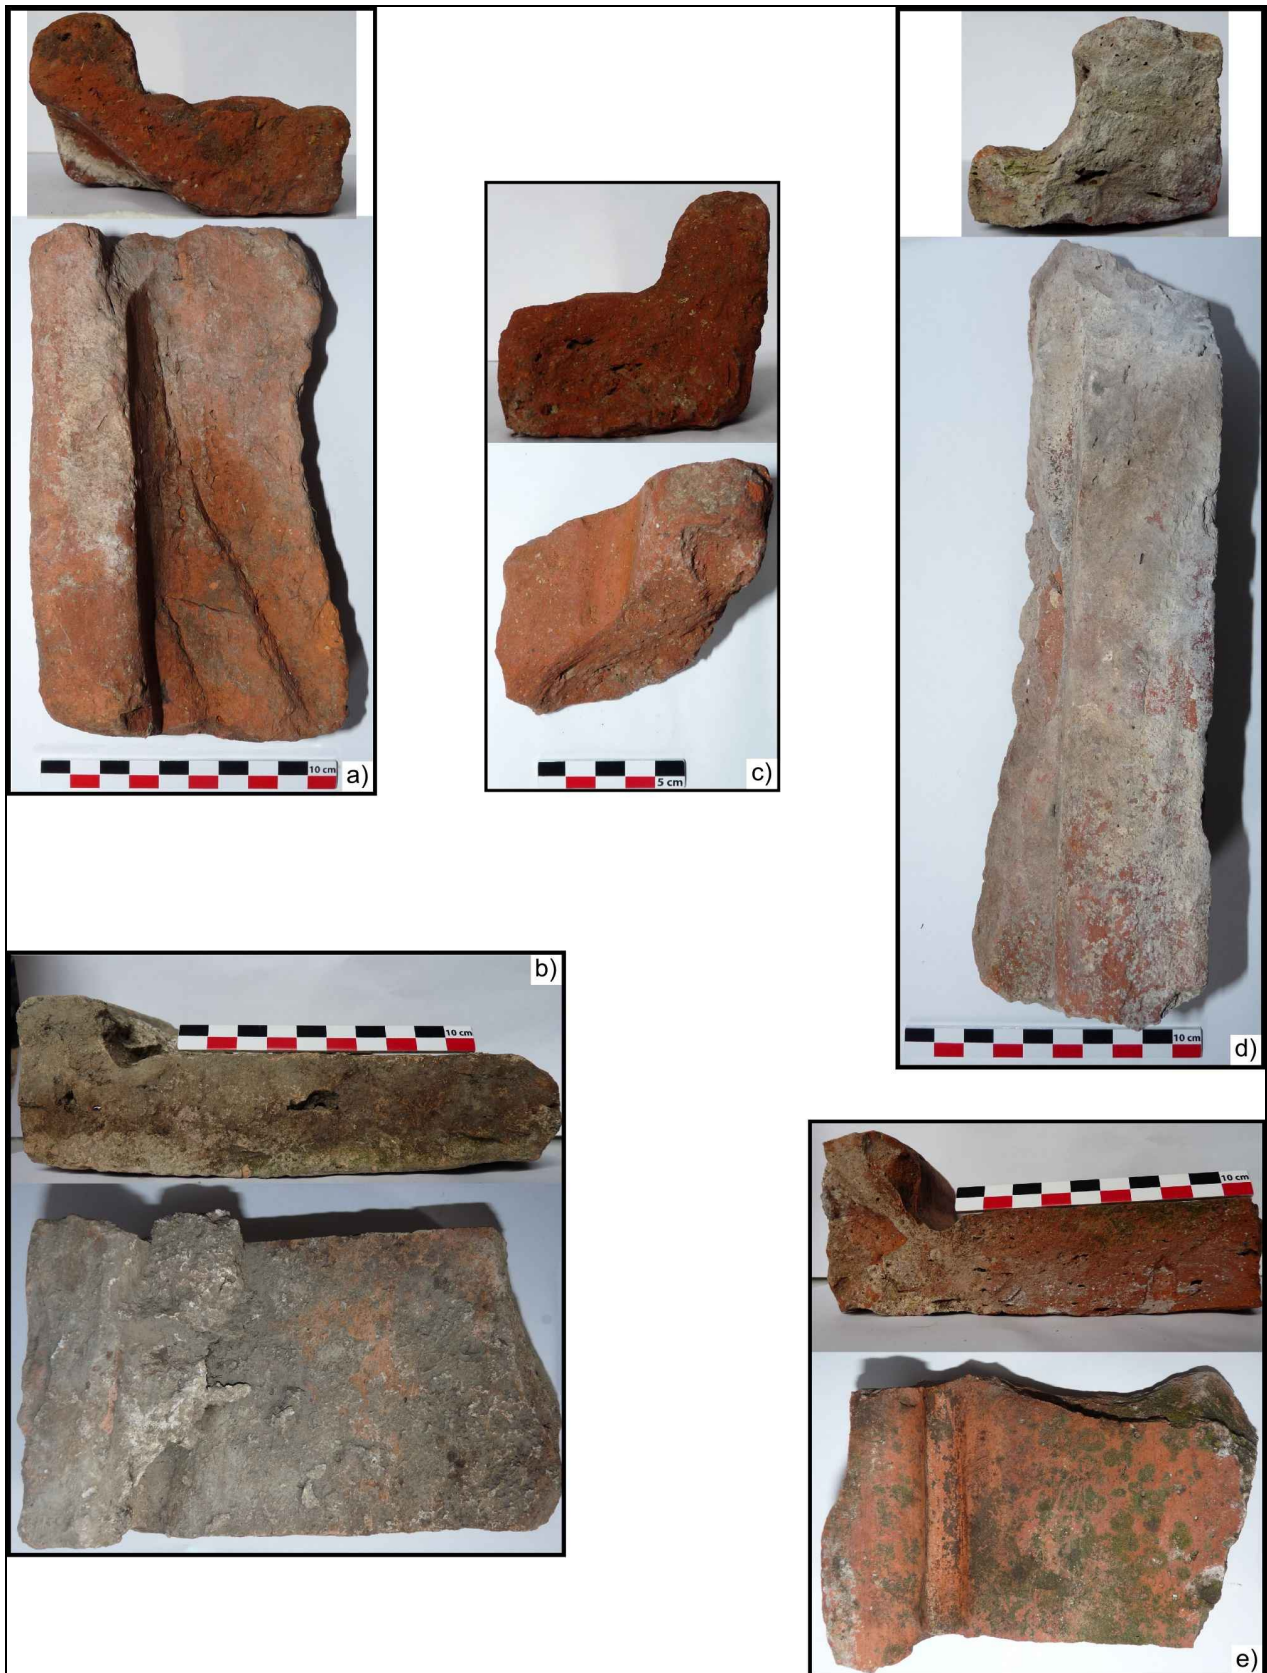
Figure 12: Fragments de tuiles romaines découverts lors de la prospection (Clichés B. Oury – 2012)
a) Fragment lié au mur MR1 ; b) Fragment lié au mur MR2 ; c) et d) Fragments liés au mur MR3 ;
e) Fragment lié au mur MR4

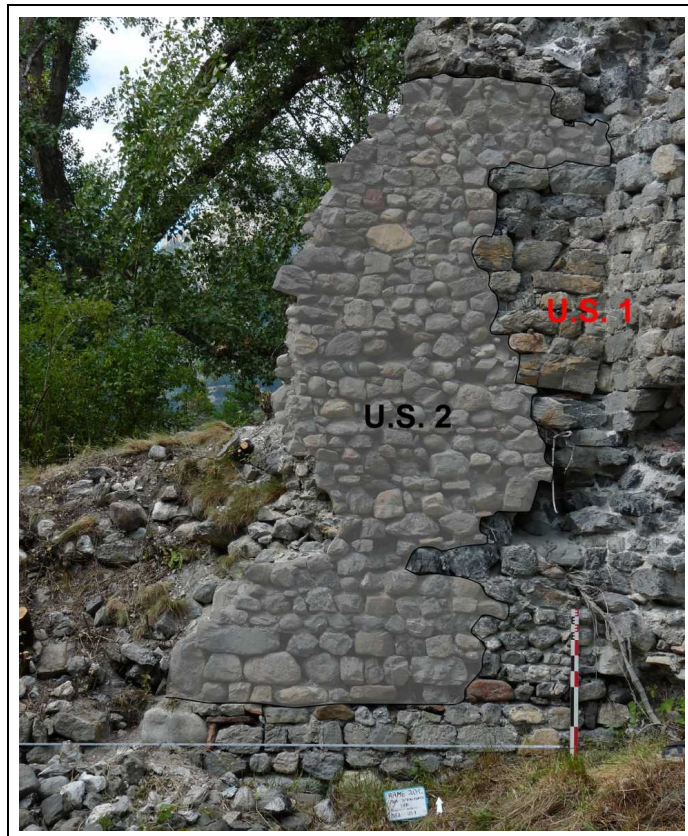
Figure 14: Détail du parement externe du mur MR2
(Réalisation B. Oury - 2012)

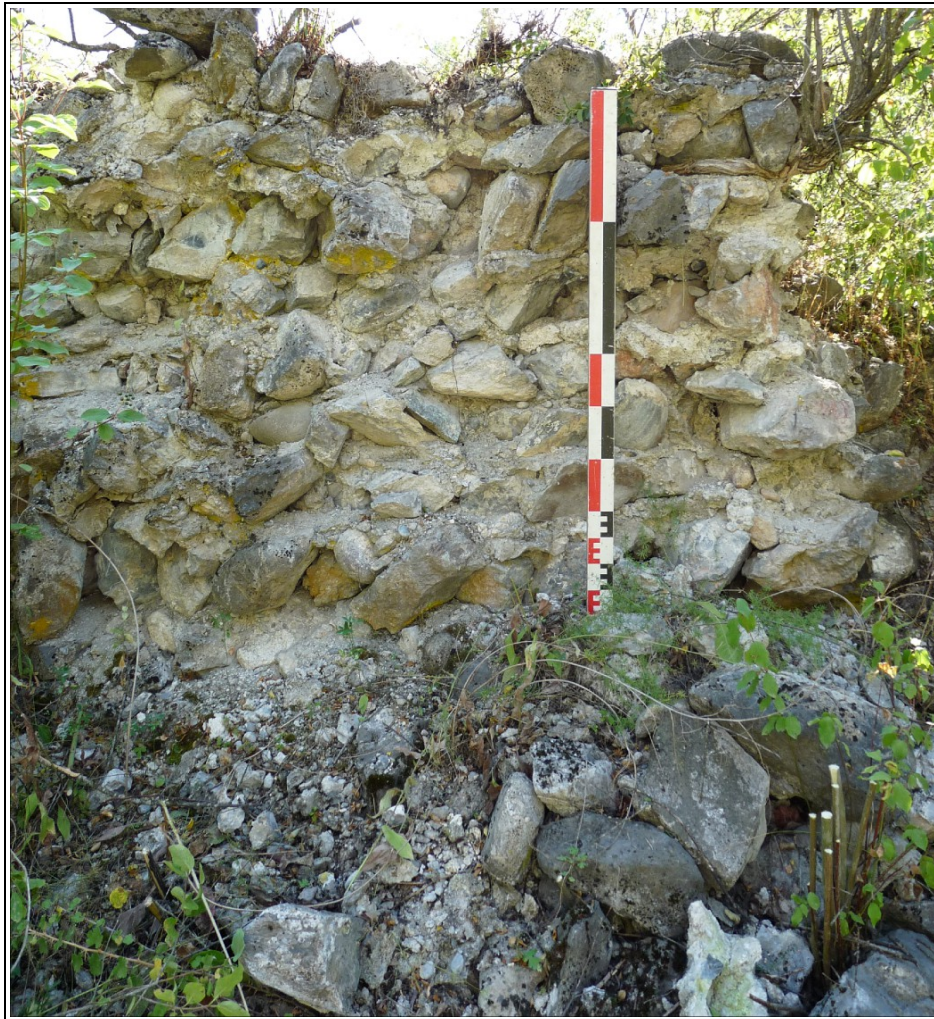
Figure 19: Tour d'enceinte TR4 vue du côté extérieur (Cliché B. Oury - 2012)

La tour TR4, située sur le flanc ouest de l'enceinte, est conservée sur environ 1 m de hauteur (Fig. 19). Elle est dans un état très dégradé et le clapier la recouvre en partie. Seul le côté extérieur à l'enceinte est visible. Le parement a été récupéré ou s'est éboulé, si bien que la seule partie qui a perduré est le blocage. Cette tour est sans doute le pendant de la tour TR1 bâtie à l'opposé, quasiment en face. L'épaisseur du blocage nous apprend qu'elle aussi était pleine. C'est tout ce que nous pouvons déduire des vestiges conservés de cette tour qui est très arasée et dont le parement n'a pas perduré. Il semblerait qu'elle ait la même origine que la tour TR1 de par sa situation et son architecture générale.

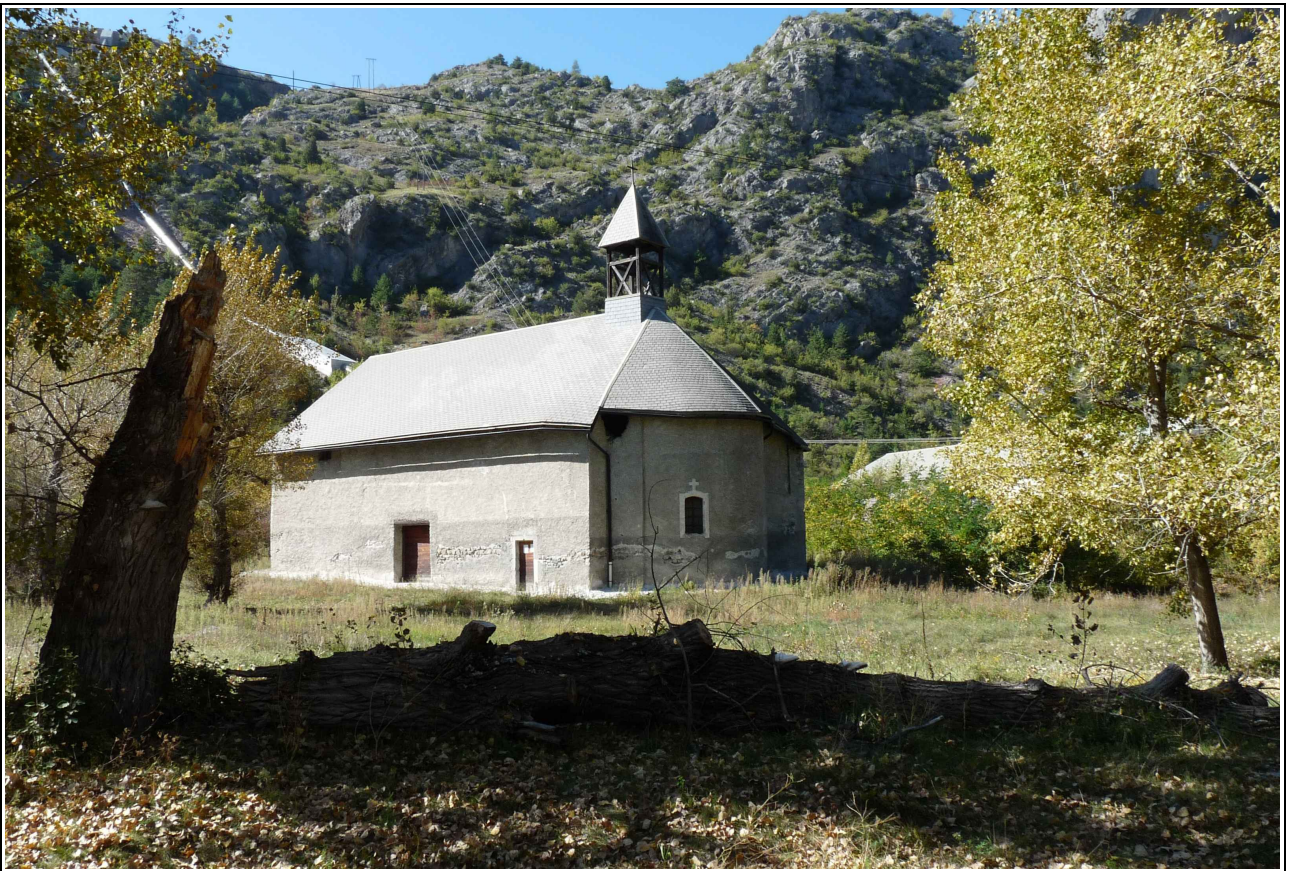
Figure 22: La chapelle de Rame vue du sud-est (Cliché B. Oury - 2012)

Le seul bâtiment conservé dans son entier est la chapelle Saint-Laurent (Fig. 22) qui est toujours utilisée pour des cérémonies notamment au mois de mai. G. Dartevelle, qui a étudié les églises médiévales dans les Hautes-Alpes parle succinctement de la chapelle de Rame : « Il subsiste à l'entrée du gouffre de Goufouran les ruines du château et de l'ancienne chapelle Saint-Laurent. Cet édifice au chœur voûté en cul four [sic] serait ancien. Un chapelain est connu à la fin du XIV^e siècle à *Rupe de Rama* » (Dartevelle 1990 : 102). Cependant, un dactylogramme sur les chapelles rurales de Hautes-Alpes rédigé par le Chanoine Louis Jacques affirme qu'une église a été consacrée à cet endroit par Saint-Pelade, évêque d'Embrun, au VI^e siècle¹².

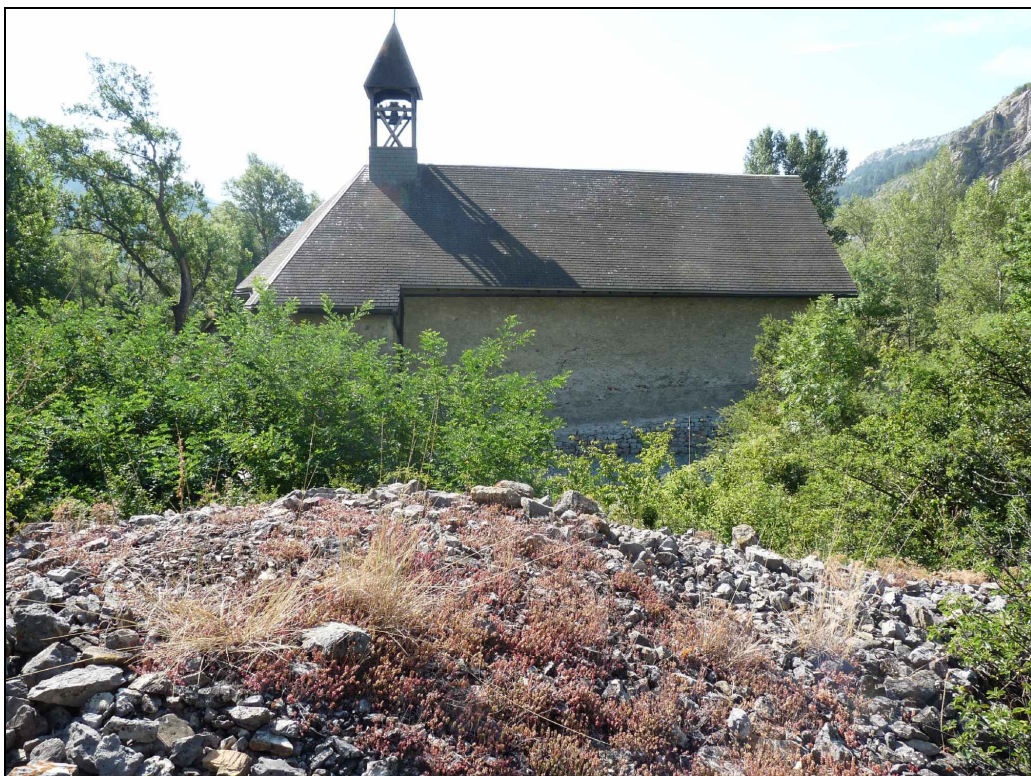
Figure 25: La chapelle de Rame vue depuis le haut du clapier (Cliché B. Oury - 2012)
