Le devenir de la commanderie d'Avallieur à l'époque hospitalière

Cédric Roms, Stéphane Venault, Geert Verbrugghe

Le devenir de la commanderie d'Avalleur à l'époque hospitalière

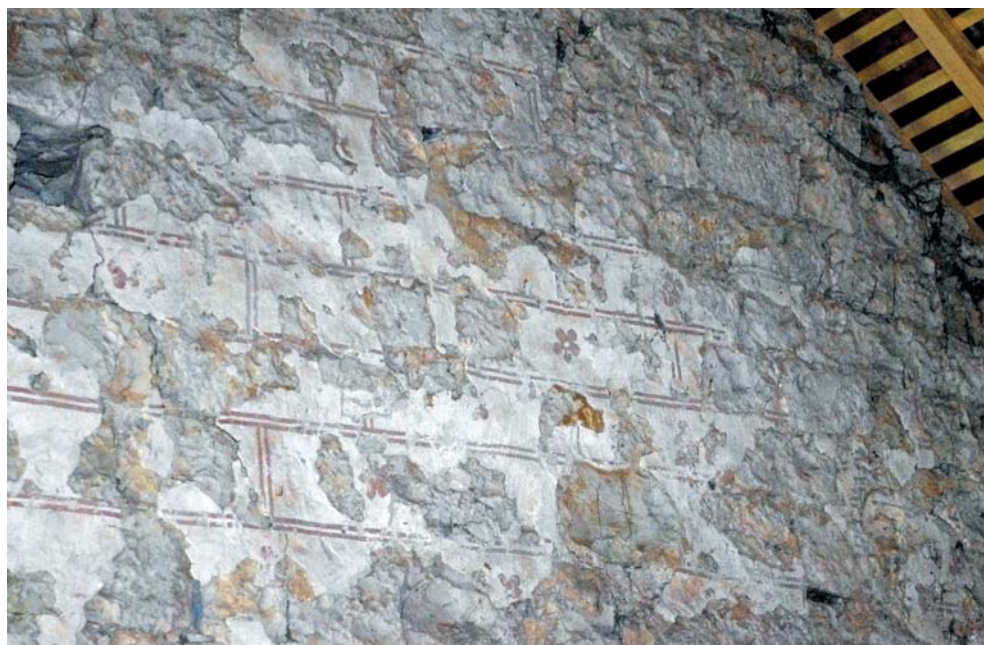
Fig. 9 - Détail de l'enduit peint du mur pignon sud.
Cliché C. Roms, INRAP.
